PROCES - VERBAL DE DESCRIPTION

- Des articles L322-2, R322-1, R322-2 et R322-3 du Code des Procédures Civiles d'Exécution, dans le cadre d'une procédure de saisie-immobilière, afin d'établir le procès-verbal de description d'un appartement (lot n° 10) avec cave (lot n° 16) et box (lot n° 406) sis dans l'ensemble immobilier en copropriété dénommé « RESIDENCE LE PAULOWNIA », 1, Place Jean Jaurès à ANNEMASSE (Haute-Savoie), appartenant à

L'appartement saisi (lot n° 10) de type 4 se trouve au cinquième étage du bâtiment D1. Il est desservi par un ascenseur.

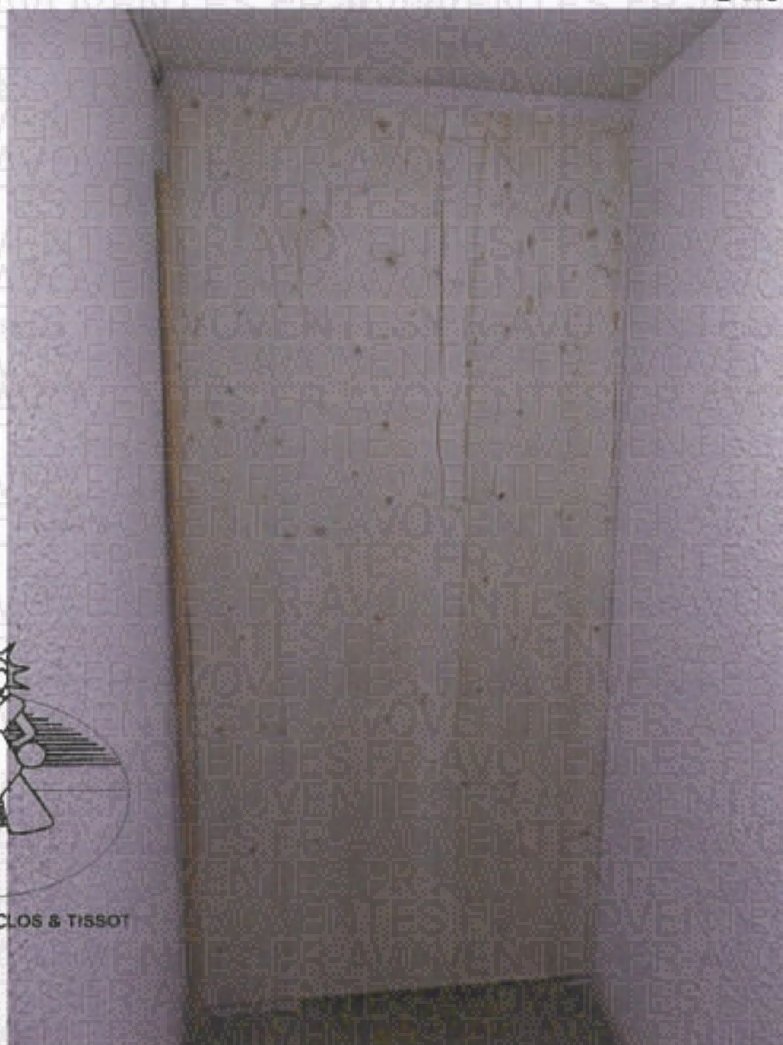
Photographie n° 9

Malgré mes nombreux appels, personne n'a répondu. J'ai alors fait procéder à l'ouverture forcée de la porte d'entrée qui est scellée par des charnières par Monsieur (photographies n° 9, 10 et 11 en annexe).

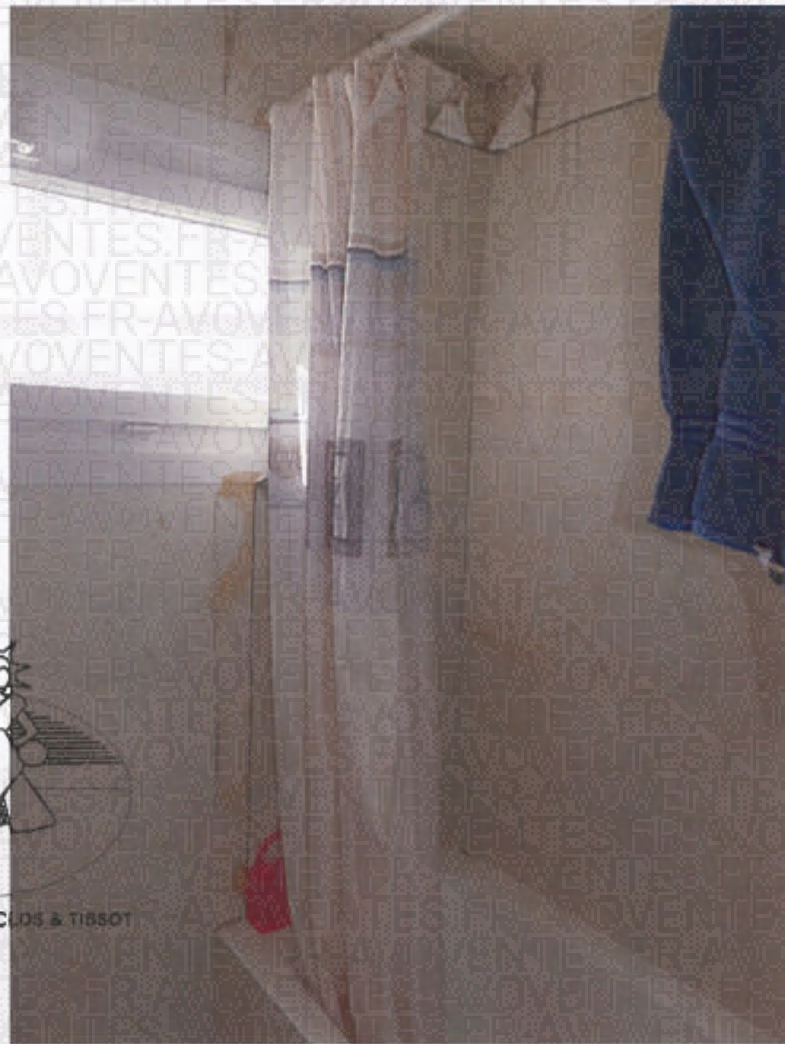
Photographie n° 29

Les murs sont habillés de linoléum. A proximité de la cueillie du plafond, le mur au-dessus de la baignoire est dégradé en plusieurs endroits (photographies n° 29 et 30 en annexe).

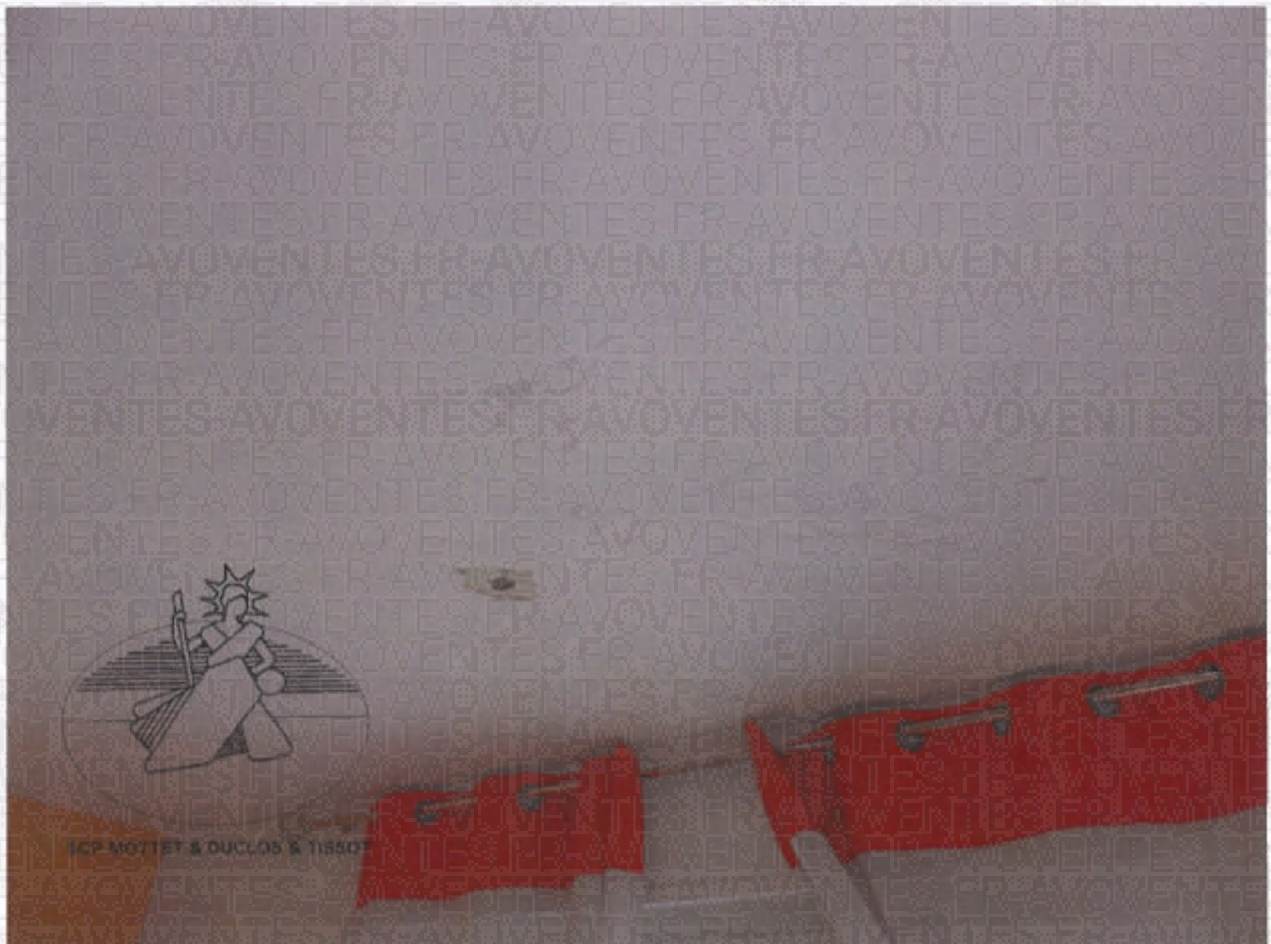
Photographie n° 38

Le plafond peint est équipé d'un point lumineux. Je constate que la peinture est cloquée en plusieurs endroits (photographies n° 38 et 41 en annexe).
