PROCES-VERBAL DE DESCRIPTION

Ce bien immobilier sis sur la commune de VARZY (Nièvre), 12 et 14 Rue d'Auxerre.

COMMUNE DE VARZY (Nièvre)
12 et 14 Rue d'Auxerre

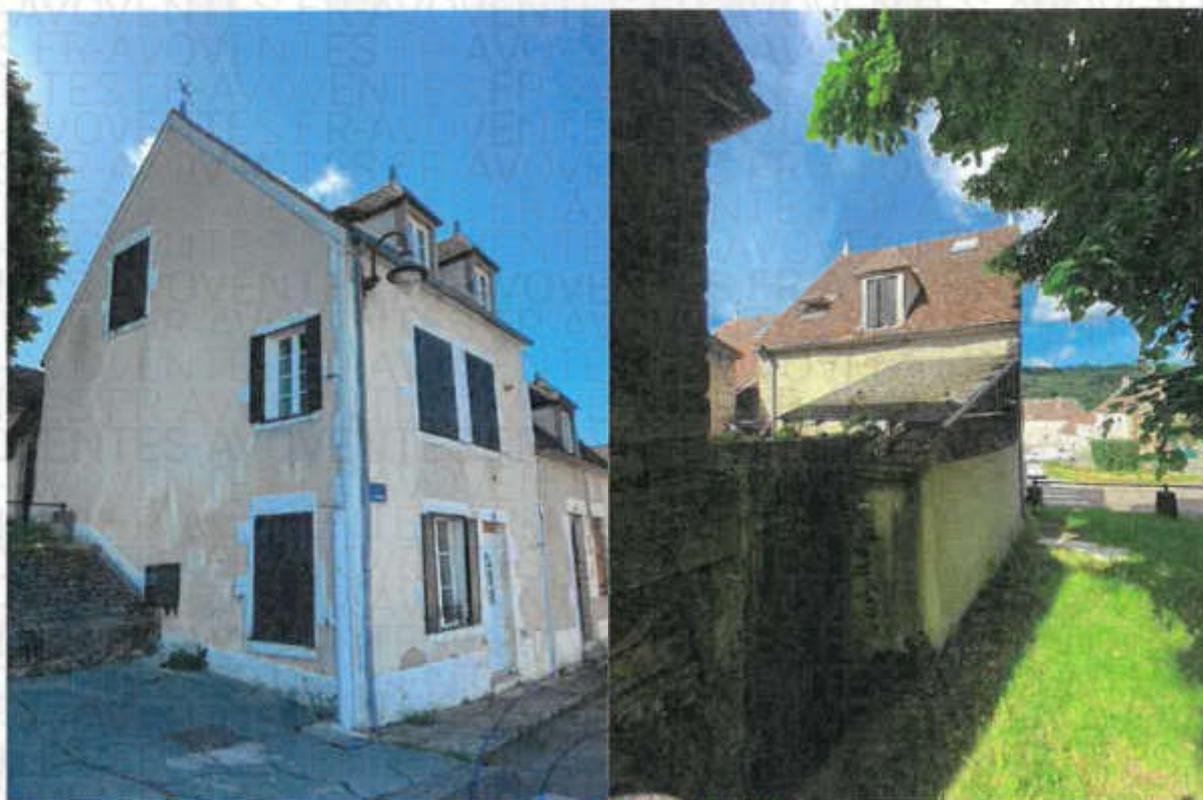
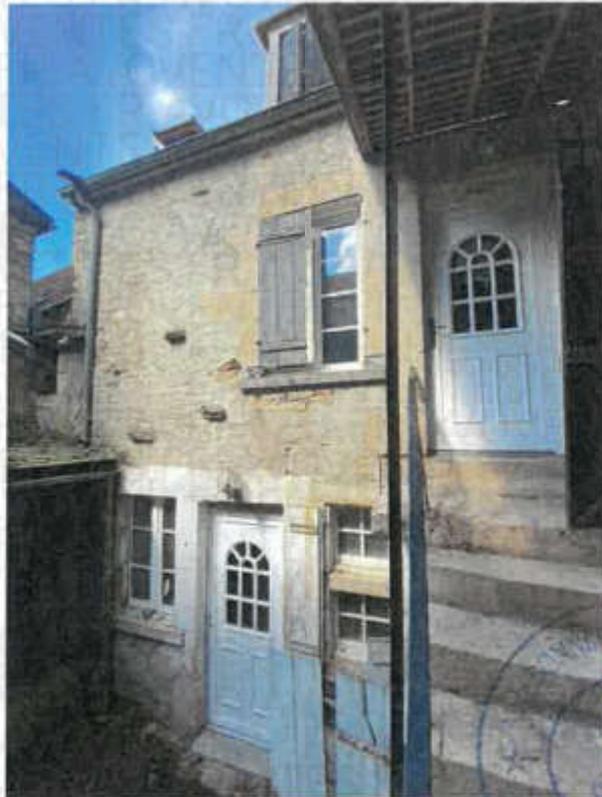
Il présente une façade principale et un pignon recouverts d'un enduit d'aspect crépi ton pierre. L'ensemble est d'état passable.

La façade arrière présente un enduit d'aspect crépi qui se délite laissant apparaître quelques pierres.

La façade arrière présente des volets en bois, d'état passable.

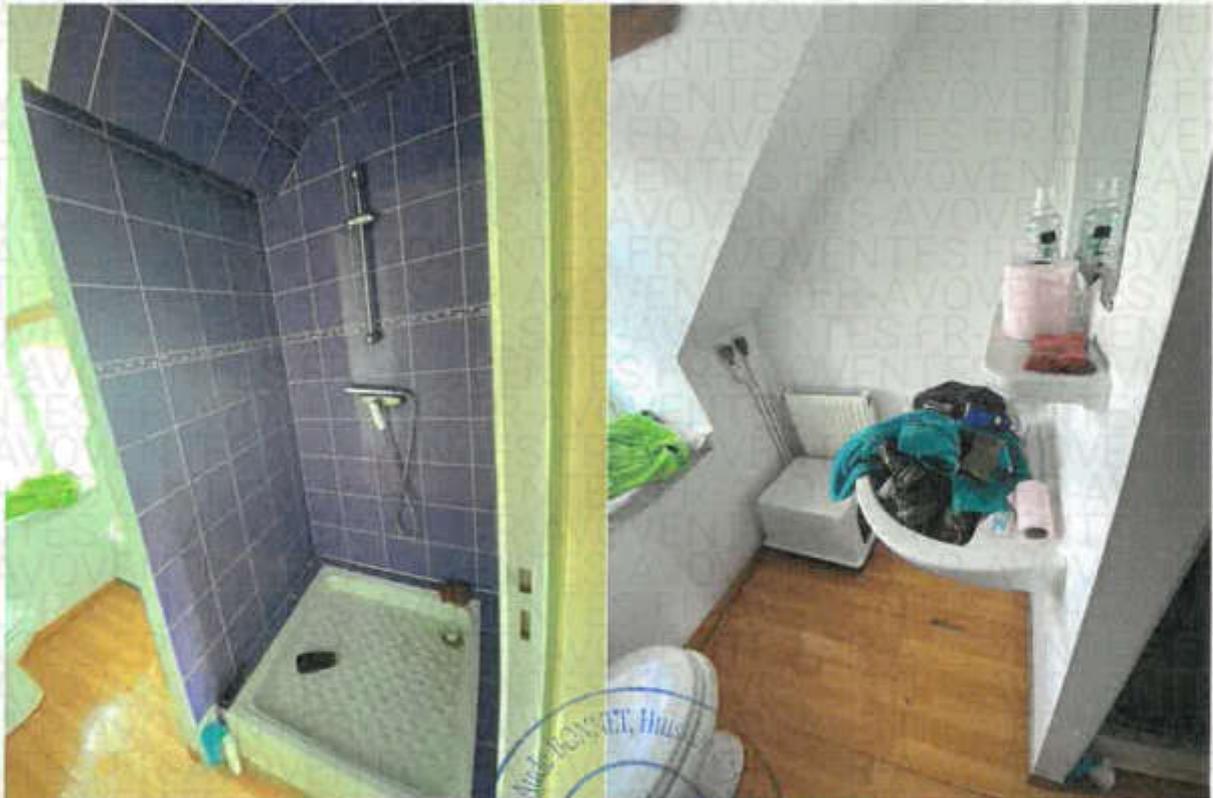
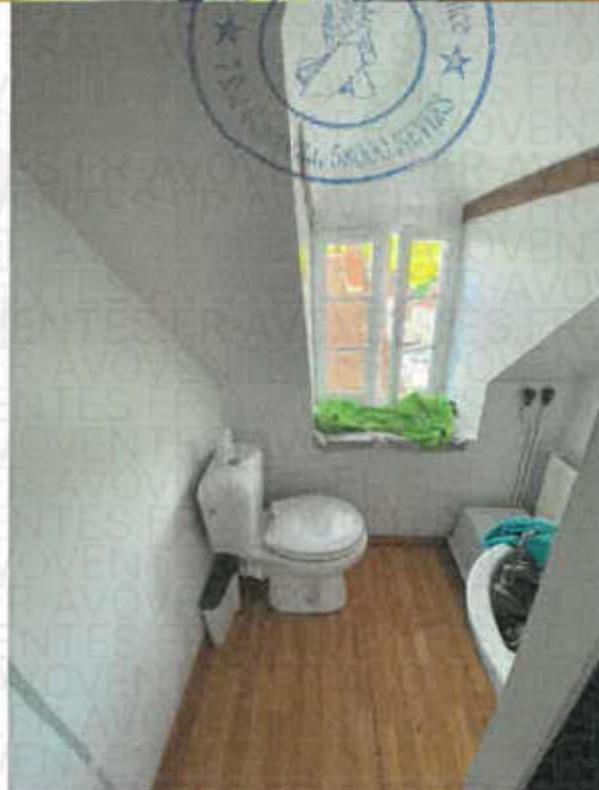
Le sol est recouvert d'un parquet flottant en mauvais état.

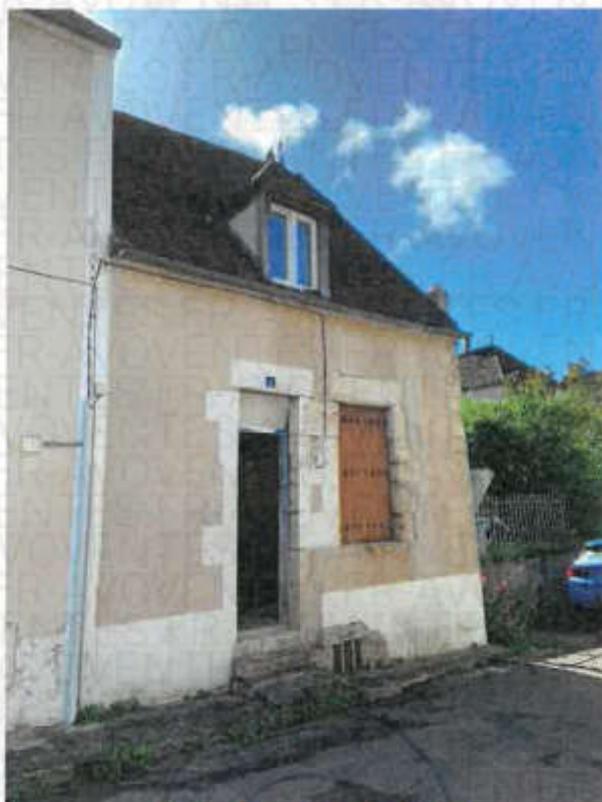
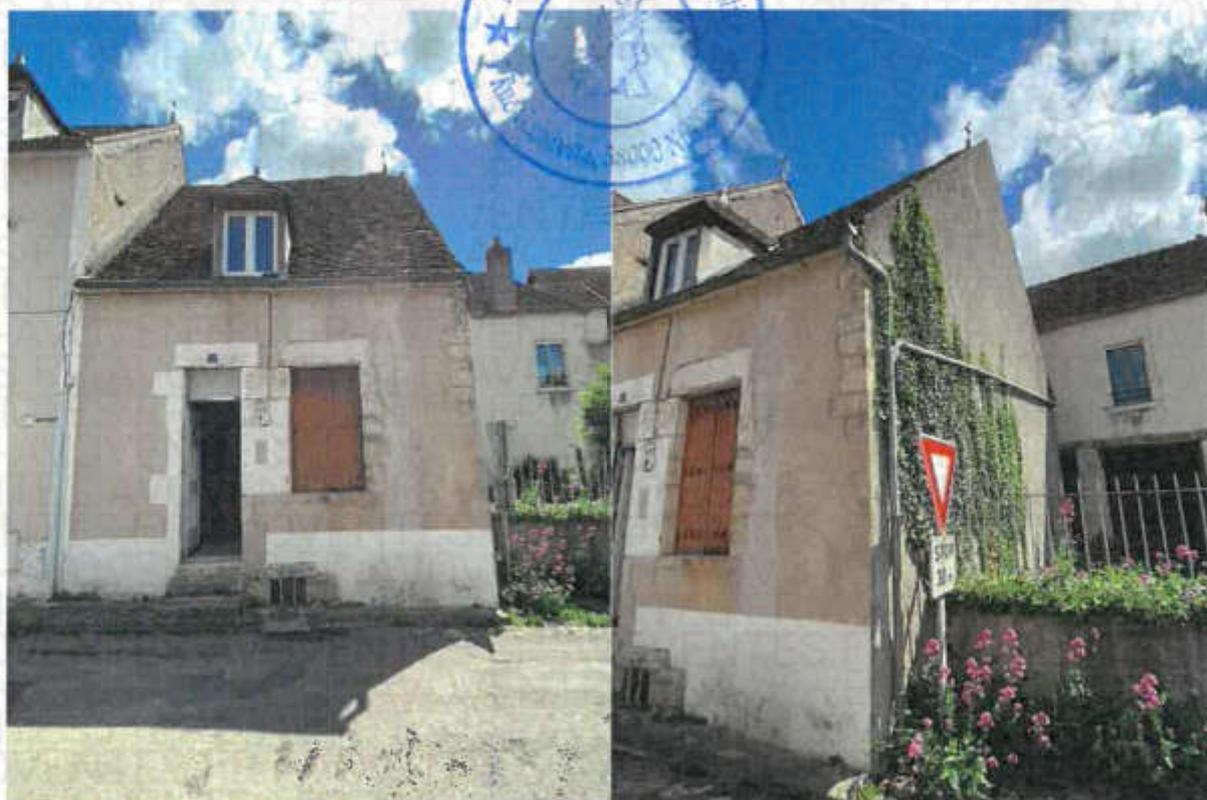
Il présente une façade principale et un pignon recouverts d'un enduit d'aspect crépi ton pierre. L'ensemble est d'état passable. Le pignon laisse apparaitre de la végétation grimpante.

Ce bâtiment est doté d'une porte d'entrée et d'une fenêtre en PVC en bon état ainsi qu'une fenêtre en bois en mauvais état. Je note également la présence d'une paire de volets métallique, à l'état d'usage.

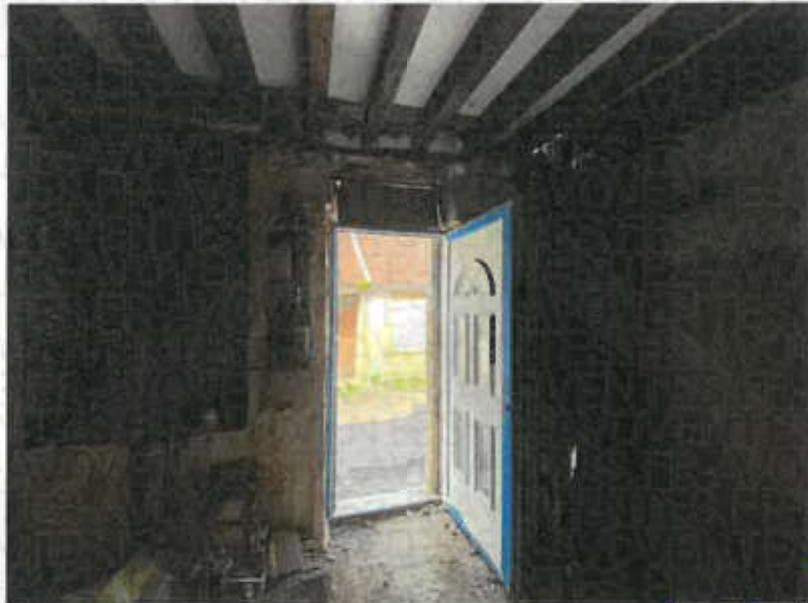
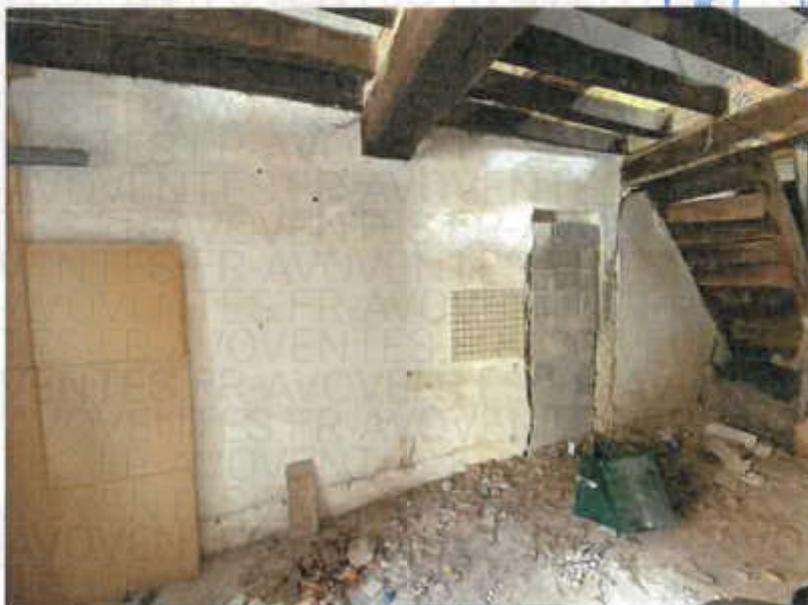
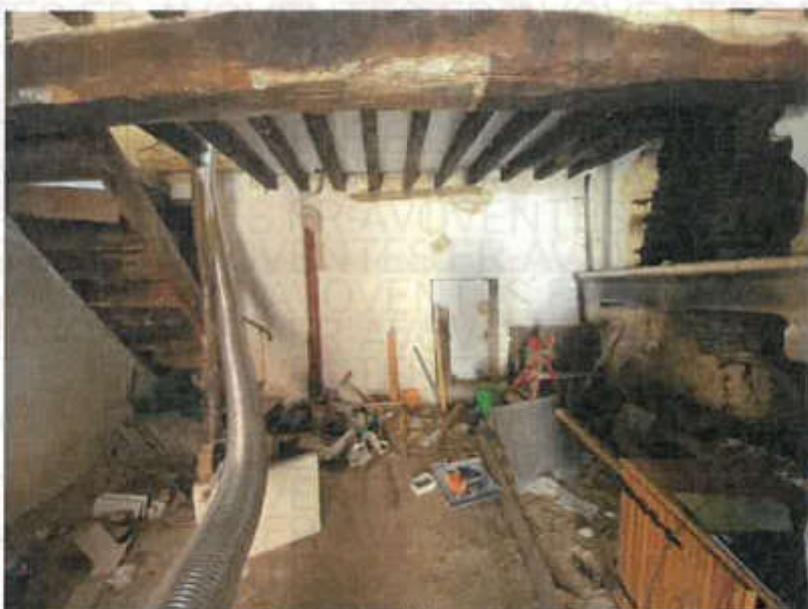
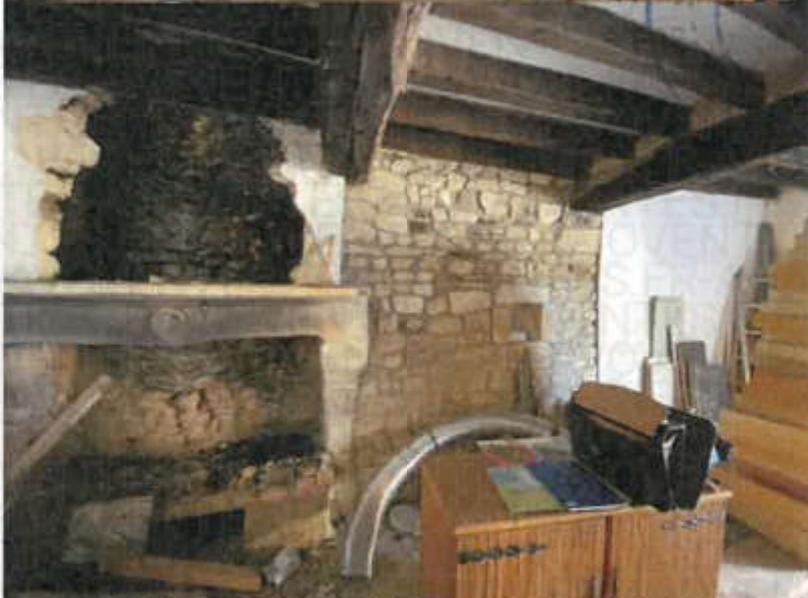
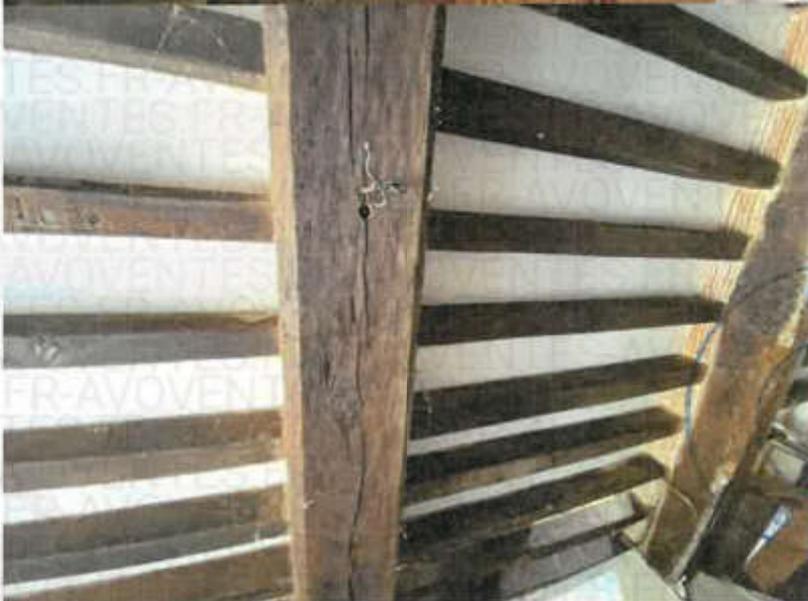
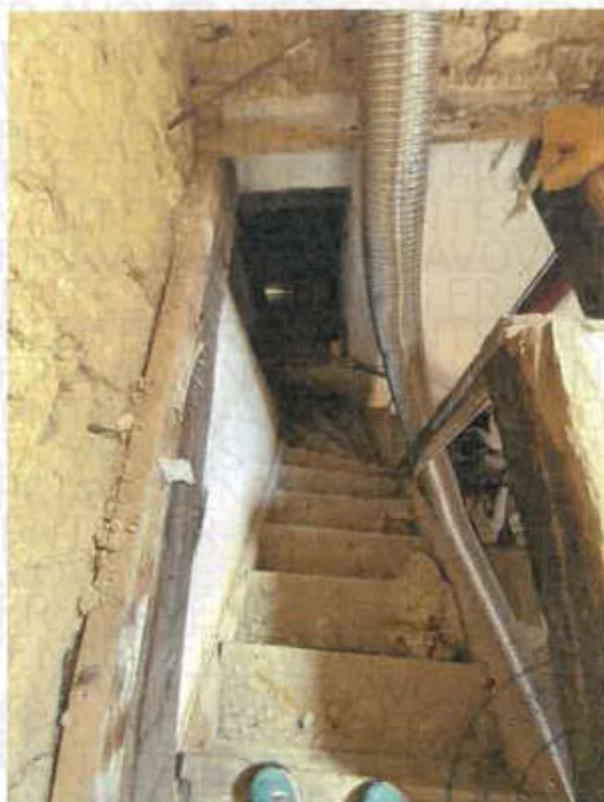
A l'ouverture de la porte, je constate que le bâtiment est en travaux.

Les parois murales sont pour partie recouvertes d'un enduit d'aspect crépi blanc, pour partie laissent apparaître des pierres et des parpaings, à l'état brut. L'ensemble est en mauvais état.

Je note la présence de jambages de cheminée et d'une tablette, le tout en pierre et d'état passable. Le conduit de cheminée se trouve pour partie manquant.

Une fenêtre en bois et en mauvais état est visible dans cet espace.

Au fond de l'espace, je note la présence d'un escalier en bois. Il est en mauvais état et qui permet d'accéder à l'étage. Une lucarne en bois et en mauvais état se trouve positionné au niveau de cet escalier.

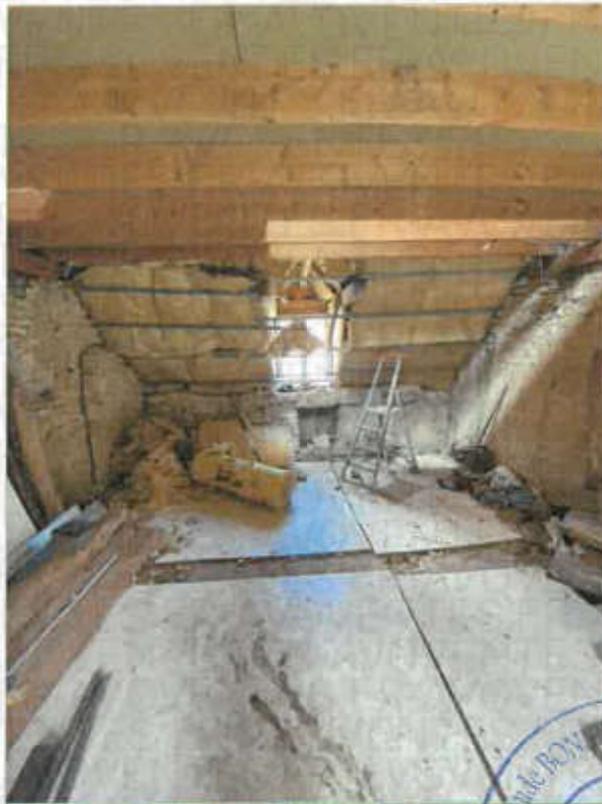
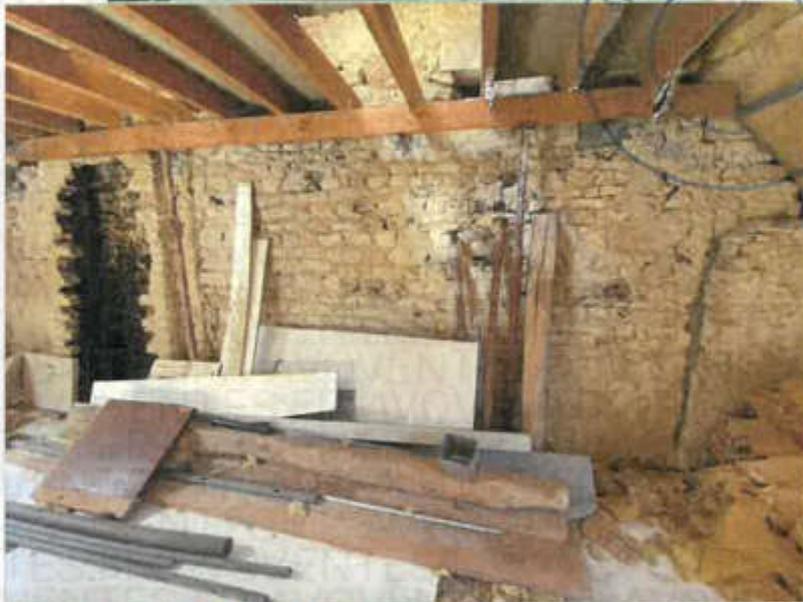
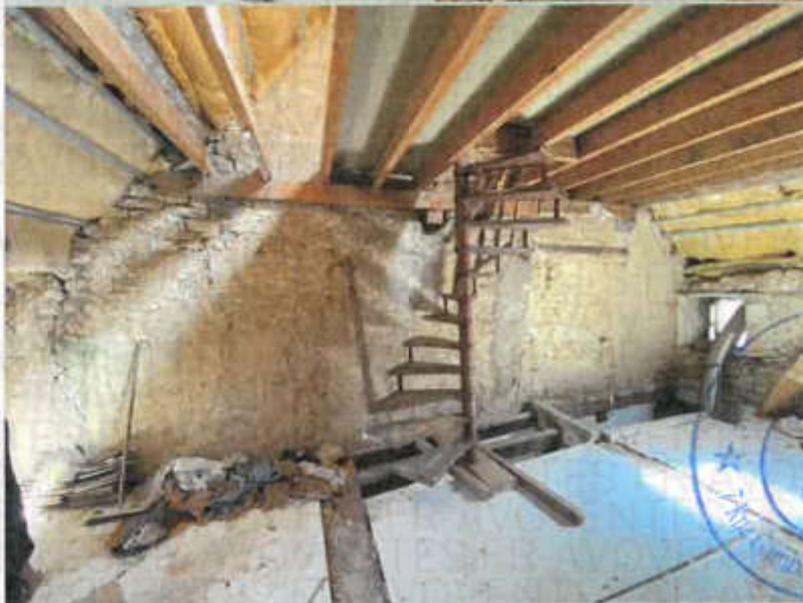
L'accès à ce premier grenier se fait par le biais de l'escalier en mauvais état décrit précédemment. Les parois murales sont en pierres. L'ensemble est en mauvais état.

Une lucarne en bois et en mauvais état éclaire cet espace.
