PROCES VERBAL DE DESCRIPTION

Commune de Mesves-sur-Loire, (58400) :

Commune de Pouilly-sur-Loire, (58500),

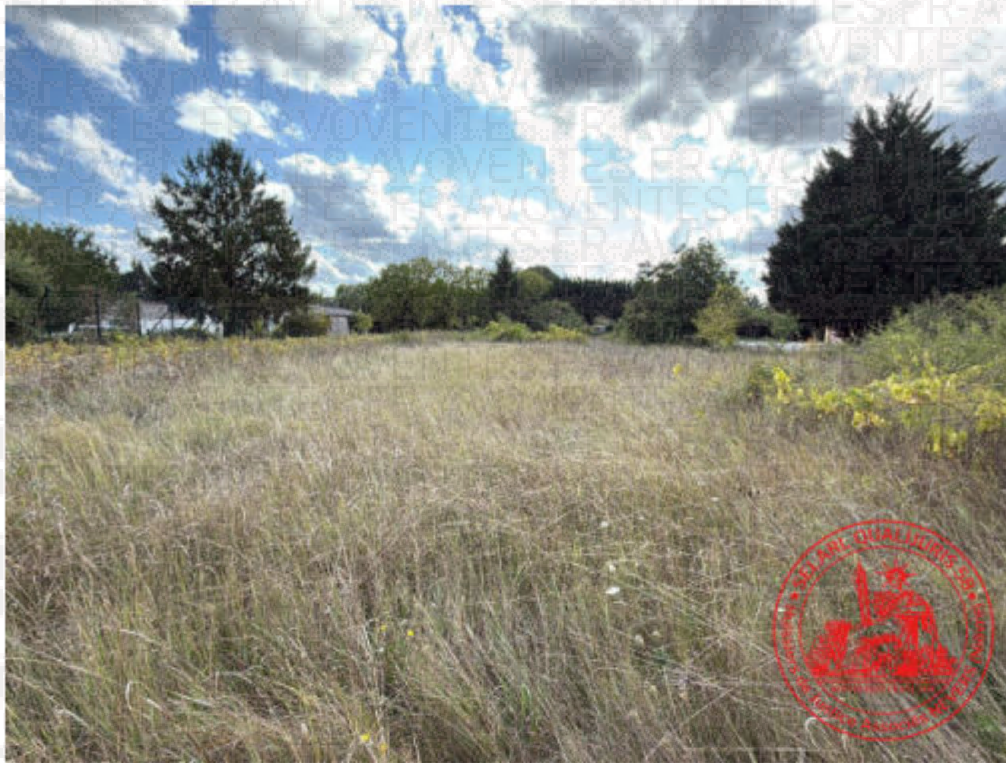
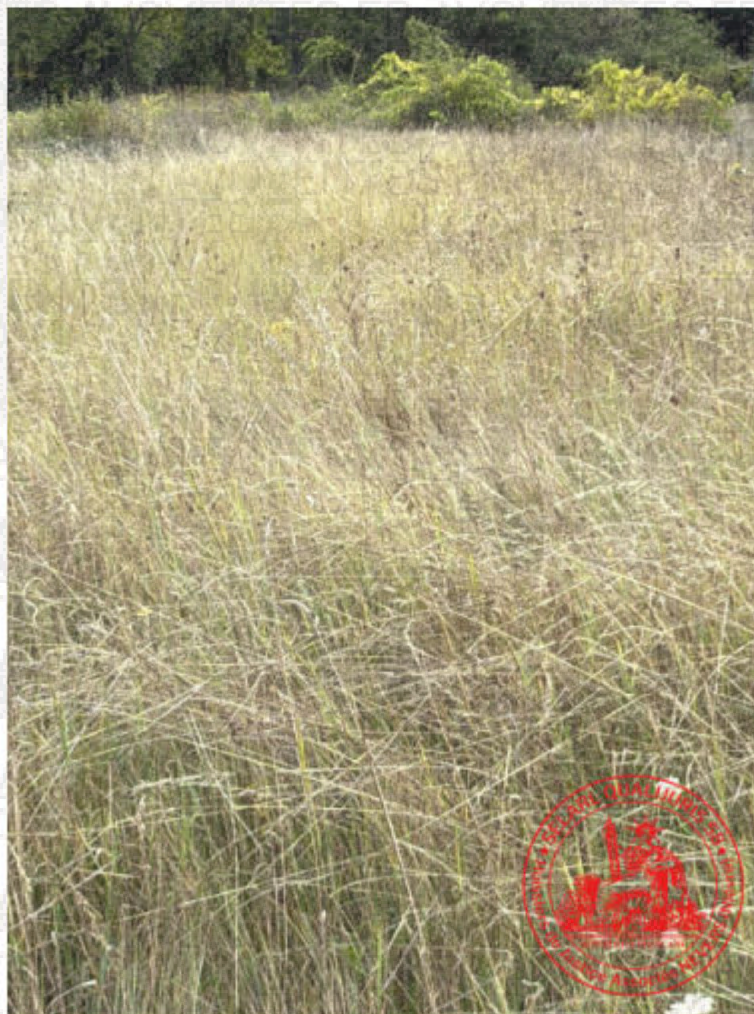
Je note que la parcelle ne présente aucun signe d'entretien récent, elle est en friche.

J'observe que les herbes sont hautes et que la parcelle est plantée de quelques arbustes.

Je note que la parcelle présente sur le côté droit une clôture en mauvais état.

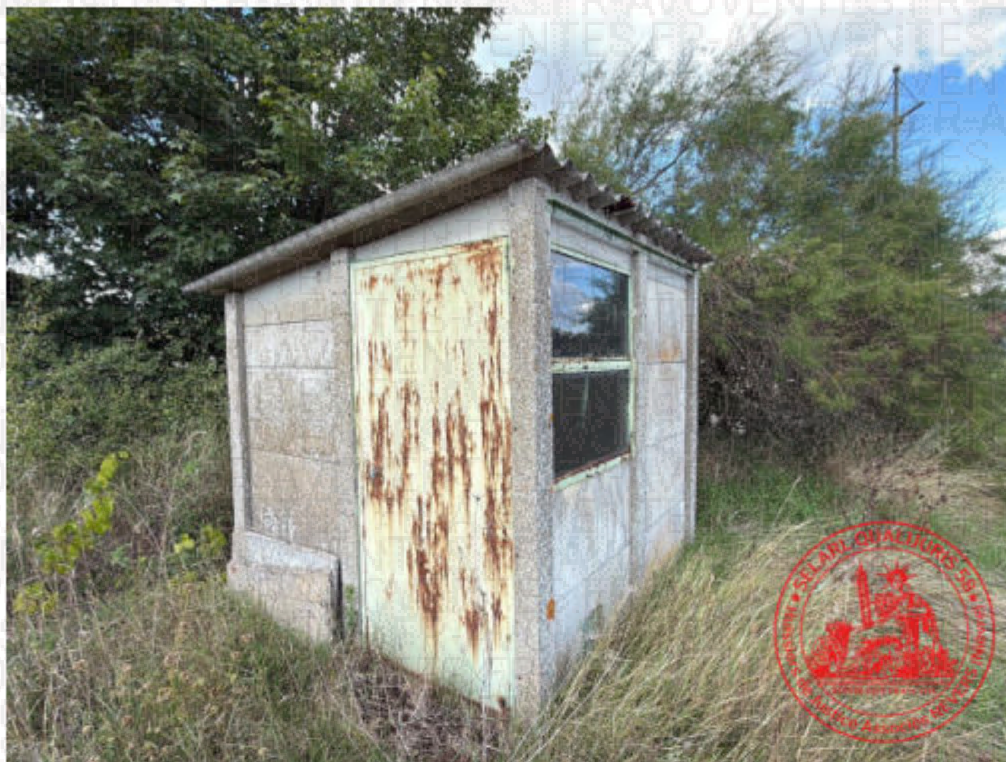
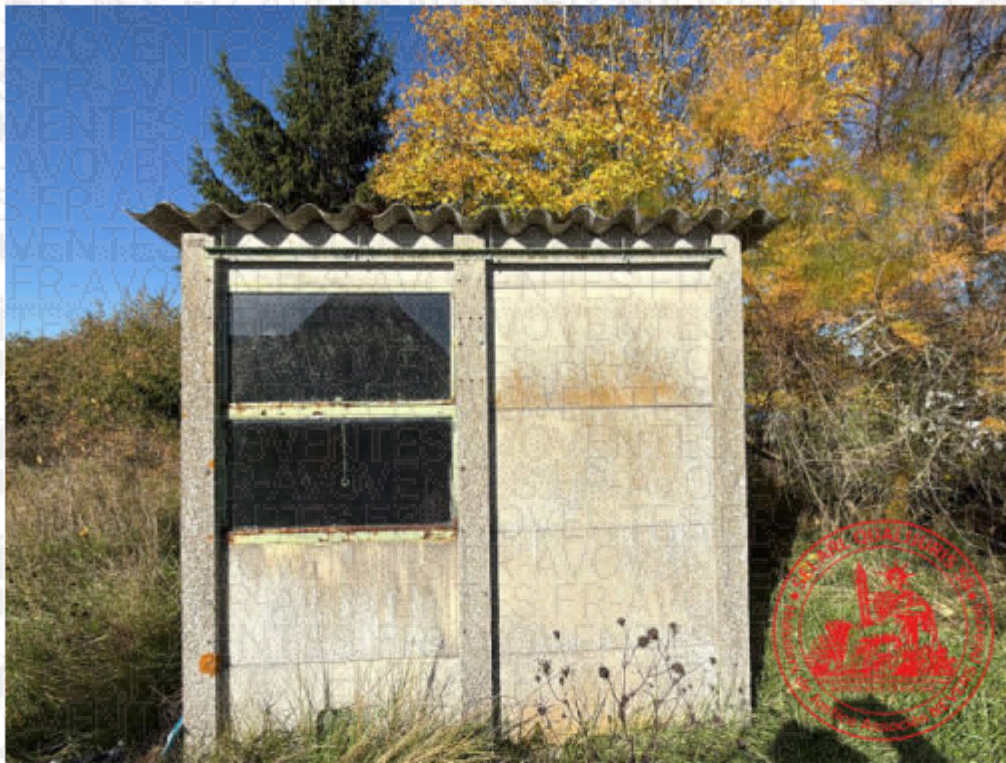
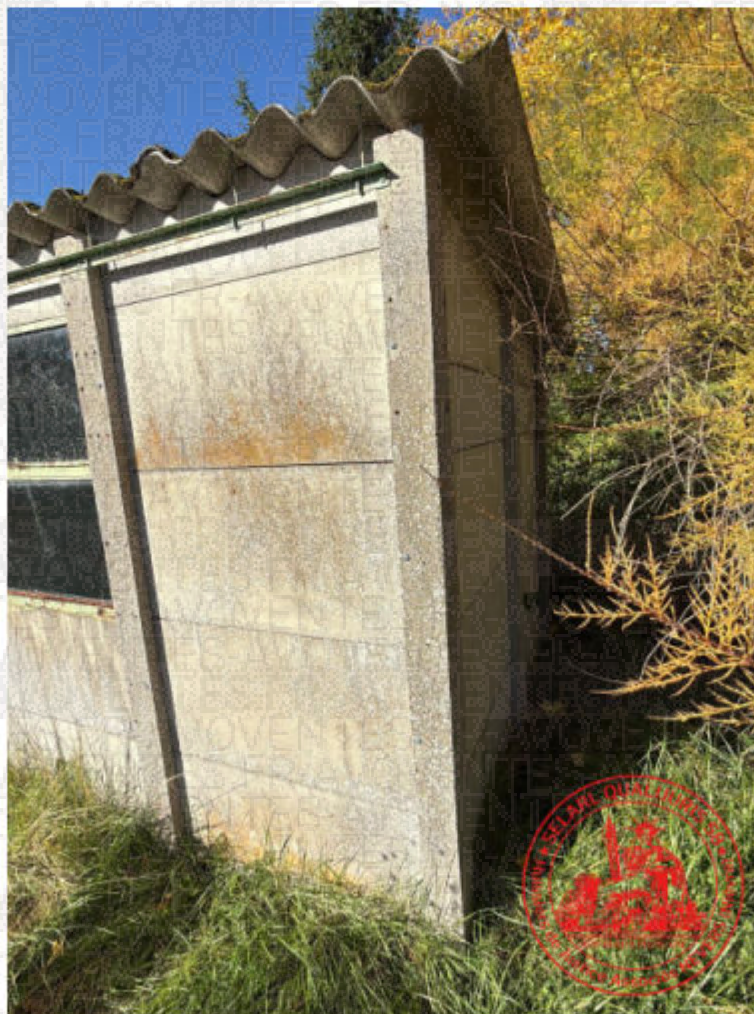
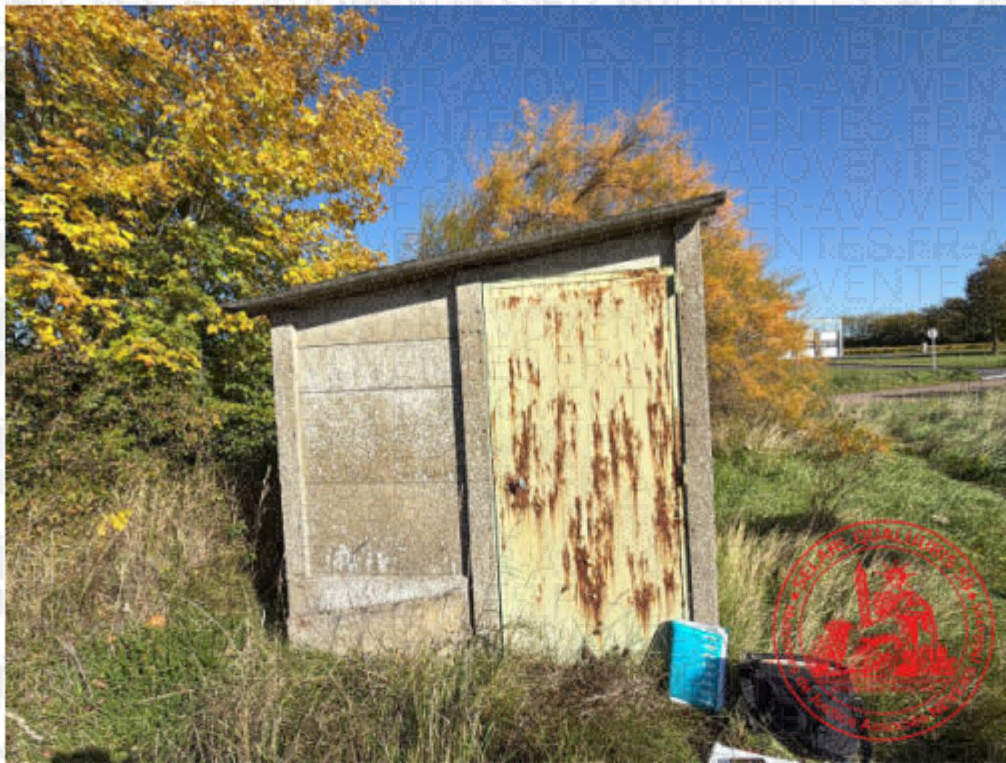
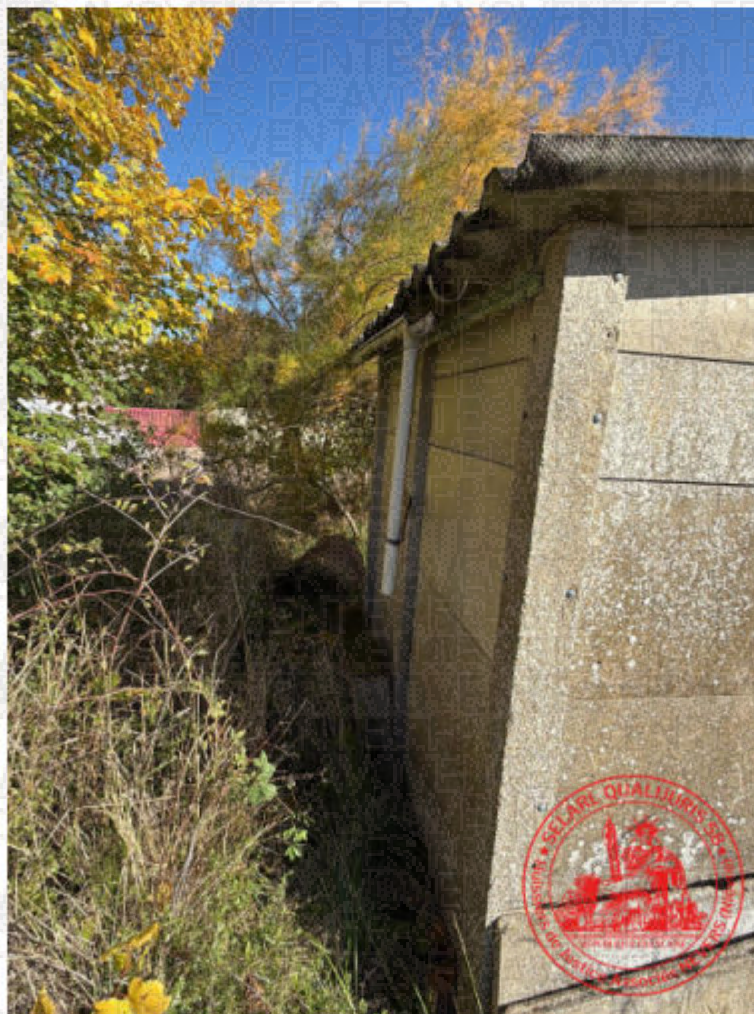
Je constate qu'au niveau de la route se trouve un cabanon.

J'observe des parements plans et une surface globalement homogène. Les joints horizontaux et verticaux sont continus et alignés, avec planéité apparente et fixations visibles ; les angles apparaissent intacts visuellement. Les façades présentent des panneaux de type plaques béton coexistant sur les parois. Je relève des traces d'oxydation verticales sous forme de coulures orangées sur plusieurs panneaux, notamment au panneau central en façade, au panneau droit de la façade et au panneau gauche. J'observe également un encrassement diffus des parements et des salissures le long du mur latéral.

Je note que la toiture présente des éléments en tôle ondulée.

Je constate un vantail en place sur la façade, de type battant, avec alignement visuel correct et ferrures présentes. La porte est métallique, avec finition peinture ; les encadrements et liaisons avec les parements adjacents apparaissent réguliers. Je note une corrosion étendue du parement sur le vantail. J'observe des zones de peinture écaillée avec pelages et cloques sur la surface du vantail.

J'observe des châssis en place au niveau de la baie latérale gauche, avec vitrages présents et alignement visuel correct. Les traverses et montants sont continus, les joints apparents le sont également, et les parecloses sont visibles. Les vitrages sont en verre et les châssis en métal. Je relève un encrassement marqué des vitrages sur la baie gauche, une fracture visible sur le vitrage supérieur de cette baie, ainsi que des piqûres et coulures d'oxydation sur le châssis de la baie gauche.

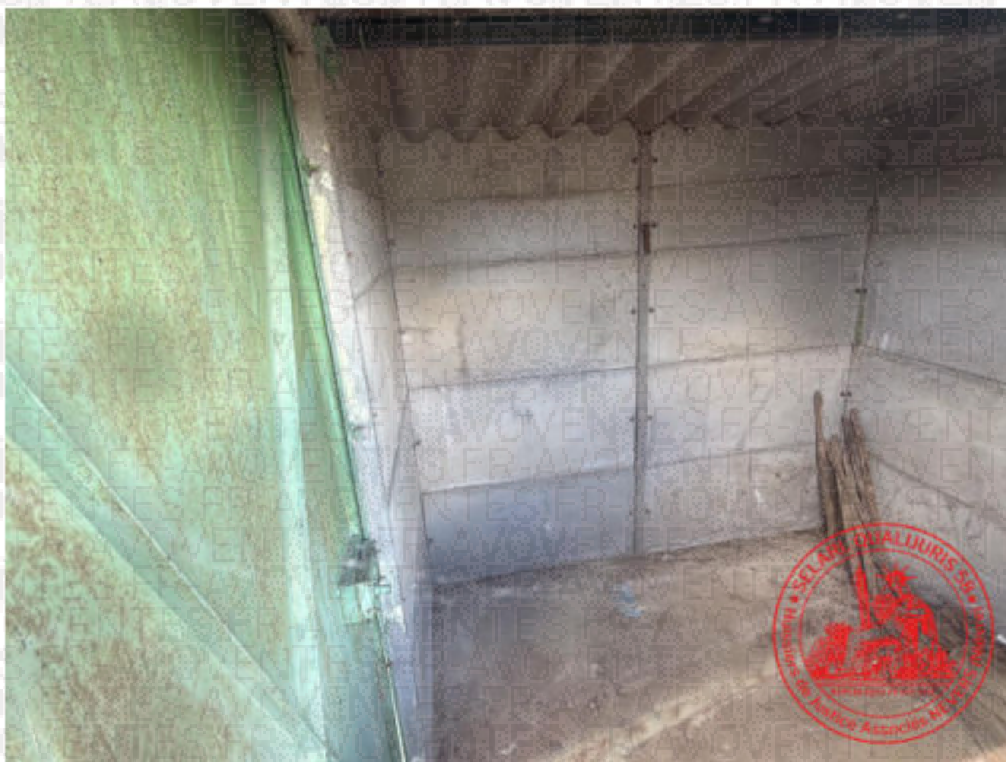
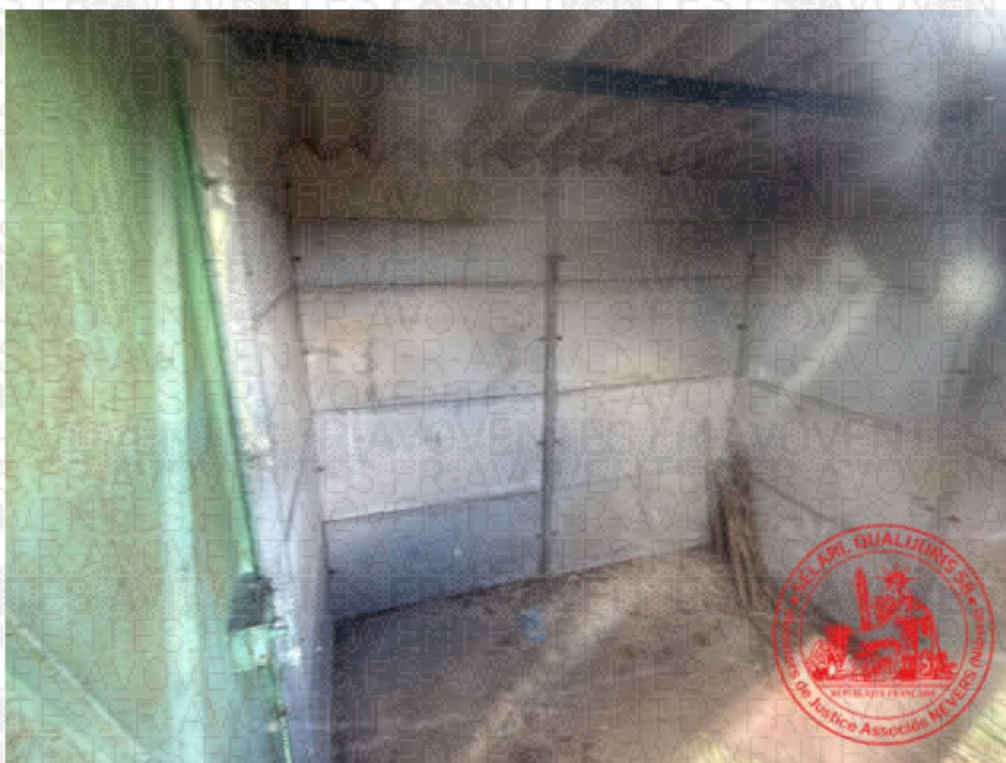
À l'intérieur, j'observe une dalle de béton, les éléments sont à l'état brut tant au niveau des parois murales que de la toiture précédemment décrite.

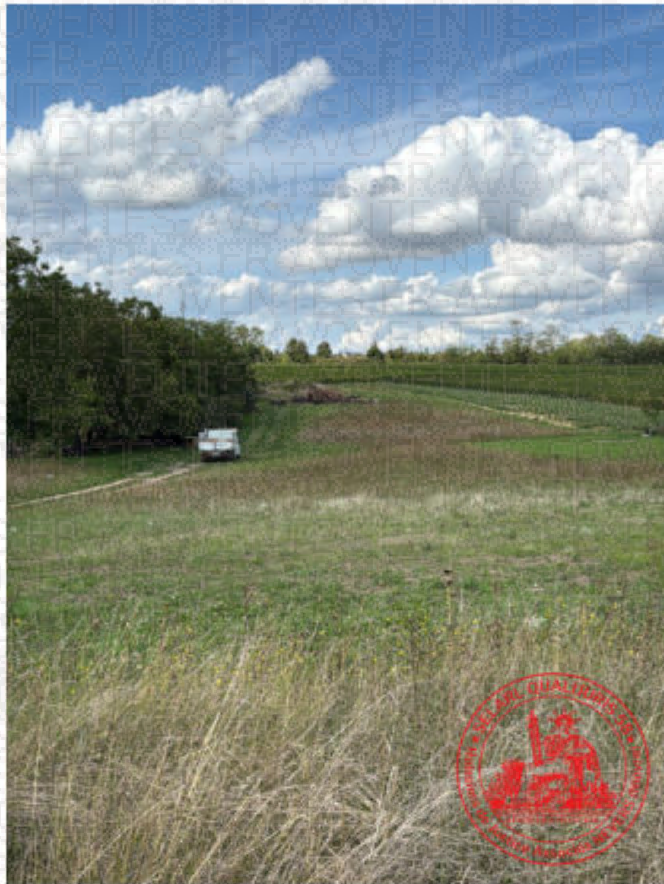
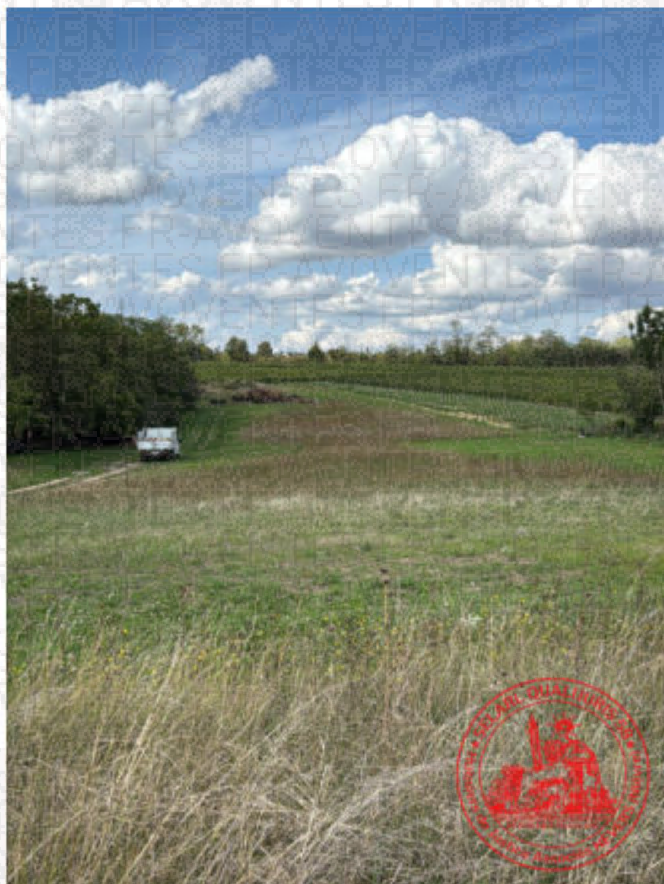
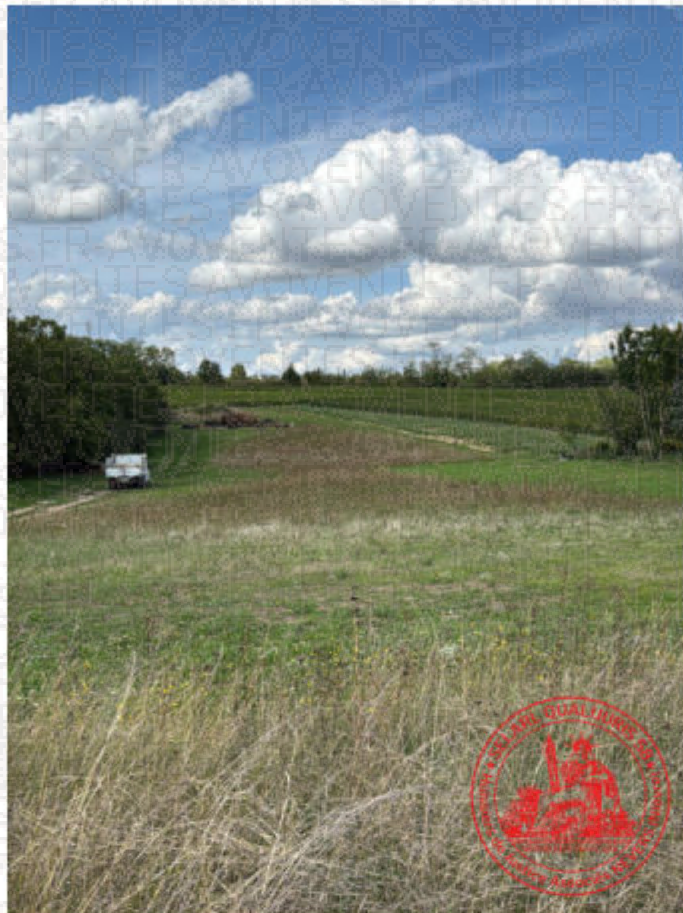
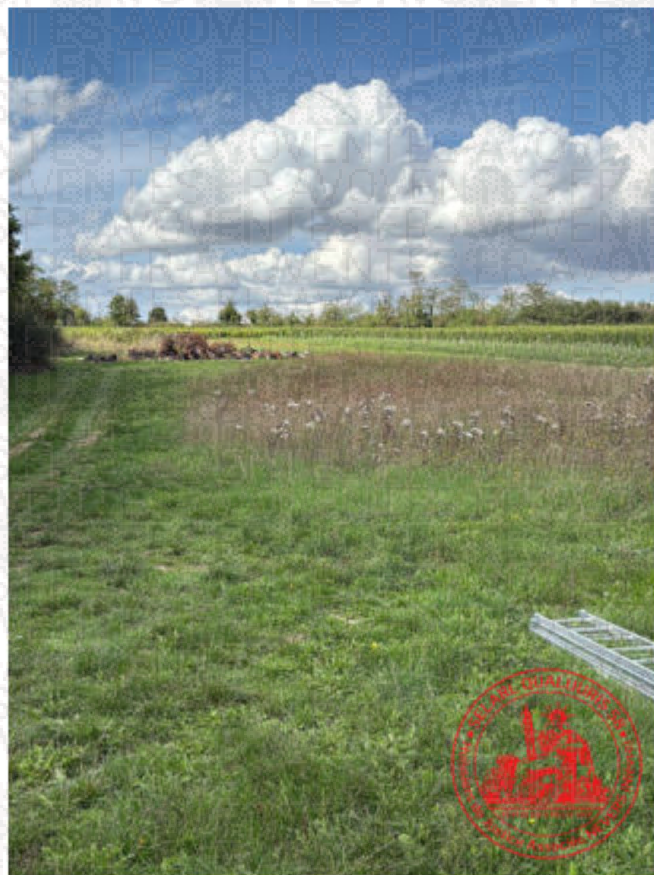
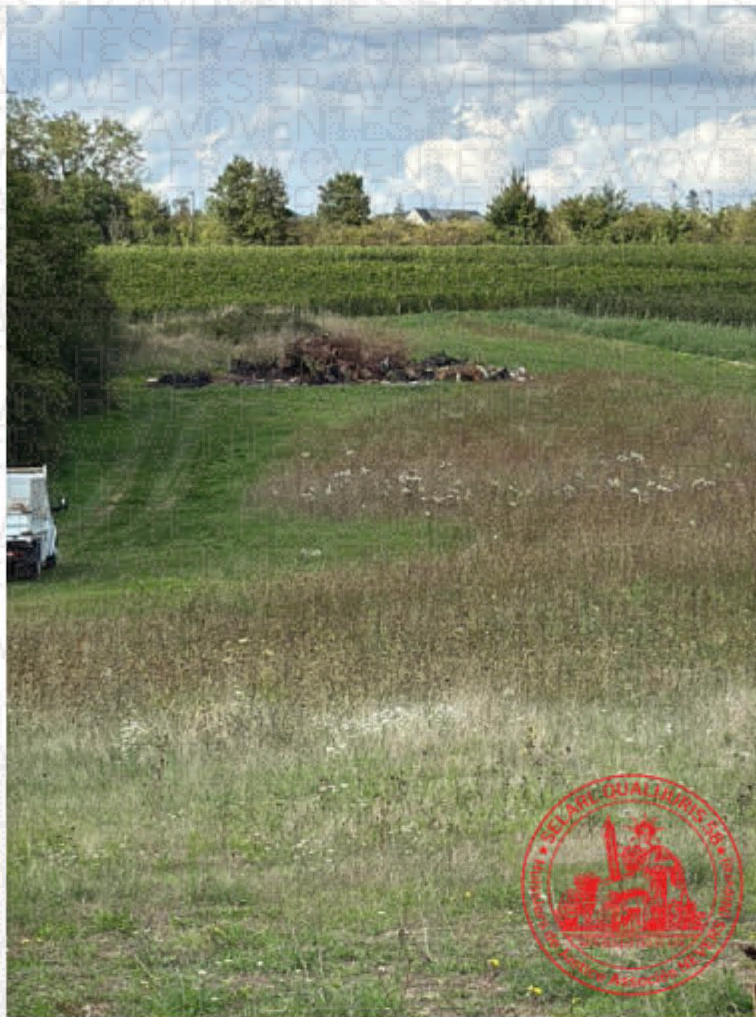
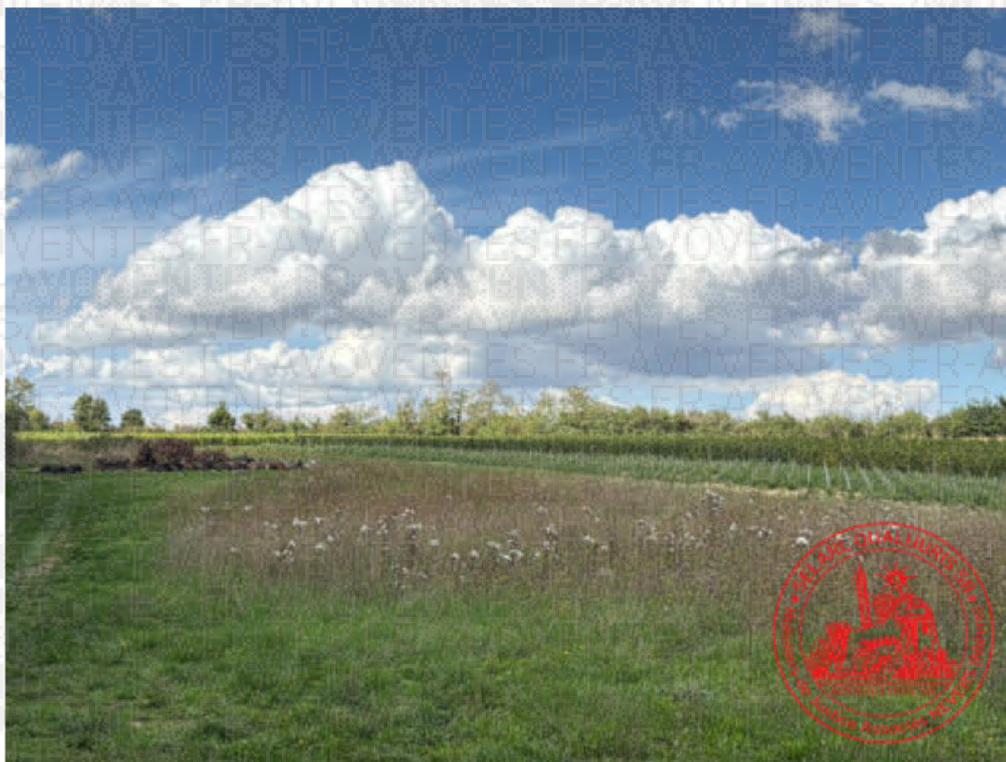
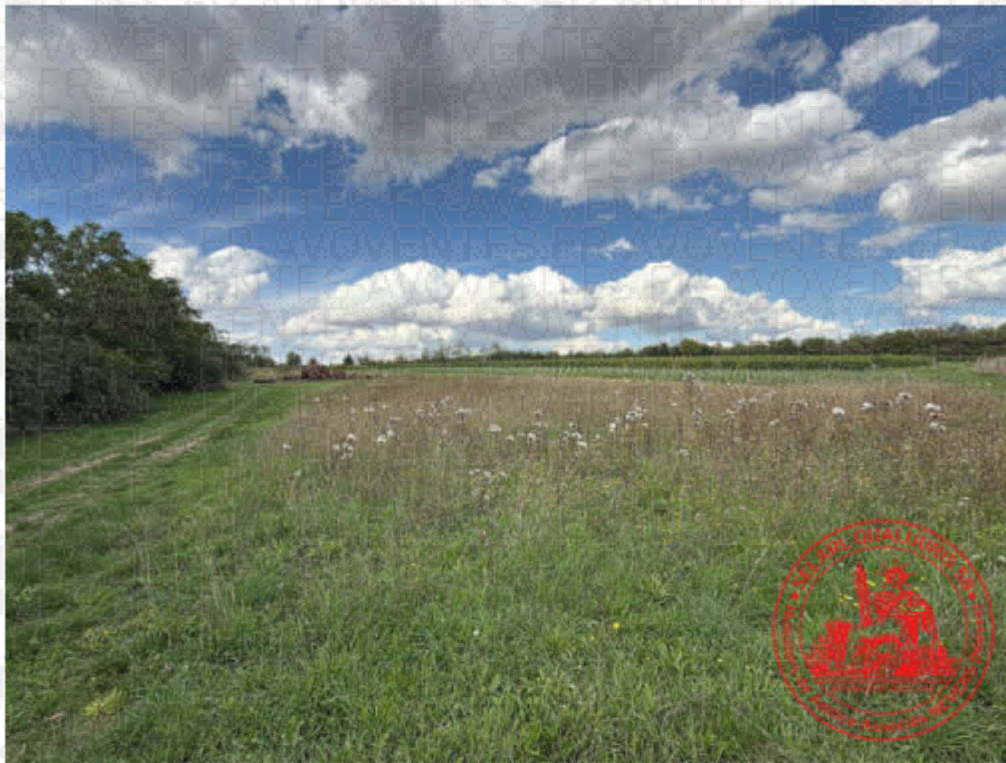
Je constate que la parcelle dont il s'agit est enclavée. Aucun d'accès par la voie publique n'est identifié.

La parcelle présente une légère déclivité. Elle est recouvertes d'herbes. Elle ne présente pas de traces d'entretien récent.

Je note la présence d'un monticule de divers éléments non identifiables laissant apparaitre des traces de feu.

Je note qu'aucune dispositif ne délimite la parcelle qui présente un accès libre sur tous ces côtés.

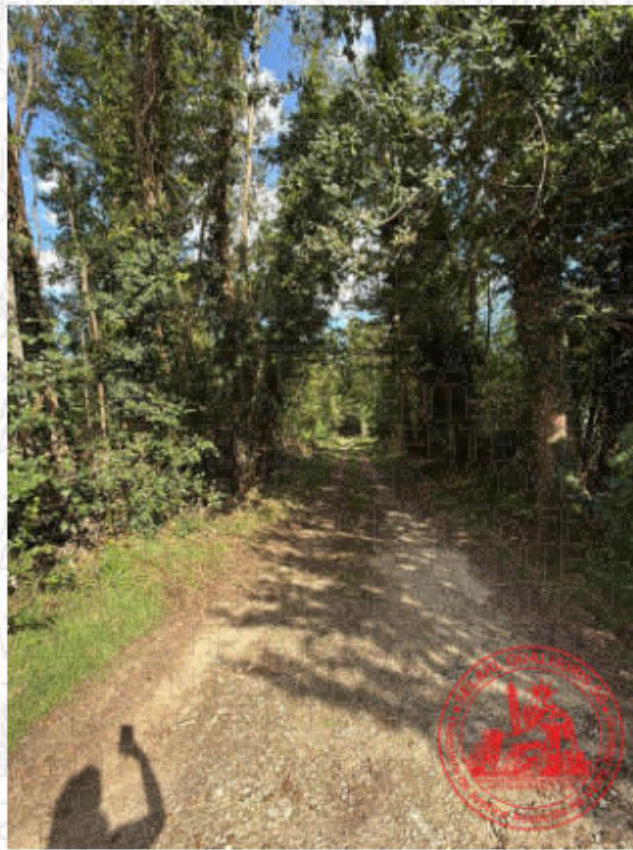
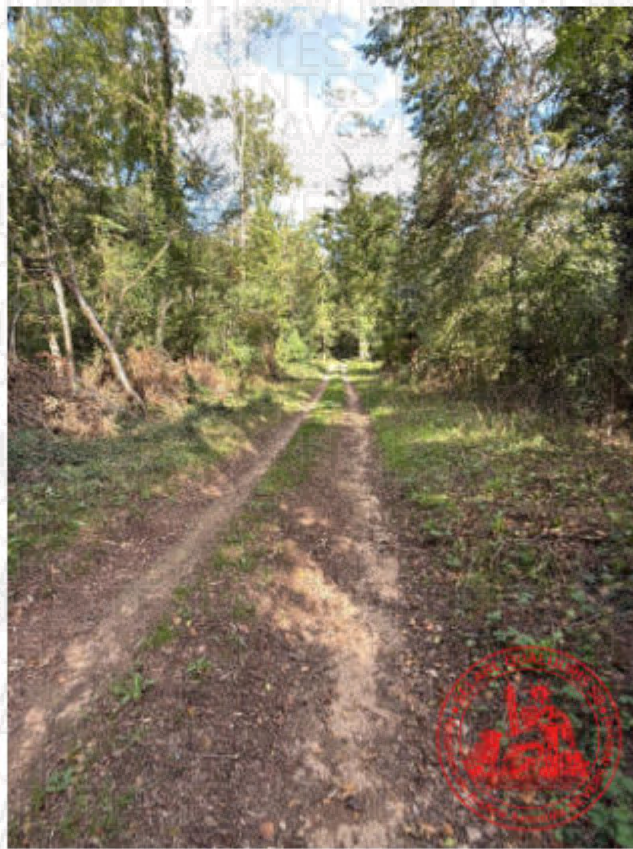
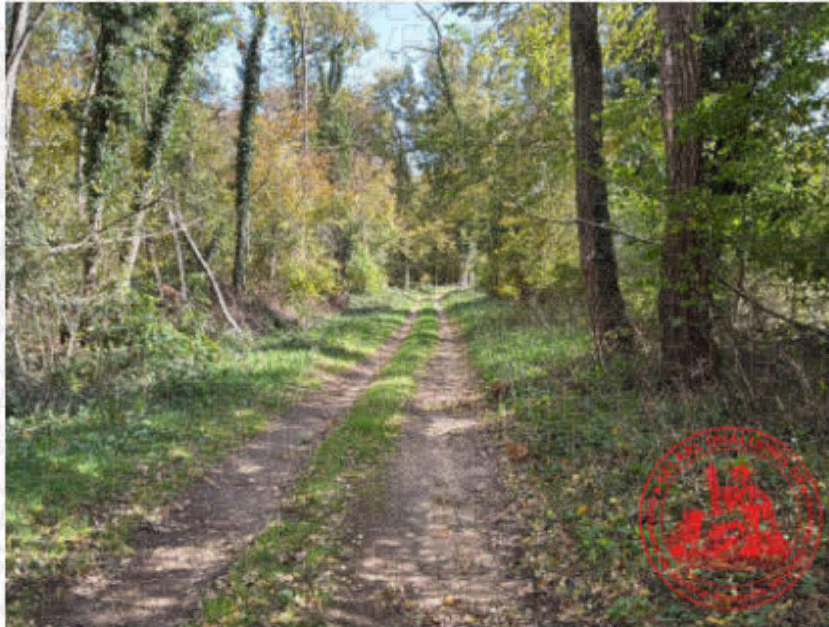
J'accède aux parcelles numérotée 233 et 234 par deux portails en bois à deux battants. Ils sont d'état passable.

J'observe que les parcelles ne présentent pas de traces d'entretien récent et qu'elles sont recouvertes d'herbe. La couverture végétale forme un ensemble continu au sol.

Je note la présence de bois coupé et rangé à plusieurs emplacements.

Je constate que l'ensemble, d'un seul tenant, est clôturé. La clôture est présente sur tout le pourtour des parcelles 233 et 234.

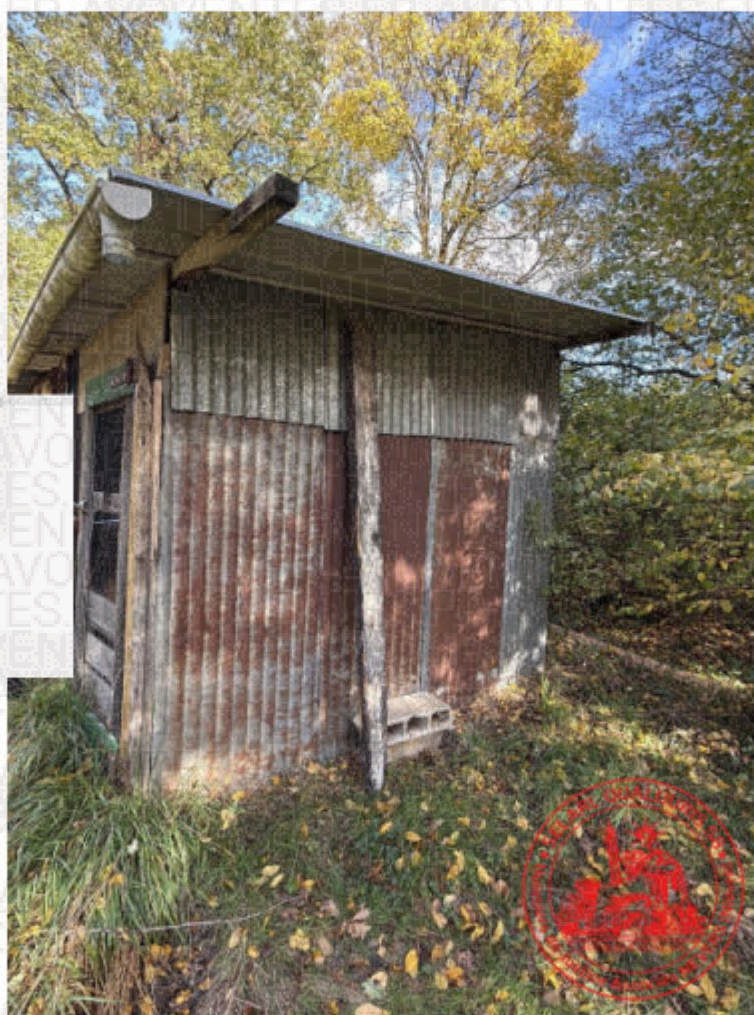
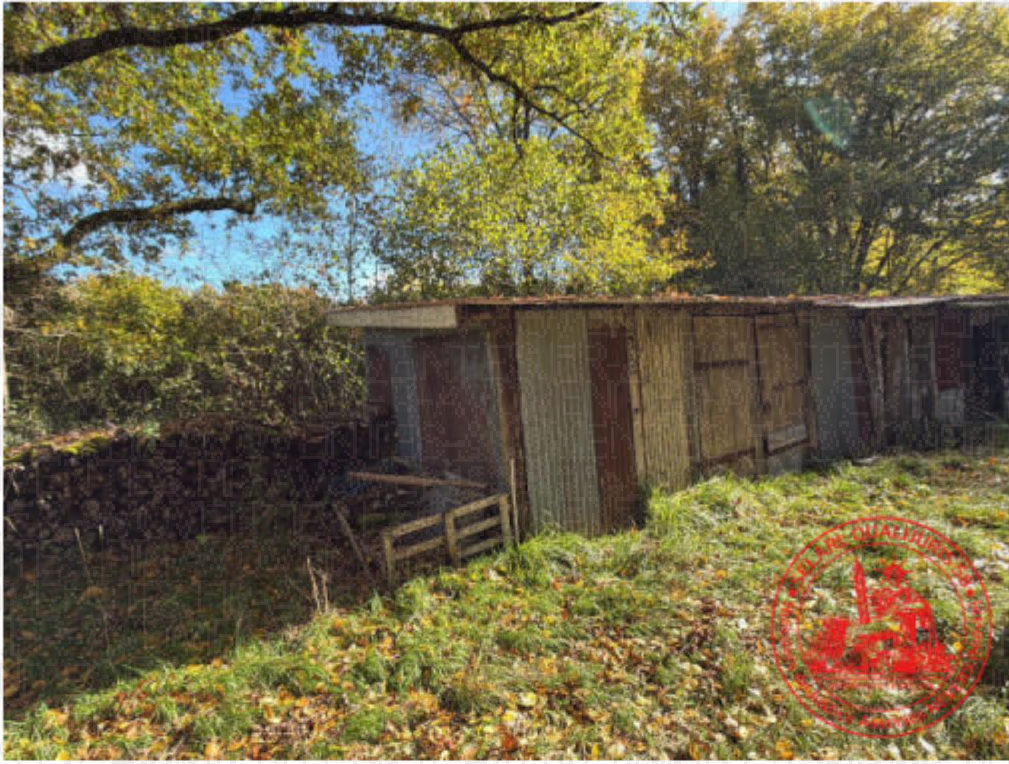
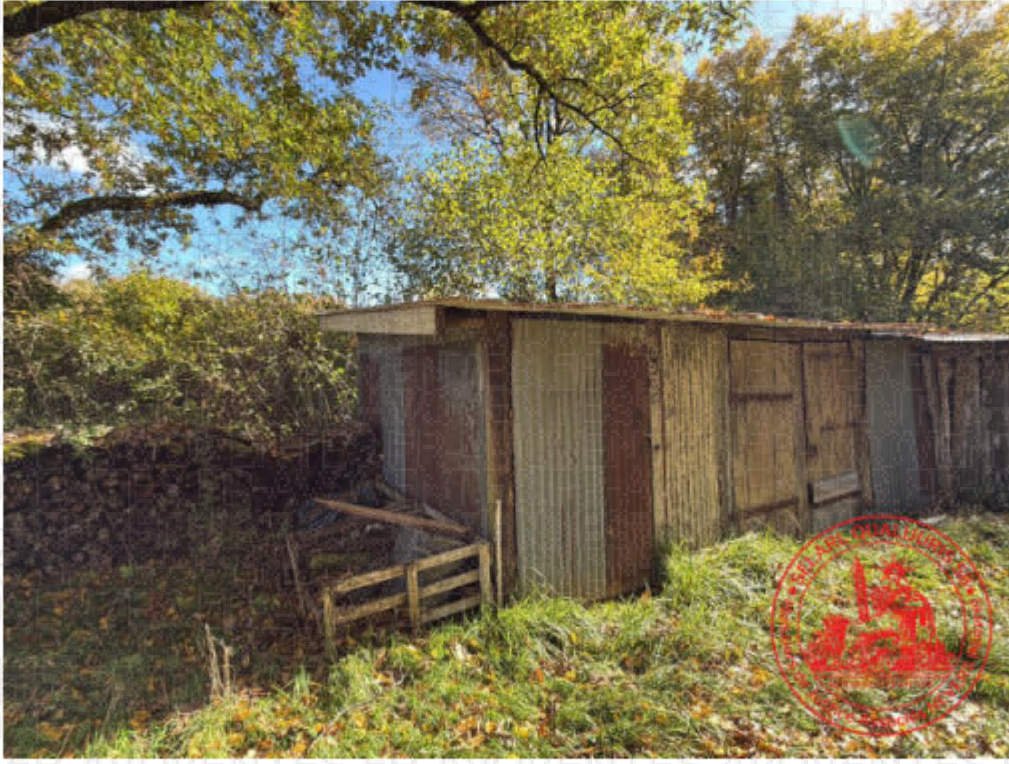
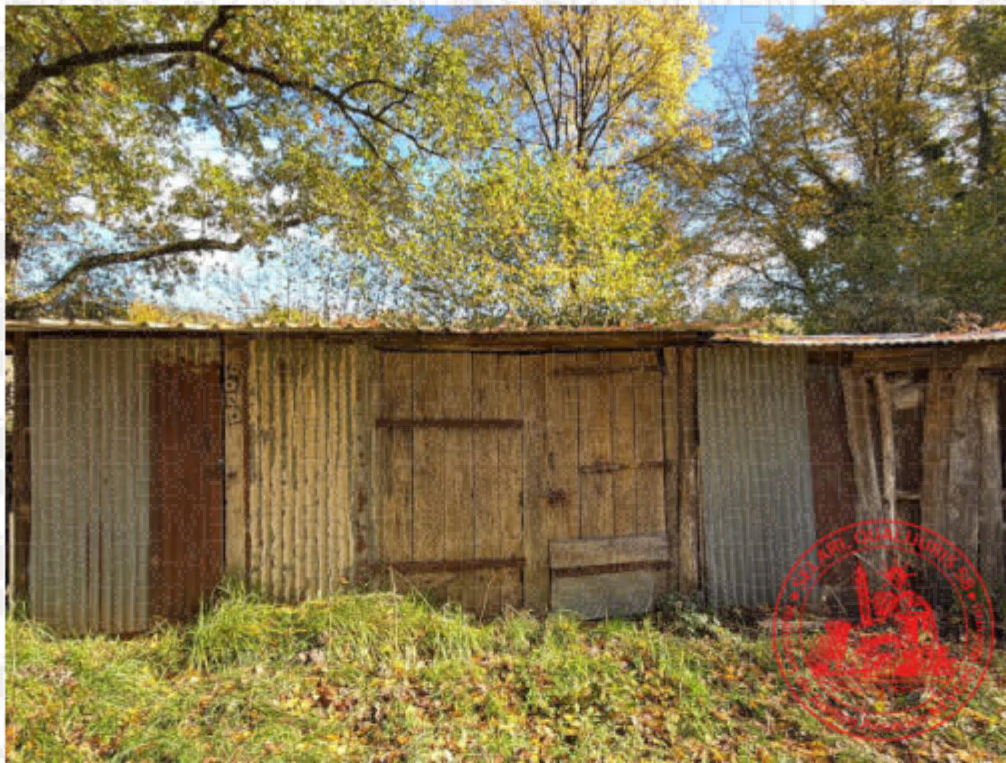
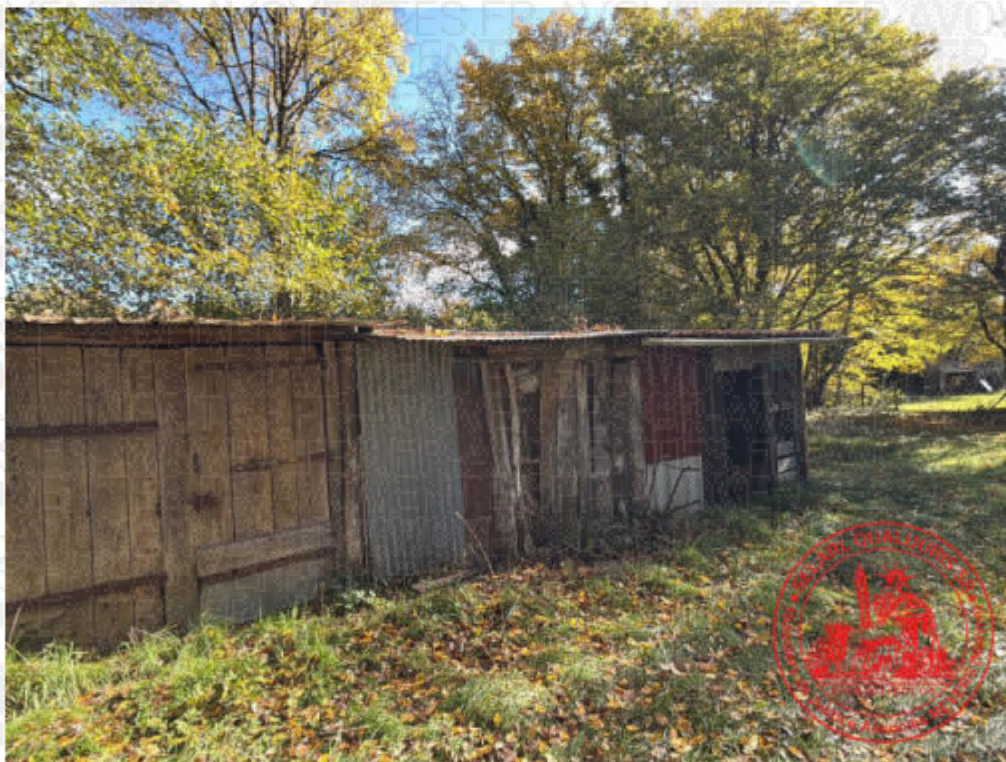
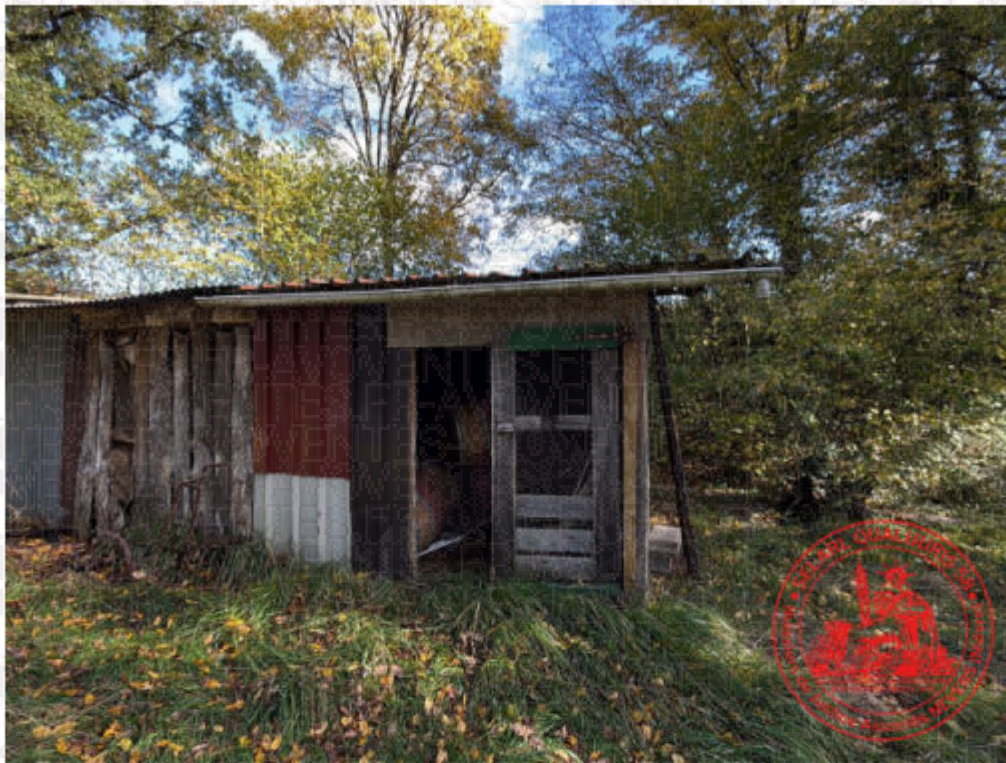
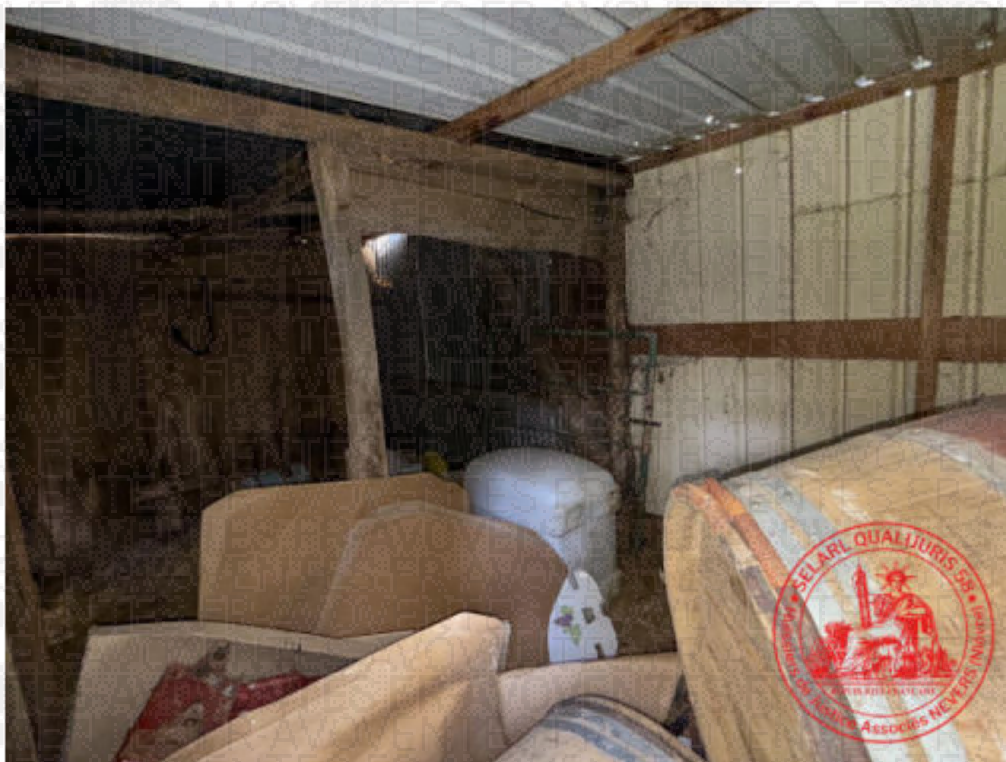
Sur ce terrain, je constate la présence d'une **construction de type cabanon**, édifée à proximité des accès aux parcelles.

Cette construction présente des panneaux de bois, de la tôle ondulée et du bac acier. Les parois en tôle ondulée présentent des parements continus avec un alignement visuel des travées, et les variations de teinte observées sont homogènes. Je relève des zones de corrosion de surface, avec oxydation apparente et teinte brunâtre irrégulière.

La sous-face présente des plaques nervurées apparentes en tôle nervurée. Je note la présence de liteaux et de fixations visibles, avec des jonctions perceptibles entre éléments. Des points de lumière ponctuels sont visibles entre éléments.

Je relève des ouvrants de différents types, dont un élément en bois à barreaudage, et d'autres présentant un parement peint lisse. Les assemblages et traverses sont visibles, certaines surfaces comportant des reliefs.

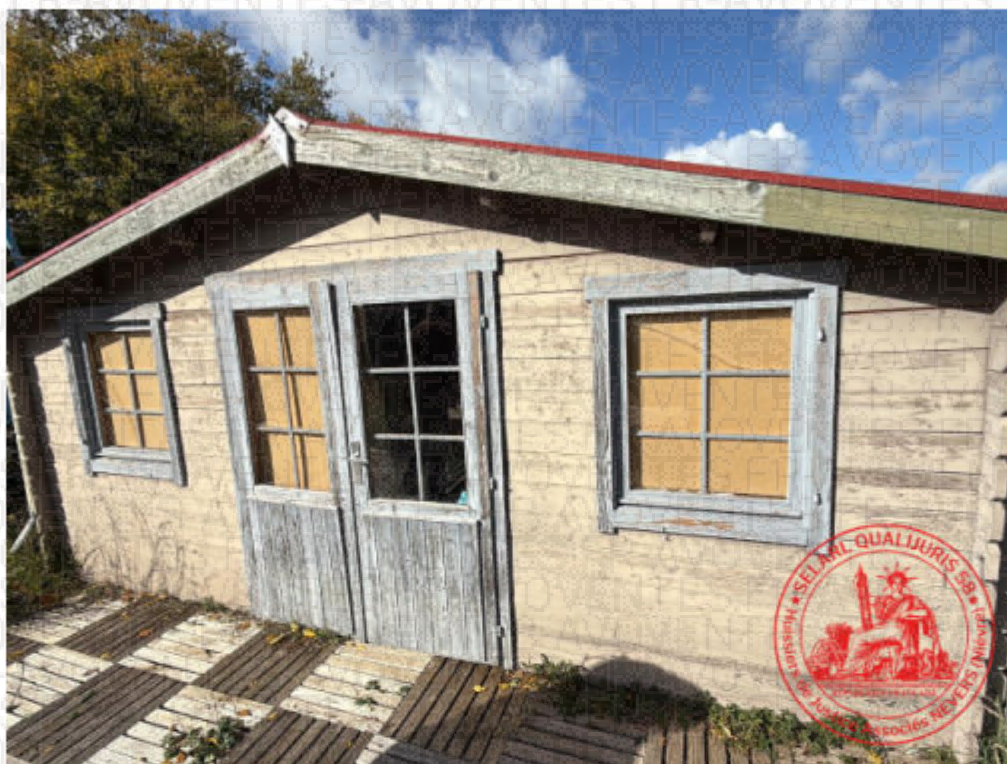
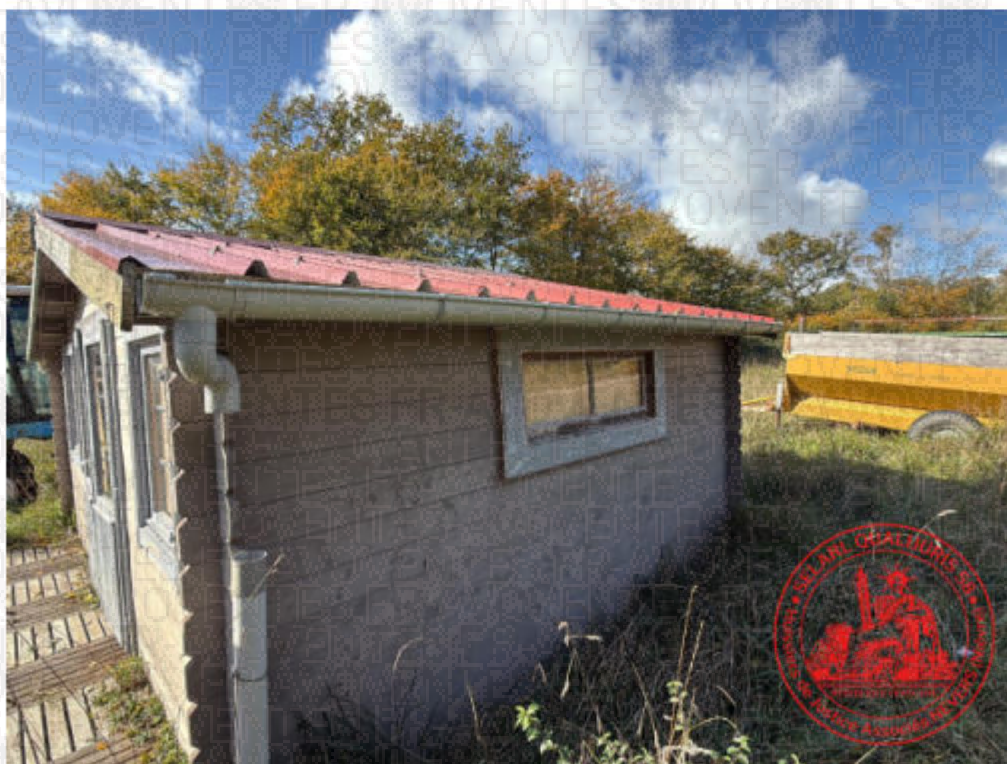
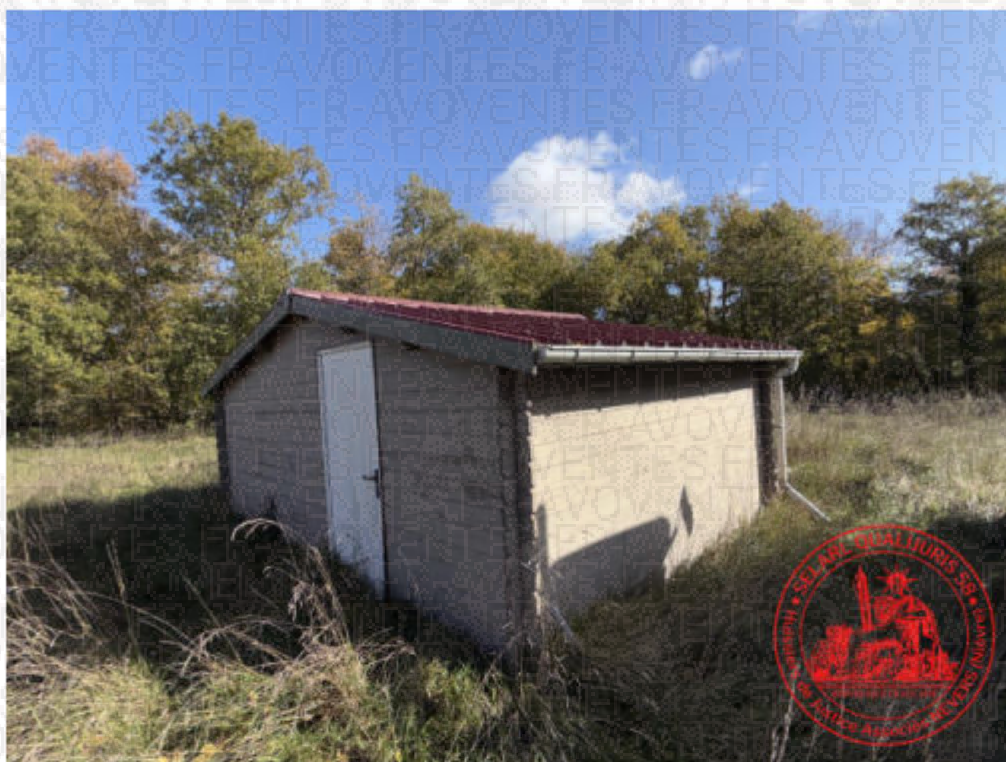
Sur ce terrain se trouve également implanté un **chalet**.

Il présente des parois en bois et une toiture en bacs aciers. L'ensemble est à l'état d'usage.

Les menuiseries sont en bois et à l'état d'usage exception faites d'une porte métallique en bon état.

Je note la présence de chéneaux et descentes d'eau.
