PROCES VERBAL DE DESCRIPTION

Commune de Mesves-sur-Loire, (58400) :

Commune de Pouilly-sur-Loire, (58500),

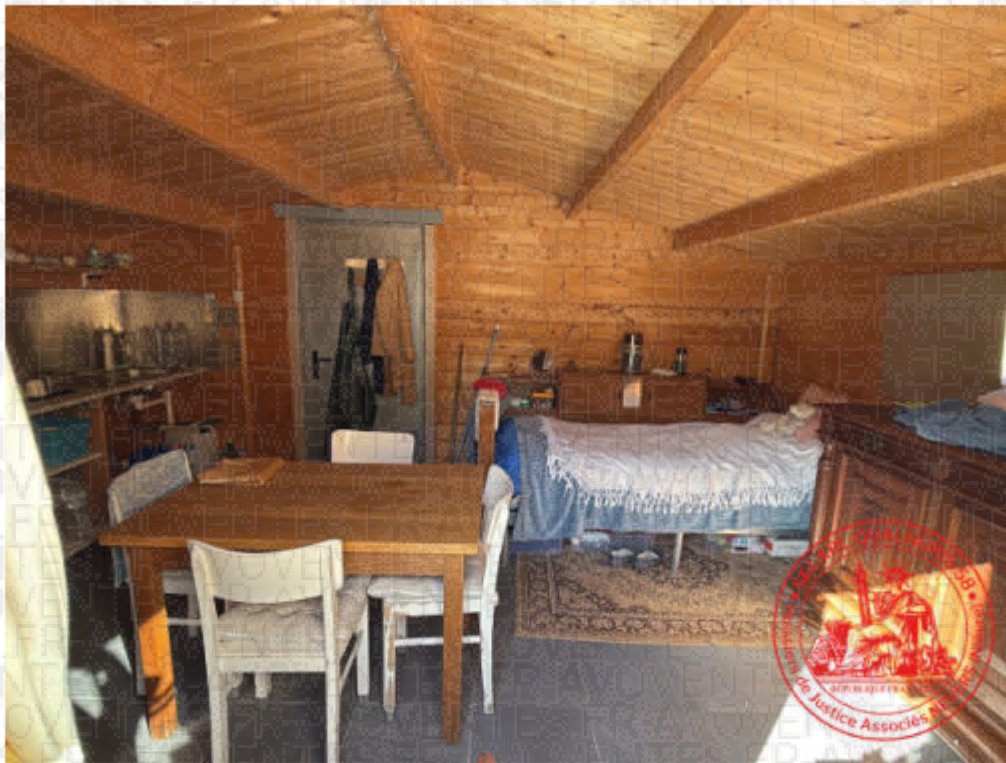
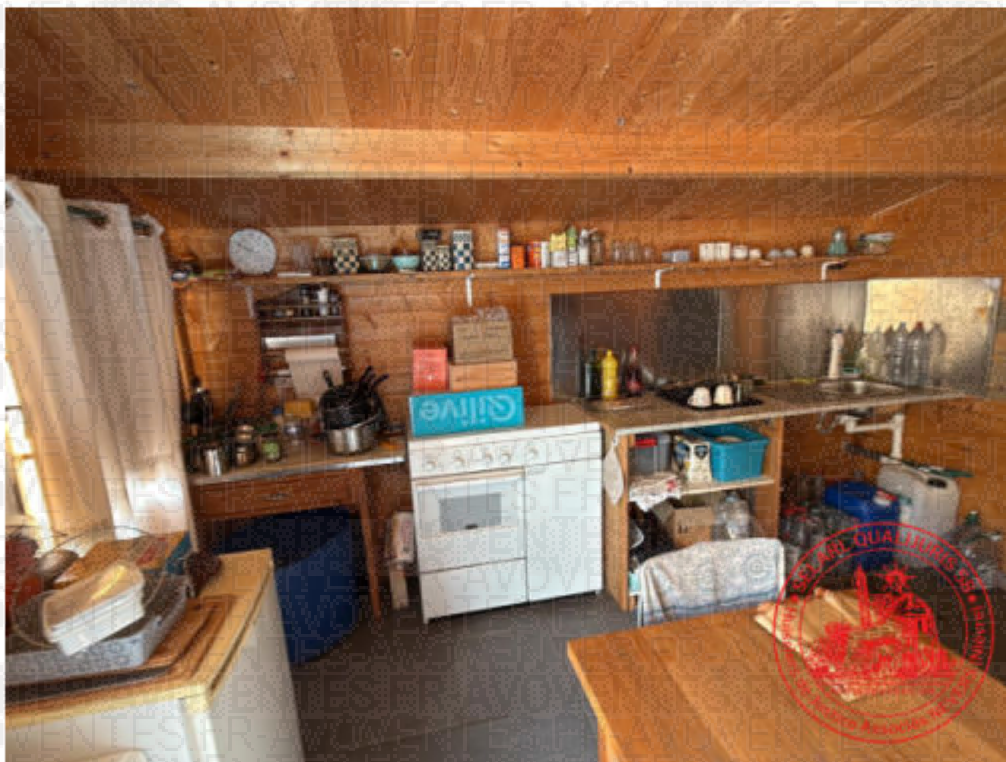
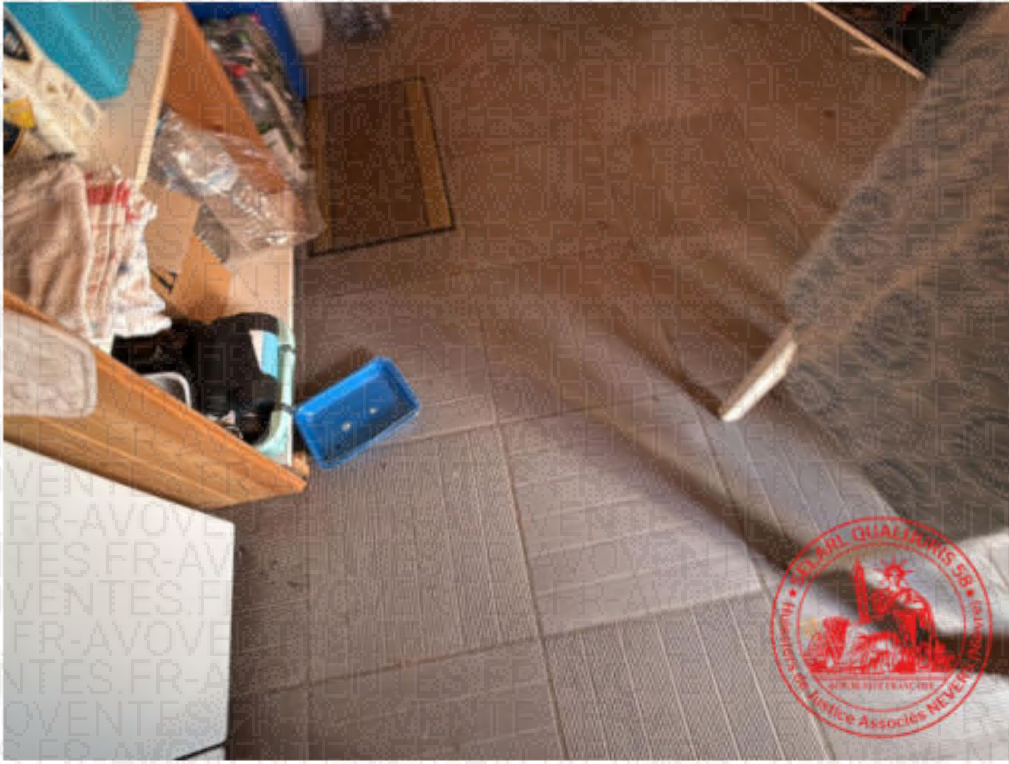
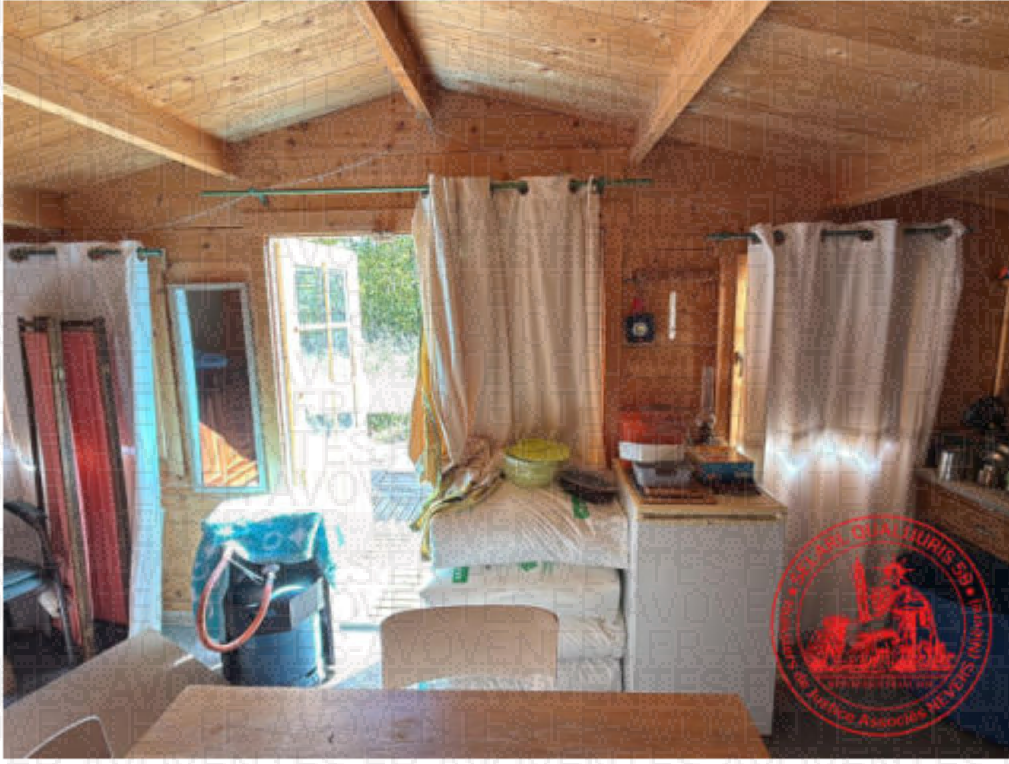
A l'intérieur, j'observe au sol un revêtement en carrelage, à trame lisible et de planéité visuelle homogène. Les alignements apparaissent réguliers et les joints sont continus. Aucune fissure ni éclat marqué n'est visible.

Je constate des parois murales en bois à parements continus et de teinte régulière. Les lignes de bardage sont régulières, avec une planéité visuelle conforme aux éléments observés. Les liaisons d'angles et encadrements sont nets, sans taches marquées visibles.

Je note un plafond en lambris bois, d'aspect uniforme et de teinte homogène. La surface se présente plane avec un alignement régulier des lames. Les raccords sont propres et aucune auréole ni déformation n'est visible.

Je relève des menuiseries de porte présentant des jeux visuels réguliers et des parements continus. Je note la présence d'une porte métallique et la coexistence de portes en bois, vitrées, en simple vitrage. Il est observé un écaillage du revêtement sur les faces extérieures de la menuiserie d'entrée, affectant les vantaux et l'encadrement.

J'observe des fenêtres en menuiserie bois, avec des alignements réguliers. Les cadres, parecloses et traverses sont lisibles, et les joints périphériques apparaissent continus. Il est constaté un écaillage du revêtement sur les encadrements des baies en façade ainsi que sur la fenêtre latérale.

Je constate l'absence d'accès à l'électricité.
