PROCÈS-VERBAL DE DESCRIPTION

Me suis transporté dans un ensemble immobilier sis **1247 rue des Rouliers 21250 AUVILLARS SUR SAONE**, sur des parcelles cadastrées section ZE n°85 à l'effet d'en dresser le procès-verbal de description.

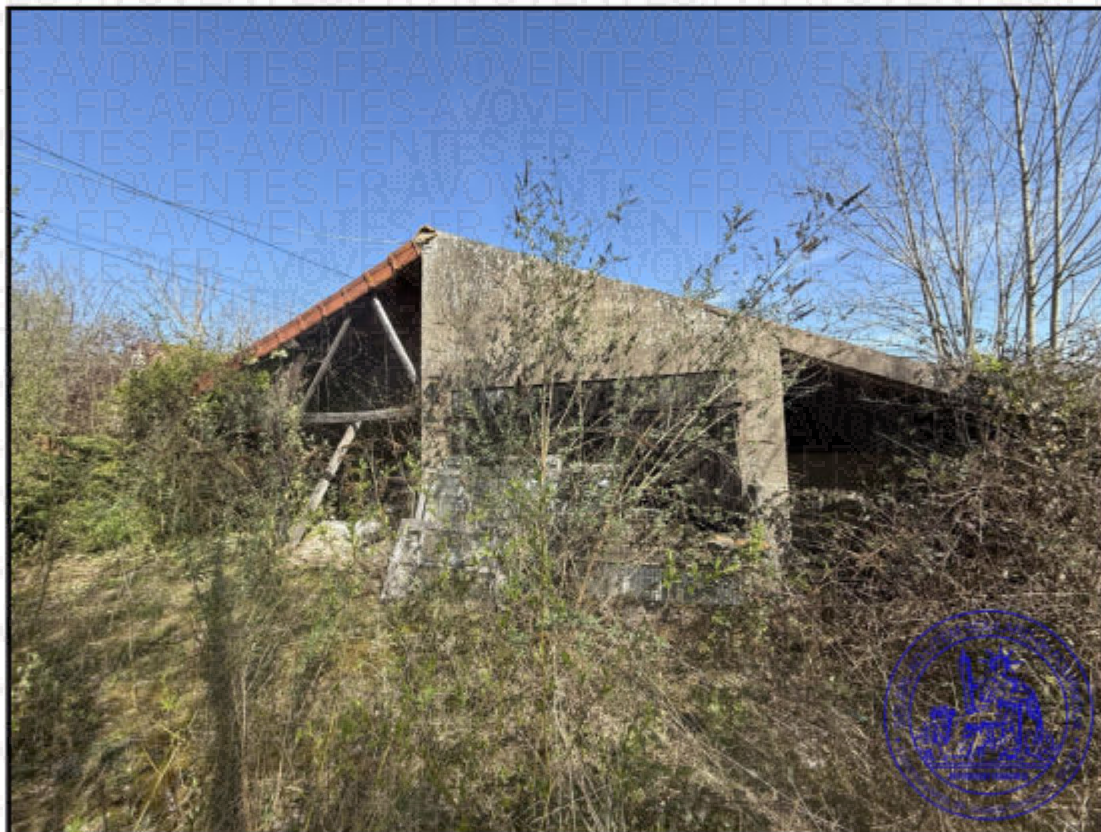
ABRI

Béton partiellement dallé.

Revêtement brut.

Passage de quelques fils électriques.

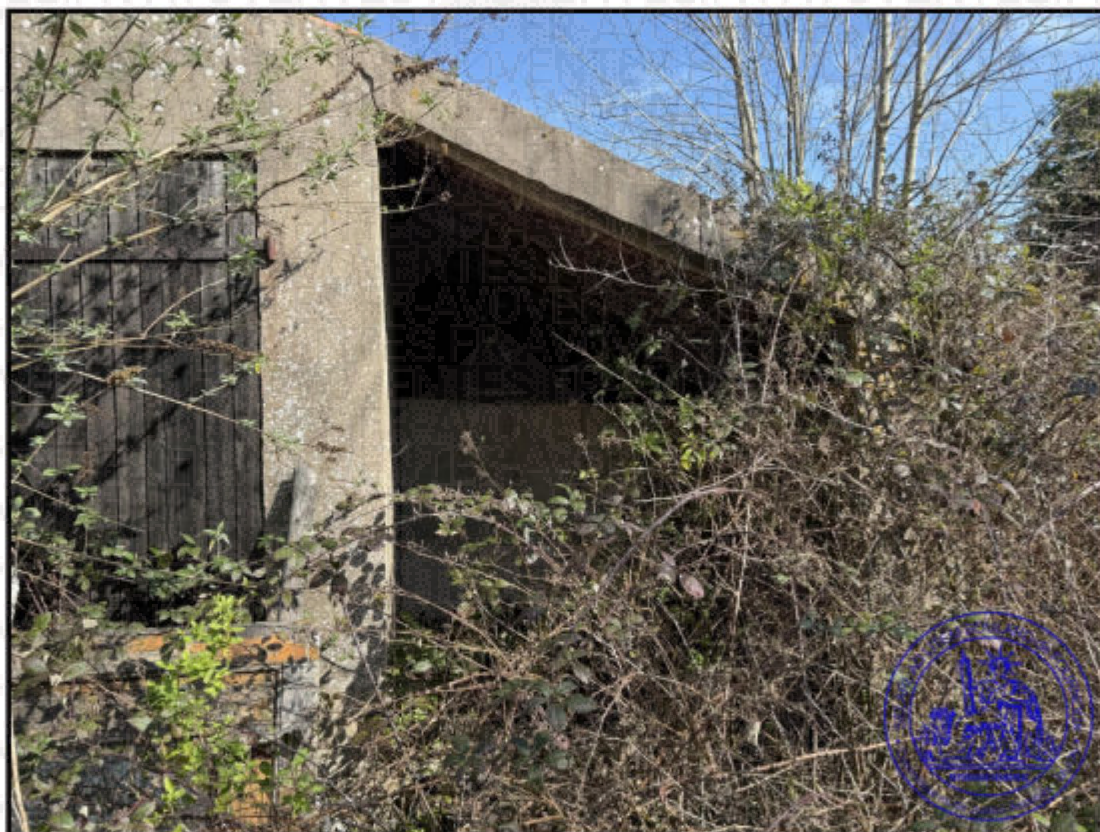
BATIMENT 2

Il s'agit d'une structure en bois comblée par du torchis et des briques.

La toiture en tuiles mécaniques affiche d'importantes fragilités.

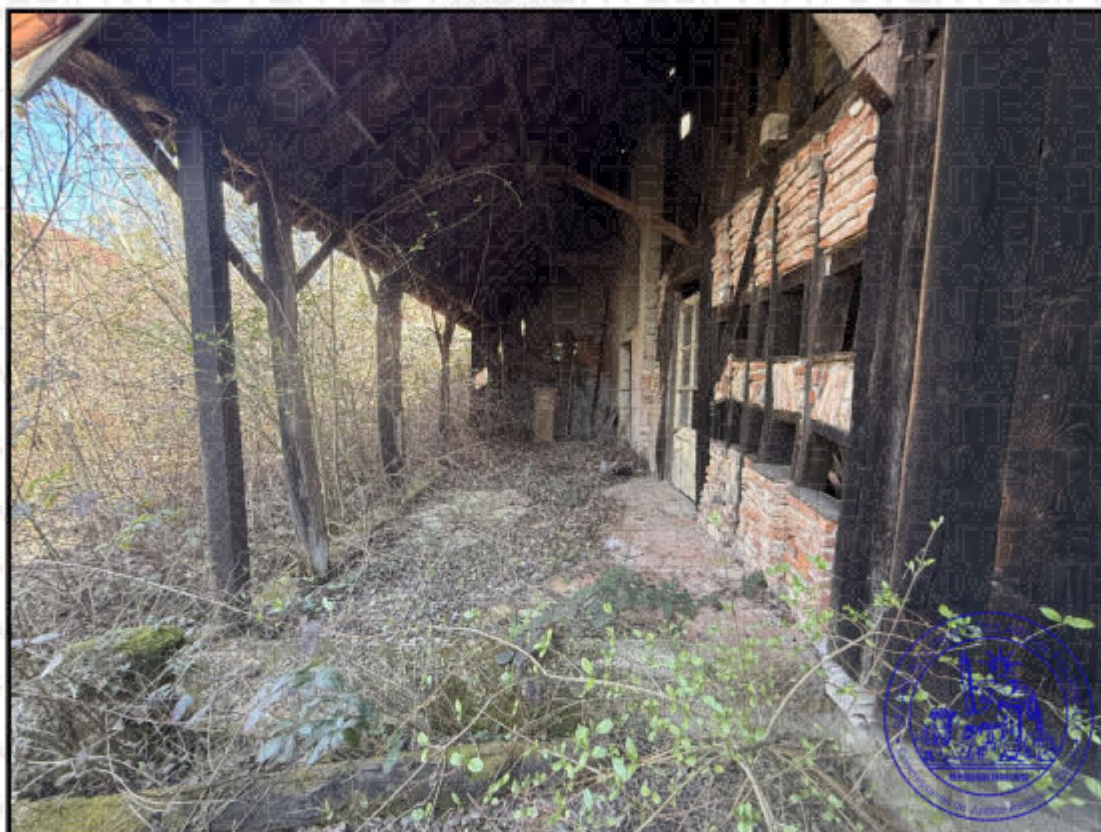
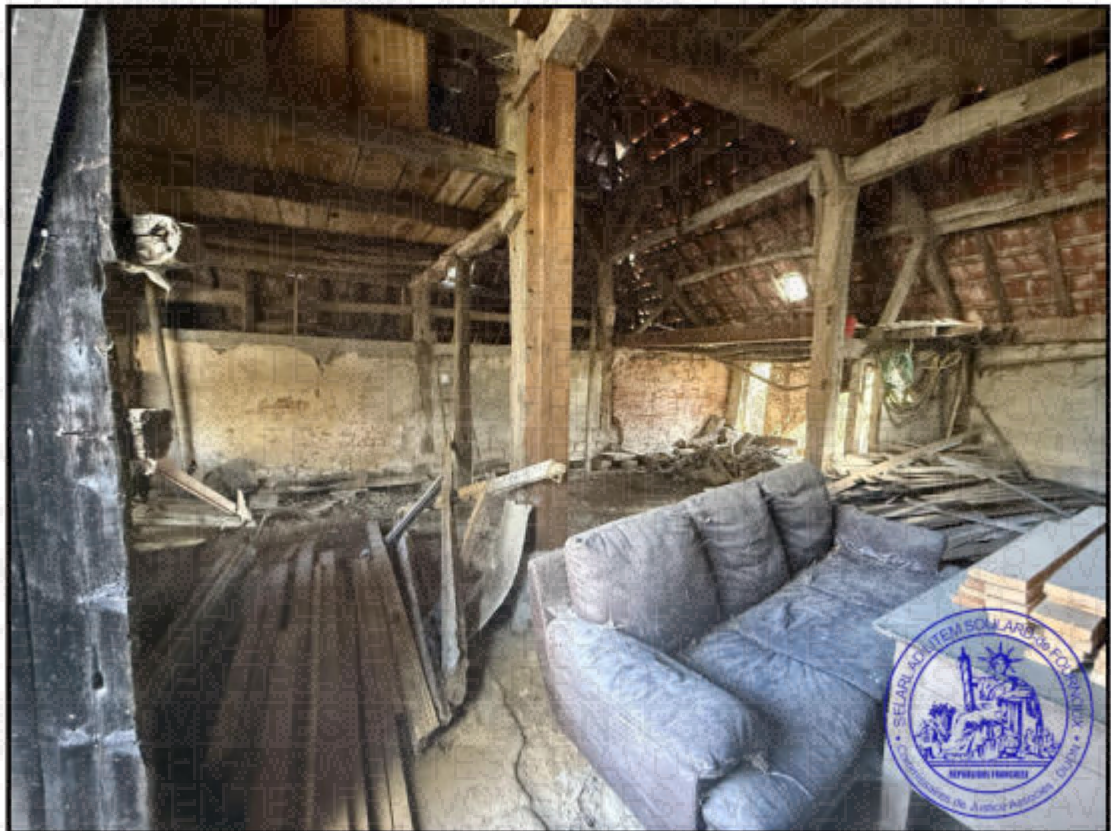
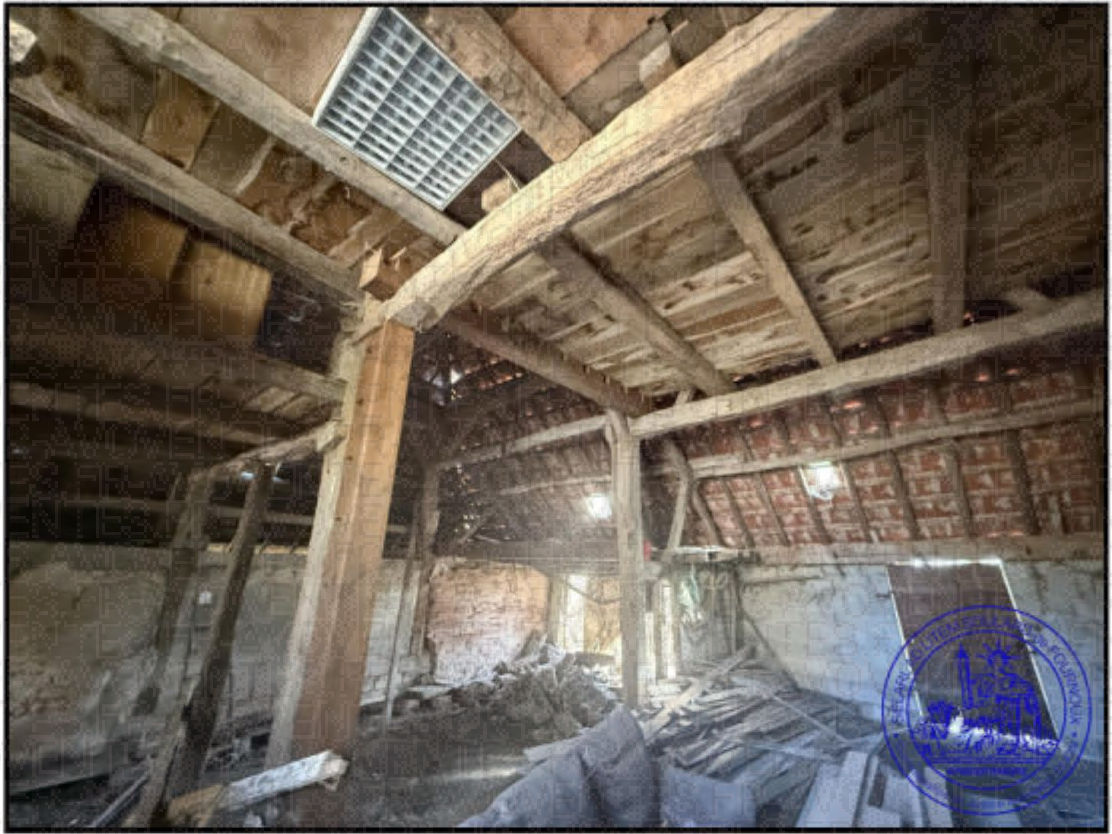
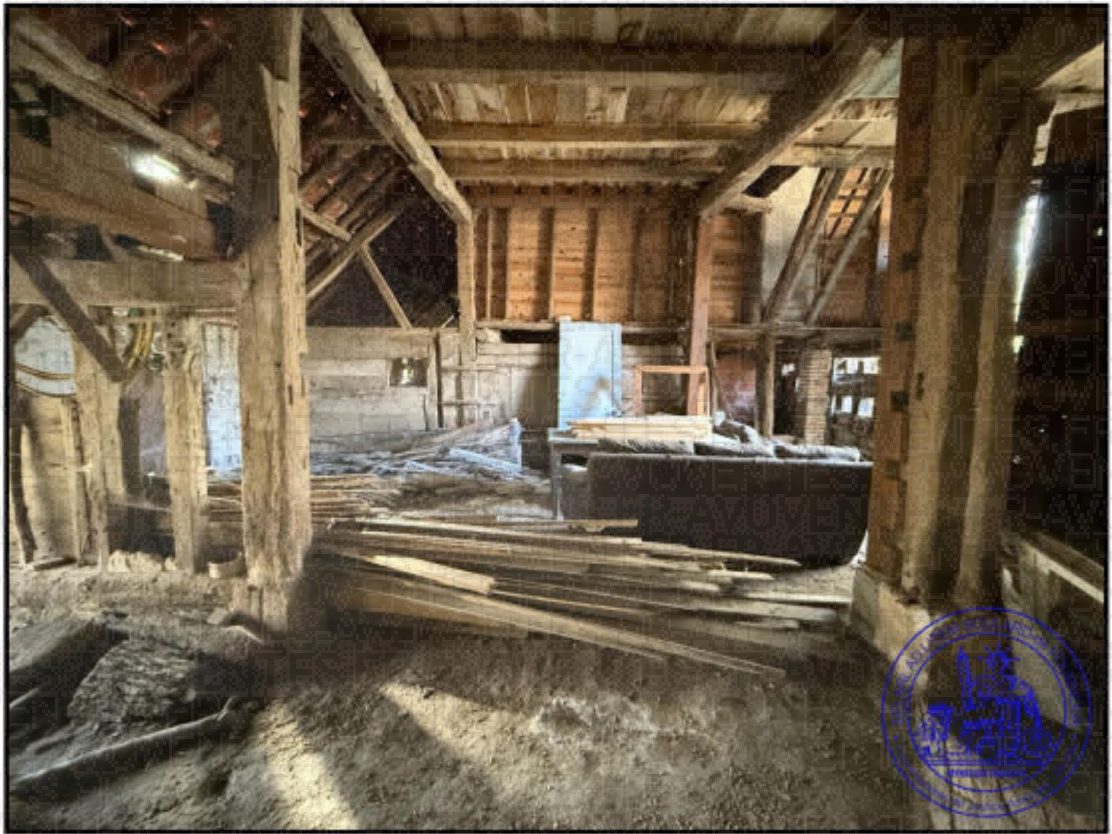
GRANGE/ECURIE/LOCAL1/LOCAL2

Béton et terre battue.

Revêtement dépareillé et brut.

Dans la partie centrale, il y a un cloisonnement en bois semblant soutenir l'édifice. A la suite, une autre délimitation séparant cet espace en plusieurs volumes.

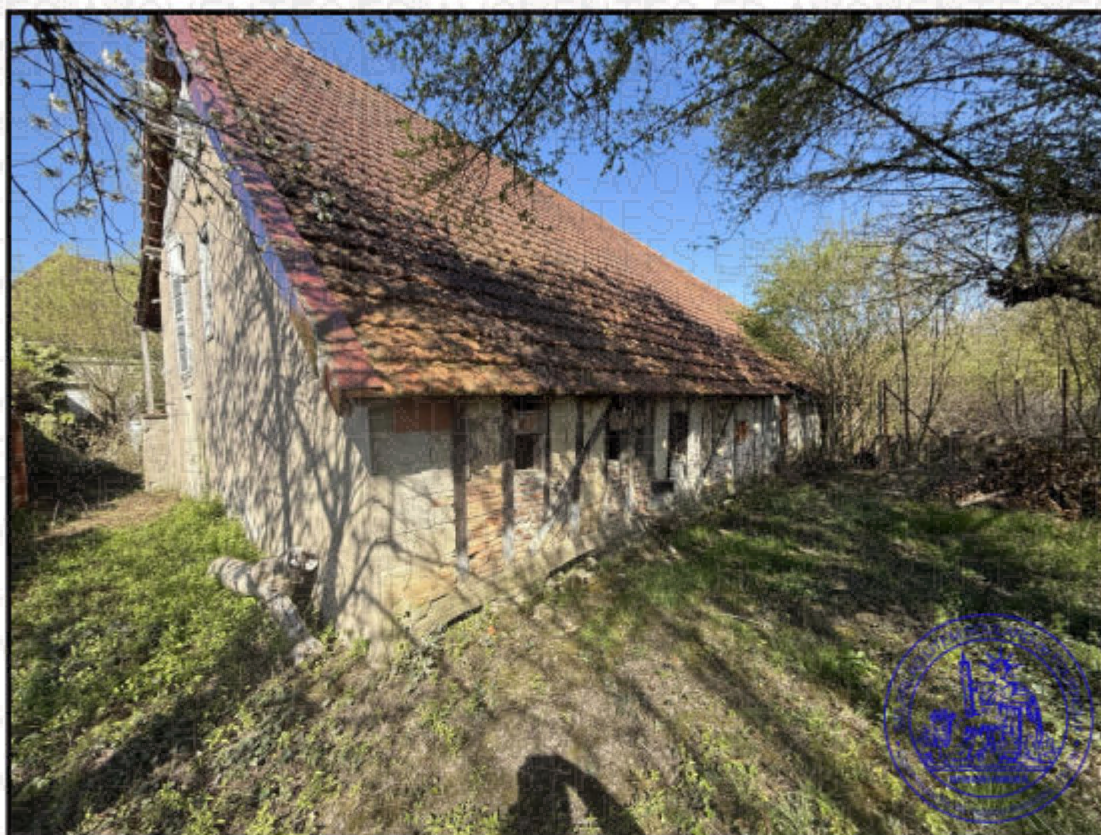
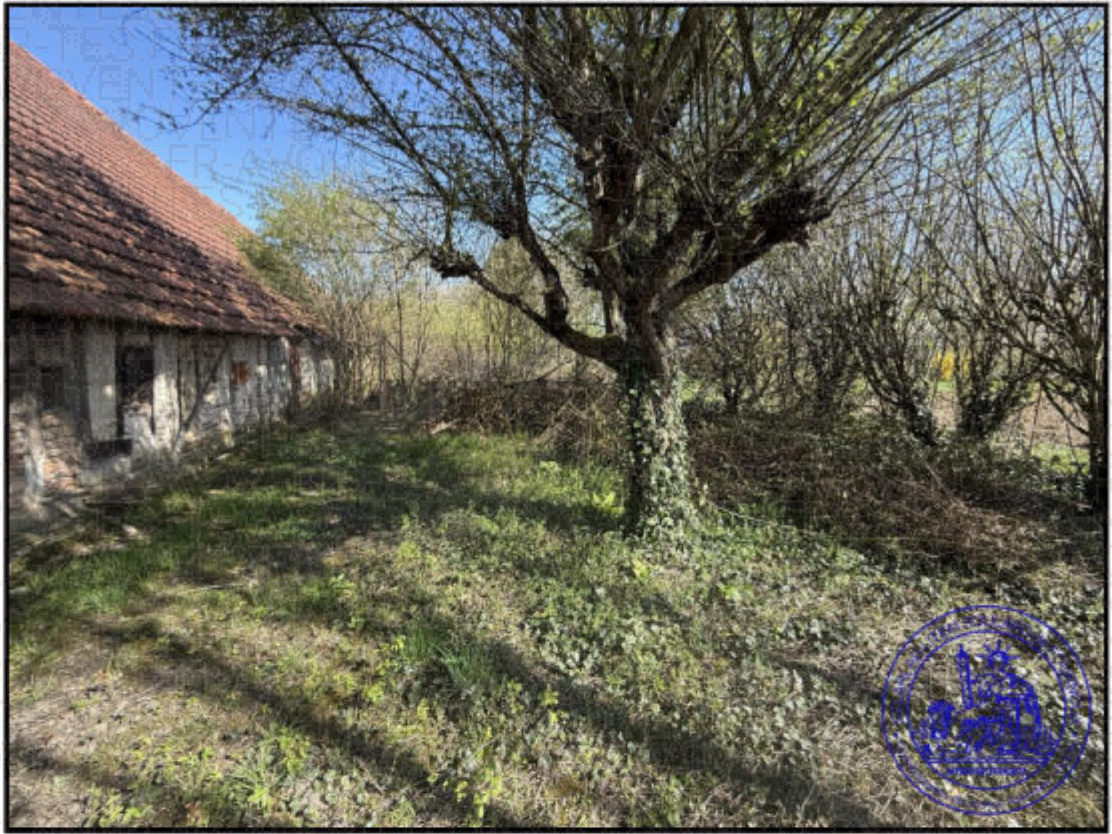
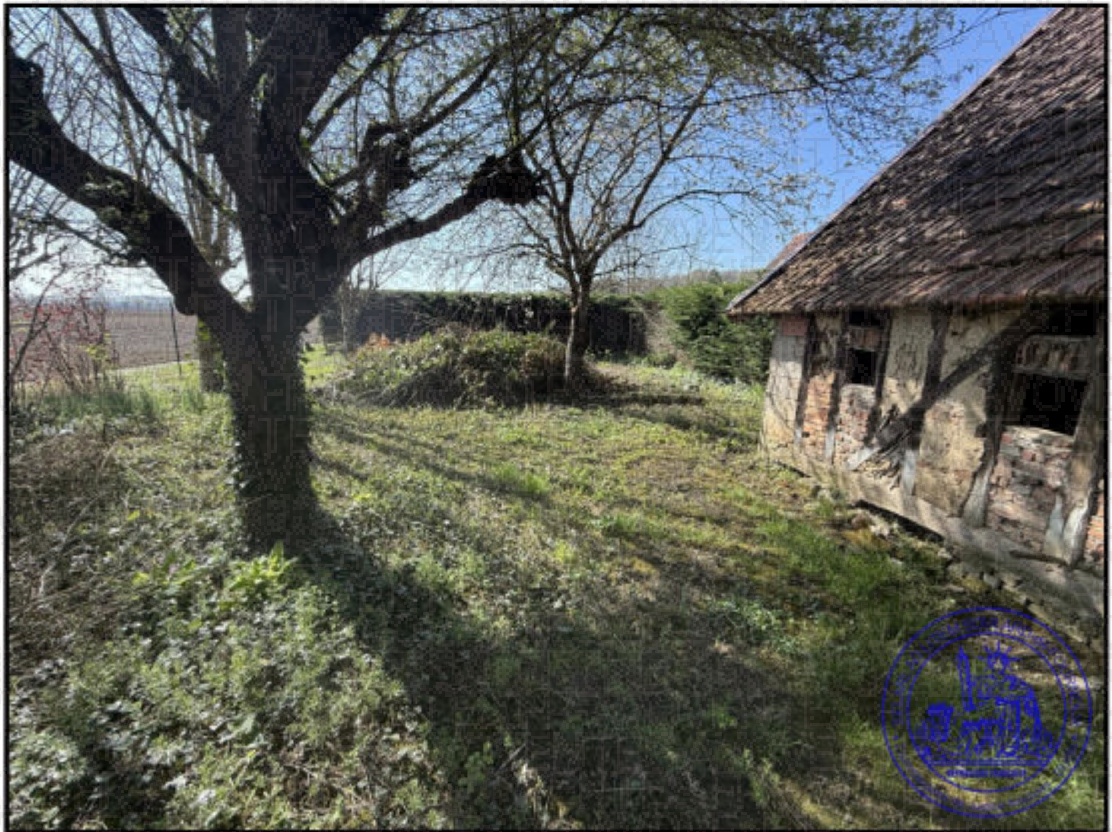
BÂTIMENT 3

Il s'agit d'un édifice en pierre, se prolongeant d'une extension en pierre, renforcée par de la brique, et se prolongeant d'une extension en brique.

La toiture à deux pans en tuiles plates est très fragilisée.

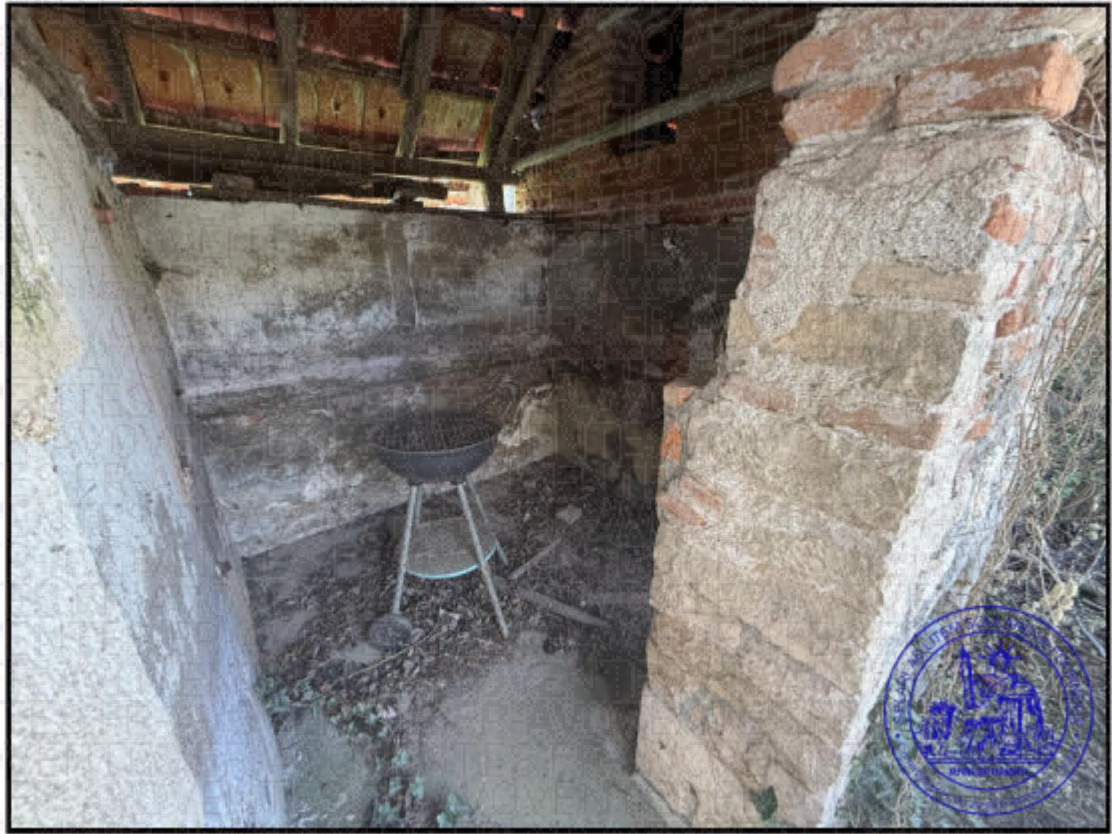
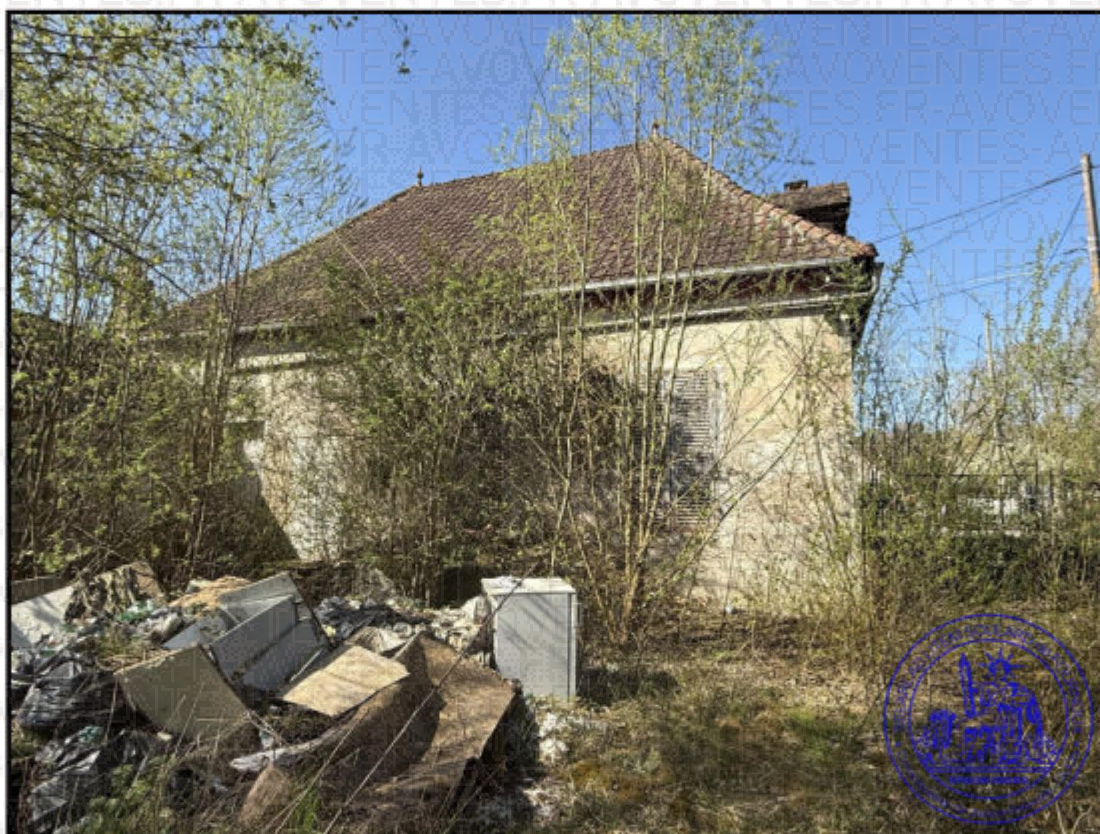
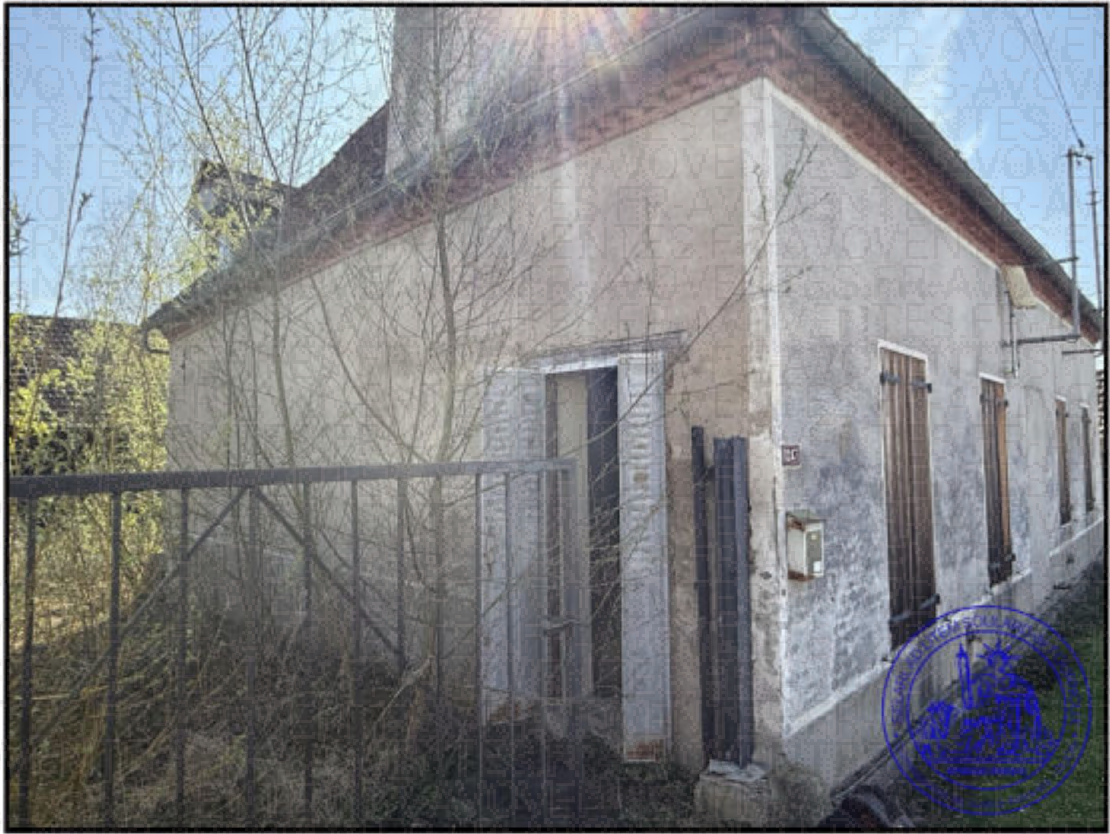
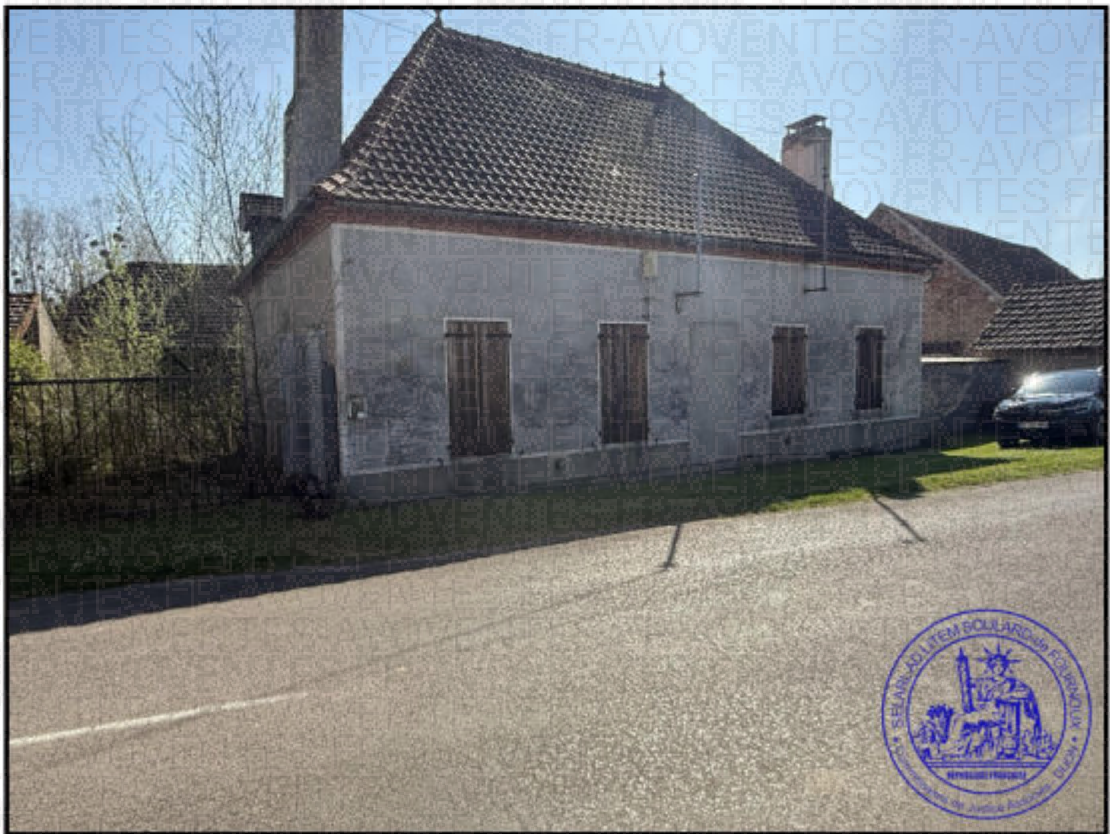
BÂTIMENT 1 - MAISON D'HABITATION

Les façades de la construction sont en enduit gris à reprendre et rafraîchir.

Les toitures sont à quatre pans et en tuiles mécaniques.

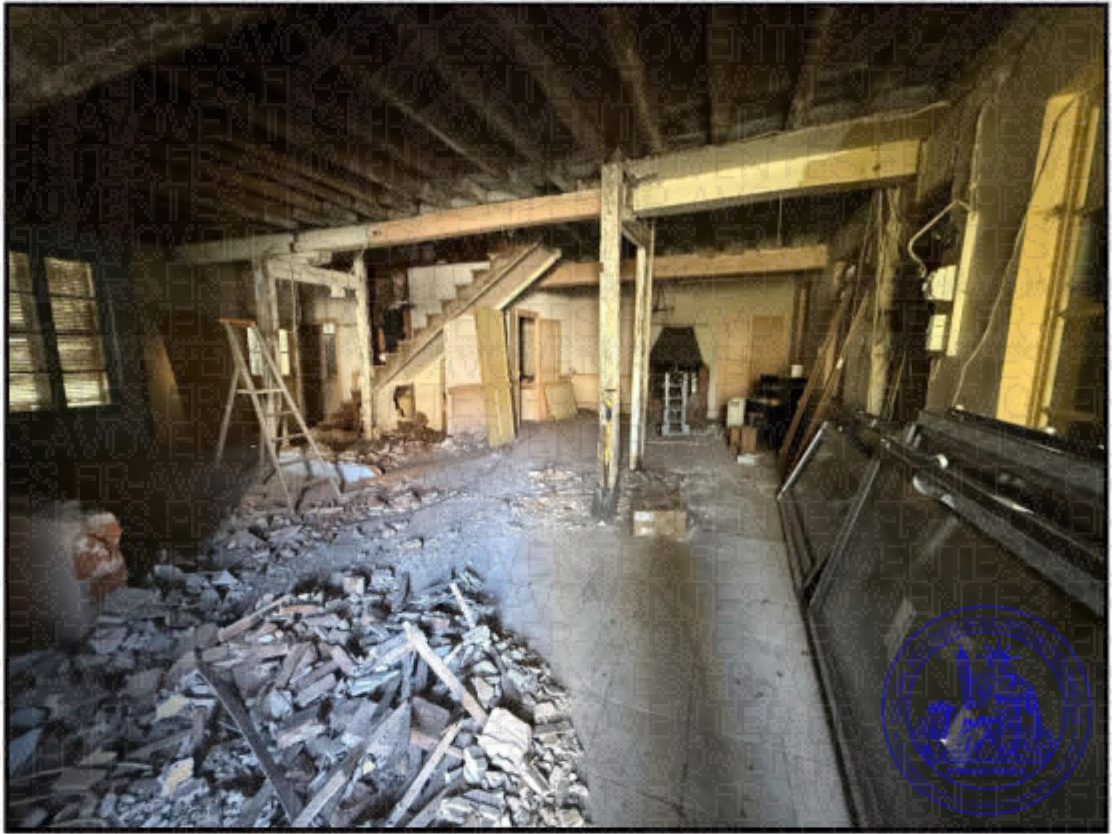
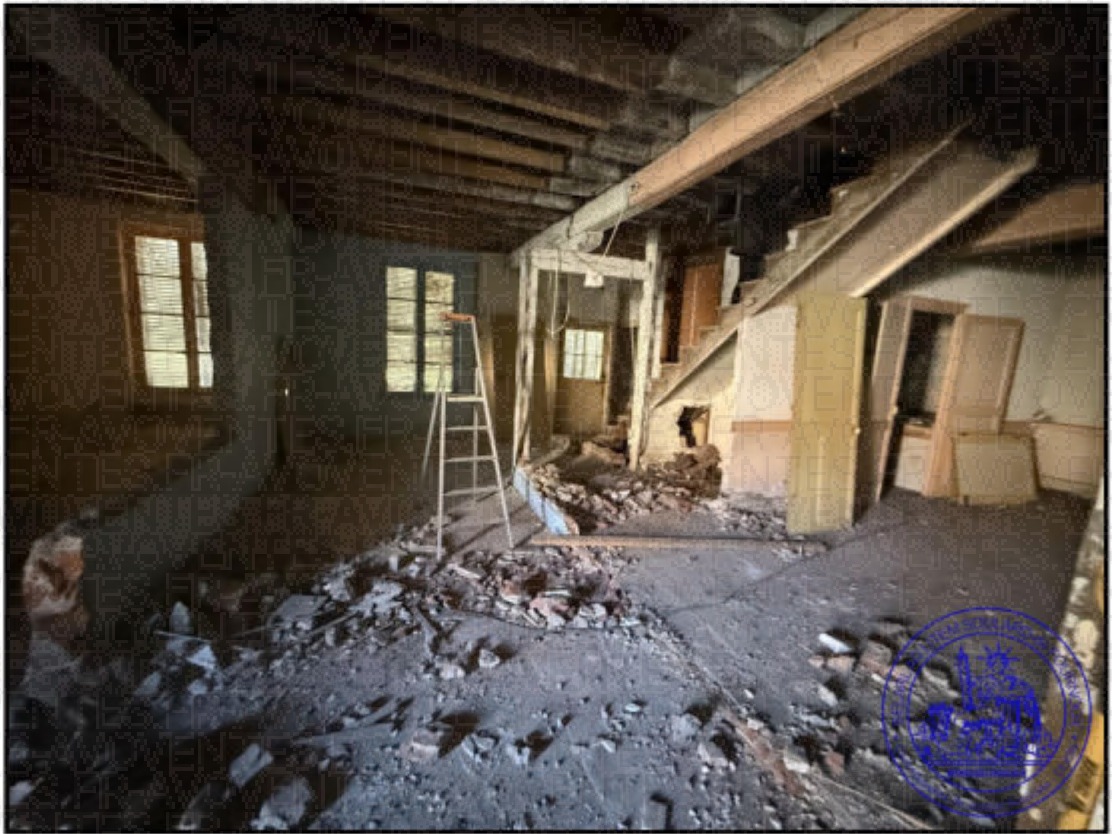
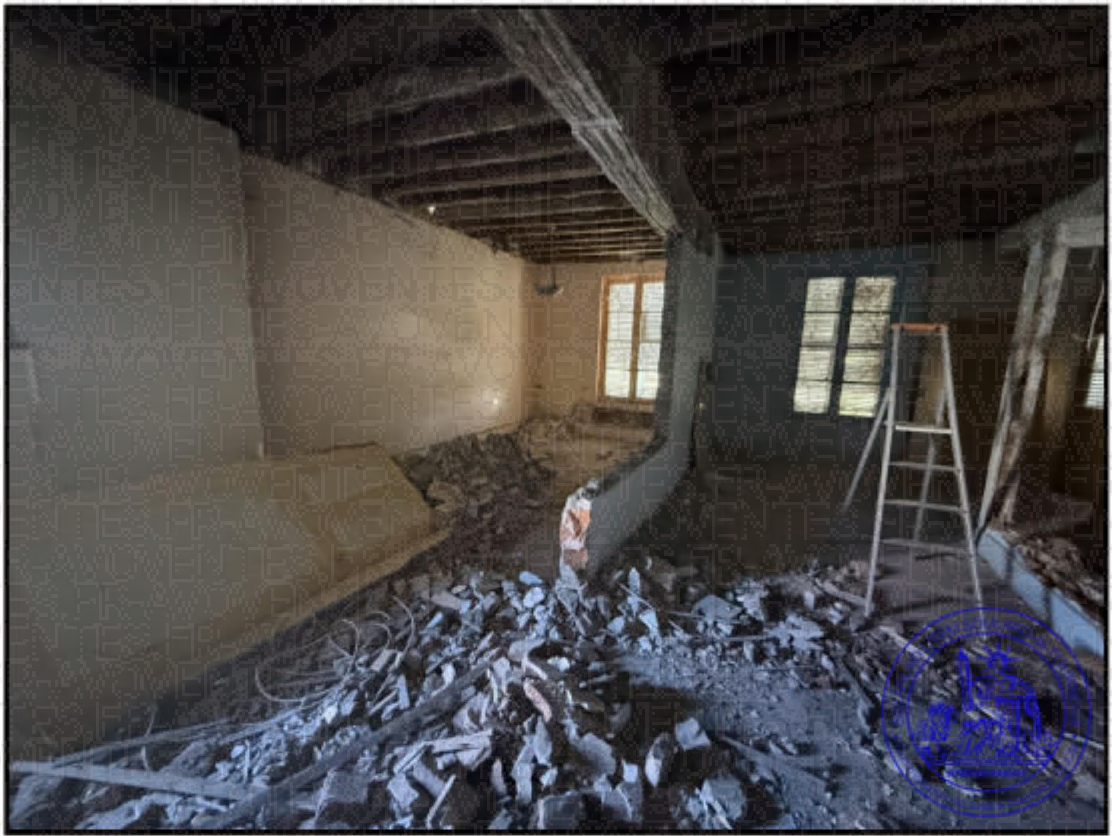
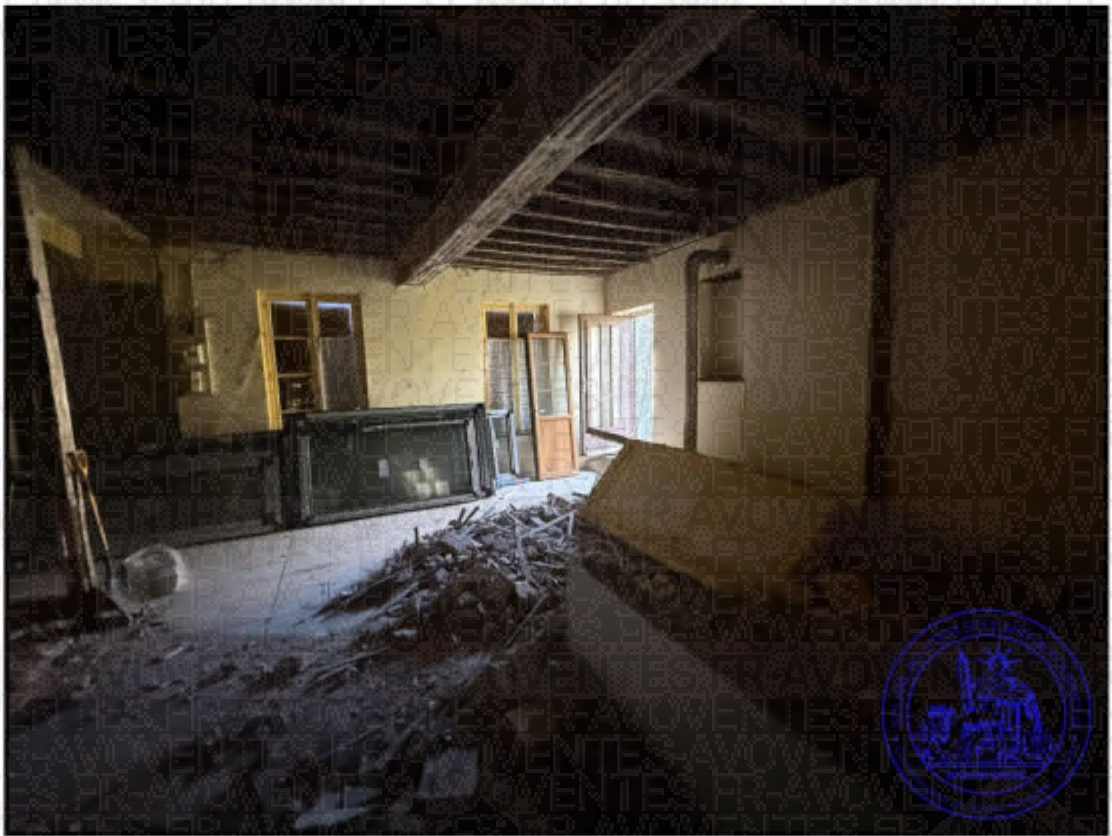
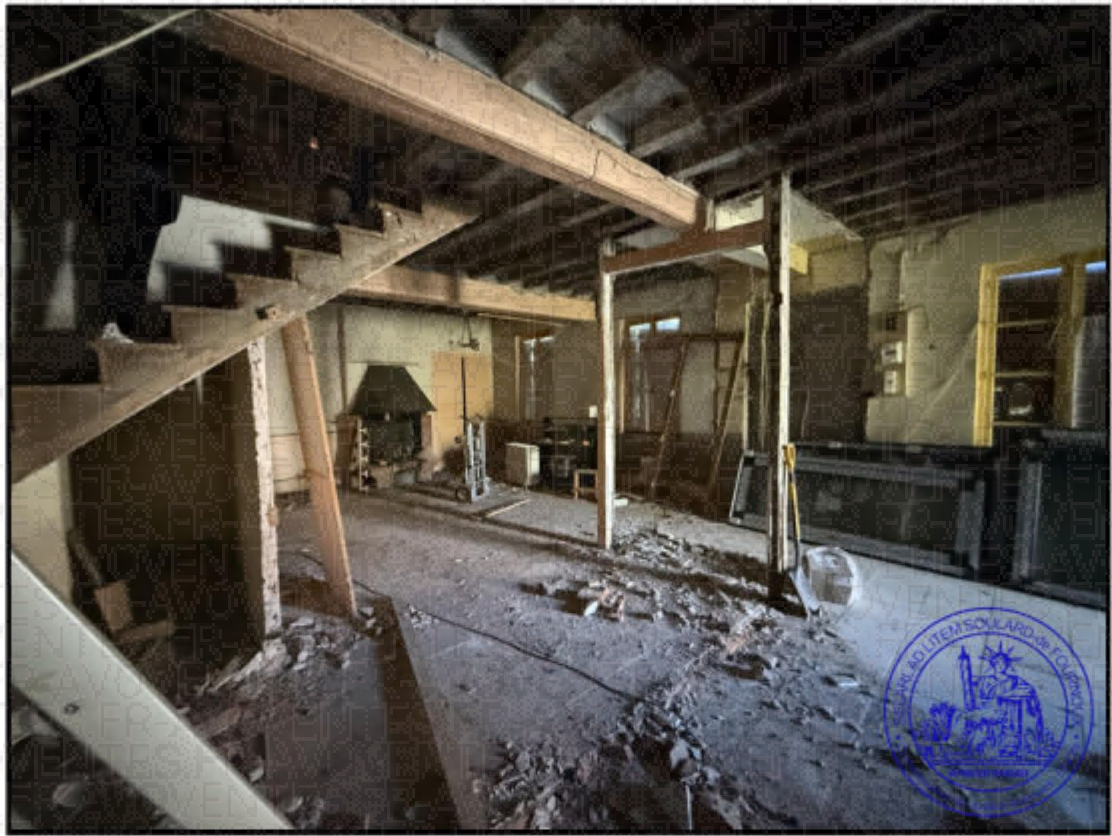
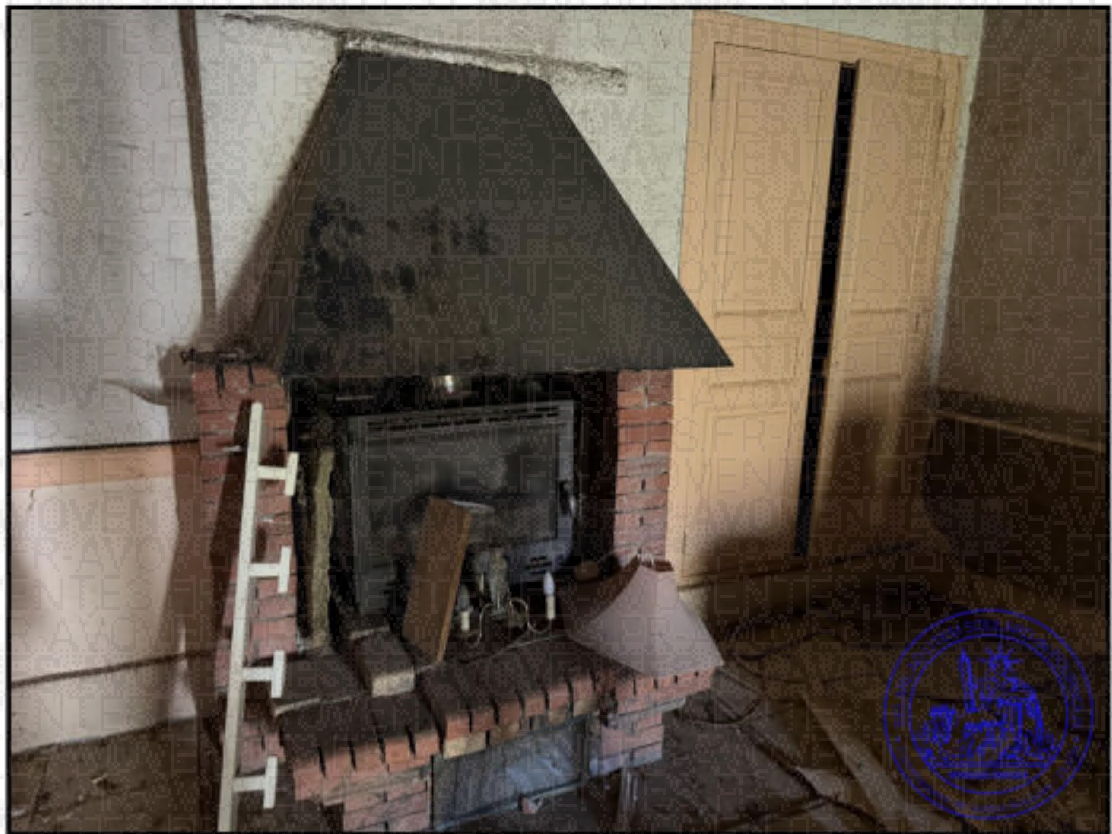
PIECE

Depuis l'extérieur, porte structure bois, usagée et à reprendre.

Carrelage étant observé que des cloisons ont été partiellement ou totalement abattues générant des saignées et des différences de niveau.

Revêtement dépareillé très largement défraîchi.

Multiples fenêtres à simple vitrage, en mauvais état général, intégralement à reprendre.

Des éléments d'installation électrique semblant avoir fait l'objet d'un début de travaux de rénovation mais intégralement à reprendre.

Insert fixé dans un encadrement de cheminée, à reprendre.

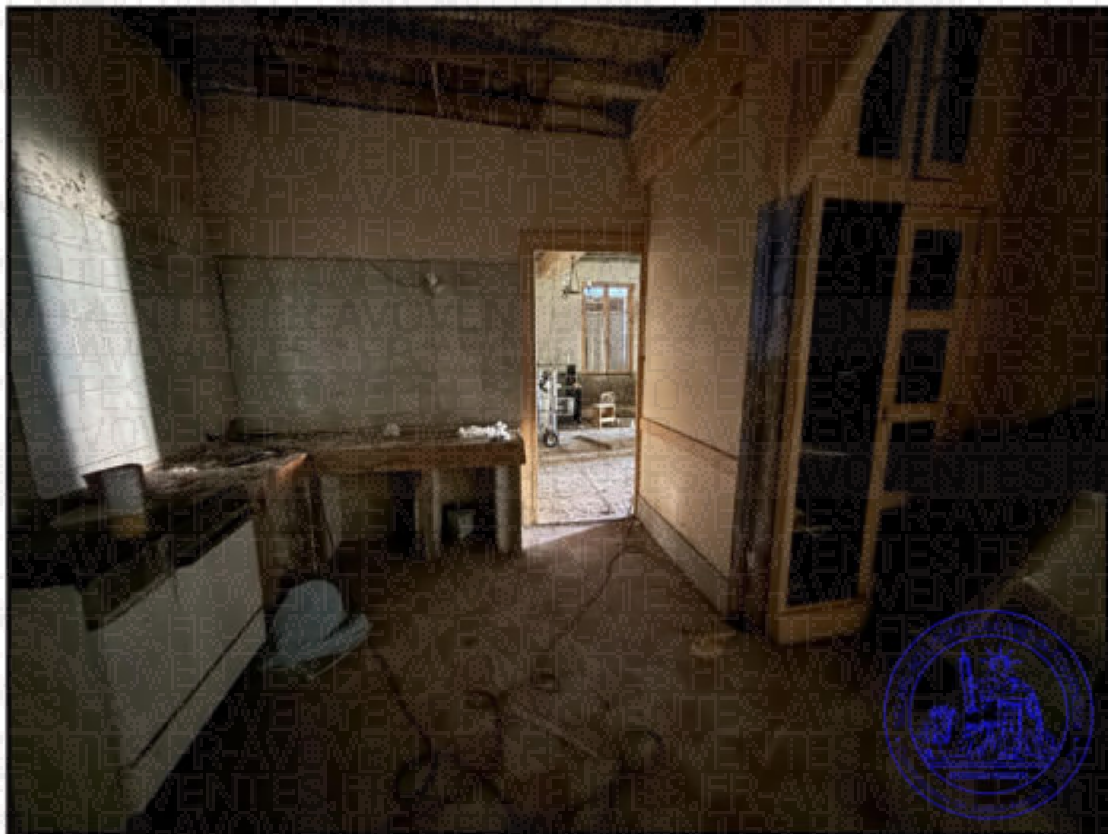
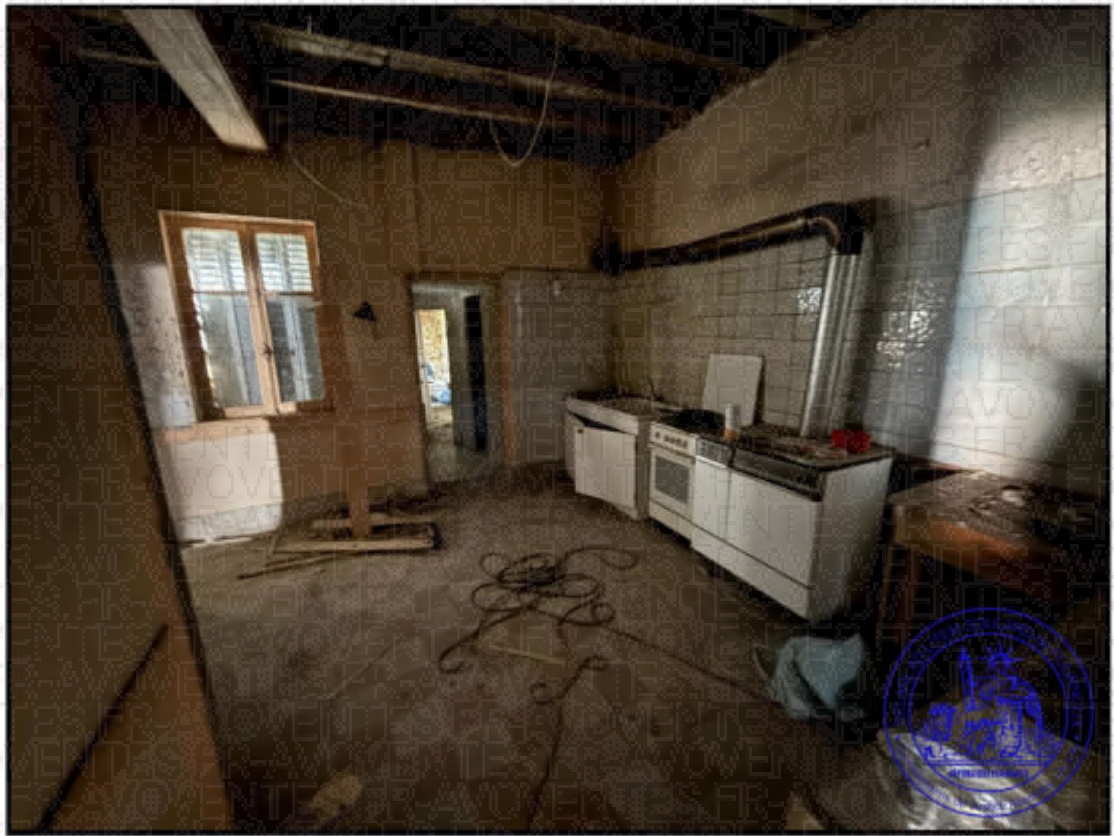
CUISINE :

Carrelage ciment à reprendre.

Revêtement défraîchi, en partie délabré.

Fenêtre structure bois vétuste.

Subsistent des éléments de cuisine vétustes, quelques éléments d'installation électrique disparates et dépareillés.

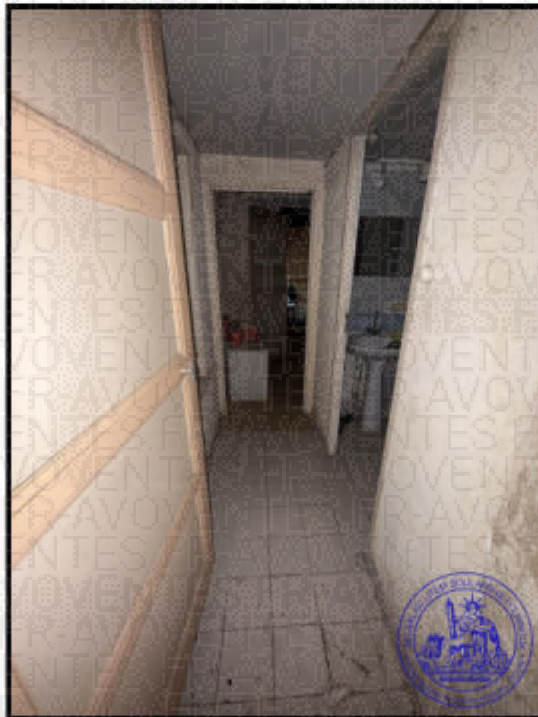
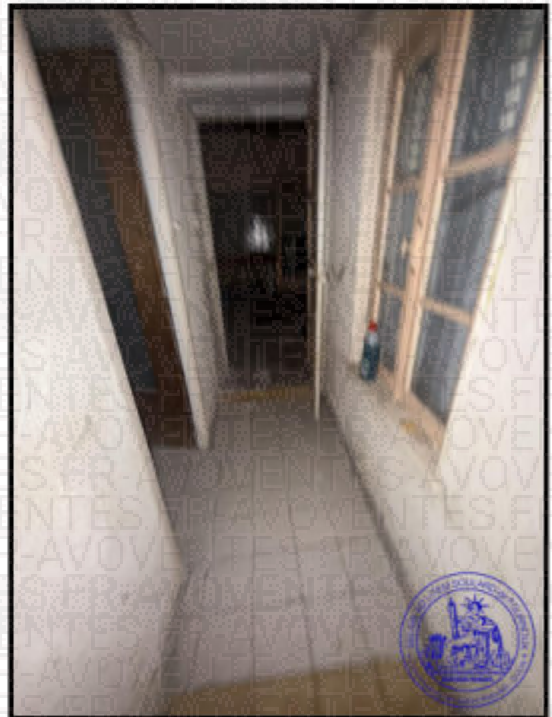
DEGAGEMENT

Crépi largement défraîchi.

Fenêtre structure bois vétuste.

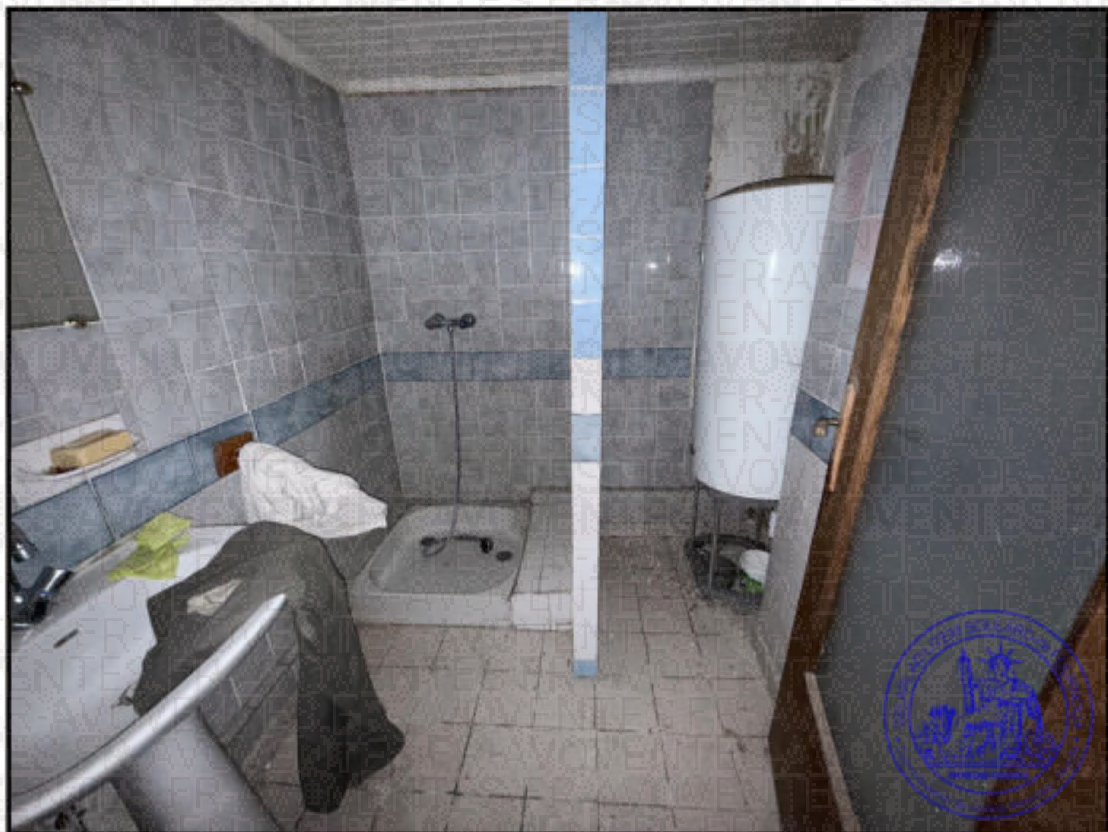
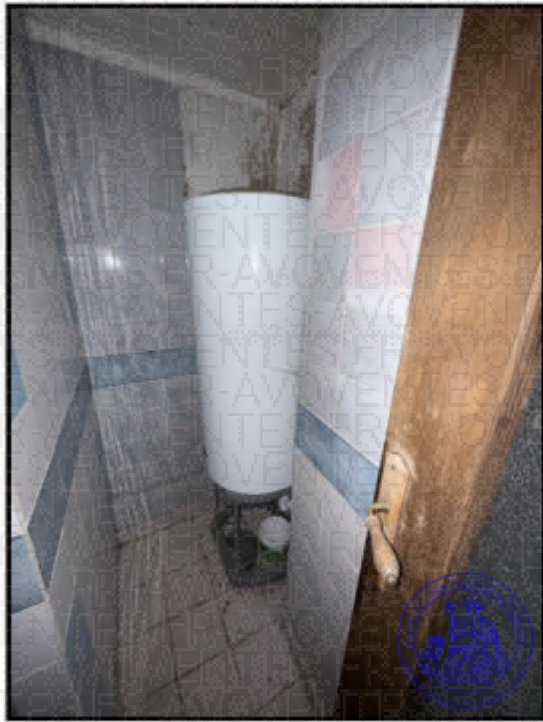
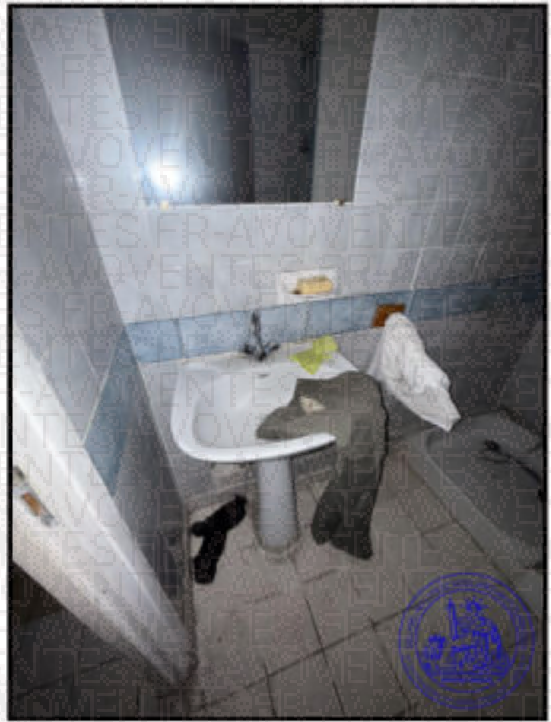
SALLE D'EAU :

Douche avec robinetterie usagée.

Cumulus, les plus expresses réserves étant formulées quant à son fonctionnement.

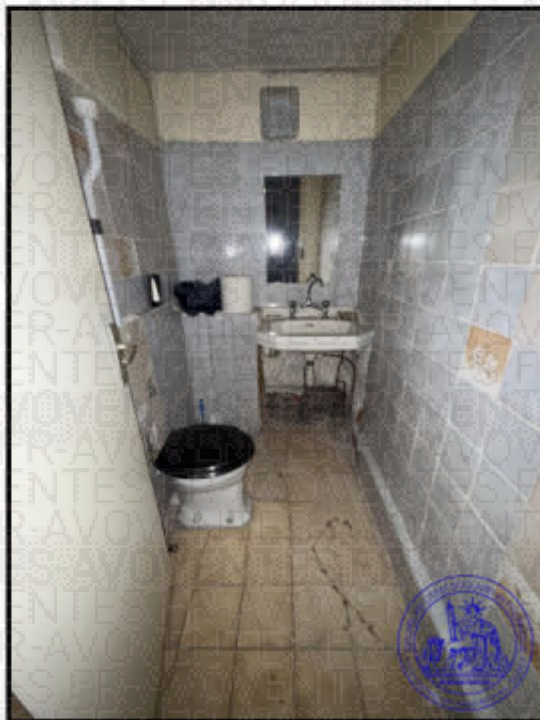
CABINET DE TOILETTES :

Faïencés, intégralement à reprendre.

Siège d'intimité vétuste.

Lavabo en mauvais état.
