PROCÈS-VERBAL DE DESCRIPTION

Me suis transporté dans un ensemble immobilier sis **1247 rue des Rouliers 21250 AUVILLARS SUR SAONE**, sur des parcelles cadastrées section ZE n°85 à l'effet d'en dresser le procès-verbal de description.

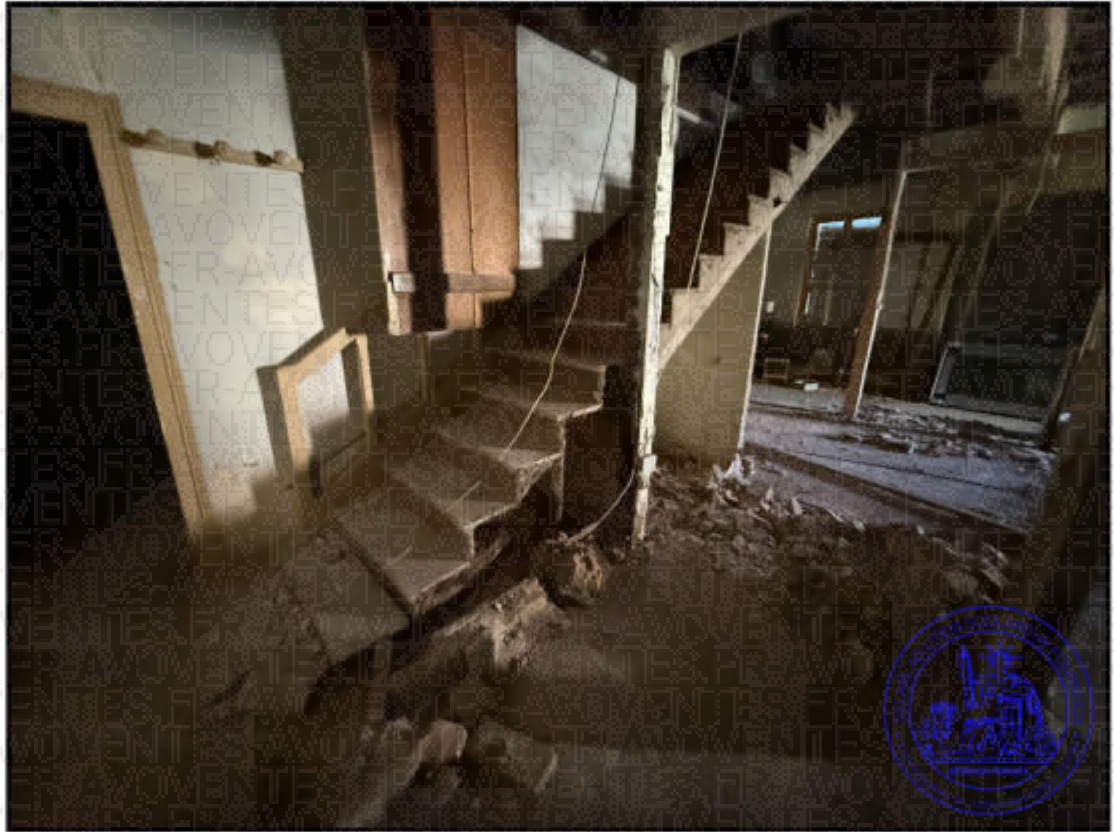
ESCALIER MENANT A L'ETAGE

Escalier droit en bois, suspendu. Il est en partie endommagé et verrouillé.

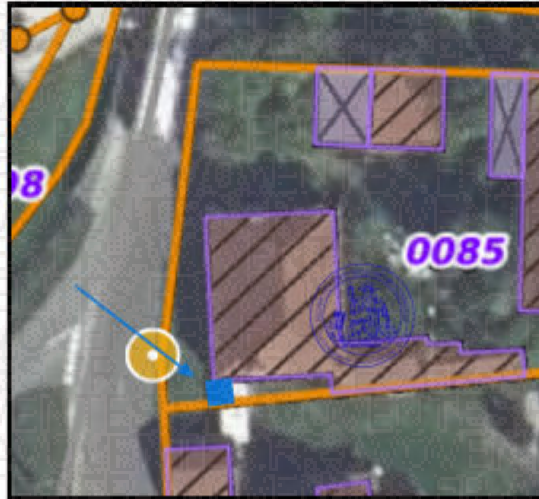
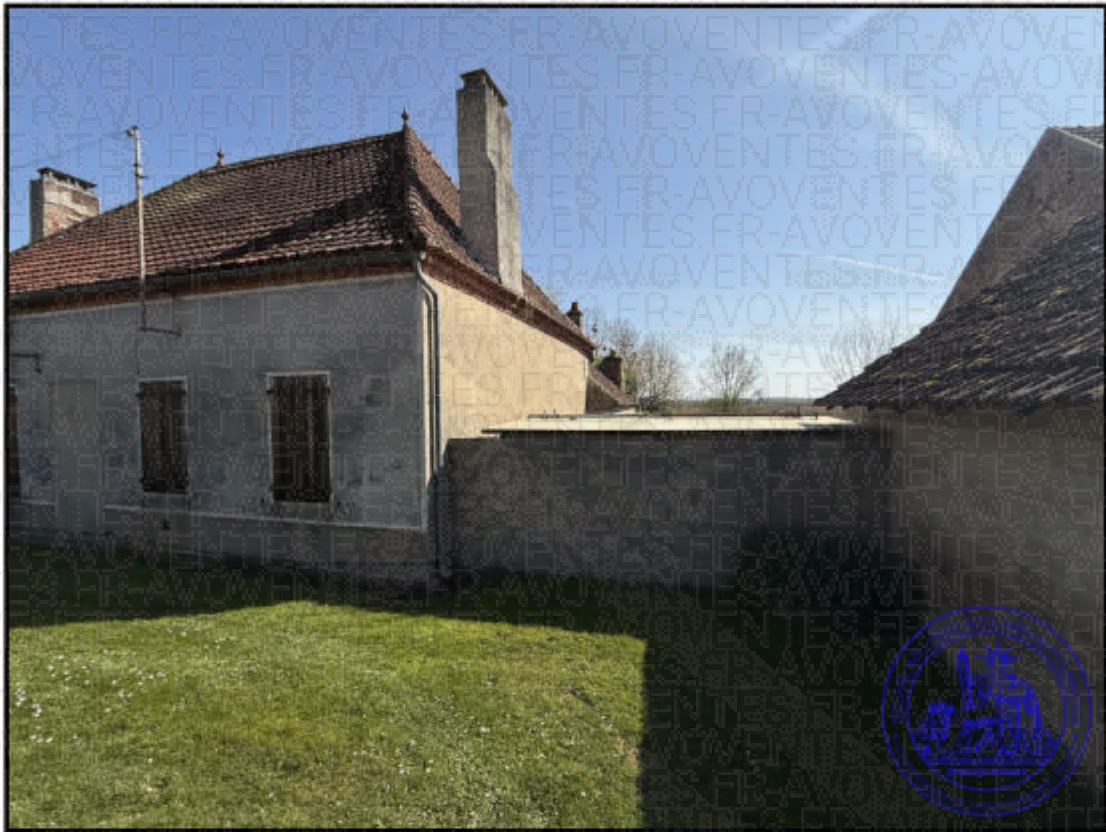
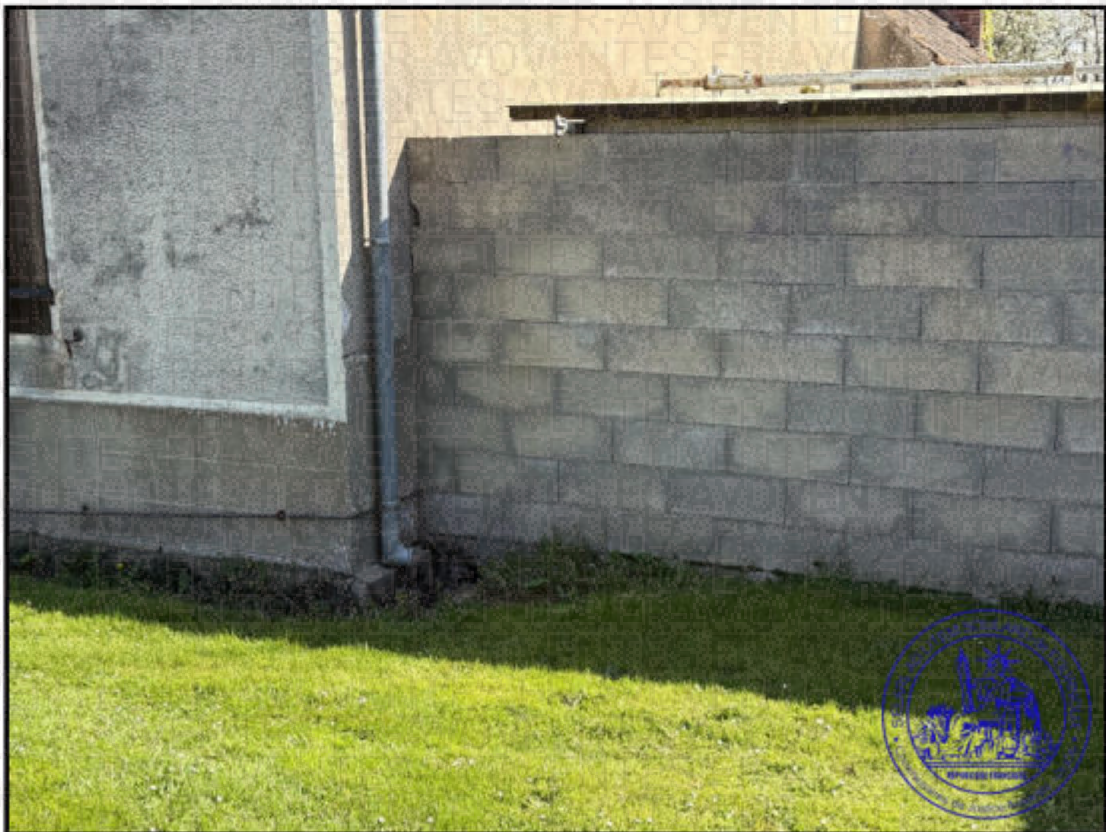
OBSERVATIONS COMPLEMENTAIRES

Depuis la rue, je relève que celle-ci n'est pas accessible, un mur en moellons provenant du fonds voisin étant édifié et joutant le bâtiment d'habitation de la présente procédure.

Il en résulte en outre que l'accès à une partie de l'arrière du bâtiment 2 est également condamné.
