## PROCES VERBAL DE DESCRIPTION

Me suis transporté dans un ensemble immobilier sis **21 rue du Meunier 21580 GRANCEY LES CHATEAU NEUVELLE**, sur des parcelles cadastrées section B n° 249 et B n° 250 à l'effet d'en dresser le procès-verbal de description.

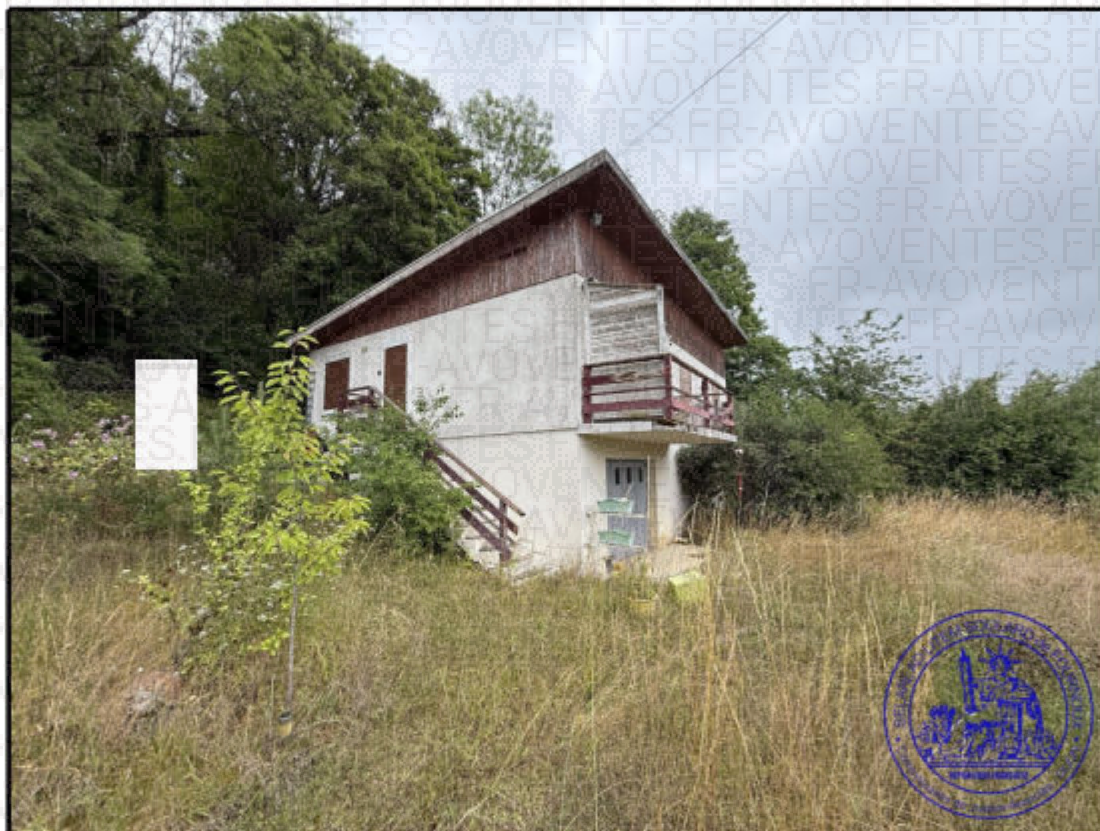
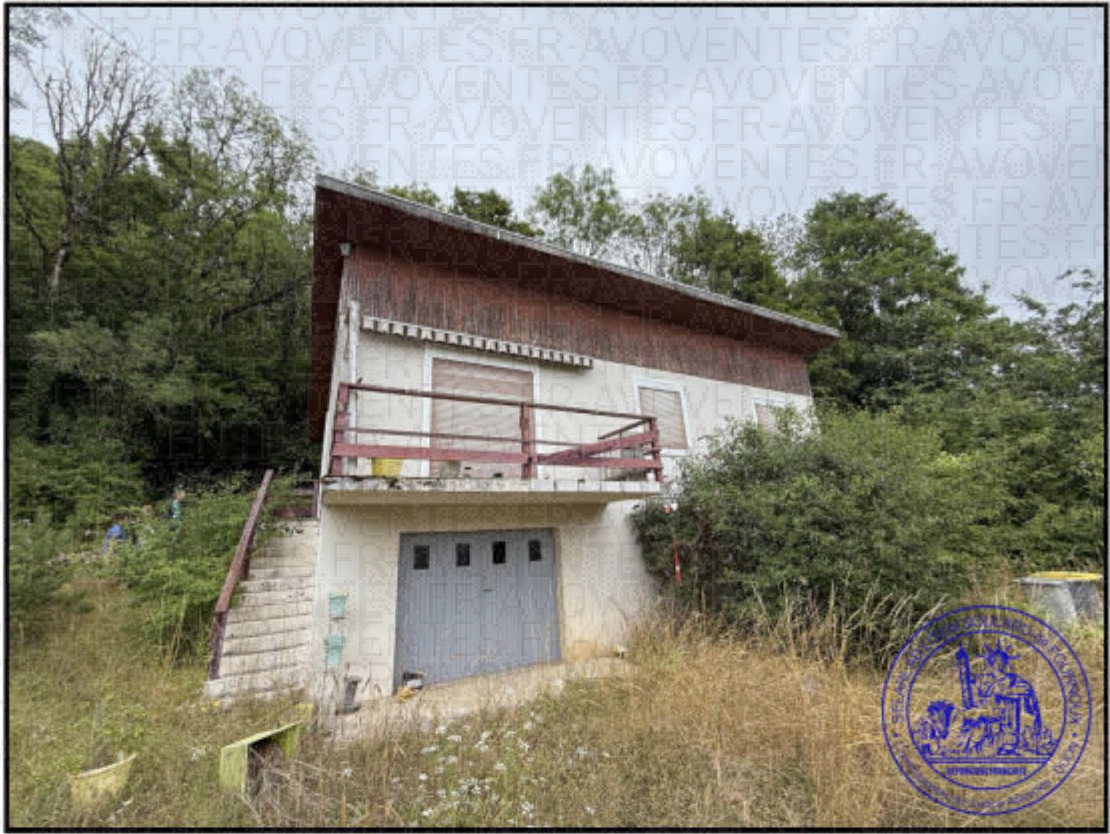
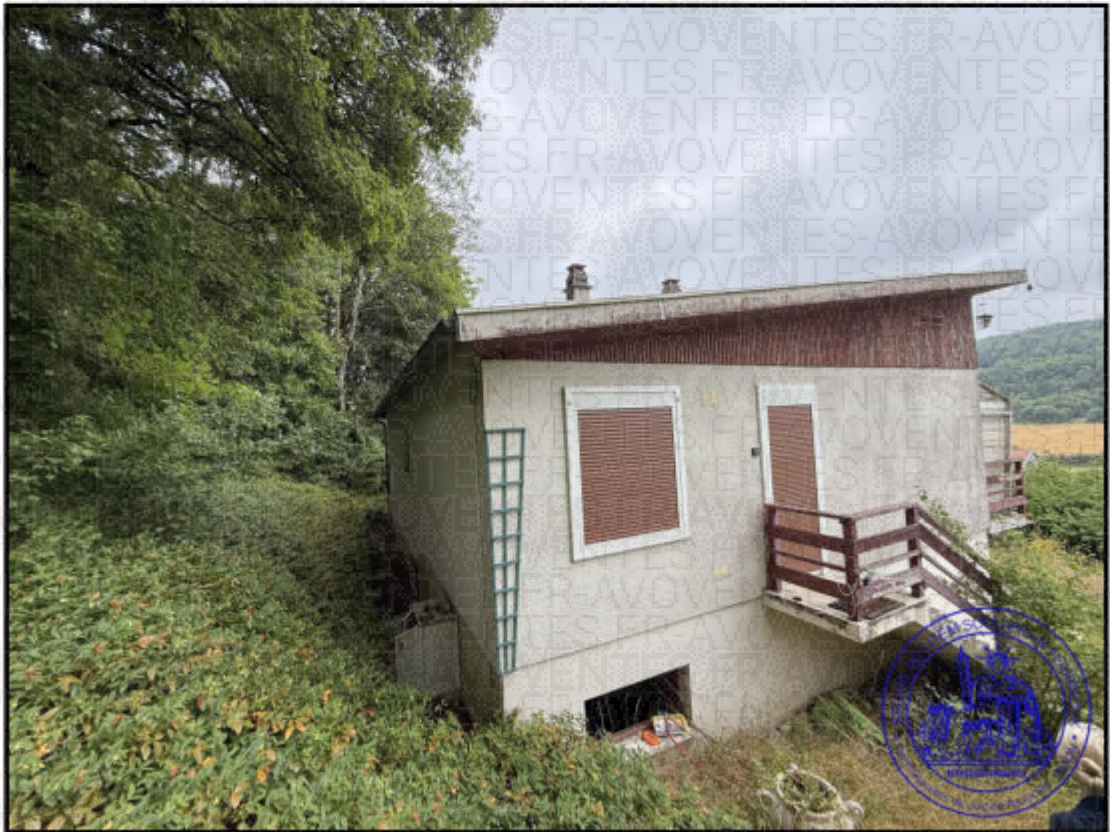
## ASPECT EXTERIEUR DE LA CONSTRUCTION

Les façades en enduit affichent quelques fragilités, mais sans grand désordre.

La toiture à un pan est en fibrociment.

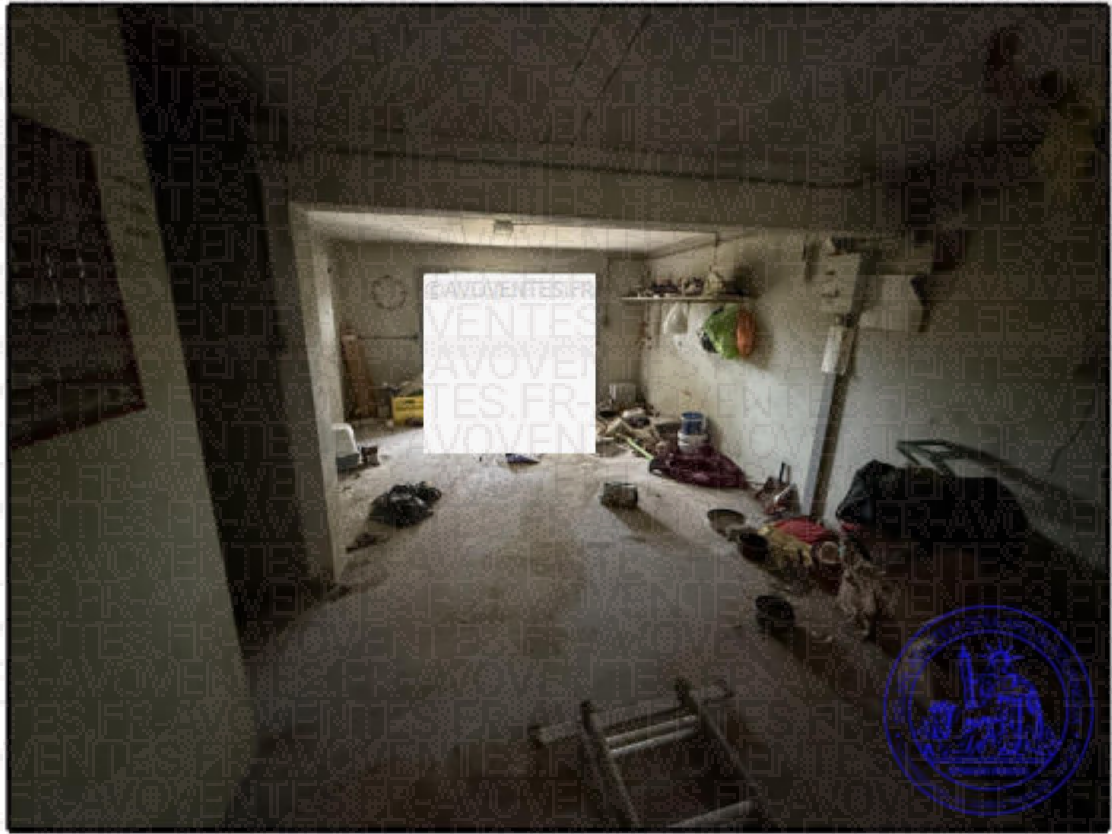
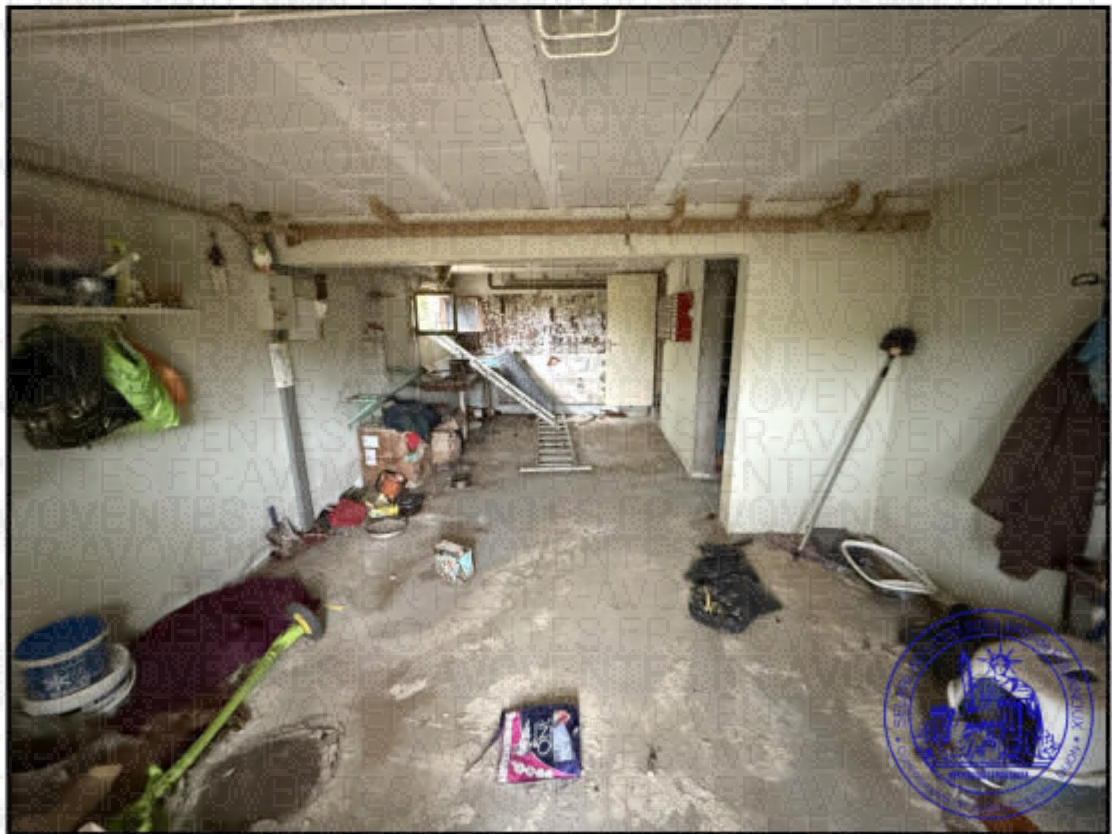
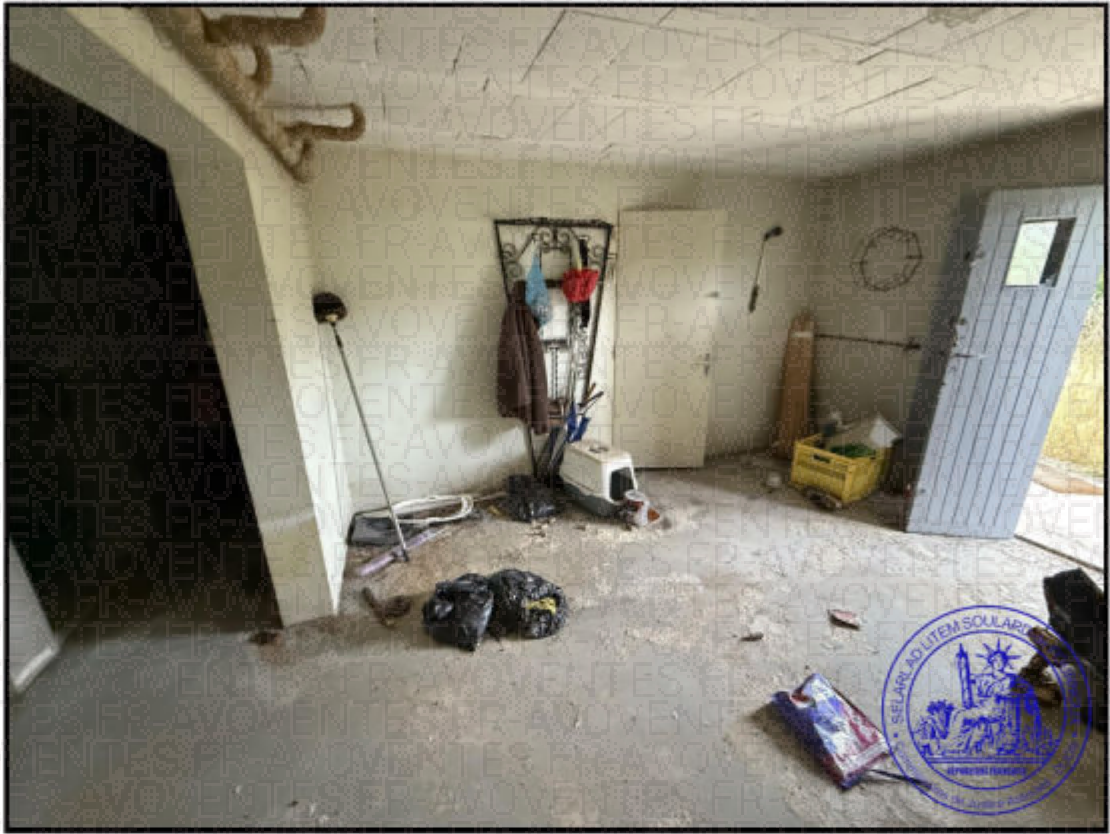
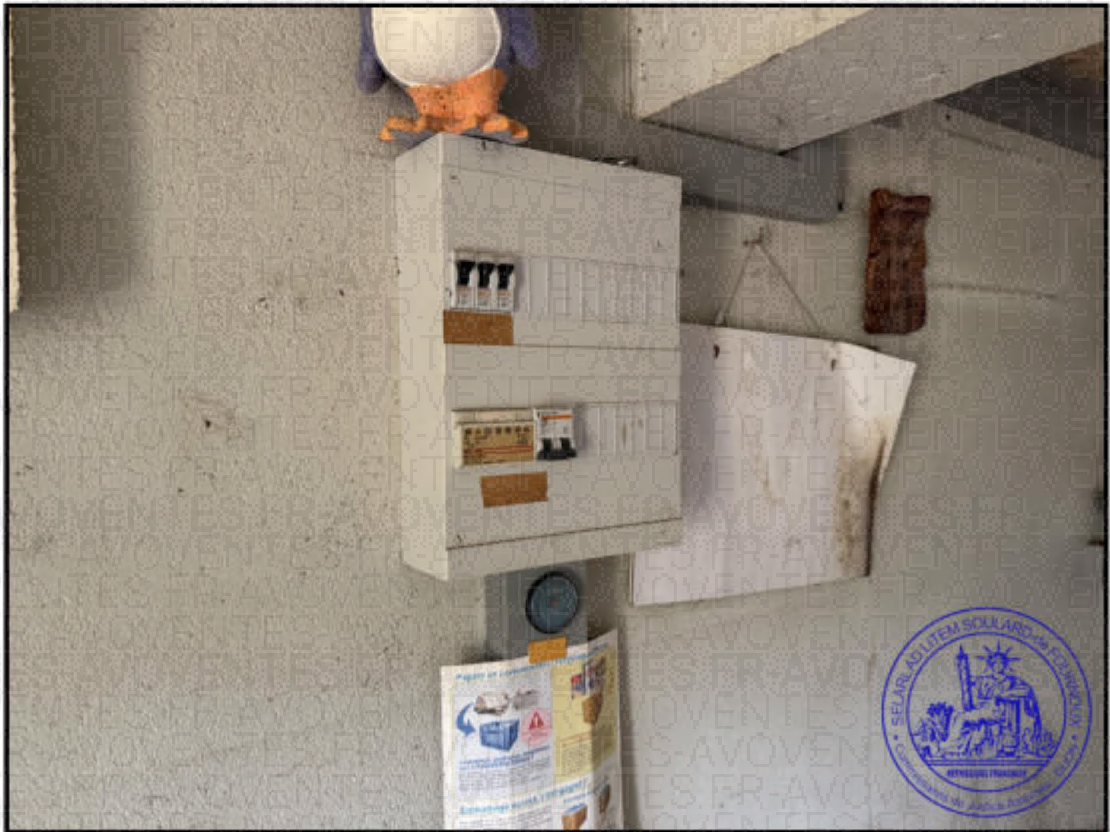
**GARAGE :****- Accès :**

Fenêtre affichant des fragilités.

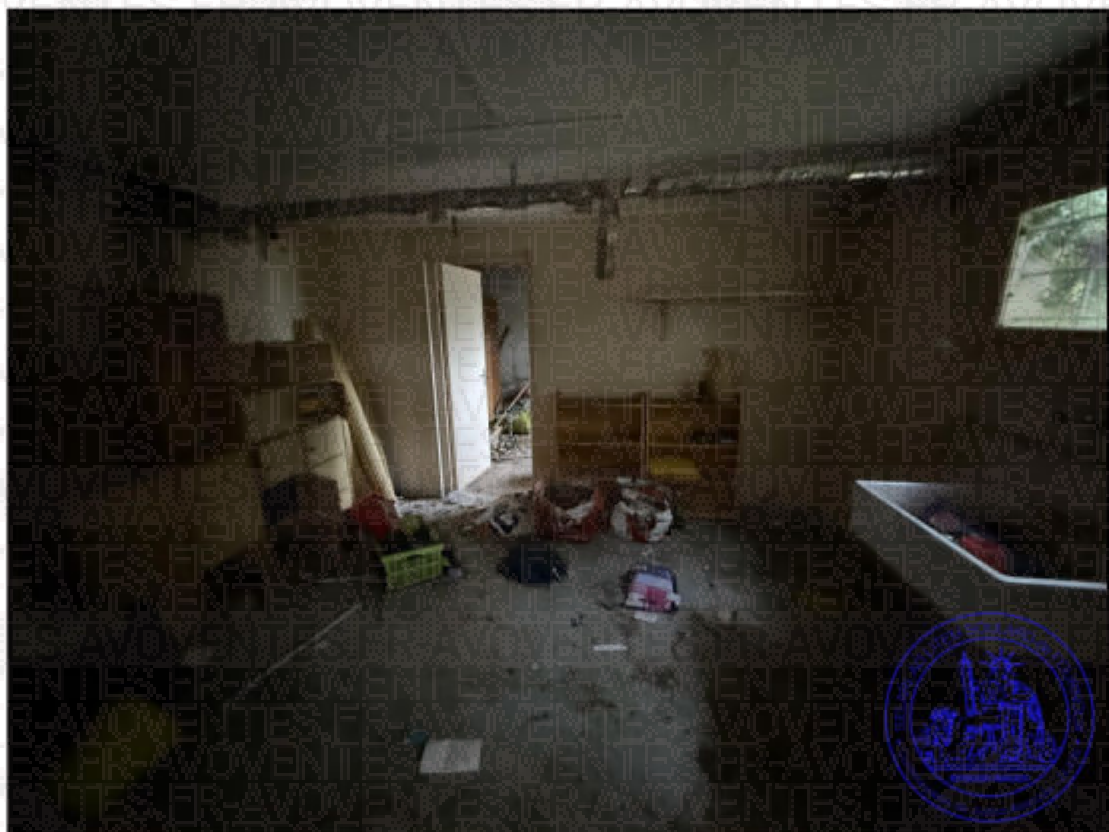
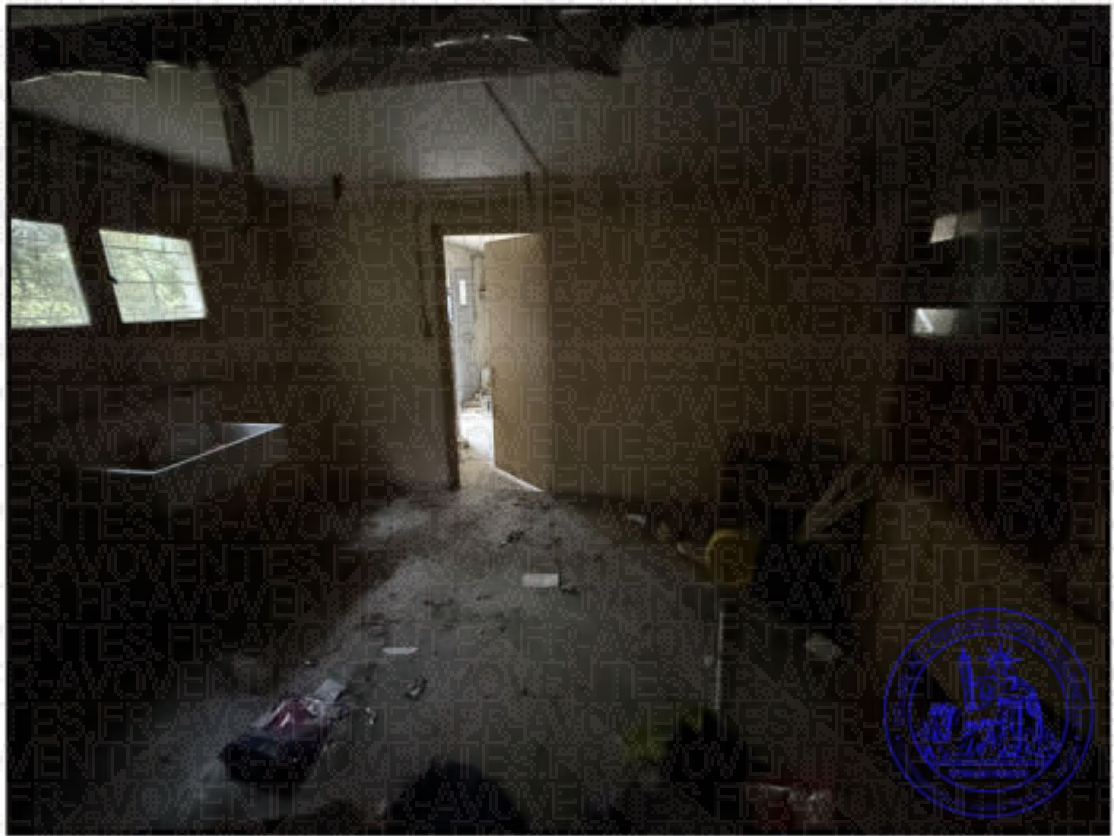
**LOCAL 1 :**

Porte isoplane, abimée par la moisissure.

Fenêtre structure bois, deux vantaux, largement usagée.

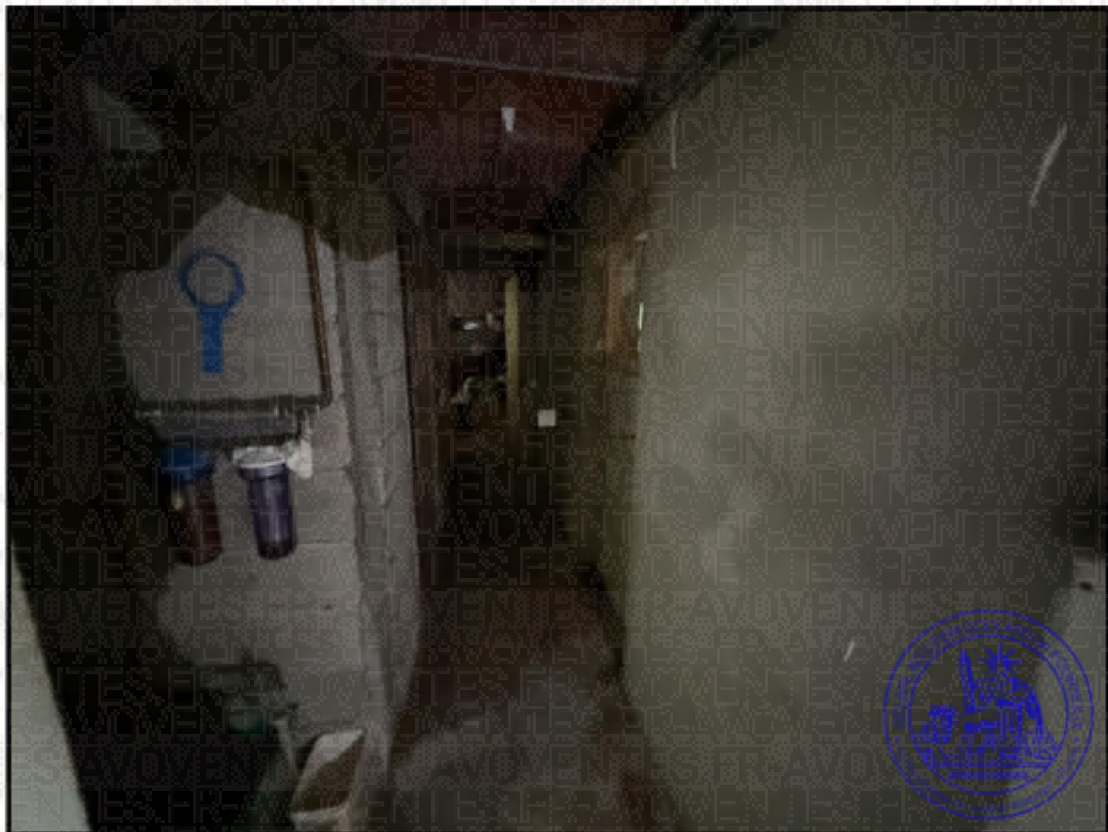
**COULOIR SOUS L'ESCALIER :**

Dans un dégagement sous l'escalier, installation adoucisseur d'eau manifestement largement usée.

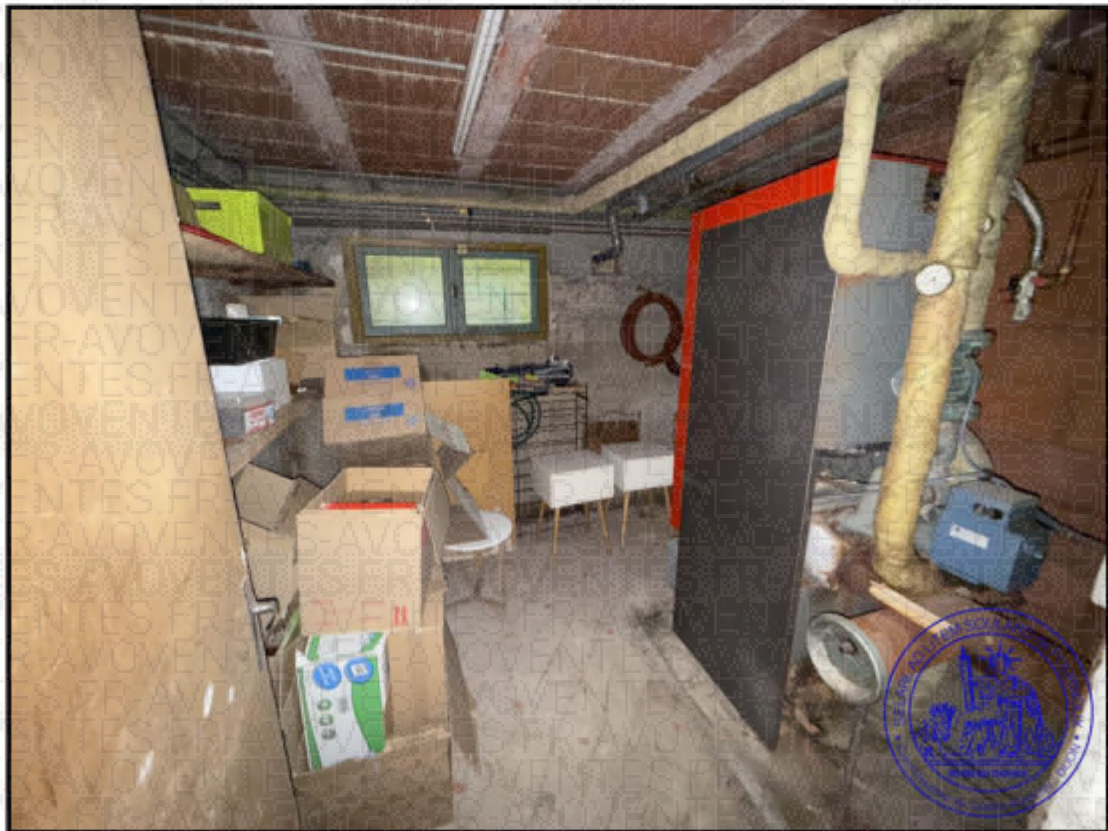
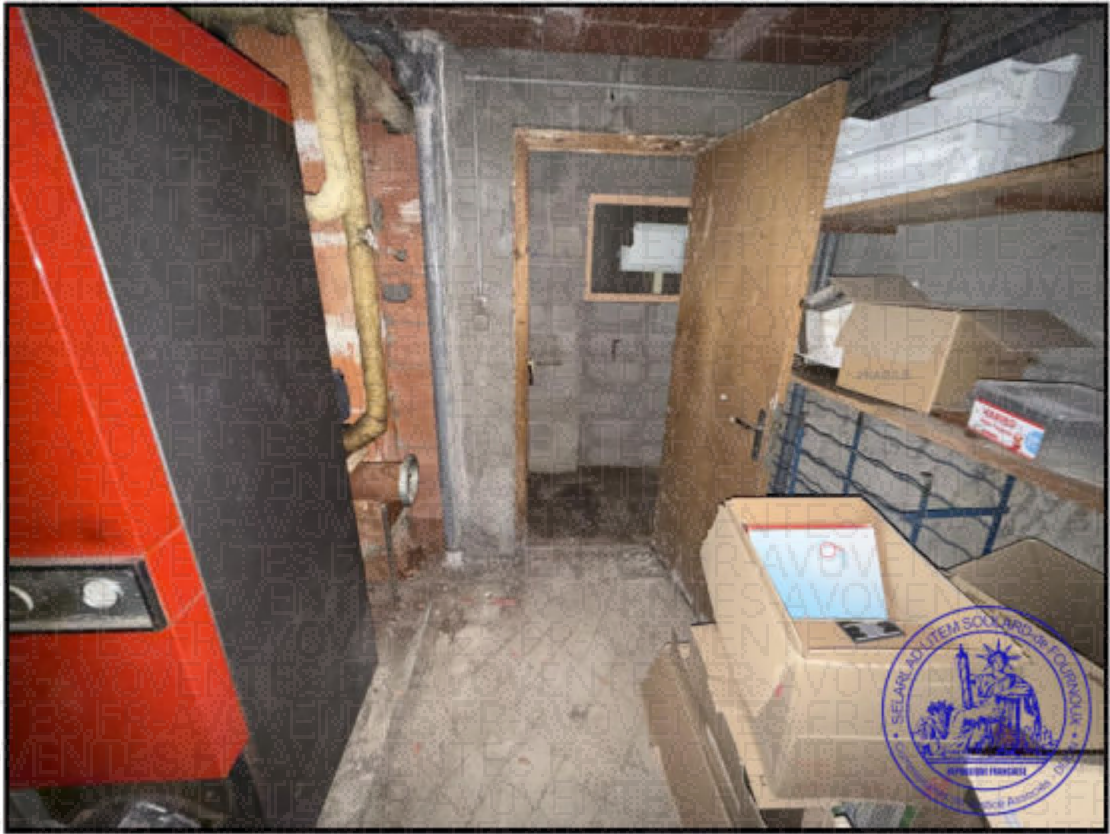
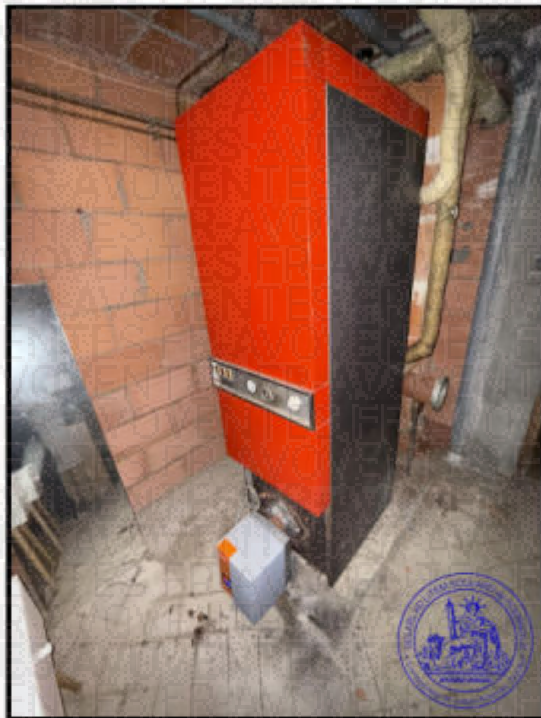
### LOCAL CHAUFFERIE :

Porte en bois, se dégradant par le défaut d'entretien et l'humidité.

Fenêtre structure bois, deux vantaux, usagée.

Chaudière à XXX de marque CHAPPEE avec bruleur, modèle manifestement très ancien.

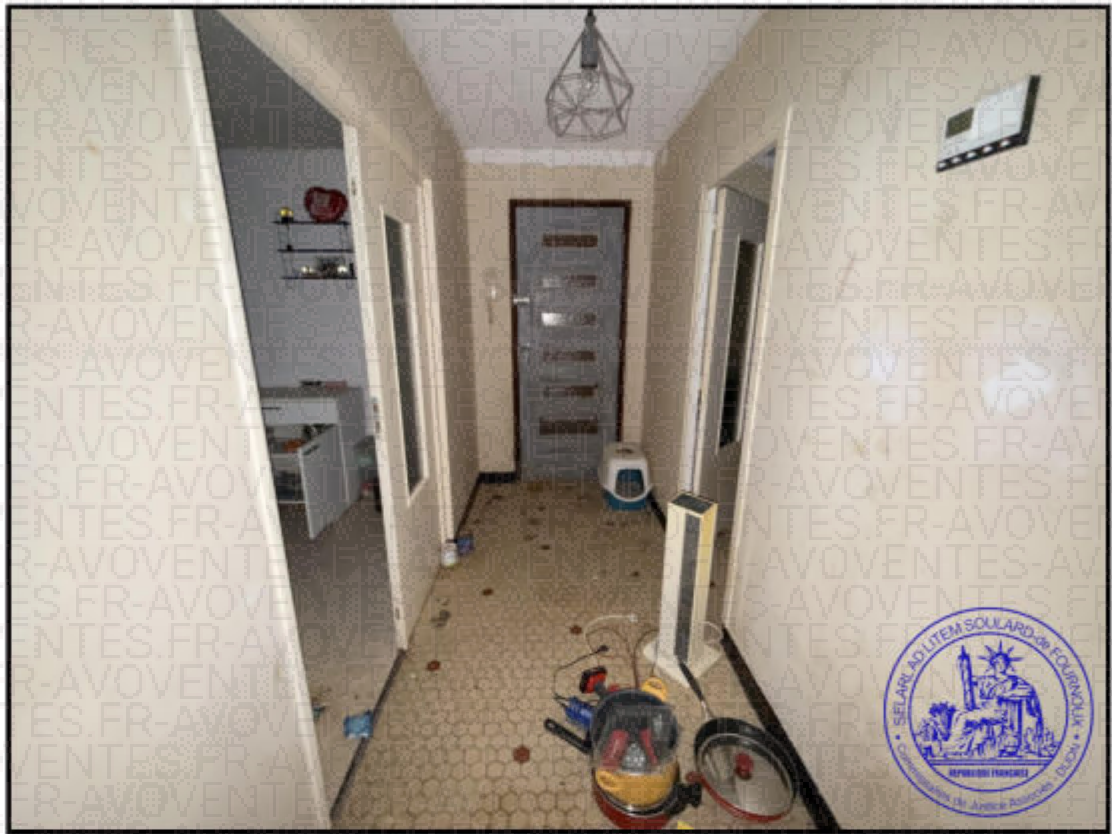
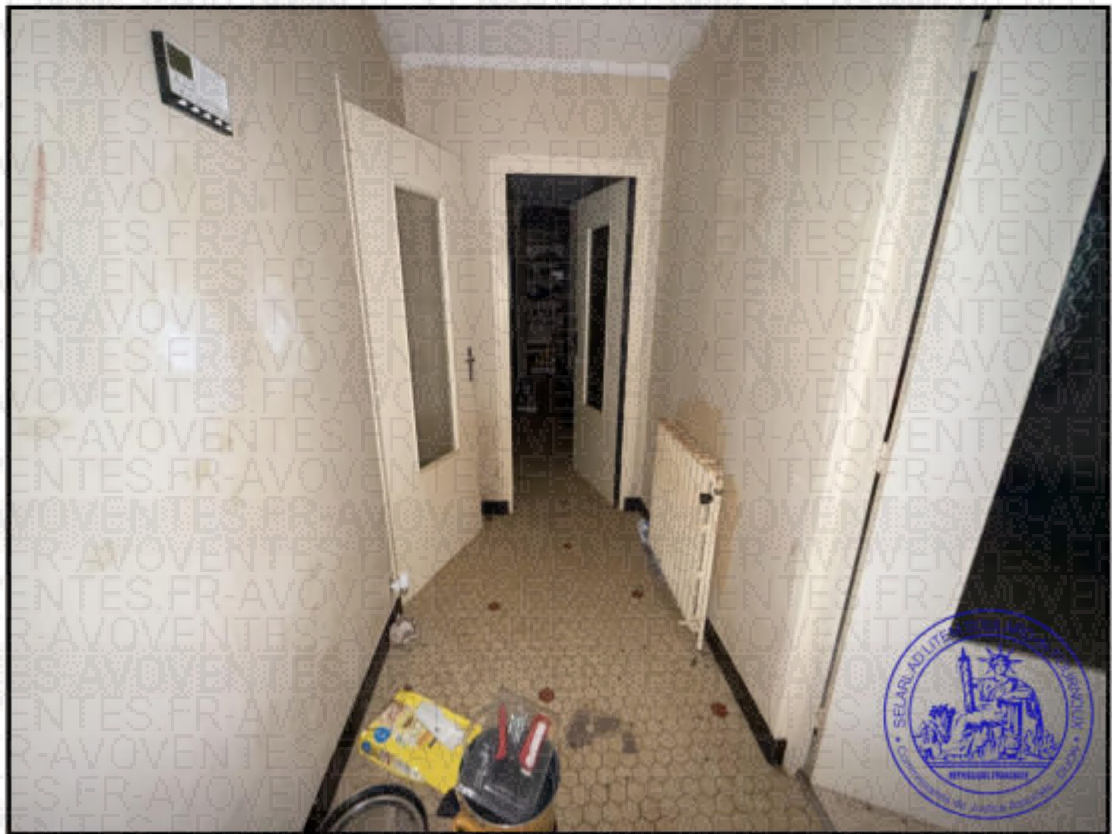
**PALIER :**

Carrelage dans son jus et usagé.

Revêtement largement défraîchi, intégralement à reprendre.

Donnant sur l'extérieur, porte structure bois largement fragile.

Commande de chaudière vétuste.

Un radiateur en mauvais état.

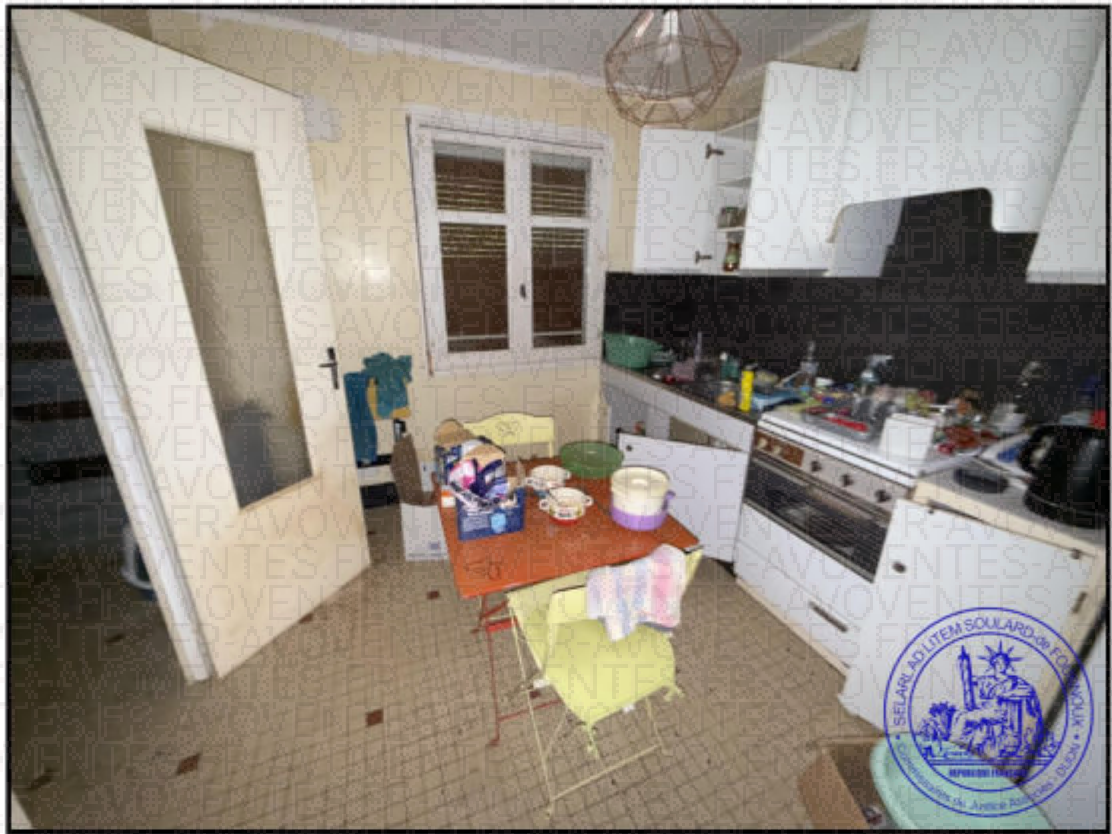
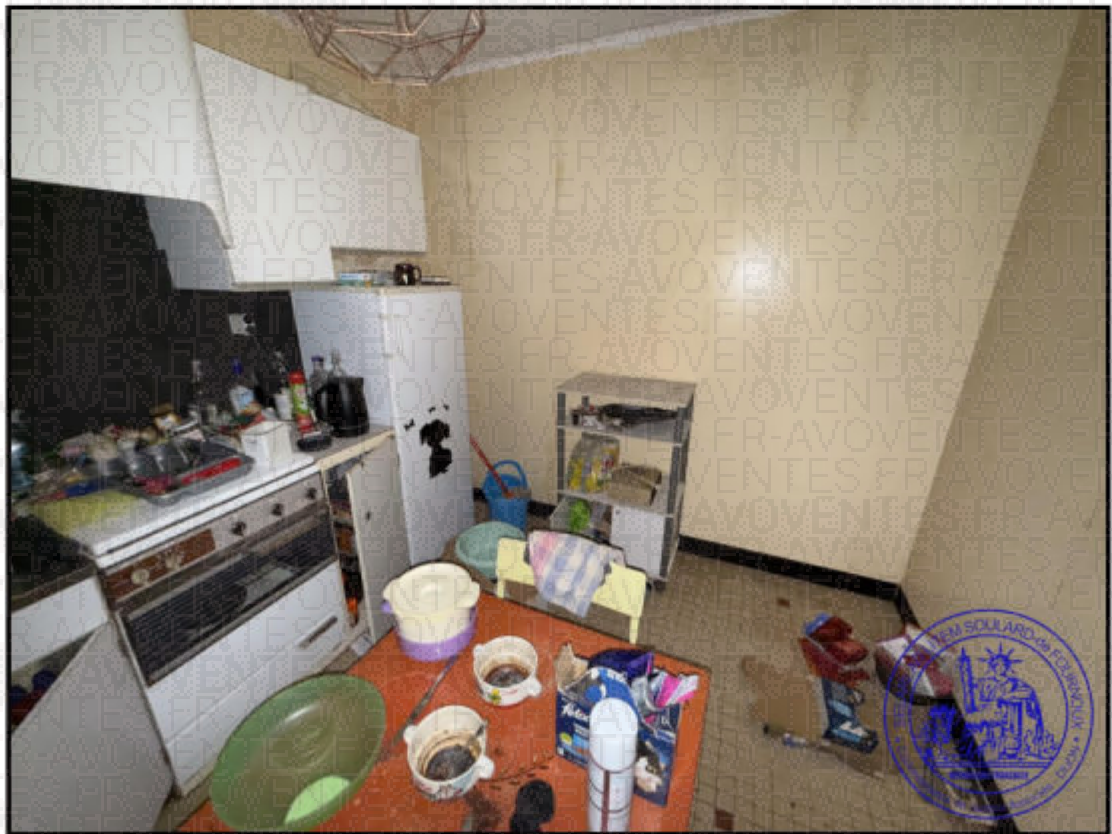
**CUISINE :**

Peinture tachée et défraîchie.

Subsiste un mobilier de cuisine dans l'ensemble très largement usagé et plus dans un goût contemporain.

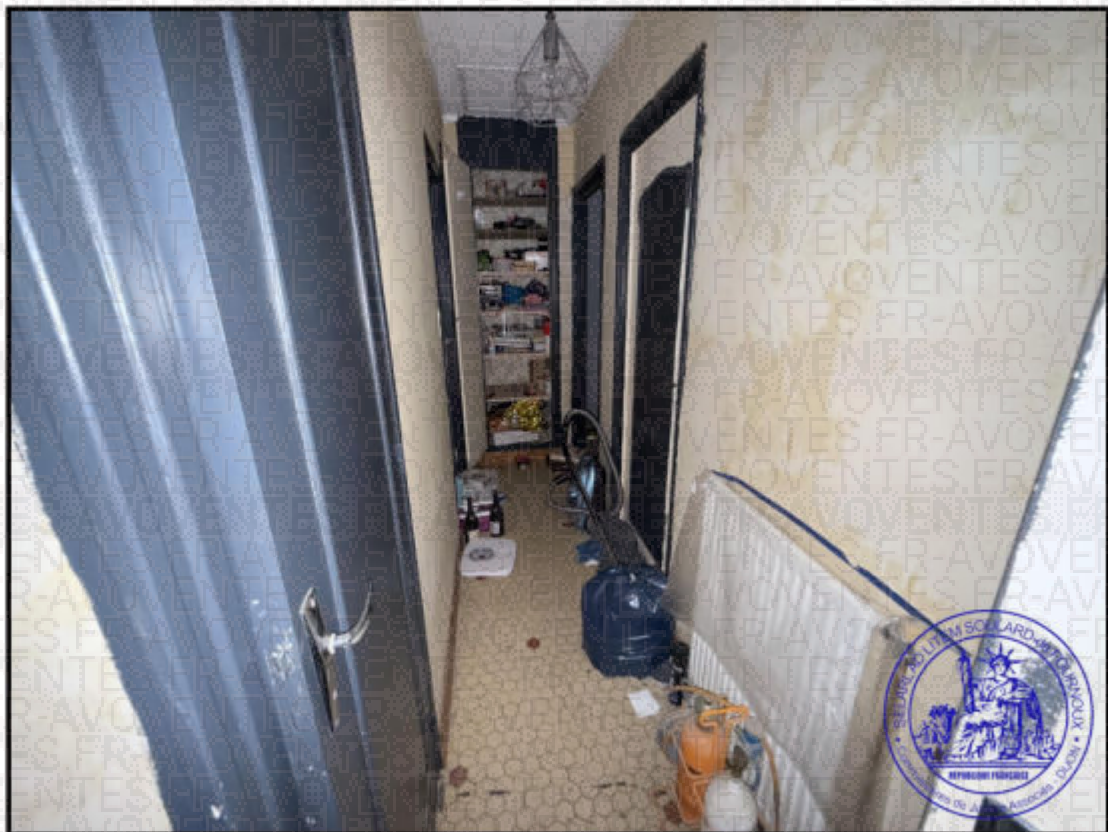
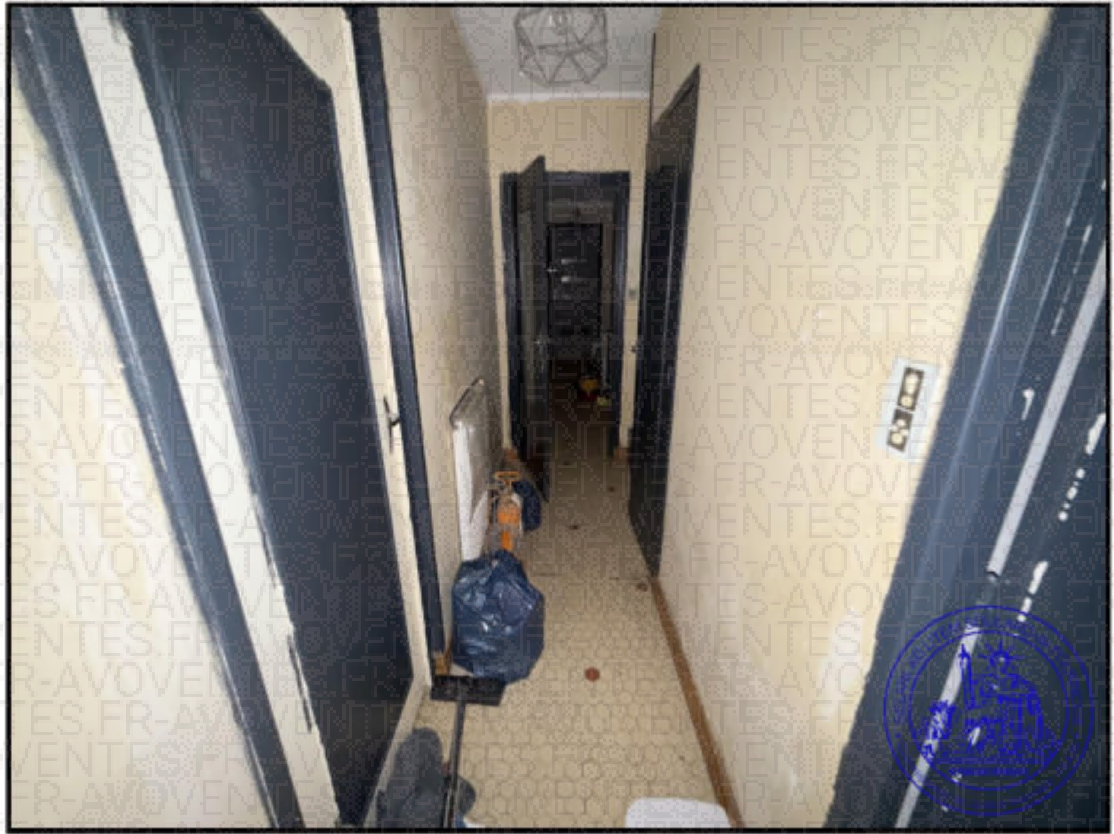
### COULOIR AU REZ-DE-CHAUSSEE :

Papier intégralement à reprendre.

Plaques de polystyrène défraîchies.

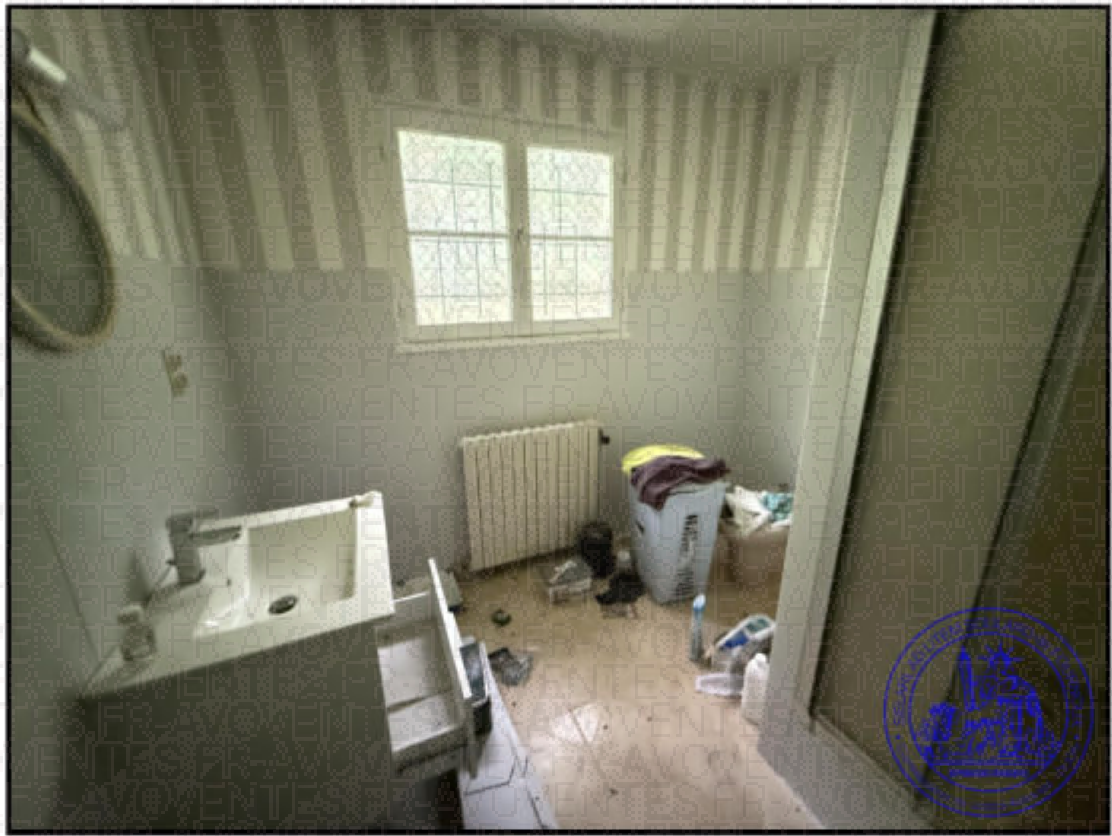
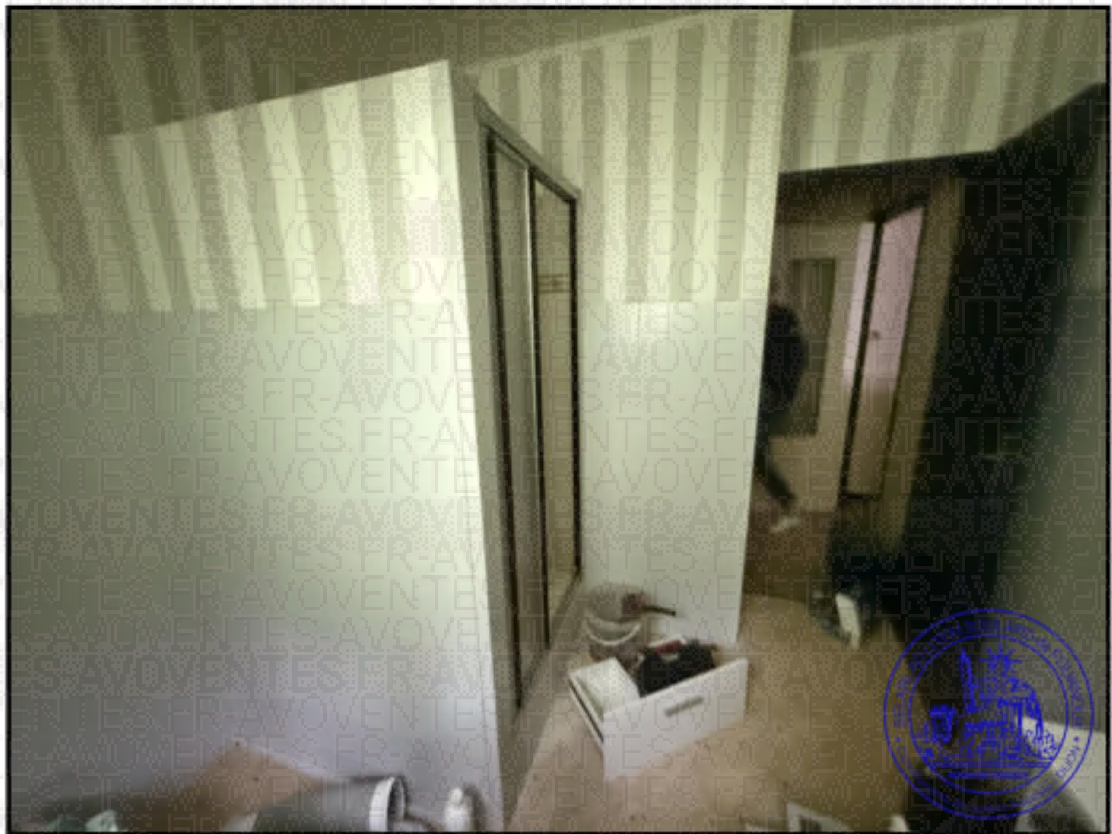
### **SALLE DE BAINS :**

Dallage PVC, mauvais état.

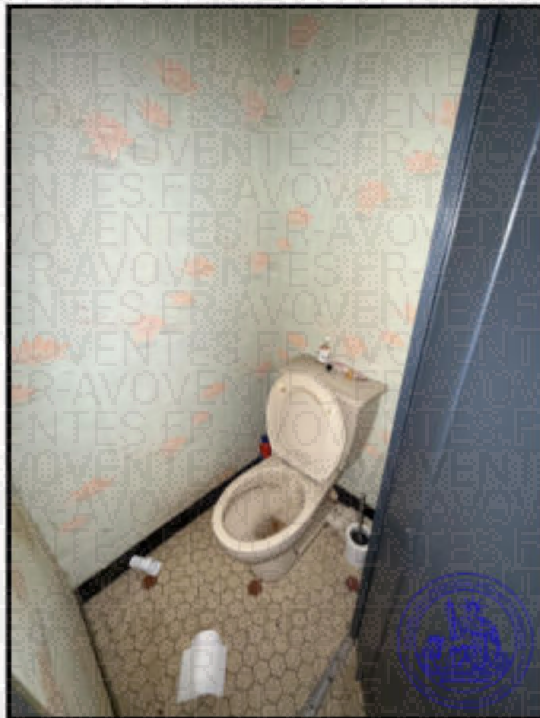
### CABINET DE TOILETTES :

Papier peint motif floral, taché et défraîchi.

Plaques de polystyrène tachées.

Bouche de VMC avec importantes taches à proximité.

Siège d'intimité avec système de chasse dorsale, mauvais état.

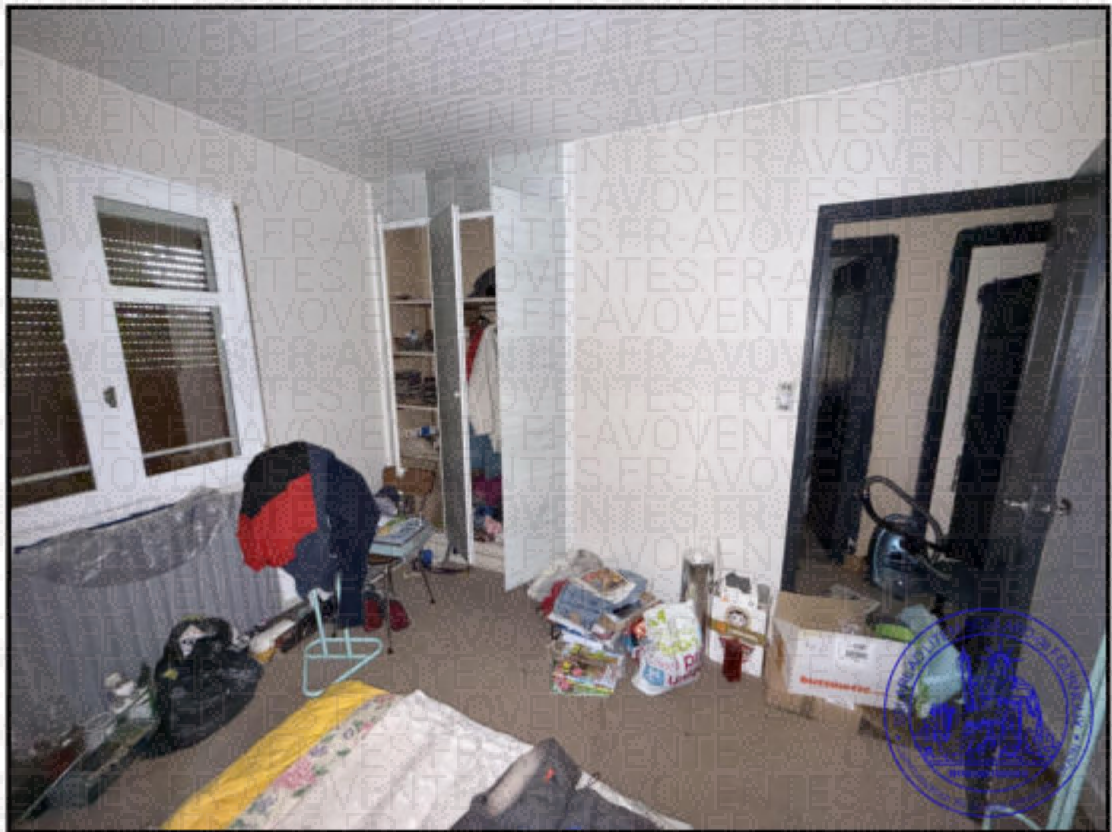
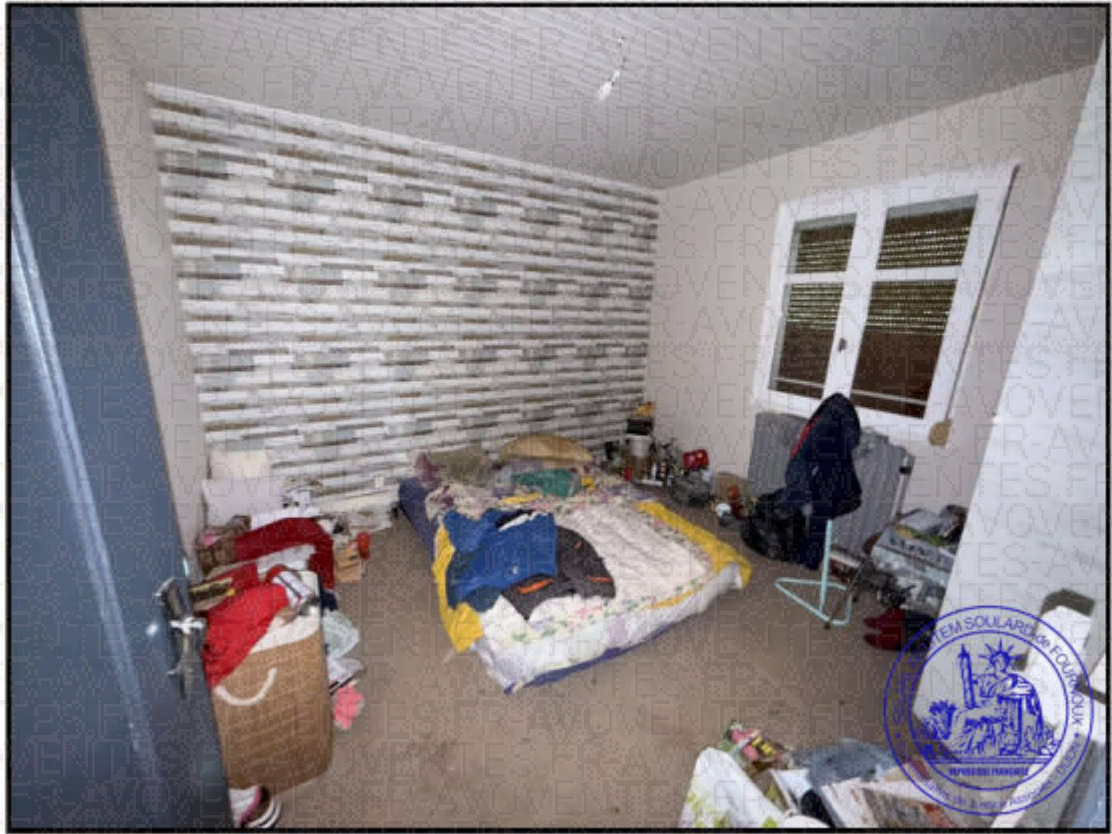
### CHAMBRE 1 :

Moquette hors d'état.
