## PROCES VERBAL DE DESCRIPTION

Me suis transporté dans un ensemble immobilier sis **21 rue du Meunier 21580 GRANCEY LES CHATEAU NEUVELLE**, sur des parcelles cadastrées section B n° 249 et B n° 250 à l'effet d'en dresser le procès-verbal de description.

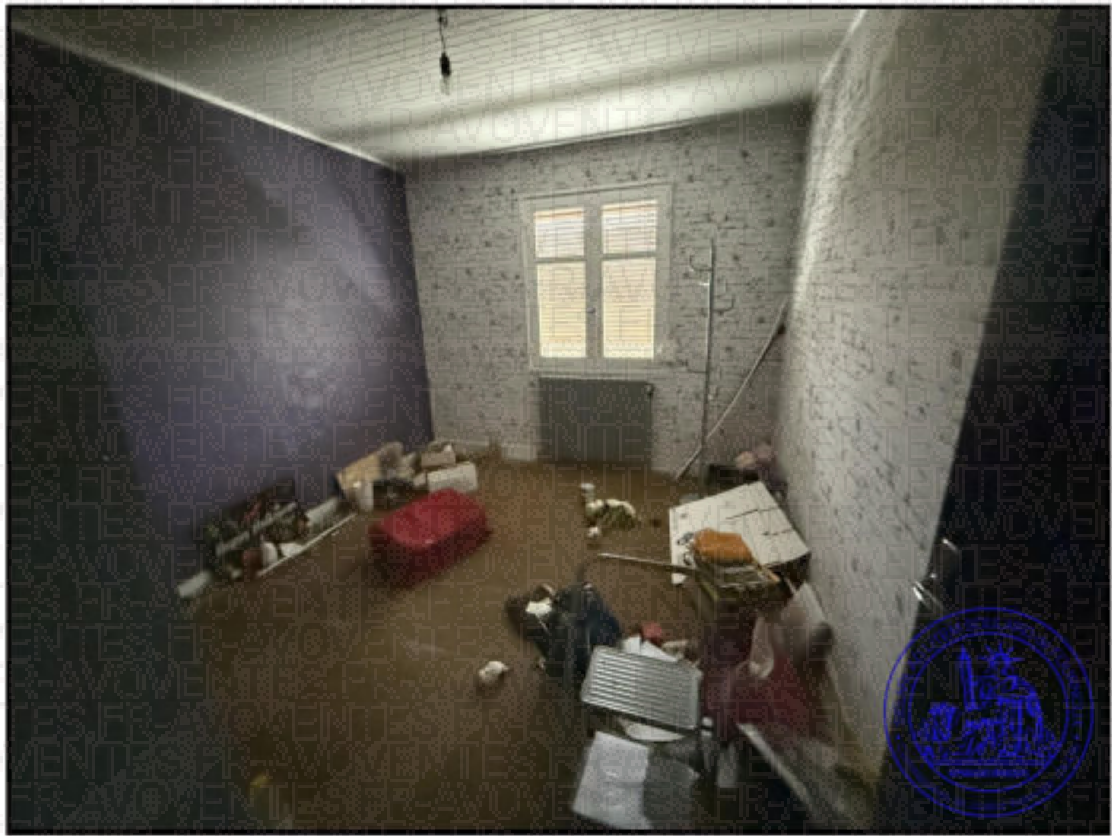
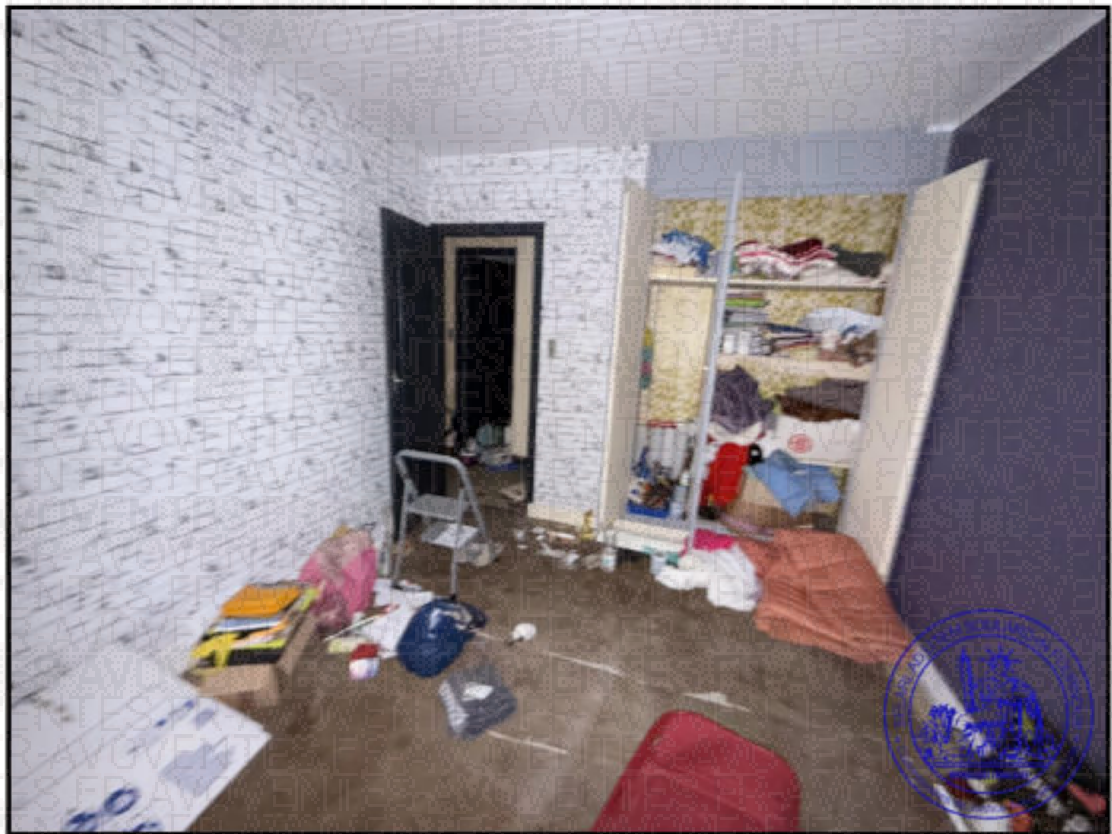
## **CHAMBRE 2 :**

Moquette hors d'état.

Papier peint posé par une main néophyte, à rafraichir.

Un radiateur vétuste.

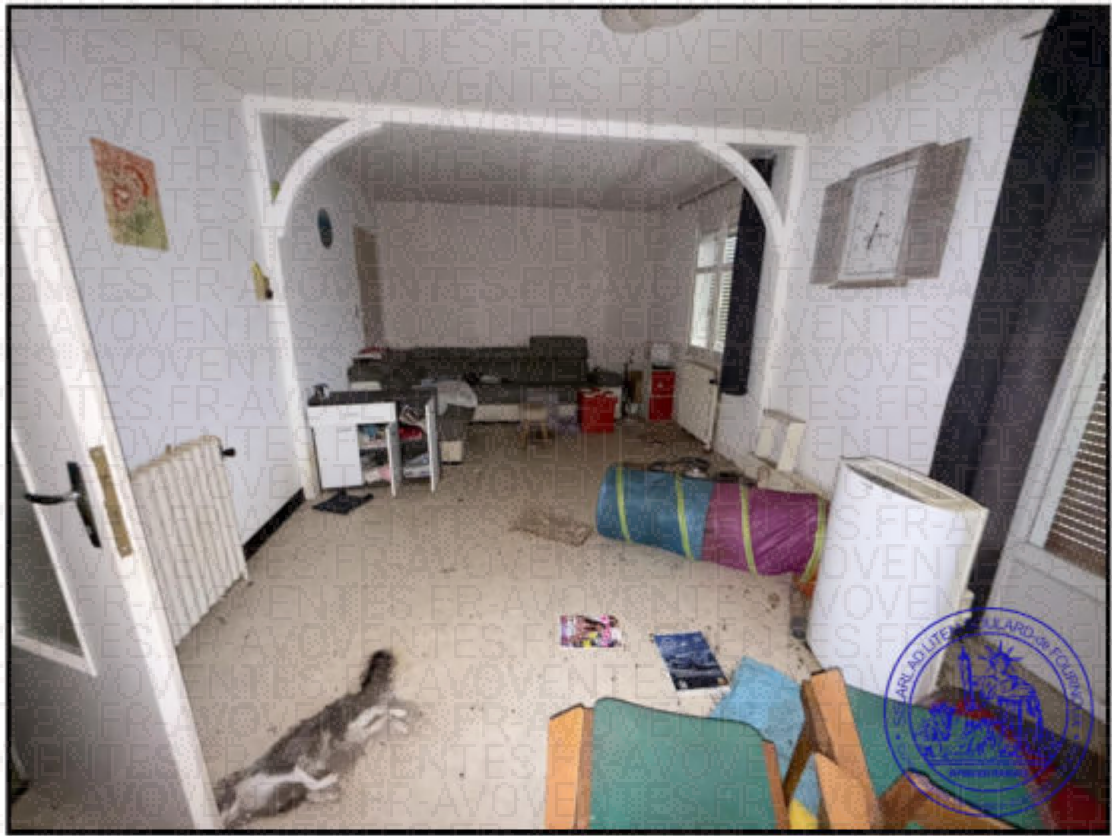
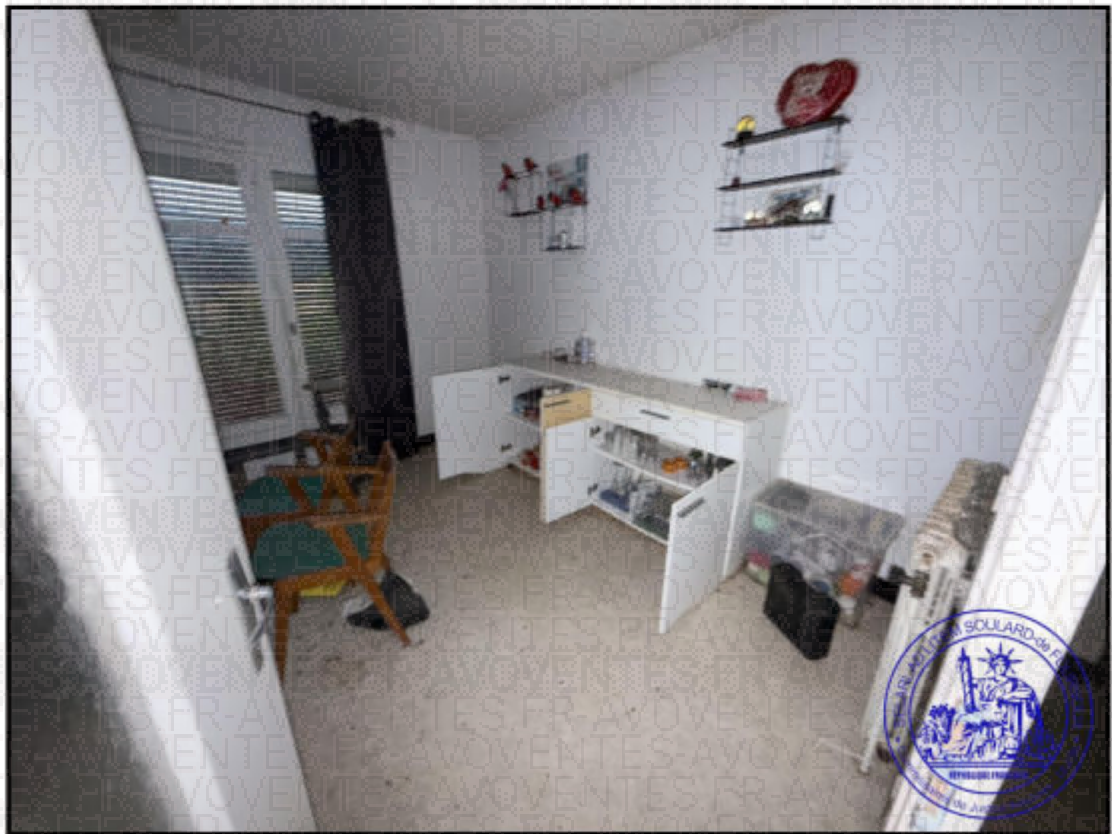
**PIECE DE VIE :**

Dalami hors d'état.
