PROCES VERBAL DE DESCRIPTION

Me suis transporté dans un ensemble immobilier sis **12 rue Louis Barthou à SEURRE (21250)**, sur une parcelle cadastrée section AC n°374 à l'effet d'en dresser le procès-verbal de description.

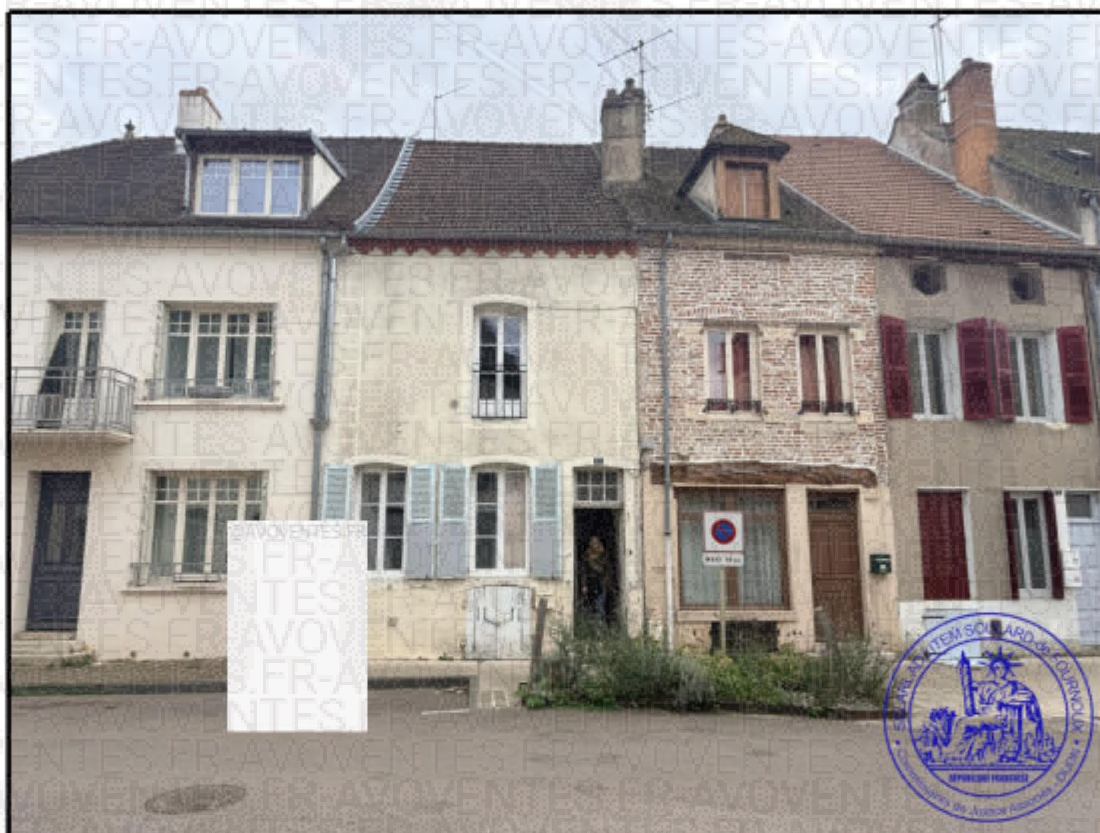
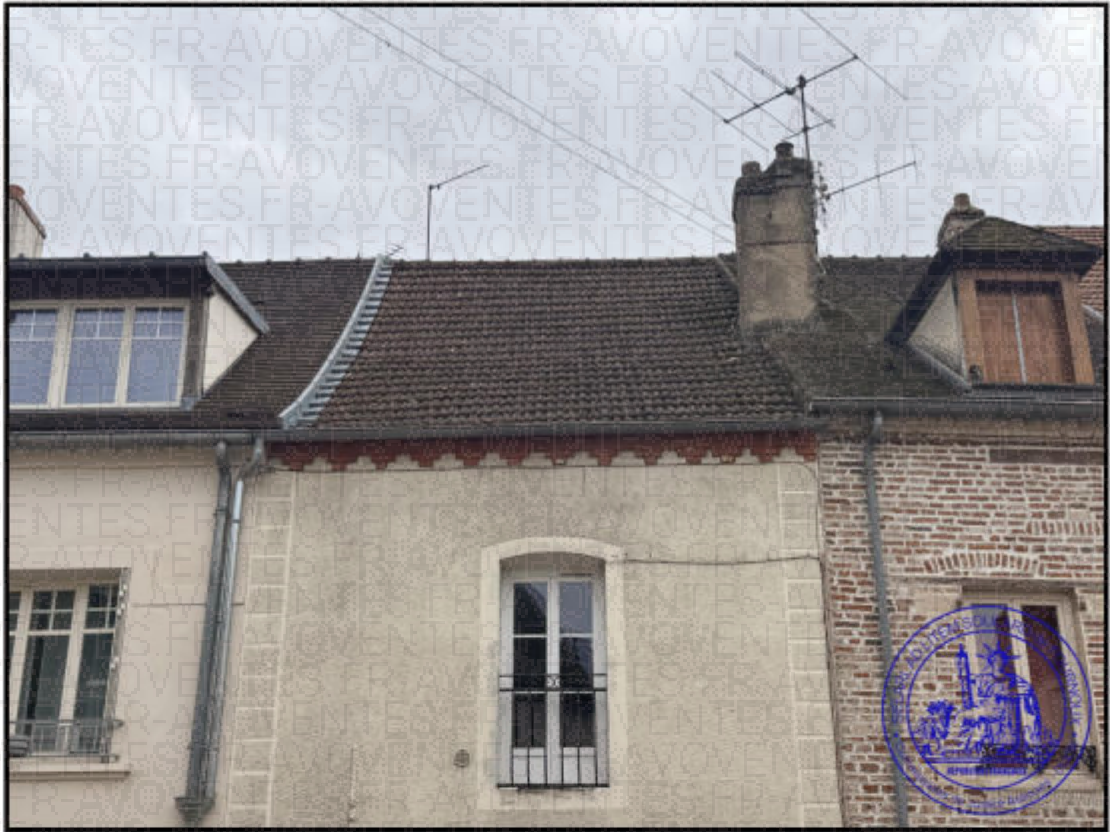
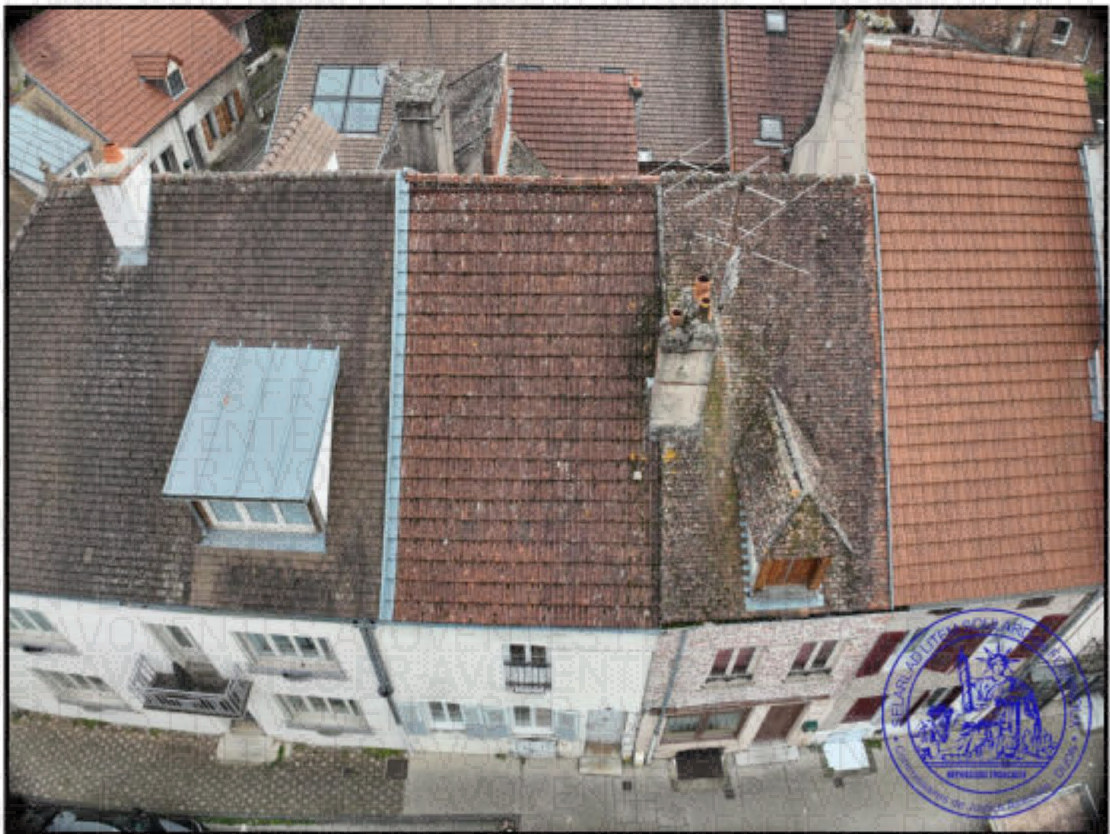
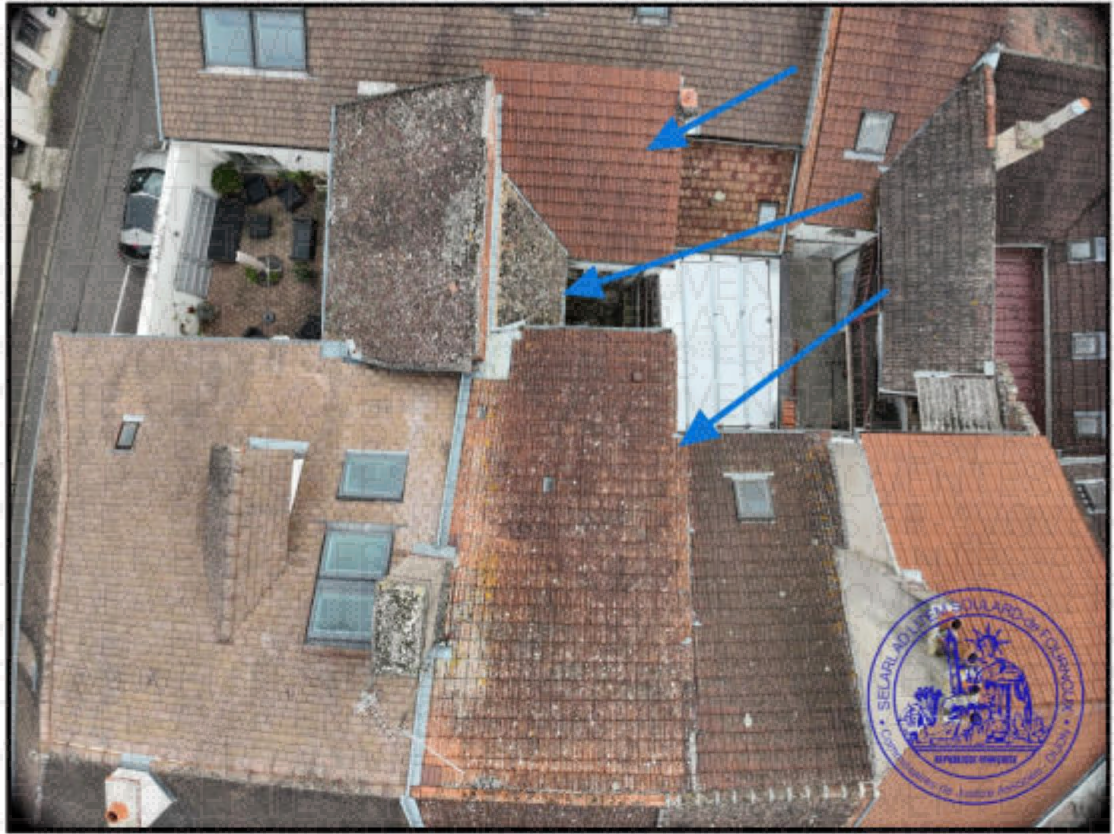
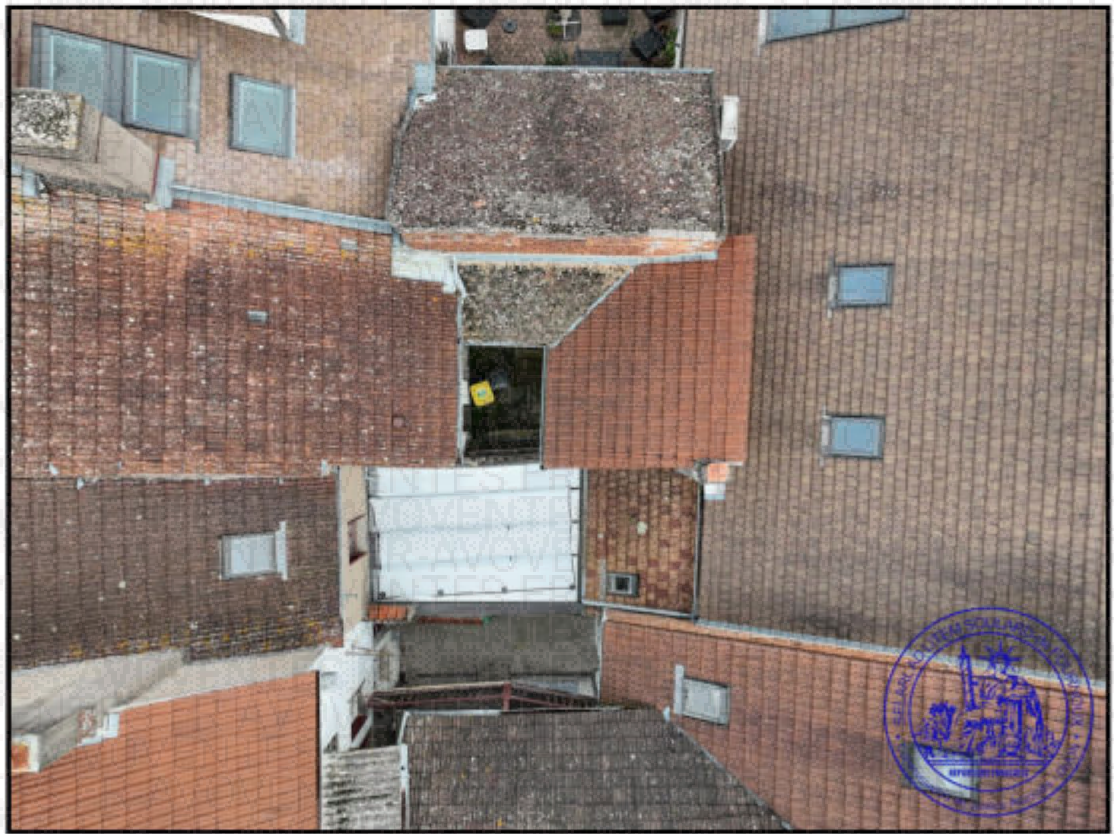
BATIMENT

La façade est en enduit. En partie basse, il est plus fortement écaillé.

Les toitures sont en tuiles mécaniques. L'ensemble semble fragile. La toiture du bâtiment 2 a une apparence plus récente.

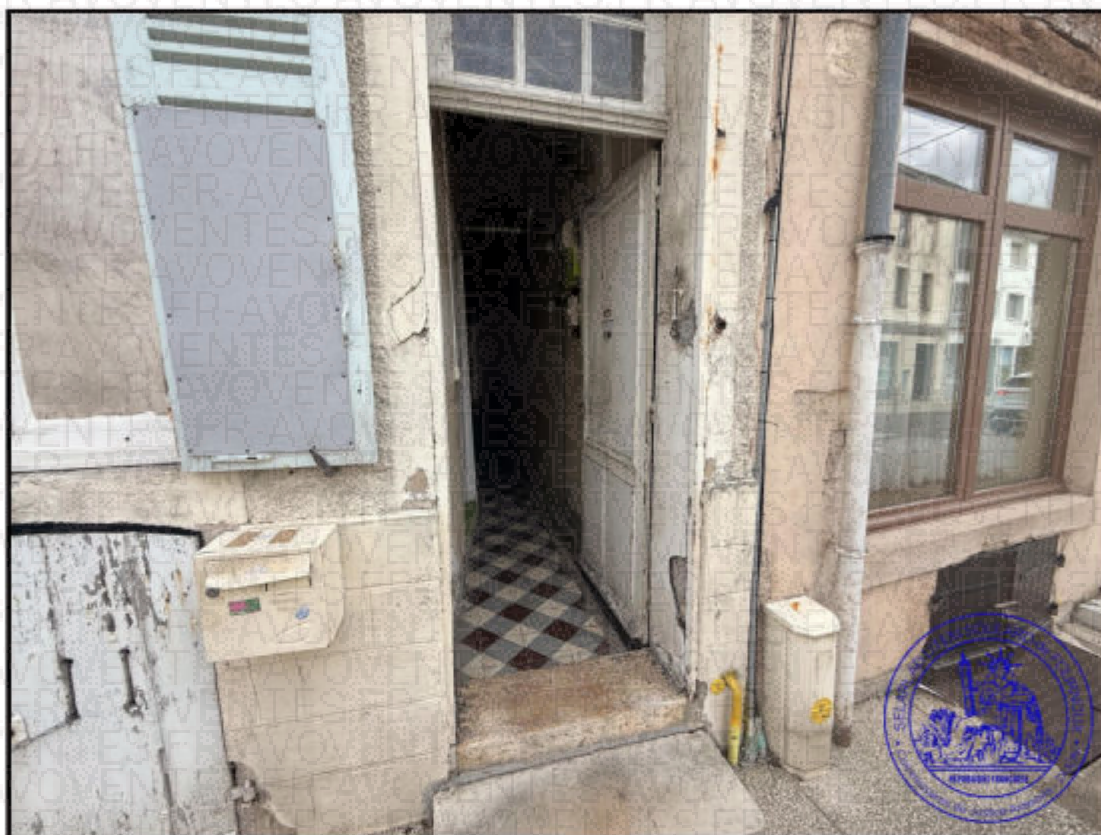
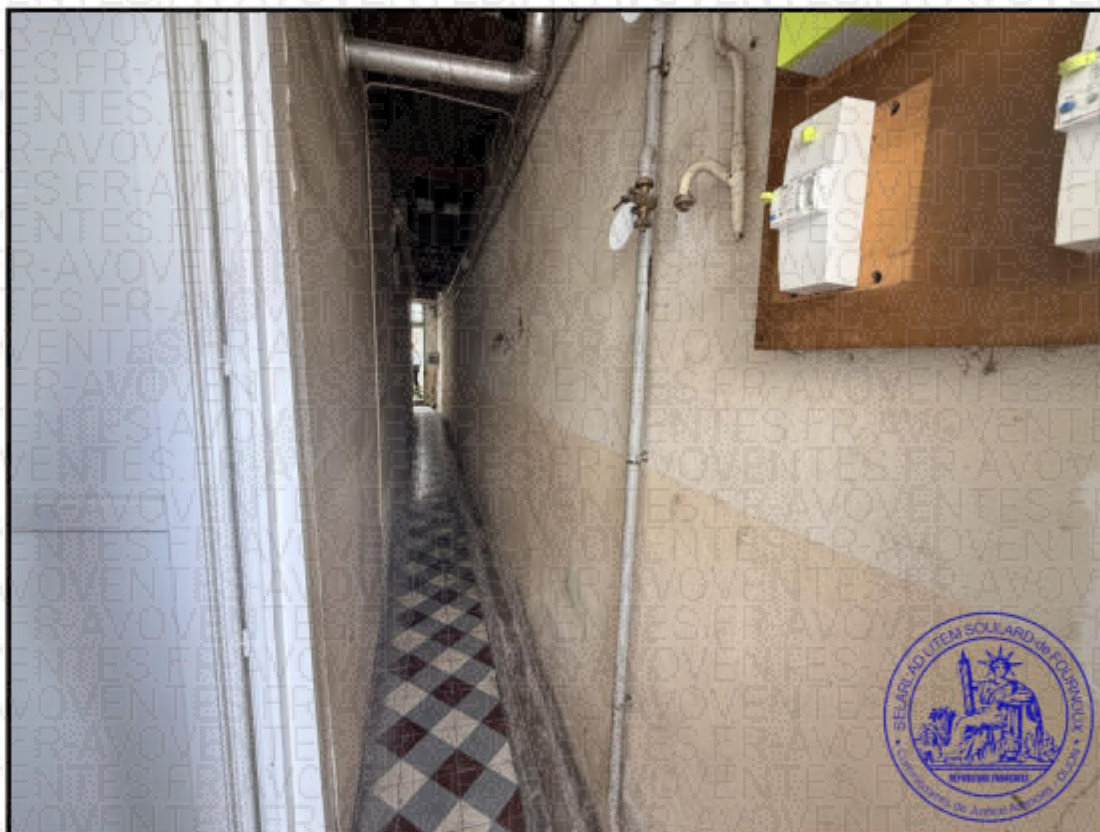
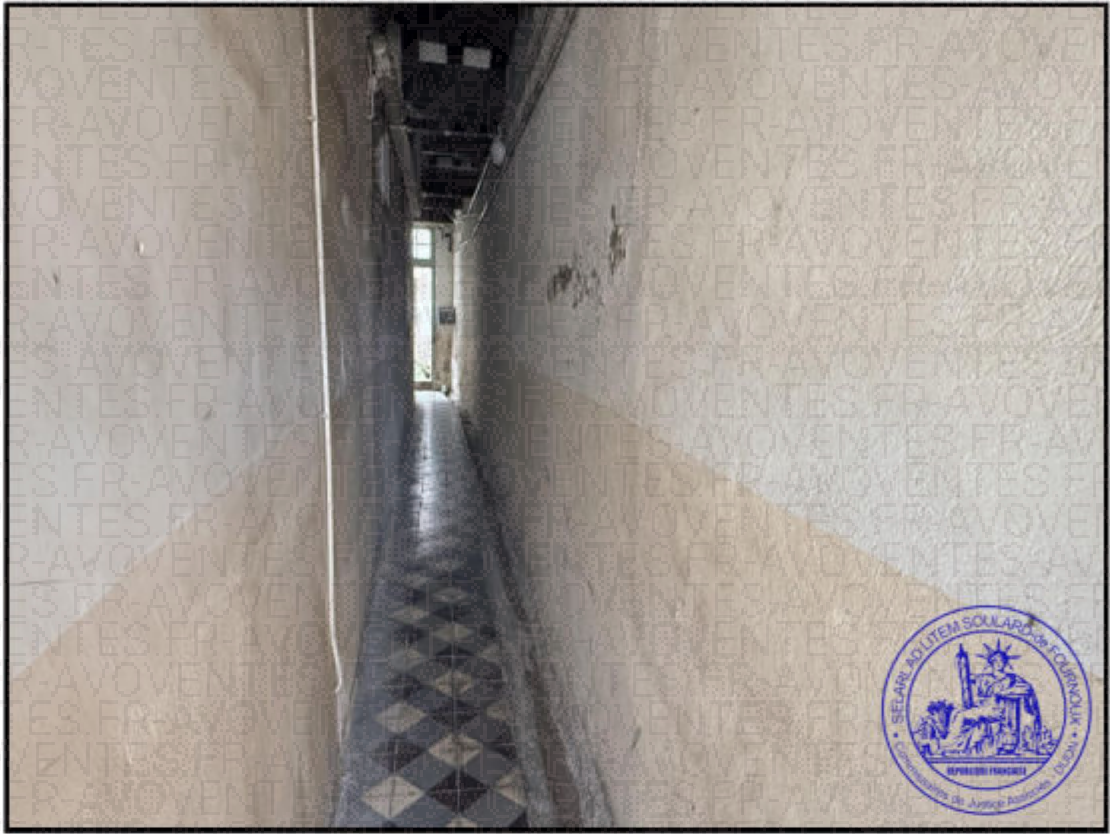
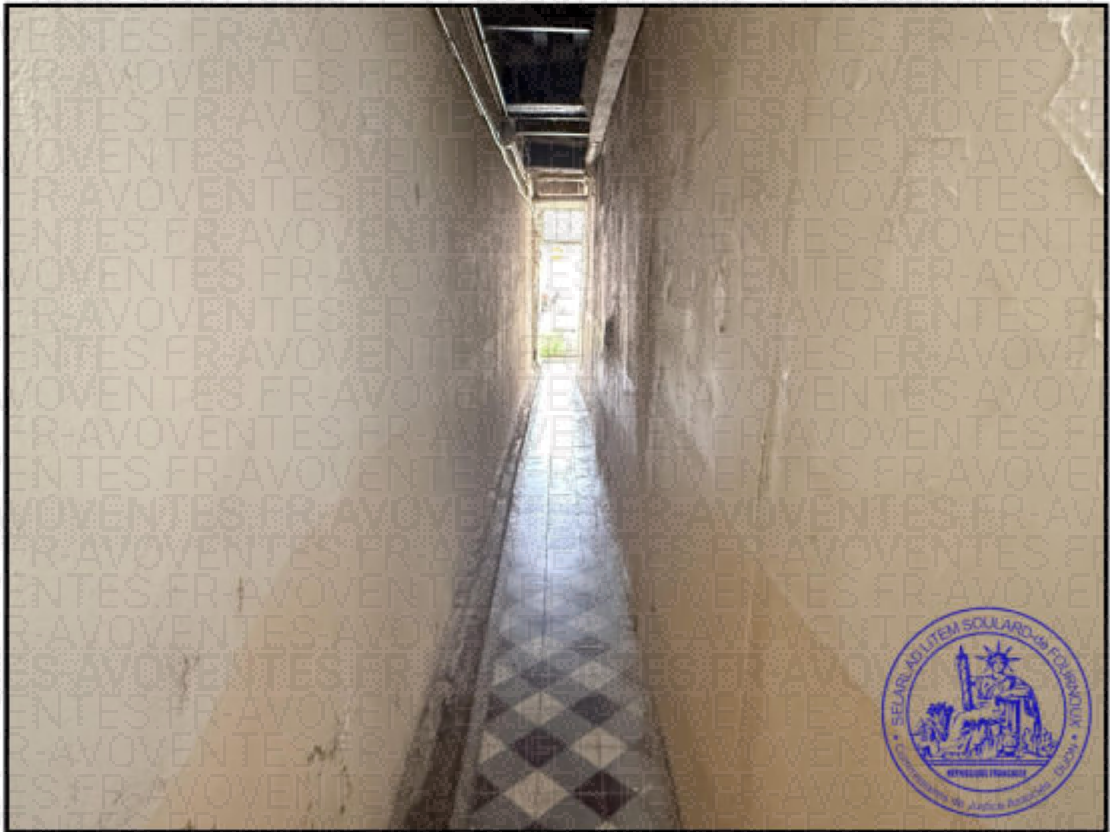
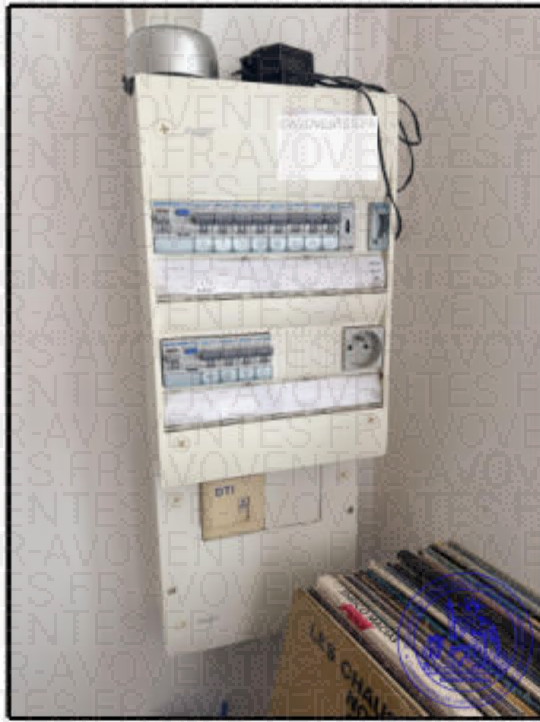
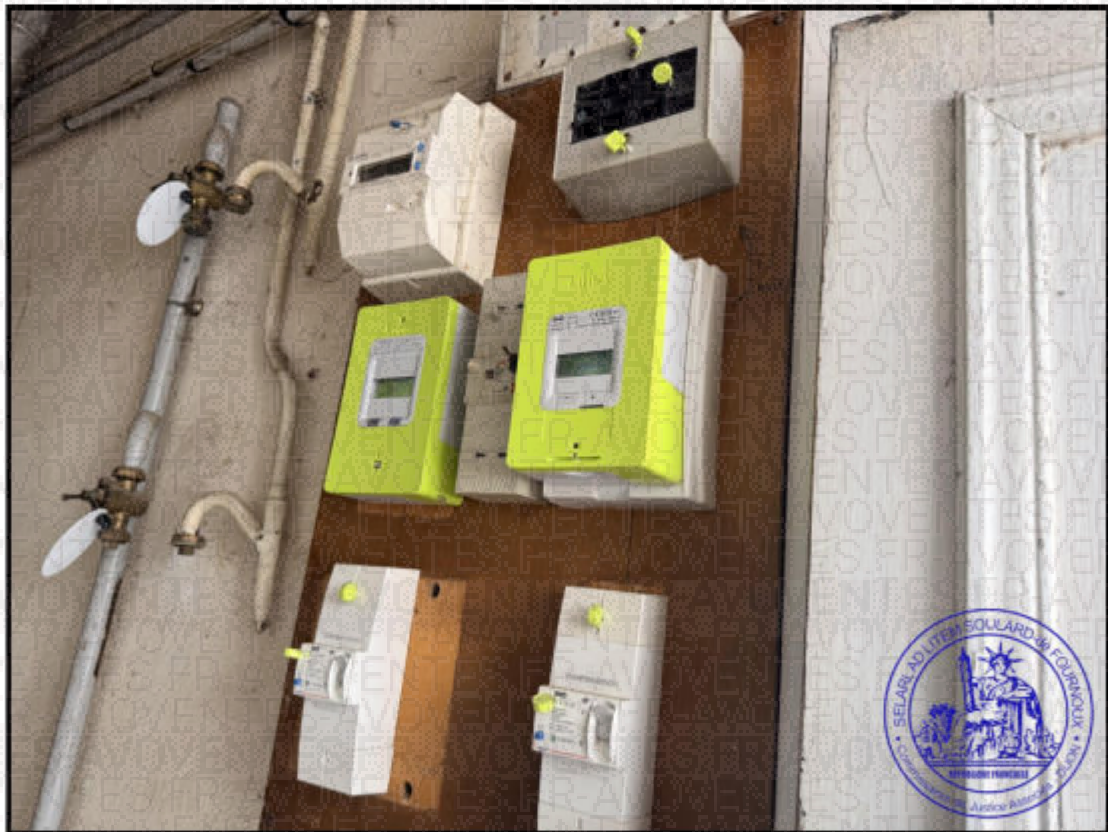
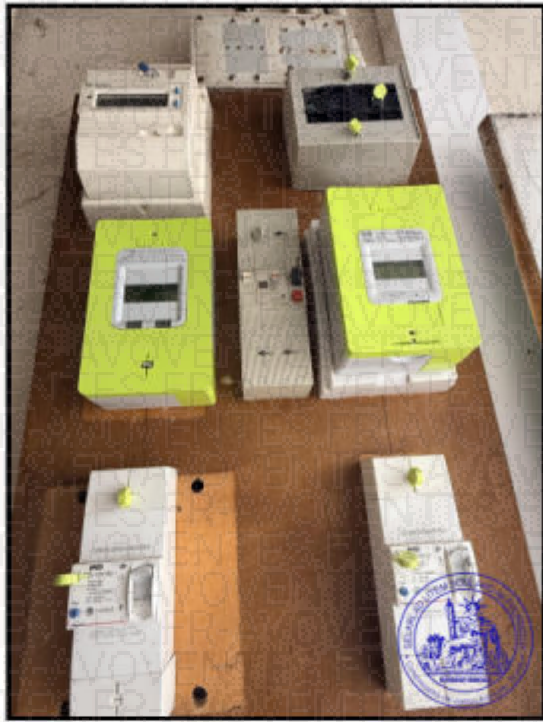
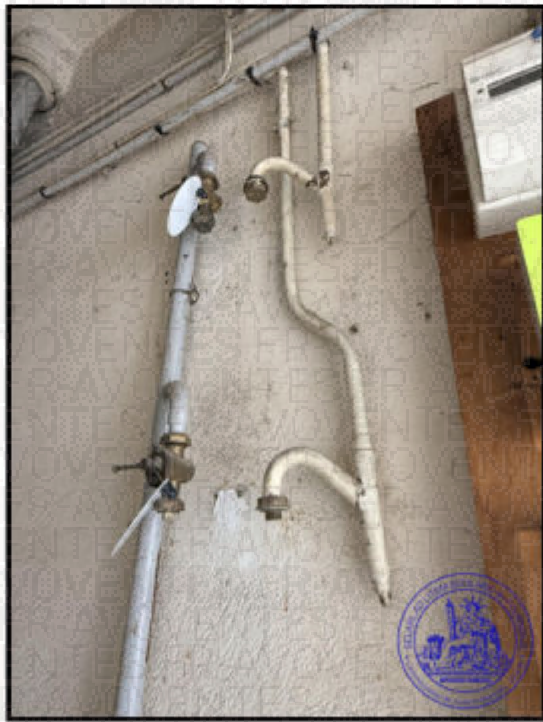
PARTIES COLLECTIVES

On accède au couloir commun du rez-de-chaussée par une porte en bois très largement usagée et ancienne.

Les murs sont en enduit très largement défraîchis.

En entrant à droite, il y a un tableau avec deux autres compteurs Linky et deux arrivées de compteur gaz condamnées.

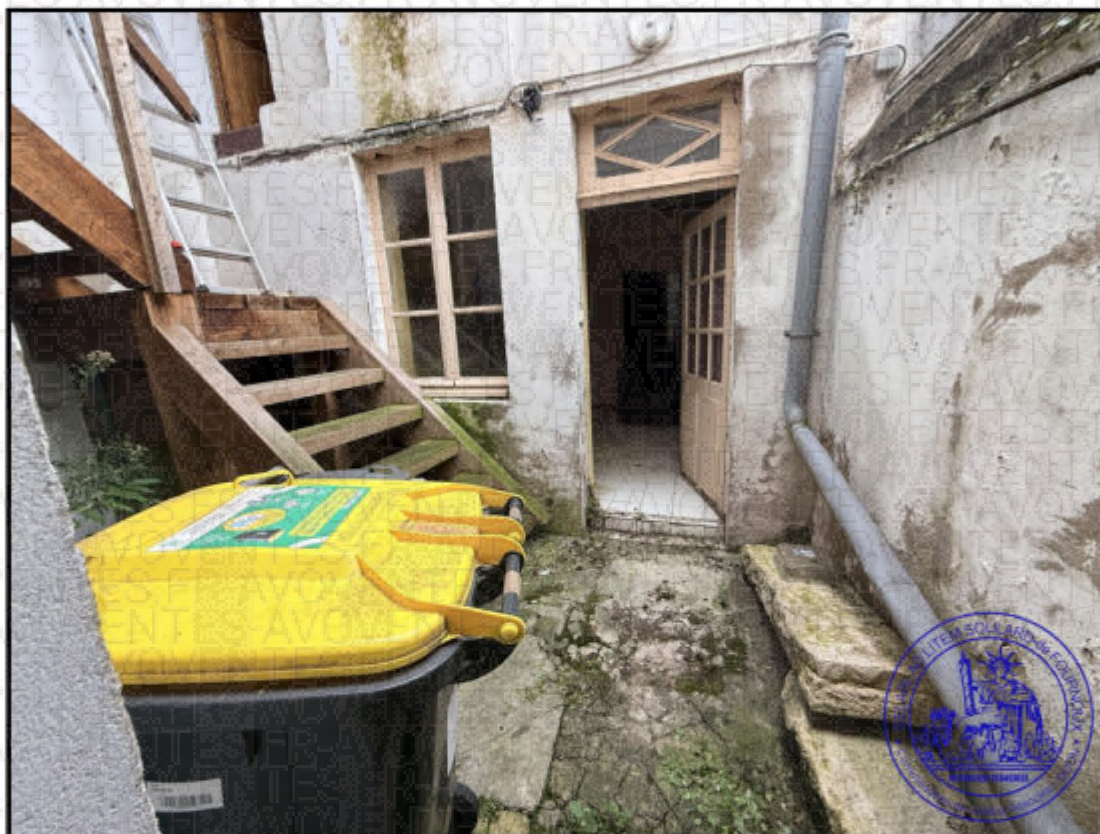
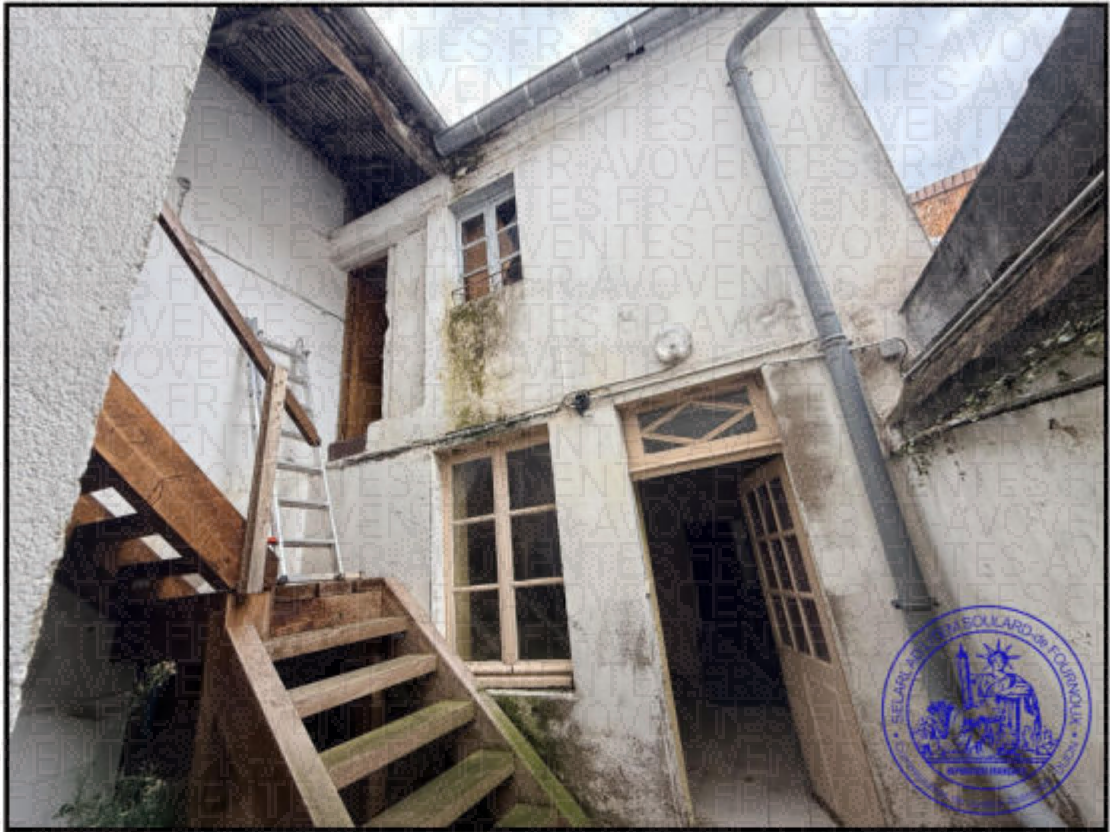
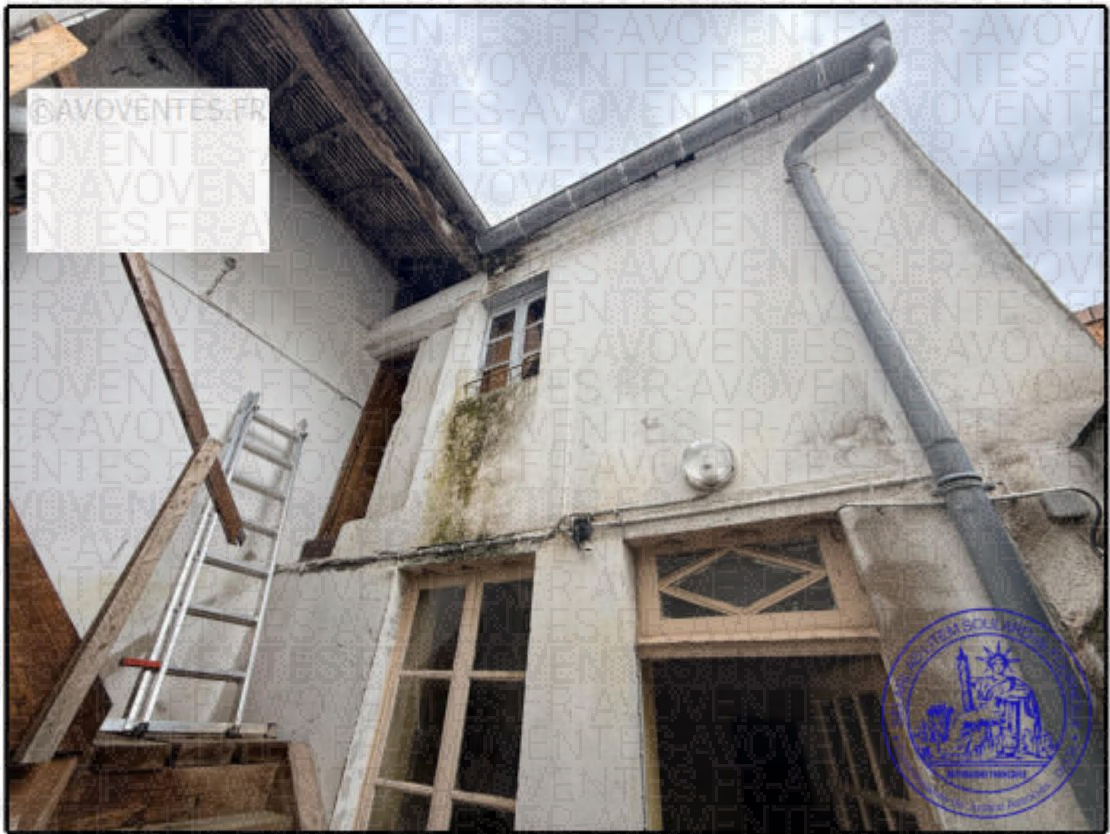
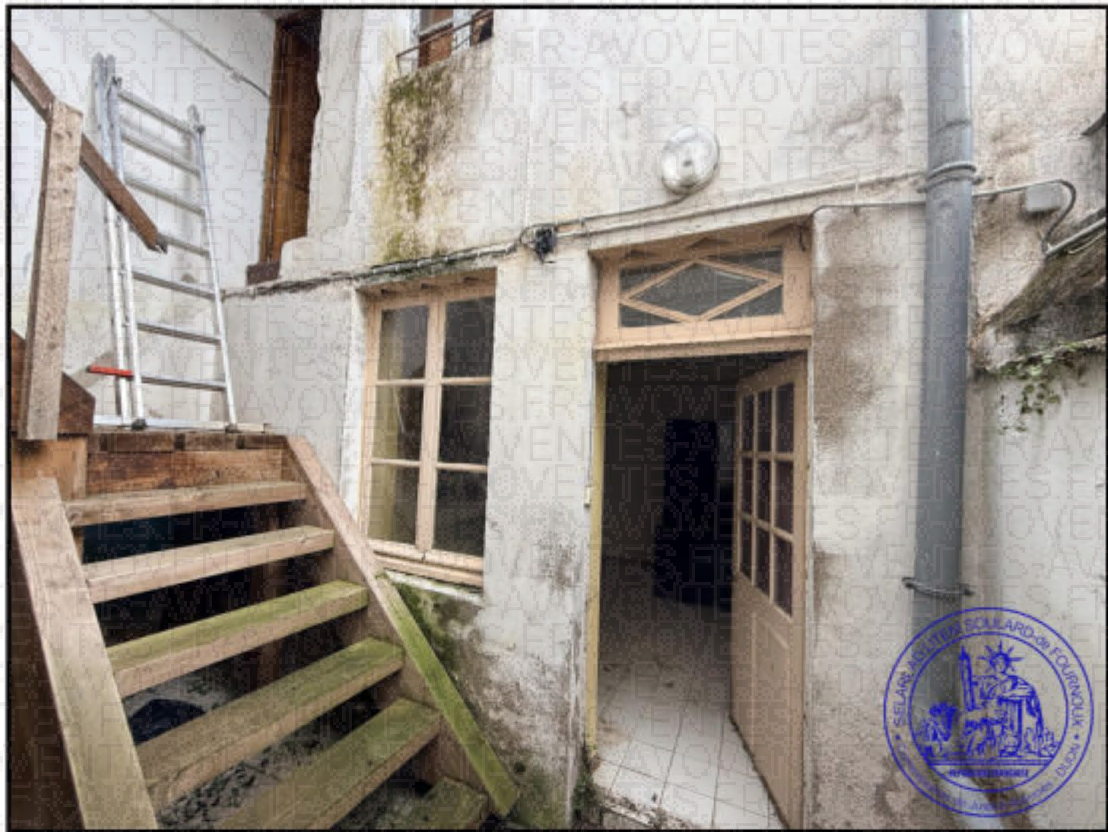
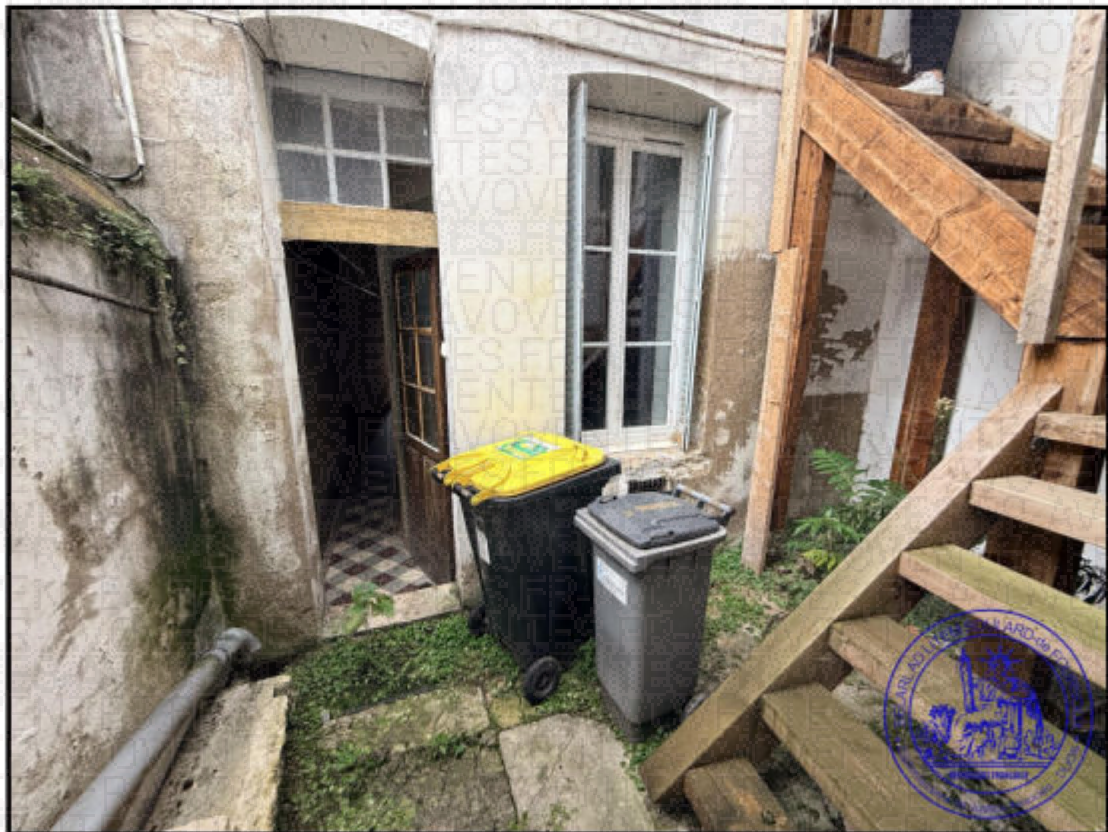
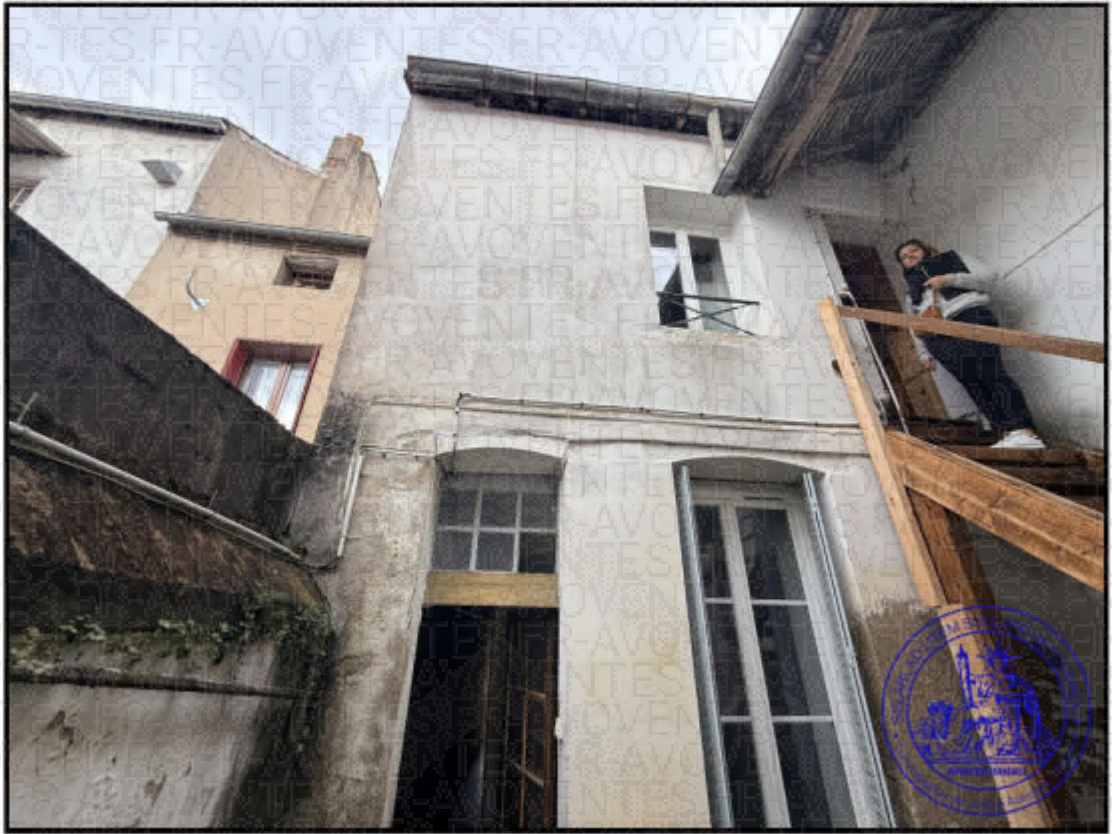
Le sol est en béton, parcouru par de la végétation.

Les murs intérieurs sont en enduit dans l'ensemble largement défraîchi.

Se forme un auvent affichant quelques fragilités.

Le niveau R+1 est desservi par un escalier extérieur en bois.

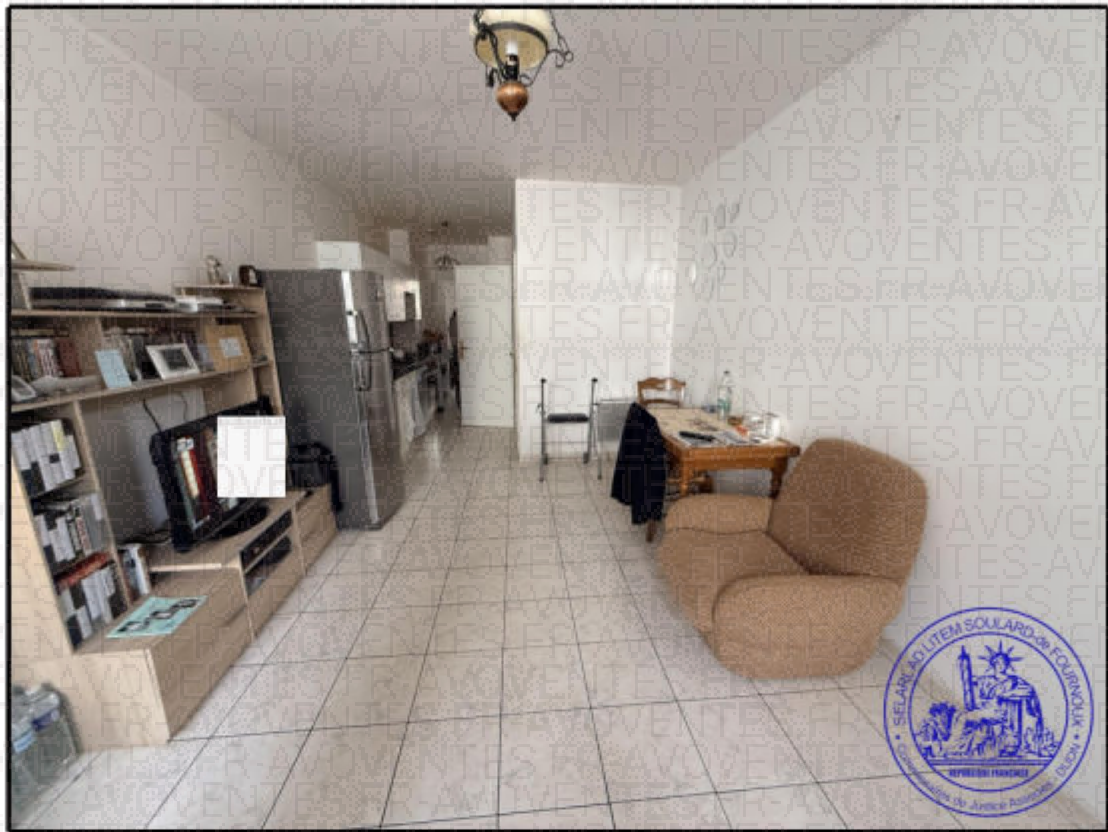
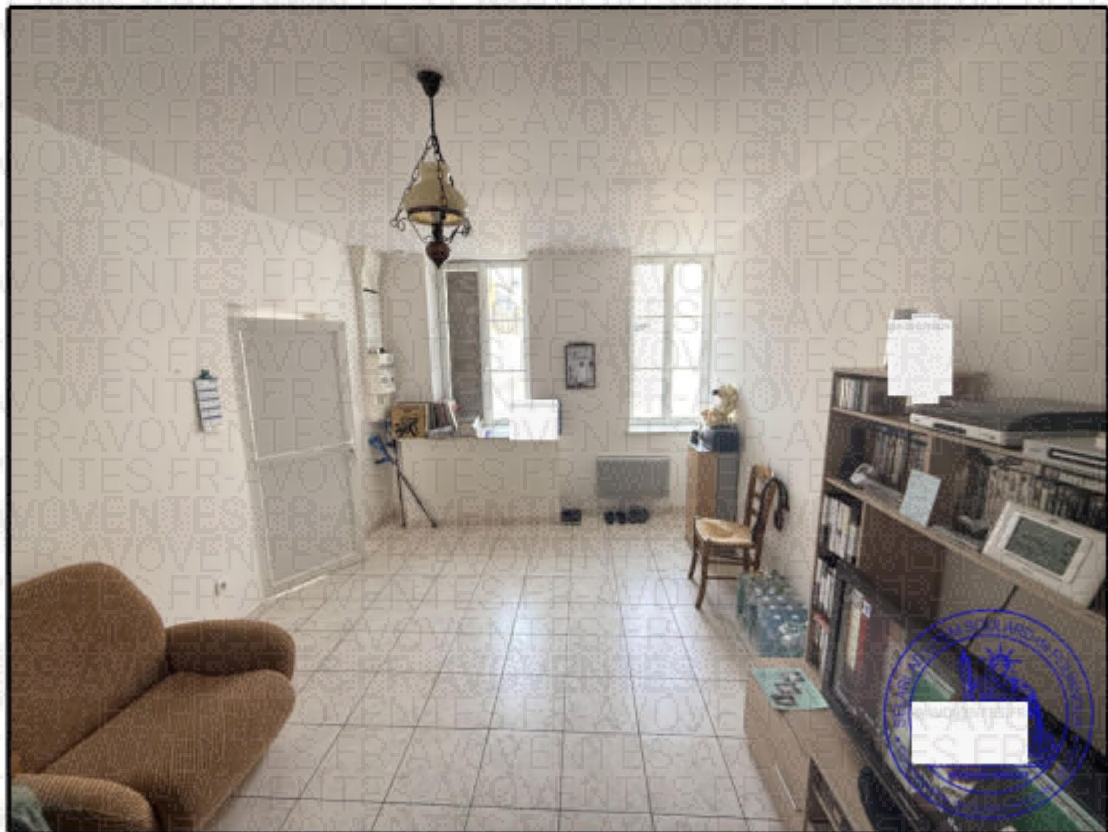
PIECE DE VIE :

Peinture blanche. Etat d'usage, étant toutefois relevé une légère disjonction de placo plâtre au-dessus de la fenêtre de gauche.

Donnant sur la rue, au rez-de-chaussée, deux fenêtres structure PVC à deux vantaux, double vitrage. L'une comporte une vitre cassée mais l'ensemble de ces châssis est en bon état général.

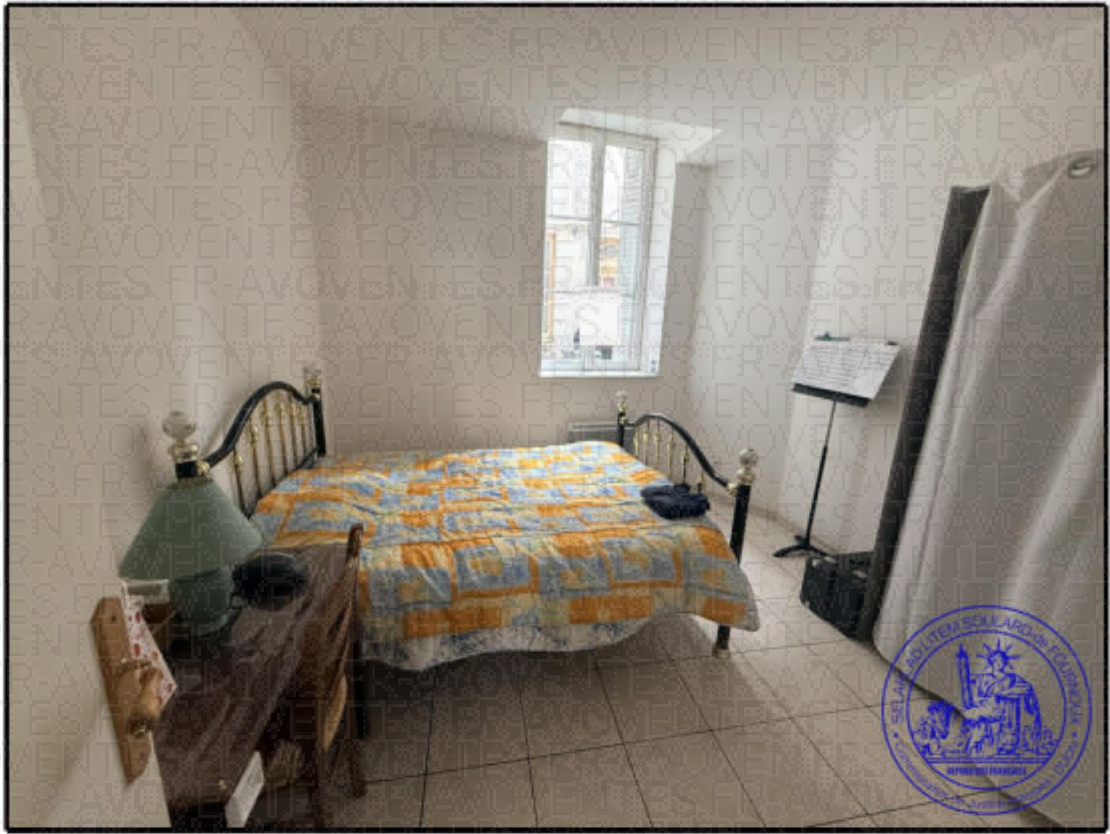
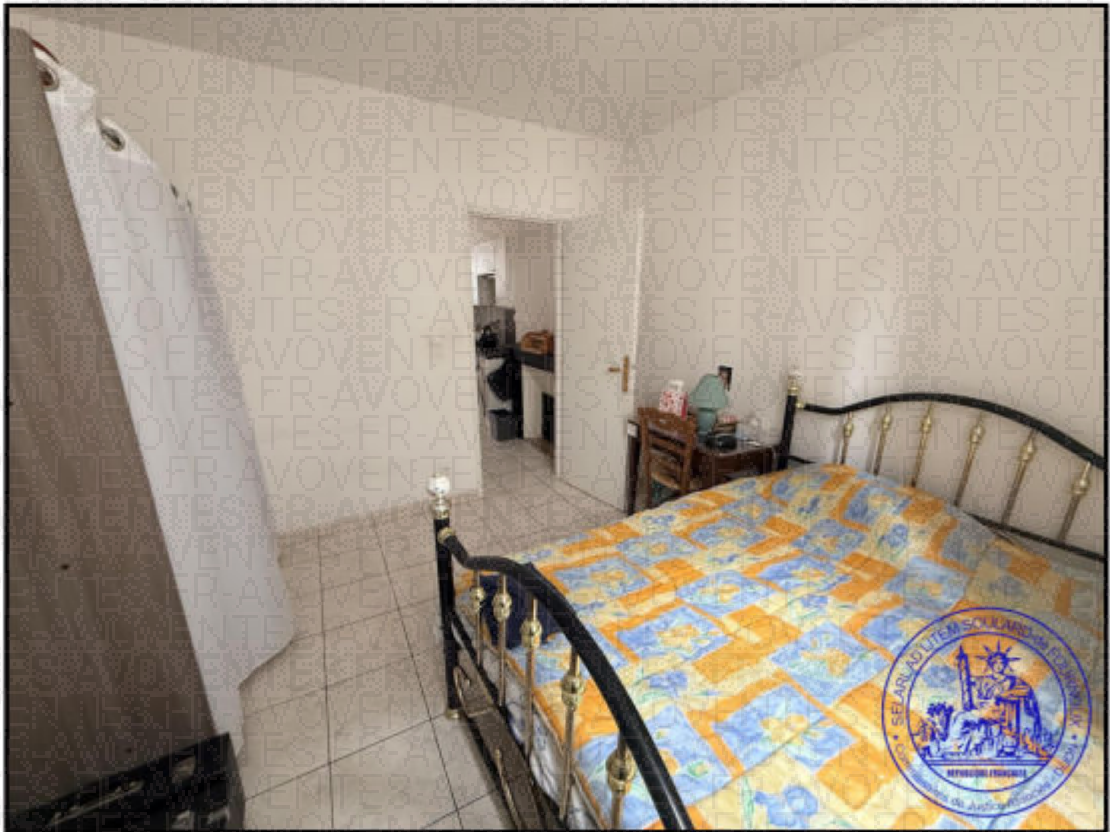
CHAMBRE :

Placo plâtre peint en blanc. Quelques ombres et noircissements sans gros désordre structurel. Il y a également de légères perforations.

Fenêtre structure PVC, deux vantaux, double vitrage, en bon état, avec persienne pliante métallique.
Extérieur quelque peu rouillé.

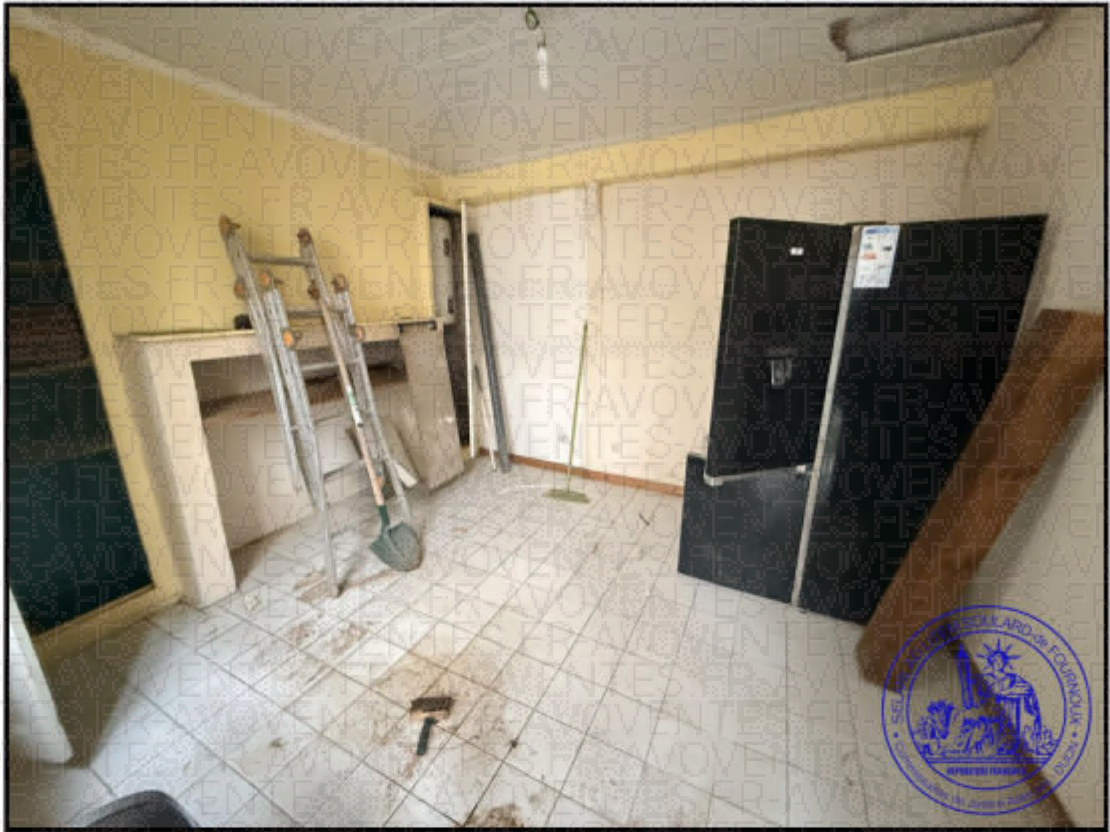
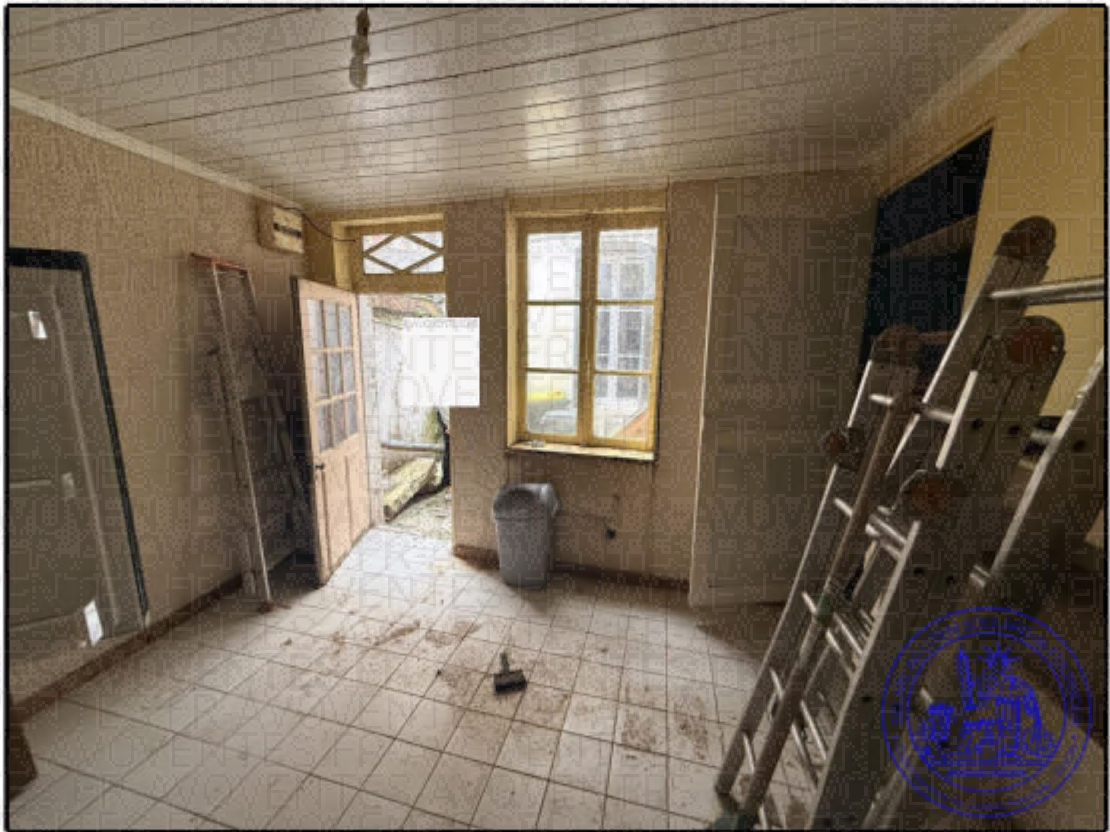
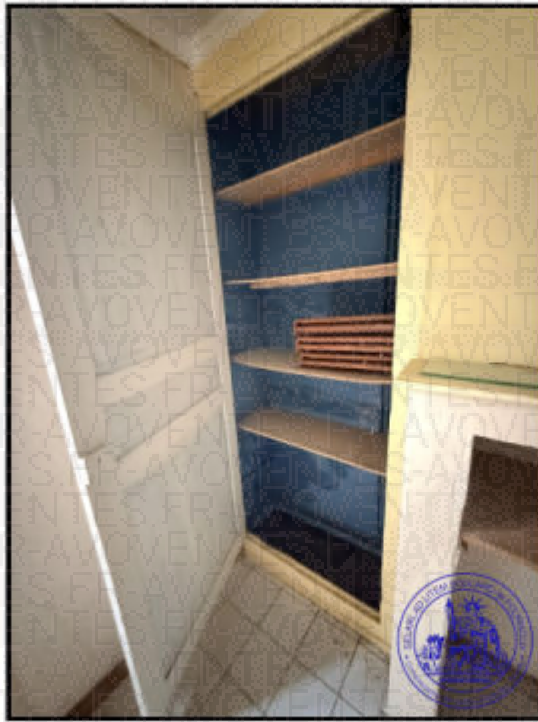
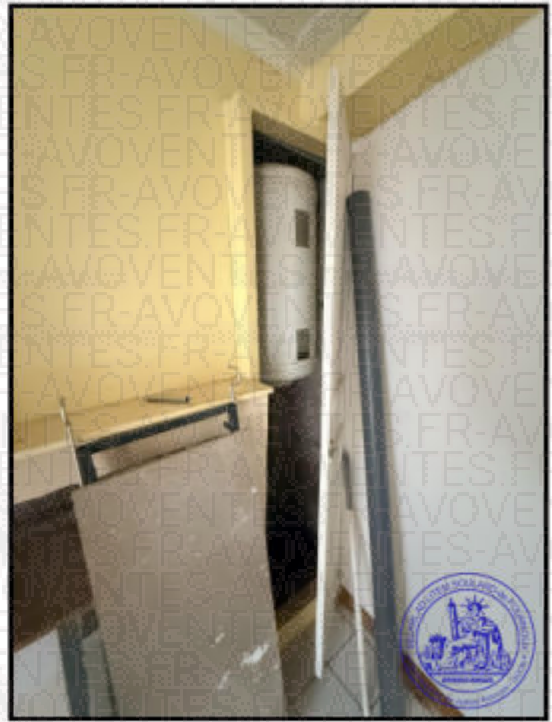
LOCAL REZ-DE-CHAUSSEE

Crépi et peinture. Ensemble défraîchi.

Je relève que le pan de mur côté cour est marqué par d'importantes taches ainsi que des éléments de fissuration tout autour de la fenêtre.

Lames de bois peintes. Quelques manques.

Tableau de disjoncteur ne semblant pas répondre à des normes de sécurité.

Un cumulus vétuste dans un placard.
