PROCES VERBAL DE DESCRIPTION

Me suis transporté dans un ensemble immobilier sis **12 rue Louis Barthou à SEURRE (21250)**, sur une parcelle cadastrée section AC n°374 à l'effet d'en dresser le procès-verbal de description.

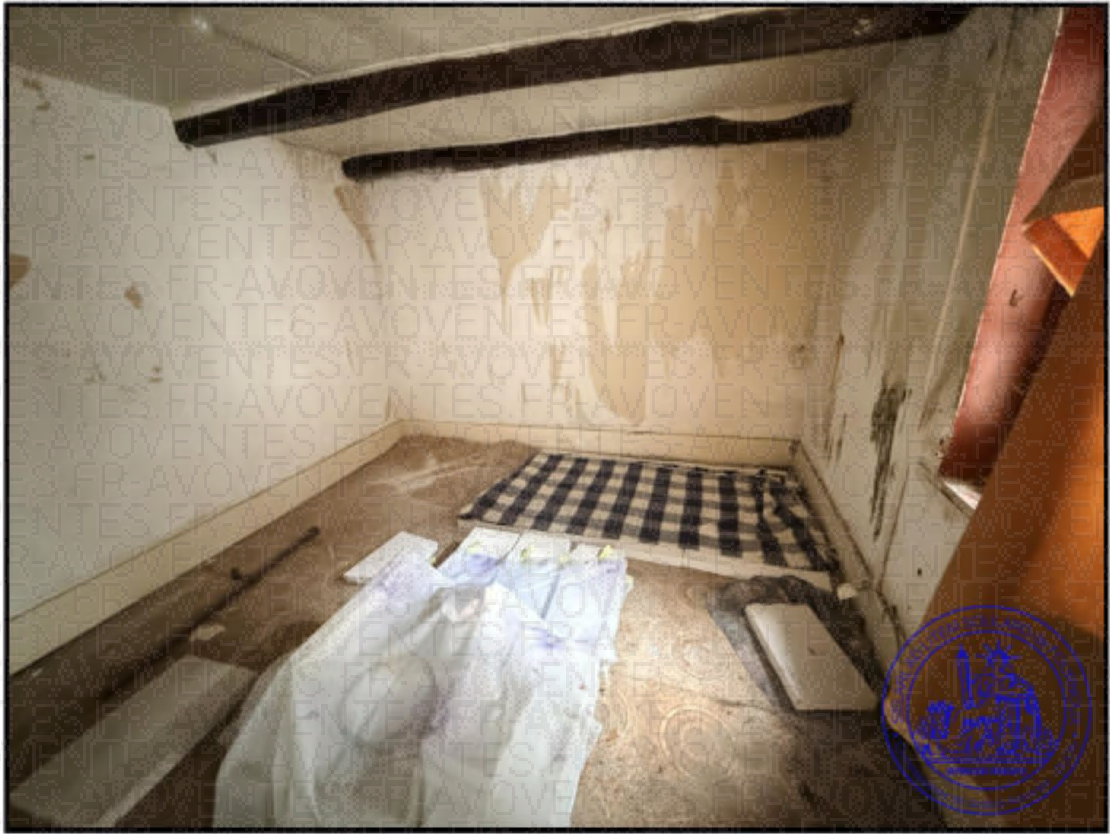
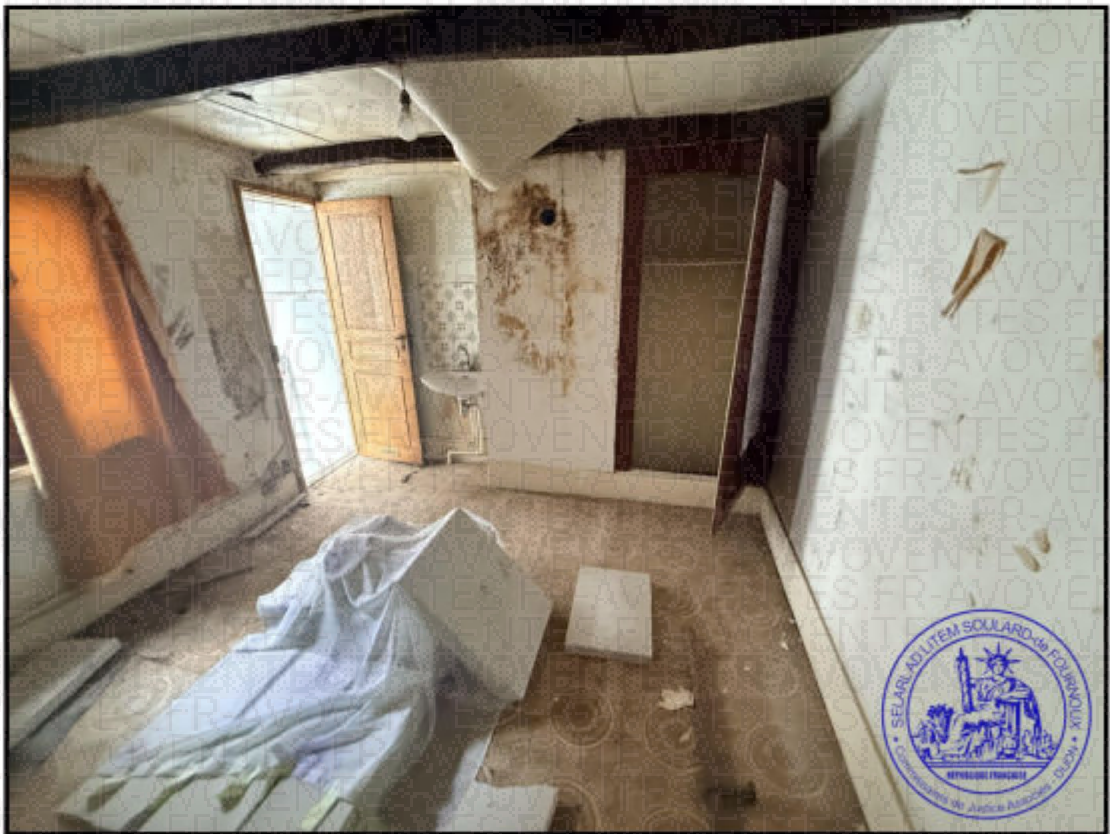
LOCAL 2 (EN R+1 AU-DESSUS DU LOCAL 1)

Revêtement arraché.

Faux-plafond. Je relève des phénomènes d'affaissement et la vue sur un plancher bois affichant d'importantes fragilités.

Fenêtre structure bois, vétuste.

A mon passage, le plancher du sol s'affaisse fortement.

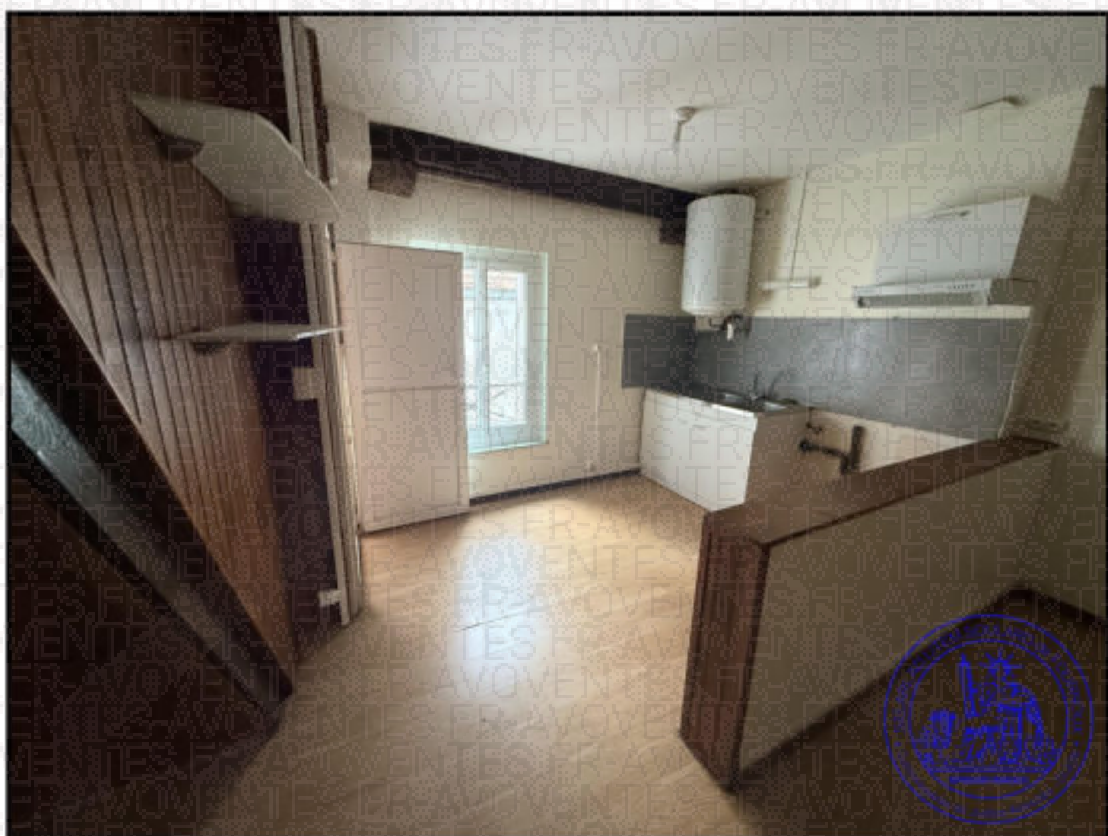
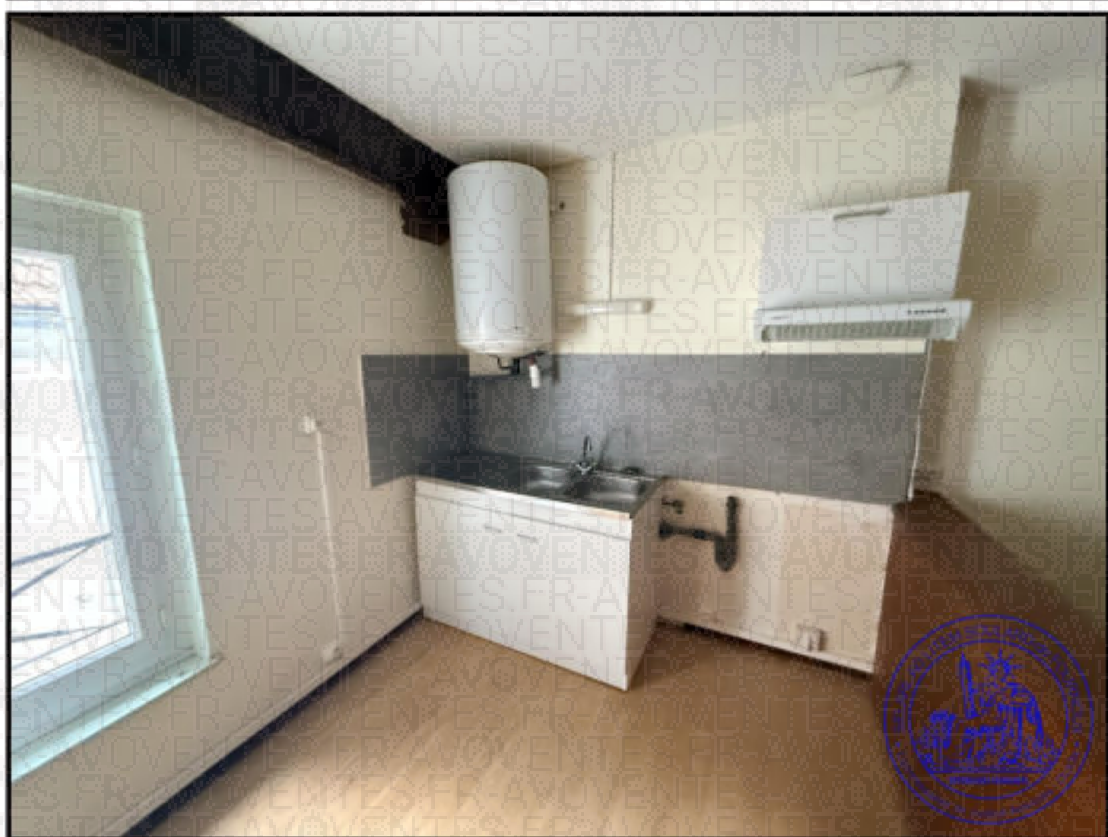
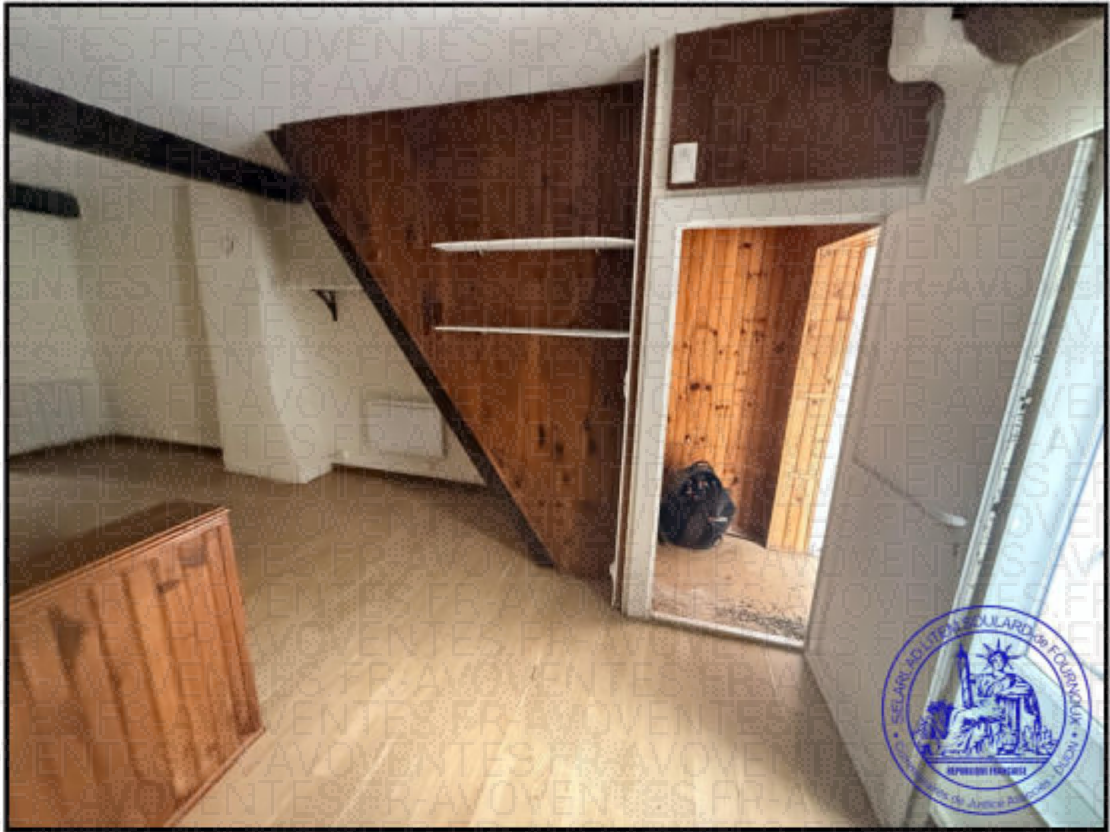
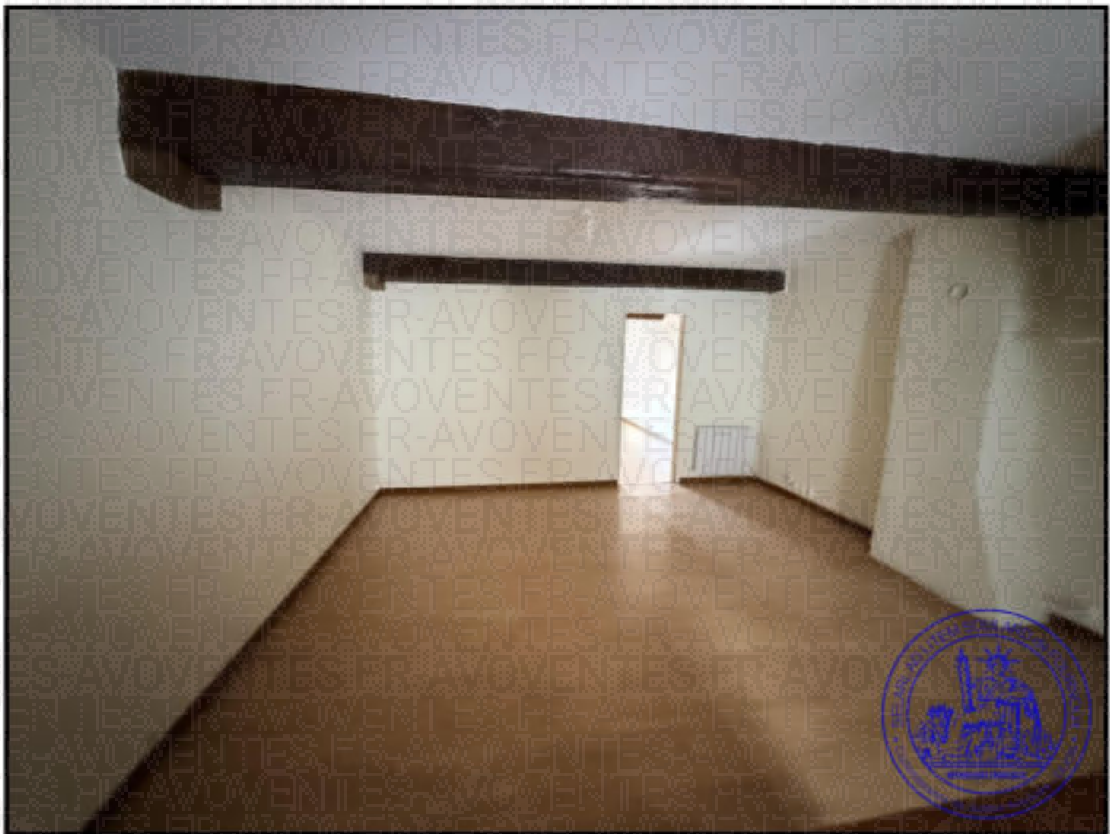
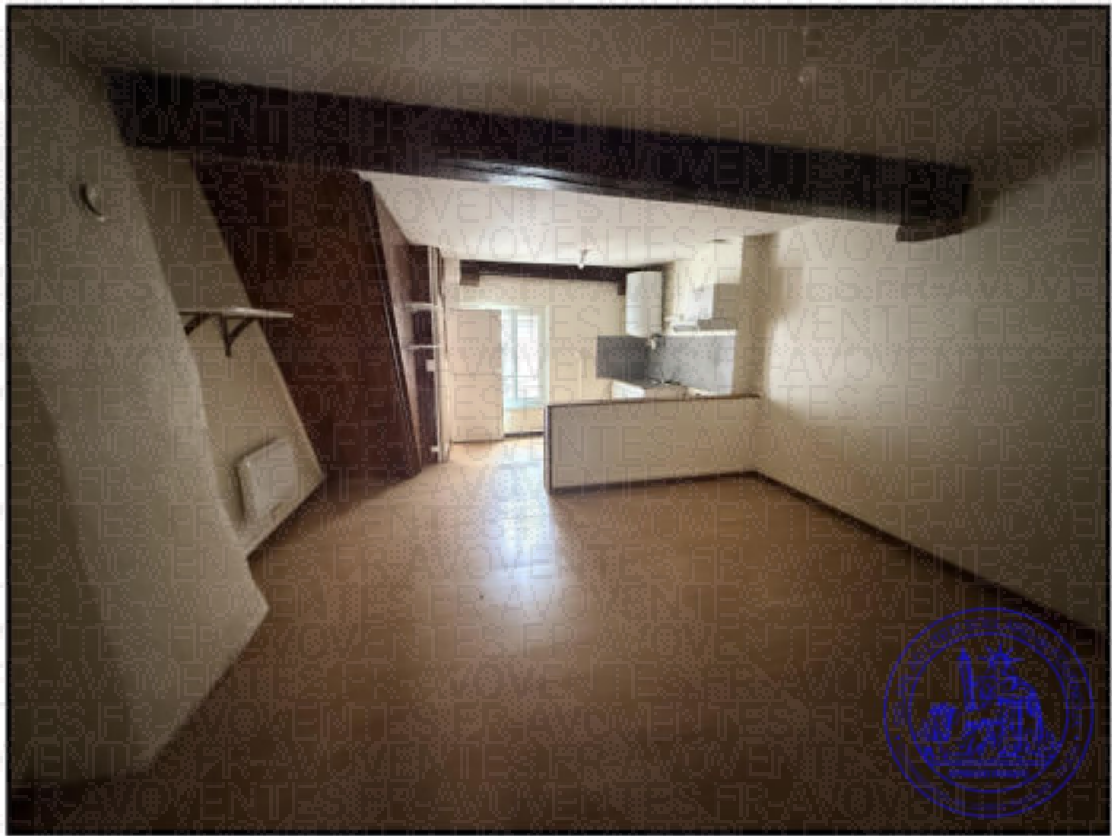
PIECE 1 :

Parquet stratifié usagé, avec des jeux entre les lames.

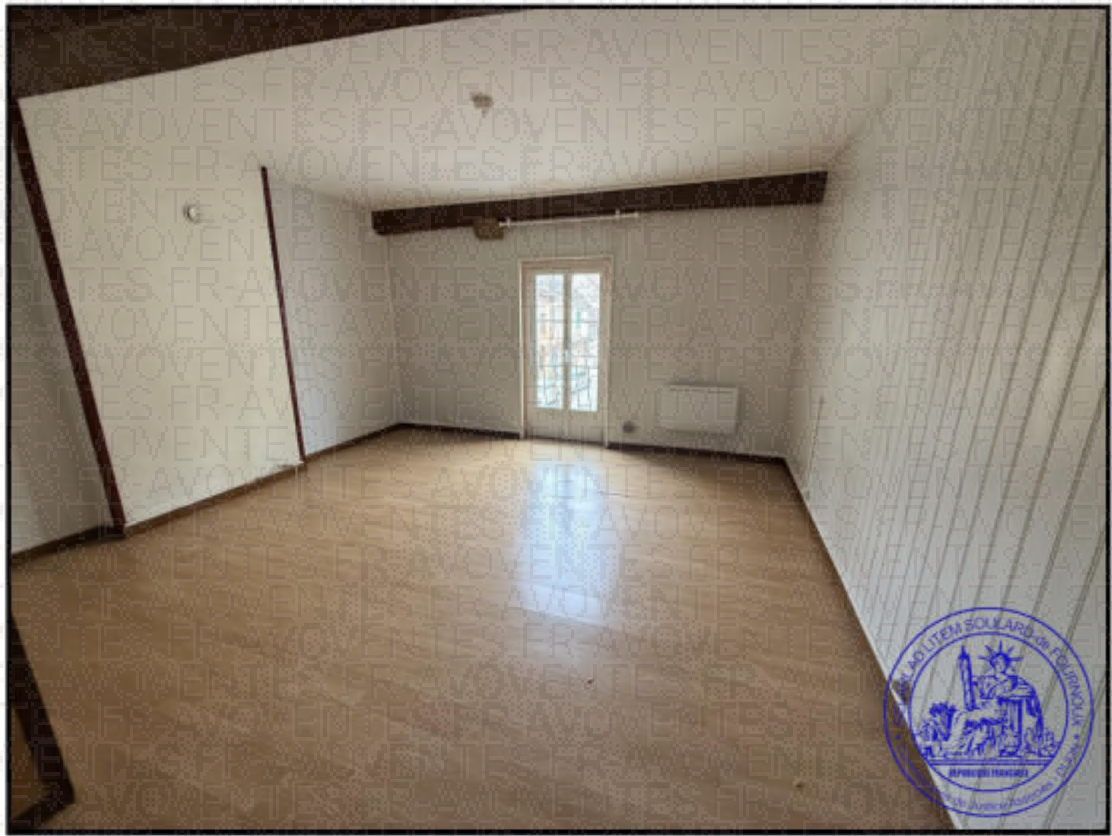
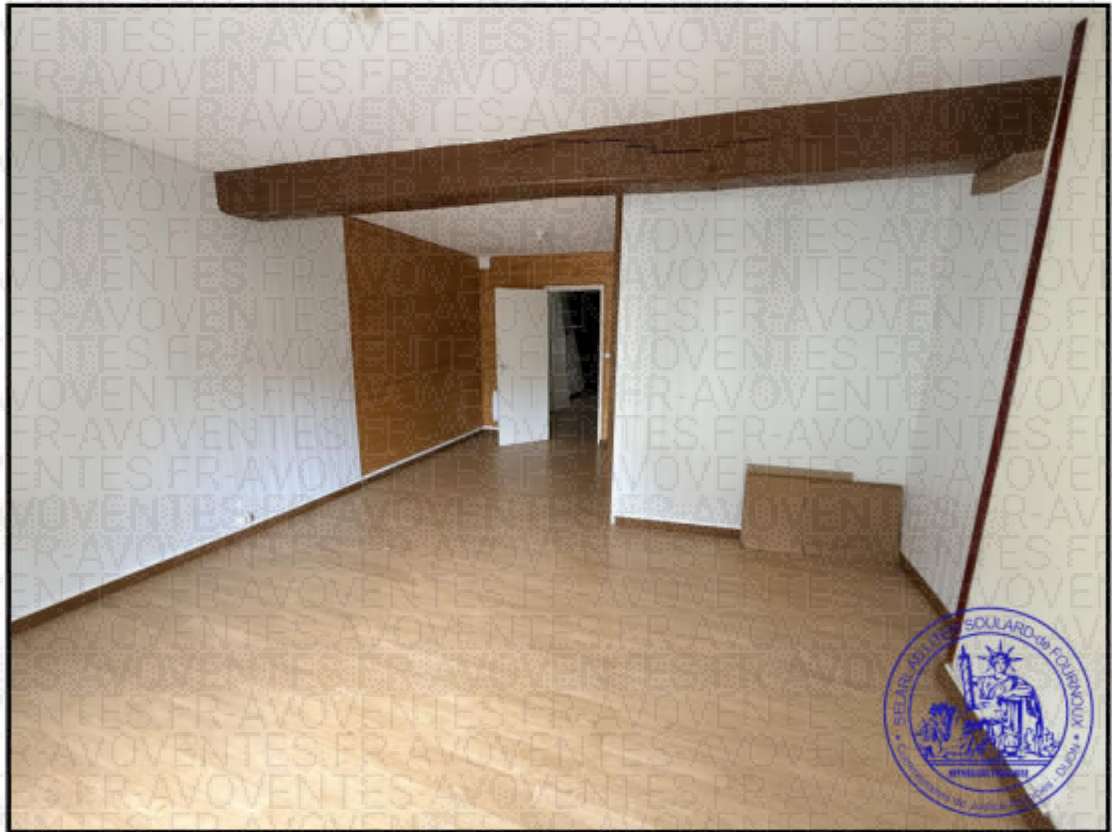
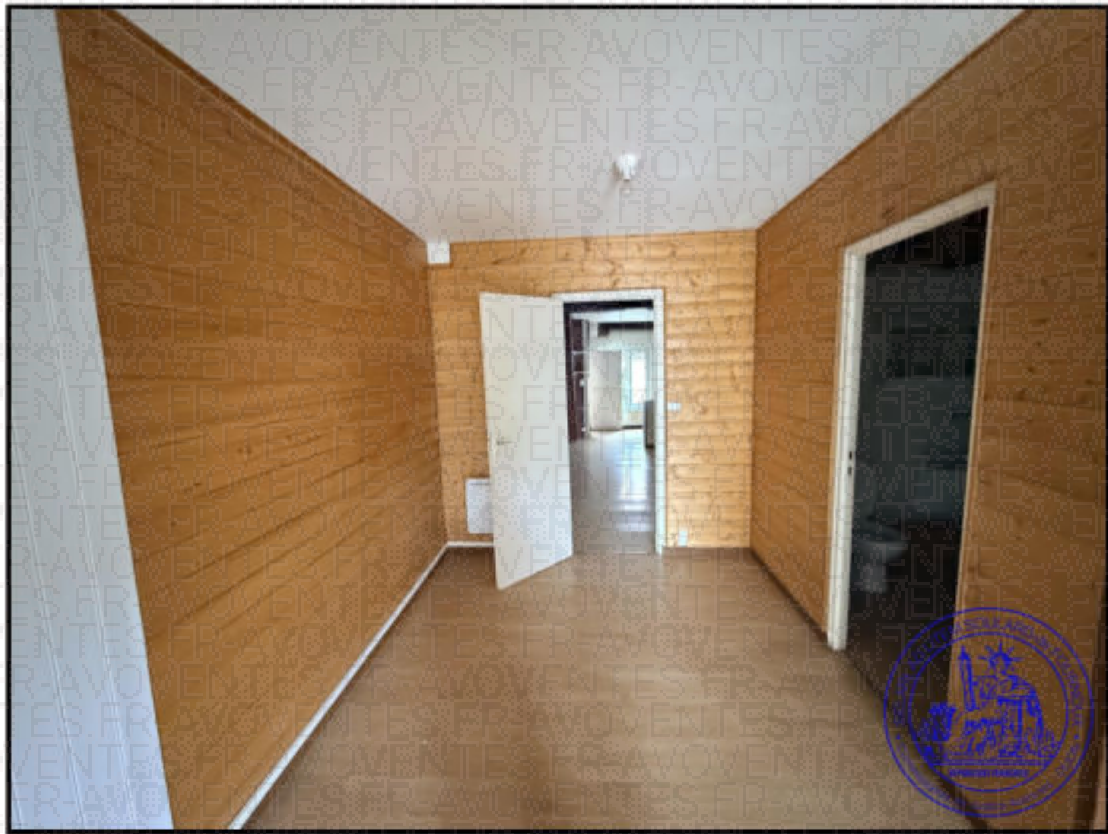
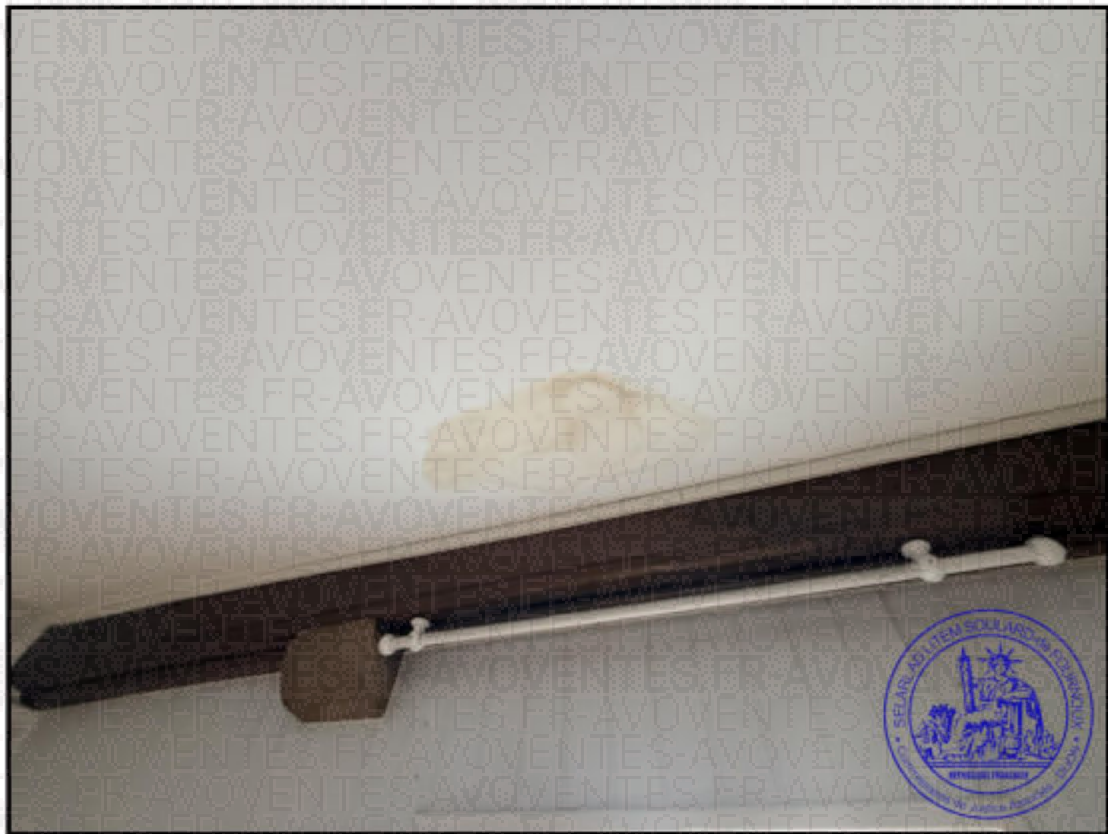
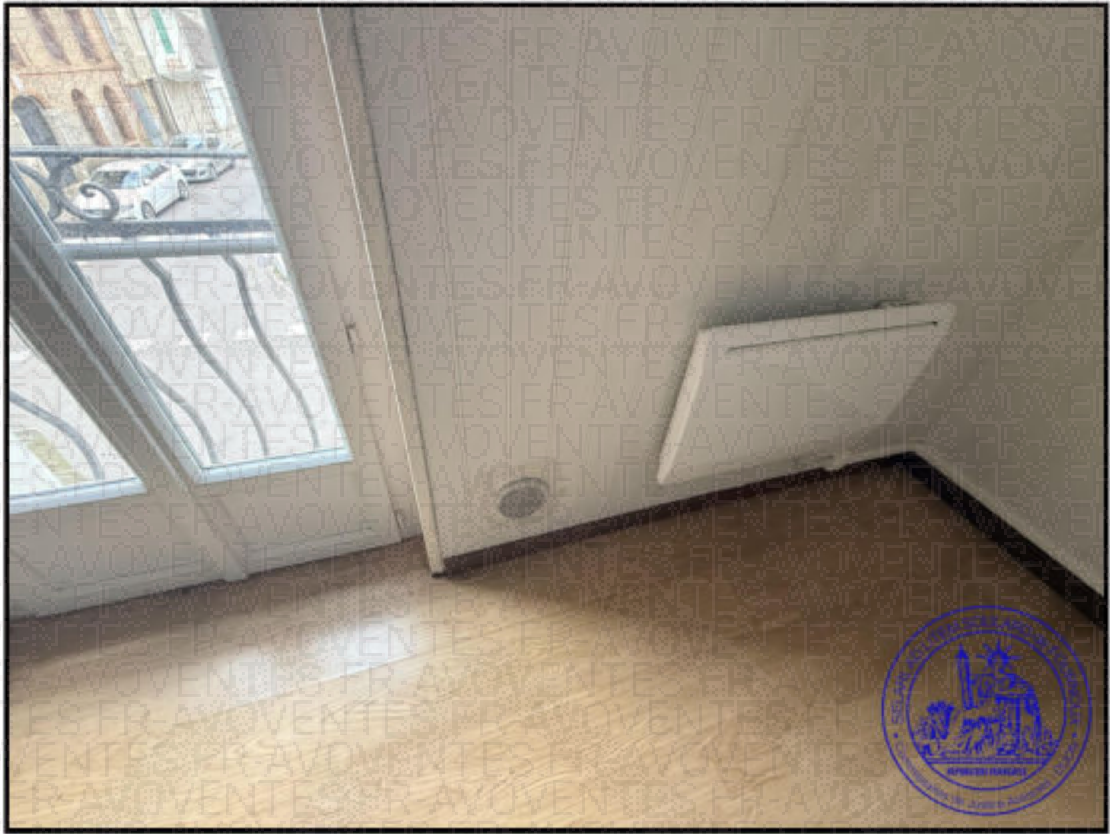
PIECE 2 :

Revêtement stratifié, par endroits se déchirant. Quelques marques.

Le plancher semble irrégulier.

Il est relevé la présence d'une tache d'eau au plafond, au-dessus de la porte-fenêtre.

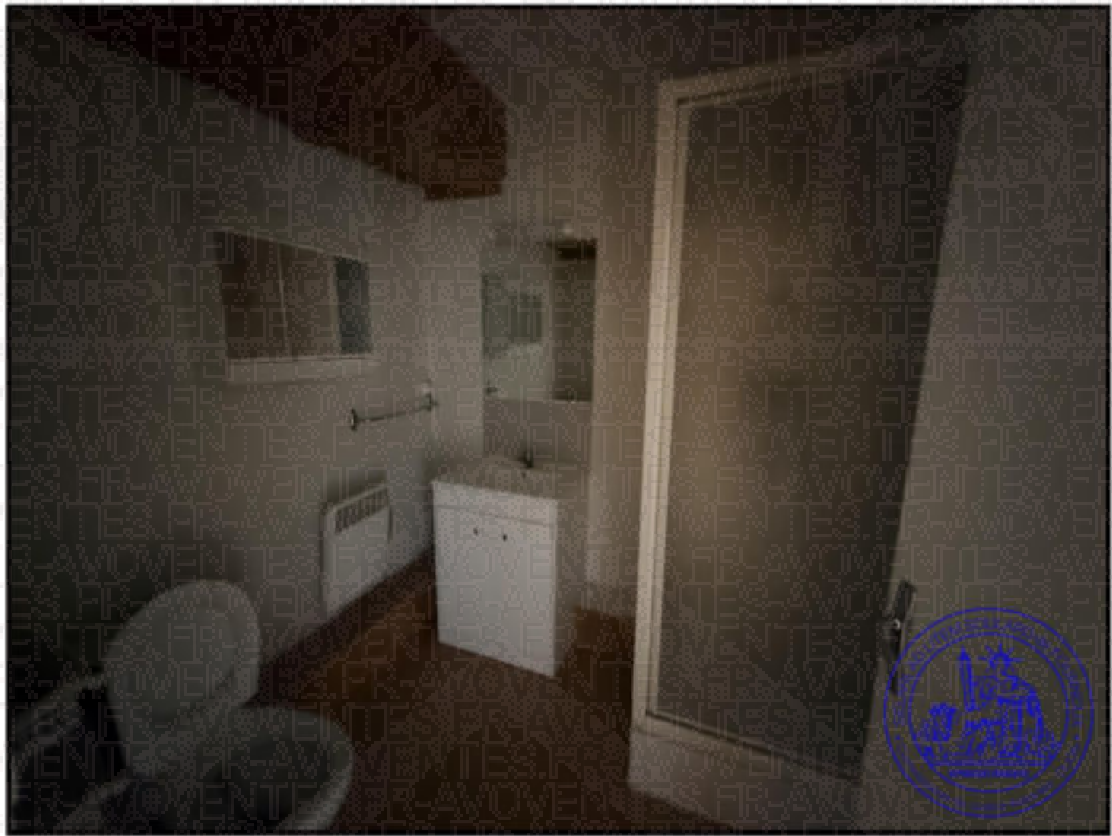
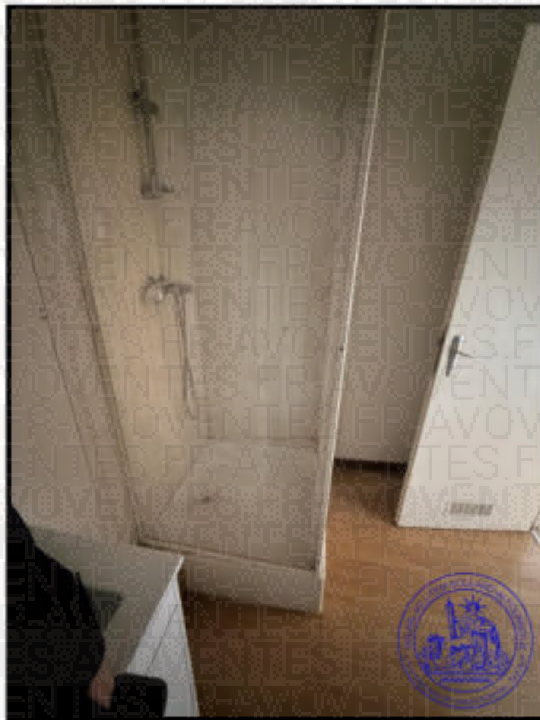
SALLE D'EAU :

Parquet stratifié. Je relève, en le parcourant, que le niveau du sol est irrégulier.

Meuble avec vasque en faïence, robinetterie laquelle est fatiguée. En-dessous, un placard. Au-dessus, un miroir.

Un radiateur électrique lequel est branlant.
