## Procès-verbal de description

**PROCES-VERBAL DE DESCRIPTION REALISE L'AN DEUX MIL VINGT DEUX et le VINGT TROIS  
SEPTEMBRE DE 14 heures à 16 heures 30.**

Pour une propriété sise **22, rue Pouyer Quartier, cadastrée Section AE n° 312 lieudits « 22 rue Pouyer Quartier » pour 02 ares 02 centiares** comportant un ensemble immobilier comprenant :

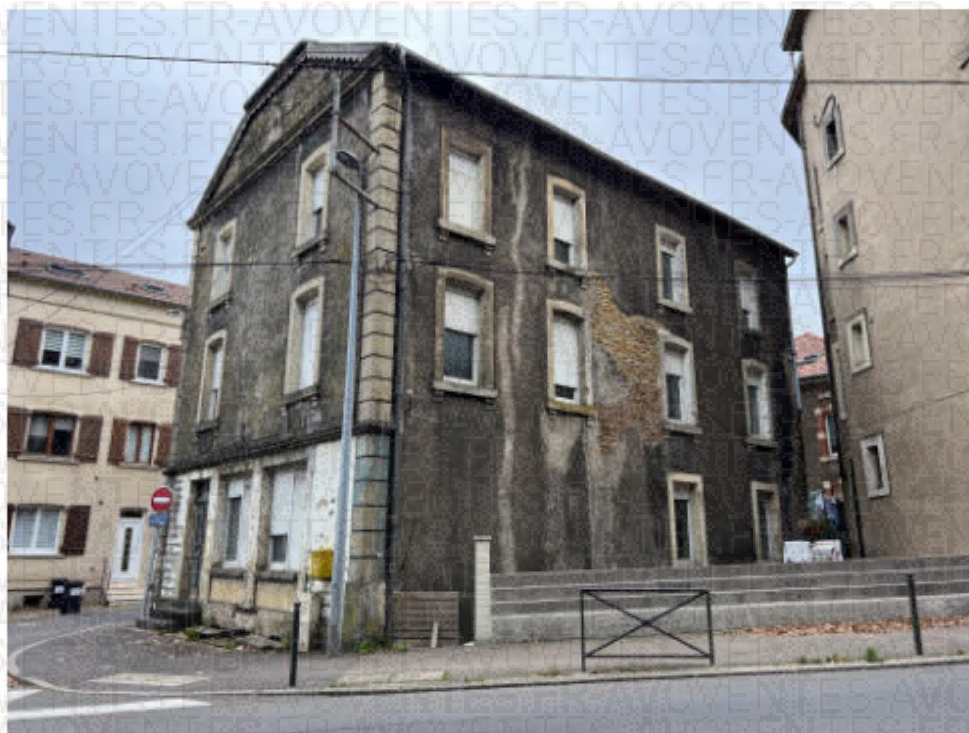
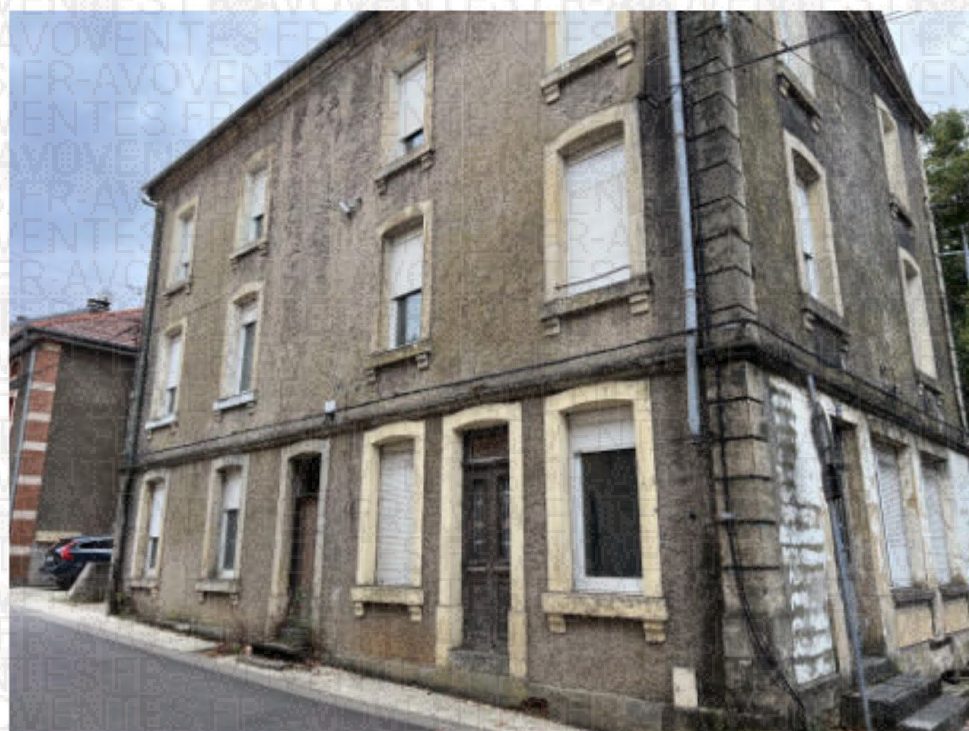
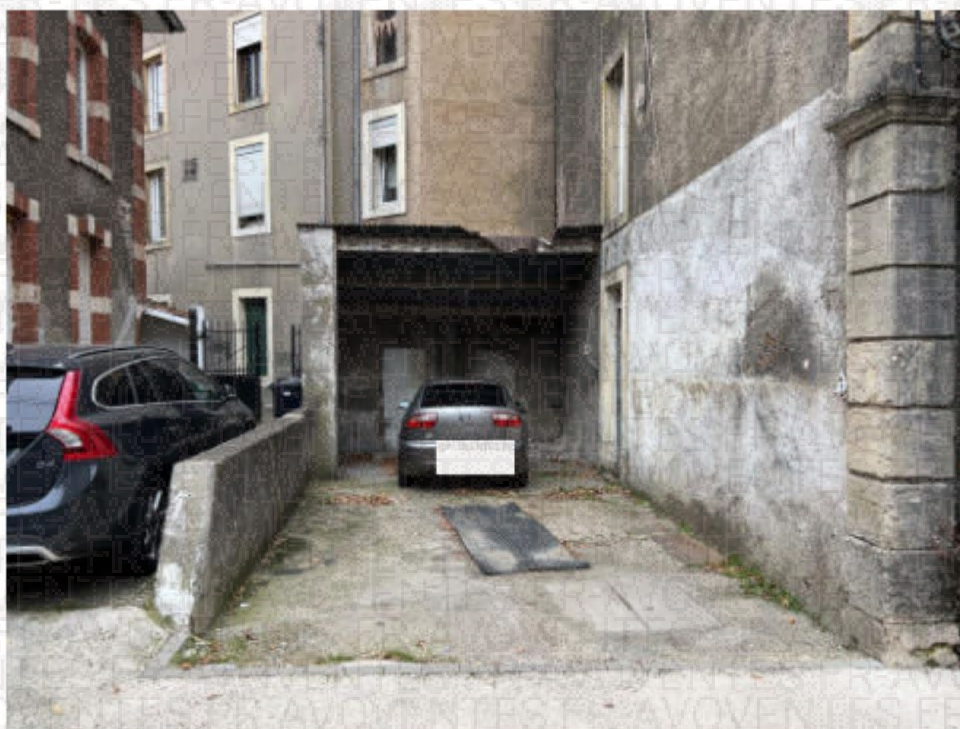
Vues extérieures de l'immeuble :

La revêtement façade est en mauvais état ; des plaques d'enduit sont manquantes en façade.

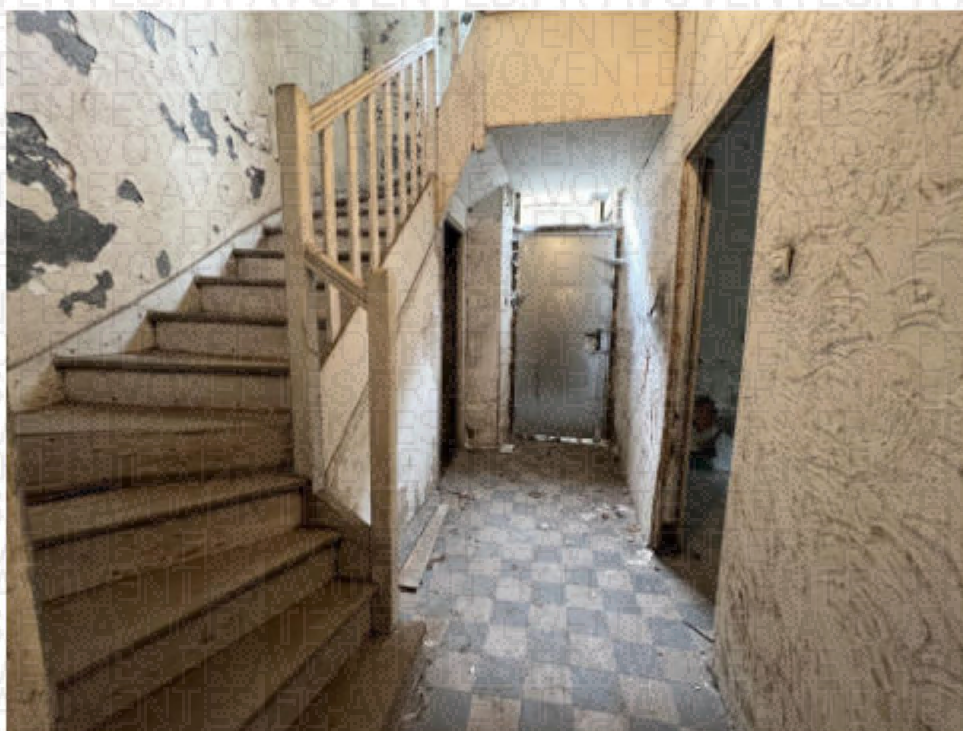
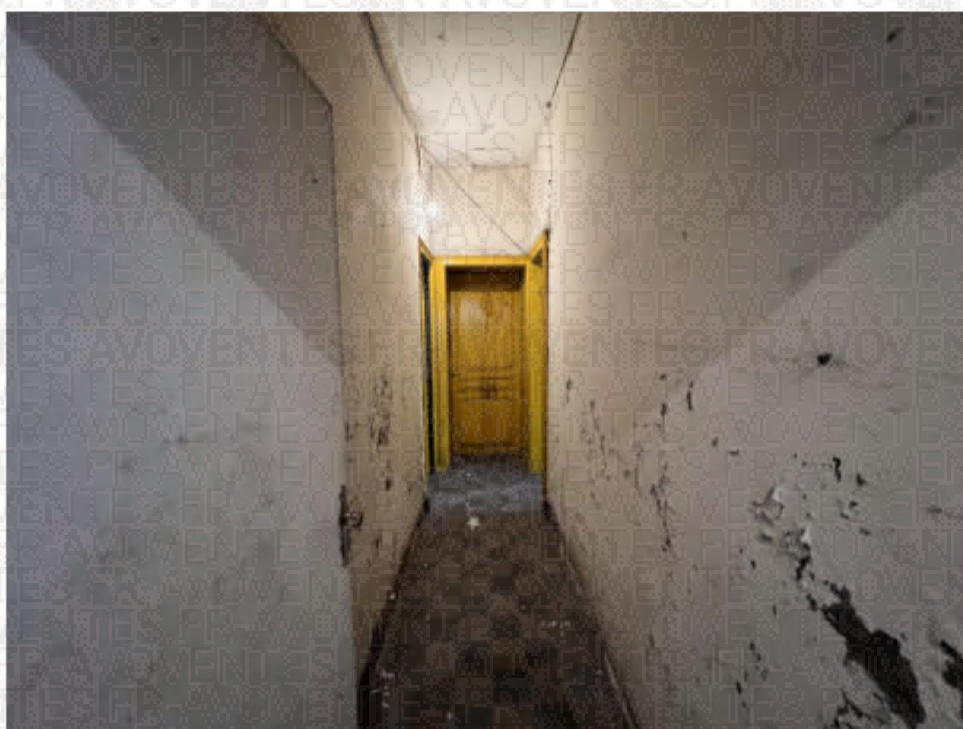
Dégagement & couloir :

Porte métallique panneau plein sur pignon en mauvais état d'entretien.

Sol : carrelage hors d'usage ; de nombreux carreaux sont cassés.

Murs : la peinture est hors d'usage sur toute la superficie.

Au plafond : peinture hors d'usage.

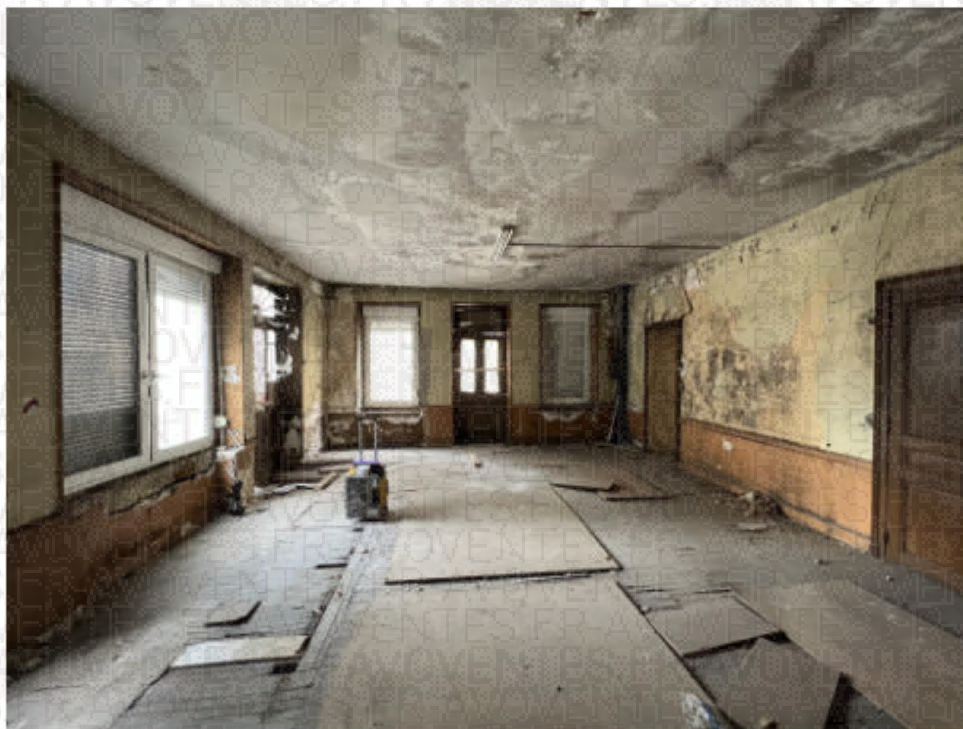
### Pièce 1 :

Porte en bois panneau plein sur dégagement en mauvais état ; peinture hors d'usage.

Sol : plancher en mauvais état ; traces d'humidité en divers endroits ; des lames sont manquantes et vermoulues.

Murs : revêtement hors d'usage ; l'enduit plâtre est manquant par endroits notamment sous les appuis de fenêtres.

Plafond : revêtement hors d'usage sur toute la surface ; une rampe de deux néons.

Côté rue Pouyer Quertier : deux châssis deux vantaux, PVC, double vitrage, avec volets roulants manuels ; le volet roulant est dégradé sur le premier châssis ainsi que le vantail droit.

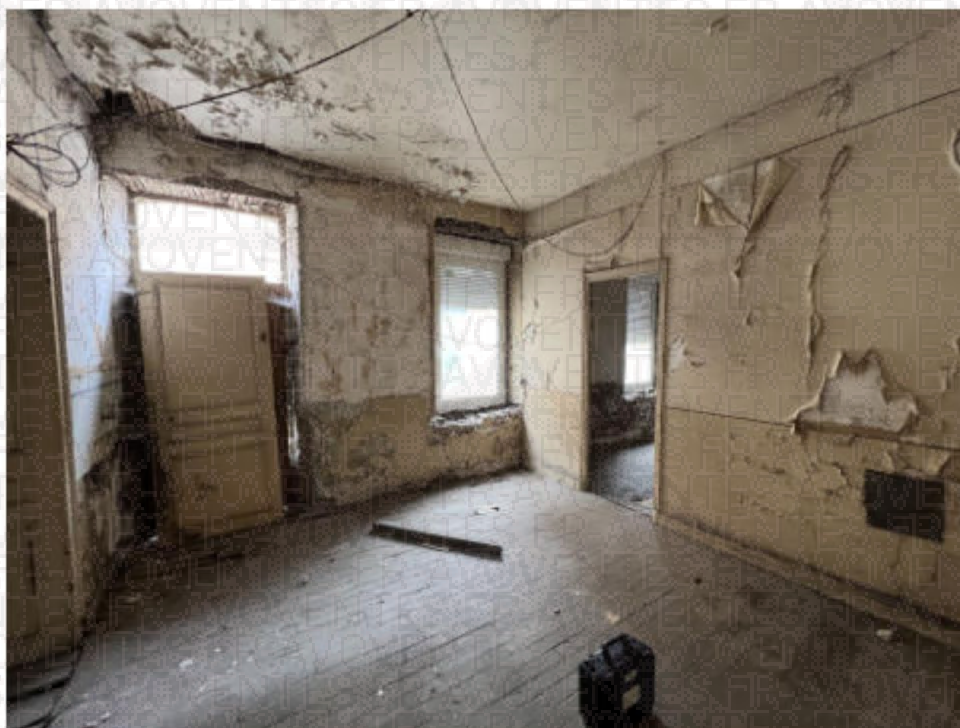
### Pièce 2 :

Sol : plancher en mauvais état ; des lames sont manquantes.

Murs : revêtement hors d'usage ; l'enduit plâtre est manquant par endroits.

Plafond : revêtement hors d'usage sur toute la surface ; des plaques de plâtre sont manquantes ; un trou en bordure de façade arrière.

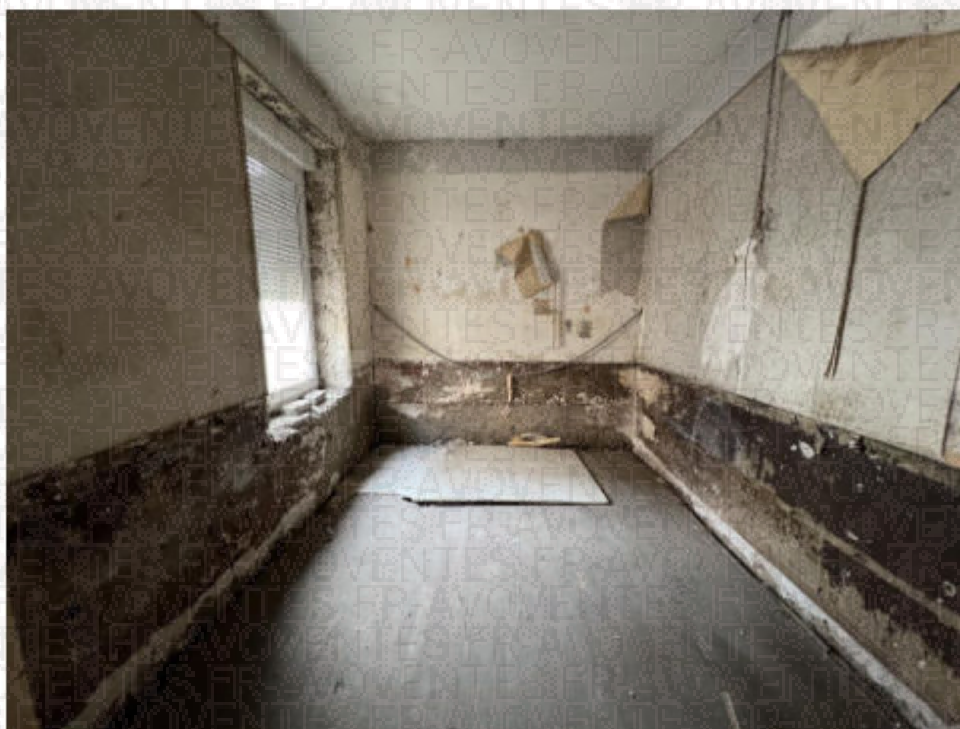
Pièce 3 :

Sol : plancher en mauvais état ; certaines lames sont dégradées.

Murs : revêtement hors d'usage sur toute la surface.

Plafond : peinture hors d'usage ; nombreuses fissures.

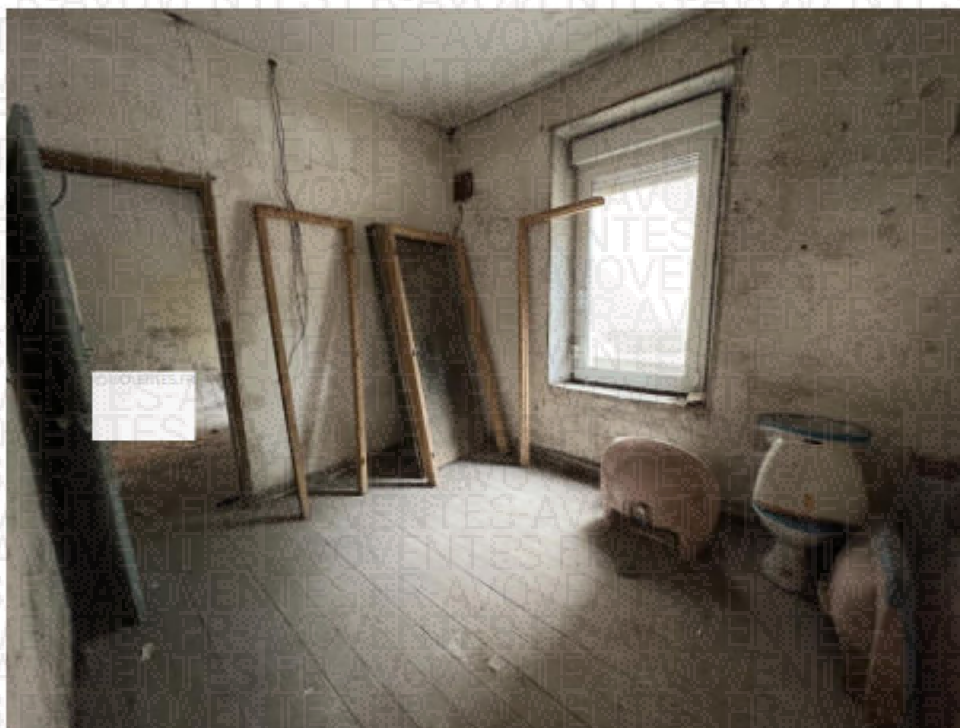
#### Pièce 4 :

Sol : le plancher est instable ; les lames bougent et ondulent ; elles sont vermoulues par endroits.

Murs : peinture hors d'usage sur toute la surface ; fissures sur la cloison du dégagement.

Une fenêtre un vantail, PVC, double vitrage, avec volet roulant manuel ; le volet est dégradé.

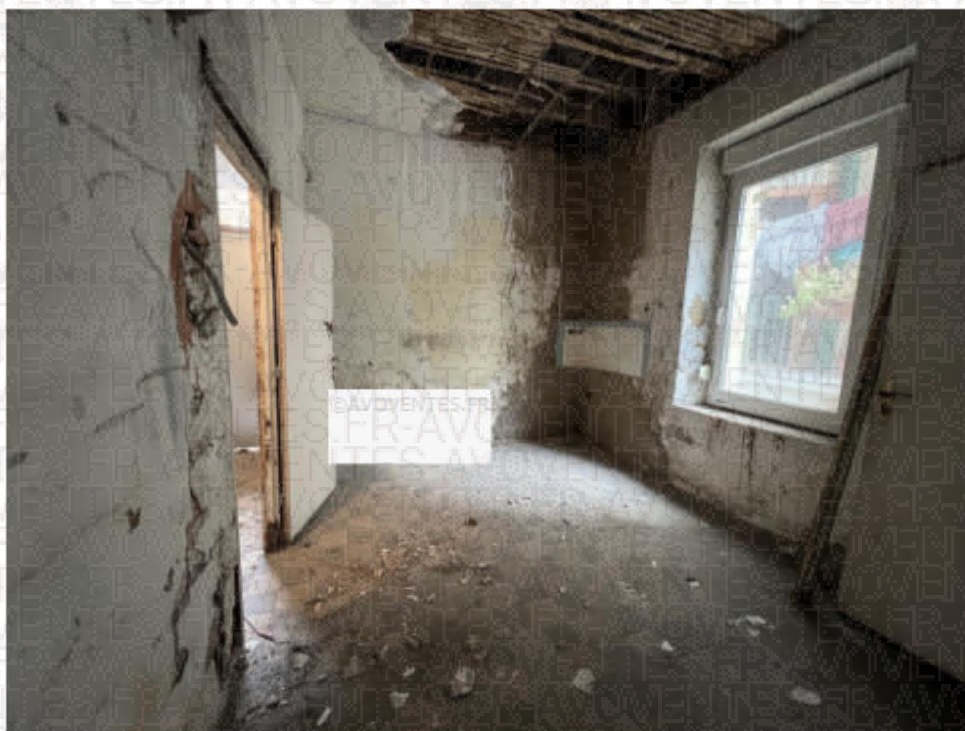
#### Pièce 5 :

Sol : carrelage hors d'usage sur toute la surface.

Murs : revêtement hors d'usage ; nombreux trous à combler.

Plafond : il est partiellement effondré ; hors d'usage.

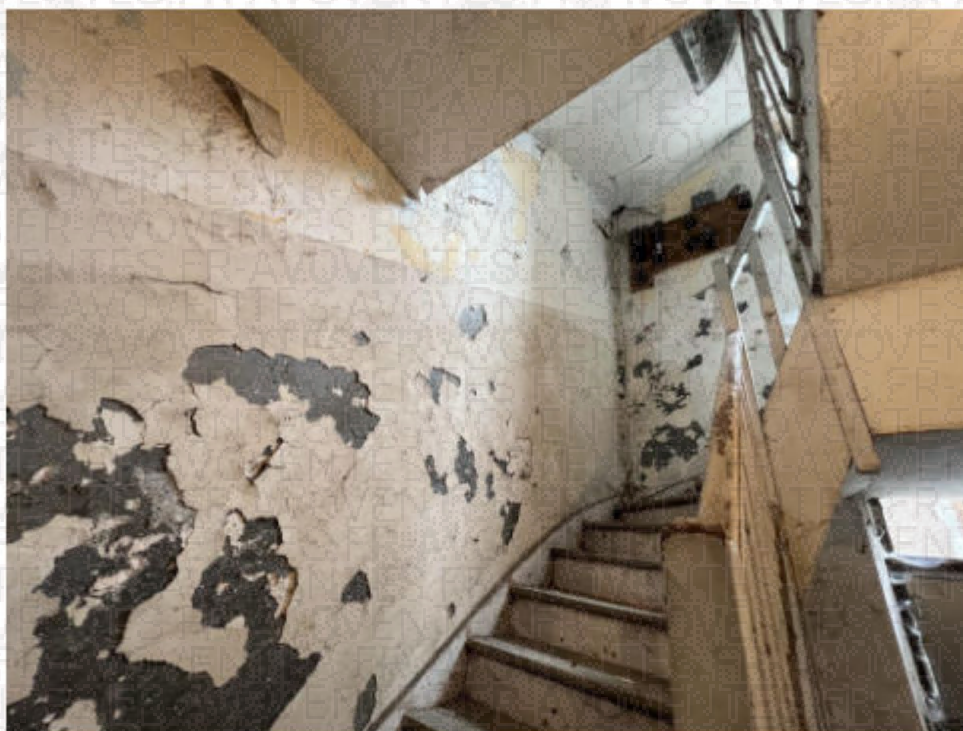
### Montée d'escalier :

Escalier : marches et contremarches en bois ; les marches sont branlantes pour la plupart et en mauvais état d'entretien.

Garde-corps en bois : la peinture est hors d'usage.

Murs : le revêtement est hors d'usage sur toute la superficie.

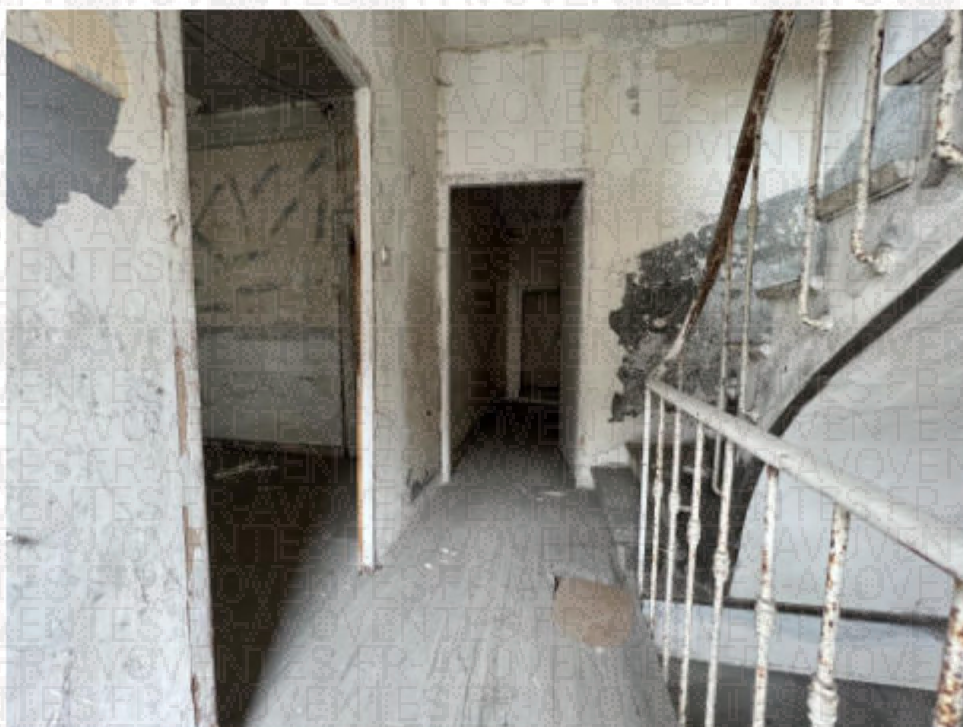
Palier et couloir :

Sol plancher en mauvais état ; des lames sont dégradées ; une lame est manquante.

Murs : revêtement hors d'usage sur toute la surface.

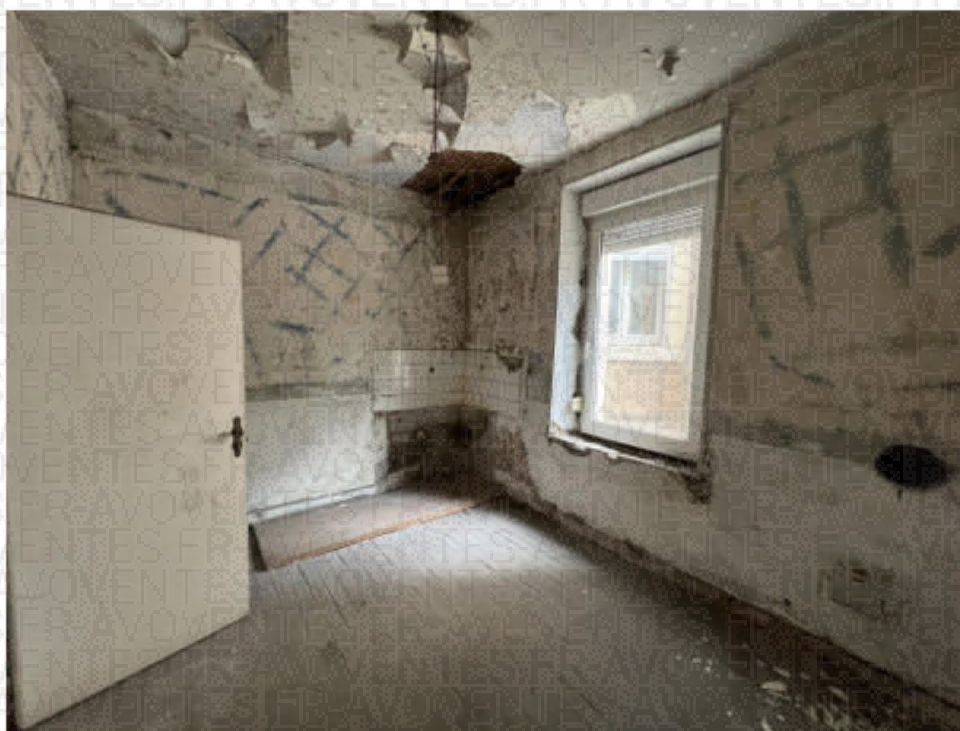
#### Pièce 6 :

Sol : plancher en mauvais état ; les lames sont en partie dégradées et manquantes par endroits.

Plafond : revêtement hors d'usage ; le plafond est partiellement effondré en angle des murs de façades.

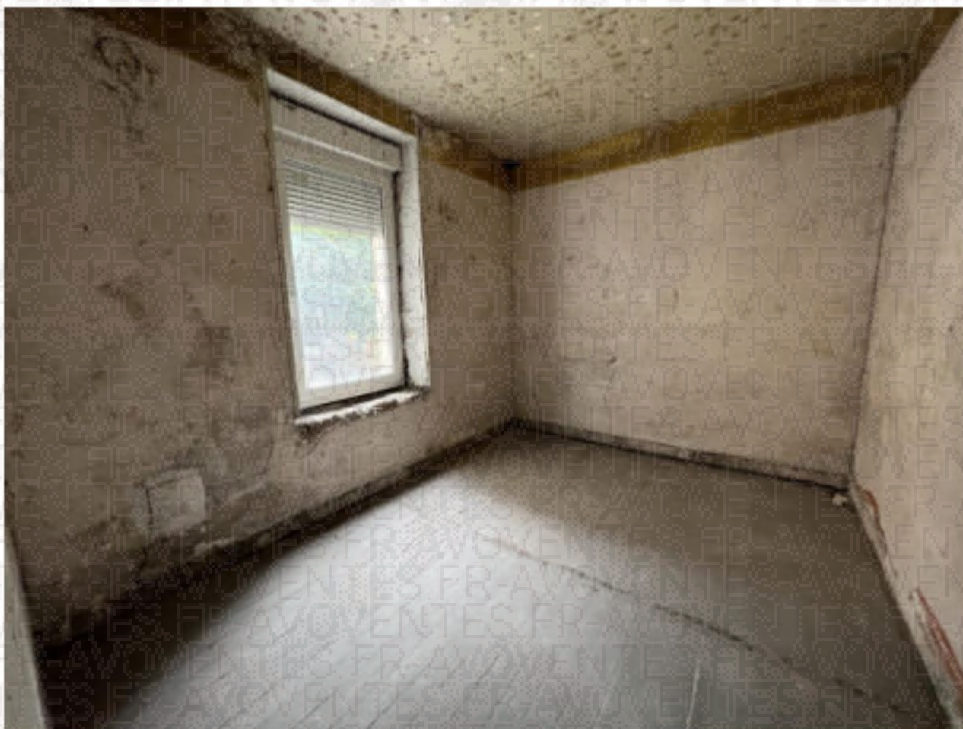
#### Pièce 7 :

Sol : plancher en mauvais état ; traces de colle sur toute la surface.

Mur : revêtement hors d'usage.

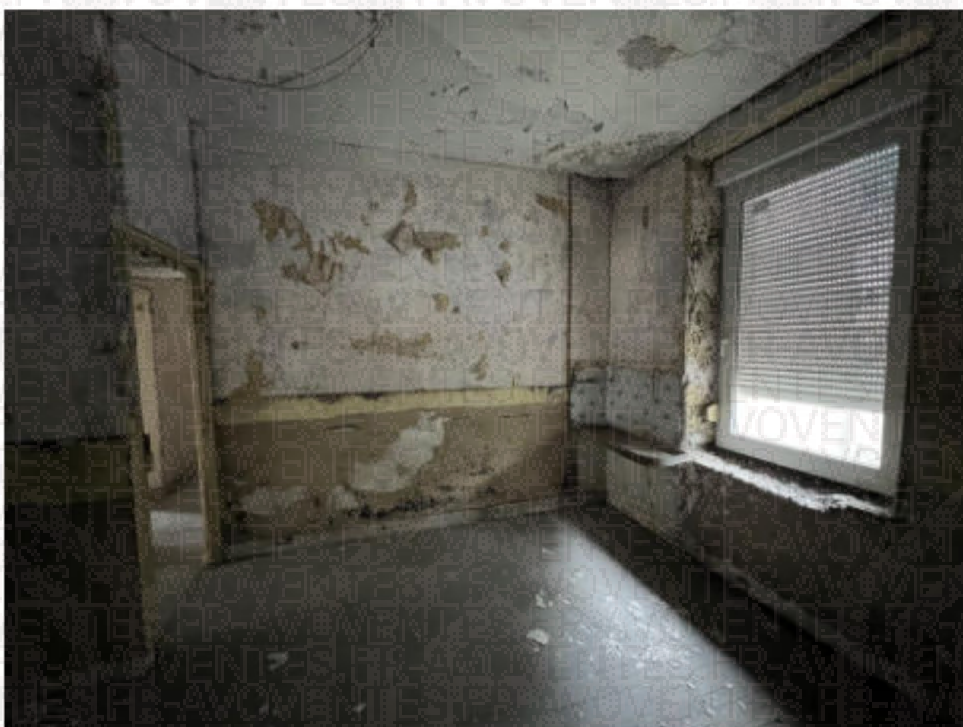
**Pièce 8 :**

Sol : plancher en mauvais état d'entretien.

Plafond : revêtement hors d'usage ; le plafond menace de s'effondrer en angle de la cloison et du mur de façade.

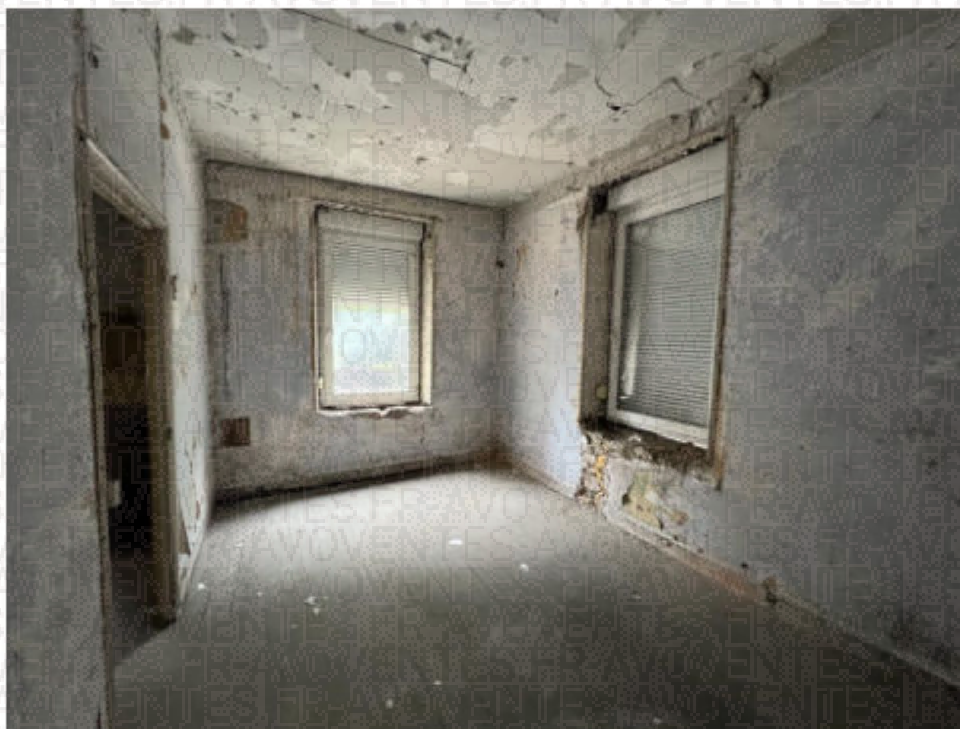
#### Pièce 9 :

Sol : le plancher est en mauvais état d'entretien.

Murs : le revêtement est hors d'usage sur toute la surface ; une fissure sur façade a été comblée par de la mousse expansive.

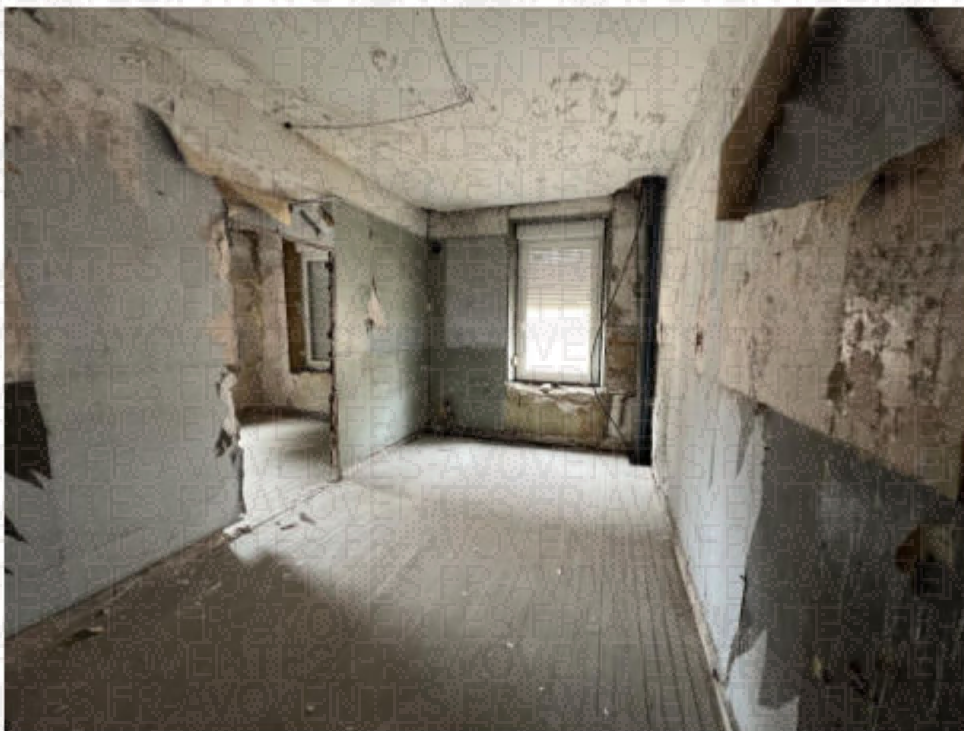
##### Pièce 11 :

Sol : le plancher est en mauvais état général ; les lames sont dégradées par endroits.

Plafond : revêtement hors d'usage sur toute la surface ; des plaques de plâtres sont effondrées.

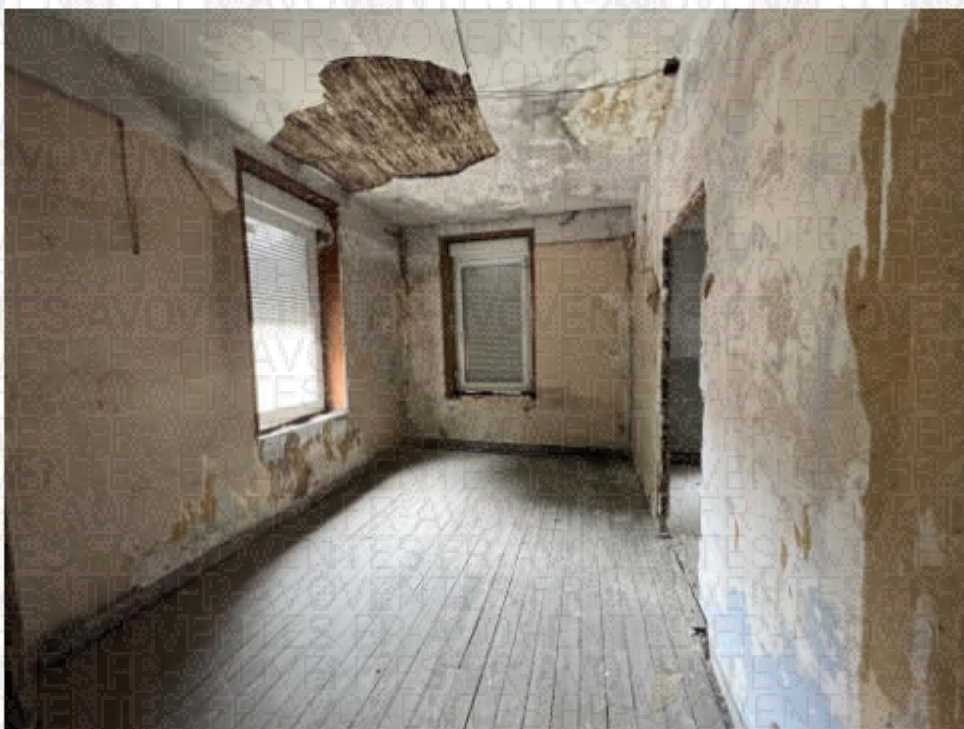
#### Pièce 10 :

Sol : plancher en mauvais état général, les lames sont dégradées par endroits.

Plafond : revêtement hors d'usage sur toute la superficie, des plaques de plâtre sont manquantes en partie centrale.

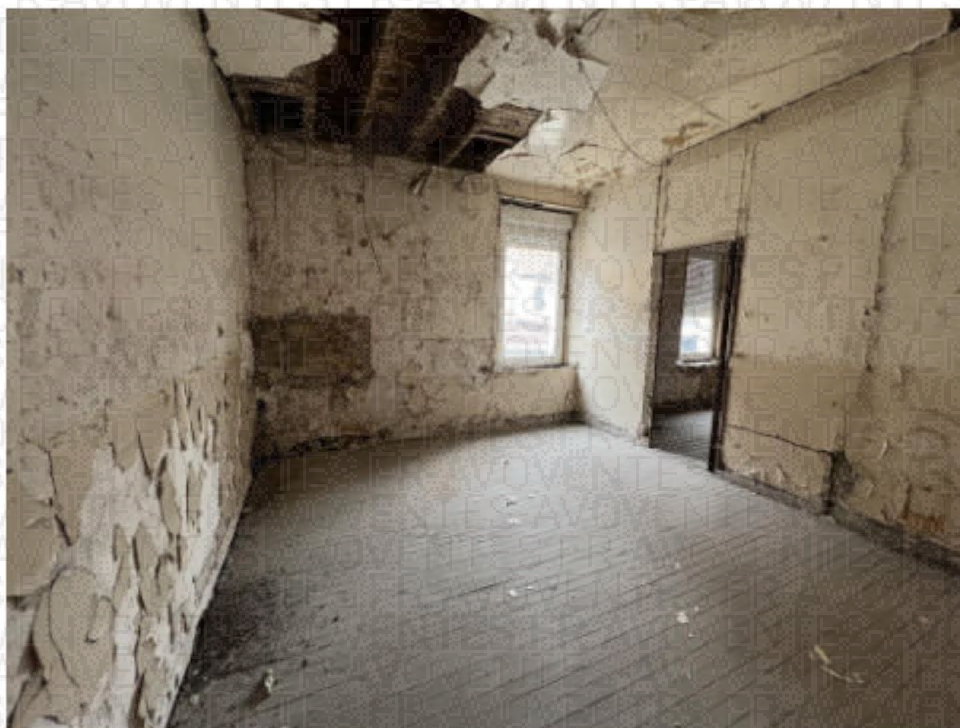
### Pièce 12 :

Sol : plancher en mauvais état d'entretien ; une partie du plancher est manquante en angle de la cloison pièce 11 et du mur de façade ; certaines lames sont dégradées.

Murs : revêtement hors d'usage ; moellons apparents par endroits ; un trou à combler sur la cloison pièce 11.

Plafond : partiellement effondré ; hors d'usage.

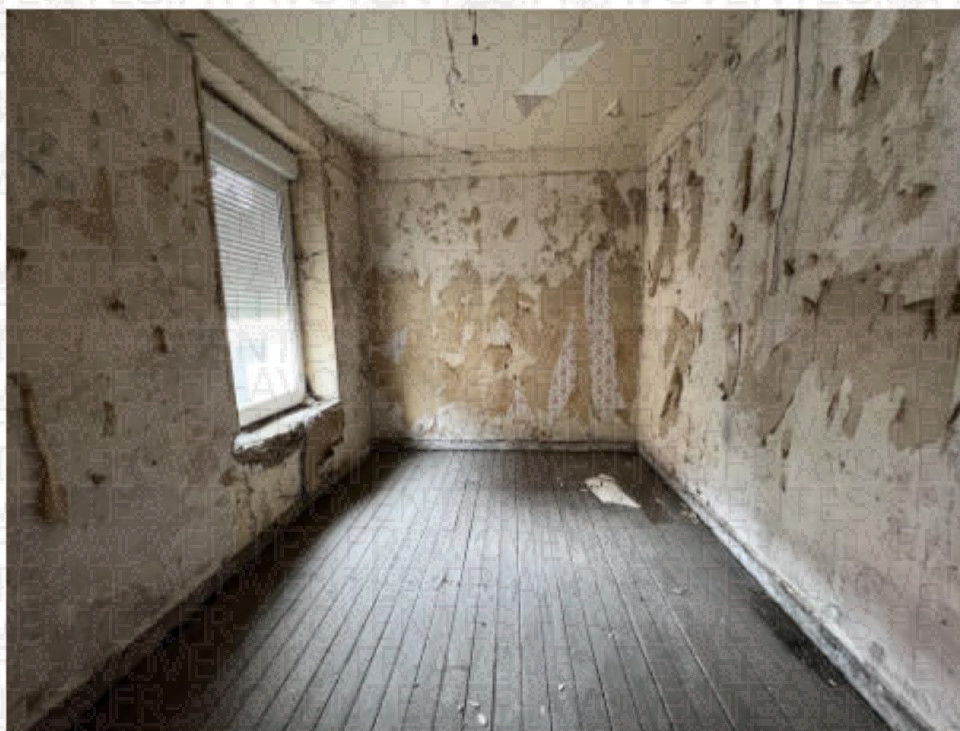
### Pièce 13 :

Porte en bois panneau plein, à l'état brut et sans poignée ; encadrement métallique de fortune ; l'ensemble est en mauvais état.

Sol : plancher en mauvais état général ; certaines lames sont vermoulues, d'autres sont dégradées.

Murs : revêtement hors d'usage ; moellons apparents au niveau de la tablette de fenêtre.

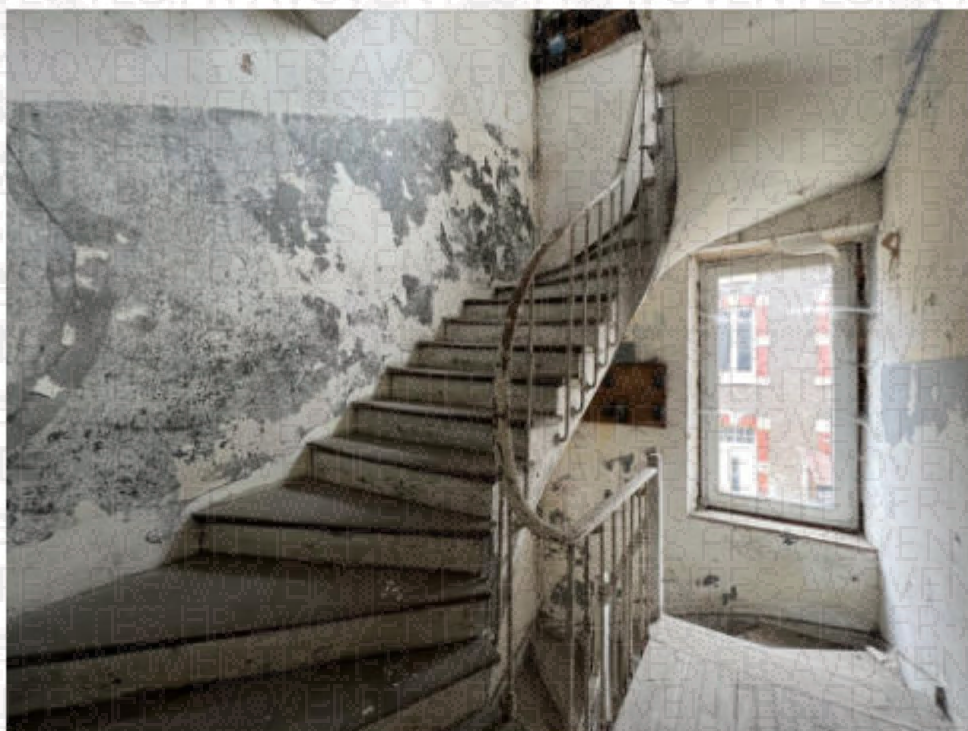
### Montée d'escalier :

Escalier en bois en mauvais état d'entretien.

Garde-corps métallique et main courante en bois ; la peinture est hors d'usage ; il manque un barreau au garde-corps.

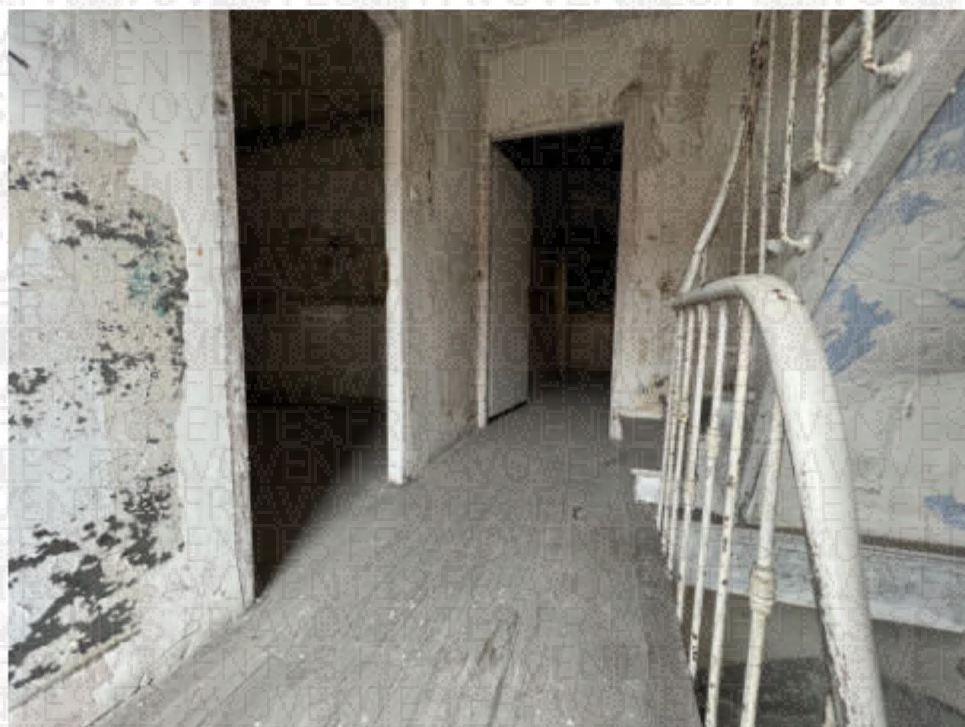
#### Palier et couloir :

Sol : le plancher est en mauvais état d'entretien, un trou dans une lame à proximité du garde-corps ; certaines lames sont dégradées dans le couloir.

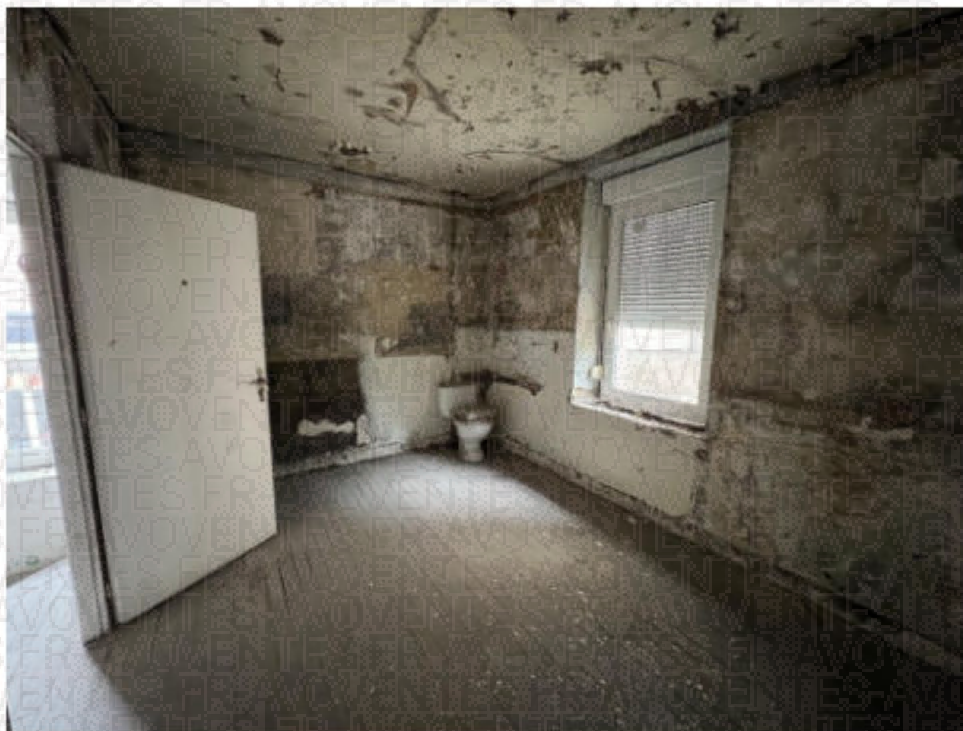
**Pièce 14 :**

Sol : plancher en mauvais état ; traces de colle sur toute la surface ; des lames sont dégradées.

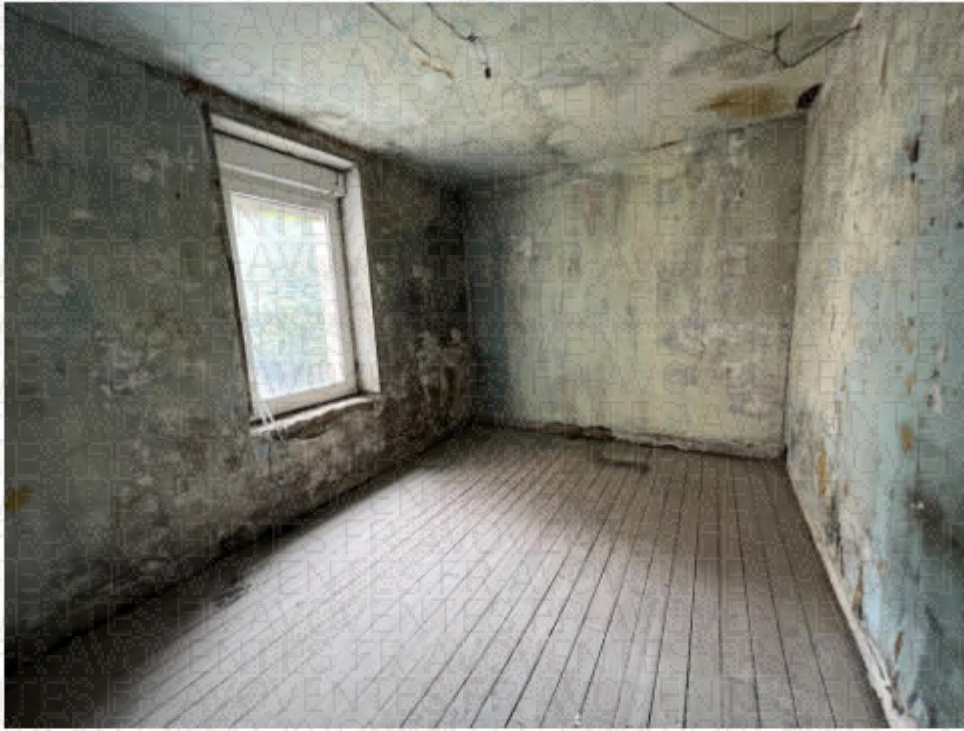
**Pièce 15 :**

Plafond : revêtement hors d'usage ; un trou en bordure de cloison dégagement.

Une fenêtre un vantail PVC double vitrage en état ; le volet roulant ne fonctionne pas.

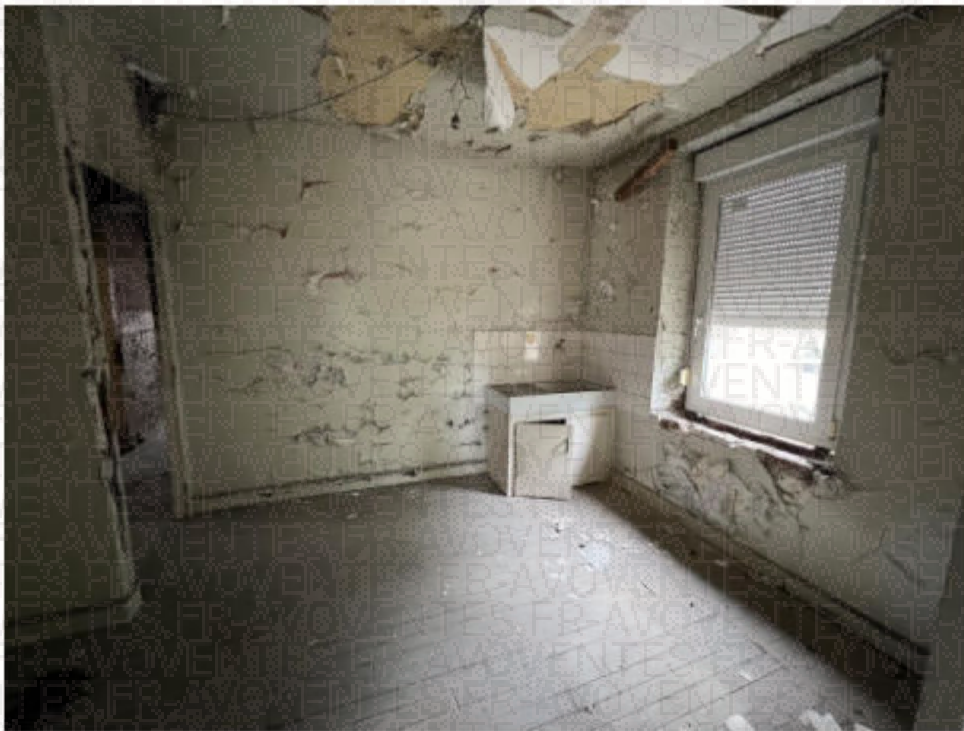
Pièce 16 :

Sol : plancher en mauvais état d'entretien ; certaines lames sont dégradées.

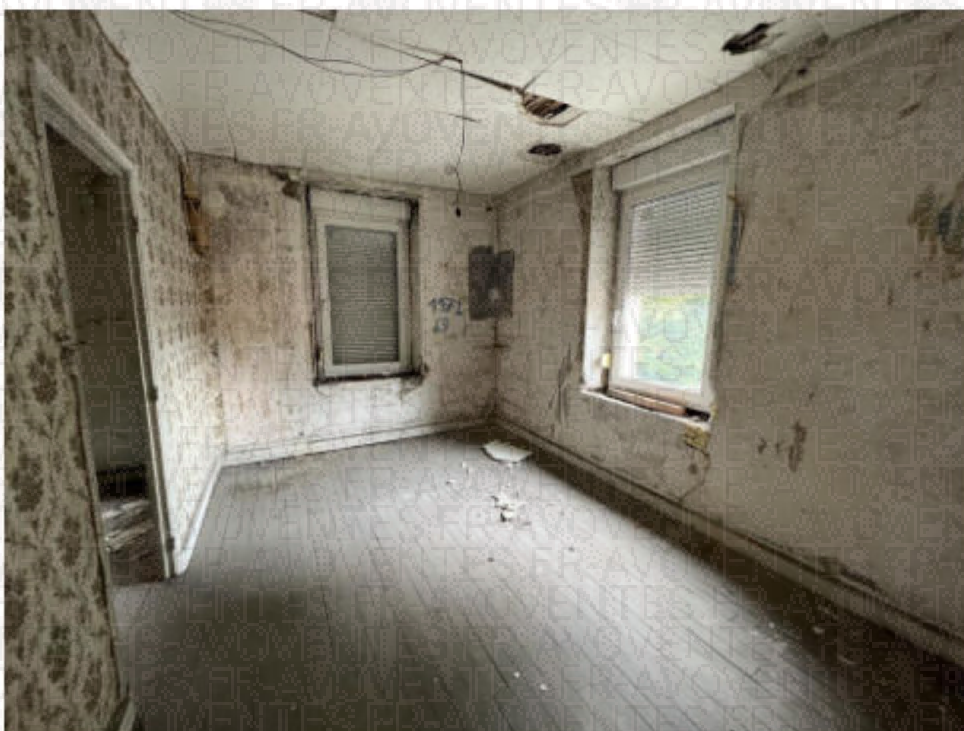
#### Pièce 17 :

Plafond : recouvert de plaques isolantes en polystyrène en mauvais état ; certaines sont dégradées ; des plaques de plâtre sont manquantes ; un trou à combler.

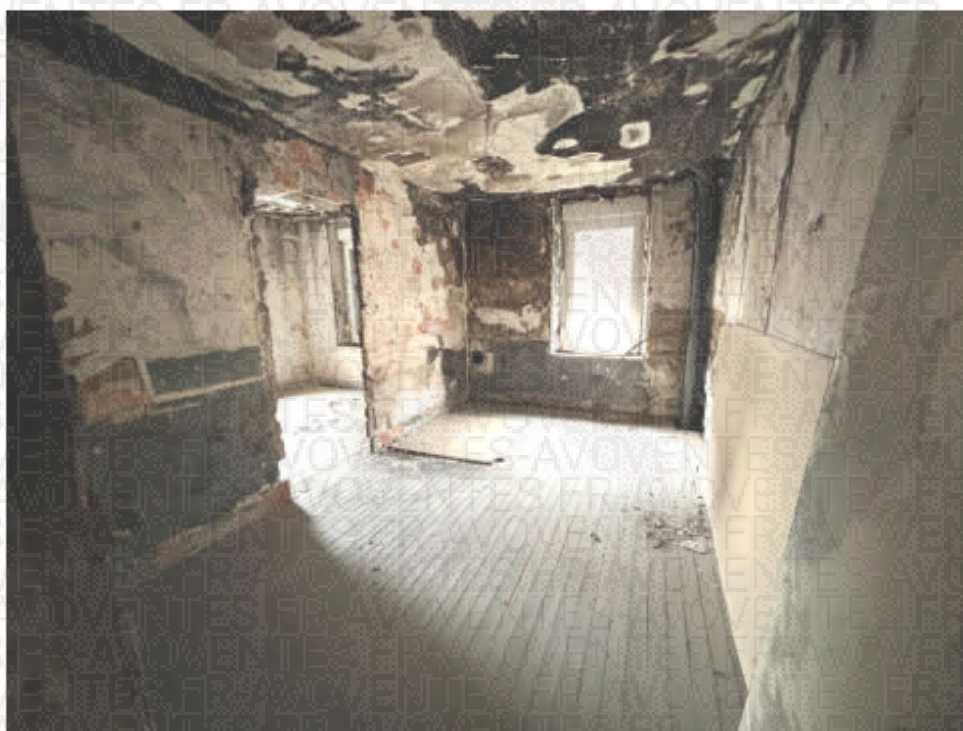
**Pièce 19 :**

Sol : le plancher est taché en divers endroits, certaines lames sont dégradées.

Plafond : en très mauvais état ; le plafond est gondolé ; le revêtement est hors d'usage ; des plaques de plâtre sont manquantes.

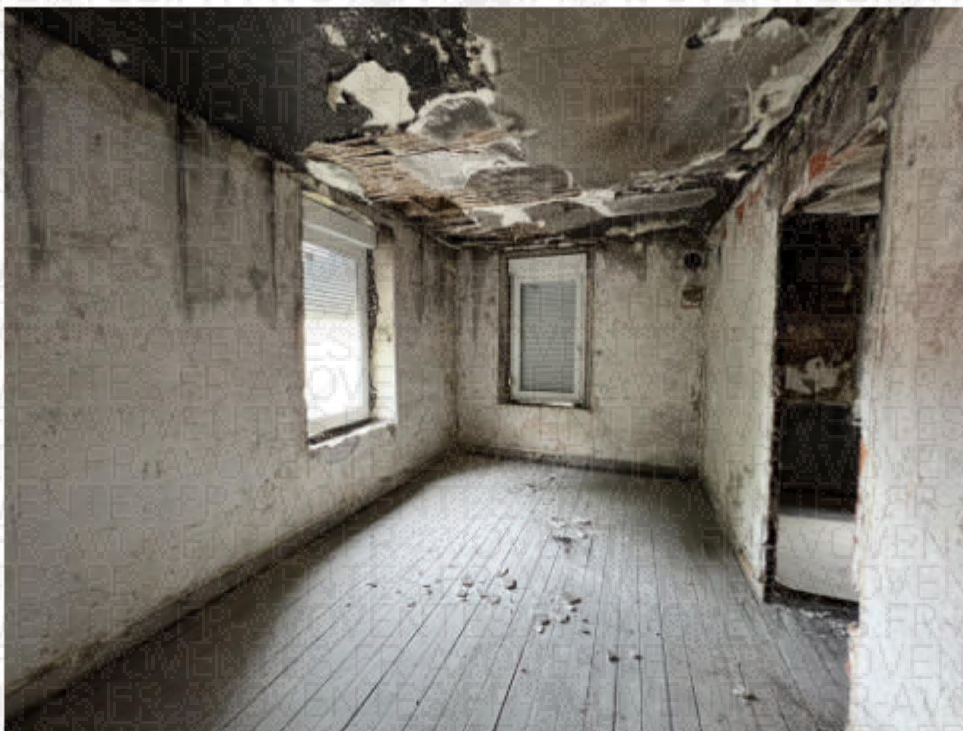
**Pièce 18 :**

Sol : le plancher est en mauvais état ; des lames sont dégradées.

Plafond : en partie effondré ; hors d'usage.

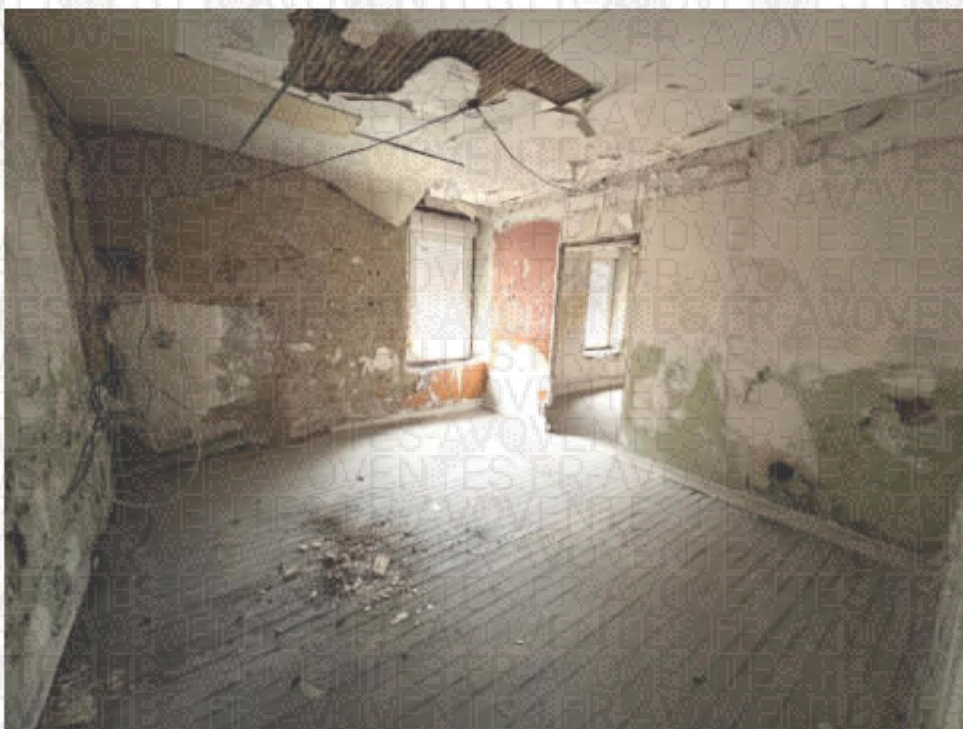
Pièce 20 :

Sol : le plancher est en mauvais état ; certaines lames sont dégradées ; d'autres sont manquantes ; un trou en bordure de façade avant.

Plafond : le plafond est partiellement effondré, des plaques de plâtre sont manquantes ; des plaques de plâtré ont été fixées pour consolider l'ouvrage et menacent de tomber.

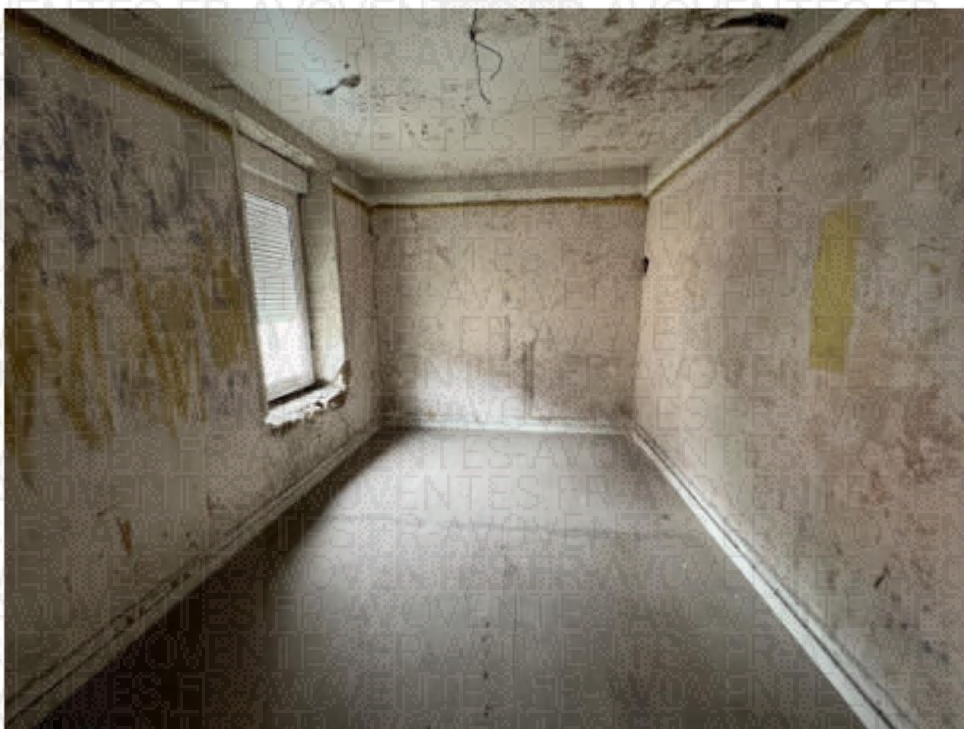
**Pièce 21 :**

Murs : le revêtement est hors d'usage sur toute la superficie ; un trou sur la cloison montée d'escalier.

Plafond : revêtement hors d'usage, se fissure sur toute la surface ; des plaques de plâtre sont manquantes.
