## Procès-verbal de description

**PROCES-VERBAL DE DESCRIPTION REALISE L'AN DEUX MIL VINGT DEUX et le VINGT TROIS  
SEPTEMBRE DE 14 heures à 16 heures 30.**

Pour une propriété sise **22, rue Pouyer Quartier, cadastrée Section AE n° 312 lieudits « 22 rue Pouyer Quartier » pour 02 ares 02 centiares** comportant un ensemble immobilier comprenant :

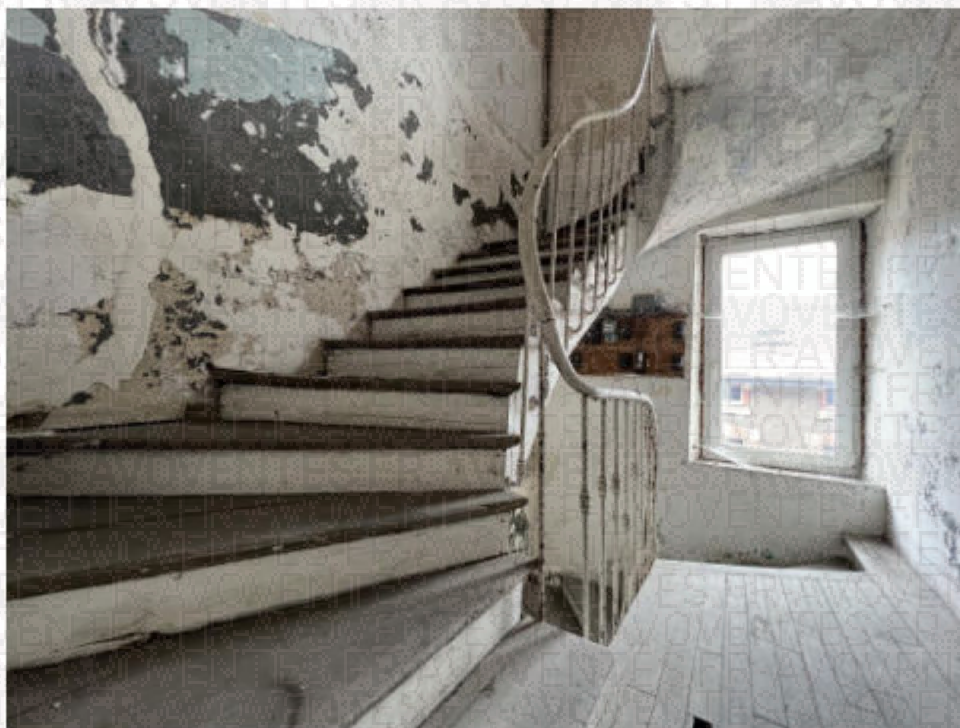
#### Montée d'escalier :

Escalier en bois en état ; certaines marches sont branlantes.

Garde-corps métallique et main courante en bois ; la peinture est hors d'usage ; traces d'oxydation ; la main courante est en partie manquante sur le palier.

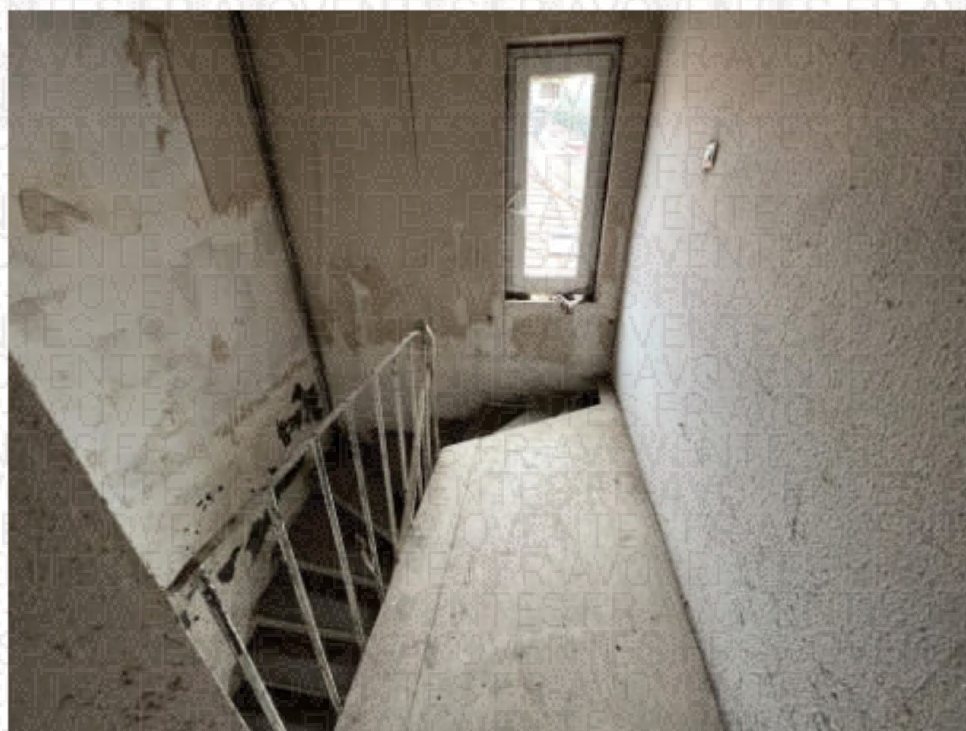
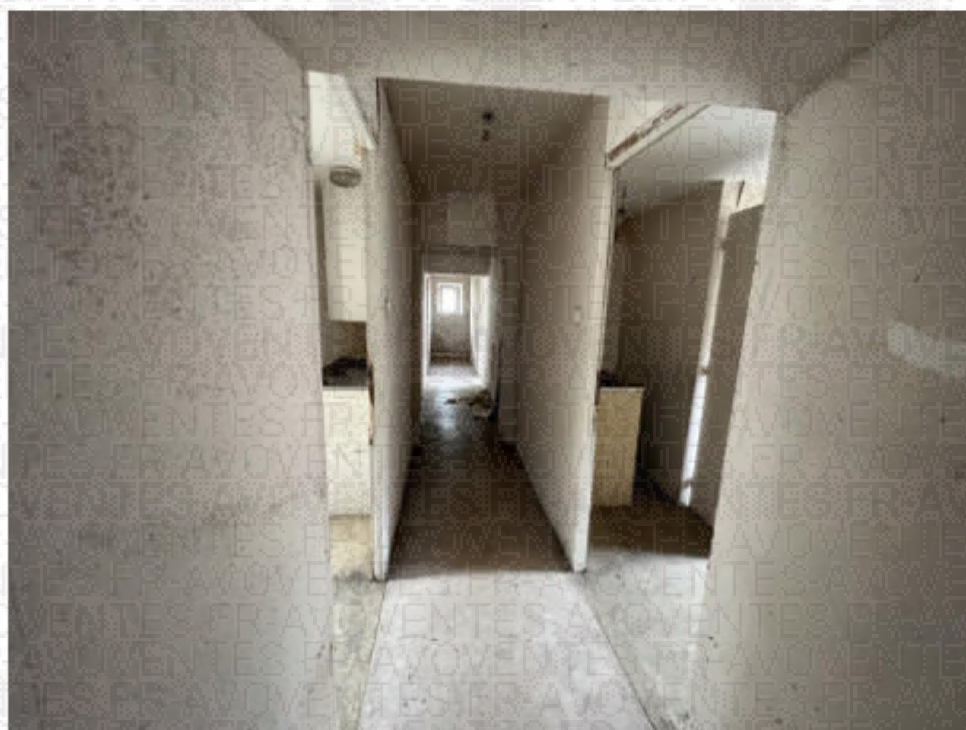
#### Palier et couloir :

Sol : linoléum hors d'usage sur plancher.

Murs : papier in grain peint hors d'usage sur toute la superficie.

Plafond : papier ingrain peint, hors d'usage ; trois plafonniers.

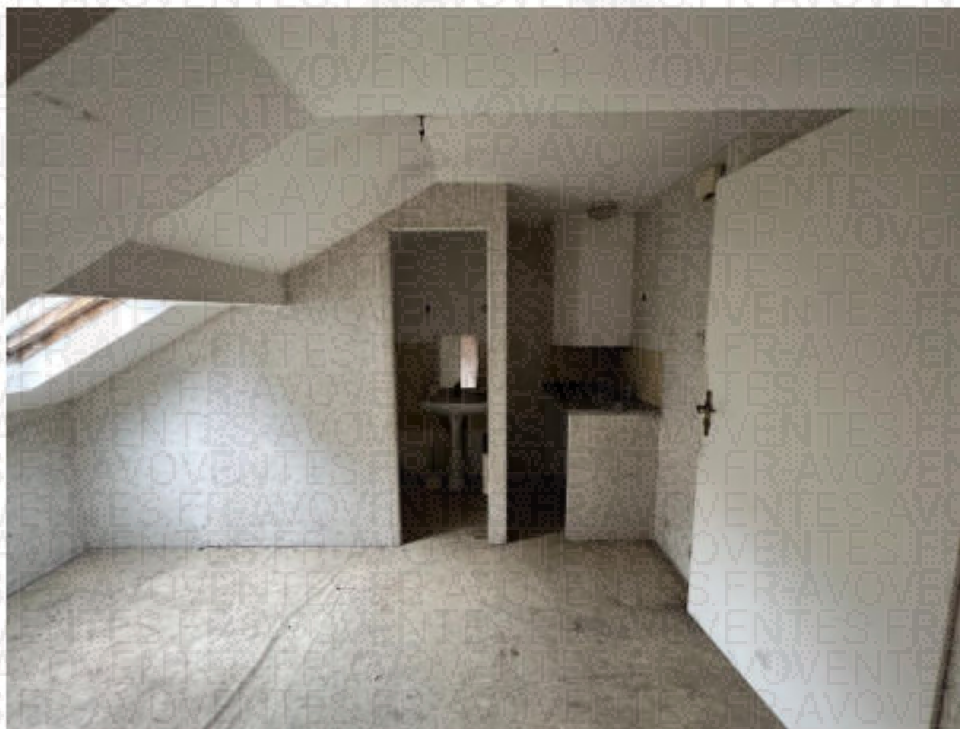
Séjour 1 :

Murs : revêtement papier hors d'usage ; traces d'infiltrations par endroits.

Une fenêtre de toit comportant des traces d'humidité et d'infiltrations.

Un évier deux bacs en inox, hors d'usage.

Un cumulus et son coffrage : en mauvais état apparent.

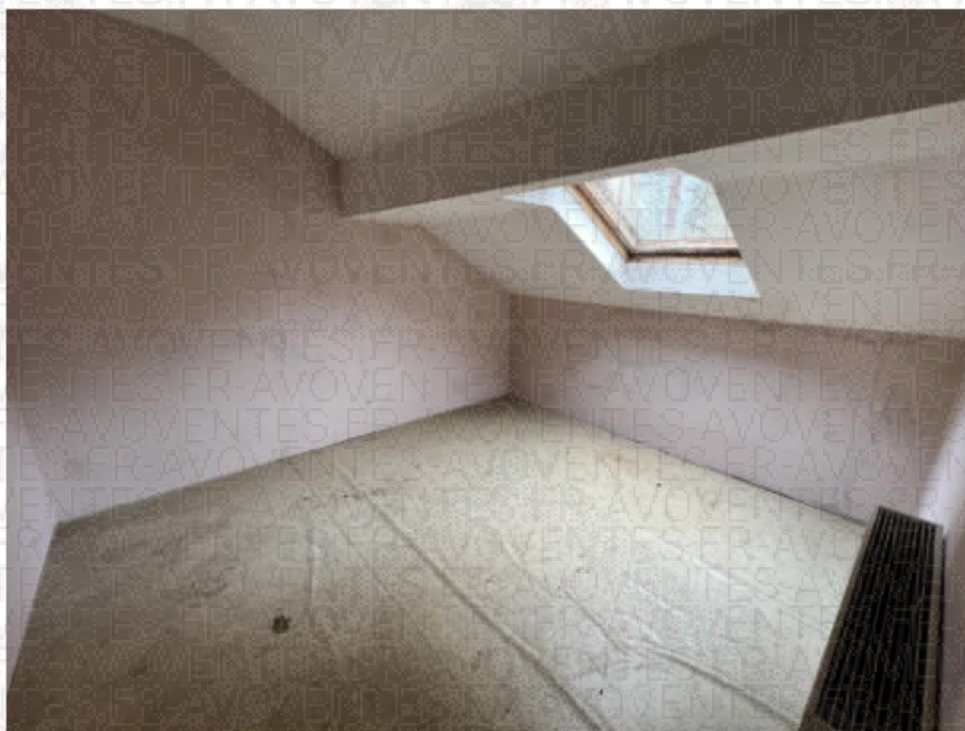
Chambre 1 :

Une fenêtre de toit comportant des traces d'humidité ; en mauvais état apparent.

Un convecteur ancien et en mauvais état apparent.

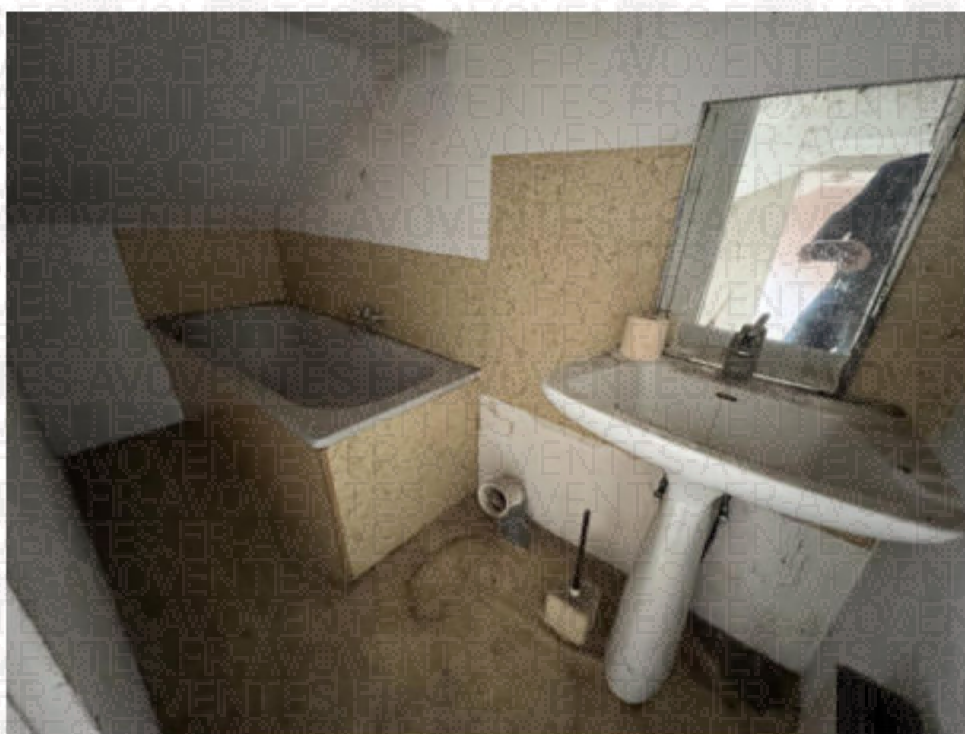
Salle de bain 1 :

Un convecteur hors d'usage.

Baignoire et lavabo en mauvais état.

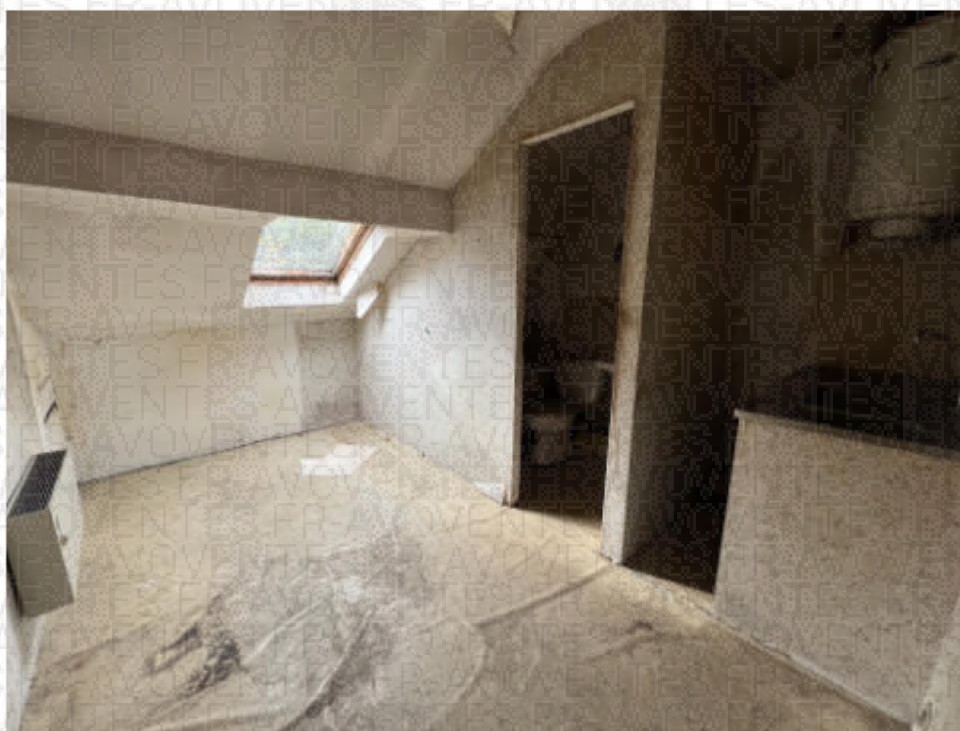
Séjour 2 :

Une fenêtre de toit : elle comporte des traces d'infiltrations ; en mauvais état apparent.

Cumulus en mauvais état apparent.

Un convecteur ancien et en mauvais état apparent.

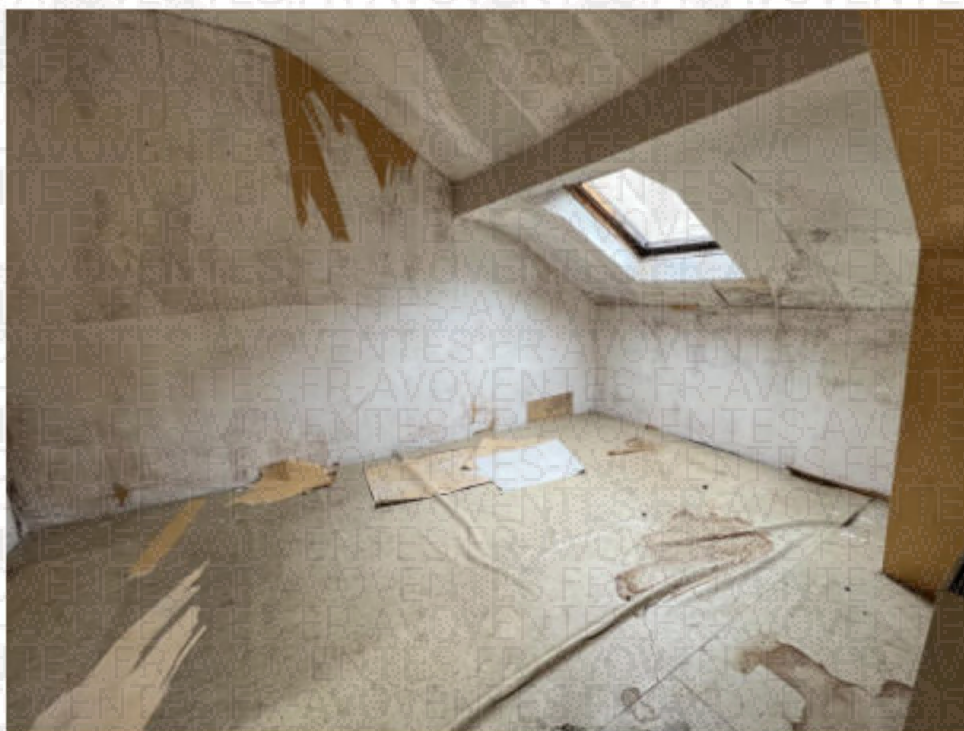
Chambre 2 :

Une fenêtre de toit comportant des traces d'humidité ; en mauvais état apparent.

Un convecteur ancien et en mauvais état apparent.

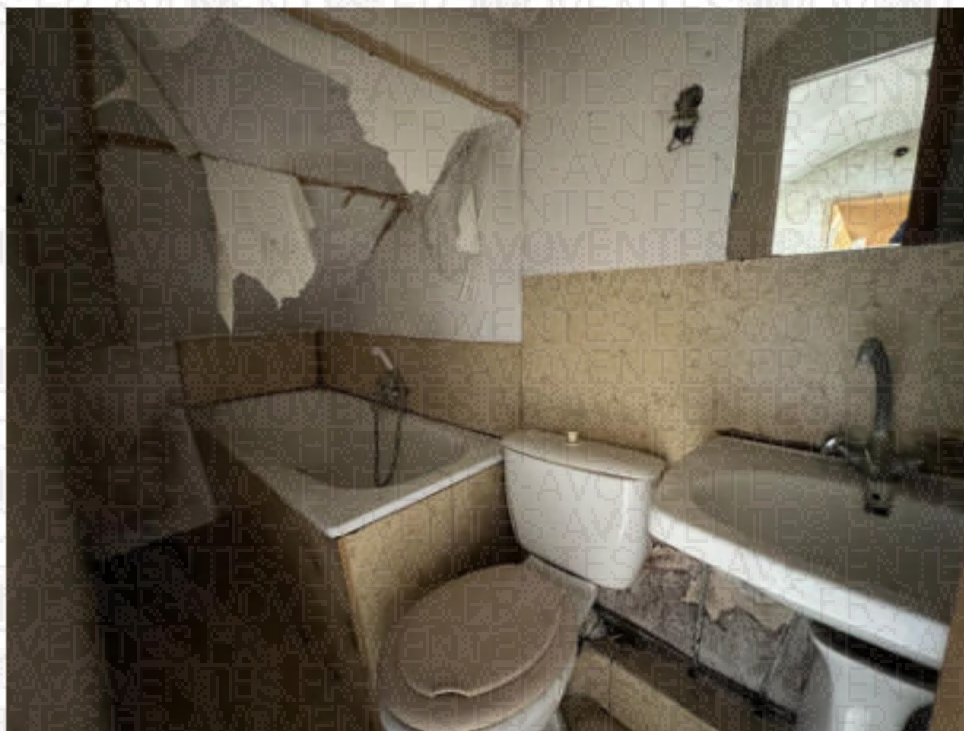
**Salle de bain 2 :**

**Un W.C, un lavabo et d'une baignoire en mauvais état d'entretien.**

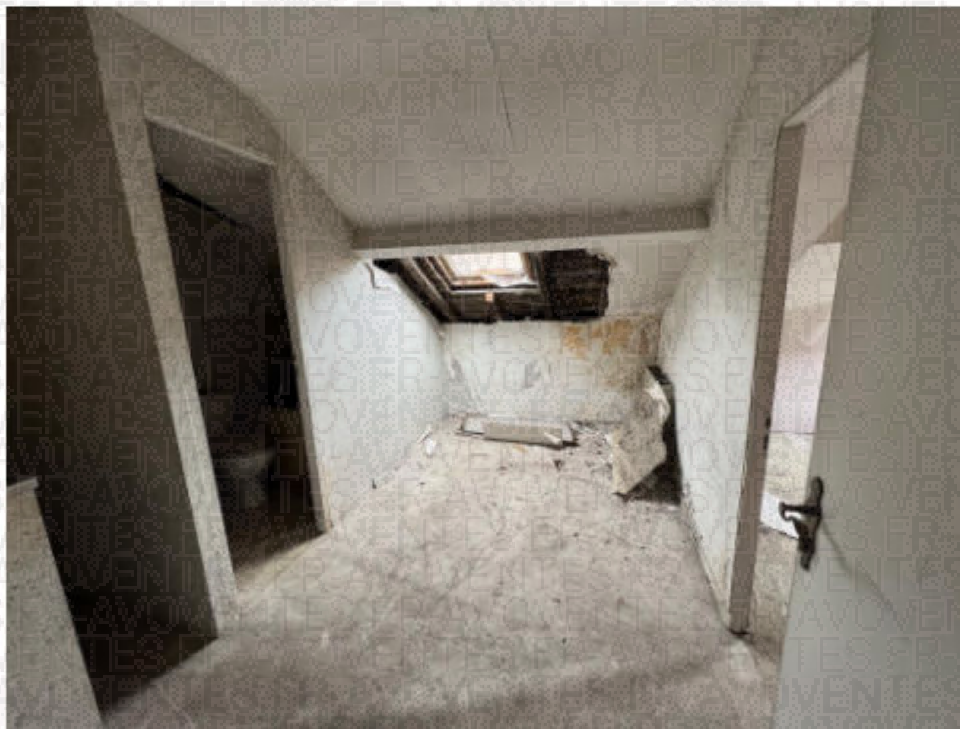
Séjour 3 :

Plafond : le placoplâtre est en partie effondré autour de la fenêtre de toit ; hors d'usage.

Une fenêtre de toit comportant des traces d'humidité ; en mauvais état.

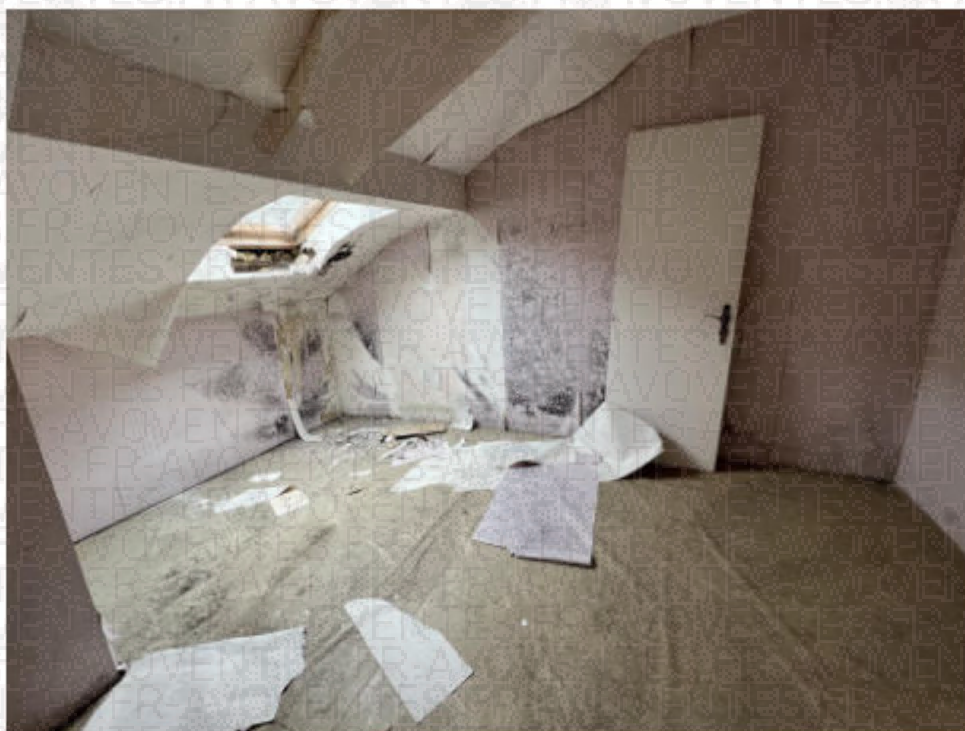
Chambre 3 :

Murs : papier peint hors d'usage comportant des traces de moisissure.

Plafond : revêtement papier hors d'usage ; le placoplâtre est arraché au niveau de la fenêtre de toit ; traces d'infiltrations et de moisissure.

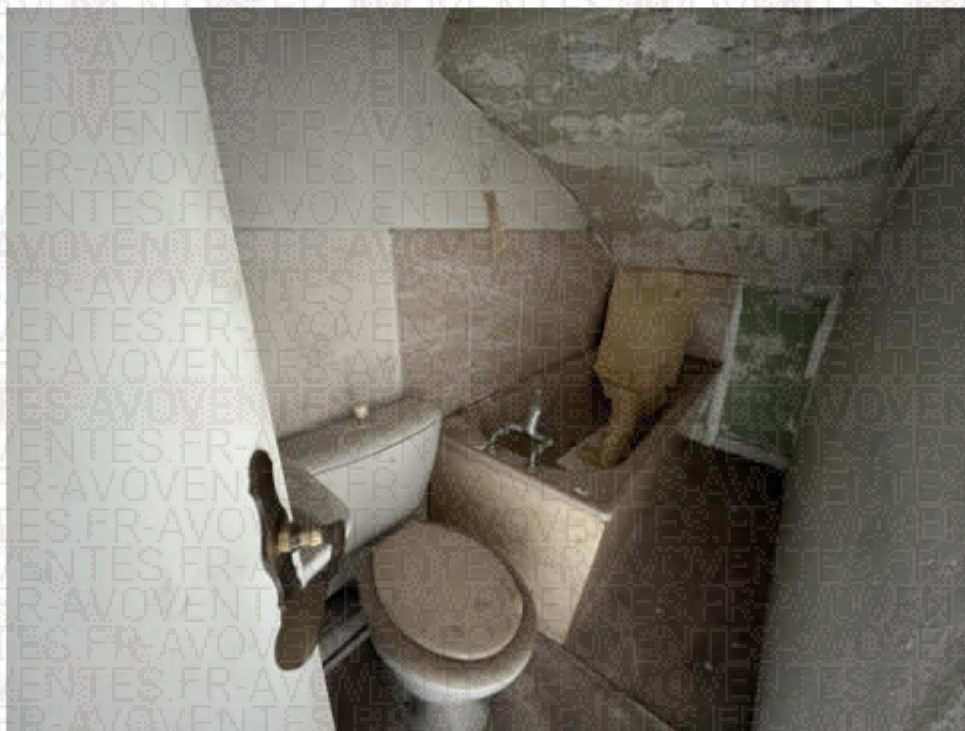
Salle de bain 3 :

Un W.C, un lavabo et une baignoire en mauvais état d'entretien.

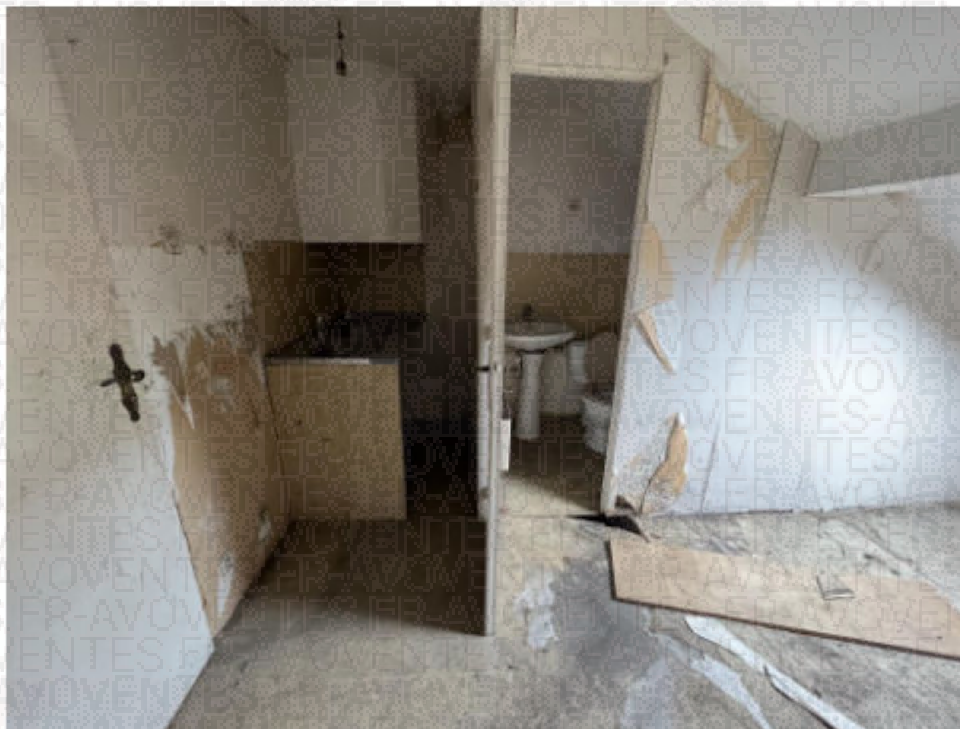
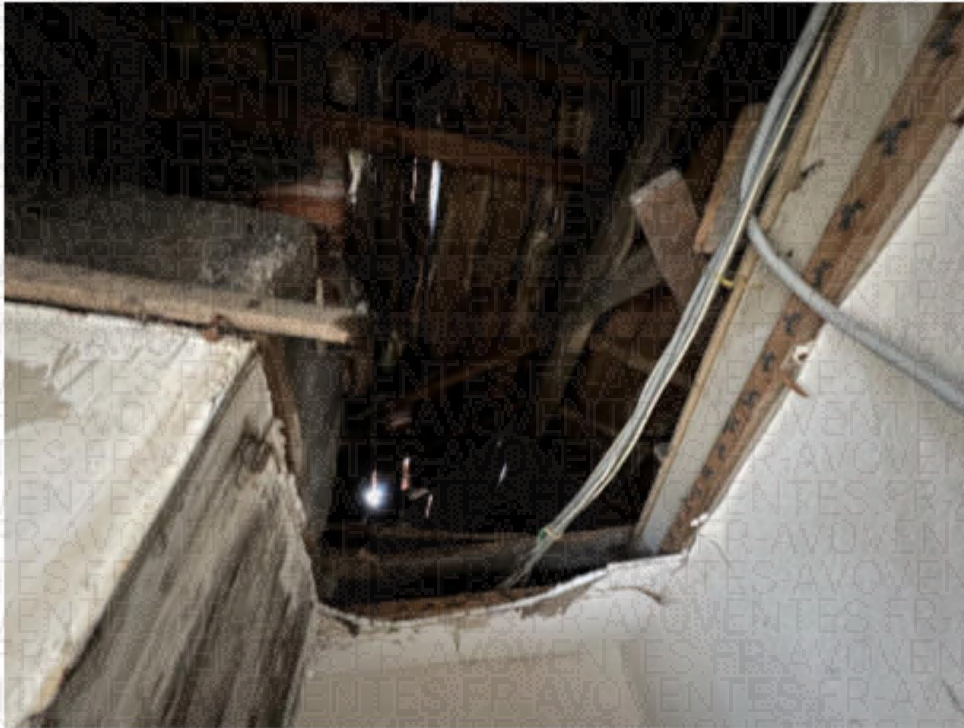
Séjour 4 :

Sol : linoléum hors d'usage ; un trou à combler à hauteur de la cloison salle de bains.

Une fenêtre de toit comportant des traces d'humidité.

Un convecteur en mauvais état apparent.

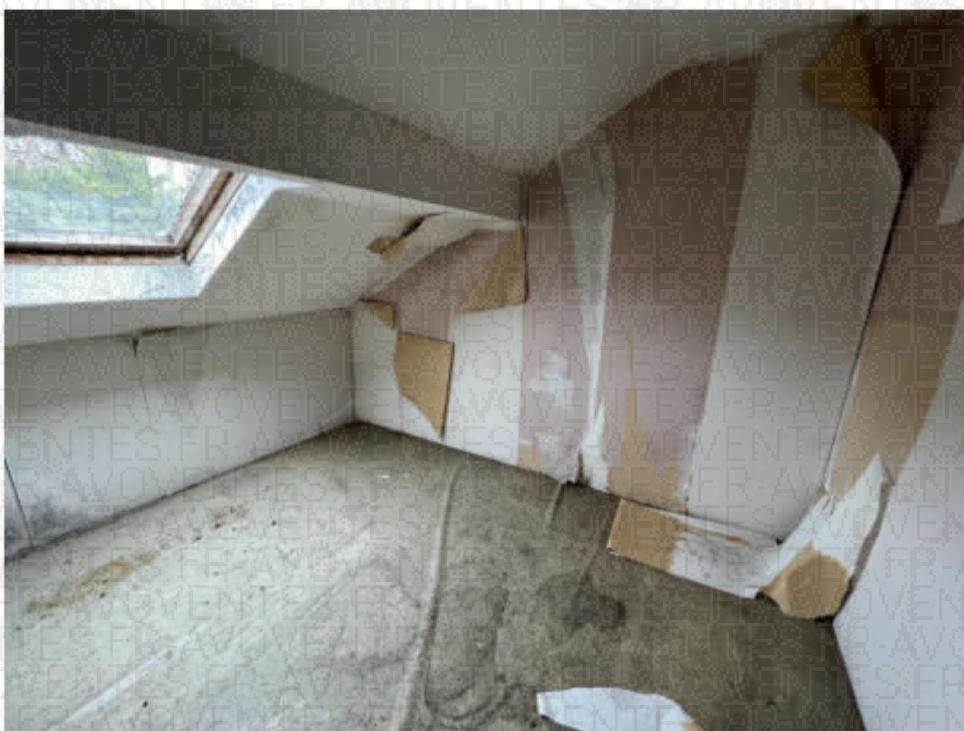
**Chambre 4 :**

Plafond : papier peint hors d'usage, traces d'infiltrations.

Une fenêtre de toit comportant des traces d'humidité.

Un convecteur en mauvais état apparent.

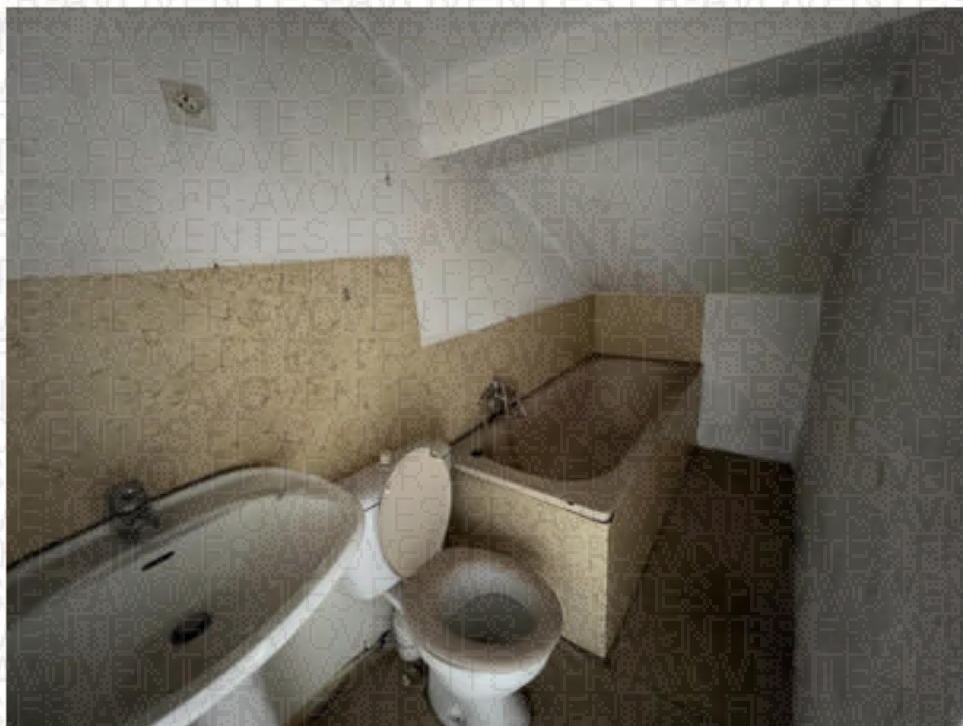
Salle de bain 4 :

Un W.C, un lavabo et une baignoire en mauvais état d'entretien.

Plafond : peinture hors d'usage.

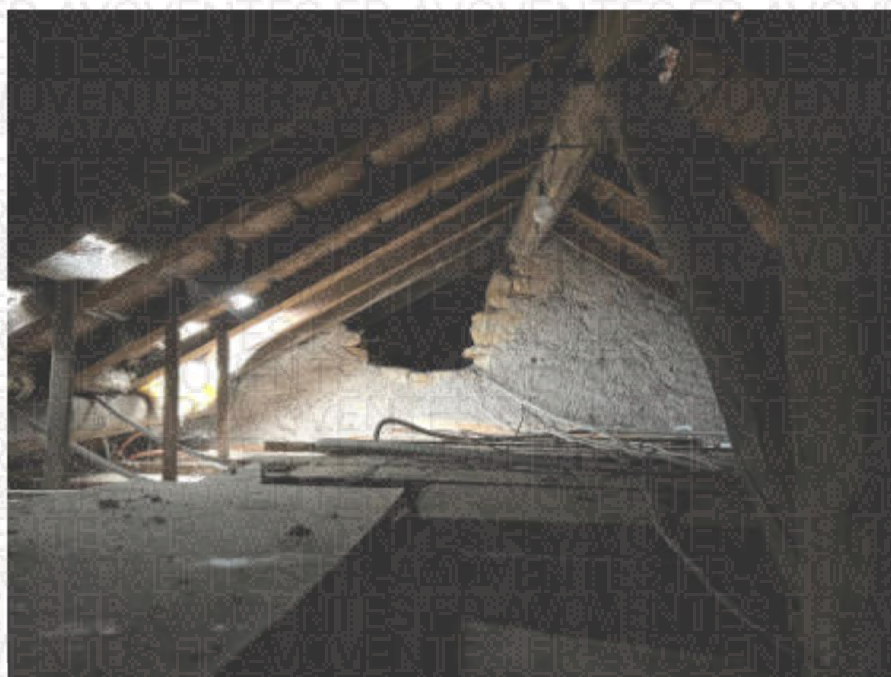
L'accès est rendu impossible compte tenu de l'état des sols et la présence de murs de refends.

Une photo est prise de l'ouverture au plafond sur dégagement :

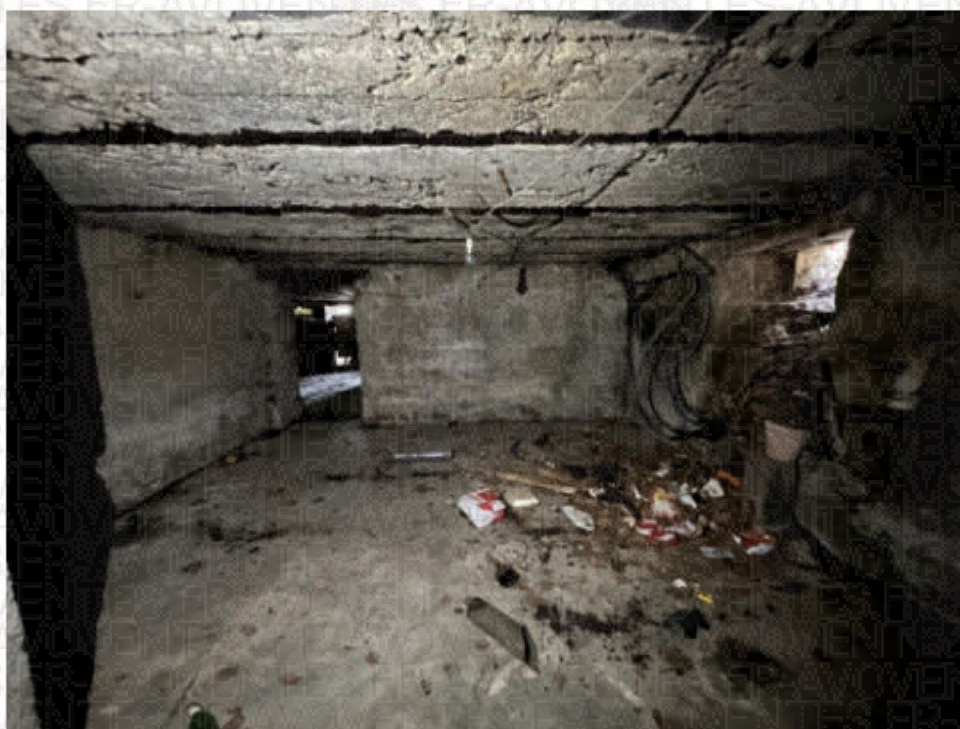
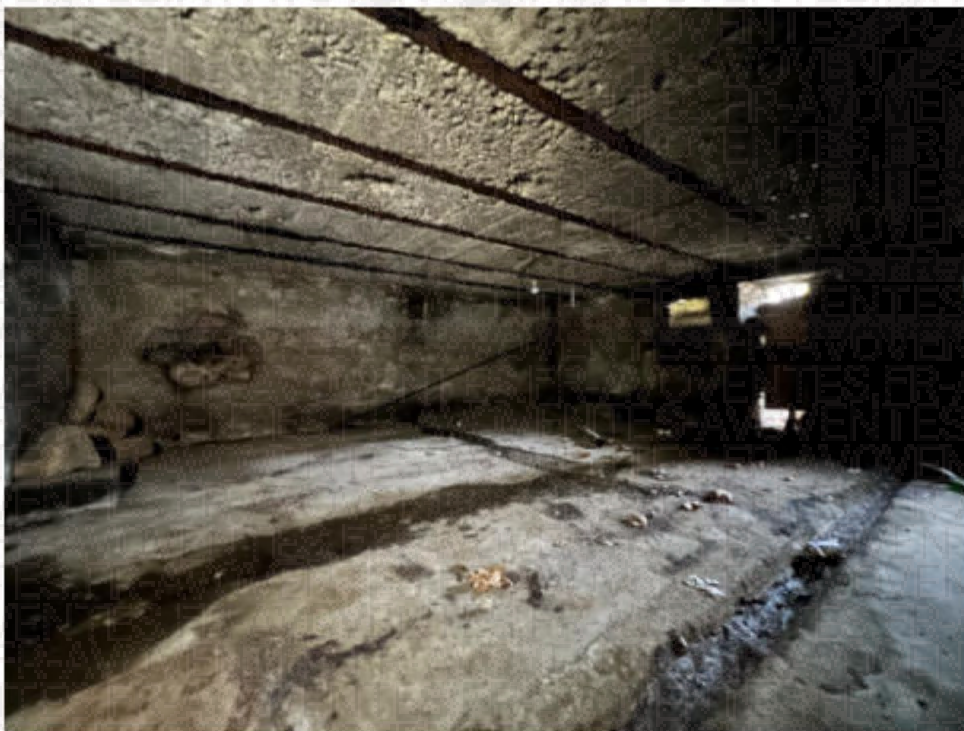
### **CAVE :**

On y accède du dégagement au rez-de-chaussée par un escalier métallique hors d'usage.

Un accès sur façade bouché par des panneaux de contreplaqué.

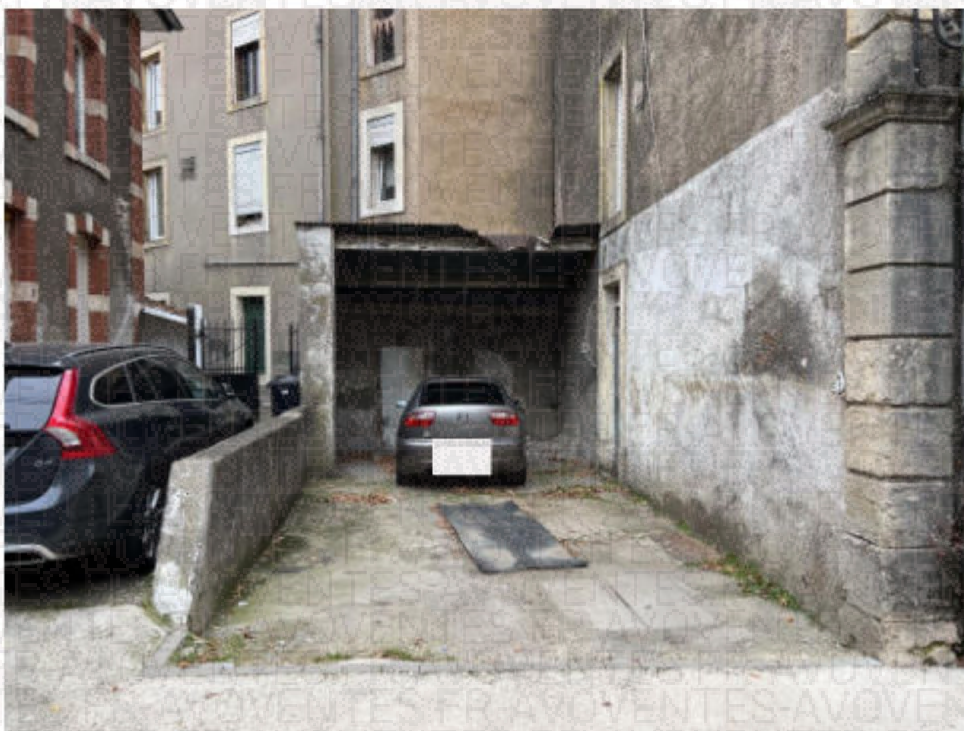
#### **COUR ET ABRI :**

Sol : dalle béton en mauvais état d'entretien.

Toit en bardage hors d'usage.
