# PROCES VERBAL DE DESCRIPTION

**AVOVENTES**

## PROCES VERBAL DE CONSTAT DE COMMISSAIRE DE JUSTICE

**Dans l'ensemble immobilier ESPACE NAYEL sis au 1 Place Auguste Nayel\* à 56100 LORIENT**

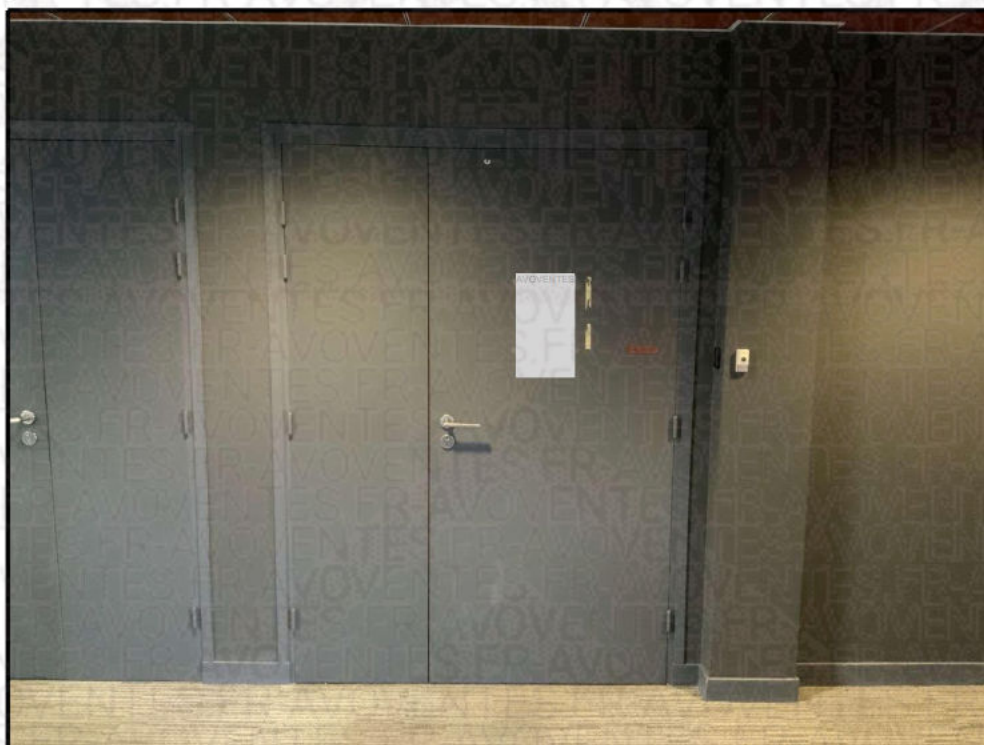
**L'accès** depuis le palier, s'effectue par une porte tiercée en état d'usage, de couleur grise, ouverture à l'anglaise battant double, avec une poignée à bec de cane en métal, extérieur en stratifié coloré, intérieur en stratifié coloré, serrure monopoint, pas de barre de seuil.

Photographie n°1. Porte d'accès au plateau depuis l'extérieur.

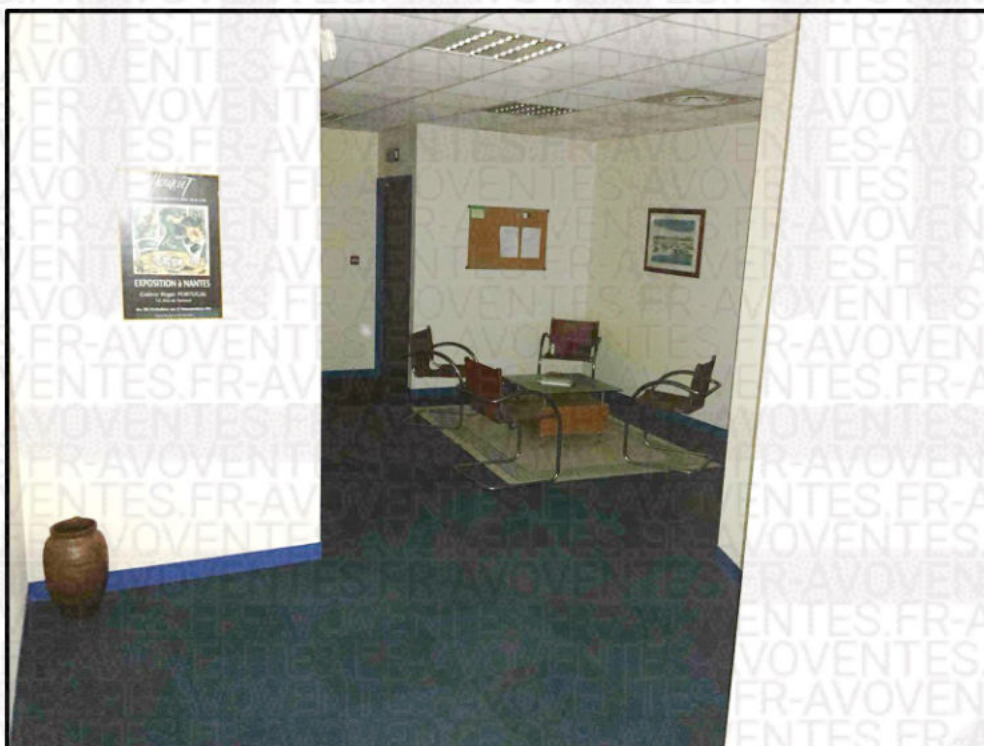
Photographie n°2. Entrée et salle d'accueil.

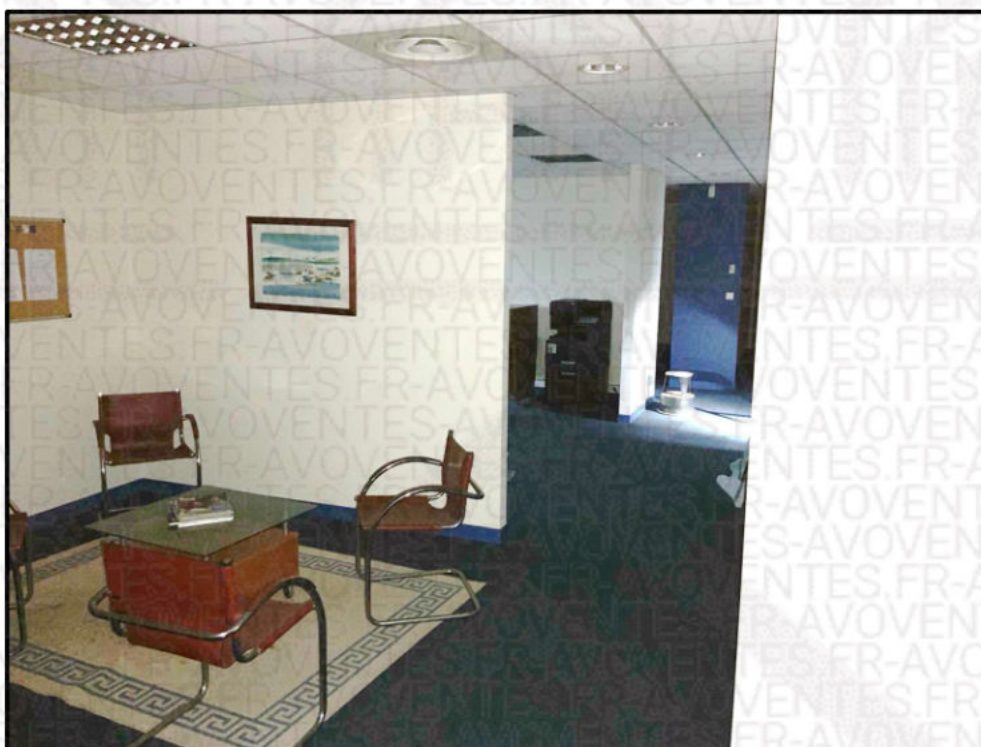
Photographie n°3. Salle d'accueil et accès au secrétariat et bureaux

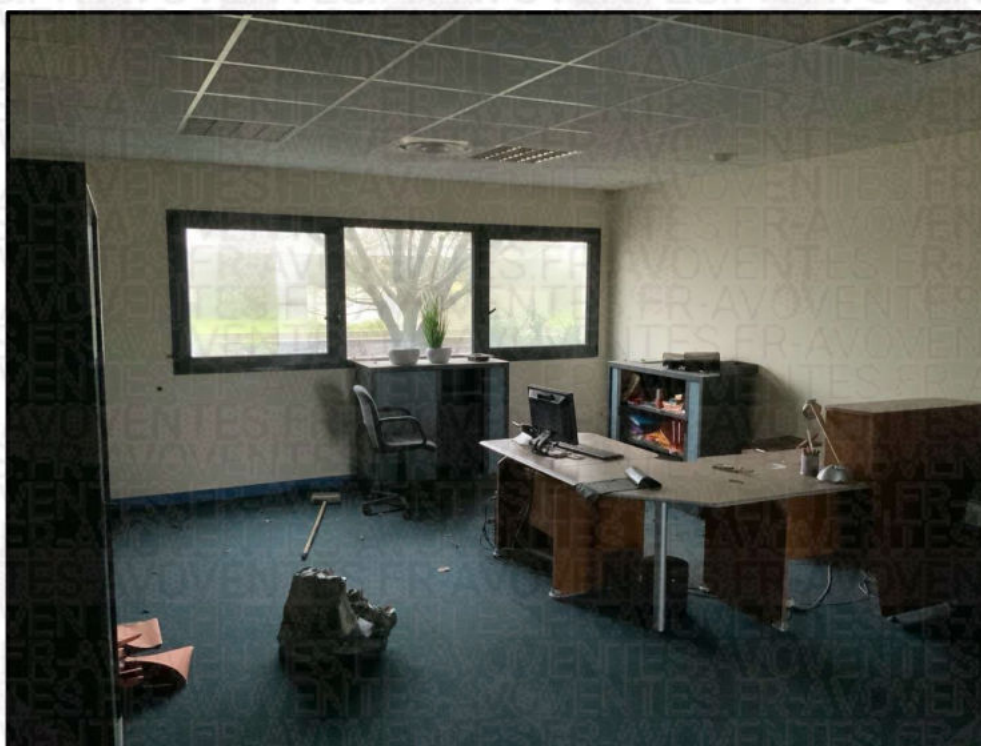
Le fonctionnement de l'ensemble des fenêtres est mauvais ; des fenêtres ne ferment pas du tout et il semblerait qu'un remplacement pur et simple soit nécessaire selon les voisins interrogés car la société ayant fourni et posé lesdites ouvertures ayant été liquidée.

**L'éclairage naturel** de la pièce est assuré par deux fenêtres hors d'usage, de couleur grise, ouverture à battant et oscillo-battante, châssis en pvc, double vitrage. La pièce compte aussi un châssis vitré implanté latéralement en état d'usage, de couleur grise, châssis en pvc, double vitrage.

Photographie n°4. Secrétariat – les fenêtres ne se ferment pas

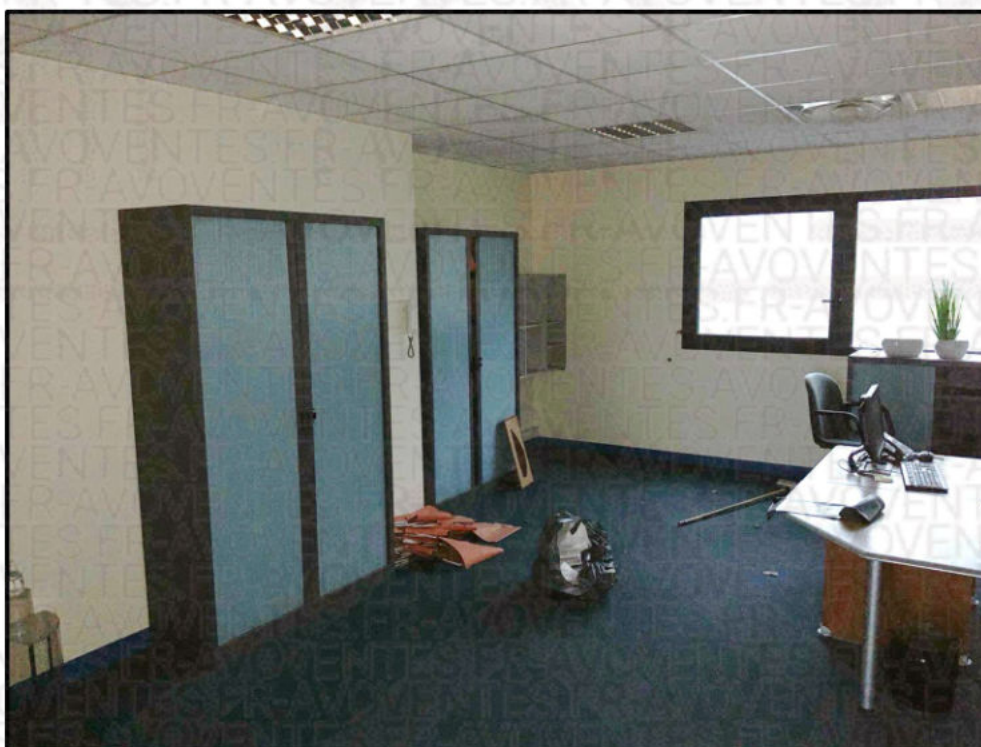
Photographie n°5. Autre aspect du secrétariat

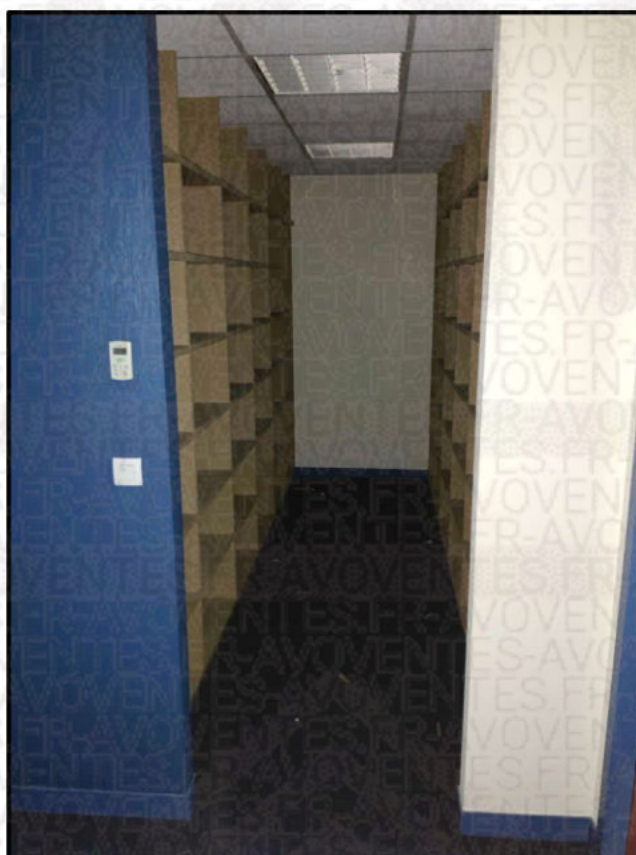
Dans le fond de l'accueil près des bureaux 1 et 2 ont été aménagés deux espaces de rangements ou d'archives en forme de couloirs. Des rangement en bois de type MDF avec tablettes sont posés.

Photographie n°6. Espace archives aménagé.

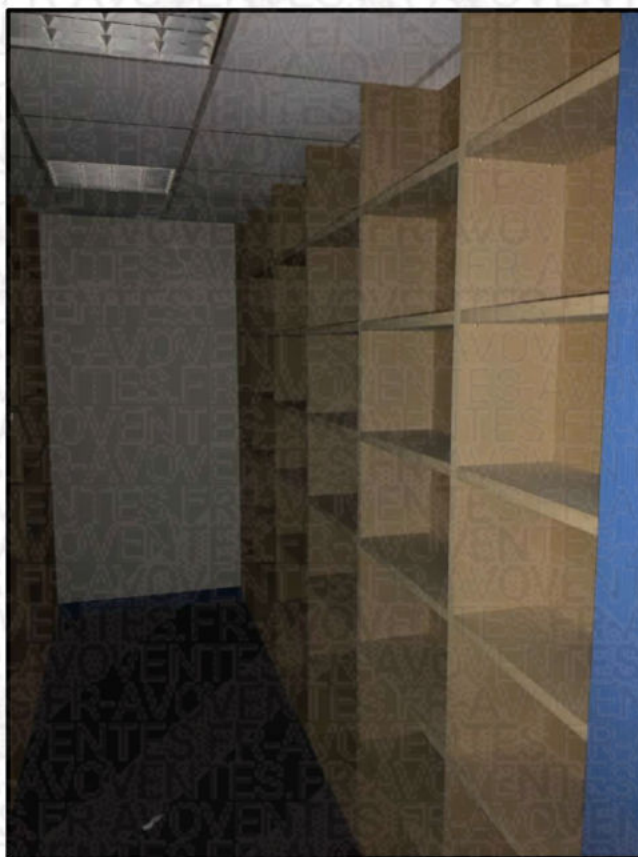
Photographie n°7. Autre vue du même espace.

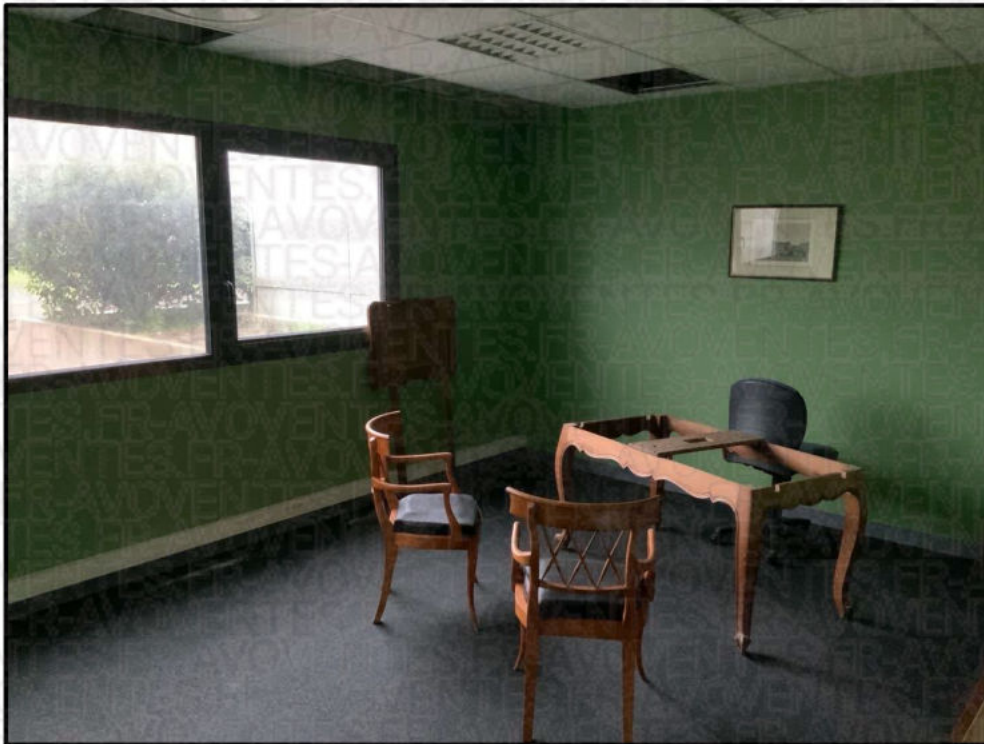
Le **sol** est recouvert de moquette en état usagé, de couleur grise, en forme de dalles, en matière synthétique. Je relève quelques salissures et quelques tâches en forme d'auréoles.

Les **murs** sont recouverts de papier peint de type patent sous peinture en état d'usage, de couleur verte. Je relève trois crochets, un trou avec cheville, clou ou vis apparent, quelques rayures et une tâche.

Le **plafond** est recouvert de dalles de faux-plafond en état d'usage, de couleur blanche, réglette électrique lumineuse. Quatre dalles sont auréolées et huit dalles ont été déposées.

L'**éclairage naturel** de la pièce est assuré par deux fenêtres hors d'usage, ouverture à battant et oscillo-battante, châssis en pvc, double vitrage. La pièce compte aussi un châssis vitré implanté latéralement en état d'usage, de couleur grise, châssis en pvc, double vitrage.

Photographie n°8. Bureau 1.

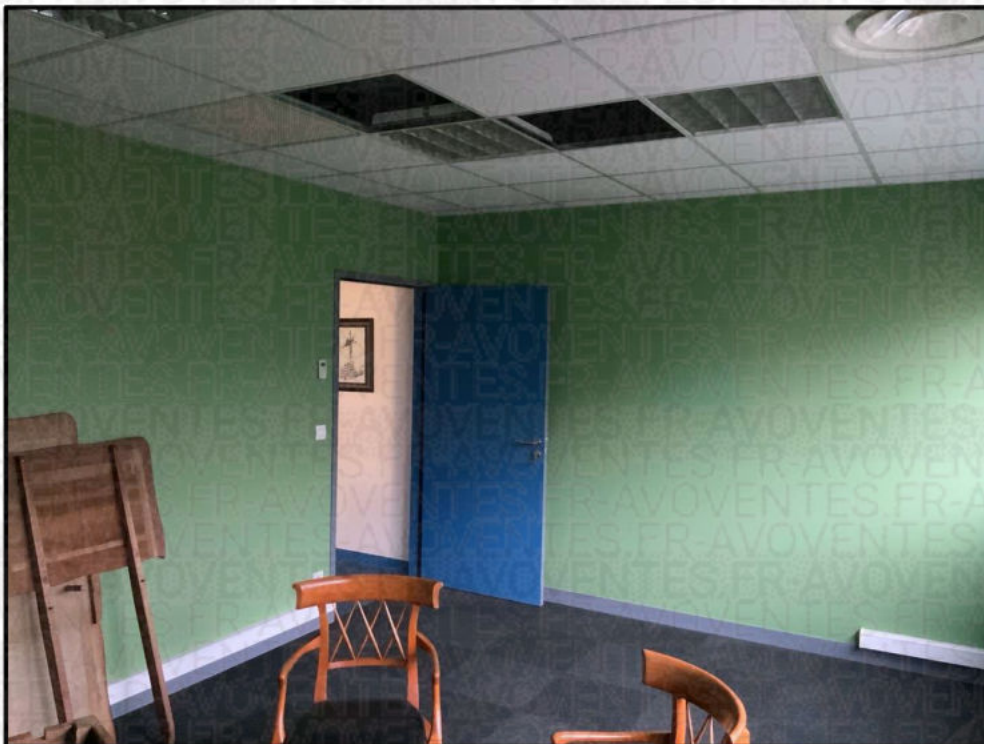
Photographie n°9. Autre vue.

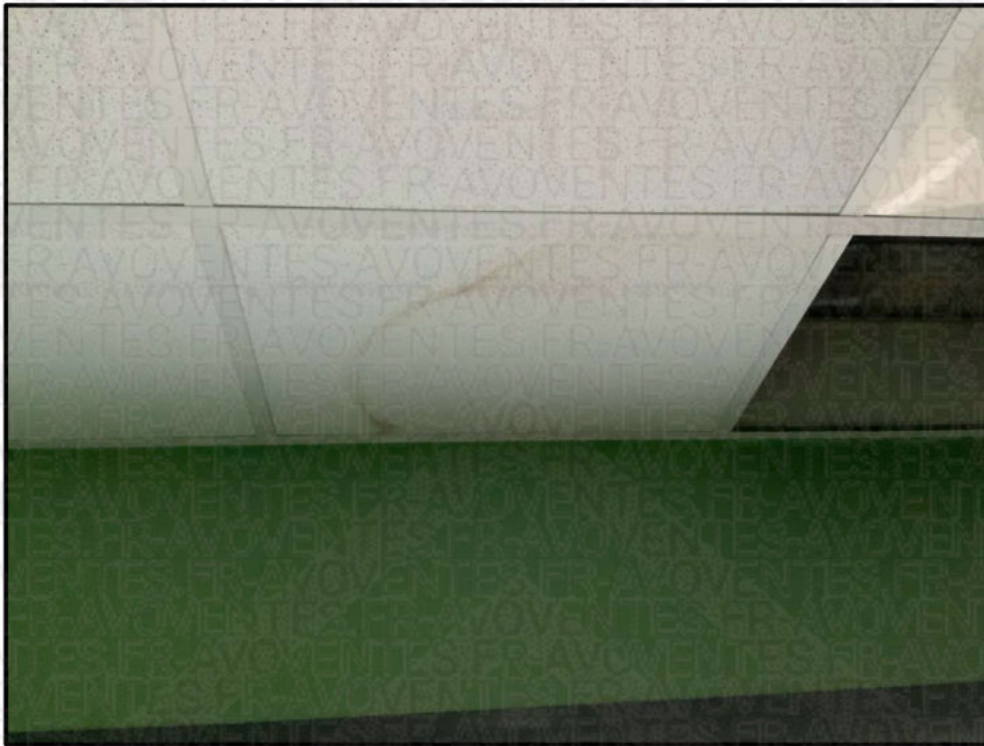
Photographie n°10. Type d'auréole visible sur plusieurs dalles situées à l'aplomb du panneau 2 c'est-à-dire au niveau de l'emplacement des fenêtres.

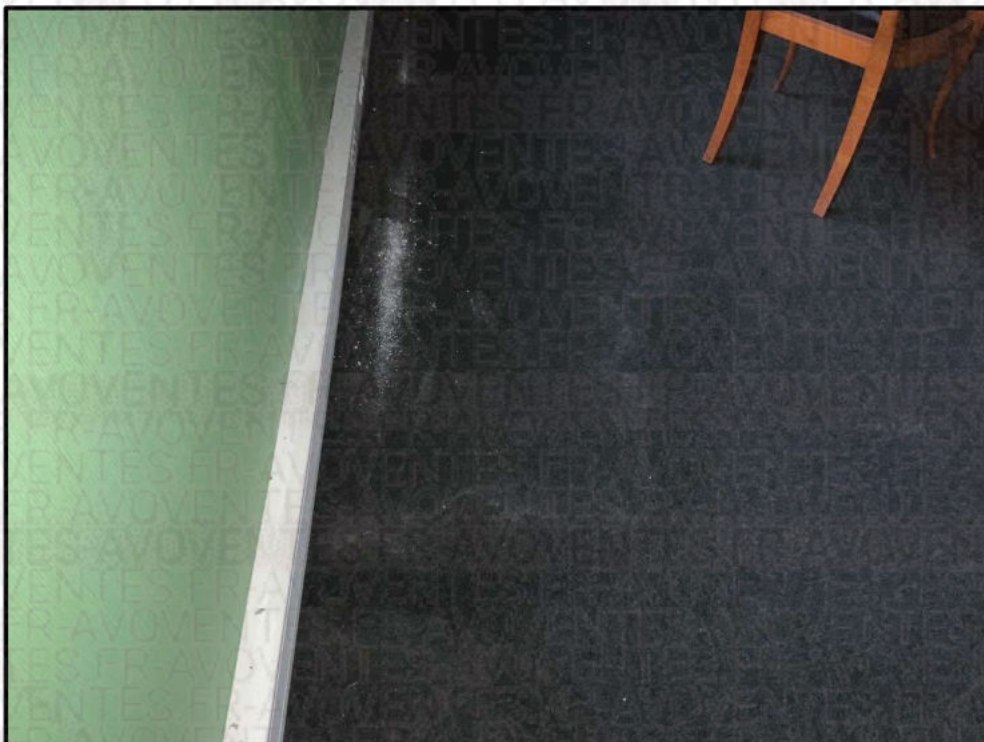
Photographie n°11. Taches au sol situées elles aussi le long du panneau 2.

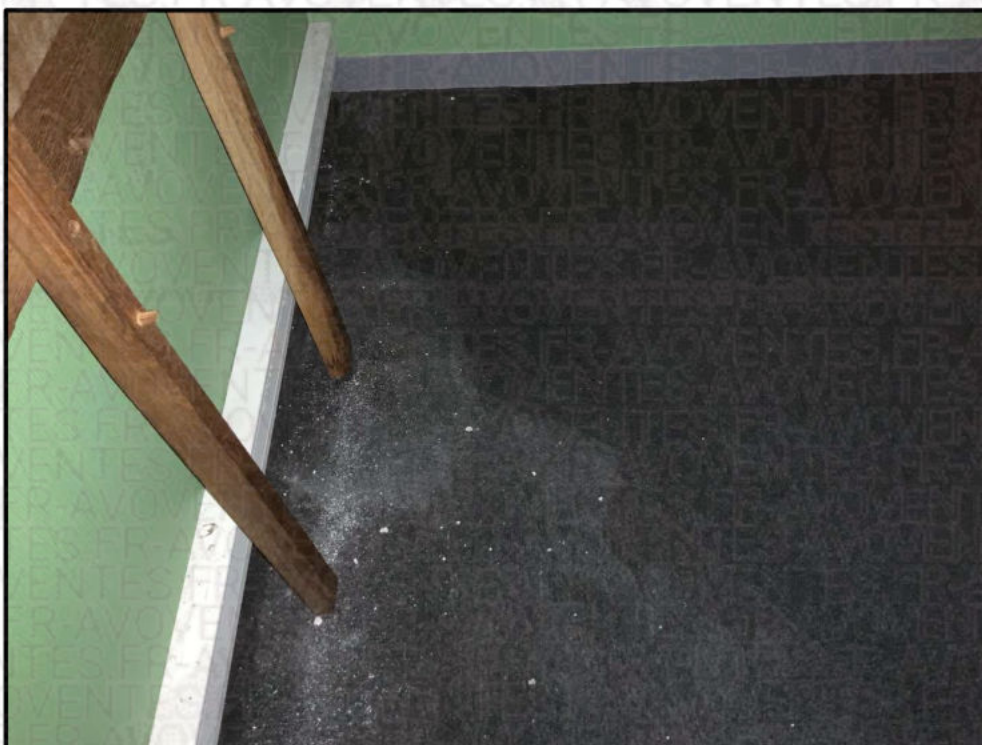
Photographie n°12. Autre vue.

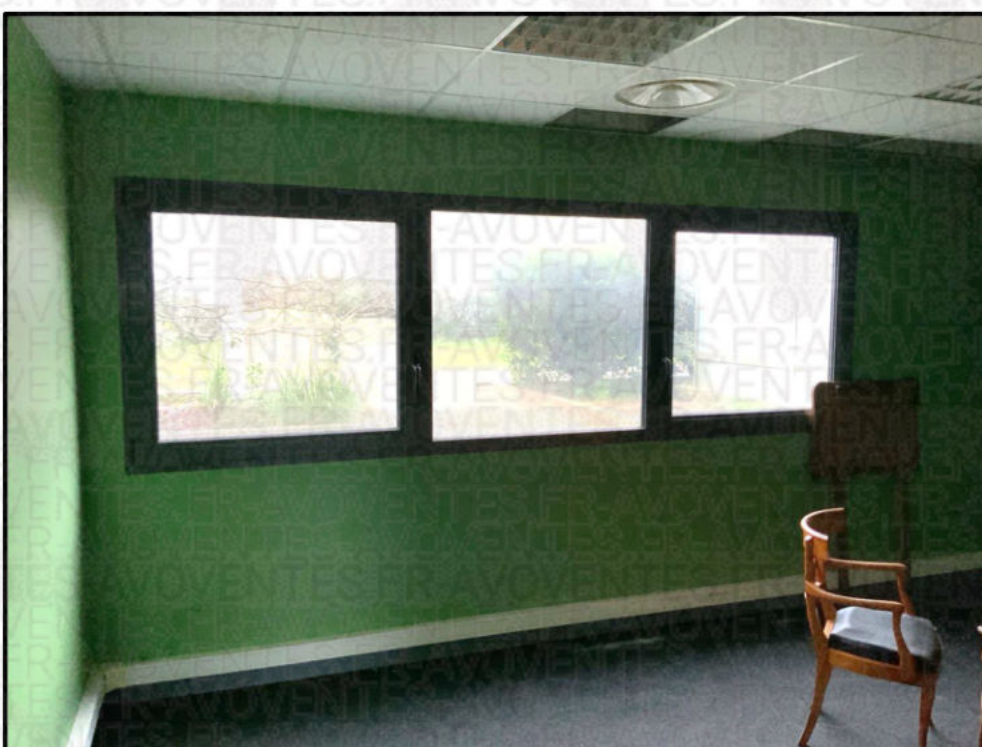
Photographie n°13. Panneau 2 – Vue au Nord

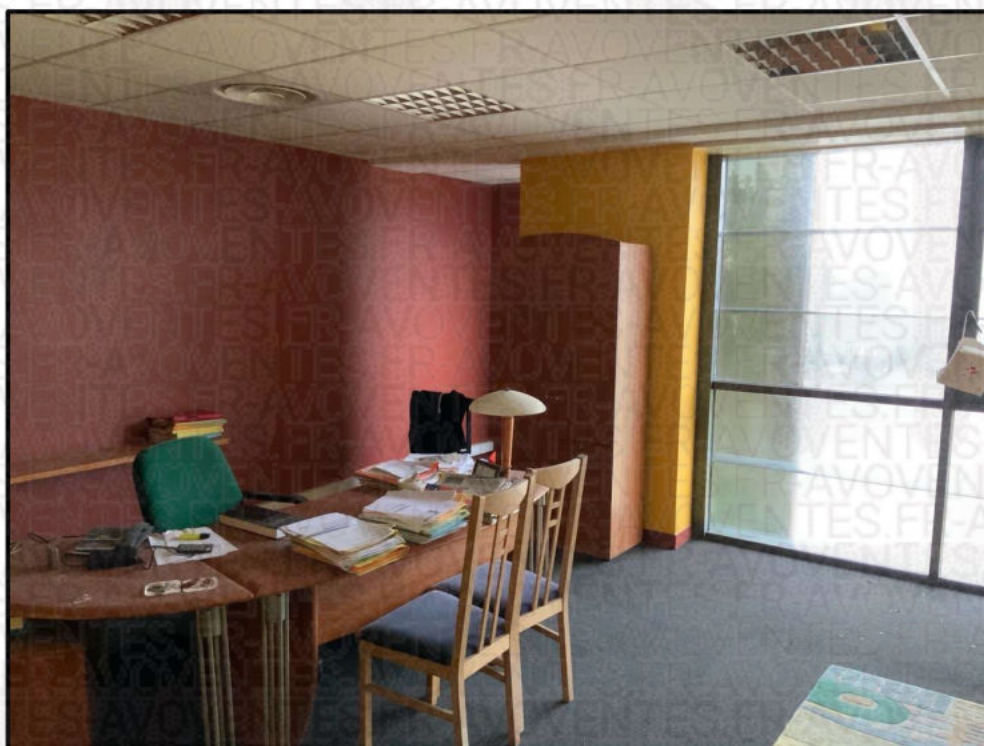
Les **murs** sont recouverts de papier peint en état usagé, bicolore, de type patent. Je relève quelques rayures et quelques traces de coulures.

Le **plafond** est recouvert de faux-plafond en état d'usage, de couleur blanche, réglette électrique lumineuse. Je relève quelques tâches. Une dalles est manquante

L'**éclairage naturel** de la pièce est assuré au Sud par une fenêtre hors d'usage, de couleur grise, ouverture à battant et oscillo-battante, châssis en pvc, double vitrage. La pièce compte aussi un châssis vitré implanté latéralement en état d'usage, de couleur grise, châssis en pvc, double vitrage.

Photographie n°14. Vue partiel du bureau implanté au Sud (Parc Jules Ferry)

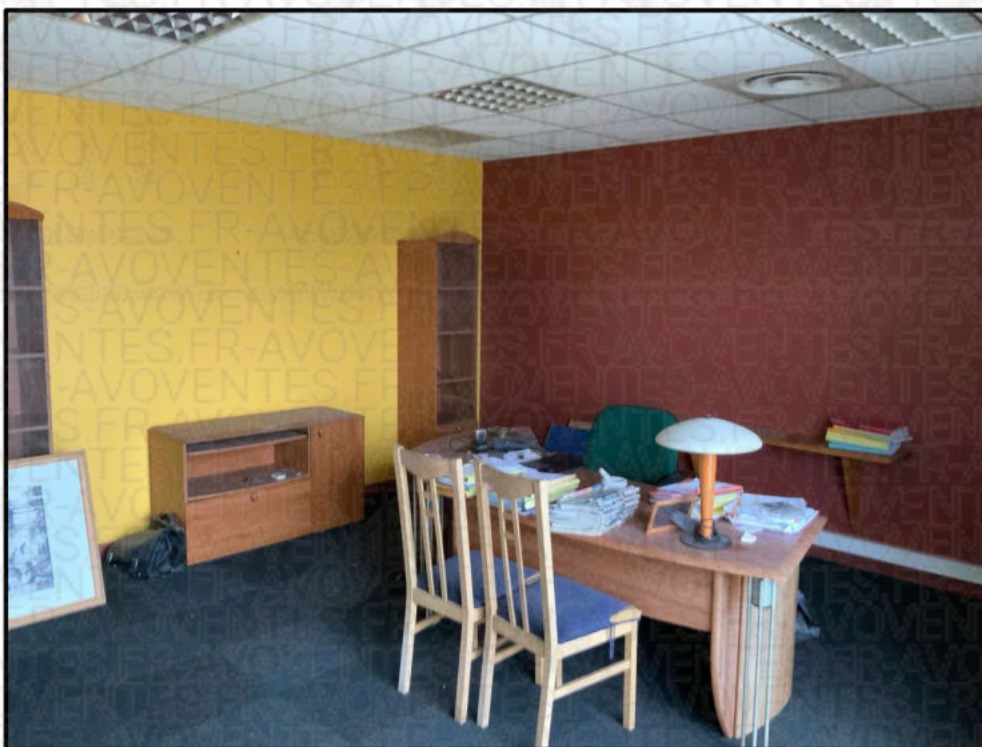
Photographie n°15. Autre vue.

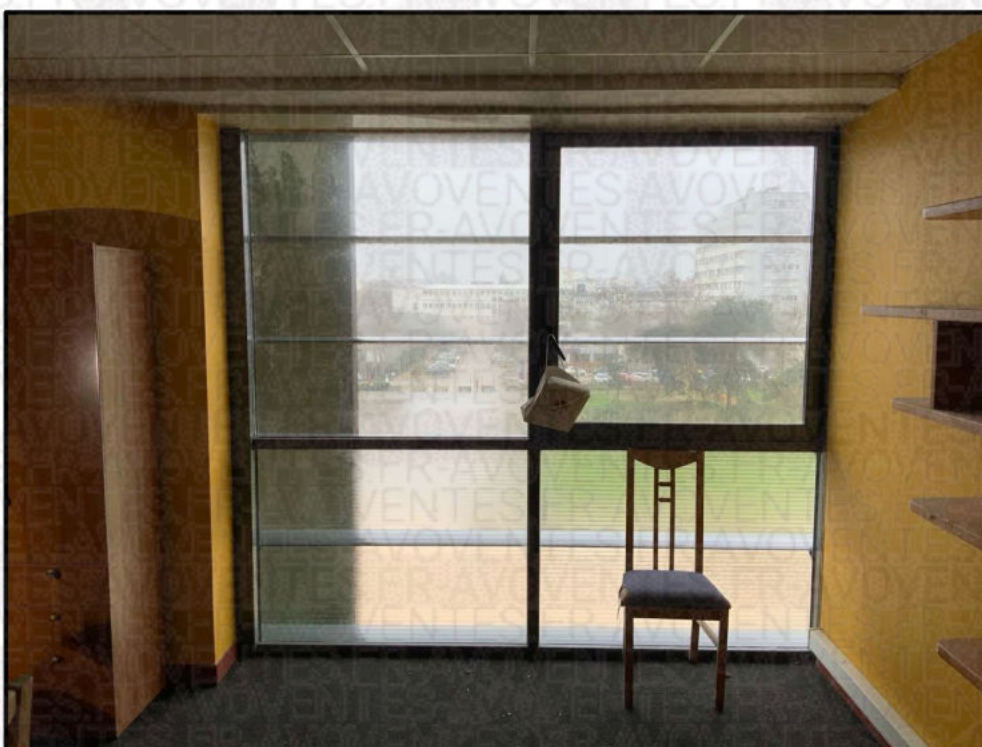
Photographie n°16. Vue vers le Sud.

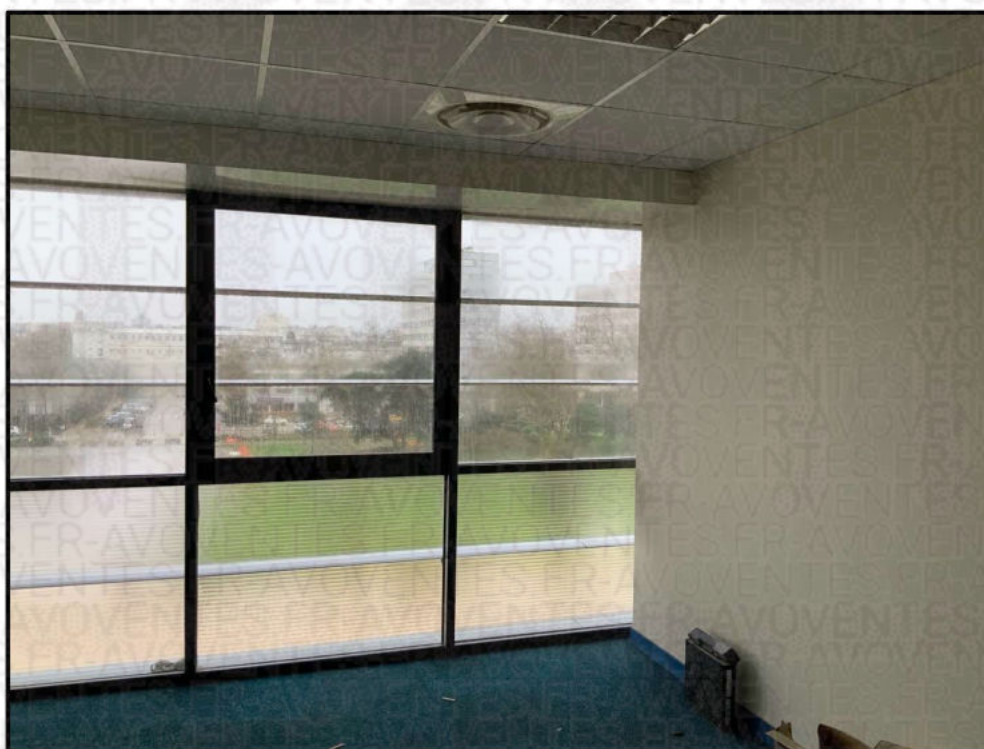
Le **sol** est recouvert de moquette en état usagé, de couleur bleue, en forme de dalles, en matière synthétique. Je relève quelques auréoles et de multiples tâches.

Les **murs** sont recouverts de papier peint en état usagé, de couleur beige, de type patent. Je relève de multiples traces de frottements.

Le **plafond** est recouvert de dalles de faux-plafond en état d'usage, de couleur blanche, réglette électrique lumineuse. Je relève un trou.

Photographie n°17. Vue du bureau 3 au Sud.

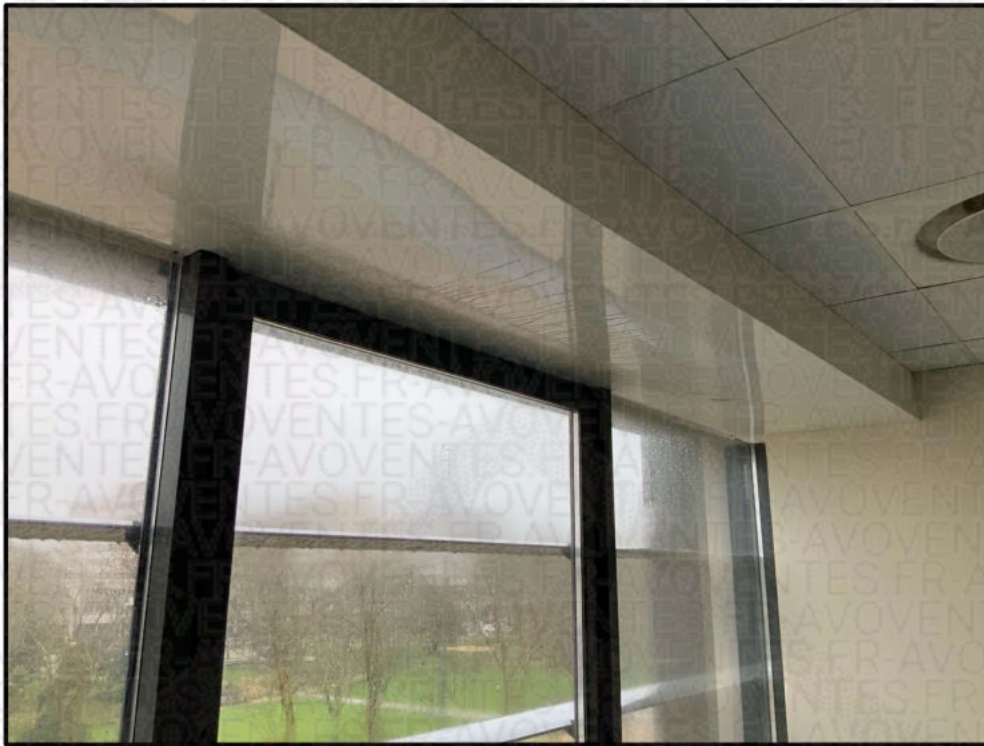
Photographie n°18. Traces de coulures (Pluies ?) au niveau de la fenêtre qui fonctionne mal.

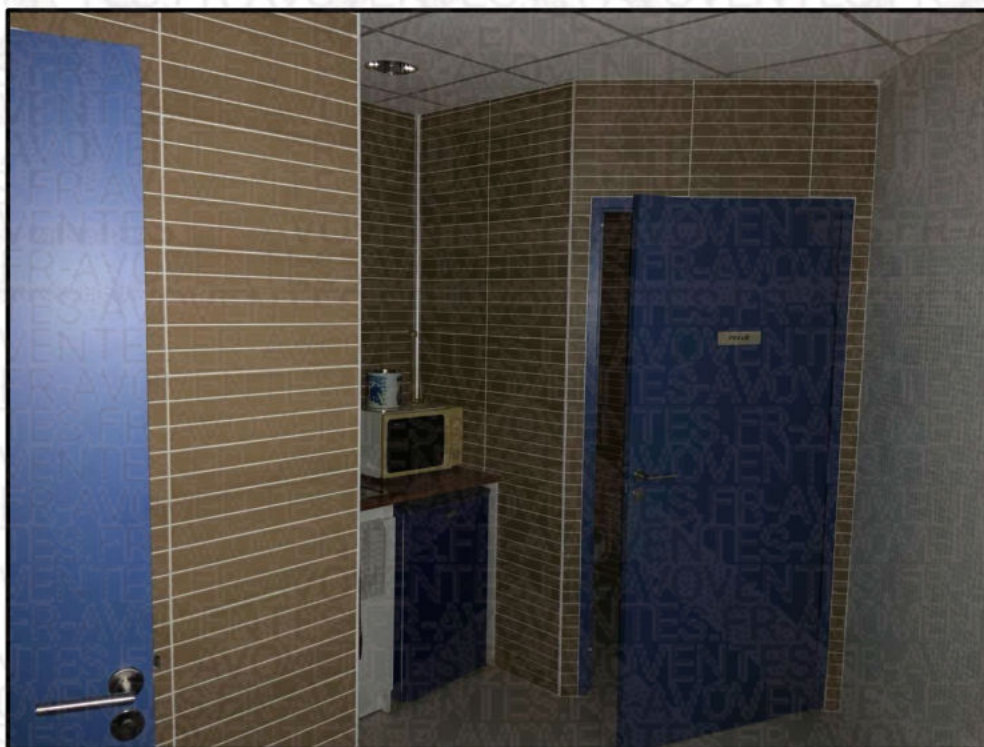
**L'accès** à ces WC s'effectue par une porte simple en état d'usage, de couleur bleue, ouverture à la française battant simple, avec une poignée à bec de cane en métal, extérieur peint, intérieur peint, serrure monopoint, barre de seuil. Frein de porte hors d'usage apparemment car il manque une pièce qui était fixé sur le bâti en bois peint qui présente un trou.

L'espace est divisé en deux toilettes et petit recoin cuisine aménagé avec un évier en métal en mauvais état.

Le robinet est tordu et désolidarisé de son support.

Photographie n°19. L'espace WC.

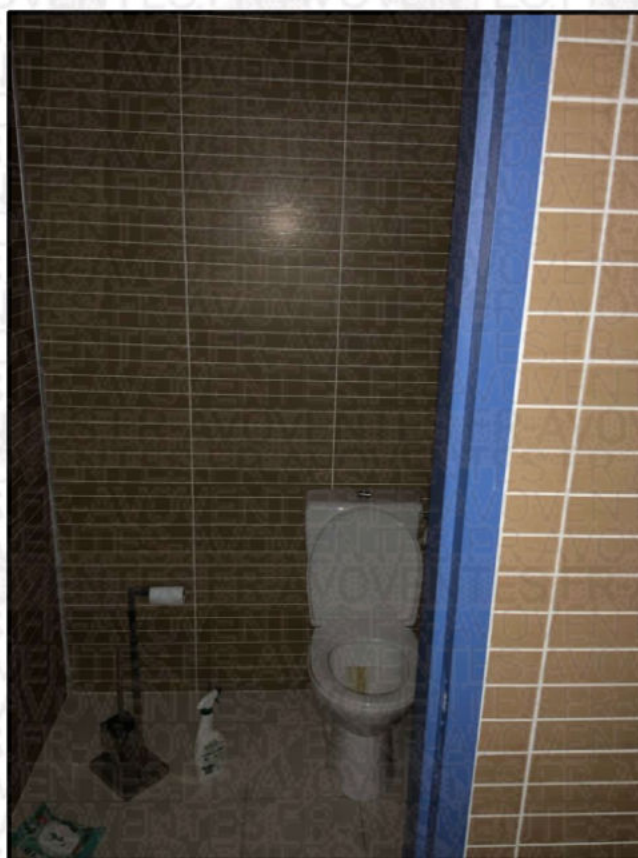
Photographie n°20. WC 1.

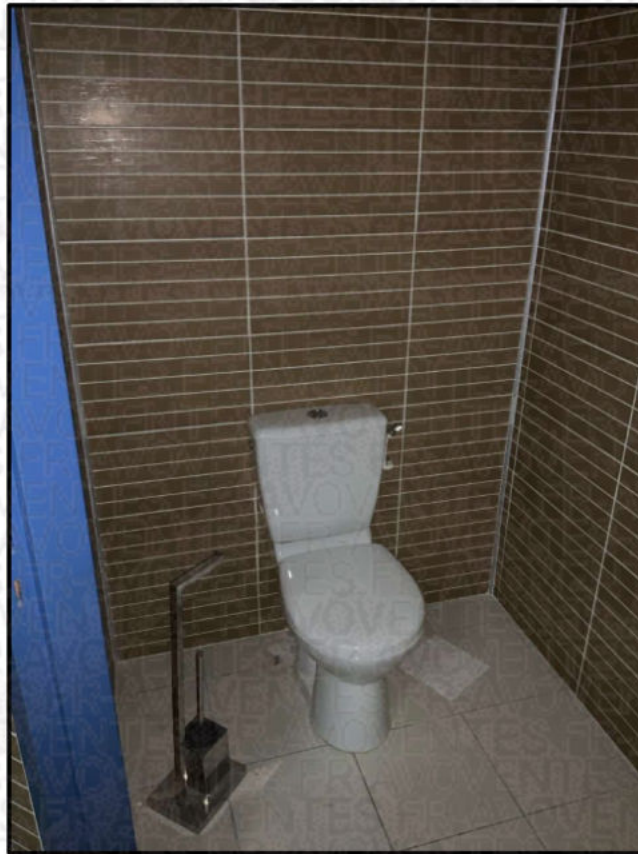
Photographie n°21. WC 2.

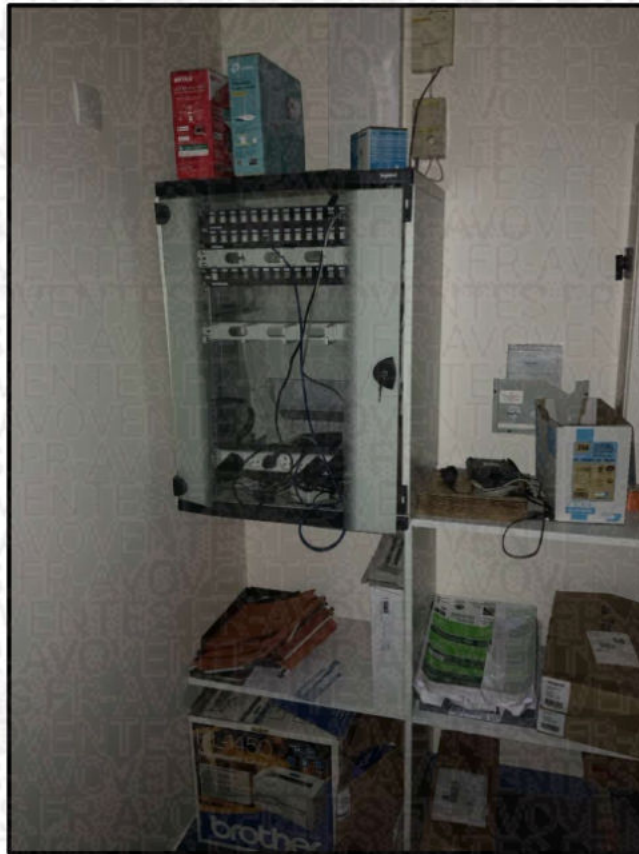
Cet espace est équipé d'un appareil type baie murale informatique de brassage ou armoire réseau et sans doute du coffret électrique. Il est également aménagé de petites étagères.

Photographie n°22. Intérieur du local.

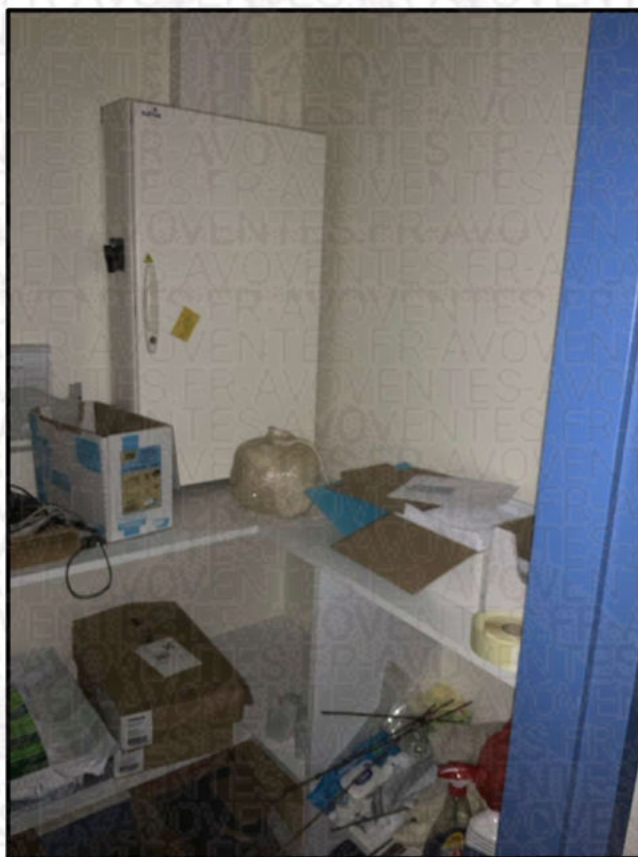
Photographie n°23. Autre vue.
