## PROCES-VERBAL DE DESCRIPTION

### LE VINGT-HUIT NOVEMBRE DEUX MILLE VINGT CINQ

**Commune de PONTIVY (Morbihan), 1 rue du Meunier, quartier Stival**

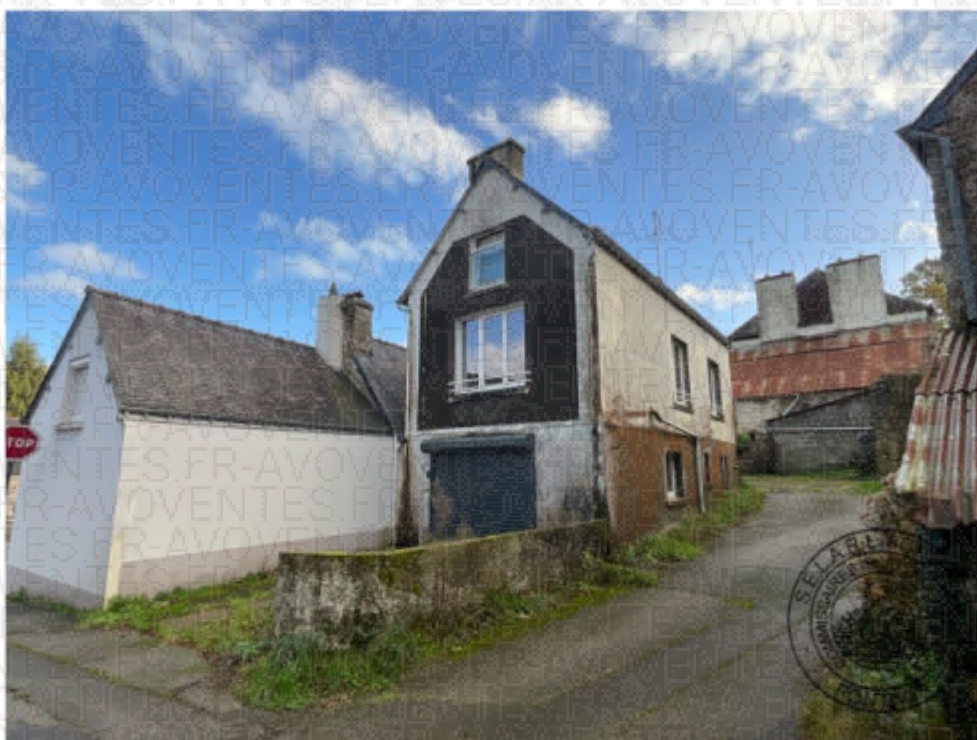
**Photographie n°11.**

Le bien comprend une **maison d'habitation** en pierres et ciment sous enduit avec couverture en ardoises et une **courette** au Nord (**Photographie 11**).

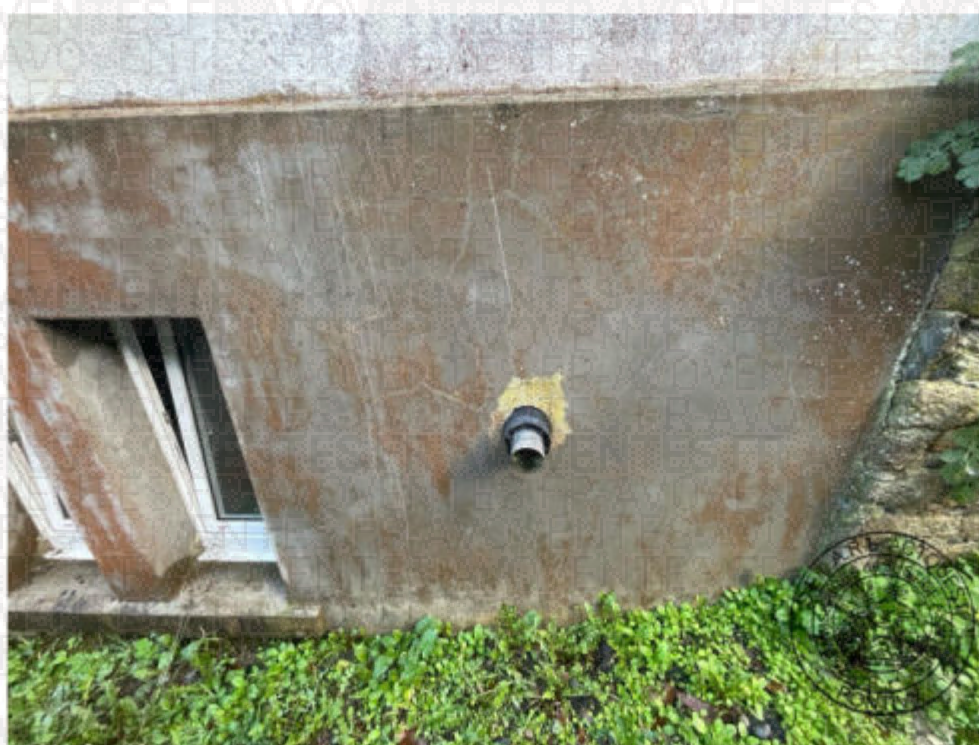
**Photographie n°18.**

- fissures en faïençage à proximité de l'angle Sud-Ouest en partie basse (**Photographie 18**) ;
- fissure en biais débutant à proximité de l'angle supérieur droit de la fenêtre de la cuisine à l'étage (**Photographie 19**) ;
- décollement de la surface supérieure en épaisseur de l'enduit du rez-de-chaussée (**Photographie 20**) ;
- fissure horizontale en dessous de la fenêtre de la cuisine (**Photographie 20**) ;
- fissures au-dessus et autour de la fenêtre des wc situés dans le garage (**Photographies 21 et 23**) ;
- fissure verticale au-dessus de la fenêtre de la pièce à usage de séjour (**Photographie 22**) ;
- fissures en faïençage entre la fenêtre du garage et l'angle nord-ouest (**Photographie 24**) ;
- fissure horizontale en partie haute à proximité de l'angle nord-ouest (**Photographie 25**).

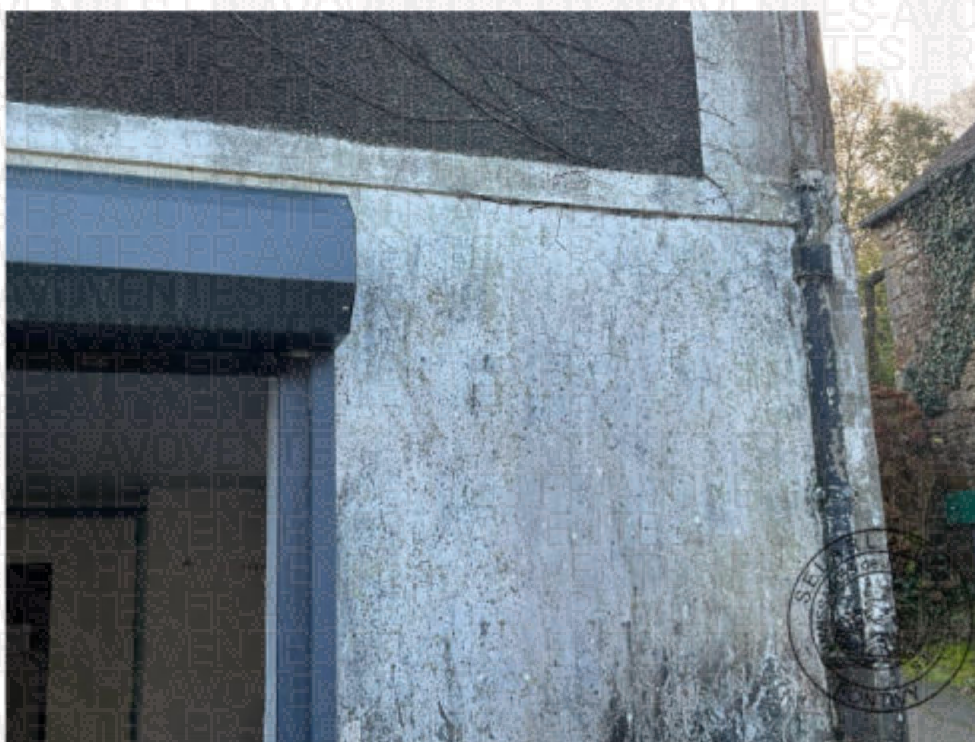
**Photographie n°28.**

Le **mur de pignon Nord** est recouvert d'un enduit en ciment partiellement peint. Ce revêtement est ancien et usagé (**Photographies 26 à 29**). Des marques d'humidité sont visibles le long de l'angle Nord-Ouest. L'enduit est faïencé à ce niveau (**Photographie 28**).

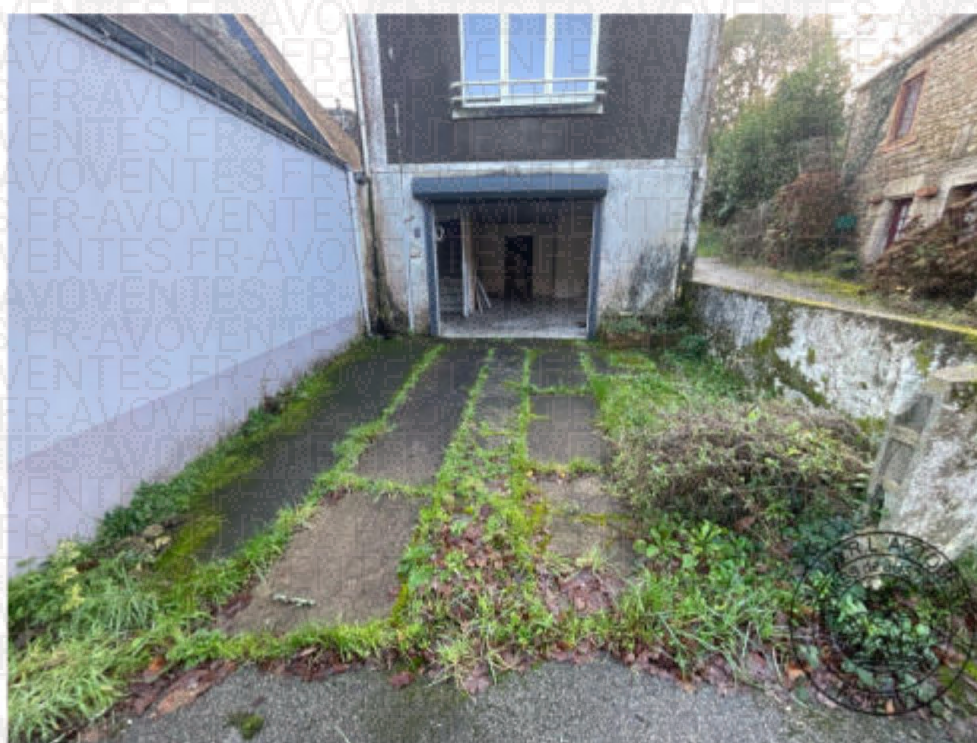
**Photographie n°30.**

Une **courette** est aménagée à l'avant du mur de pignon Nord (**Photographie 30**).

Le sol de cette surface est en ciment ancien. Ce revêtement est fractionné et fissuré (**Photographie 30**).

Un muret ancien en agglos de ciment borde le côté Ouest de cette cour. La tête de ce mur au Nord est déconstruite (**Photographies 30 et 31**).

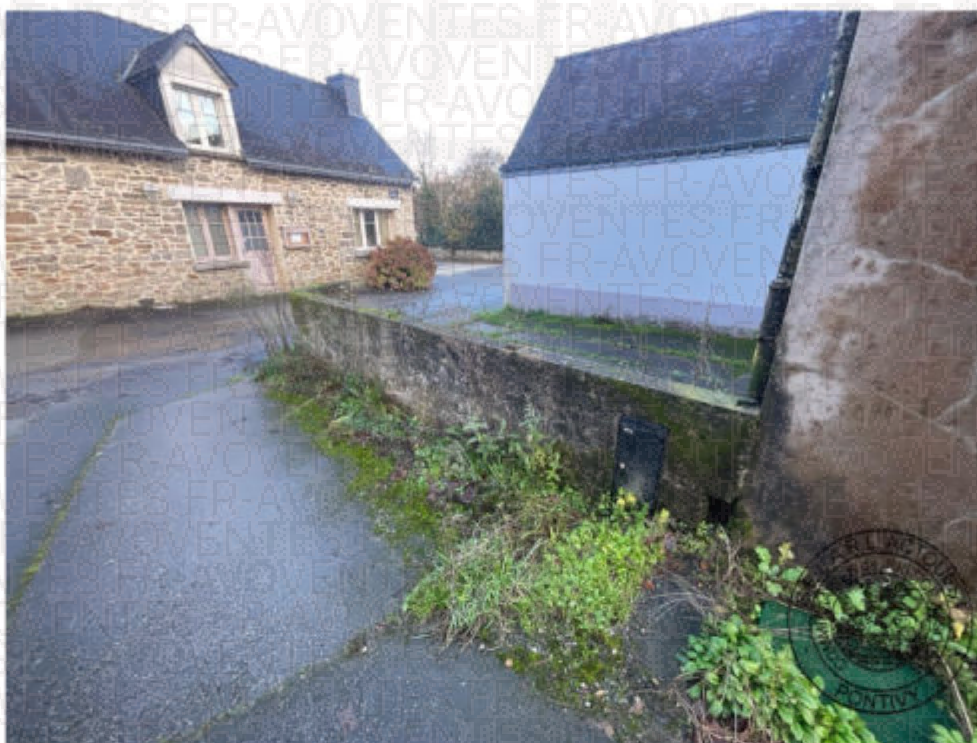
**Photographie n°31.**

Un muret sépare la partie Est de la parcelle du terrain cadastré Section AB n°92 (Photographie 31).

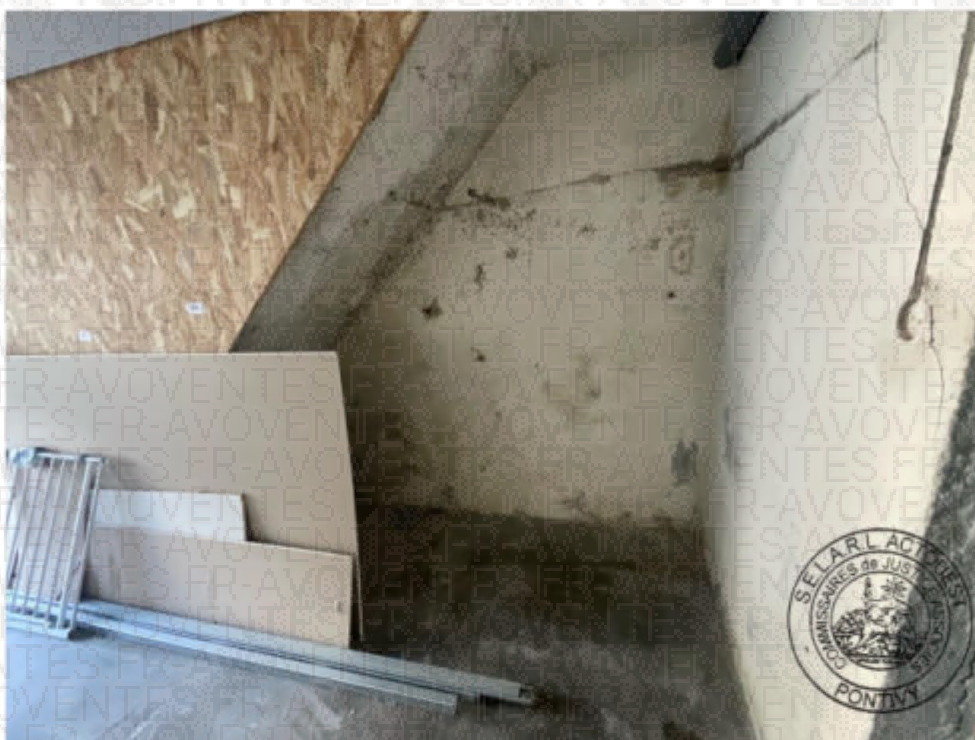
**Photographie n°37.**

Les murs en pierres sont recouverts d'un enduit en médiocre état (éclats, humidité, ...) . Des fissures sont visibles à l'arrière de la cage d'escalier (**Photographie 37**).

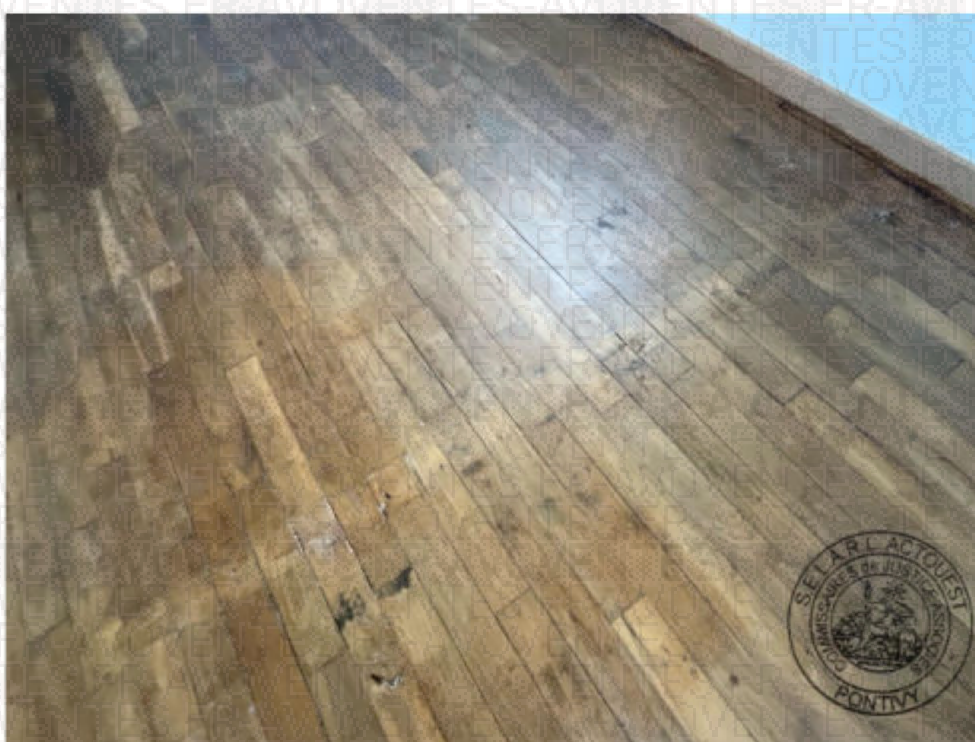
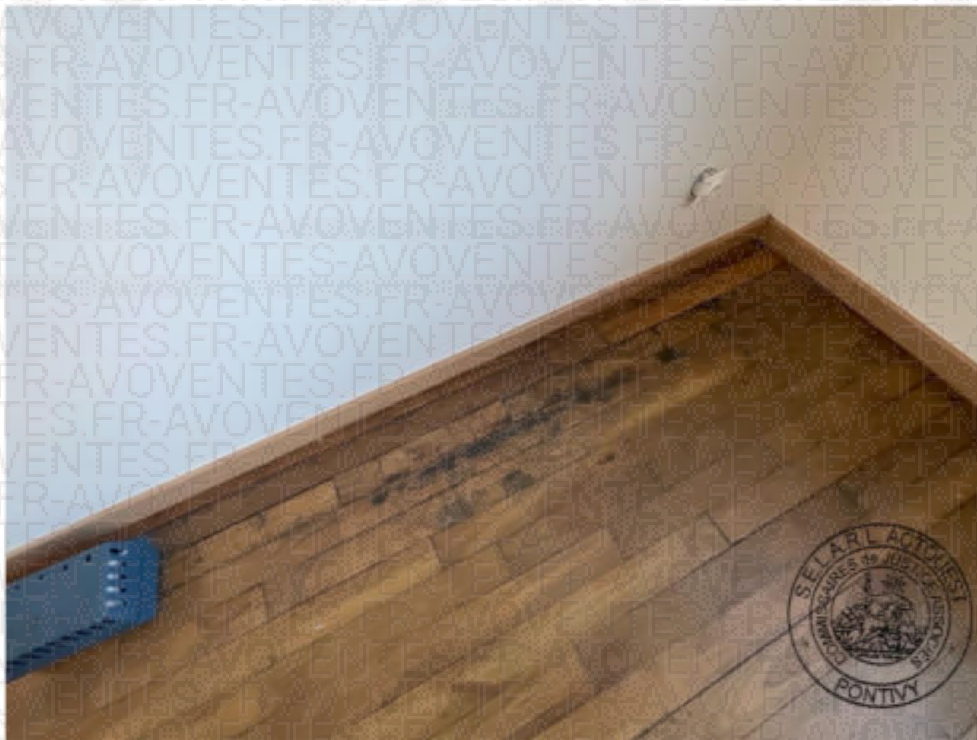
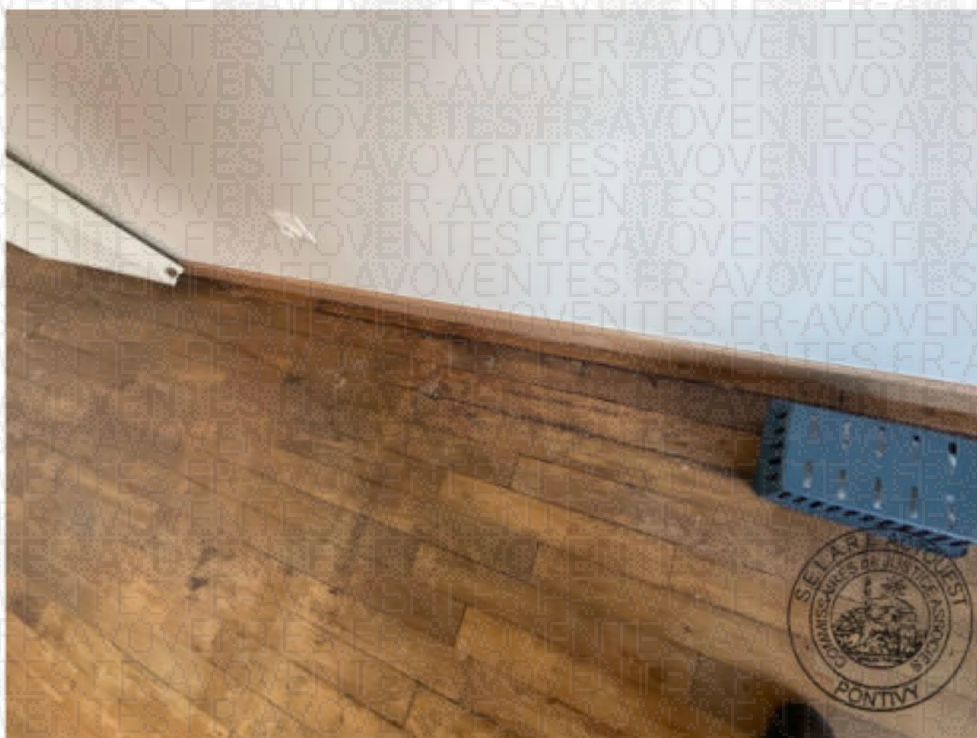
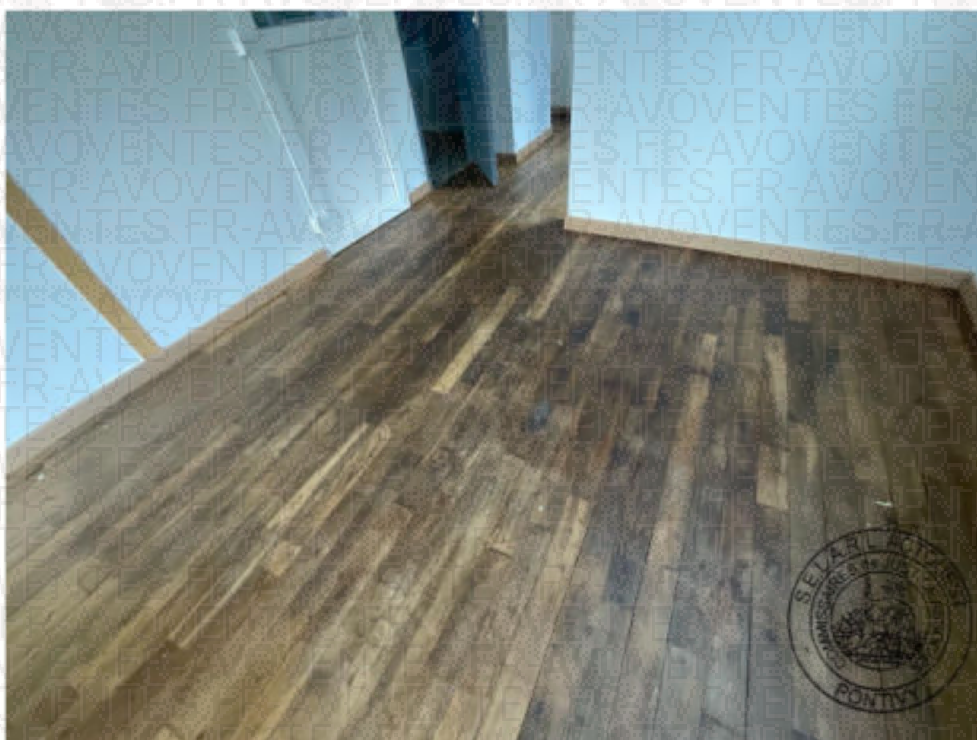
Le sol est en plancher ancien en état d'usage, mais présente des marques d'usure prononcée (**Photographies 54 à 57**).

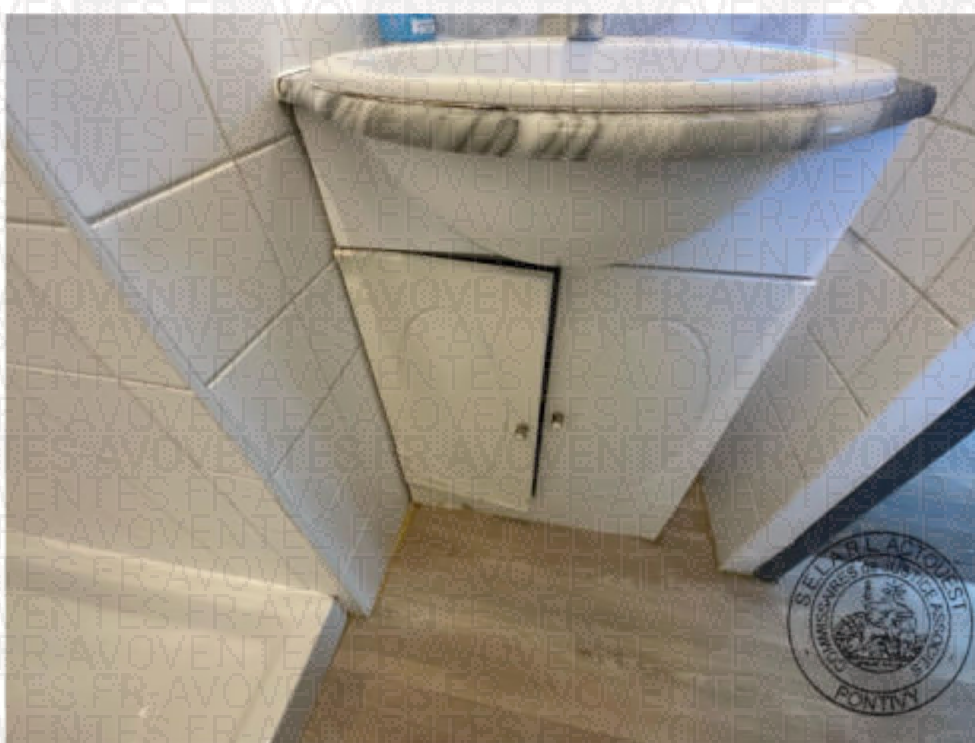
**Photographie n°66.**

Les deux portes du meuble fonctionnent. La peinture d'une porte et de la plinthe s'écaille (**Photographie 66**). La vasque est équipée d'un robinet mitigeur.

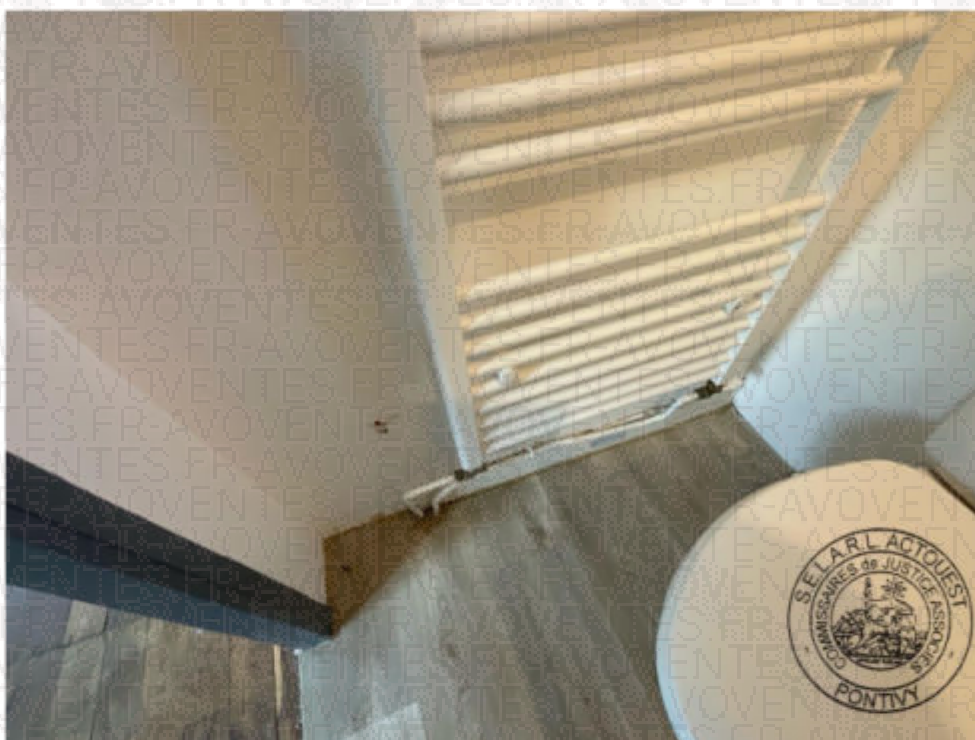
**Photographie n°67.**

Les cloisons sont en plaques de plâtre peintes. Ces surfaces sont en bon état. La peinture est écaillée en-dessous du radiateur sèche-serviettes (**Photographie 67**).

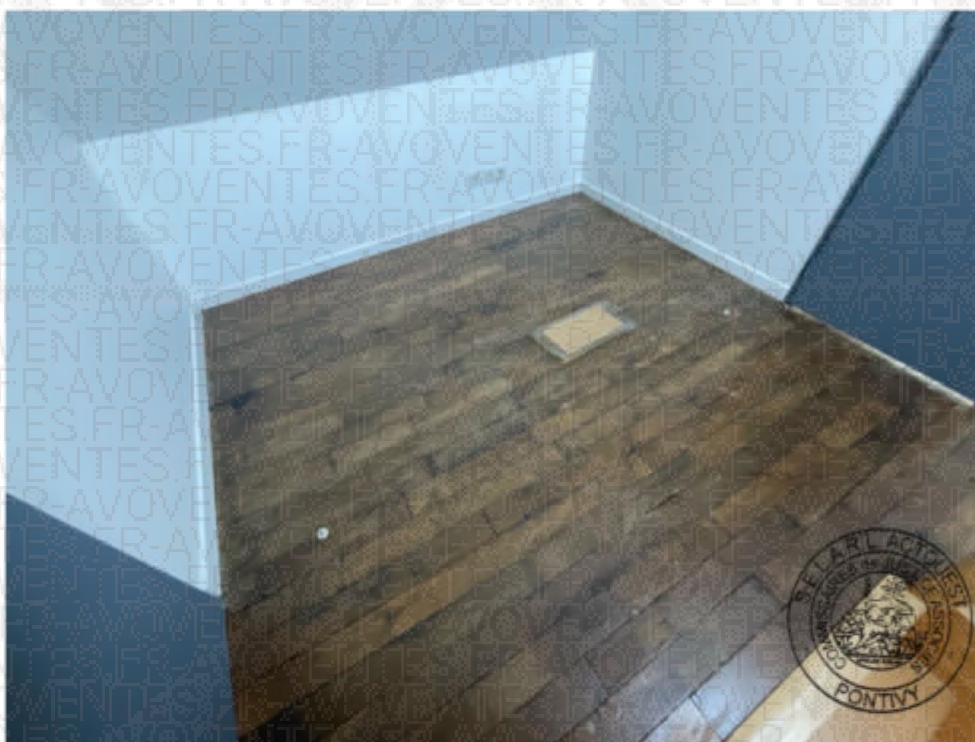
**Photographie n°71.**

Le plancher est ancien et usagé. Un trou est comblé par du carton (Photographie 71). Cette surface est propre.

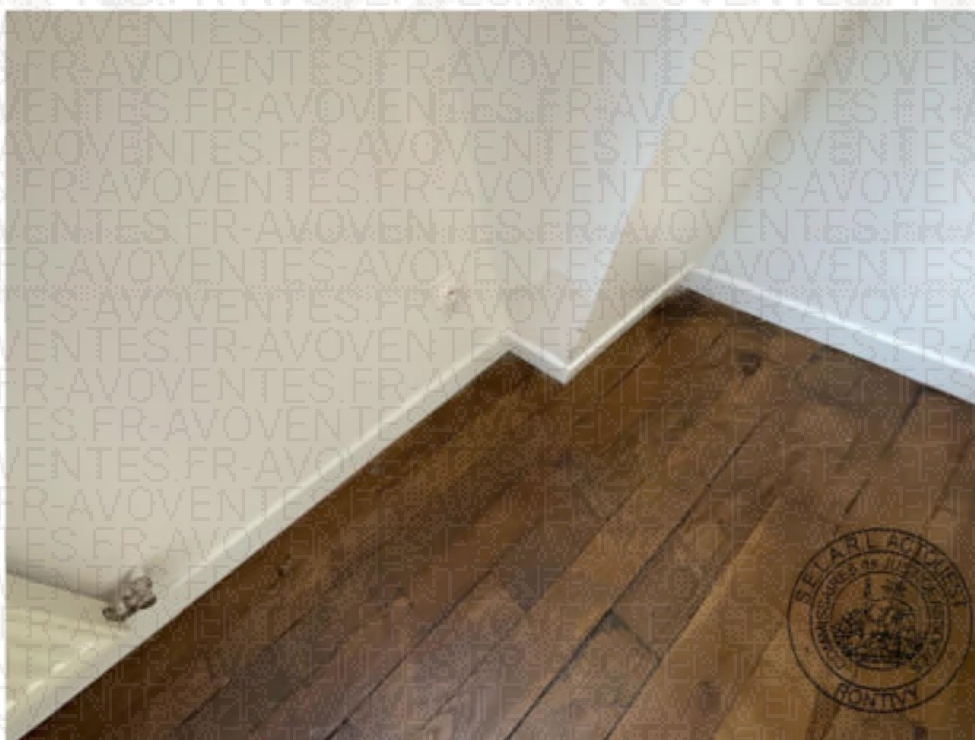
**Photographie n°77.**

Les cloisons (de doublage et de distribution) et les rampants sont en plaques de plâtre peintes en bon état. Une tache brune est localisée à la base du rampant à droite de la fenêtre (**Photographie 77**).

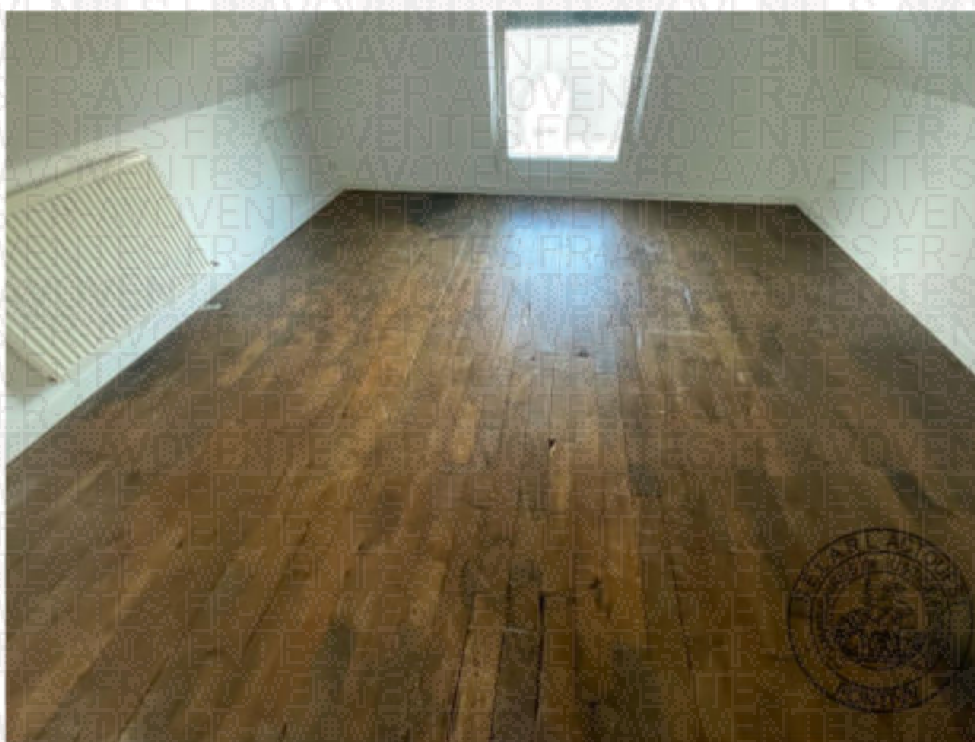
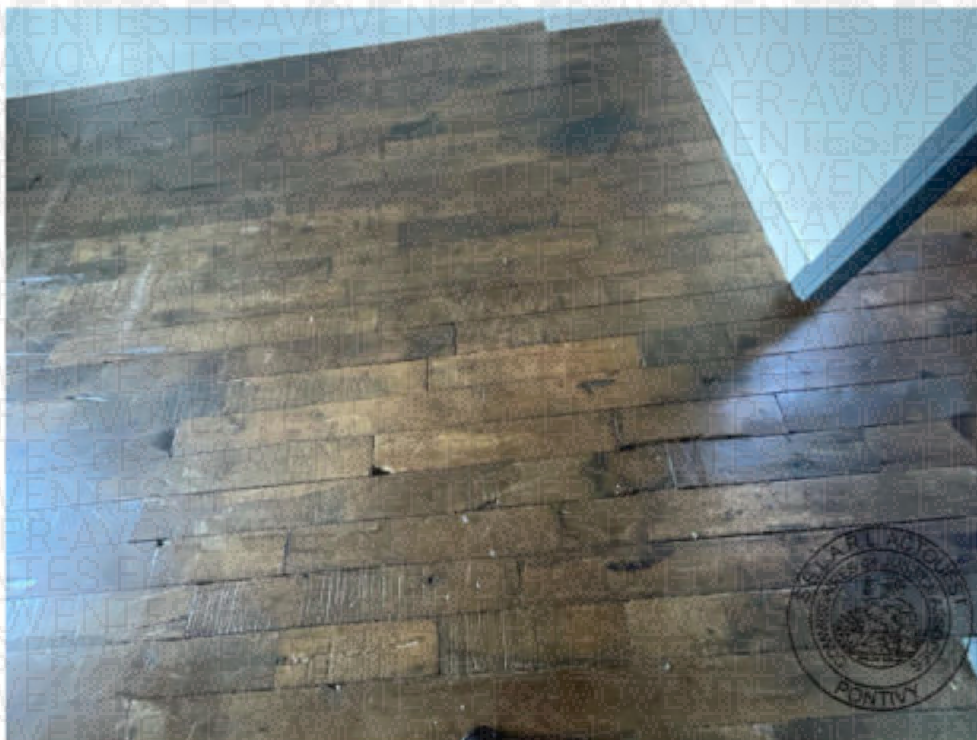
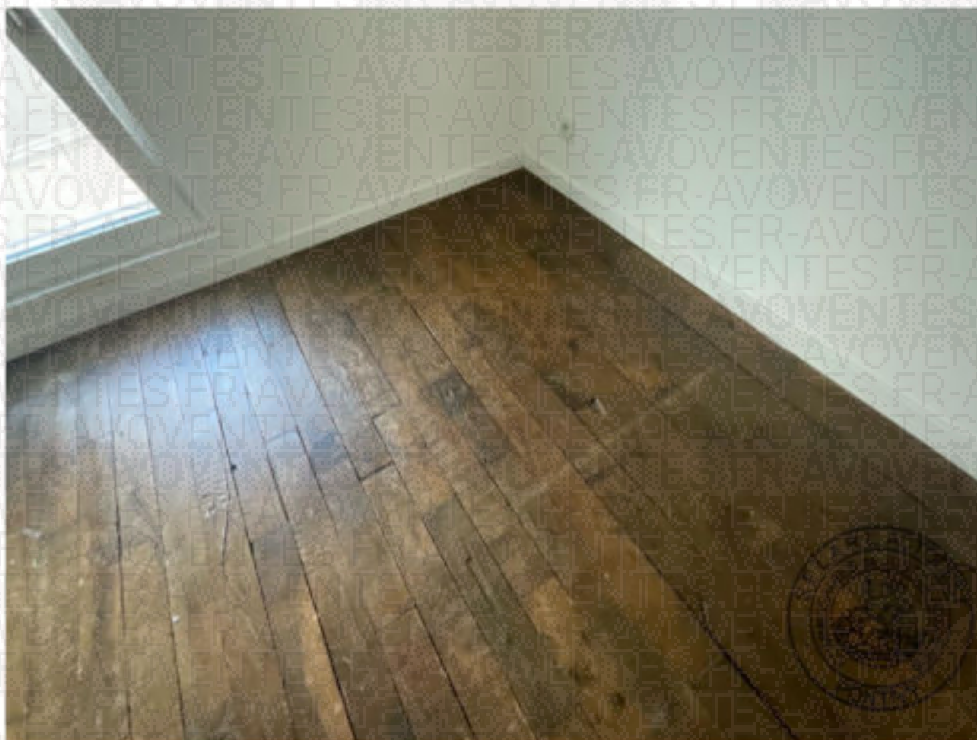
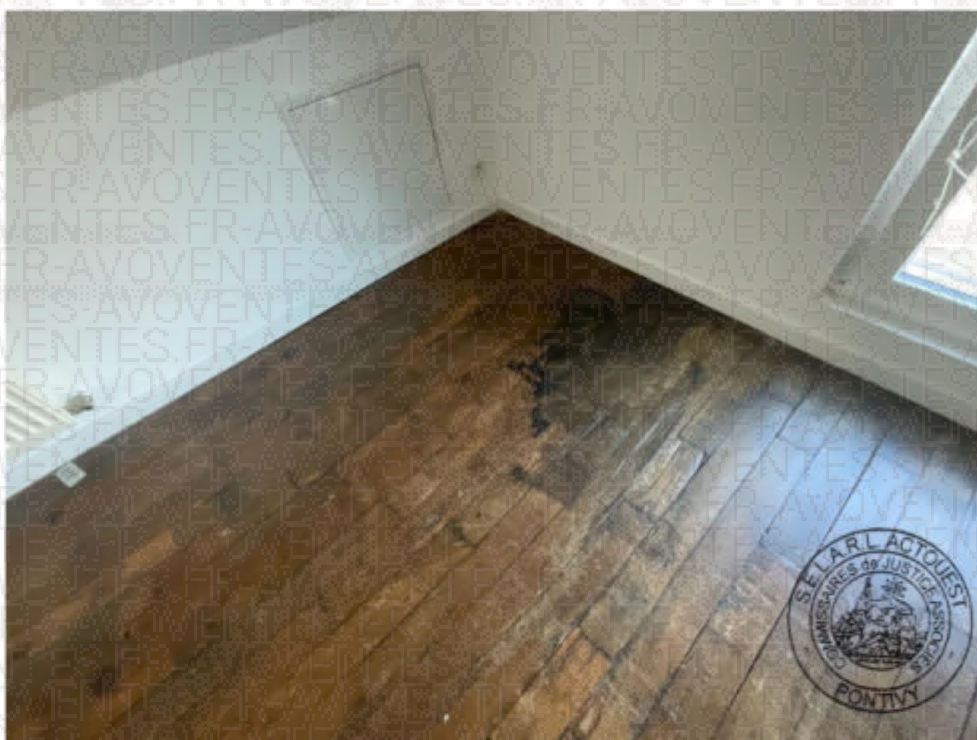
Le plancher est ancien et usagé (marques de coups, tâches, éclats, ...) (**Photographies 82 à 85**). Cette surface est propre.

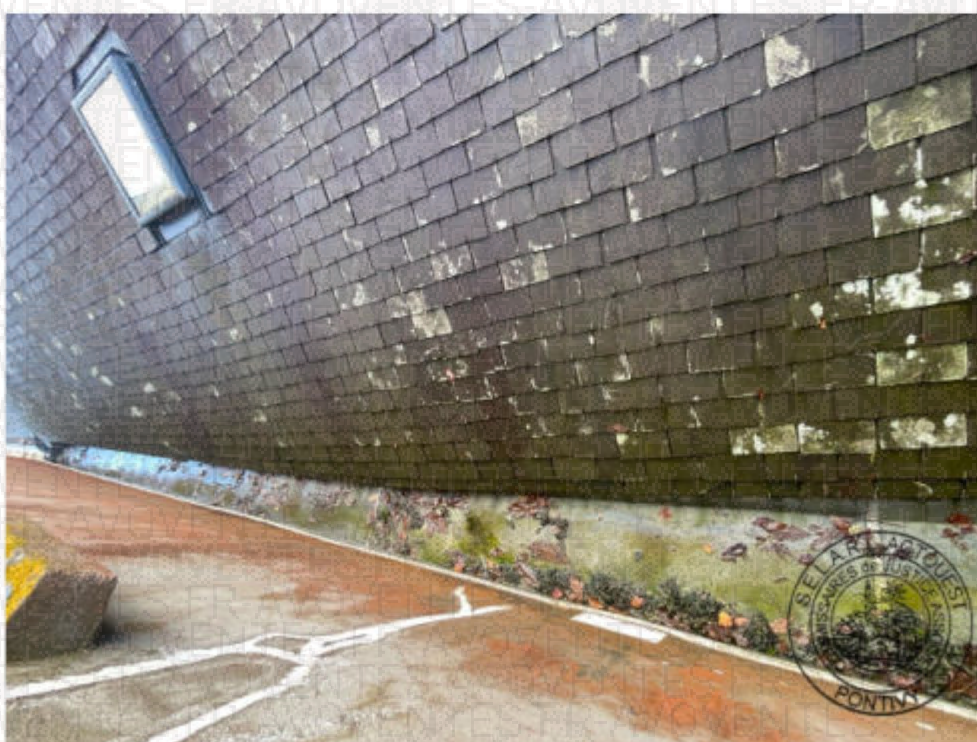
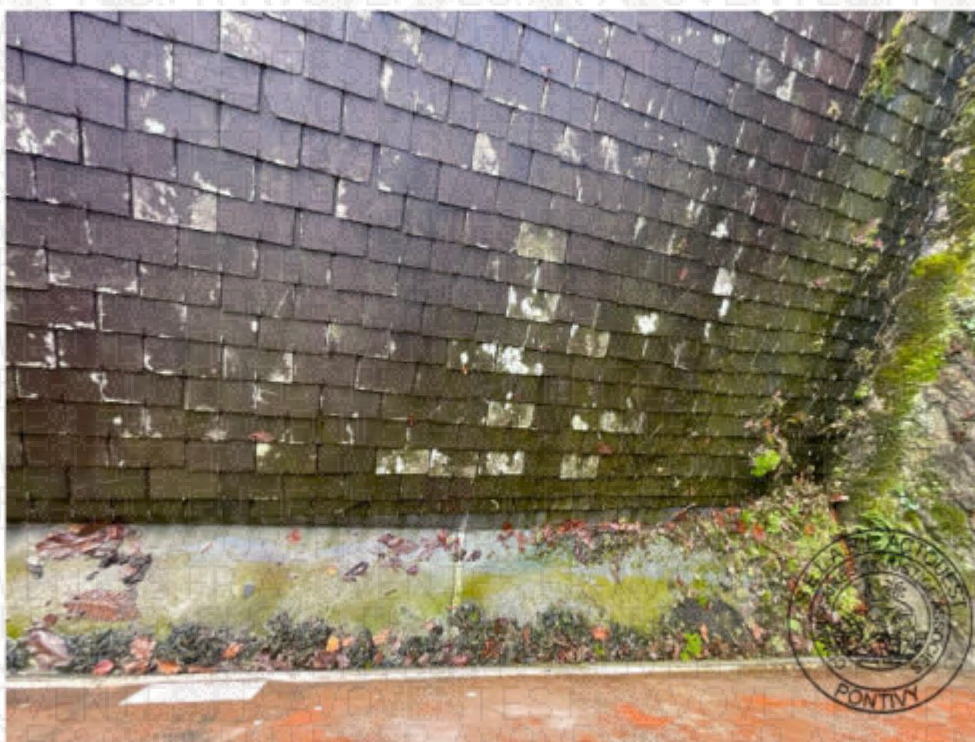
Le mur Est (recouvert d'un ciment) n'est pas visible de la rue. Sa partie haute est difficilement visible par la fenêtre de la salle d'eau (**Photographies 86 et 87**).
