PROCES-VERBAL DESCRIPTIF

ACTE D'HUISSIER DE JUSTICE

Les lots de copropriété objets de la présente procédure se trouvent dans un immeuble sis 18 Rue de la Loire, sur la Commune de FIRMINY (Loire), figurant au plan cadastral de ladite commune sous la section AT N° 302. Plus précisément, il s'agit des lots de copropriétés N° 01, 08, 09, 10, 23, 24, 25 et 28.

Les lots objets de la présente procédure consistent principalement en un premier appartement (lots 8 – 9 et 24), un fournil (lot n°28) et un appartement (lot n°10) avec cour attenante (Lot n°25), outre deux caves (Lots 1 et 23). Pour une bonne compréhension, une copie du règlement de copropriété et de l'état descriptif de division établi par Me PALLANDRE Jean-Paul Notaire le 13/10/1922 sera annexée au présent acte.

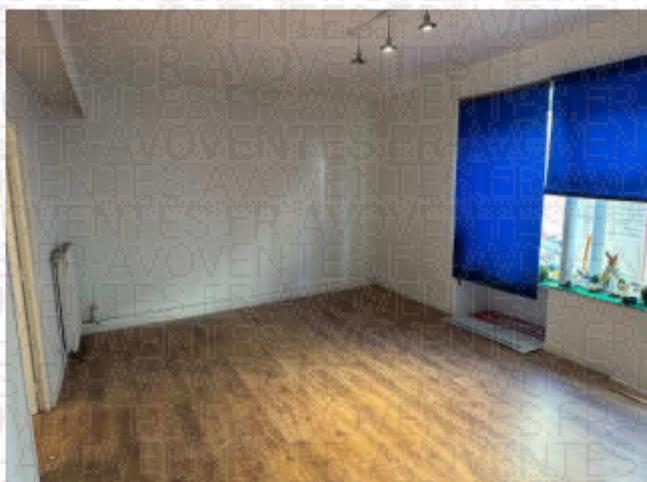
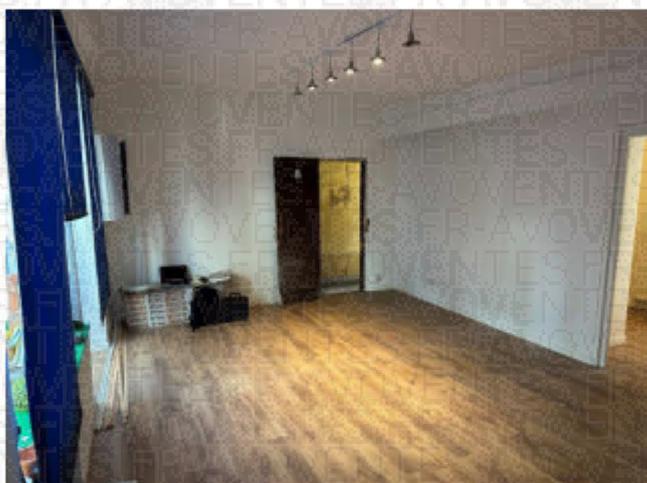
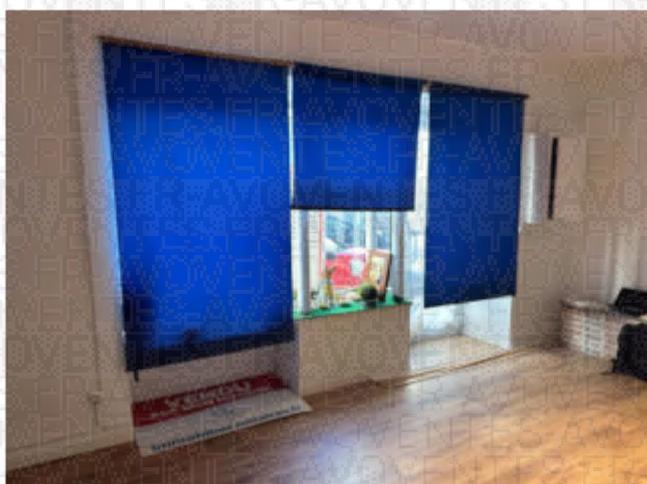
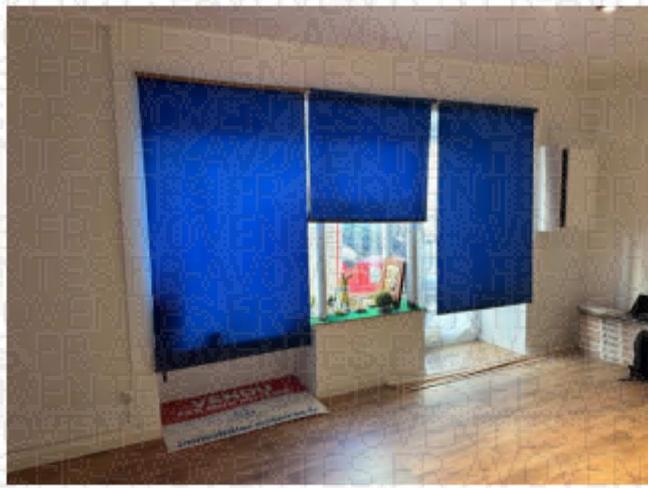
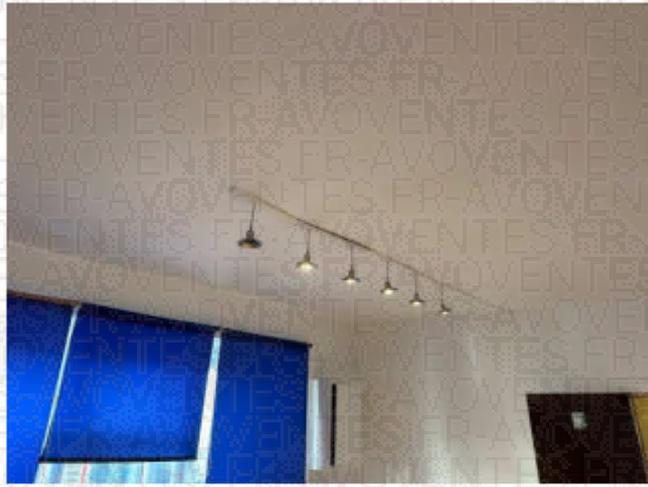
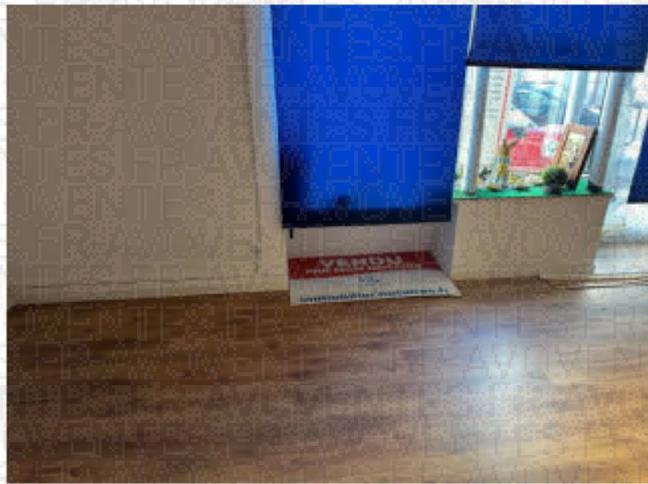
Première pièce :

Sol parquet récent mais qui gondole très fortement. Les murs sont peints. Le plafond est peint. Marques d'humidité sur les murs Je constate la présence d'une porte donnant accès sur la Rue de la Loire. Je constate que cette pièce est équipée d'une installation électrique complète.

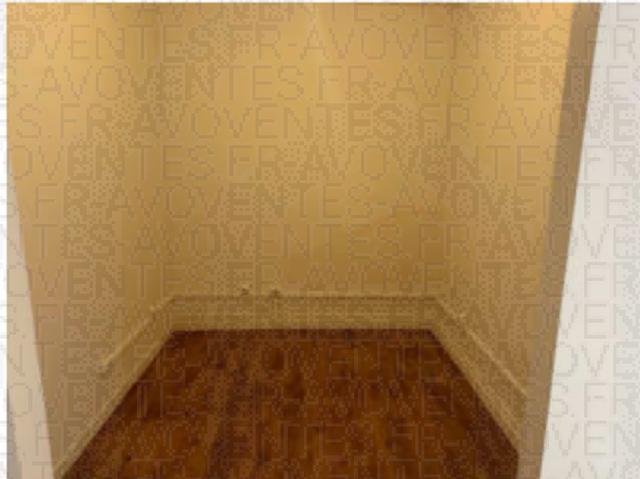
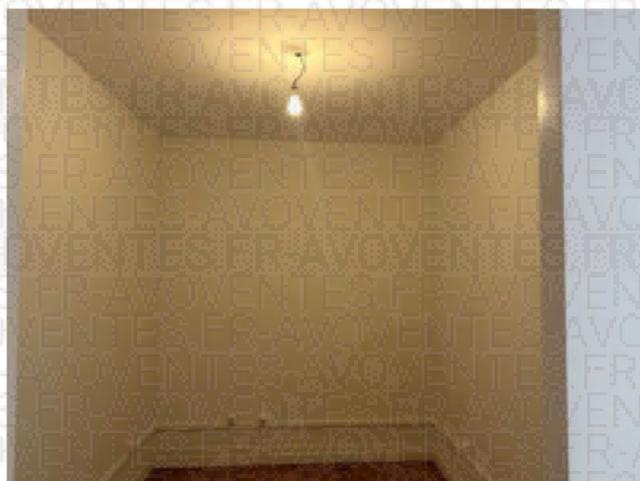
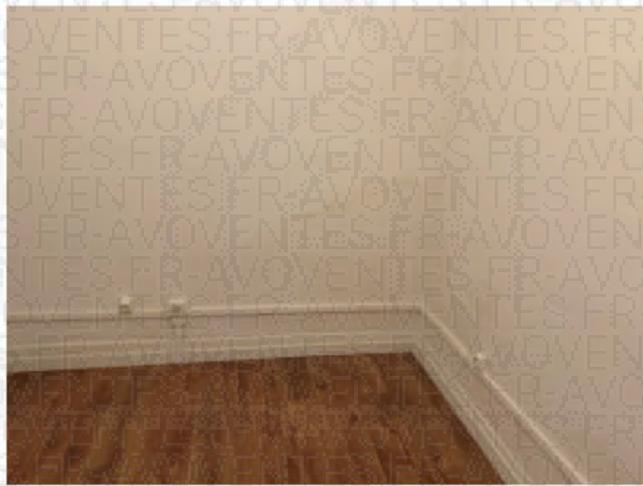
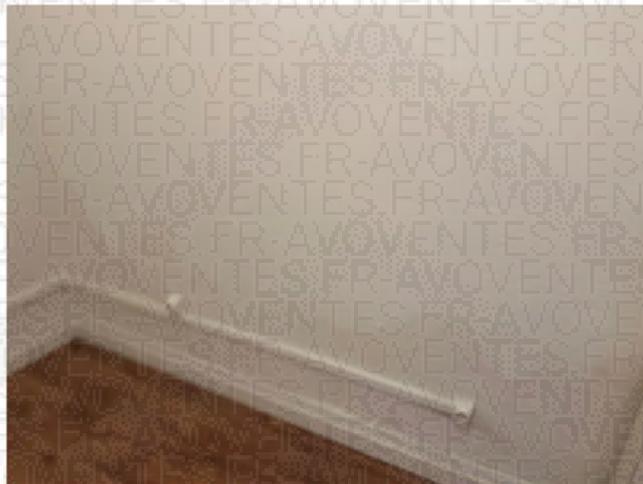
En empruntant ce couloir depuis le magasin, celui-ci dessert notamment sur la gauche un espace sans ouvertures extérieures, qui a été aménagé en chambre. Sol parquet récent mais qui gondole très fortement. Les murs sont peints. Le plafond est peint. Marques d'humidité sur les murs.

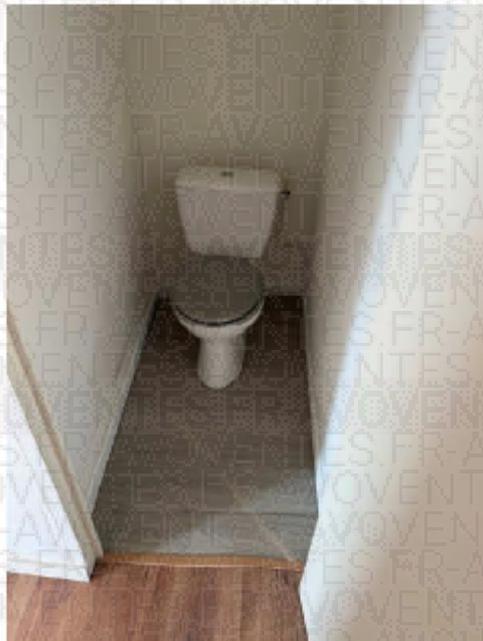
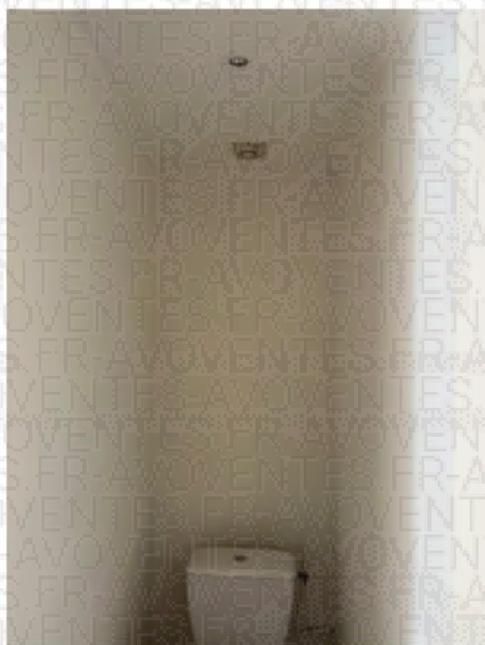
En face, je constate la présence d'un espace sanitaire. Sol parquet récent mais qui gondole très fortement. Les murs sont peints. Le plafond est peint. Présence d'un W.C. avec cuvette anglaise, chasse d'eau et abattants. Là encore, les murs sont défraîchis. Présence d'un système d'aération sommaire. L'éclairage est assuré par un spot.

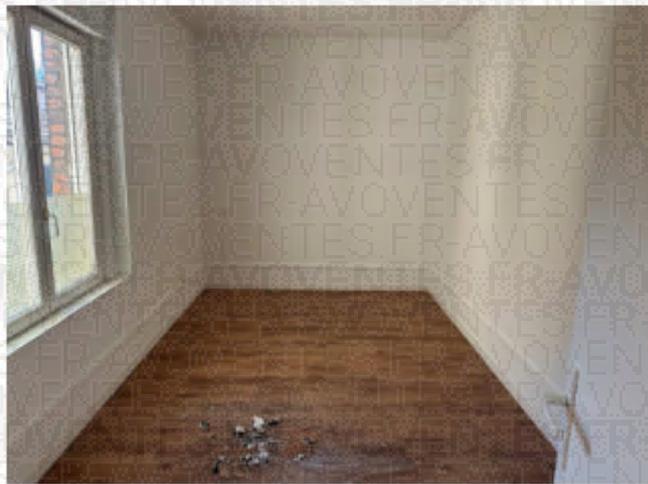
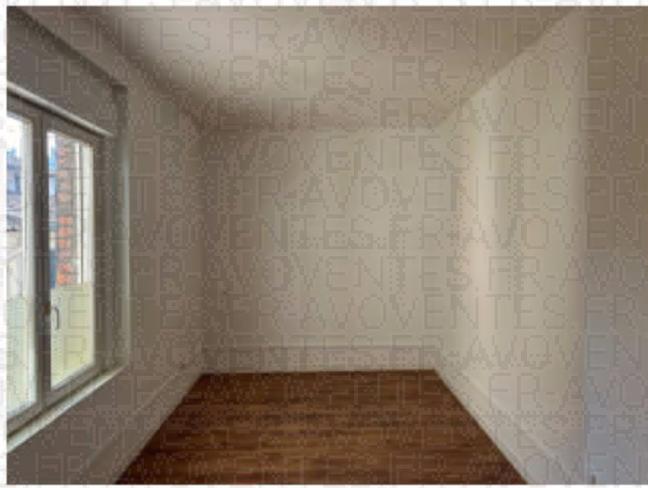
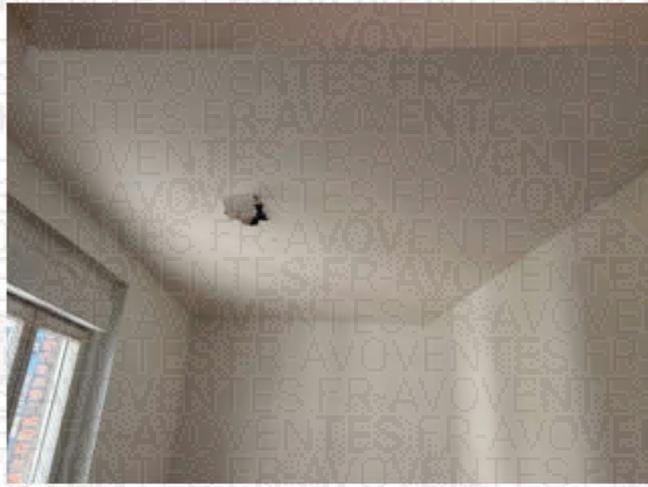
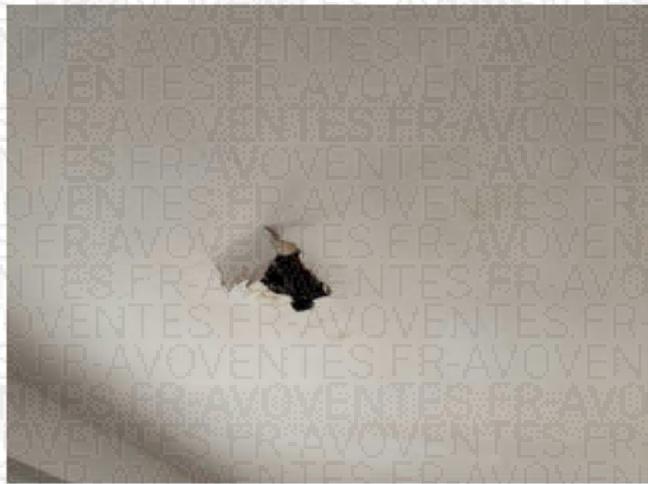
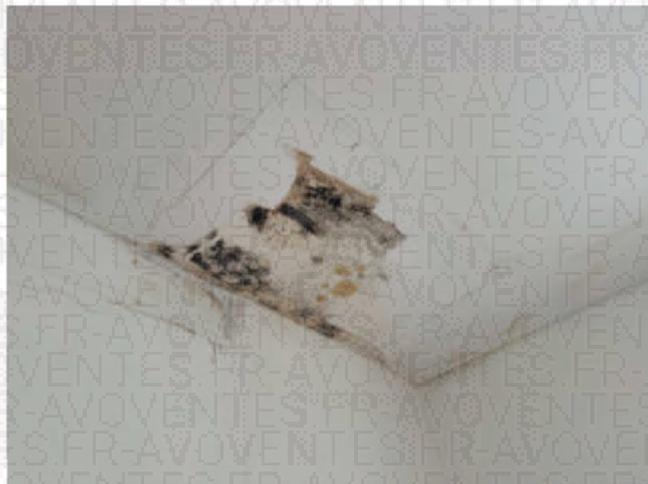
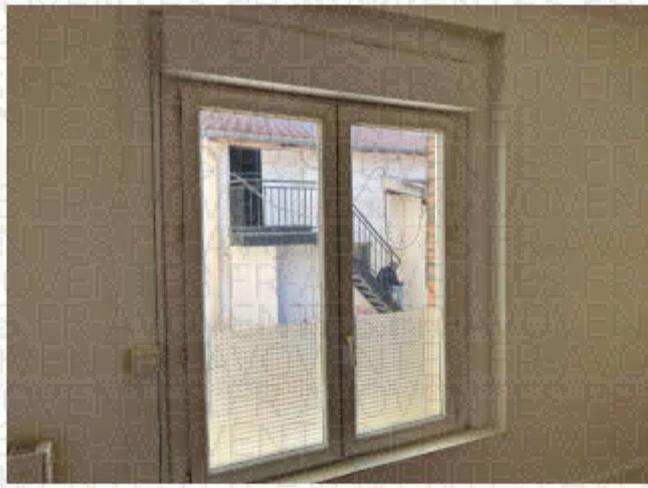
Dans le prolongement, je constate qu'une chambre a été aménagée. Sol parquet récent mais qui gondole très fortement. Les murs sont peints. Le plafond est peint. Infiltrations au plafond. Cette pièce dispose d'une petite fenêtre donnant sur la cour intérieure. Elle est équipée d'une installation électrique complète.

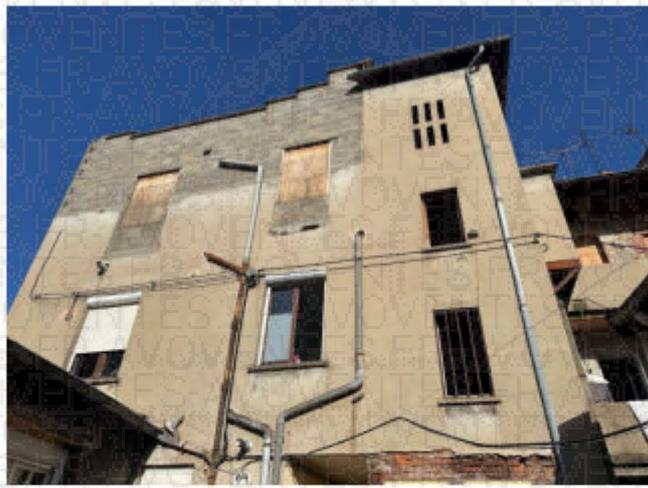
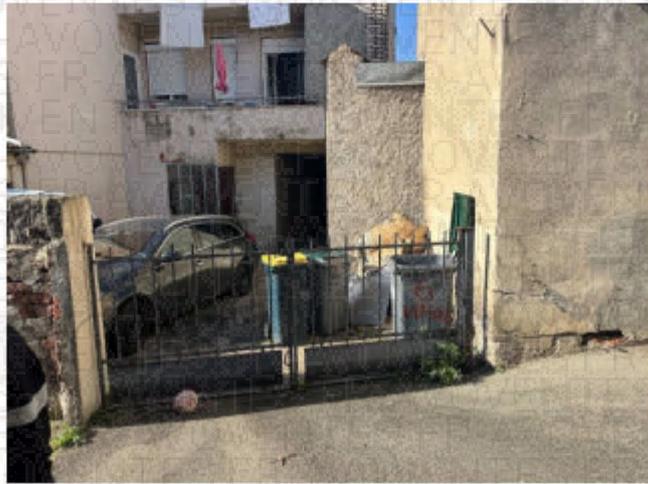
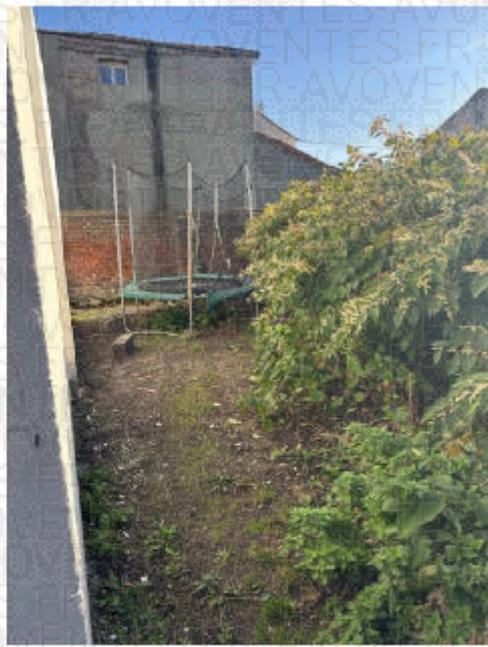
Depuis l'extérieur, je constate que la toiture est en mauvais état.

En extérieur, je constate que la façade de l'immeuble est ancienne. Notamment pour ce qui est de la partie chambre, je constate que les enduits sont soufflés.

Les façades de l'immeuble sont en mauvais état. De même pour les communs. Présence de persistantes d'Asie dans la cour.
