**PROCES VERBAL DE CONSTAT****L'AN DEUX MIL VINGT-QUATRE  
ET LE VINGT-DEUX OCTOBRE****A LA DEMANDE DU :**

Il m'est donc demandé, de dresser un procès-verbal de description des biens immobiliers lui appartenant et sis 16, rue Beaumarchais à SAINT-ETIENNE (Loire) cadastrés Section HI n°103, lots n°1, 15 et 25.

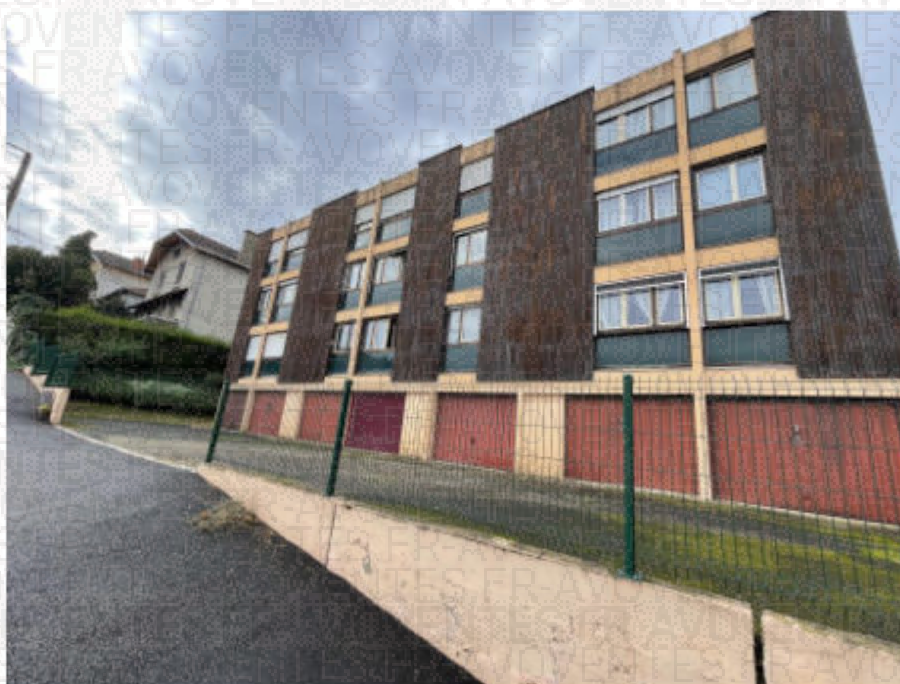
**Photo n°2 : vue de la façade.**

Je note que l'immeuble un état général correct mais que ses parties communes sont défraîchies.

En outre, je relève que ses abords immédiats (clôtures, massifs, etc...) sont bien entretenus.

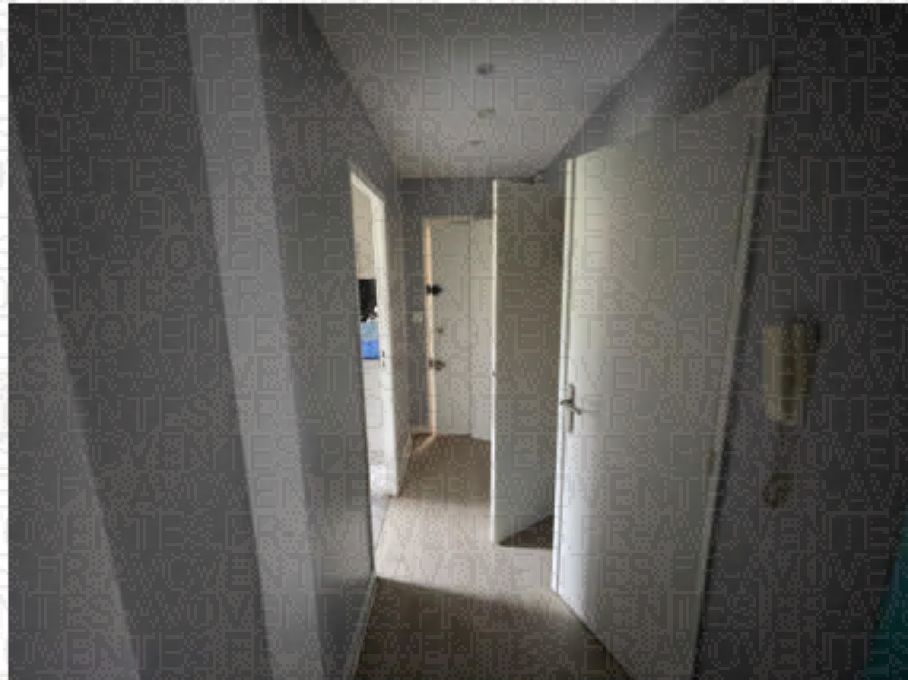
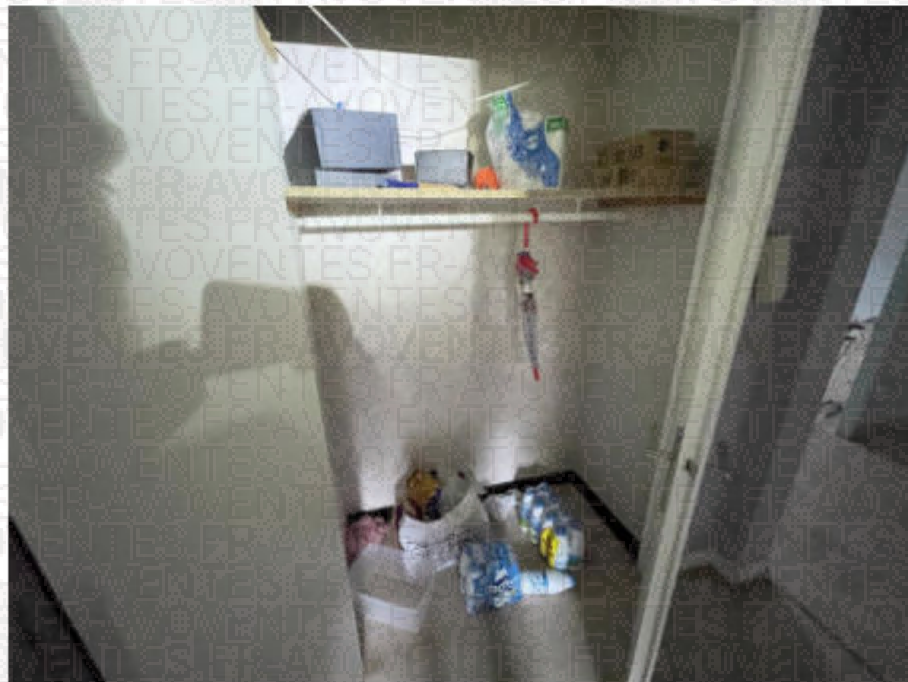
**Photos n° 4 et 5 : vues du hall.**

**Sol :** parquet flottant en état d'usage.

**Murs :** toile de verre peinte de couleur grise ternie.

**Plafond :** peinture de couleur blanche ternie,

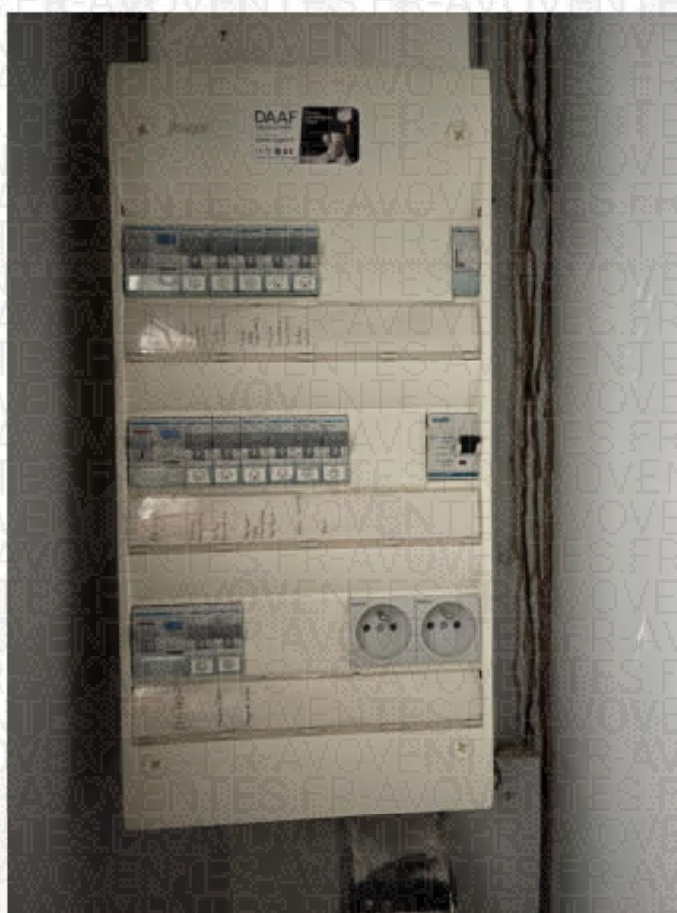
**Photo n°8** : vue du tableau électrique.

Je note que le tableau électrique est récent.

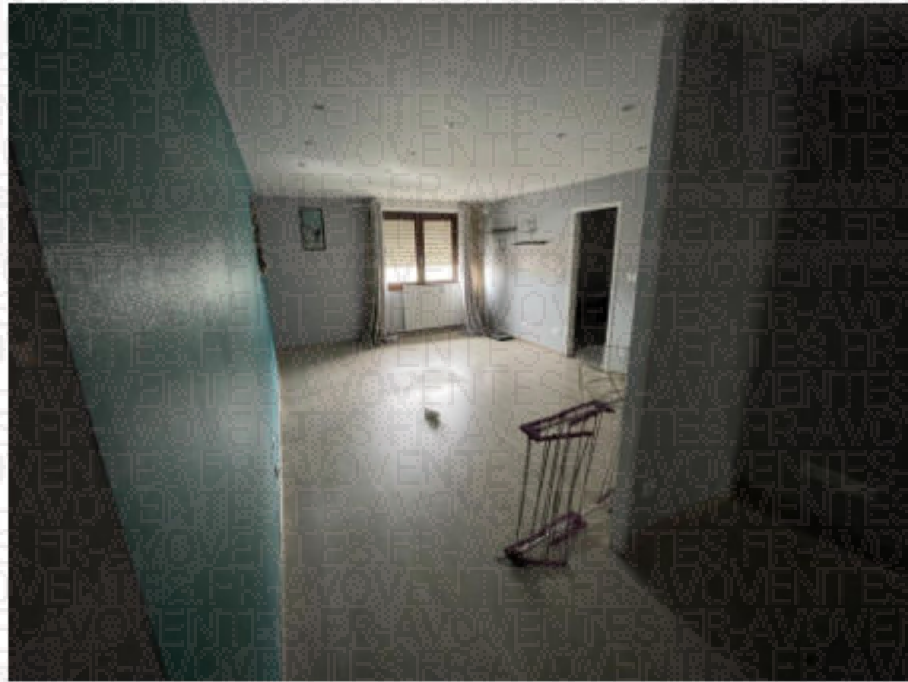
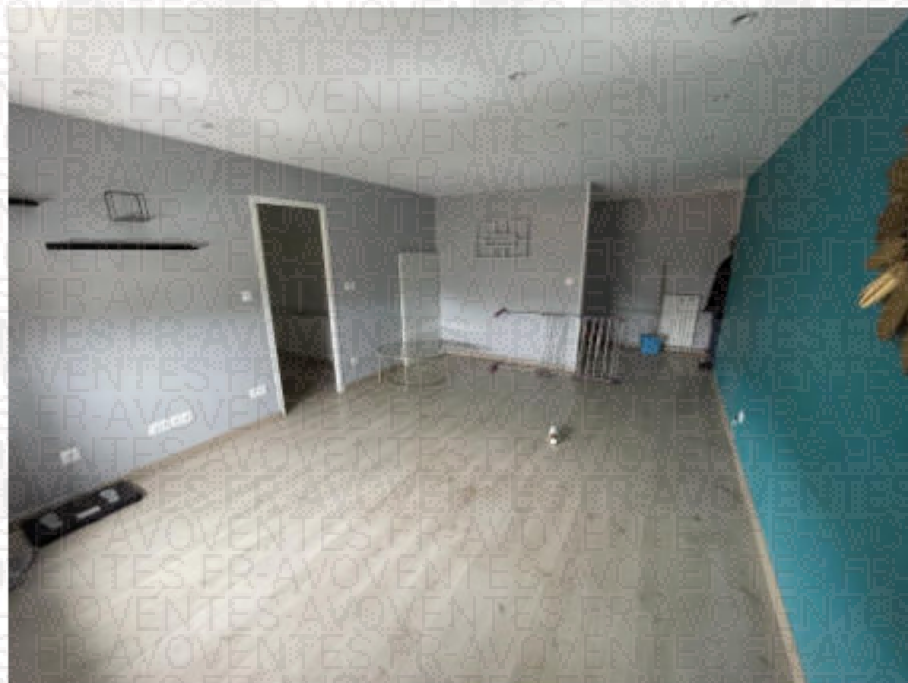
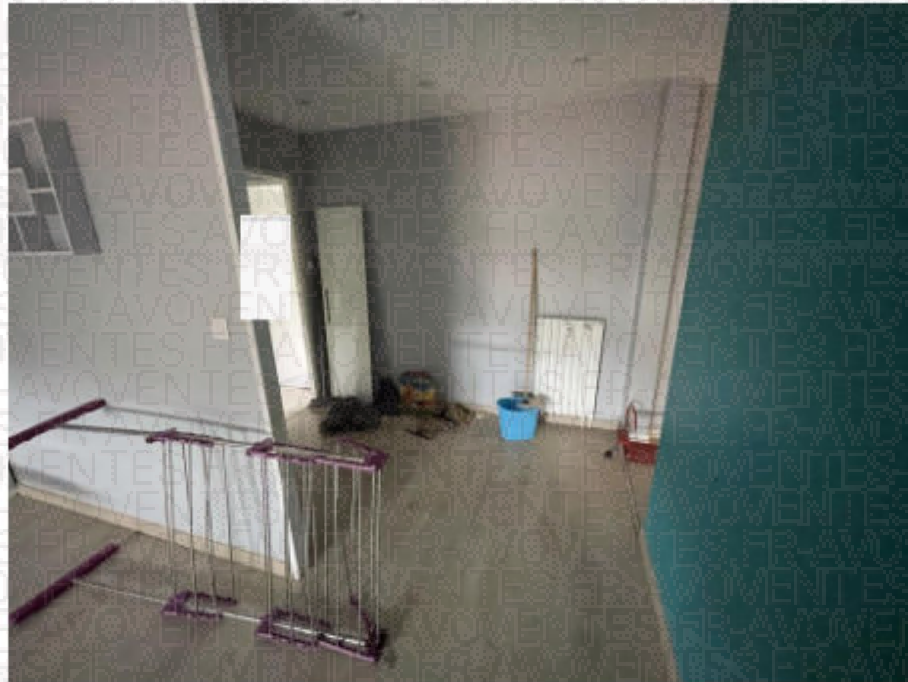
**Photos n°9 et 10 : vues du séjour.**

**Murs** : toile de verre peinte ternie.

**Plafond** : peinture de couleur blanche ternie.

Je note que cette fenêtre est vétuste.

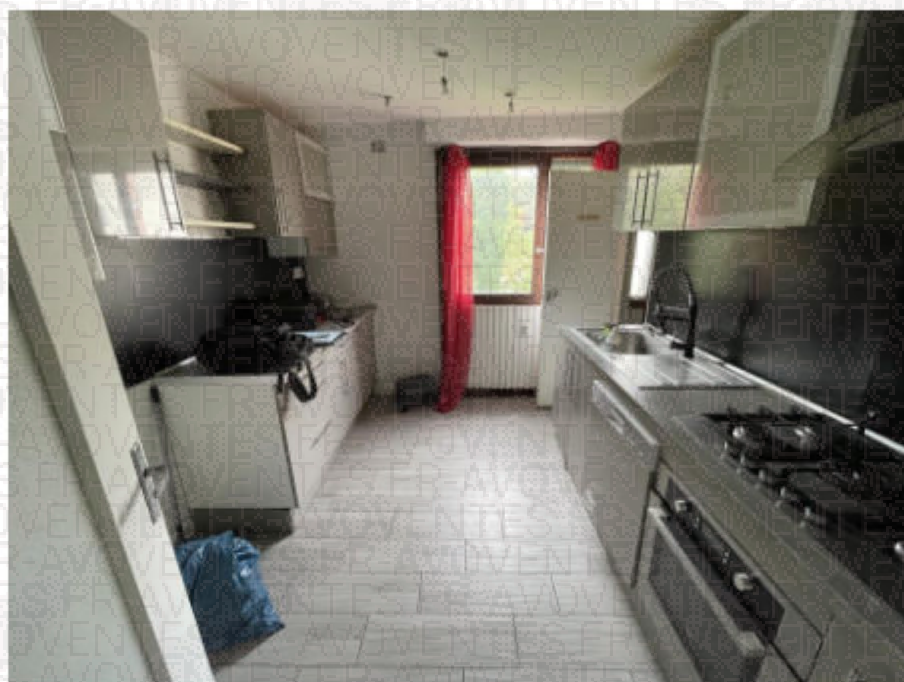
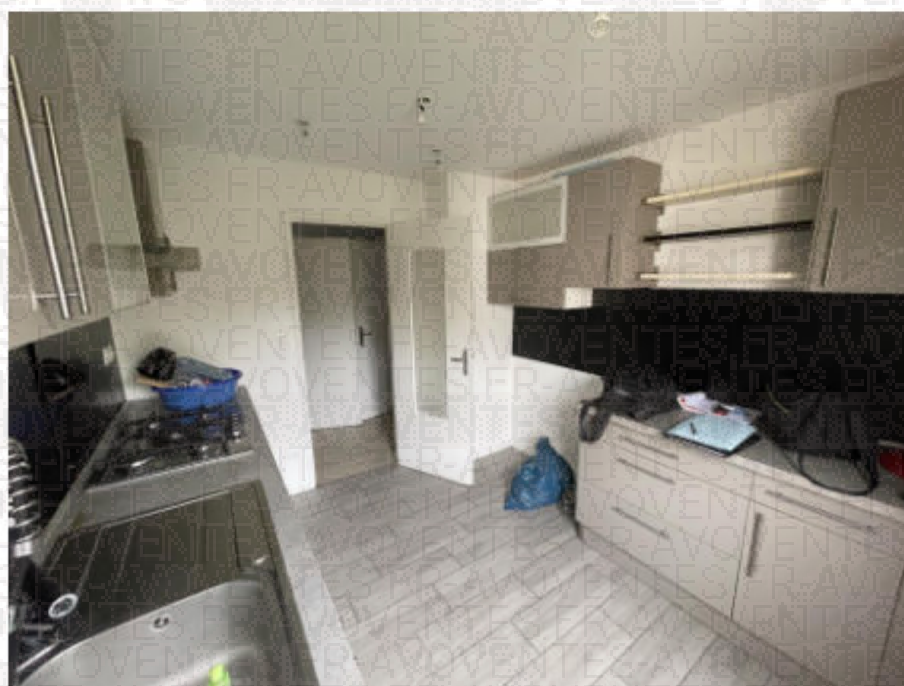
**Photos n°12 et 13 : vues de la cuisine.**

**Murs :** peinture de couleur blanche ternie et crédence en aggloméré noir.

**Plafond :** peinture de couleur blanche ternie.

Je note que cette fenêtre est vétuste.

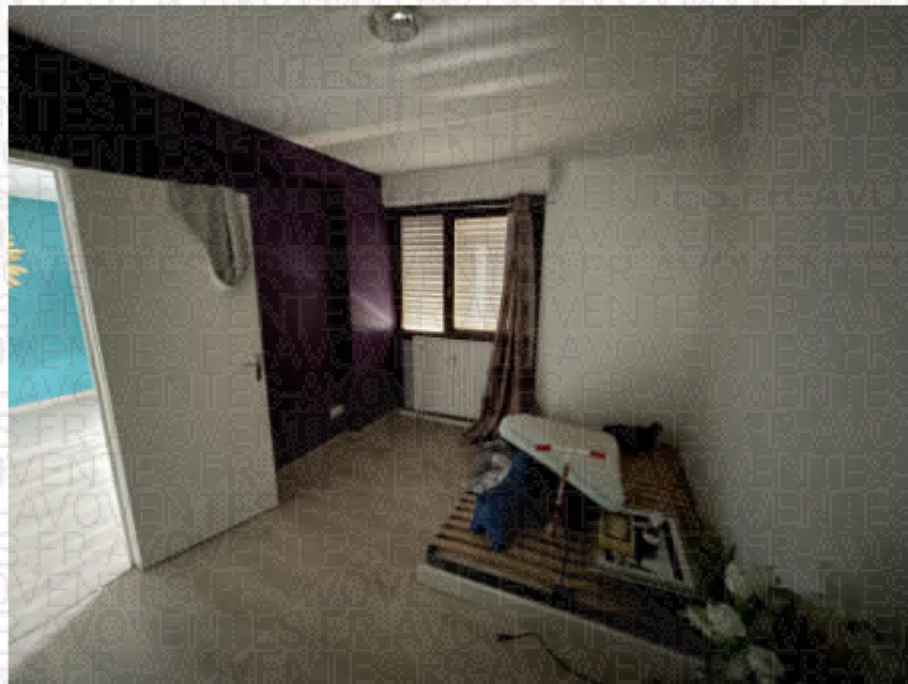
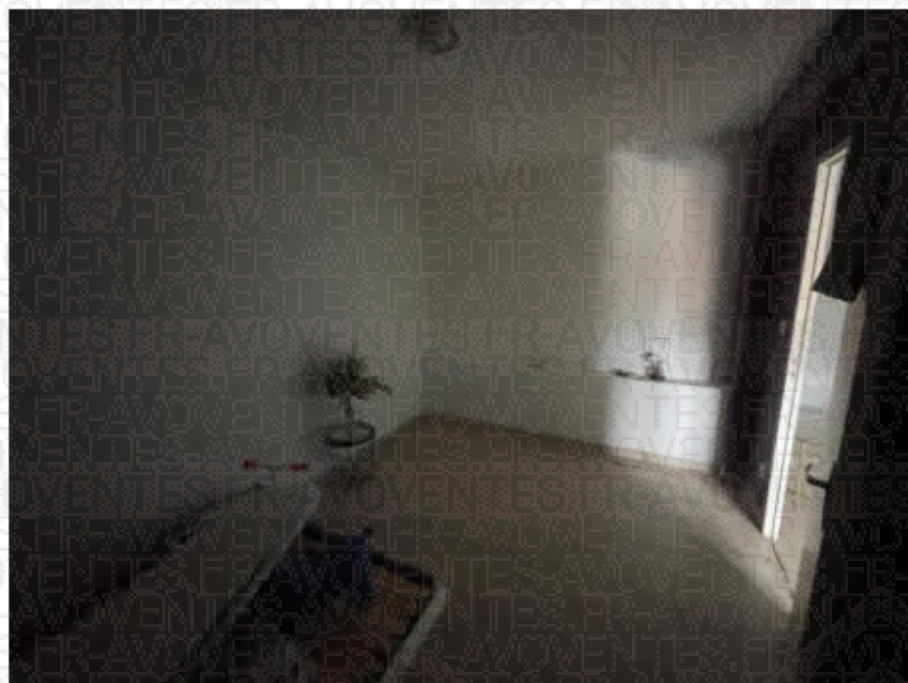
**Photos n°15 et 16 : vues de la chambre n°1.**

**Murs :** toile de verre peinte ternie.

**Plafond :** peinture de couleur blanche ternie.

**Ouverture :** une fenêtre double battant en bois blanc de type double vitrage avec volets roulants hors d'usage.

Je note que cet ouvrant est vétuste.

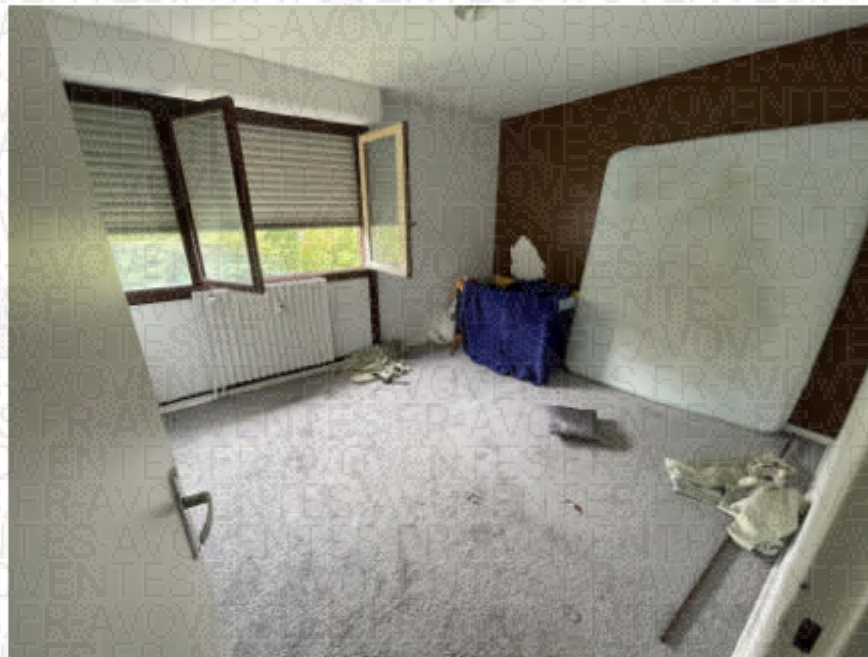
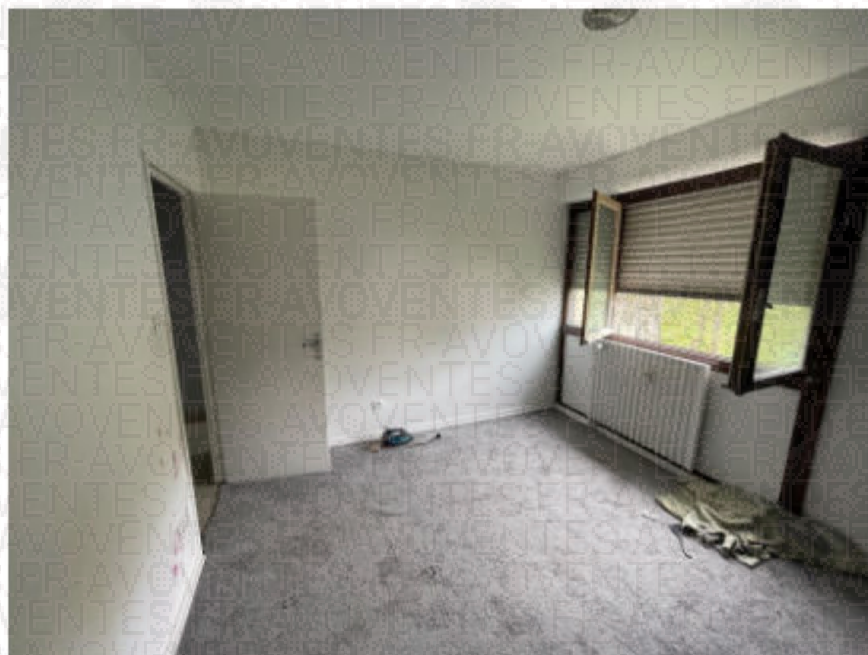
**Photos n°17 et 18 : vues de la chambre n°2.**

**Sol :** moquette tâchée et très ternie.

**Murs :** peintures très ternies.

Je note que cet ouvrant est vétuste.

Je constate que la rotule de mise en œuvre du volet est hors d'usage.

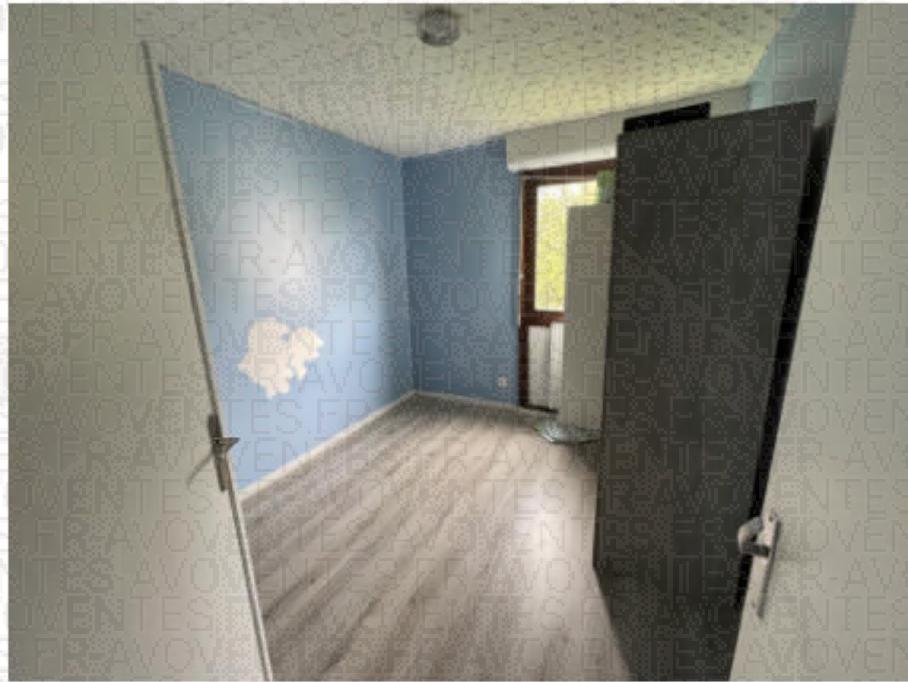
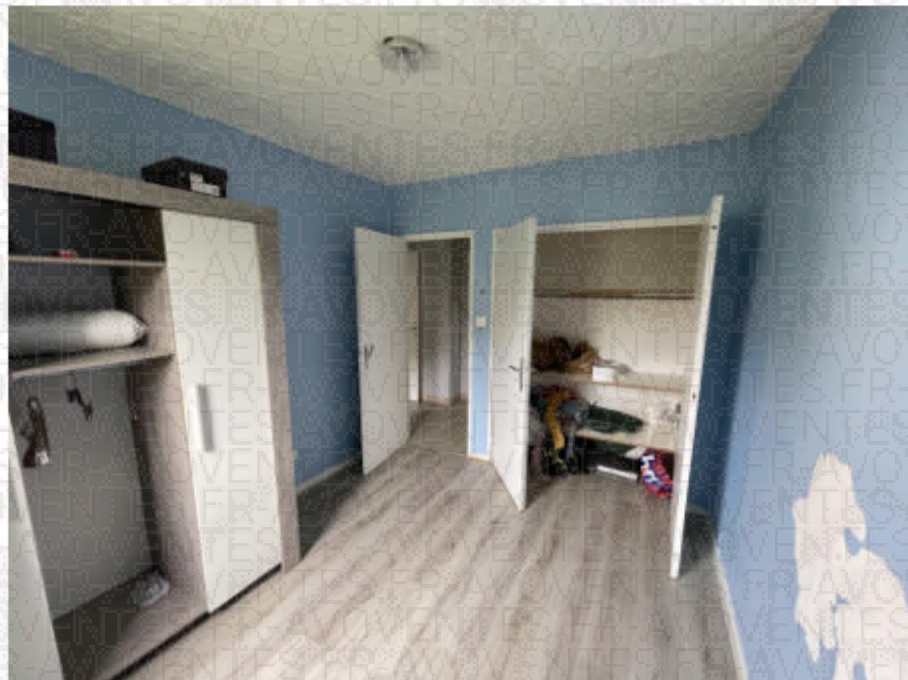
**Photos n°19 et 20 :** vues de la chambre n°3.

Une porte de communication pleine donnant sur le dégagement dont la poignée est hors d'usage.

**Murs :** peinture vétuste.

**Plafond :** dalles de couleur blanche ternies.

Je note que cet ouvrant est vétuste.

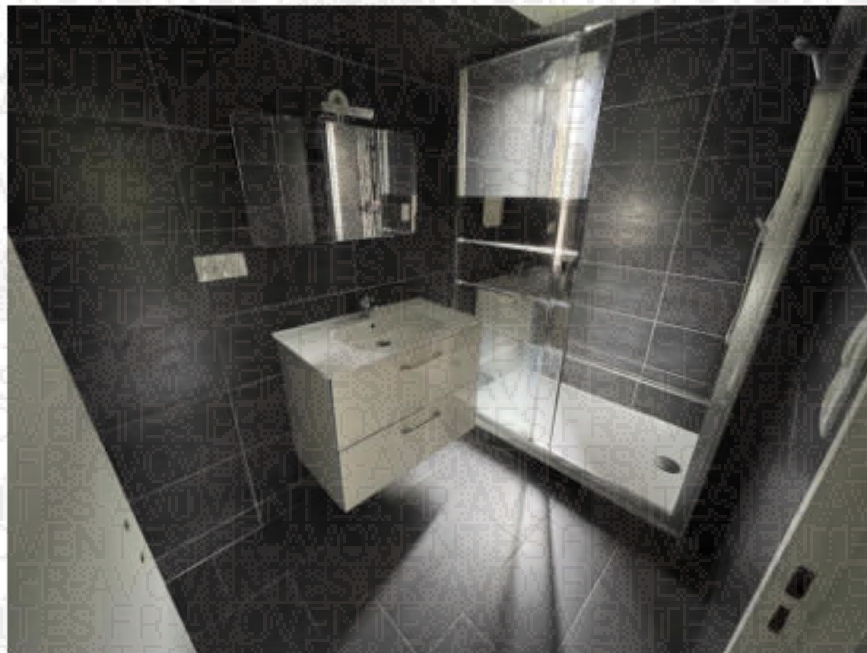
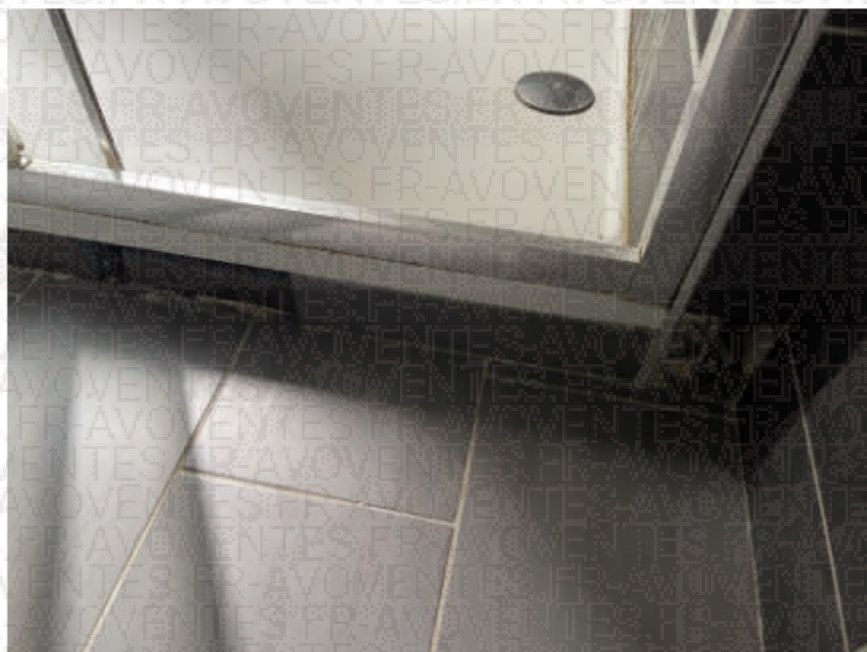
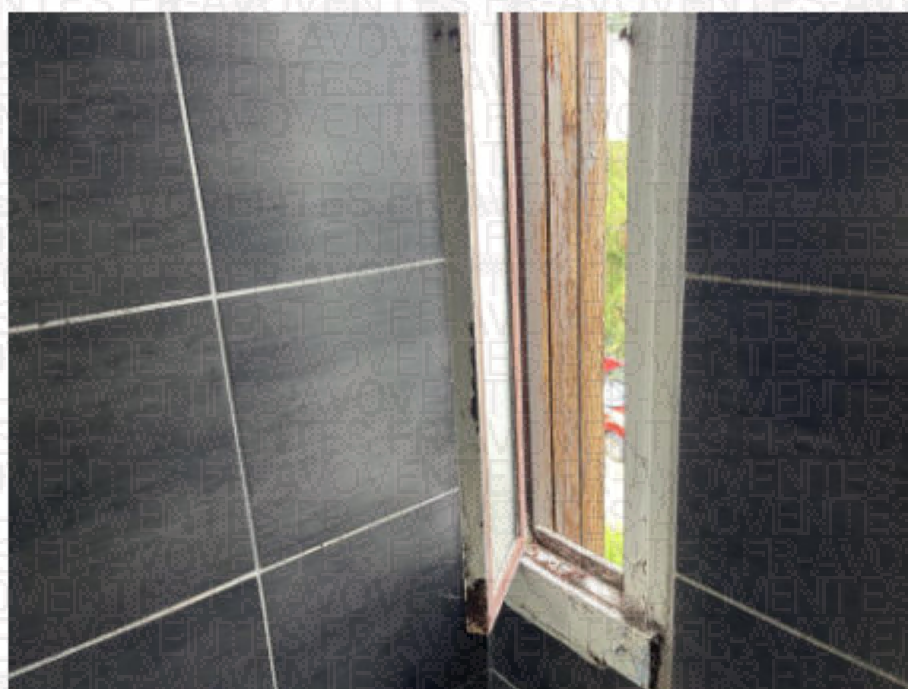
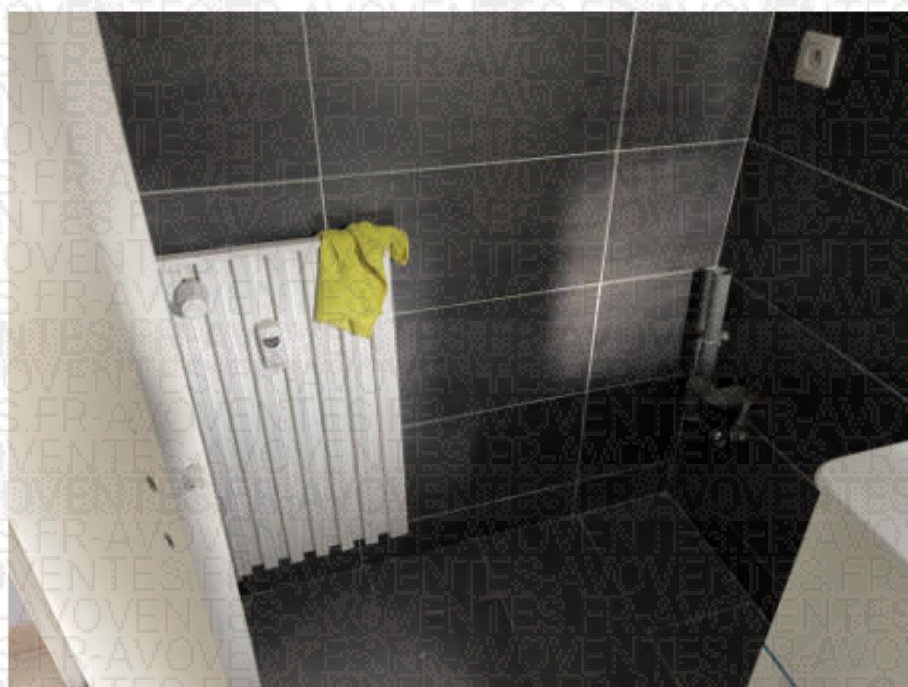
Photos n°21 et 22 : vues de la salle de bains.

**Ouverture :** un fenestron avec cadre acier en verre dépoli simple vitrage vétuste.

**Équipement :** un meuble vasque avec deux tiroirs, un miroir mural, un receveur de douche dont trois carreaux de parement sont déposés, une paroi de douche vitrée et une arrivée d'eau avec évacuation.

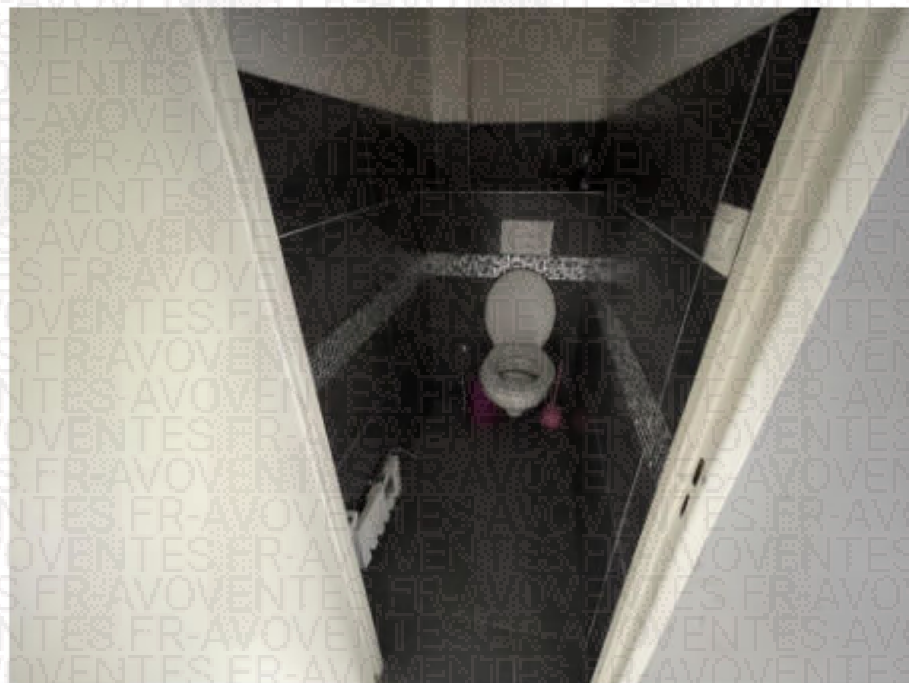
**Photo n°25 :** vue du cabinet d'aisances.

Une porte de communication pleine avec le dégagement dont la serrure est hors d'usage.

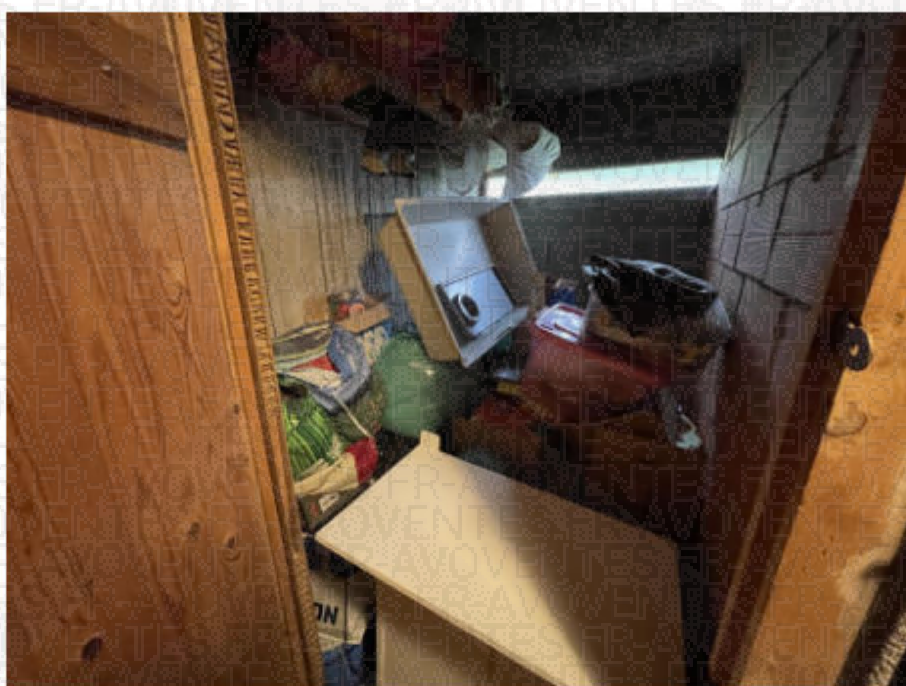
**Photo n°26 : vue de la cave.**

Je relève qu'elle est fortement encombrée d'objets sans valeur vénale destinés à la mise en décharge.

Je constate que les murs, le sol et le plafond sont bruts.

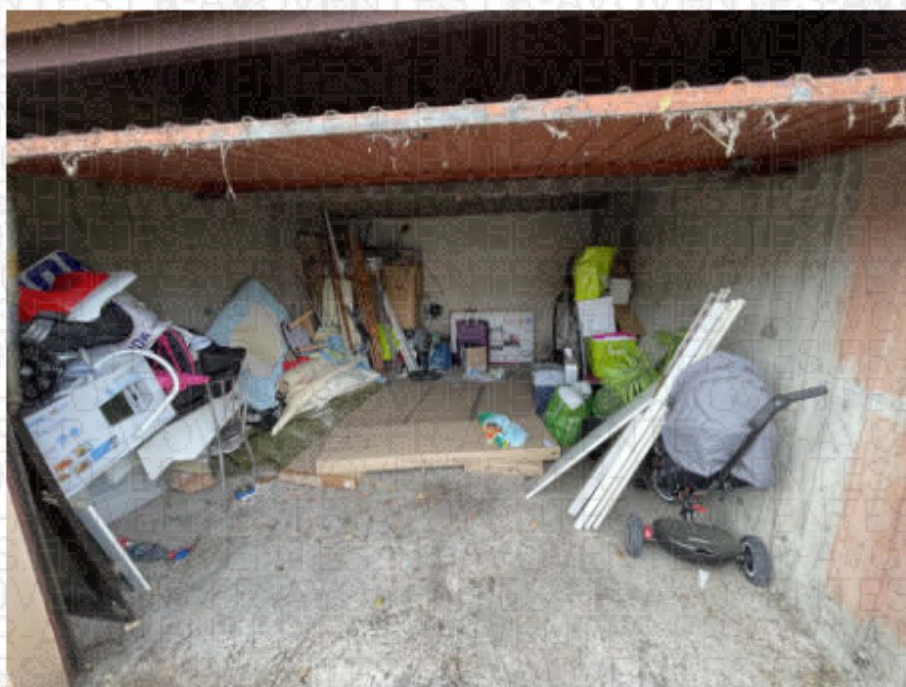
**Photo n°27 : vue du garage.**

Je relève que la porte basculante d'accès semble d'origine.

Je constate que les murs, le sol et le plafond sont bruts.

Je note la présence d'objets épars sans valeur vénal et destinés à la mise en décharge.
