PROCES VERBAL DESCRIPTIF

**L'AN DEUX MILLE VINGT
 ET LE TROIS SEPTEMBRE**

1°/ A L'HORME, 27 rue du Quartier Moulin, Centre d'Activités de l'Onzion, un bâtiment de simple rez-de-chaussée à usage d'atelier cadastré F numéro 328, lieudit avenue Berthelot d'une surface de 3 ares 19 centiares.

2°/ A L'HORME, 25 rue du Quartier Moulin, un bâtiment de forme rectangulaire à l'intérieur de la zone dénommée Centre d'Activités de l'Onzion et dénommé bâtiment D cadastré F numéro 545, lieudit avenue Berthelot d'une surface de 94 centiares.

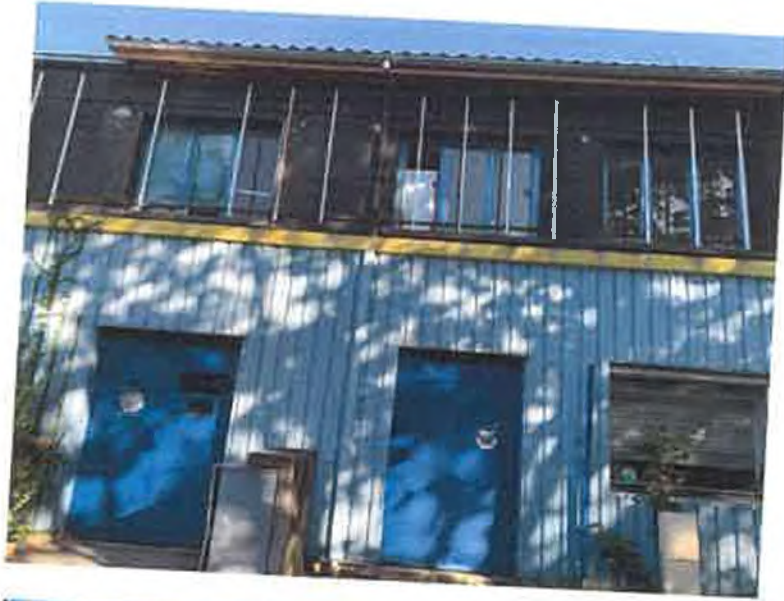
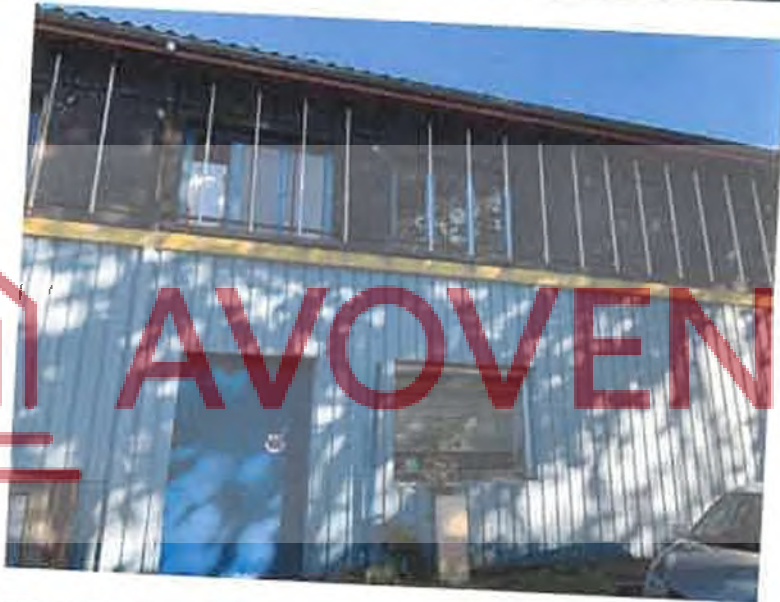
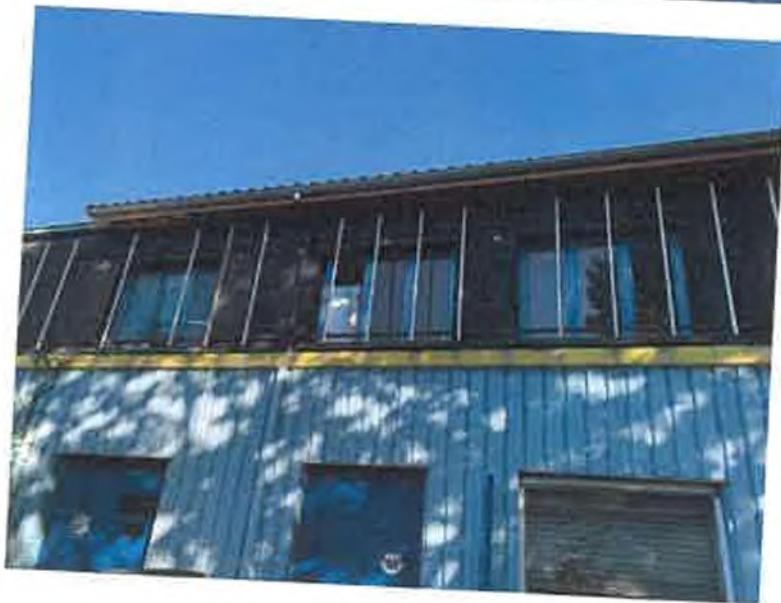
Sur la face principale extérieure, je constate la présence de deux fenêtres aux vitrages cassés. Volets roulants à demi-tirés.

Je constate également que le portail extérieur a d'ores et déjà fait l'objet de différentes effractions et qu'il y a une plaque de tôle qui est soulevée.

Les descentes des eaux pluviales ne sont pas raccordées.

Là, nous constatons au niveau du premier étage la présence d'une fenêtre qui est entrouverte et qui n'est fermée que par une plaque de Makrolon et du chatterton.

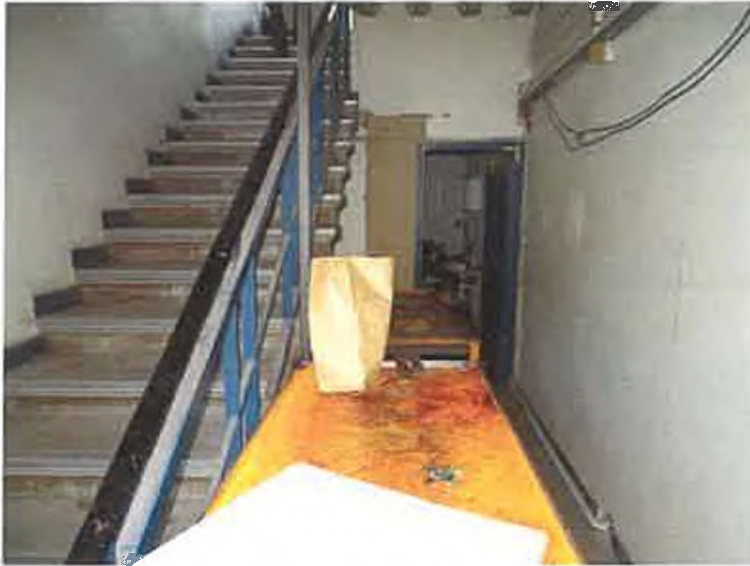
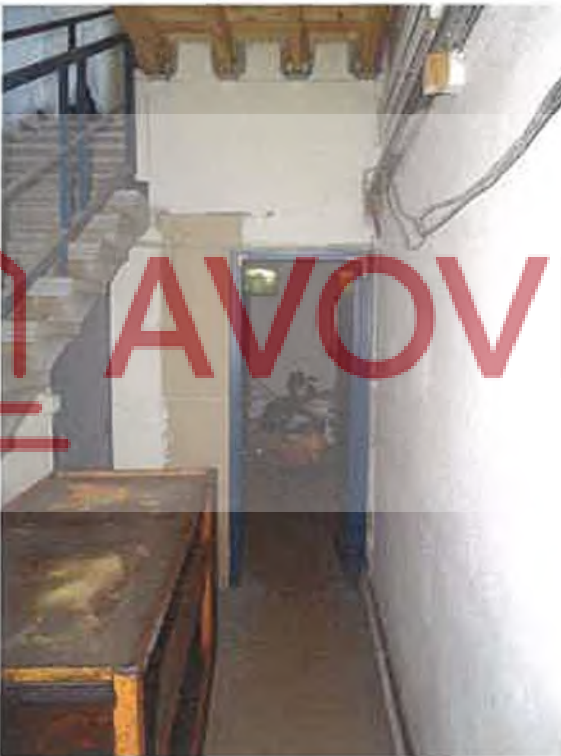
Hall d'entrée-département :

Le sol est carrelé, sale d'une manière générale mais en état correct.

Les murs sont particulièrement défraîchis.

Les TELECOM semblent hors service et l'installation électrique est très vétuste.

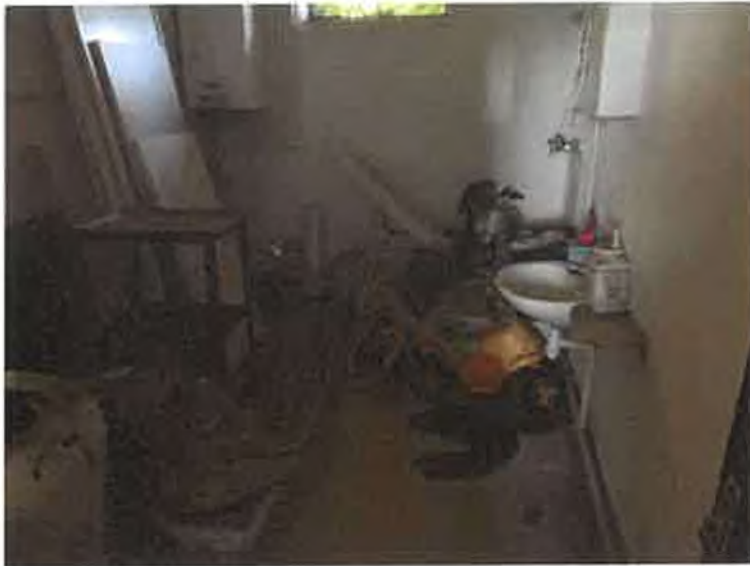
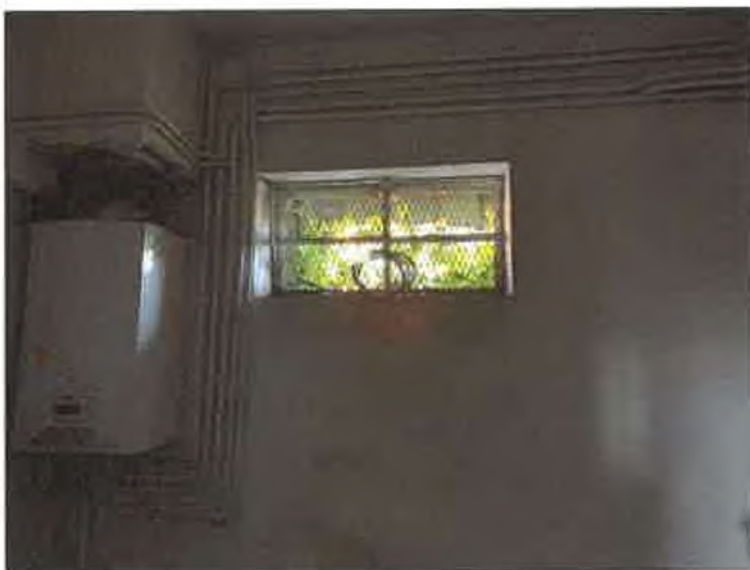
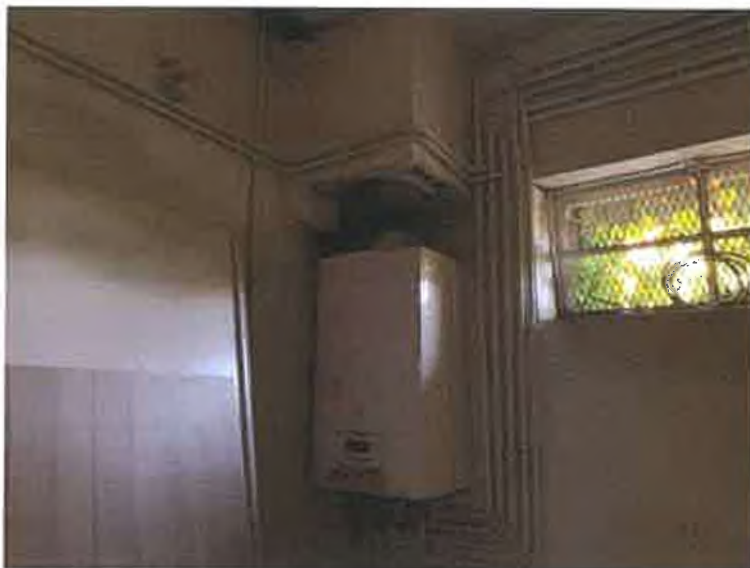
Local situé au fond :

Il s'agit du local chaudière, carrelé au sol, défraîchi.

Murs défraîchis.

Plafond béton défraîchi.

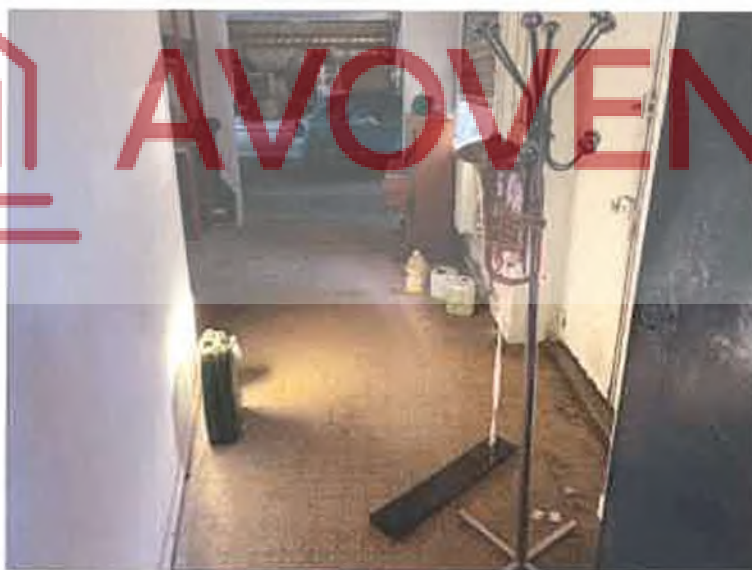
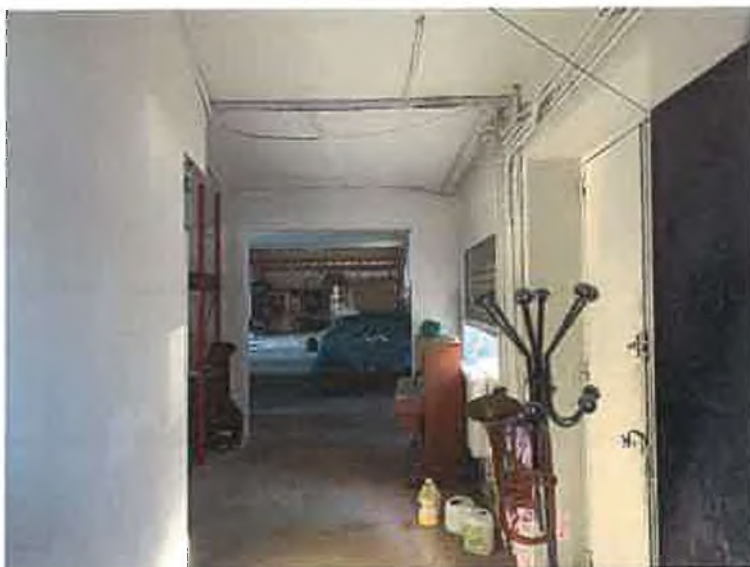
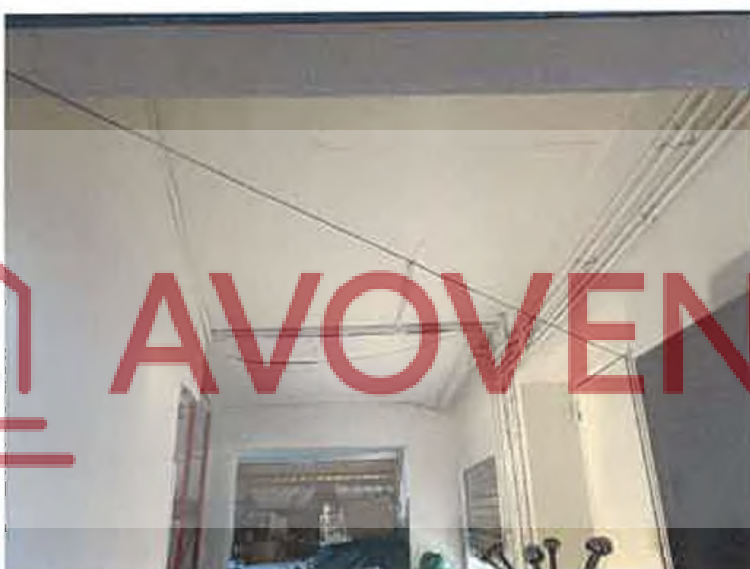
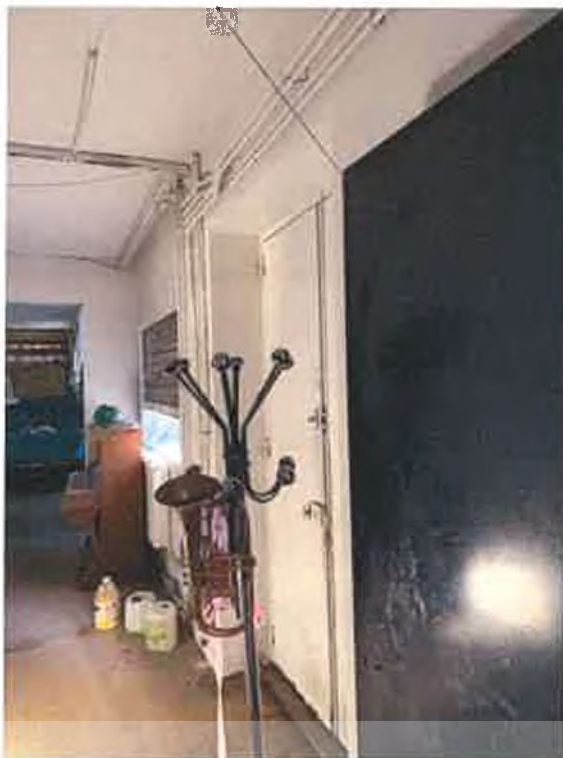
Dégagement à la suite lorsque nous passons du 25 au 27 :

Le sol est carrelé.

Murs en placoplâtre, le tout défraîchi.

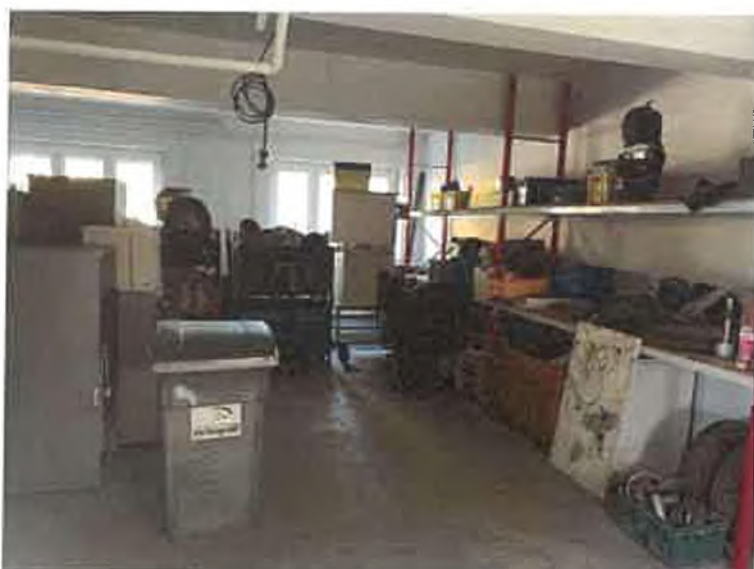
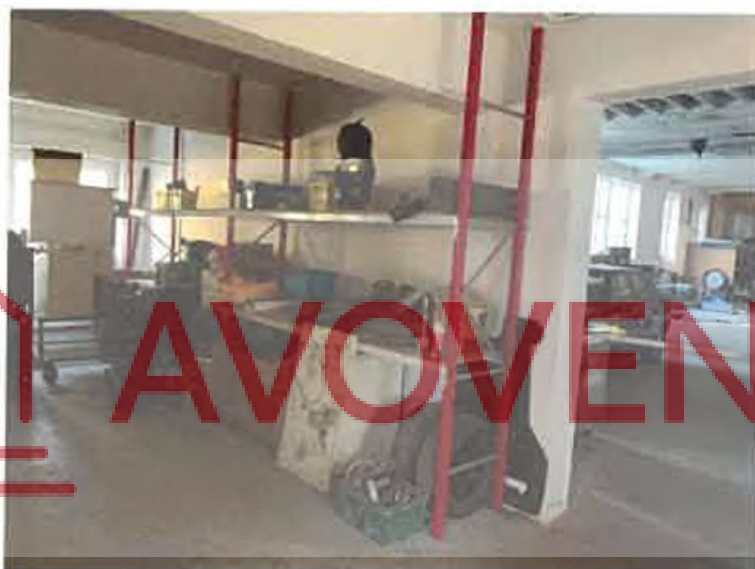
Réserve :

Je constate que le sol est carrelé, défraîchi et sale.

Murs défraîchis.

Je constate la présence de branchements de fortune au niveau des boîtiers d'installation électrique mais également des installations de plomberie.

Je constate que les lieux ne sont que partiellement occupés par du vieux matériel et notamment de vieilles machines. Il ne semble plus y avoir d'activité.

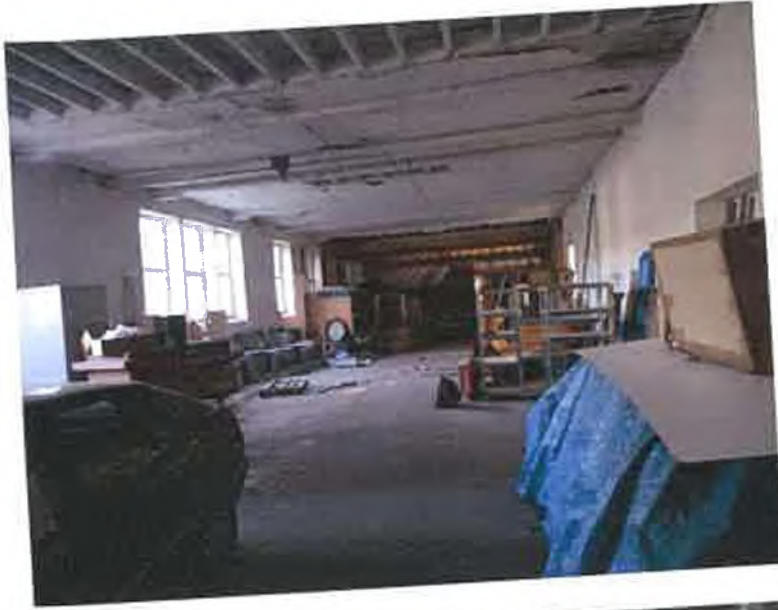
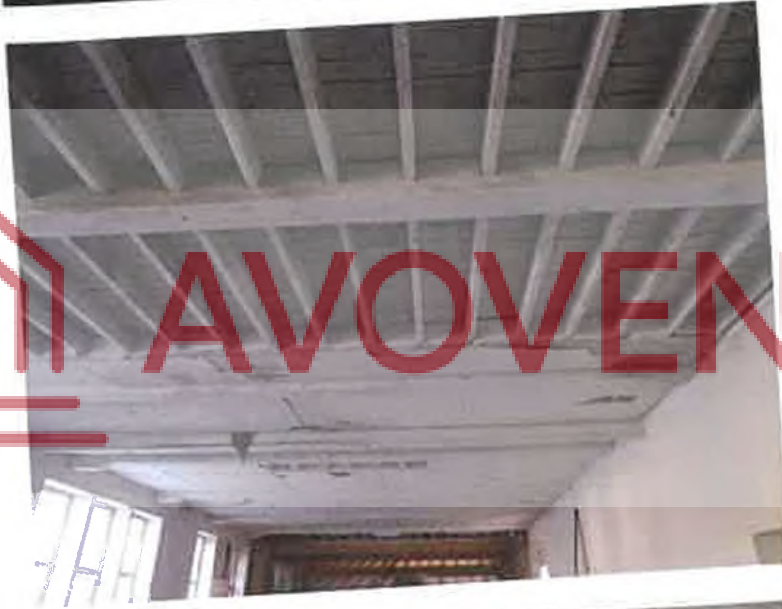
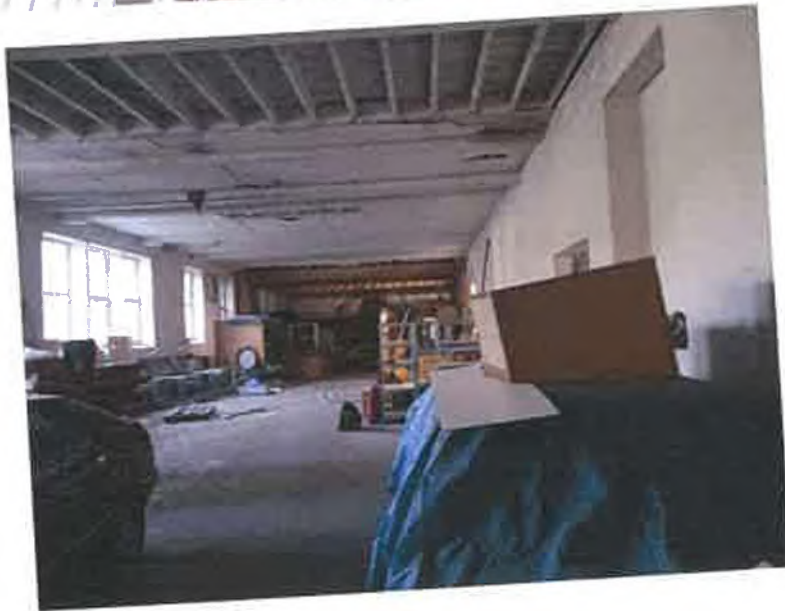
Partie atelier principal - entrepôt :

Les murs sont en béton peint, défraîchi.

Je constate que les huisseries qui donnent sur l'avenue Berthelot sont cassées et étoilées.

Je constate que le plancher du niveau supérieur n'a pas été totalement terminé.

Je constate également qu'une fenêtre cassée a été comblée par du contreplaqué.

Les installations électriques sont vétustes.

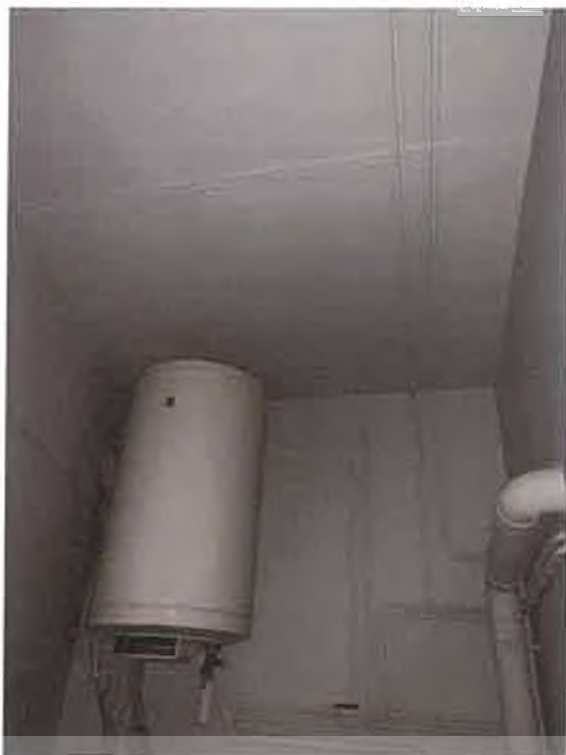
WC :

Sol carrelé défraîchi.

Murs défraîchis.

Cuvette anglaise avec chasse et abattant sous réserve de fonctionnement.

Un ballon d'eau chaude également sous réserve de fonctionnement avec le fonctionnement général des installations électriques.

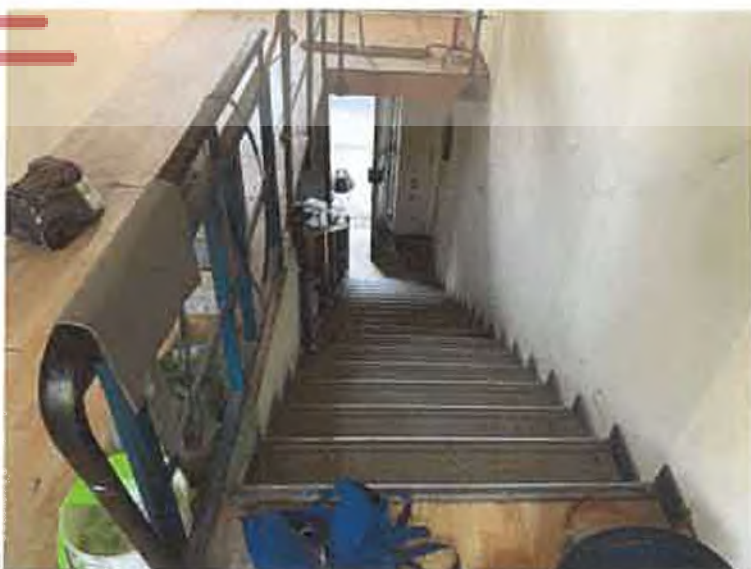
Accès étage :

Au niveau de l'étage, je constate que celui-ci est desservi par un escalier. Je constate que les lieux sont particulièrement défraîchis. La main courante au niveau de la trémie est également pour partie, reprise selon des procédés de fortune.

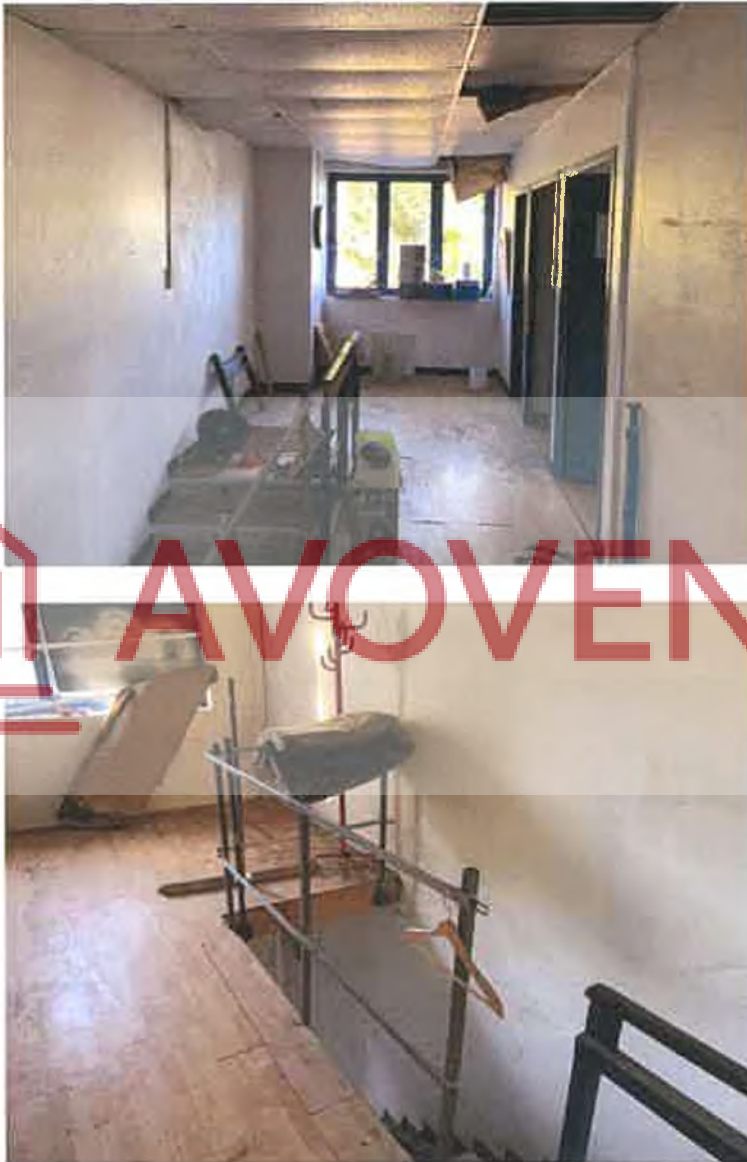
Dégagement en partie haute :

Parquet flottant en très mauvais état.

Je constate que les huisseries côté rue du Quartier Moulin sont également cassées et simplement comblées par des procédés de fortune. Présence également de barres anti-effraction posées selon des procédés de fortune.

A noter que le faux-plafond est pour partie effondré avec des dalles qui sont manquantes et une isolation hors d'état d'usage.

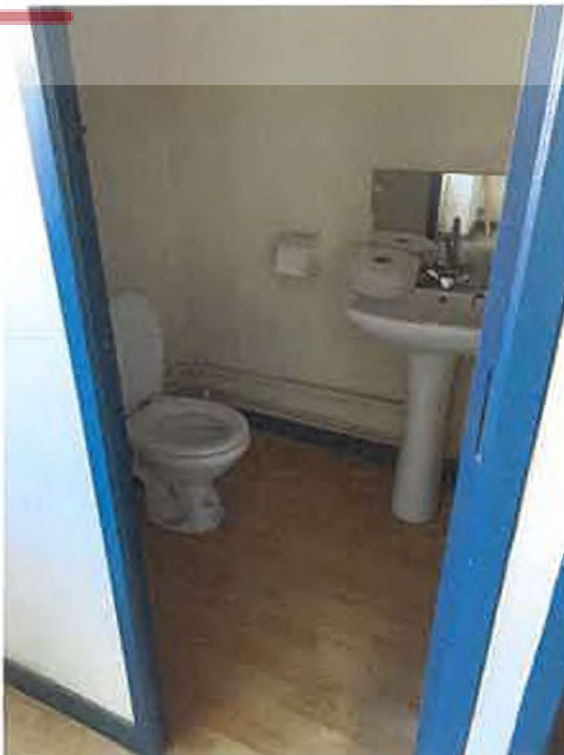
WC sur la droite :

Parquet flottant défraîchi.

Murs défraîchis.

Plafond doublé par des dalles défraîchies. Des dalles forment le ventre.

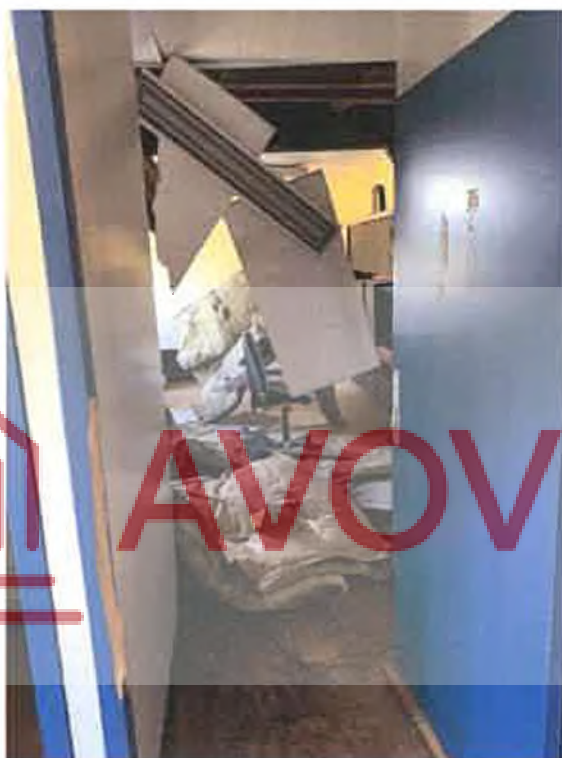
Bureau de direction bureau 1 :

Je constate que le faux-plafond s'est effondré.

Je constate également que le parquet est en très mauvais état.

Les murs sont défraîchis et présence d'une fenêtre qui donne côté avenue Berthelot.

Réserve sur les installations électriques.

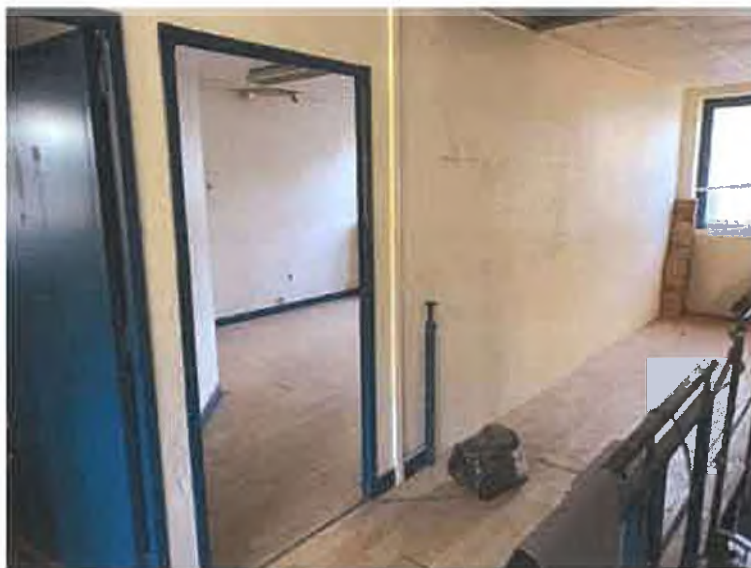
Bureau n°2 côté rue du Quartier Moulin :

Je constate du parquet flottant défraîchi. Il s'agit du bureau par lequel j'ai pu accéder au site.

Il manque des dalles de faux-plafond, certaines forment le ventre.

Une commande d'alarme vraisemblablement hors service. Prises électriques sur goulotte à refixer.

Peinture écaillée, lieu fortement défraîchi.

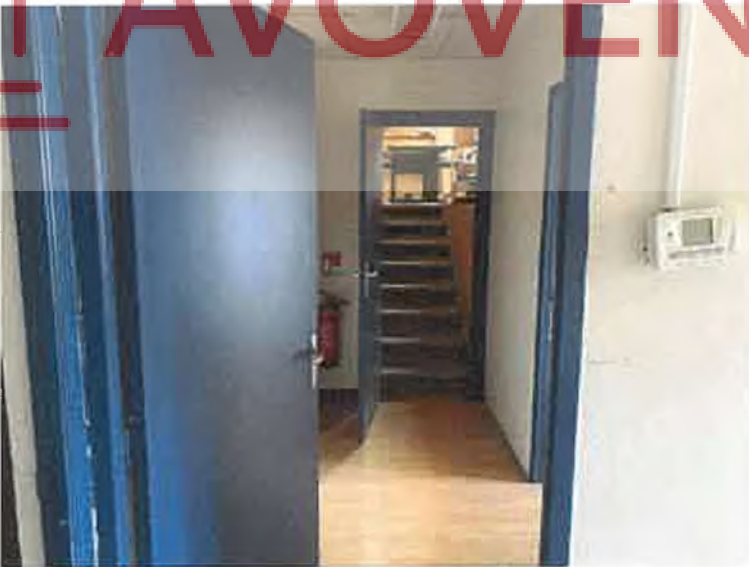
Dégagement :

Sol parquet flottant mauvais état.

Plafond recouvert de dalles en mauvais état et rampe néon sous réserve de fonctionnement.

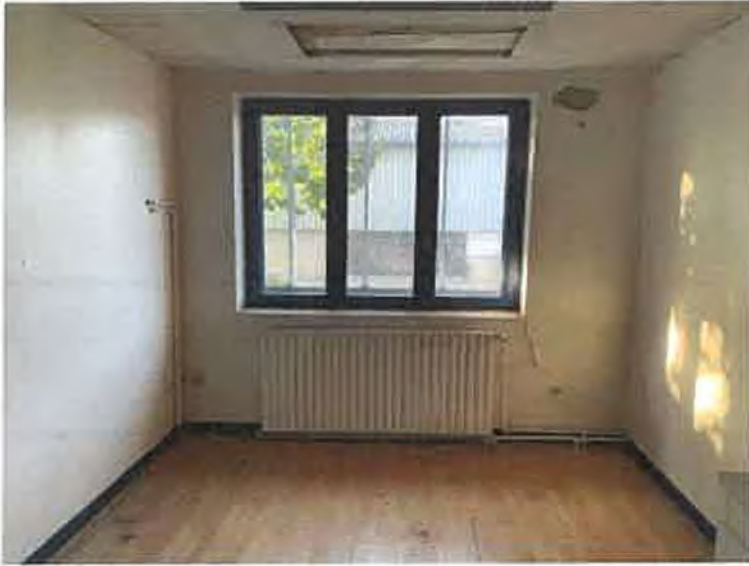
Bureau n°3 côté rue du Quartier Moulin :

Je constate la présence d'un parquet flottant identique, mauvais état.

Murs défraîchis.

Plafond doublé par dalles, mauvais état. Une dalle déplacée. Une rampe néon.

Un évier en très mauvais état, cassé au niveau de la robinetterie. Deux bacs, un égouttoir.

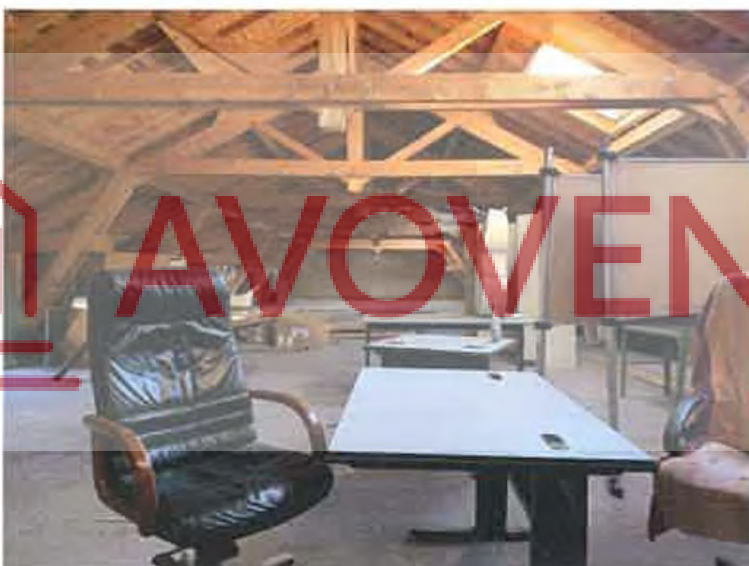
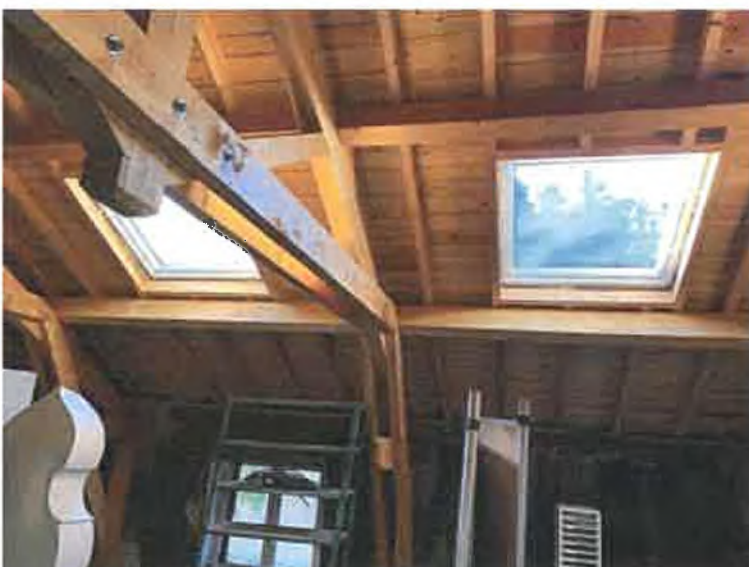
Espace de stockage :

A la suite, je constate qu'un espace de stockage a été aménagé avec des dalles d'aggloméré au sol.

Les murs sont pour partie en mâchefer pour partie en moellons sur les côtés latéraux.

Je constate que des VELUX ont été installés, ils sont neufs et au nombre de six sur toute la longueur. Ils donnent côté rue du Quartier Moulin.

La charpente est neuve. Je constate qu'il manque une partie des dalles d'aggloméré à la liaison avec le mur situé à l'extrémité Est du bâtiment.

La seconde fenêtre est également cassée.
