PROCES VERBAL DE DESCRIPTION

45 rue des Vignes
La Chaise
Marcilly en Villette

Le : Mardi 5 mars 2024

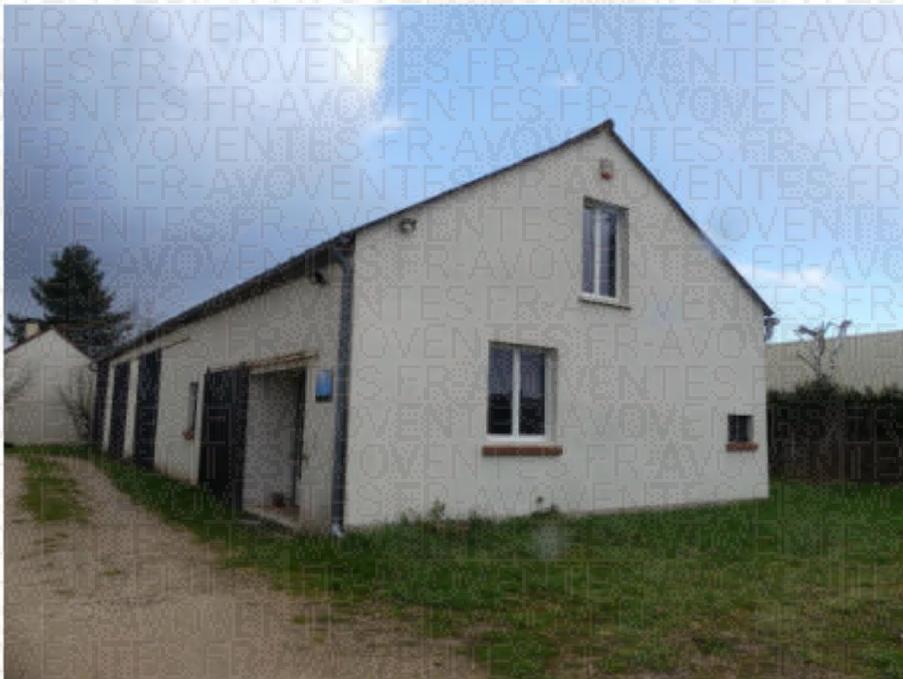
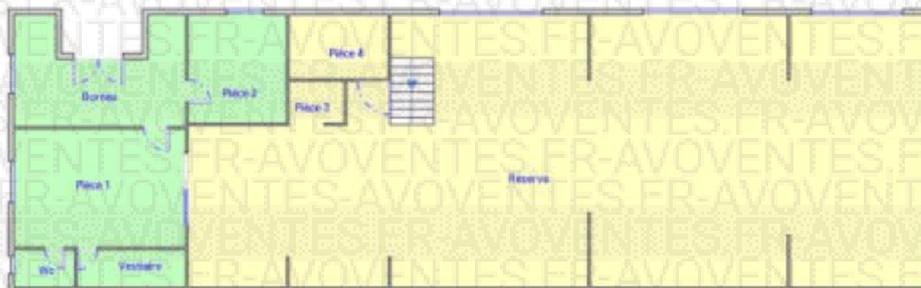
L'accès se fait par un portail métallique à deux vantaux à l'état dégradé : il s'agit d'un portail avec des tôles bardage.

La clôture avec muret en béton, grillage métallique déformé et, à l'intérieur, une haie végétale.

L'accès se fait par la partie bureau avec, à l'avant, une porte coulissante en tôles à l'état usagé.

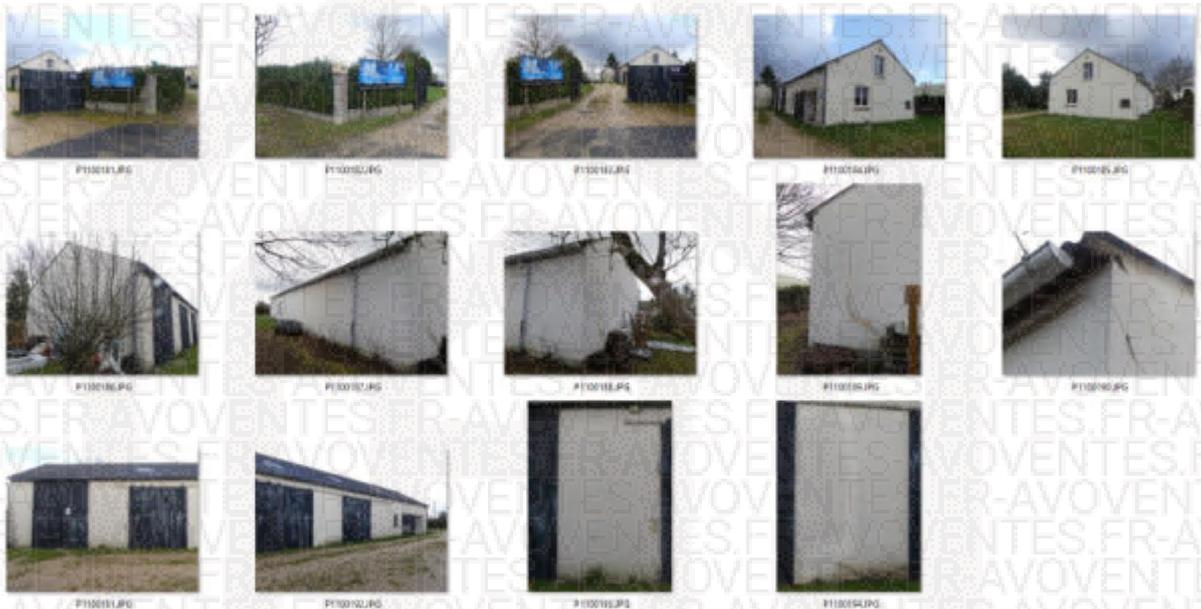
Pignon arrière, je constate que le pignon est fissuré dans son angle gauche, une fissure importante depuis le dessous de toit jusqu'au sol. La fissure a été en partie colmatée avec de la mousse polyuréthane.

Je constate que le bâtiment présente des fissures notamment entre les portes coulissantes côté stockage.

Entre les deux portes de l'extrémité du bâtiment, il y a des fissures sur la hauteur du bâtiment entre les deux premières et il y a des fissures rebouchées.

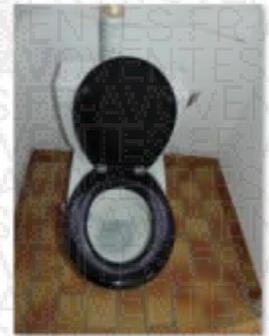
P1100210.JPG

Un petit châssis bois à deux vantaux et simple-vitrage à l'état usagé.

Appareillage électrique type appareillage de chantier.
