## PROCES VERBAL DE DESCRIPTION

**MARDI HUIT AVRIL  
DEUX MILLE VINGT CINQ  
à 14 heures 00**

412 rue Saint Rémy

88500 BAUDRICOURT

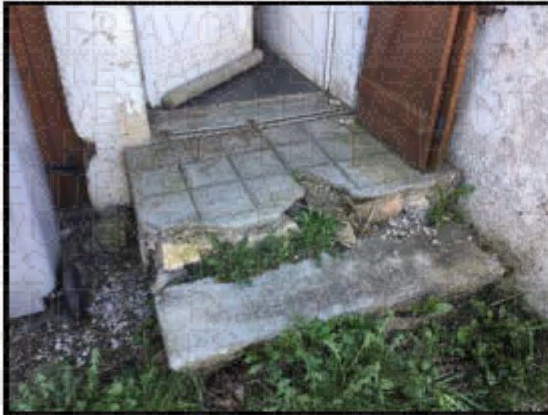
Photographie n°1.

Je constate que la marche en béton qui permet d'accéder à la maison est cassée.

Je constate la présence de plusieurs fissures sur la façade avant de la maison. Des morceaux d'enduit sont également tombés par endroits.

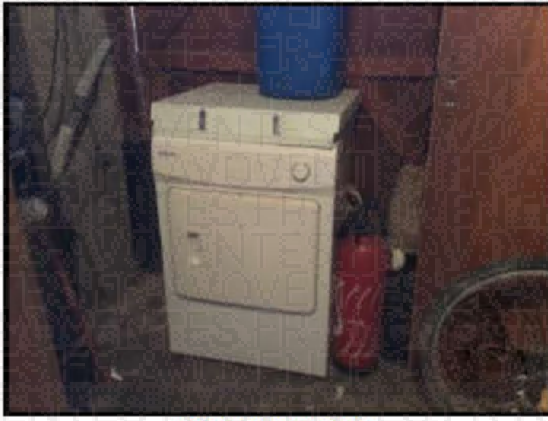
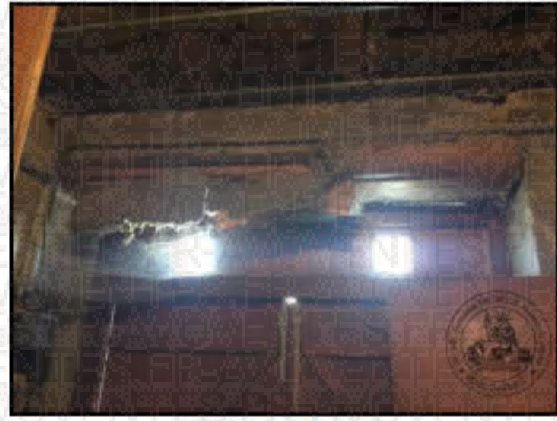
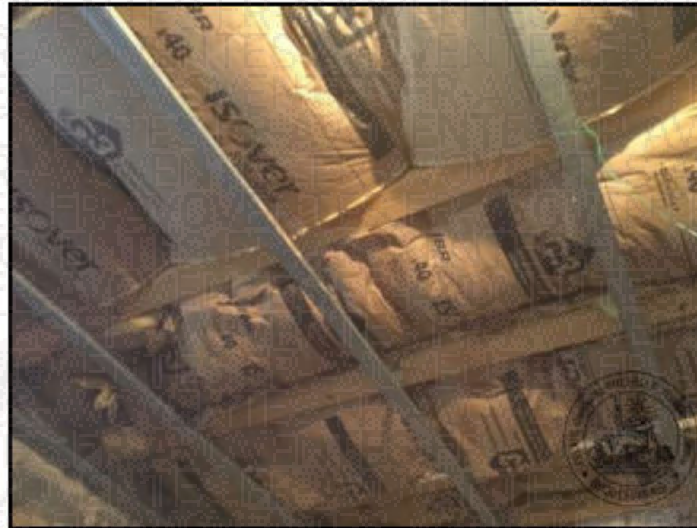
J'accède alors à un première pièce, une grange, qui est également accessible par une double porte en bois donnant sur l'extérieur mais qui est trop étroite pour laisser passer une voiture. Au sol de la grange se trouvent deux agglos qui servent de marches pour y accéder depuis le couloir de l'entrée. Depuis la grange, en empruntant un escalier en pierres, je constate la présence d'une cave, non accessible du fait de l'encombrement de la grange.

Concernant la grange, le sol est recouvert d'une chape brute en état d'usage normal, de couleur grise.

Les murs sont recouverts de pierre apparente en état d'usage normal.

Le plafond est recouvert de laine de roche, en état d'usage normal.

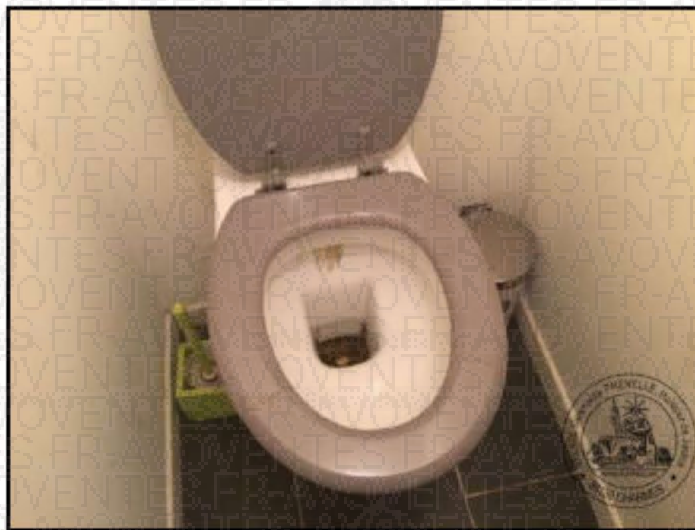
Les **murs** sont recouverts de peinture en état d'usage normal, de couleur blanche. Je relève un trou et une salissure.

- un WC suspendu en état d'usage normal (un abattant hors d'usage, un mécanisme de chasse d'eau en état d'usage normal, une cuvette en mauvais état Encrassée. )

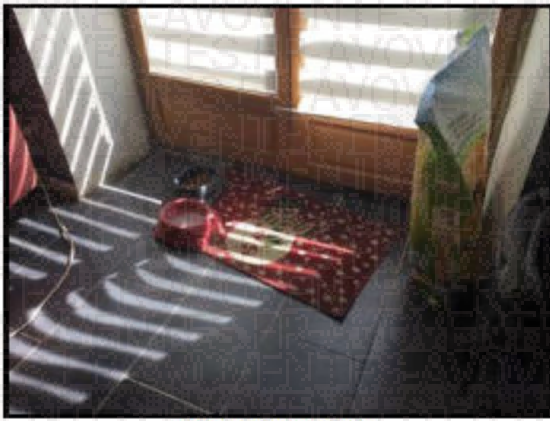
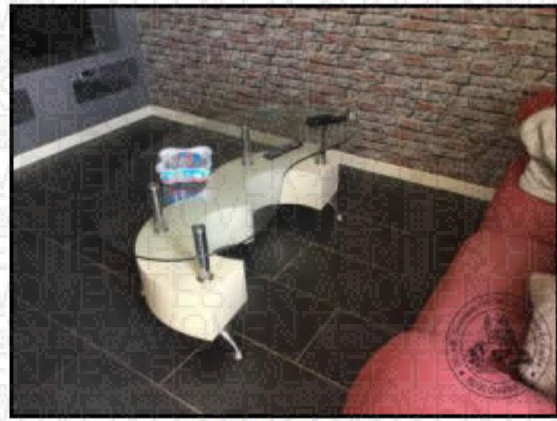
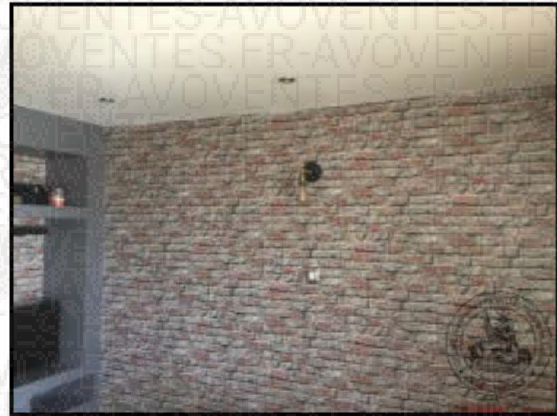
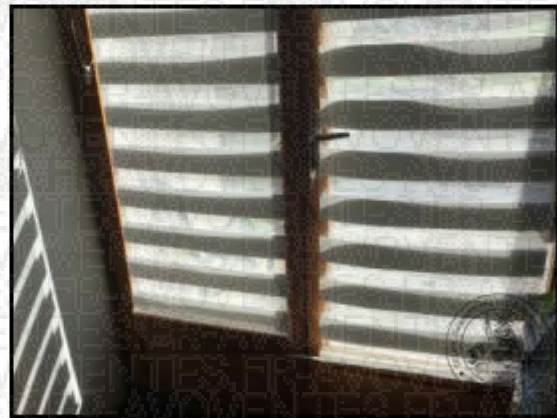
L'**éclairage naturel** de la pièce est assuré par une porte-fenêtre en état d'usage normal, de couleur marron, sans coffrage, ouverture battant double, châssis bois, double vitrage. Pas de volet et absence de plinthes sous la porte vitrée.

s'il peut me présenter un certificat de ramonage du conduit du poêle à bois. Il me répond qu'il ne le fait pas faire, qu'il s'en occupe lui-même et que le conduit n'est de toute façon pas tubé.

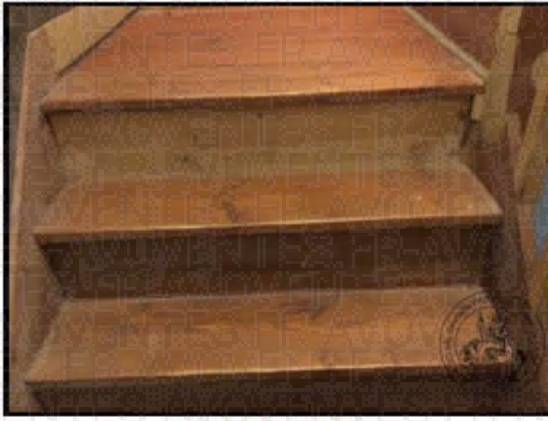
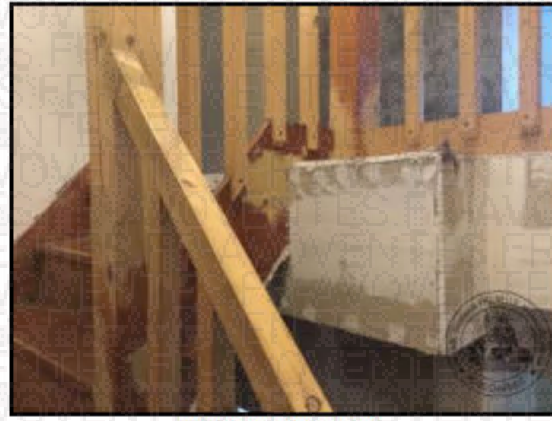
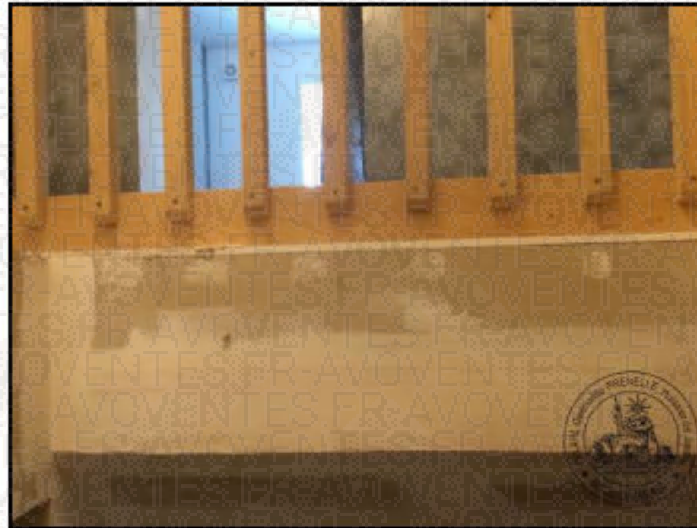
Je constate que le bas des murs sont recouverts d'un lambris PVC sans aucune finition. Le dessus des lambris est en placo plâtre recouvert d'une fine couche de peinture de sous-couche blanche.

Je constate que la rambarde de l'escalier a été poncée partiellement.

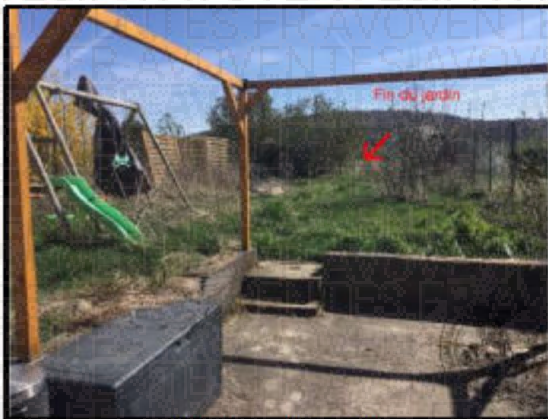
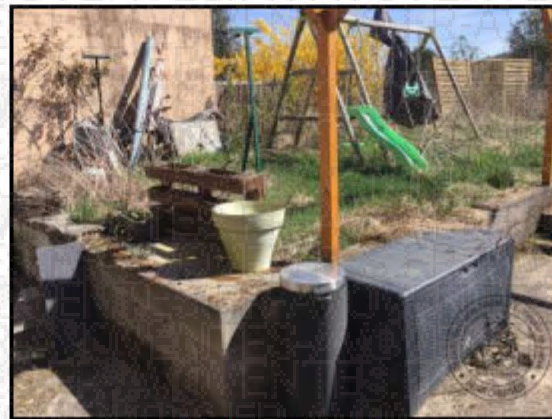
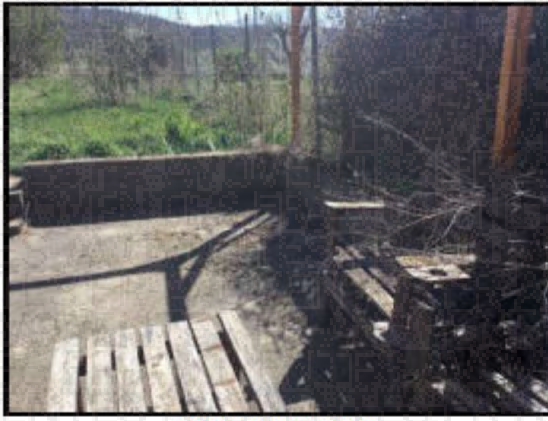
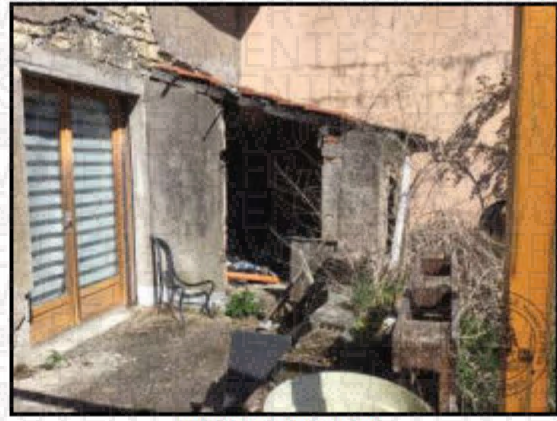
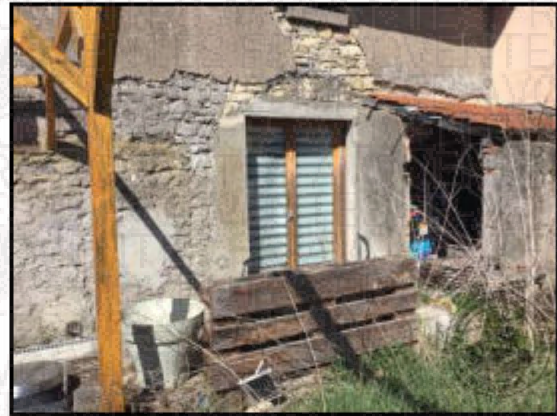
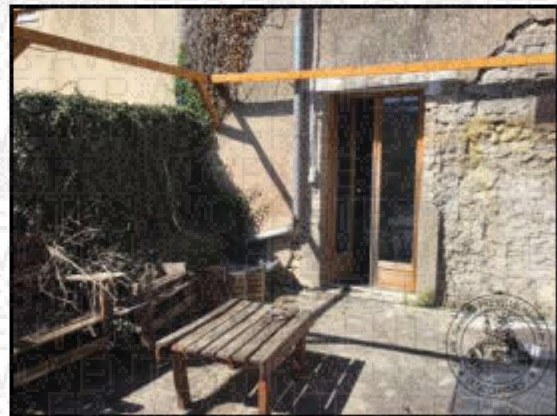
Je constate que le jardin à l'arrière de la maison n'est pas entretenu et envahi d'herbes. Je constate la présence d'une terrasse en béton surmonté d'une structure en bois, type tonnelle.

Il m'indique que le terrain va jusqu'au grillage situé au fond du jardin. Sur la gauche (dos à la maison), se trouve un petit appentis en pierres, non fermé, et dont l'ouverture présente des fissures.

Je constate que l'enduit de la façade arrière de la maison est en grande partie tombé, laissant voir les pierres qui composent le mur.

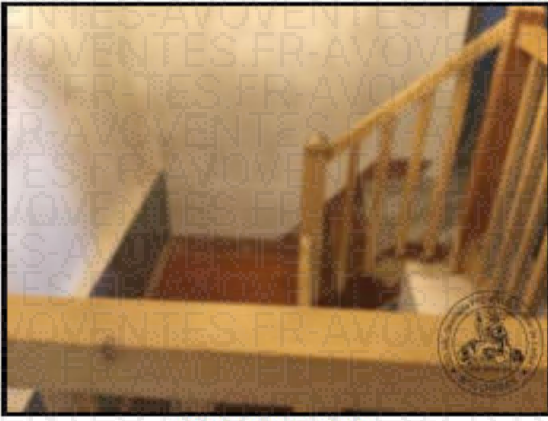
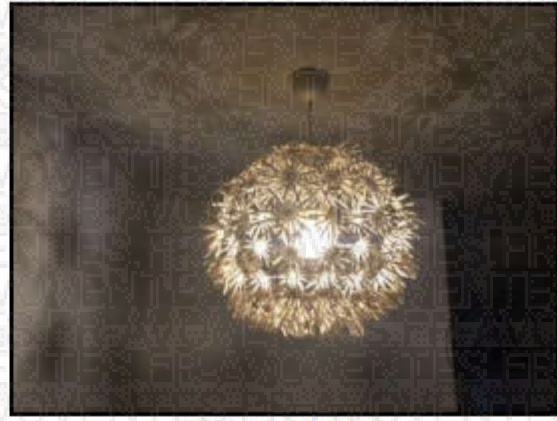
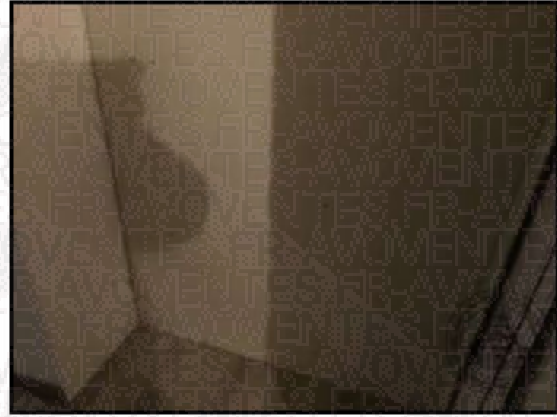
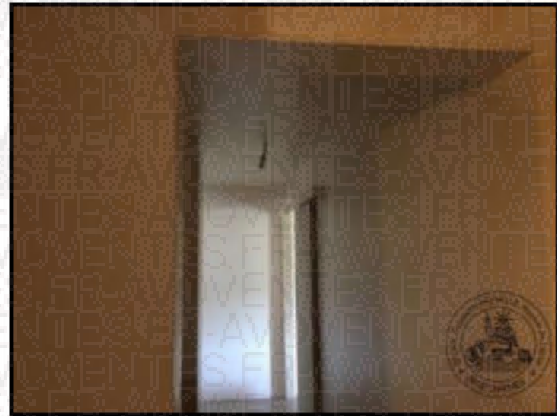
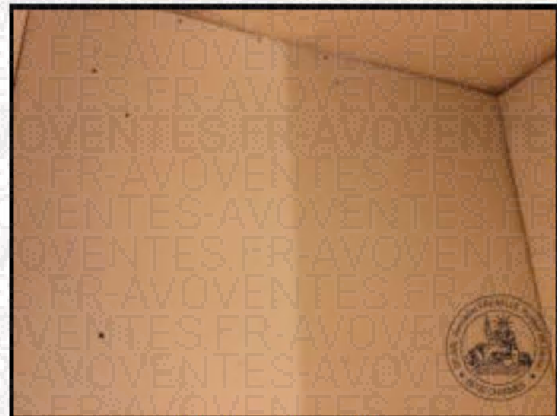
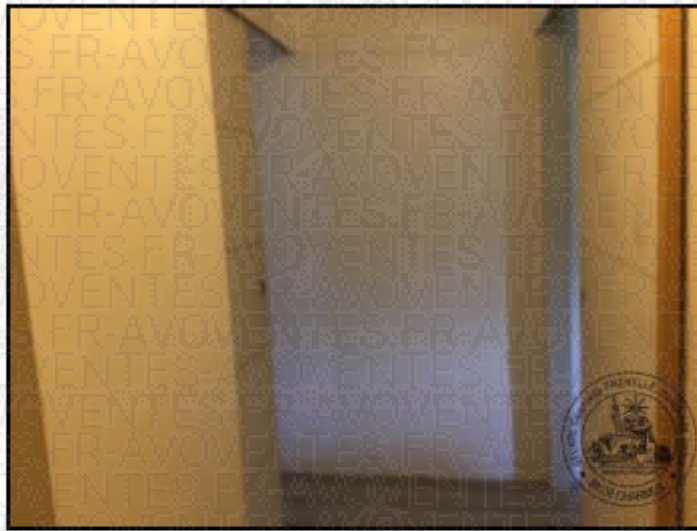
Je constate que ce couloir de distribution qui dessert les trois chambres, les toilettes et la salle de bain du premier étage présente un sol en parquet flottant gris en bon état. Je relève l'absence de plinthes.

Je constate que les murs sont recouverts de lambris PVC, mais sans finition, sur le mur de la salle de bain. Pour le reste, le placo est seulement peint d'une fine couche de peinture de sous-couche blanche, sauf à gauche de la porte de la salle de bain. À cet endroit, le placo est brut.

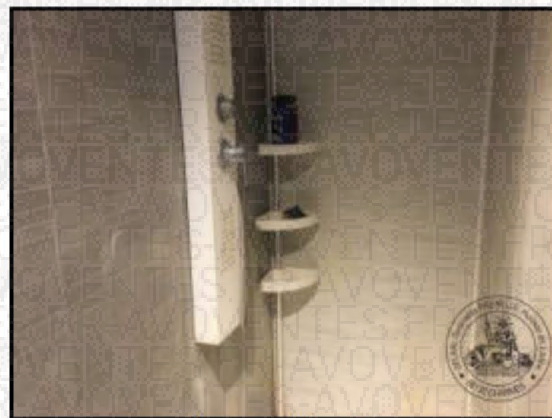
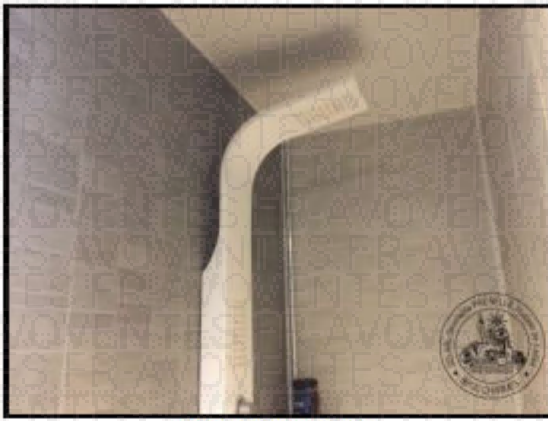
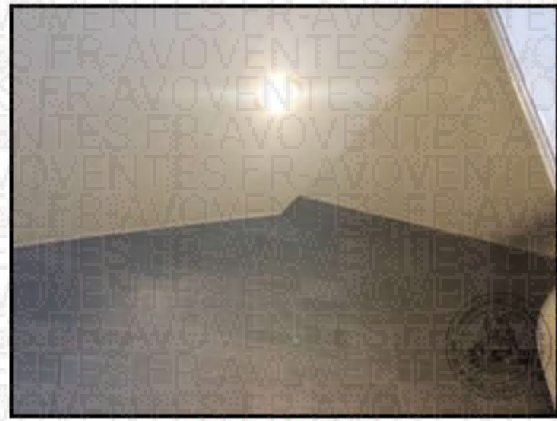
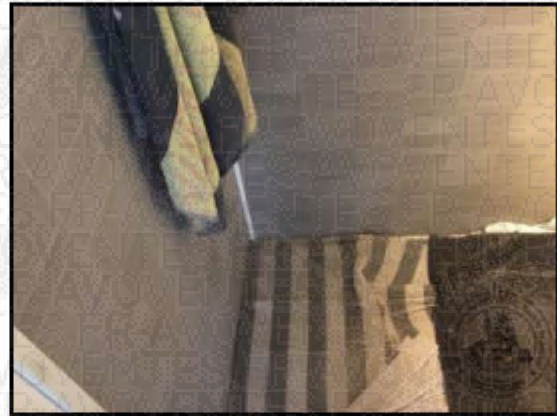
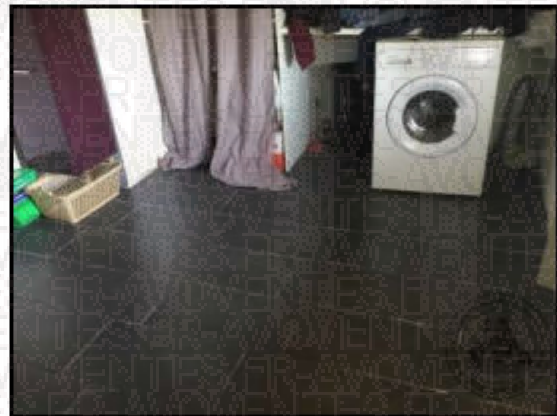
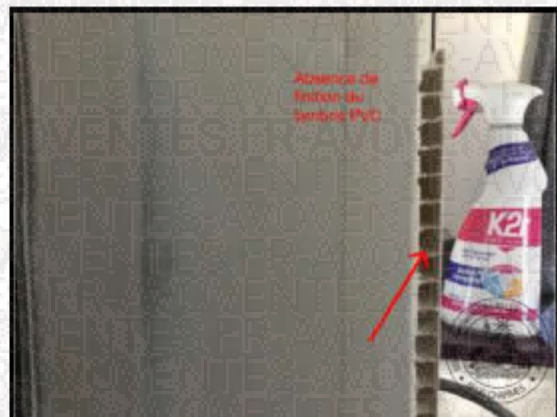
Le **sol** est recouvert de carrelage en mauvais état, de couleur grise. Je constate que plusieurs carreaux sont décollés et que les joints sont manquants en plusieurs endroits.

Je constate que la salle de bains ne dispose d'aucune porte. Seul un rideau permet de masquer la pièce.

Je constate l'absence de plinthes.

Je constate que la crédence autour de la vasque, tout comme les murs dans le renforcement de la douche à l'Italienne, est recouverte de lambris en PVC sans aucune finition.

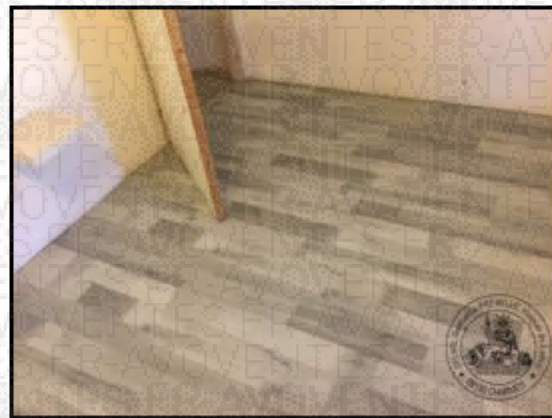
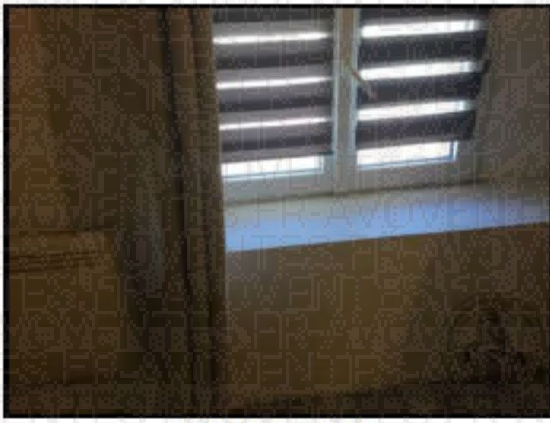
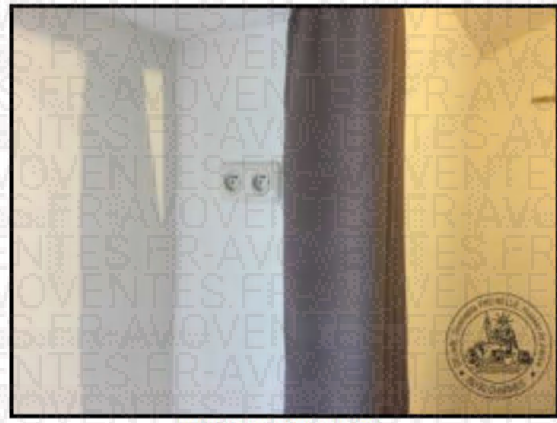
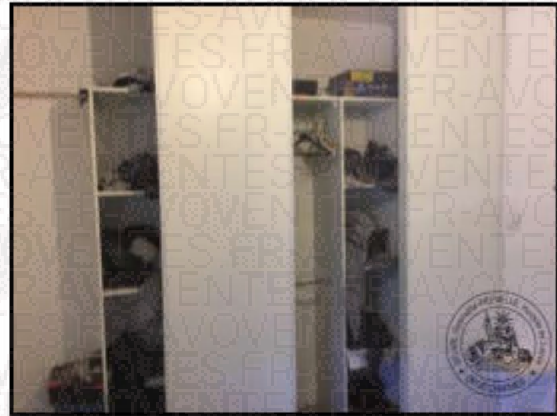
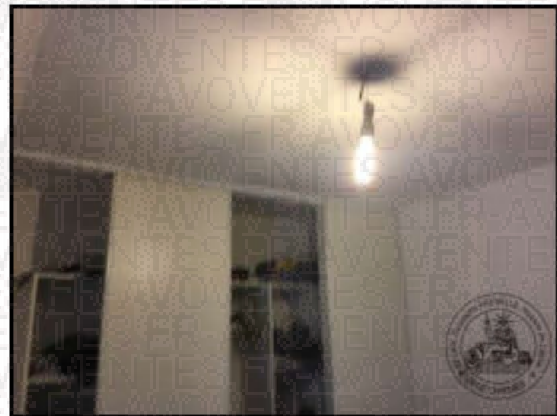
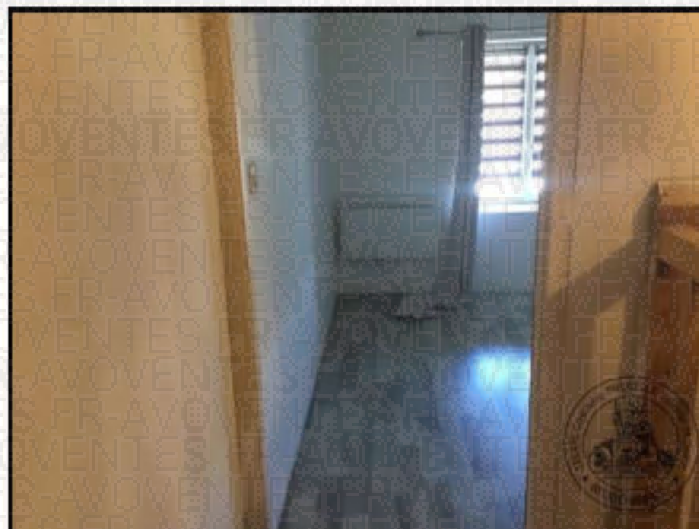
Les **murs** sont recouverts de peinture en mauvais état, de couleur blanche. Les murs sont peints avec juste une sous couche blanche.

Je constate l'absence de plinthes.

Concernant le placard, je constate que celui-ci n'est pas terminé. Il n'y a pas de paroi latérale à droite de sorte que le rail n'a pas de fin et que les portes peuvent coulisser dans le vide.

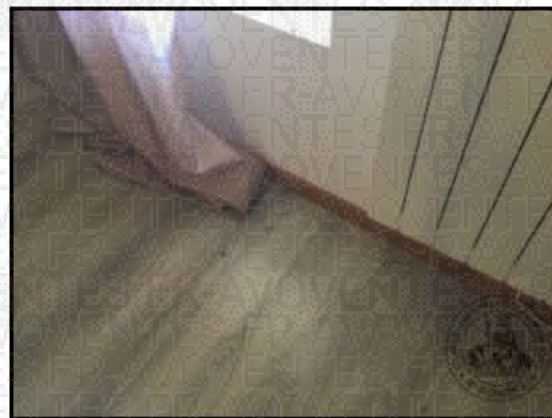
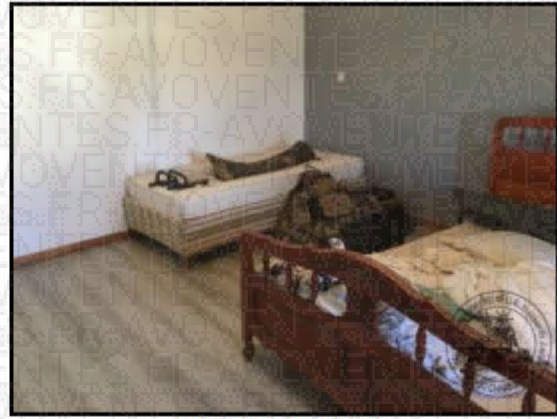
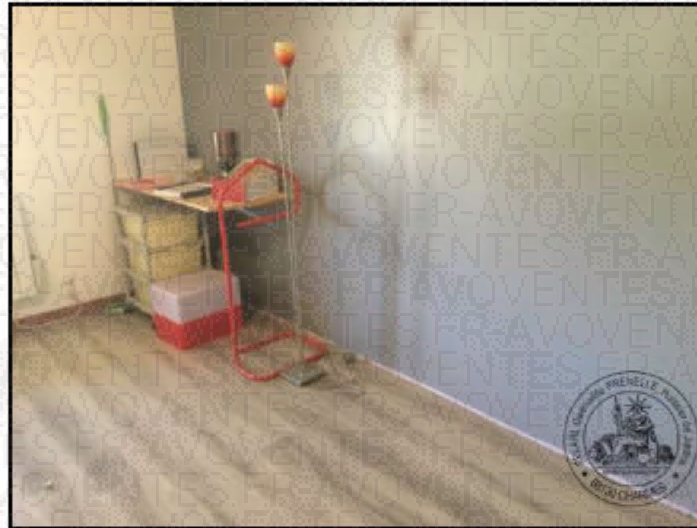
Je constate l'absence de plinthes et de tablette de fenêtre.

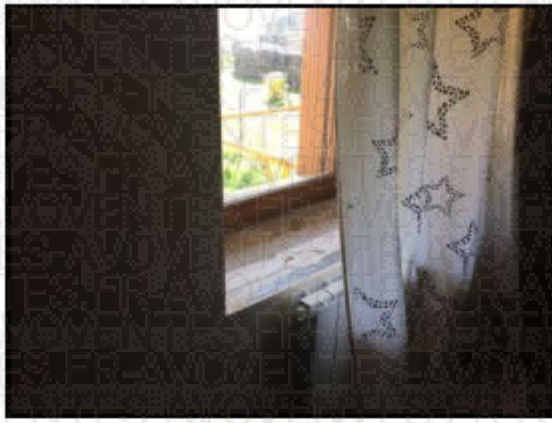
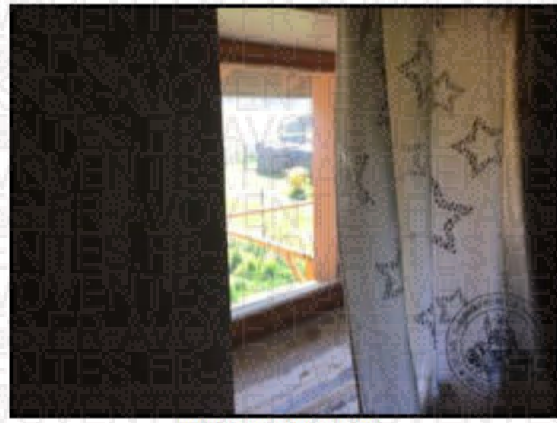
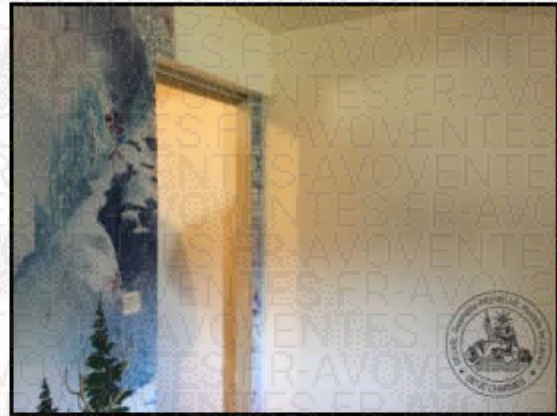
Je constate l'absence de plinthes et de tablettes de fenêtre.
