## PROCES VERBAL DE DESCRIPTION SUR SAISIE IMMOBILIERE

**DOSSIER N° C50358**

Me requiert aux fins de procéder à un procès-verbal de description de l'immeuble sis à FONTAINE NOTRE DAME – Avenue de l'Europe – Bien cadastré sous la Section ZP n°203 ;

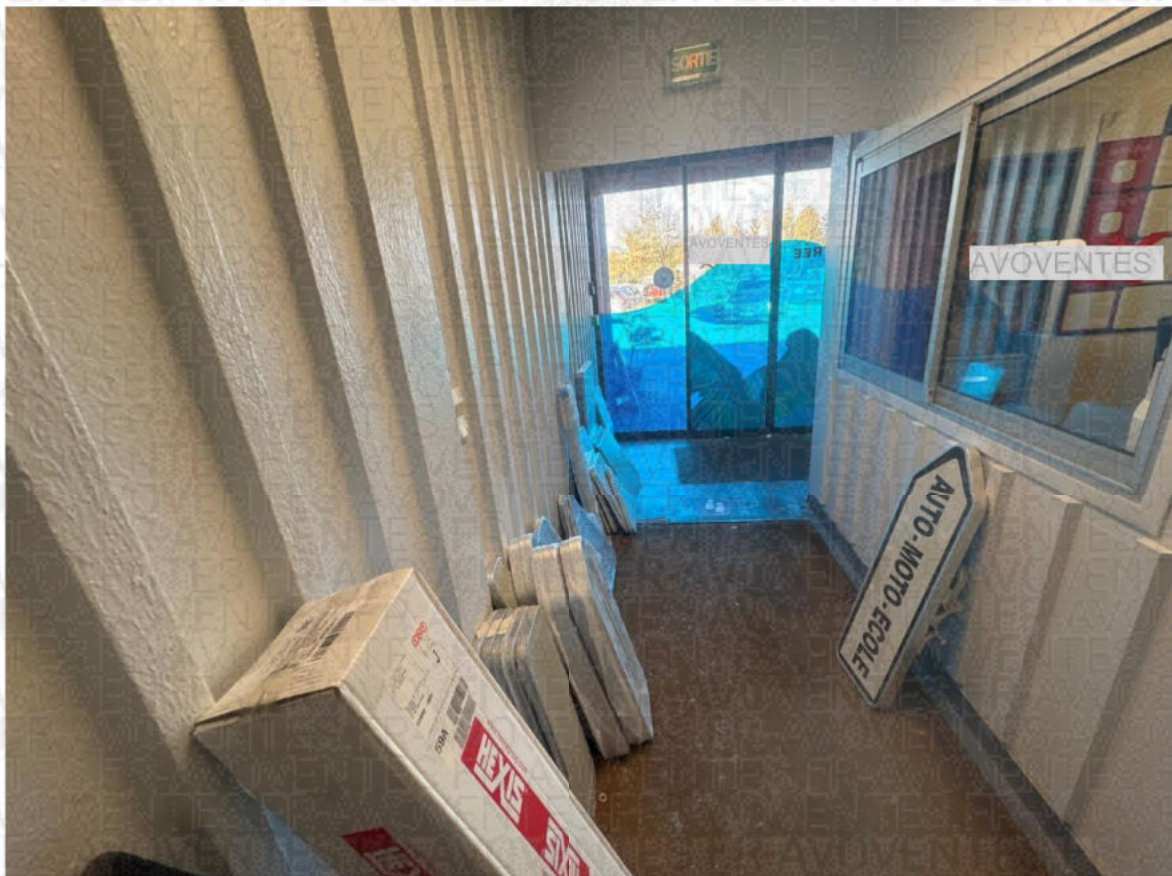
Plafond en faux plafond, dalles amovibles. L'ensemble est vieillissant.

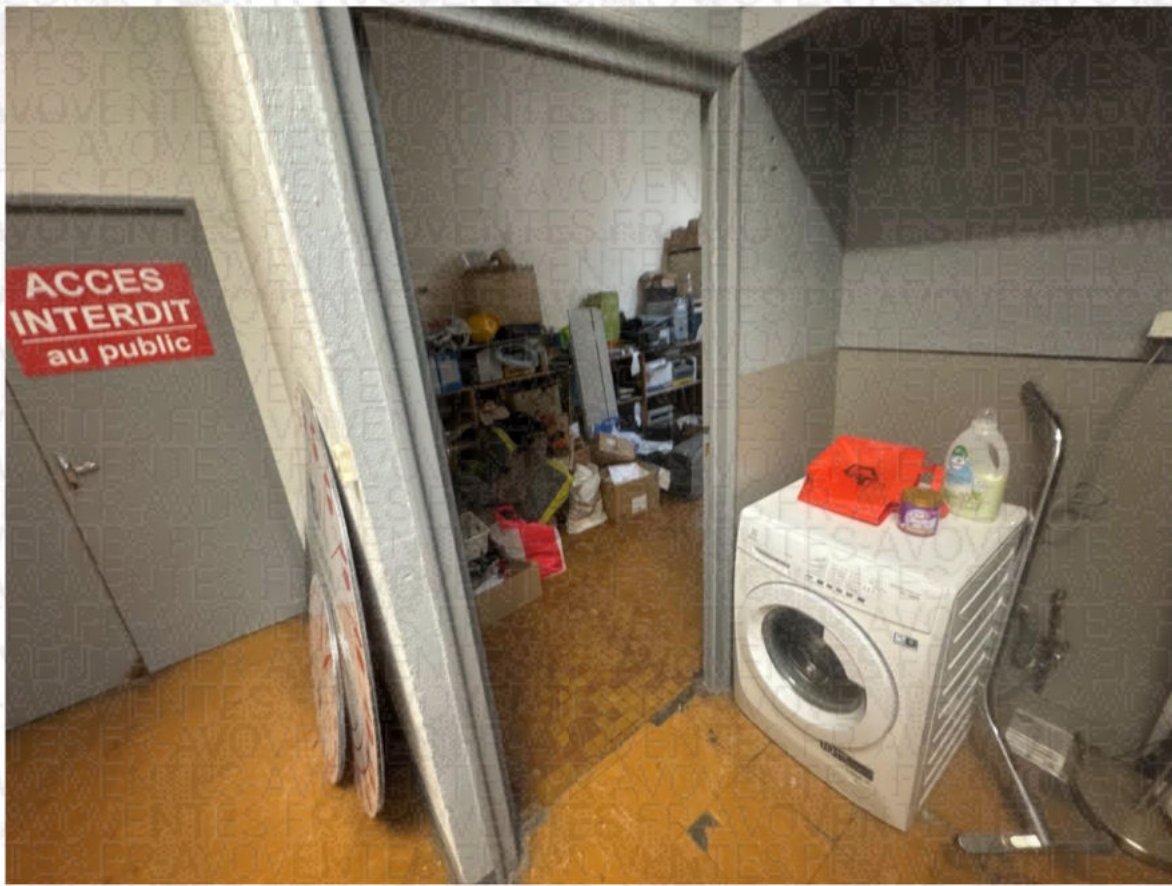
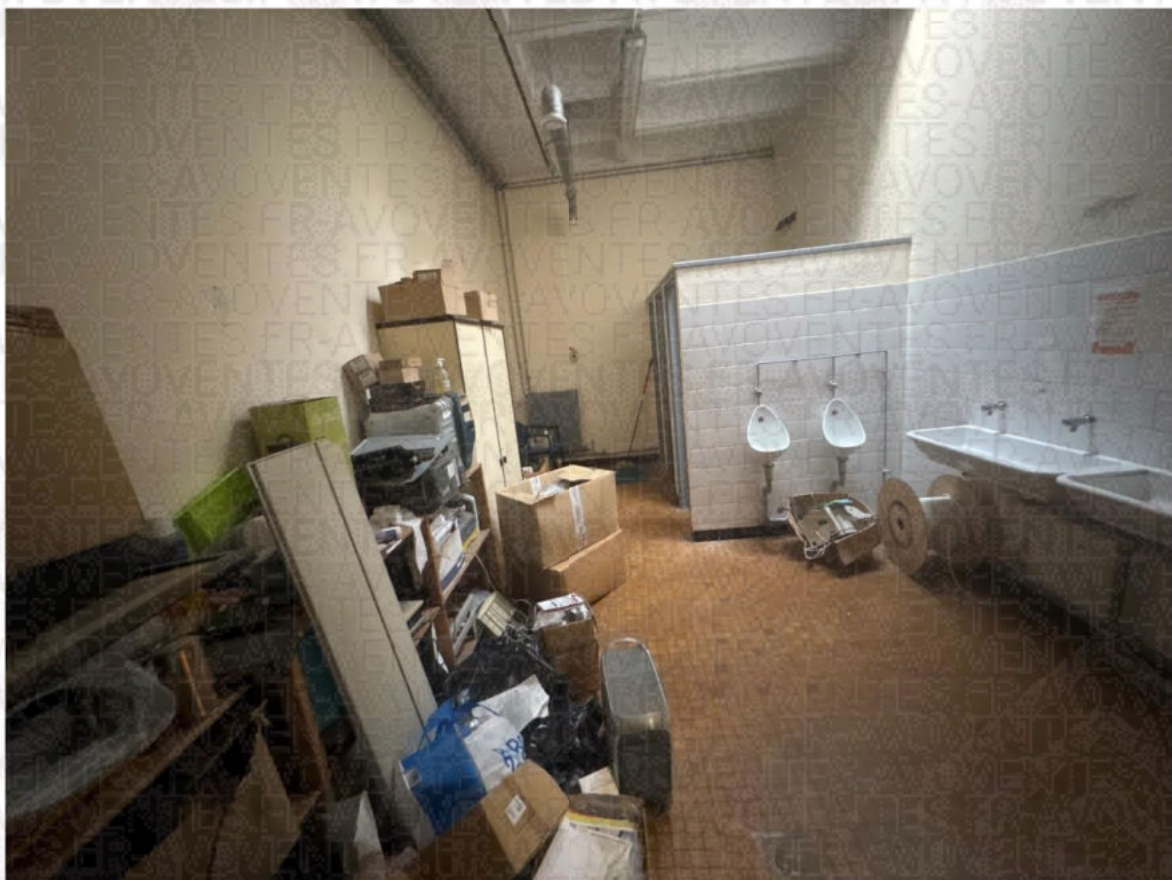
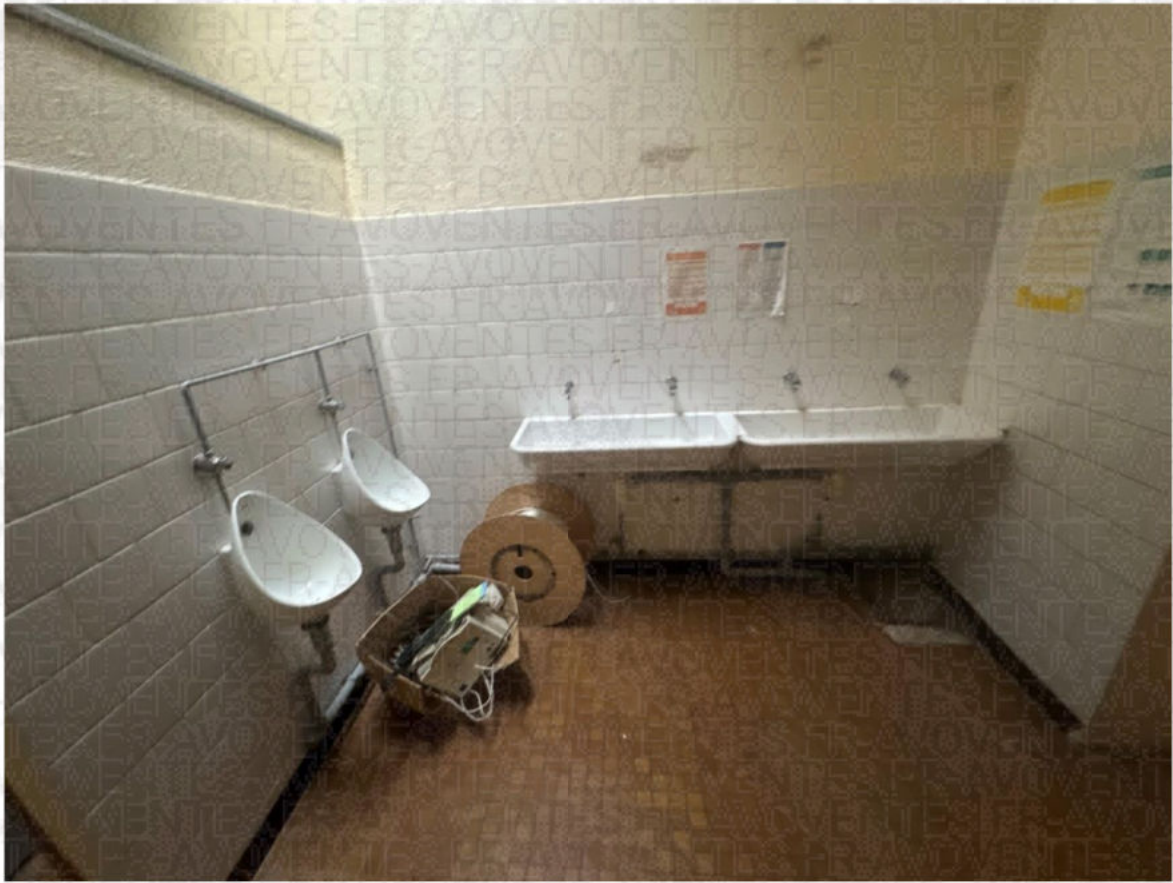
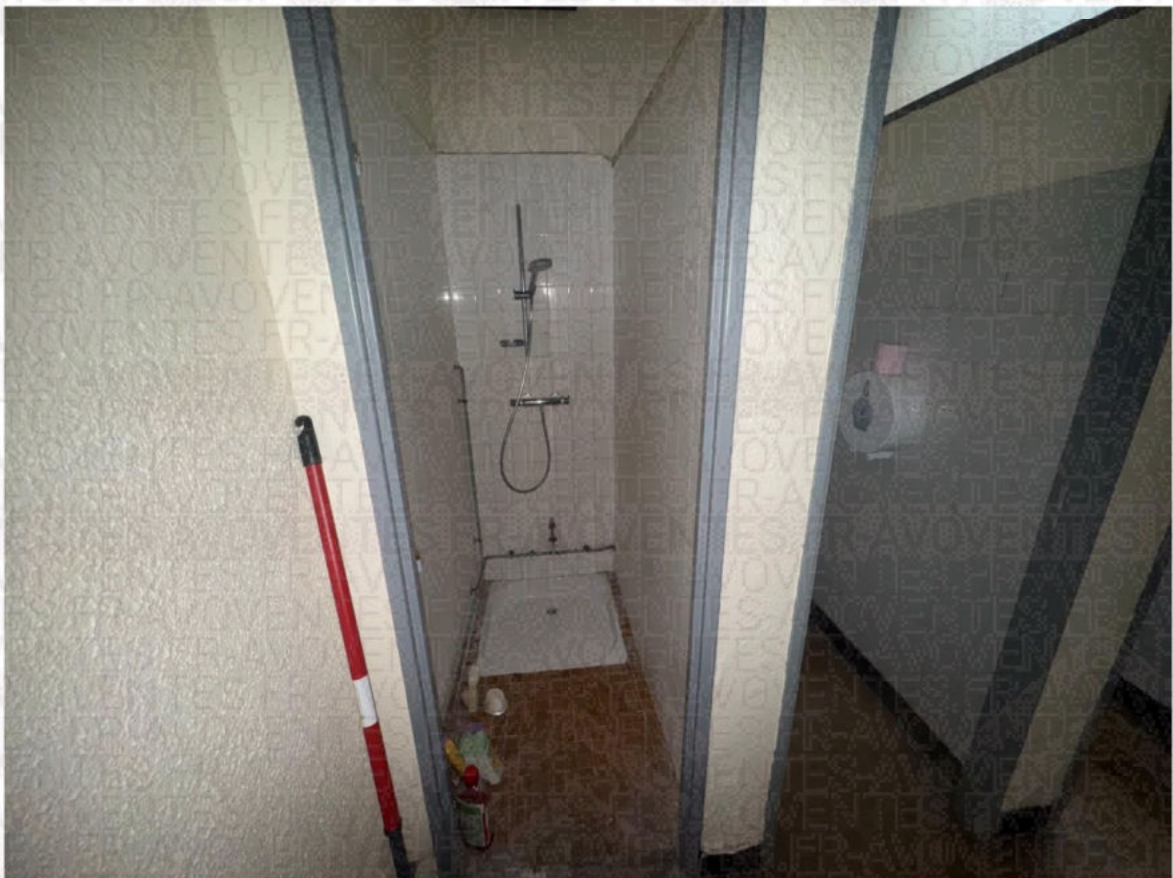
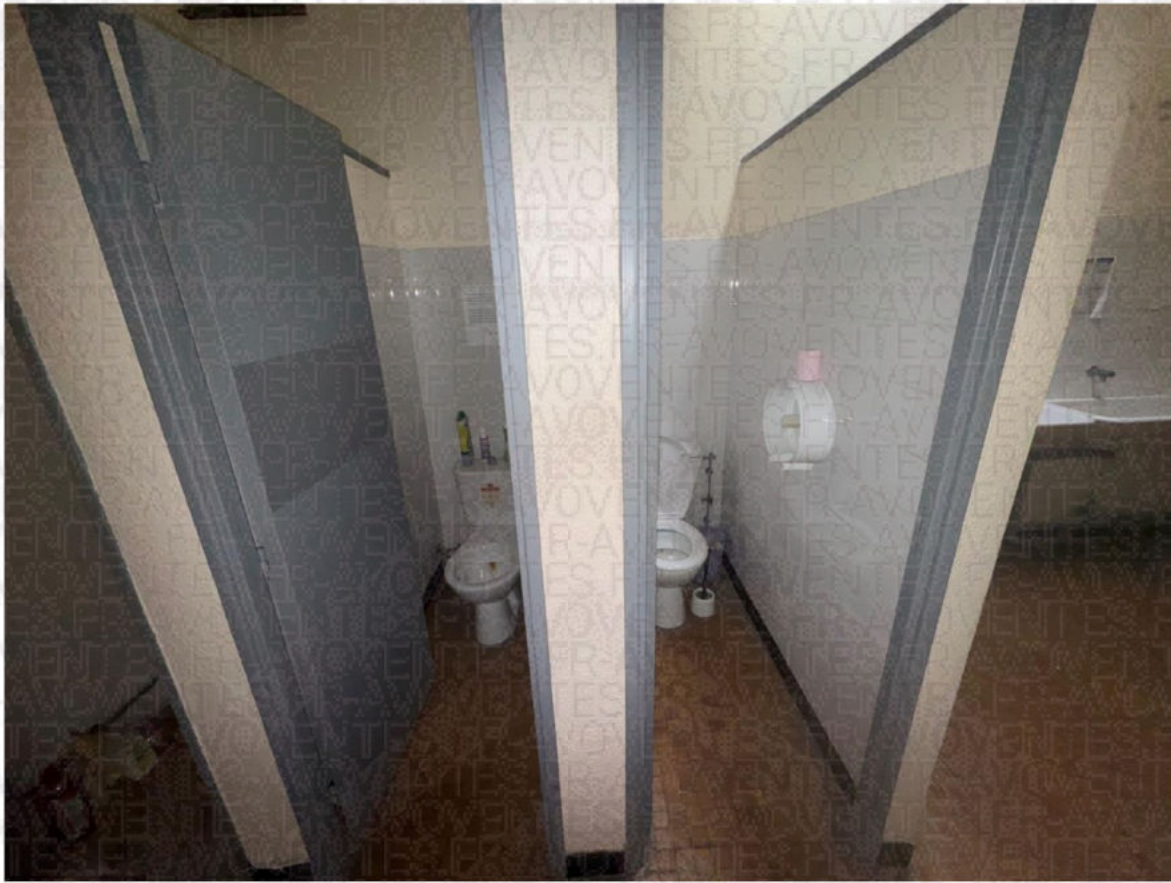
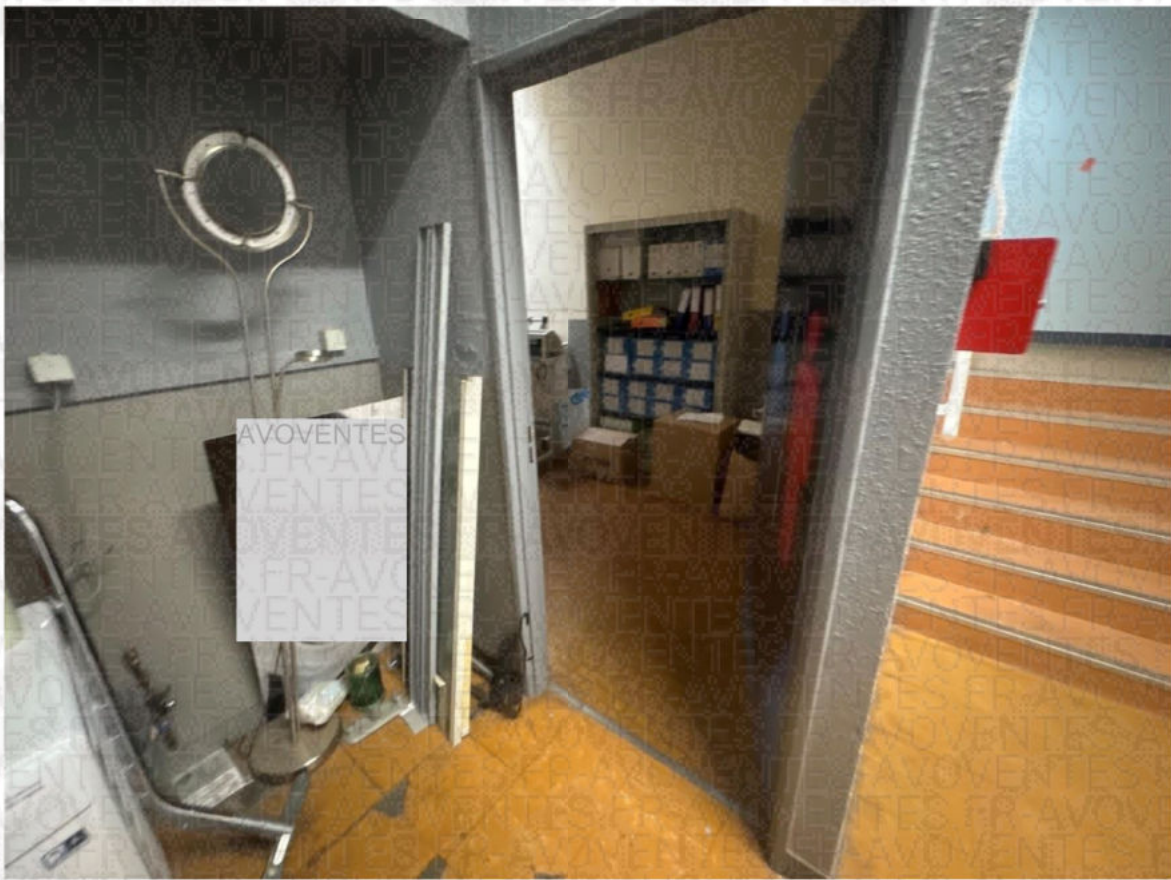
## Espaces sanitaires

Et un espace sur la droite, revêtement similaire, avec présence d'un lavabo, de deux éléments sanitaires avec chaises de toilettes et un espace douche désormais inutilisable.

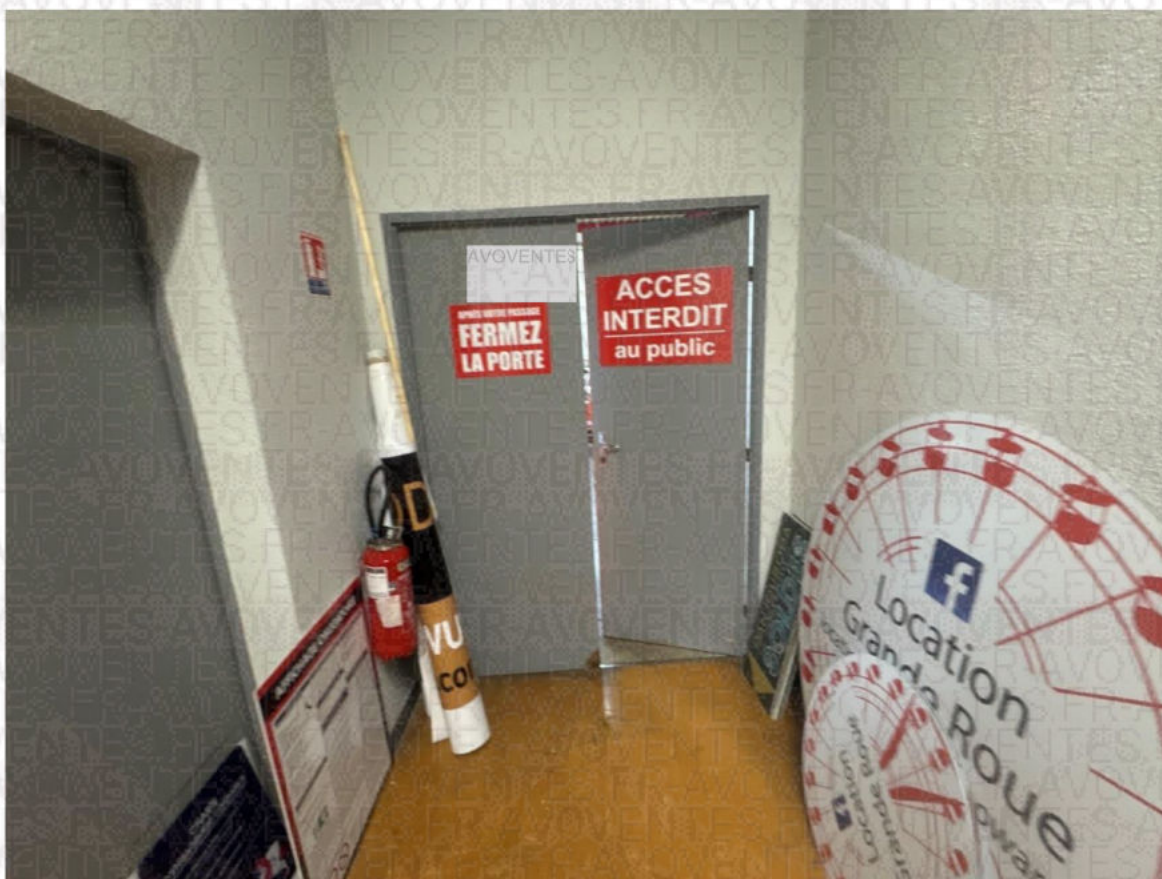
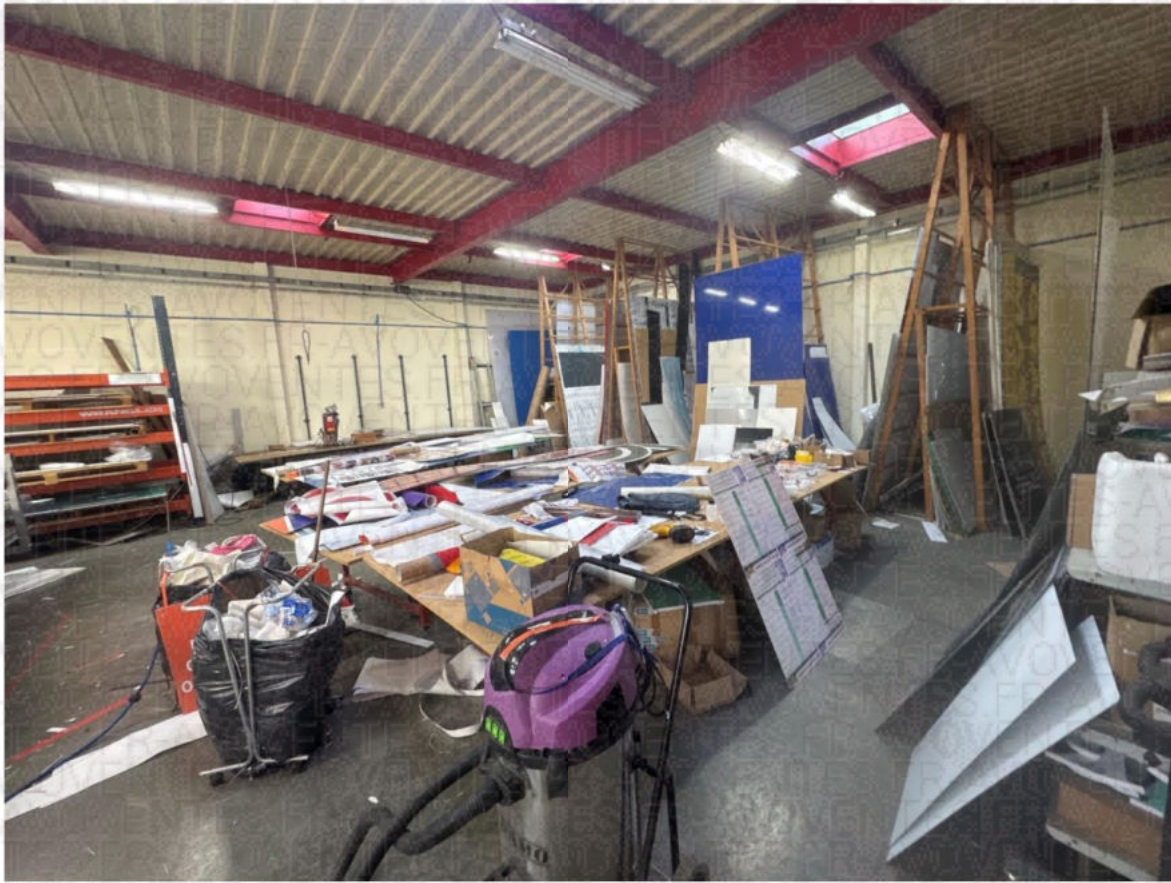
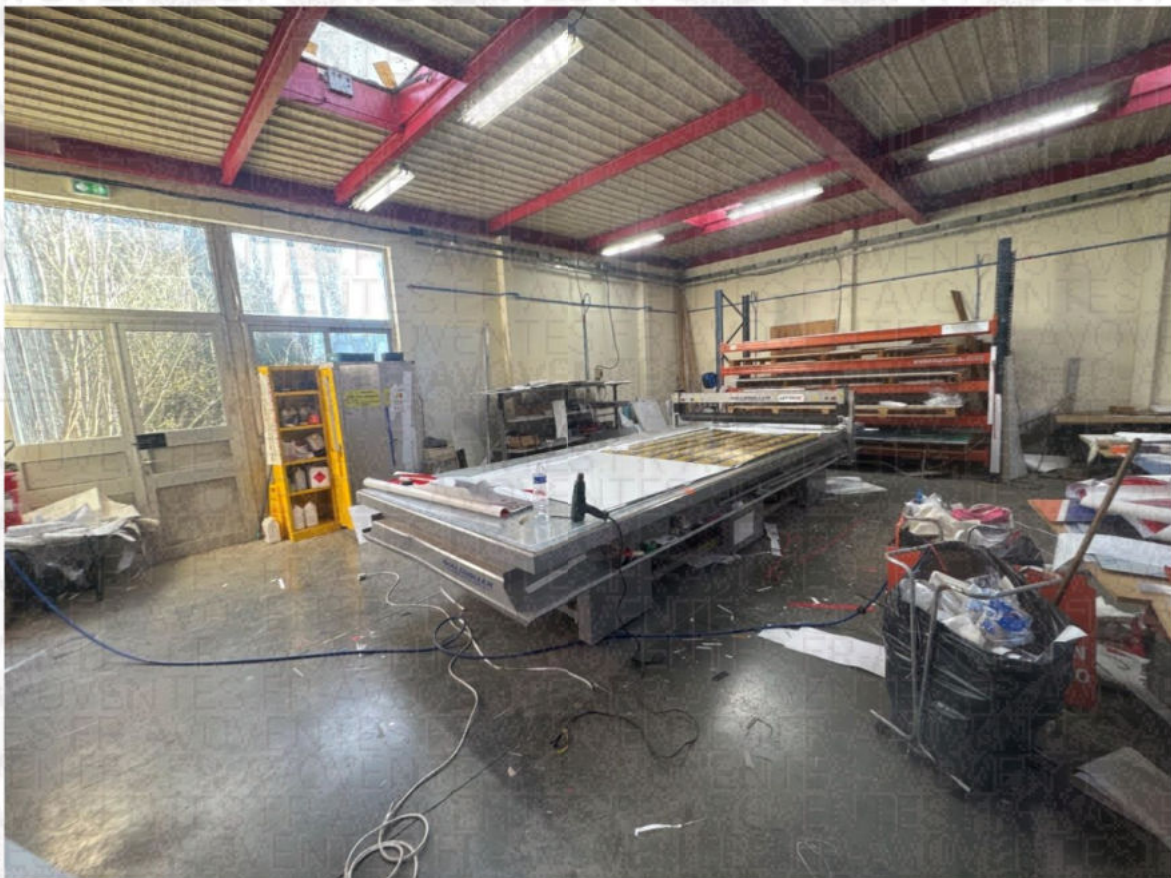
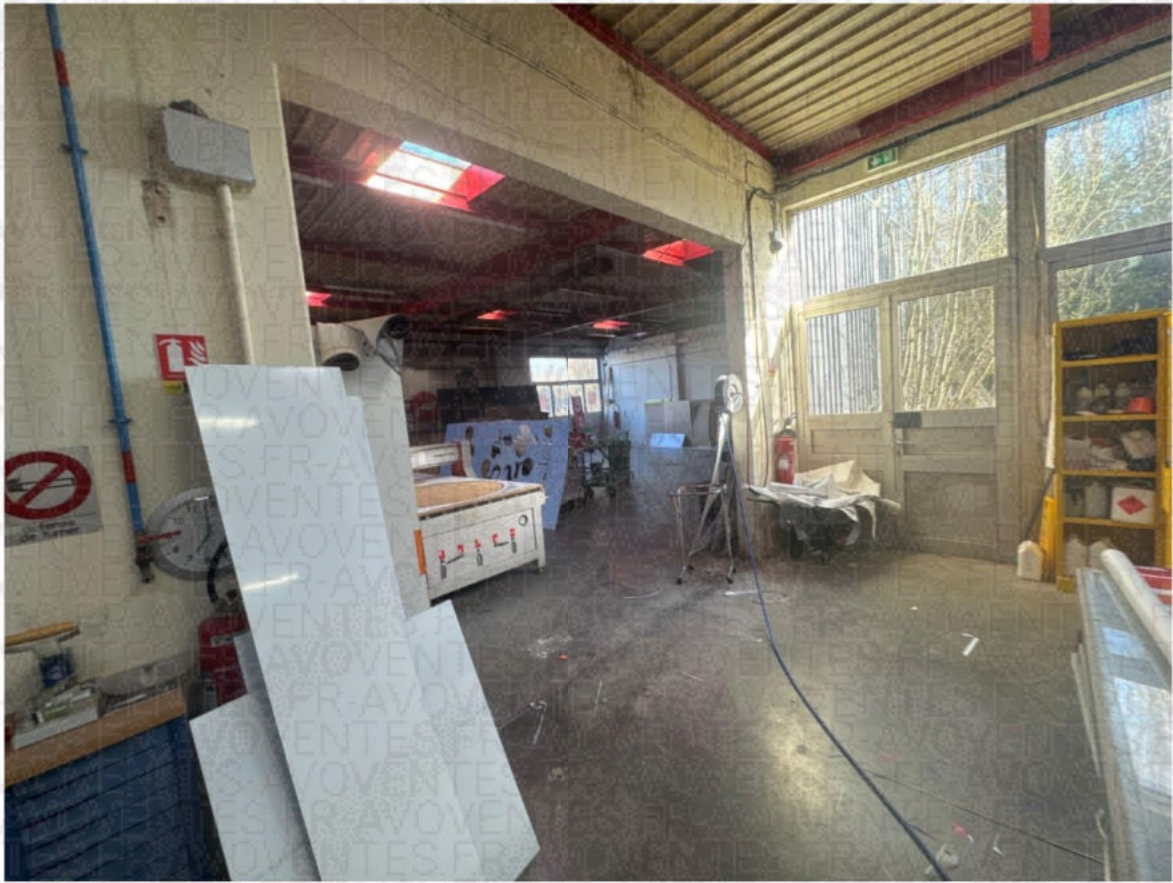
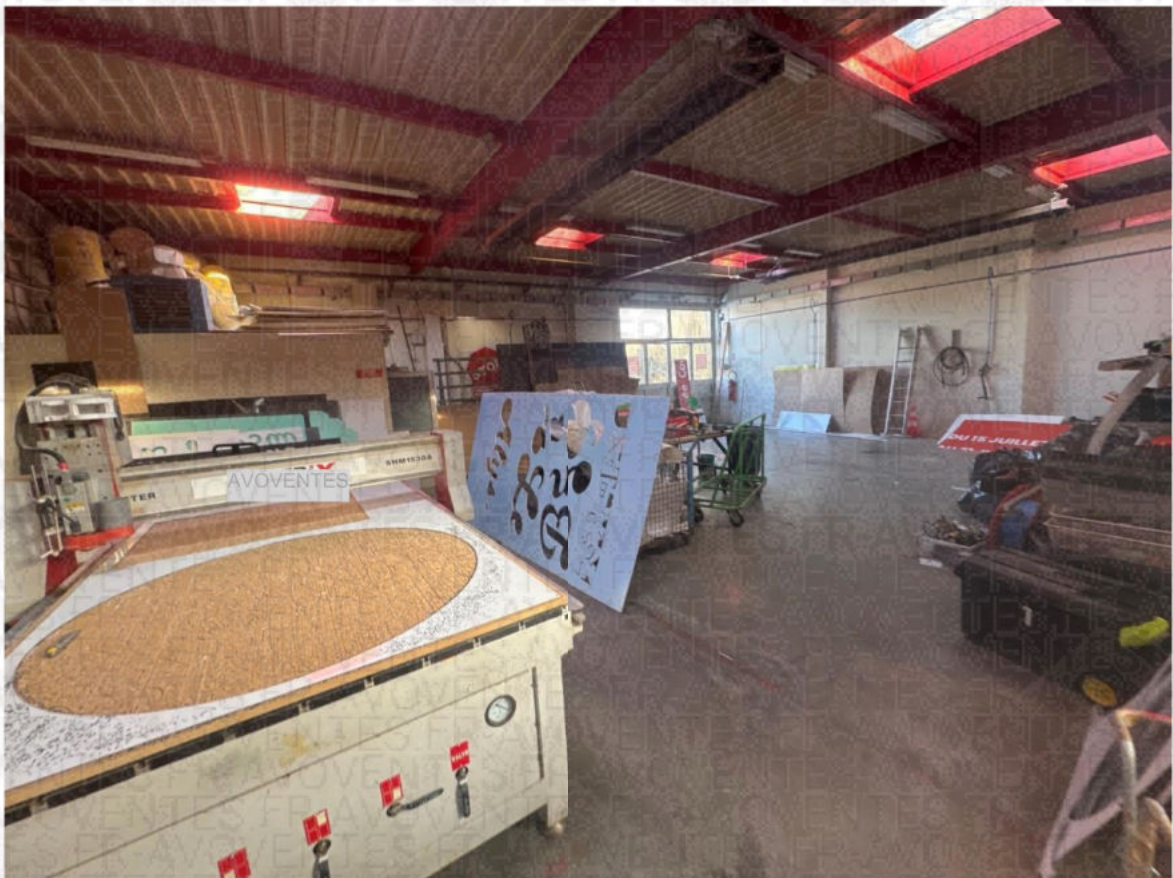
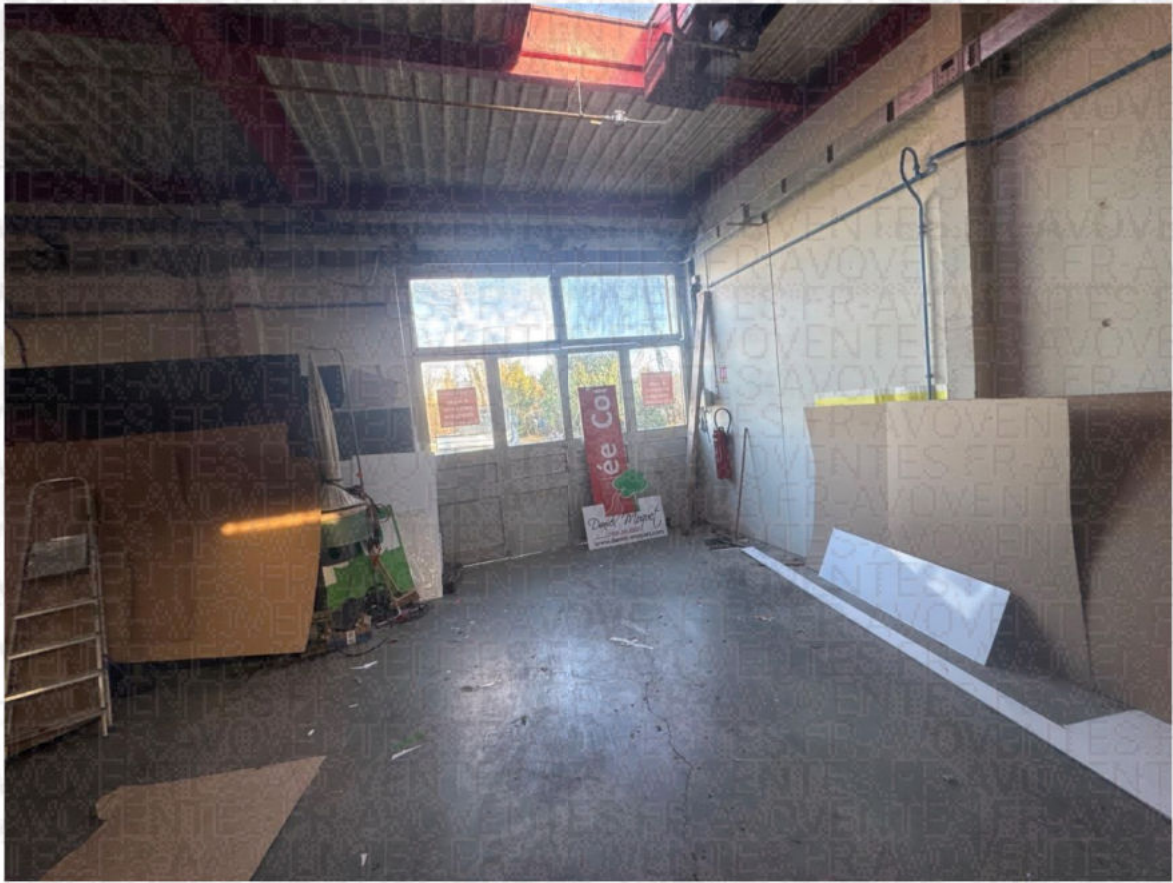
## Grand atelier

En façade avant du bâtiment, à ce niveau, il existe une grande porte battante, quatre éléments. Les vitrages supérieurs sont fissurés. Le tout a la capacité d'accueillir des véhicules et camions.

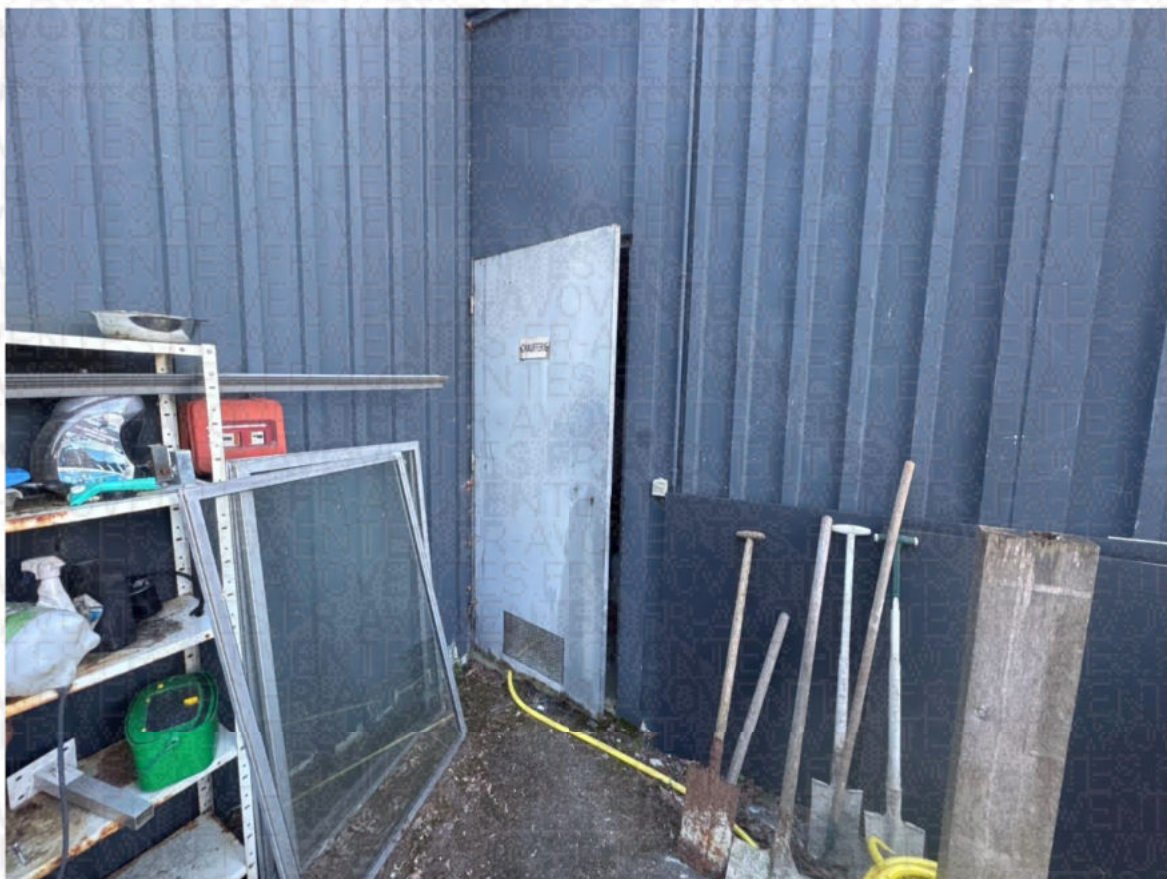
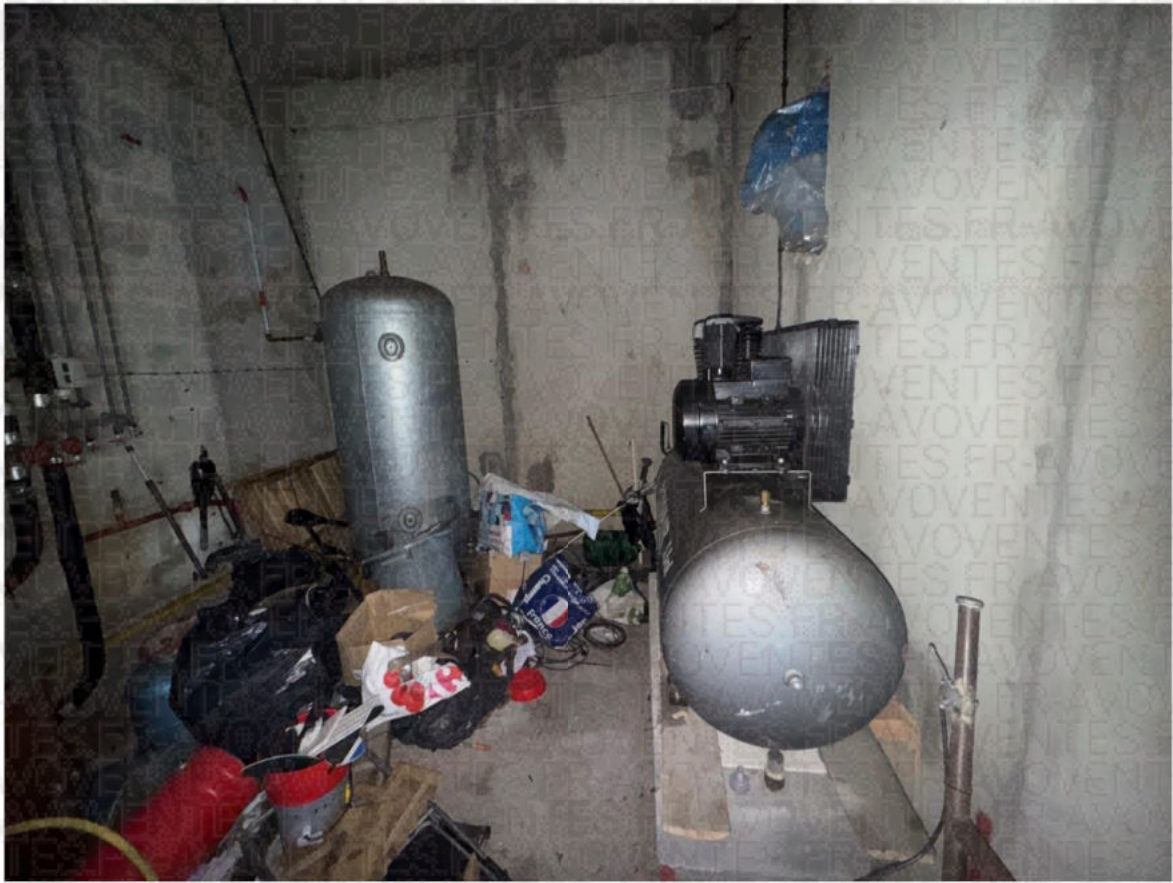
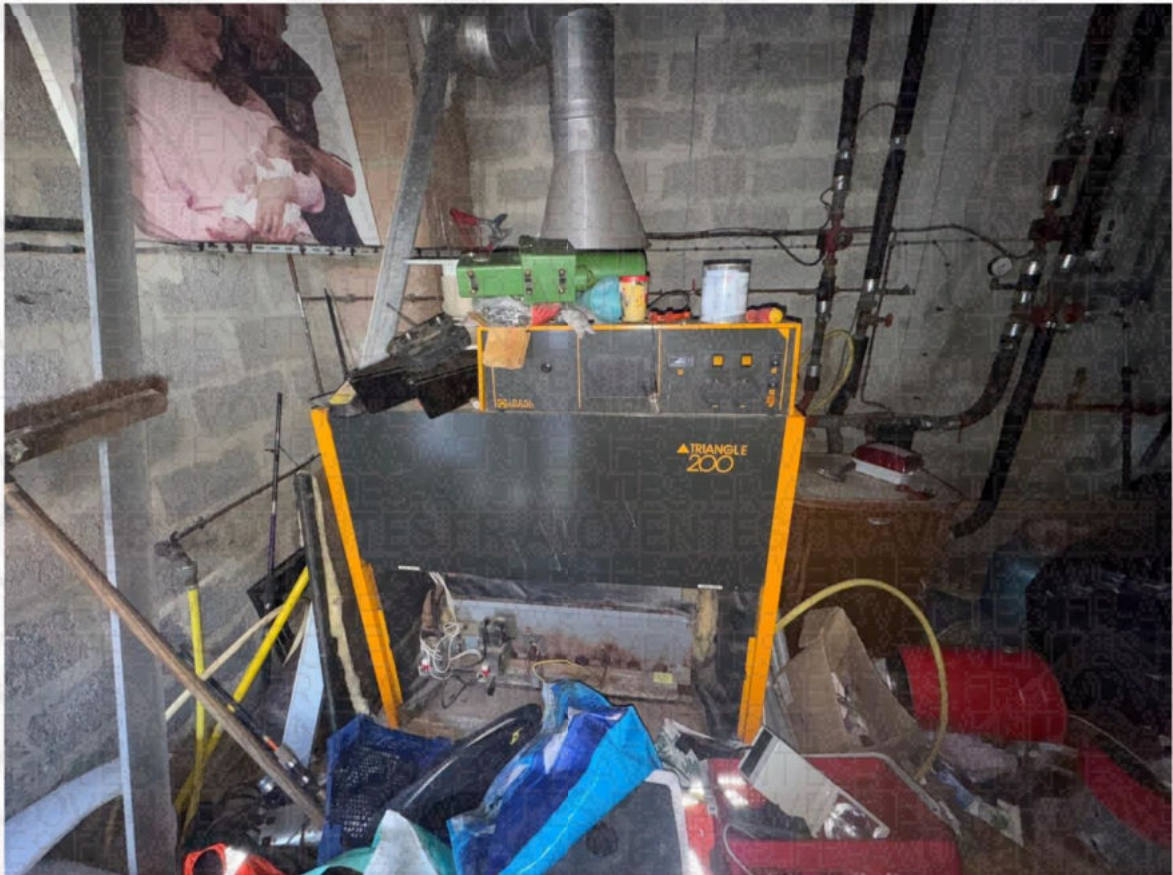
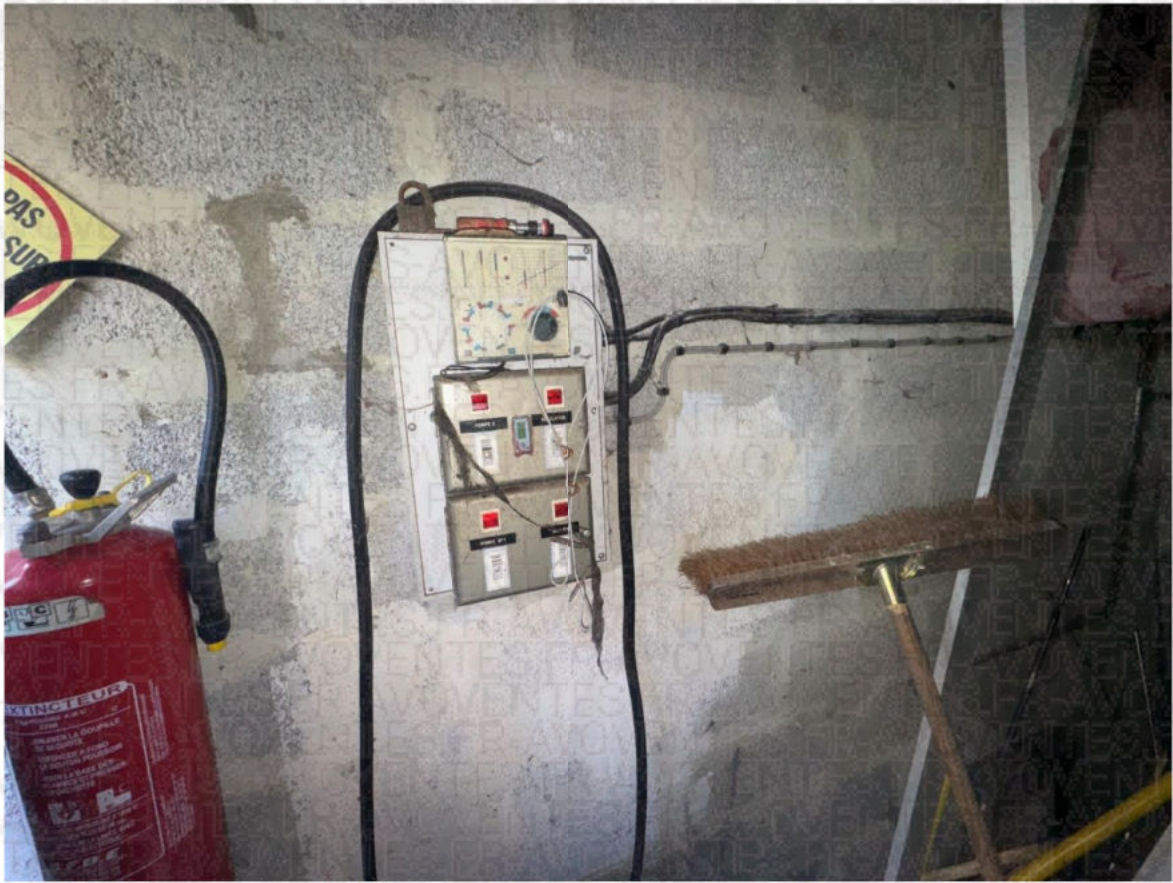
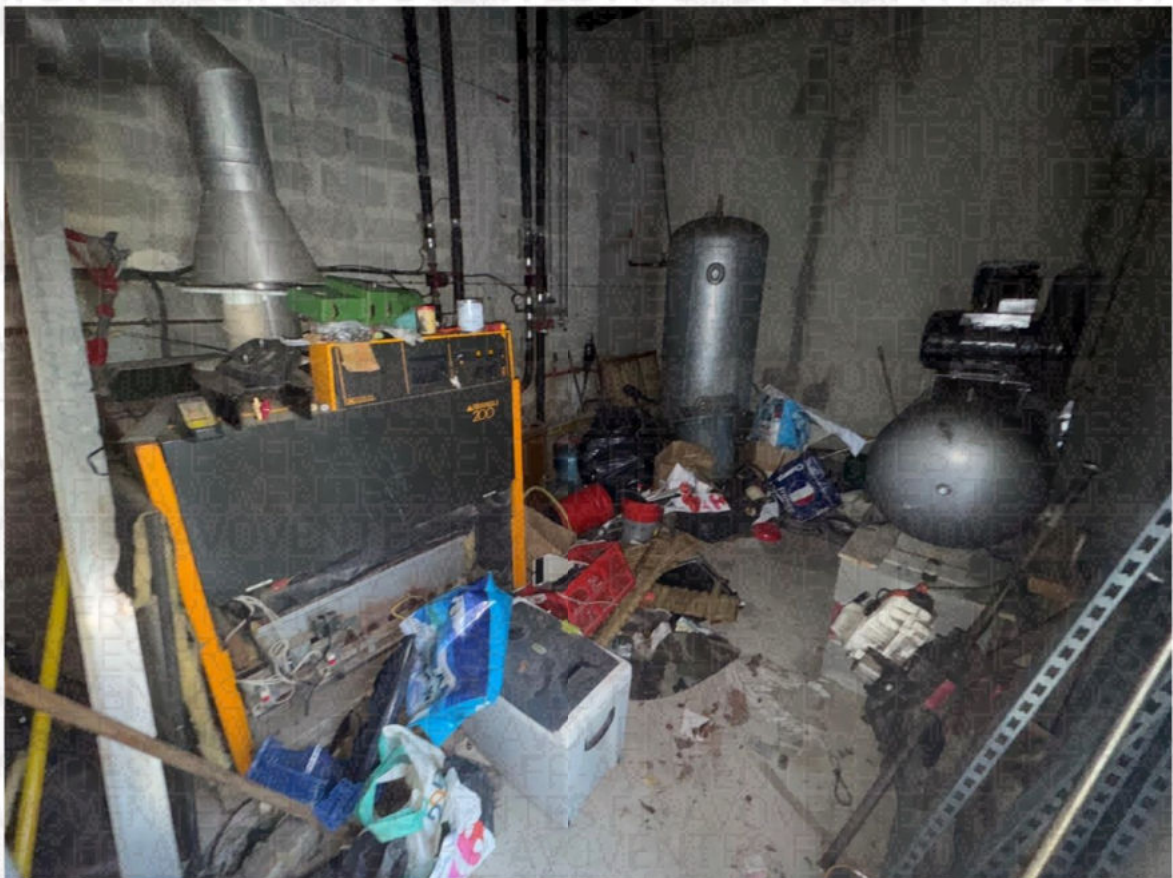
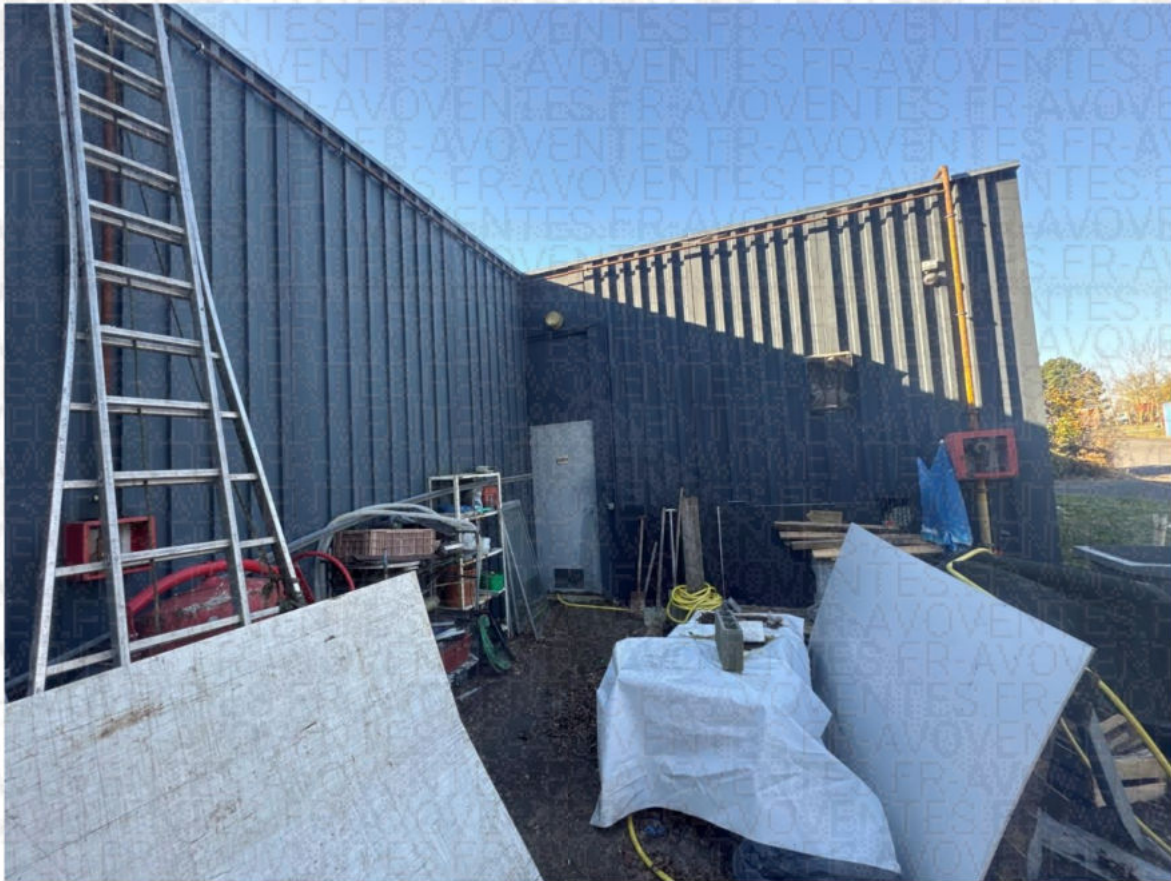
## Chaufferie

Cet espace dont l'accès se fait par une porte métallique avec poignée panique en intérieur, revêtement béton, parpaings et brut sur la périphérie, accueillant tous les éléments de chauffage, notamment une chaudière gaz de 1991.
