DUBOIS & ASSOCIES
COMMISSAIRES DE JUSTICE

PROCES-VERBAL DE DESCRIPTION

L'AN DEUX MILLE VINGT-QUATRE
Et le DOUZE AOUT de 8 heures à 9 heures 30

Que ladite [redacted] est propriétaire de deux appartement situés 23 Rue des Ramenas 93100 MONTREUIL – Bâtiment B : l'un 1^{er} étage porte gauche (lot N° 104) et l'autre deuxième étage, porte gauche, lot numéro 106,.

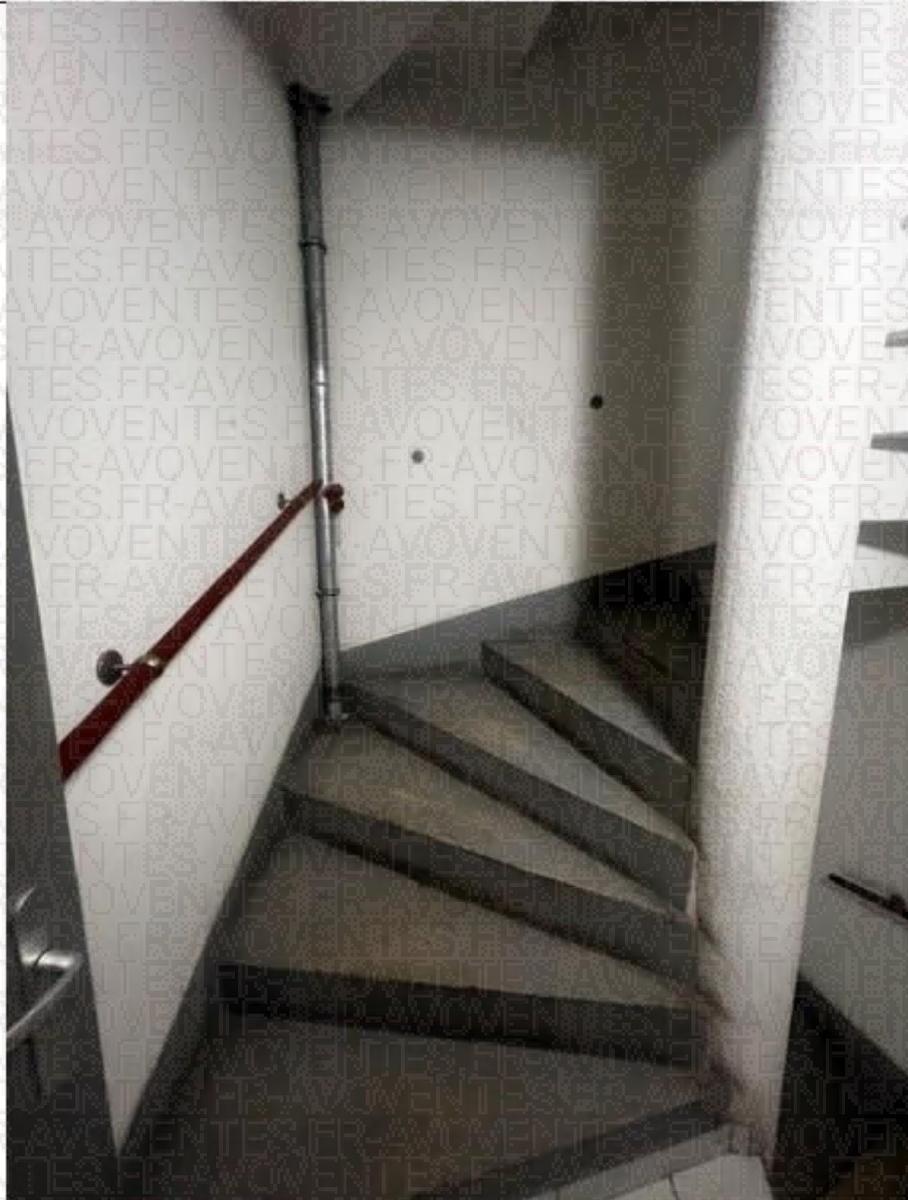
Les parties communes sont sales et mal entretenues.

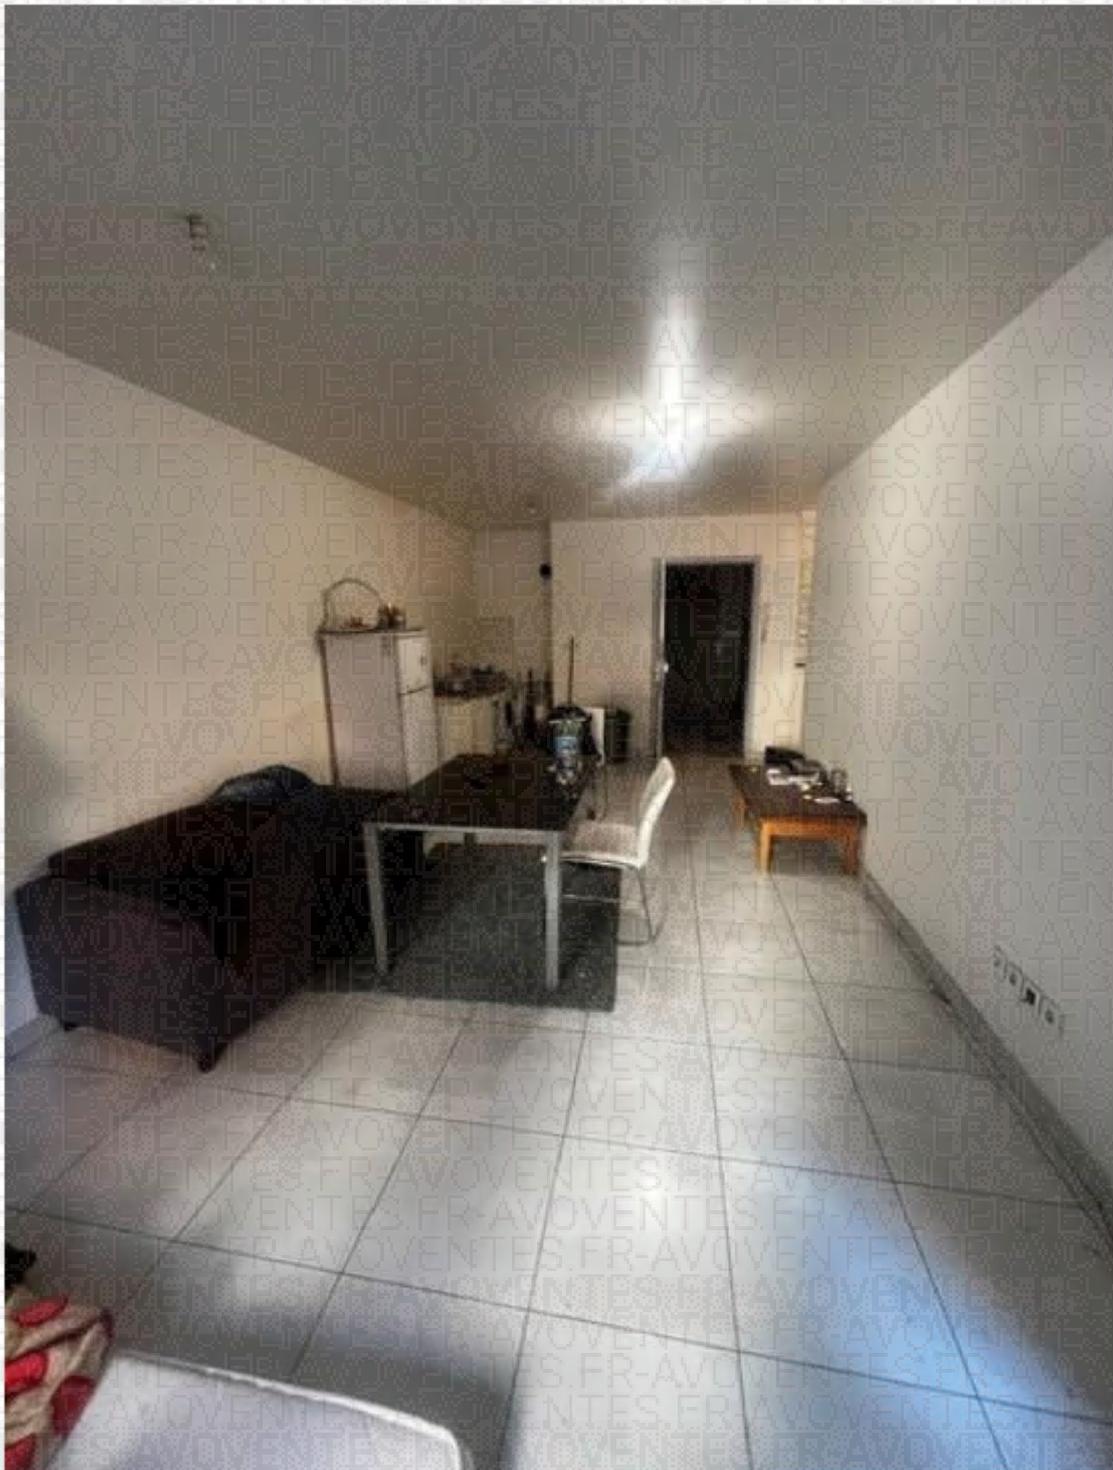
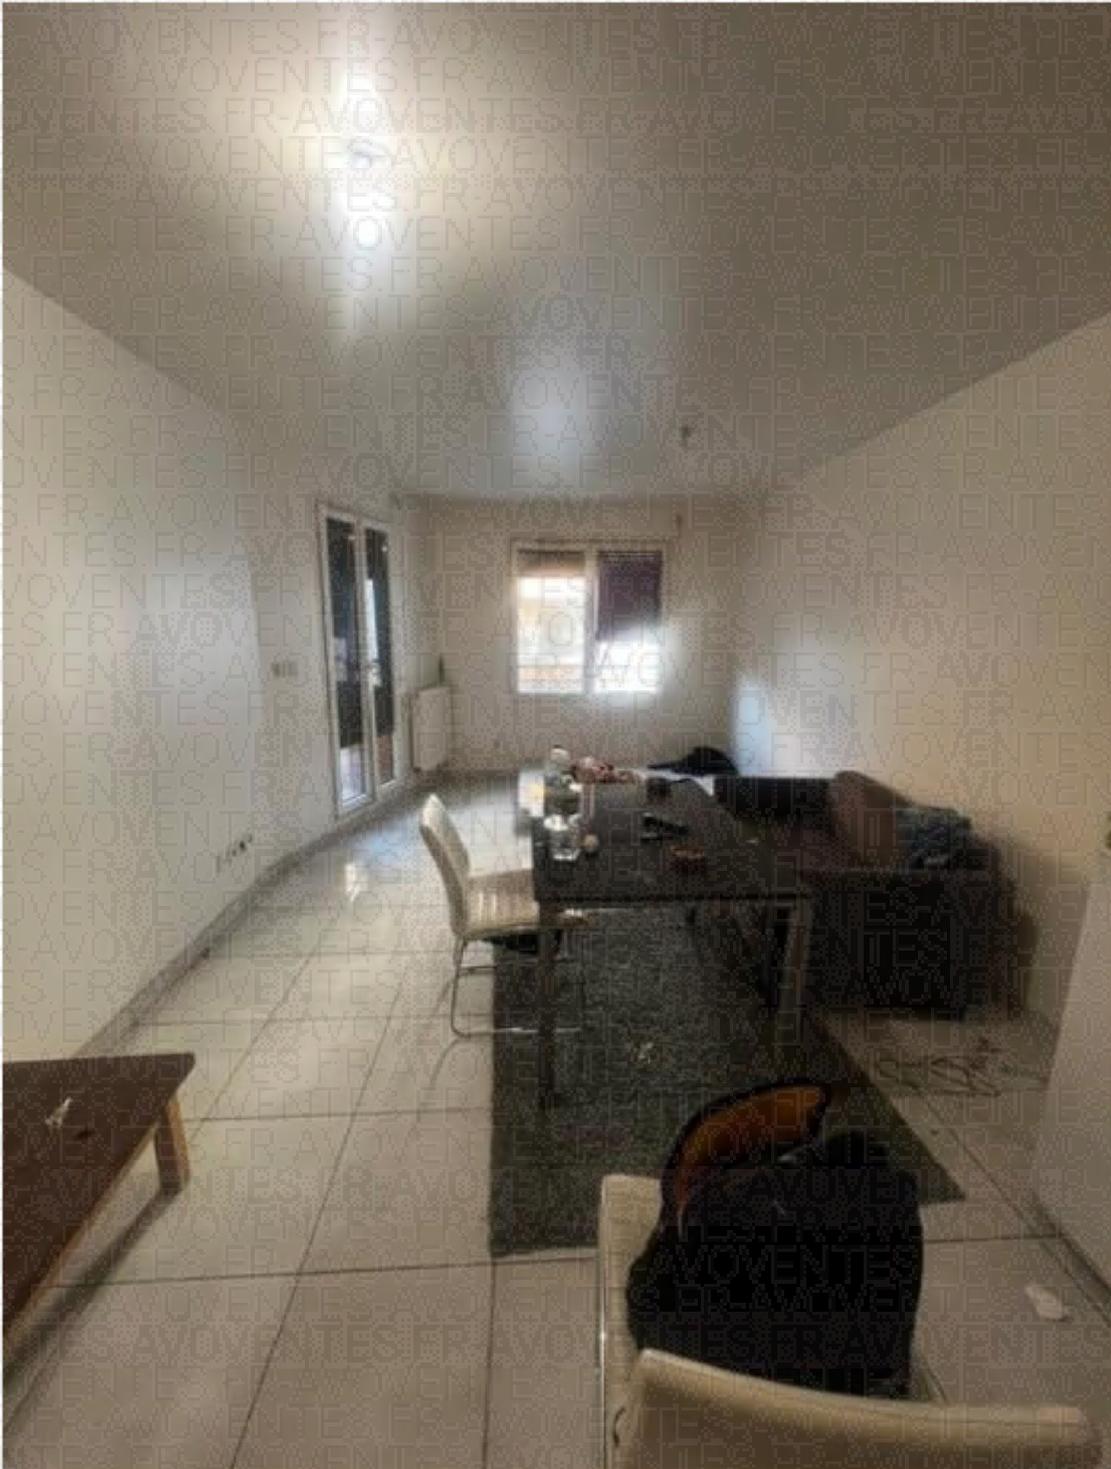
PIECE PRINCIPALE :

Le sol est en carrelage. Il s'agit d'un carrelage récent lequel est extrêmement sale.

Les murs sont peints également. La peinture des murs est extrêmement sale, de même que celle du plafond.

Une fenêtre, châssis PVC, double vitrage est aménagée dans le mur face laquelle est cassée.

Une porte-fenêtre est aménagée dans le mur de gauche laquelle est cassée et donne accès à une terrasse ou balcon.

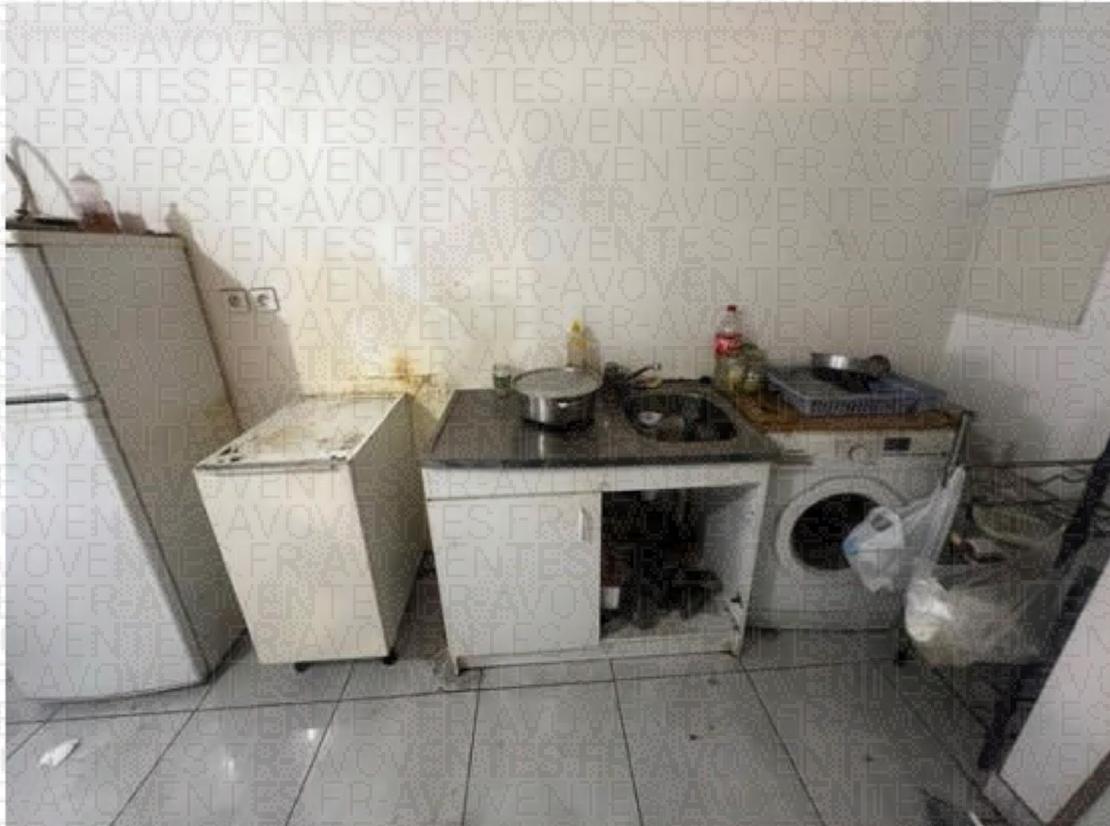
COIN CUISINE :

Un coin cuisine est aménagé au pied du mur droit. Il s'agit d'un bac alu reposant sur un placard à deux portes sans aménagement particulier.

Une bouche d'aération, est présente et cassée.

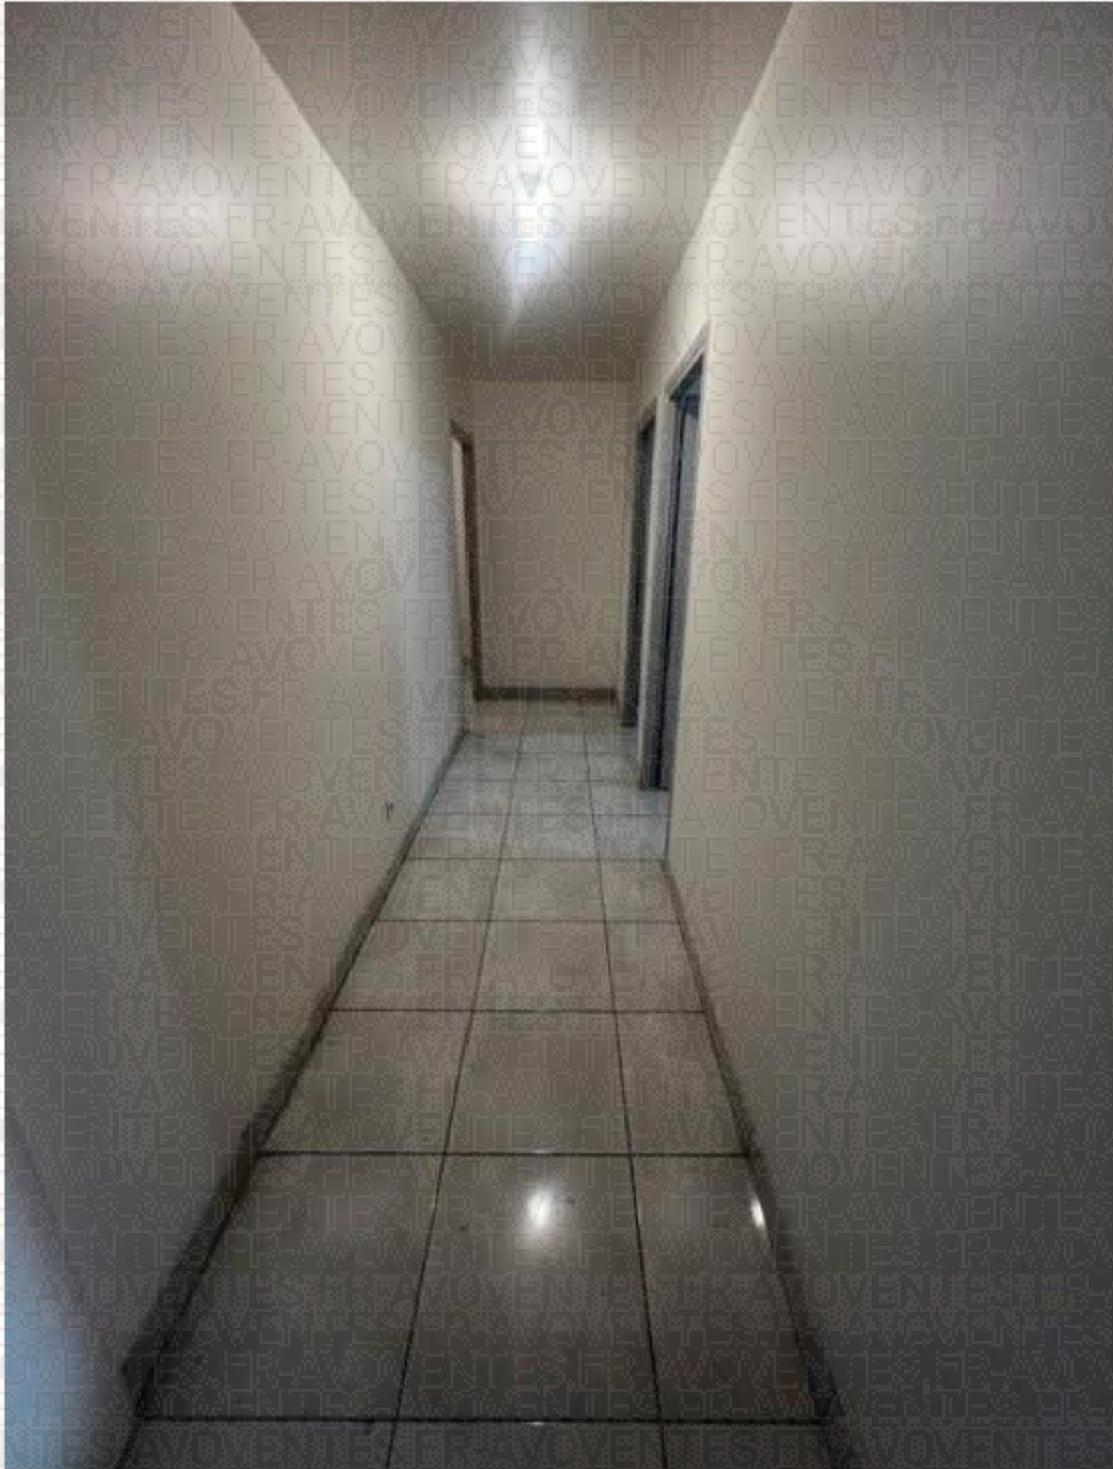
COULOIR

Les murs sont peints. Le tout est extrêmement sale.

Le plafond est peint. La peinture du plafond présente un dégât des eaux en provenance de l'étage supérieur.

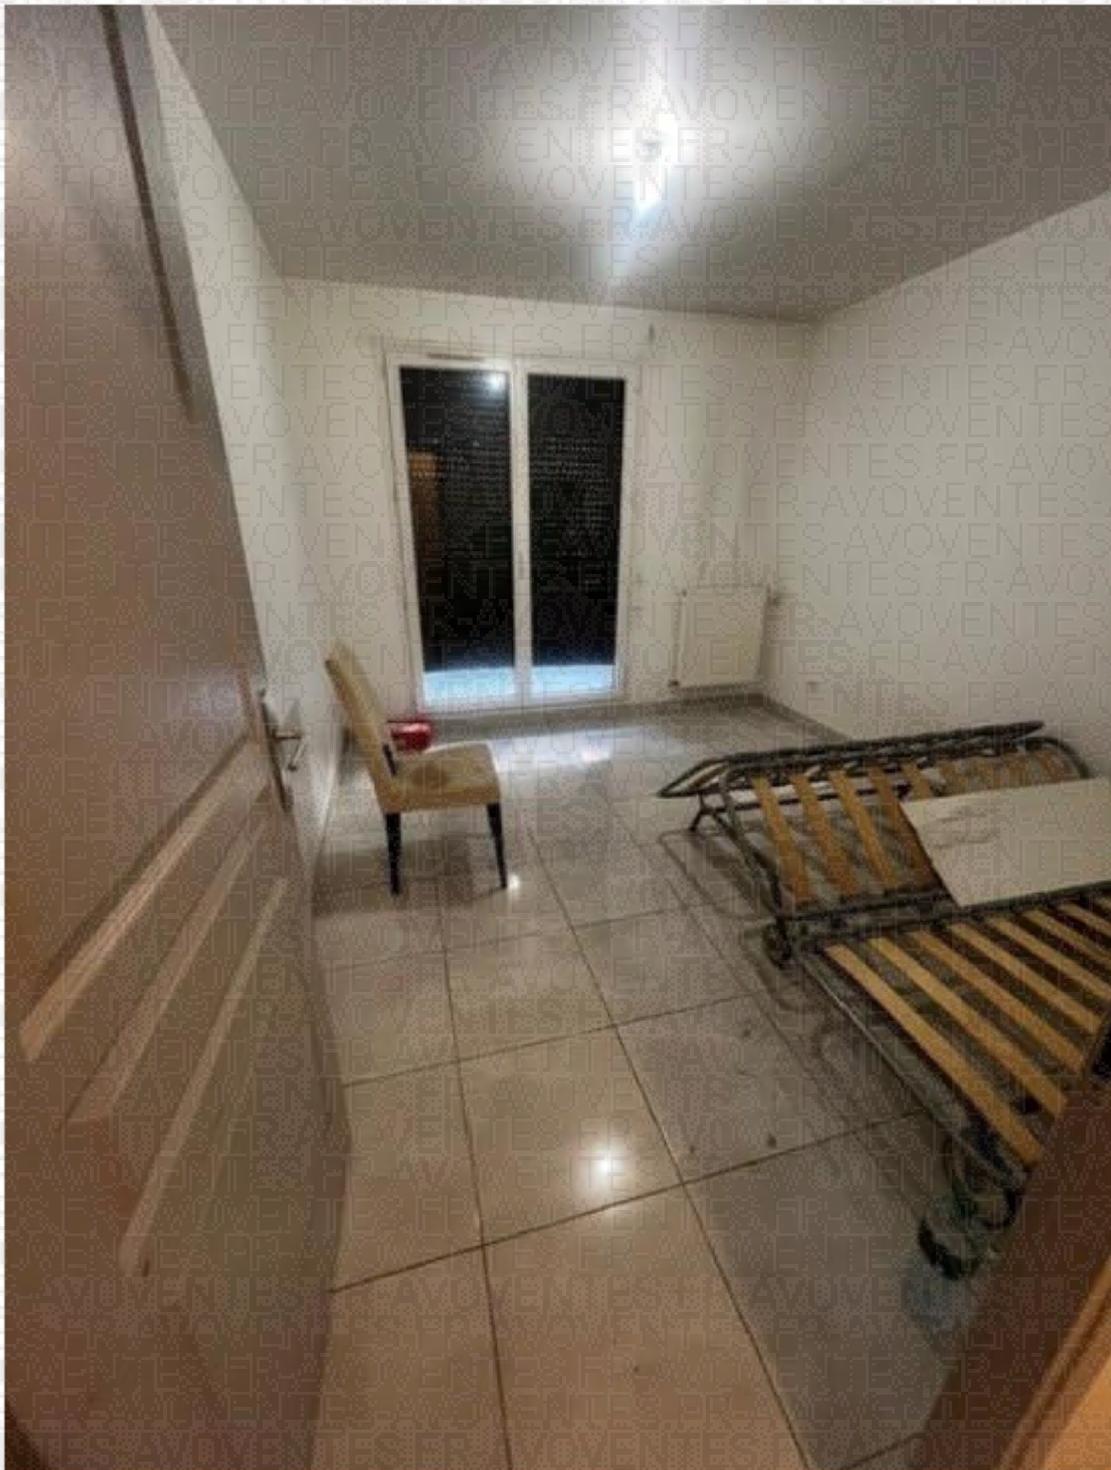
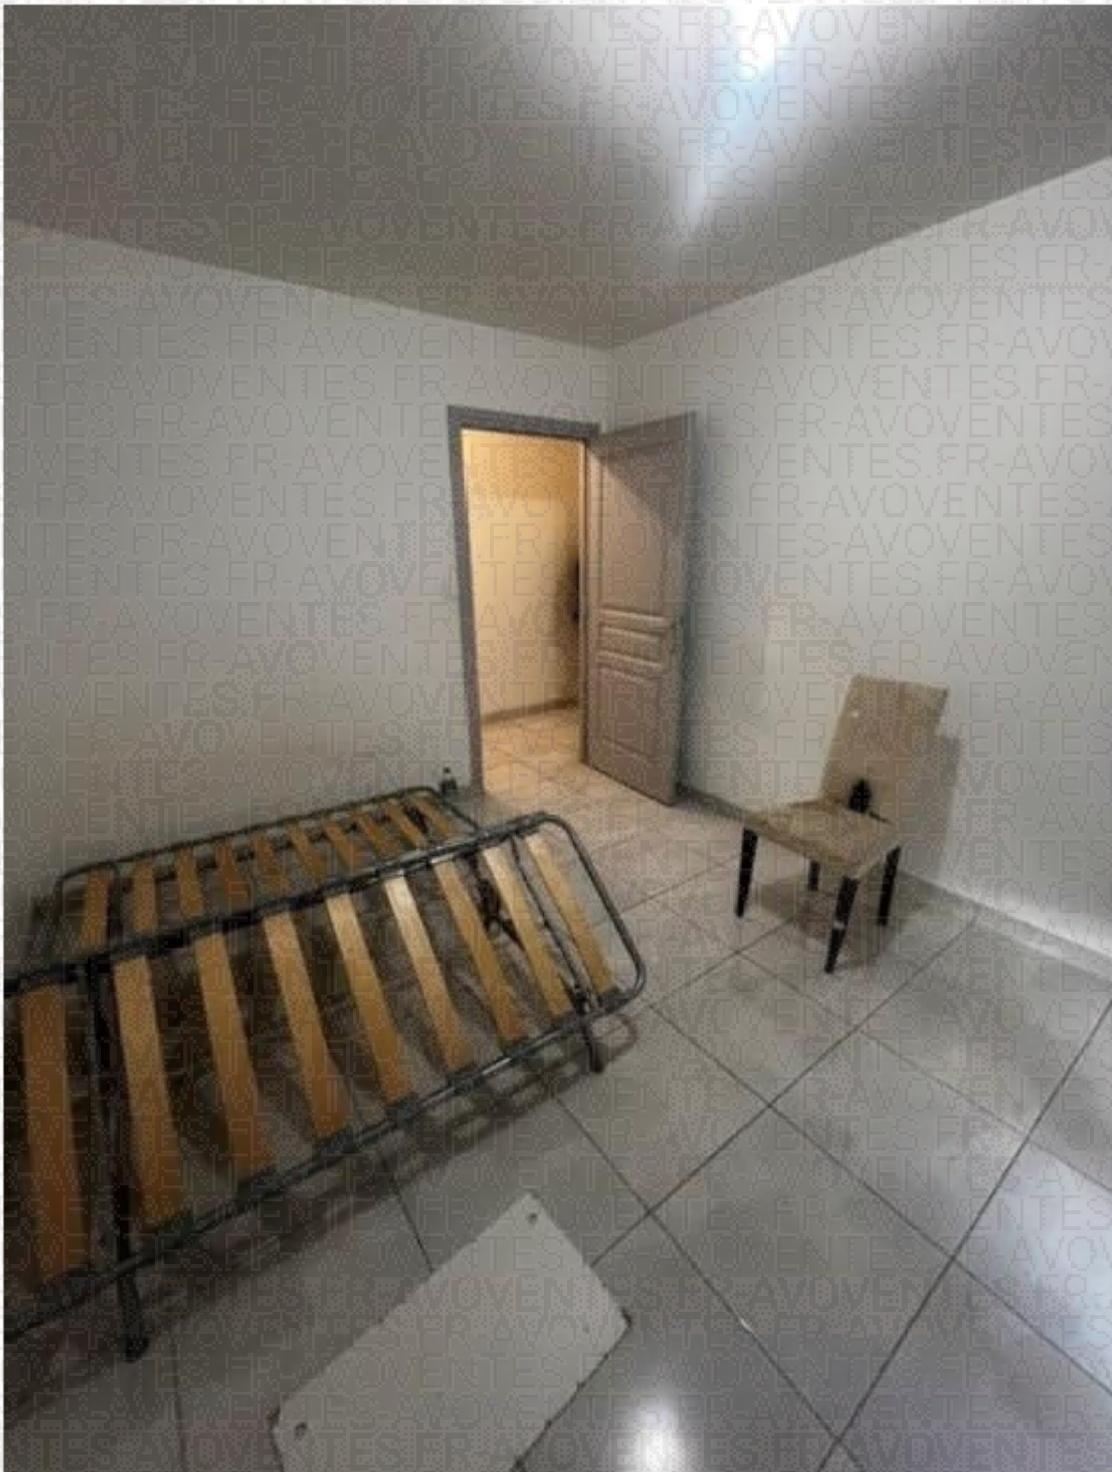
CHAMBRE première porte droite :

Le sol est en carrelage. Le carrelage est extrêmement sale.

Les murs sont peints. La peinture des murs est très sale.

Une porte-fenêtre châssis PVC double vitrage est aménagée dans le mur face, laquelle pièce bénéficie d'une exposition sud-Ouest et d'un accès au balcon. Je ne peux photographier. Le volet roulant extérieur étant cassé.

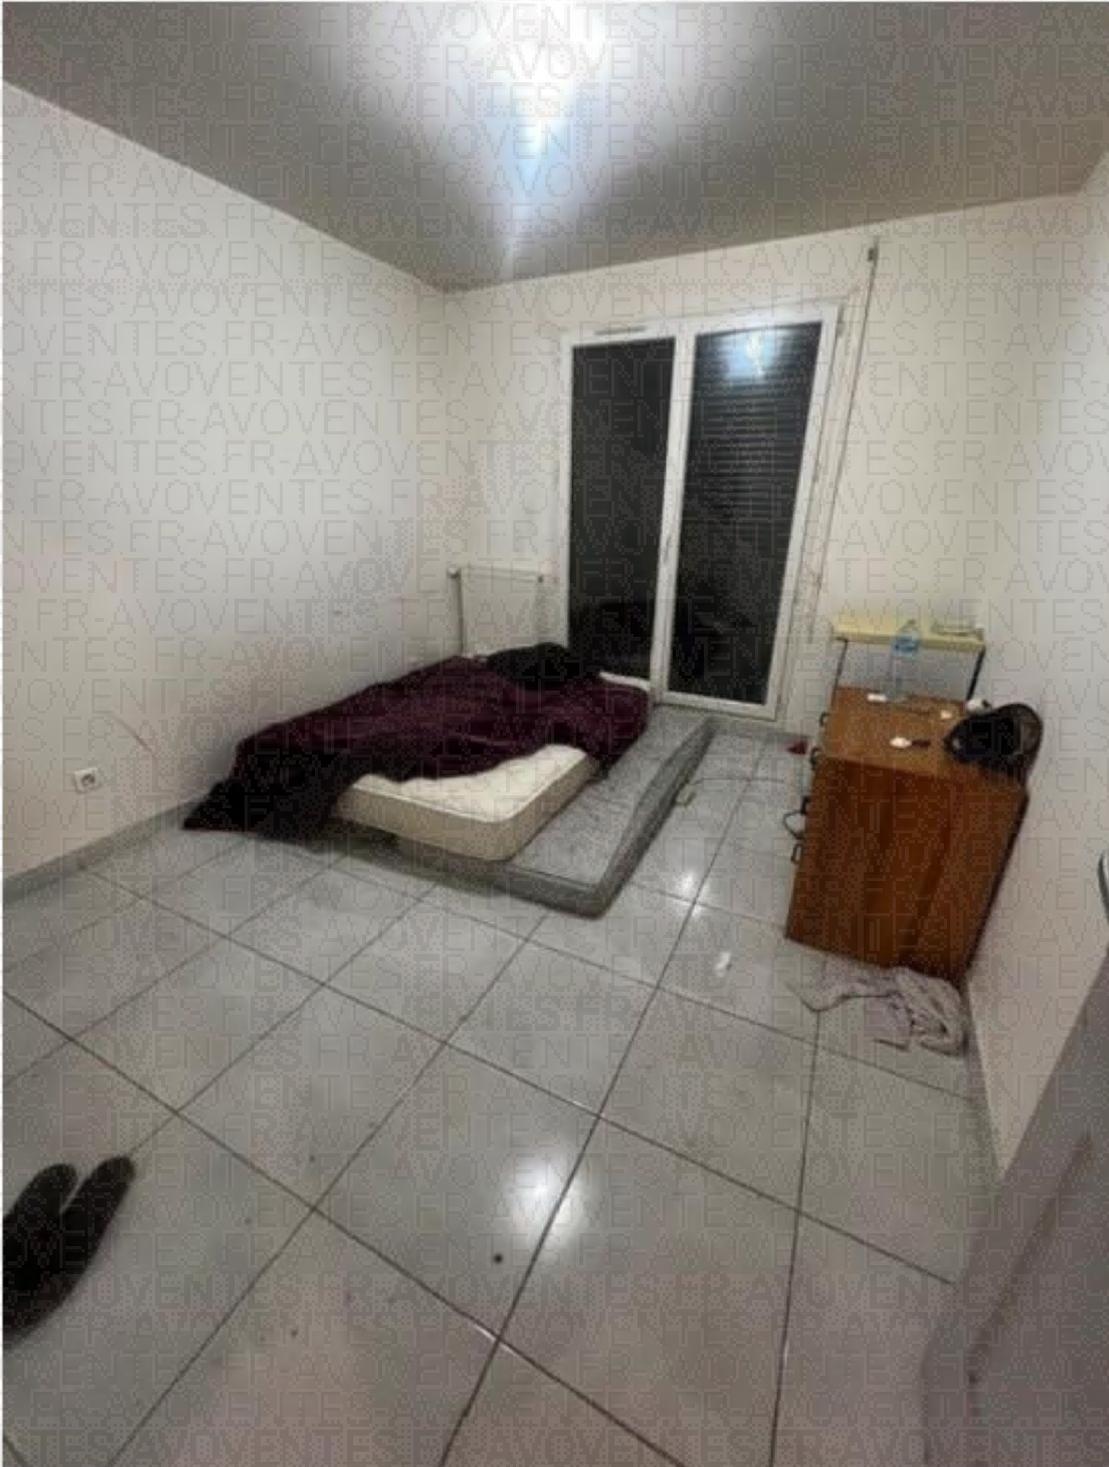
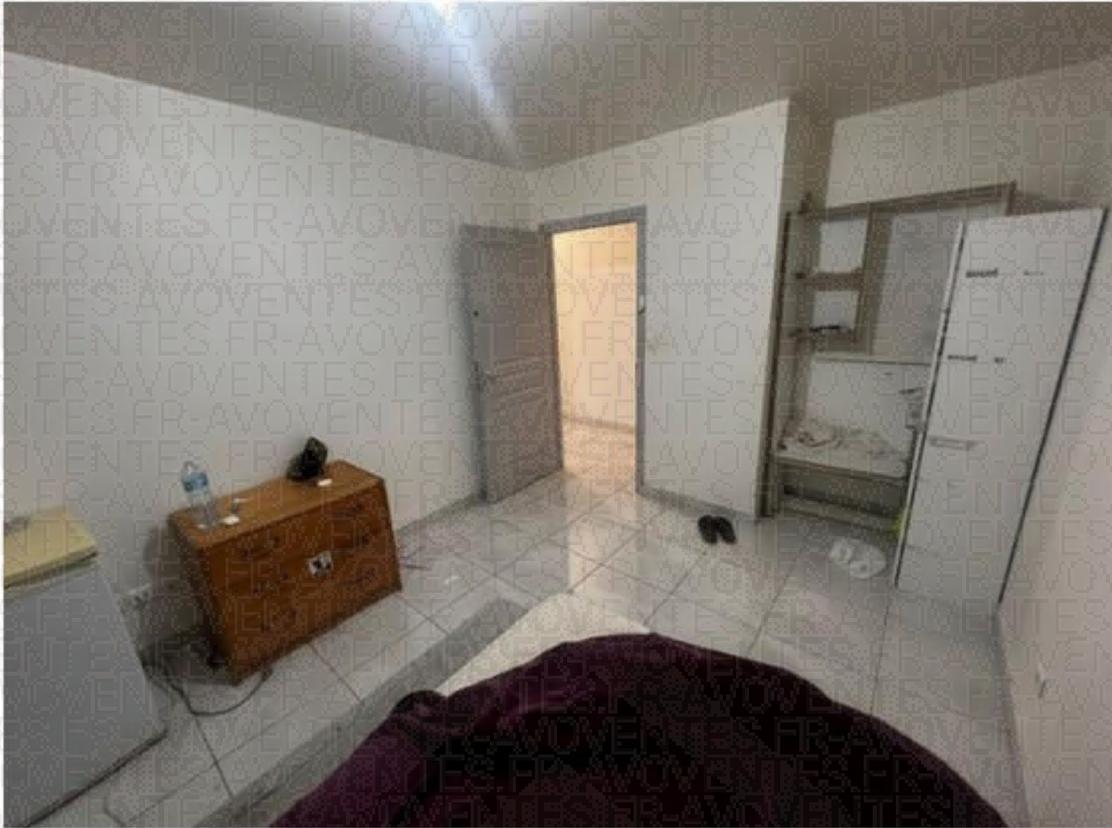
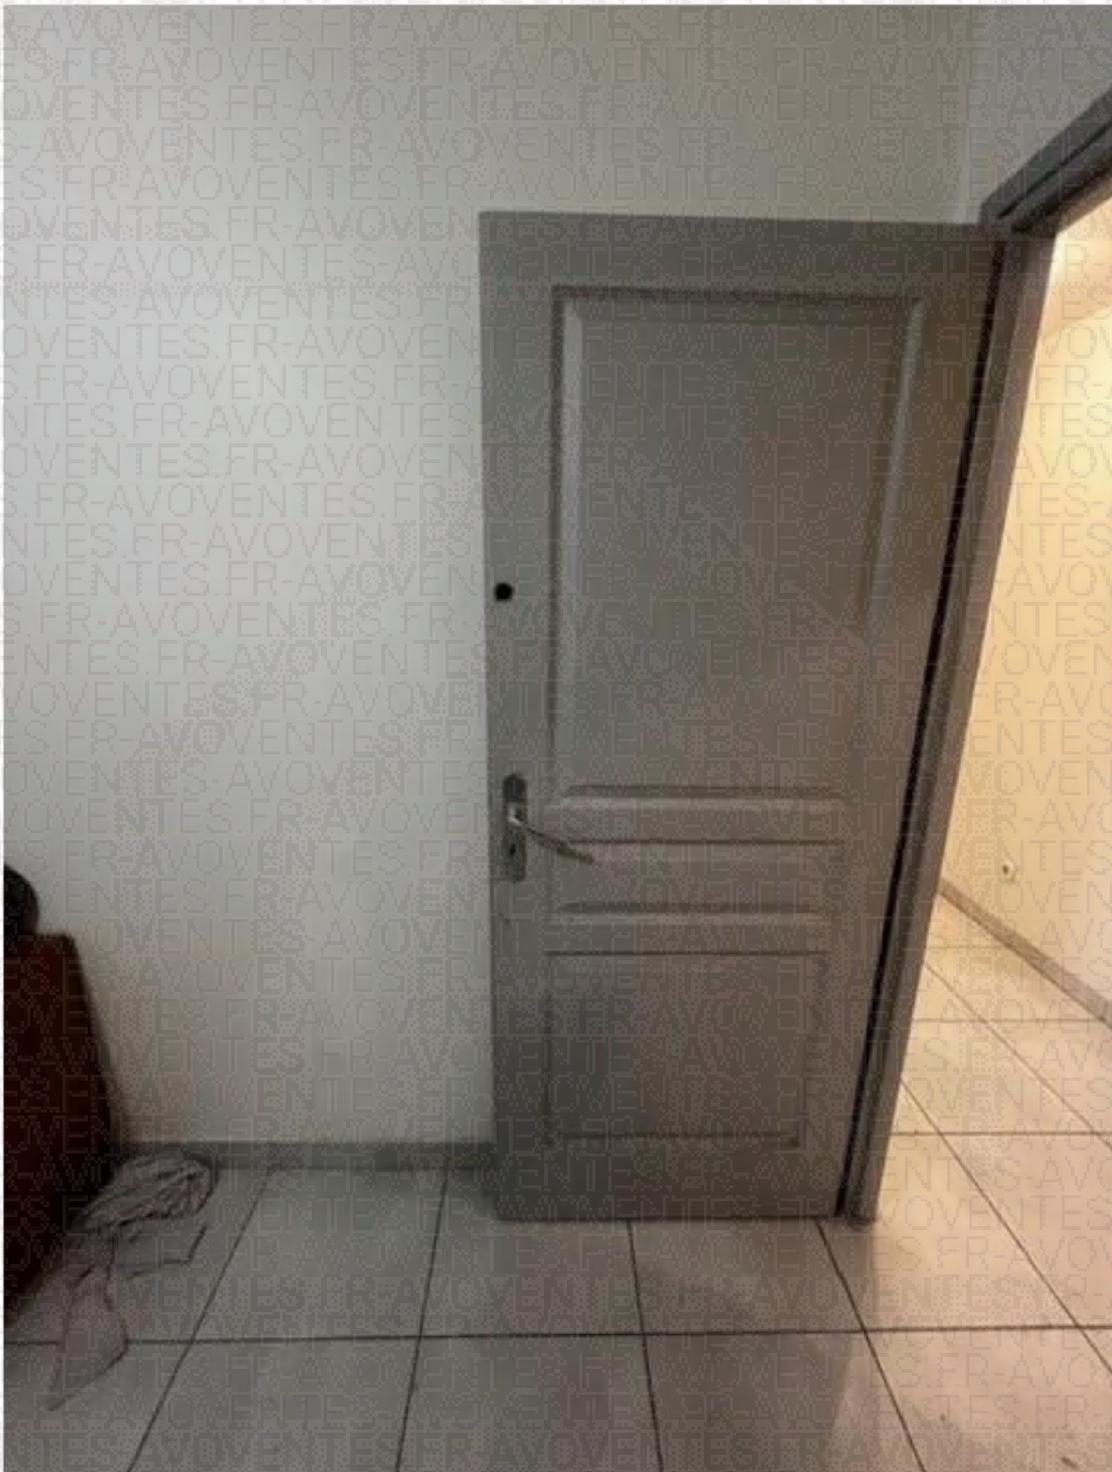
CHAMBRE deuxième porte droite :

Les murs sont peints. La peinture des murs est extrêmement sale. Le carrelage est seulement sale. Il ne présente pas de dégradation sur les parties visibles.

Une porte-fenêtre châssis PVC double vitrage est aménagée dans le mur face laquelle est cassée.

Le plafond est peint. La peinture du plafond est fortement jaunie, ternie.

La porte présente une dégradation. Le bâti de la porte est cassé.

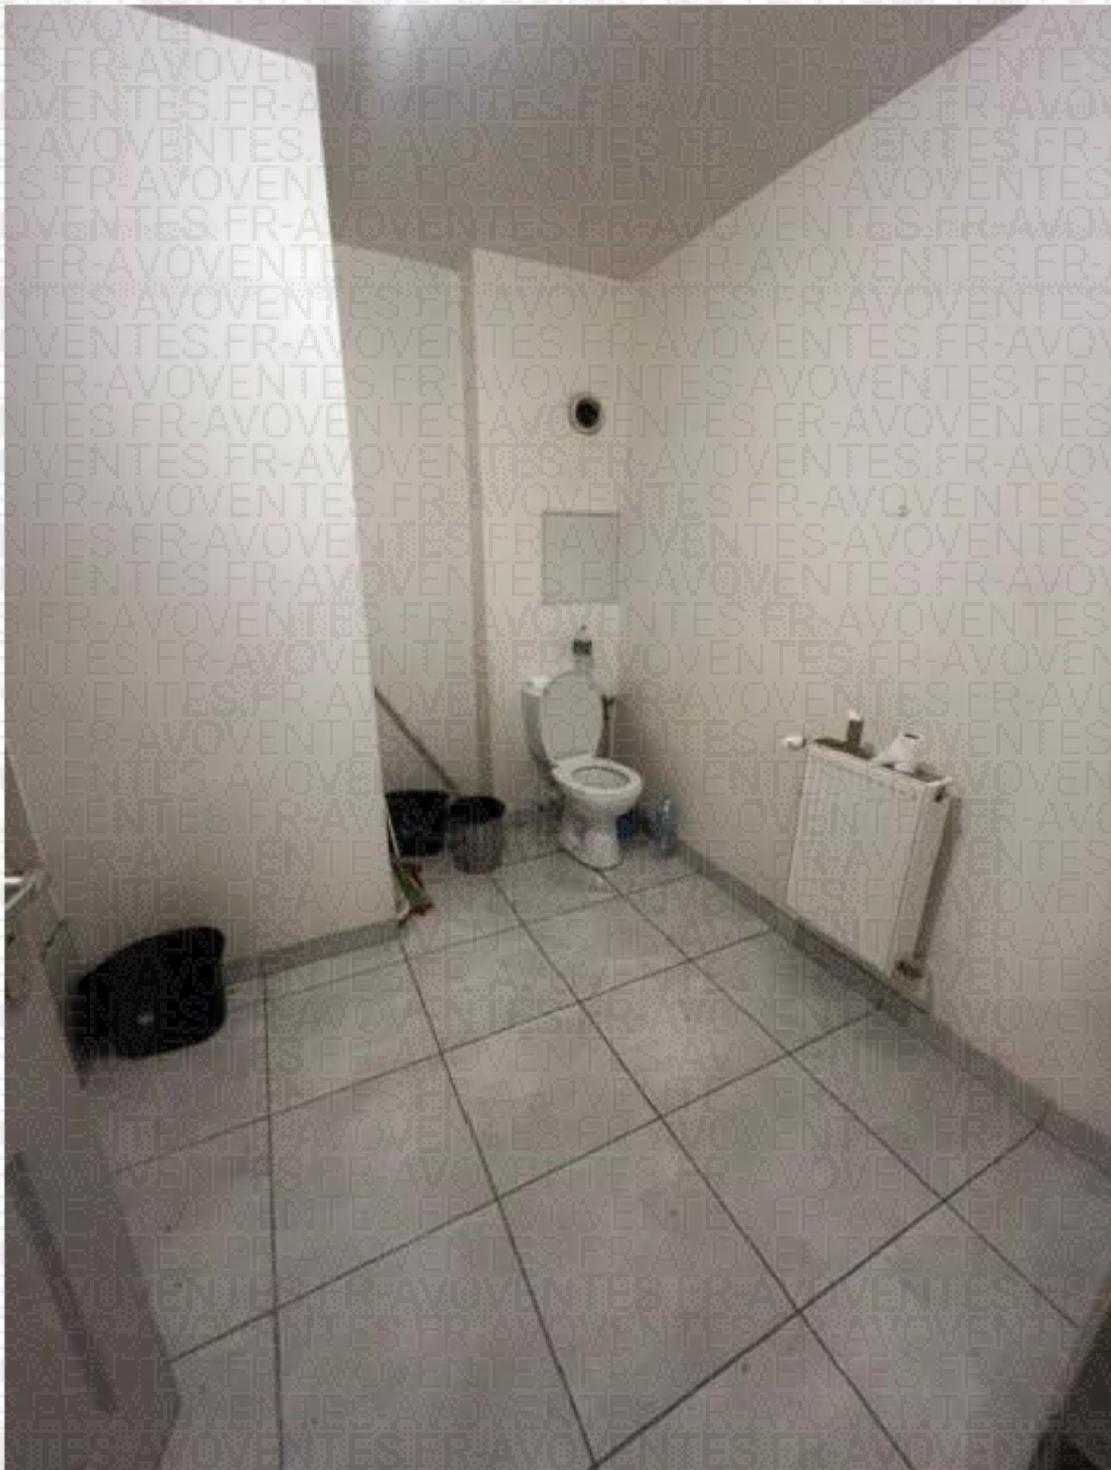
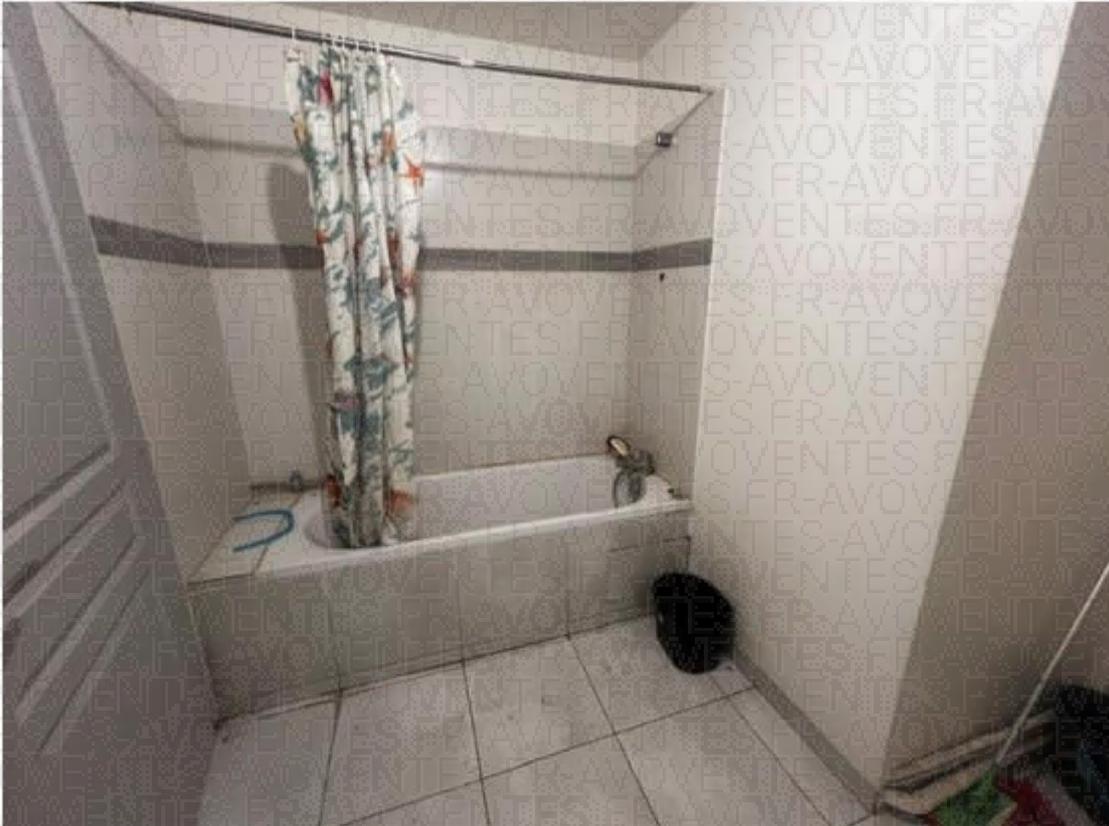
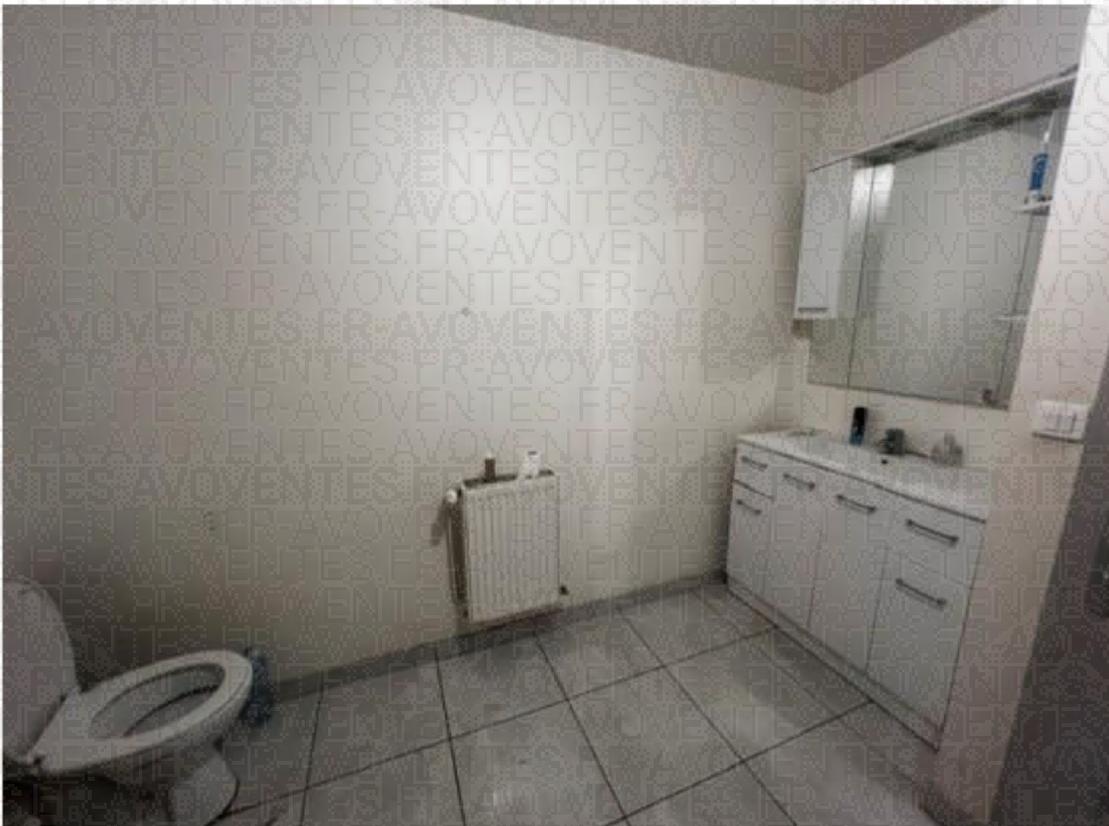
SALLE DE BAINS

Les murs sont peints. La peinture des murs est extrêmement sale.

Une bouche d'aération type VMC est aménagée dans cette pièce qui est une pièce aveugle. Je ne suis pas sûre que la VMC soit fonctionnelle.

La cuvette des WC est désamorcée.

Le plafond est peint, il est extrêmement sale. Il présente une trace d'infiltration au centre du plafond.

La salle de bains est en très mauvais état.

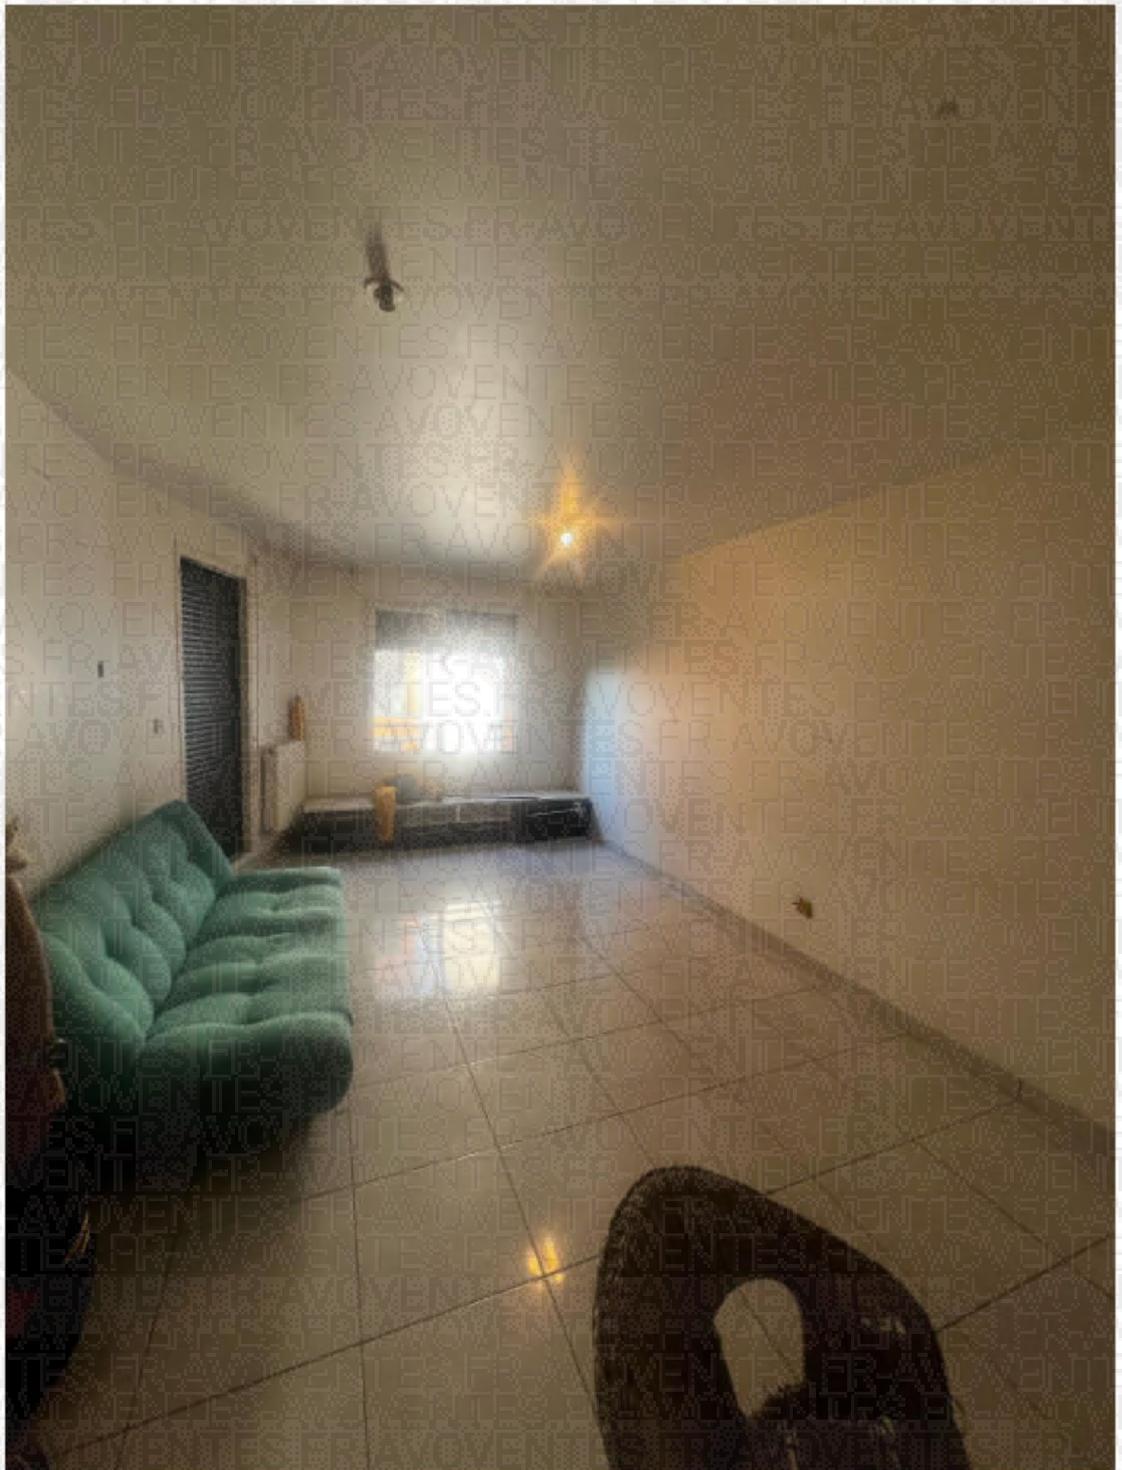
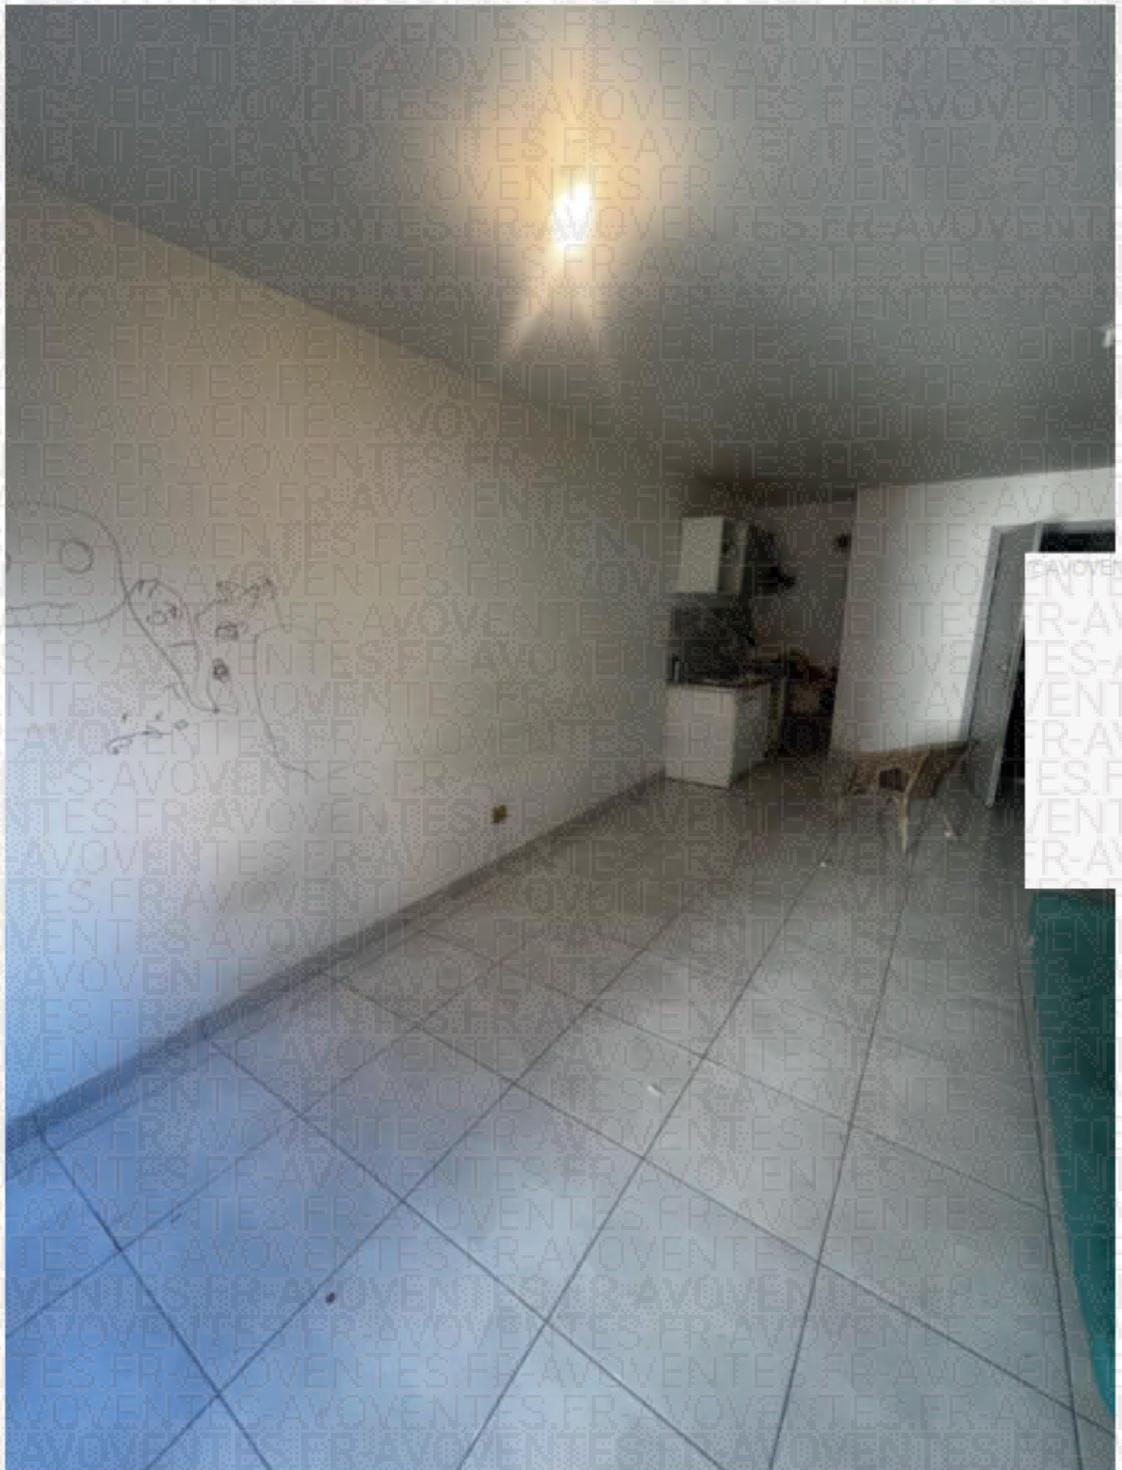
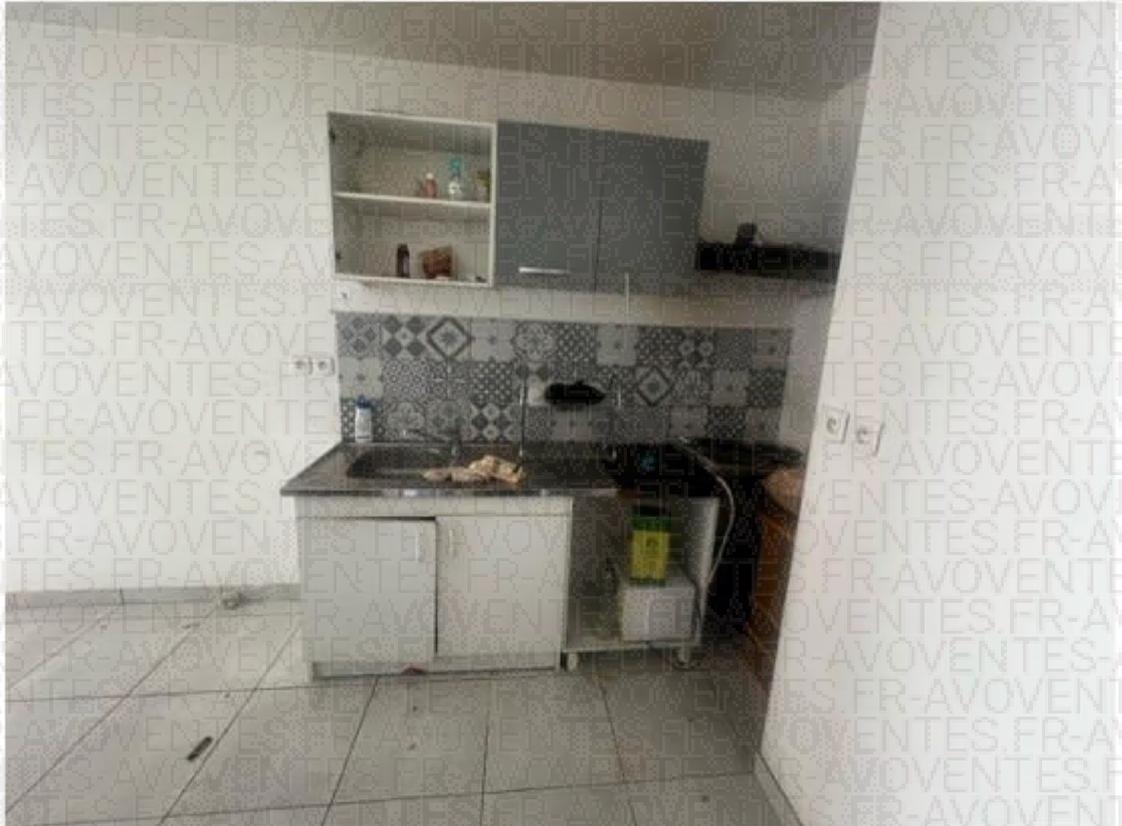
ENTREE/CUISINE/ PIECE PRINCIPALE :

Les murs sont peints, la peinture des murs est fortement dégradée, de nombreux graffitis sont présents sur celle-ci, ainsi que de nombreux trous de vis.

Une fenêtre châssis PVC double vitrage est aménagée dans le mur face, dont un vantail est cassé et manquant.

Une porte-fenêtre est aménagée dans le mur de gauche, dont un vantail est cassé et manquant. Les fenêtres sont munies de volets roulants extérieurs, qui sont cassés et non fonctionnels.
