DUBOIS & ASSOCIES
COMMISSAIRES DE JUSTICE

PROCES-VERBAL DE DESCRIPTION

L'AN DEUX MILLE VINGT-QUATRE
Et le DOUZE AOUT de 8 heures à 9 heures 30

Que ladite [redacted] est propriétaire de deux appartement situés 23 Rue des Ramenas 93100 MONTREUIL – Bâtiment B : l'un 1^{er} étage porte gauche (lot N° 104) et l'autre deuxième étage, porte gauche, lot numéro 106,.

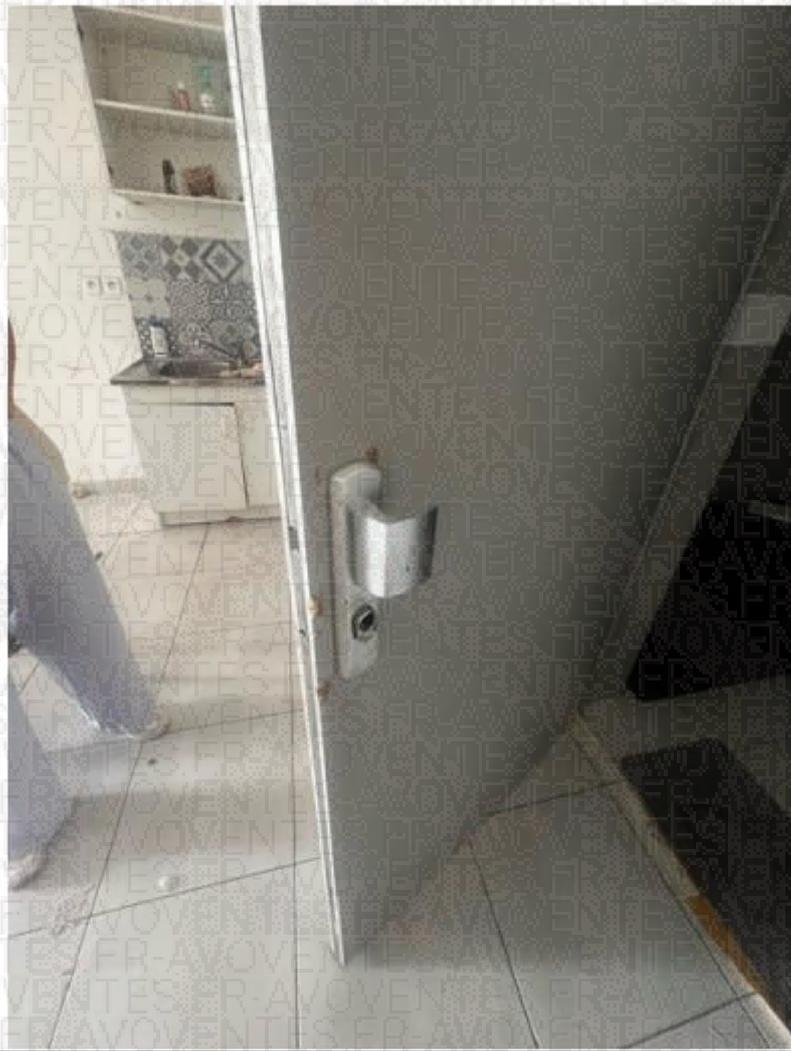
Une cuisine est aménagée sur le mur droite. Il s'agit d'un simple plan de travail avec un évier simple bac reposant sur un placard ouvrant à deux portes. Le tout est cassé et en très mauvais état.

La porte palière du logement est abîmée.

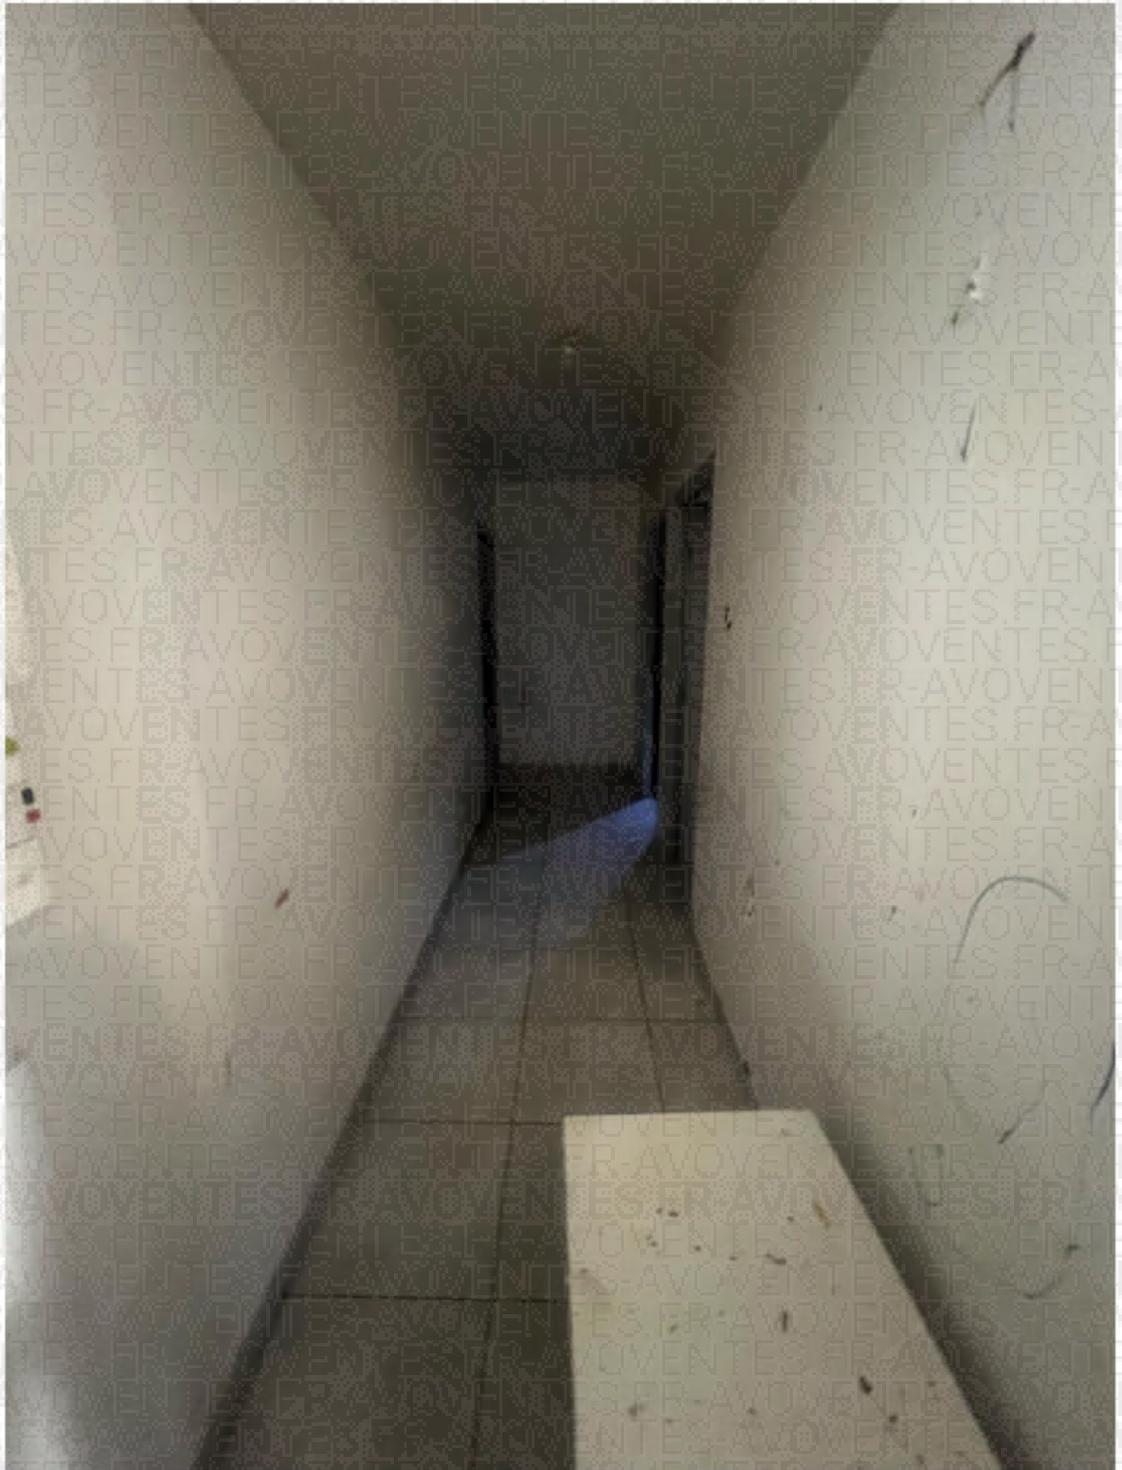
COULOIR :

Les murs sont peints. Les murs présentent des dégradations telles qu'impacts et graffitis sur l'intégralité des murs.

Le plafond est peint. La peinture du plafond ne présente pas de dégradations majeures.

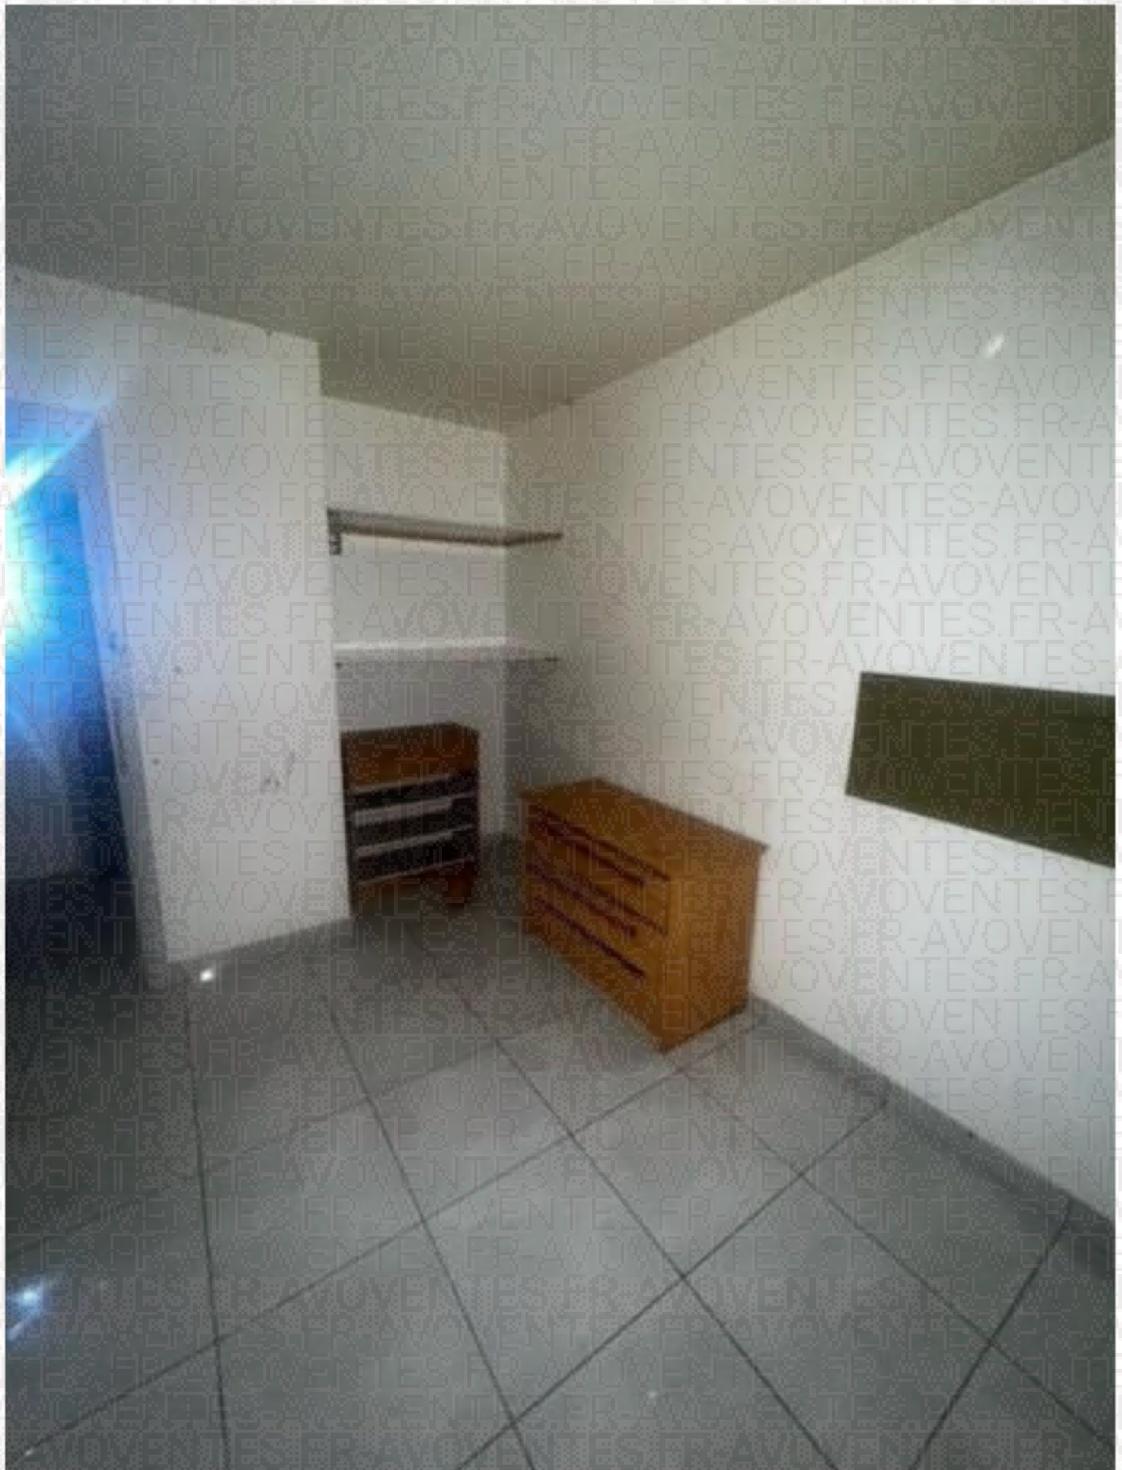
CHAMBRE 1^{ère} porte droite :

Les murs sont peints. La peinture des murs est très dégradée.

Une porte-fenêtre châssis PVC double vitrage donne accès à un balcon, laquelle porte-fenêtre est cassée et manquante.

Les volets roulants extérieurs sont en position fermée, mais ils sont cassés.

Des plaques de bois bouchent l'accès des éventuels squatters.

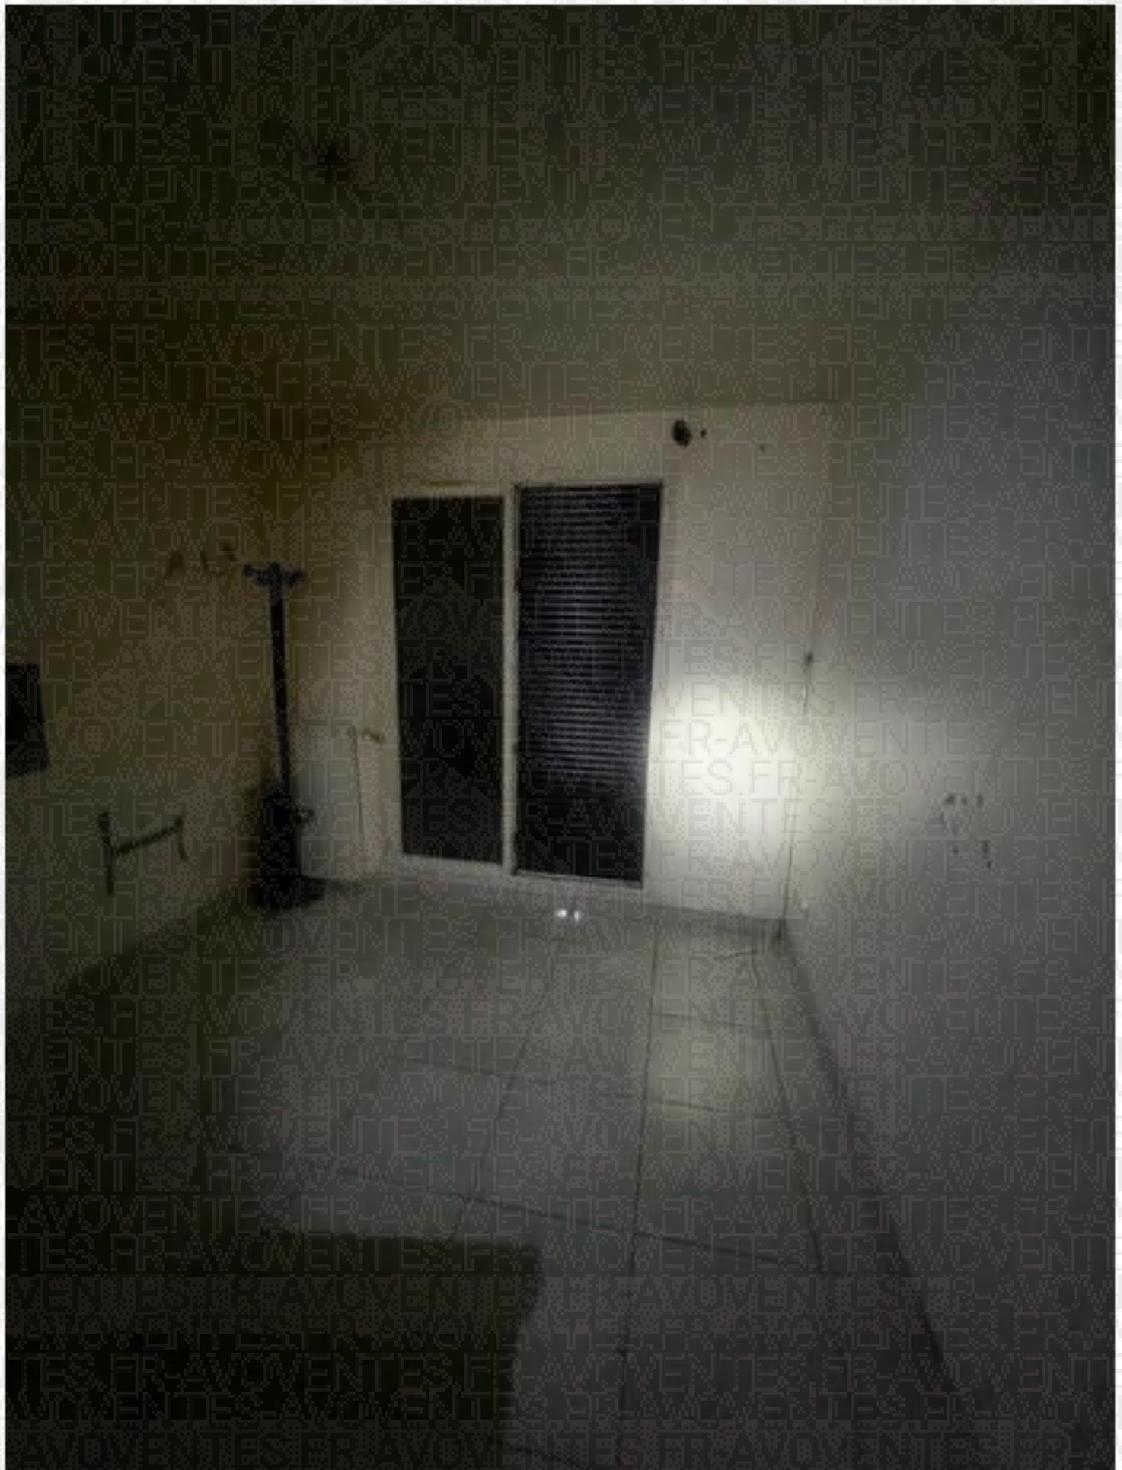
CHAMBRE 2^{ème} porte droite :

Les murs sont peints. La peinture des murs est très abîmée. Elle est recouverte de graffiti.

Le bâti de la porte dans cette pièce est cassé.

Une porte-fenêtre châssis PVC double vitrage, est aménagée dans le mur face dont un vantail est cassé.

Cette fenêtre est munie de volets roulants extérieurs qui sont non fonctionnels. Le mécanisme du volet roulant est percé et cassé dans le mur.

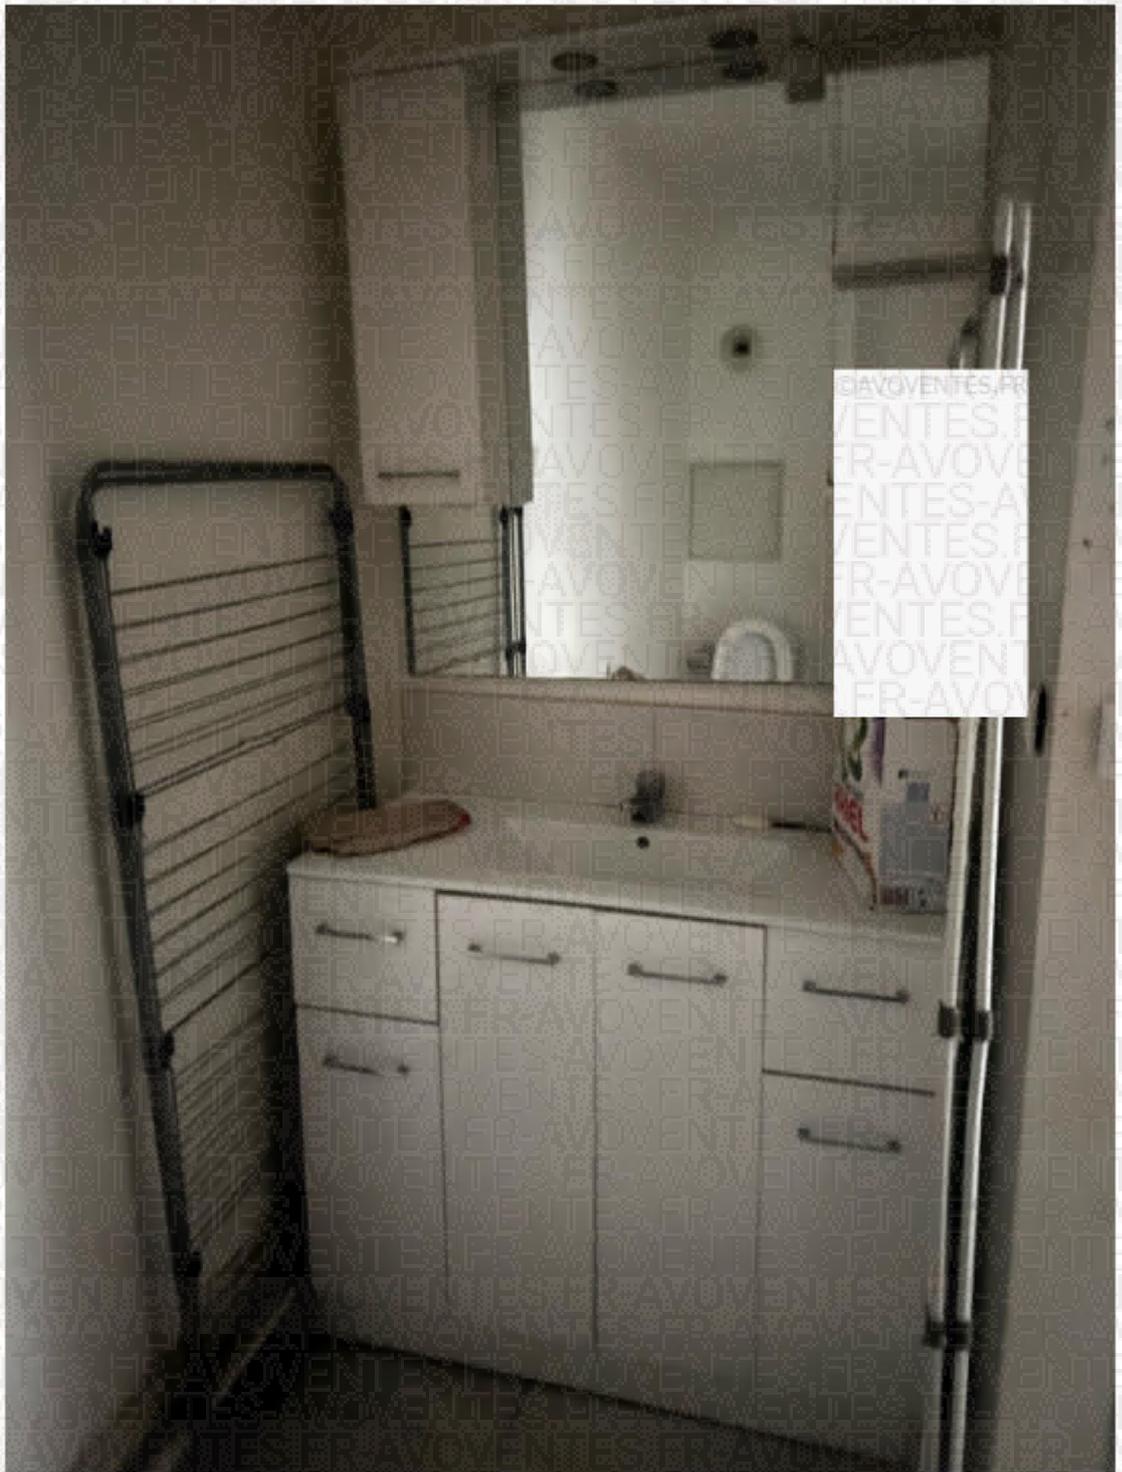
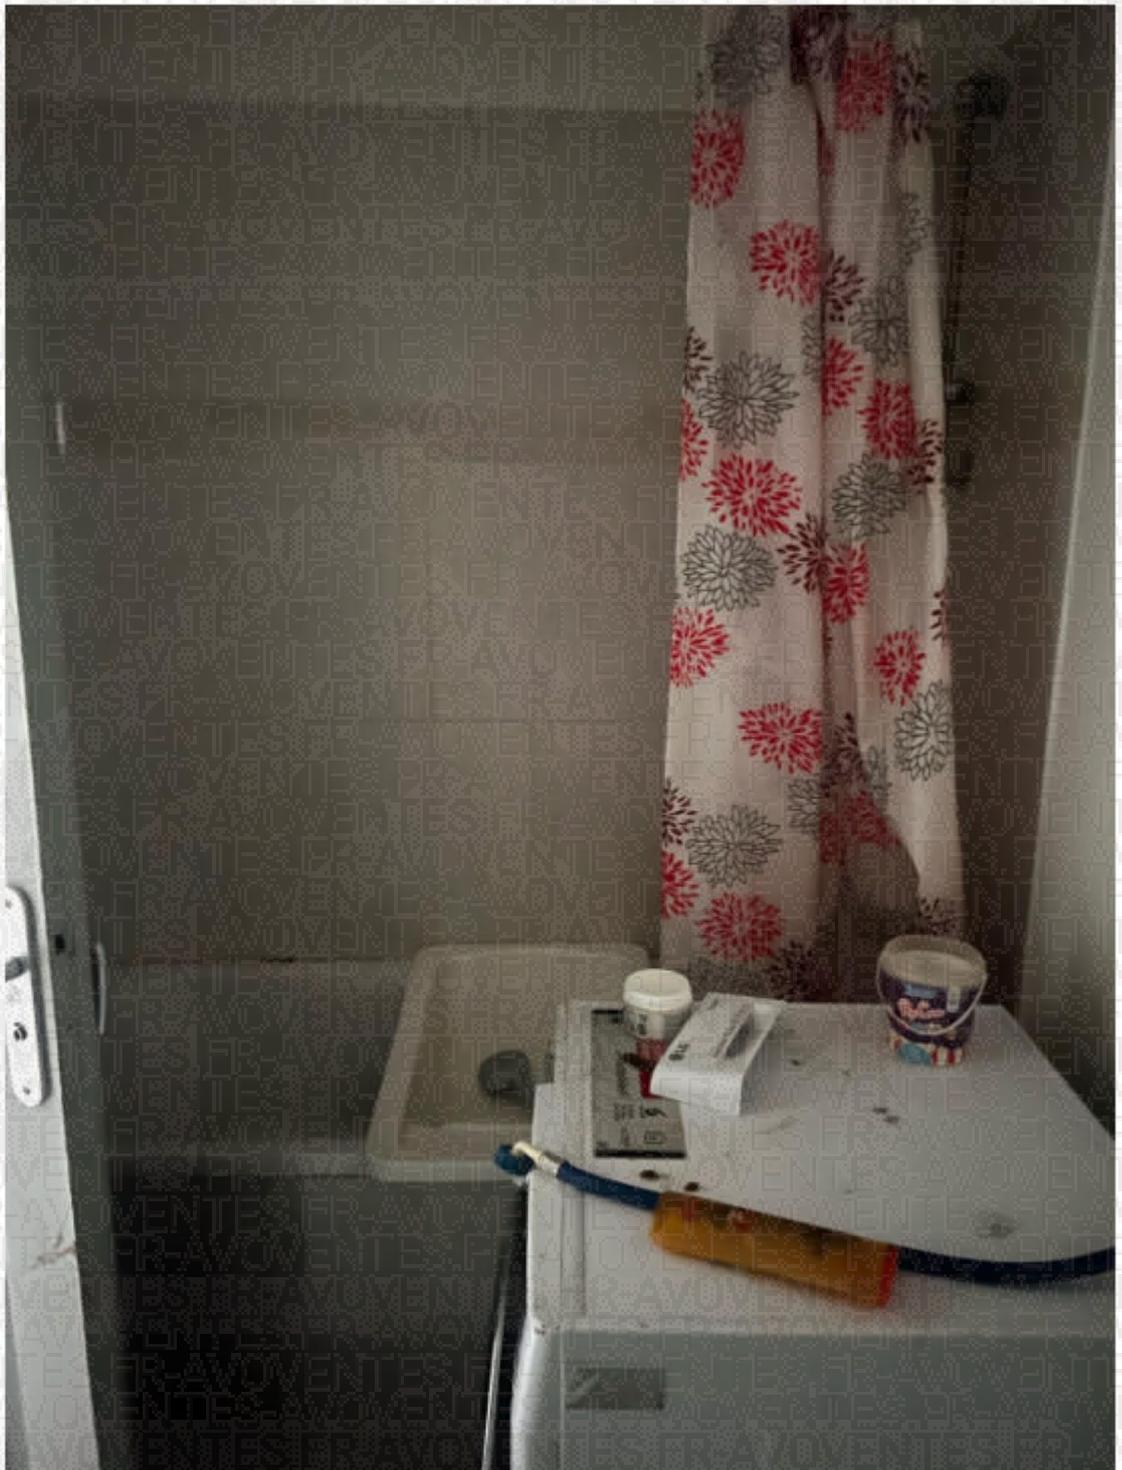
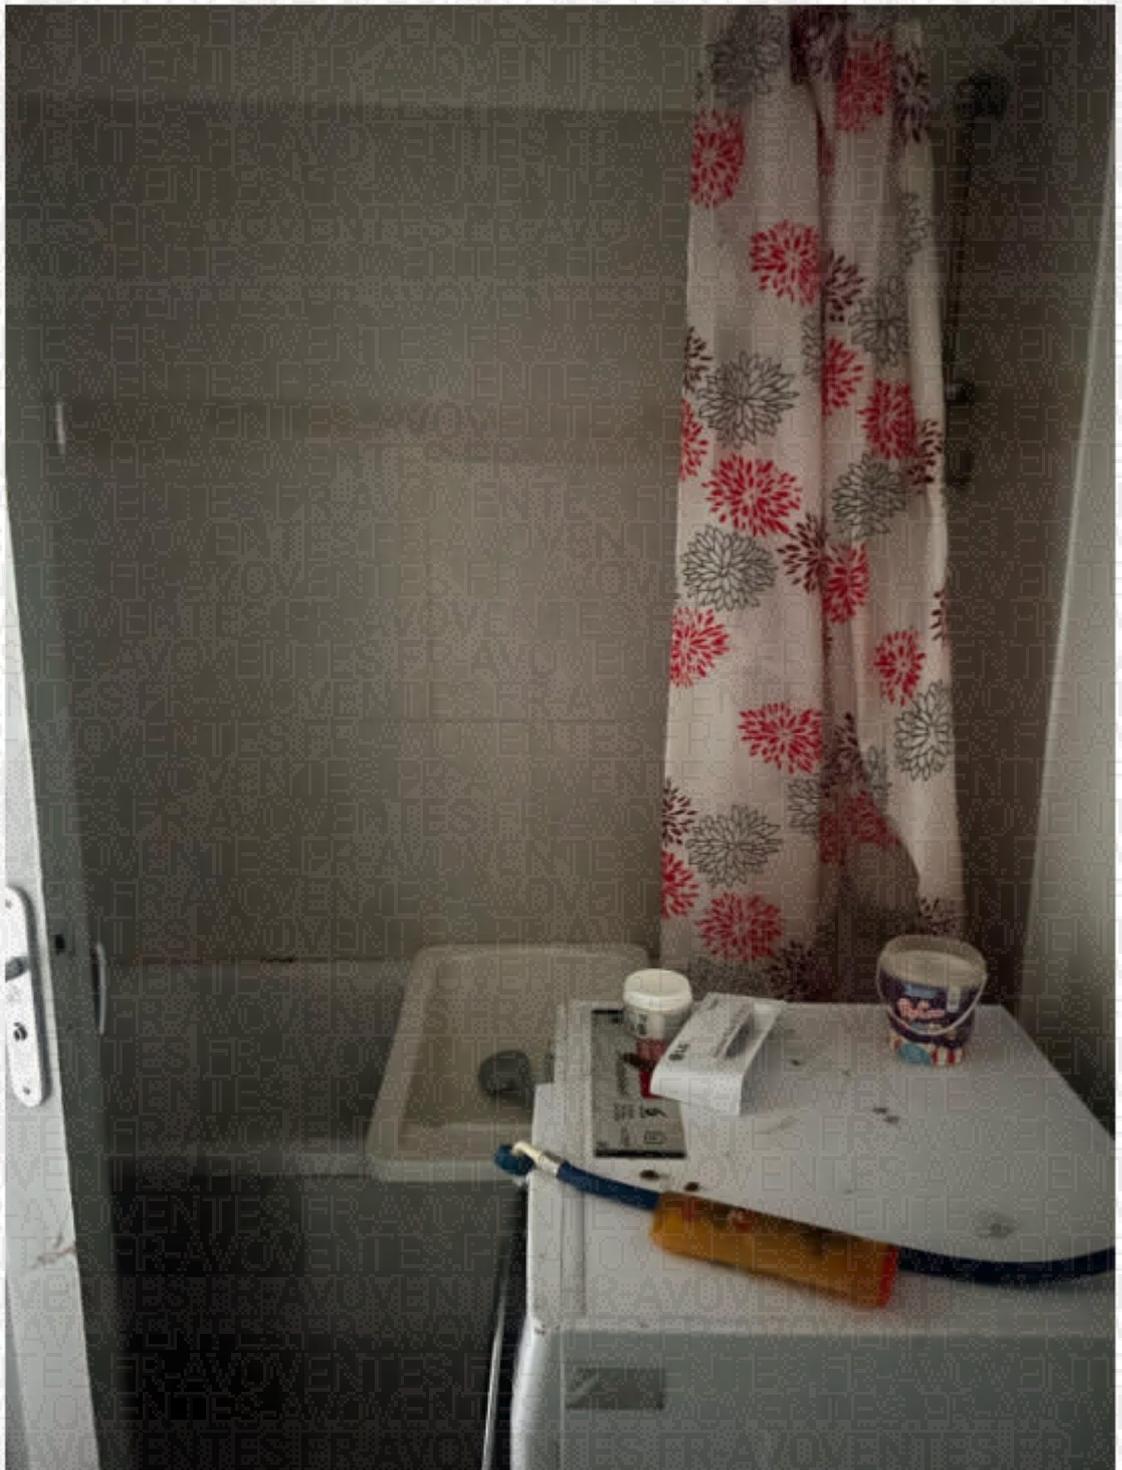
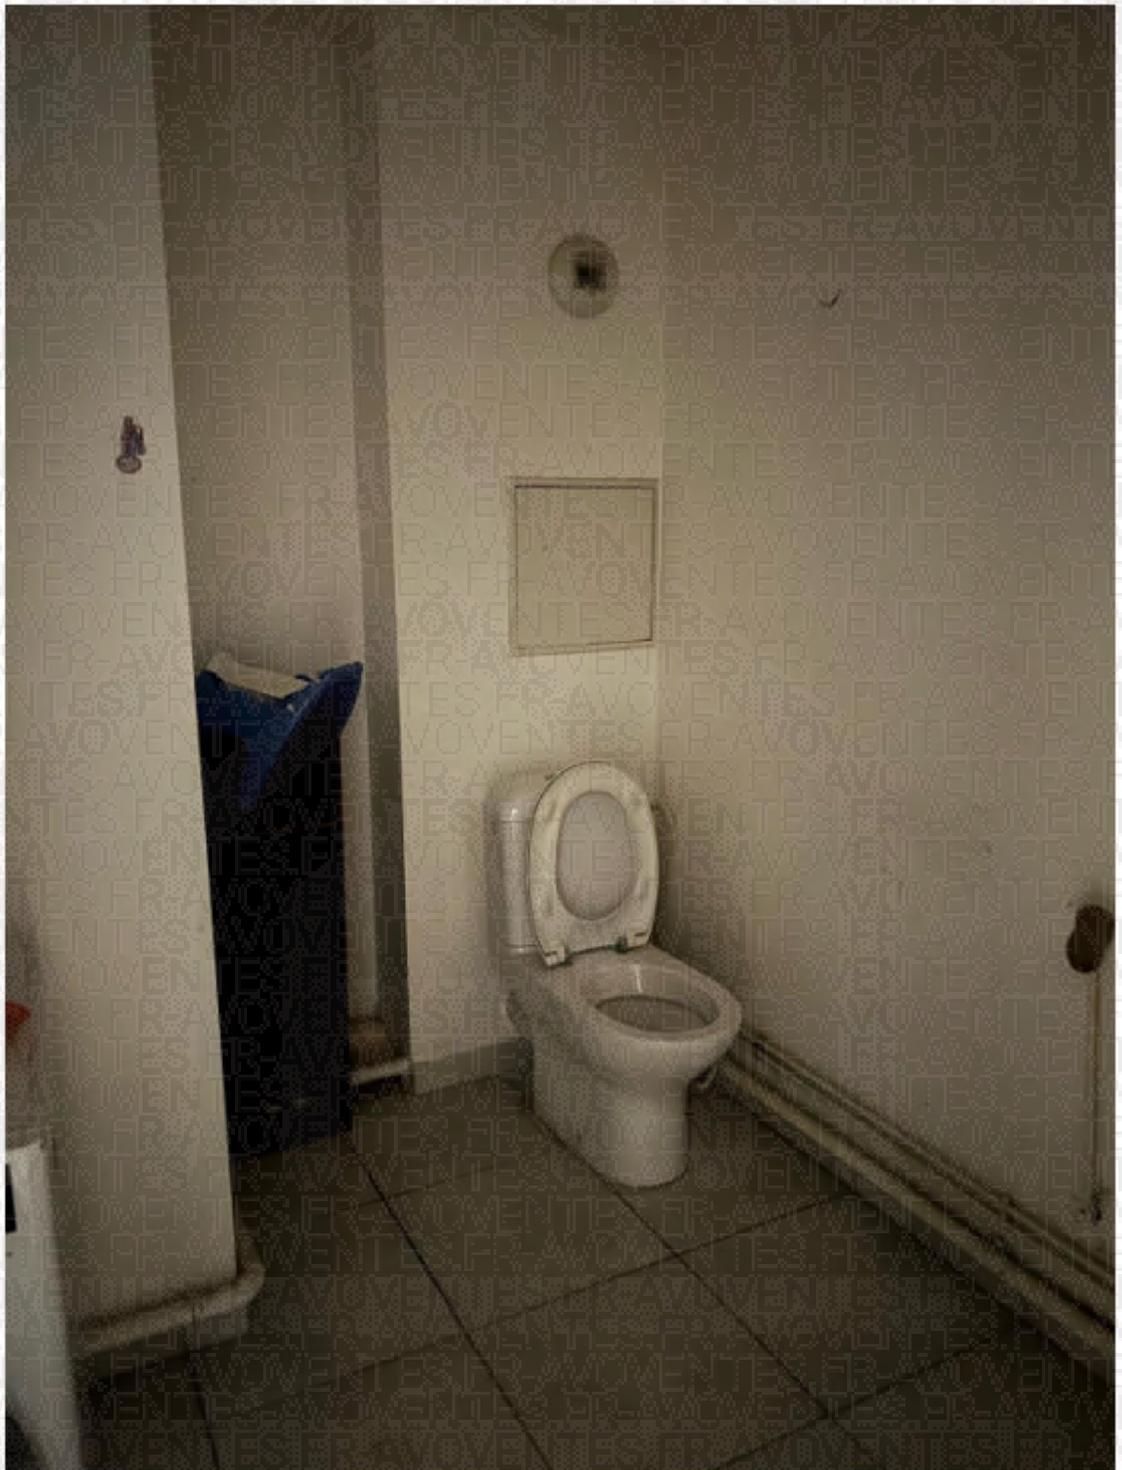
SALLE DE BAINS/ WC :

Par contre, les murs sont fortement abîmés. Des impacts sont présents dans les murs, trous de vis, graffitis.

S'agissant d'une pièce aveugle, celle-ci est muni d'un système de ventilation mécanique dont je ne peux assurer du bon fonctionnement.

Et la porte donnant accès à cette pièce présente un impact, type coup de poing sur la face extérieure.
