## **PROCÈS-VERBAL DE DESCRIPTION**

**Au sein d'un immeuble sis 27, rue Etienne Dolet / 2, avenue de l'Est / 1, avenue de Belfort, 93140 Bondy, composé comme suit :**

Me suis transportée ce jour, MARDI DIX-SEPT JUIN DEUX MILLE VINGT-CINQ, à 08 heures 00 dans un immeuble 27, rue Etienne Dolet, 93140 Bondy.

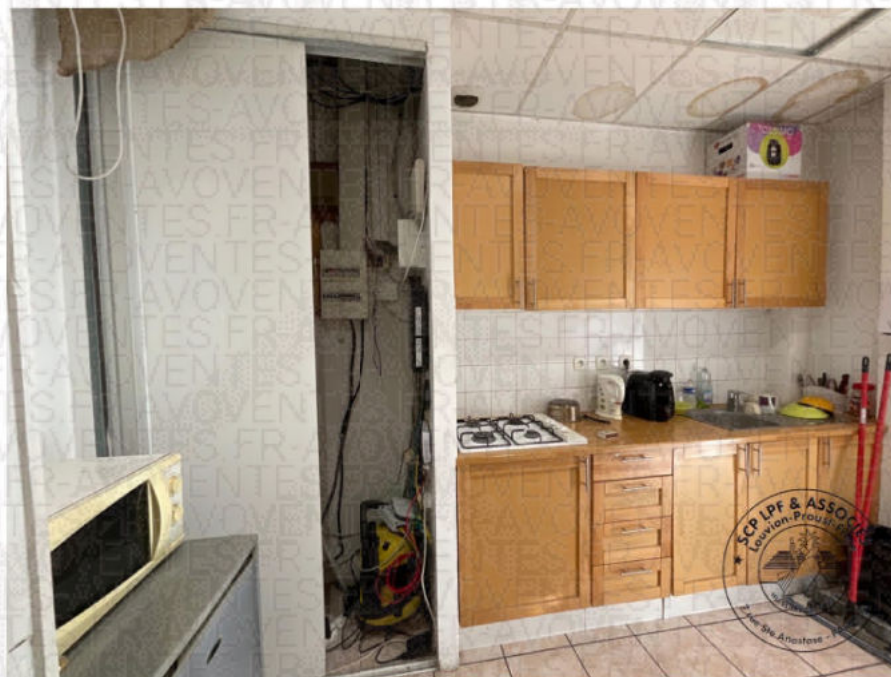
30.

Le faux plafond est constitué de dalles minérales montées sur châssis, présentant des traces d'infiltrations ou de dégâts des eaux.

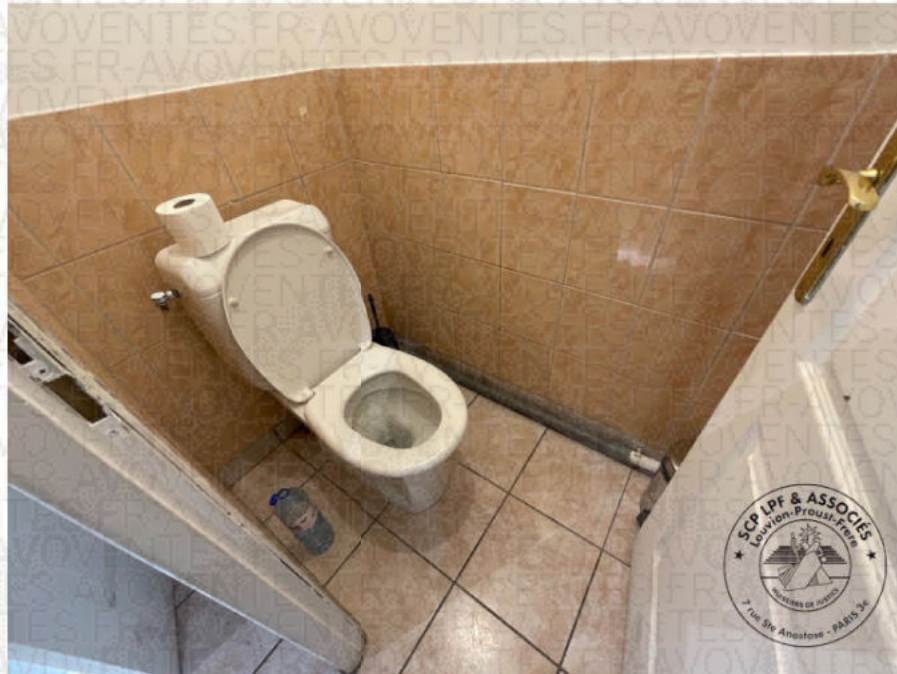
50.

Quelques traces de dégâts des eaux sont visibles en plafond.

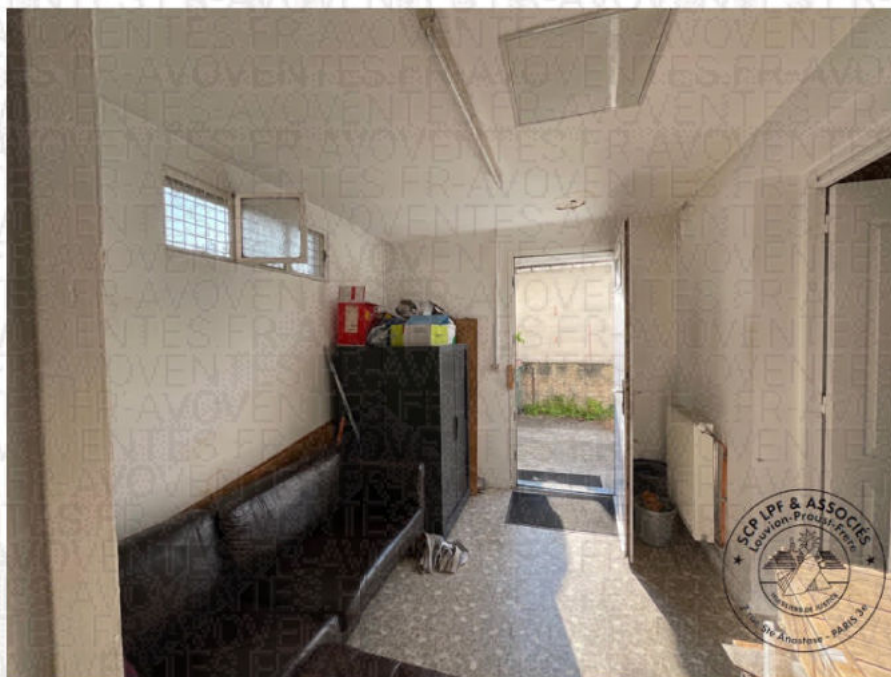
60.

Les murs et le plafond sont recouverts de peinture qui présente des traces de dégâts des eaux.

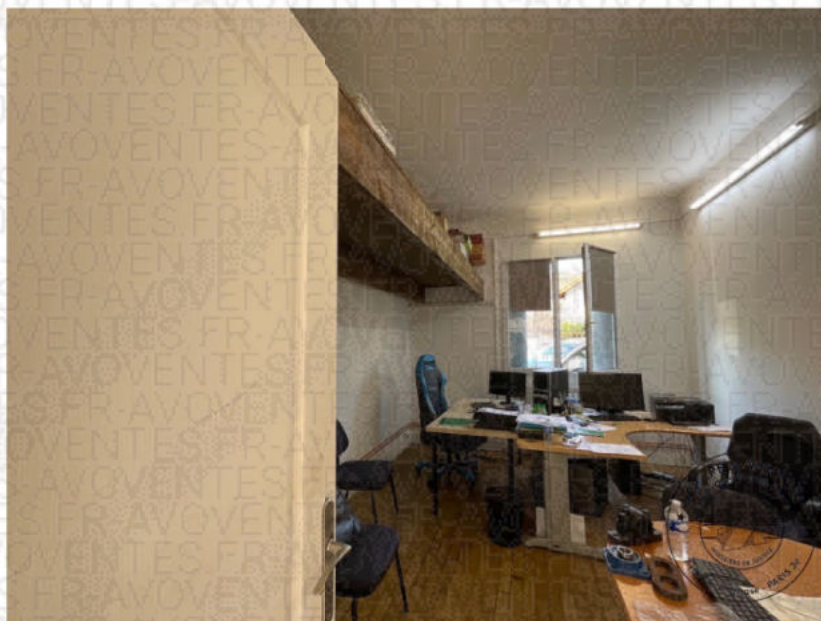
69.

Les murs et le plafond sont recouverts de peinture qui présente quelques traces d'infiltrations.
