## PROCES VERBAL DE DESCRIPTION

**L'AN DEUX MILLE VINGT-QUATRE ET LE VINGT-SEPT JUIN**

- Que dans le cadre des actes préparatoires à la vente des biens et droits immobiliers saisis appartenant à  
il me requiert à l'effet de procéder à la description de l'appartement situé 22, avenue Paul Vaillant Couturier à BOBIGNY, bâtiment Q à gauche, au quatrième étage à droite, correspondant au lot de copropriété n° 98, accessoirisé d'une cave au sous-sol correspondant au lot de copropriété n° 300.

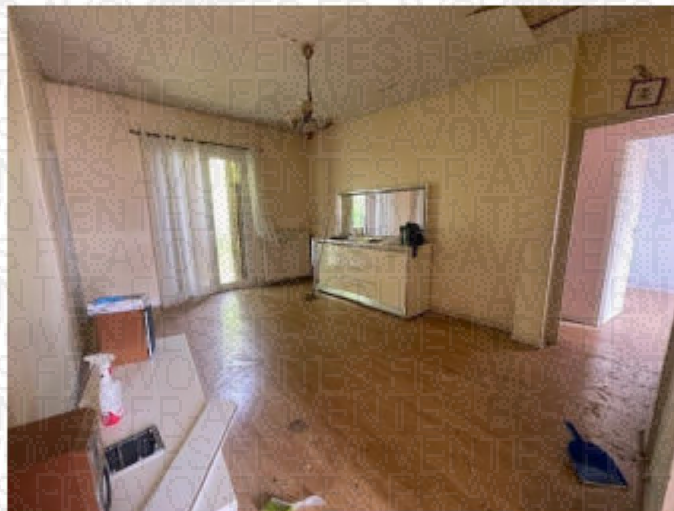
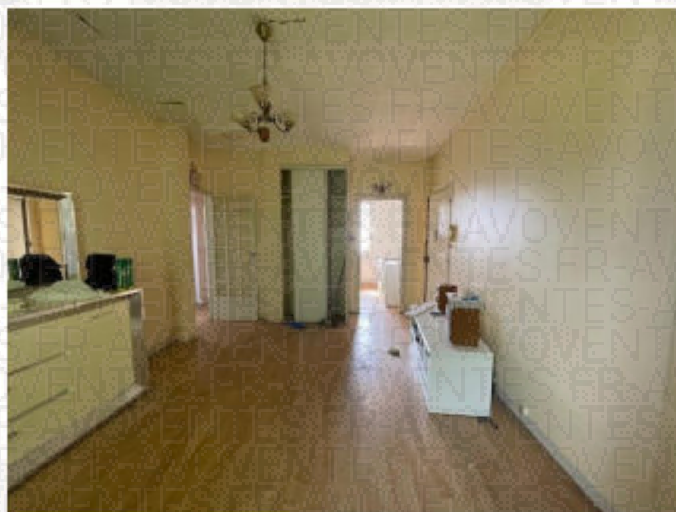
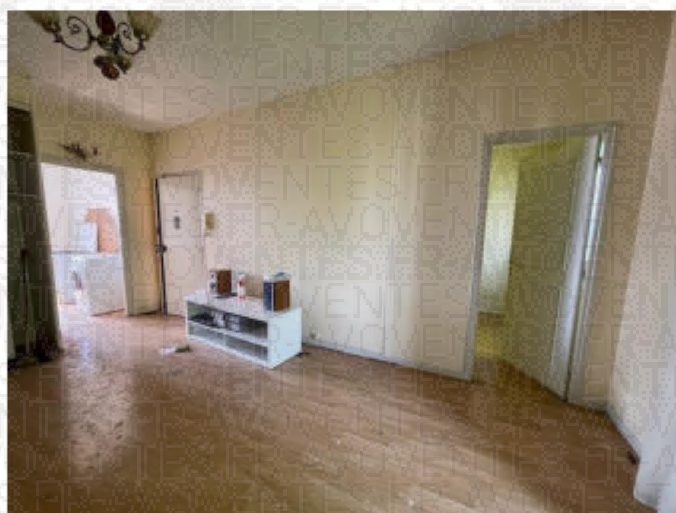
### **PIECE PRINCIPALE**

Le sol est recouvert de lames de parquet moderne dans un état vétuste.

Les murs sont recouverts de peinture en état d'usure avancée.

Le plafond est recouvert de dalles de polystyrène dans un état vétuste.

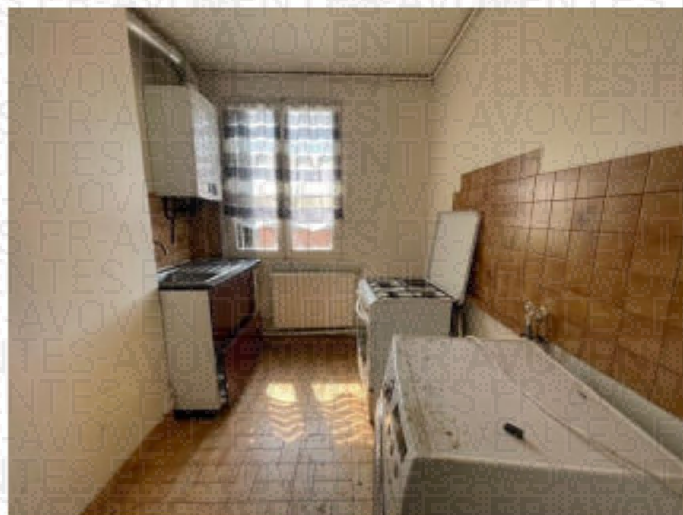
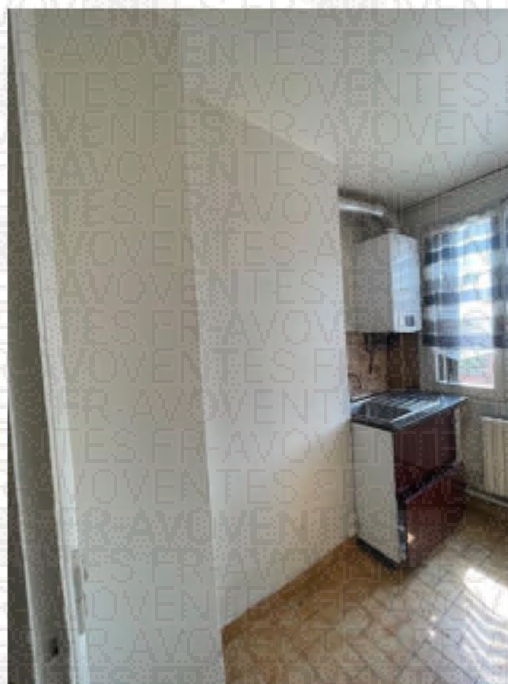
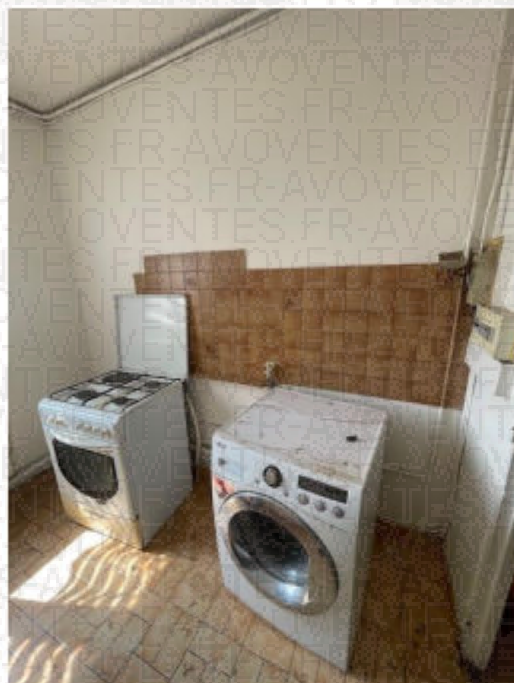
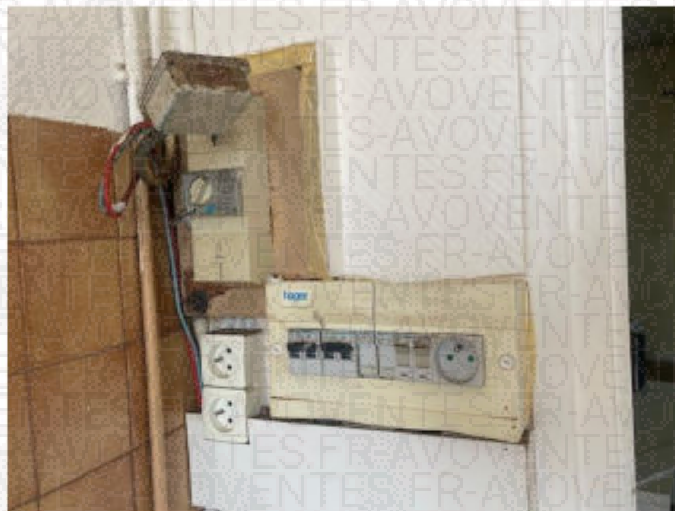
## **CUISINE**

Le sol est recouvert de carreaux de carrelage dans un état vétuste.

Les murs sont recouverts de carreaux de carrelage et de toile de verre elle-même recouverte de peinture en état d'usure avancée.

Le plafond est recouvert de toile de verre elle-même recouverte de peinture en état d'usure avancée.

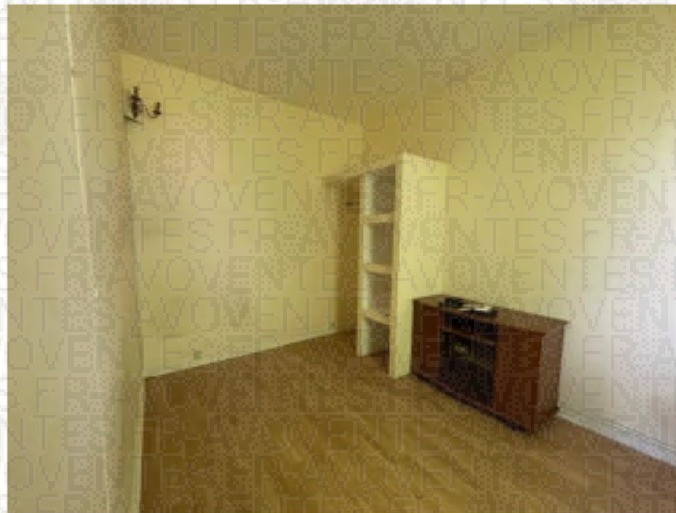
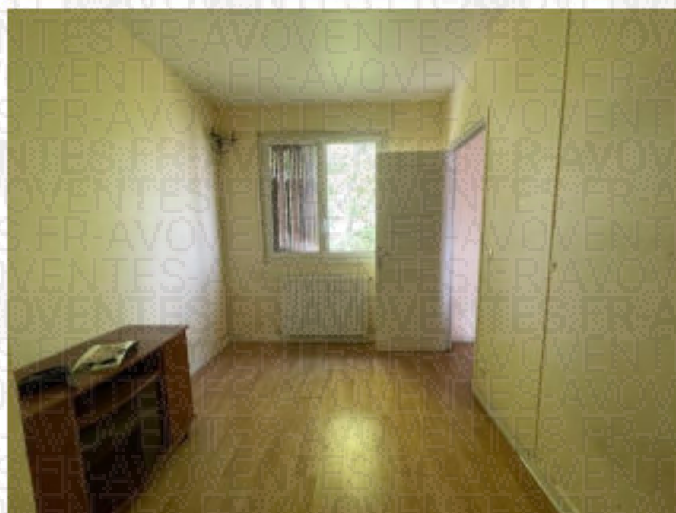
### **CHAMBRE A GAUCHE**

Le sol est recouvert de parquet moderne en état d'usure normale.

Les murs sont recouverts de toile de verre elle-même recouverte de peinture en état d'usure avancée.

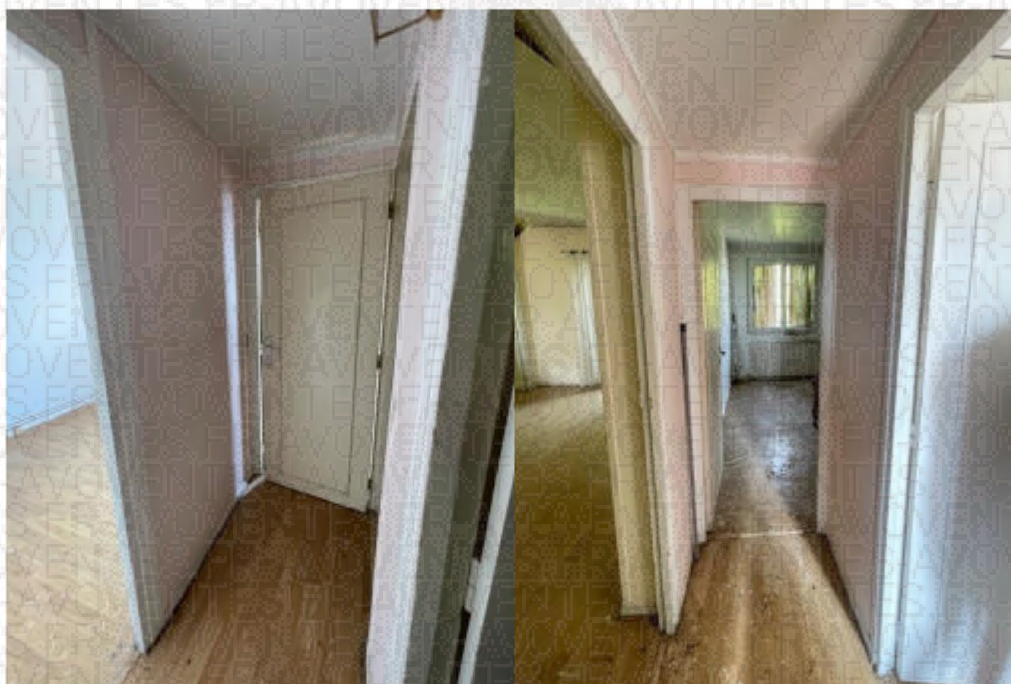
### **COULOIR DE DISTRIBUTION DE L'ESPACE NUIT**

Le sol est recouvert de lames de parquet moderne en état d'usure avancée.

Les murs sont recouverts de toile de verre elle-même recouverte de peinture en état d'usure avancée.

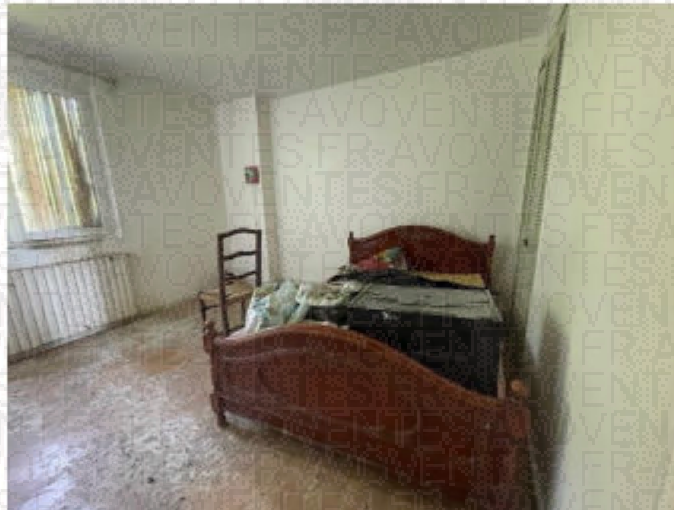
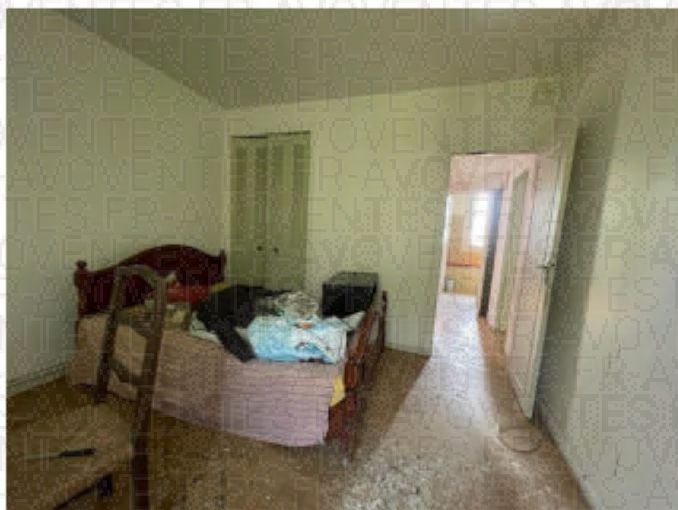
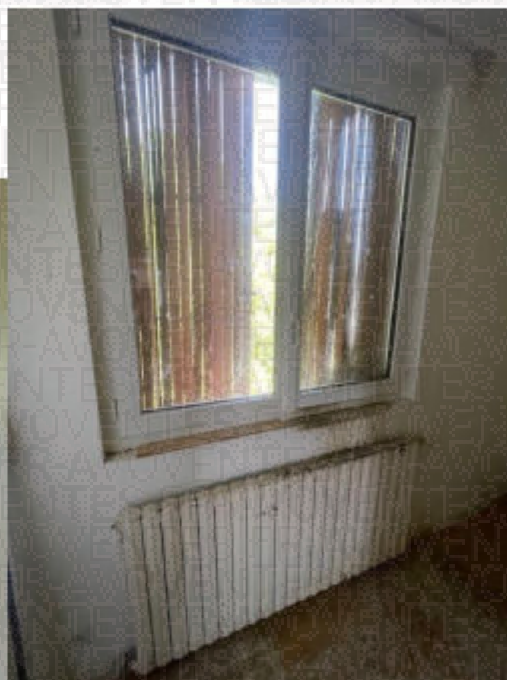
### **CHAMBRE DE GAUCHE**

Le sol est recouvert de parquet moderne dans un état vétuste.

Les murs sont recouverts de peinture en état d'usure avancée.

Le plafond est recouvert de peinture en état d'usure avancée.

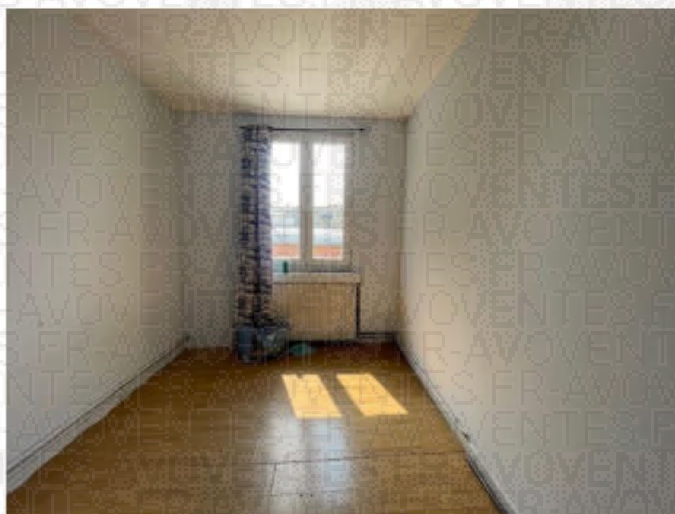
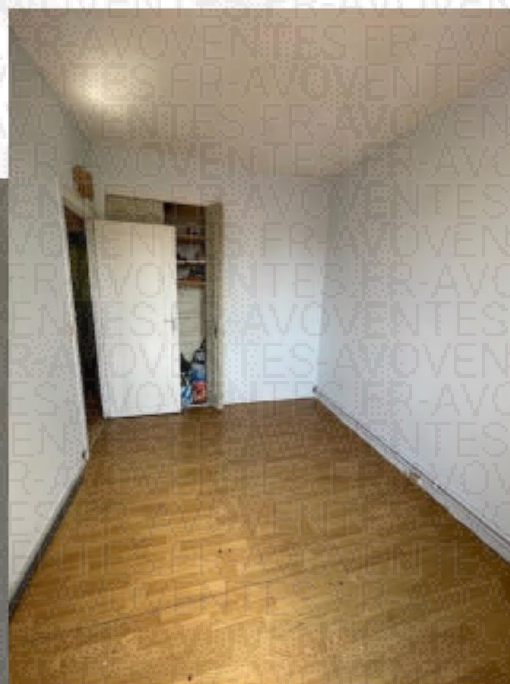
**CHAMBRE A DROITE**

Le sol est recouvert de lames de parquet moderne en état d'usure avancée.

Les murs sont recouverts de toile de verre elle-même recouverte de peinture en état d'usure avancée.

Le plafond est recouvert de dalles de polystyrène en état d'usure avancée.

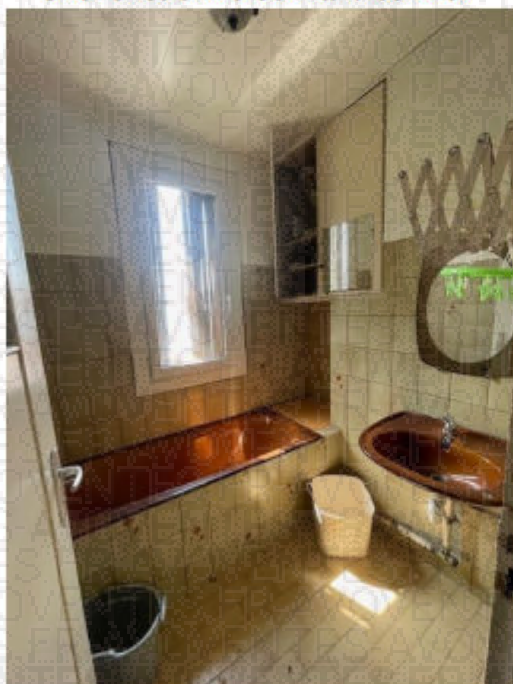
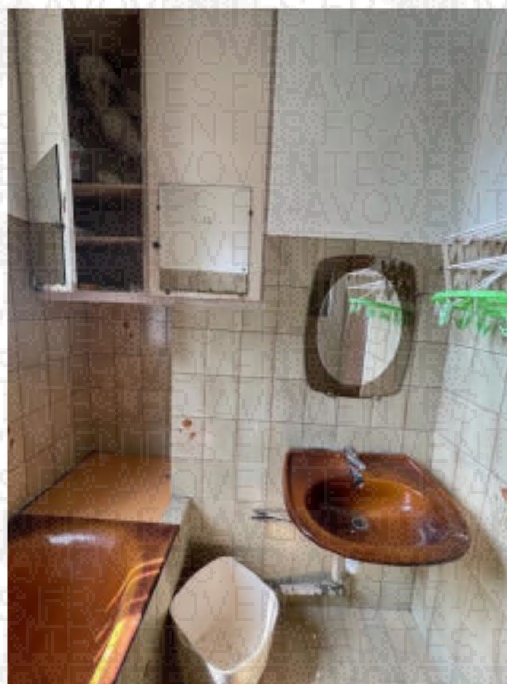
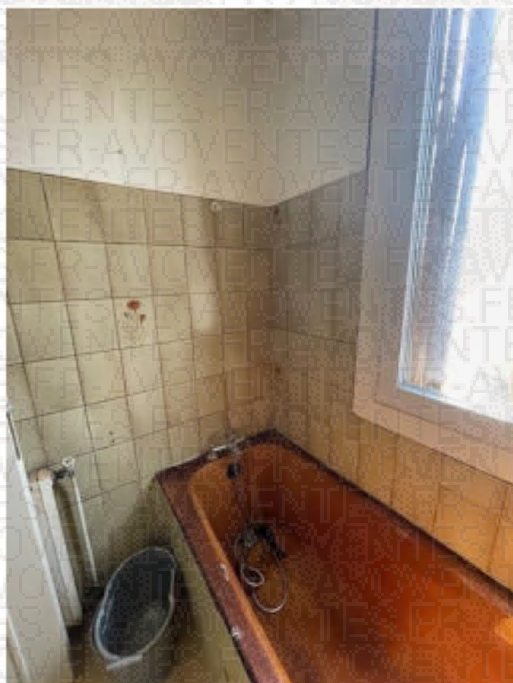
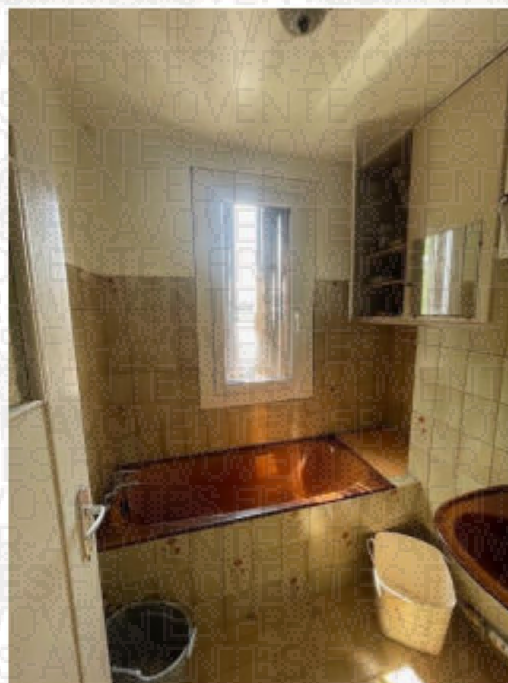
### **SALLE DE BAINS**

Le sol est recouvert de carreaux de carrelage dans un état vétuste.

Les murs sont recouverts de carreaux de carrelage jusqu'à une hauteur d'environ 1,60 m dans un état vétuste. Au-delà, les murs sont recouverts de lames en plastique dans un état vétuste.

Le plafond est recouvert de lames en plastique dans un état vétuste.

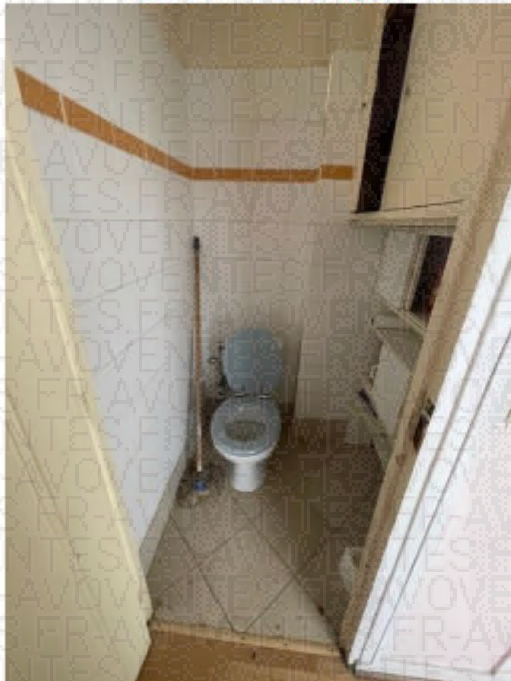
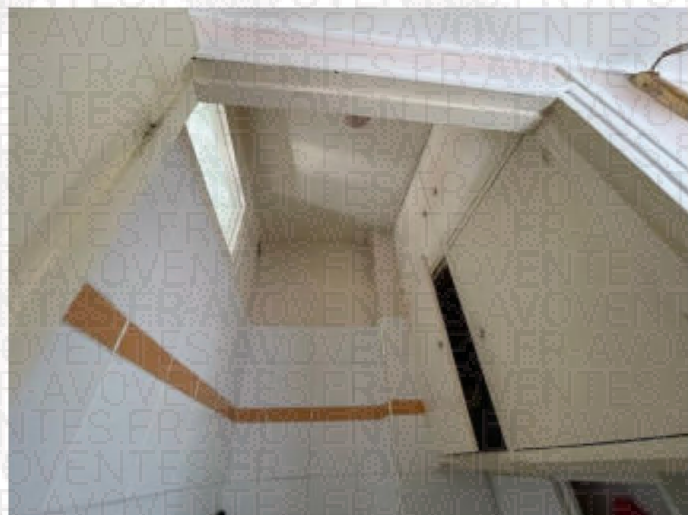
## **TOILETTES**

Le sol est recouvert de carreaux de carrelage en état d'usure normale mais sale.

Les murs sont recouverts de carreaux de carrelage jusqu'à une hauteur d'environ 2 m, en état d'usure normale. Au-delà, les murs sont recouverts de peinture dans un état vétuste.

Le plafond est recouvert de peinture dans un état vétuste.
