PROCES VERBAL DE DESCRIPTION

L'AN DEUX MILLE VINGT-CINQ ET LE TREIZE AOUT

Me suis transportée ce jour au 9, rue Aubert 93500 SAINT-DENIS (Seine-Saint-Denis),

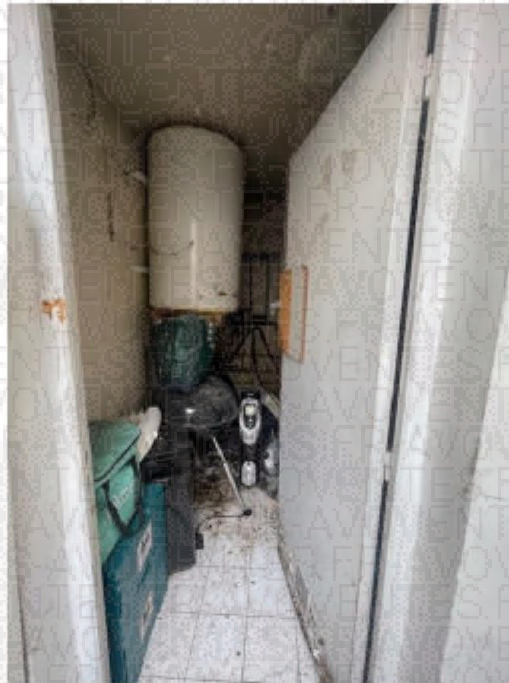
A proximité de ce logement, se trouve un cagibi dont le sol, les murs et le plafond sont en très mauvais état et qui abrite deux ballons à production d'eau chaude.

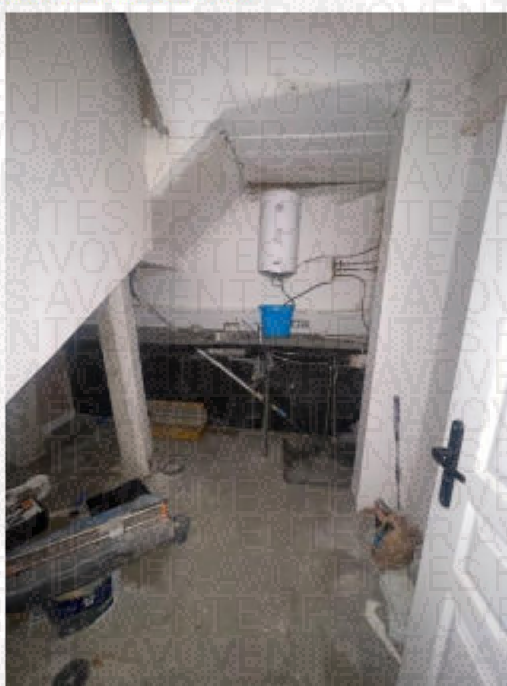
ESPACE A USAGE DE RESERVE

Le sol est recouvert de carreaux de carrelage dans un état vétuste.

Les murs sont recouverts de carreaux de carrelage dans un état vétuste.

Le plafond est recouvert de peinture dans un état vétuste.

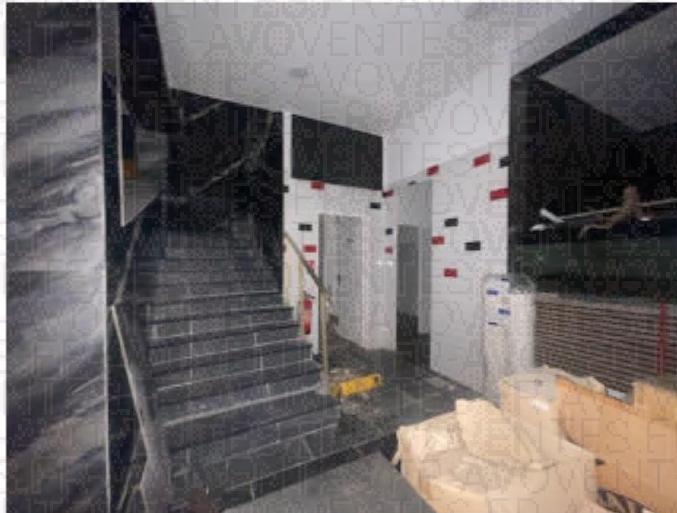
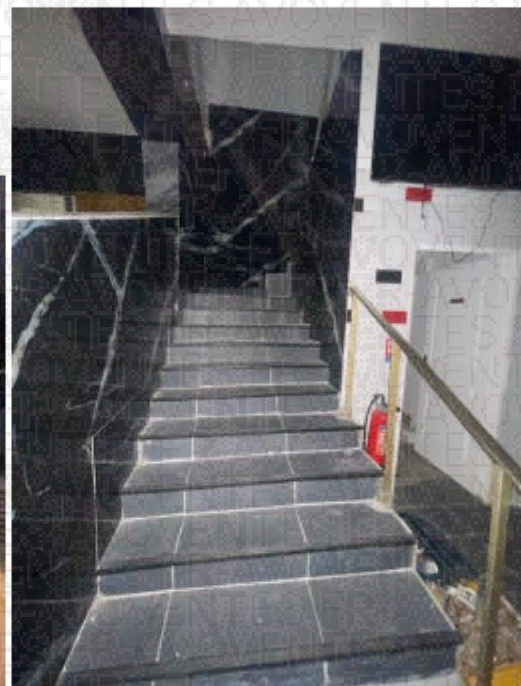
**CAGE D'ESCALIER MENANT A L'ETAGE**

Les marches sont recouvertes de carreaux de carrelage en état d'usure normale. Je constate que ces marches sont toutefois penchées et ne sont totalement planes.

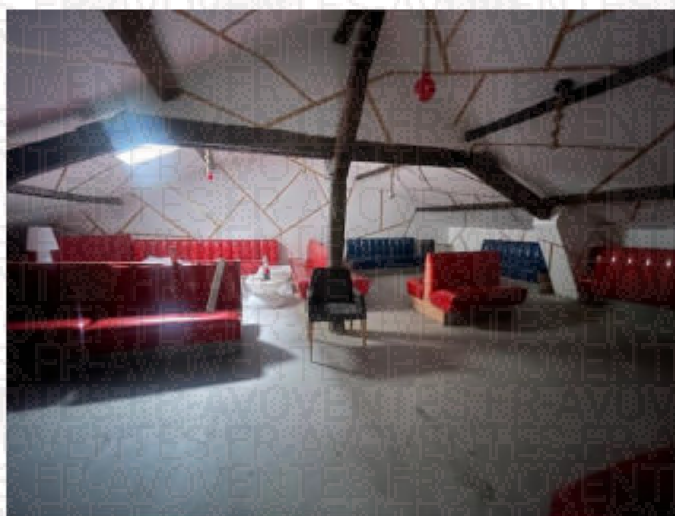
ESPACE RECEVANT DU PUBLIC

Le sol est recouvert de plaques de contreplaqué, parfois recouvertes elles-mêmes de linoléum. Le sol n'est pas plan sur la totalité de sa surface et est irrégulier en de nombreux endroits.

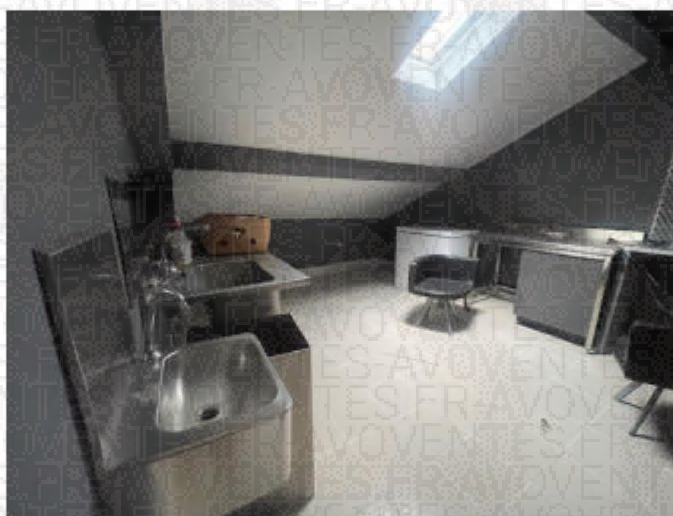
**CUISINE**

Le sol est recouvert de carreaux de carrelage en mauvais état. Certains se descellent lors de mon passage.

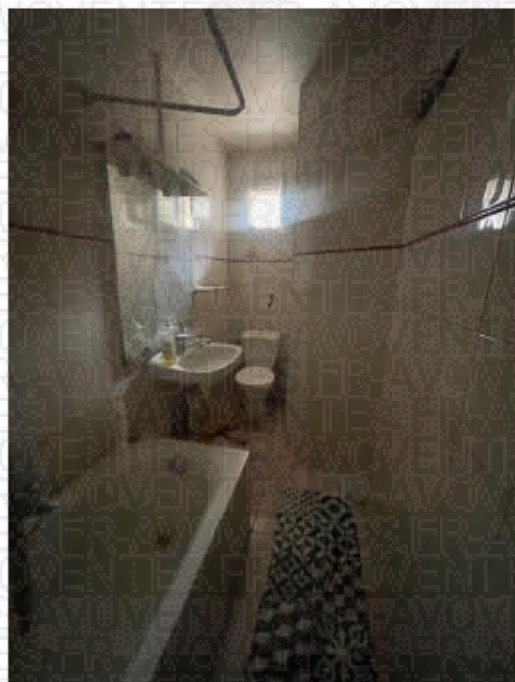
SALLE DE BAINS

Le sol est recouvert de carreaux de carrelage dans un état vétuste.

Les murs sont carrelés dans un état vétuste.

Le faux plafond est recouvert de peinture dans un état vétuste.

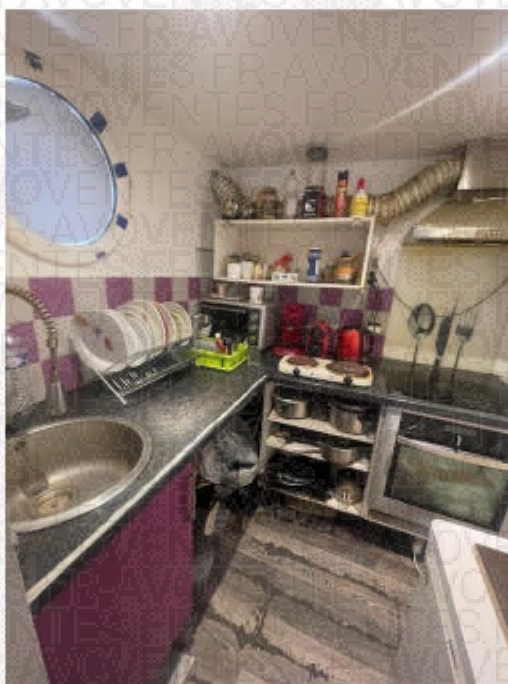
CUISINE

Le sol est recouvert de parquet stratifié en mauvais état.

Les murs sont recouverts de peinture et de carreaux de carrelage en mauvais état.

Le plafond est recouvert de peinture en mauvais état.

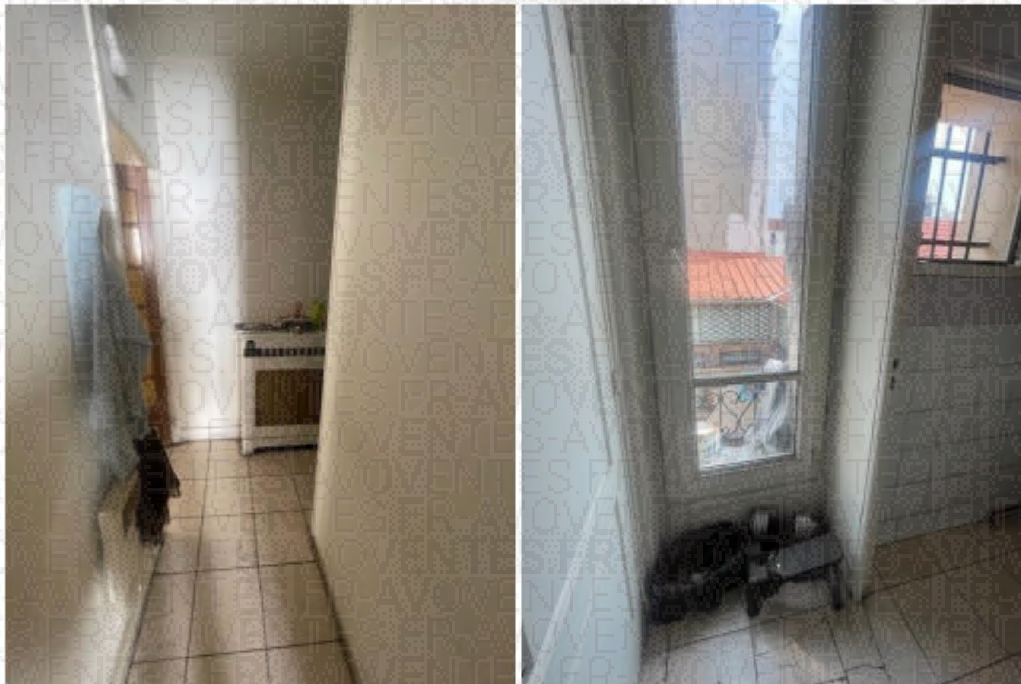
DEGAGEMENTS

Les sols sont recouverts de carreaux de carrelage en mauvais état.

Les murs sont recouverts de toile de verre elle-même recouverte de peinture dans un état vétuste.

Le plafond est recouvert de peinture dans un état vétuste.

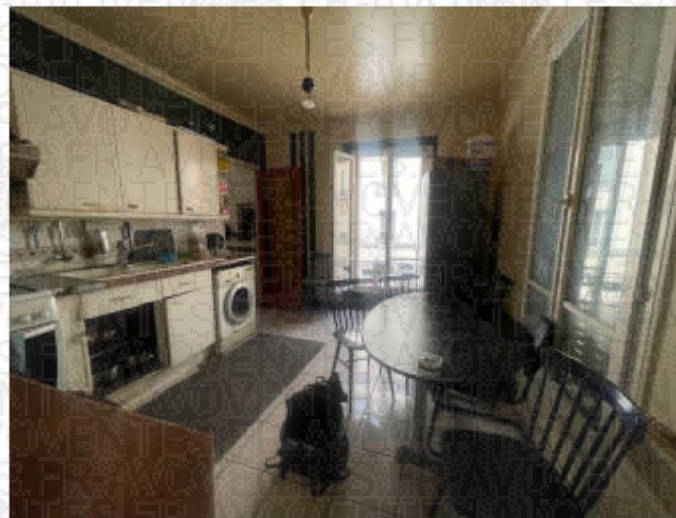
**CUISINE**

Le sol est recouvert de carreaux de carrelage en état d'usure avancée.

Les murs sont recouverts de peinture en mauvais état.

Le plafond est recouvert de peinture en mauvais état.

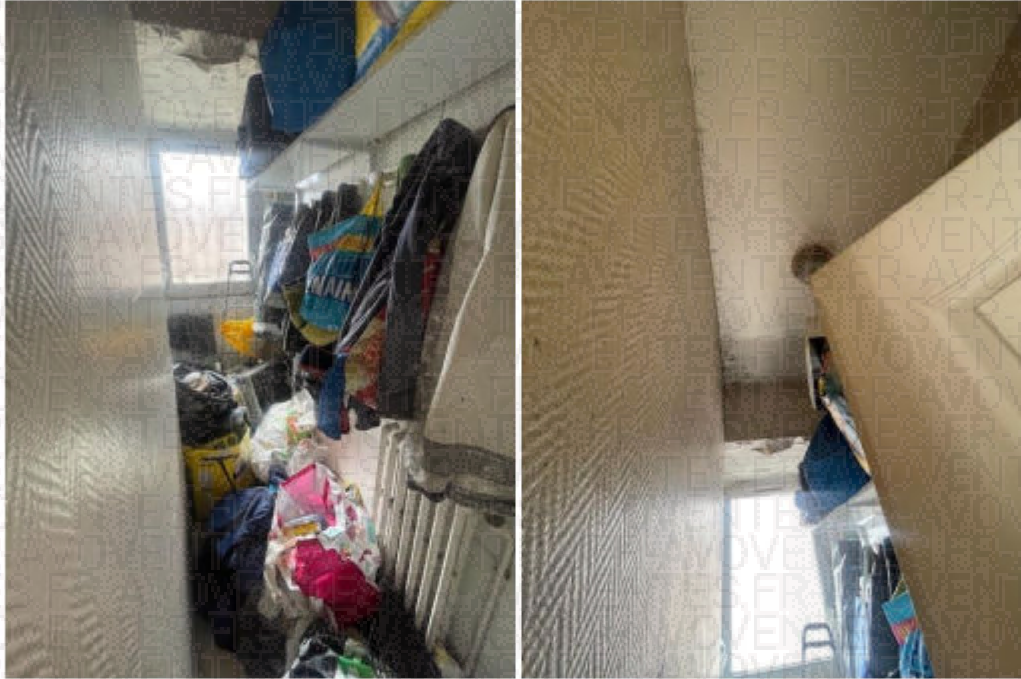
CAGIBI

Il est totalement encombré et dans un état vétuste.

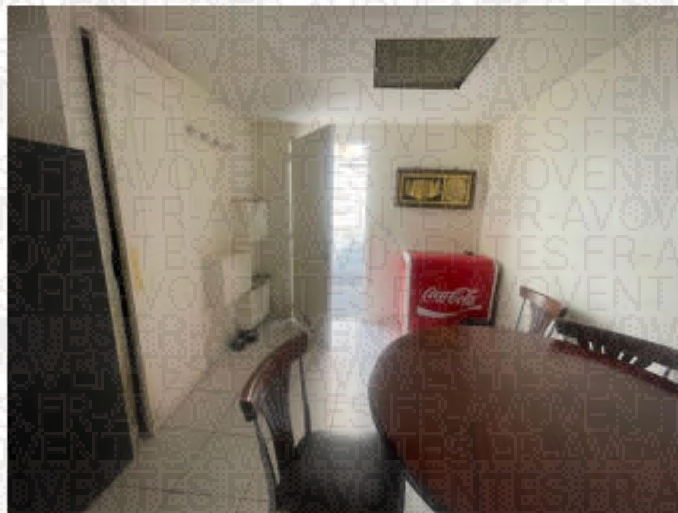
Les murs sont recouverts de peinture en mauvais état. Je relève d'importantes traces de moisissure.

Le plafond est recouvert de peinture en mauvais état. Je relève également des traces de moisissure.
