## PROCES VERBAL DE DESCRIPTION

**L'AN DEUX MILLE VINGT-QUATRE ET LE DIX-SEPT MAI**

- Que dans le cadre des actes préparatoires à la vente des biens et droits immobiliers saisis appartenant à \_\_\_\_\_, il me requiert à l'effet de procéder à la description de l'immeuble situé au BLANC-MESNIL 30/32, avenue André Kervazo et 7 bis, rue Gutenberg, cadastré section AL n° 529, et comprenant au rez-de-chaussée et au premier étage quatre appartements en duplex de chacun trois pièces cuisine, salle d'eau, WC, garage attenant, et huit caves au sous-sol et quatre jardins.

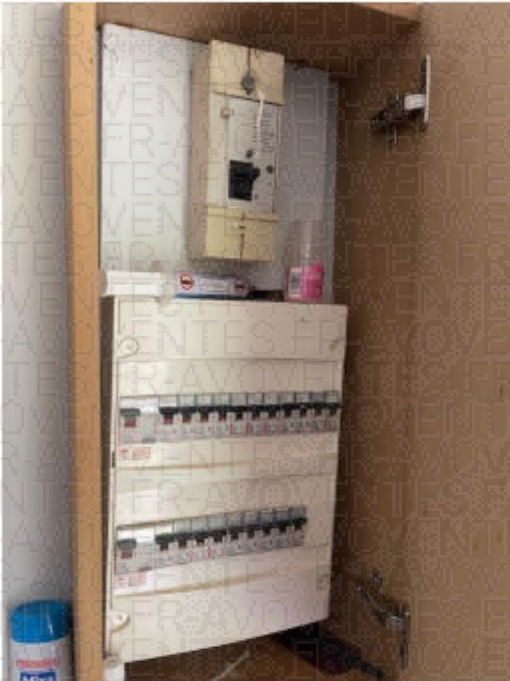
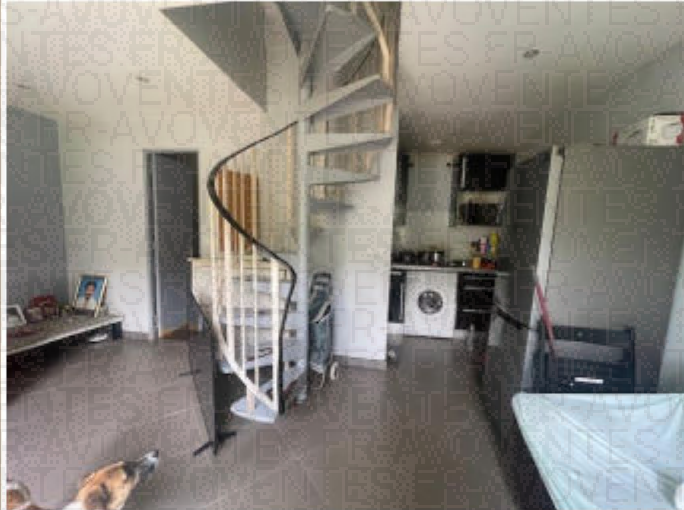
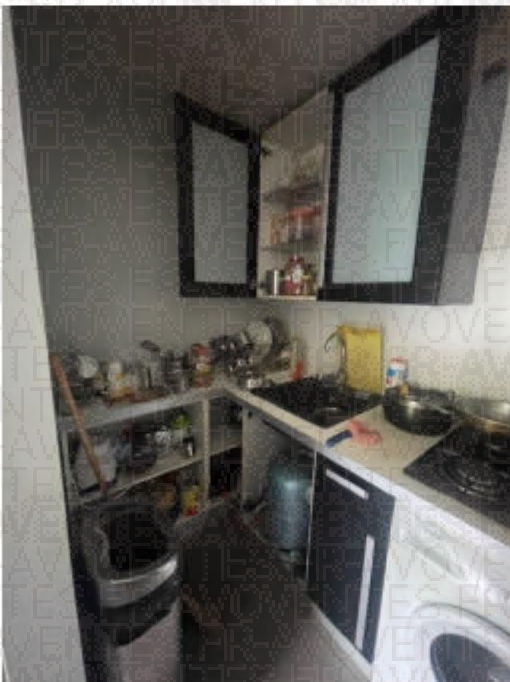
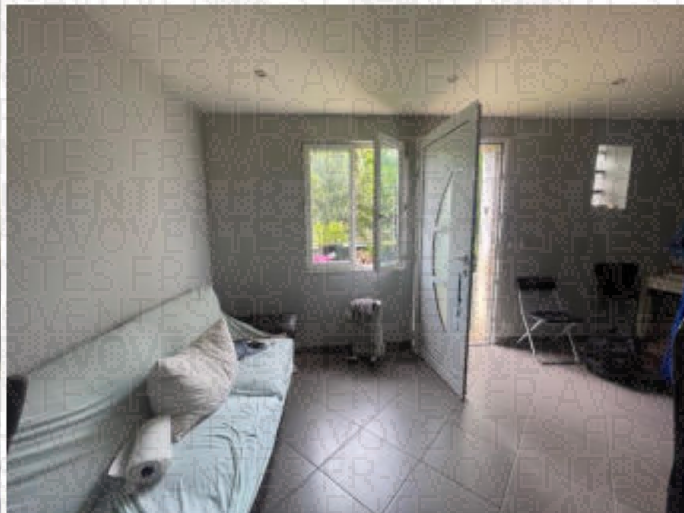
#### **PIECE PRINCIPALE**

Le sol est recouvert de carreaux de carrelage en état d'usure normale excepté un carreau qui présente un trou.

Les murs sont recouverts de peinture en état d'usure avancée.

Le plafond est recouvert de peinture en état d'usure avancée, il s'agit d'un faux plafond avec des spots encastrés.

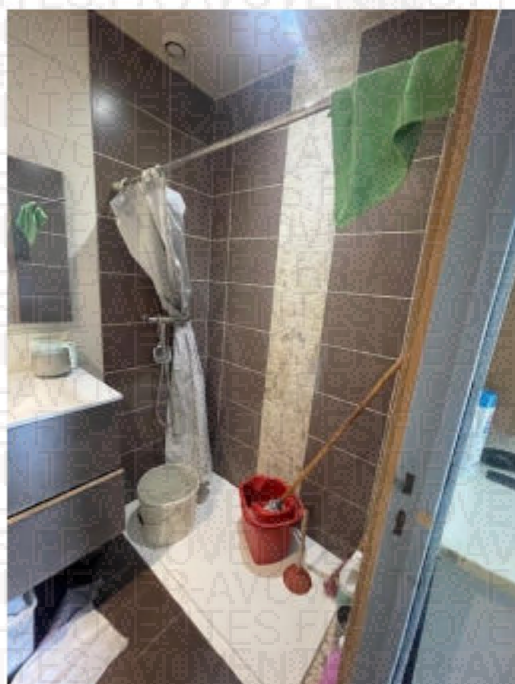
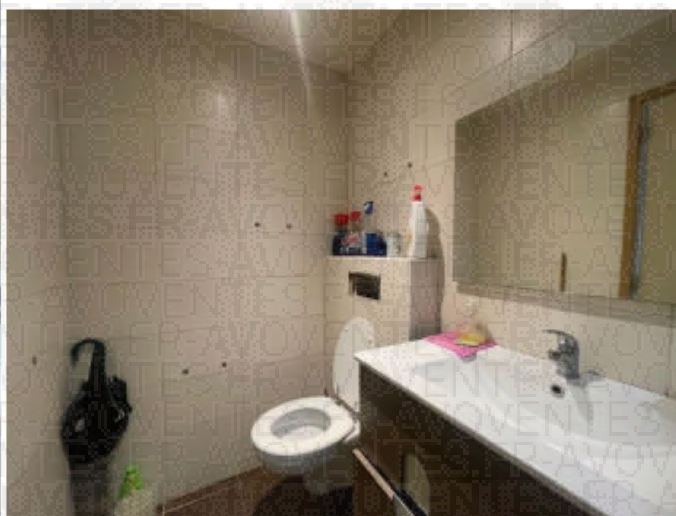
**SALLE D'EAU**

Le plafond est recouvert de peinture en état d'usure avancée.

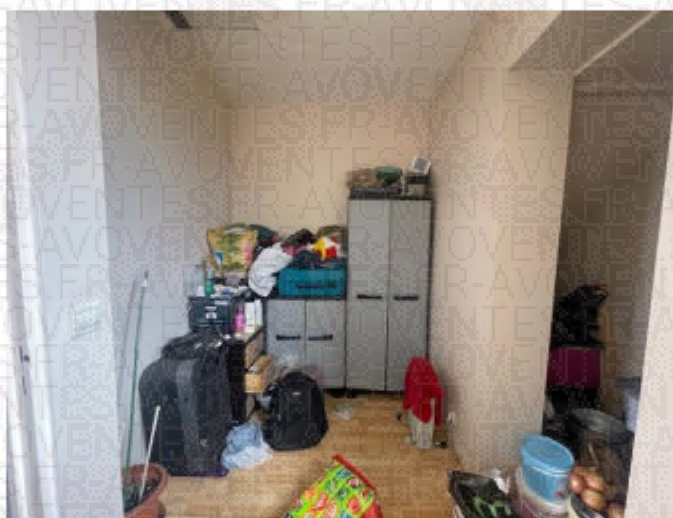
**PIECE A DROITE**

Le sol est recouvert de lames de bois en état d'usure avancée.

Les murs sont recouverts de peinture en état d'usure avancée.

Le plafond est recouvert de peinture en état d'usure avancée, avec une importante cloque au niveau de la trappe du grenier.

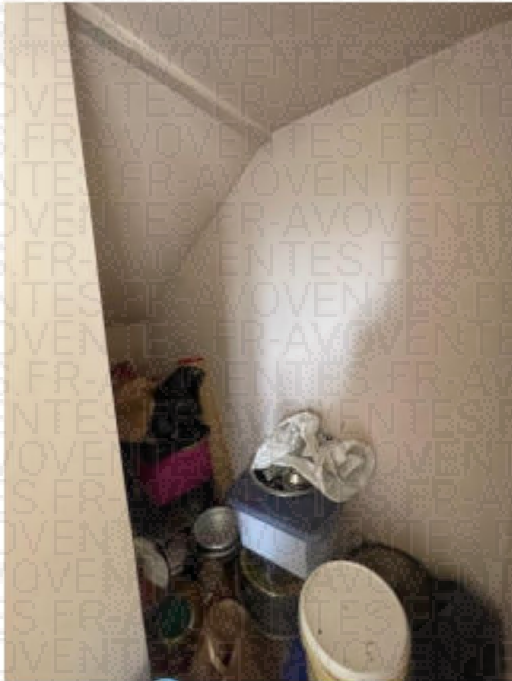
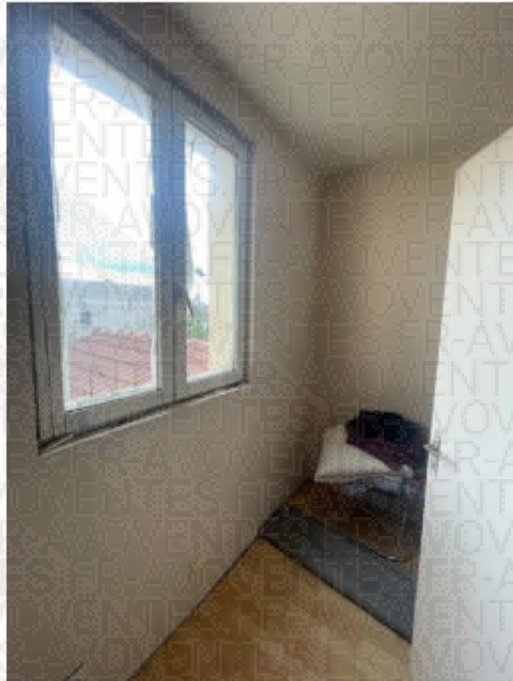
**PREMIERE CHAMBRE A GAUCHE**

Le sol est recouvert de lames de bois en état d'usure avancée.

Les murs sont recouverts de peinture en état d'usure avancée.

Le plafond est recouvert de peinture en état d'usure avancée.

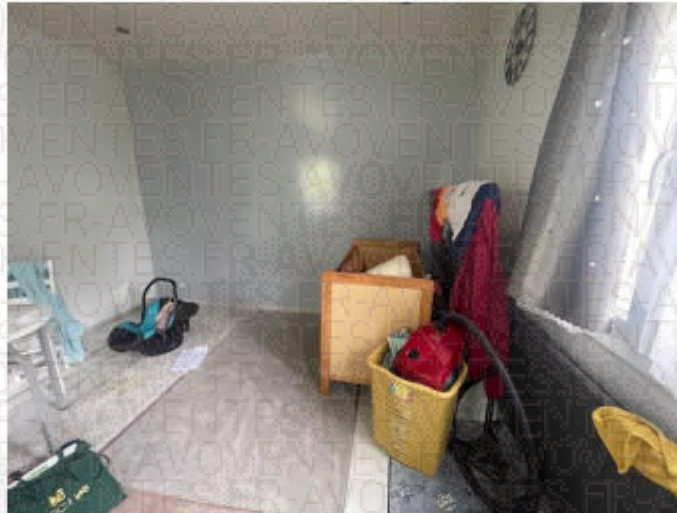
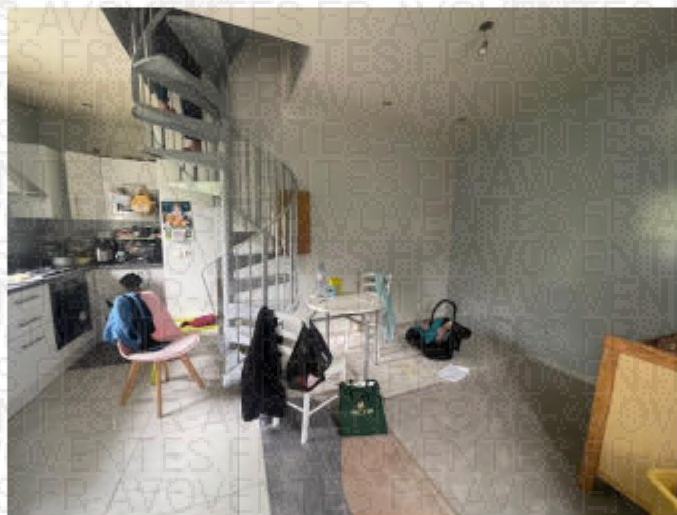
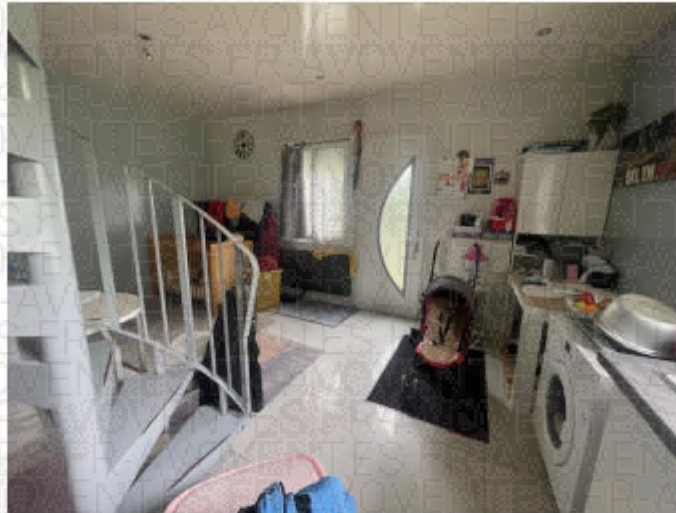
**DESCRIPTION****PIECE PRINCIPALE**

Les murs sont recouverts de peinture en état d'usure avancée.

Le plafond est recouvert de peinture en état d'usure avancée, il s'agit d'un faux plafond avec des spots encastrés.

La pièce prend également jour côté rue Gutenberg par une fenêtre à deux battants, équipée de montants en PVC, de double vitrage et d'un volet roulant électrique non fonctionnel.

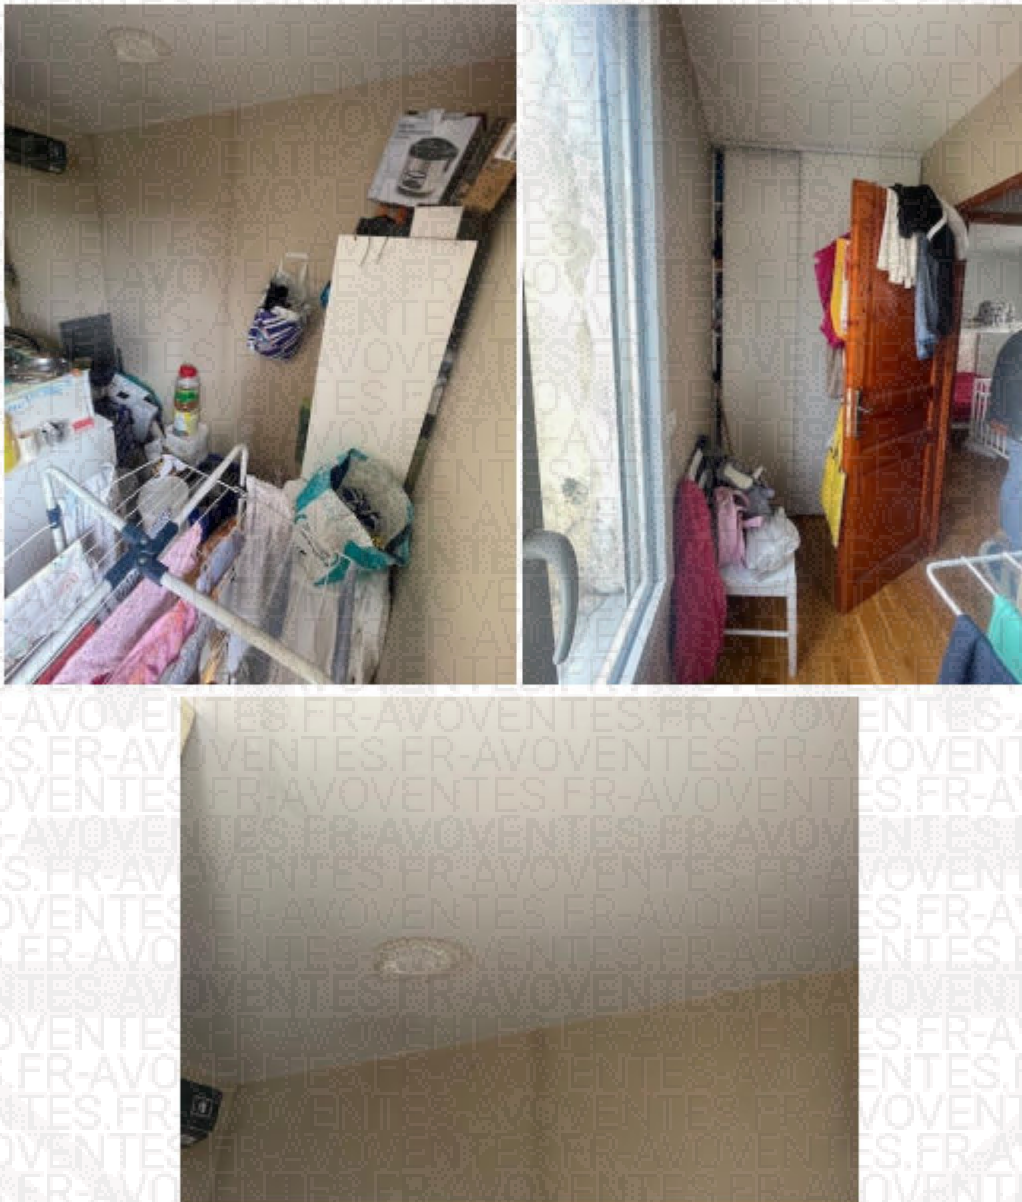
**PIECE A USAGE DE STOCKAGE**

Les murs sont recouverts de peinture en état d'usure avancée.

Le plafond est recouvert de peinture en état d'usure avancée, avec une importante cloque en partie centrale.

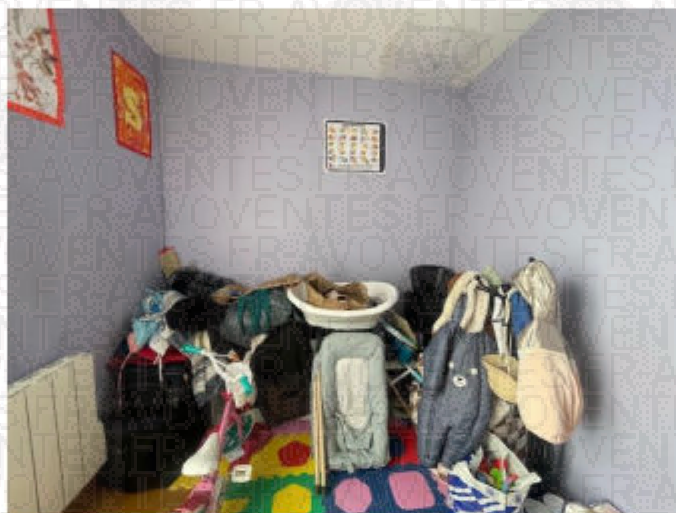
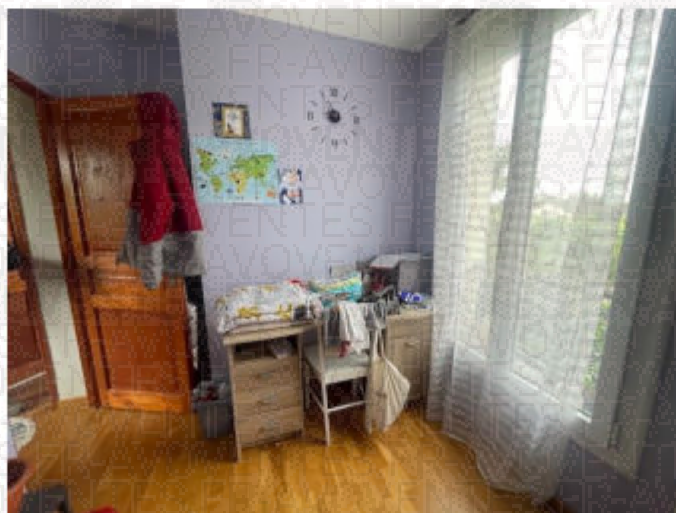
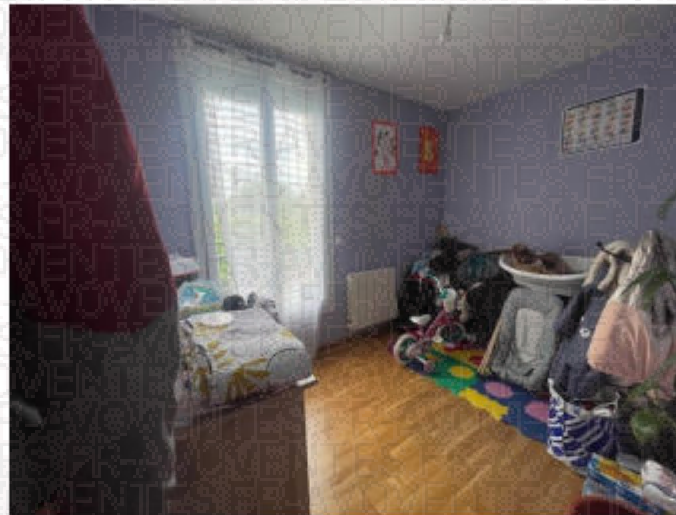
### **CHAMBRE A DROITE**

Les murs sont recouverts de peinture en état d'usure avancée.

Le plafond est recouvert de peinture en état d'usure avancée, et plus particulièrement dans le coin droit avec la présence d'un dégât des eaux.

La pièce prend jour par une fenêtre à deux battants, équipée de montants en PVC, de double vitrage et d'un garde-corps. La fenêtre comporte des volets roulants électriques qui ne sont pas fonctionnels.

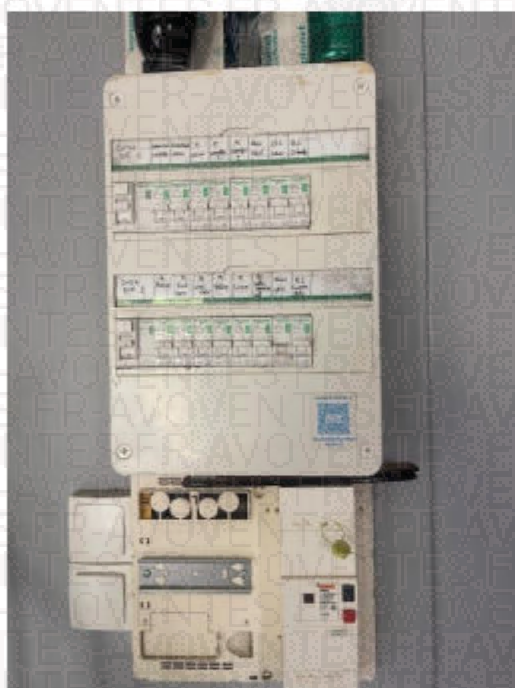
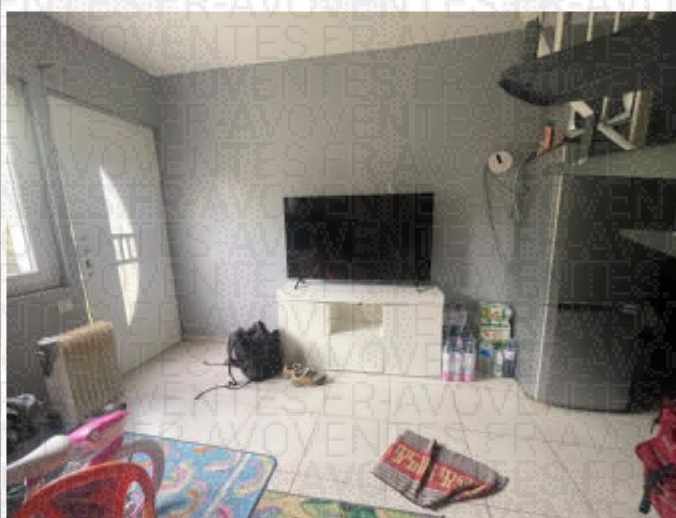
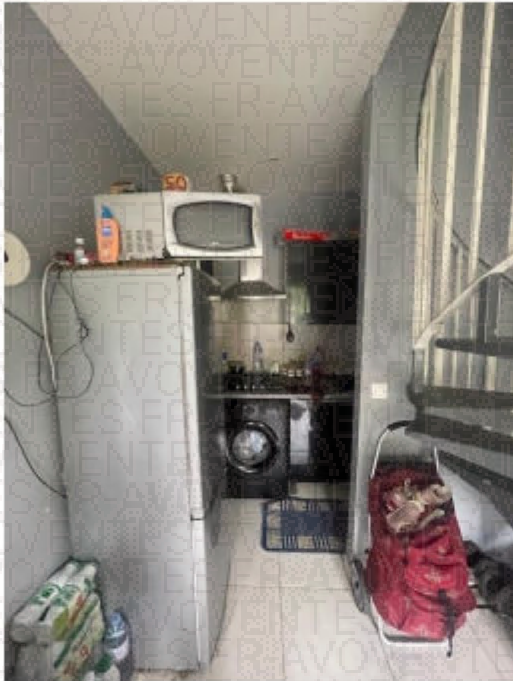
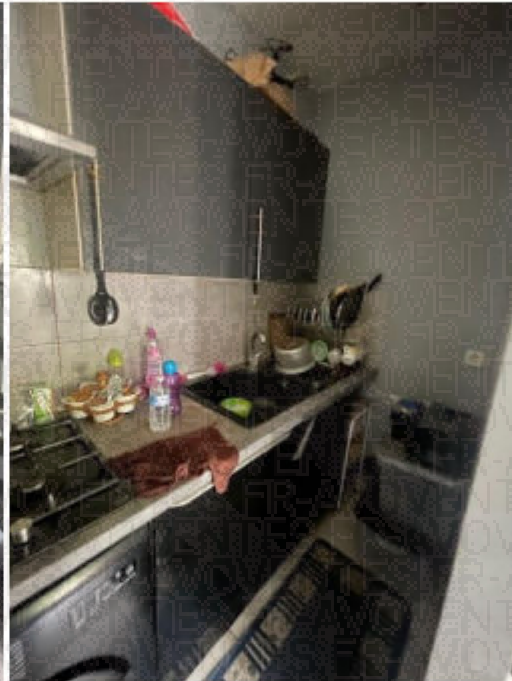
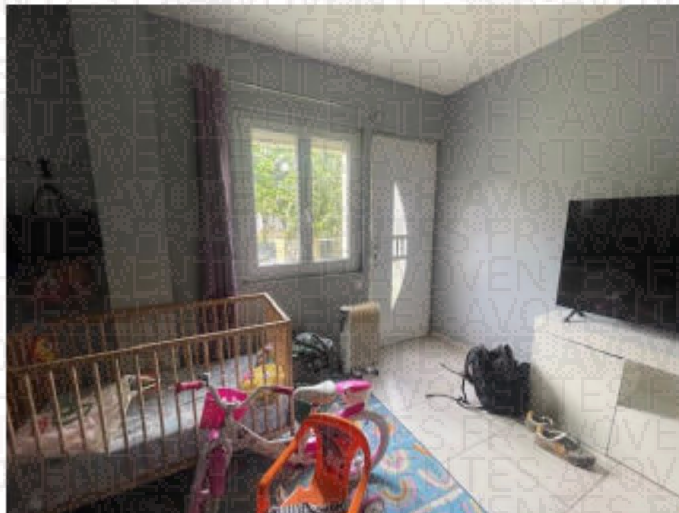
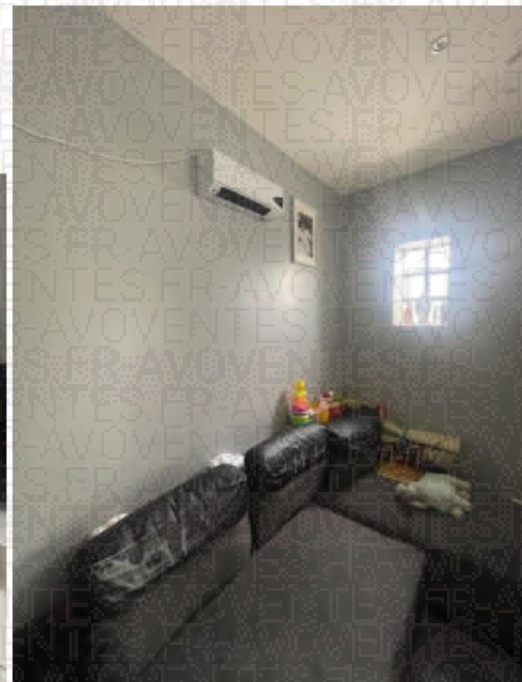
**DESCRIPTION****PIECE PRINCIPALE**

Le sol est recouvert de carreaux de carrelage en état d'usure avancée, avec de nombreuses fissures.

Les murs sont recouverts de peinture en état d'usure avancée.

Le plafond est recouvert de peinture en état d'usure avancée, il s'agit d'un faux plafond avec des spots encastrés.

La pièce prend jour par une fenêtre à deux battants, équipée de montants en PVC, de double vitrage et de volets roulants à ouverture électrique qui ne fonctionnent pas.

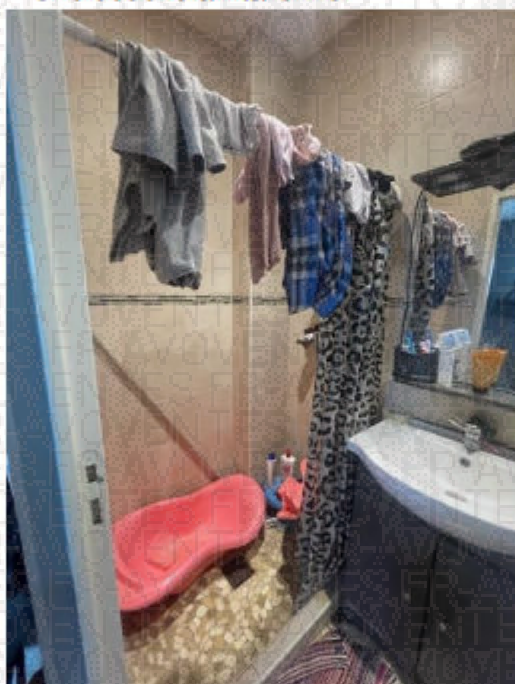
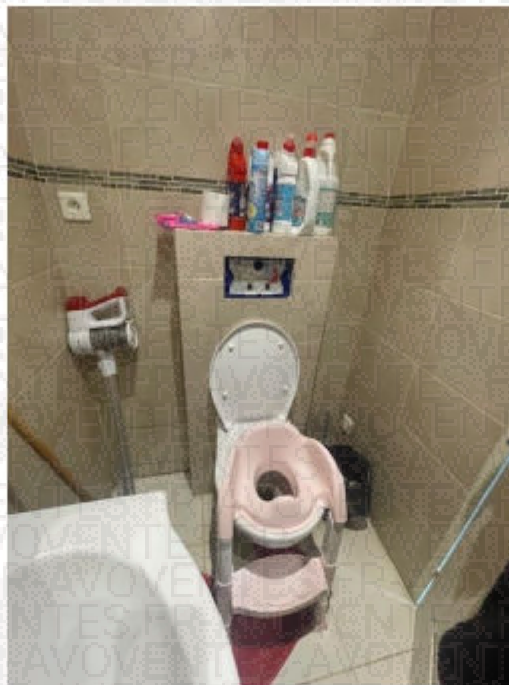
### **SALLE D'EAU**

Le plafond est recouvert de peinture dans un état vétuste.

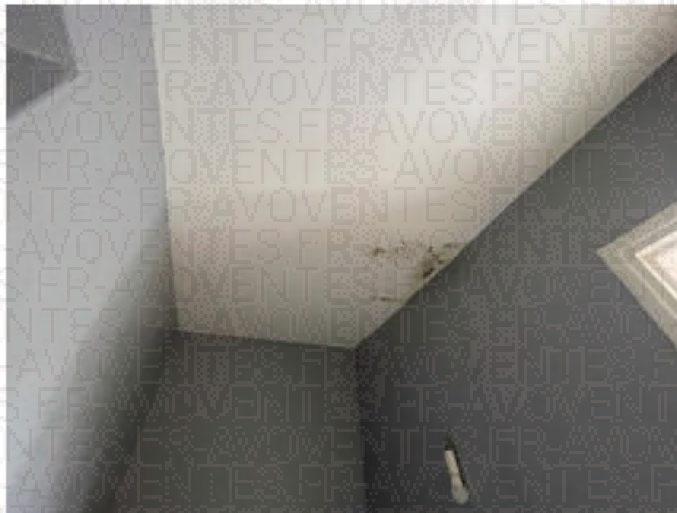
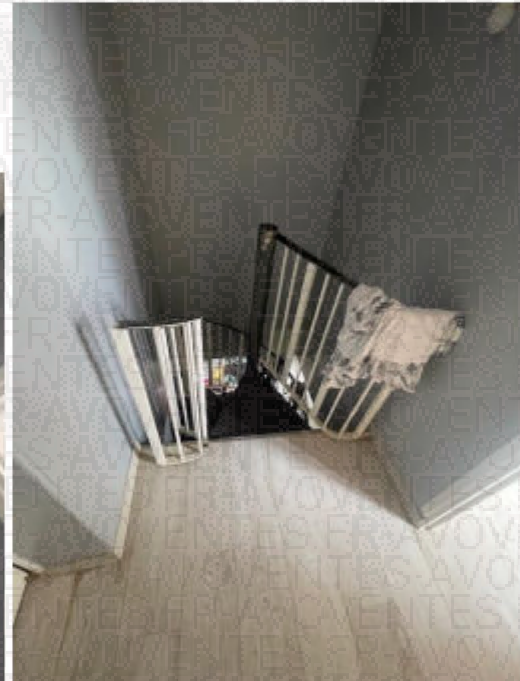
**PALIER DU PREMIER ETAGE**

Le plafond est recouvert de peinture en état d'usure avancée, avec des traces de moisissure.

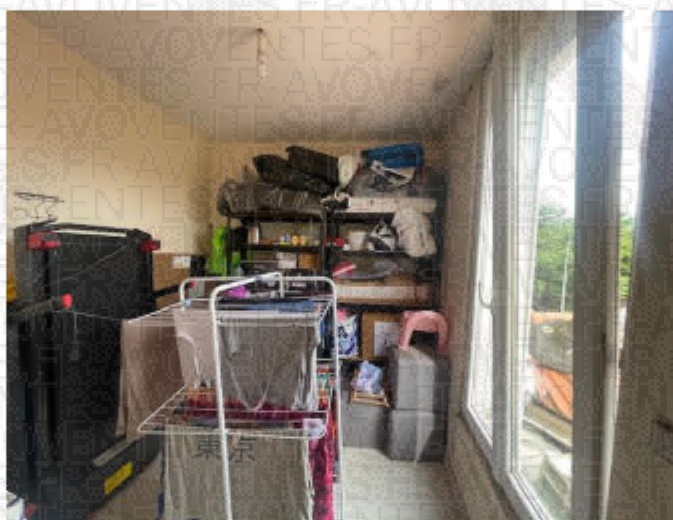
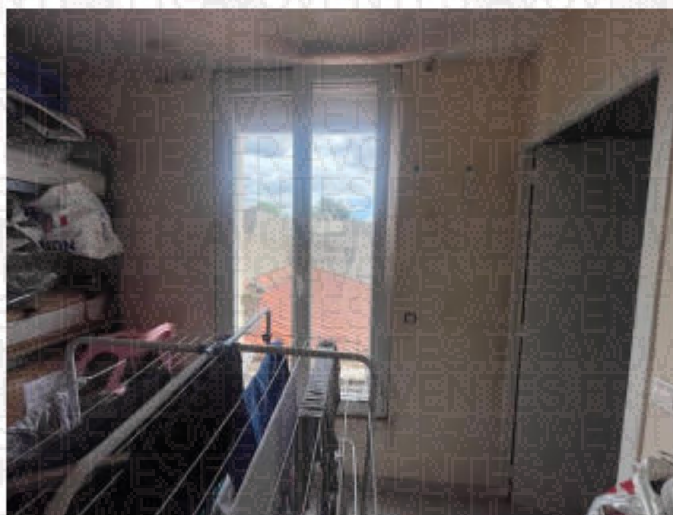
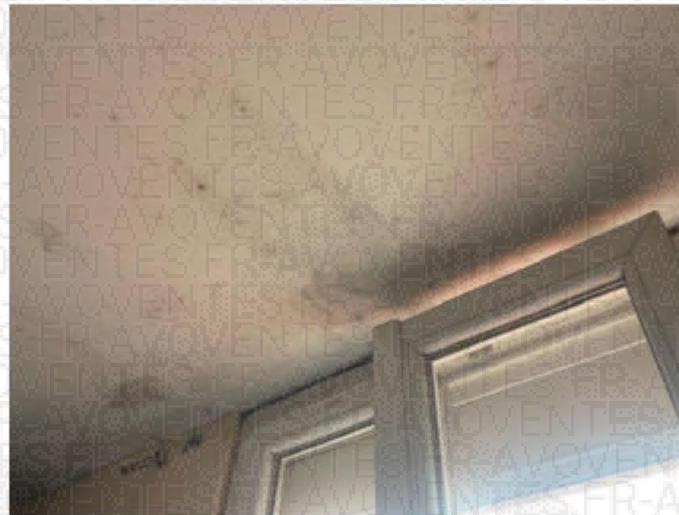
### **PIECE A USAGE DE STOCKAGE**

Les murs sont recouverts de peinture en état d'usure avancée, et plus spécifiquement sur le mur comportant la fenêtre, avec des traces de moisissure.

Le plafond est recouvert de peinture avec des traces de moisissure.

La pièce prend jour par une fenêtre à deux battants, équipée de montants en PVC, de double vitrage et de volets roulants à ouverture électrique non fonctionnels.

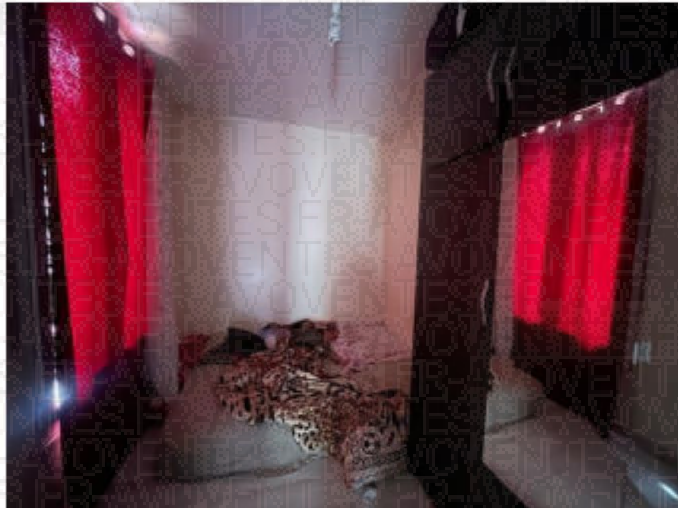
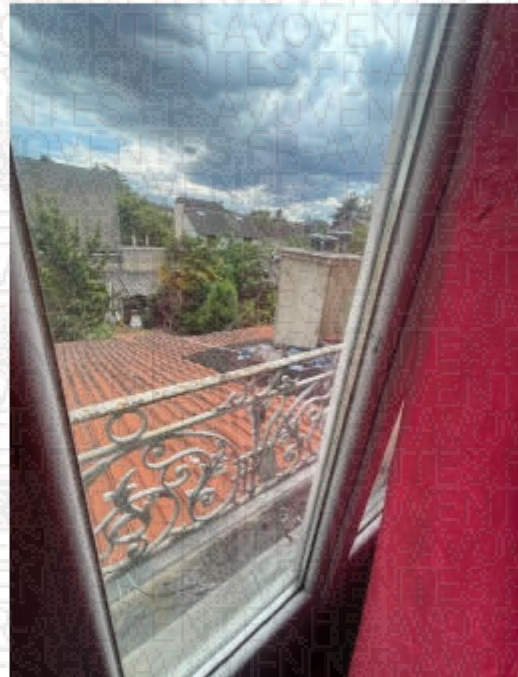
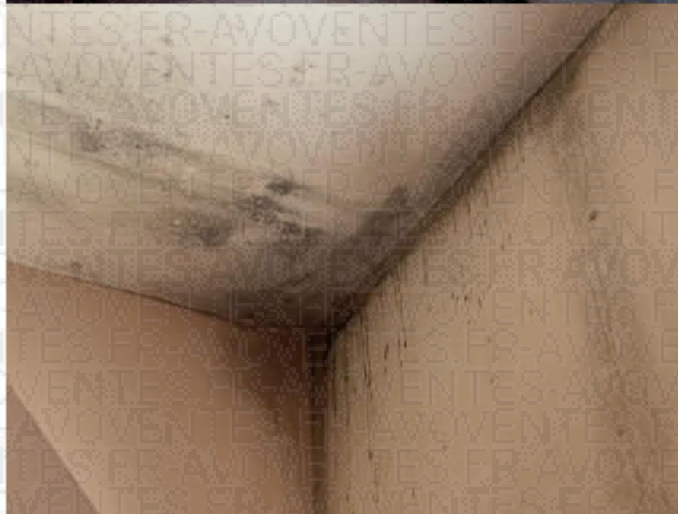
### **CHAMBRE A DROITE**

Les murs sont recouverts de peinture en état d'usure avancée.

Le plafond est recouvert de peinture en état d'usure avancée, avec des traces de moisissure.

La pièce prend jour par une fenêtre à deux battants, équipée de montants en PVC, de double vitrage, équipée de volets roulants non fonctionnels.

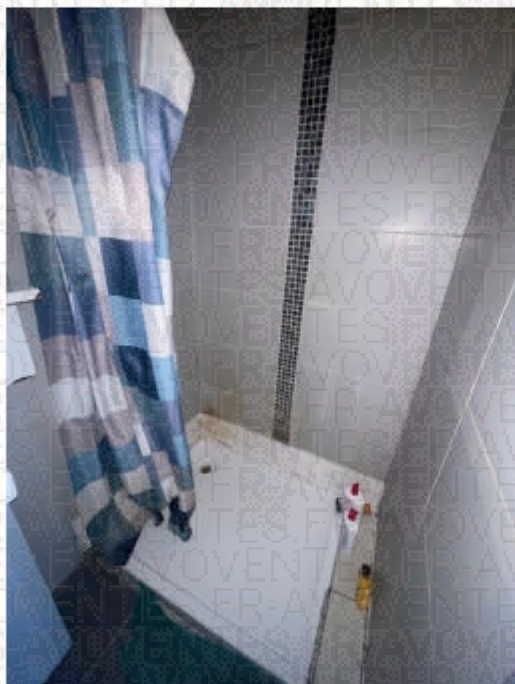
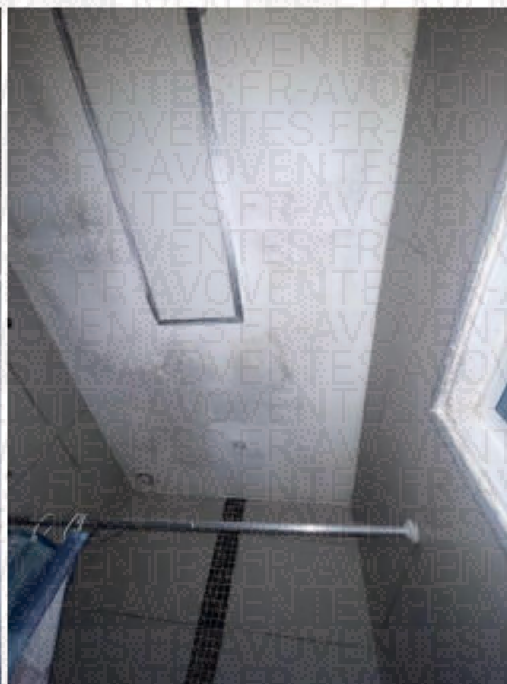
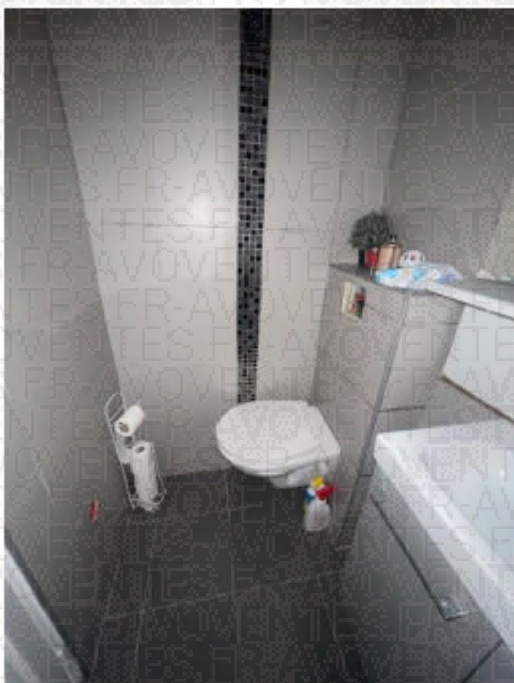
### **SALLE D'EAU**

Les murs sont recouverts de carreaux de carrelage en état d'usure avancée, avec d'importantes traces de moisissure sur les joints.

Le plafond est recouvert de peinture en état d'usure avancée, avec d'importantes traces de moisissure.

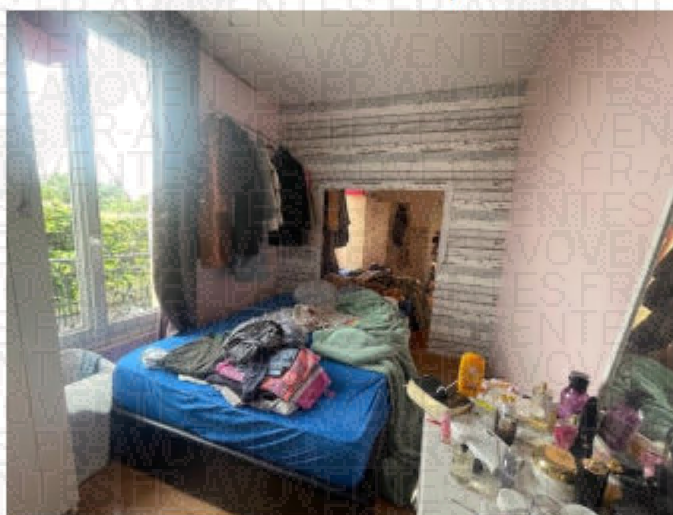
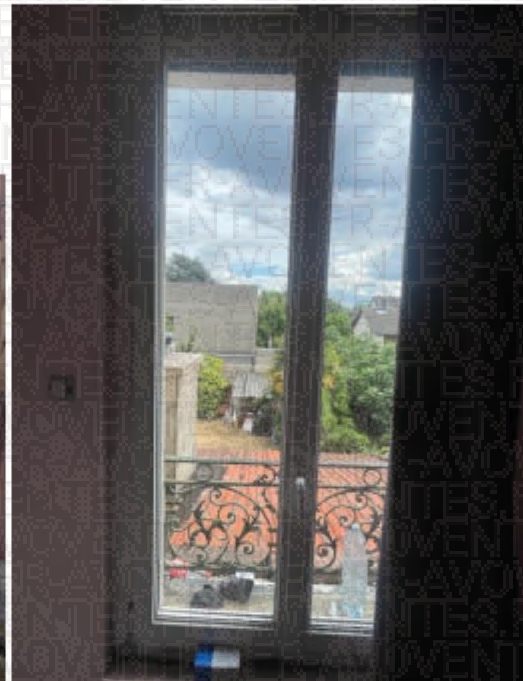
**CHAMBRE EN FACE A GAUCHE**

Les murs sont recouverts de peinture et de papier peint en état d'usure avancée, et plus particulièrement sur le mur de façade où je peux voir des traces de moisissure.

Le plafond est recouvert de peinture en bon état excepté côté façade où il y a des traces de moisissure.

La pièce prend jour par une fenêtre à deux battants, équipée de montants en PVC, de double vitrage et de volets roulants à ouverture électrique non fonctionnels.

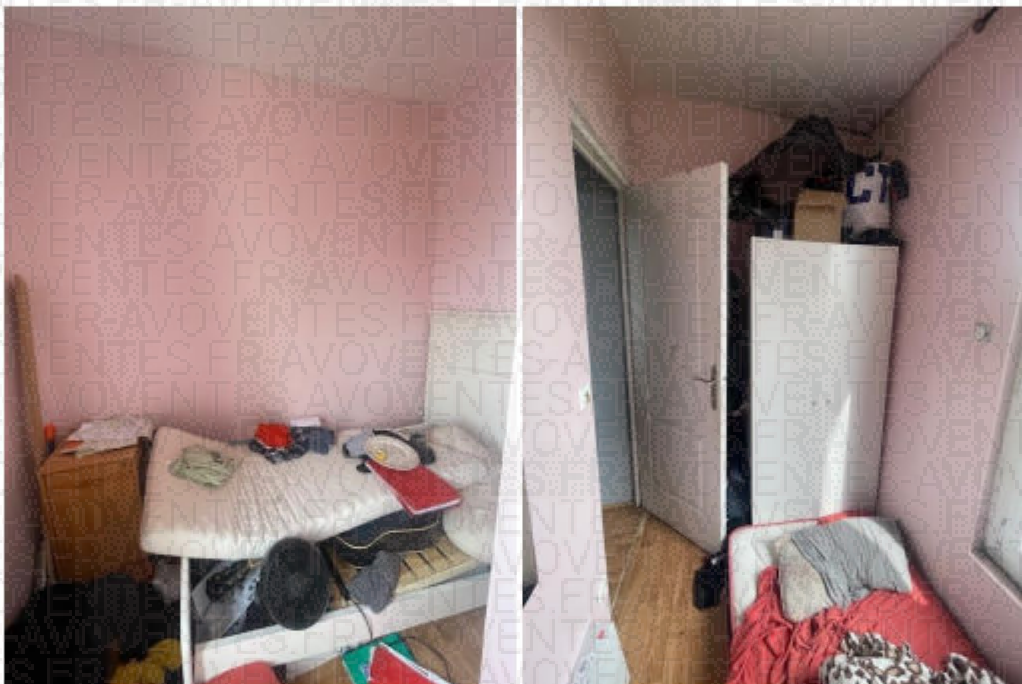
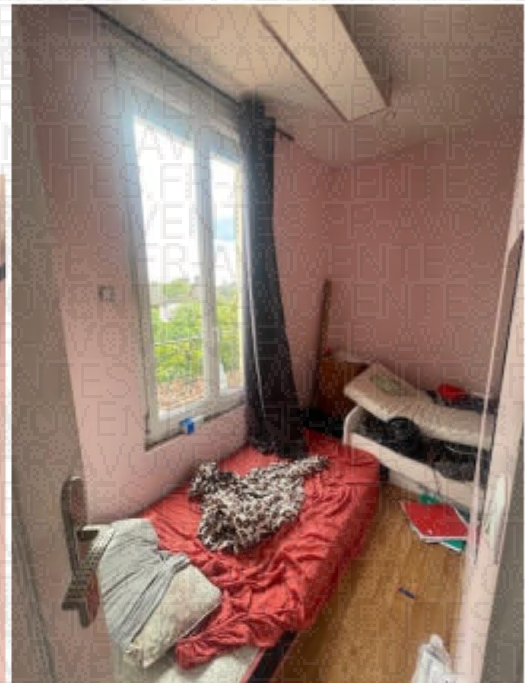
**CHAMBRE A DROITE**

Le sol est recouvert de linoléum en état d'usure avancée.

Les murs sont recouverts de peinture en état d'usure avancée.

Le plafond est recouvert de peinture en état d'usure avancée.

La pièce prend jour par une fenêtre à deux battants, équipée de montants en PVC, de double vitrage, de volets roulants à ouverture électrique non fonctionnels. La fenêtre donne sur la parcelle voisine.
