## PROCES VERBAL DE DESCRIPTION

**Syndicat des copropriétaires de la résidence LE DENVER, située 25/27, avenue Jean-Jacques Rousseau 93190 LIVRY-GARGAN,**

- Que dans le cadre des actes préparatoires à la vente des biens et droits immobiliers saisis appartenant à [www.ksr-justice.fr](http://www.ksr-justice.fr), il me requiert à l'effet de procéder à la description de l'appartement situé 6, rue Jacob 93190 LIVRY-GARGAN, au troisième étage, première porte à droite dans le couloir de gauche, correspondant au lot de copropriété n°72 et comprenant, selon le fichier immobilier, un séjour, deux chambres, une cuisine, une salle de bains, des WC, un placard, une entrée et une loggia, accessoirisé, au sous-sol du bâtiment, d'un garage pour voiture n°77 (porte n°29) et correspondant au lot de copropriété n°81.

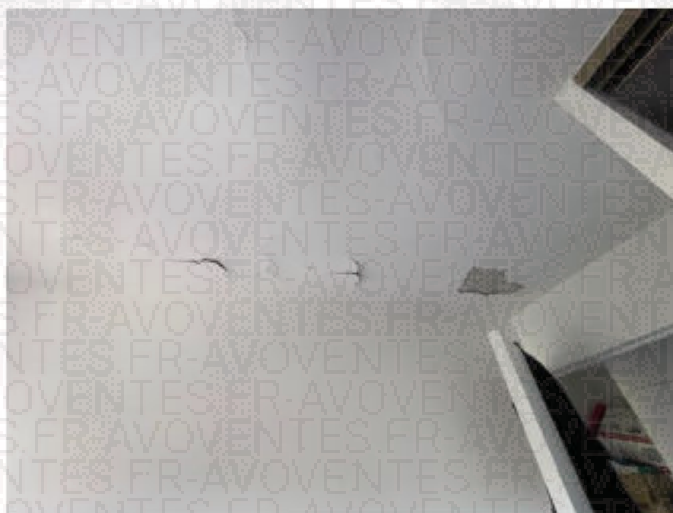
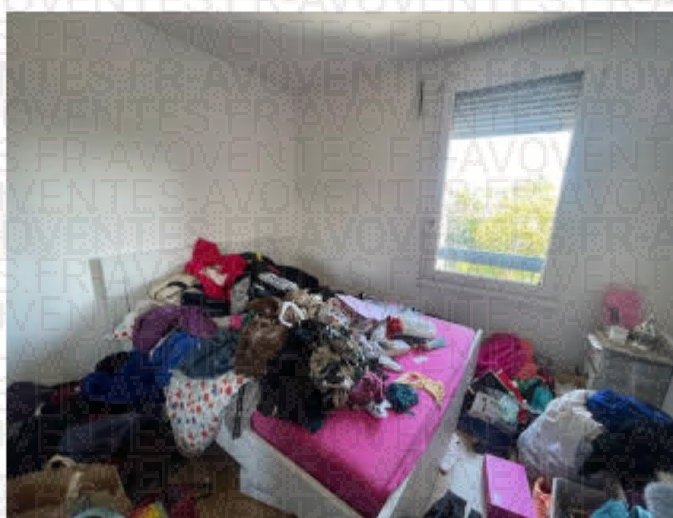
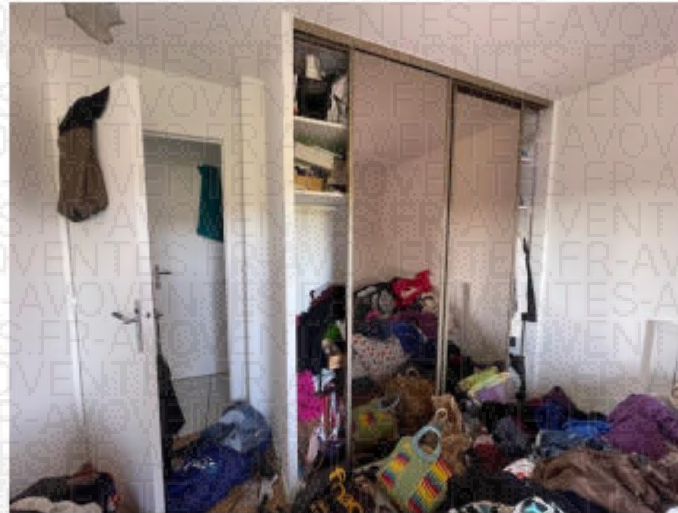
## **DEUXIEME CHAMBRE**

Le plafond est recouvert de peinture en état d'usure avancée. Je relève la présence de cloques de peinture et des plaques de peinture sont absentes par endroits.

La pièce prend jour par une fenêtre à simple battant, équipée de montants en bois, de double vitrage et d'un volet roulant à ouverture manuel. Je constate que le volet roulant est cassé. Ladite fenêtre donne sur la rue Jacob.
