PROCES VERBAL DE DESCRIPTION

- Que dans le cadre des actes préparatoires à la vente des biens et droits immobiliers saisis appartenant à [REDACTED] il me requiert à l'effet de procéder à la description de la maison à usage d'habitation située 51. rue Gueroux 93380 PIERREFITTE-SUR-SEINE, cadastrée section Q n°122 et désignée au fichier immobilier comme une maison élevée sur cave comprenant :
- Au rez-de-chaussée : trois pièces et une cuisine,
 - Au premier : quatre pièces, une cuisine, une salle d'eau et des WC,
 - Au deuxième étage : quatre pièces, une cuisine, une salle d'eau et des WC,

Me suis transportée ce jour au 51, rue Gueroux 93380 PIERREFITTE-SUR-SEINE,

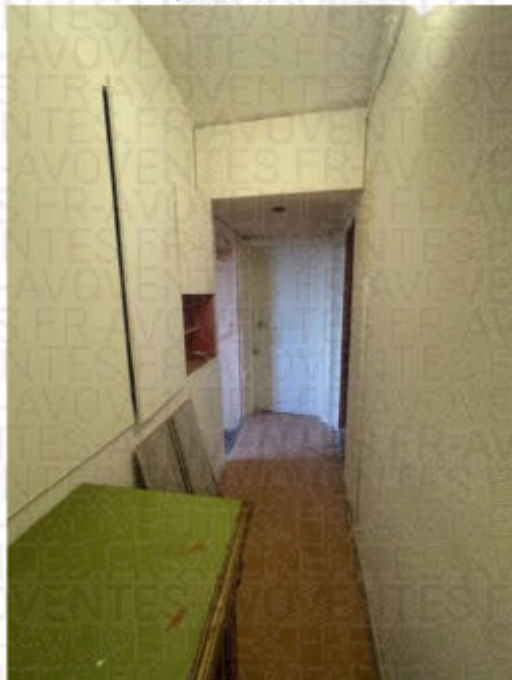
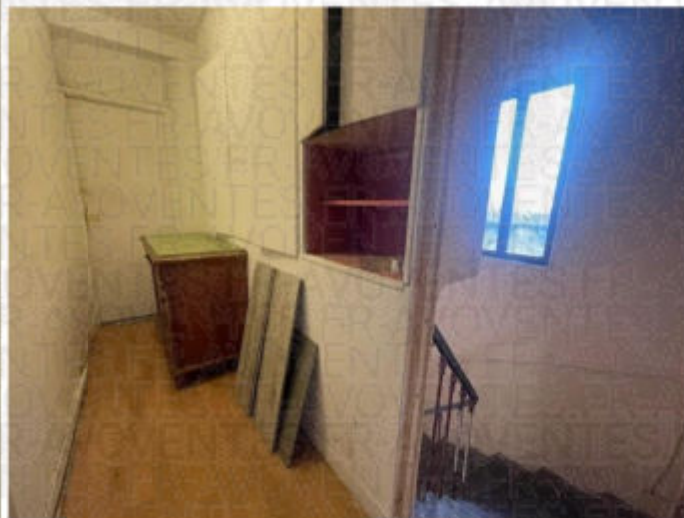
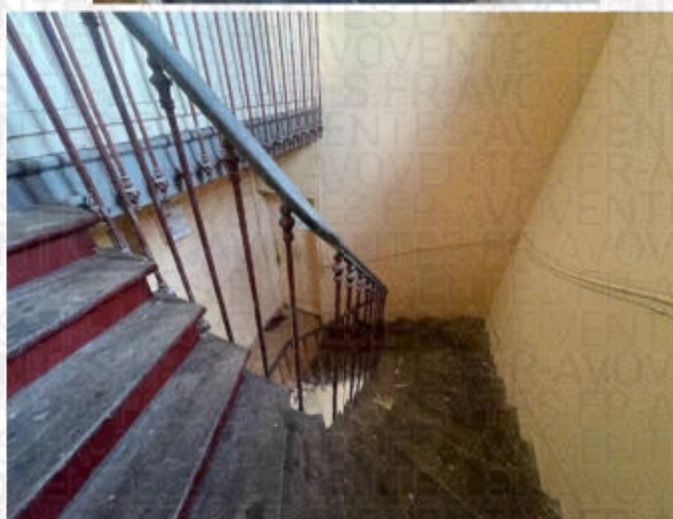
PALIER DU DEUXIEME ETAGE

Le sol est recouvert de linoléum dans un état vétuste.

Les murs sont recouverts de peinture en état d'usure avancée.

Le plafond est recouvert de peinture en état d'usure avancée.

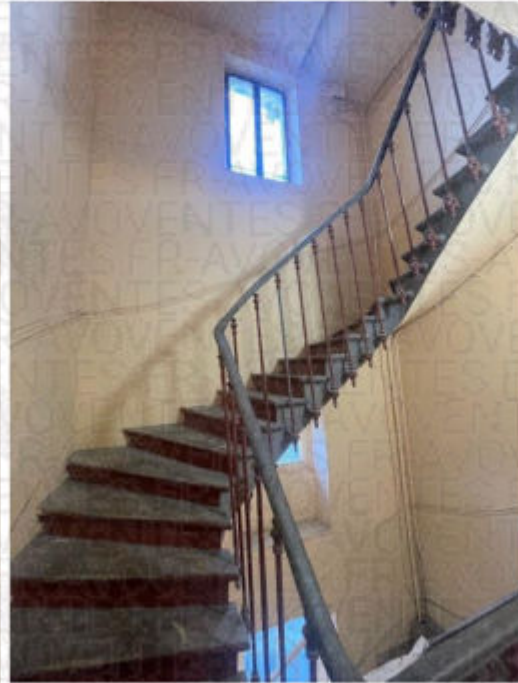
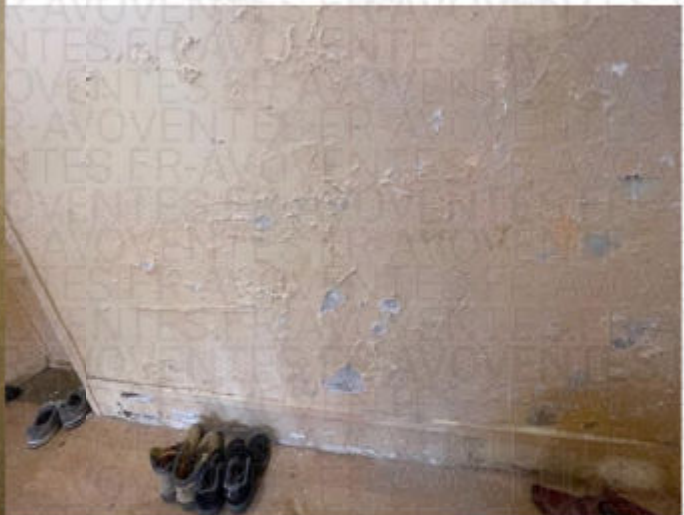
PALIER DU PREMIER ETAGE

Le sol est recouvert de linoléum en mauvais état.

Les murs sont recouverts de peinture en très mauvais état et cloquée.

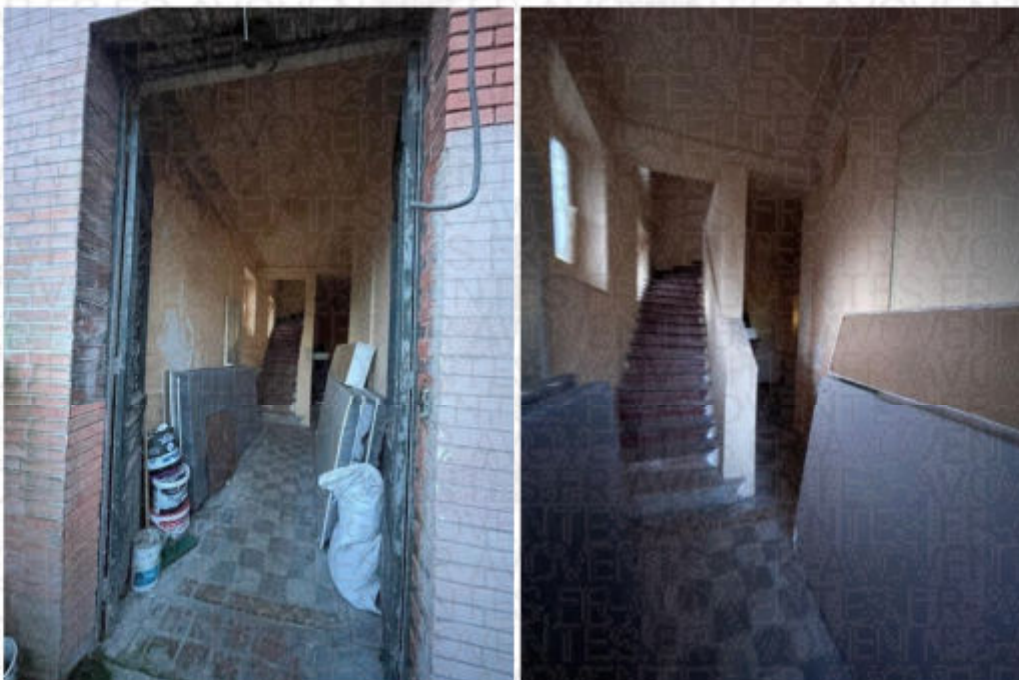
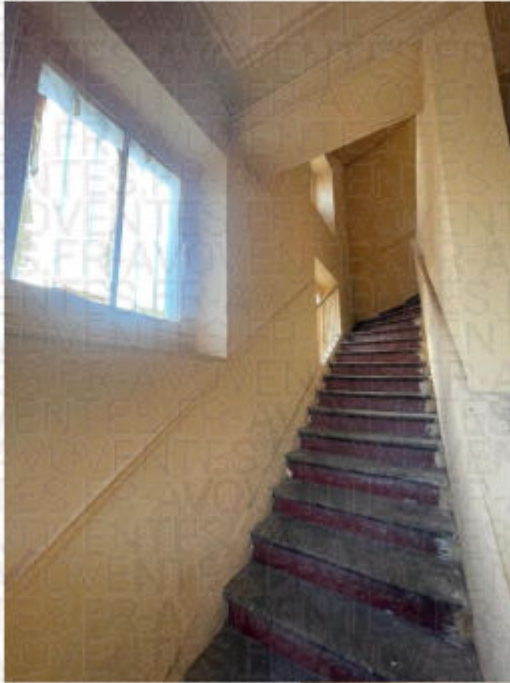
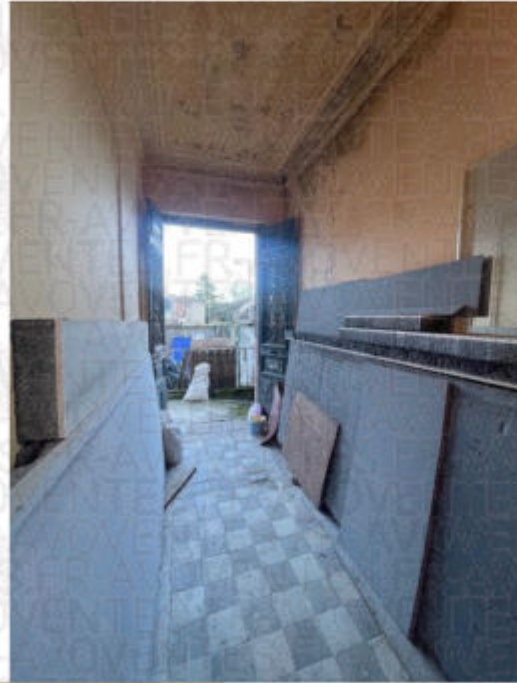
PALIER DU REZ-DE-CHAUSSEE

Le sol est recouvert de carreaux de carrelage dans un état vétuste.

Les murs sont recouverts de peinture en mauvais état.

Le plafond est recouvert de peinture en mauvais état.

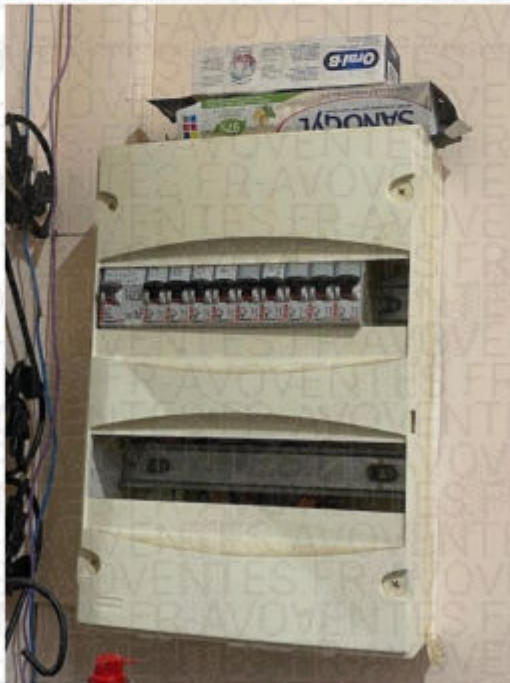
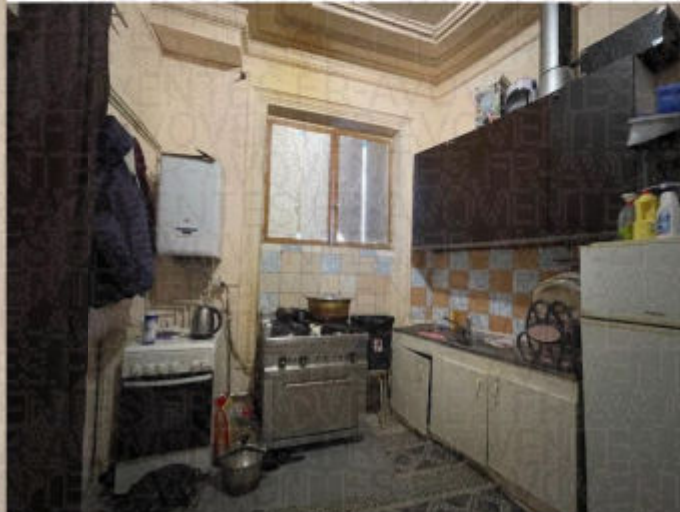
**CUISINE**

Le sol est recouvert de carreaux de carrelage, eux-mêmes recouverts de moquette.
L'ensemble est dans un état vétuste

Les murs sont recouverts de peinture et de carreaux de carrelage dans un état vétuste.

Le plafond est recouvert de peinture dans un état vétuste.

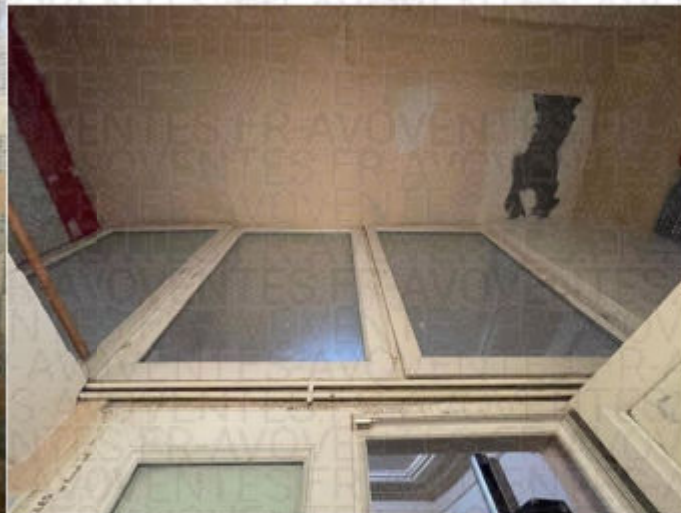
SALLE D'EAU

Le sol est recouvert de carreaux de carrelage en état d'usure avancée.

Les murs sont recouverts de carreaux de carrelage dans un état vétuste.

Le plafond est recouvert de peinture dans un état vétuste.

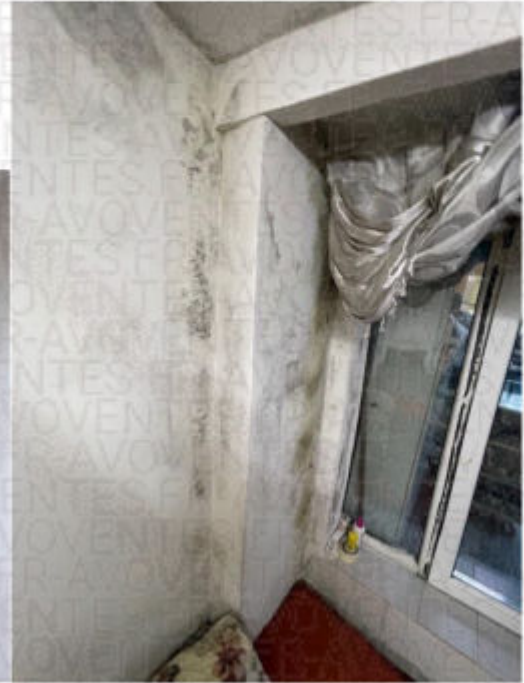
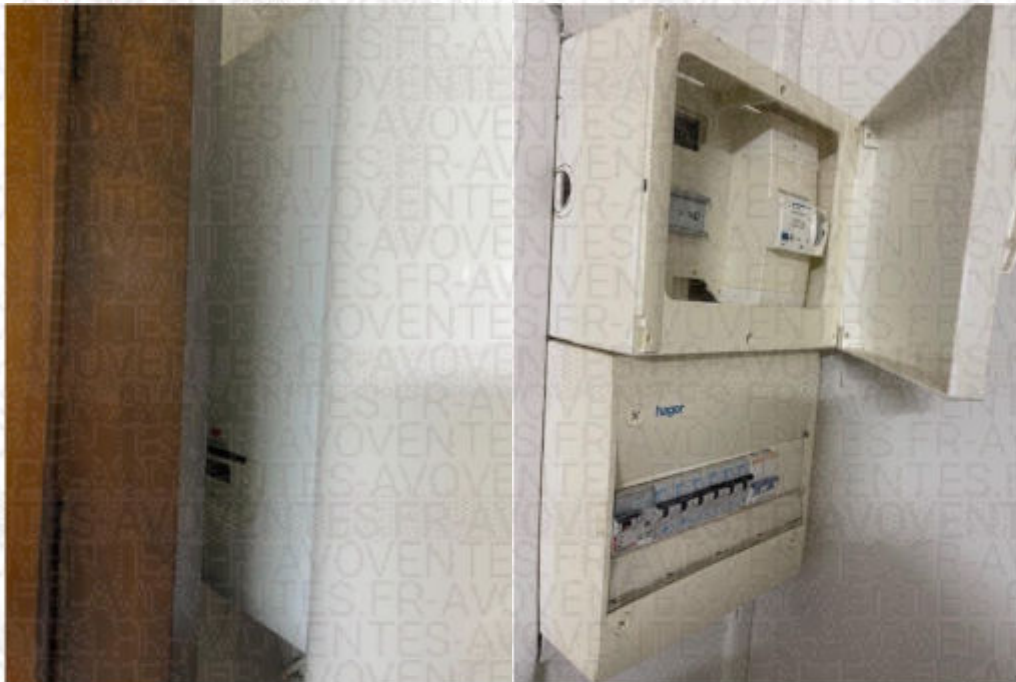
PREMIERE PARTIE DE LA SALLE DE REUNION

Le sol est recouvert de carreaux de carrelage, eux-mêmes recouverts de moquette, en état d'usure avancée.

Les murs sont recouverts de peinture en état d'usure avancée et présentant d'importantes traces de moisissure.

Le plafond, situé en pente, est recouvert de peinture, en état d'usure avancée.

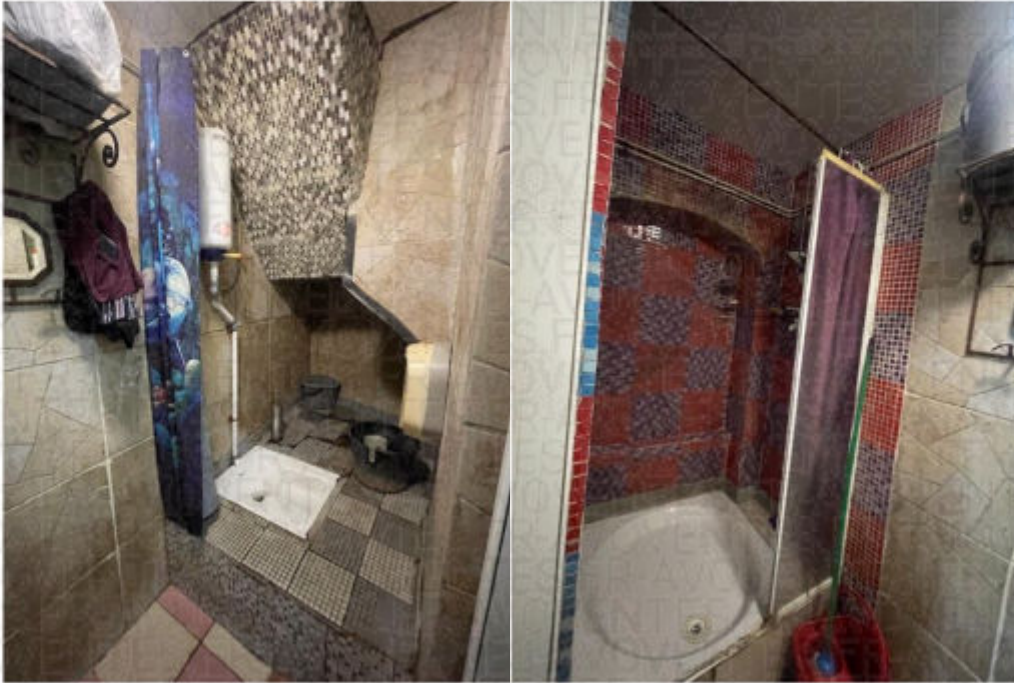
**PARTIE A USAGE DE SALLE D'EAU**

Le sol est recouvert de carreaux de carrelage dans un état vétuste.

Les murs sont carrelés dans un état vétuste.

Le plafond est recouvert de lames de PVC dans un état vétuste.

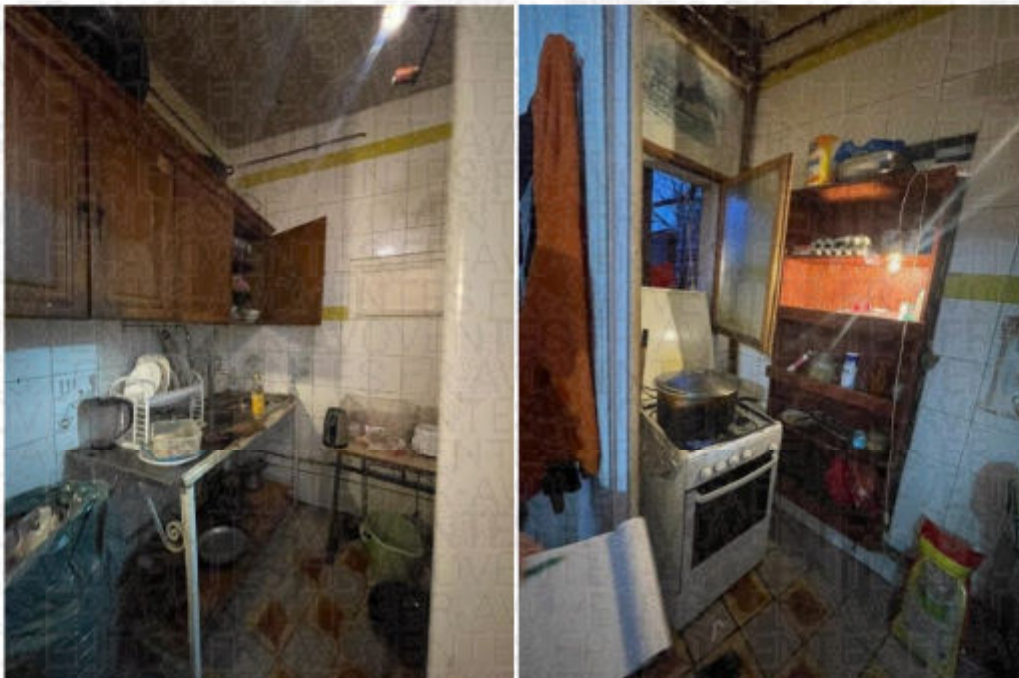
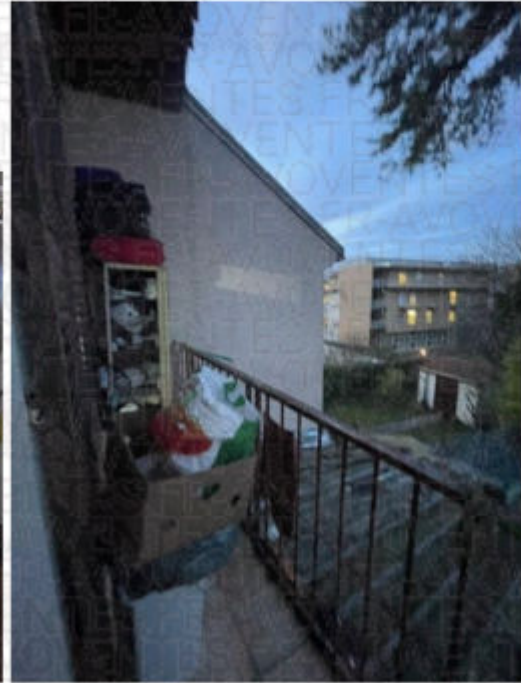
CUISINE

Le sol est recouvert de carreaux de carrelage dans un état vétuste.

Les murs sont recouverts de carreaux de carrelage dans un état vétuste.

Le plafond est recouvert de carreaux de carrelage dans un état vétuste.

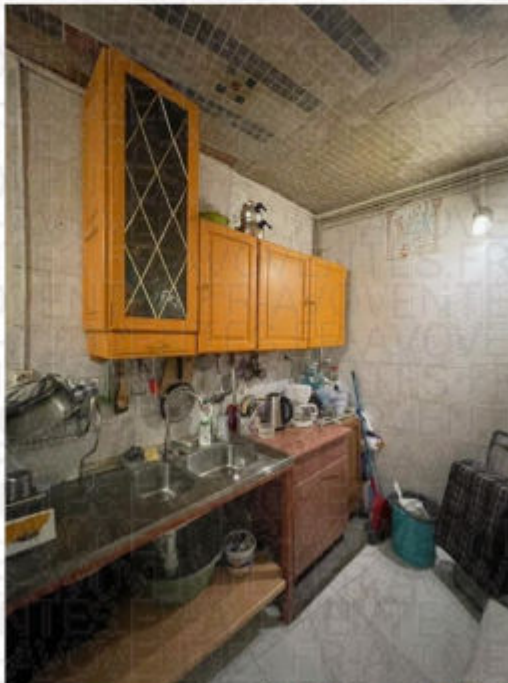
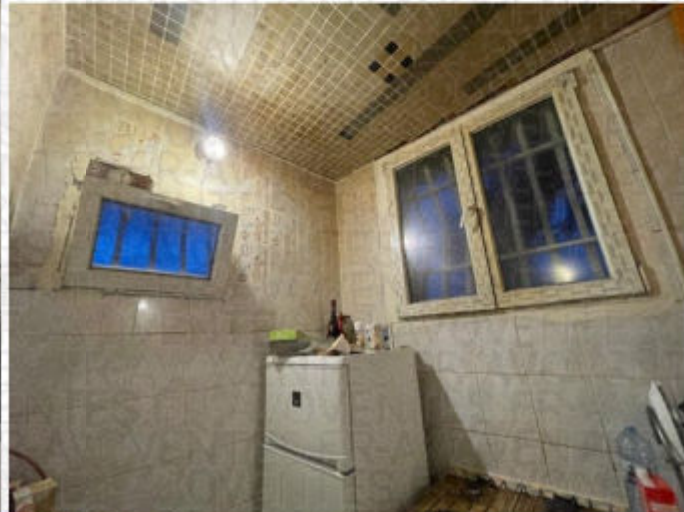
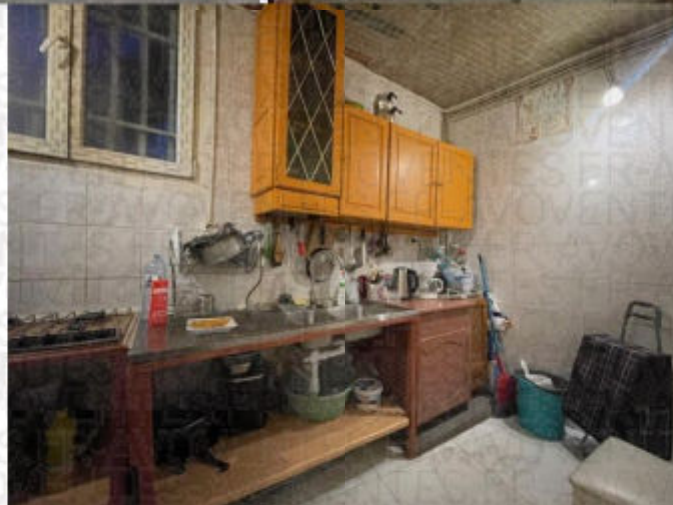
CUISINE

AVOVENTES AVOVENTES m'indique qu'il y a d'importantes fuites provenant du toit et qu'il pleut dans l'ensemble des pièces du logement.

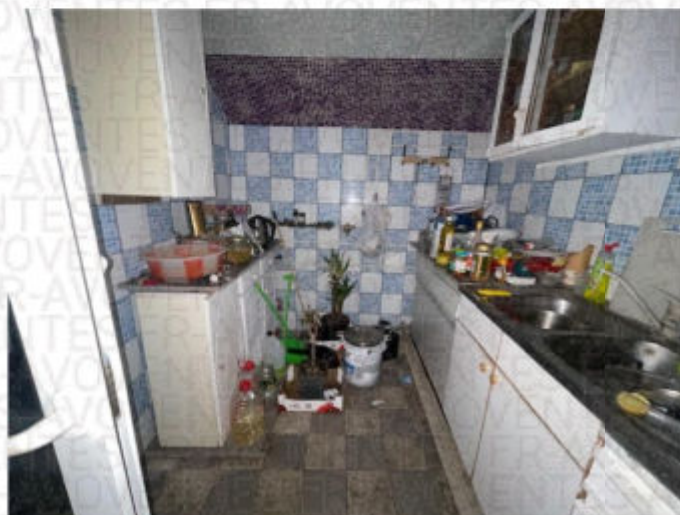
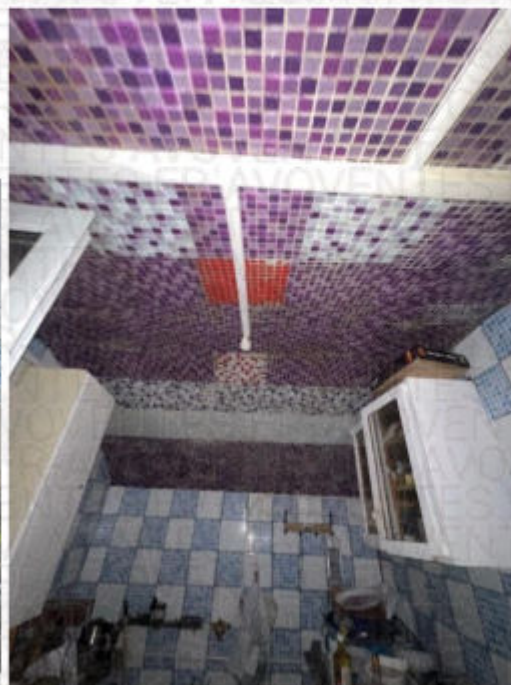
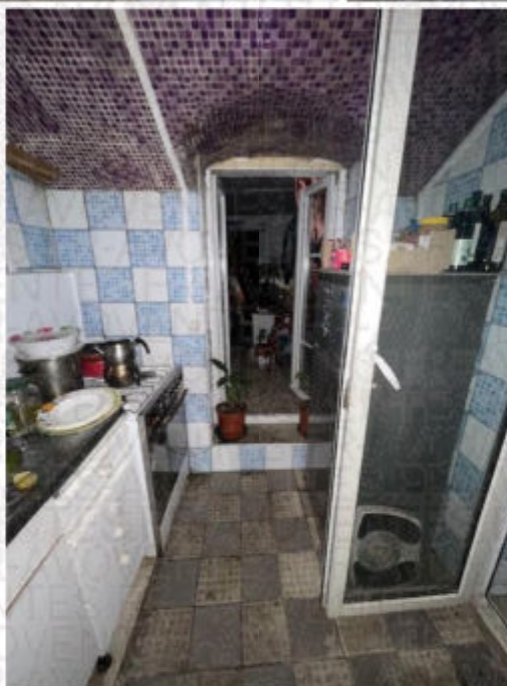
CUISINE

- Le sol est recouvert de carreaux de carrelage en mauvais état.
- Les murs sont recouverts de carreaux de carrelage en mauvais état.
- Le plafond est recouvert de carreaux de carrelage en mauvais état.
- La pièce est aveugle.
