## PROCES VERBAL DE DESCRIPTION

**L'AN DEUX MILLE VINGT-CINQ ET LE DIX MARS**

Me suis transportée ce jour 23, rue des Blés d'Or 93600 AULNAY-SOUS-BOIS.

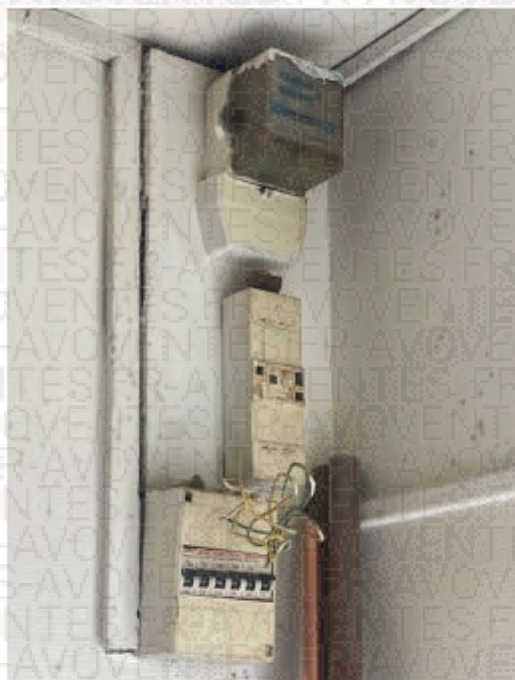
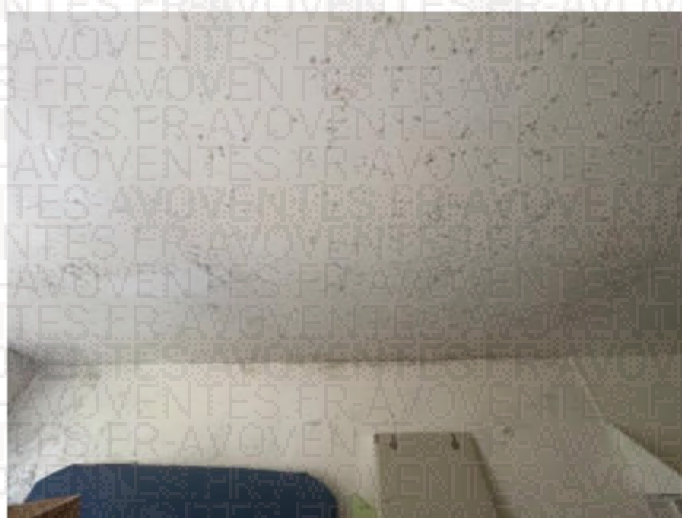
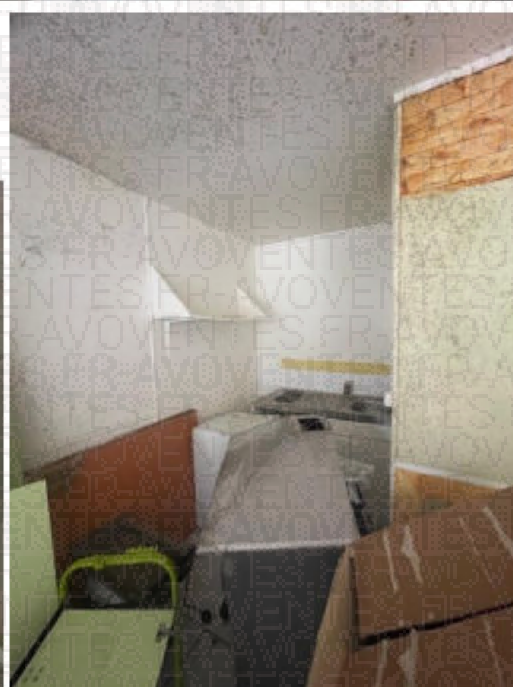
### **PIECE PRINCIPALE**

Le sol est recouvert de carreaux de carrelage dans un état vétuste.

Les murs sont recouverts de peinture et de toile de verre elle-même recouverte de peinture dans un état vétuste avec d'importantes traces d'humidité.

Le plafond est recouvert de peinture dans un état vétuste avec d'importantes traces d'humidité.

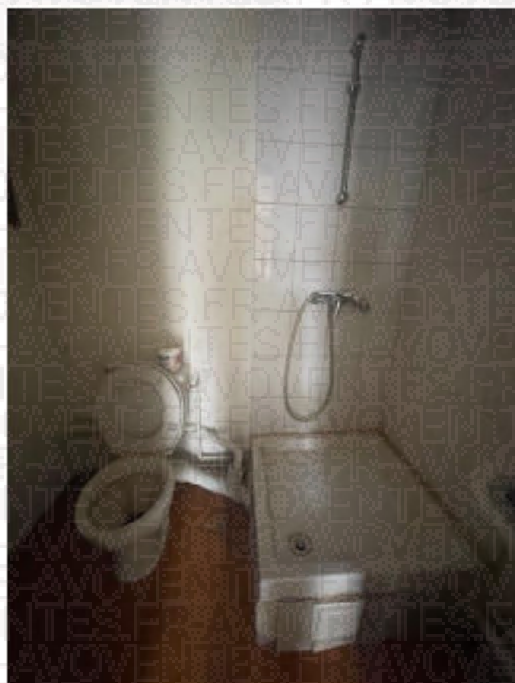
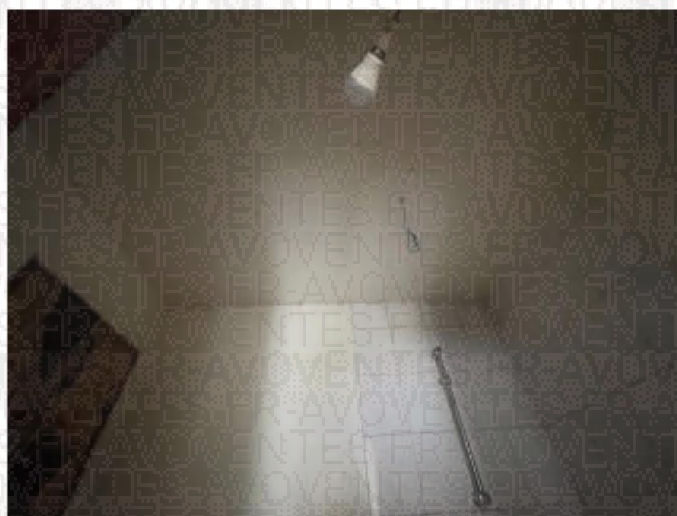
### **SALLE D'EAU**

Le sol est recouvert de carreaux de carrelage dans un état vétuste.

Les murs sont recouverts de peinture et de carreaux de carrelage dans un état vétuste.

Le plafond est recouvert de peinture dans un état vétuste.

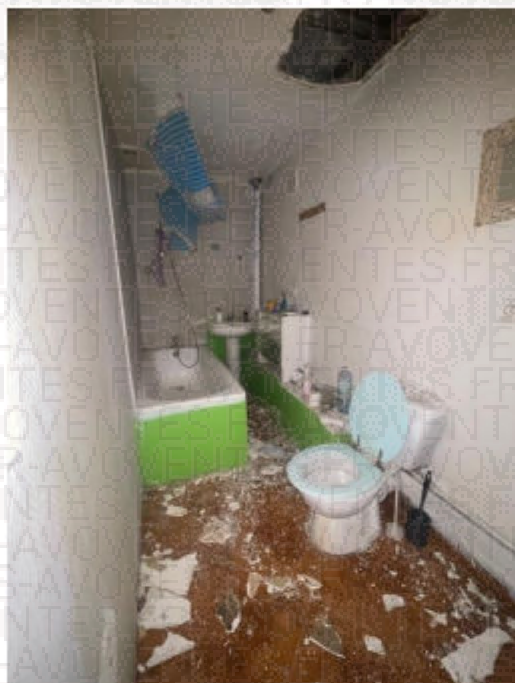
### **SALLE DE BAINS**

Le sol est recouvert de carreaux de carrelage en état d'usure avancée.

Les murs sont recouverts de toile de verre elle-même recouverte de peinture et de carreaux de carrelage en état d'usure avancée.

Le plafond, en partie effondré, est recouvert de peinture en état d'usure avancée.

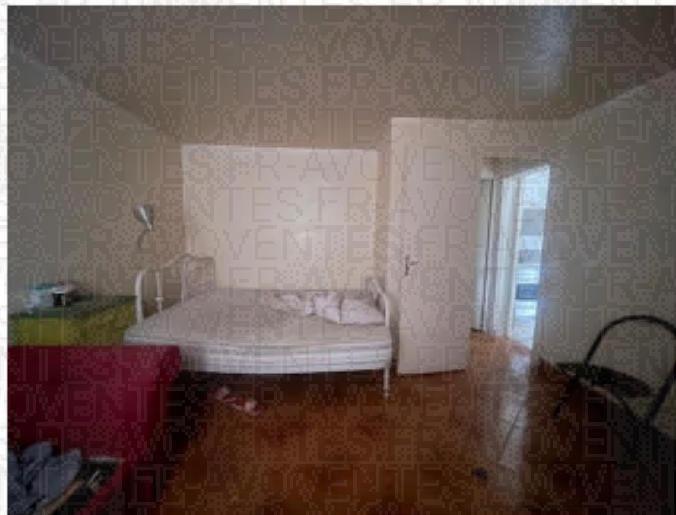
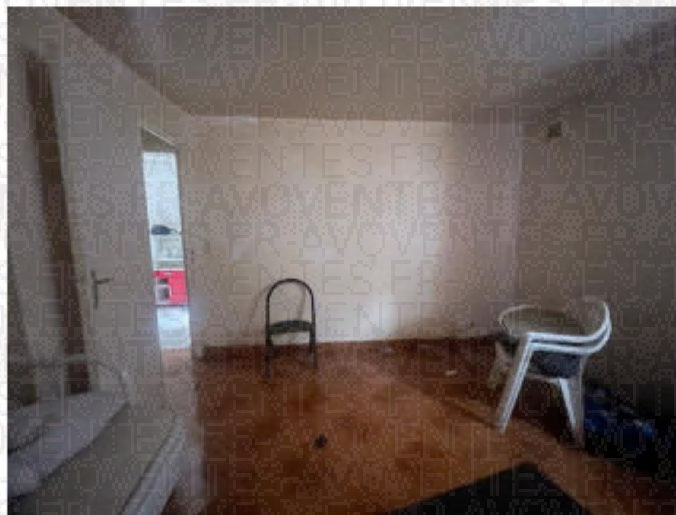
### **CHAMBRE**

Le sol est recouvert de carreaux de carrelage en état d'usure avancée.

Les murs sont recouverts de toile de verre elle-même recouverte de peinture en état d'usure avancée.

Le plafond est recouvert de peinture en état d'usure avancée, avec des traces d'humidité notamment à proximité de la fenêtre.

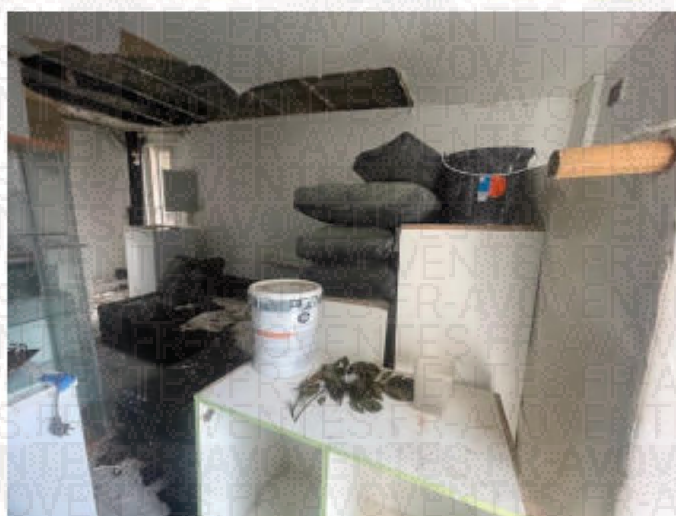
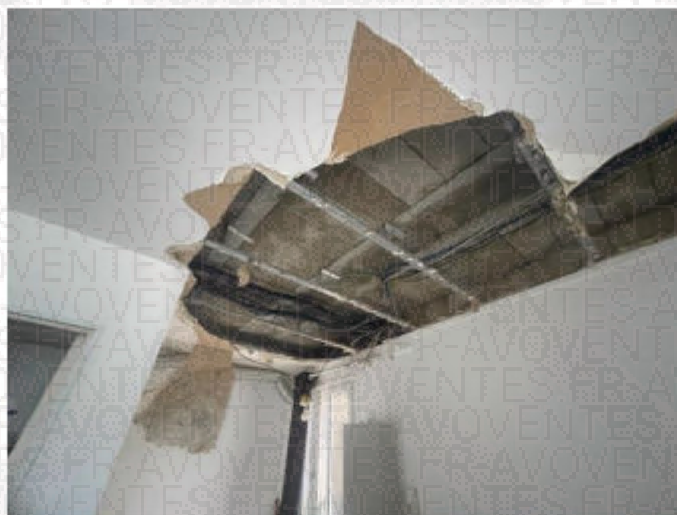
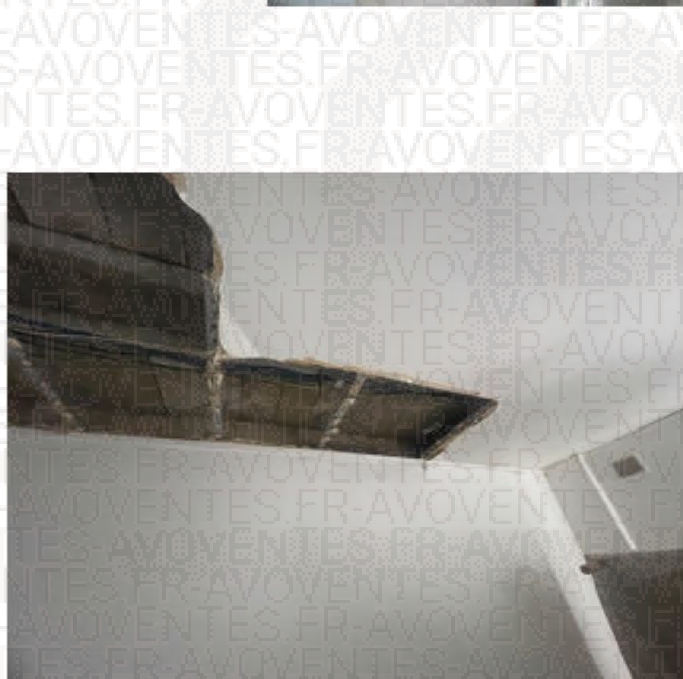
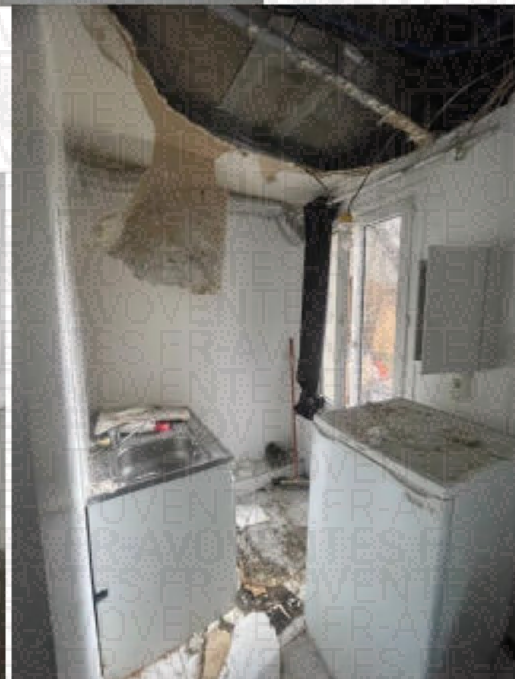
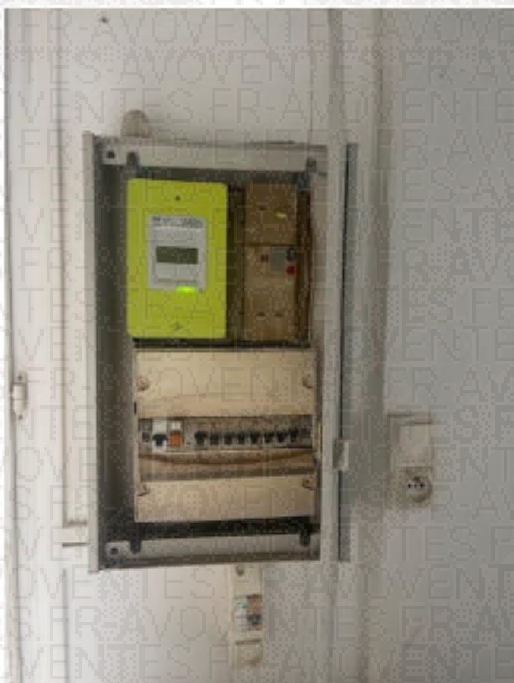
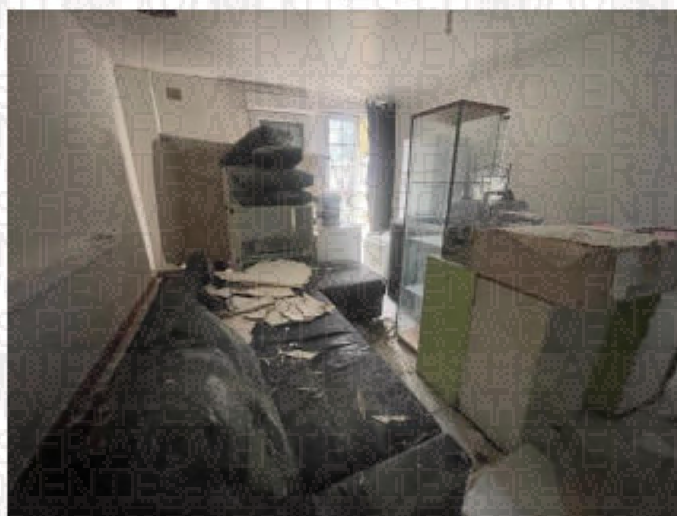
**PIECE PRINCIPALE**

*Il est visiblement inoccupé et une grande partie du plafond est effondrée.*

Le sol est recouvert de carreaux de carrelage en état d'usure avancée.

Le plafond en partie effondré est recouvert de peinture en état d'usure normale.

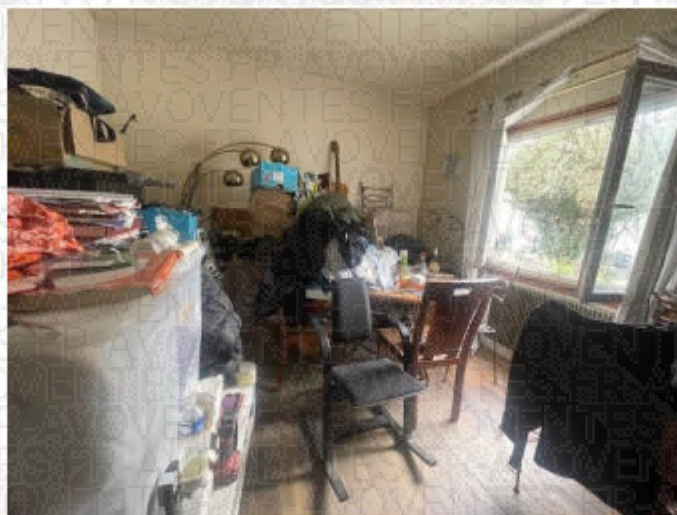
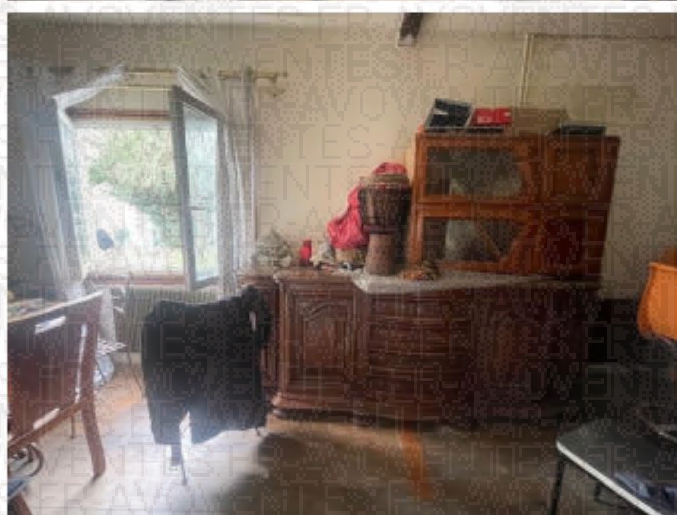
### **CHAMBRE A GAUCHE**

Le sol est recouvert de parquet massif en état d'usure avancée.

Les murs sont recouverts de toile de verre elle-même recouverte de peinture en état d'usure avancée.

Le plafond est recouvert de dalles de polystyrène en état d'usure avancée.

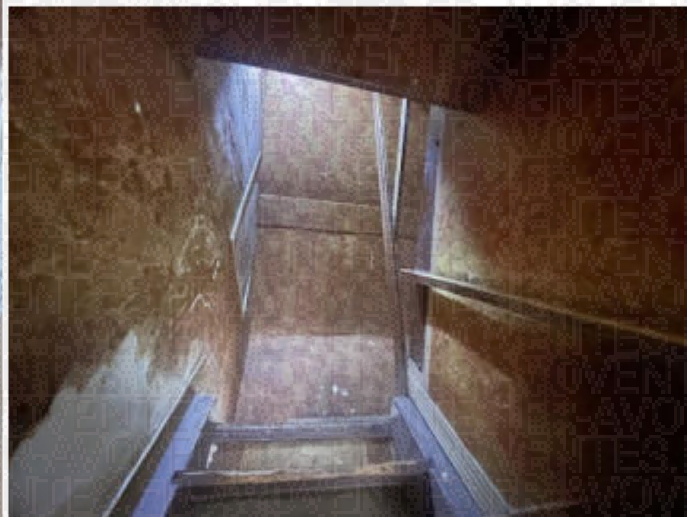
### **ESCALIER D'ACCES MENANT AU PREMIER ETAGE**

Les marches sont en bois dans un état vétuste.

Les murs sont recouverts de papier peint dans un état vétuste.

Le plafond situé sous la pente du toit est recouvert de papier peint dans un état vétuste.
