## CONSTATATIONS

Sis : 67 avenue de Stalingrad à STAINS

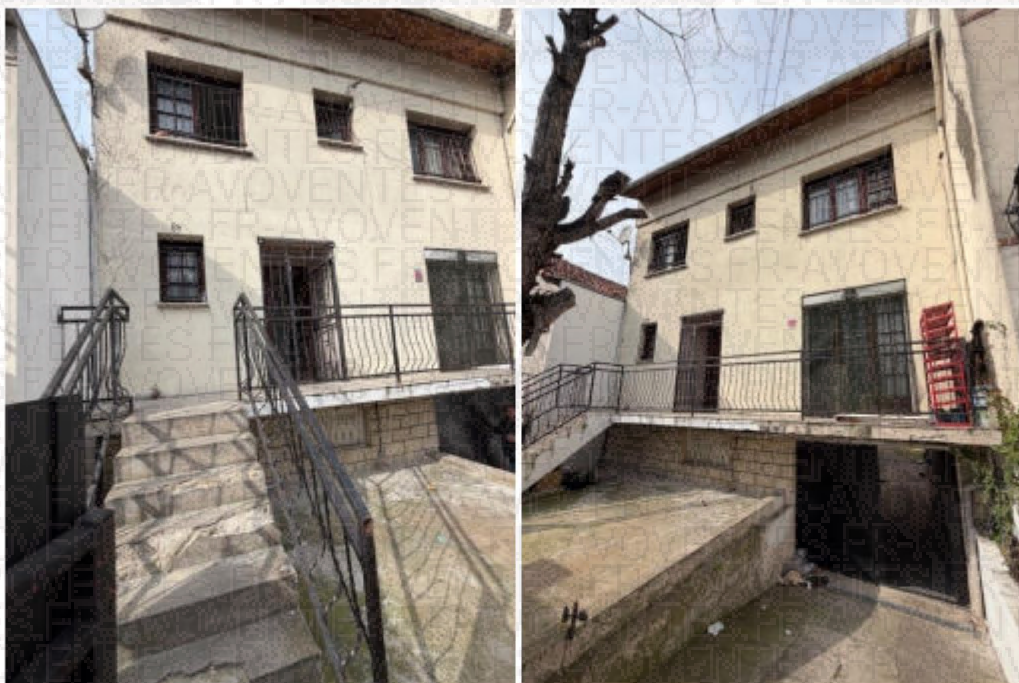
### **FACADE ARRIERE**

L'accès à la maison et la parcelle s'effectue sur l'avenue Stalingrad par un portillon métallique et par un portail métallique à deux battants.

Le portail métallique dessert une allée de garage qui permet d'accéder au sous-sol.

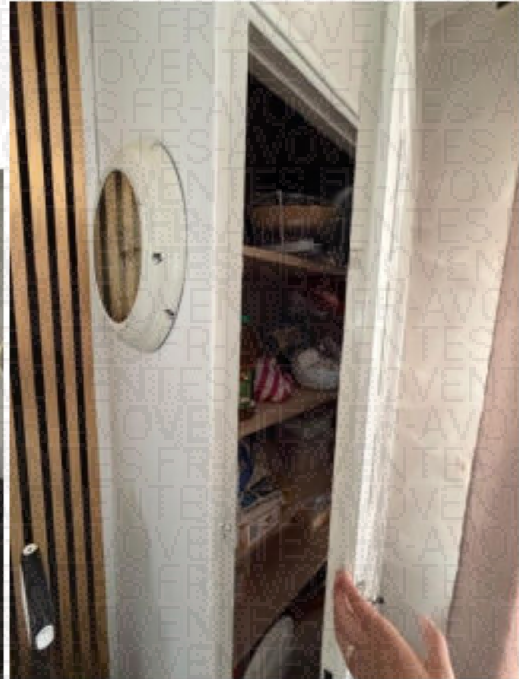
### **SALON AVEC CUISINE OUVERTE**

Le sol est recouvert de carreaux de carrelage en bon état.

Les murs sont recouverts de parements, de toile de verre et de peinture en bon état.

Le plafond est recouvert de peinture en bon état.

La pièce prend jour par une porte-fenêtre à trois battants dont un fixe, équipée de montants en bois et de double vitrage, qui donne sur le fond de la parcelle. La porte-fenêtre est également équipée de barreaux métalliques. Il n'y a pas de volet.

- Un radiateur électrique.
- Un radiateur relié à la chaudière de la maison, cependant Monsieur m'indique que la chaudière a été mise hors service.
- Un cagibi dans le salon.

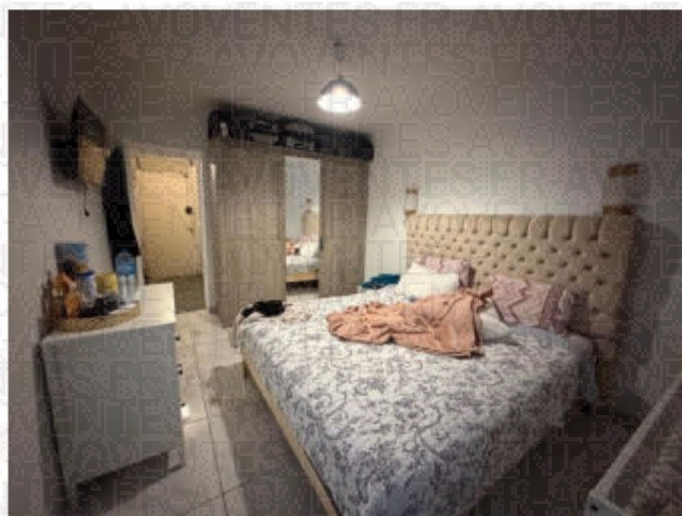
### **CHAMBRE EN FACE**

Le sol est recouvert de carreaux de carrelage en bon état.

Les murs sont recouverts de peinture en bon état.

Le plafond est recouvert de peinture en bon état.

La pièce prend jour par une porte-fenêtre à deux battants, équipée de montants en bois, de double vitrage et de barreaux métalliques.

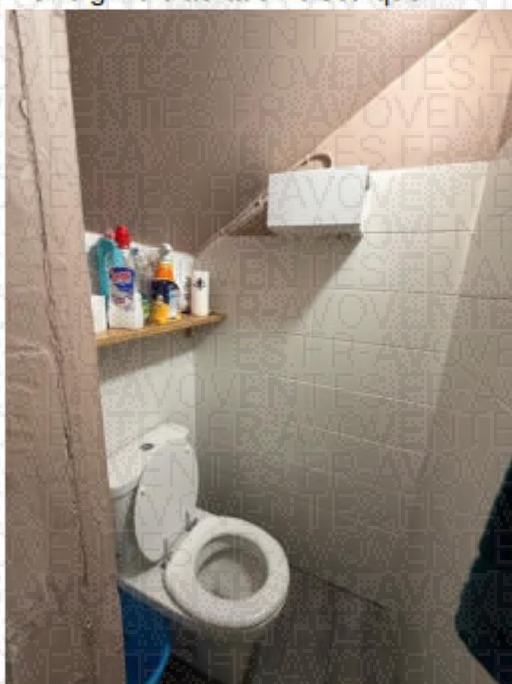
### **SALLE D'EAU**

Le sol est recouvert de carreaux de carrelage en bon état.

Les murs sont recouverts de carreaux de carrelage en bon état et de peinture.

Le plafond est recouvert de lames en plastique et de peinture en bon état.

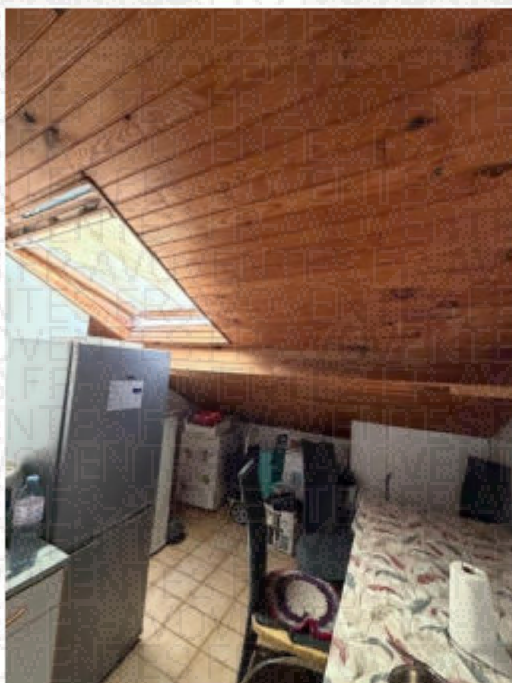
##### **CUISINE**

Le sol est recouvert de carreaux de carrelage en état d'usure normale.

Les murs sont recouverts de carreaux de carrelage et de peinture en état d'usure normale.

Le plafond situé sous la pente du toit est recouvert de lames de bois.

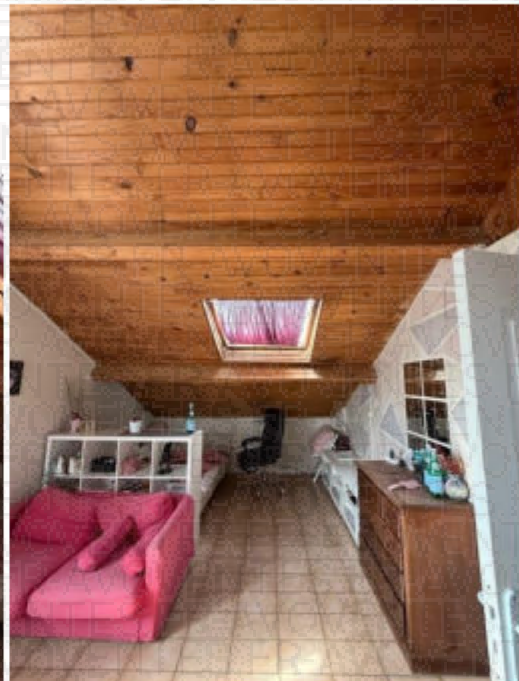
### **PREMIERE CHAMBRE**

Le sol est recouvert de carreaux de carrelage en bon état.

Les murs sont recouverts de toile de verre elle-même recouverte de peinture en état d'usure normale.

Le plafond situé sous la pente du toit est recouvert de lames de bois en état d'usure normale.

La pièce prend jour par une fenêtre de toit et par une fenêtre à deux battants équipée de montants en bois, de simple vitrage et de barreaux métalliques.

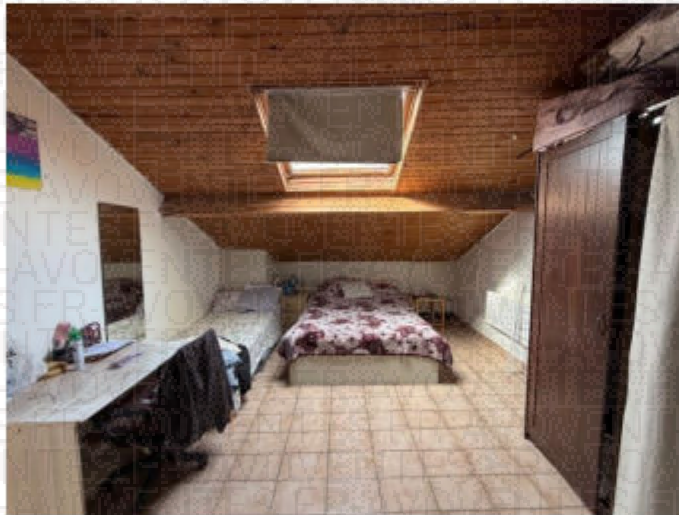
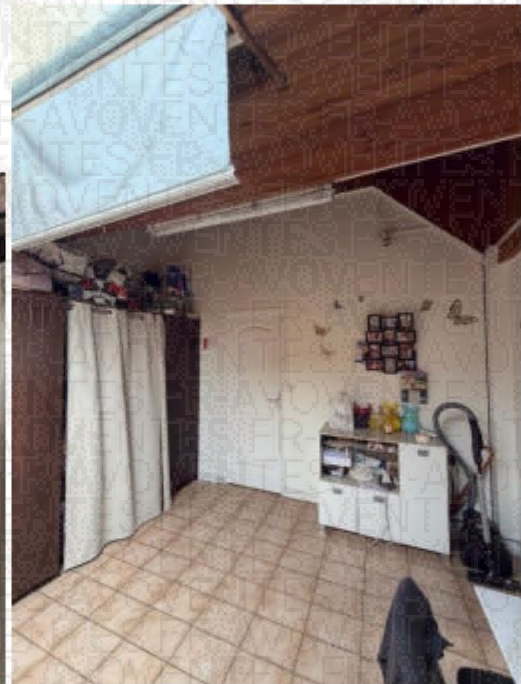
### **DEUXIEME CHAMBRE**

Le sol est recouvert de carreaux de carrelage en état d'usure avancée.

Les murs sont recouverts de toile de verre elle-même recouverte de peinture en état d'usure normale.

Le plafond situé sous la pente du toit est recouvert de lames de bois en état d'usure normale.

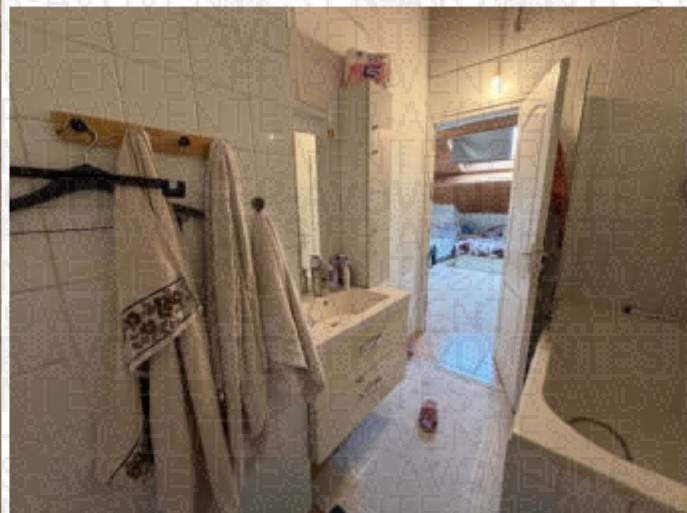
### **SALLE D'EAU**

Le sol est recouvert de carreaux de carrelage en état d'usure normale.

Les murs sont recouverts de carreaux de carrelage et de peinture en état d'usure normale.

Le plafond situé sous la pente du toit est recouvert de lames de bois en état d'usure normale.

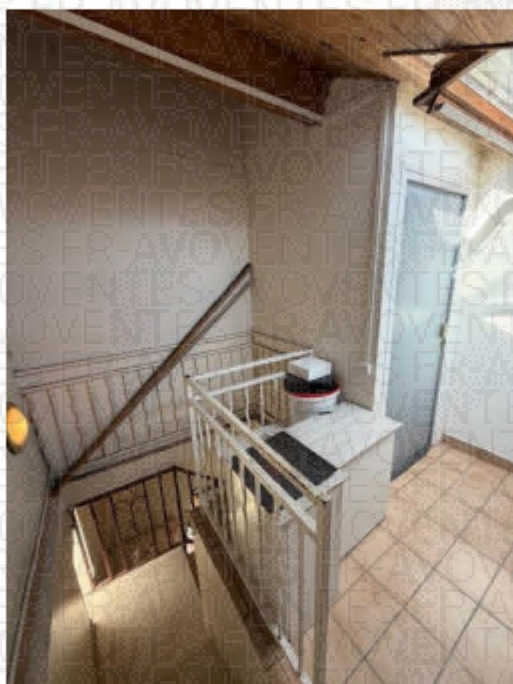
### **PALIER DU DEUXIEME ETAGE**

Le sol est recouvert de carreaux de carrelage en état d'usure normale.

Les murs sont recouverts de peinture en état d'usure avancée.

Le plafond situé sous la pente du toit est recouvert de lames de bois en état d'usure normale.

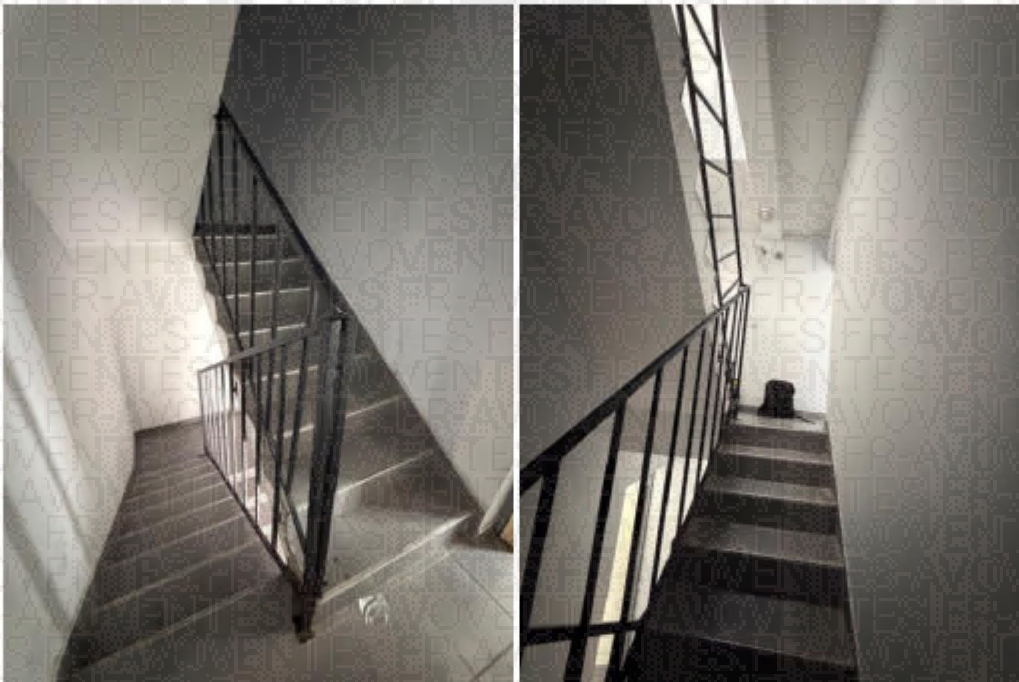
### **CAGE D'ESCALIER**

Les marches sont recouvertes de carreaux de carrelage en état d'usure avancée.

Les murs sont recouverts de peinture en état d'usure avancée.

Le plafond est recouvert de peinture en état d'usure avancée.
