## PROCES VERBAL DESCRIPTIF

**LE LUNDI VINGT TROIS SEPTEMBRE  
DEUX MILLE VINGT QUATRE  
à 09 heures 15.**

Dès lors, déférant à cette réquisition me demandant de décrire de façon globale l'état de l'ensemble immobilier en reprenant les principaux corps de bâtiment tels que décrits par l'expert, je me suis rendue ce jour, mois, an et heures que dessus sis Lieu-dit Marine de Sant'Ambroggio à LUMIO (20260), et j'ai procédé aux descriptifs dans les conditions décrites ci-dessous.

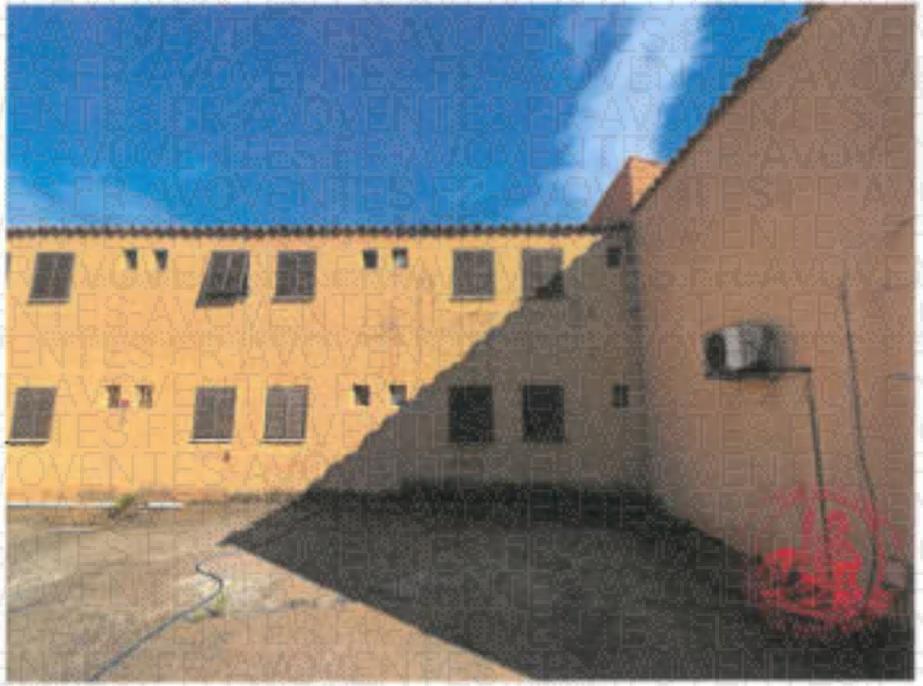
## Les locaux d'exploitation

La partie réservée aux locaux d'exploitation est fermée par un portail coulissant de couleur blanche.

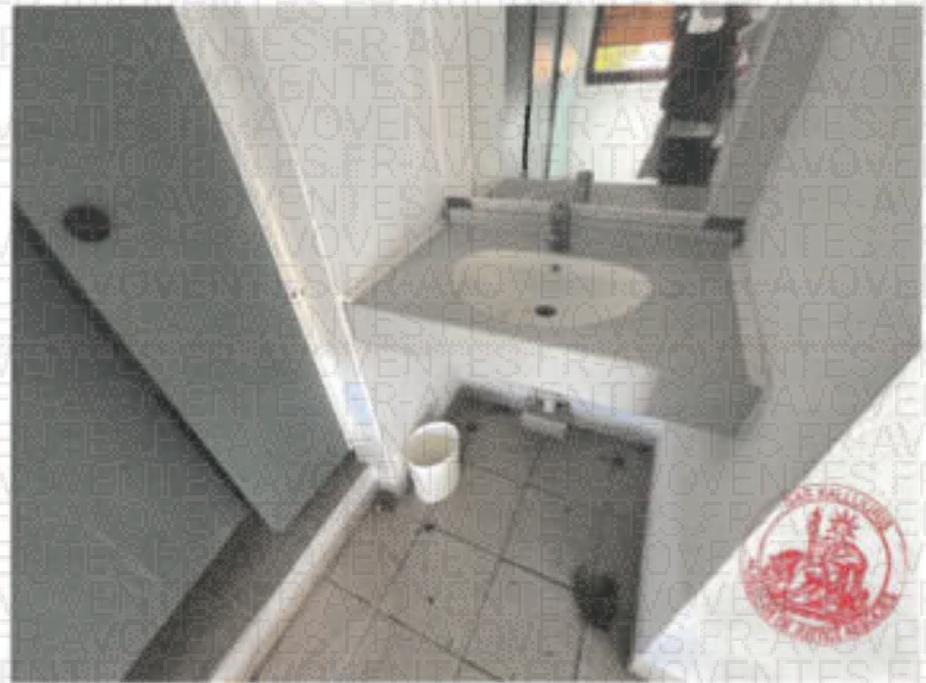
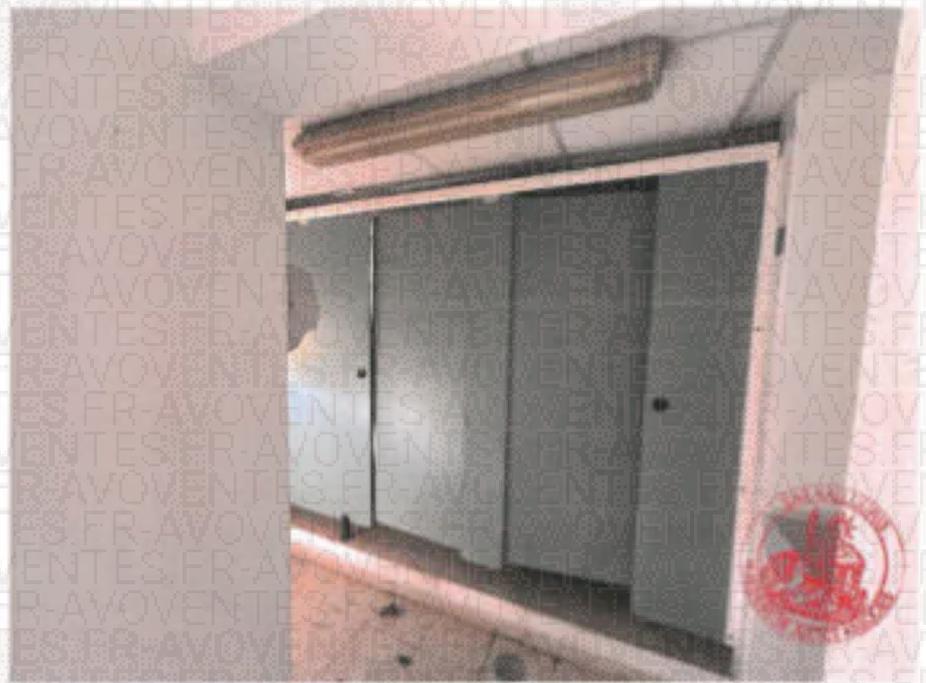
## Le rez-de-chaussée

Les chambres n'ont pas été comptabilisé puisque certaines portes ne s'ouvrent pas.

Je note la présence d'une laverie dans laquelle se trouve une pièce à usage de wc.

Une pièce disposant de deux cabines de douche.

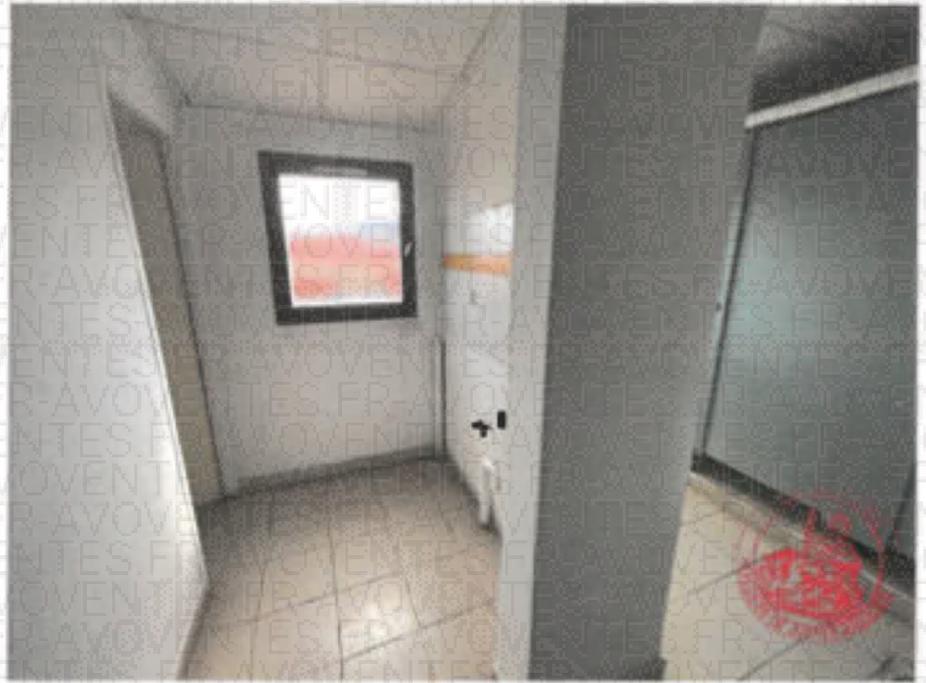
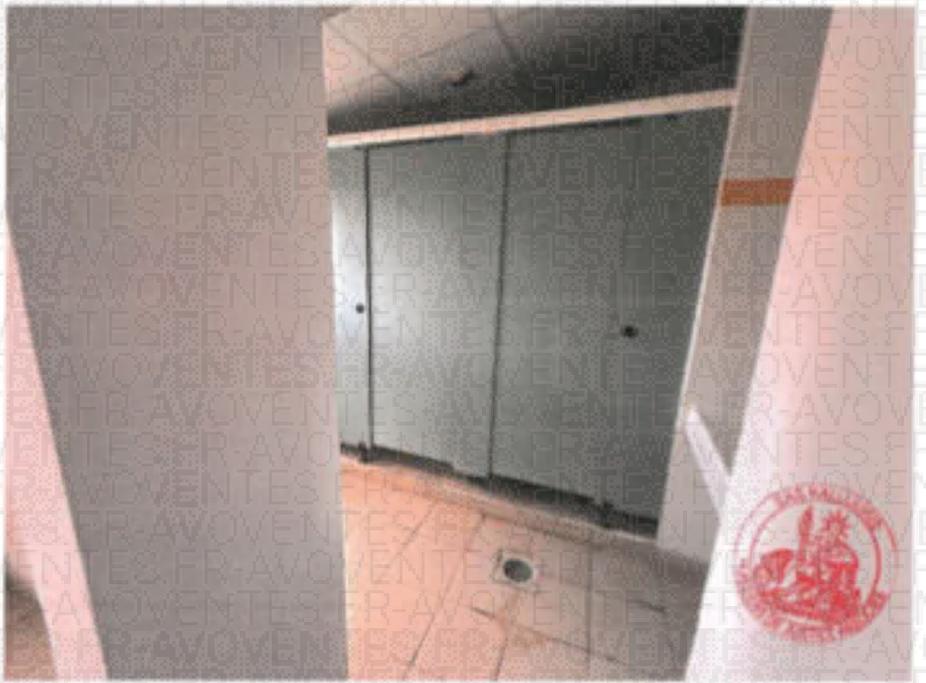
## Premier étage

Je constate la présence d'une pièce où sont présents un WC, deux cabines de douches et un plan de travail détérioré.

Je constate la présence de dix-neuf chambres avec point d'eau, lavabo encastré, penderie, fenêtres avec volet en bois, et petites fenêtres de jour. Mur peint non lisse, sol carrelé, menuiseries extérieurs en bois, porte d'intérieure.

Je constate la présence d'une pièce comprenant un WC et une salle d'eau dans laquelle se trouvent deux WC, deux urinoirs, et trois cabines de douche.

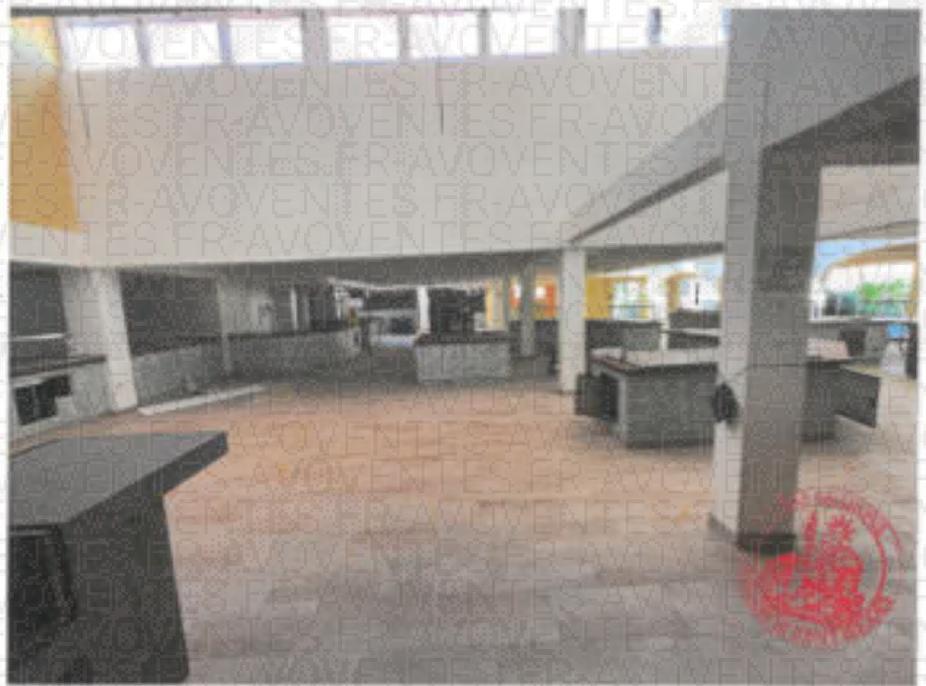
### La salle de restaurant au premier niveau

Il s'agit d'un espace dédié à la salle de restaurant composé de plusieurs comptoirs de type self service dans lesquels sont encastrés des bacs.

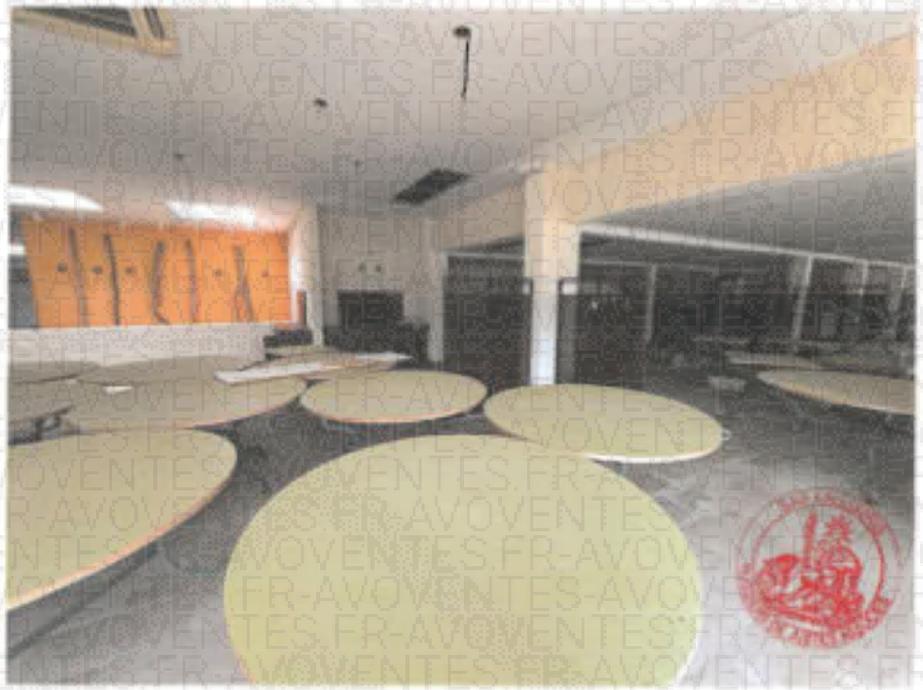
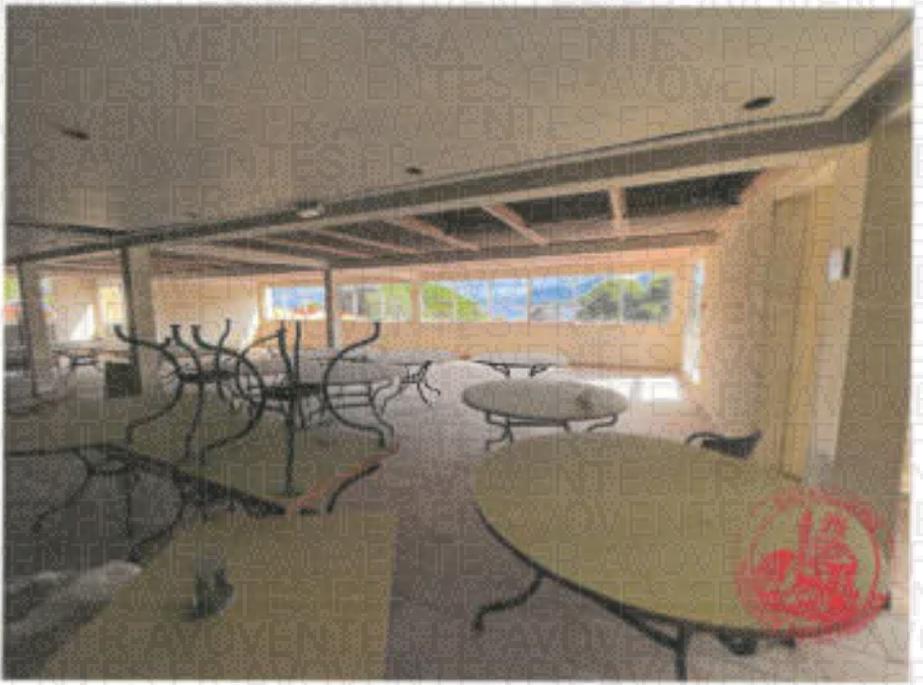
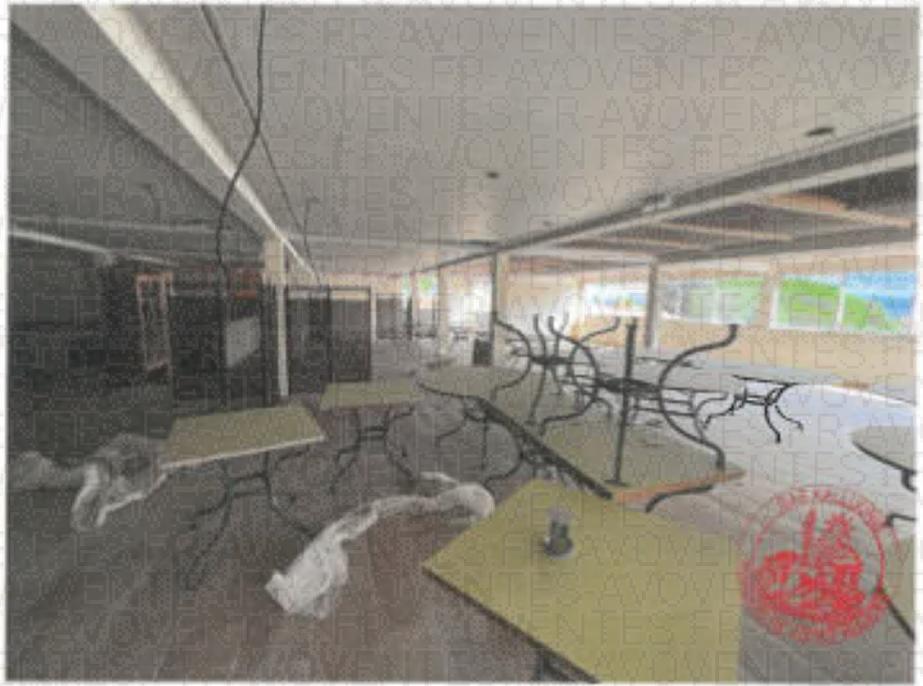
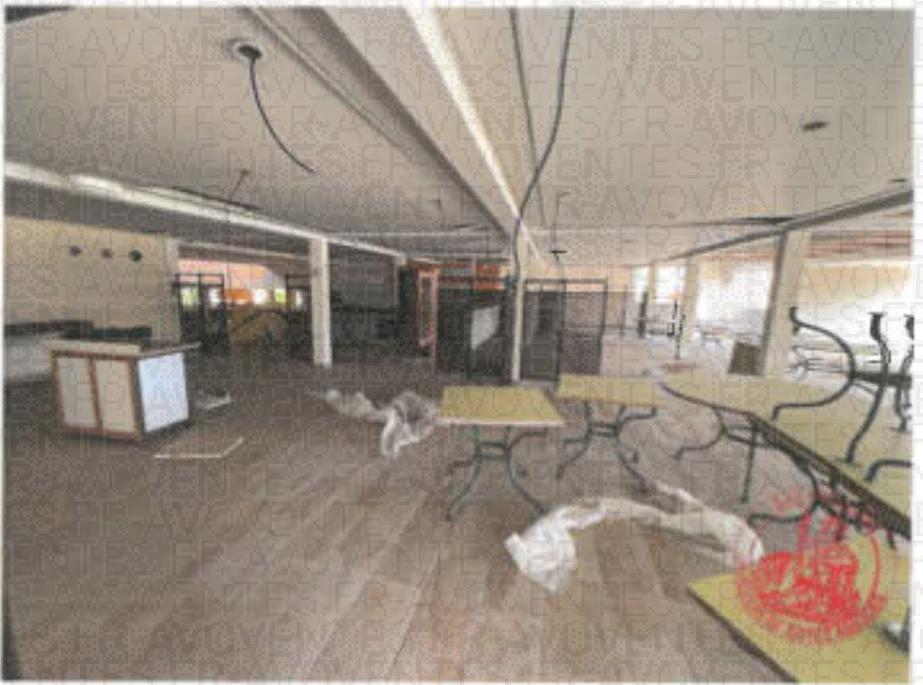
### **La salle de restaurant situé au deuxième niveau**

Les murs sont peints et crépis. Le sol est carrelé. Le plafond est en faux plafond ouverts en plusieurs endroits avec des gaines qui pendent. Plusieurs poteaux sont visibles dans cette salle.

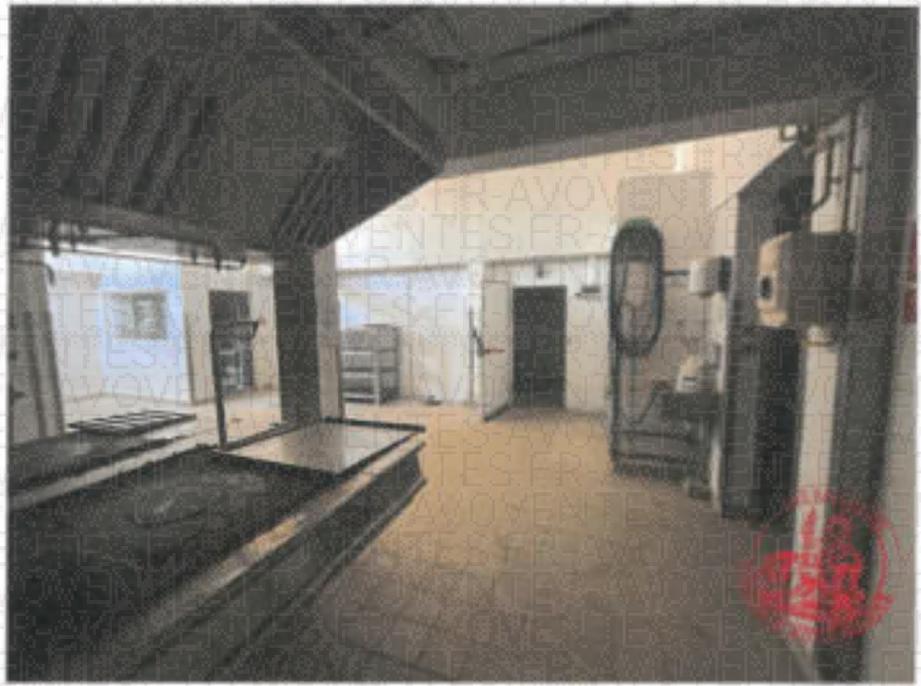
### La zone de cuisson

Je constate que la pièce dite zone de cuisson dispose d'une chambre froide et d'un bureau. Le sol y est carrelé, les murs sont en partie faïencée, et partiellement recouvert de plaque et de peinture, le plafond est en faux plafond.

À partir de cette cuisine, j'accède à un local en l'état brut.

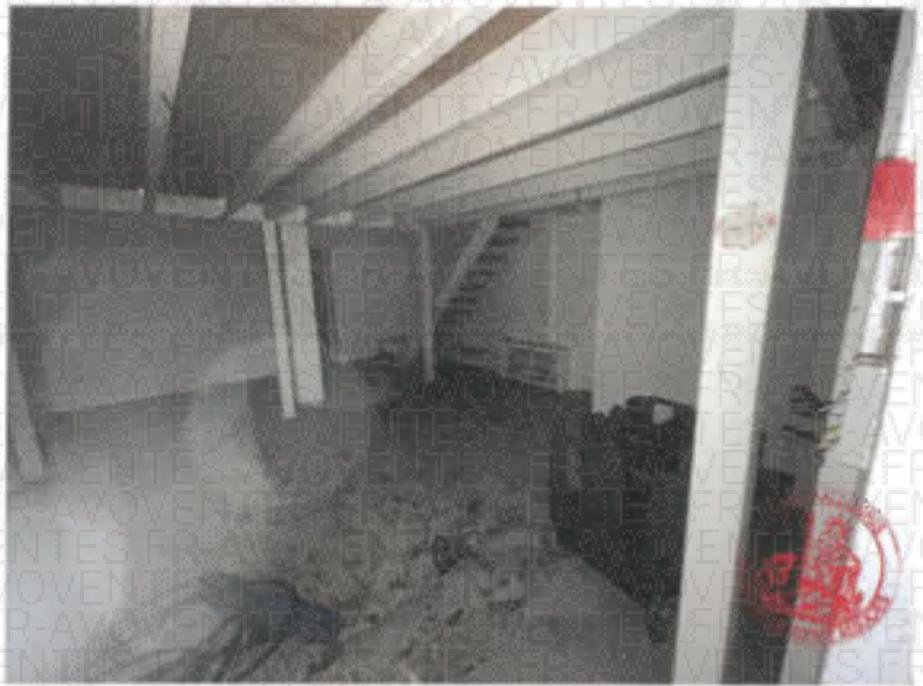
### La zone de stockage produits secs-fûts

Je constate que cette pièce est carrelée, les murs sont peints en état d'usage et que le plafond est en plaque de bois.

Je note la présence d'une seconde pièce en enfilade.

Un escalier permet d'accéder à une mezzanine.
