## ACTE DE COMMISSAIRE DE JUSTICE

## PROCES VERBAL DE DESCRIPTION

**Ld Pietralba section F 1491 Lot 5 du lotissement Chjara Maria**

## 20214 CALENZANA

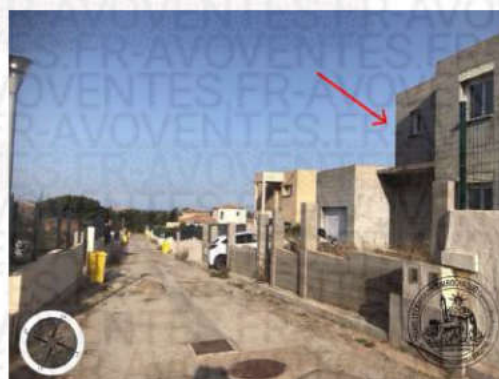
Photographie n°10. Vue generale de la construction objet du PV Descriptif

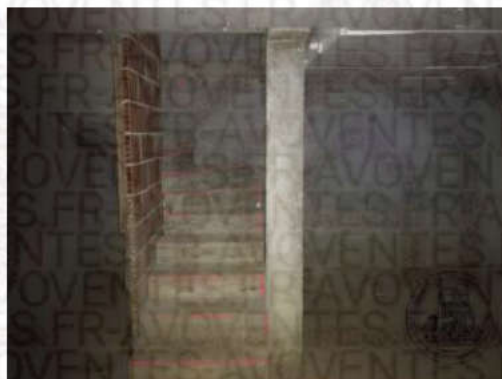
Photographie n°13. Arrivée par descente d'escalier

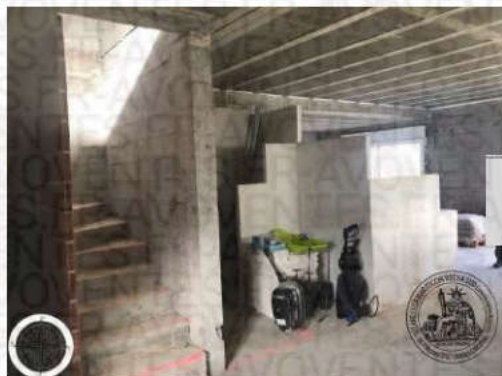
Photographie n°18. À gauche en rentrant: descente d'escaliers vers le vide sanitaire et montée d'escaliers vers le niveau R+1 En fond: en carreaux de plâtre: réalisation non-finalisée de l'espace cuisine

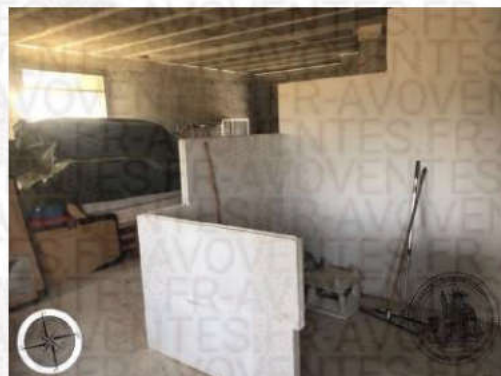
Photographie n°21. Vue de la construction en cours de l'espace dédié à la cuisine en carreaux de plâtre

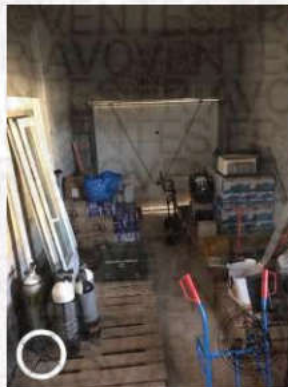
Photographie n°22. Vue générale du garage

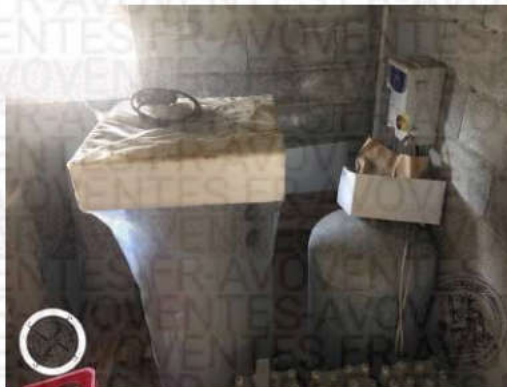
Photographie n°24. Ballon neuf non-branché contenu dans un film plastique; Présence d'une cuve pour contenir l'eau provenant du forage, situé près du matériel électrique devant alimenter la pompe (non-encore alimenté comme nous l'avons vu);

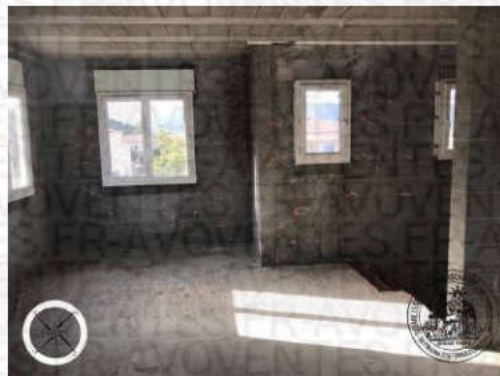
Photographie n°27. Espace chambres au R+1: non cloisonné: huisseries positionnées et placées;

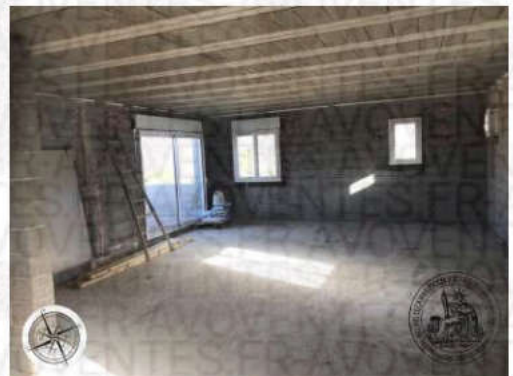
Photographie n°28. Espace chambres au R+1: non cloisonné: huisseries positionnées et placées; vue générale: du sol: dalle béton, murs: parpaings bruts, huisseries intérieures posées, plafond: hourdis en parpaings de ciment alvéolés

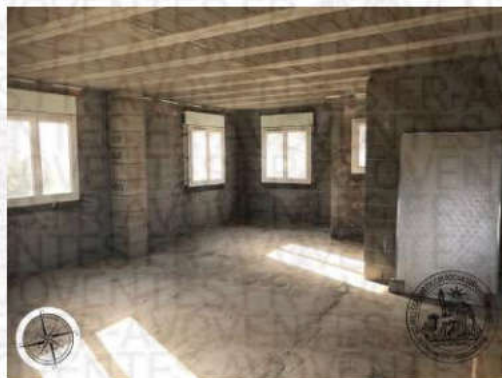
**Photographie n°29. Espace chambres au R+1:**  
non cloisonné: huisseries positionnées et placées; vue générale: du sol: dalle béton, murs: parpaings bruts, huisseries intérieures posées, plafond: hourdis en parpaings de ciment alvéolés

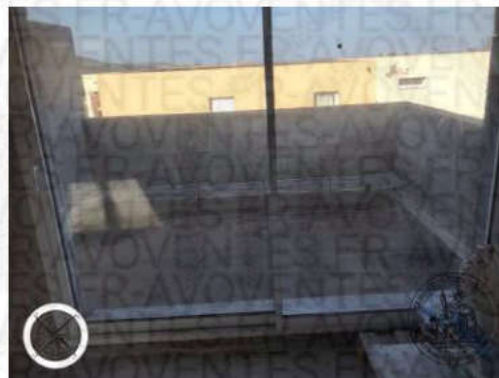
**Photographie n°30. Accès au balcon de position Ouest; Absence de pose de carrelage sur chape; Présence d'une pose d'étanchéité de type calendrite en rouleaux de chape bitume;**

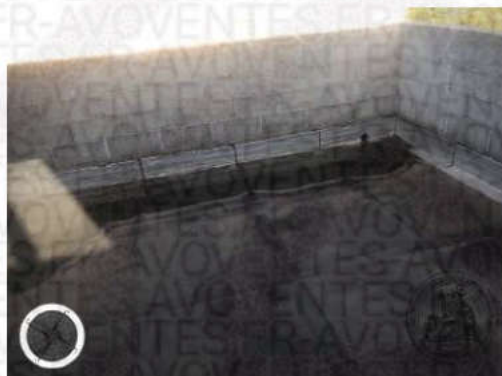
**Photographie n°31. Accès au balcon de position Ouest; Absence de pose de carrelage sur chape; Présence d'une pose d'étanchéité de type calendrite en rouleaux de chape bitume;**

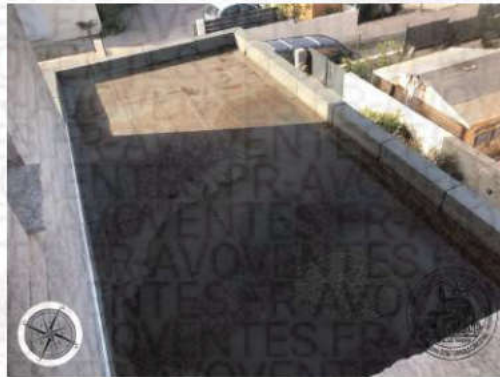
Photographie n°39. Partie toit béton, couvrant une partie du RC (garage), plat, avec étanchéité de type calendrite et bardeaux lisses de bitume noir jointoyés et soudés au goudron chaud;

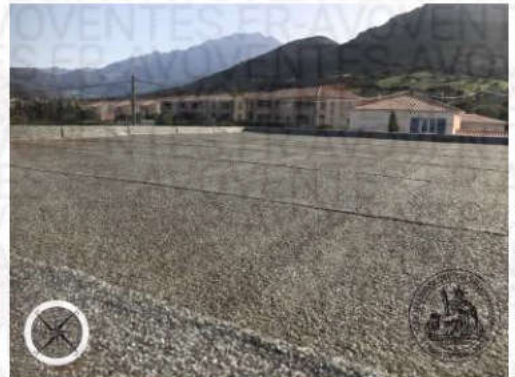
Photographie n°40. Partie toit béton, couvrant le R+1, plat, avec étanchéité constituée de calendrite et bardeaux lisses de bitume noir jointoyés et soudés au goudron chaud; Le tout en bon état apparent;

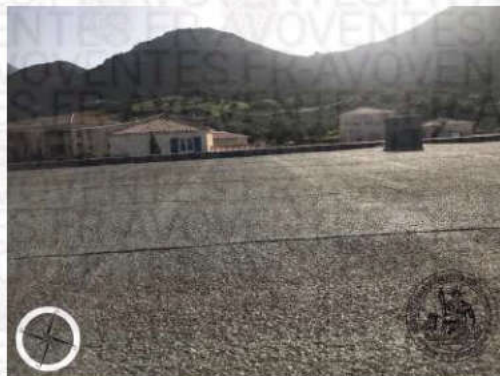
Photographie n°41. Partie toit béton, couvrant le R+1, plat, avec étanchéité constituée de calendrite et bardeaux lisses de bitume noir jointoyés et soudés au goudron chaud; Le tout en bon état apparent;

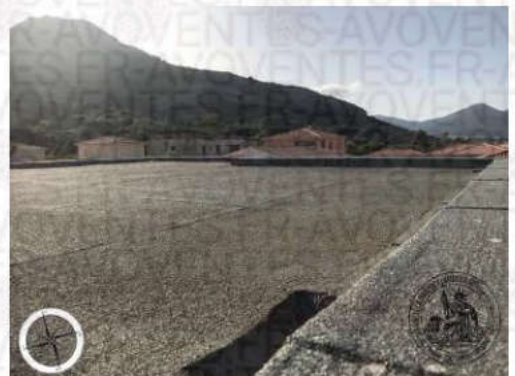
Photographie n°42. Partie toit béton, couvrant le R+1, plat, avec étanchéité constituée de calendrite et bardeaux lisses de bitume noir jointoyés et soudés au goudron chaud; Le tout en bon état apparent;

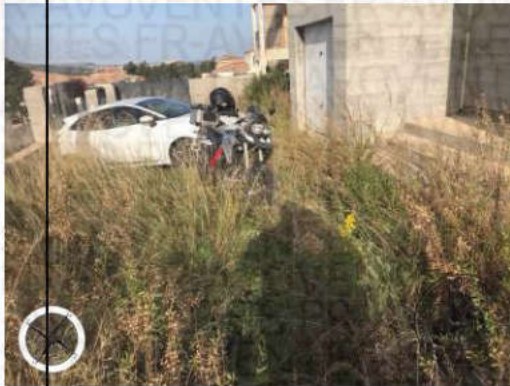
Jardins entourant la maison en construction: non entretenu car la construction principale est en chantier: herbes hautes;

Photographie n°48. Vue générale du jardin Ouest;  
GPS: Latitude=42.52709, Longitude=8.81104, Altitude=74.00 m,  
Angle:243.65°  
Précision verticale=5.00m, Précision horizontale=3.00m, Heure  
GMT=2024-11-26 09:17:03.

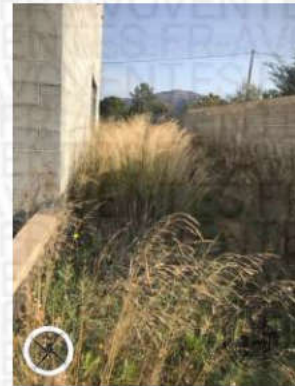
Photographie n°49. Vue générale du jardin Ouest;  
GPS : Latitude=42.52709, Longitude=8.81105, Altitude=74.03 m,  
Angle:48.37°  
Précision verticale=7.79m, Précision horizontale=3.00m, Heure  
GMT=2024-11-26 09:17:08.

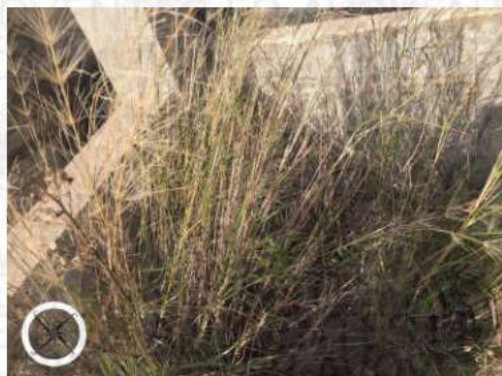
Photographie n°43. Regard de tout à l'égout  
placé dans l'angle sud Ouest du terrain  
derrière le placard de compteur d'eau en  
bordure de route de lotissement au Sud

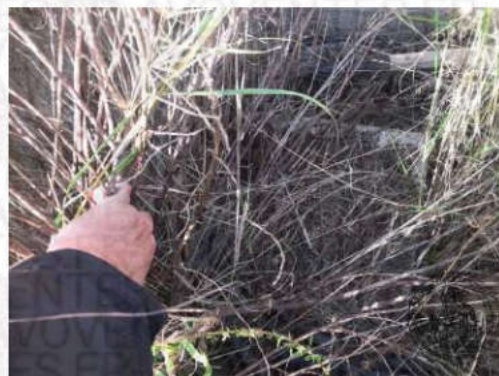
Photographie n°44. Regard de tout à l'égout  
placé dans l'angle sud Ouest du terrain  
derrière le placard de compteur d'eau en  
bordure de route de lotissement au Sud

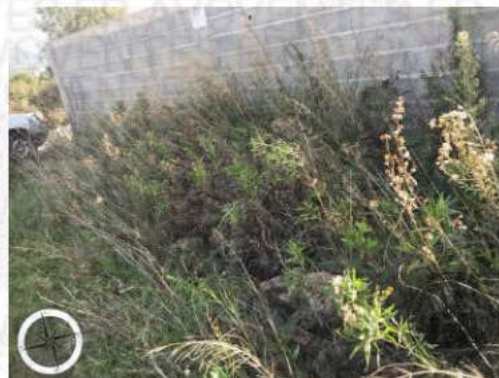
Photographie n°46. Lieu du forage dans jardin (relié par pompe à la construction)

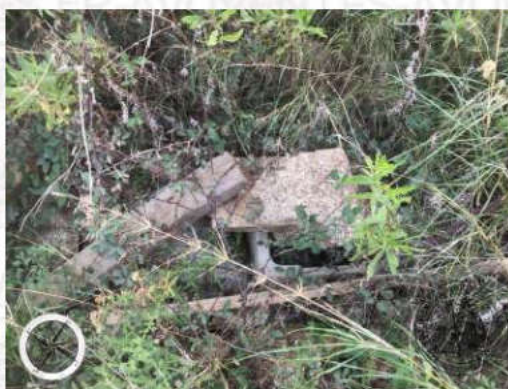
Photographie n°47. Lieu du forage dans jardin (relié par pompe à la construction): une protection sommaire est posée sur l'ouverture : planches, etc...
