## ACTE DE COMMISSAIRE DE JUSTICE

## PROCES VERBAL DE DESCRIPTION

Lieu-dit Vignola (Parcelle B 1656)

20240 ISOLACCIU DI FIUMORBU

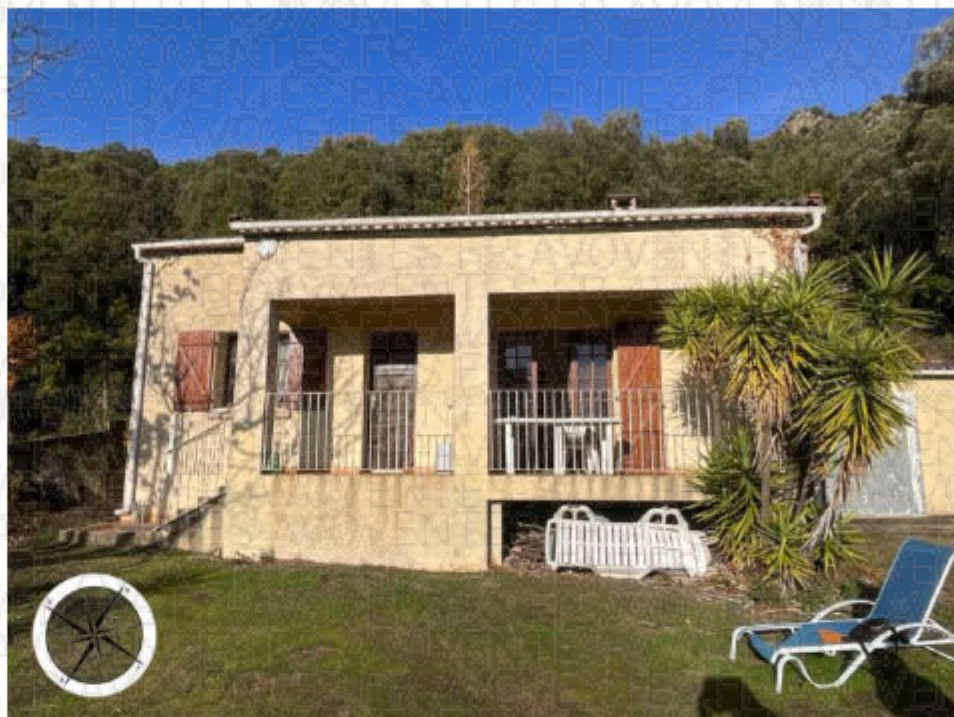
Photographie n°11.Facade principale: Sud

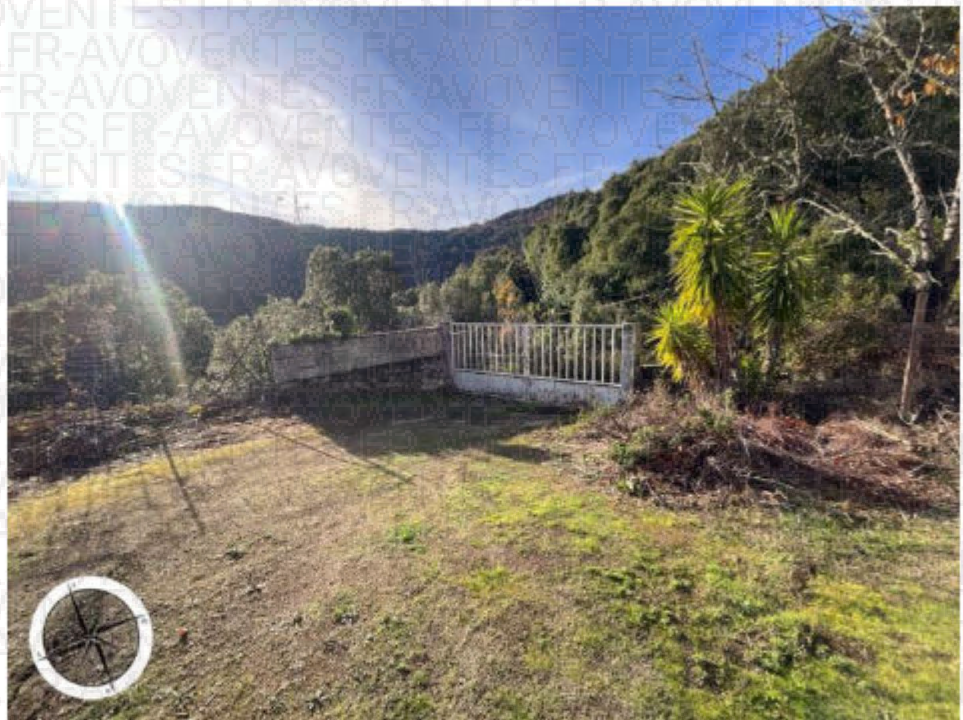
Photographie n°13: portail d'entrée

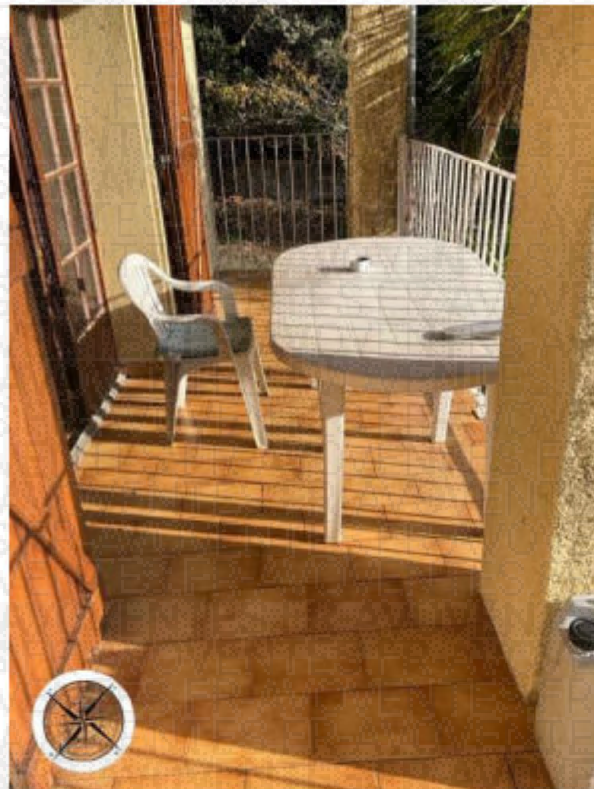
Photographie n°14: balcon couvert

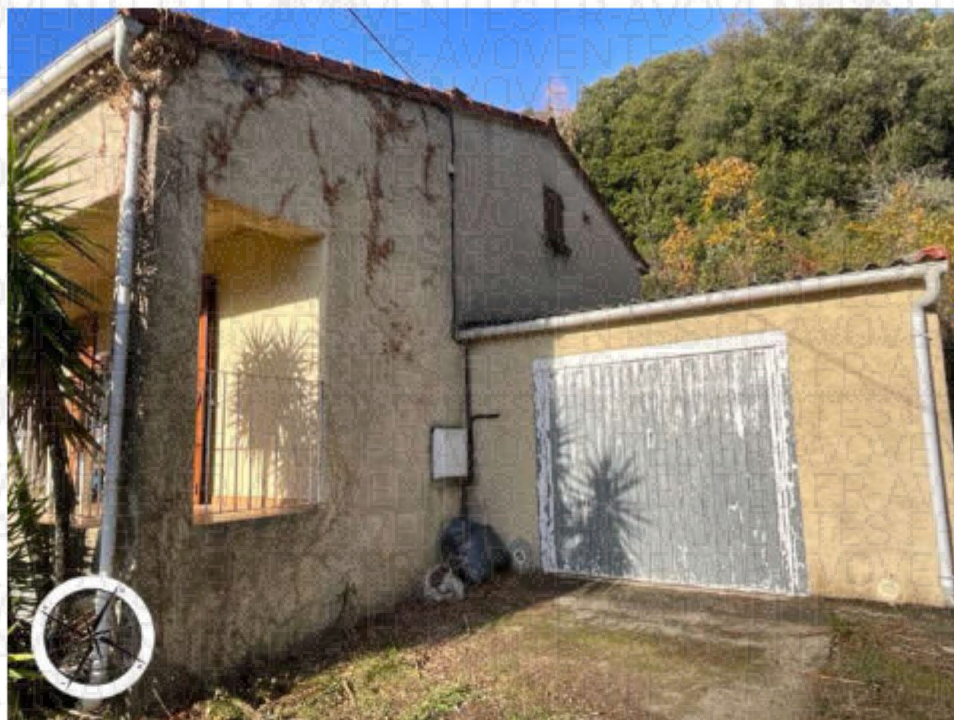
Photographie n°15: façade nord et garage

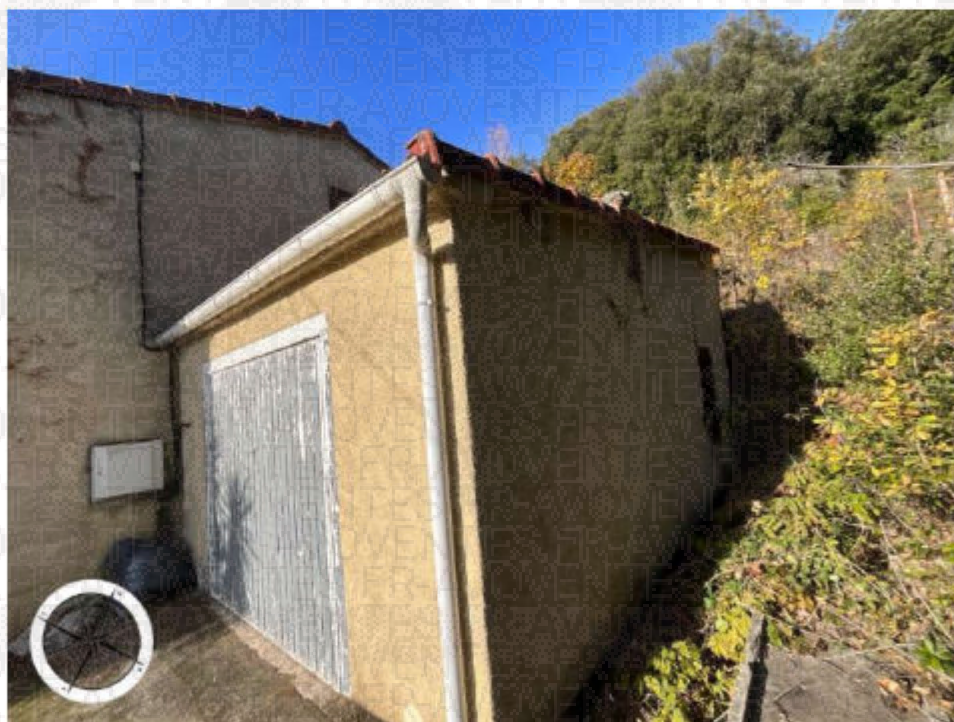
Photographie n°16: façade Nord

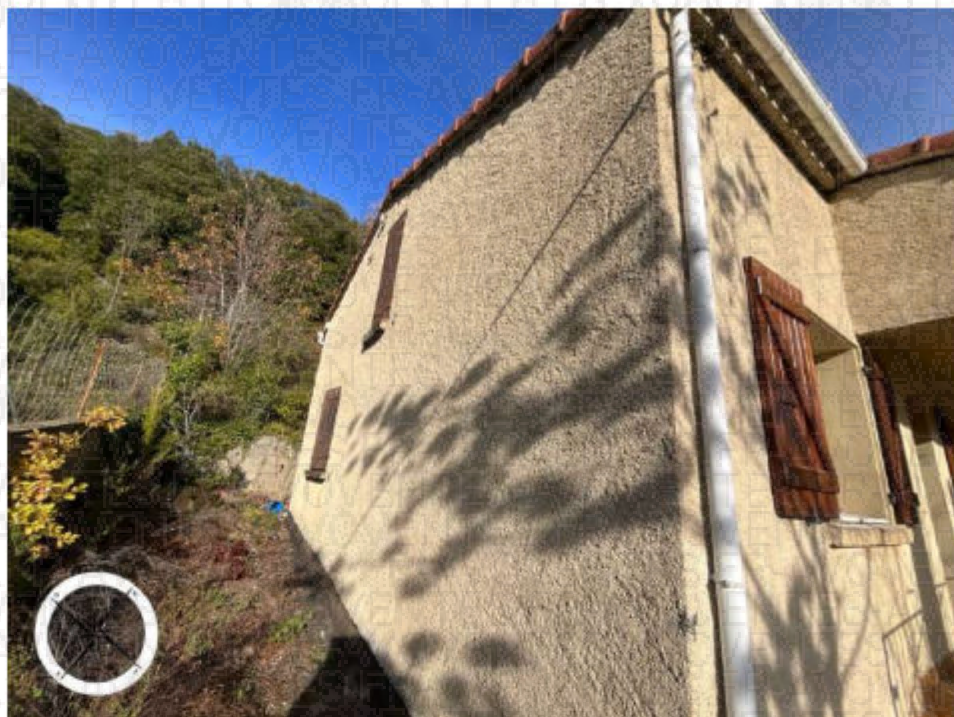
Photographie n°17: façade Sud

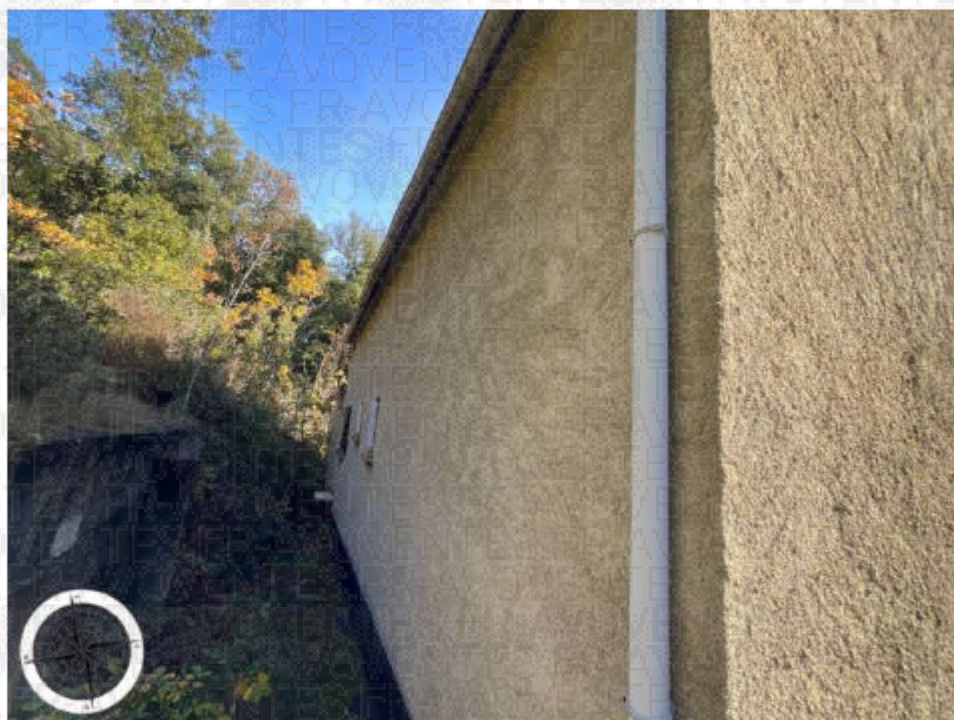
Photographie n°18: façade arrière (Nord)

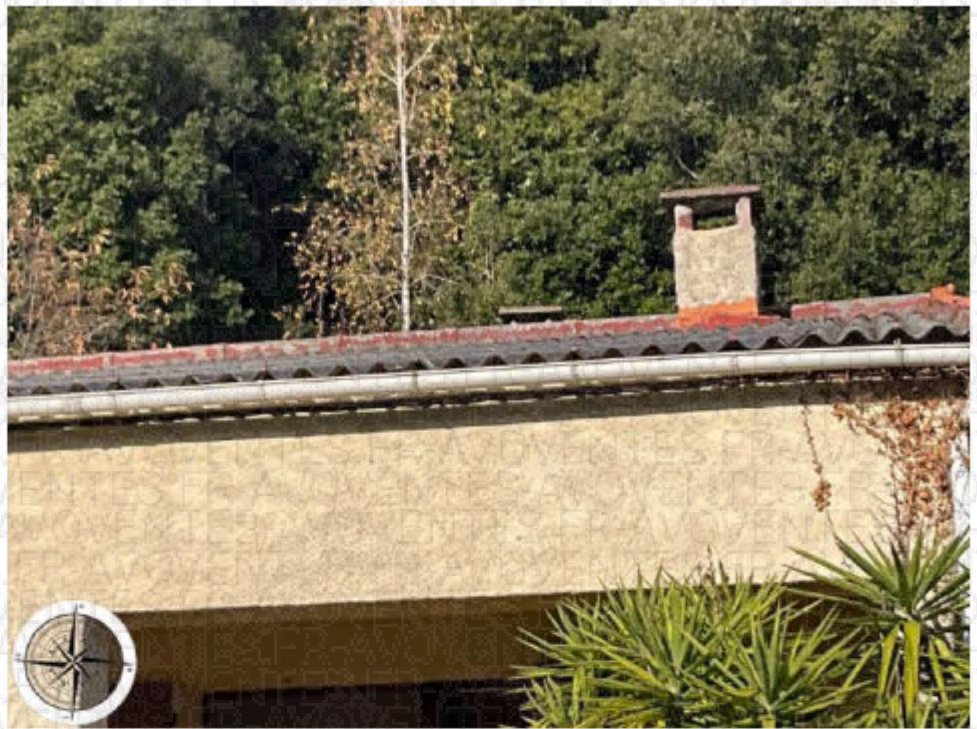
Photographie n°19: couverture du toit de la villa : tôles en fibro-ciment, sans couverture de tuiles

Toiture en fibro-ciment non couverte par tuiles; Bordure par gouttières pvc avec descentes de gouttières sur les angles de la façade principale: sud

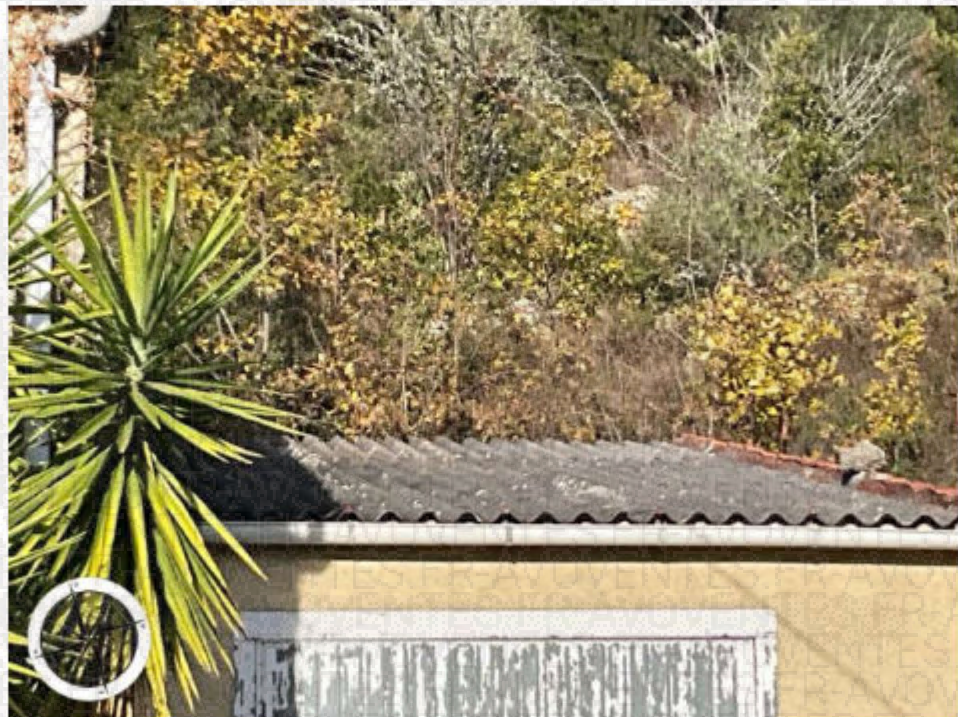
Photographie n°20: couverture du toit du garage : tôles en fibro-ciment, sans couverture de tuiles

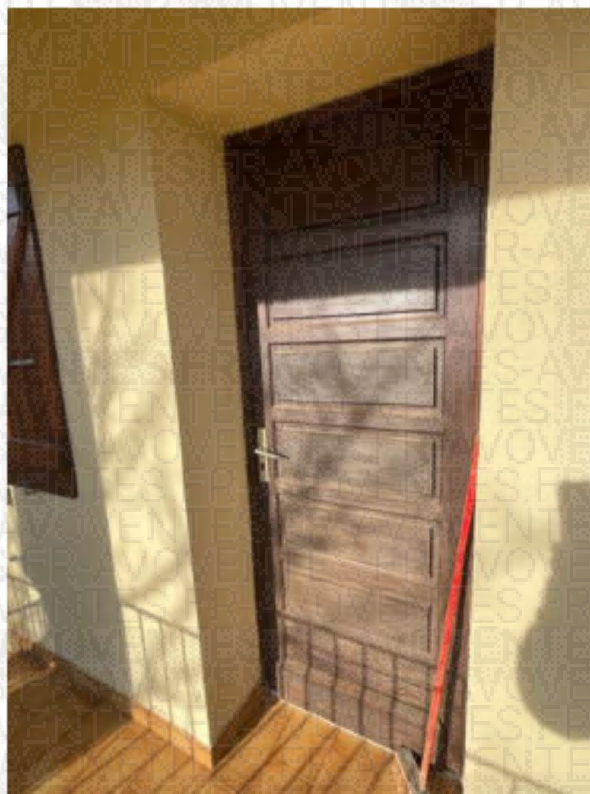
L'**accès** s'effectue par une porte d'entrée Assez mauvais état, de couleur marron, ouverture battant simple, avec une poignée à bec de cane en métal, extérieur peint, intérieur peint, serrure monopoint, barre de seuil.

Photographie n°22. Porte d'entrée (vue extérieure);

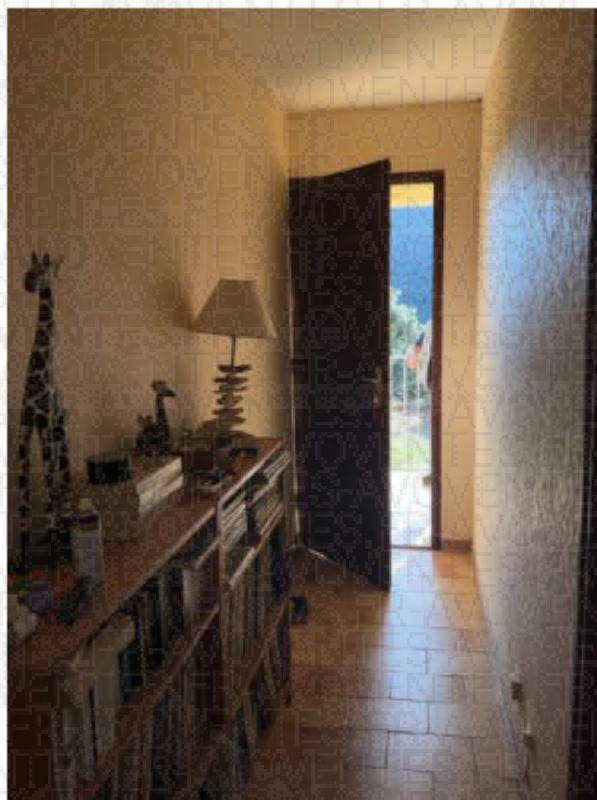
Le **sol** est recouvert de carrelage Assez mauvais état, de couleur orange, en céramique, en forme de dalle.

Les **murs** sont recouverts de papier peint Assez mauvais état, de couleur beige, lessivable, lustre, avec ampoules.

Photographie n°23. Porte d'entrée et couloir de dégagement formant hall: (vue intérieure);

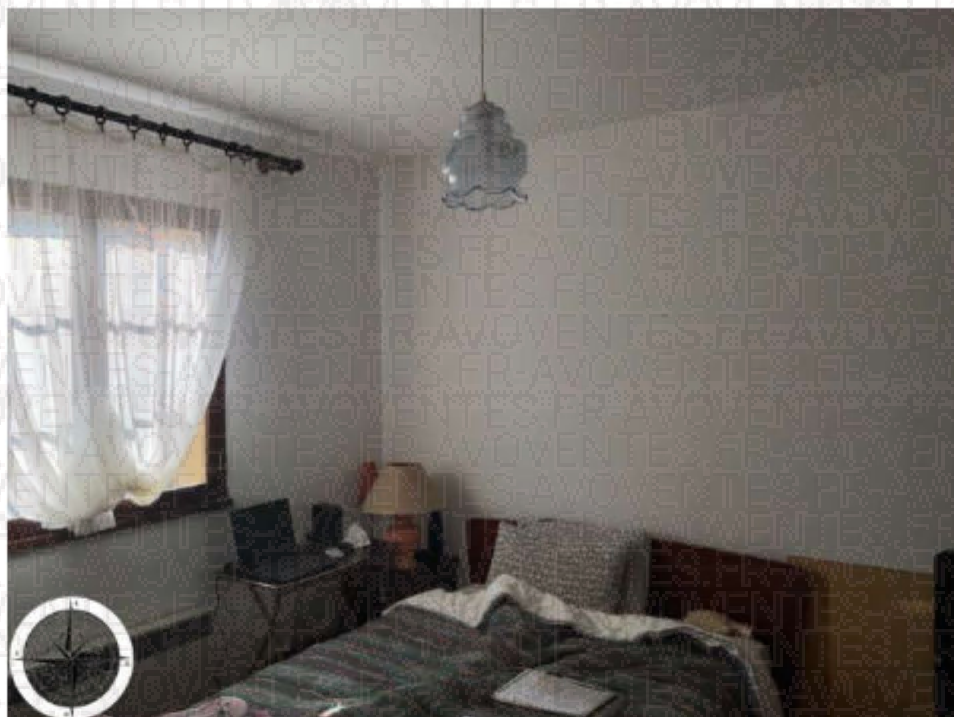
Photographie n°24. Chambre 1

Le **sol** est recouvert de carrelage Assez mauvais état, de couleur orange, en céramique, en forme de dalle.

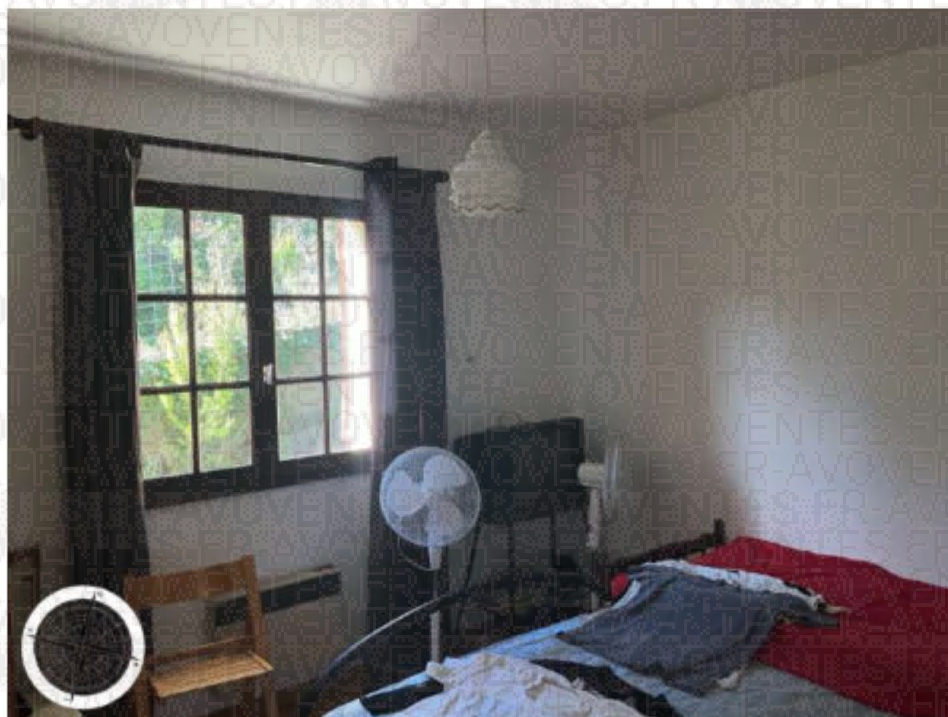
Photographie n°26. Chambre 2

Le **sol** est recouvert de carrelage Assez mauvais état, de couleur orange, en céramique, en forme de dalle.

- un convecteur électrique Assez mauvais état

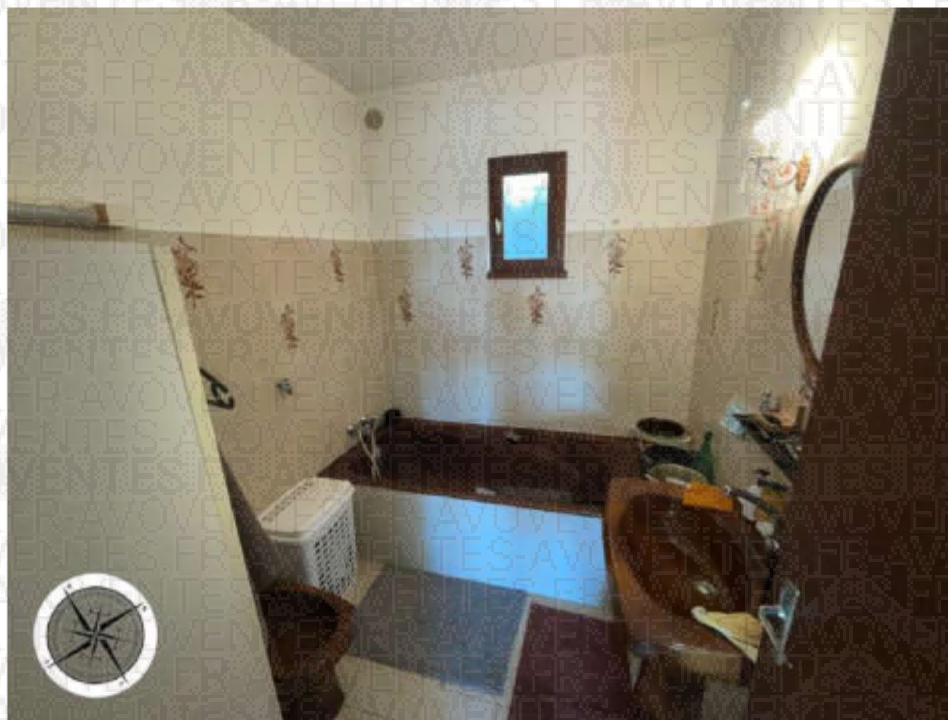
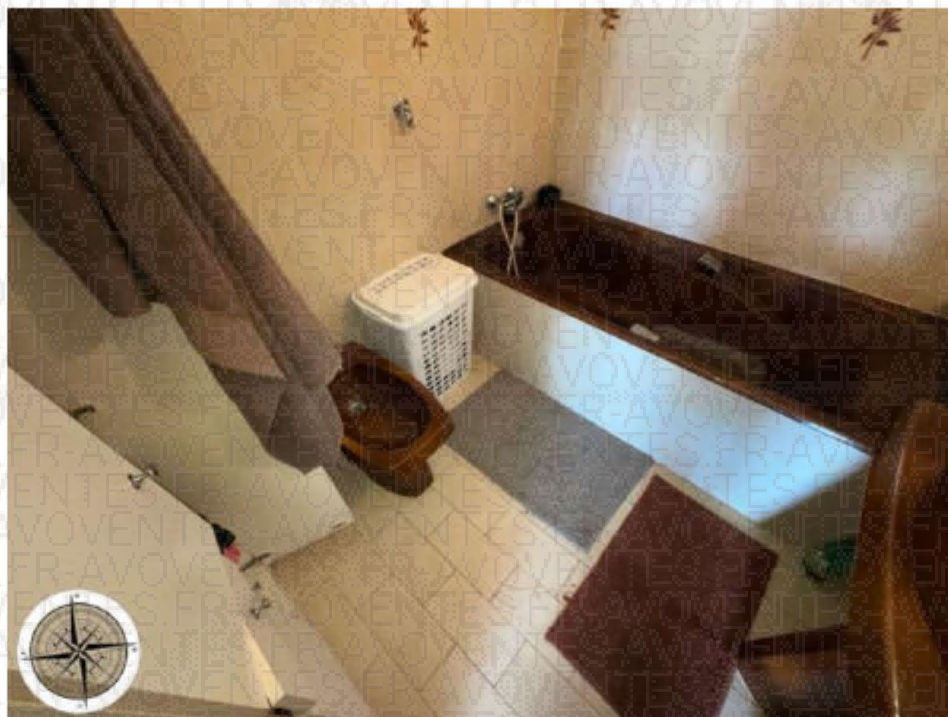
Le **sol** est recouvert de carrelage Assez mauvais état, de couleur blanche, en céramique, en forme de dalle.

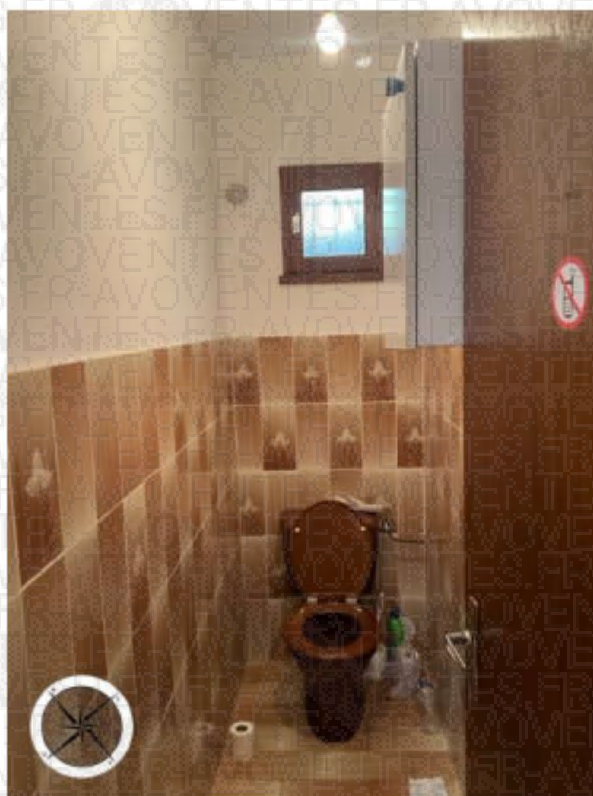
Photographie n°29. WC

Le **sol** est recouvert de carrelage en mauvais état, de couleur marron, en céramique, en forme de dalle.

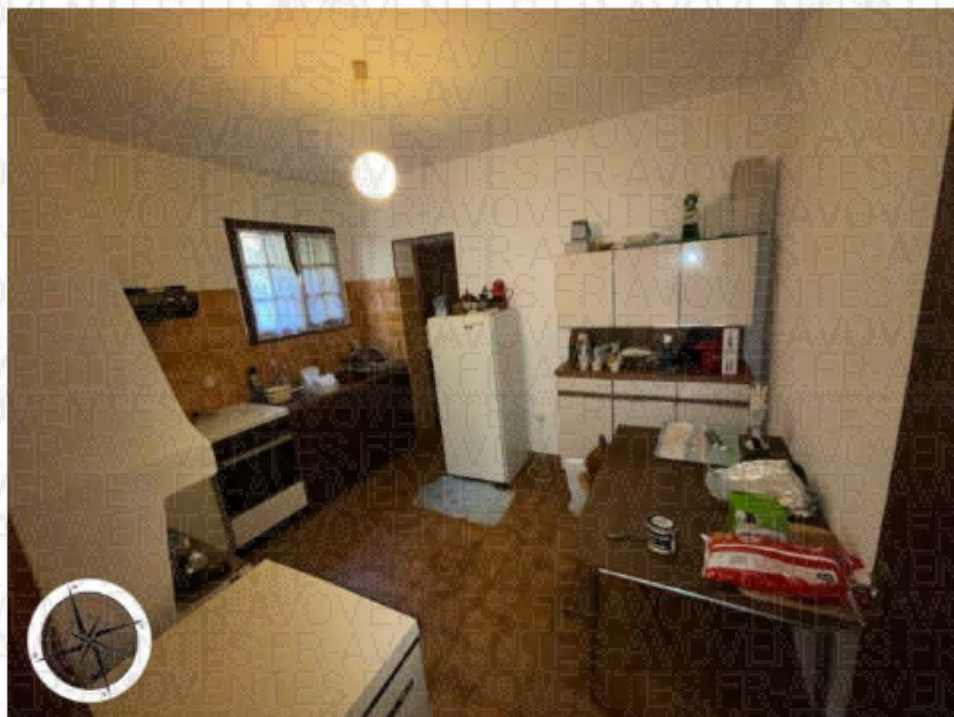
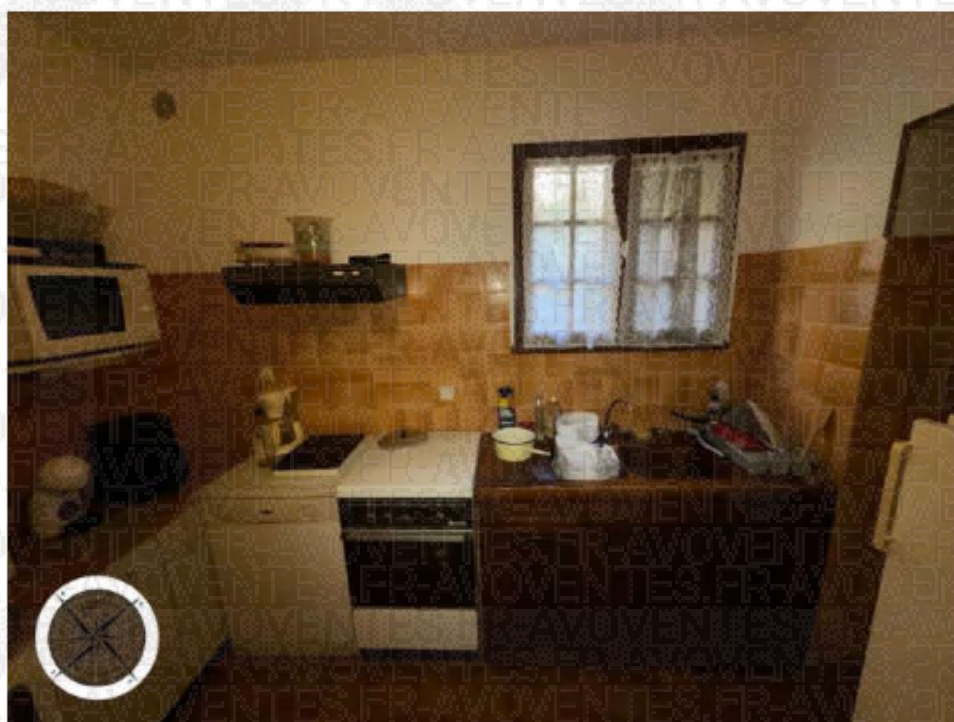
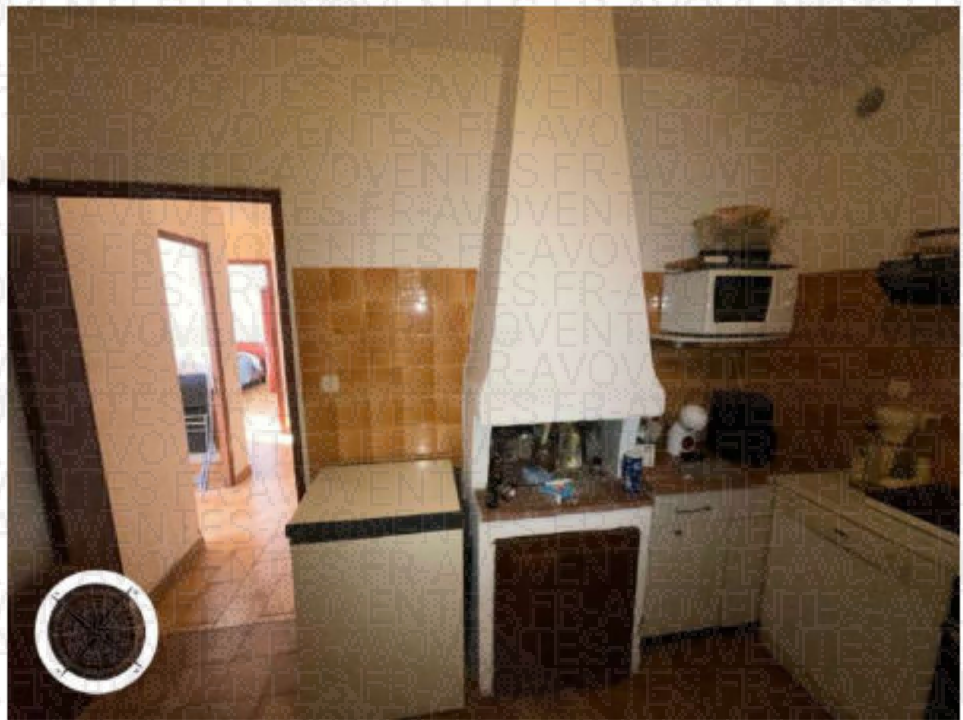
Le **sol** est recouvert de carrelage Assez mauvais état, de couleur orange, en céramique, en forme de dalle.

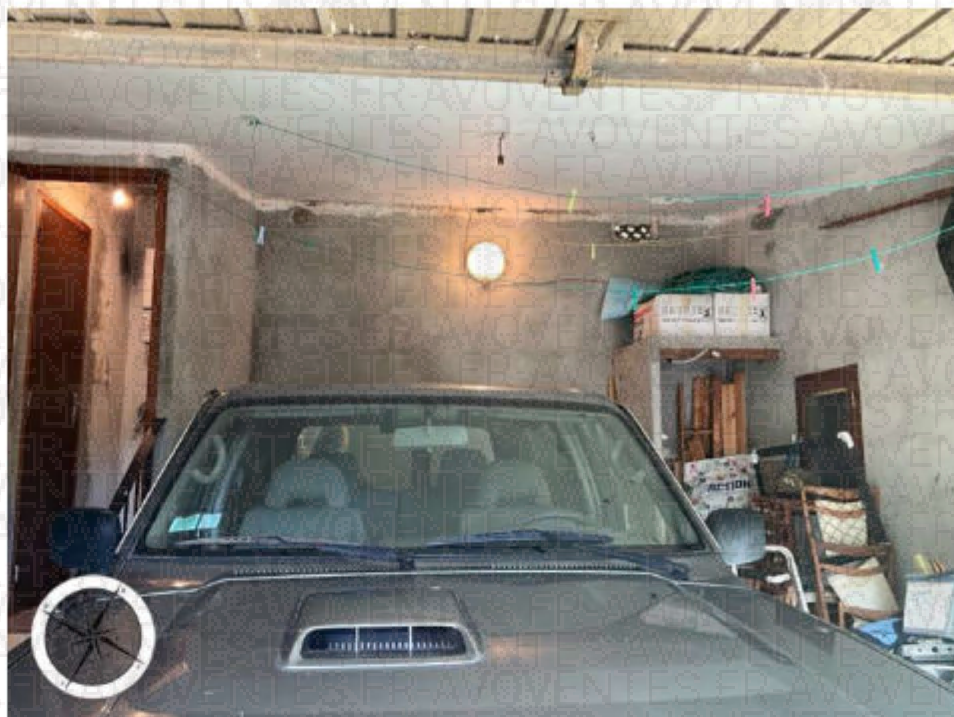
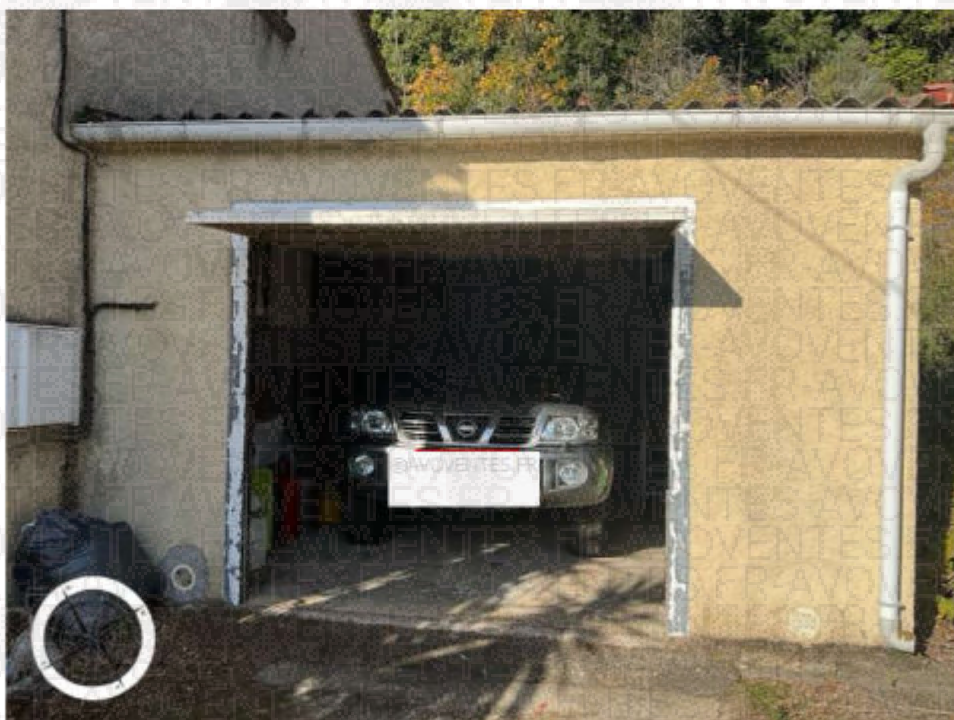
**L'accès** s'effectue par une porte de garage Assez mauvais état, de couleur blanche, ouverture oscillo-battante, en aluminium, avec une poignée à clé en métal, extérieur peint, intérieur peint, barre de seuil.

Le **sol** est recouvert de carrelage Assez mauvais état, de couleur orange, en céramique, en forme de dalle.

Les **murs** sont recouverts de talochage ciment brut: Assez mauvais état, de couleur grise, applique murale.

Le **plafond** est recouvert de peinture Assez mauvais état, de couleur blanche.

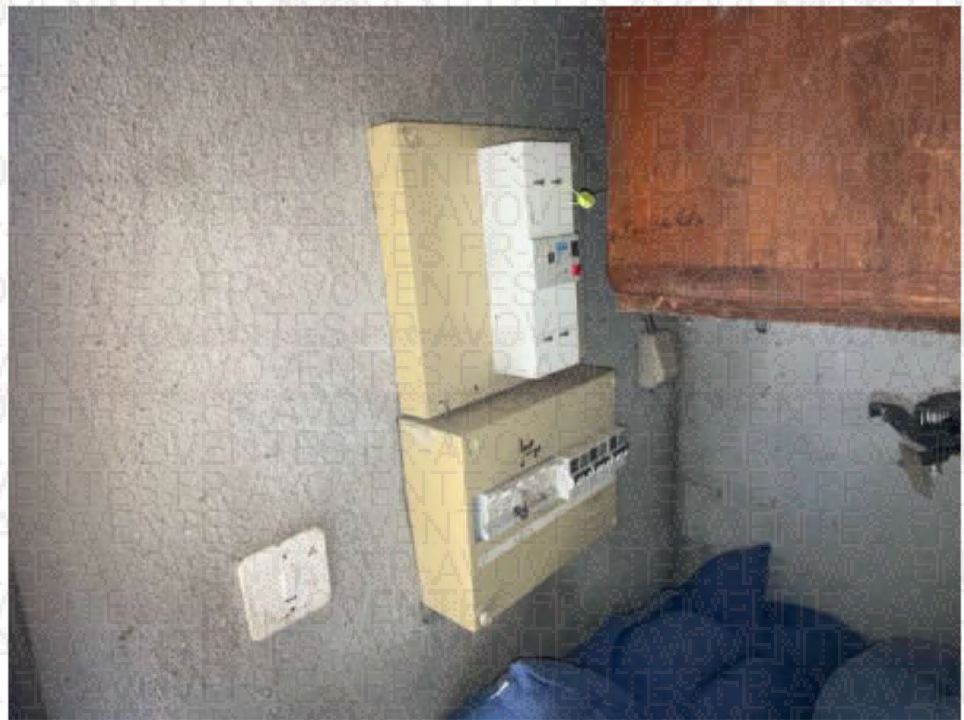
Tableau électrique présent à gauche de la porte de garage d'accès

Photographie n°35. Tableau électrique et disjoncteur général

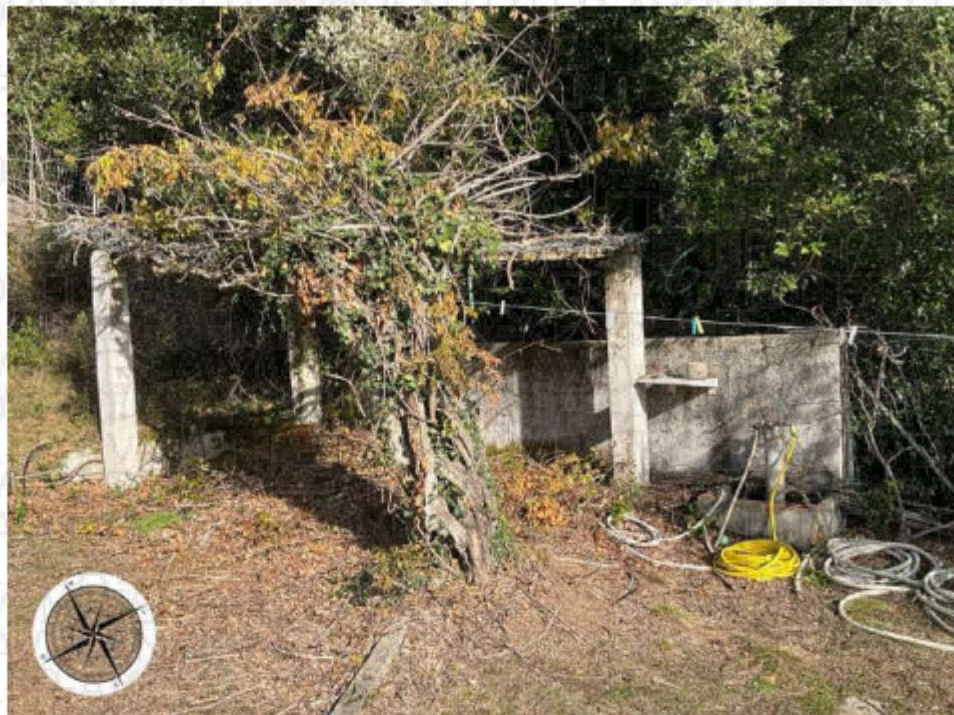
Présence d'une construction légère en limite Est: 4 poteaux soutenant un toit léger

Photographie n°42. Structure légère extérieure ; avec point d'eau;
