## **PROCES VERBAL DE DESCRIPTION**

Autorisons, la SCP DEVAUD & Associés, Huissiers de Justice Associés au KREMLIN-BICETRE (94), Laquelle se rendra sur les lieux sis à SAINT-MAUR-DES- FOSSES (94100) 29 avenue de Tunis, cadastré section R numéro 50, lieudit « avenue de Tunis » pour 04a 99ca

**SAINT-MAUR-DES- FOSSES (94100) 29 avenue de Tunis, cadastré section R numéro 50, lieudit « avenue de Tunis » pour 04a 99ca**

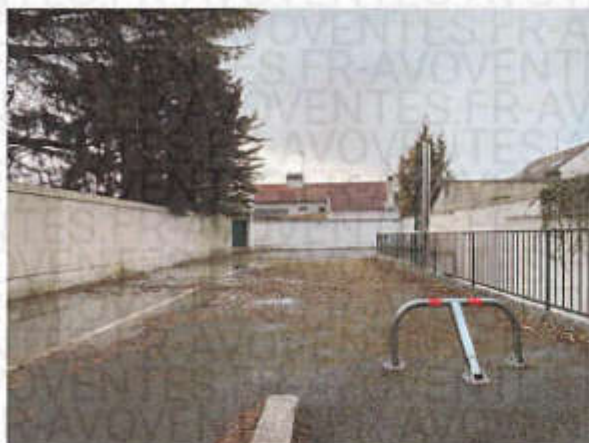
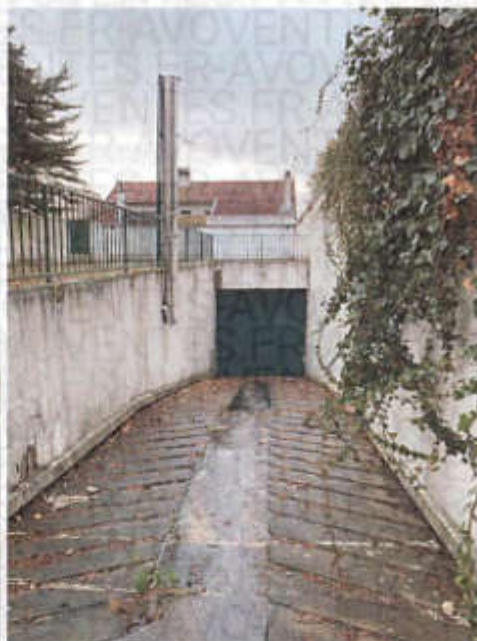
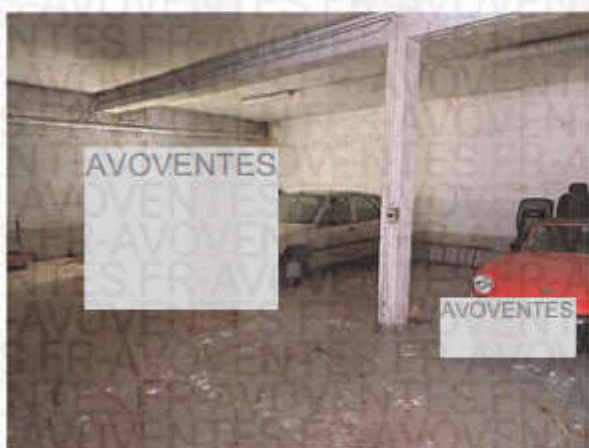
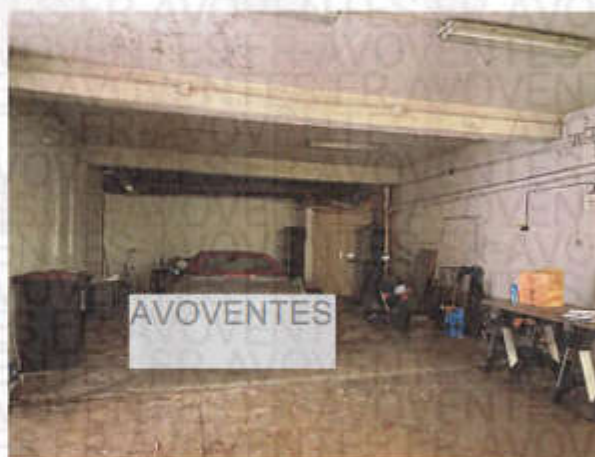
## ARRIERE DE L IMMEUBLE

Le plafond est en dalle béton brut. Je constate de nombreux points de fuite provenant de la dalle.

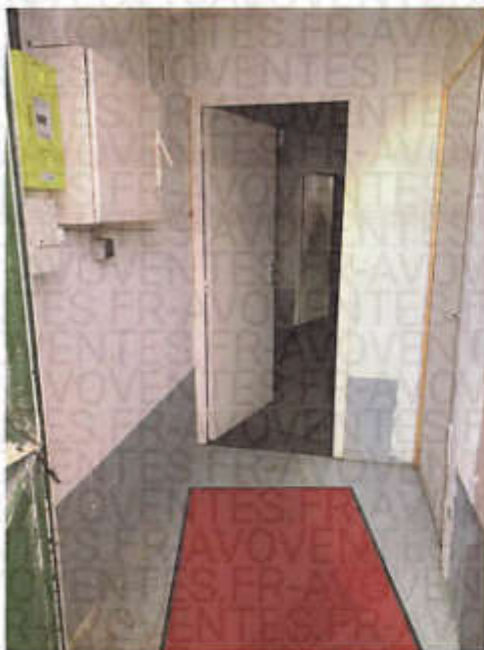
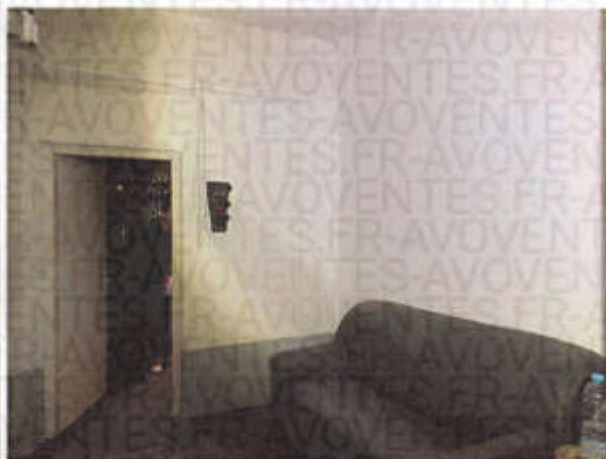
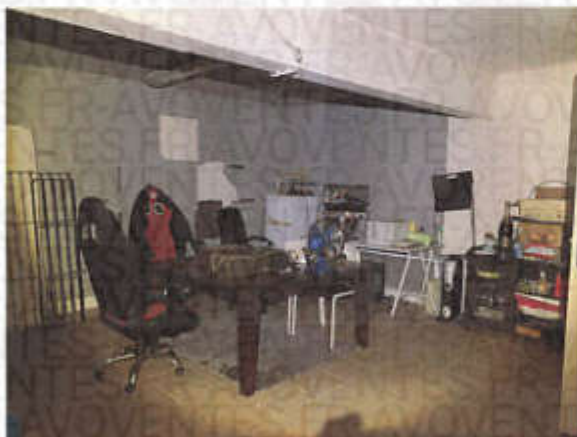
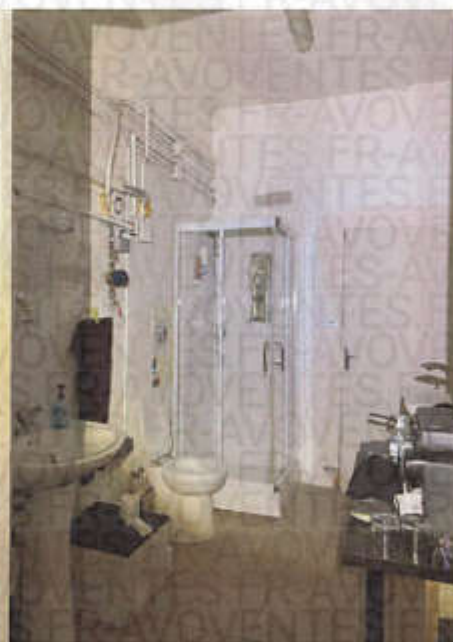
LOCAL ATTENANT AU PARKING

Le plafond est recouvert de parpaings peint en état d'usage, je constate la présence d'une fuite

Le plafond est recouvert de peinture peint en état d'usage, je constate une importante fuite.

Le sol est composé d'une moquette, en état d'usage.  
Les murs sont recouverts d'un dallage acoustique en état d'usage.  
Le plafond est recouvert de coffrage peint en état d'usage. Je constate une marque de fuite d'eau venant de la dalle.
