## **PROCES VERBAL DE DESCRIPTION**

Suite à la signification du Commandement Immobilier, en date du 10 Décembre 2024 ,et en  
application des articles 15-10, 35 et 36 du décret du 27 juillet 2006, la requérante entend faire  
dresser ce jour un descriptif du bien immobilier sis 4 rue parmentier 93360 NEUILLY  
PLAISANCE

## **DESCRIPTION DU BIEN**

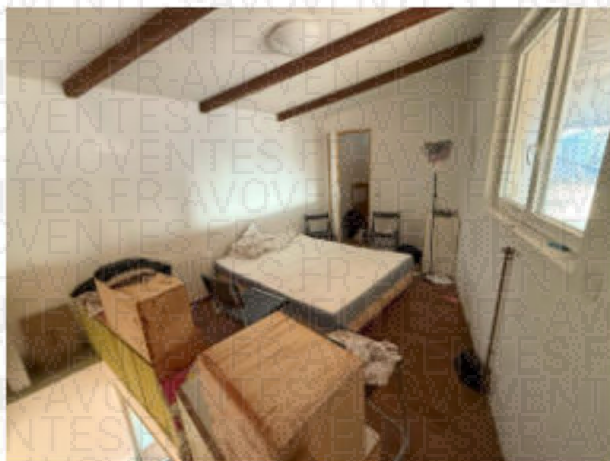
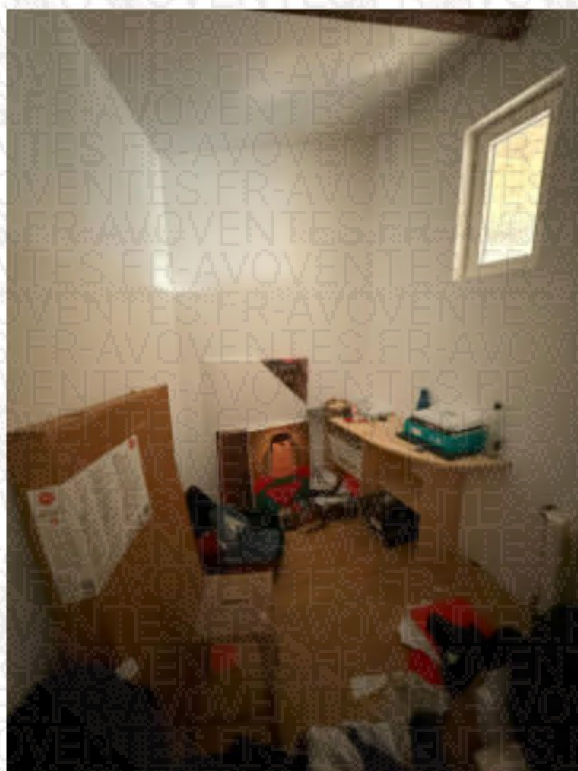
Le sol est recouvert d'un parquet en état d'usage,  
Les murs est recouvert de peinture en mauvais état  
Le plafond est recouvert de peinture en état d'usage,
