## **PROCES VERBAL DE DESCRIPTION**

Afin d'établir un procès-verbal descriptif du bien immobilier situé sur la commune de VILLEPINTE (93420) - 63-65 Chemin du Loup cadastré section BE n° 66 dont le CREDIT INDUSTRIEL ET COMMERCIAL poursuit la vente sur saisie immobilière a l'encontre de la

Sur la commune de VILLEPINTE (93420) ,63-65 Chemin du Loup,  
Une PROPRIETE bâtie composée d'un pavillon sur deux niveaux et combles divisée en sept appartements savoir :

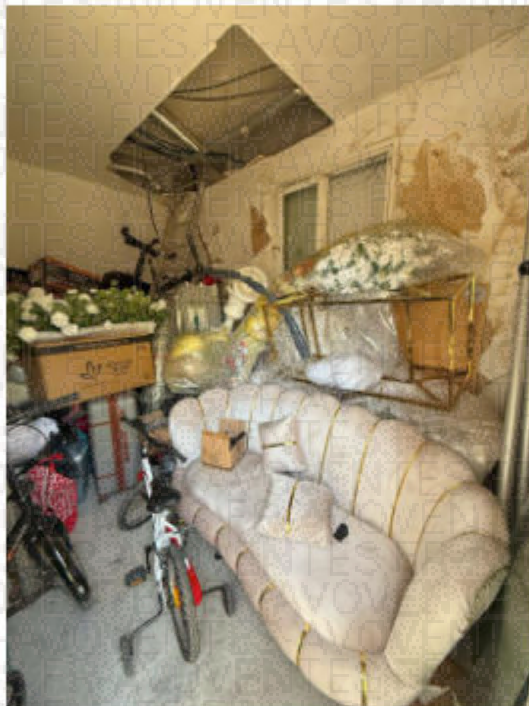
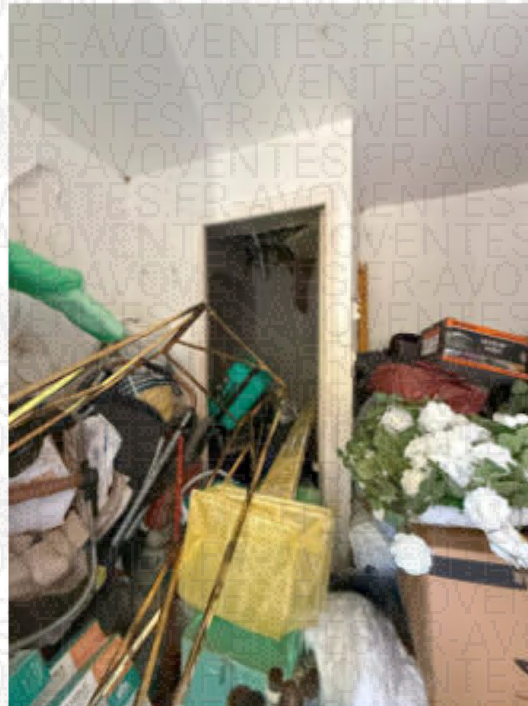
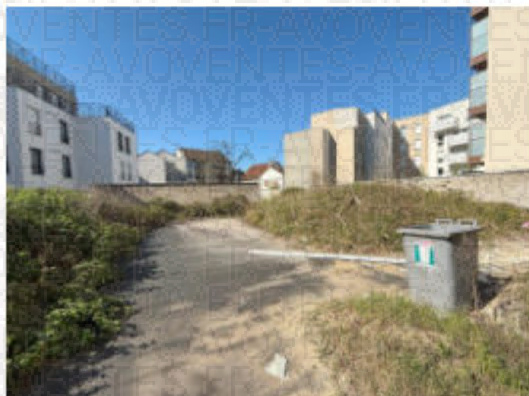
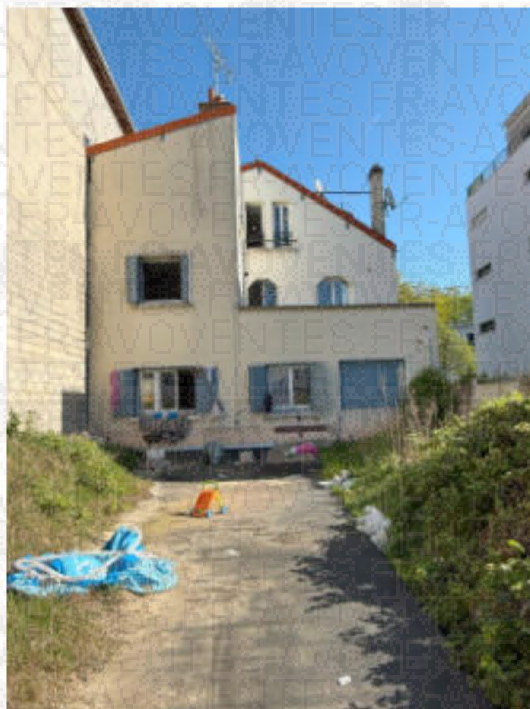
## EXTERIEUR

Dans la cour sur rue : Espace composé d'une dalle béton, donnant accès au rez de chaussée de l'immeuble à une pièce encombrée , ancien logement composé d'une pièce , d'un espace salle d'eau

Sur l'arrière de l'immeuble , s'étend un terrain en friche.

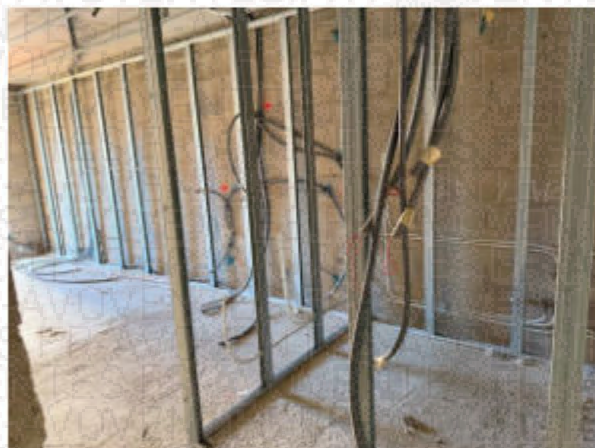
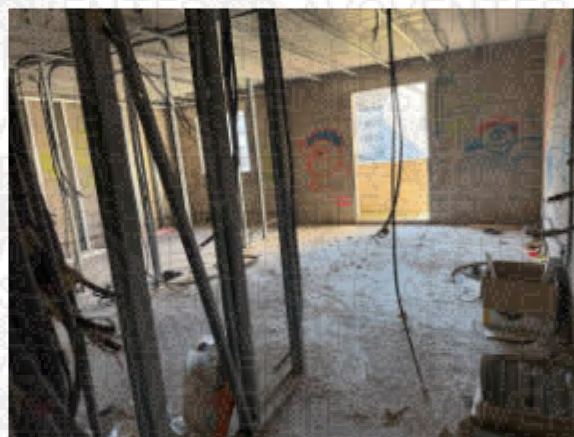
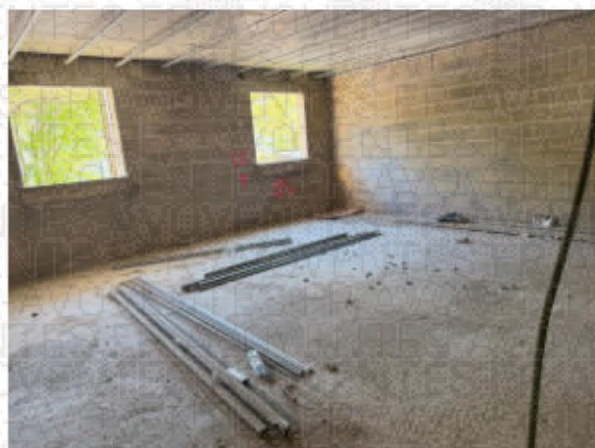
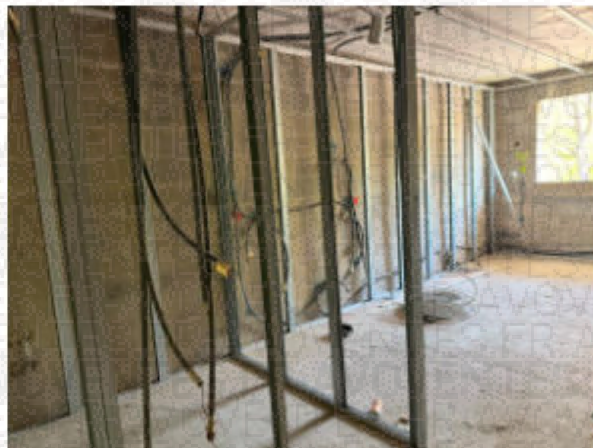
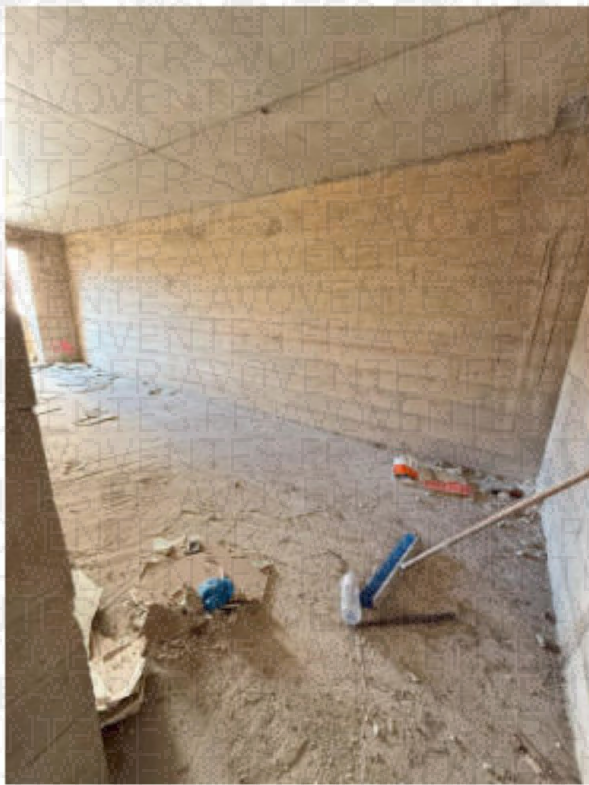
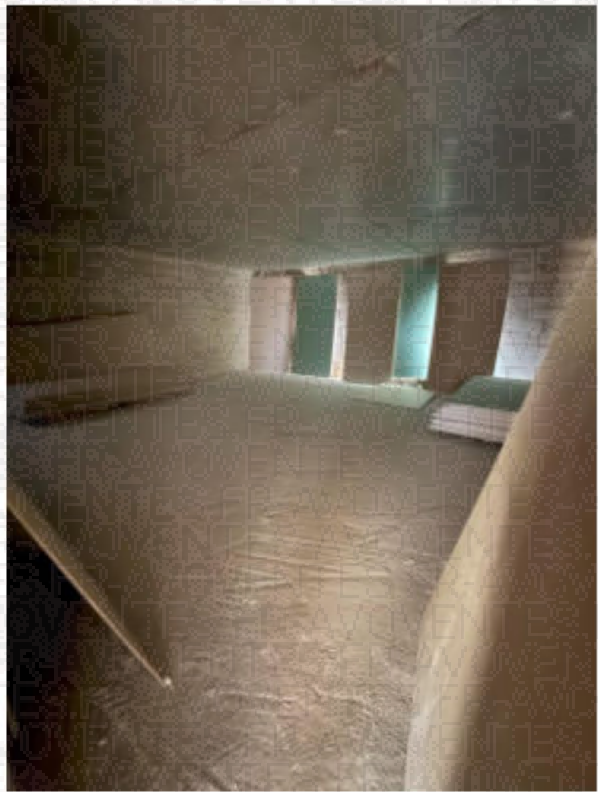
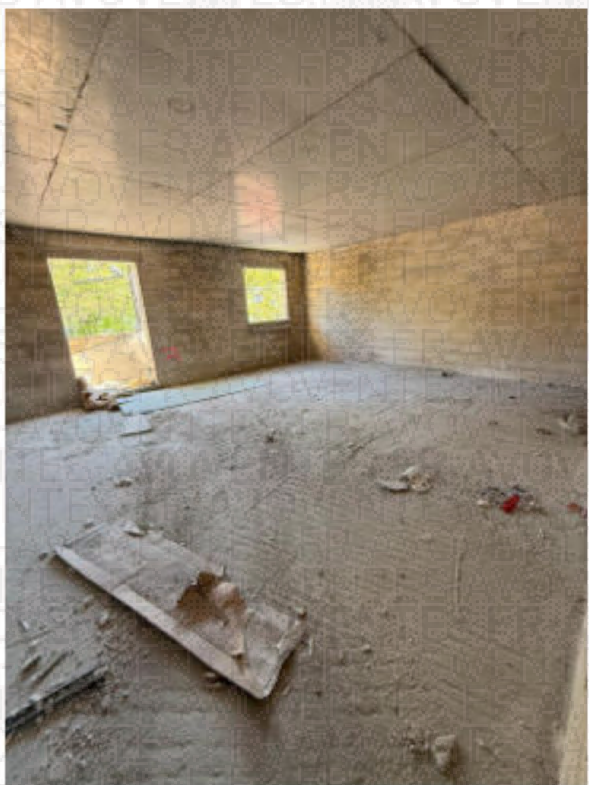
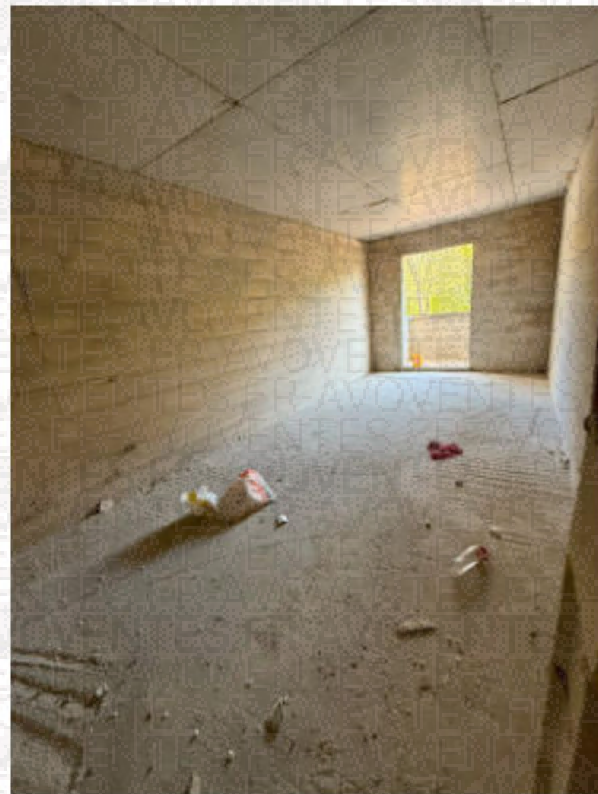
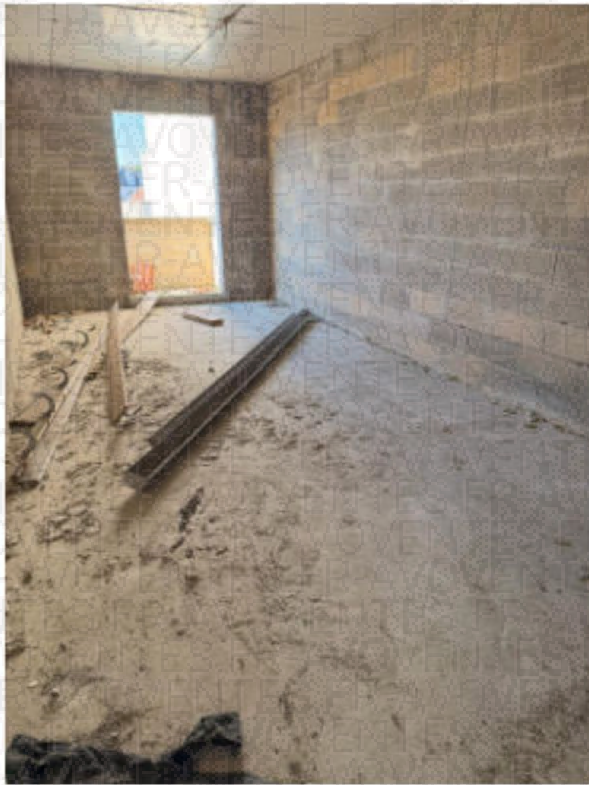
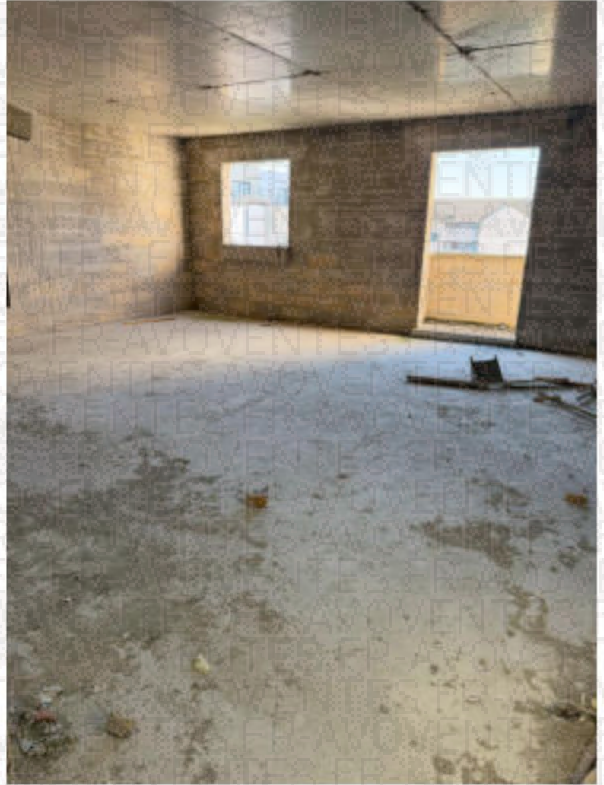
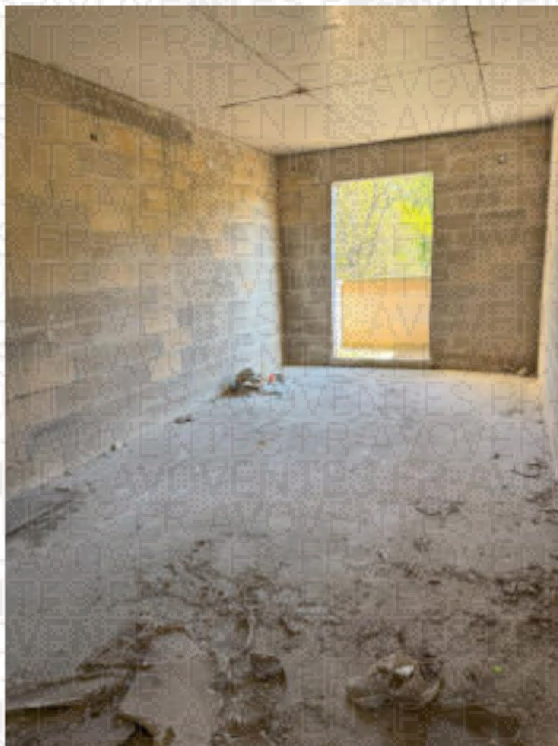
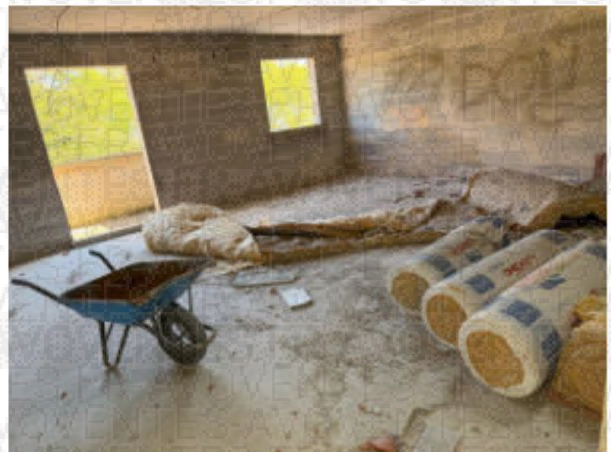
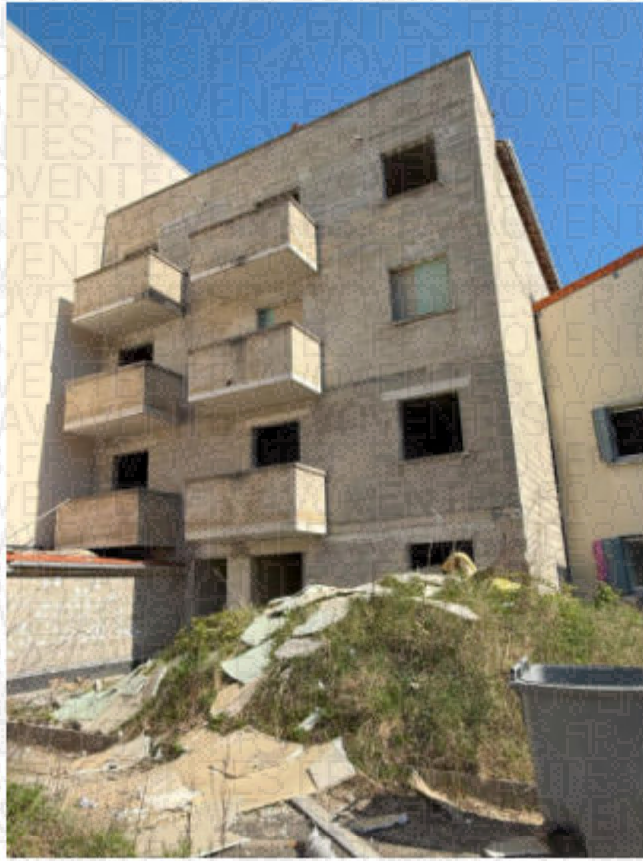
## **BATIMENT EN CONSTRUCTION**

Cet immeuble est vide d'occupation, en état de chantier qui semble abandonné.

Il est composé de trois étages sur rez de chaussée et sous sol.

Chaque étage est composé de quatre espaces : le sol est composé d'une dalle béton en état brut , les murs sont composés de parpaings en état brut .

Le sous-sol est inondé.
