# PROCES-VERBAL DE DESCRIPTION

## PROCES VERBAL DE DESCRIPTION

Copropriété 'Les Mégolithes'

62 rue Pertuiset

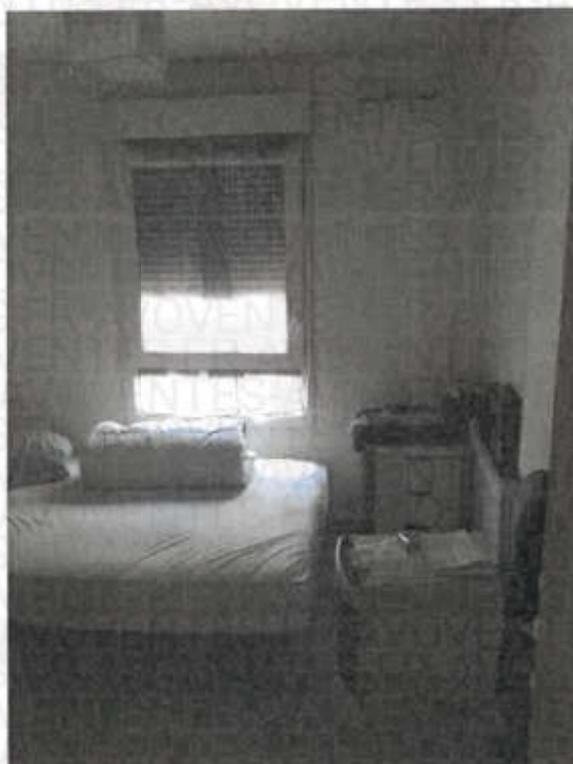
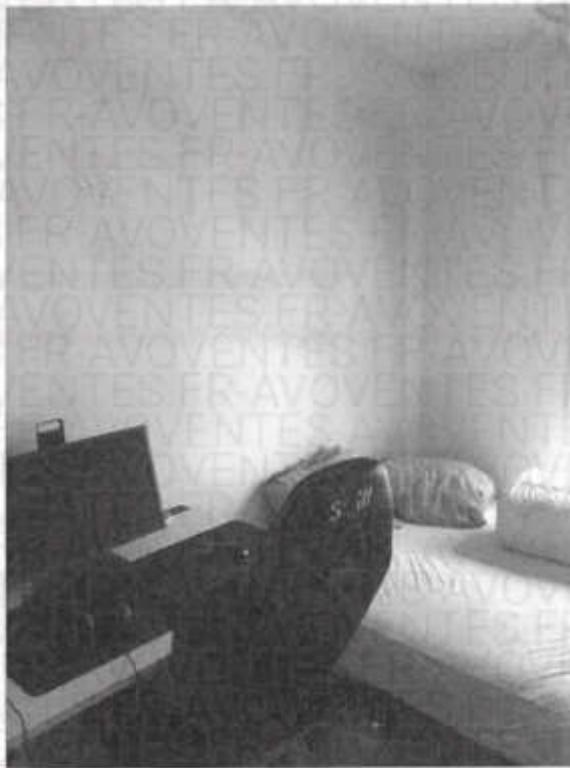
Les **murs** sont recouverts de peinture en mauvais état.
