PROCÈS-VERBAL DE CONSTAT

PROCÈS-VERBAL DE DESCRIPTION

Me suis transporté ce jour à PARIS 2^{ème} arrondissement, au 2, rue des Panoramas.

IMMEUBLE 2 RUE DES PANORAMAS dont le syndic est Maître Hélène CAUCHEMEZ-LAUBEUF
Administrateur Judiciaire - 37 rue la Fayette 75009 PARIS

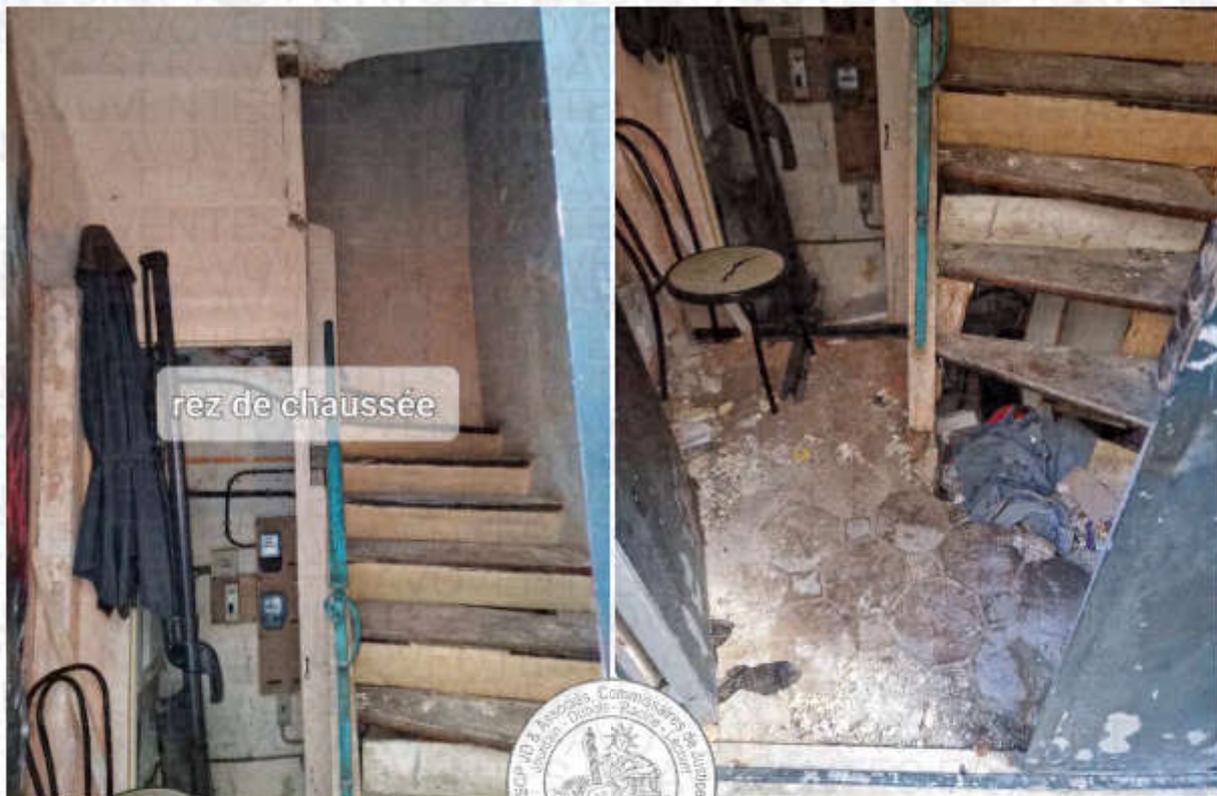
rez de chaussée

En entrant dans le hall d'entrée du rez-de-chaussée, je constate que l'escalier permettant d'accéder au deuxième étage est en mauvais état ; plusieurs marches étant effondrées.

Je note la présence de fissures sur plusieurs marches.

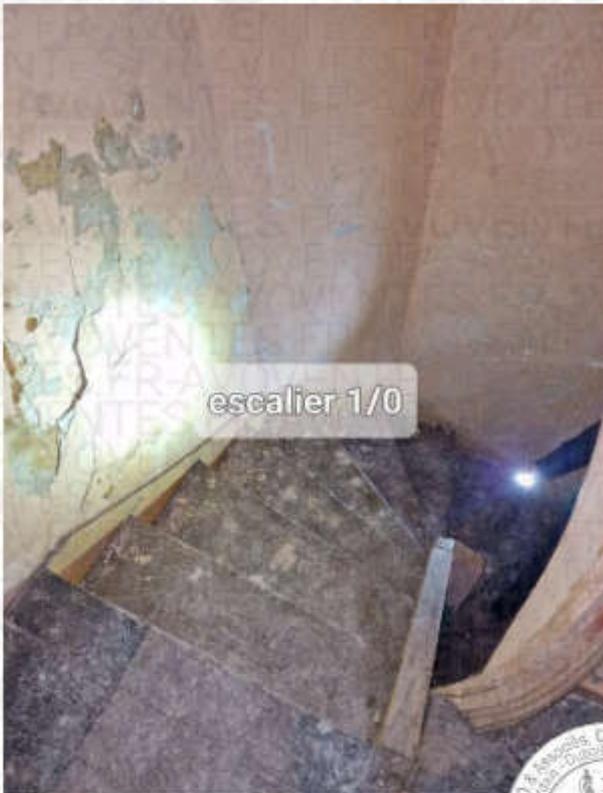
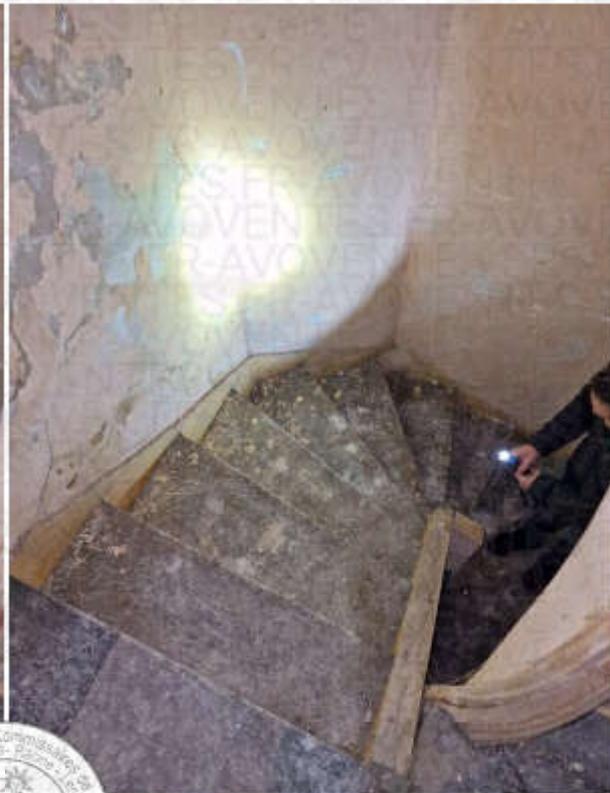
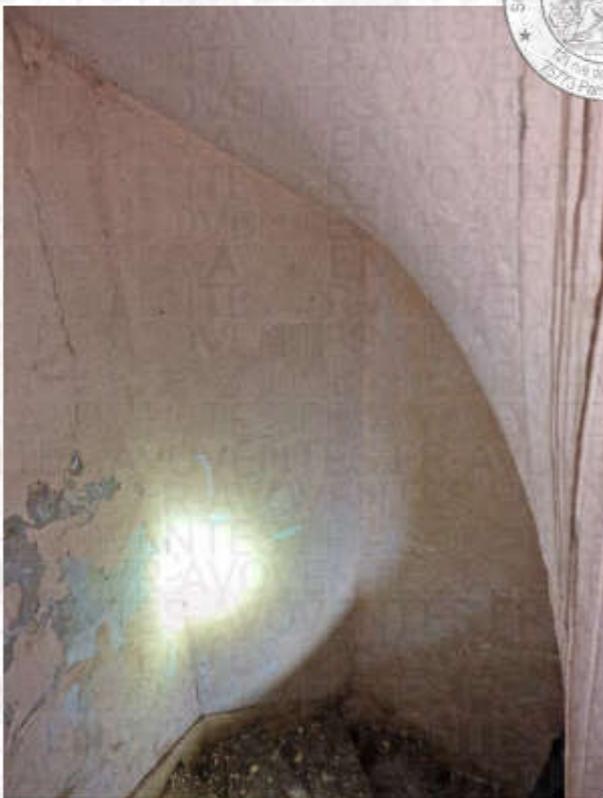
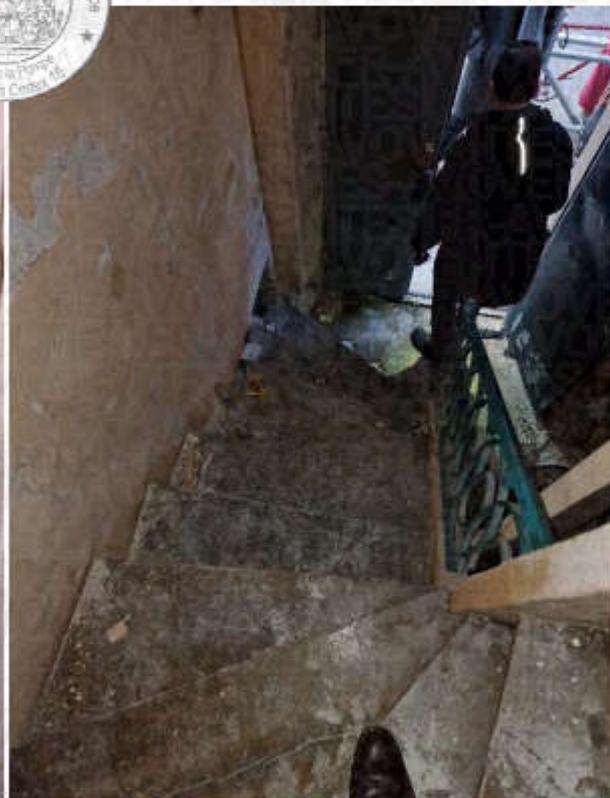
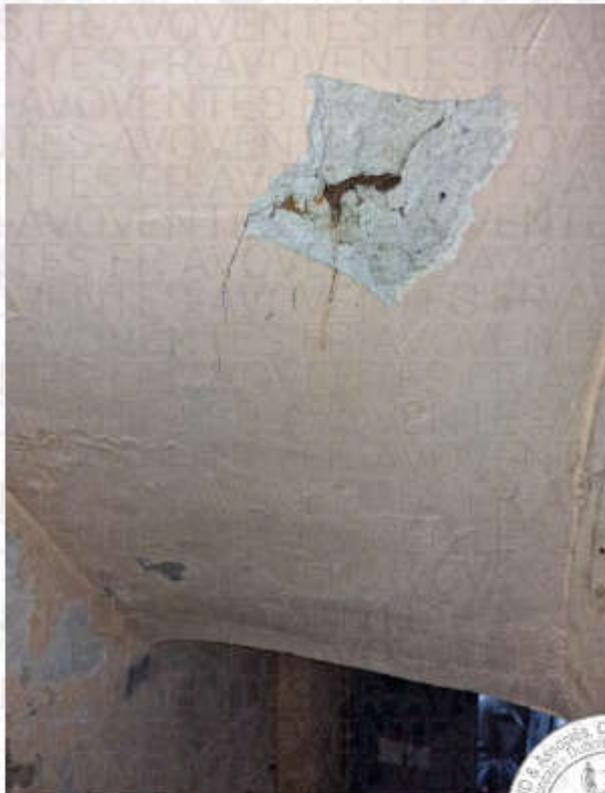
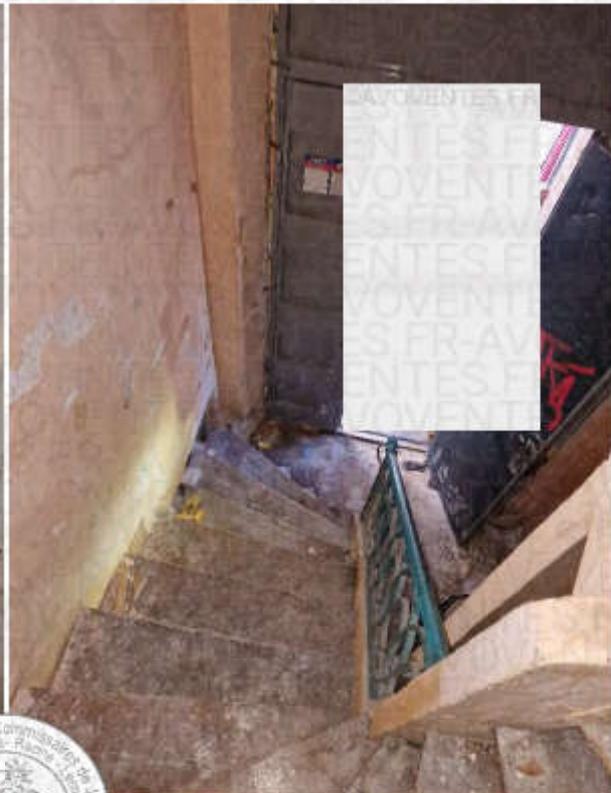
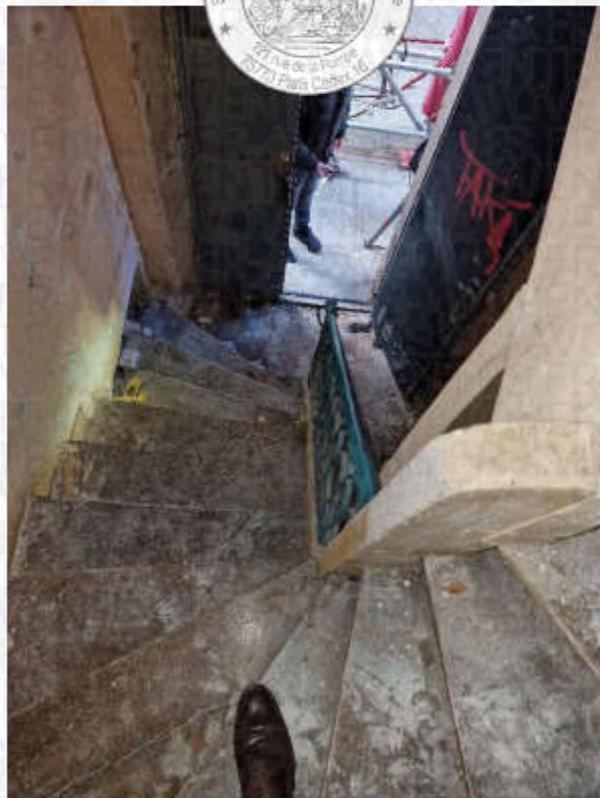
escalier 1/0

ESCALIER ENTRE LE PREMIER ÉTAGE ET LE REZ-DE-CHAUSSÉE :

Je note la présence de fissures multiples sur les murs et au plafond.

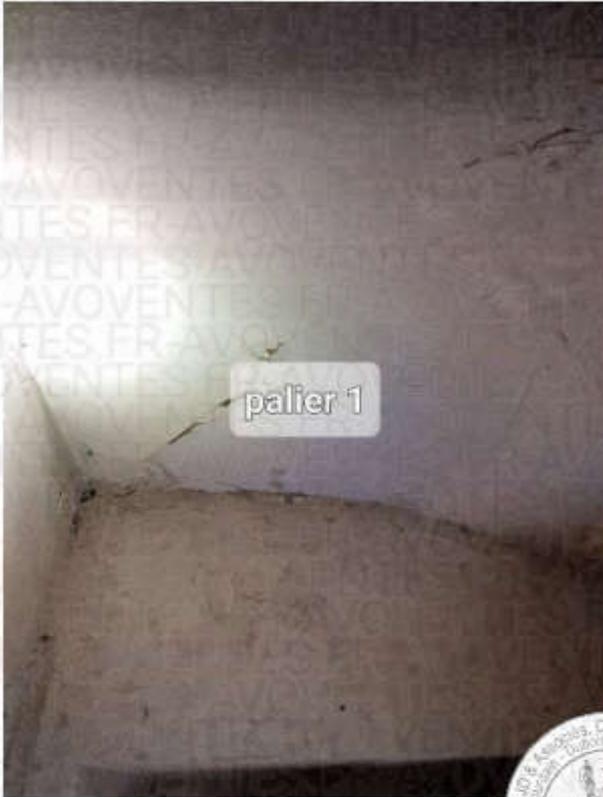
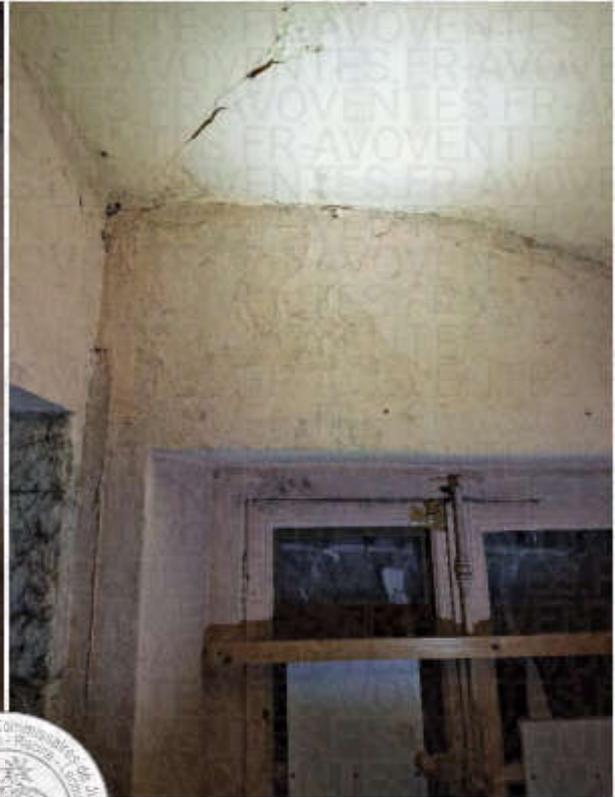
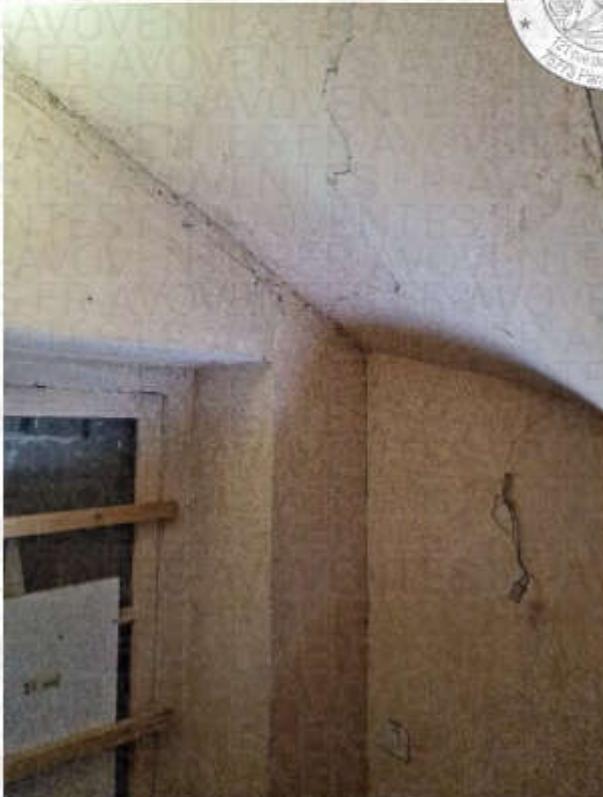
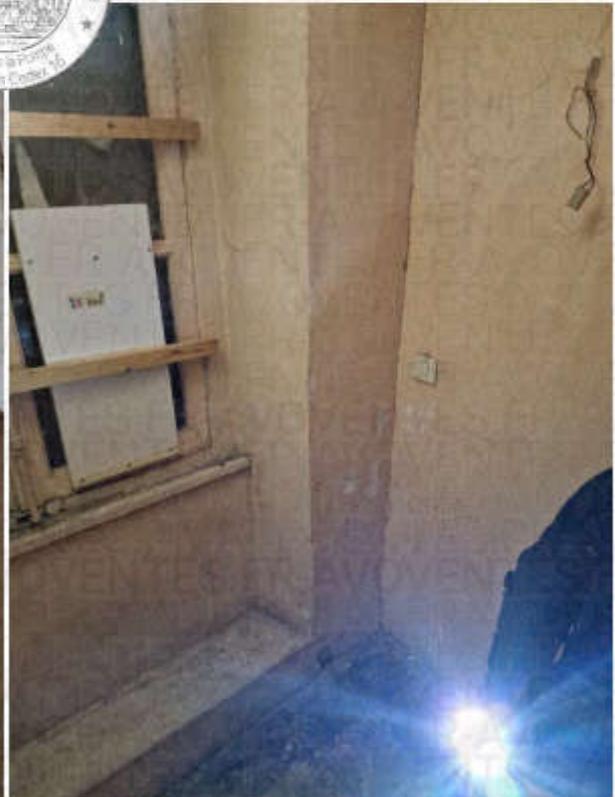
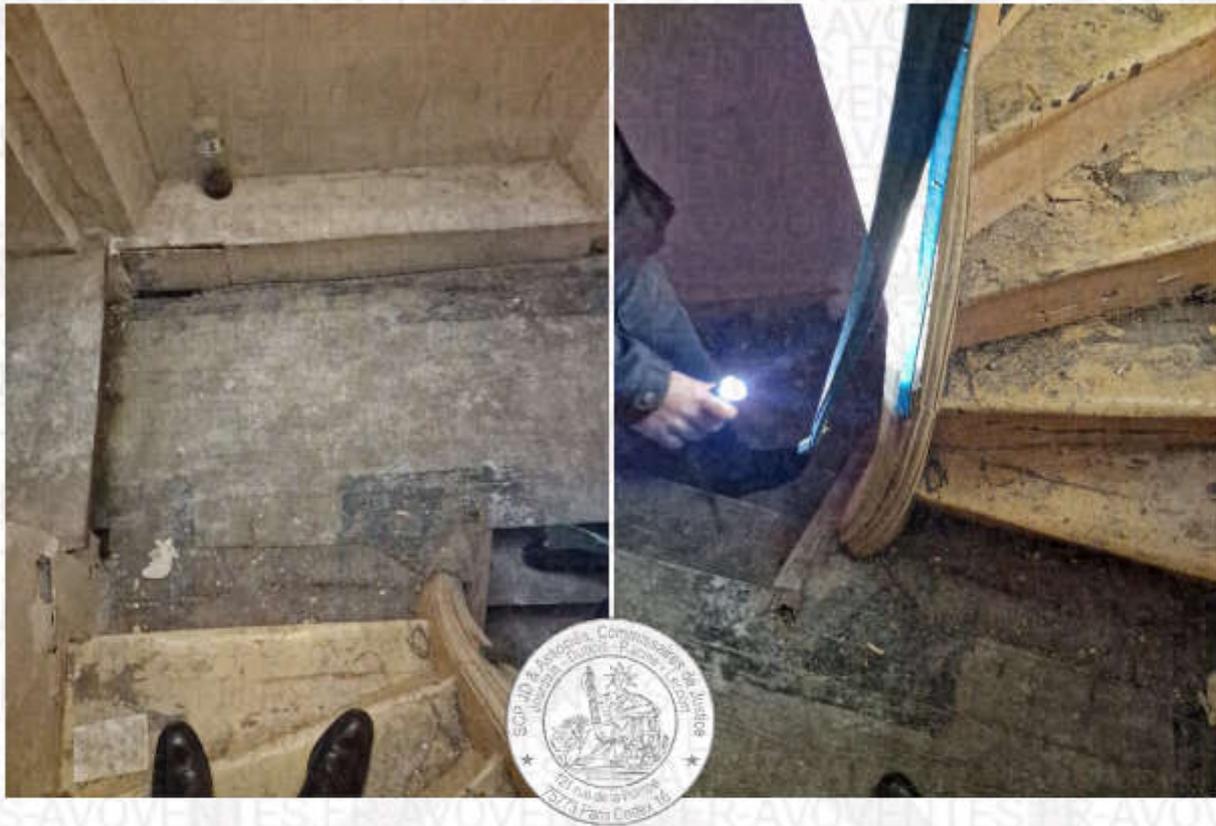
PALIER PREMIER ÉTAGE :

Je note la présence de fissures multiples sur les murs et au plafond.

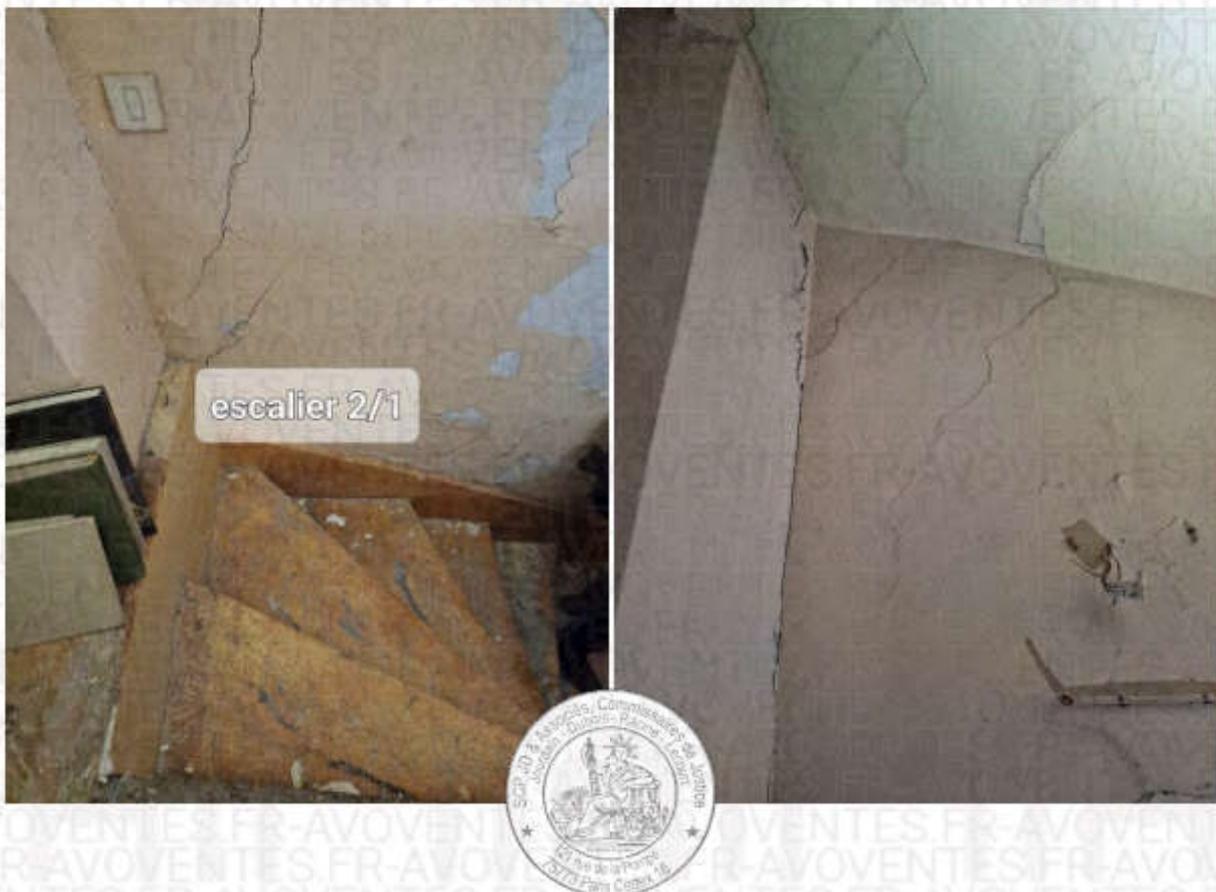
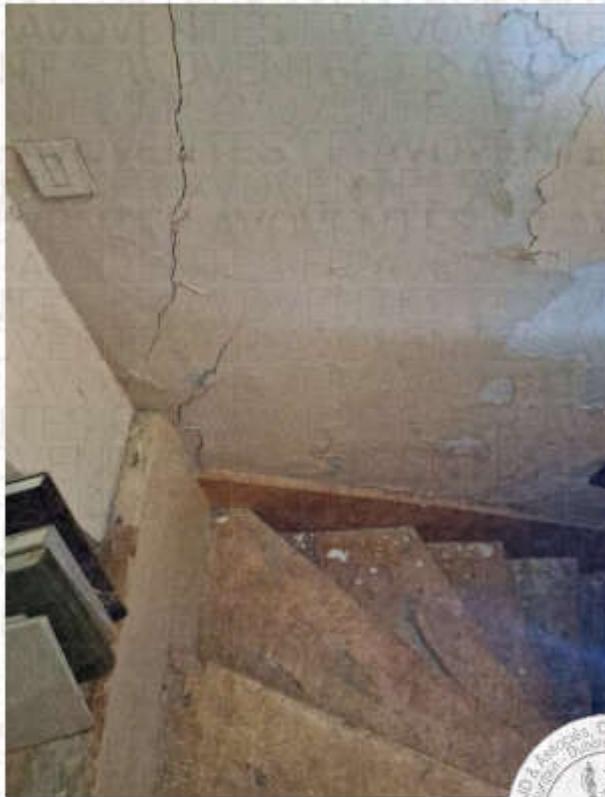
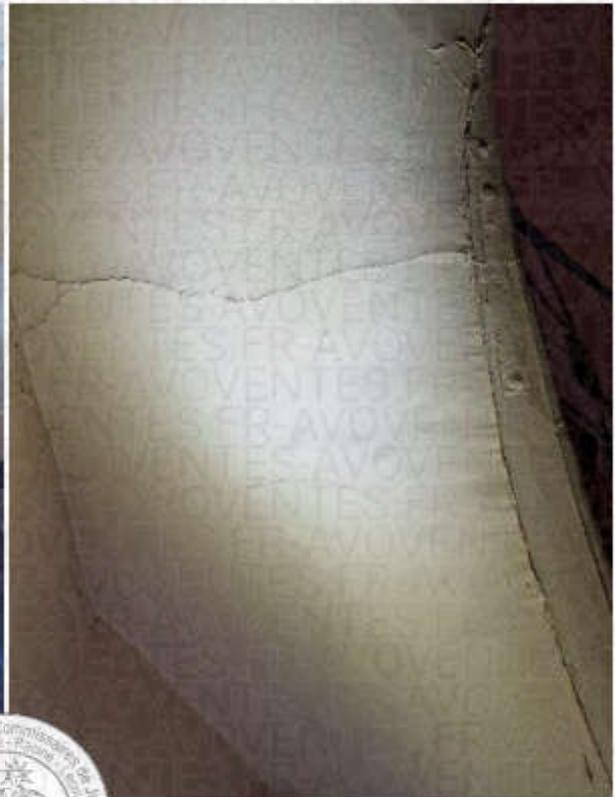
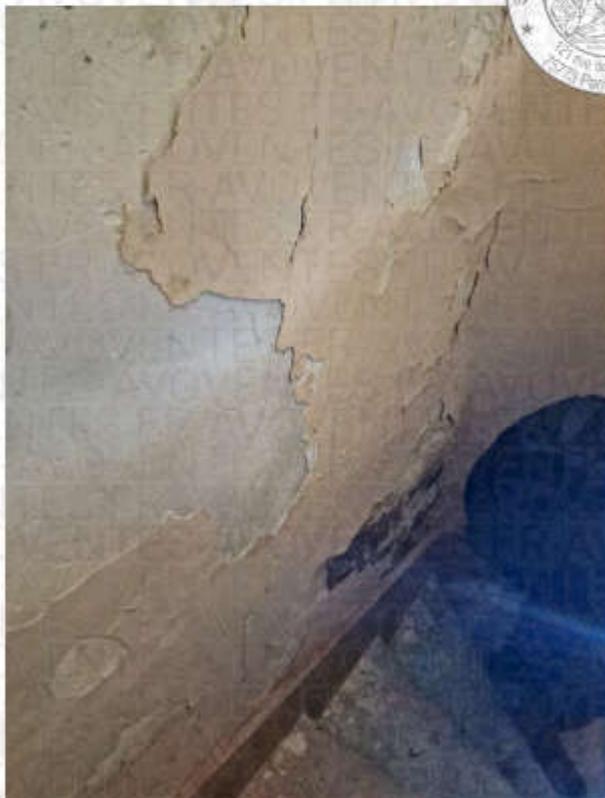
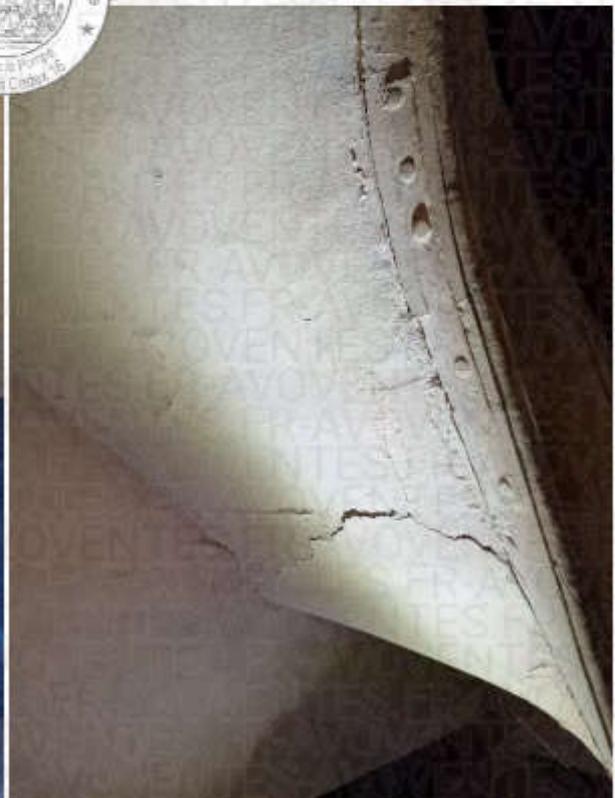
ESCALIER ENTRE LE DEUXIÈME ET LE PREMIER ÉTAGE :

Je note la présence de fissures multiples sur les murs et au plafond.

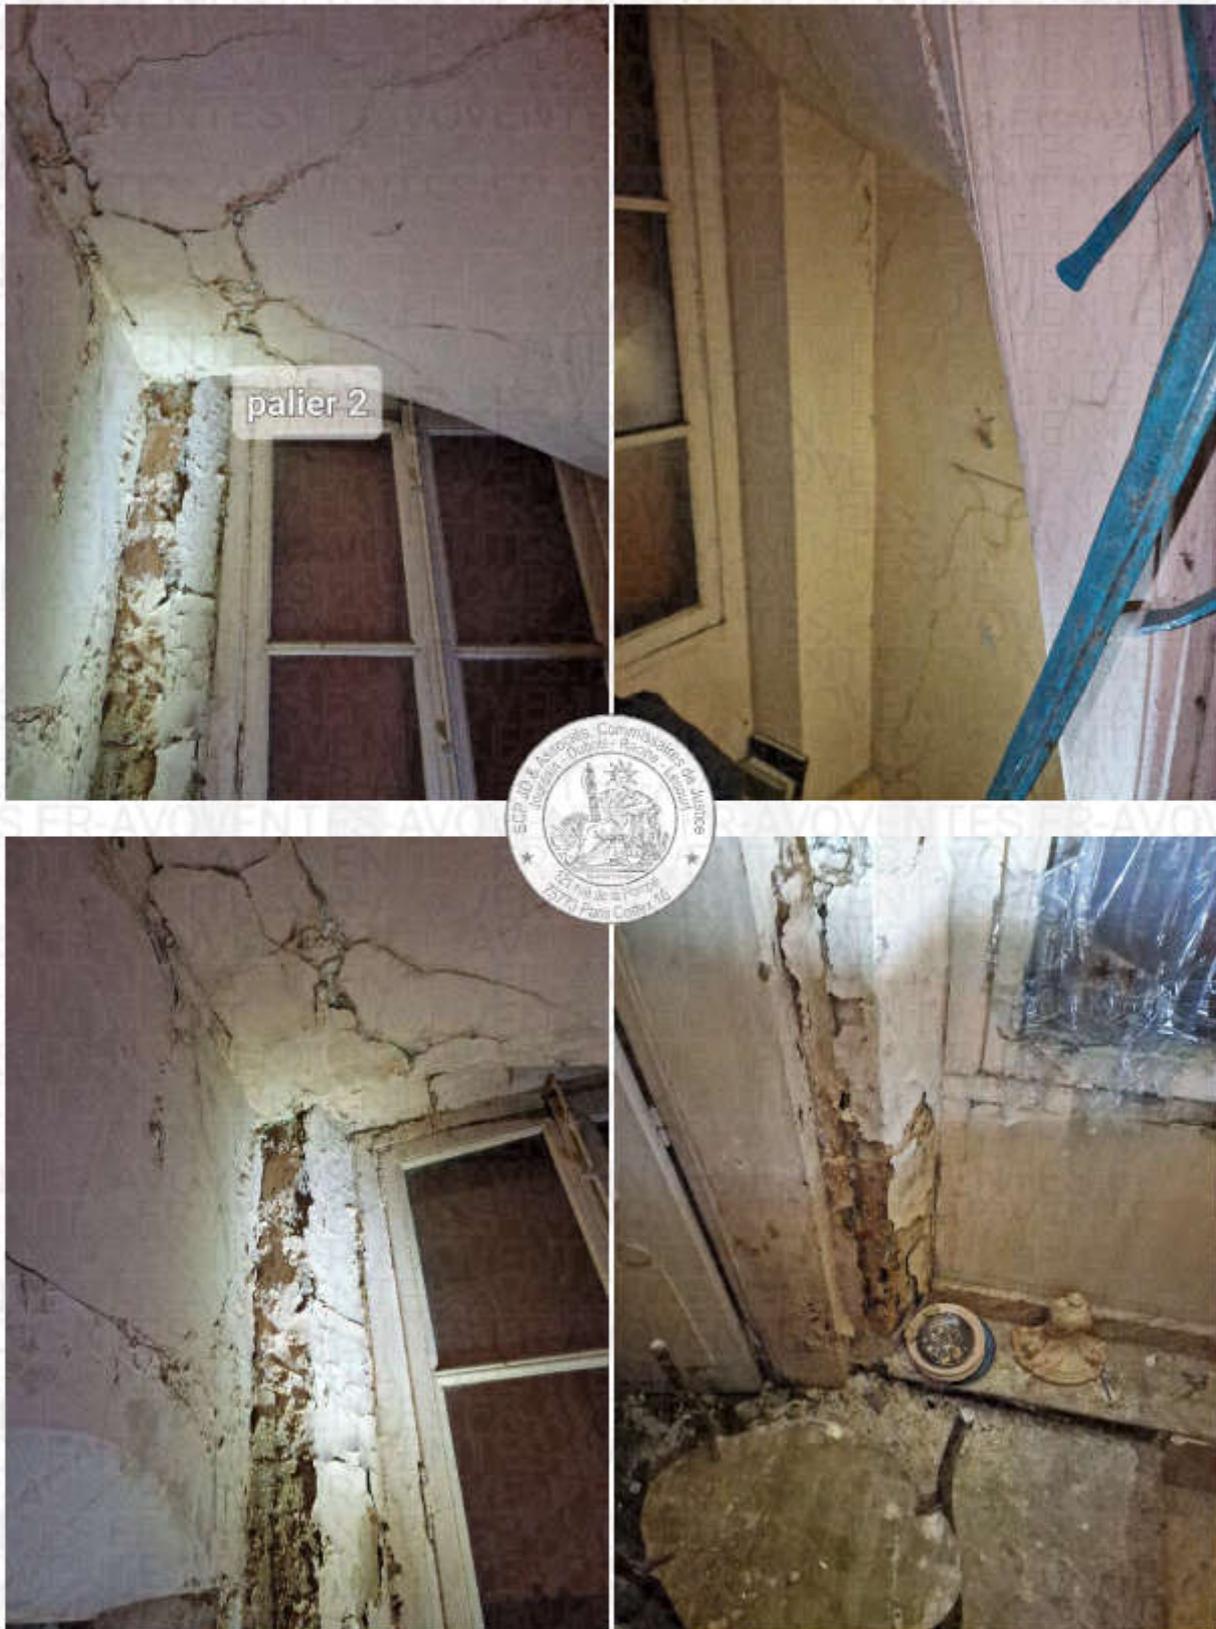
PALIER DU DEUXIÈME ÉTAGE :

Je constate la présence de fissures multiples au plafond et sur les murs, ainsi que sur les colonnes.

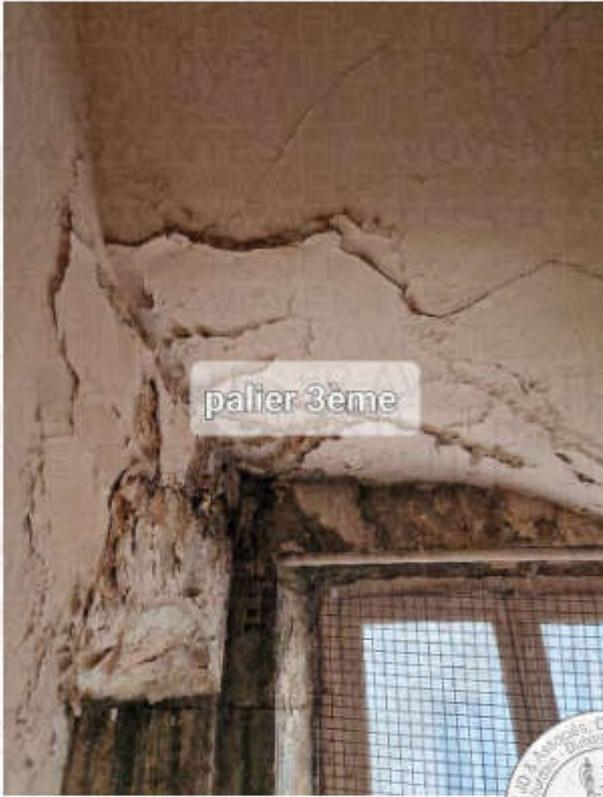
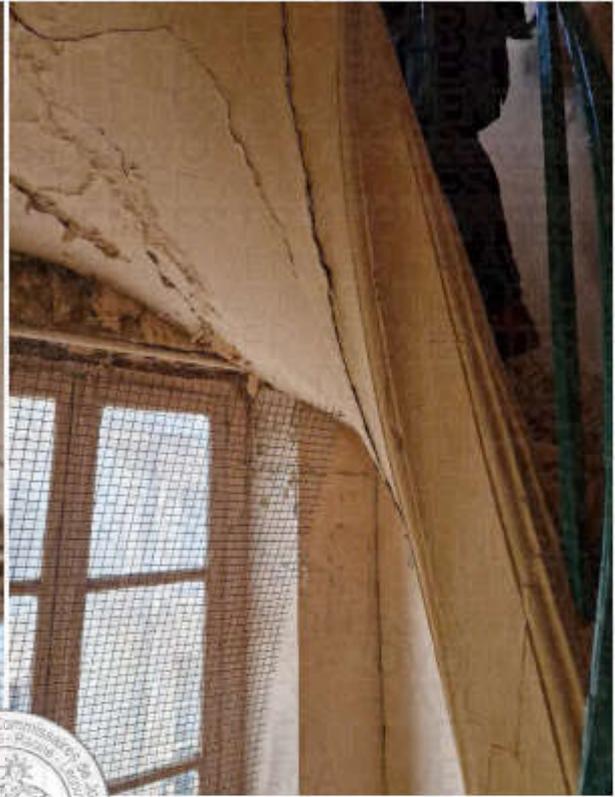
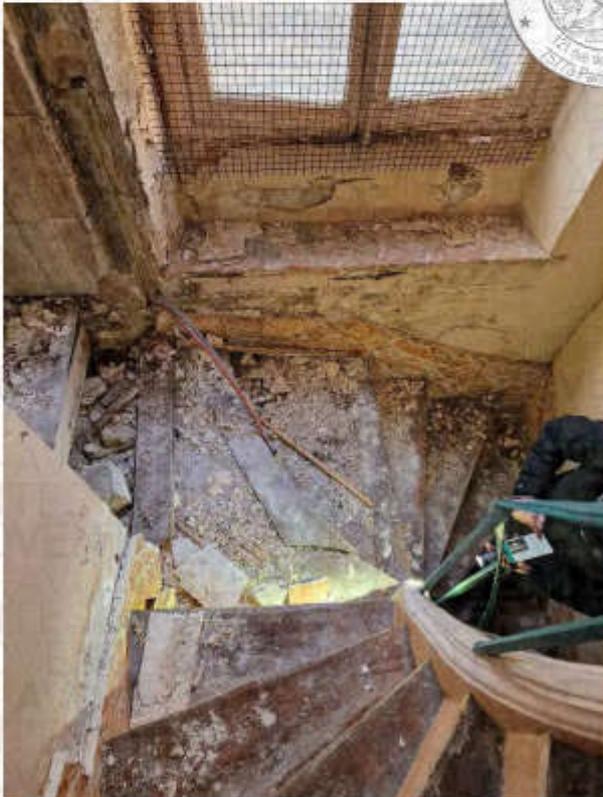
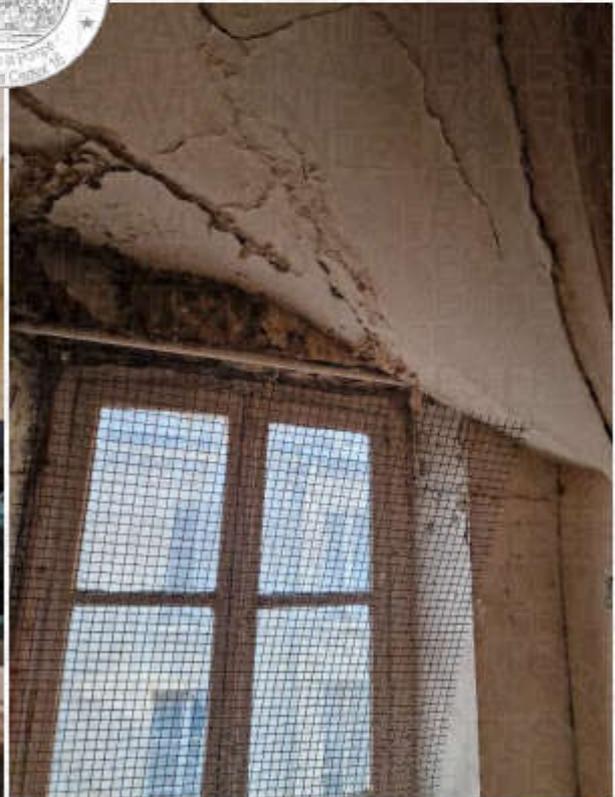
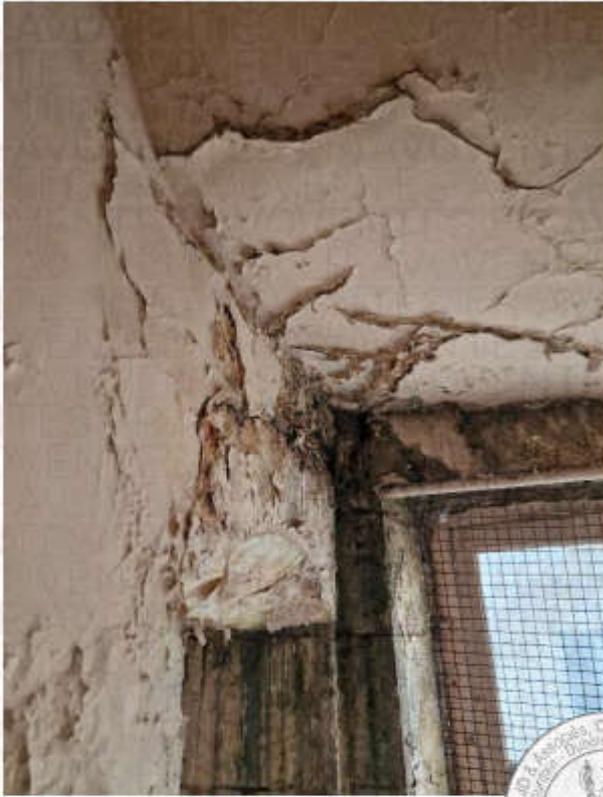
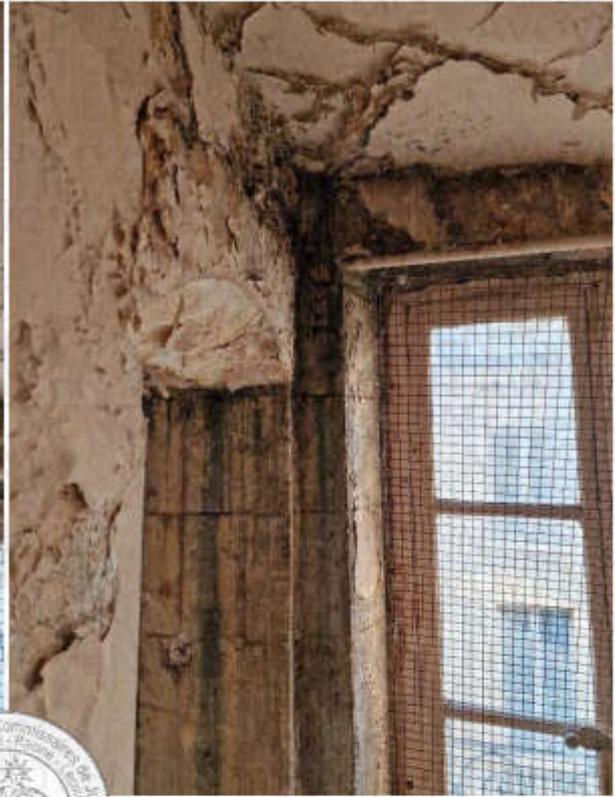
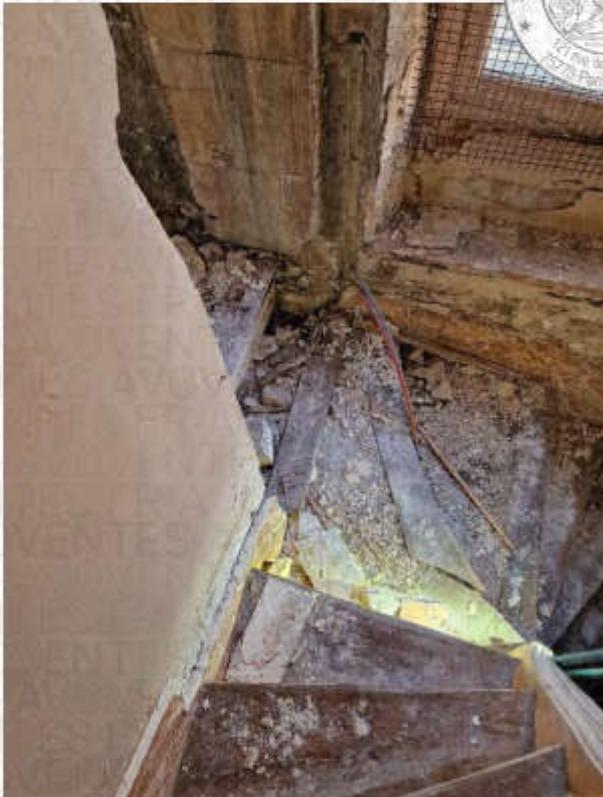
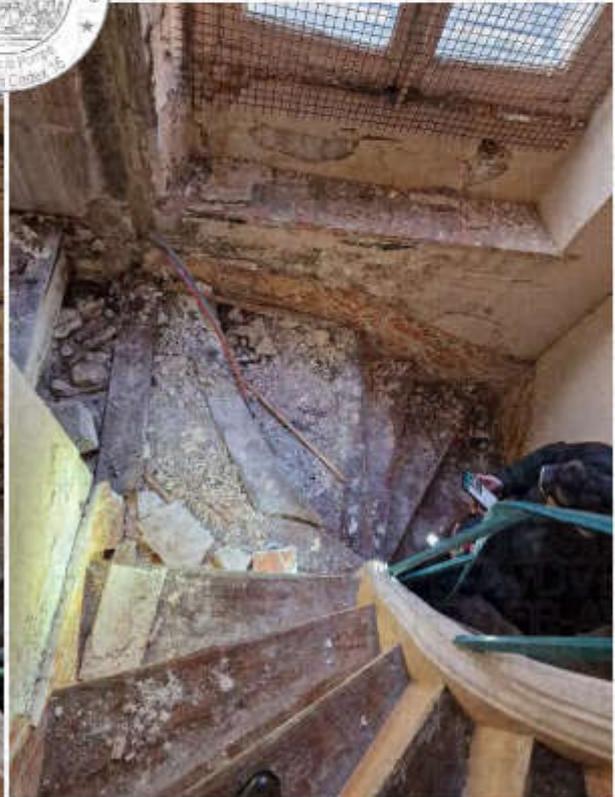
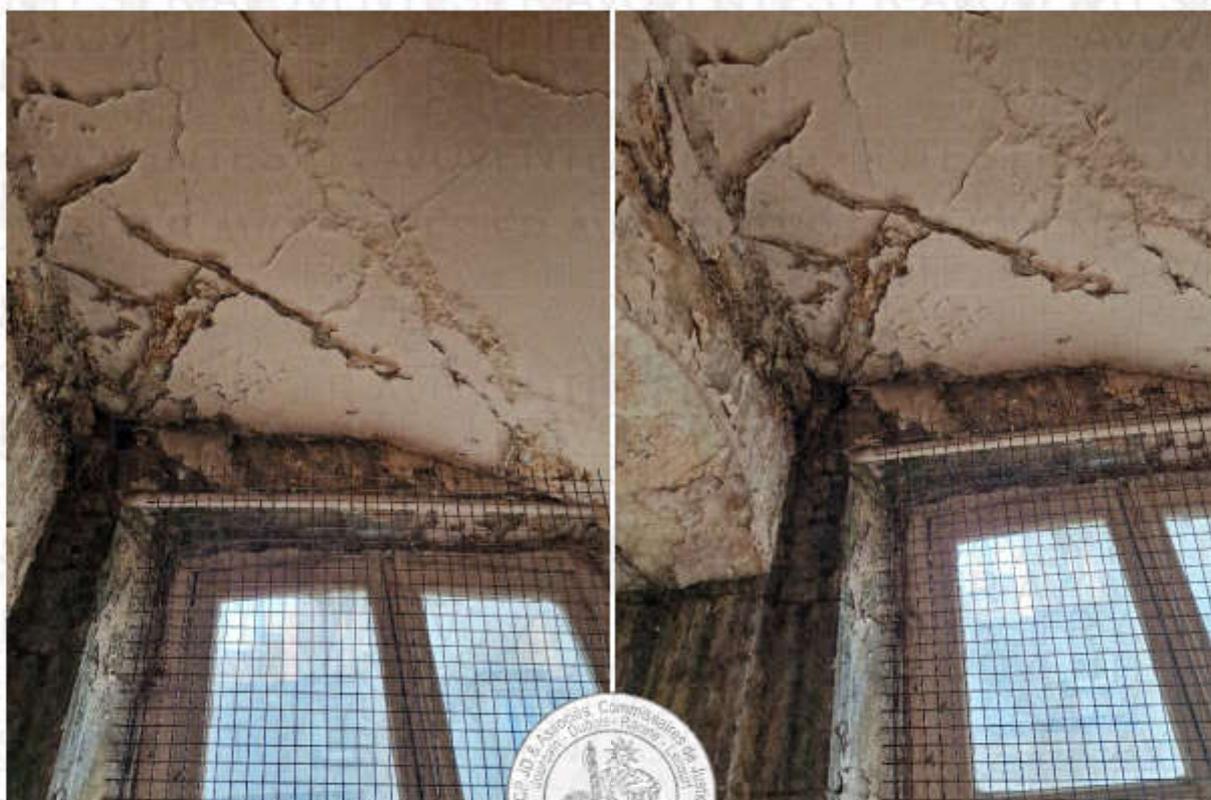
palier 3eme

Je note la présence de grosses fissures très marquées au plafond.

Je note également des fissures côté fenêtre ainsi que sur les murs.

Les marches sont en mauvais état.

Au niveau de l'entourage de la fenêtre de cet étage, je note la présence de grandes traces de couleur noire type « humidité ».

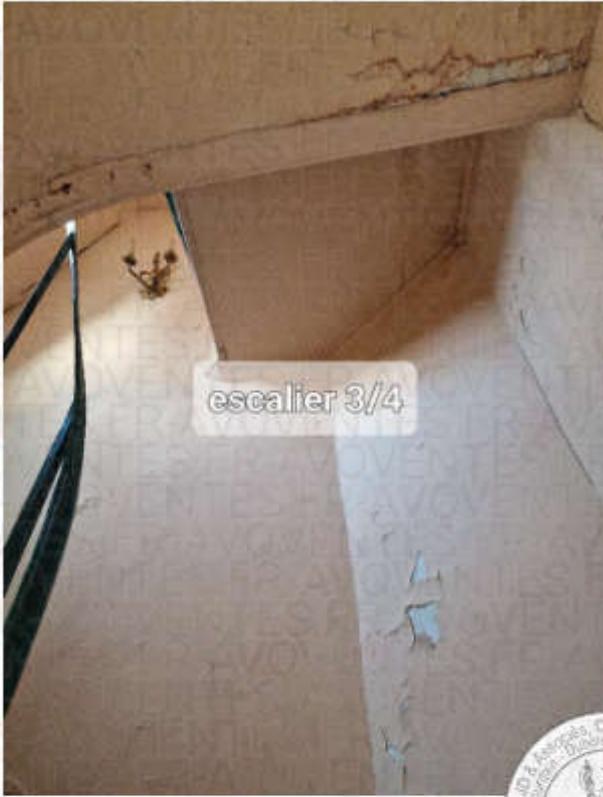
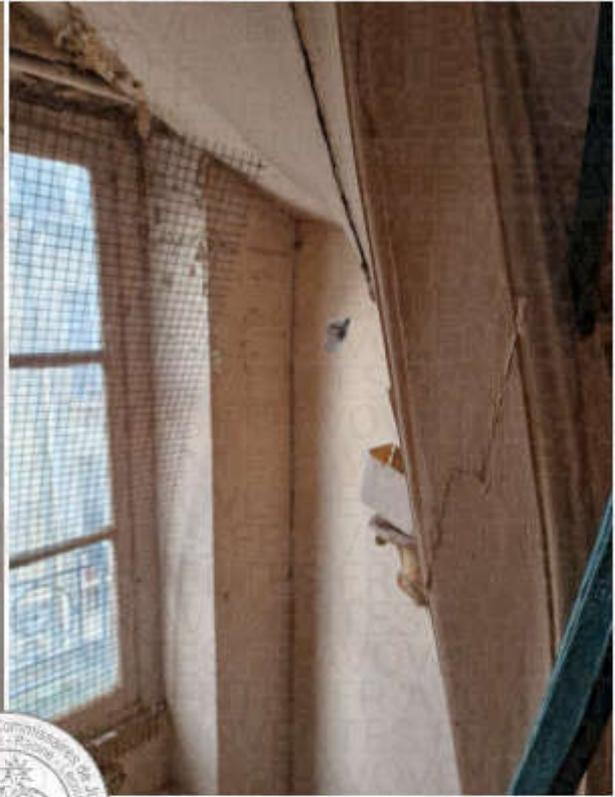
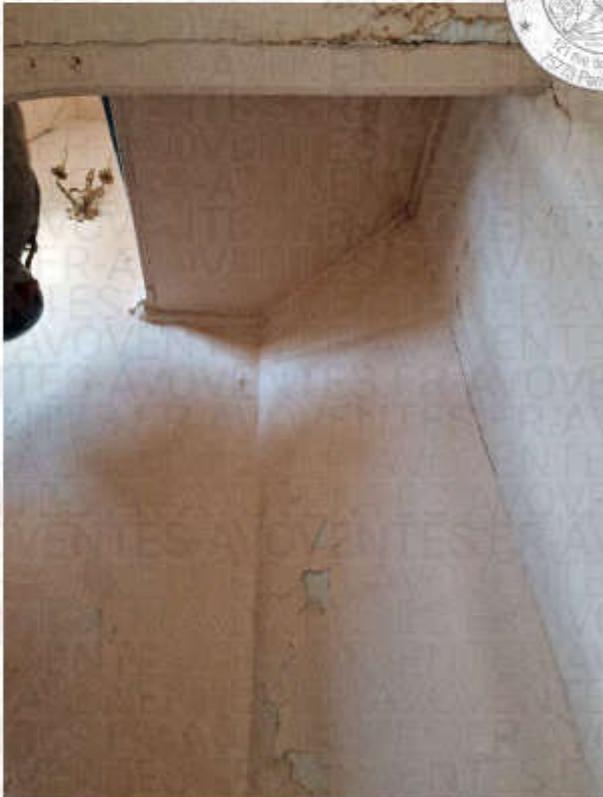
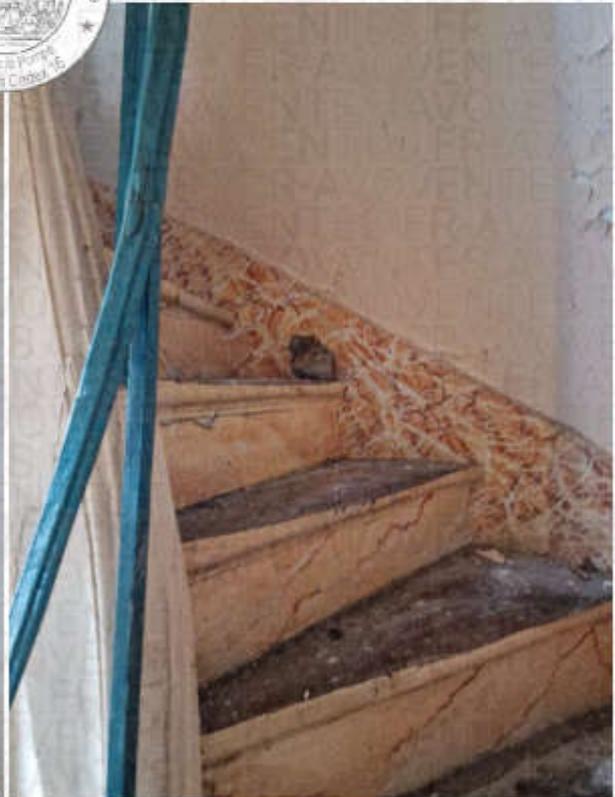
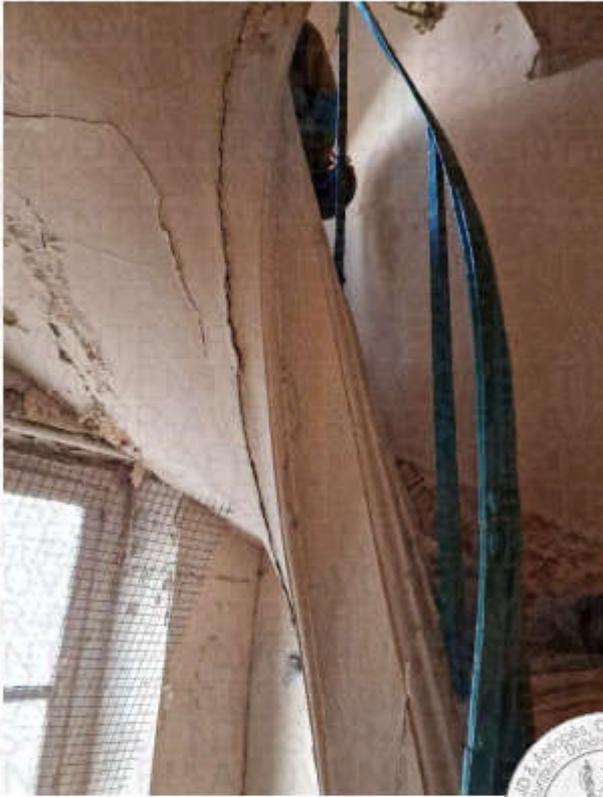
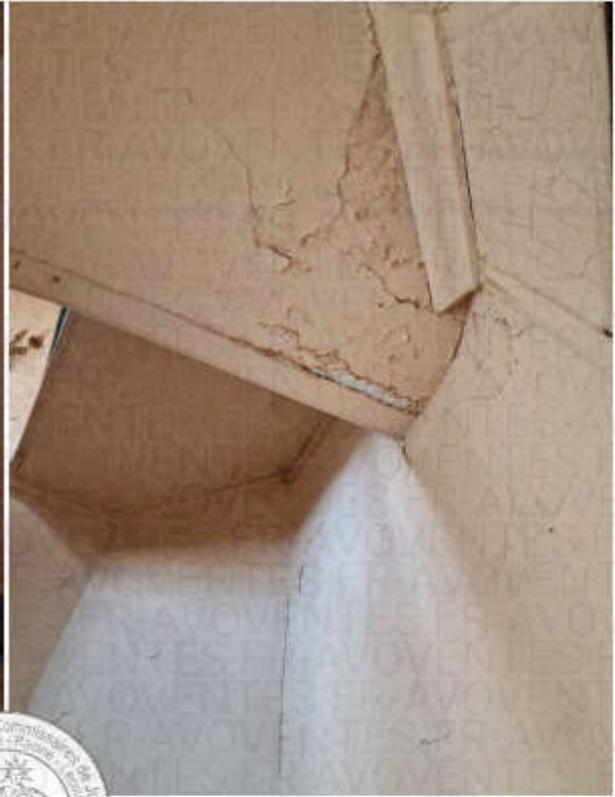
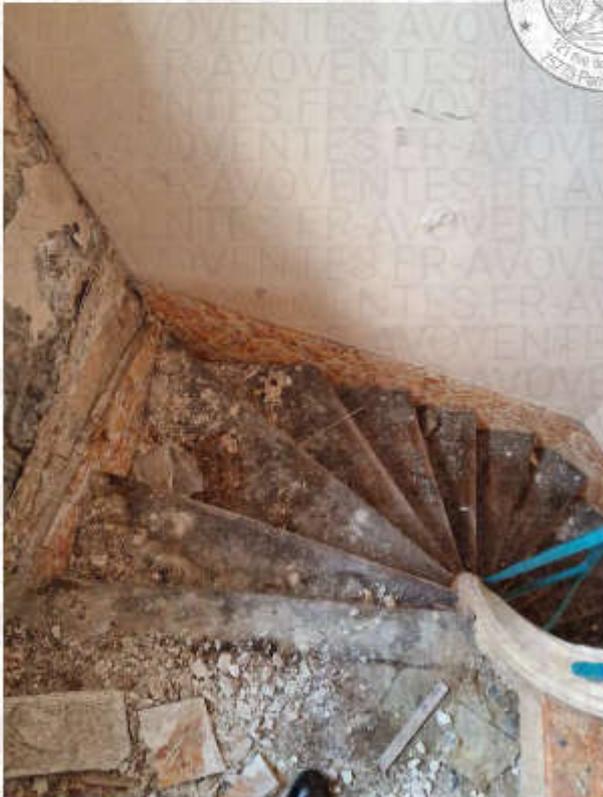
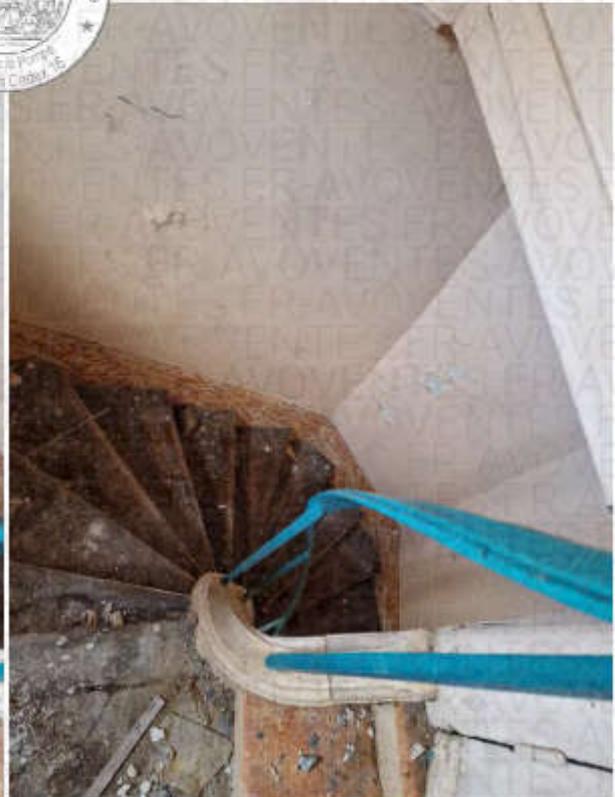
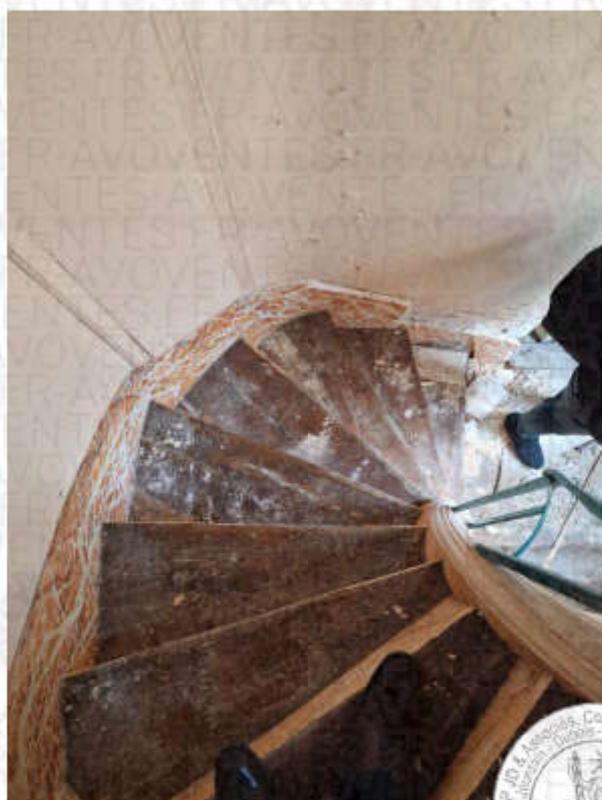
escalier 3/4

Je note la présence de fissures au plafond et sur les murs.

Je constate la présence de traces jaunes type « humidité ».

Les marches en bois sont en mauvais état.
