PROCÈS-VERBAL DE CONSTAT

PROCÈS-VERBAL DE DESCRIPTION

Me suis transporté ce jour à PARIS 2^{ème} arrondissement, au 2, rue des Panoramas.

IMMEUBLE 2 RUE DES PANORAMAS dont le syndic est Maître Hélène CAUCHEMEZ-LAUBEUF
Administrateur Judiciaire - 37 rue la Fayette 75009 PARIS

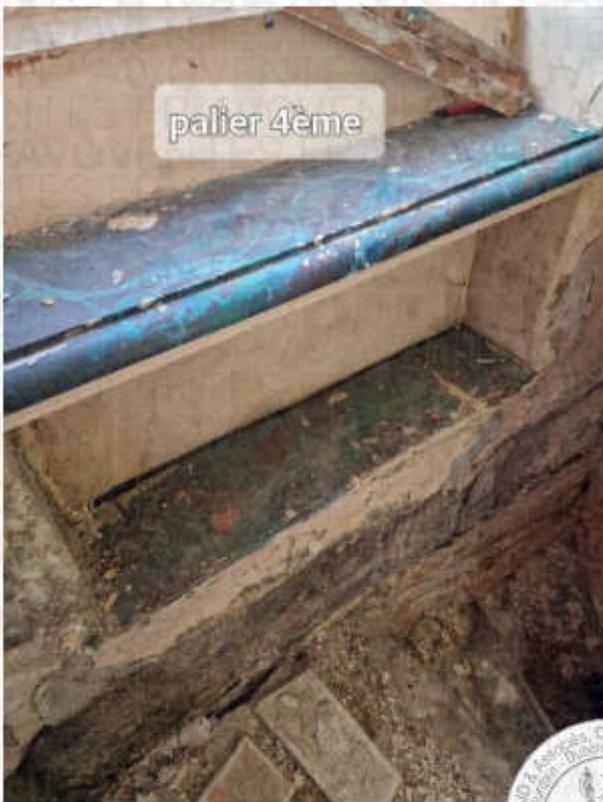
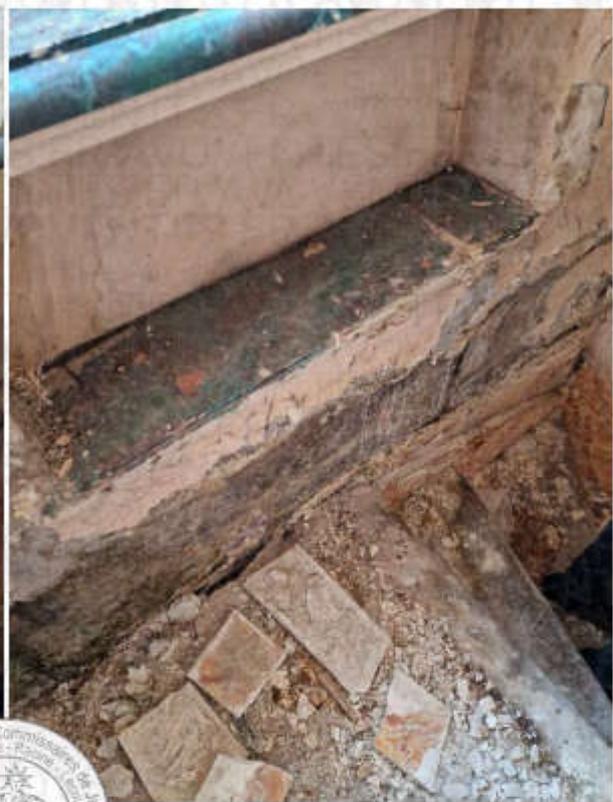
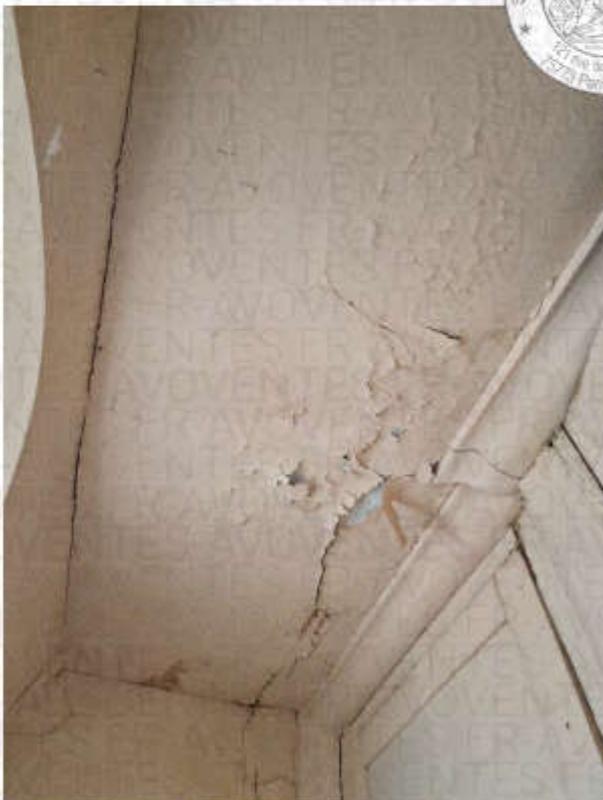
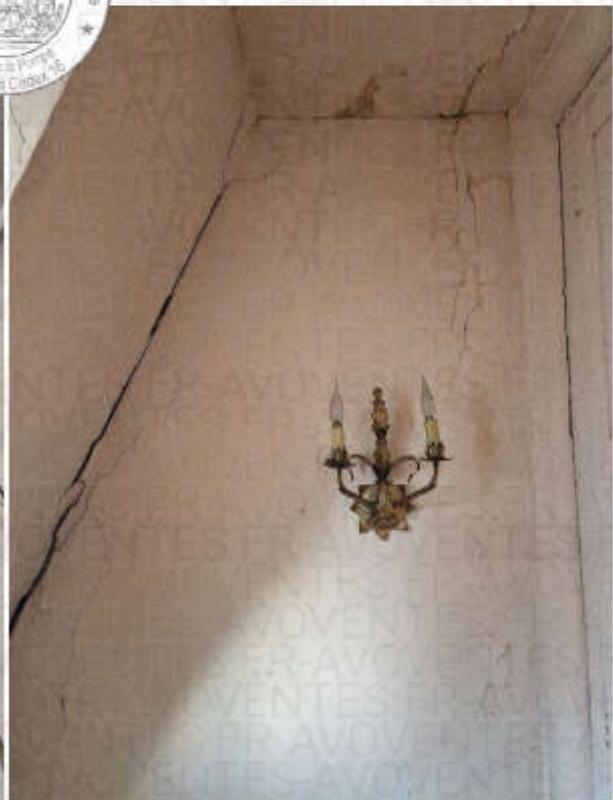
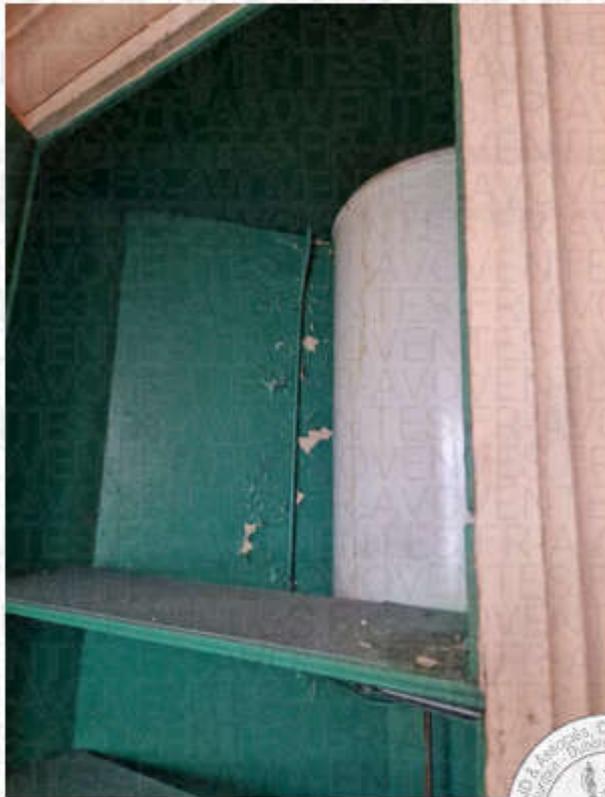
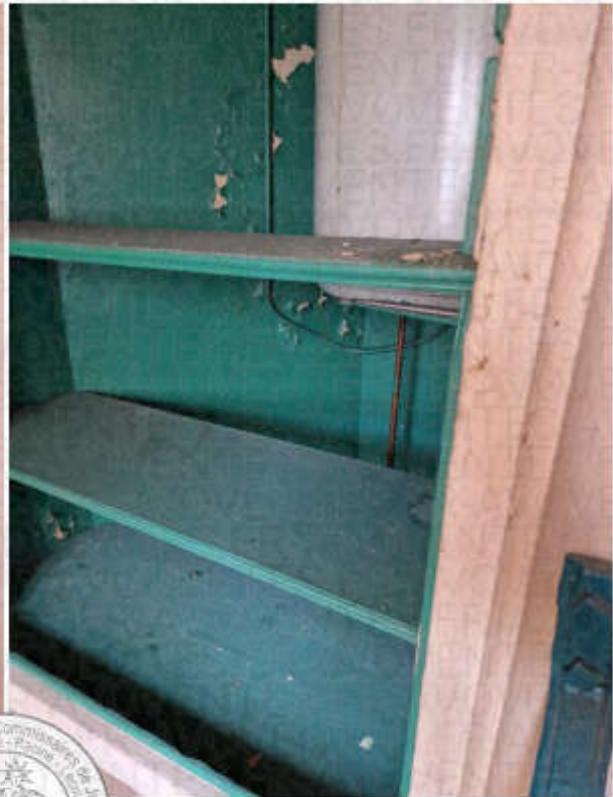
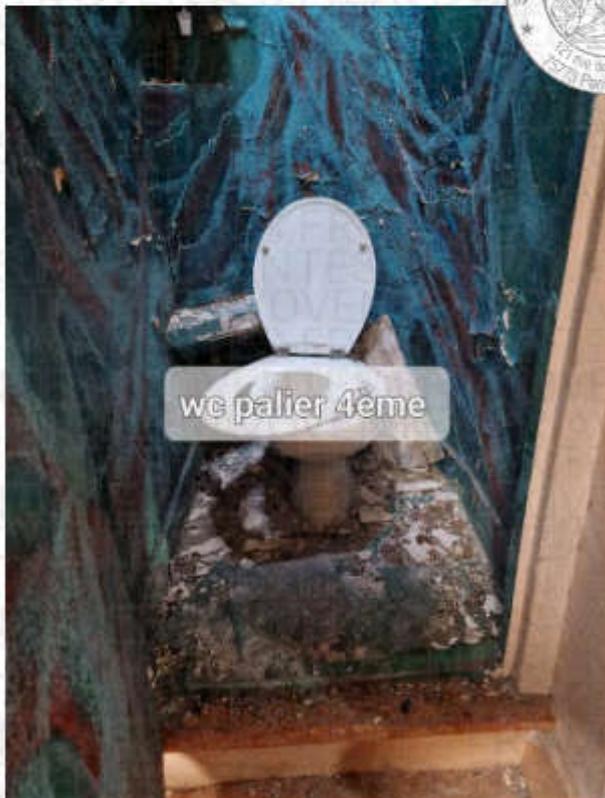
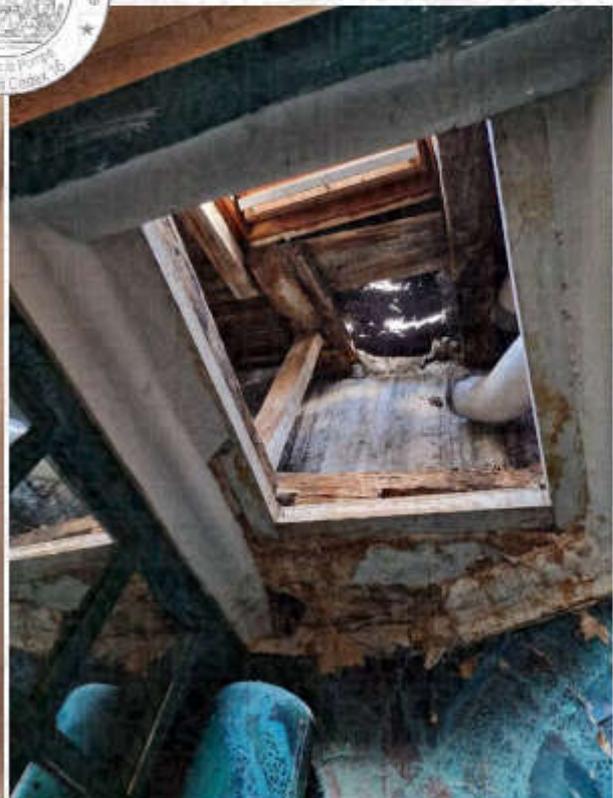
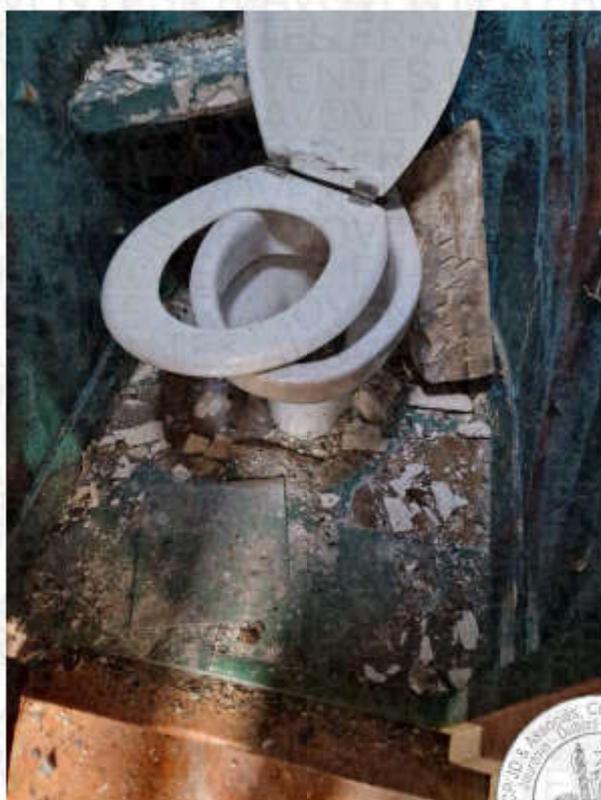
La peinture du plafond et des murs est en mauvais état.

Je note, au plafond, la présence d'une ouverture laissant apparaître le toit de l'immeuble lui-même en très mauvais état dont des parties sont trouées.

Autour de l'encadrement de la partie ouverte du plafond, je constate la présence de grandes traces brunes type « humidité »

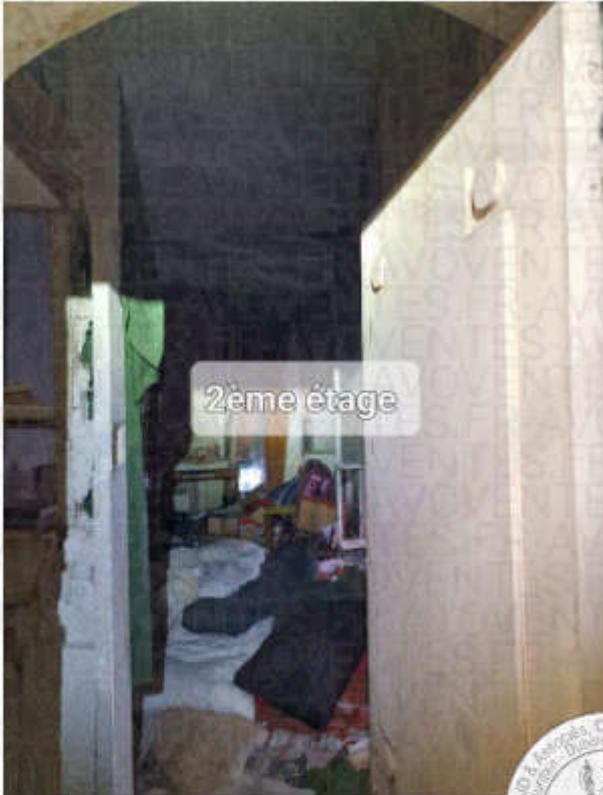
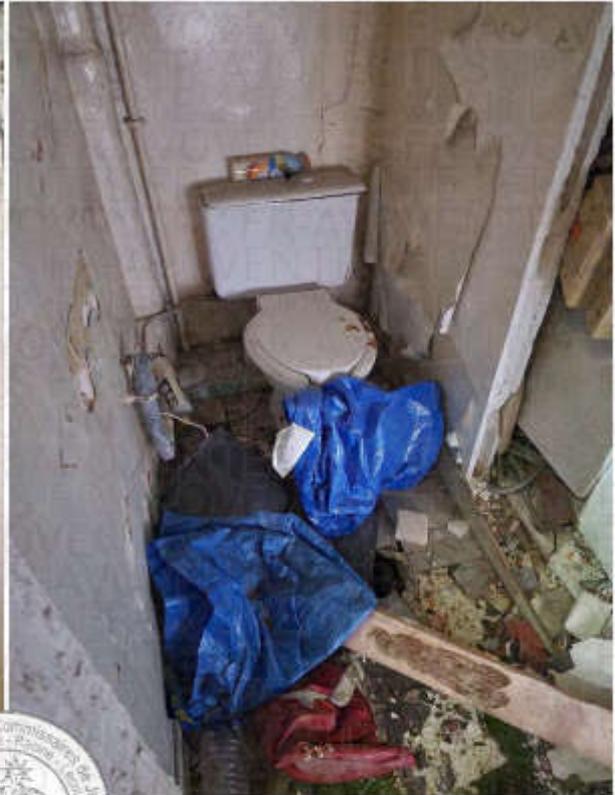
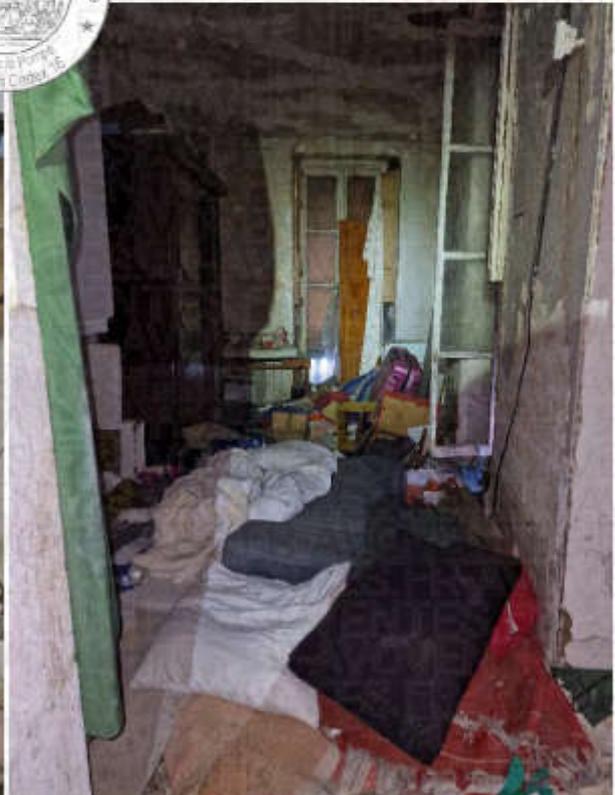
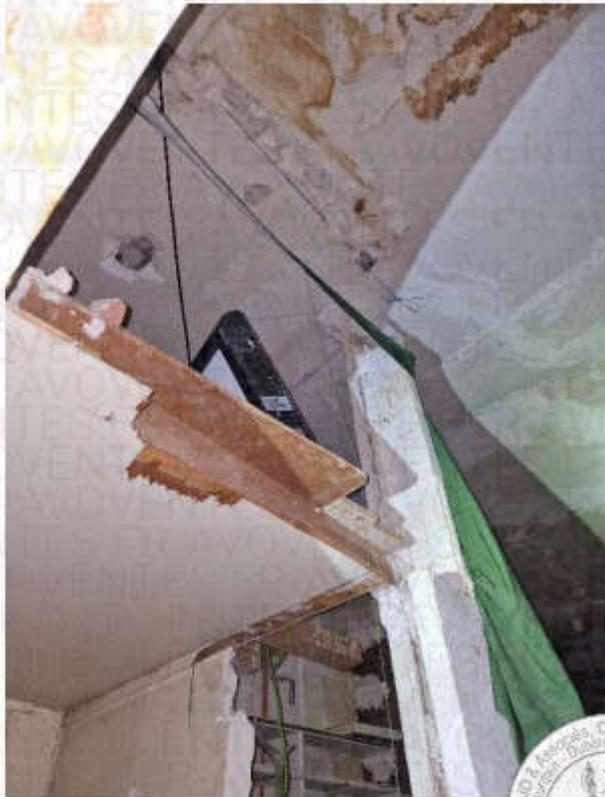
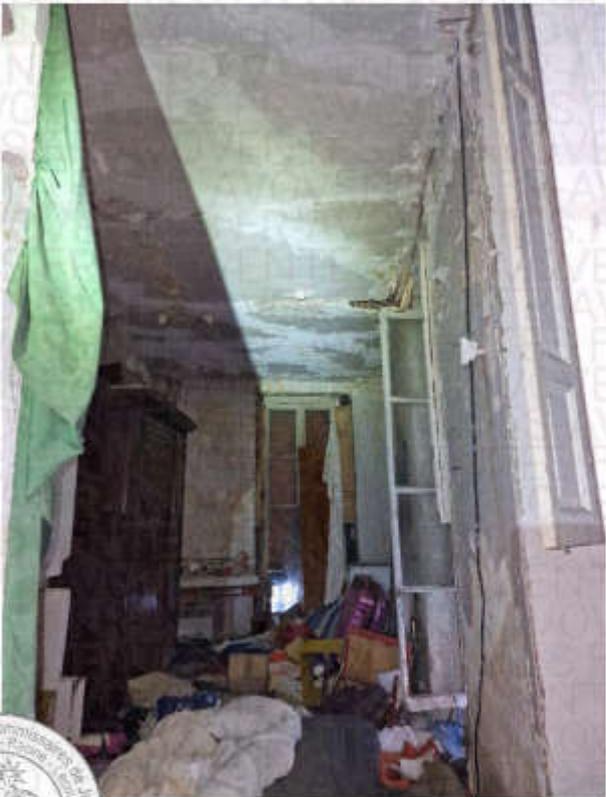
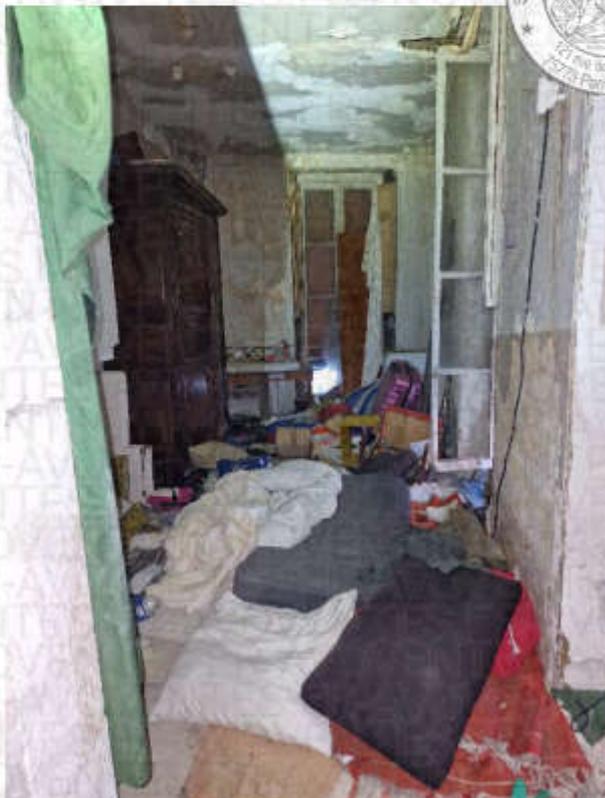
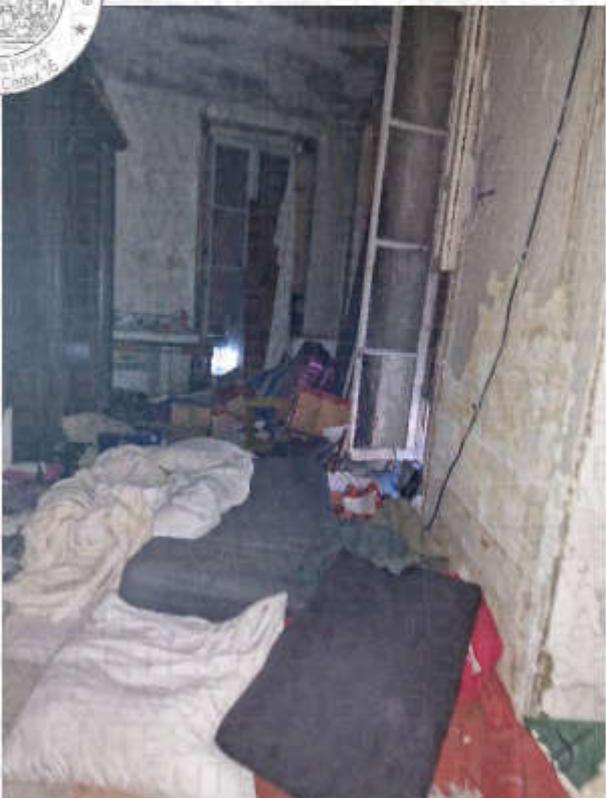
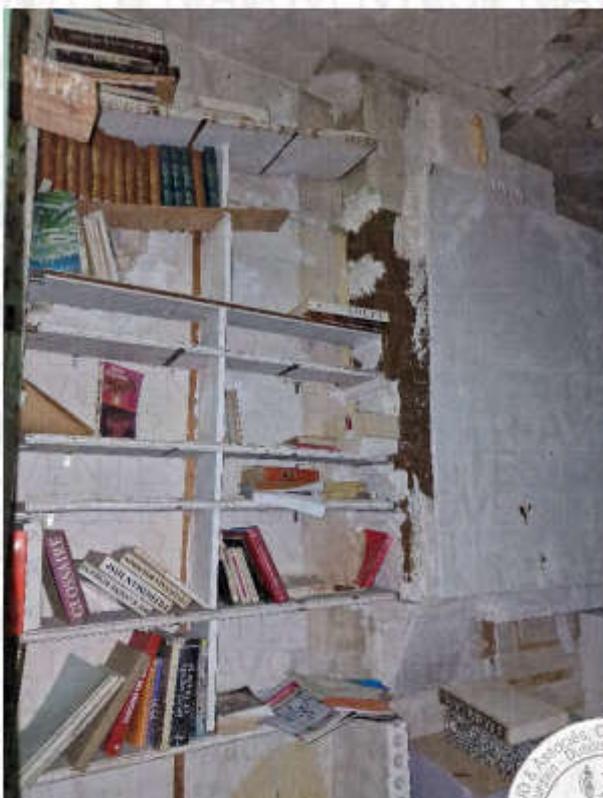
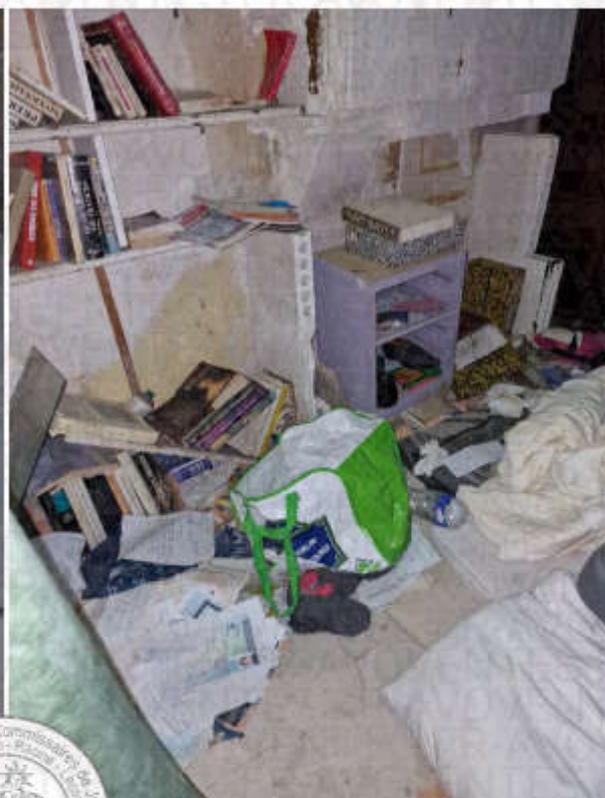
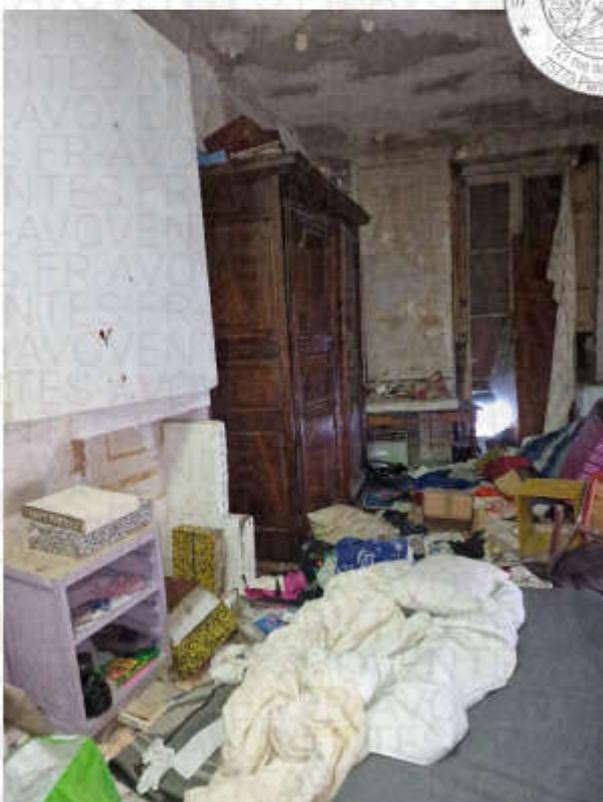
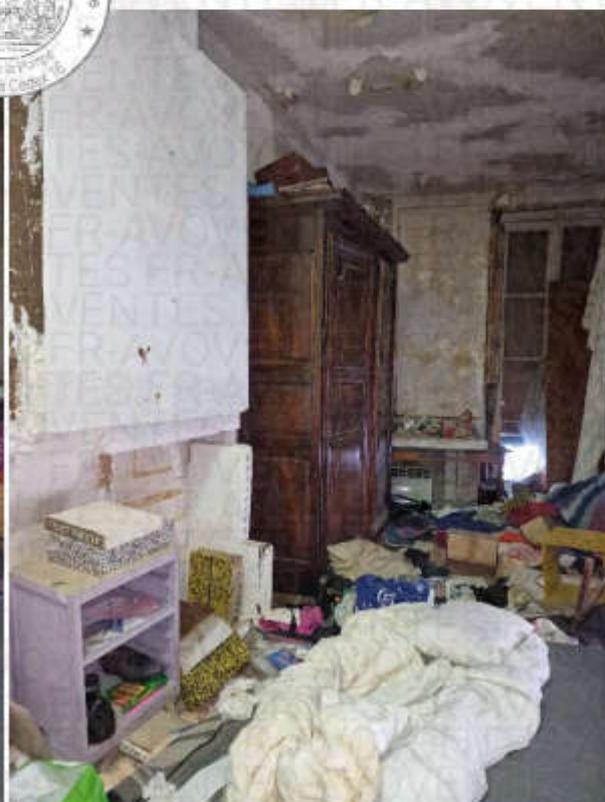
2eme étage

On accède à l'appartement par une porte à un battant ouvrant en mauvais état.

La peinture du plafond et des murs est en mauvais état.

Le revêtement de sol est également en mauvais état ; je note la présence de trous, de traces de chocs ainsi que des morceaux de parquet manquants.

À gauche en entrant, je constate la présence d'un local WC présentant un trou au niveau du sol, juste devant la cuvette WC.

Je constate, dans la pièce, la présence de quatre fenêtres dotées de crémones de facture ancienne ; je note que l'encadrement des fenêtres est en mauvais état.

Au plafond, je constate la présence de traces brunes type « humidité ».

Sur les murs et au plafond, je note la présence de fissures multiples.

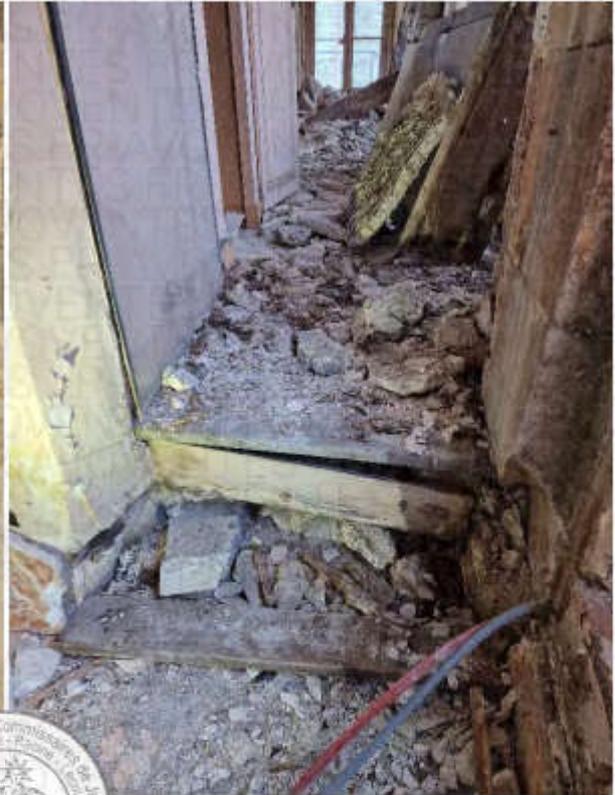
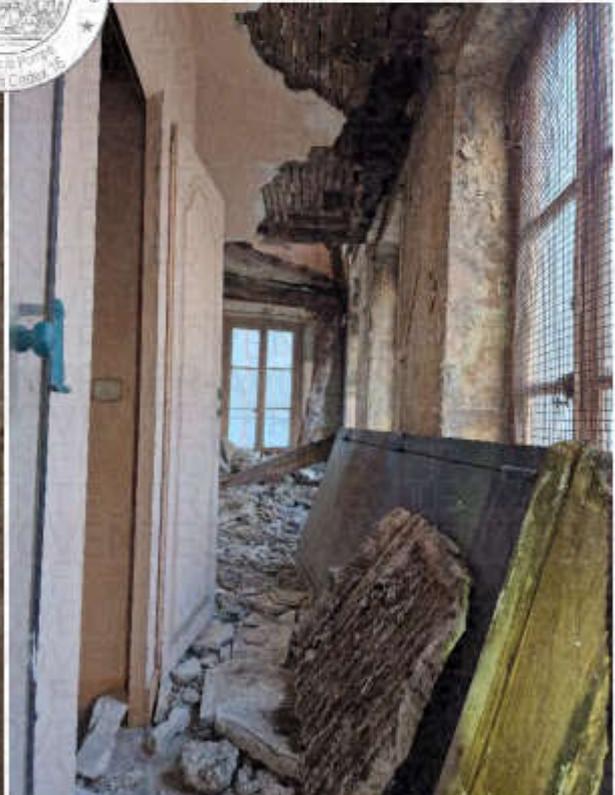
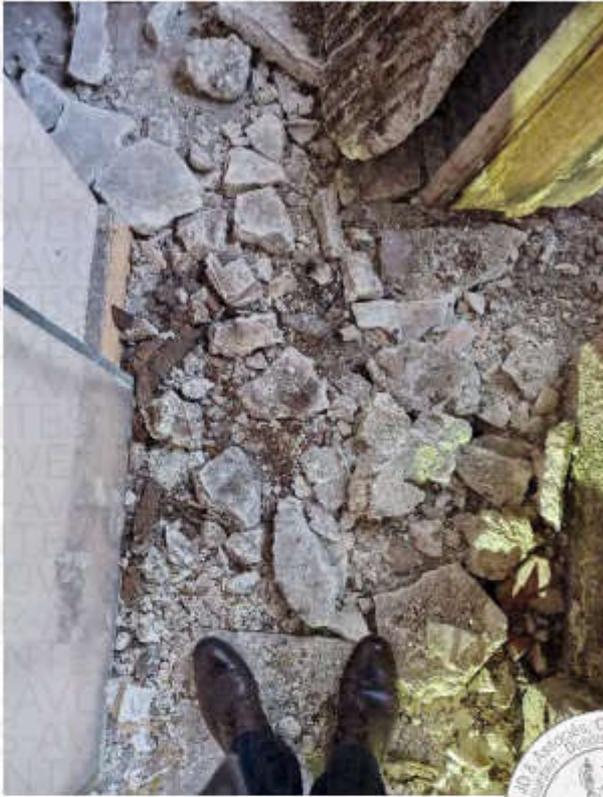
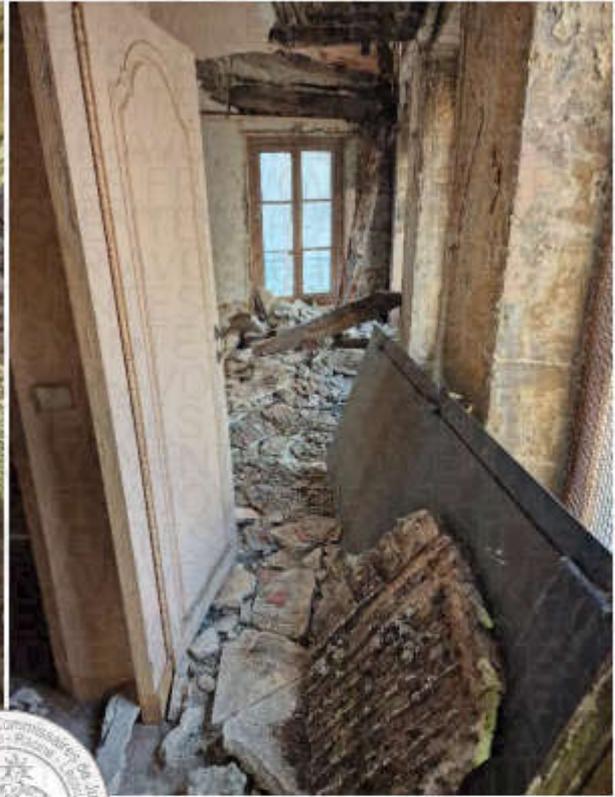
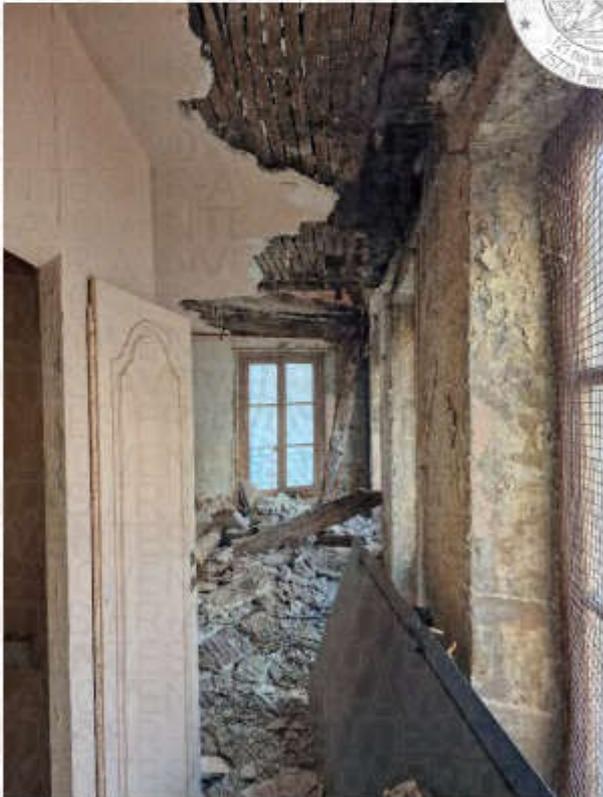
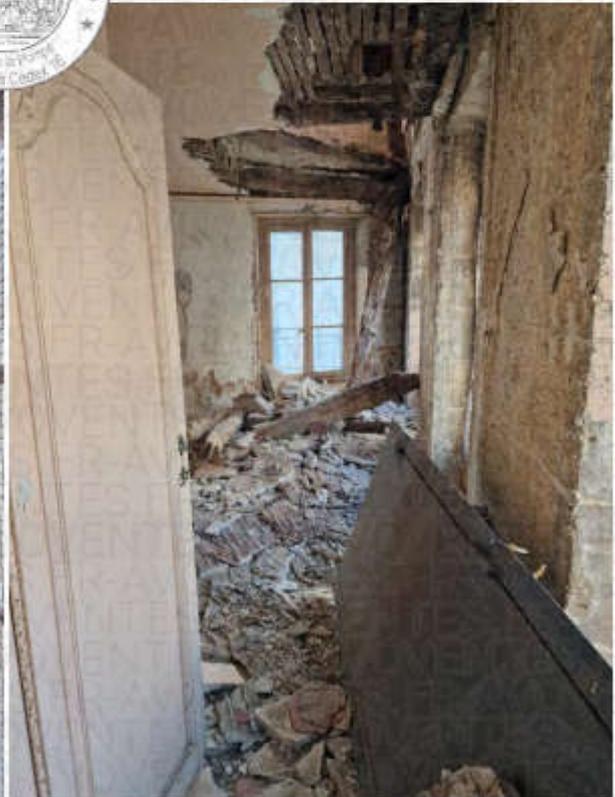
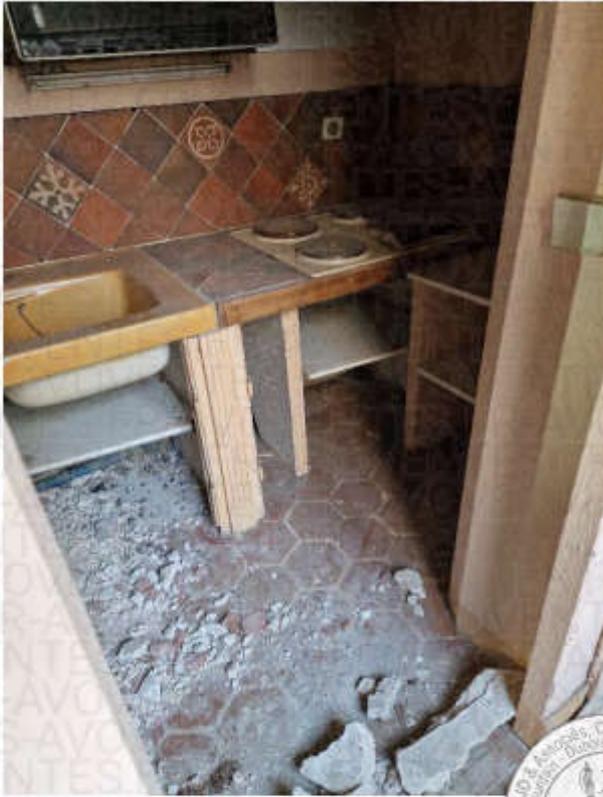
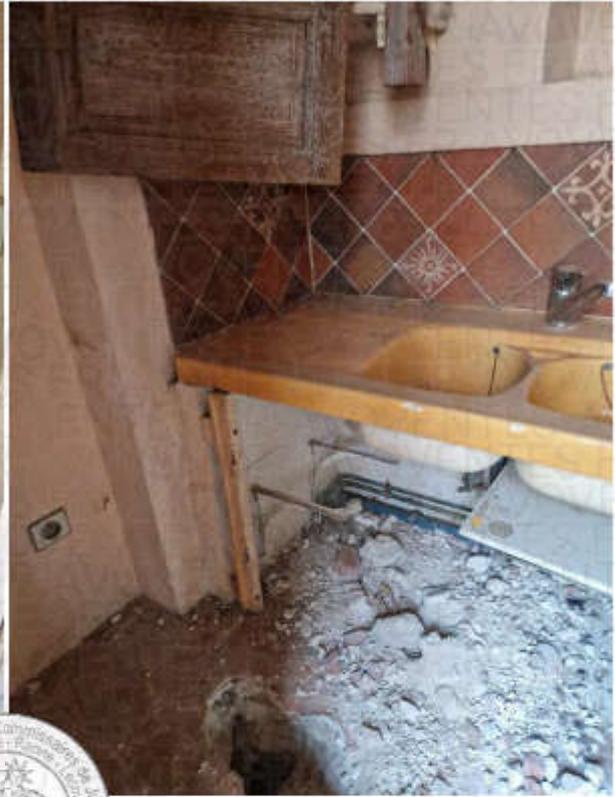
Je constate, au plafond, la présence de parties effondrées laissant apparaître une partie plancher bois lui-même en mauvais état et totalement effondré par endroits.

J'observe de grands morceaux de plâtre tombés sur le sol, ainsi que de revêtement.

Je note la présence de gravats multiples, ainsi que des trous sur le sol.

L'architecte me déclare que l'accès à l'appartement est dangereux du fait des trous et des parties effondrées.

Je note, au fond de l'appartement, la présence de morceaux de plancher effondrés.

Dans ce lot, je note également des poutres de plafond tombées dans l'appartement.

Le sol est revêtu, dans cette zone, de tomettes présentant des morceaux de plafond effondré.

Les murs et le plafond sont revêtus d'une peinture en mauvais état et totalement dégradée.

Un évier à deux bacs en mauvais état.

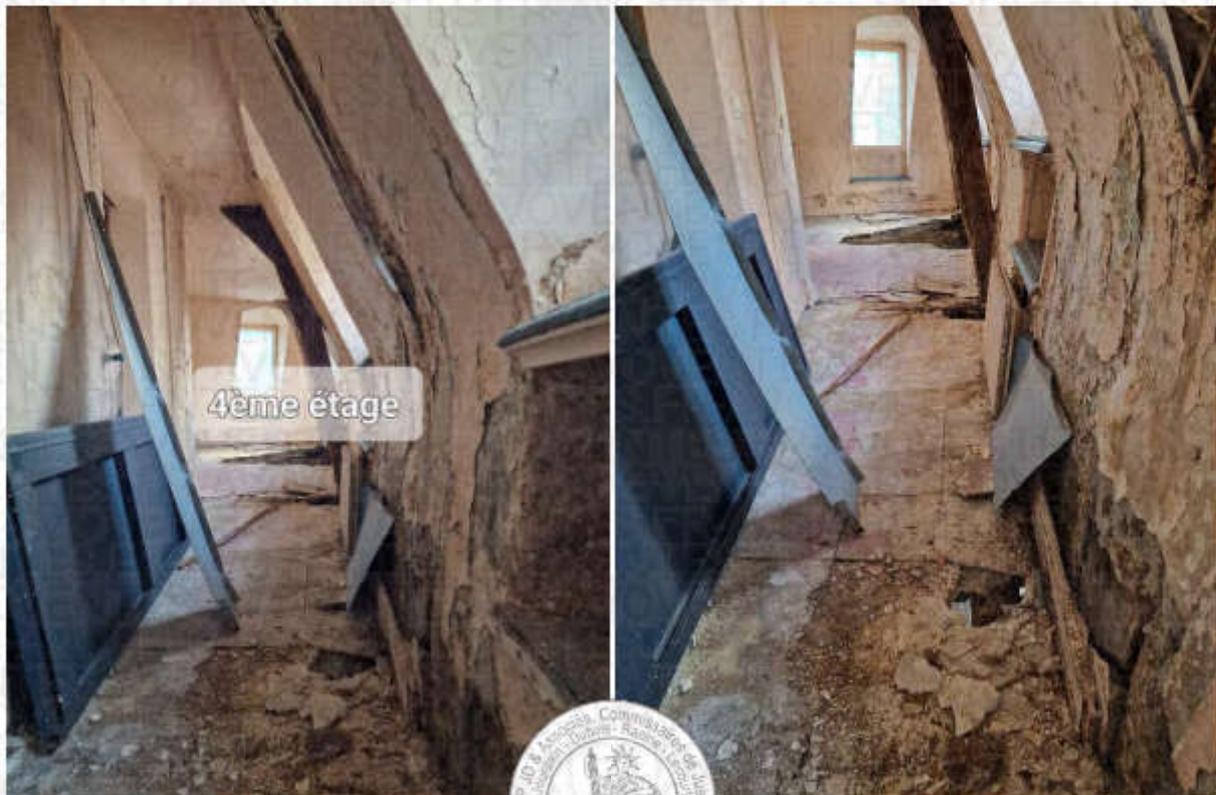
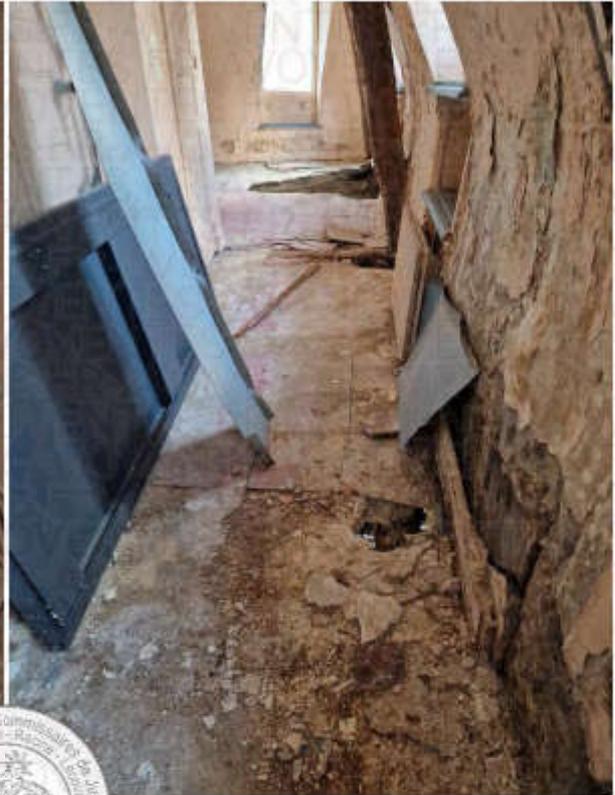
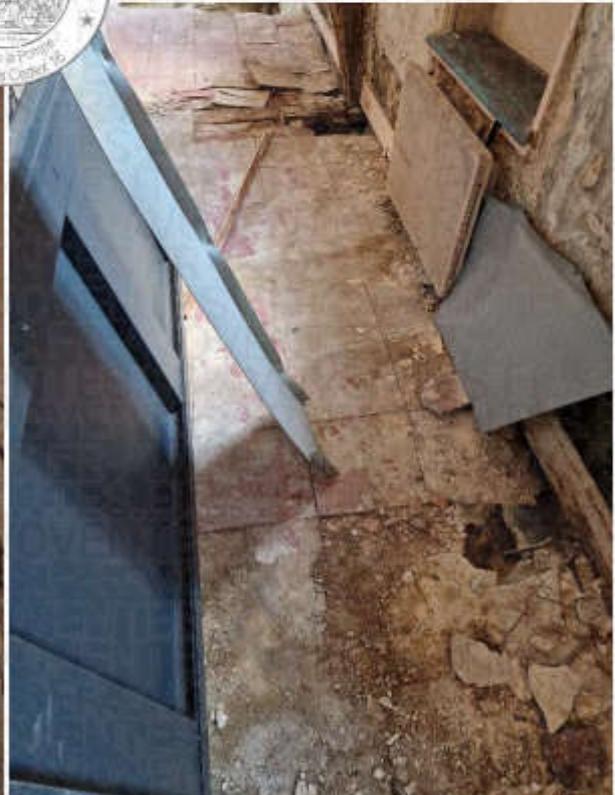
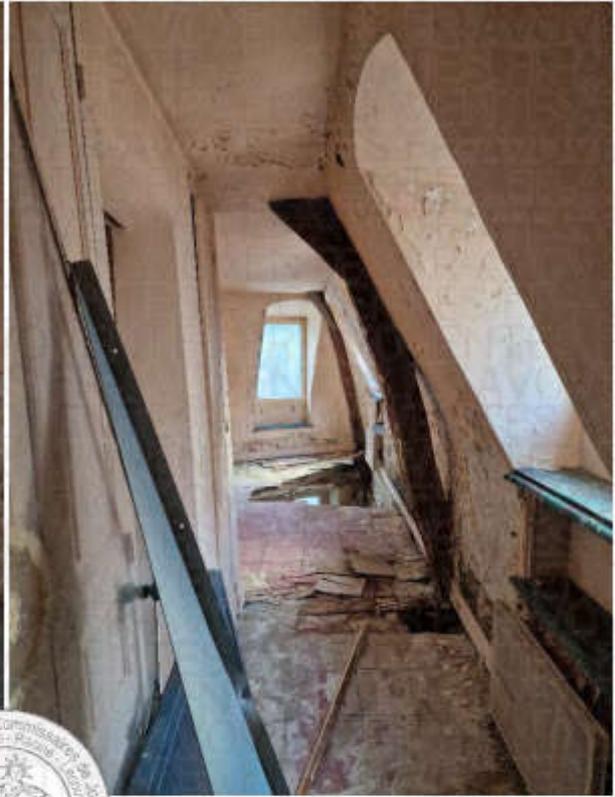
L'architecte me déclare à nouveau que l'accès à ce lot est impossible du fait de son caractère dangereux et des effondrements de la structure.

Le plafond et les murs sont composés d'un revêtement en mauvais état, présentant des trous et des fissures.

Sur le sol, en première partie de ce lot, je note la présence de trous, ainsi que vers le fond où je constate que le plancher est totalement effondré.

Je note la présence de grandes zones de revêtements de murs tombées laissant apparaître des pierres à nues, notamment sur le côté droit.
