# PROCES-VERBAL DE DESCRIPTION

**Premier lot : dénommé « le Moulin » :**

### Deuxième lot : ancien restaurant l'Espérance

**Troisième lot de vente :**  
**Dénommé « l'entrevignes » et « le pré des Marguerites »**

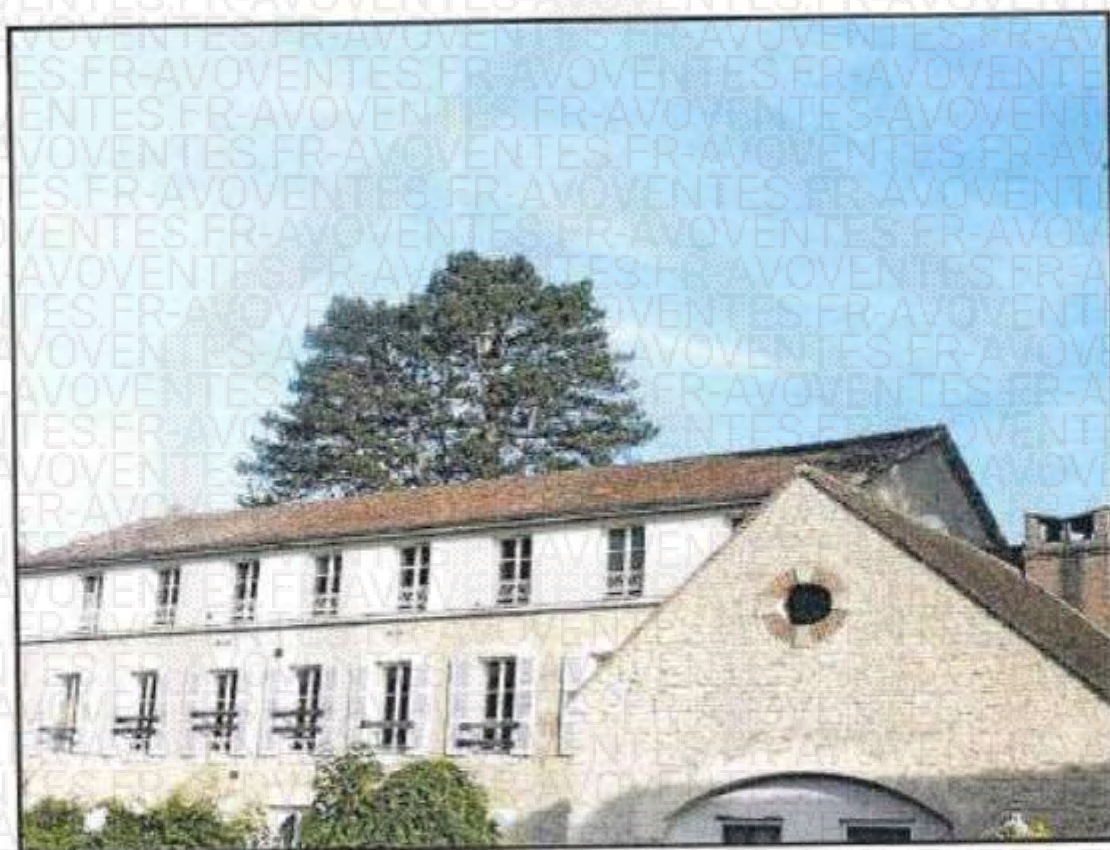
Une cheminée est présente sur le bâtiment principal, ainsi qu'une grande cheminée située au-dessus de la zone cuisine.

Sur la zone cuisine, les pans de toiture sont en tuiles de Bourgogne, avec certaines tuiles déboîtées.

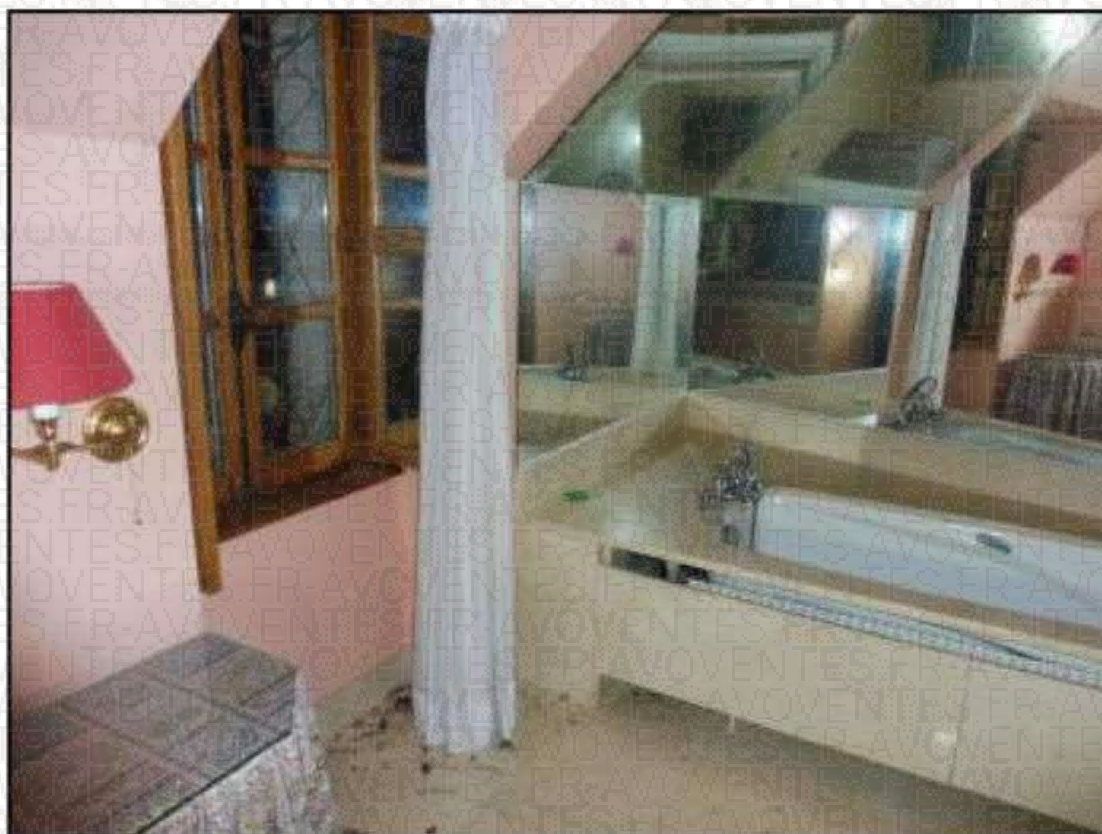
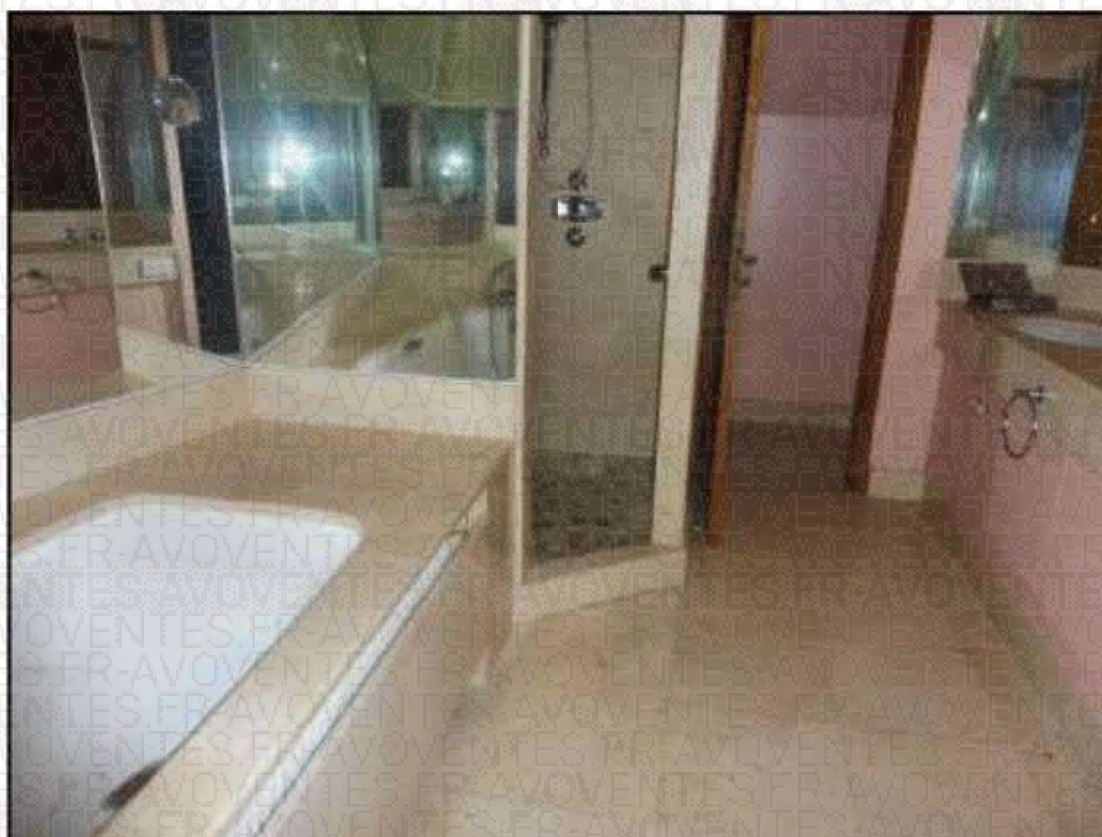
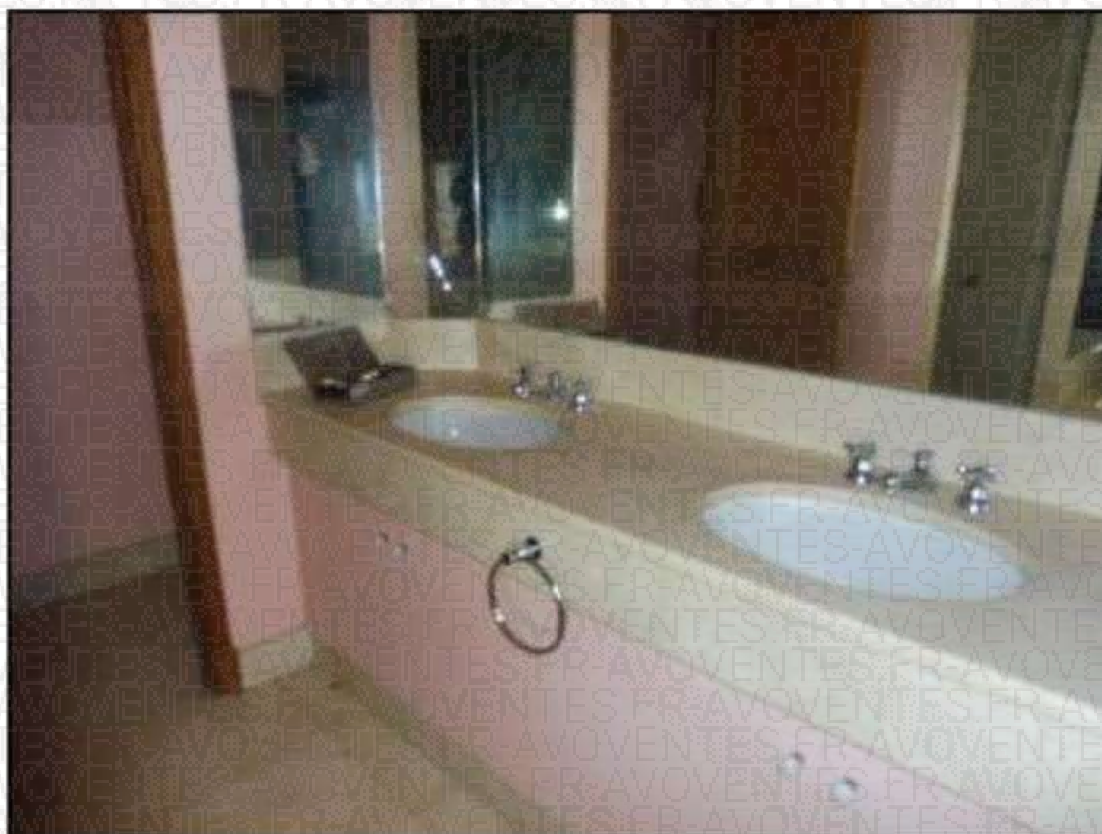
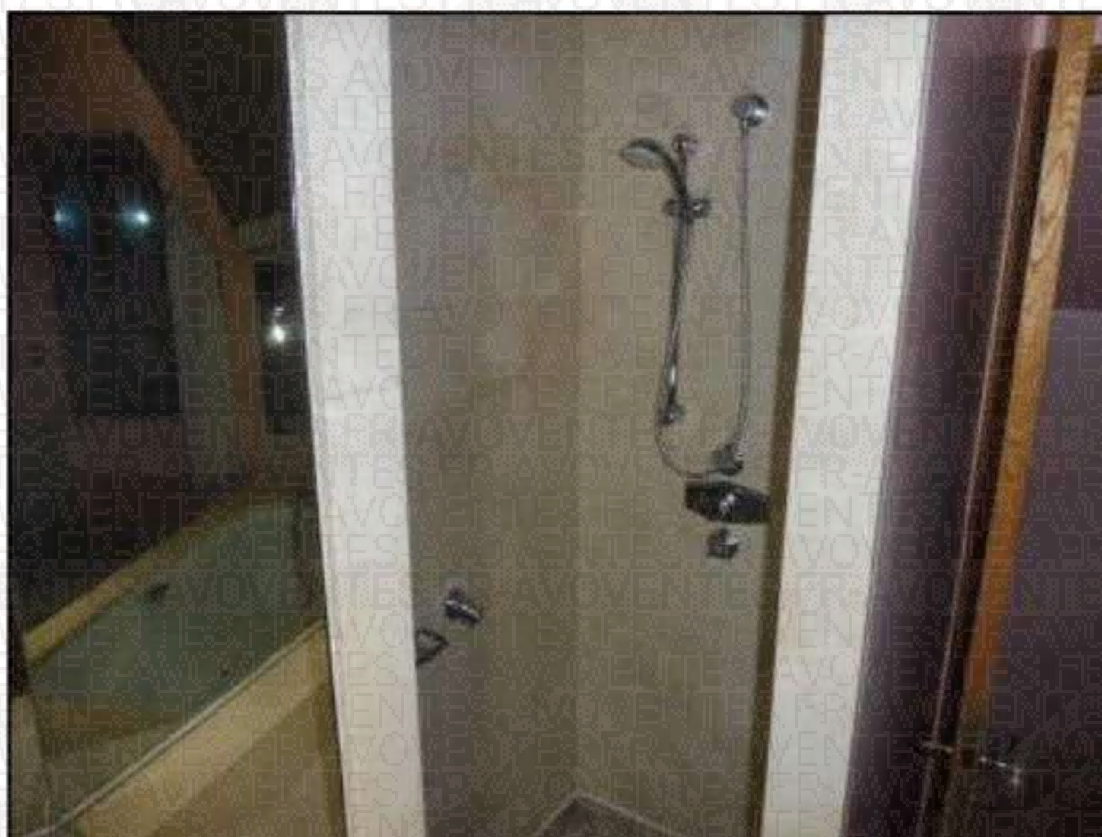
Double vasque marbre avec miroir dont l'un est fissuré.
