PROCES-VERBAL DE DESCRIPTION

Article R322-1 et Suivant Code de Procédure Civile d'Exécution

Un bien saisi consistant en un ensemble immobilier sis :

Département des Yvelines commune de MAREIL-SUR-MAULDRE, 3 route de Mantes et figurant au cadastre sous les références suivantes Section AB n°37 pour une contenance de 1 ha, 4 a et 90 ca.

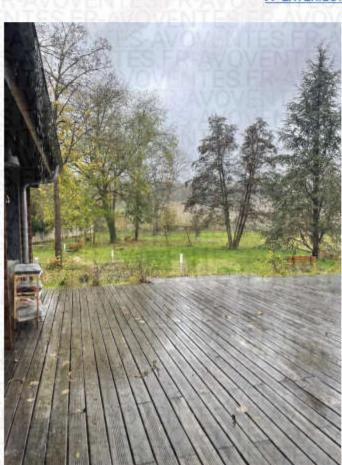
A- EXTÉRIEUR

Depuis la voie publique, j'accède au bien par un portail coulissant.

Une voirie constituée d'un enrobé non stabilisé donne accès à une aire de stationnement.

J'accède à la maison par un aire et des circulations stabilisées.

Au pourtour de la maison, je constate la présence en façade Nord d'un sol stabilisé d'une largeur d'environ 5 m depuis les baies vitrées du salon.

Je constate la présence de quelques circulations constituées de sol stabilisé.

Dans la partie arrière, remontant vers la route de Mantes, je constate la présence d'une surface enherbée.

En façade Sud, je constate la présence d'une grande terrasse constituée de bois exotique.

Dans le prolongement, je constate la présence d'une aire végétalisée comprenant quelques arbres grands, gros bois.

En partie Est, je constate la présence d'une aire de jeux.

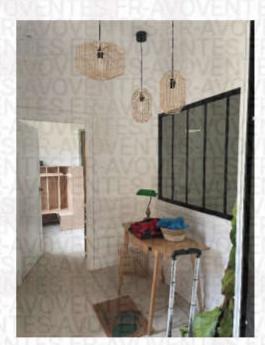
1. ENTREE:

Sol: carrelé, carrelage en bon état d'usage et d'apparence.

Murs: constitués d'un bardage bois.

Faux-plafond : peint, peinture en état.

Éclairage artificiel : par prises et interrupteurs appareillés.

Éclairage naturel : par l'imposte vitrée de la porte d'entrée.

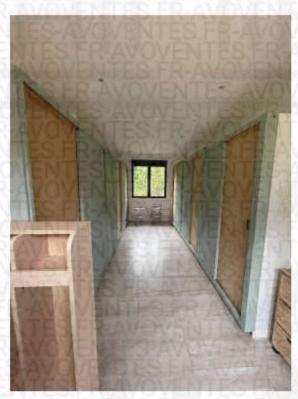
2. VESTIAIRES:

Accès: porte isoplane, peinture sur ses deux faces. Poignées de porte bec-de-cane avec plaques de protection.

Sol: carrelé, carrelage en état.

Murs: peints, peinture neuve.

Plafond: peint, peinture neuve.

Éclairage artificiel: par prises et interrupteurs

appareillés.

Éclairage naturel: par deux fenêtres cadre métallique, deux vantaux ouvrants avec miroiterie double vitrage.

Chauffage au sol.

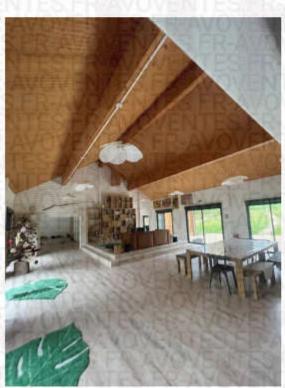
7. SALON PRINCIPAL:

Il s'agit d'un salon type cathédrale de très grand volume.

Sol: parqueté, parquet présentant un gondolement marqué avec défaut de planimétrie au droit de l'espace cuisine.

Murs:

- Pour partie peints, peinture neuve.
- Pour partie, bardage bois peint peinture neuve.

Plafond : constitué de lambris neuf.

- En façade Nord, trois portes-fenêtres, cadre métallique.
- En façade Sud donnant accès à la terrasse ci-avant décrite, trois baies coulissantes.

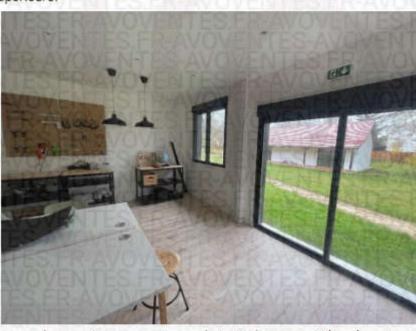
12. ATELIER BRICOLAGE:

Accès dormant métallique ouvrant, il s'agit d'une porte métallique avec imposte vitrée en partie supérieure.

Sol: parqueté, parquet neuf.

Murs: peints peinture neuve.

Plafond peint, peinture neuve.

Dans cet espace, je note la présence d'un escalier monobloc bois donnant accès aux combles.

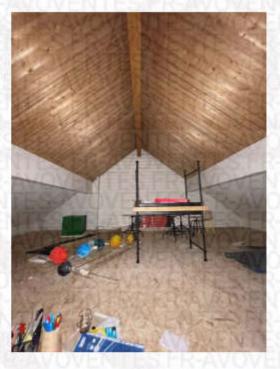
13. COMBLES OUEST:

Accès par un escalier monobloc bois peint, peinture présentant quelques traces, mais néanmoins en état.

Sol : il s'agit d'un sol constitué de bois aggloméré. L'espace est dépourvu d'aménagement.

Murs: constitués d'un bardage bois peint,

Plafond : constitué d'un lambris bois peint.

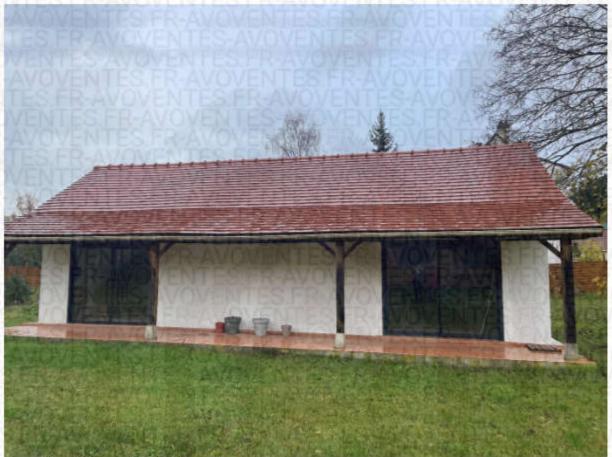
C- PAVILLON ANNEXE

En partie extérieure, les façades sont enduites.

La toiture est constituée d'une couverture de tuiles plates.

Une petite terrasse carrelée constitue un dégagement abrité en façade Ouest.

On accède au bien par deux baies vitrées coulissantes, cadre métallique, miroiterie, double vitrage.

L'ensemble est divisé en deux espaces similaires.

Sol: parqueté, parquet neuf.

Murs: peints peinture neuve.

Plafond : peint, peinture neuve.
