## **PROCES-VERBAL DE CONSTAT**

# PROCES VERBAL DE DESCRIPTION

39 rue Richard Lenoir

75011 PARIS

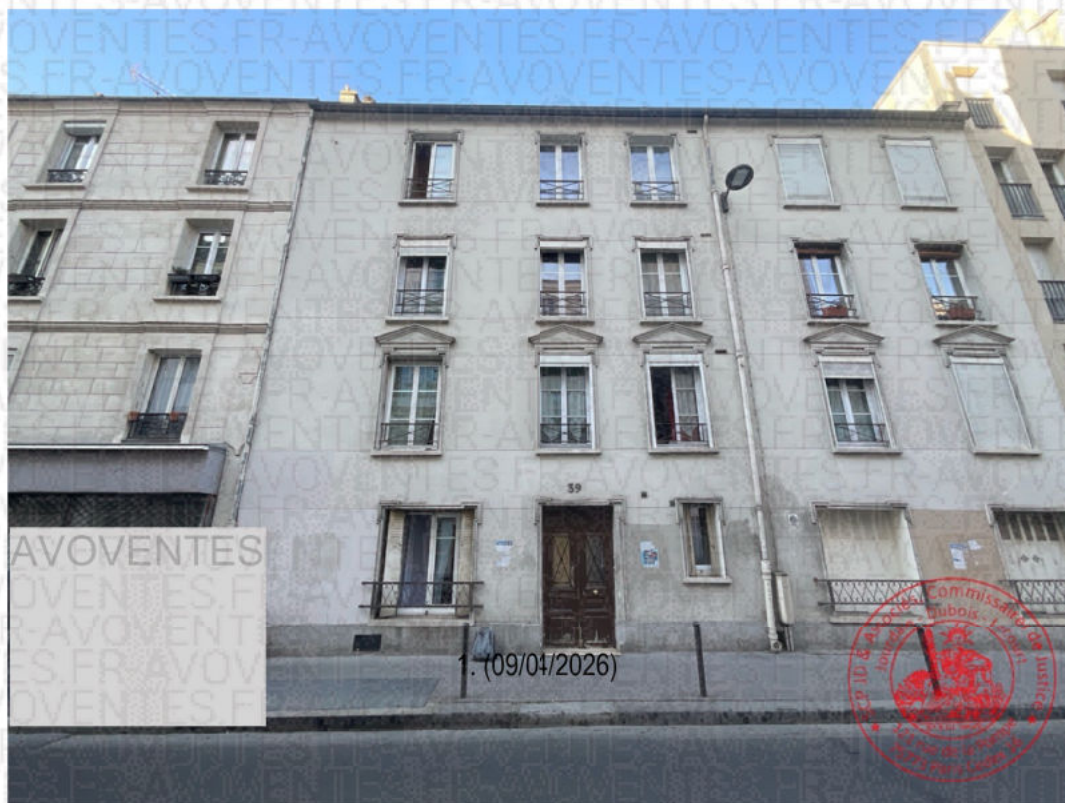
Il s'agit d'un immeuble de construction première moitié du XIXe siècle dont la façade est en crépi, s'élevant sur trois étages au-dessus du rez-de-chaussée et disposant de caves.

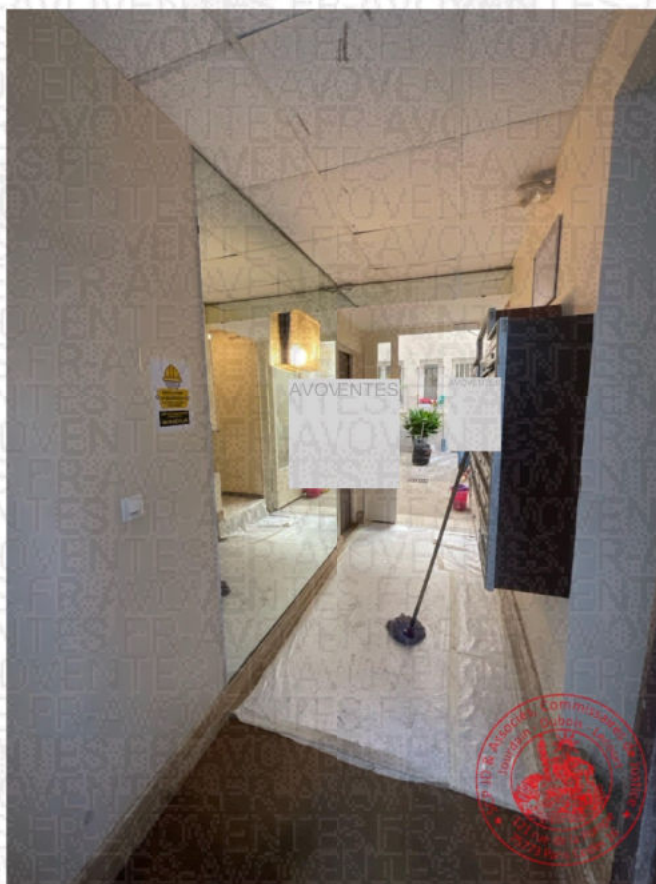
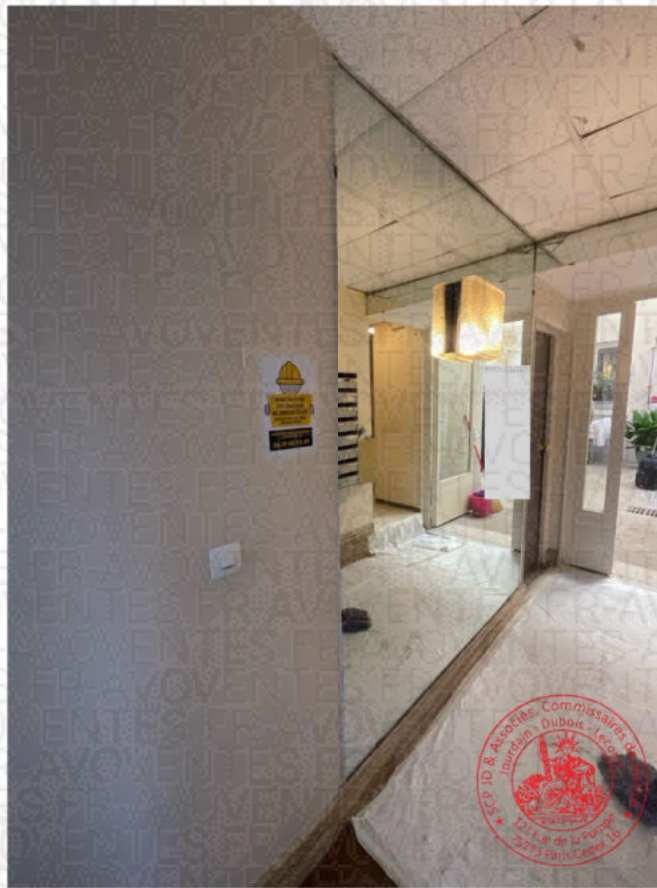
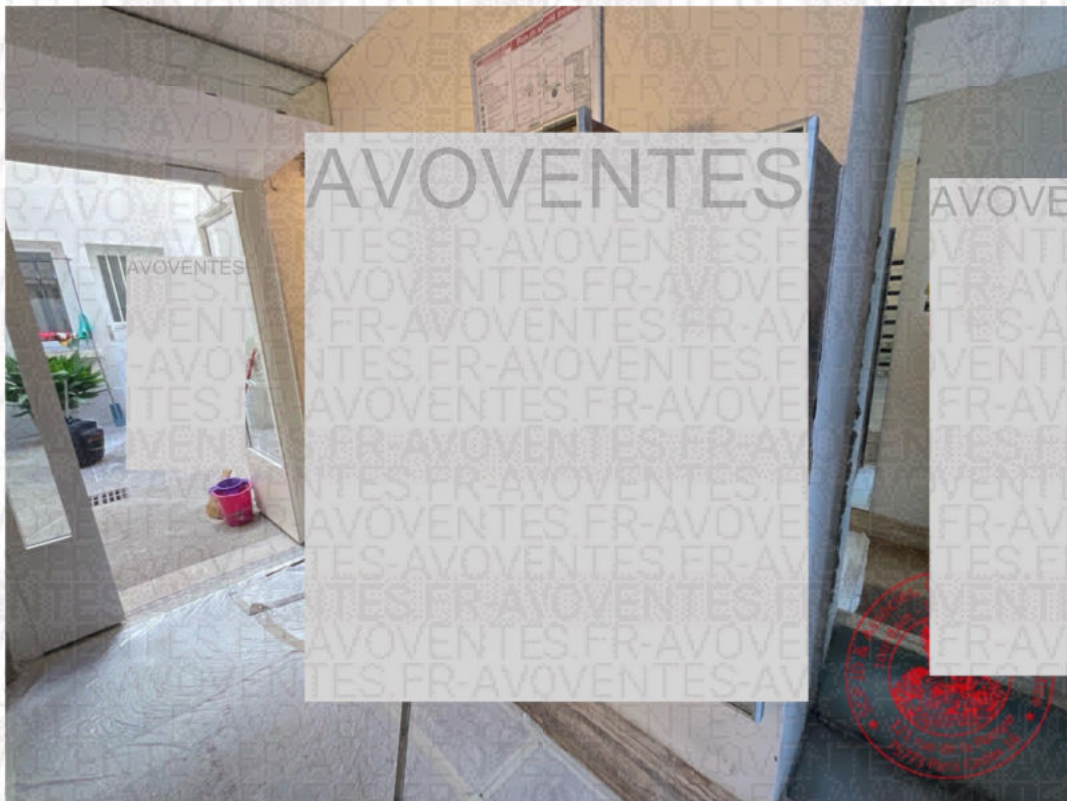
La façade du bâtiment B sur cour est en bon état général à l'exception d'une auréole autour d'une sortie d'aération.

Les surfaces du hall d'entrée constituées de dalles en faux plafond et en partie murale d'un entoilage sont défraîchies, le sol couvert d'un carrelage en pierre intégrant un paillason à l'état d'usage.

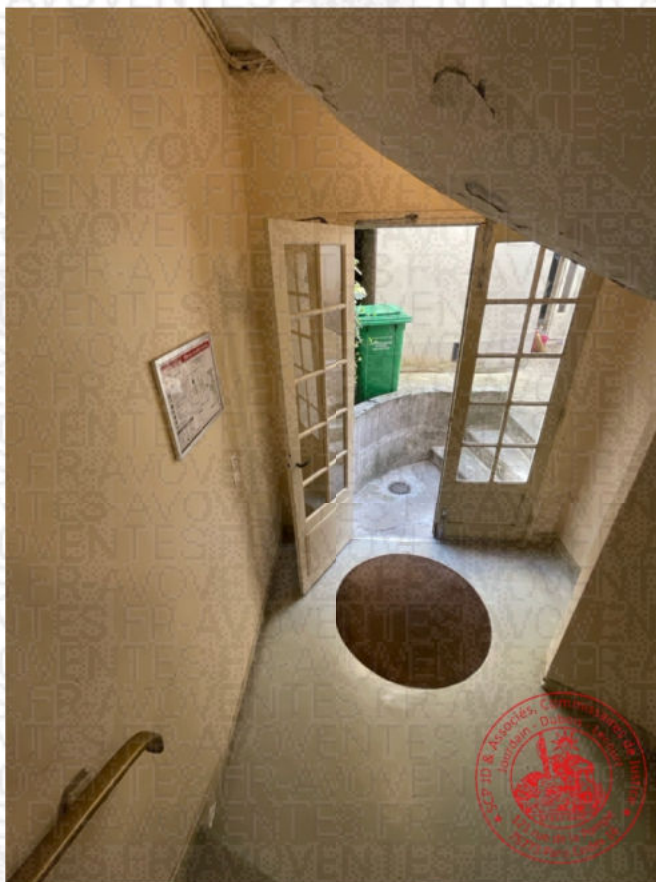
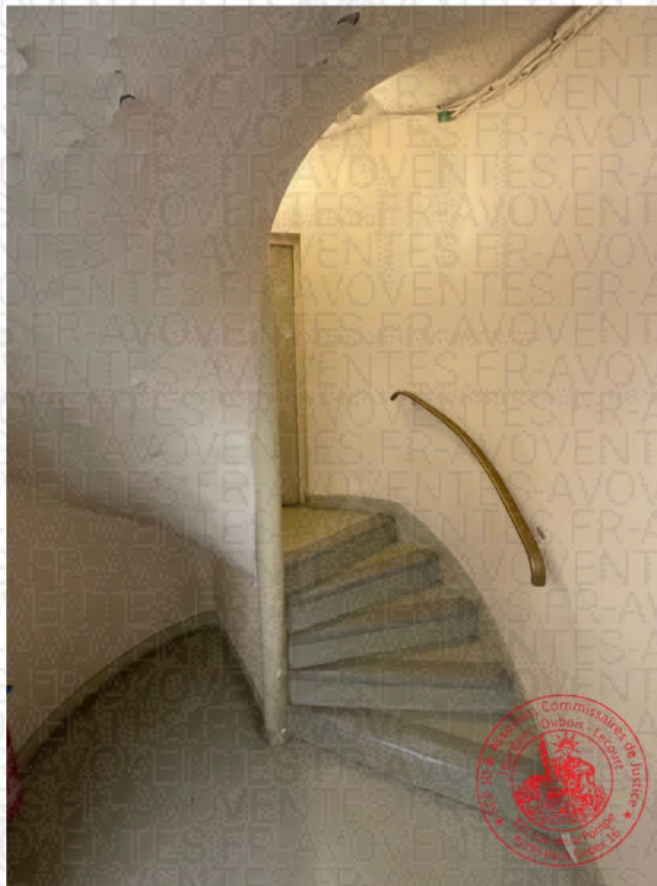
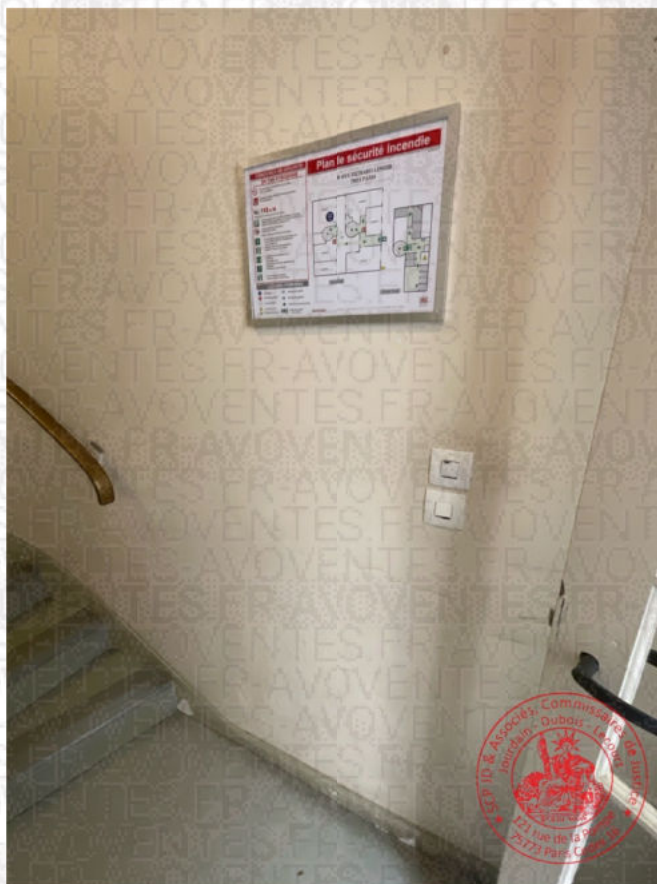
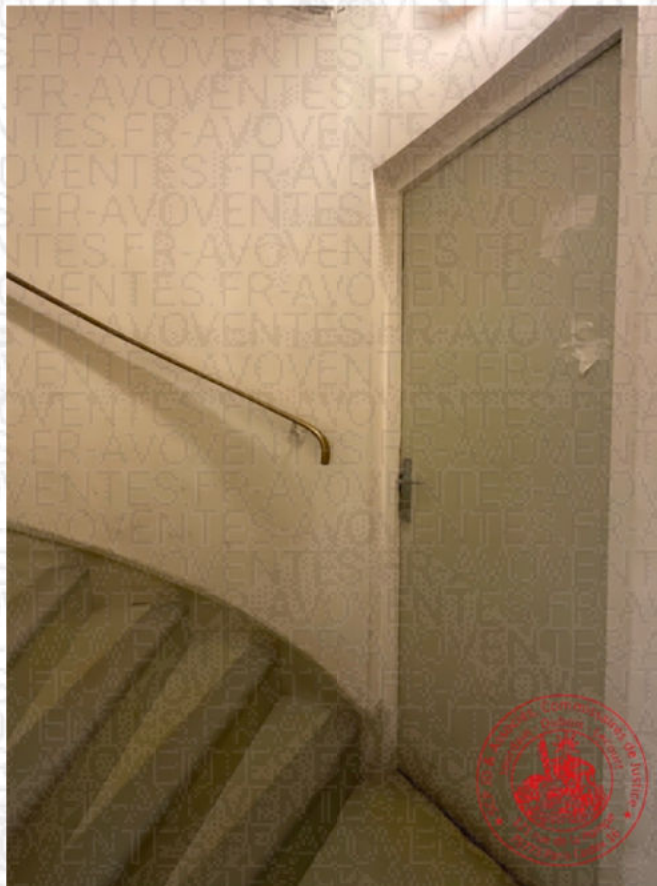
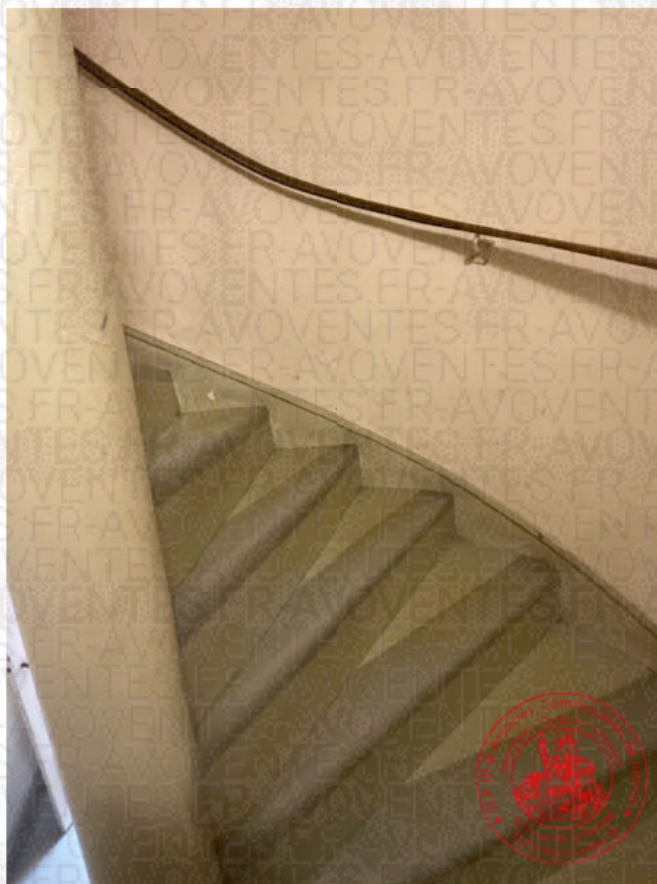
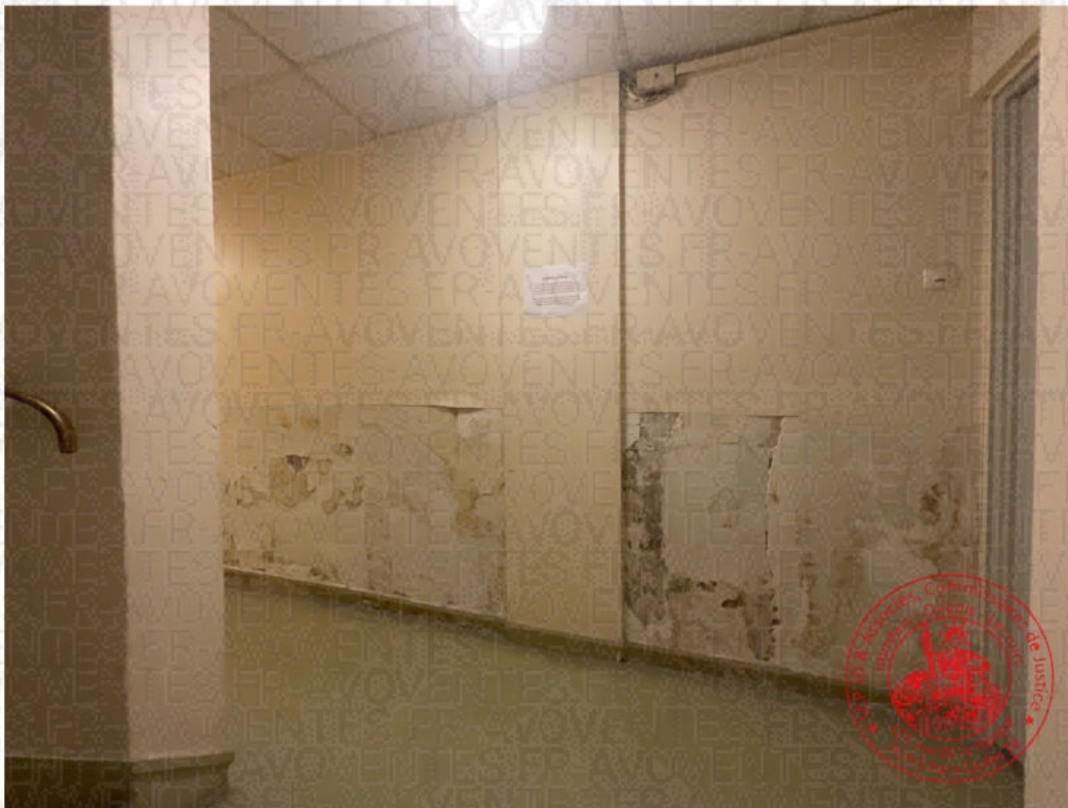
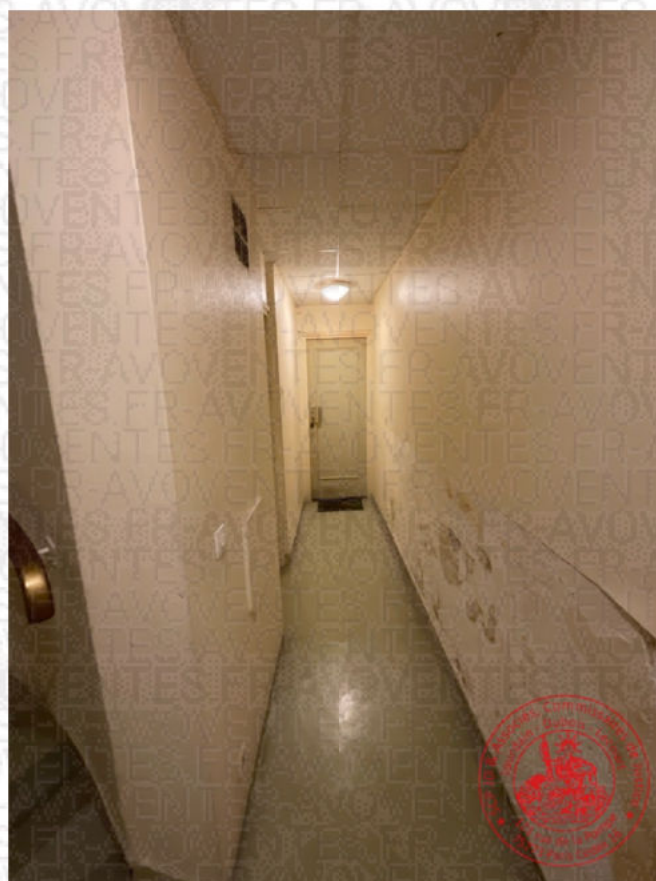
Les parties communes de ce bâtiment sont très défraîchies.

La peinture brute ou entoillée, les dalles minérales du faux plafond, le revêtement PVC des marches comme du sol, des paliers sont défraîchis avec nombreuses marques sombres et traces de passages ou écorchures.

Au niveau du palier du premier étage où se trouve l'appartement, je relève que la moitié inférieure de l'entoilage a été retirée laissant apparaître des traces d'humidité sur le mur du palier côté jardin public.

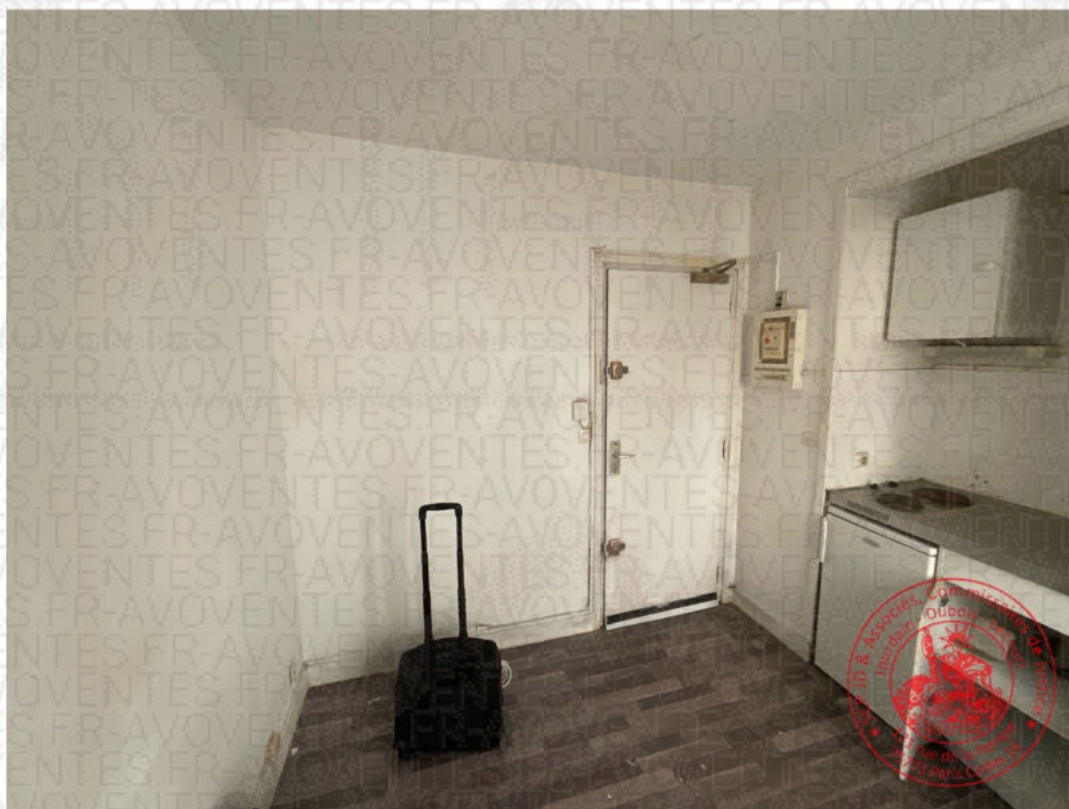
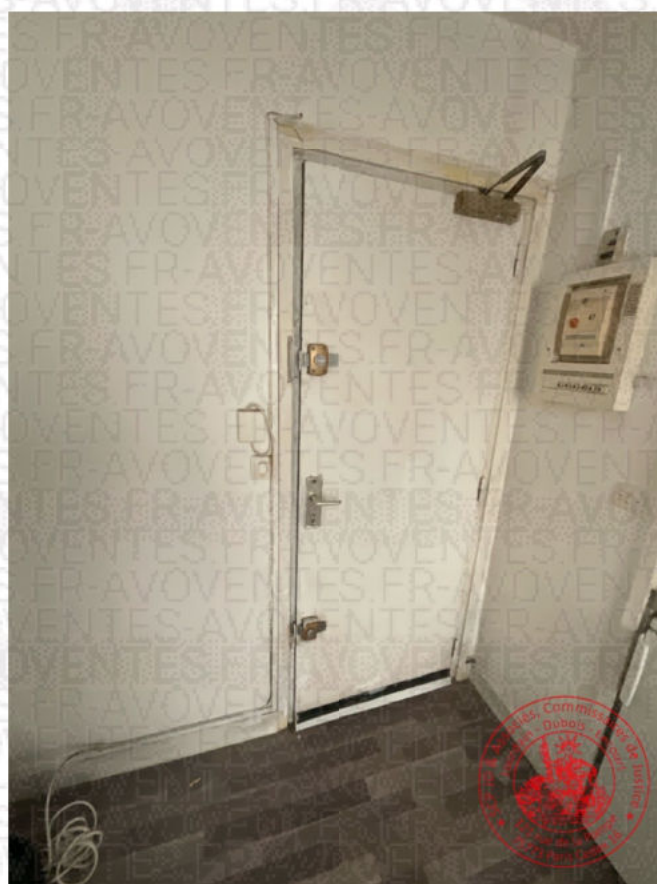
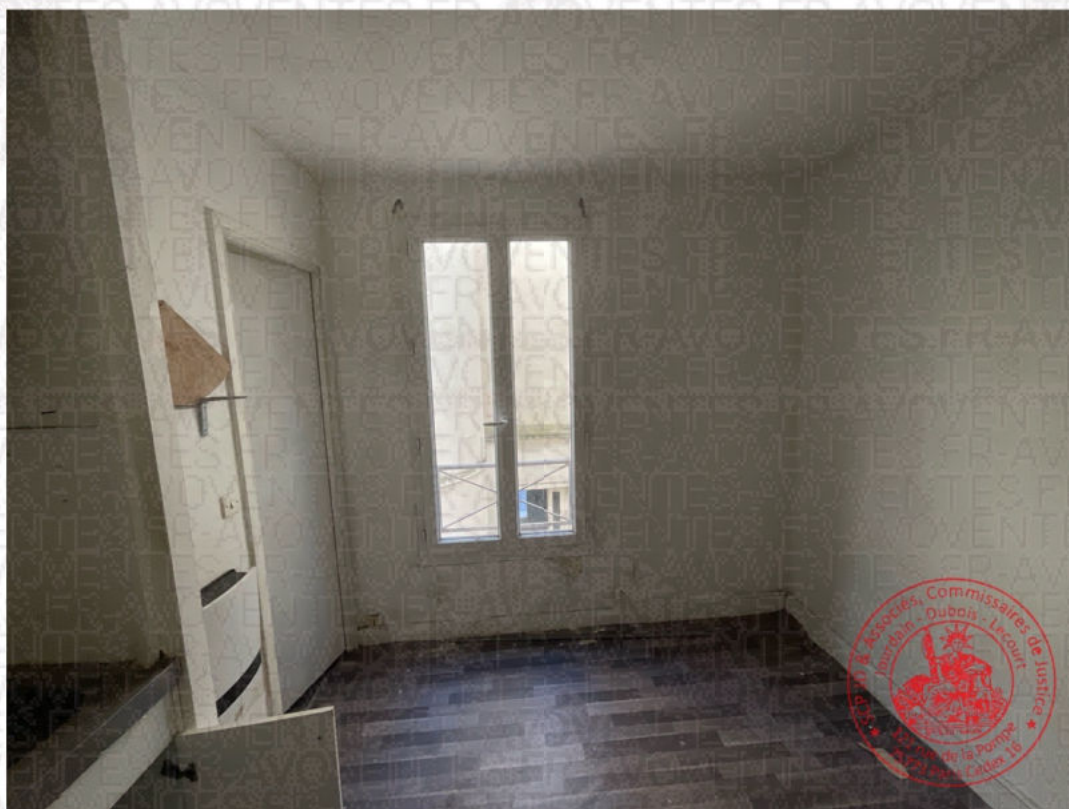
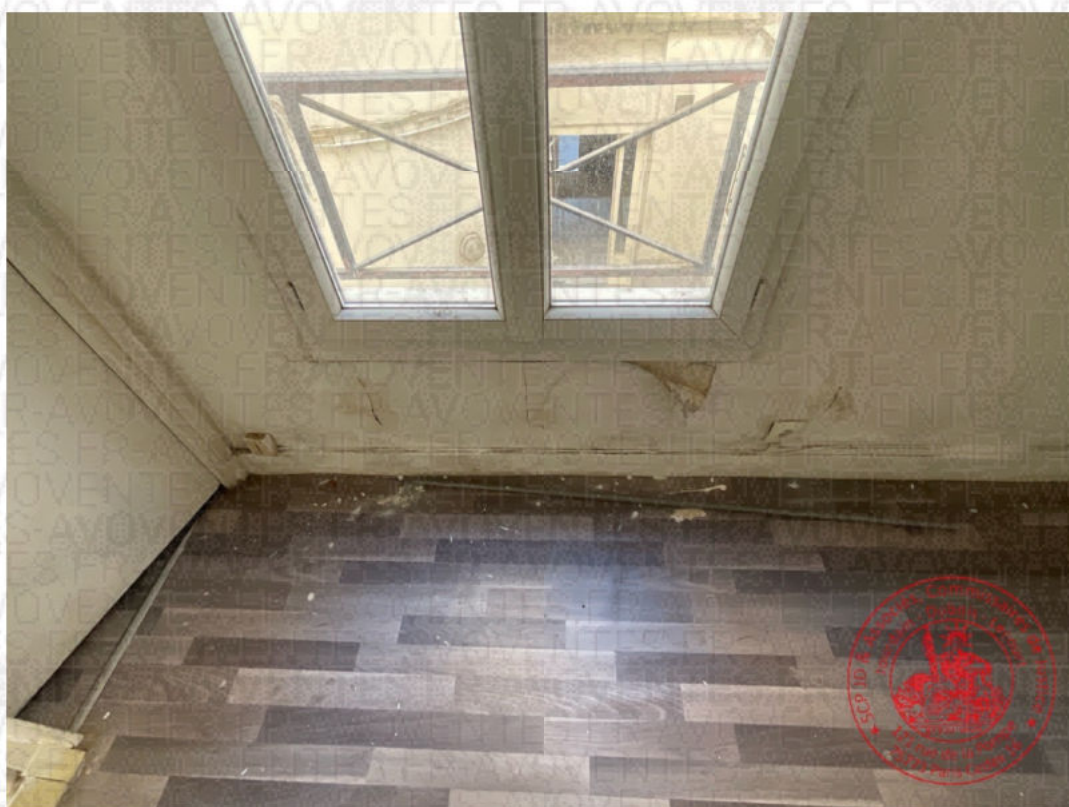
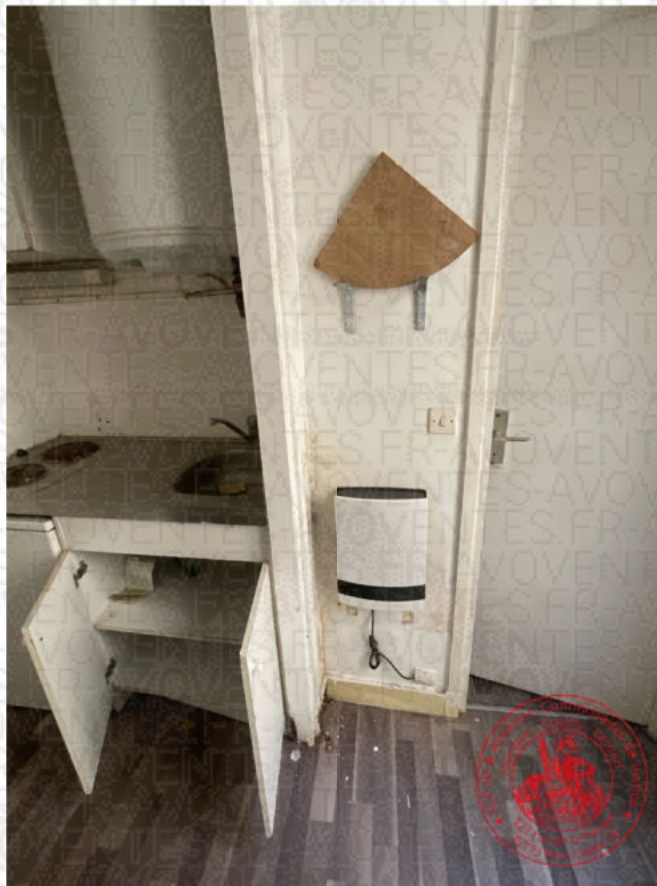
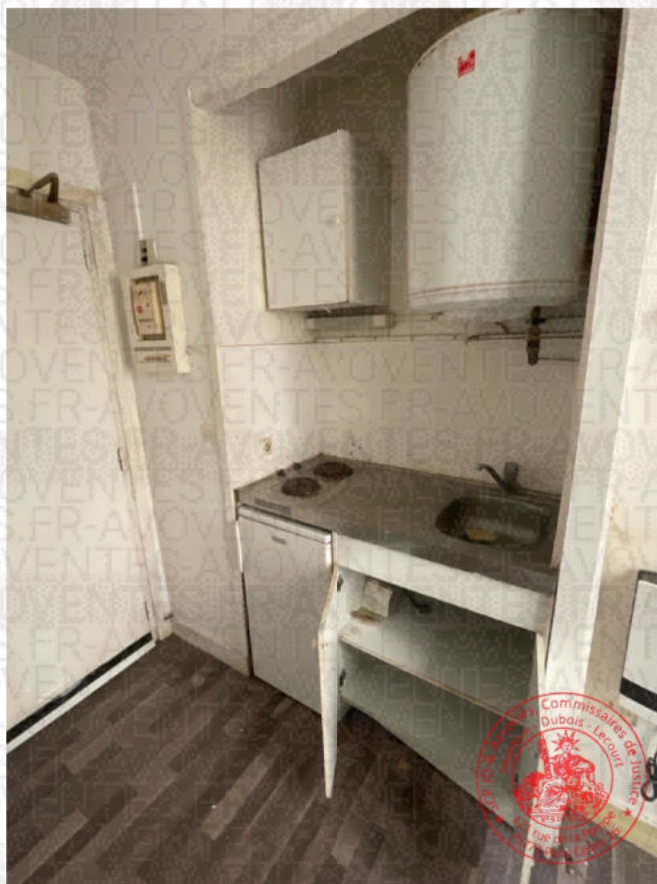
En ce qui concerne la pièce principale, les peintures sont anciennes, très défraîchies, entoilées en partie murale, présentant au niveau du mur de façade de nombreux décolllements et traces d'humidité.

Le sol est recouvert d'un revêtement PVC type ballatum, imitation parquet, en mauvais état.

L'ensemble des surfaces comme des équipements sont anciens et en mauvais état.

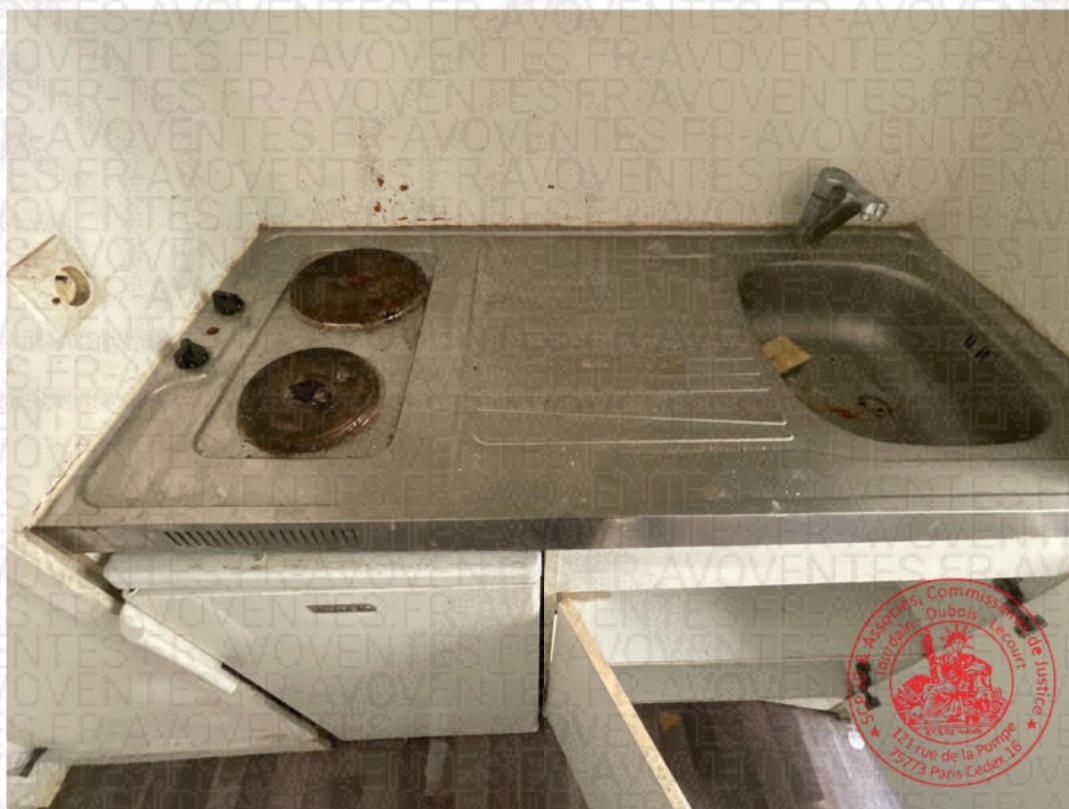
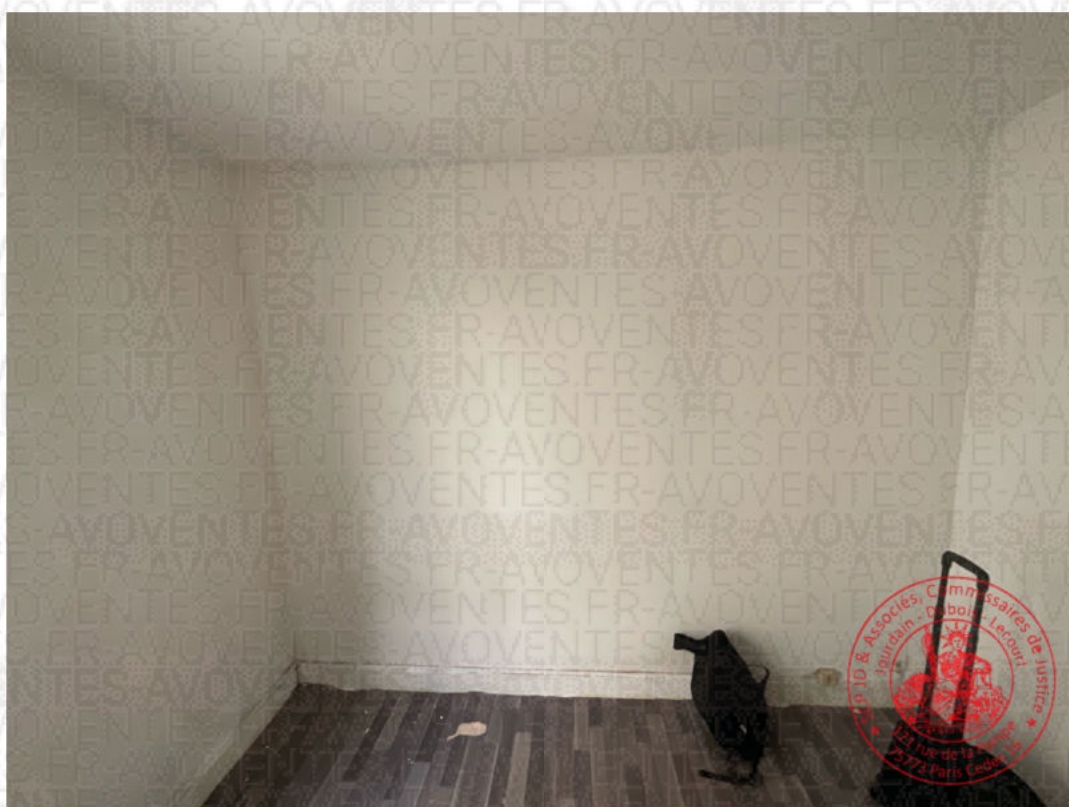
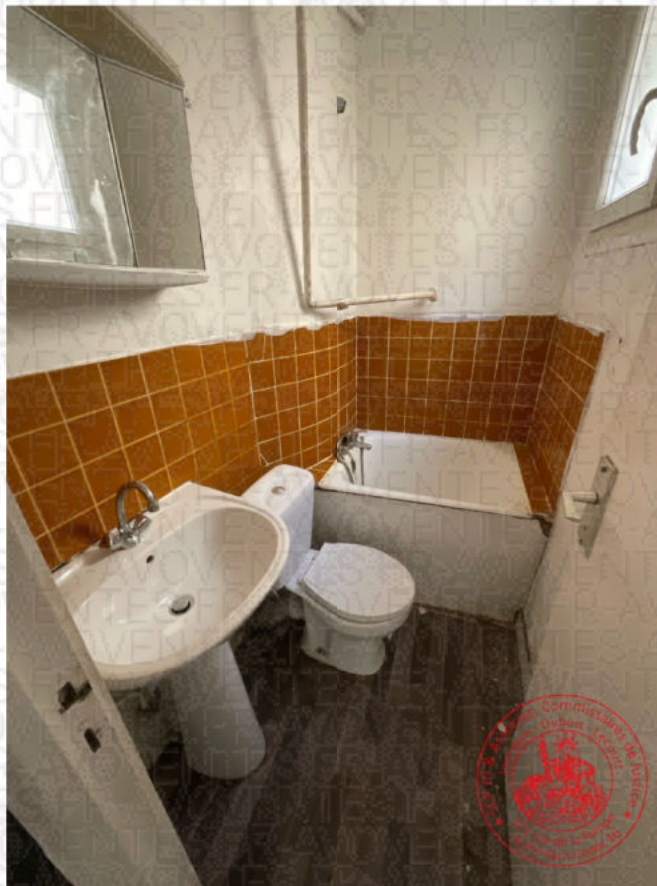
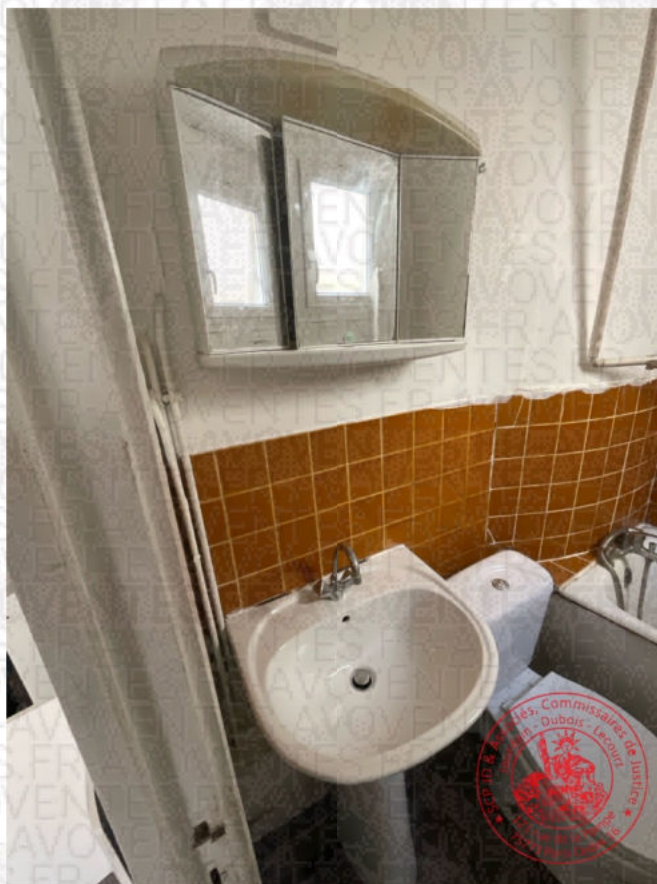
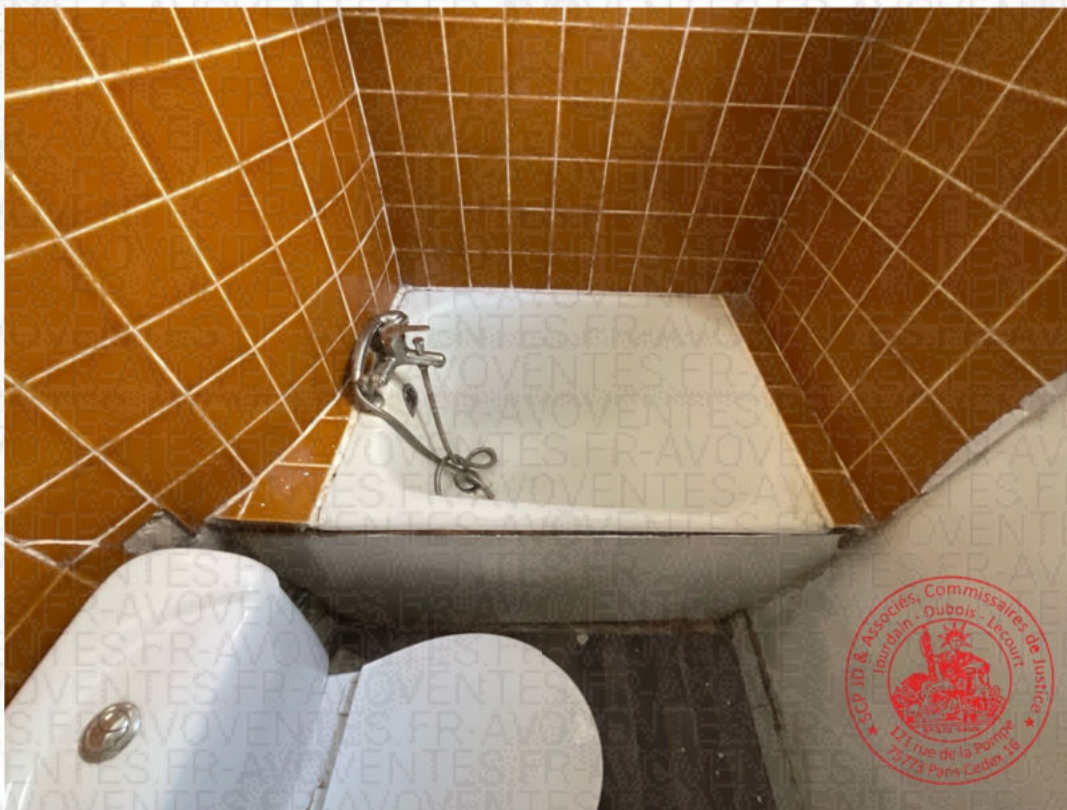
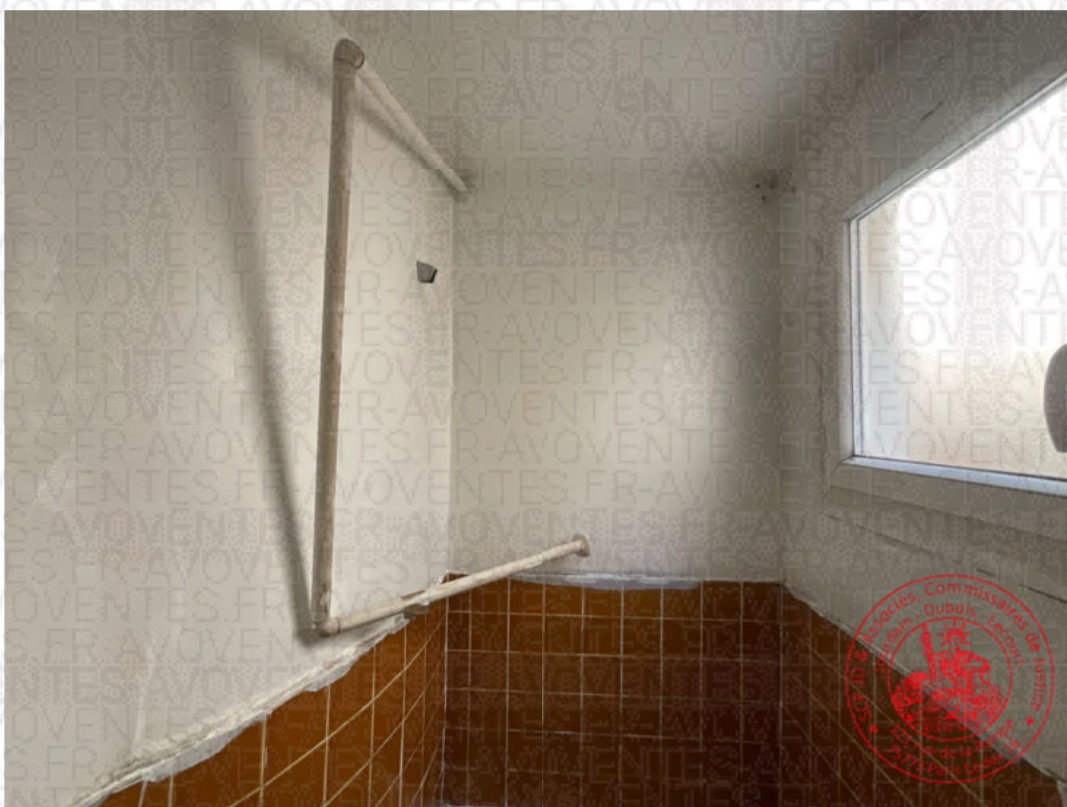
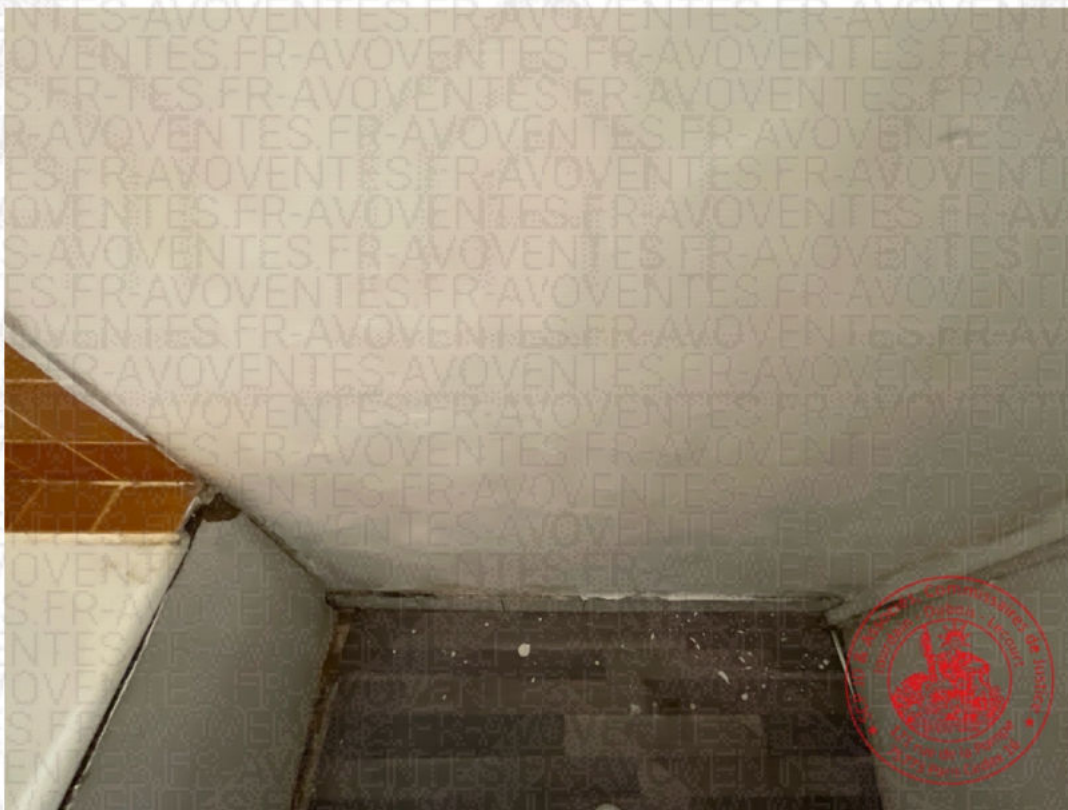
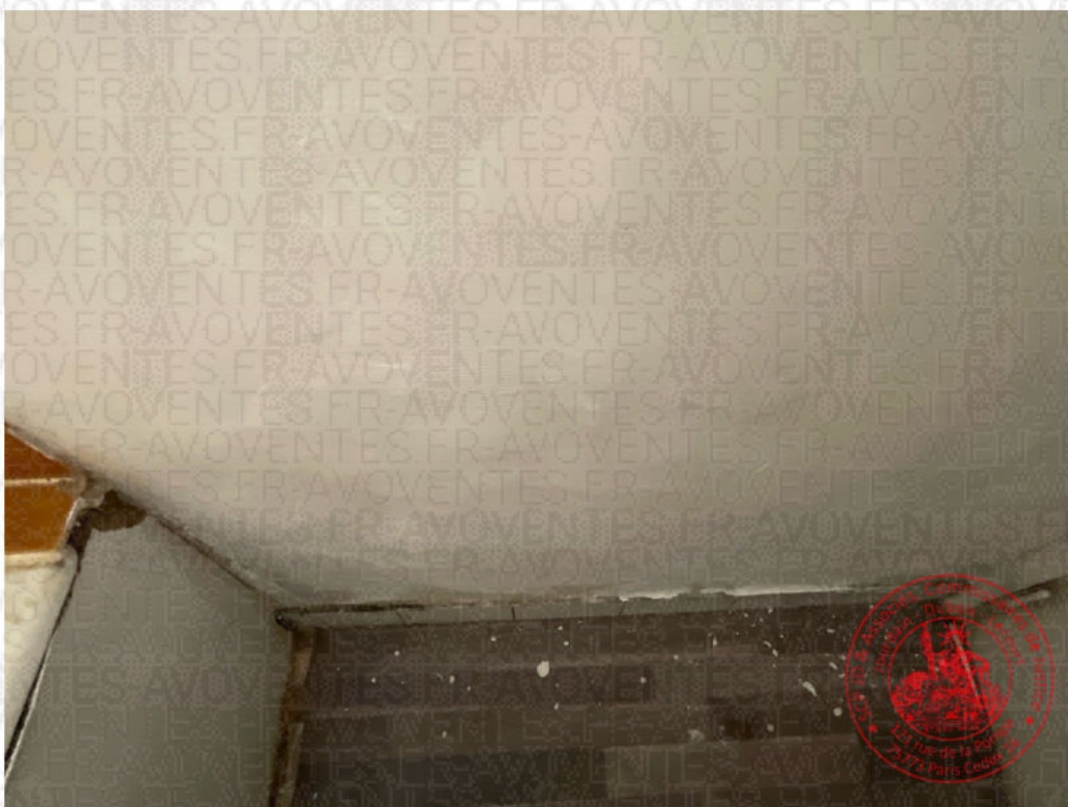
La peinture comme le carrelage des surfaces sont anciens, en mauvais état.

Au sol, un revêtement PVC type ballatum, lui aussi en mauvais état.

L'ensemble des équipements est ancien, en mauvais état.

Tout comme dans la pièce principale, la moitié inférieure du mur de façade présente des traces d'infiltration.

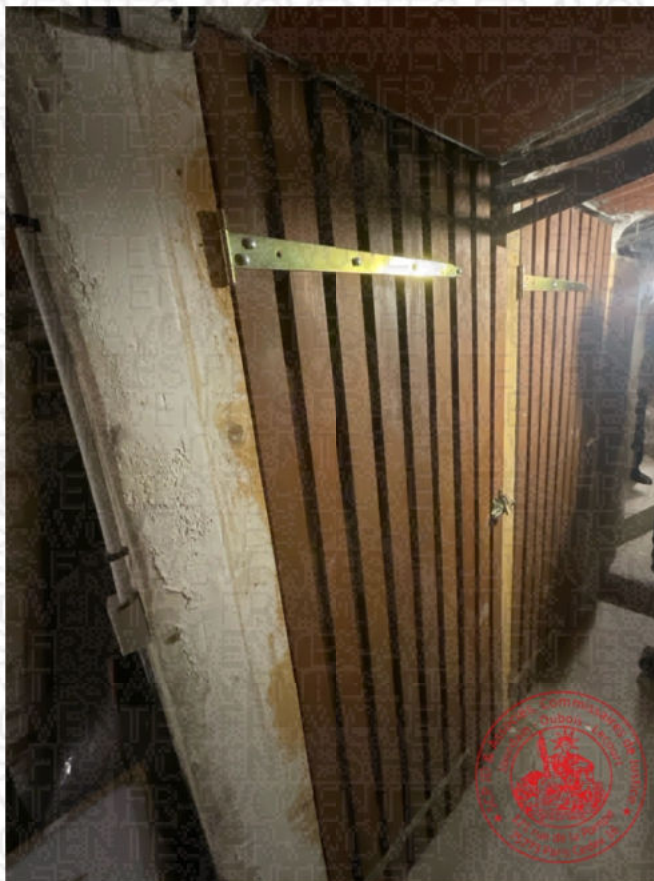
26. (09/04/2026)

Il s'agit d'une cave fermant par une porte en bois dont la serrure est constituée d'un cadenas. La porte elle-même étant en bon état.

L'intérieur de la cave est actuellement encombré et présente un plafond en briques, cloison en pierres et parpaings et sol bétonné d'apparence saine.
