## CONSTAT DE COMMISSAIRE DE JUSTICE

# Procès-verbal de constat

Que par ordonnance du juge commissaire près le Tribunal des Activités Economiques de Versailles, en date du 05 mai 2026, notre étude a été désignée, afin notamment de nous rendre "au 2 rue de la Fontaine du Manet à MONTCHAUVEY, sur la parcelle AB n°310, figurant au cadastre sous la référence section AB n° 310, Lieu-dit 2, rue de la Fontaine du Manet, composée :

M'être rendue ce jour au 2, rue de la Fontaine du Manet 78790 MONTCHAUVEY, où étant, et en présence de:

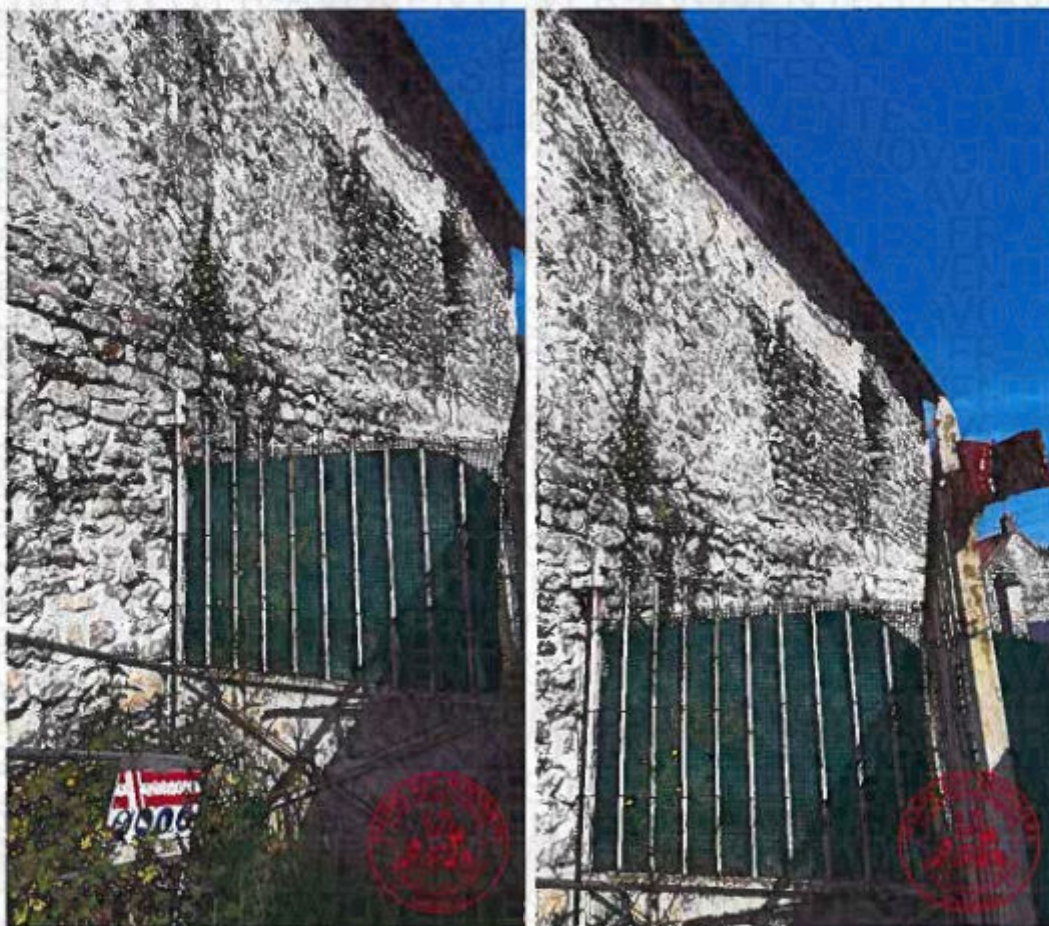
#### **BATIMENT N°1:**

Il s'agit d'un bâtiment en pierre, d'aspect très ancien, présentant de nombreuses fissures. De l'enduit recouvre les pierres par endroits. Certaines pierres sont manquantes.

Les ouvrants sont inexistant.

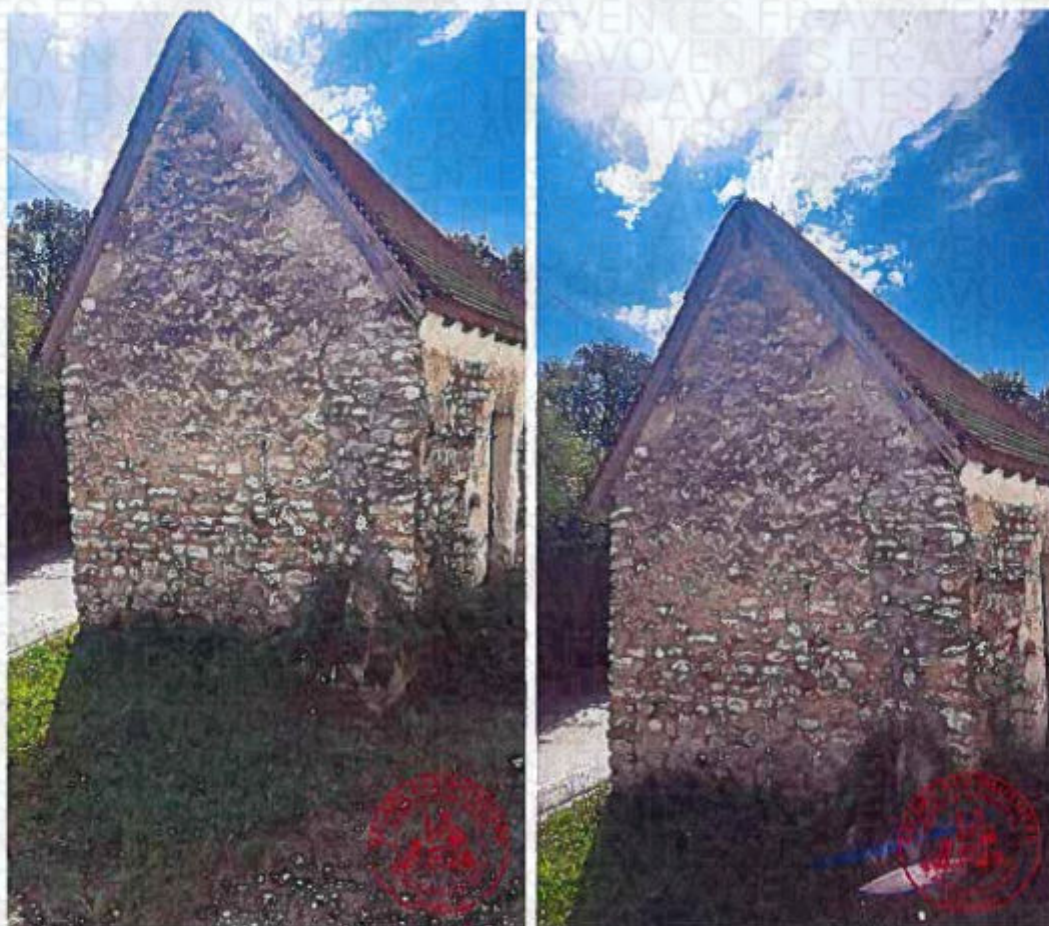
### **Volume 1**

Le premier volume dispose d'une toiture recouverte de tuiles en bon état. Toutefois, cette toiture n'est pas plane.

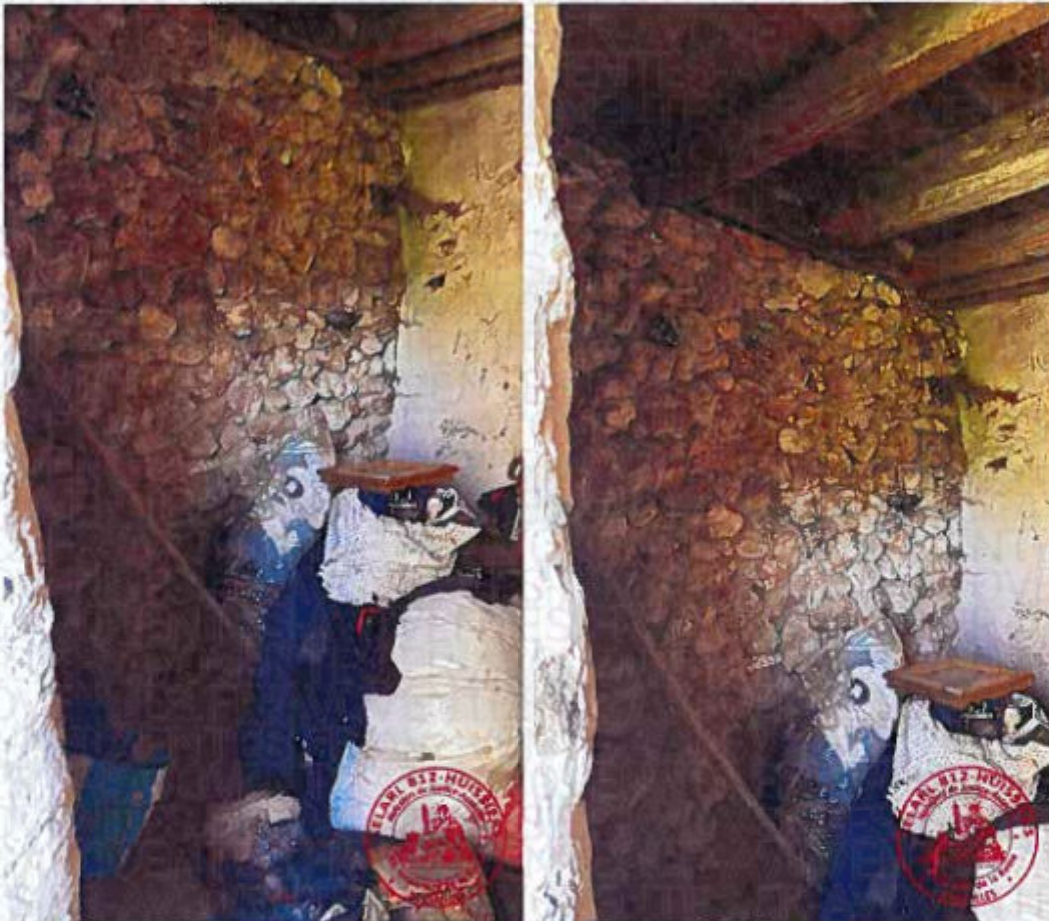
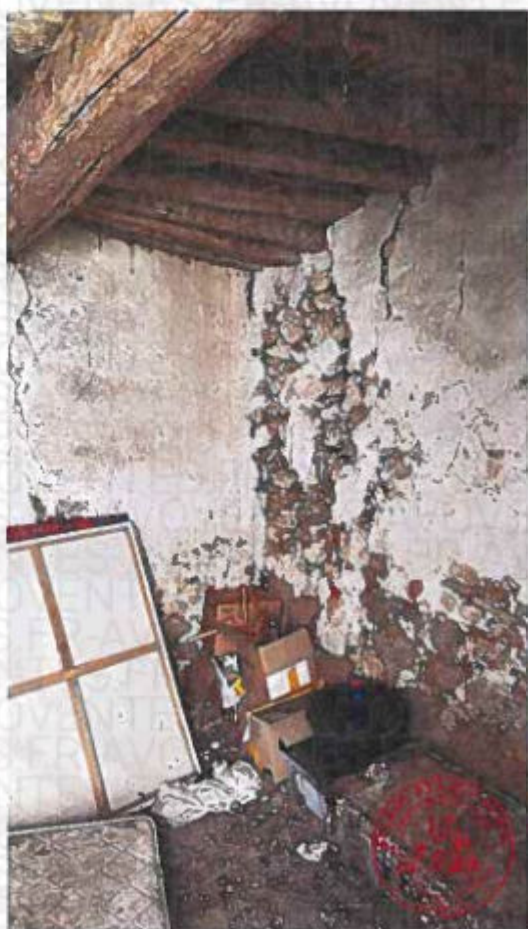
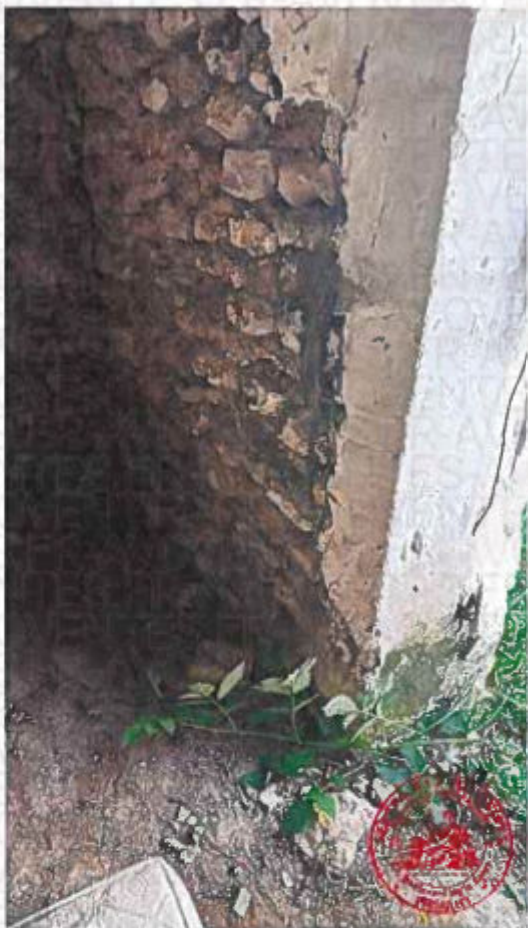
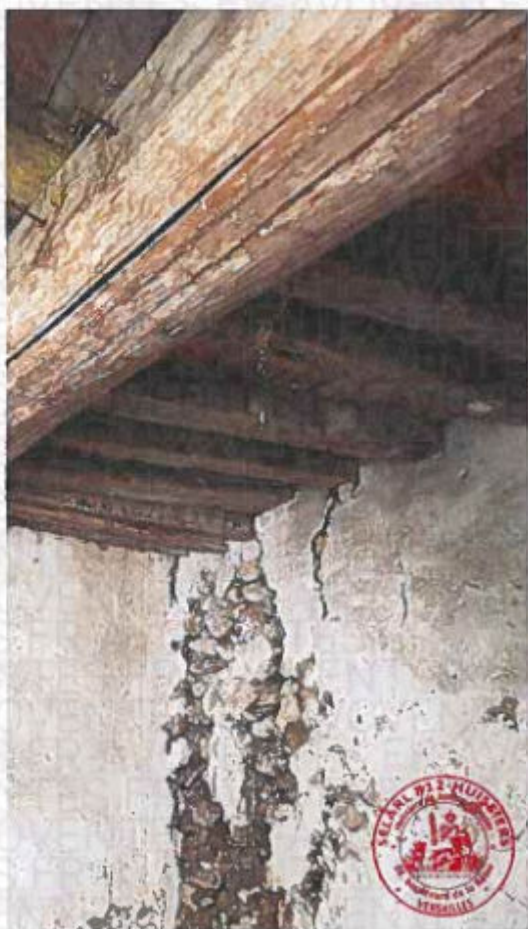
Je relève de nombreuses fissures.

Un plancher en partie haute, en bois, d'aspect très ancien, donne sur des combles auxquels je ne peux accéder. Des jours sont visibles entre certaines lames de bois. Des trous sont également visibles.

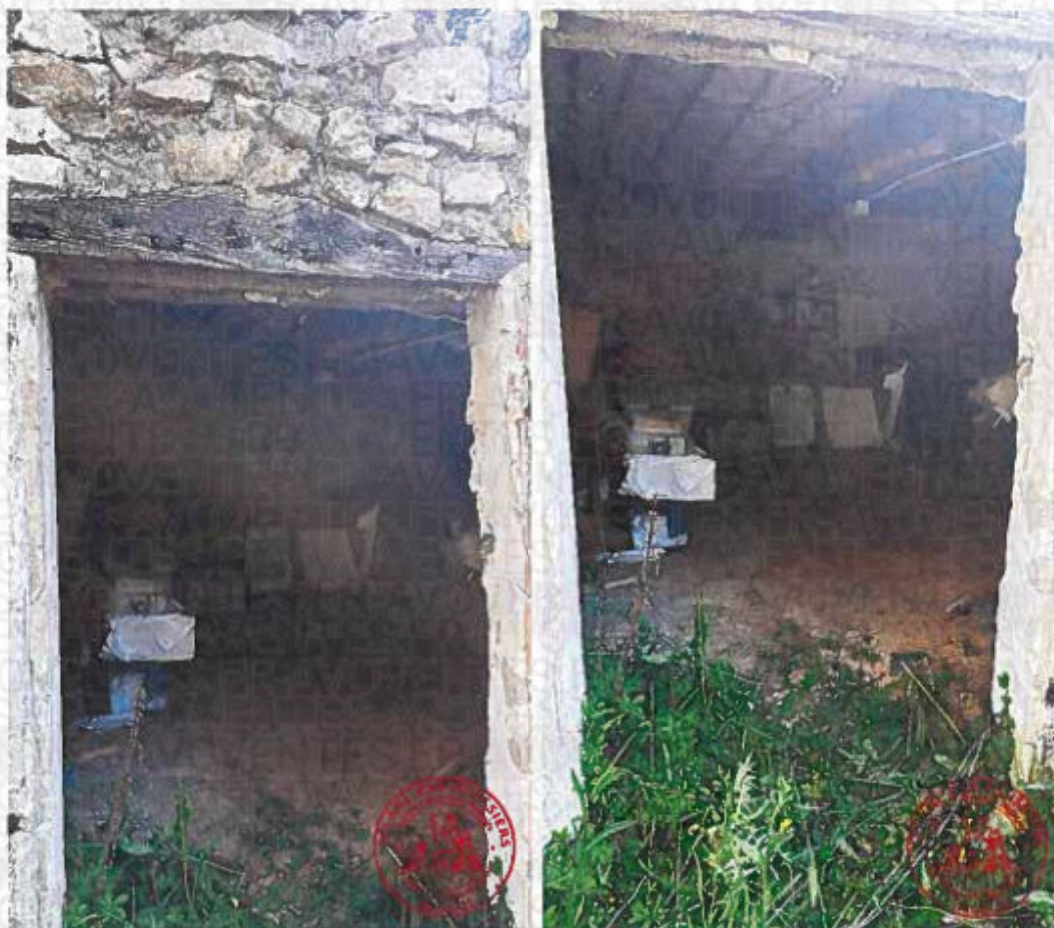
## Volume 2

Je constate des fissures importantes.

En partie droite, un mur d'aspect récent est revêtu de parpaings, certains d'entre eux présentent des percements.

Au plafond, à droite, des poutres sont visibles. Le bois est noirci à de nombreux endroits, présentant des traces de moisissure importantes. Il présente des éclats à d'autres. A gauche, le plafond est revêtu de baguettes en bois qui sont clouées sur un revêtement plastique.

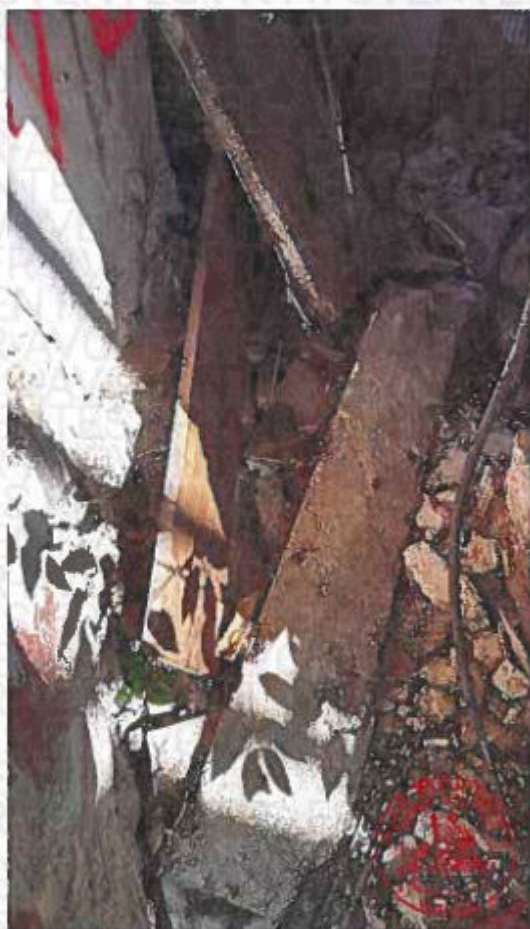
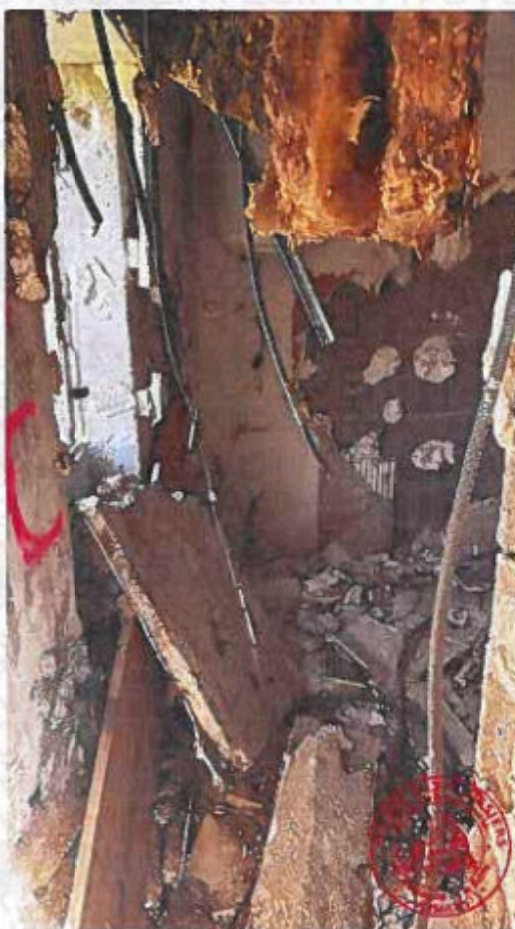
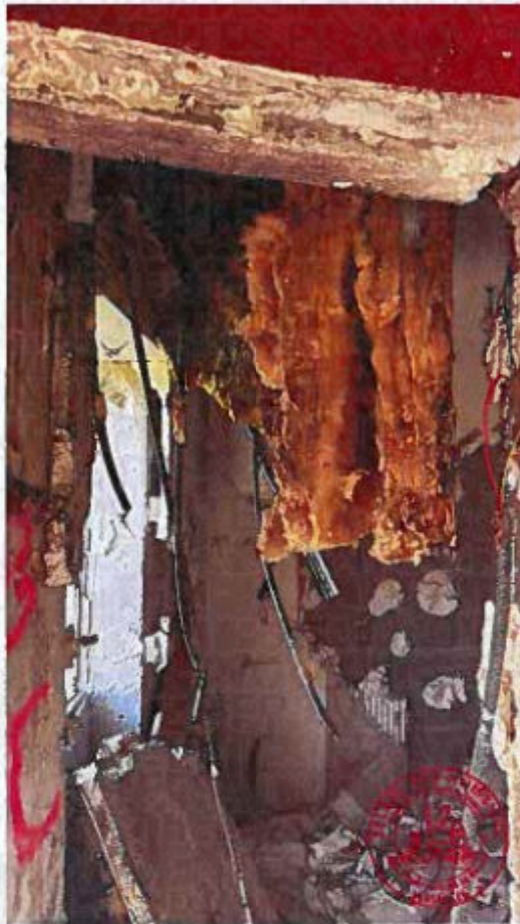
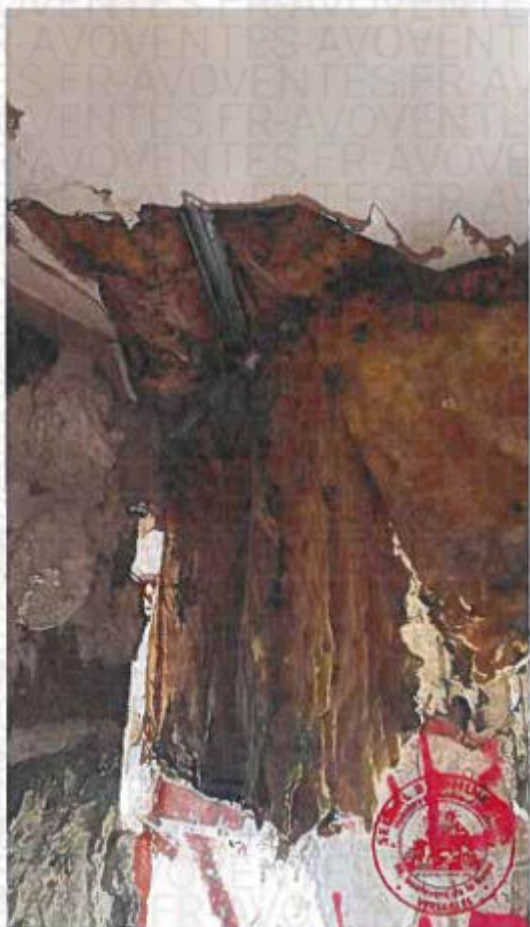
Le sol est en partie revêtu de carrelage, mais une quantité importante de ce carrelage a été détruit.

Les murs sont revêtus de carreaux de carrelage. A droite, un mur en parpaings est visible. Une partie du revêtement mural a été arraché. Des traces noirâtres de type brûlé sont également visibles à droite.

Le plafond est éventré en début de pièce, laissant apparaître de l'isolant en partie moisi.

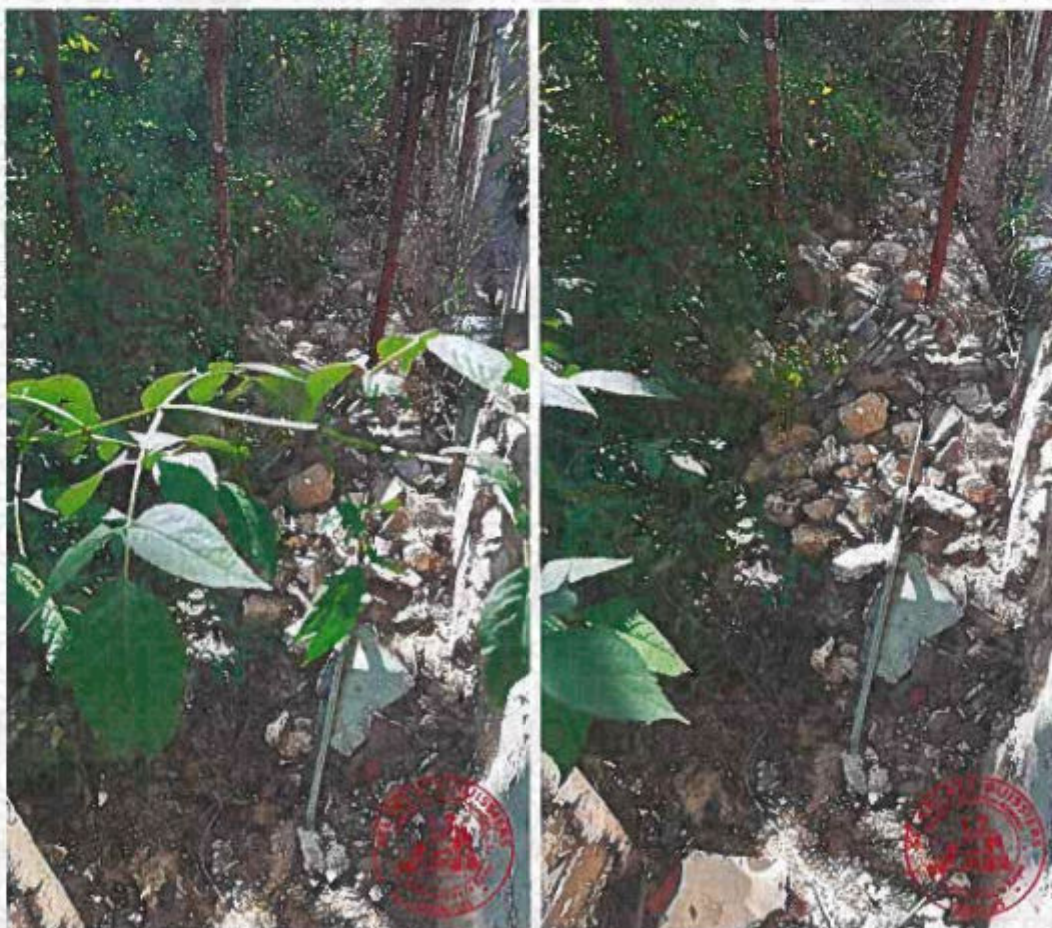
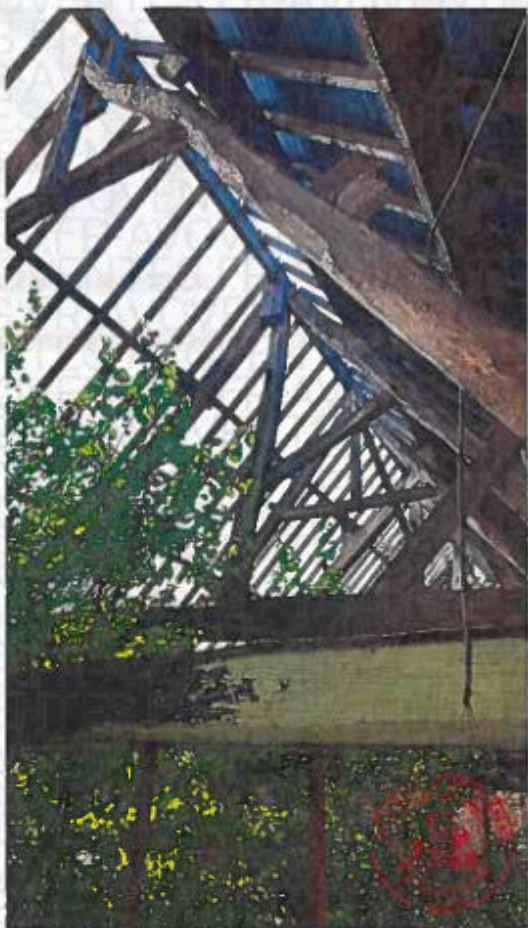
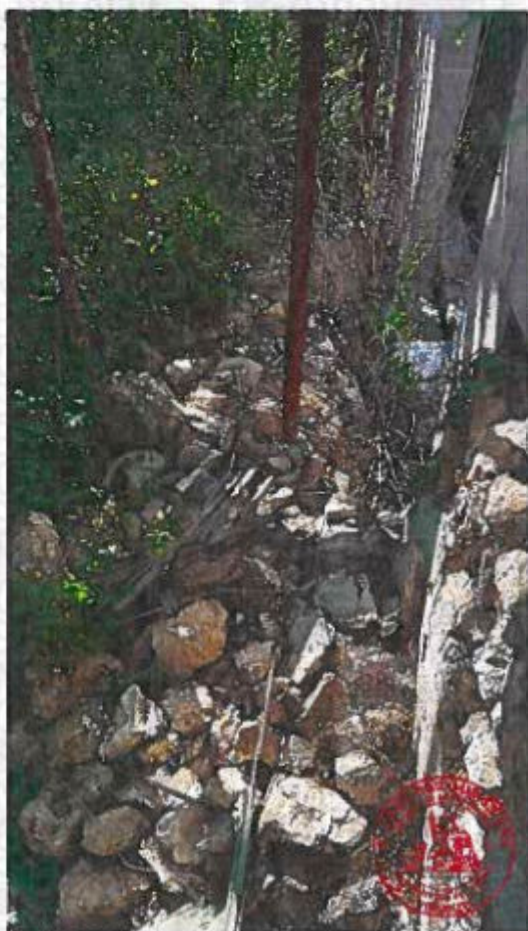
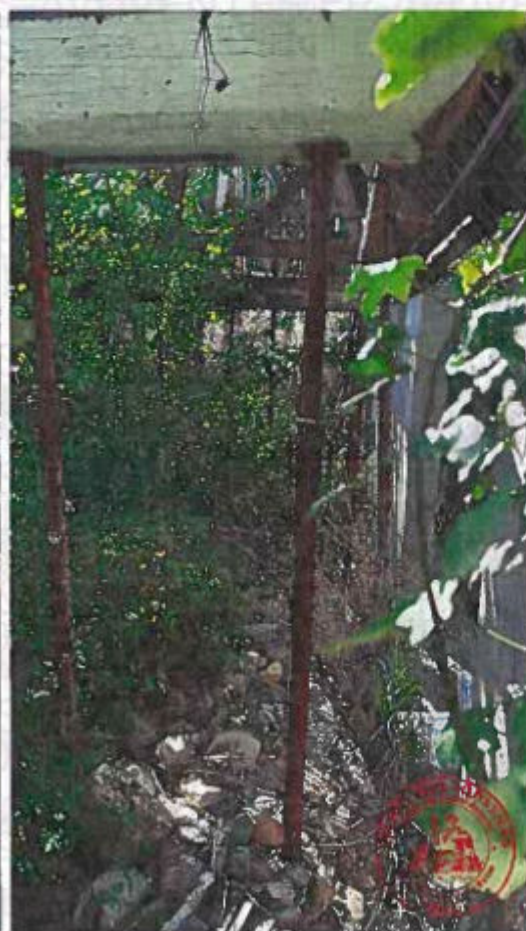
#### Volume 4

Je reviens vers l'ouverture sans porte et me dirige vers le volume 4, tout en longueur, lequel est à l'intérieur envahi par la végétation. Des éboulis de pierre sont également présents sur ma droite.

Je constate que la charpente, en partie basse, est retenue par des étais.

En partie basse, elle est vétuste. Elle est de facture plus moderne en partie haute.

Les murs à gauche présente un revêtement vétuste, arraché par endroits. Les autres murs sont revêtus de pierre et d'enduit, le tout d'aspect ancien. Au fond à gauche des étais sont posés sur le mur.

Au fond, une dalle en béton est visible sur le sol. Elle présente des éclats.

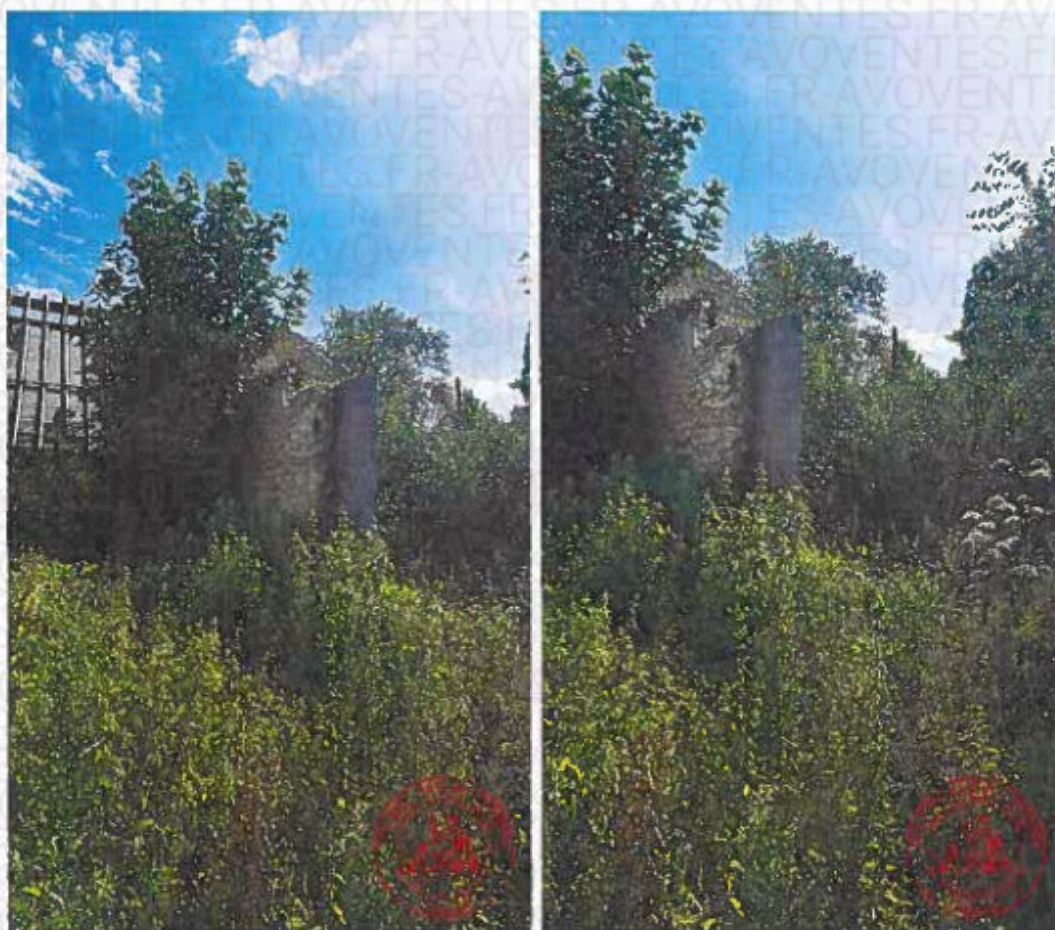
Entre le volume 4 et le volume 5, je constate la présence d'un trou avec une absence de mur.

Un début de mur en parpaings est visible sur la gauche, lequel fait suite à un mur en pierre.

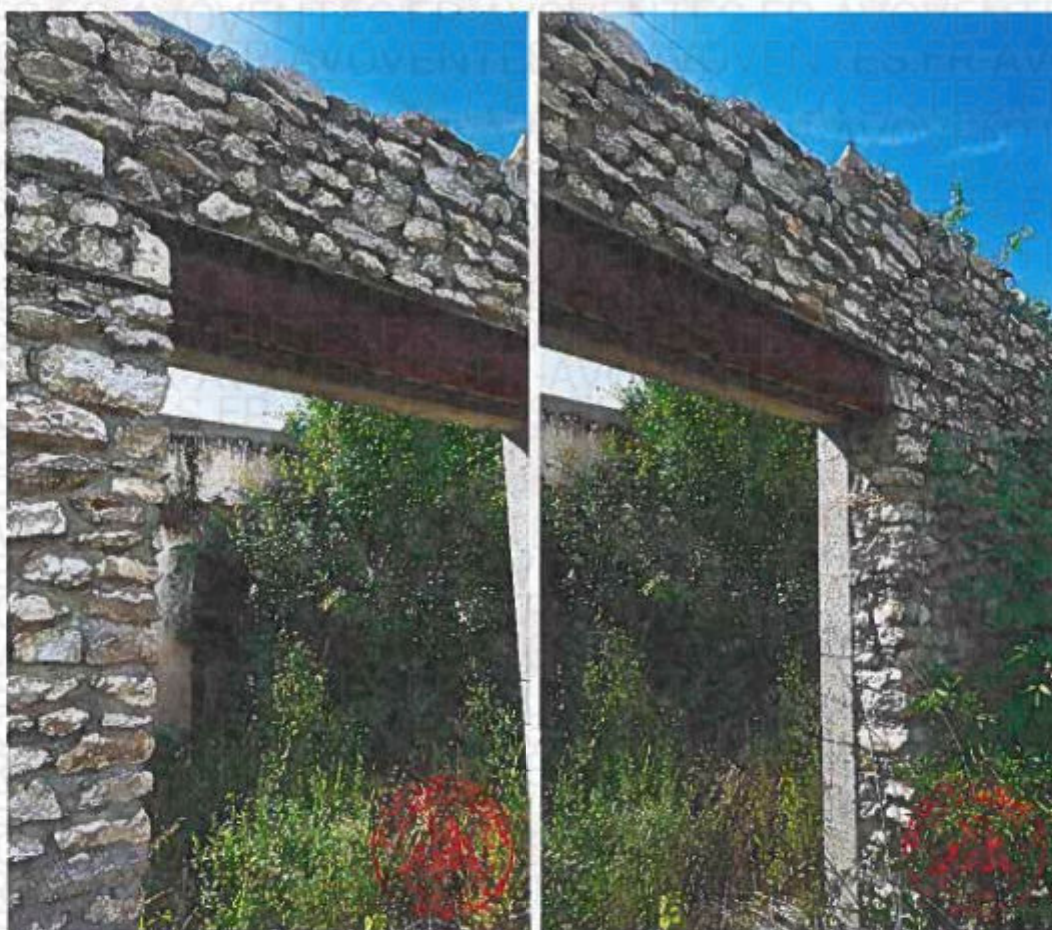
Je pénètre à l'intérieur du volume 5 par le biais d'une ouverture sans porte, présentant des poutres métalliques oxydées en partie haute.

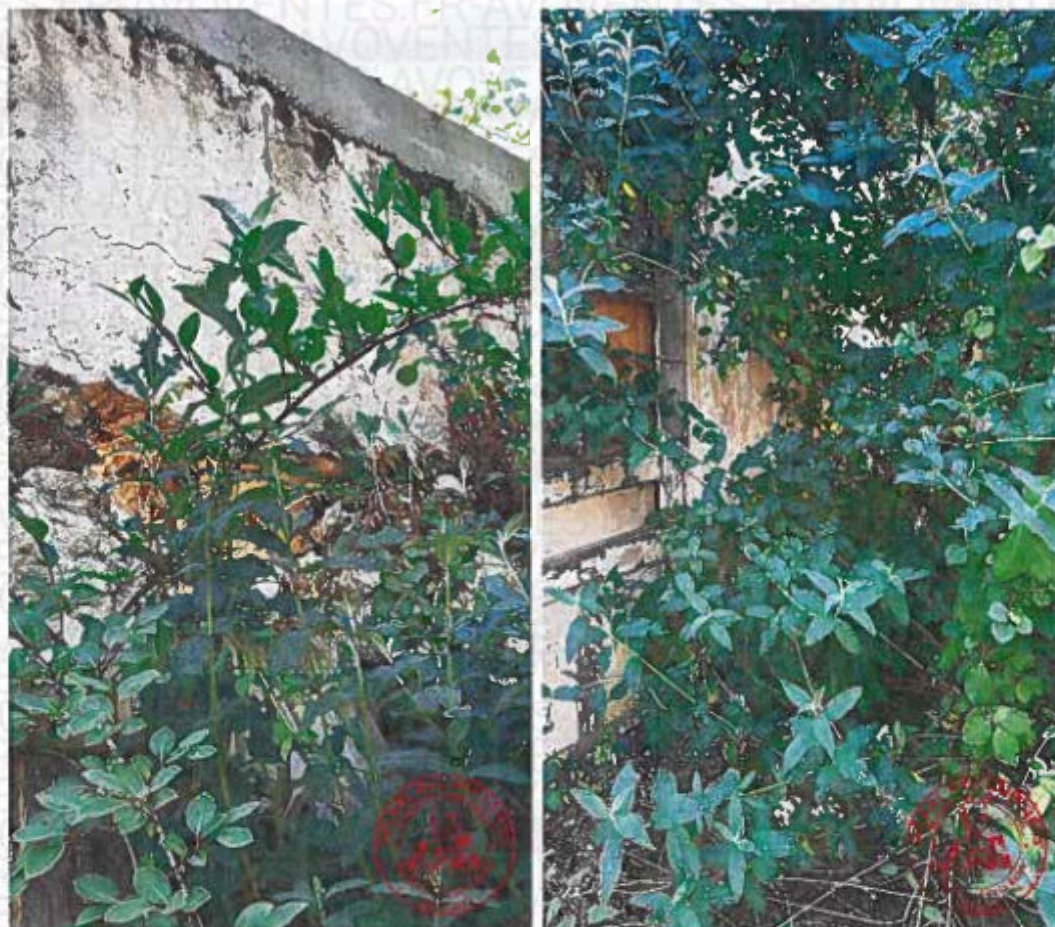
Au dessus de la porte présente dans ce volume 5 et donnant sur la rue de la Fontaine du Manet, un trou est visible dans le mur d'enceinte.

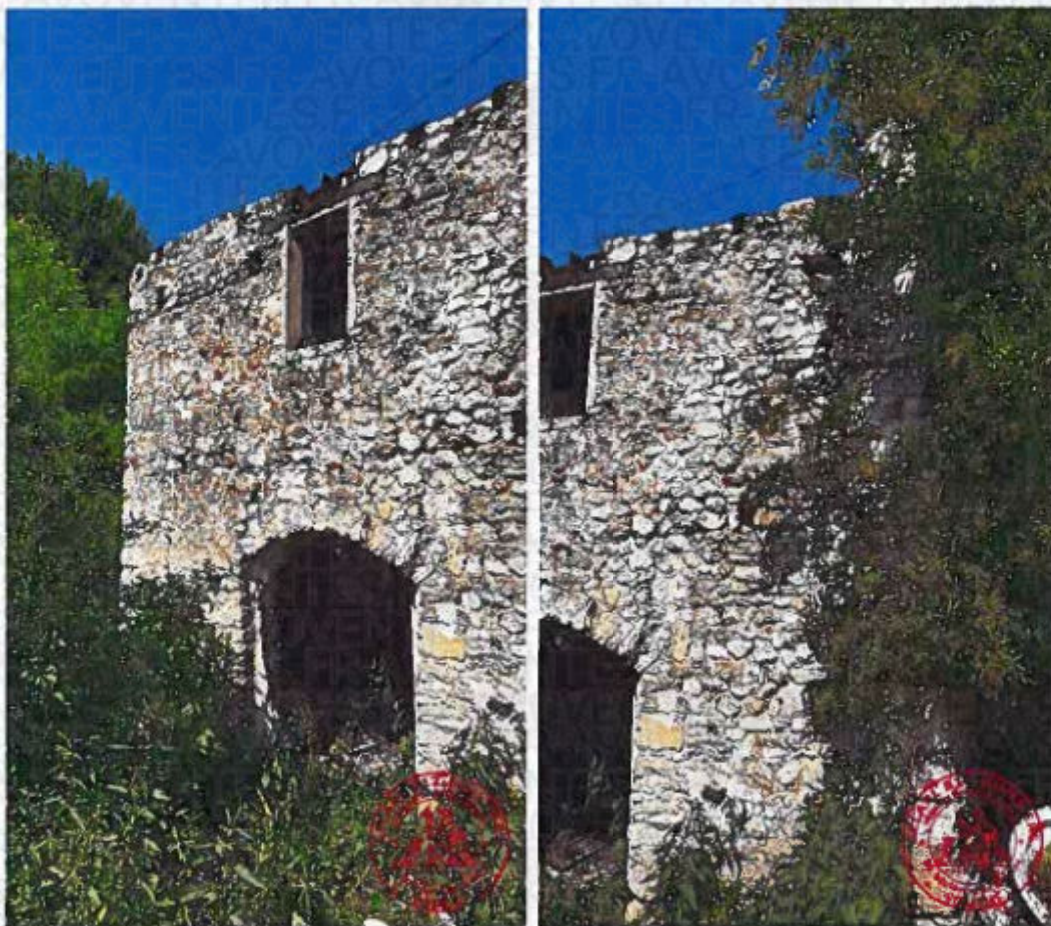
Pour les parties visibles, les murs sont revêtus de pierre ancienne. Le plafond présente un plancher en bois en grande partie effondré.

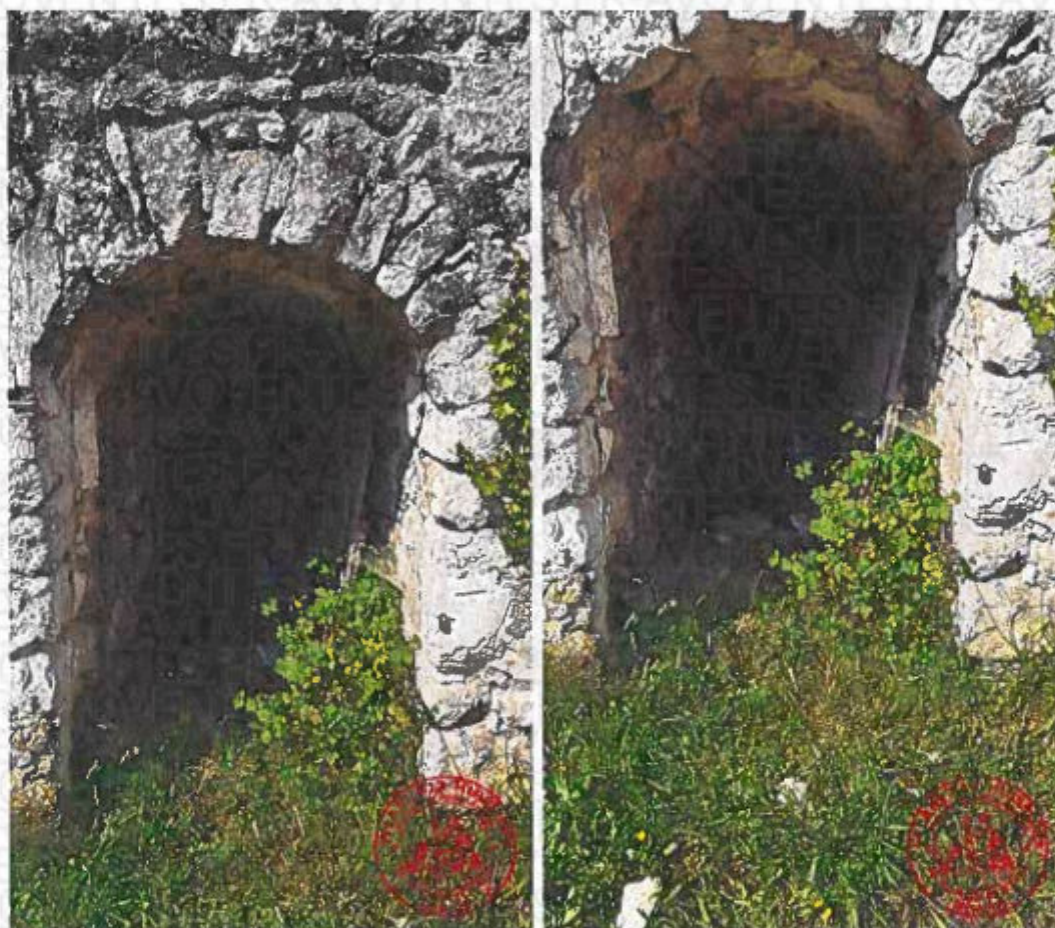
## **Volume 1 - Rez de chaussée**

La porte en bois est cassée. Une ouverture voûtée me donne accès à une pièce.

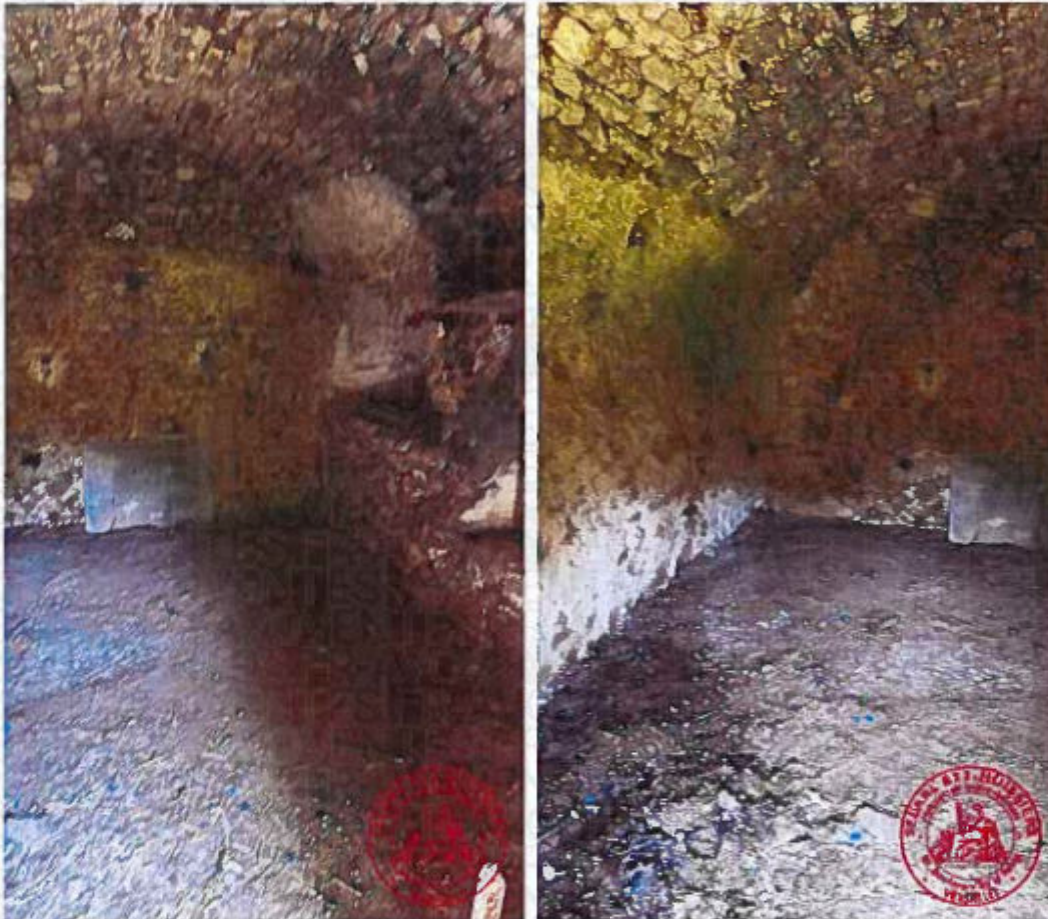
## Volume 2 (rez-de-chaussée)

L'accès n'est absolument pas sécurisé.

Je note que le sol est en terre, les murs et la voûte en pierre d'aspect ancien. Sur les murs des traces verdâtres sont visibles.

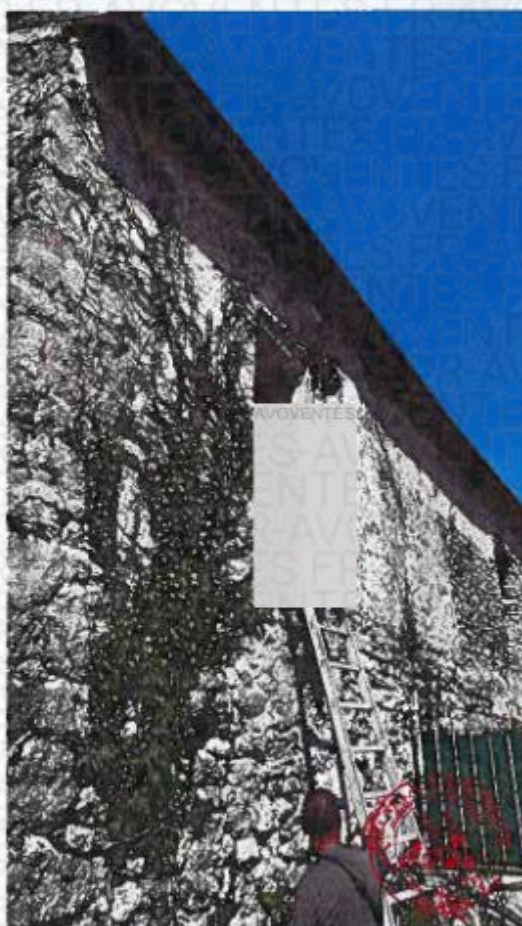
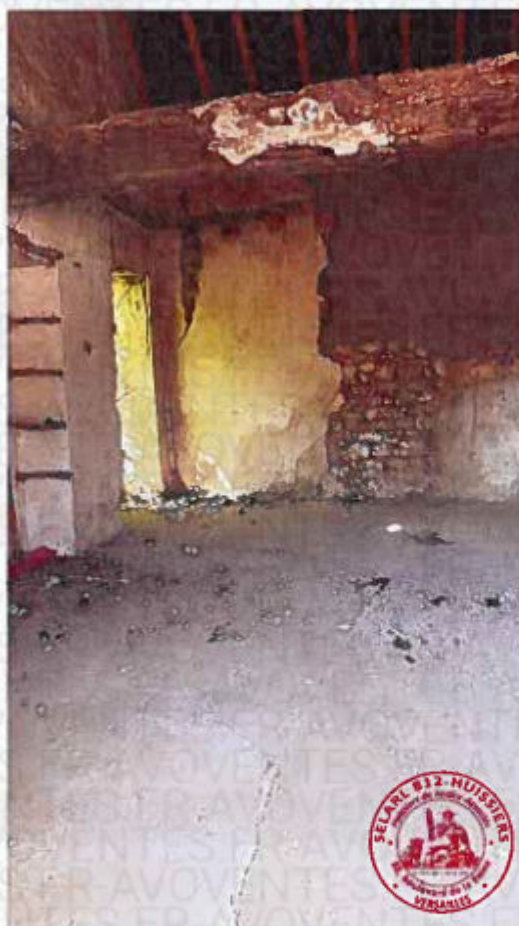
#### Volume 4

Le sol et revêtu d'une dalle béton fissurée par endroit. Les murs sont revêtus de pierre, d'enduit et de parpaings.

Des poutres en bois sont visibles outre une charpente en bois. Je note la présence d'une bâche de protection sur la charpente en bois.

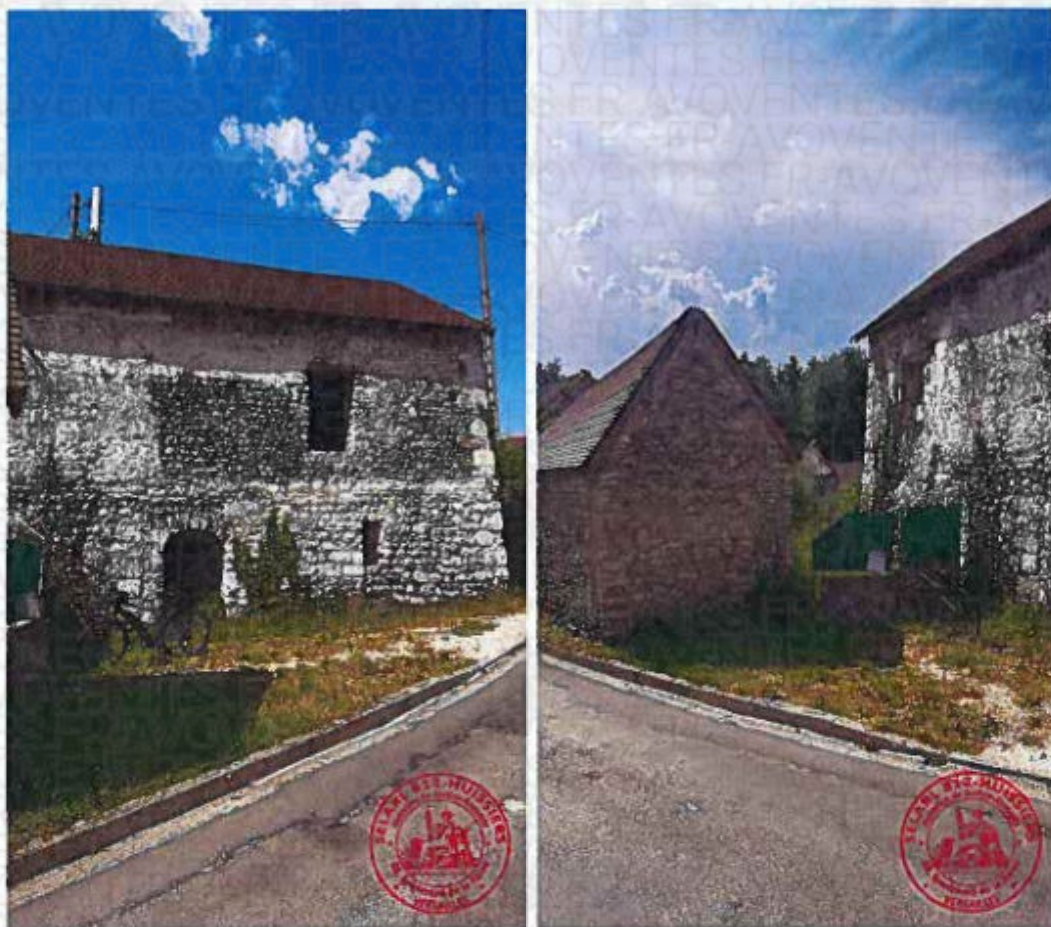
Je note que la toiture donnant sur la rue de la Fontaine du Manet (bâtiment 2 volume 1, 2 et 3), n'est pas parfaitement plane.

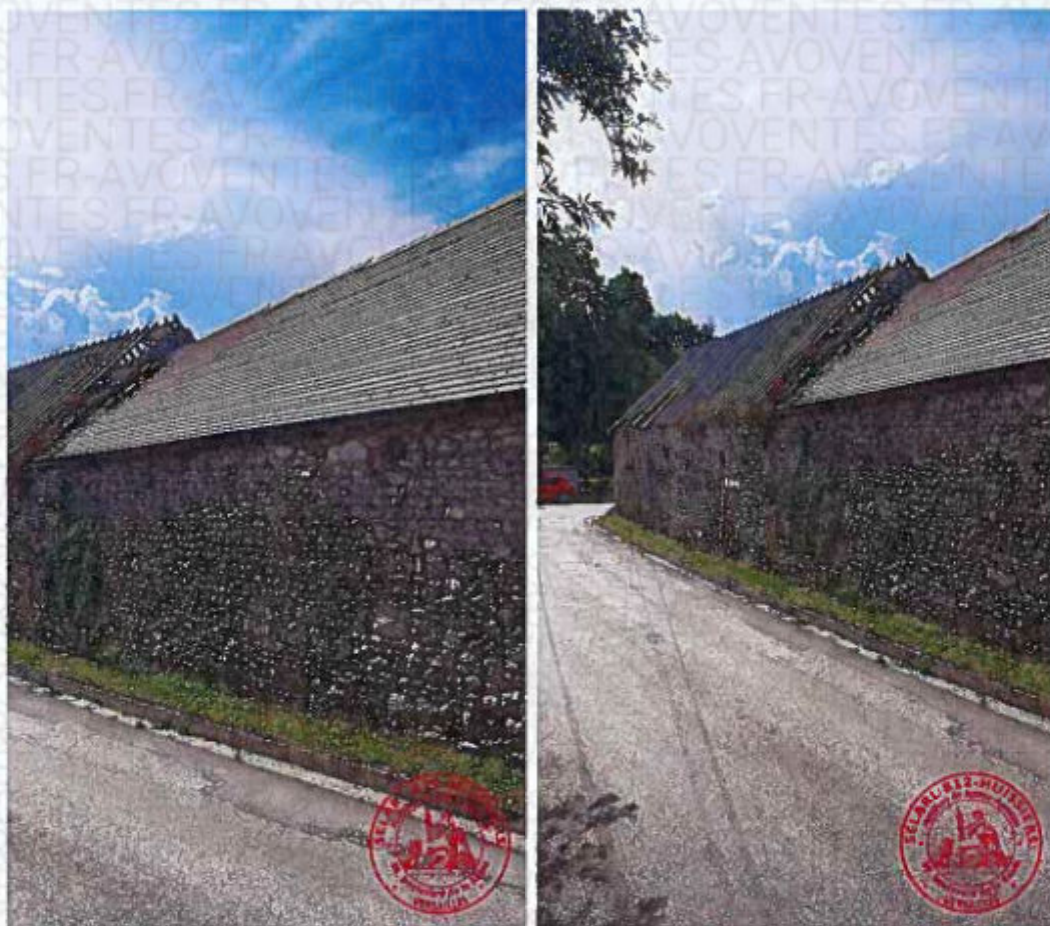
J'aperçois en suivant la charpente du bâtiment 2 - volume 4 et 5 - qui est à nu.

Les murs en pierre sont d'aspect ancien. Ils présentent des trous par endroits. Des pierres sont mobiles à d'autres.
