PROCES-VERBAL DE DESCRIPTION ET DE SUPERFICIE

À MARSEILLE (13003), quartier Saint Mauront, 47 rue Toussaint,
Une maison élevée d'un premier étage sur rez-de-chaussée, percée de sept fenêtres sur sa façade donnant sur la rue Toussaint, dont trois au rez-de-chaussée et quatre à l'étage avec une porte d'entrée au rez-de-chaussée,
Et une construction anciennement à usage de hangar,
Le tout figurant au cadastre 813 Section E n° 87 lieudit 47 rue Toussaint pour une surface de 00ha 01a et 91ca.

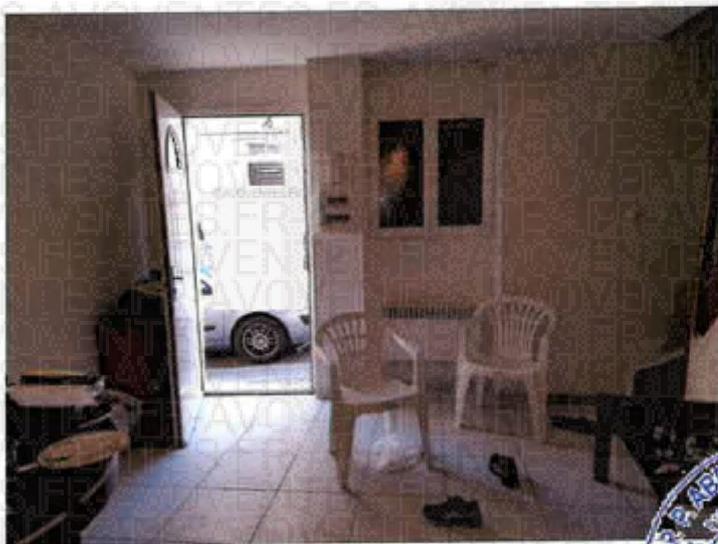
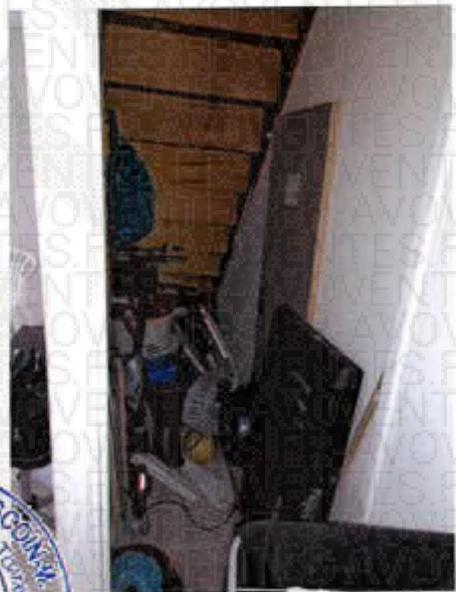
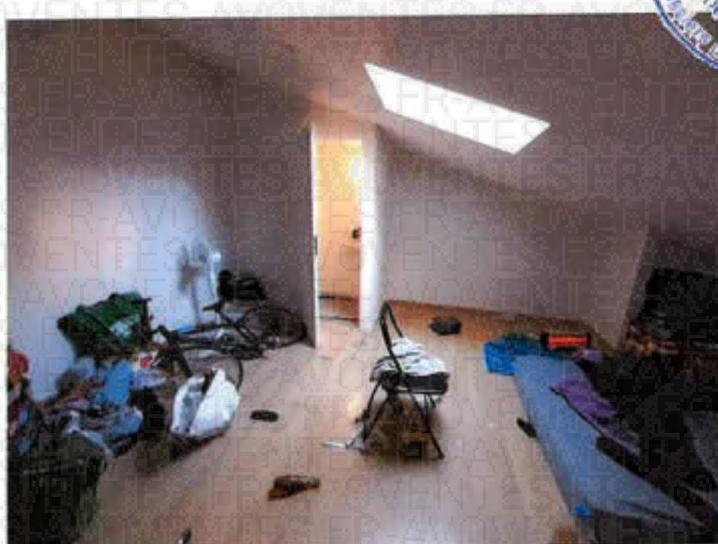
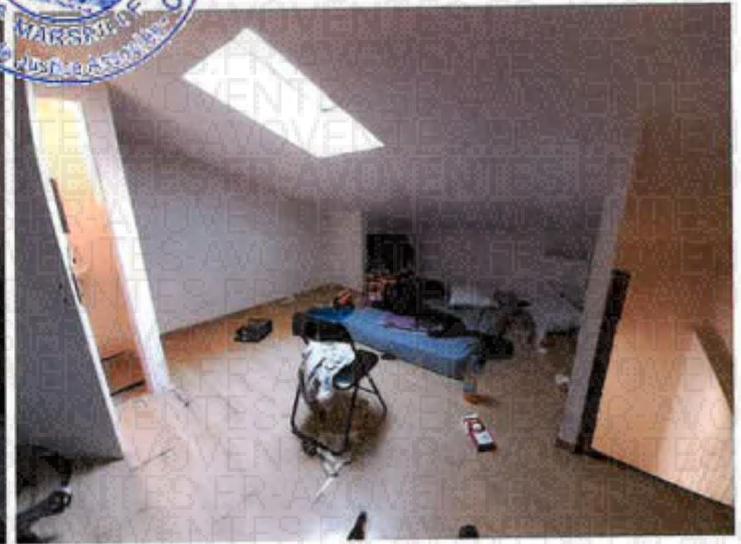
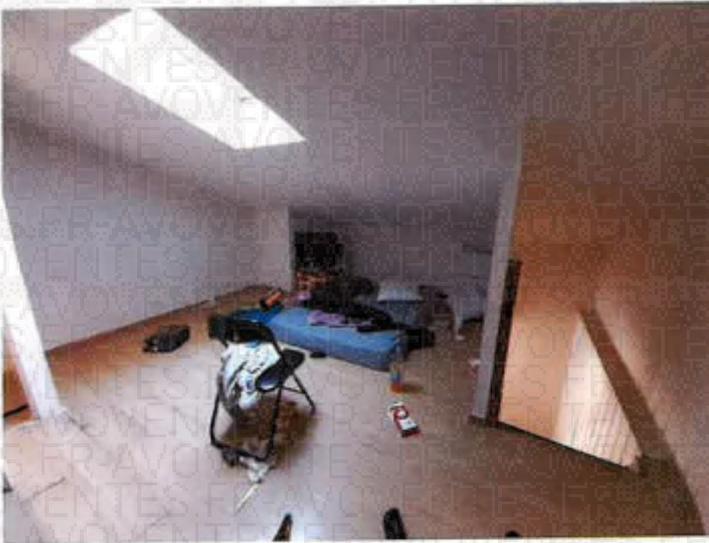
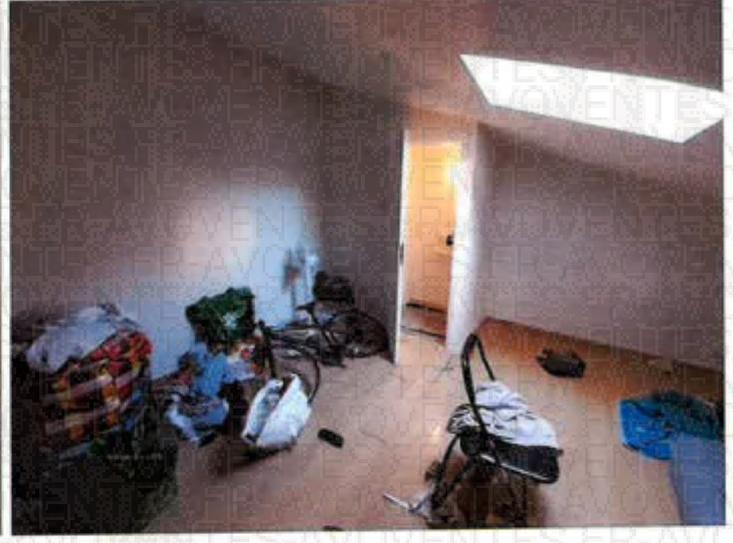
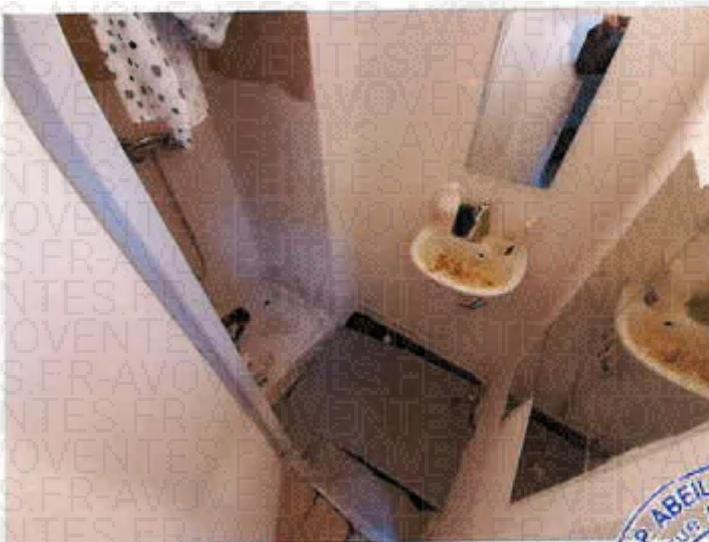
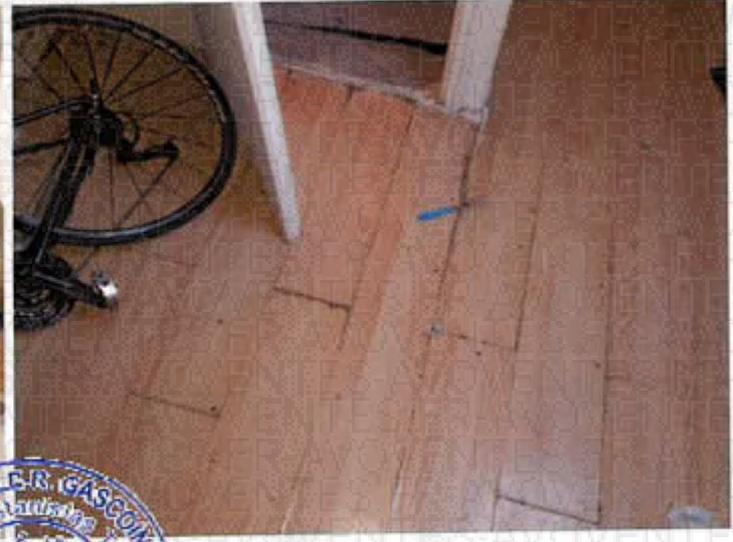
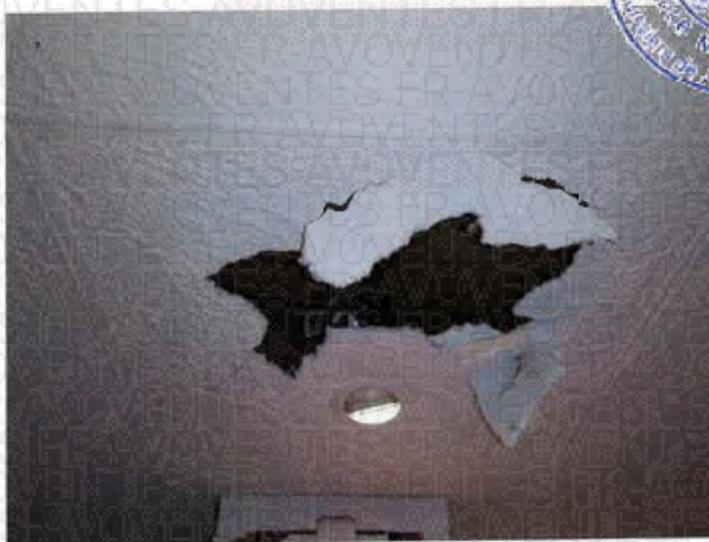
Hangar, premier appartement sur rue, côté sud-ouest (photos 3 à 11).

On entre directement dans la pièce de vie principale, éclairée par une fenêtre sur rue. La porte d'entrée présente une trace d'effraction, semblant avoir été forcée au niveau de la serrure.

Le sol est habillé d'un carrelage blanc, sale. Les murs sont peints en blanc, tachés. Le faux plafond accueille un éclairage intégré. Il présente un trou important au-dessus de la cuisine.

Le sol est habillé d'un revêtement imitation parquet, en mauvais état. Murs et plafonds sont peints en blanc, mais tachés. La pièce est chauffée par un radiateur électrique.

Dans l'angle nord de la pièce se trouve une salle d'eau, dans laquelle on trouve une douche et un lave-mains. L'ensemble est sale.

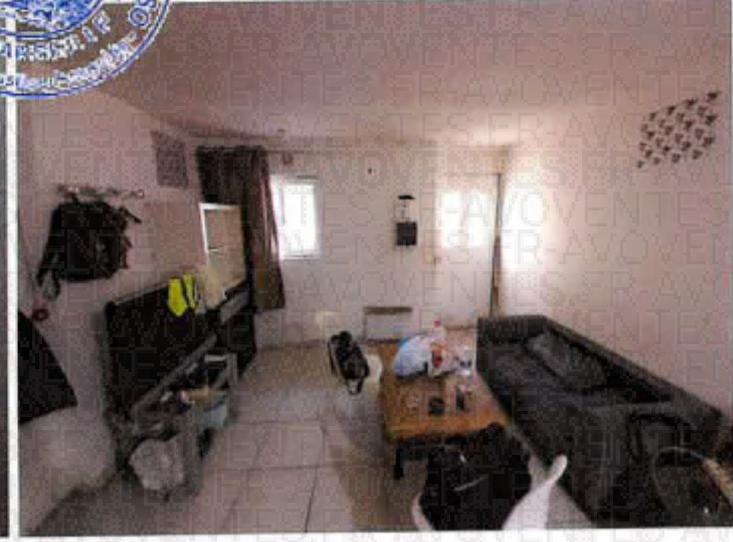
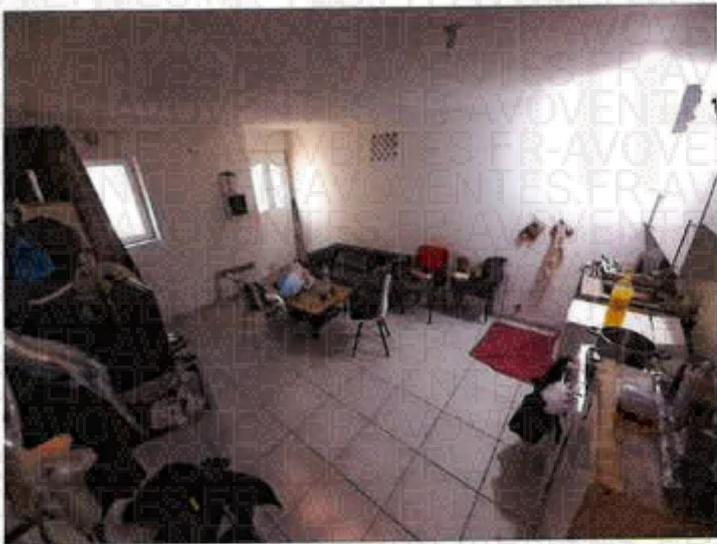
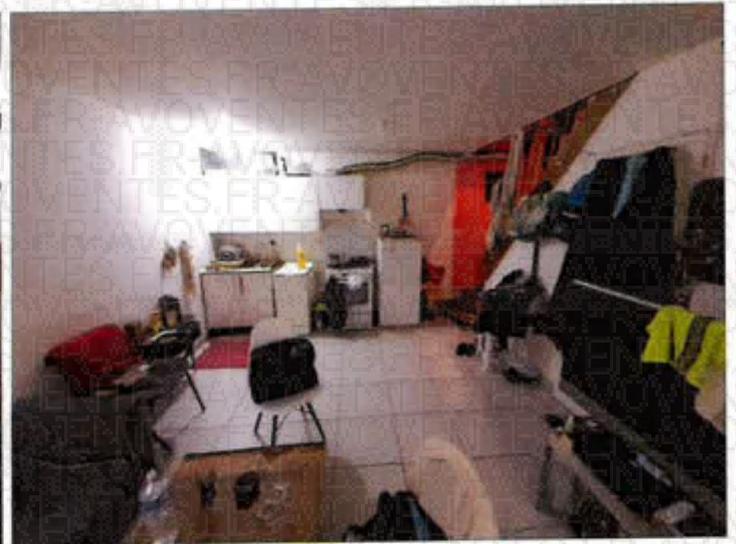
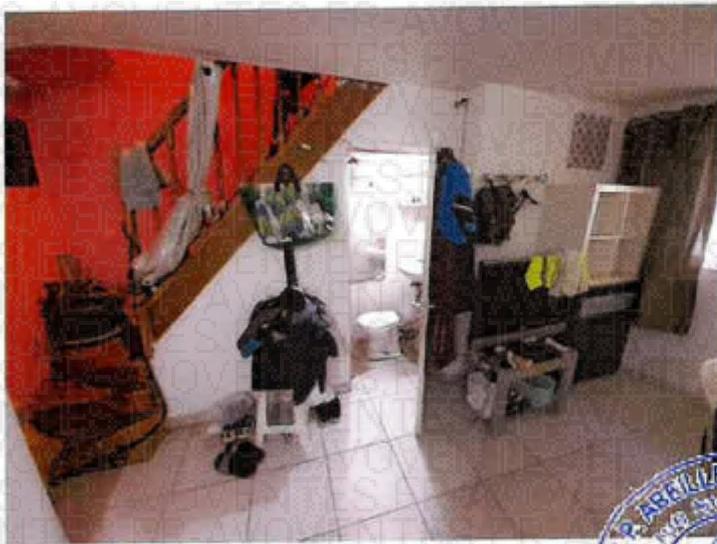
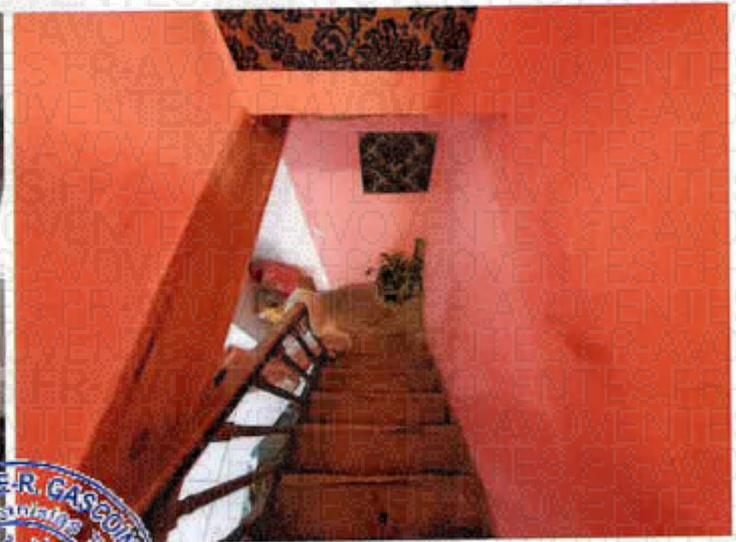
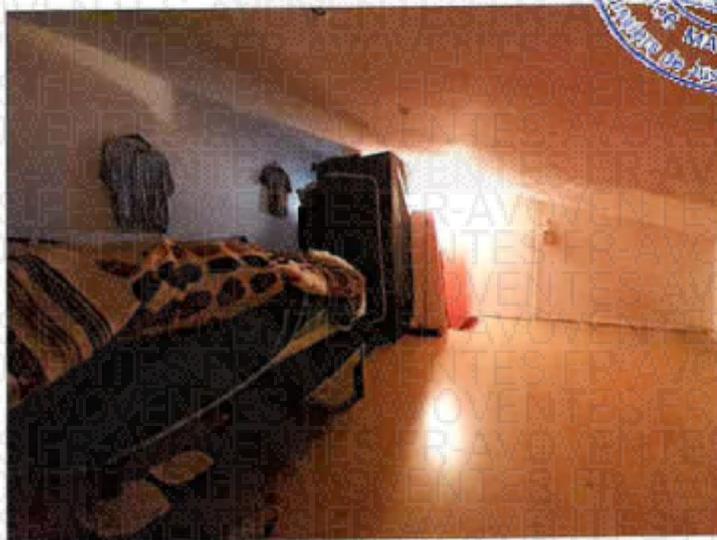
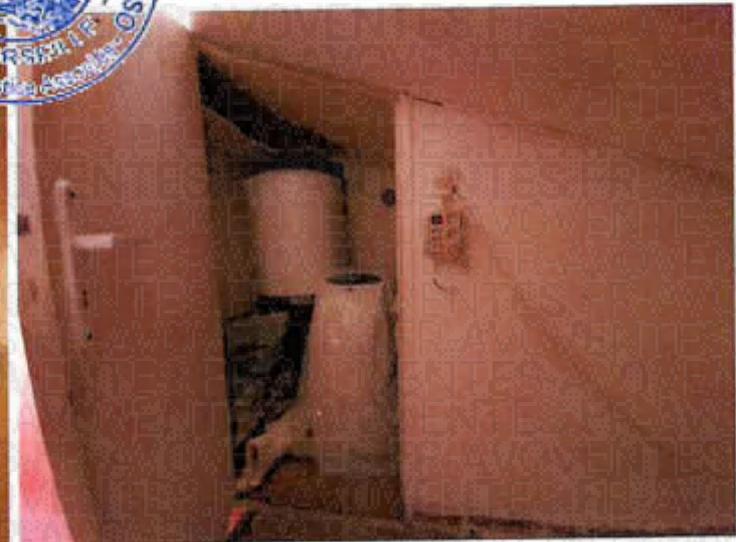
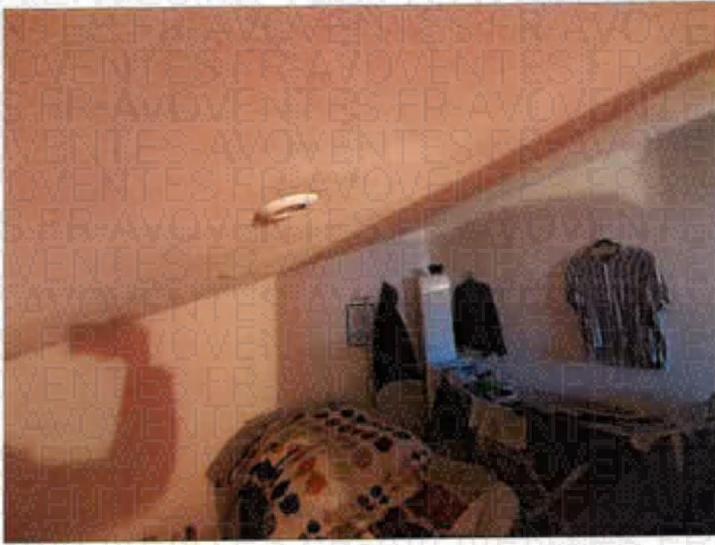
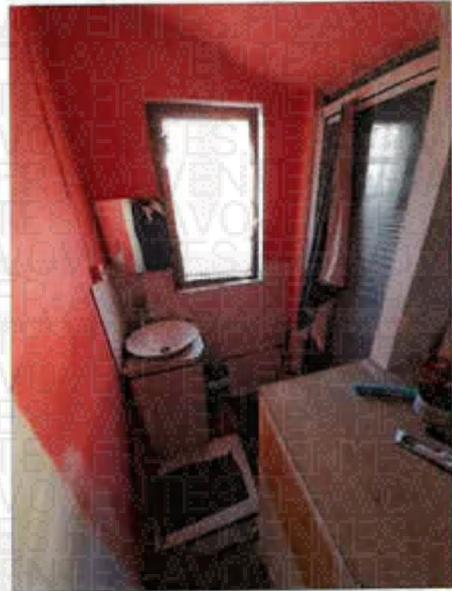
Hangar, deuxième appartement sur rue, côté nord-est (photos 12 à 20).

À l'étage a été aménagée une chambre sous pente. L'éclairage a été intégré dans la toiture en pente. Le sol est habillé d'un parquet en état d'usage. Au plus proche de l'escalier se trouve un placard dans lequel se trouve le chauffe-eau.

Derrière l'escalier se trouve un espace sanitaire accueillant une douche et un lavabo. Cet espace est éclairé par une fenêtre sur le nord. L'ensemble est vétuste.

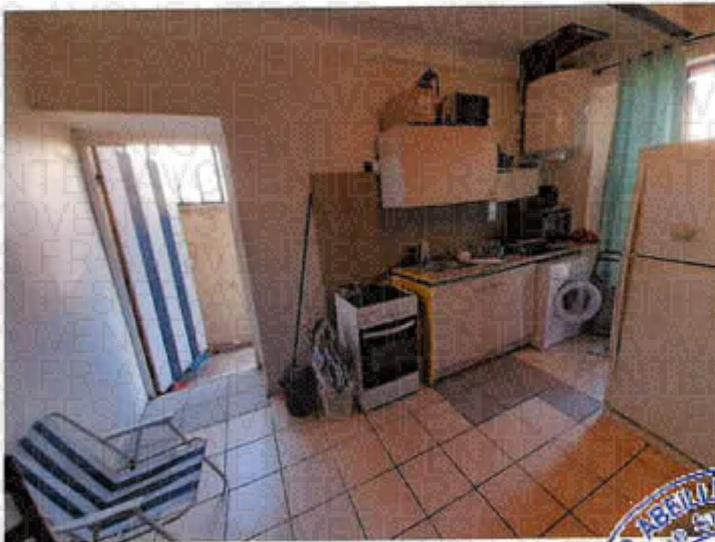
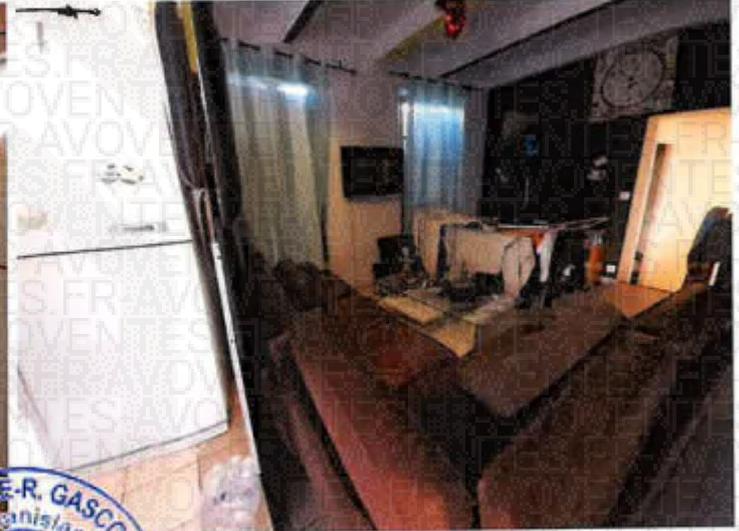
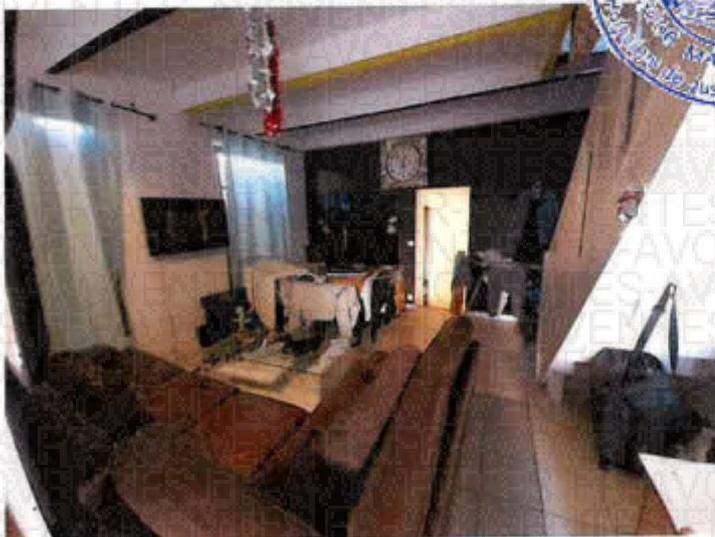
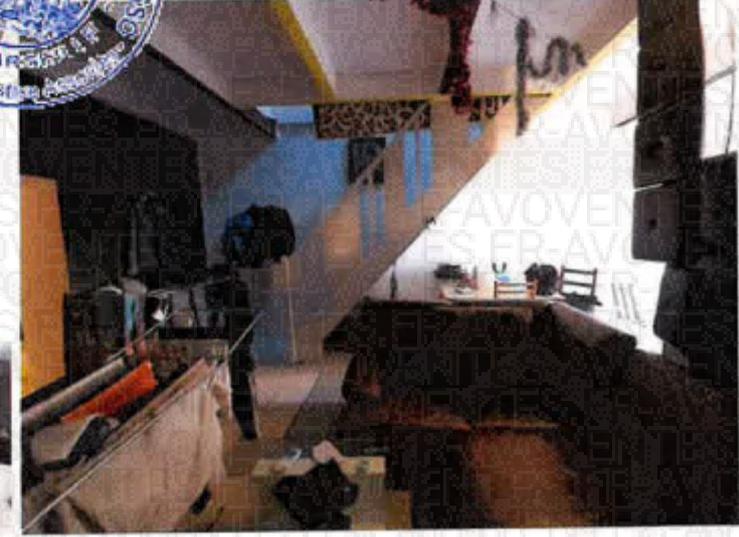
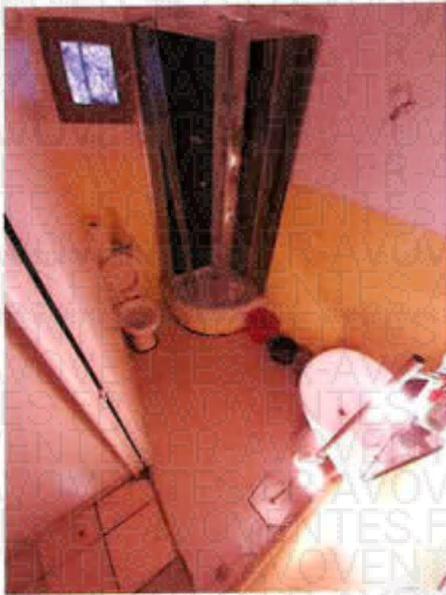
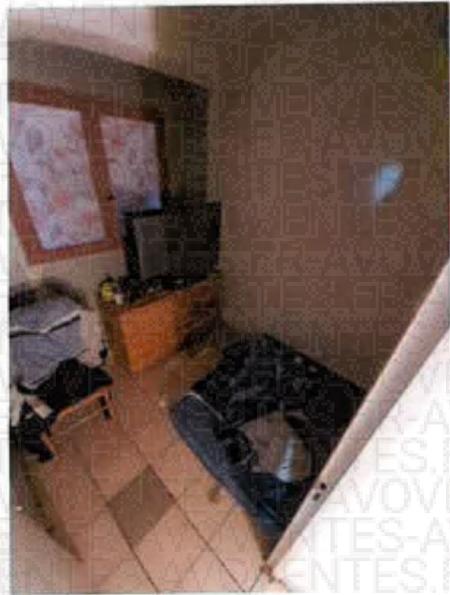
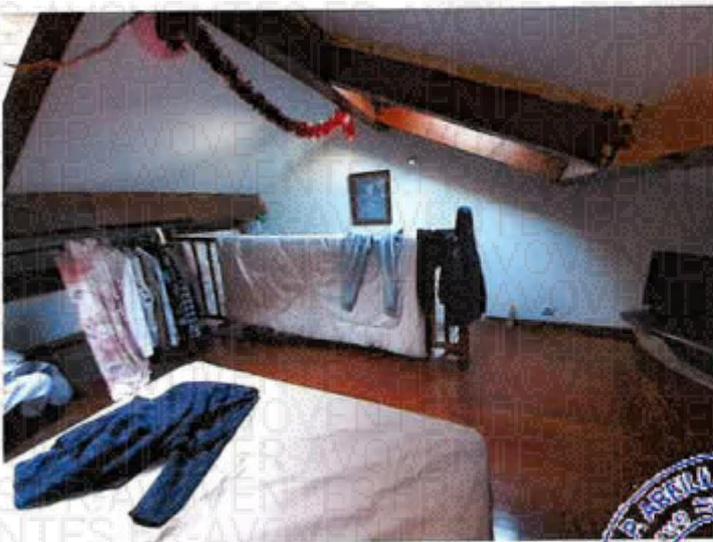
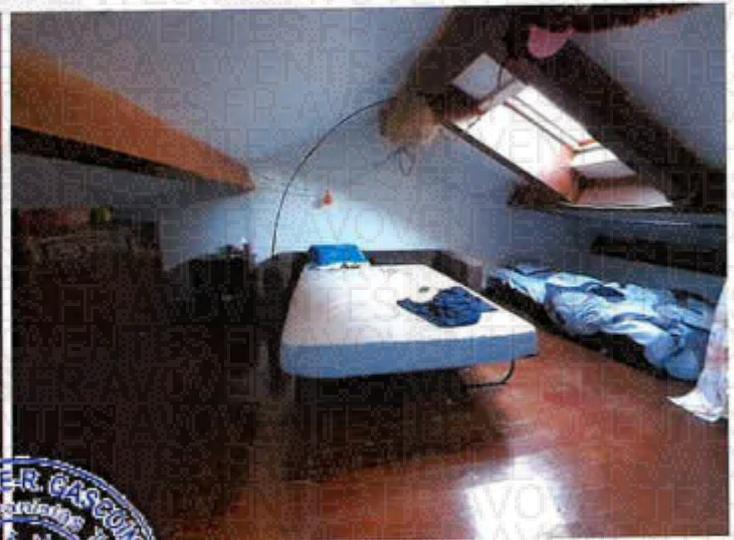
Maison principale, appartement à l'étage (photos 21 à 28).

Au fond de la pièce, face à la porte d'entrée, se trouve une ouverture. Quelques marches mènent à la salle de bain à droite, accueillant un lavabo, une douche et un WC. Elle est éclairée par un fenestron et

est vétuste. À gauche se trouve une petite chambre, éclairée par une fenêtre sur cour. Le sol est habillé du même carrelage, et les murs et plafonds sont peints.

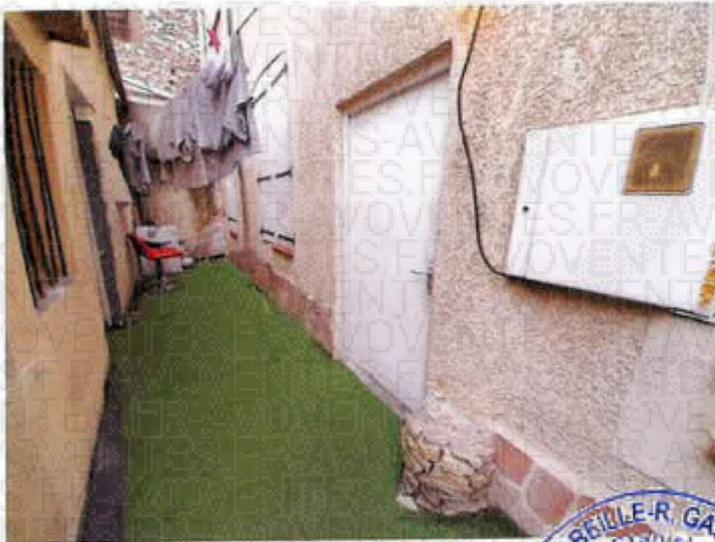
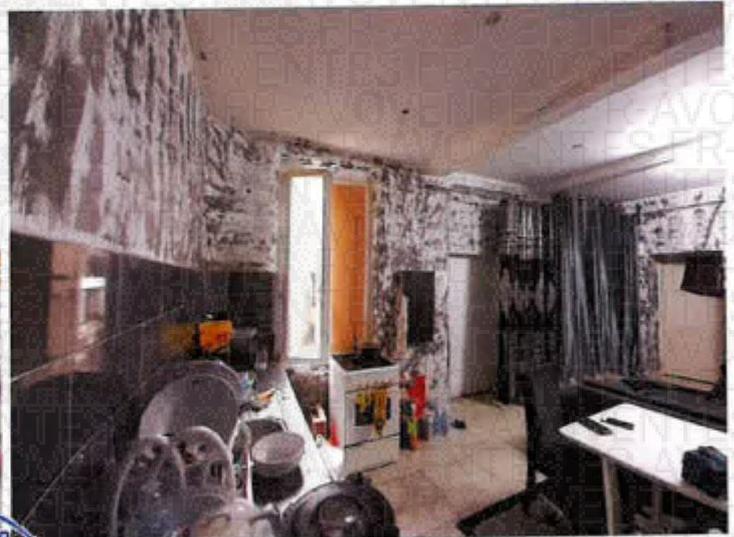
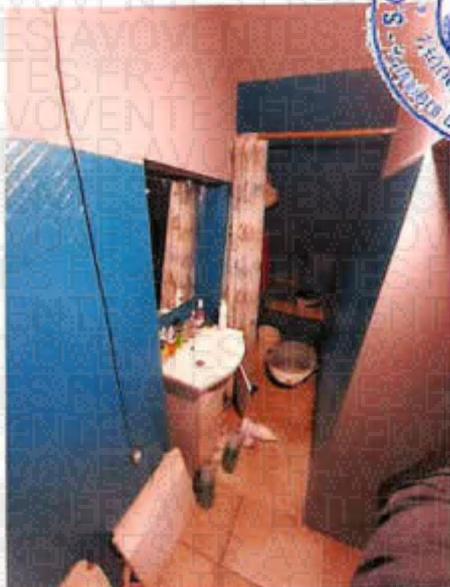
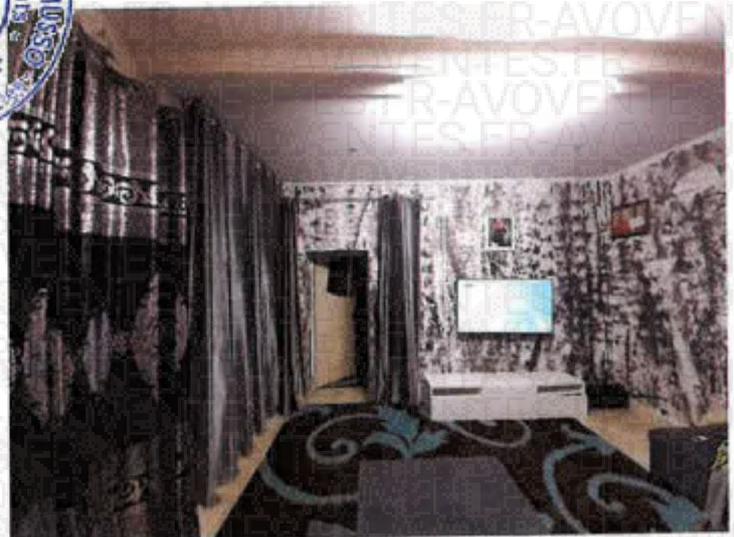
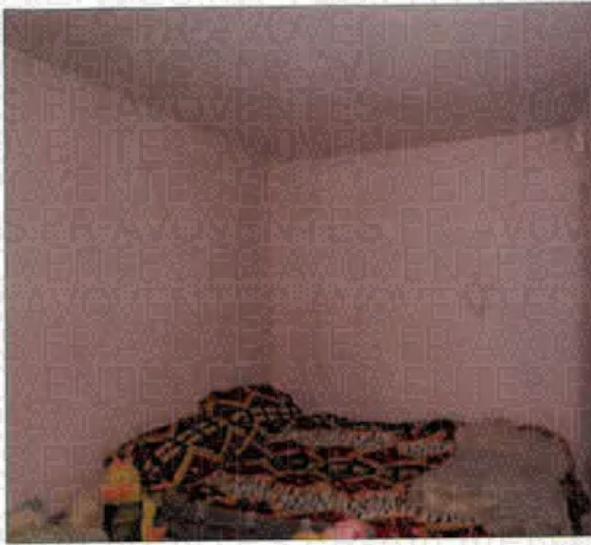
Appartement du rez-de-chaussée de la maison (photos 45 à 49).

Les murs sont revêtus de peinture, le plafond est un faux plafond avec spots intégrés. Plusieurs spots ne fonctionnent plus.

Le sol est recouvert de carrelage, les murs sont peints, ainsi que le faux-plafond dont l'éclairage intégré semble ne pas fonctionner.
