PROCES-VERBAL DE DESCRIPTION
ET DE SUPERFICIE

L'AN DEUX MILLE VINGT-QUATRE ET LE MERCREDI VINGT NEUF MAI

Dans un ensemble immobilier en copropriété sis à MARSEILLE (13002) quartier de l'Hôtel de Ville, 2 rue Méry, cadastré lieudit « 2 RUE MERY » section 809 B numéro 91 pour 6 a 32 ca,

Un appartement situé au deuxième étage du bâtiment 2/A, dont il tient toute la largeur, et donnant à l'angle des façades Est, Nord et Ouest, ayant son entrée à gauche en sortant de l'ascenseur A.

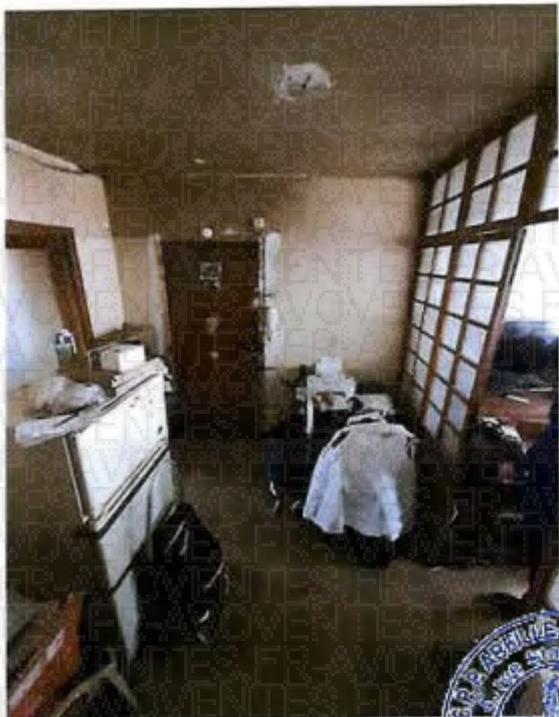
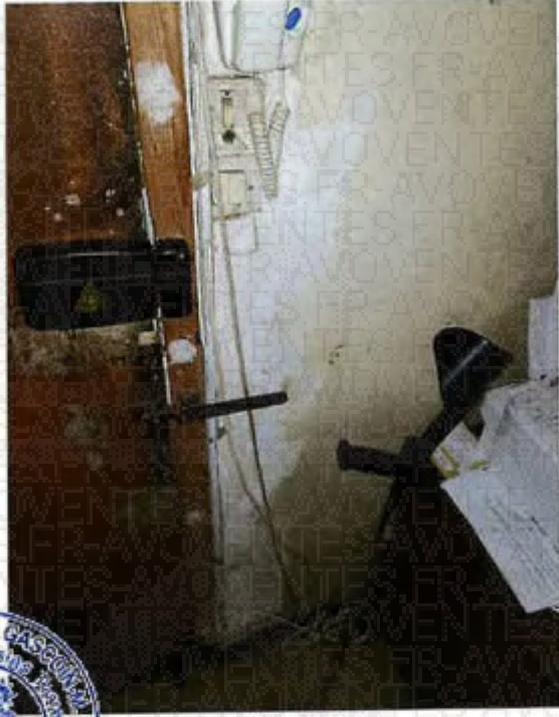
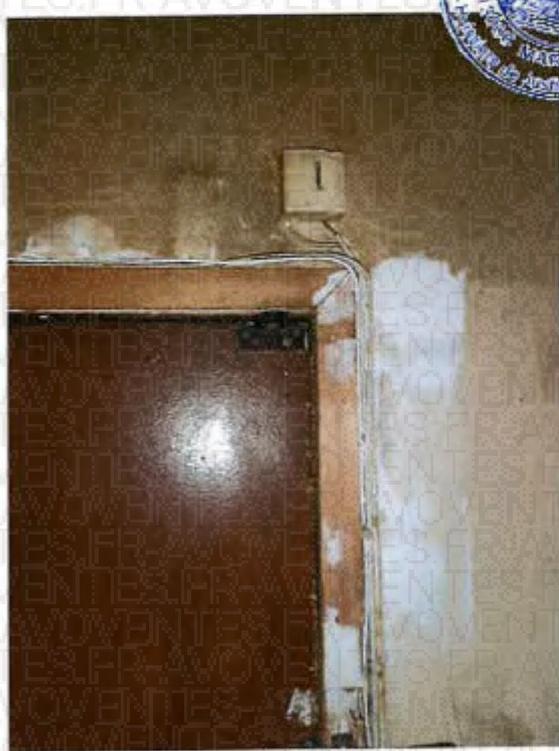
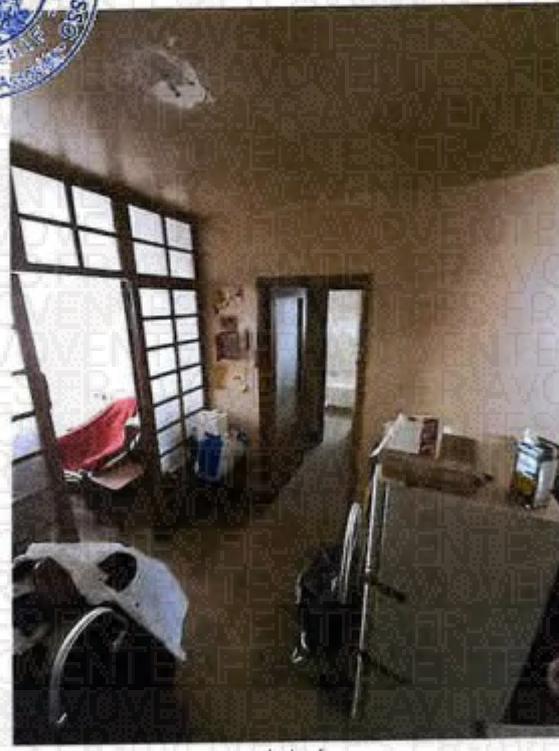
Hall d'entrée (photos 1 à 5).

La porte d'entrée présente des reprises de maçonnerie tout autour du cadre, témoignant d'une fragilité. Ce hall distribue la cuisine à droite, la partie nuit en face et le séjour à gauche. Le sol est habillé d'un carrelage ancien. Les murs et plafond d'une peinture ancienne et vieillie. Le hall est encombré.

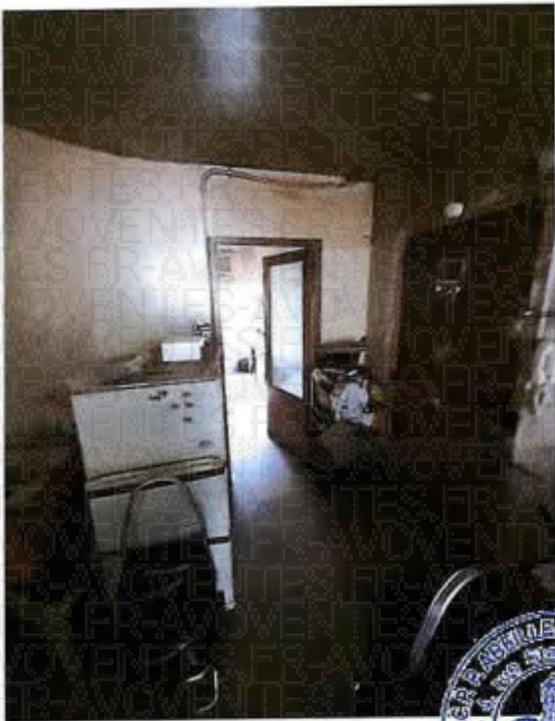
photo 5

Cuisine (photos 5 à 10).

On y accède du hall susvisé par une porte à droite, en bois avec vitrage translucide. Il s'agit d'une pièce en longueur avec porte fenêtre à l'est. Le sol est en carrelage ancien, les murs et plafond sont peints, peinture ancienne et vétuste. La pièce est encombrée. Les fenêtres en bois présentent un aspect ancien, tout comme le volet roulant. L'ensemble est vétuste.

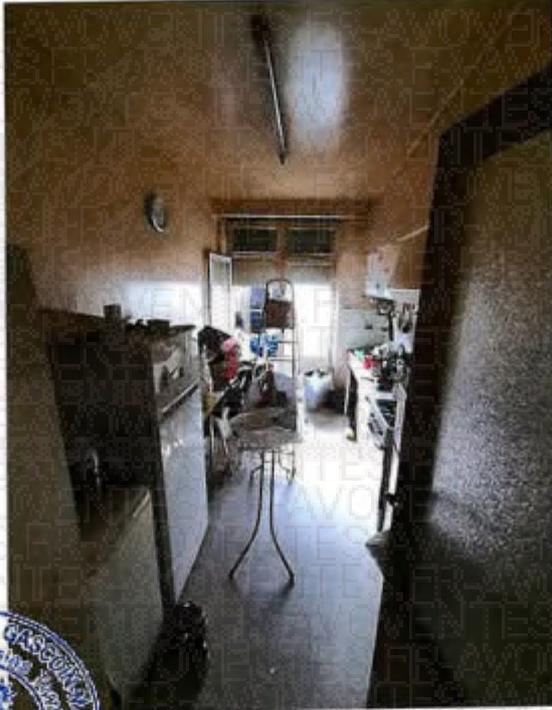
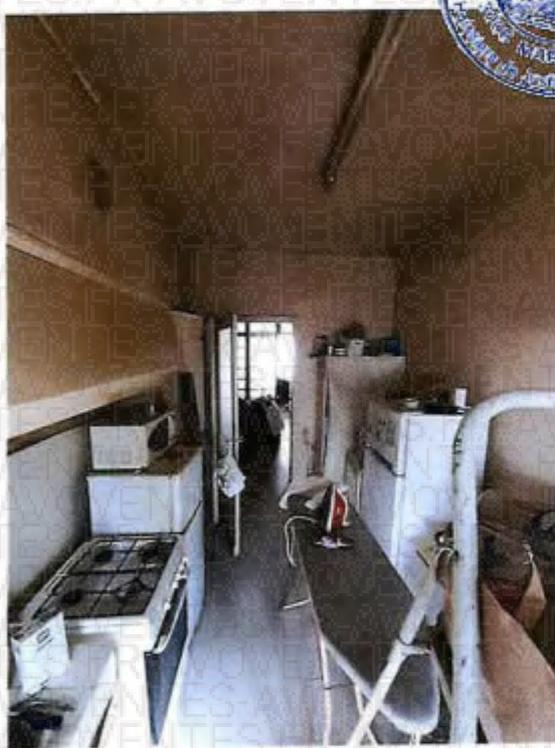
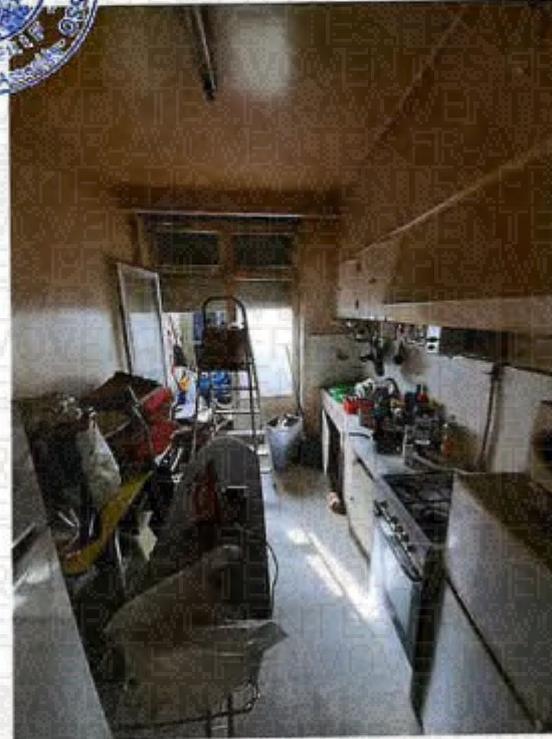
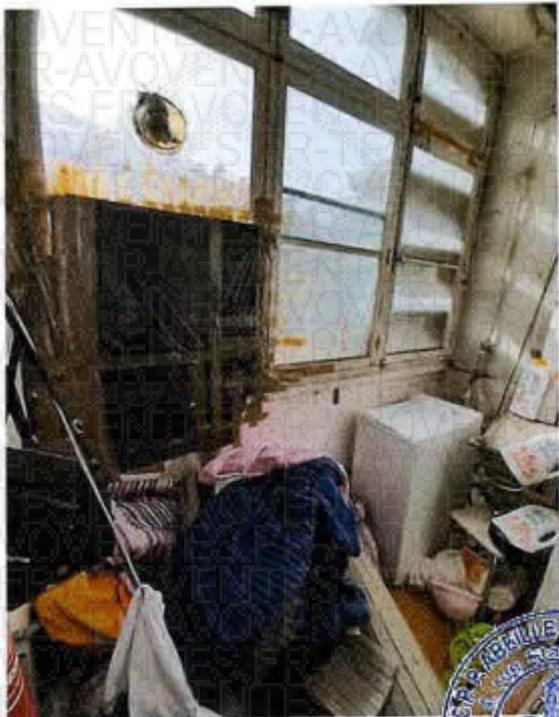
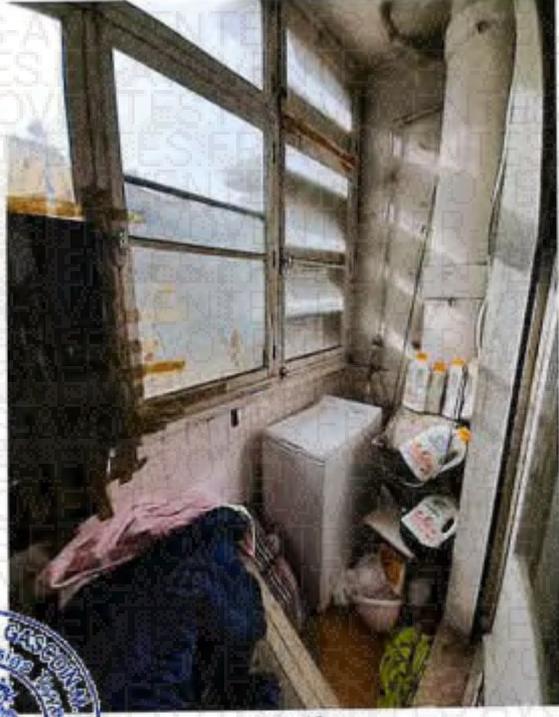
La porte fenêtre ouvre sur une arrière cuisine d'extérieur fermée. Le sol est carrelé, les murs en partie carrelés et en parti enduits. Certains carreaux des fenêtres sont cassés et obstrués par des sacs poubelles scotchés. On y trouve la machine à laver le linge et un ancien vide-ordure. L'espace est encombré.

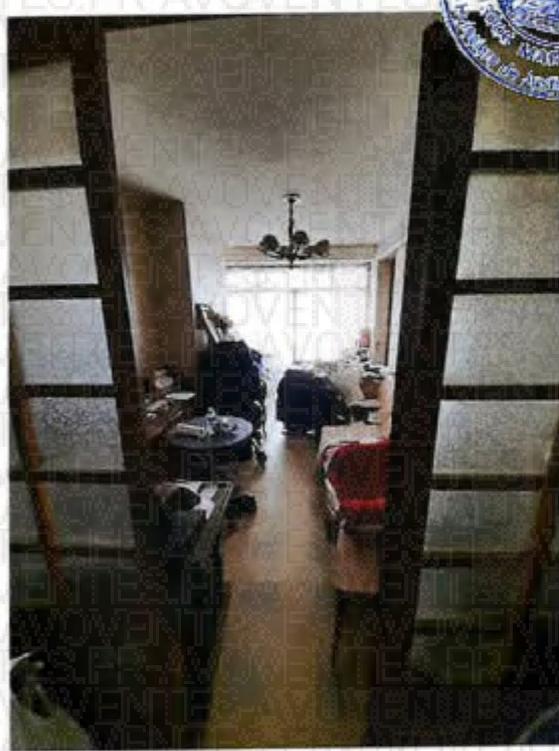
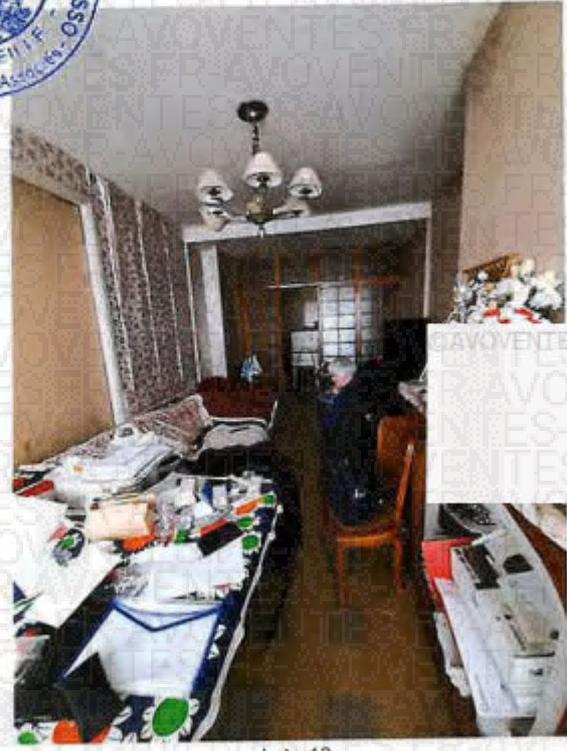
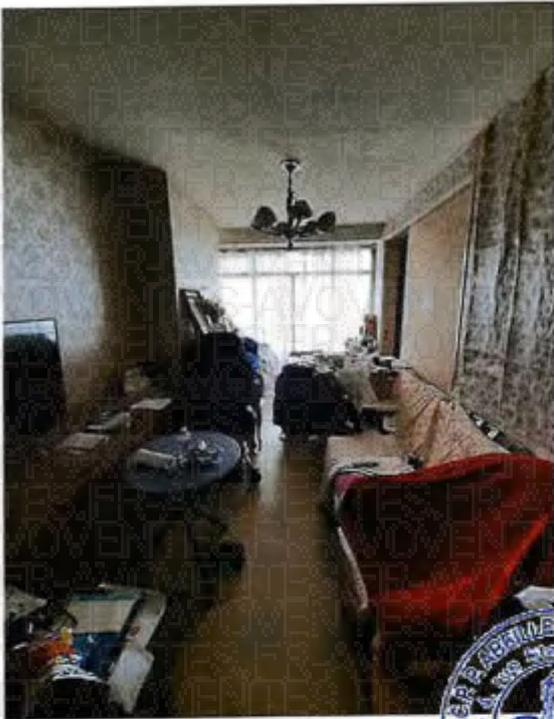
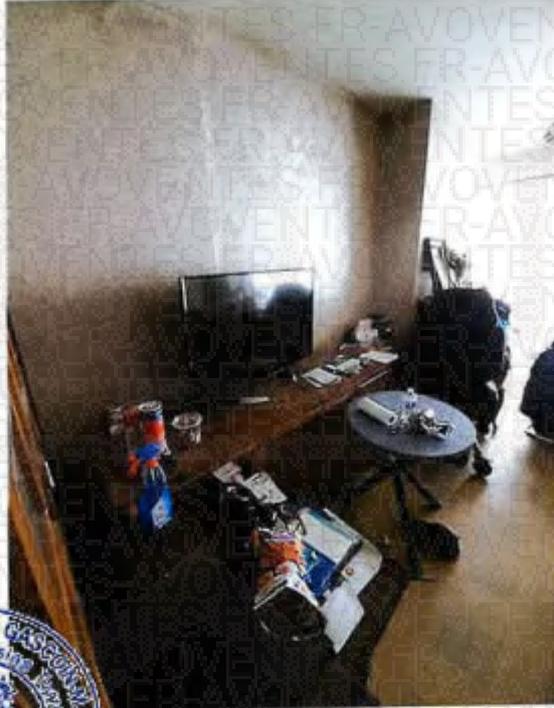
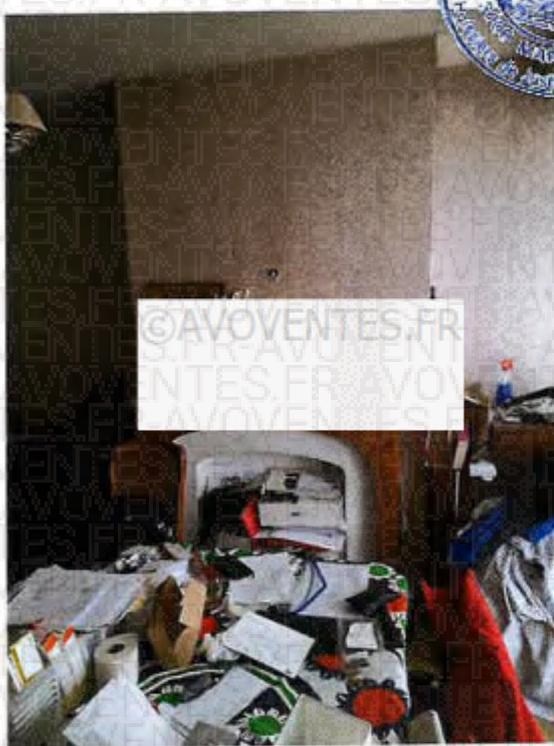
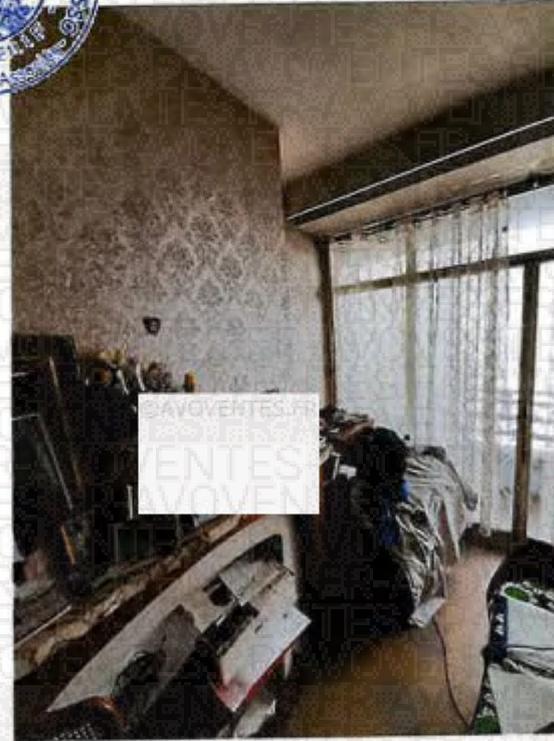
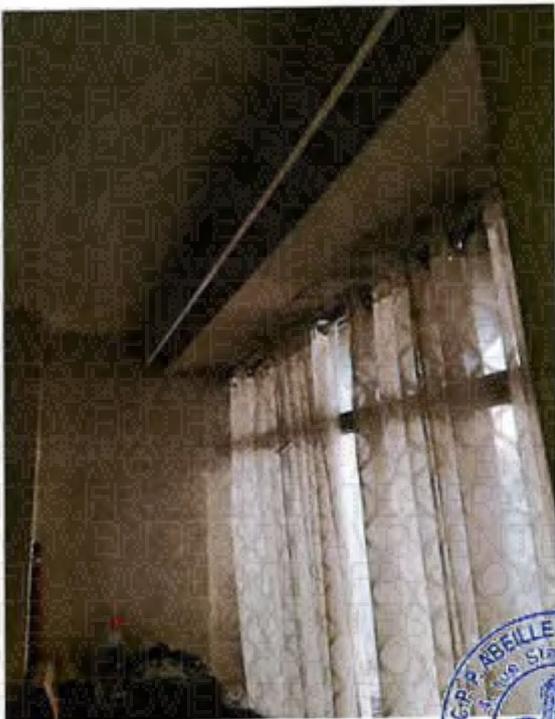
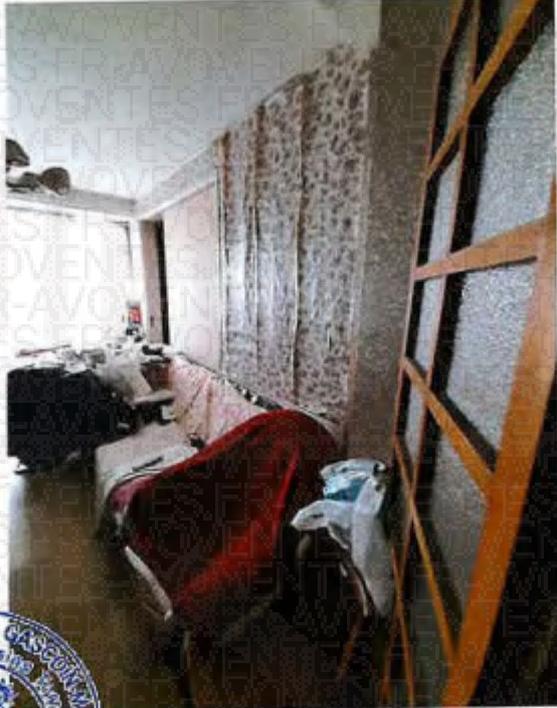
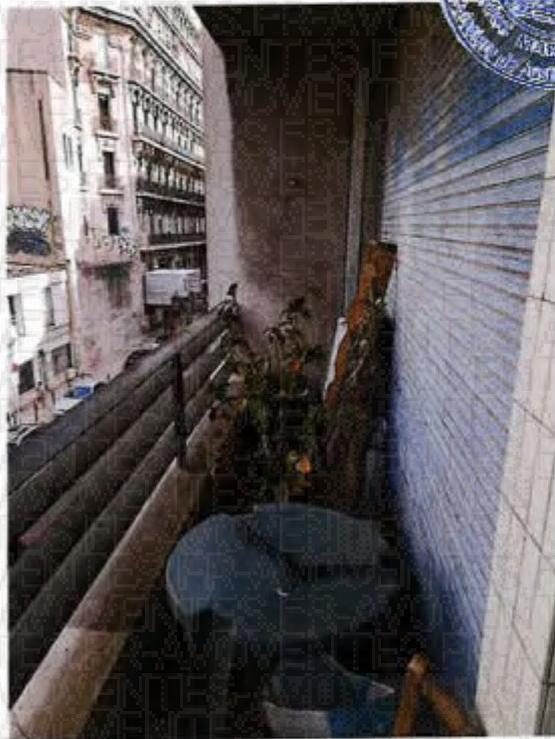
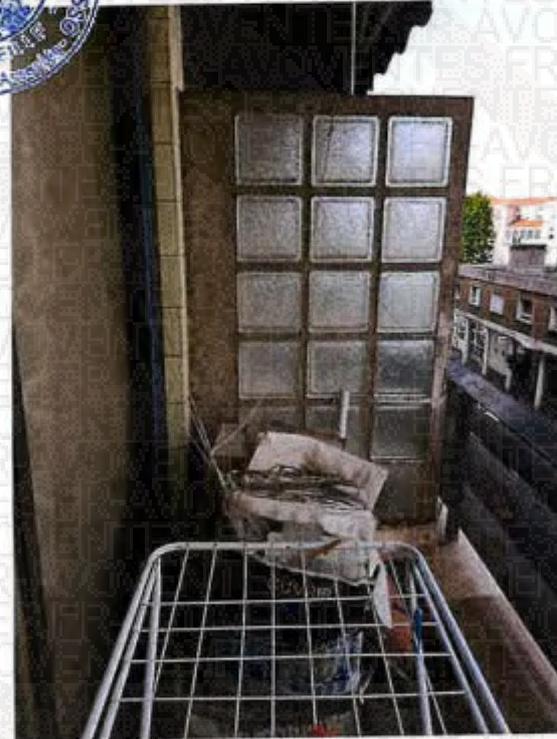
Séjour (photos 11 à 21).

On y accède du hall susvisé par une porte à gauche. Il s'agit d'une porte en bois avec vitrages intégrée dans une cloison en bois avec vitrage, le tout en état d'usage.

Le sol est revêtu d'un carrelage ancien. Les murs sont recouverts de papier peint, mais celui-ci est abimé. Le plafond est peint. La pièce est encombrée. Elle est éclairée à l'ouest par une baie vitrée donnant sur un balcon filant sur la rue Méry. Elle est équipée de volets roulants.

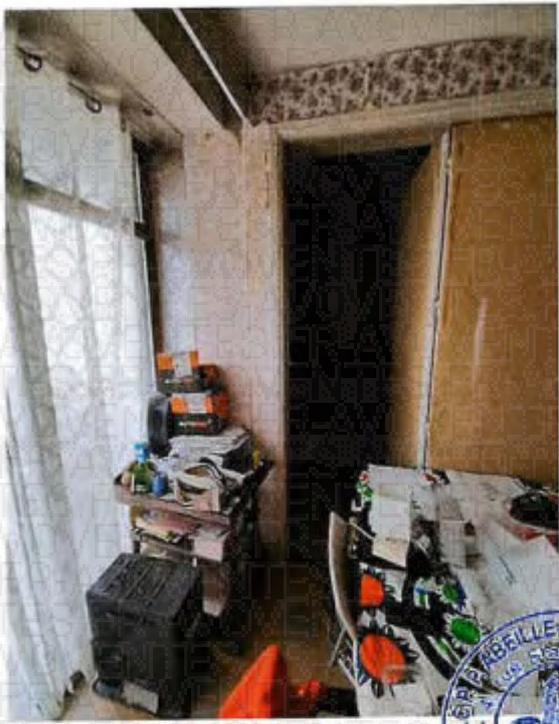
photo 21

Chambre 1/ Bureau (photos 21 à 27).

On y accède depuis le séjour par une porte au nord côté fenêtre, et encore depuis le couloir des pièces de nuit. Cette pièce est éclairée par une baie vitrée continuant celle du séjour. Ces fenêtres sont anciens et abimées. Le sol est revêtu d'un carrelage ancien. Les murs sont recouverts de papier peint, mais celui-ci est abimé. Le plafond est peint. La pièce est encombrée.

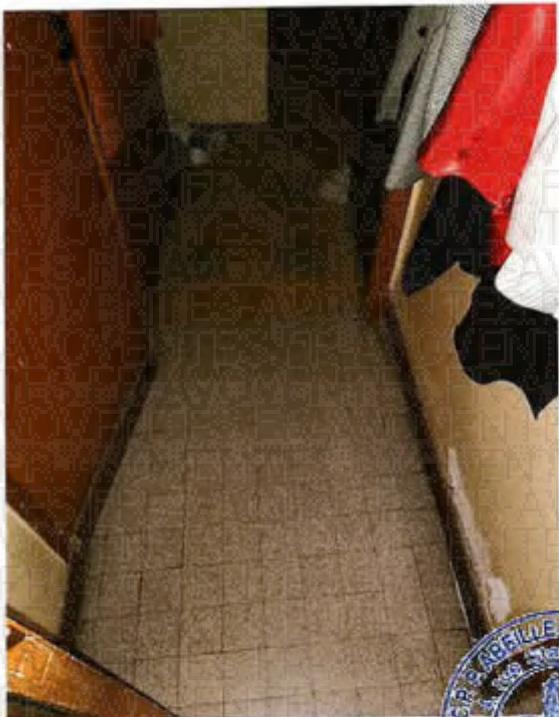
photo 29

Dégagement / partie nuit (photos 28 et 29 ; 39 à 41).

Depuis le hall susvisé, une porte avec vitrage translucide mène à un couloir distribuant le bureau, la salle d'eau, le cabinet d'aisance et une chambre. Ce couloir est carrelé au sol, et ses murs et plafond sont revêtus d'une peinture ancienne et abimée. On y trouve des placards intégrés, portes en bois, anciens. La porte côté ouest donne accès au bureau susvisé.

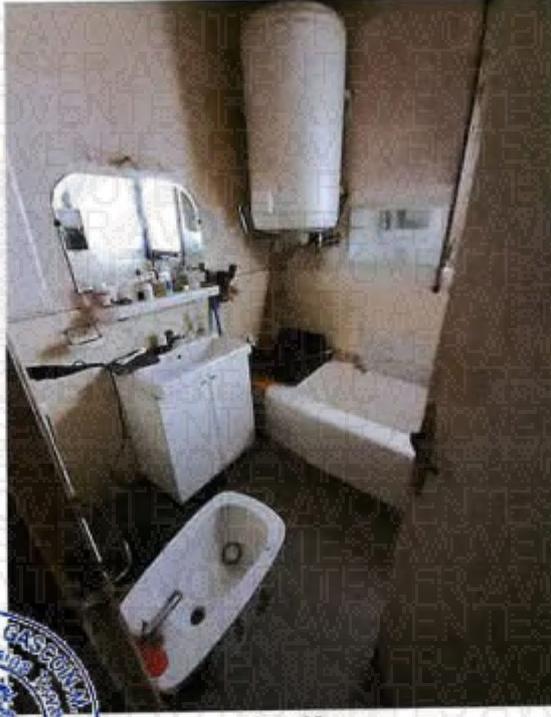
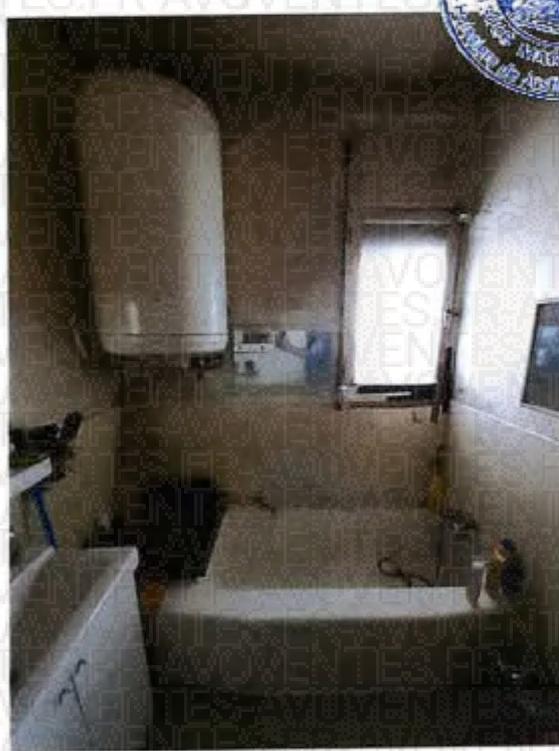
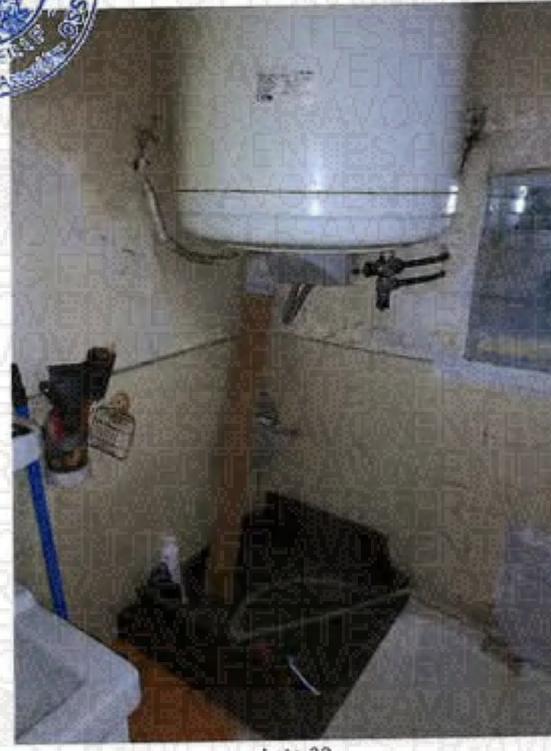
Salle d'eau (photos 30 à 34).

On y accède depuis le couloir par une porte face côté gauche. Le sol est carrelé, et le bas des murs l'est aussi. Le reste des murs est revêtu d'une peinture ancienne en mauvais état. On y trouve une baignoire abimée, un bidet, un lavabo et le ballon d'eau chaude. La pièce est éclairée par un fenestron en pignon nord de l'immeuble. La fenêtre est ancienne et en mauvais état. L'ensemble est vétuste.

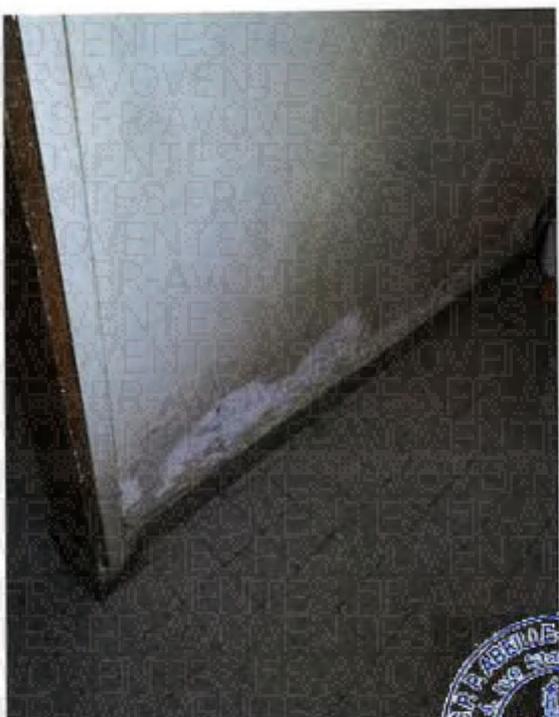
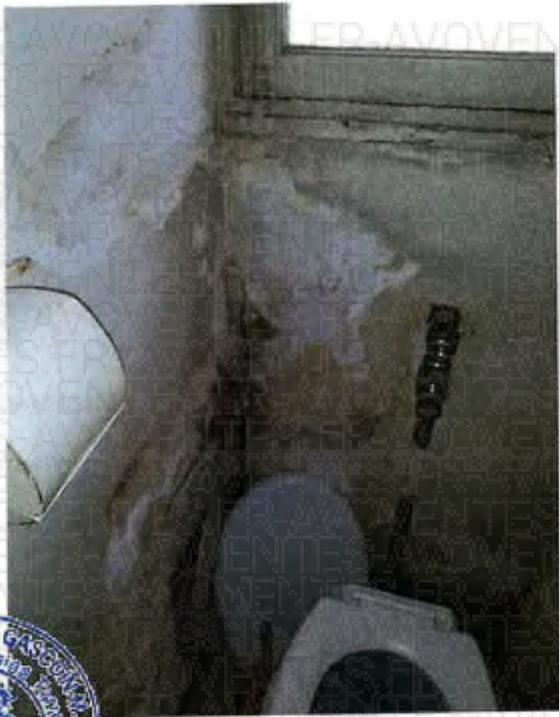
Cabinet d'aisance (photos 35 à 38).

On y accède depuis le couloir par une porte face côté droit. Le sol est carrelé. La peinture des murs est abimée, notamment en pied de cloison côté salle d'eau, mais également sur le mur du fond qui semble avoir été abimé par un dégât des eaux. L'installation sanitaire est vétuste. La pièce est éclairée d'une fenêtre sur le pignon nord de l'immeuble.
