## **PROCÈS-VERBAL DE DESCRIPTION D'IMMEUBLE**

d'un ensemble immobilier situé à LUSSAC (33570), 10 Lieudit La Grenière, figurant au cadastre sous les références suivantes : Section AH numéros 406, 409 et 410 pour une contenance totale de 43 ares et 48 centiares.

Certifie m'être transportée ce jour, 7 janvier 2026 à 14 heures 20, au 10 Lieudit La Grenière à 33570 LUSSAC, où j'ai procédé aux opérations de description suivantes :

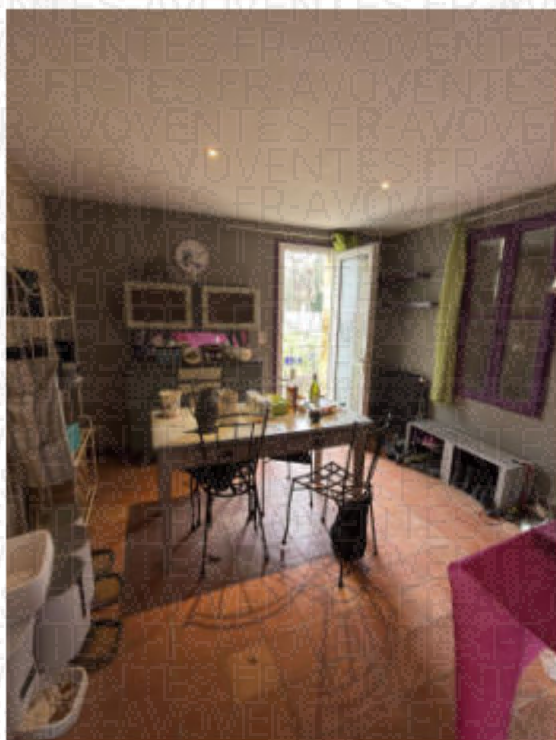
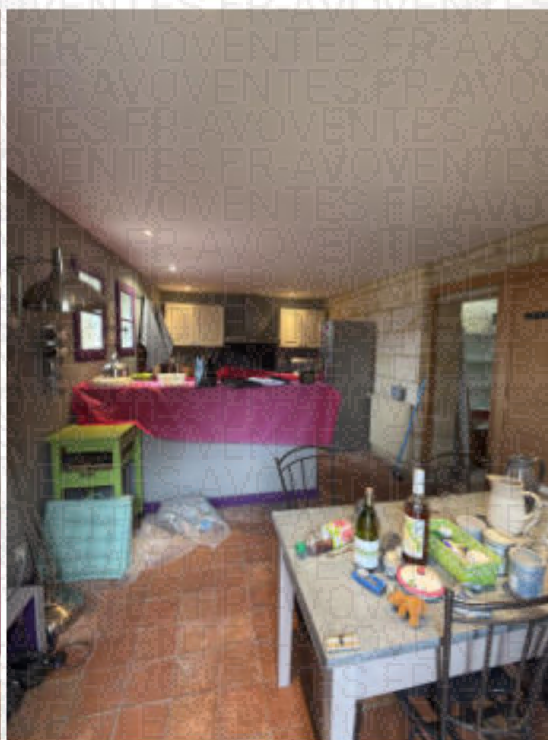
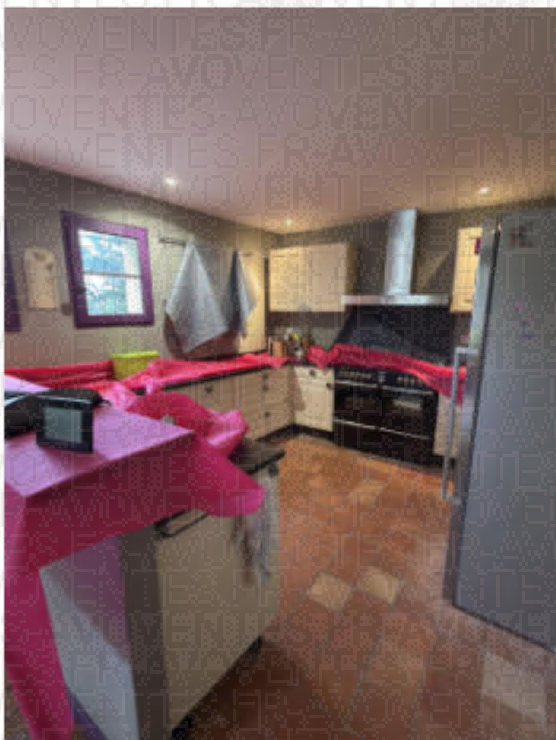
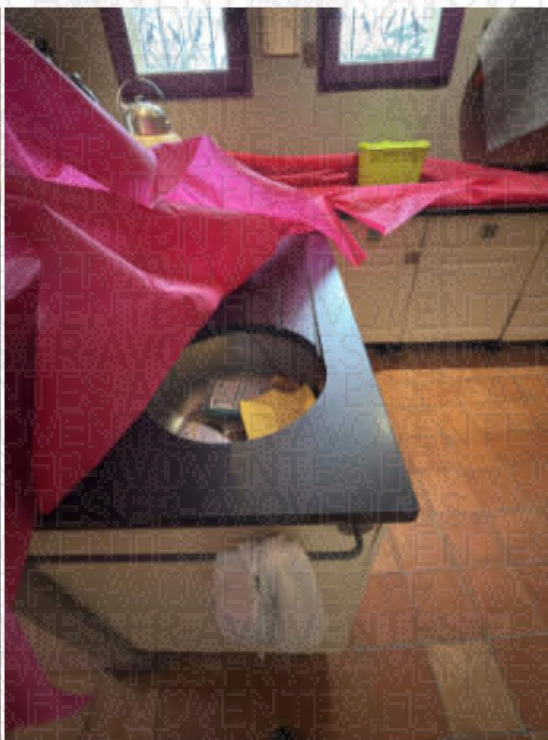
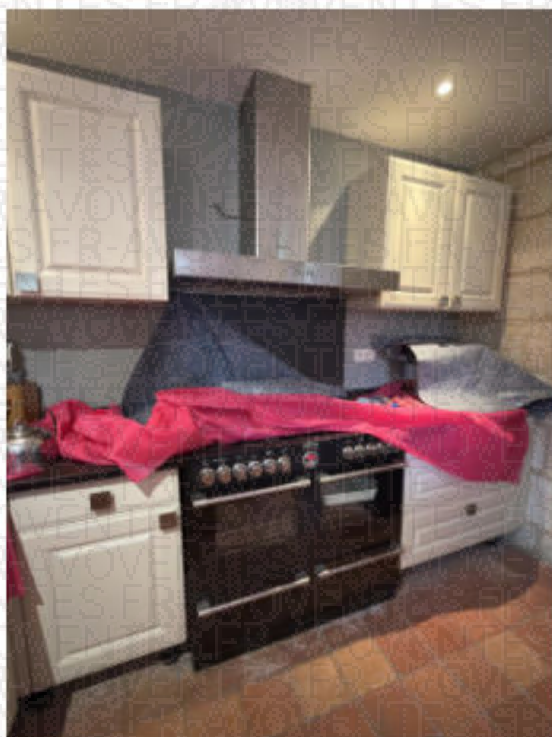
## **CUISINE :**

Plafond constitué de placoplâtre peint en bon état général. Une trace de dégât des eaux est visible. Six spots au plafond qui fonctionnent.

Les murs sont pour partie peints et pour autre partie constitués de pierres de taille. Le tout est en bon état apparent. Quelques microfissures sont visibles sur la partie peinte.

Le sol est carrelé au carrelage d'aspect ancien, taché en plusieurs endroits, extrêmement sale.

Une fenêtre à deux vantaux, encadrement en bois peint, à double vitrage, en bon état général, sale. Elle est équipée de volets battants en bois peint, à la peinture défraîchie et écaillée.

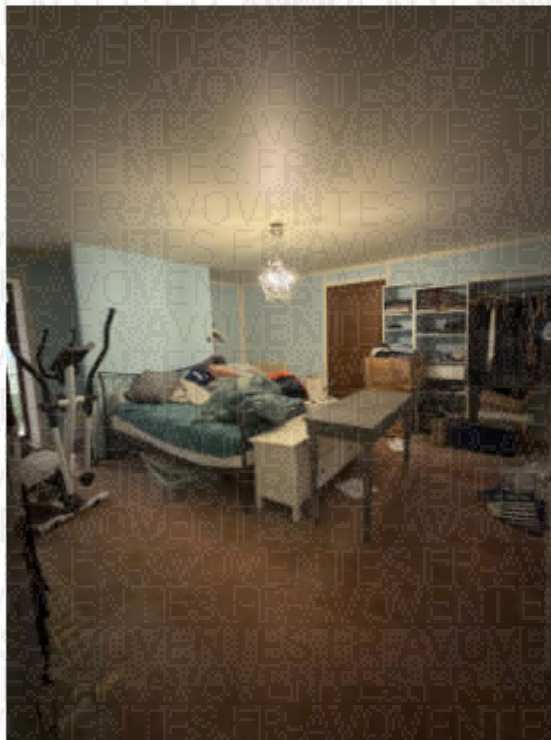
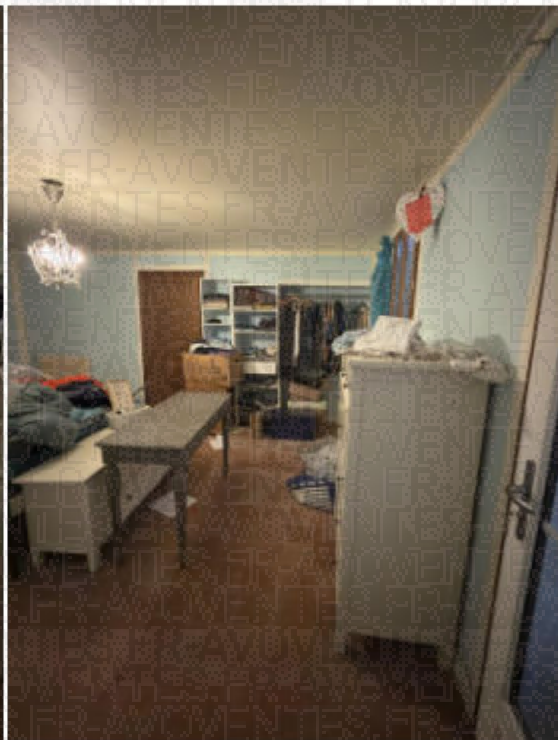
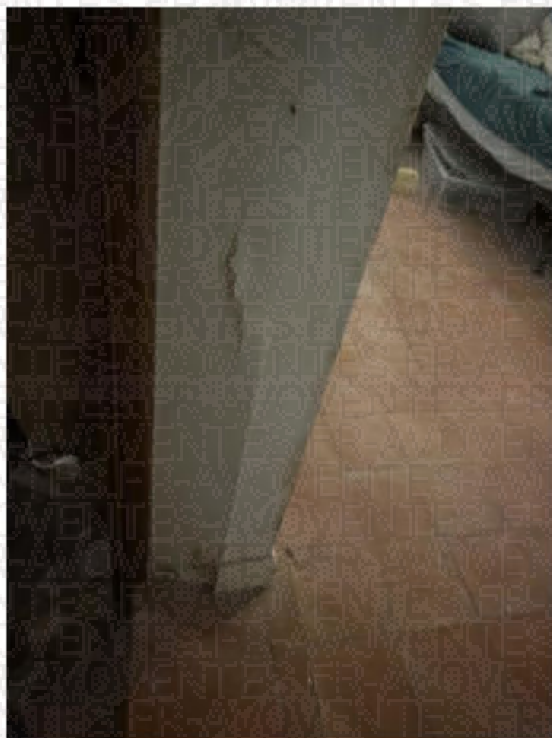
### **CHAMBRE 1 EN SUIVANT :**

Porte en bois en bon état apparent. Je relève des traces d'infiltration d'eau au niveau du tableau de la porte. Des dégradations sont visibles en partie basse.

Une plinthe est dégradée.

Des écailllements de peinture sont visibles.

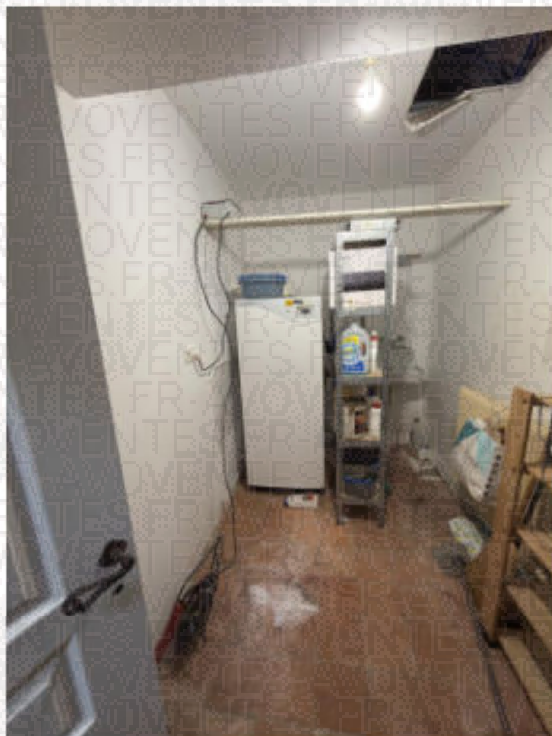
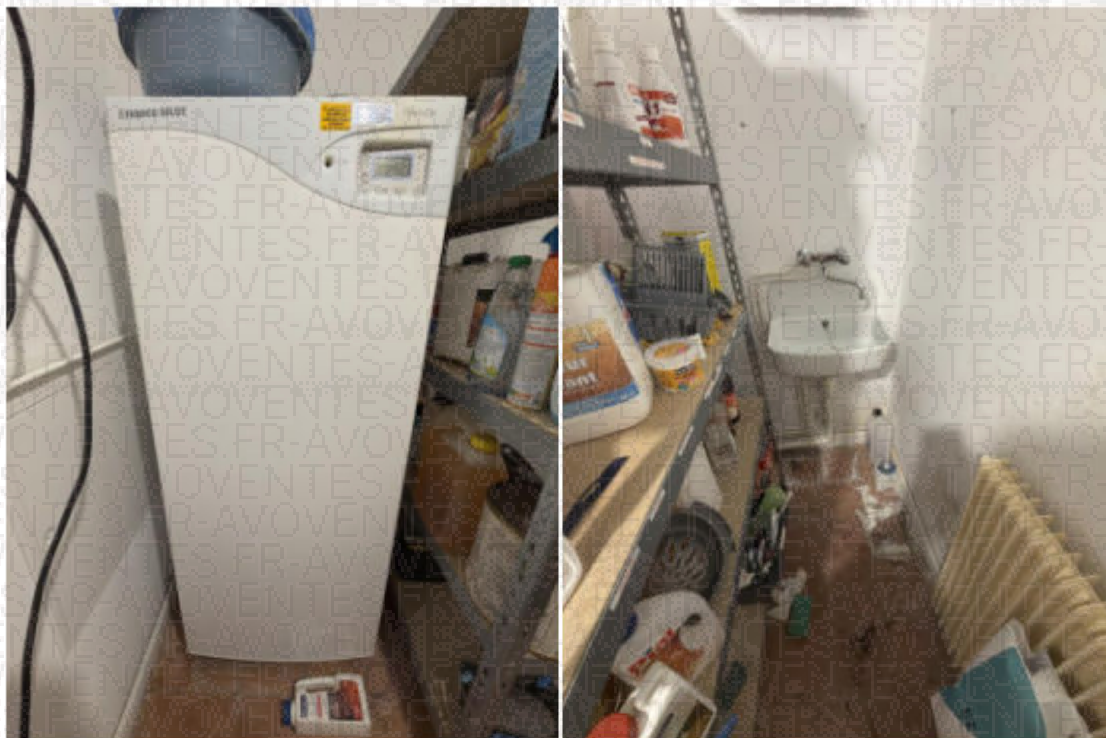
### **CHAUFFERIE :**

Plafond peint en bon état général. Une ouverture dans le placoplâtre du plafond avec une partie du placoplâtre dégradé.

Les murs sont peints. Je relève une trace importante de dégât des eaux sur le mur de droite.

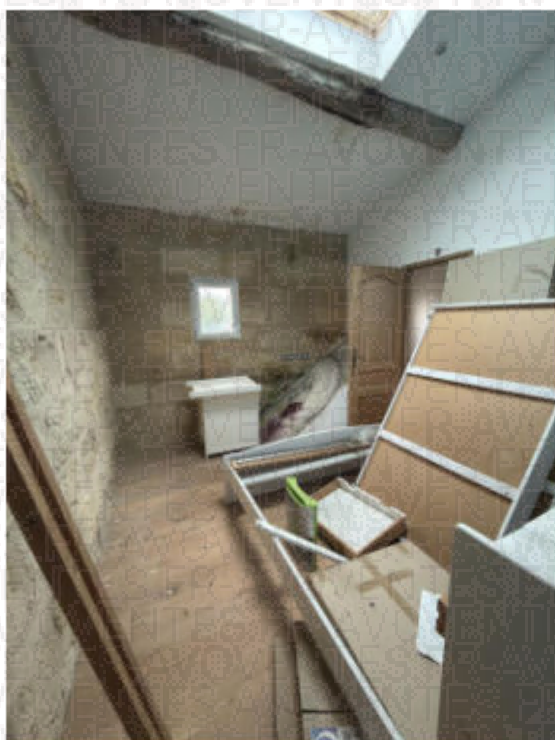
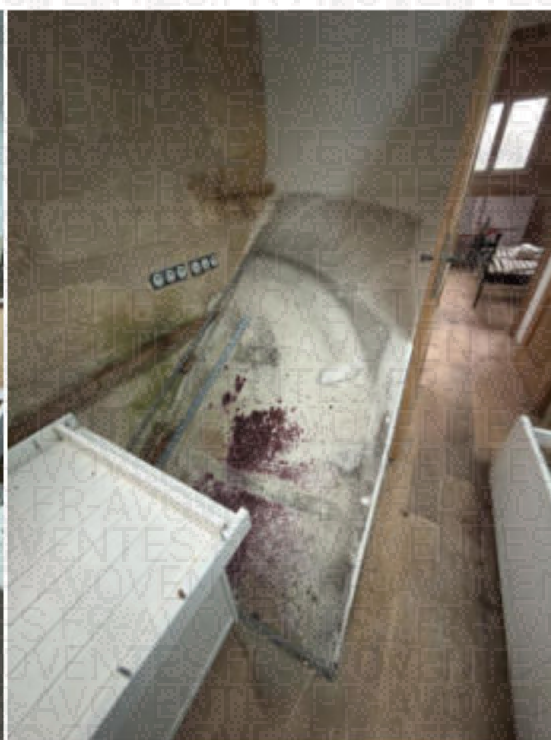
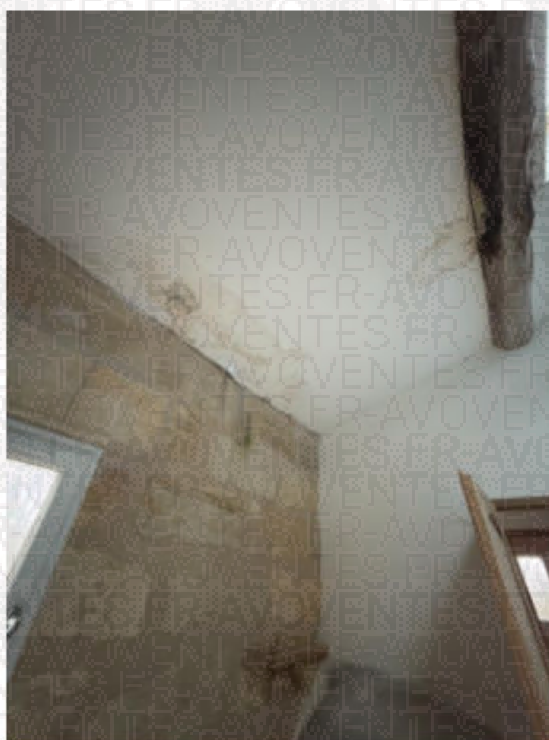
Des traces importantes de dégât des eaux et de la moisissure sont visibles dans cette chambre. Le plafond peint à ce niveau présente des traces importantes de dégât des eaux et de la moisissure. De l'eau s'écoule du plafond.

Sol constitué de parquet. De l'eau est présente au sol en-dessous de la trace de dégât des eaux du plafond. Le parquet est dégradé à cet endroit.

Des traces importantes de dégât des eaux et de moisissure sont également présentes sur le dessus du coffrage de la cage d'escalier. Coffrage dégradé.

Les murs sont pour partie constitués de pierres de taille et pour autre partie peints. Une trace de rebouchage est visible en partie haute d'un mur. Une fissure au mur face à la porte.
