PROCES VERBAL DE CONSTAT DESCRIPTIF

Me suis rendue ce jour sur la commune de THEOULE SUR MER, 06590, Villa Amiradou, 6 rue des Mimosées aux fins de procéder au **procès-verbal descriptif des biens immobiliers suivants** :

Sur la commune de THEOULE SUR MER, 06590, « Villa Amiradou », lieudit « Théoule Supérieure », 6 rue des Mimosées figurant au cadastre de la manière suivante Section A numéro 363 et la parcelle attenante sise même lieudit et cadastré Section A numéro 364.

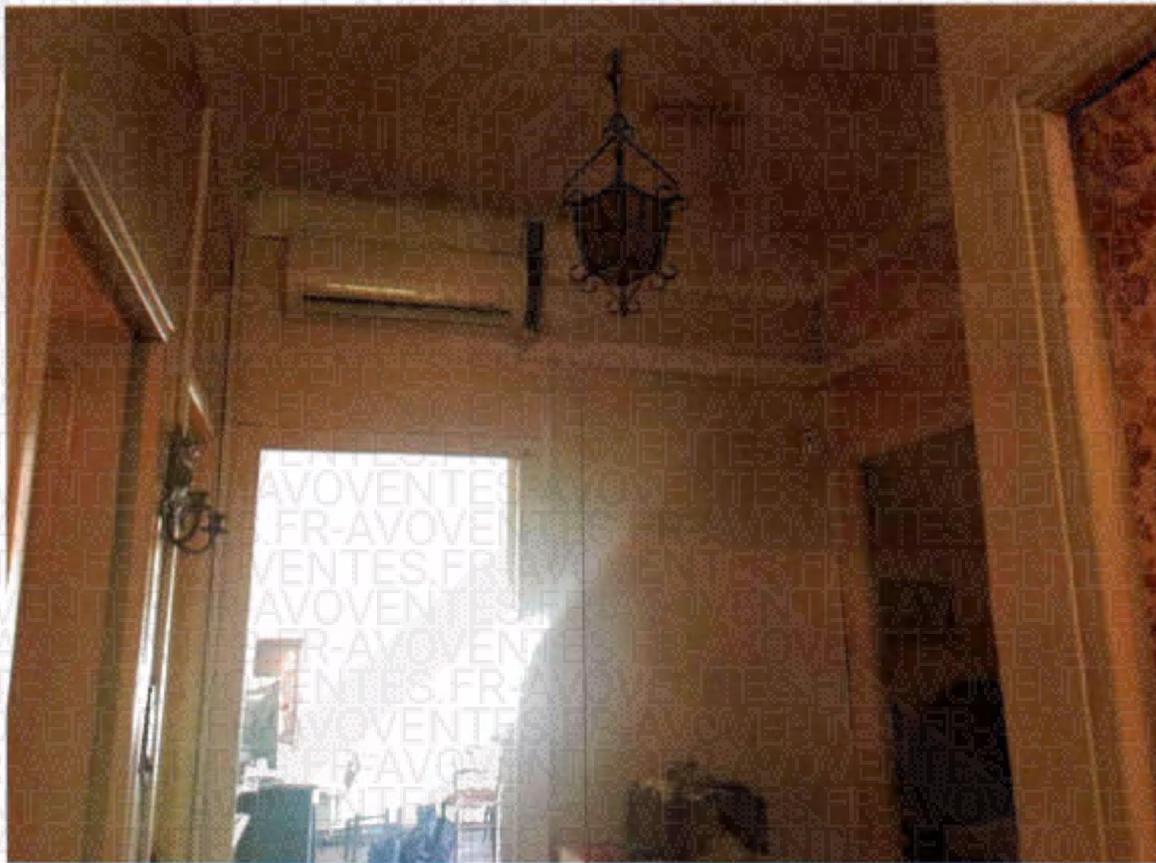
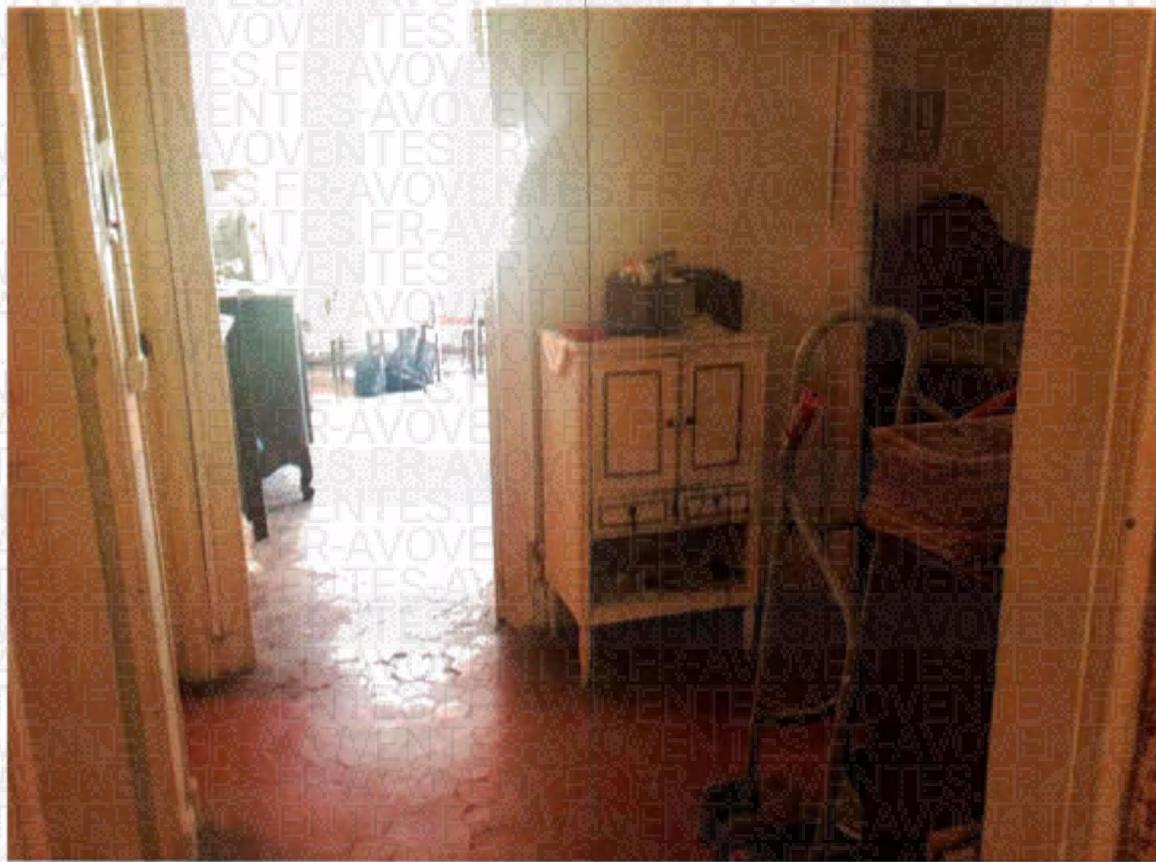
ENTREE ET DEGAGEMENT :

L'accès s'effectue par une porte d'entrée en bois en mauvais état général.

Le sol est recouvert de tomettes en terre cuite en mauvais état. Certaines sont cassées et fissurées.

Les murs et plafond sont recouverts de peinture en mauvais état.

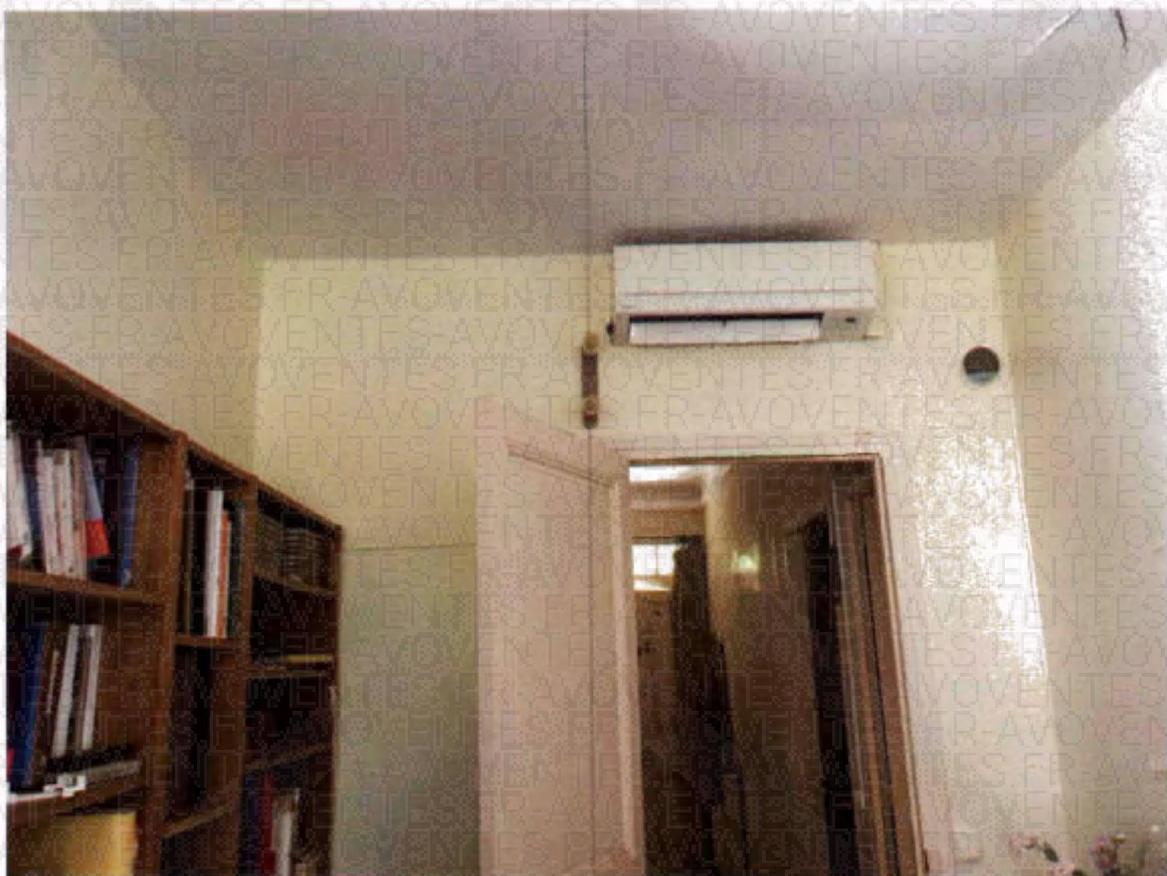
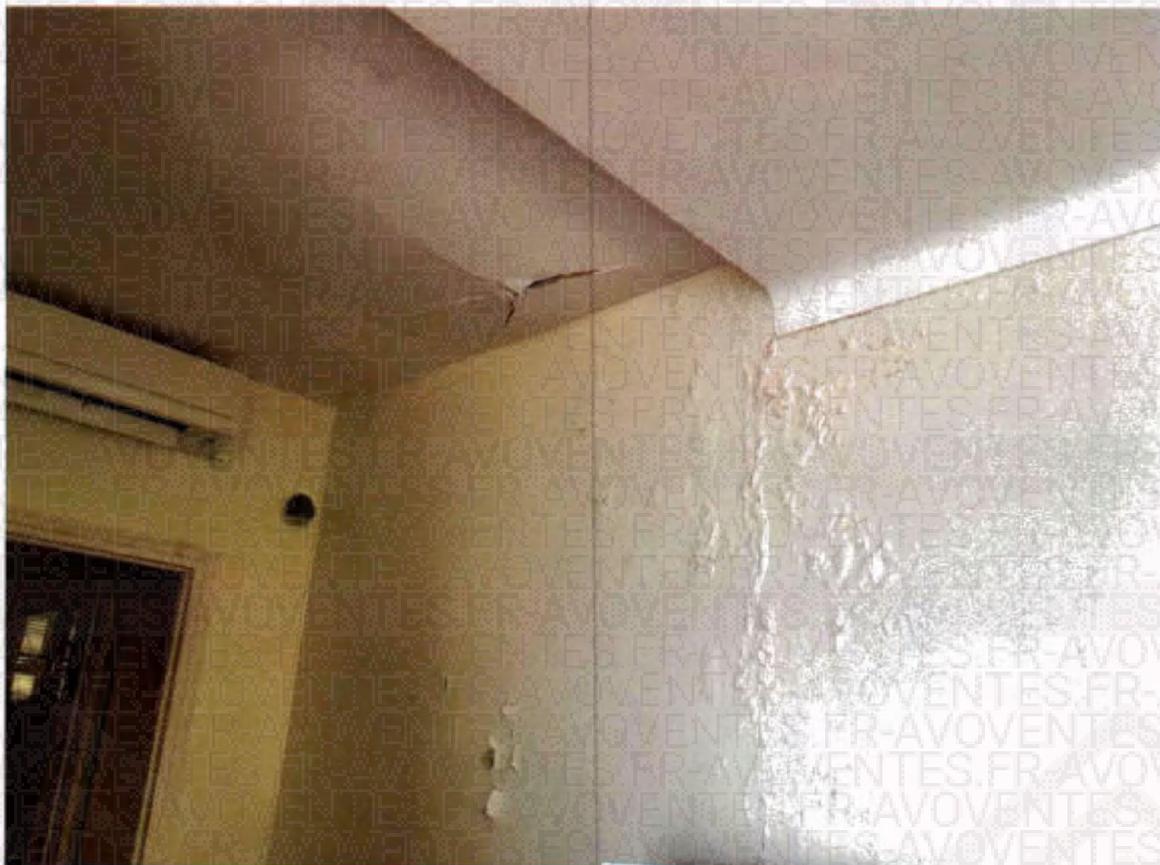
SEJOUR

L'accès s'effectue par une porte en bois en mauvais état .

Le sol est recouvert de tomettes en terre cuite en mauvais état. Certaines sont cassées et fissurées.

Les murs et plafond sont recouverts de peinture en mauvais état. A proximité de l'entrée, je relève que la peinture s'écaille et qu'elle est cloquée.

me déclare qu'il s'agit d'infiltration d'eau par le toit.

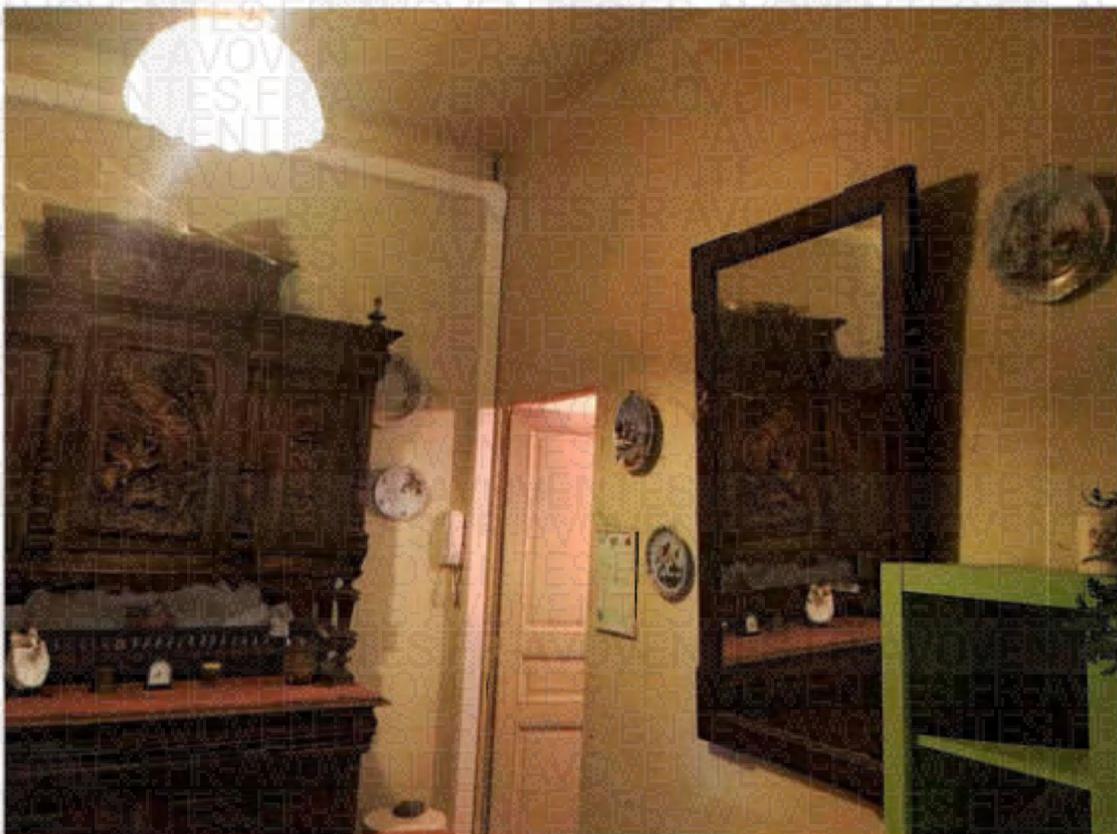
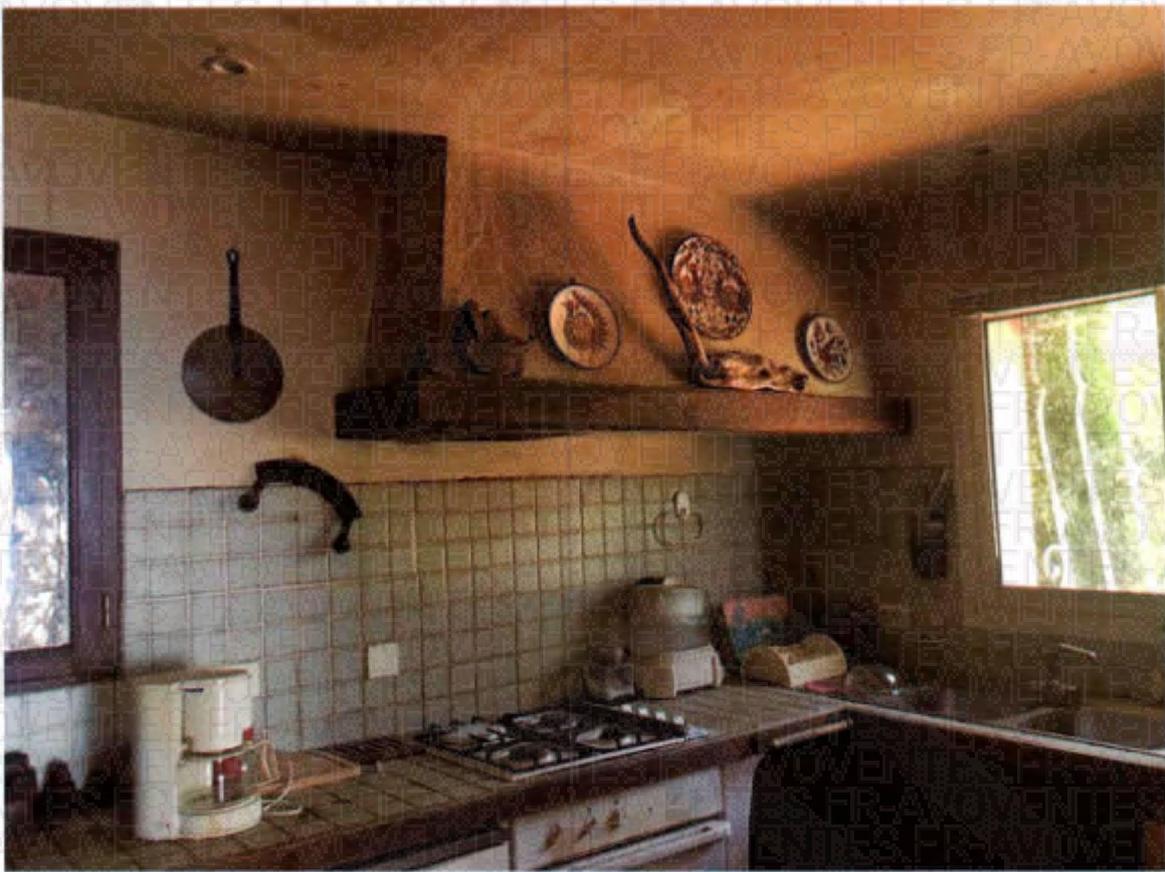
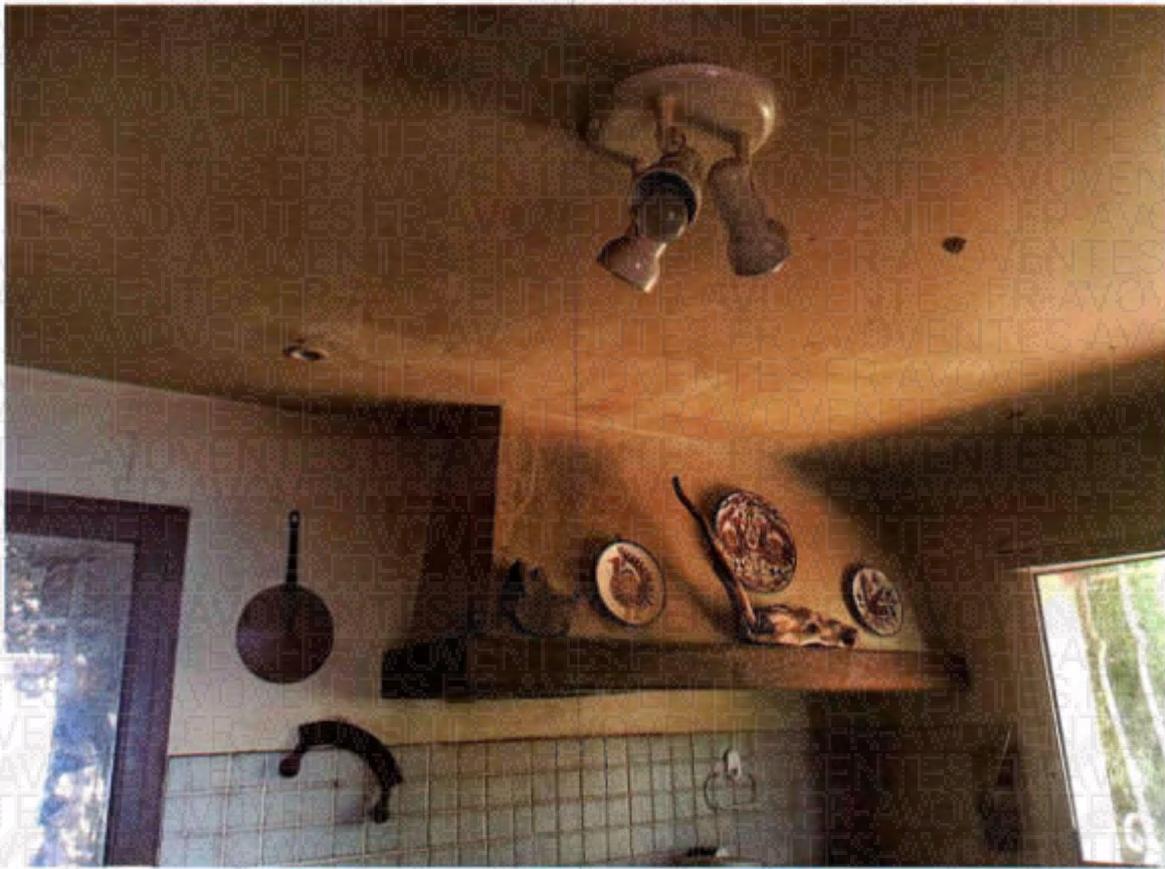
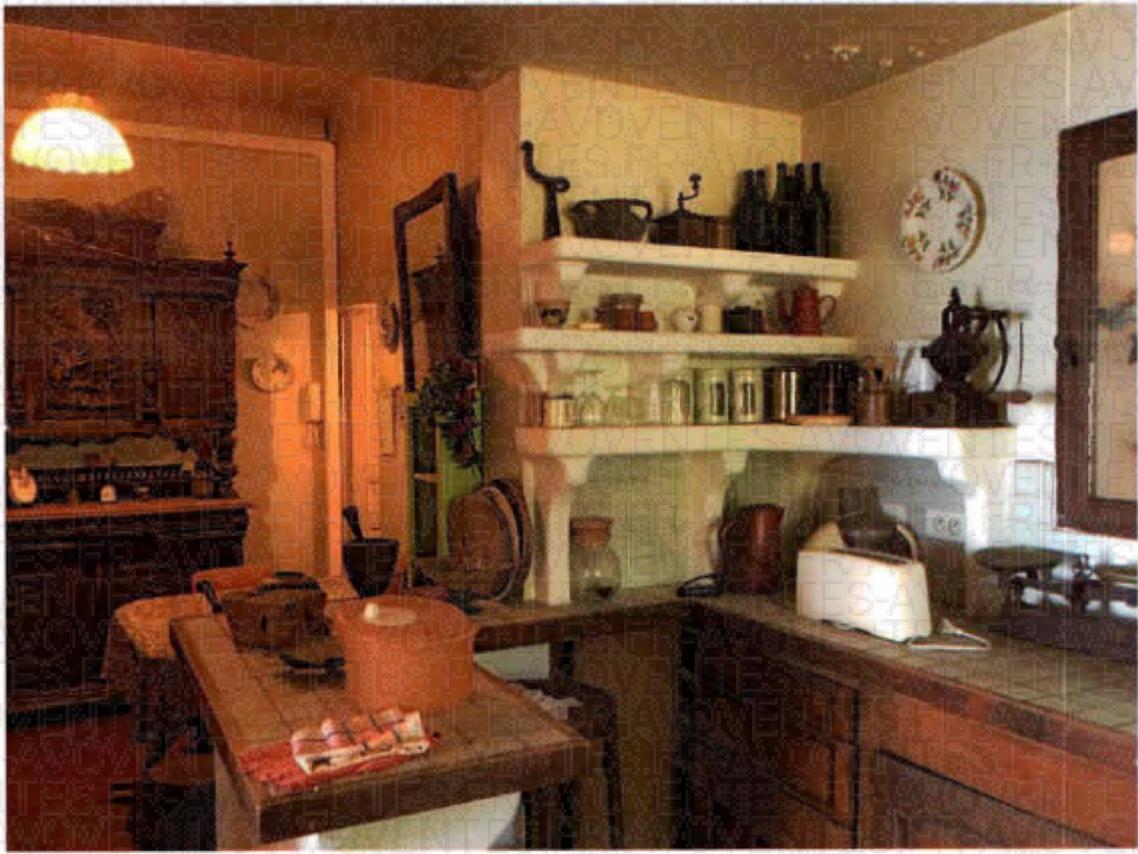
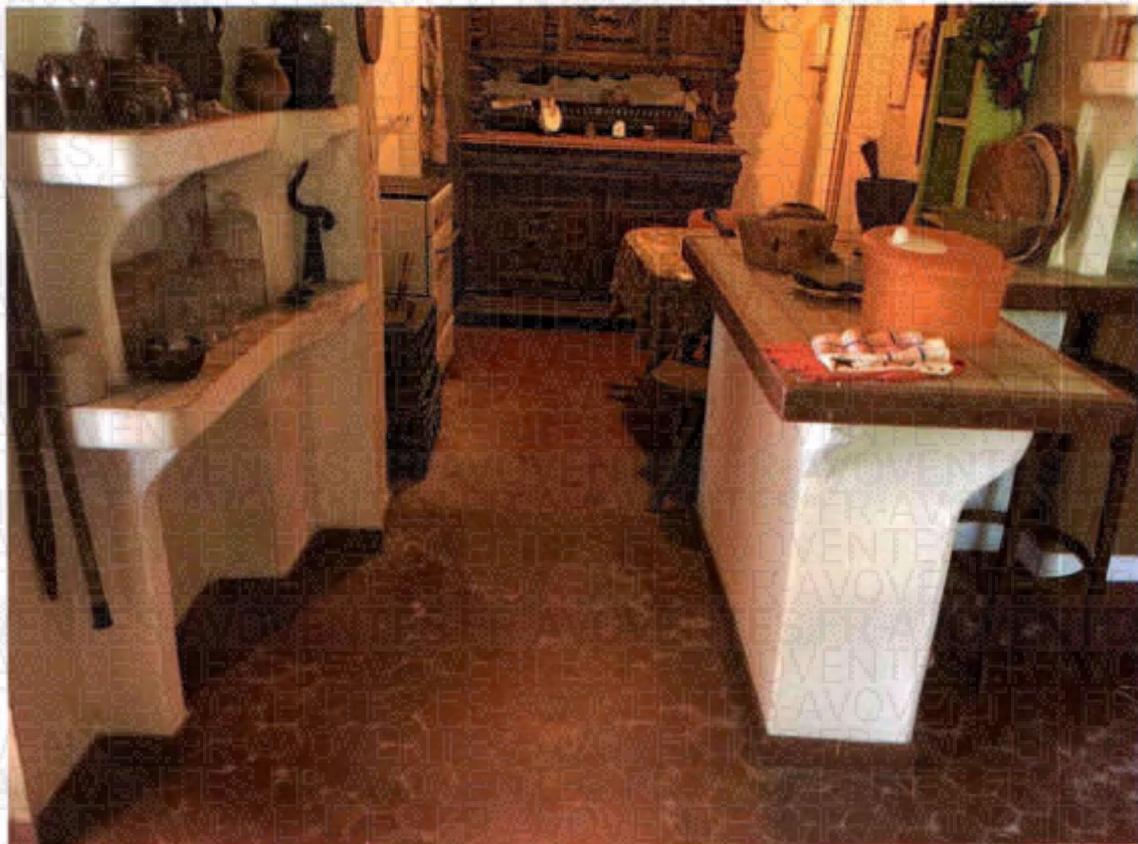
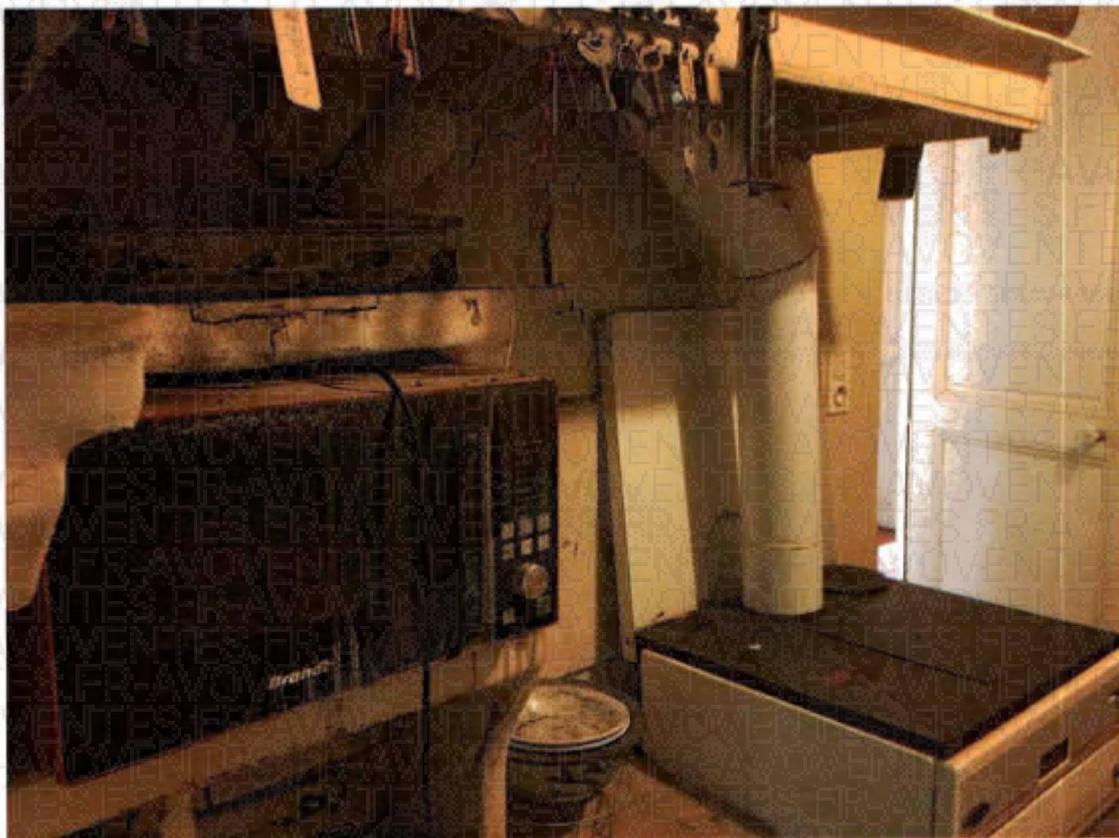
CUISINE :

Le sol est recouvert de tomettes en terre cuite en mauvais état. Certaines sont cassées et fissurées.

Les murs et plafond sont recouverts de peinture en mauvais état. Sur le mur mitoyen du salon, la peinture s'écaille également sur le mur et le plafonds.

Les éléments de cuisine sont maçonnés avec porte en bois. Le tout présente un état vétuste.

Les équipements de la cuisine sont vétustes.

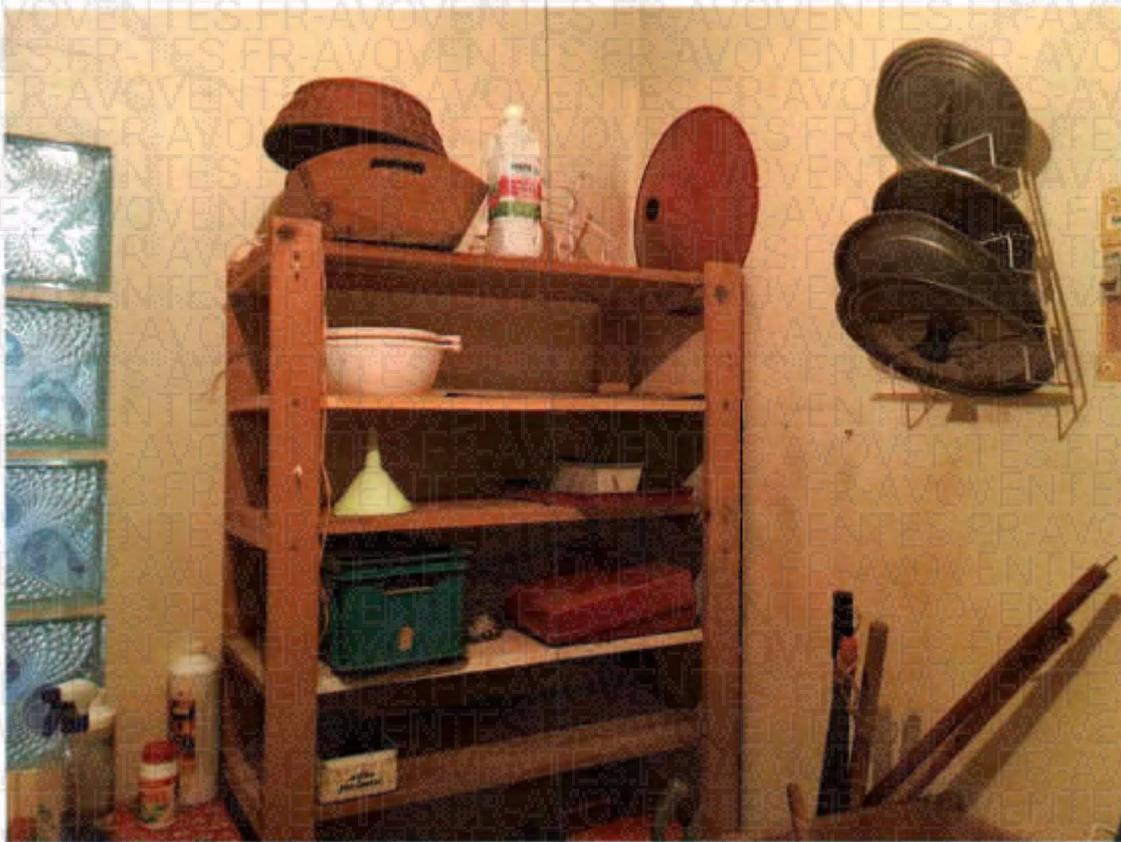
ARRIERE CUISINE

Le sol est recouvert de tomettes en terre cuite en mauvais état. Certaines sont cassées et fissurées.

Les murs et plafond sont recouverts de peinture en mauvais état.

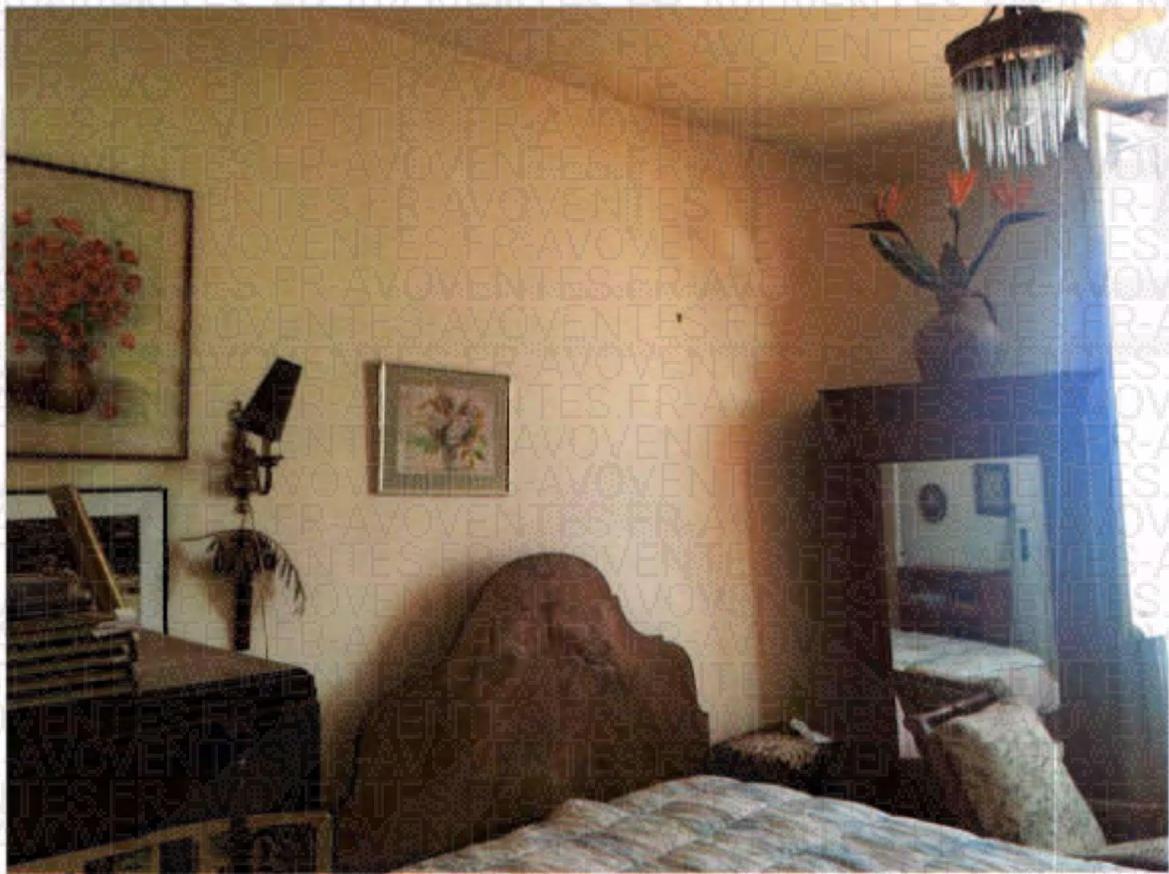
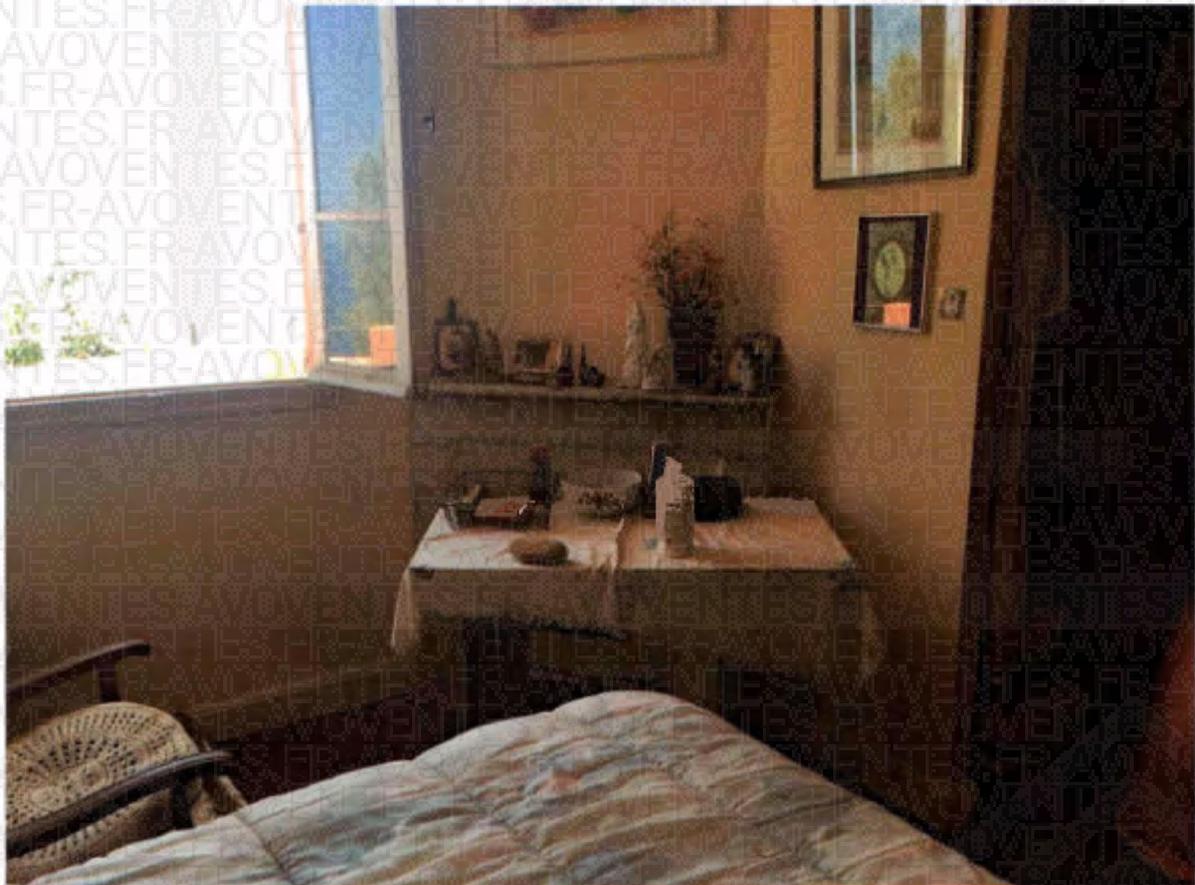
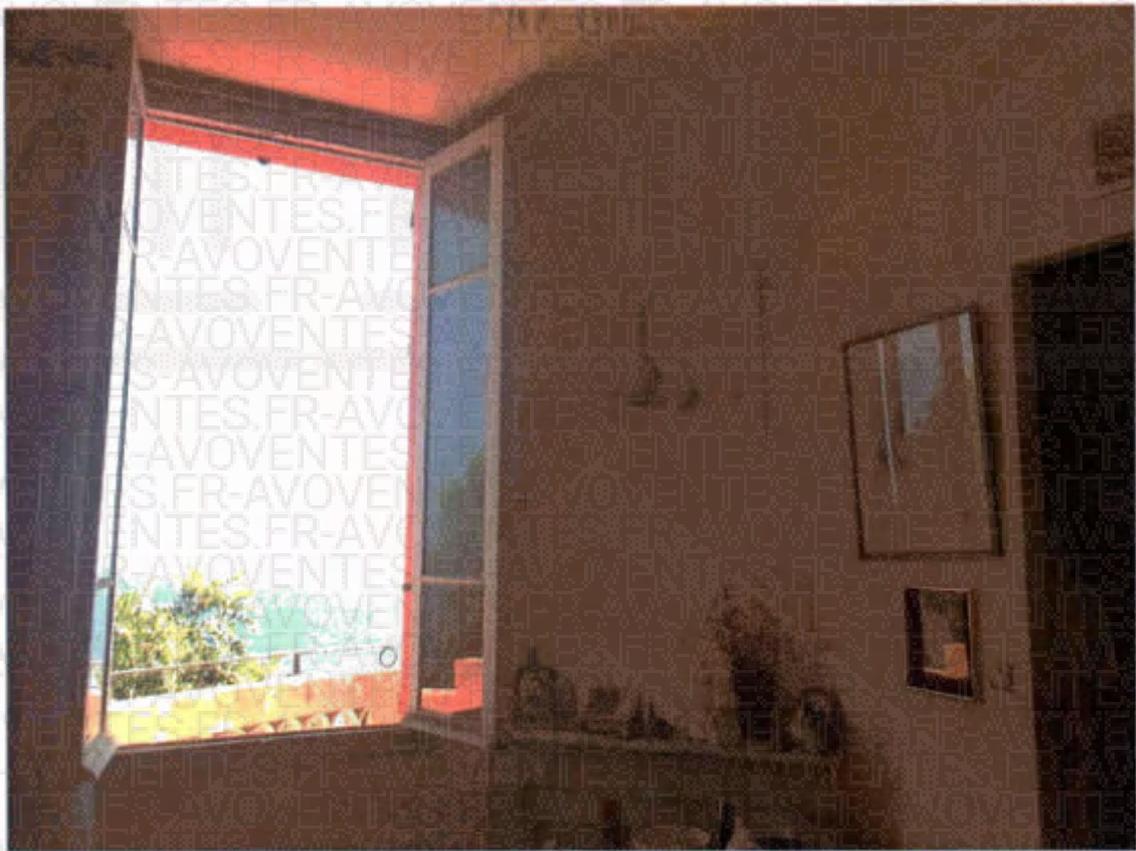
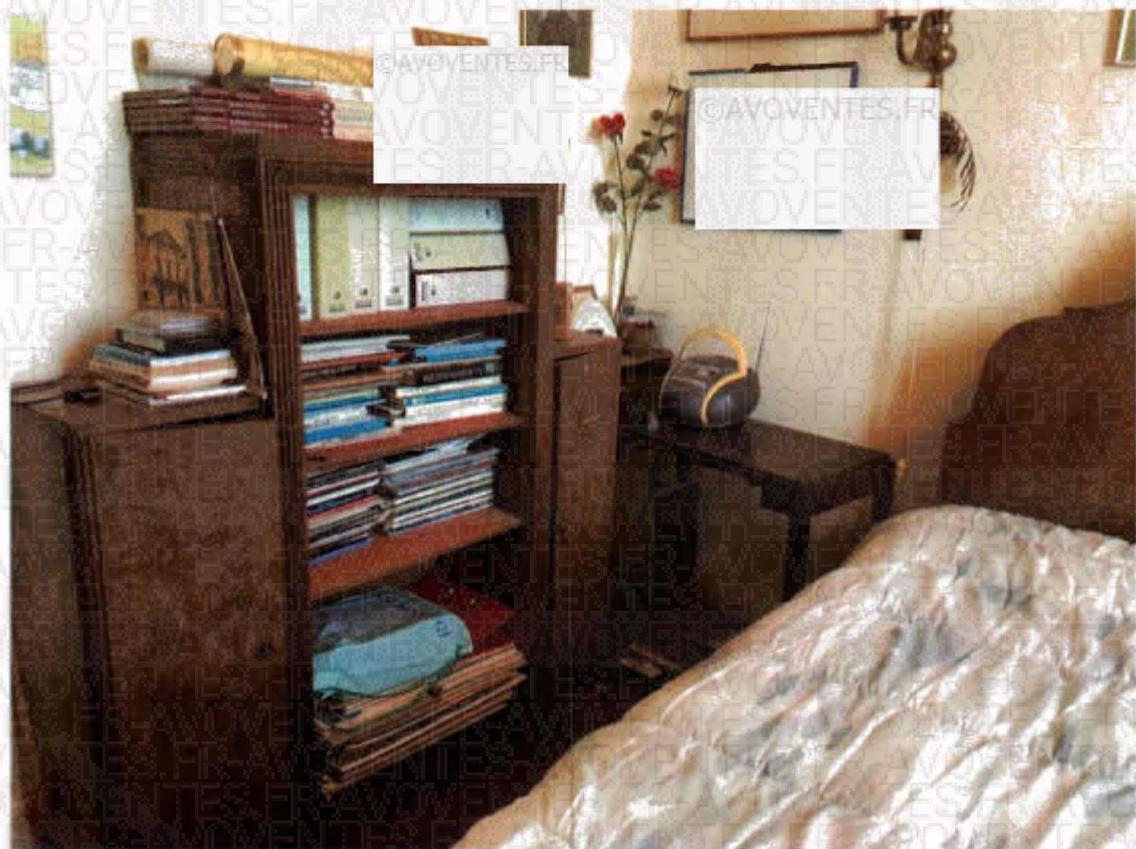
CHAMBRE 1 :

Le sol est recouvert de tomettes en terre cuite en mauvais état. Certaines sont cassées et fissurées.

Les **murs et plafond** sont recouverts de peinture en mauvais état. Je note la présence d'une fissure verticale sous la fenêtre de la chambre.

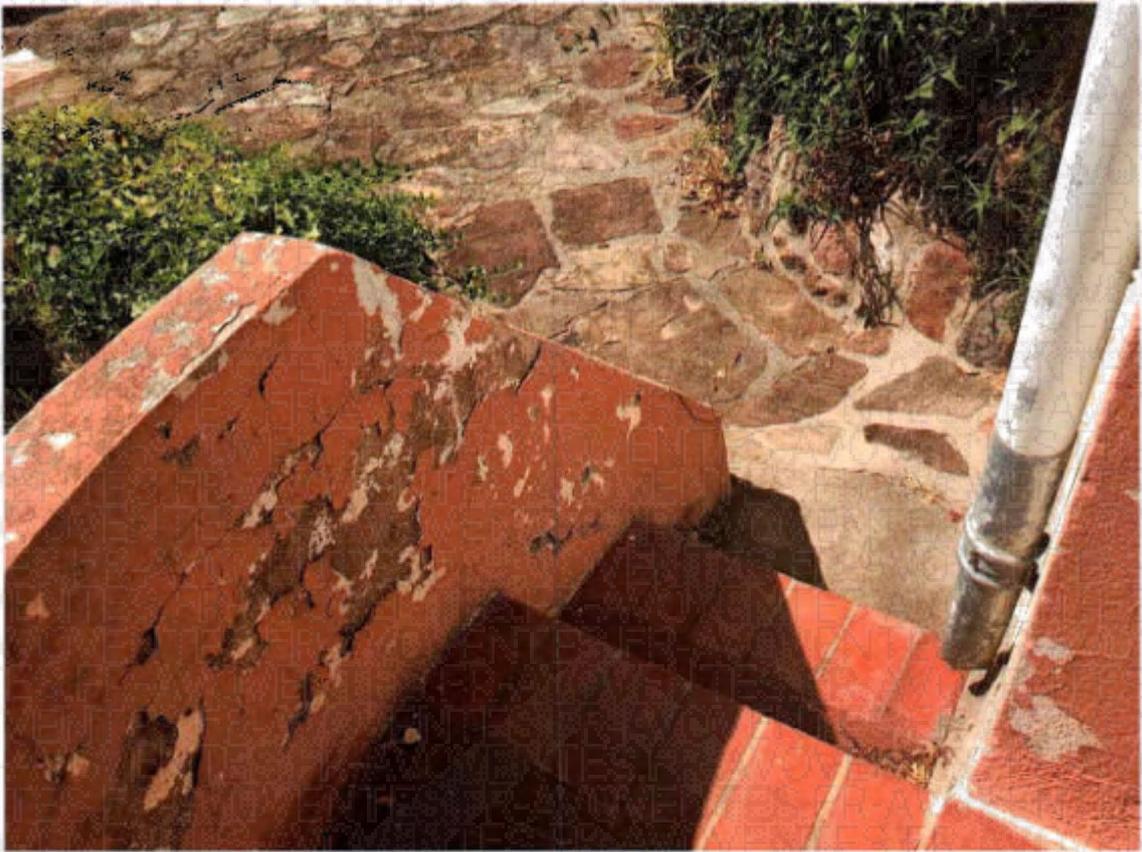
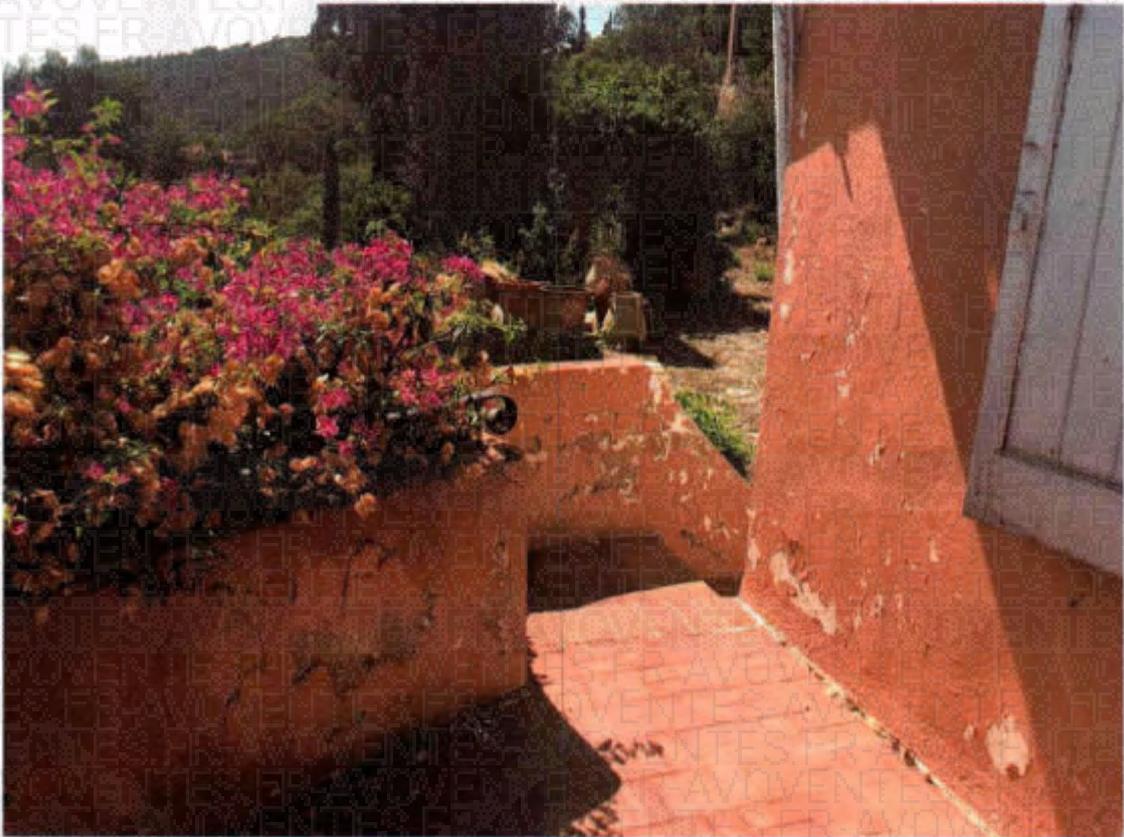
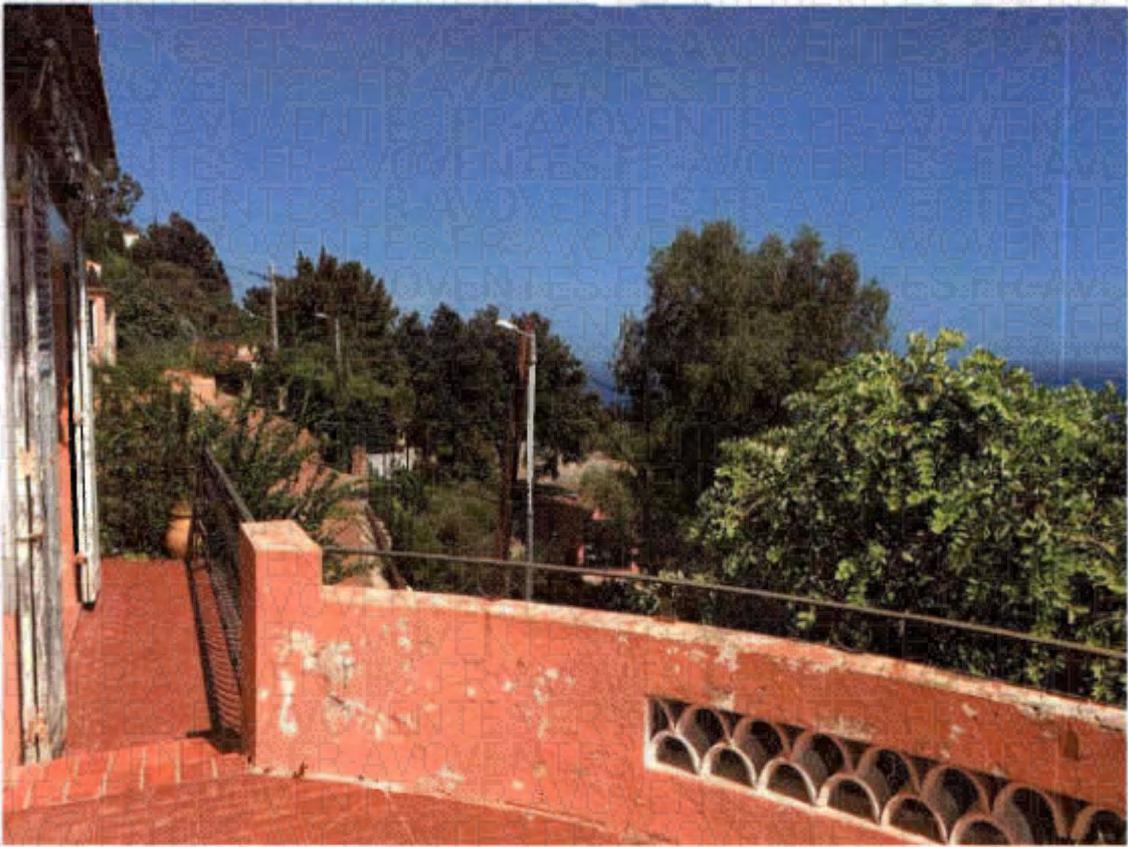
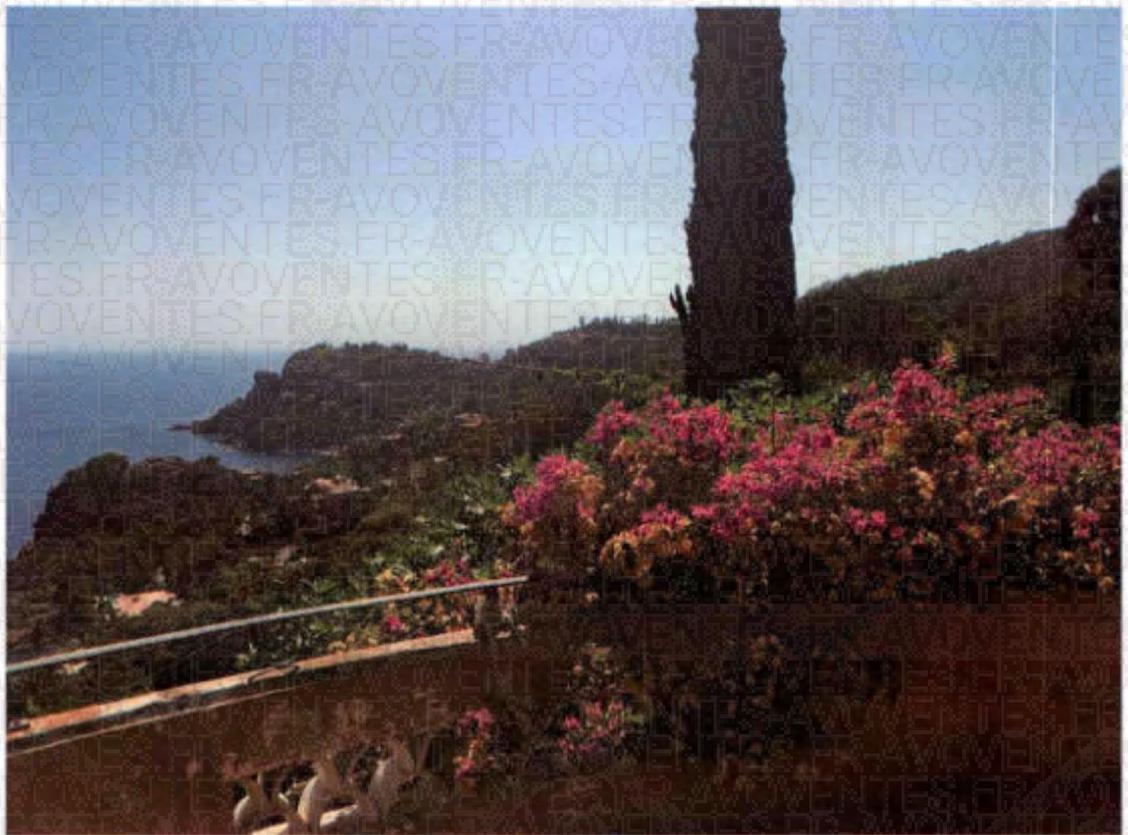
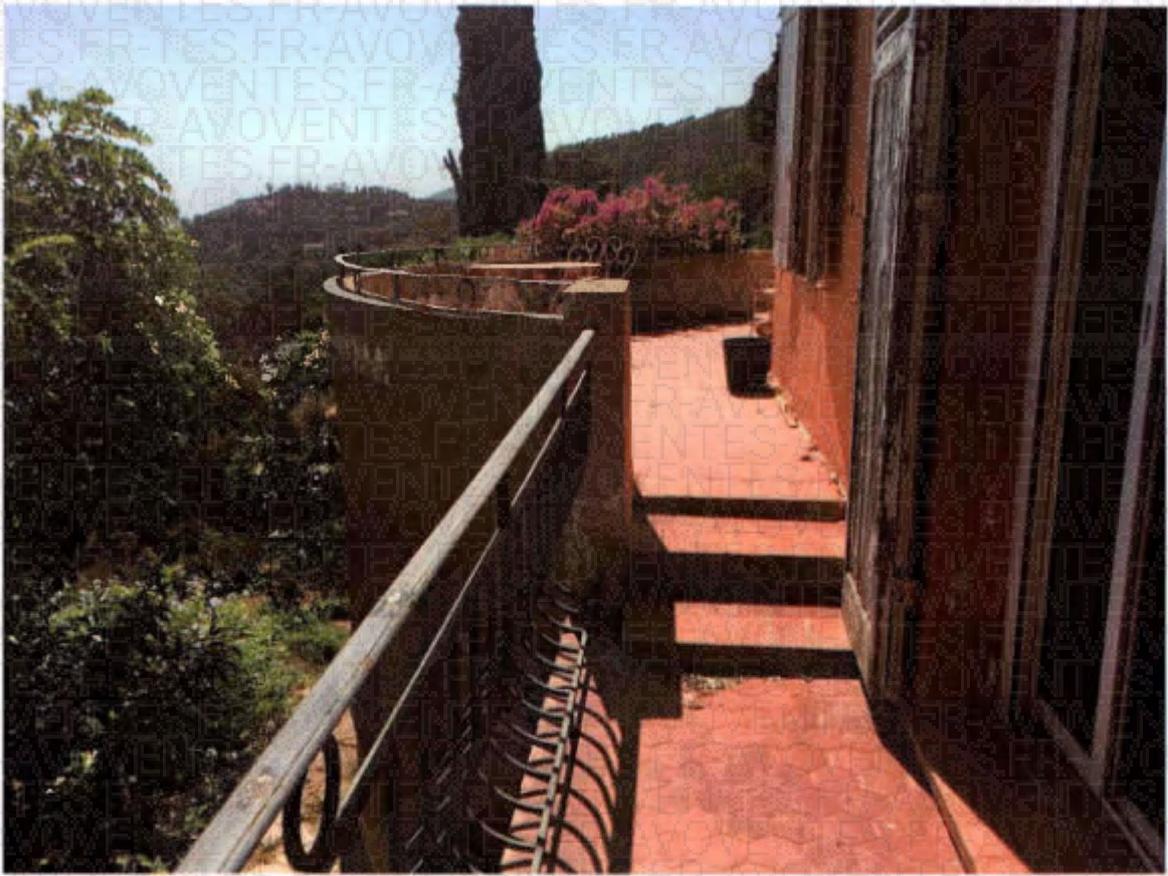
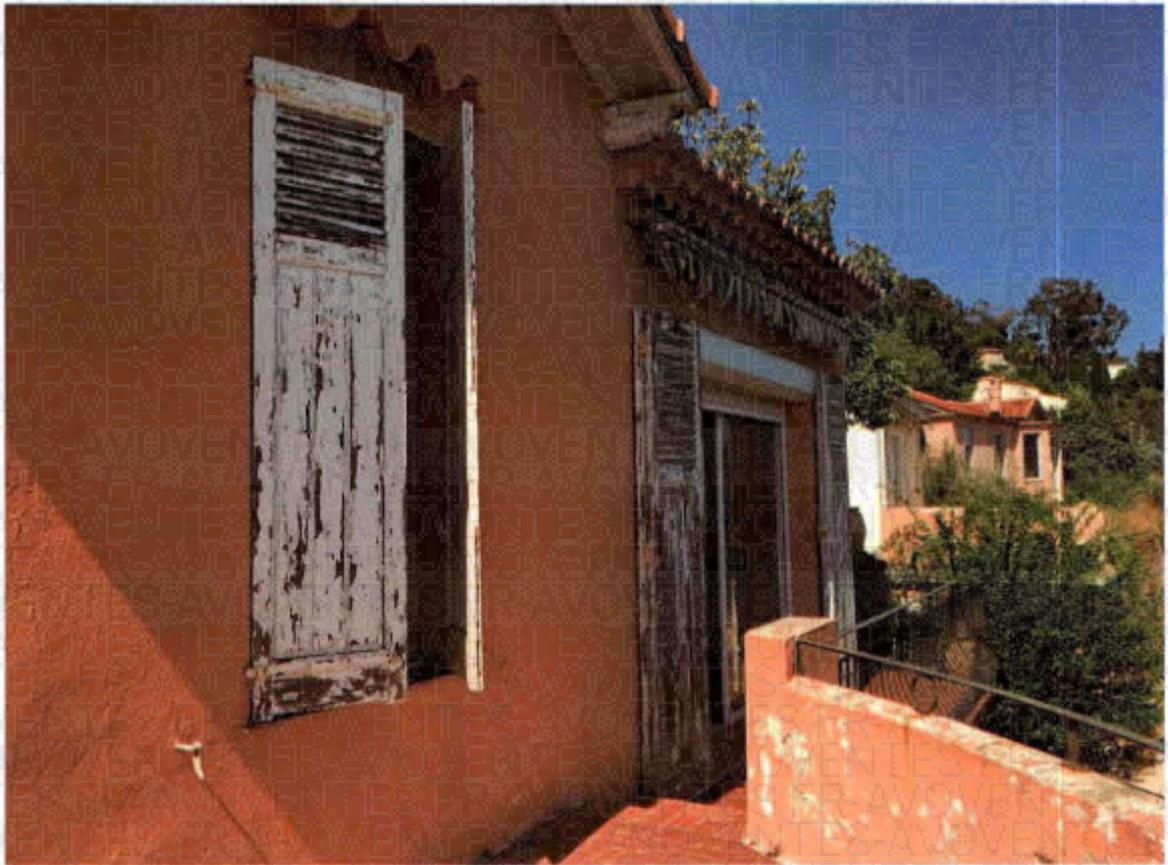
TERRASSE :

Le garde-corps maçonné et le sol de la terrasse sont en très mauvais état apparent.
