PROCES VERBAL DE CONSTAT DESCRIPTIF

Me suis rendue ce jour sur la commune de THEOULE SUR MER, 06590, Villa Amiradou, 6 rue des Mimosées aux fins de procéder au **procès-verbal descriptif des biens immobiliers suivants** :

Sur la commune de THEOULE SUR MER, 06590, « Villa Amiradou », lieudit « Théoule Supérieure », 6 rue des Mimosées figurant au cadastre de la manière suivante Section A numéro 363 et la parcelle attenante sise même lieudit et cadastré Section A numéro 364.

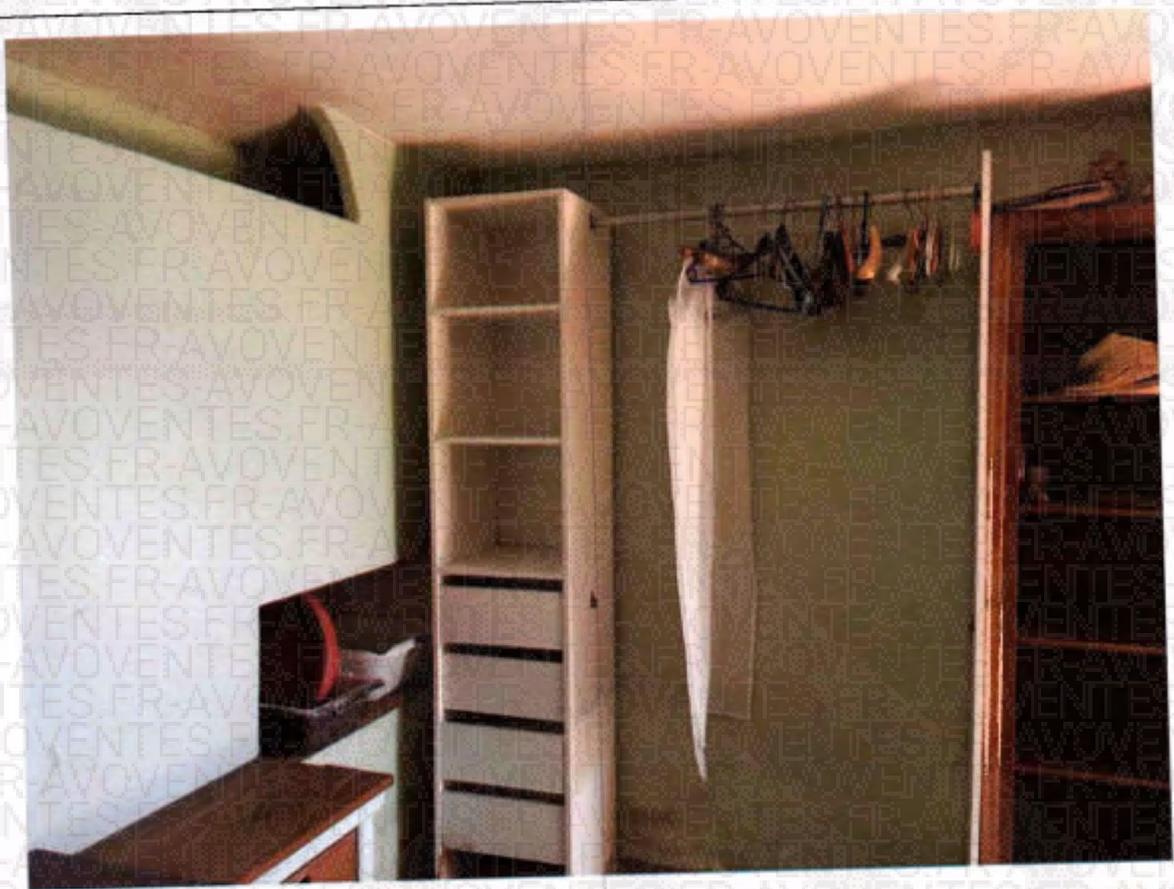
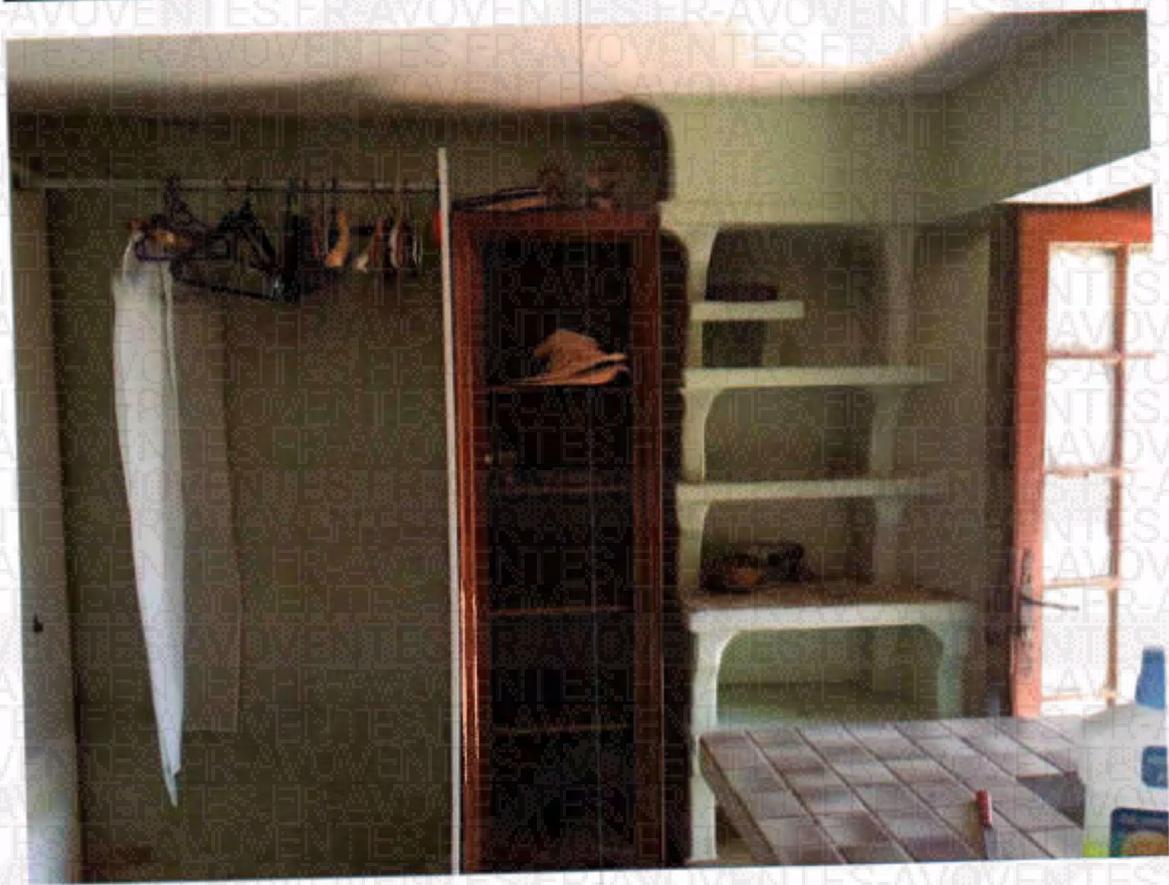
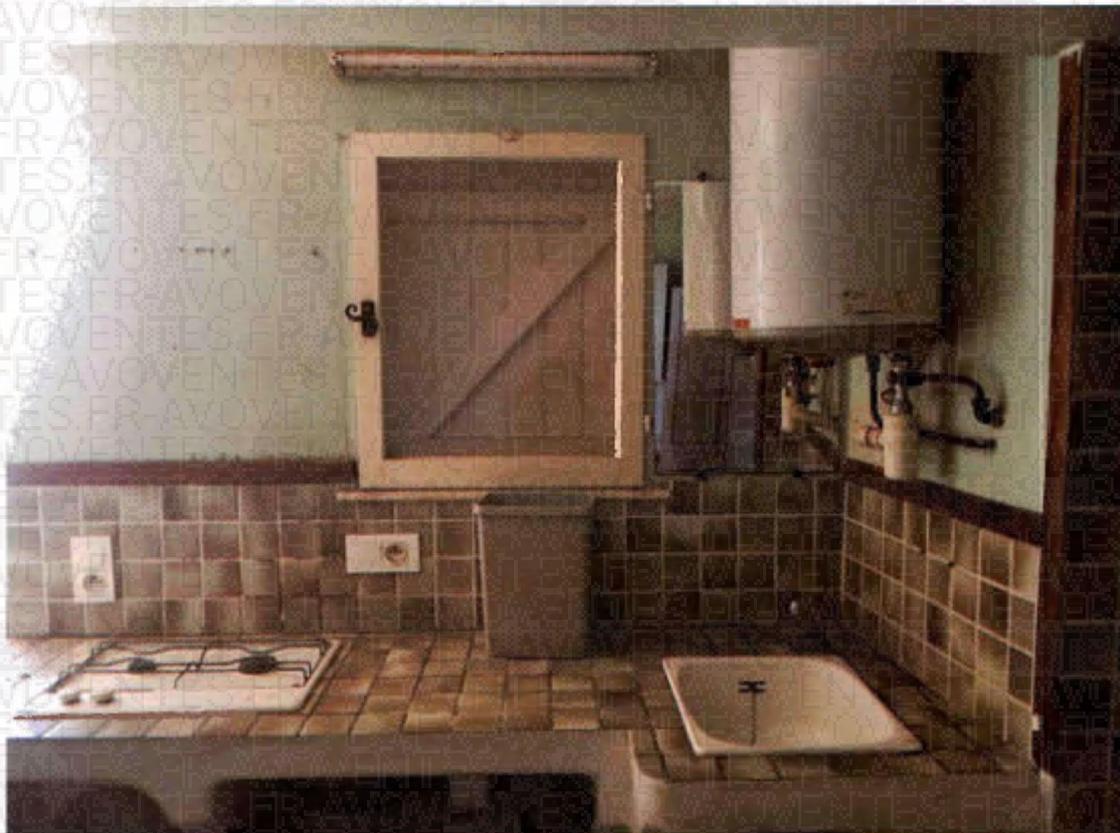
ANNEXE SOUS MAISON

Le sol est recouvert de carrelage gris en mauvais état.

Les **murs et plafond** sont recouverts de peinture en mauvais état . Je note la présence de traces d'humidité.

L'ensemble des installations présentent un état vétuste apparent.
