PROCES VERBAL DE CONSTAT **DESCRIPTIF**

Dans les parties divisées et indivises d'un ensemble immobilier dénommé LE ROSELAND, sis 29 avenue du 11 Novembre 06130 GRASSE, cadastré section AY n°412,

- Le lot n°12 : une aire de stationnement
- Le lot n°78 : un local de rangement
- Le lot n°99 : un appartement de 3 pièces porté sous le n° 207C

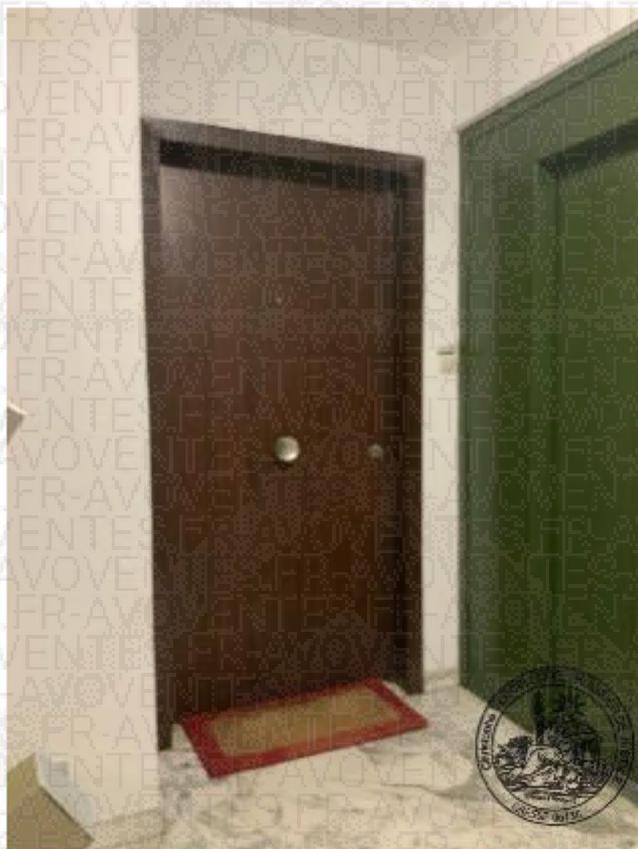
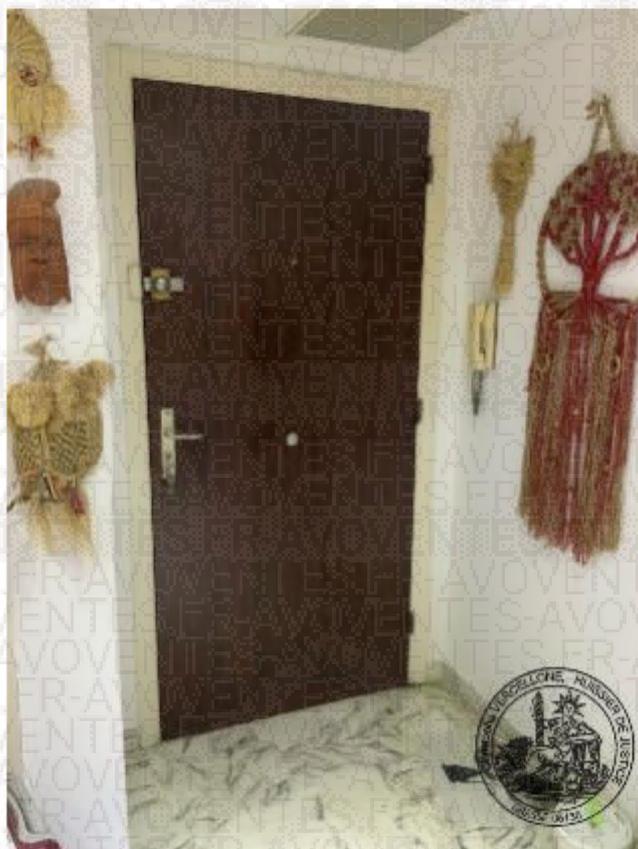
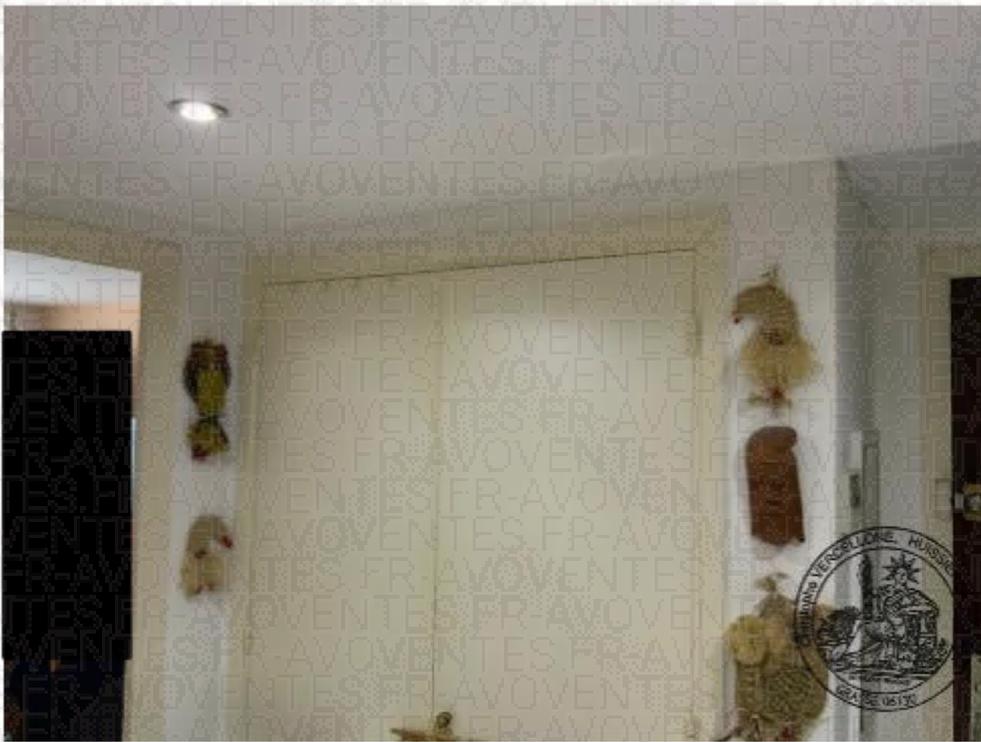
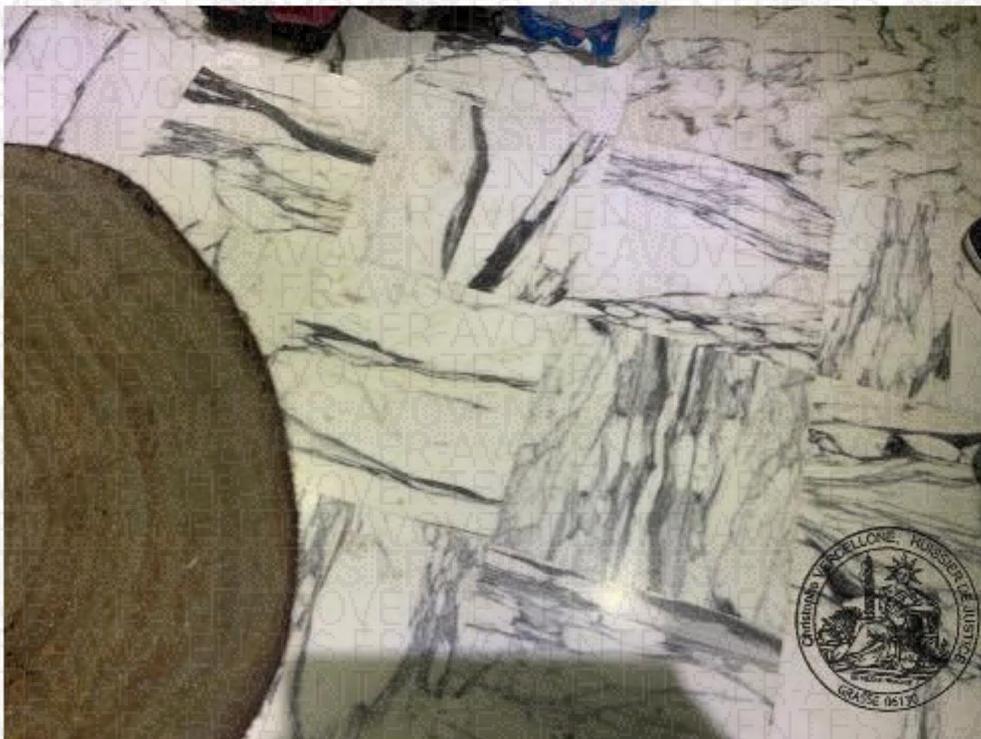
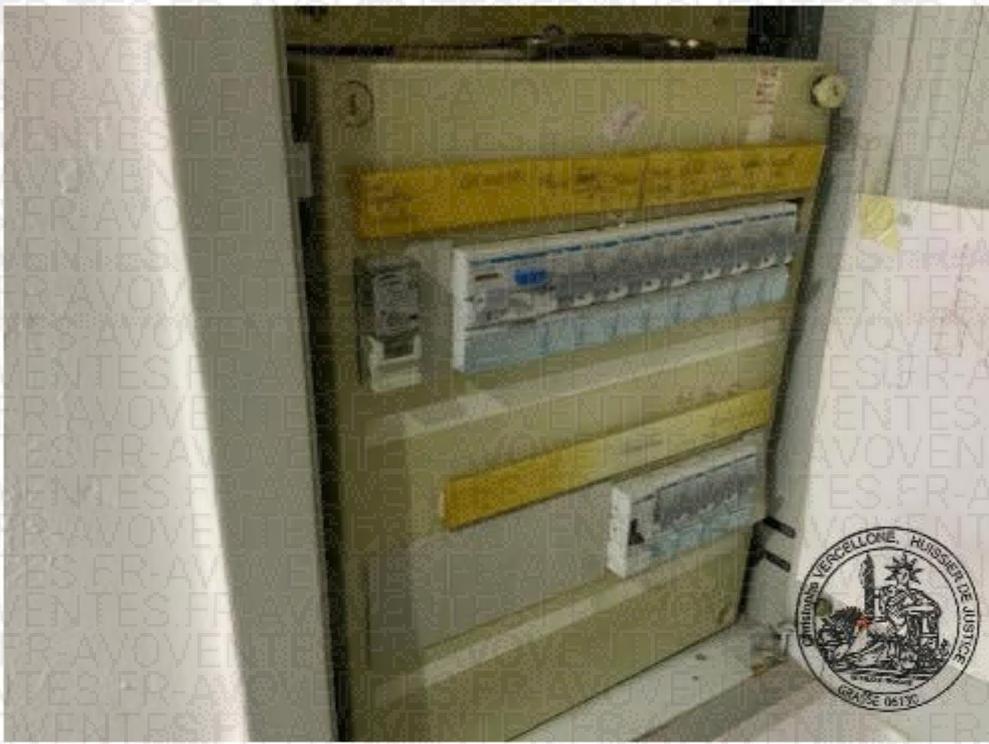
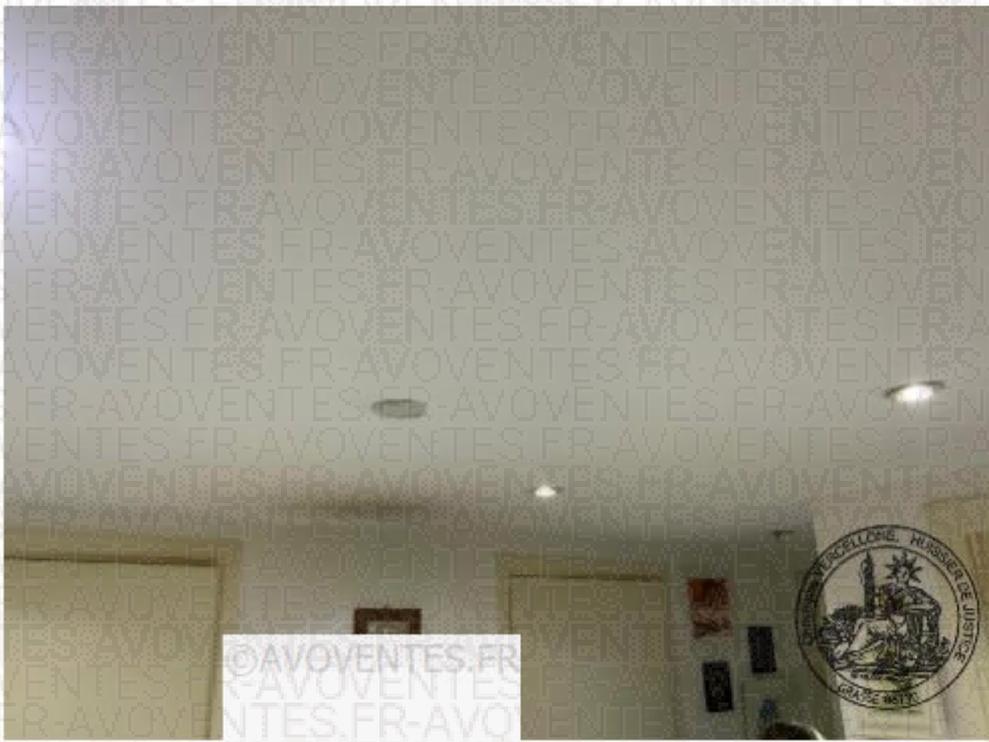
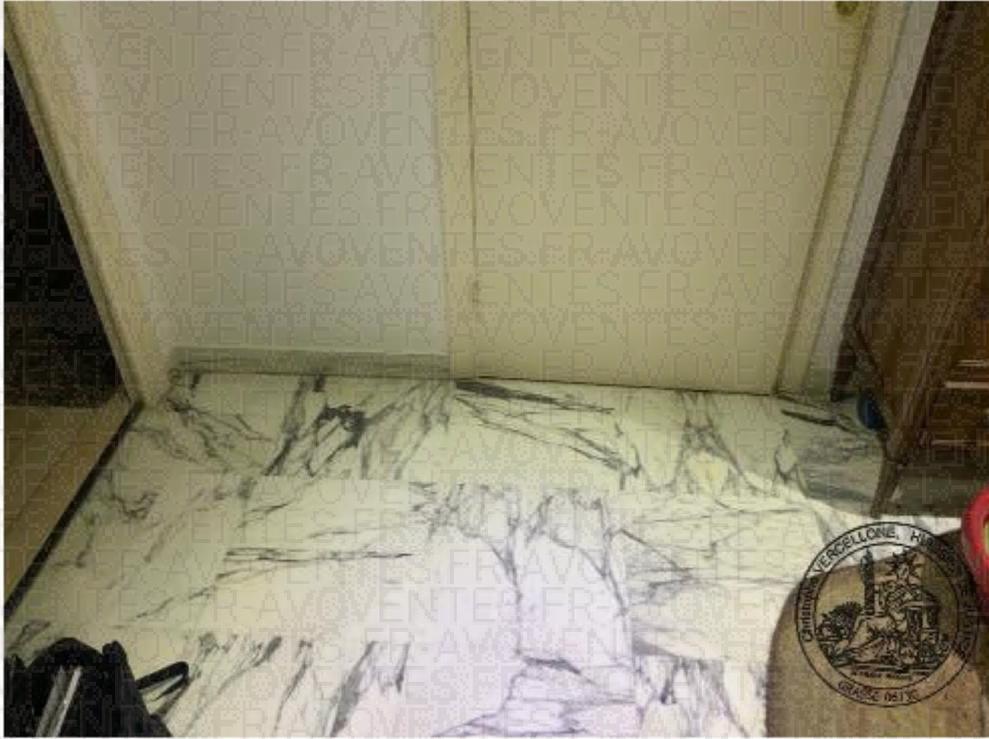
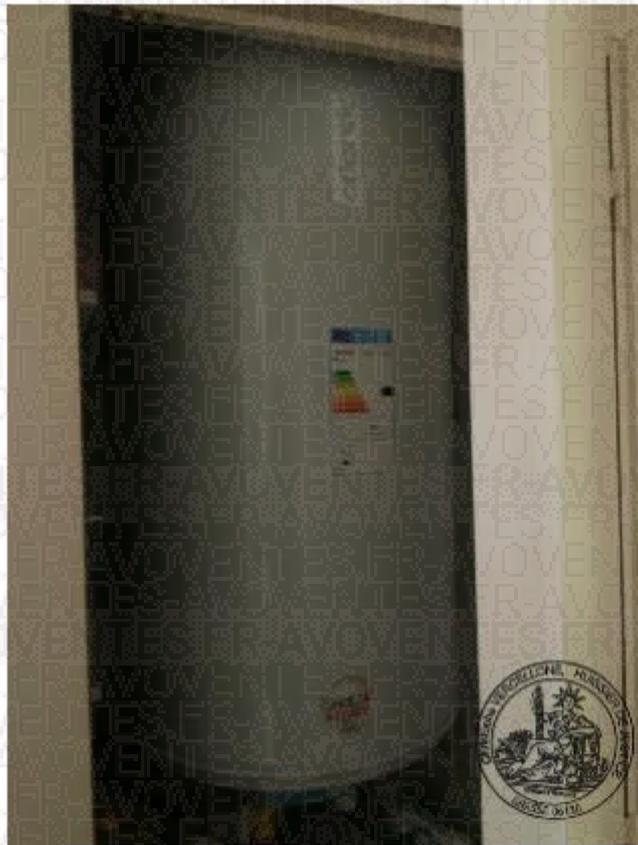
ENTRÉE

L'accès s'effectue par une porte en bois verni en bon état, serrure mono-point, un verrou.

Le **sol** est recouvert de marbre en bon état.

Les **plinthes** sont en marbre en bon état.

Les **murs** sont recouverts de peinture en bon état.

Le **faux-plafond** est en bon état, spots intégrés.

- un tableau électrique
- climatisation gainée
- un placard avec portes battantes
- un ballon d'eau chaude électrique

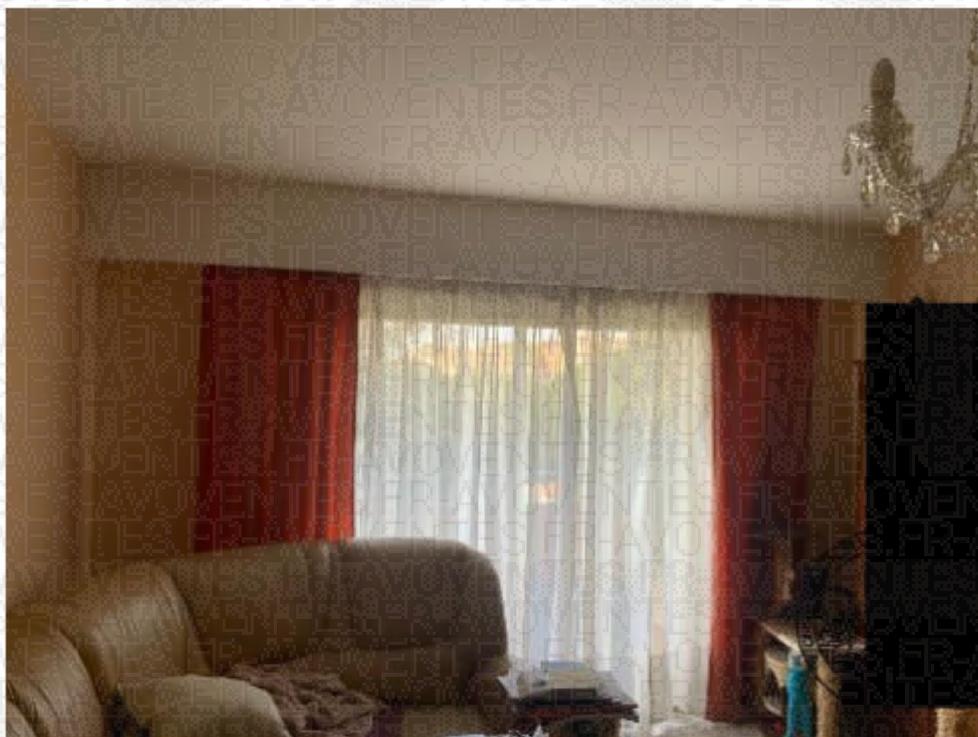
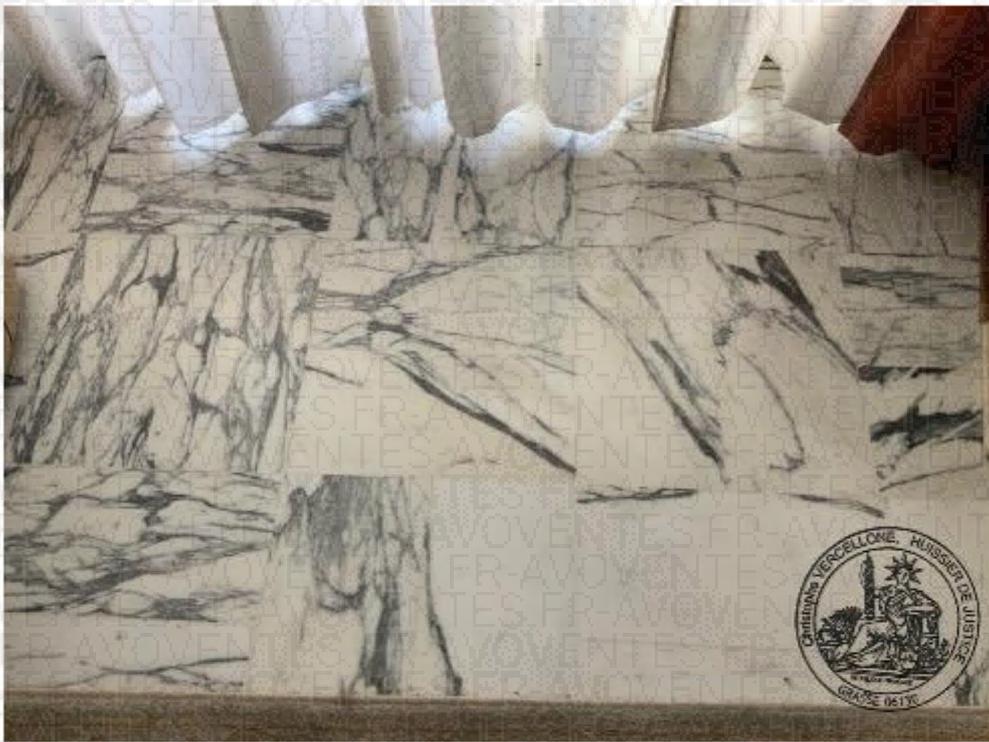
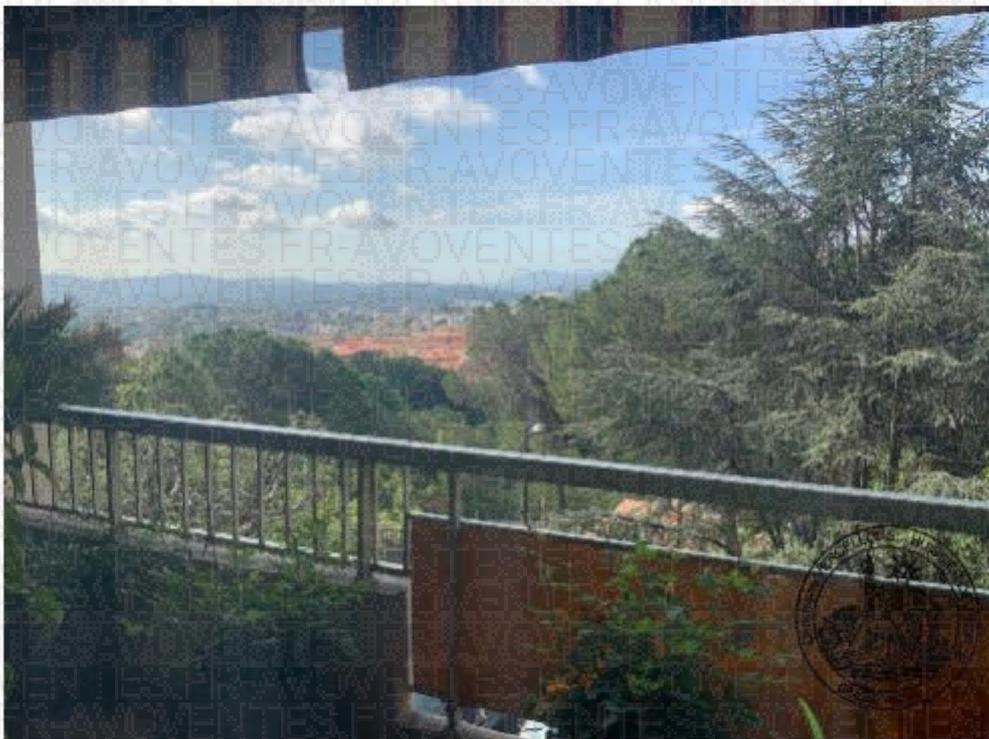
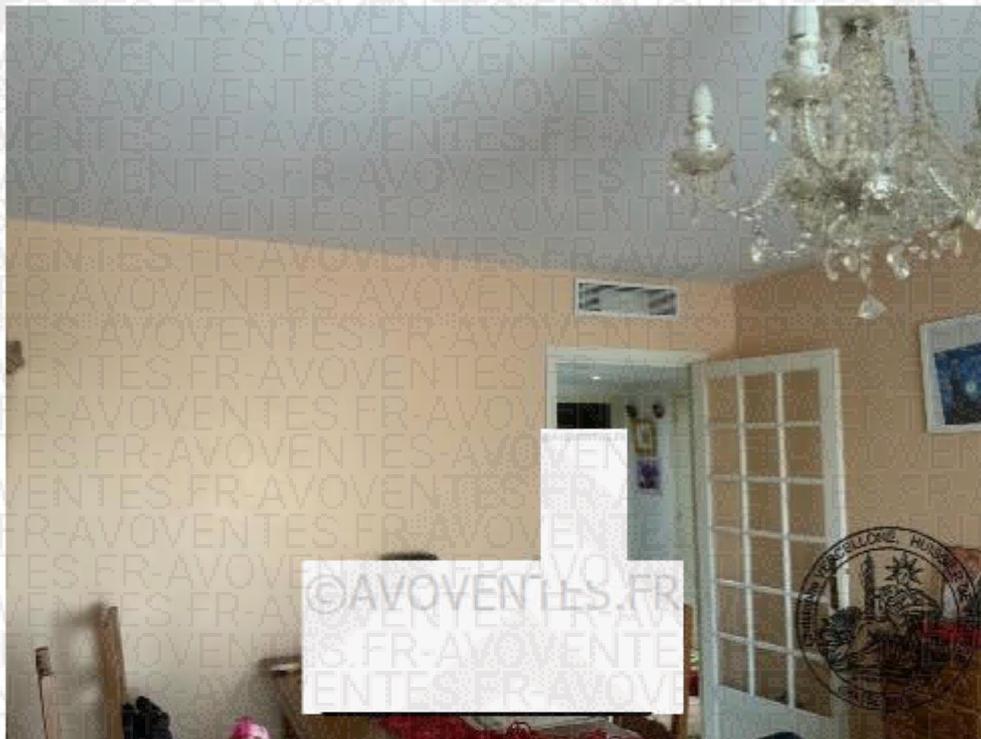
SÉJOUR

L'**accès** s'effectue par porte vitrée en bon état.

Le **sol** est recouvert de marbre en bon état.

Les **plinthes** sont en marbre en bon état.

Les **murs** sont recouverts de peinture en bon état.

Le **plafond** est recouvert de peinture en bon état.

L'**éclairage naturel** de la pièce est assuré par une baie vitrée en bon état, ouverture coulissante, châssis aluminium, double vitrage, volet roulant électrique en PVC. Cette baie ouvre sur une terrasse orientée au sud, vue dégagée.

- climatisation gainée

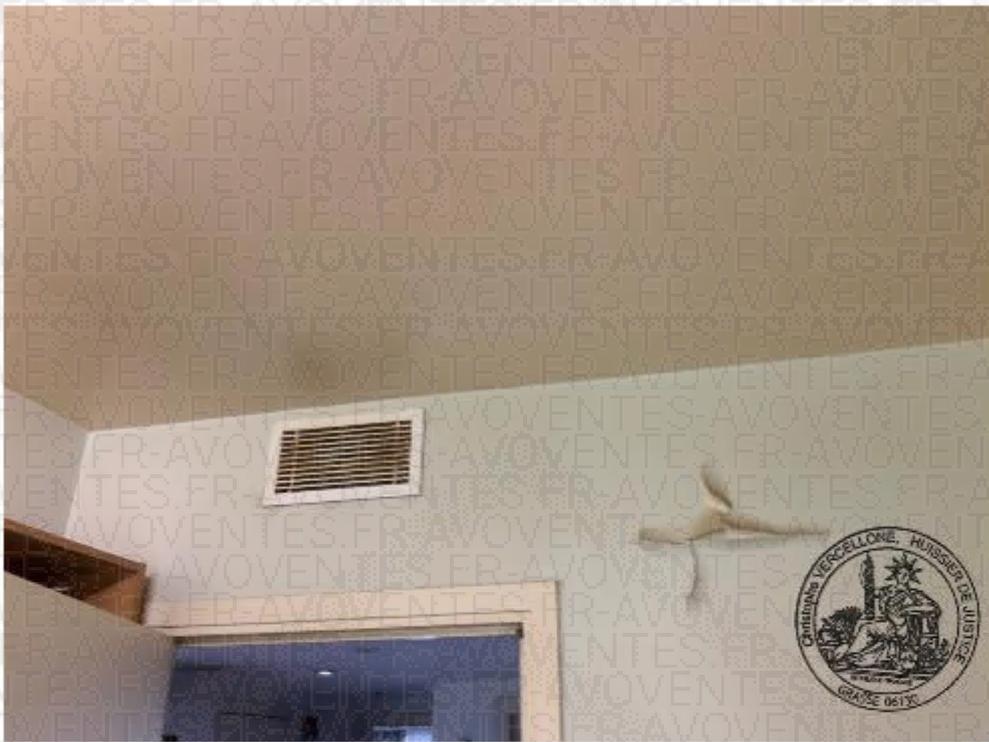
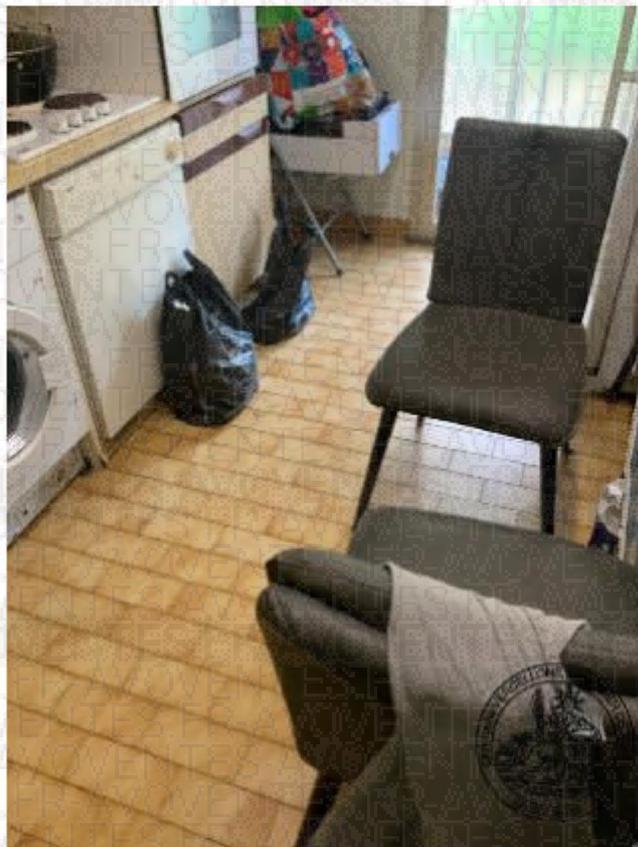
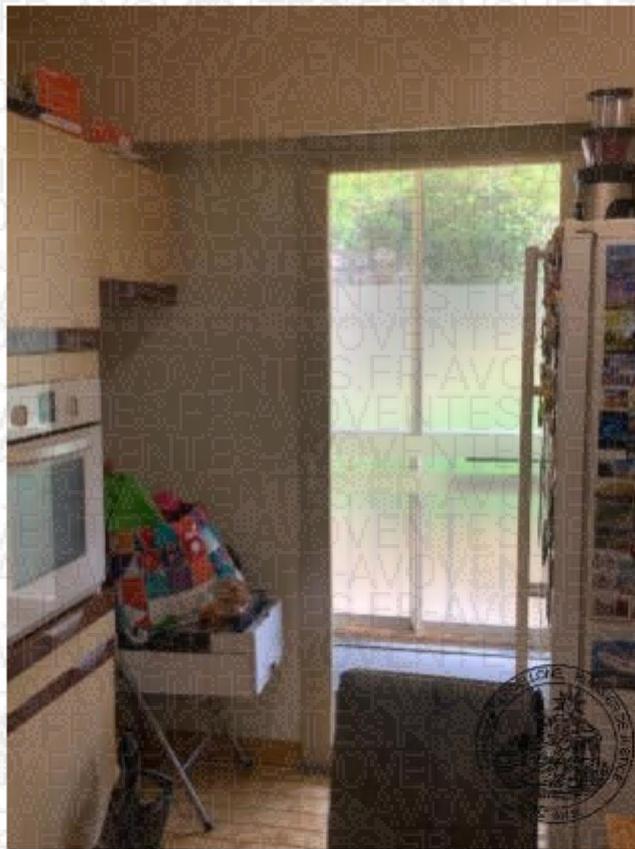
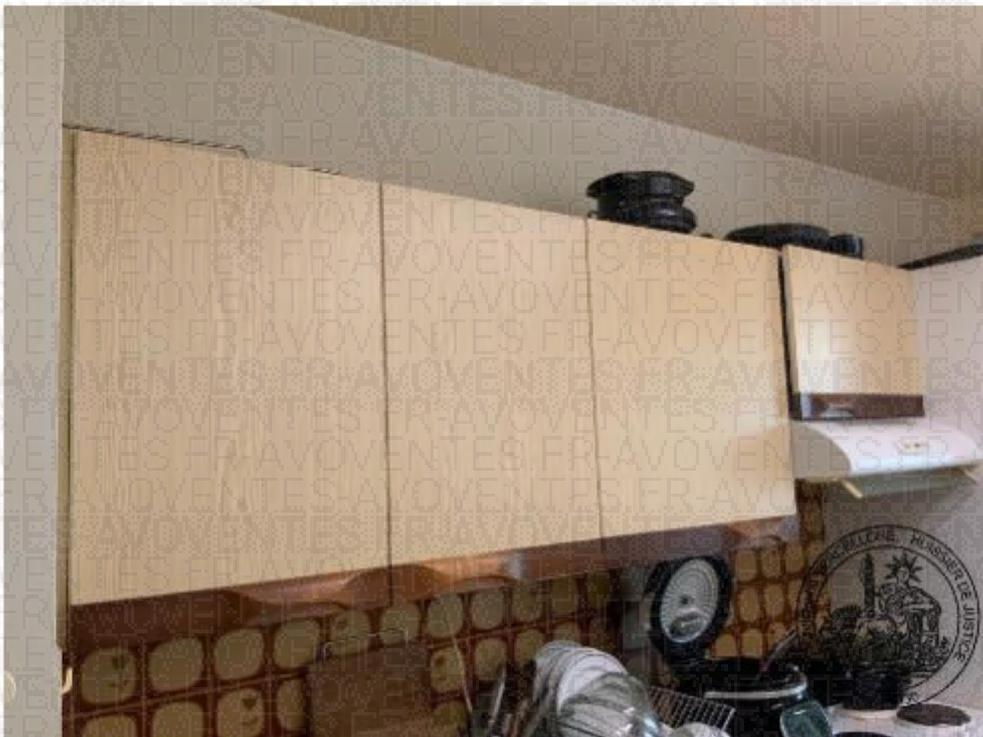
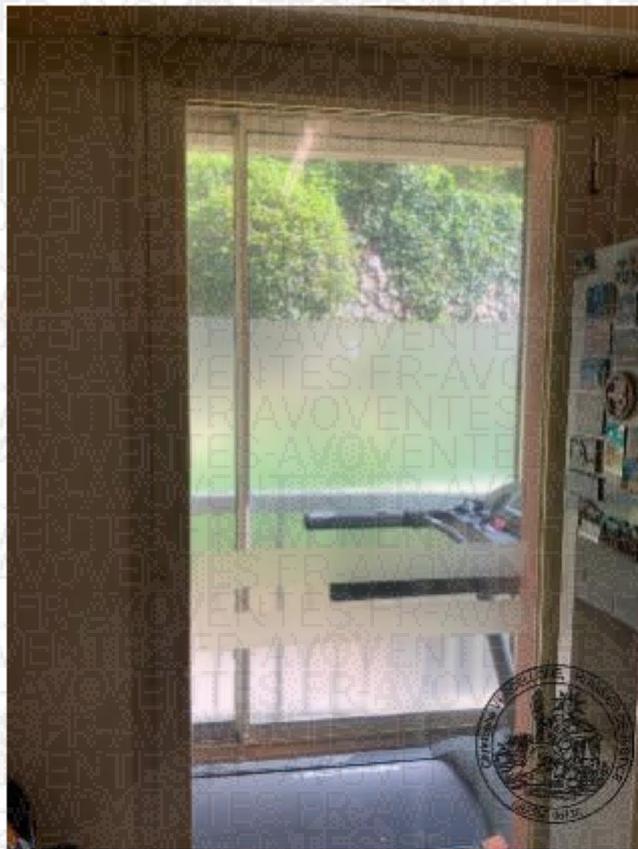
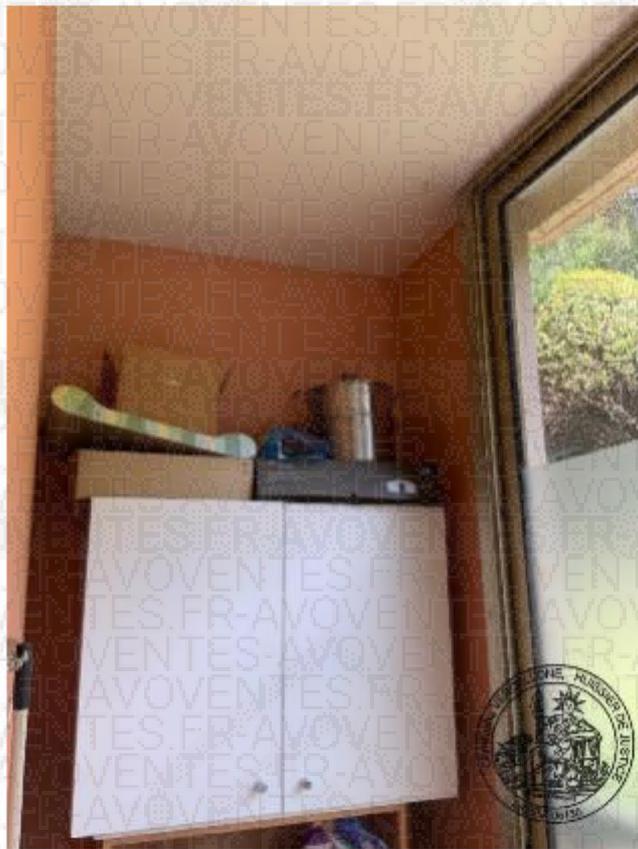
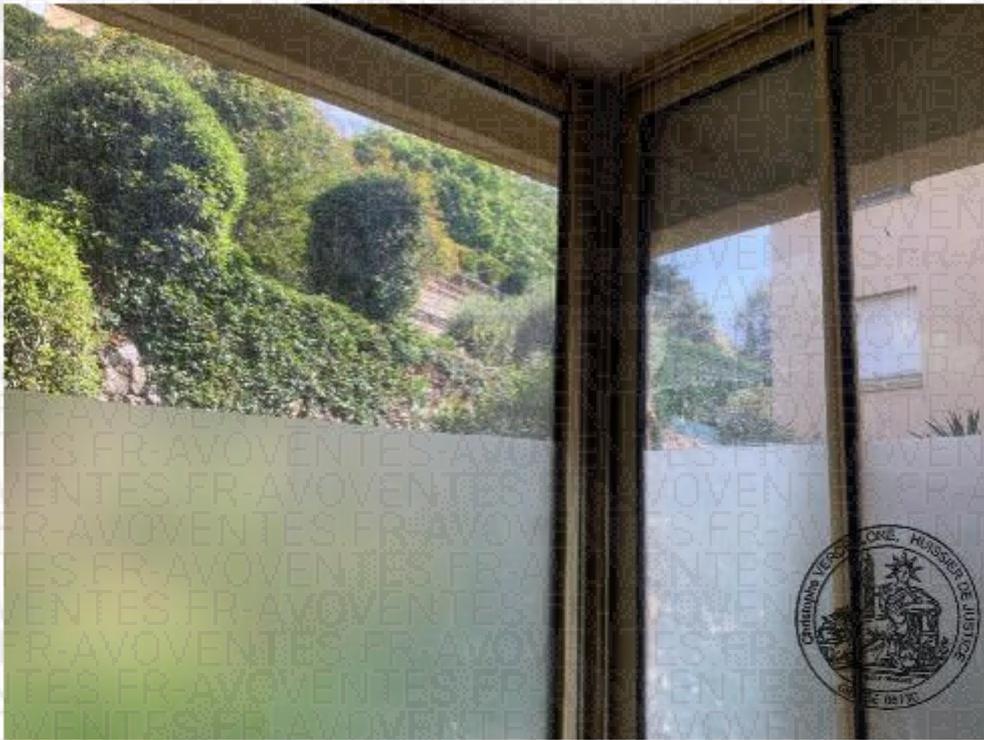
CUISINE

L'**accès** s'effectue par une porte en bon état.

Le **sol** est recouvert de carrelage en bon état.

Les **plinthes** sont en carrelage en bon état.

Les **murs** sont recouverts de peinture en état d'usage.

Le **plafond** est recouvert de peinture en état d'usage.

L'**éclairage naturel** de la pièce est assuré par une porte-fenêtre en bon état, ouverture battant simple, châssis aluminium, double vitrage, volet roulant électrique en PVC. Cette porte fenêtre ouvre sur une loggia, close par des vitrages (châssis aluminium vitrés, dont un ouvrant coulissant).

- une VMC
- une cuisine aménagée ancienne, en état d'usage
- climatisation gainée

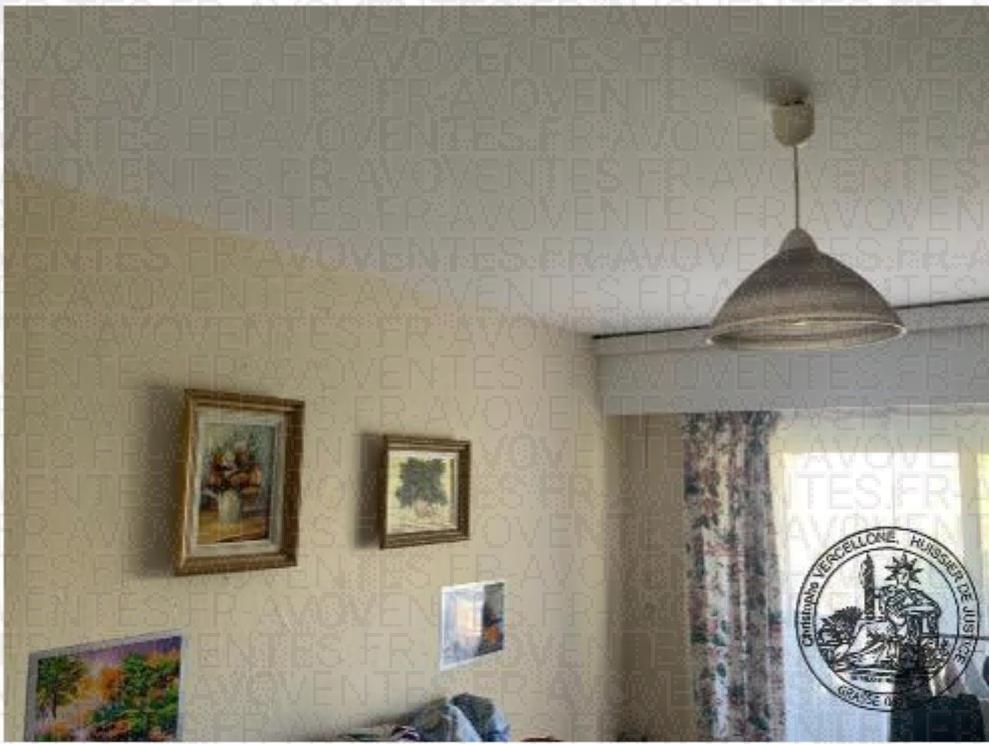
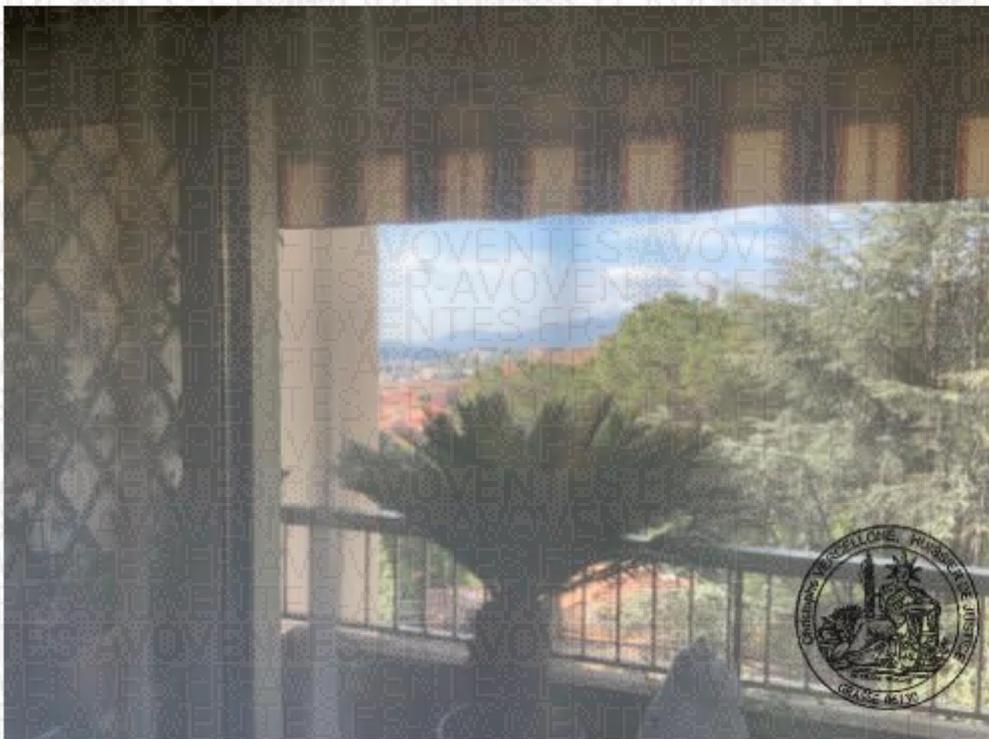
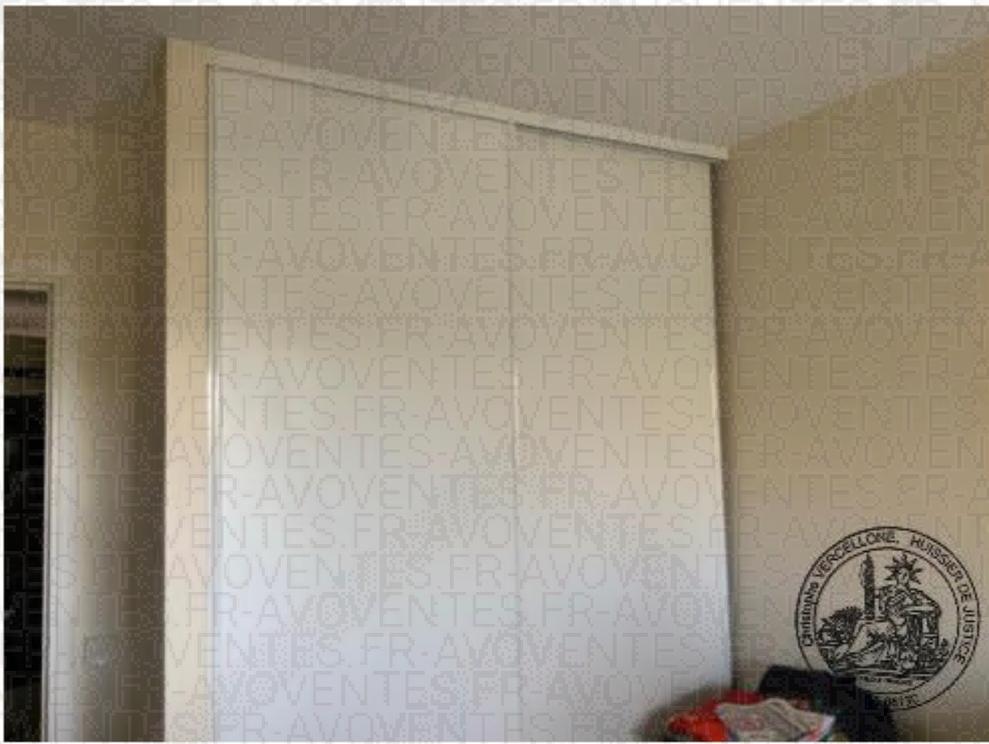
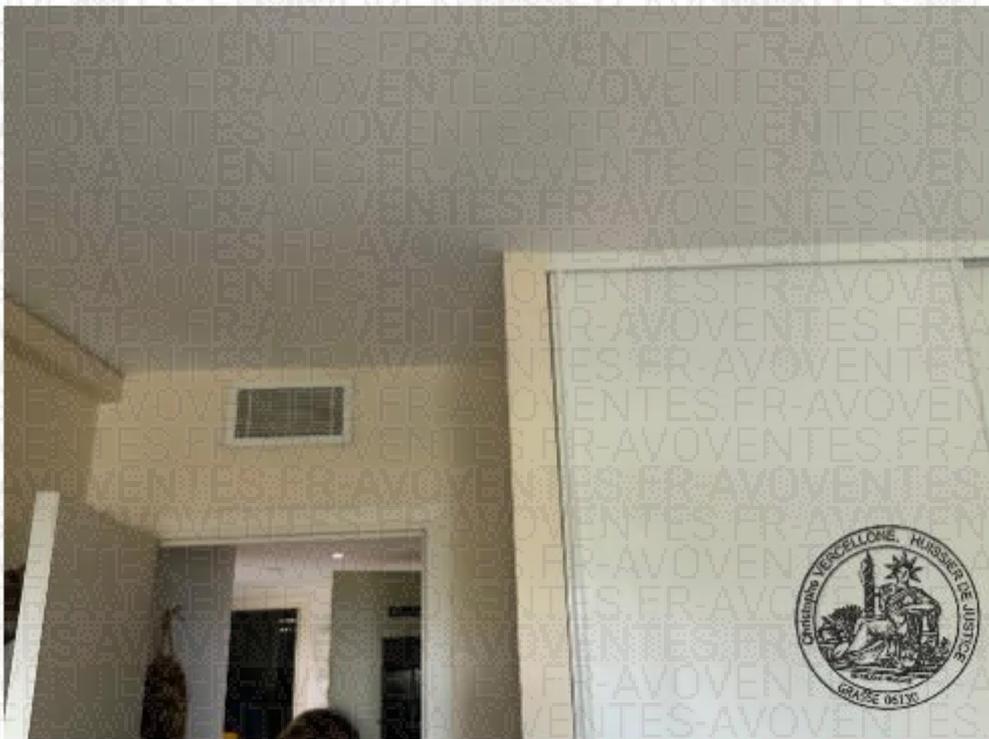
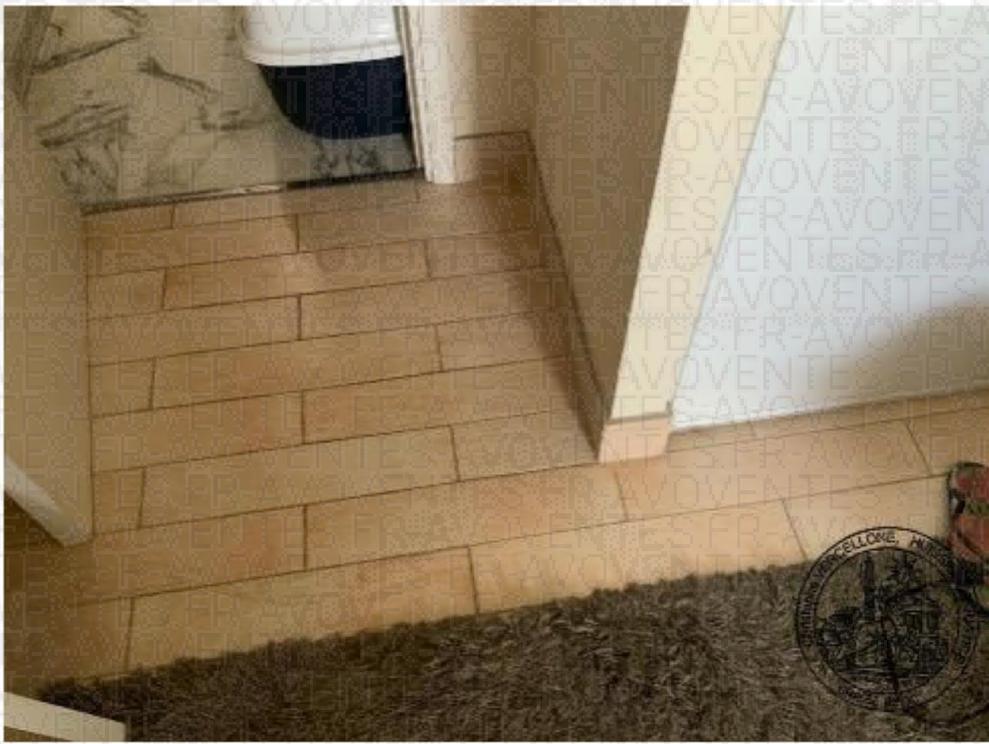
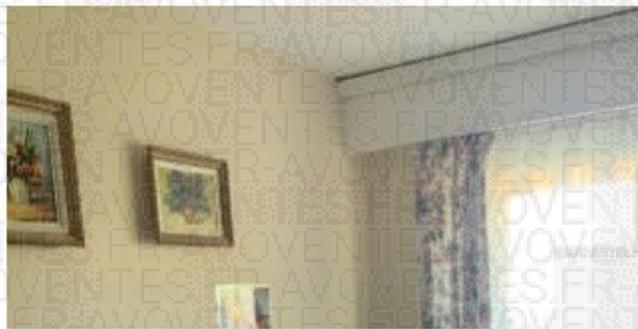
CHAMBRE SUD

L'accès s'effectue par une porte en bon état.

Le **sol** est recouvert de carrelage en bon état.

Les **plinthes** sont en carrelage en bon état.

Les **murs** sont recouverts de peinture en bon état, sur enduit rustique.

Le **plafond** est recouvert de peinture en bon état.

L'éclairage naturel de la pièce est assuré par une baie vitrée en bon état, ouverture coulissante, châssis aluminium, double vitrage, volet roulant électrique en PVC. Ouvre sur la terrasse orientée sud.

- climatisation gainée
- un placard avec portes coulissantes

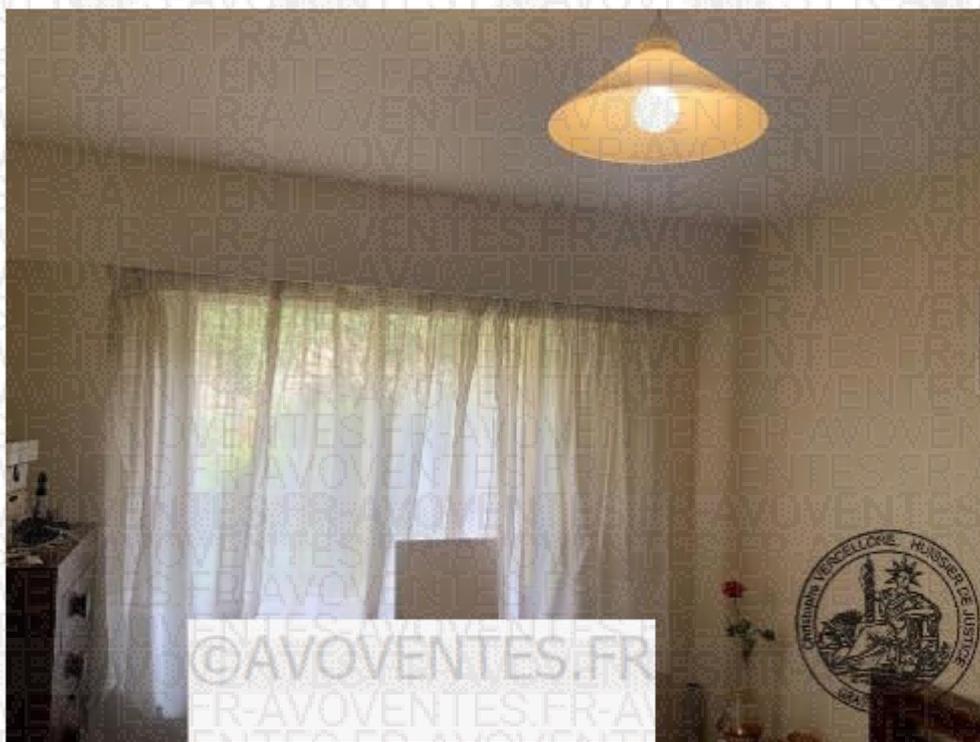
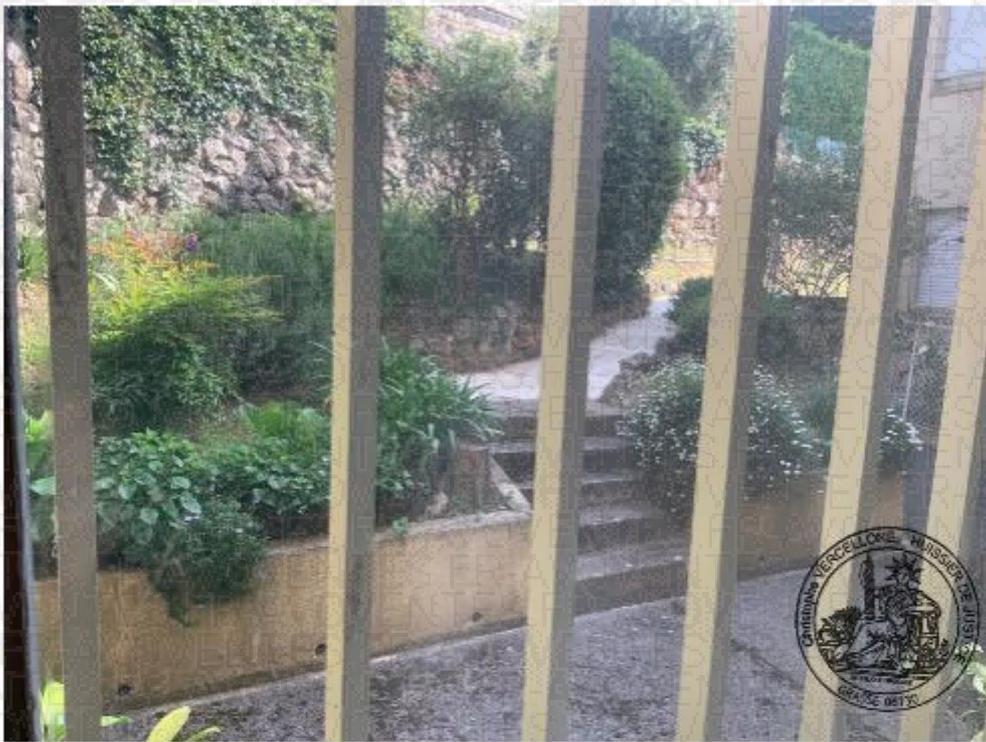
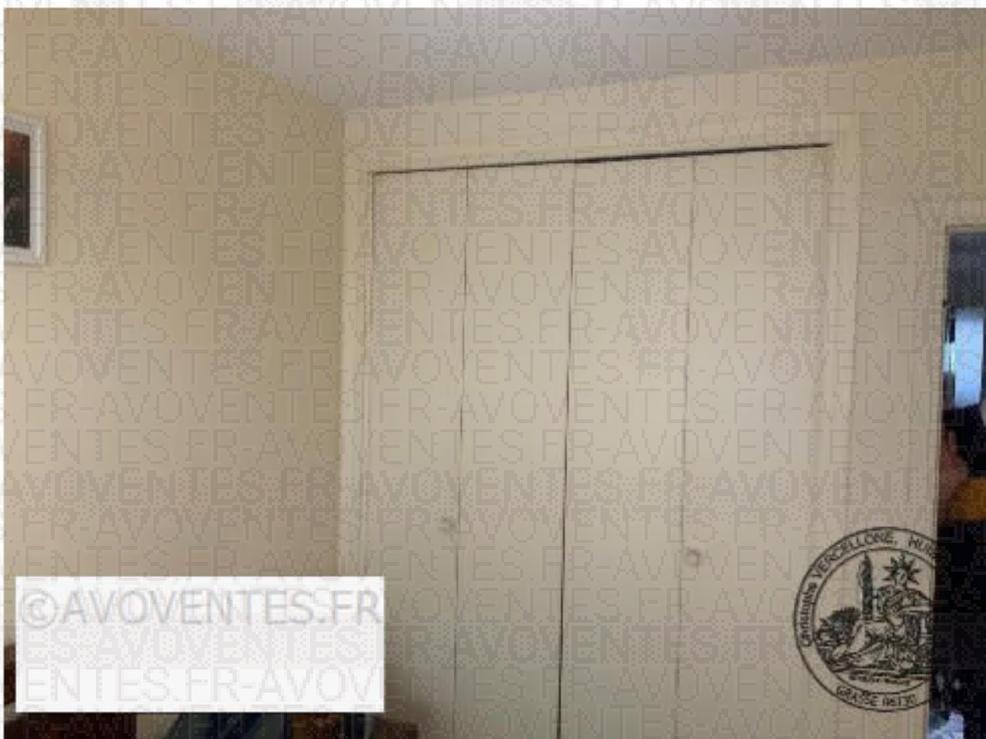
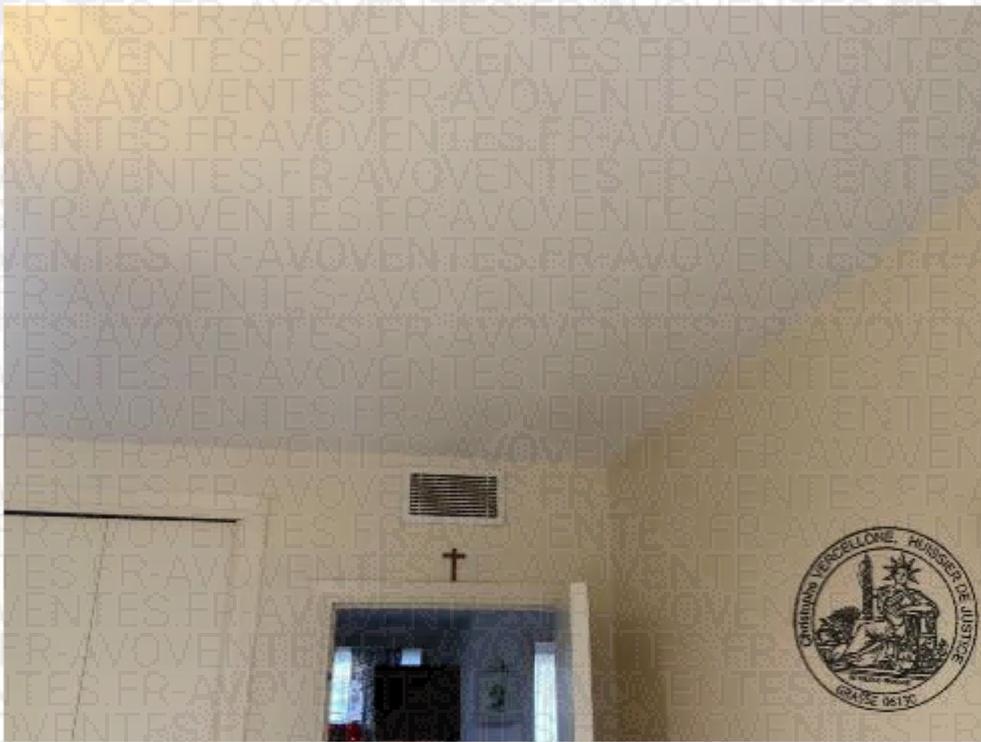
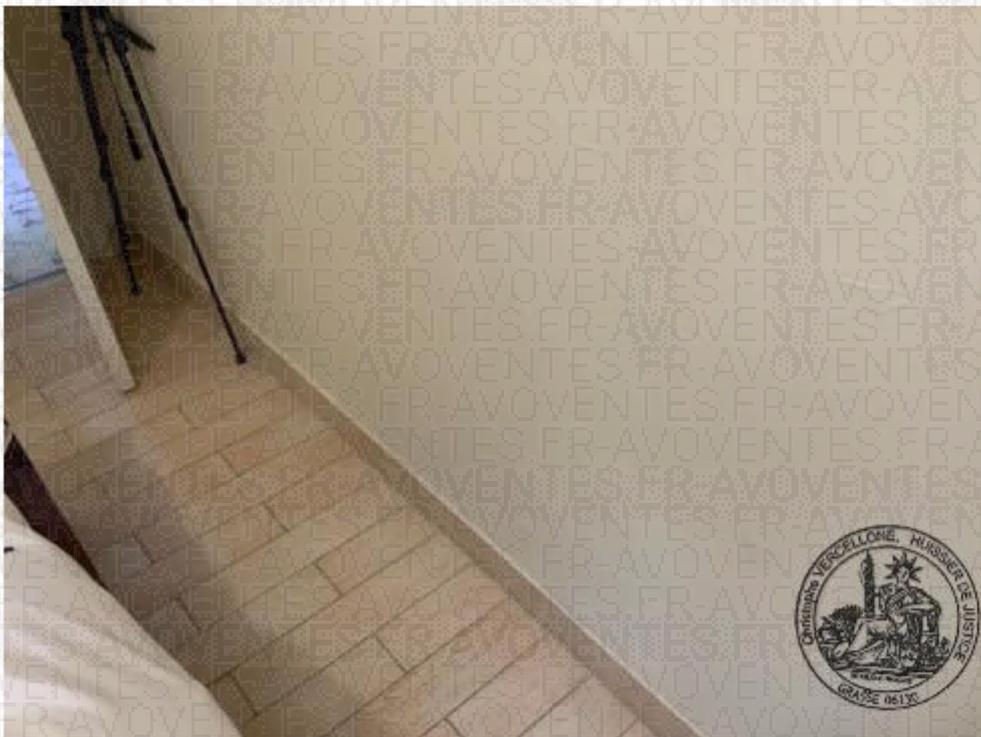
CHAMBRE NORD

L'**accès** s'effectue par une porte en bon état.

Le **sol** est recouvert de carrelage en bon état.

Les **plinthes** sont en carrelage en bon état.

Les **murs** sont recouverts de peinture en bon état.

Le **plafond** est recouvert de peinture en bon état.

L'**éclairage naturel** de la pièce est assuré par une fenêtre en bon état, ouverture coulissante, châssis aluminium, double vitrage, volet roulant mécanique en PVC, avec grille de défense Vue sur le rez-de-jardin à l'arrière du bâtiment.

- climatisation gainée
- un placard avec portes battantes
