PROCES VERBAL DE CONSTAT **DESCRIPTIF**

Dans les parties divisées et indivises d'un ensemble immobilier dénommé LE ROSELAND, sis 29 avenue du 11 Novembre 06130 GRASSE, cadastré section AY n°412,

- Le lot n°12 : une aire de stationnement
- Le lot n°78 : un local de rangement
- Le lot n°99 : un appartement de 3 pièces porté sous le n° 207C

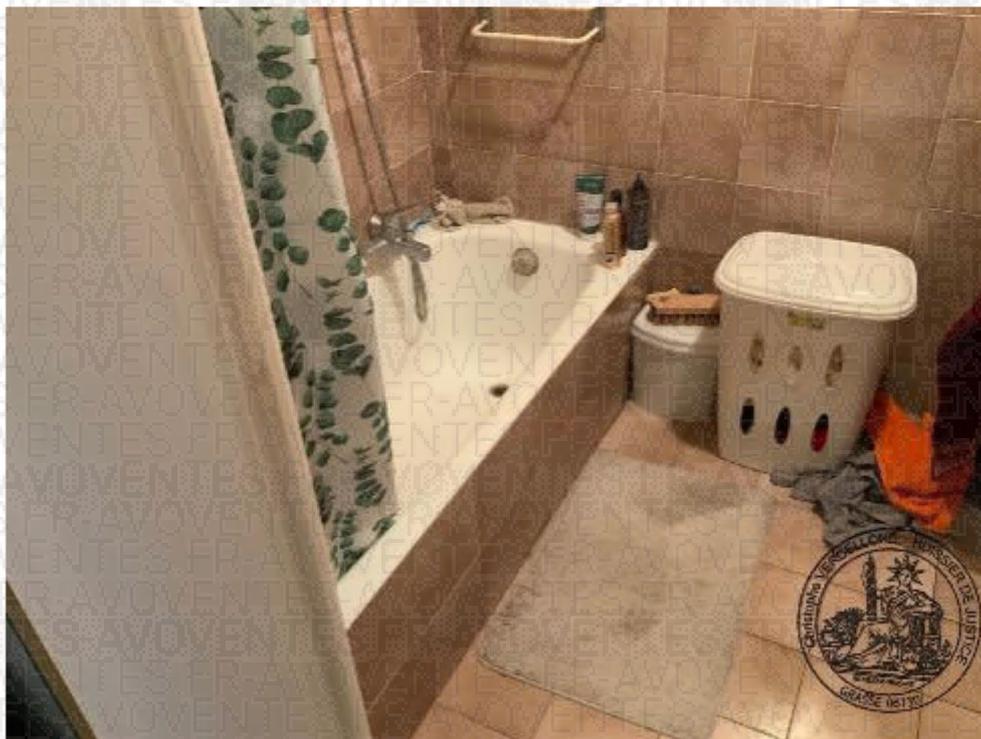
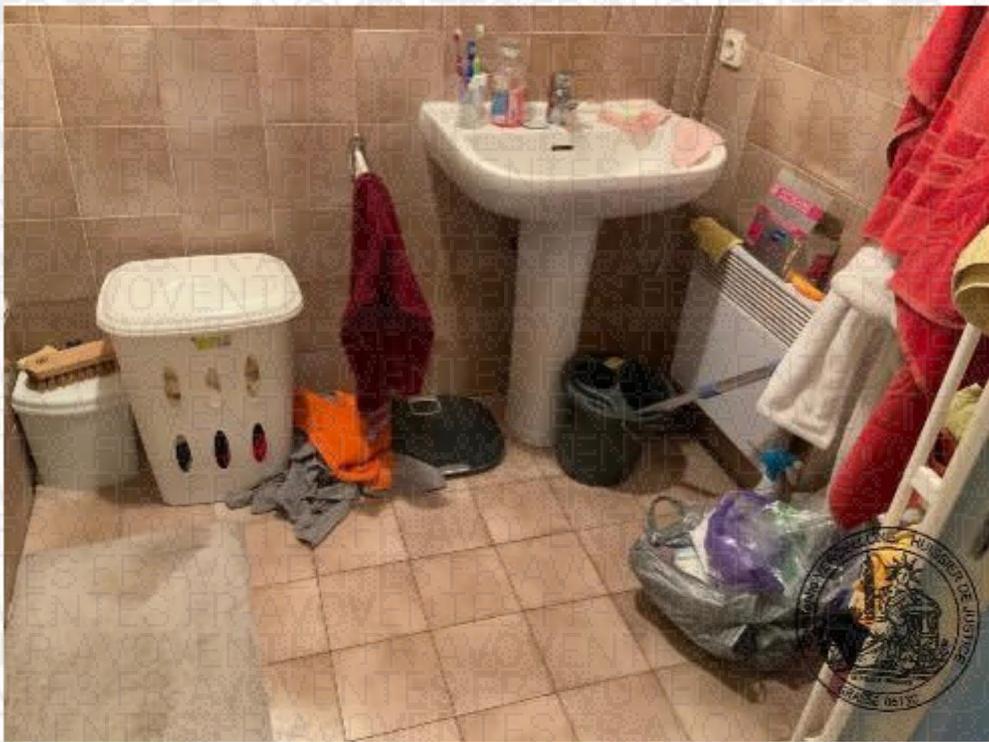
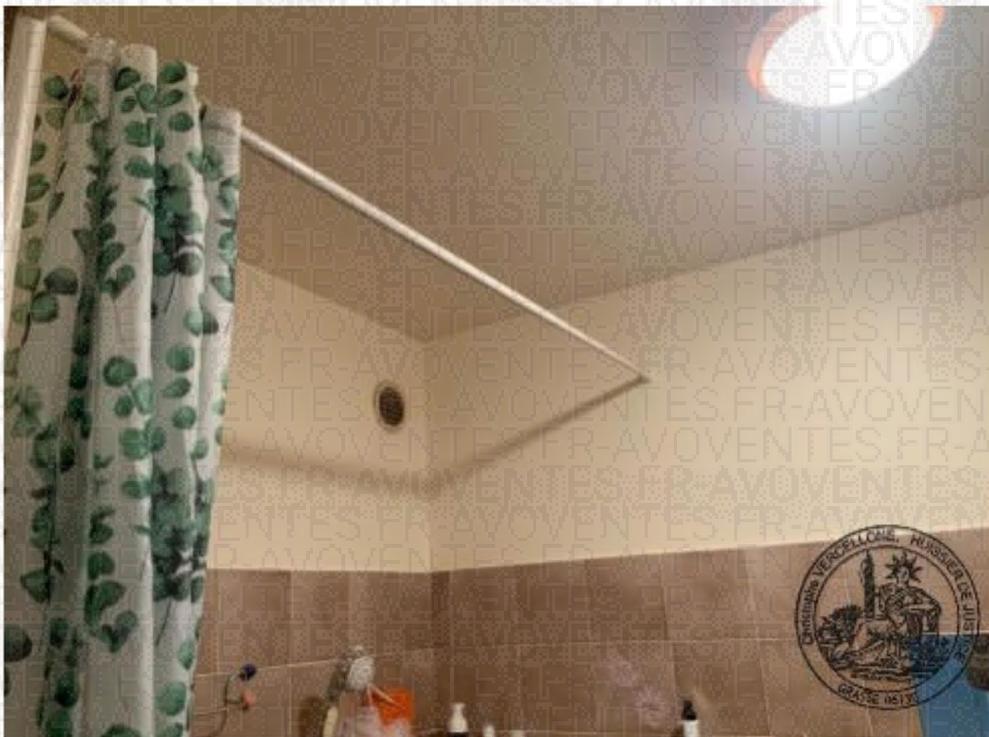
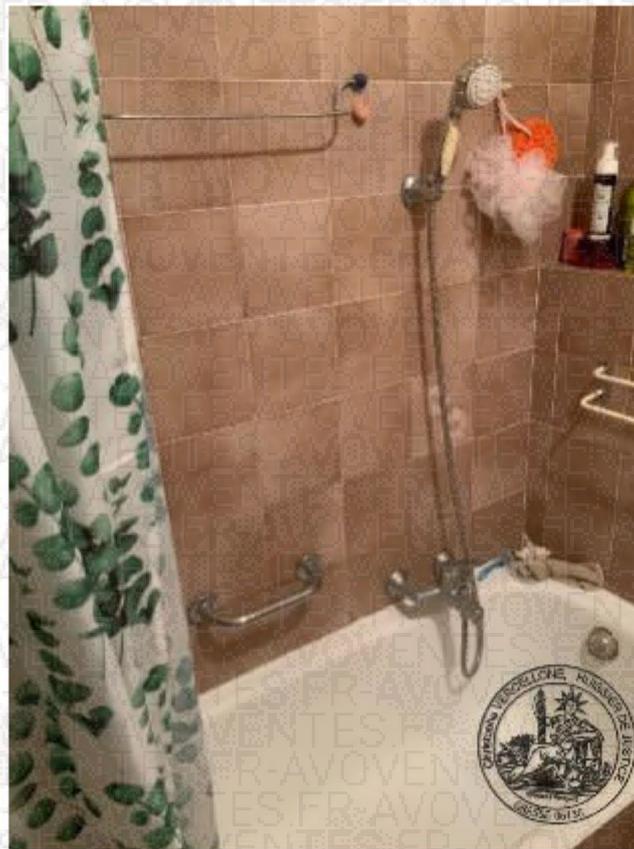
SALLE DE BAIN

L'accès s'effectue par une porte en bon état.

Le sol est recouvert de carrelage en bon état.

Une partie des murs est recouverte de faïence en bon état. Une autre partie des murs est recouverte de peinture en bon état.

Le plafond est recouvert de peinture en bon état.

- une VMC
- un convecteur électrique
- un lavabo et un mitigeur en bon état
- une baignoire en fonte et un mitigeur en bon état

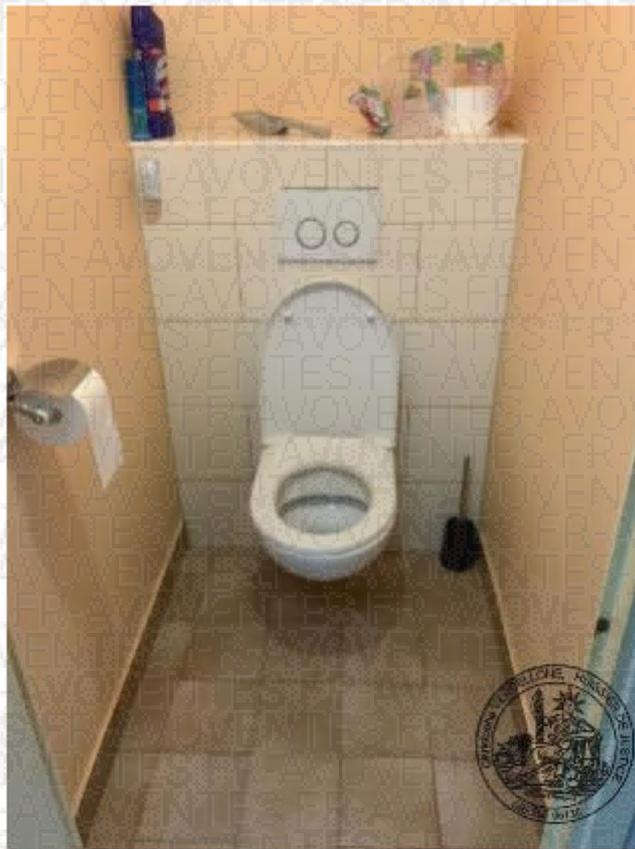
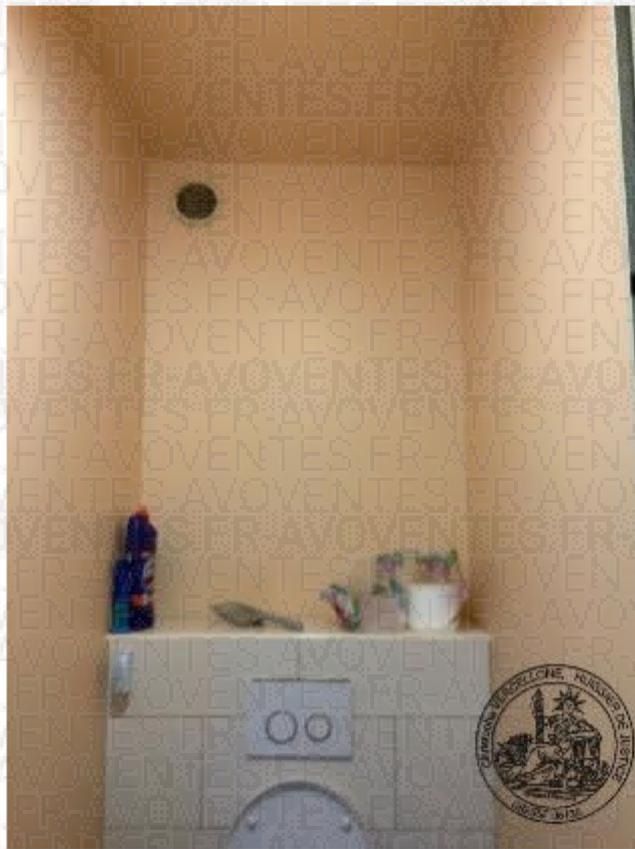
L'accès s'effectue par une porte en bon état.

Le **sol** est recouvert de carrelage en bon état.

Les **plinthes** sont en carrelage en bon état.

Les **murs** sont recouverts de peinture en bon état.

Le **plafond** est recouvert de peinture en bon état.

- un WC suspendu sur coffrage carrelé, en bon état
- une VMC

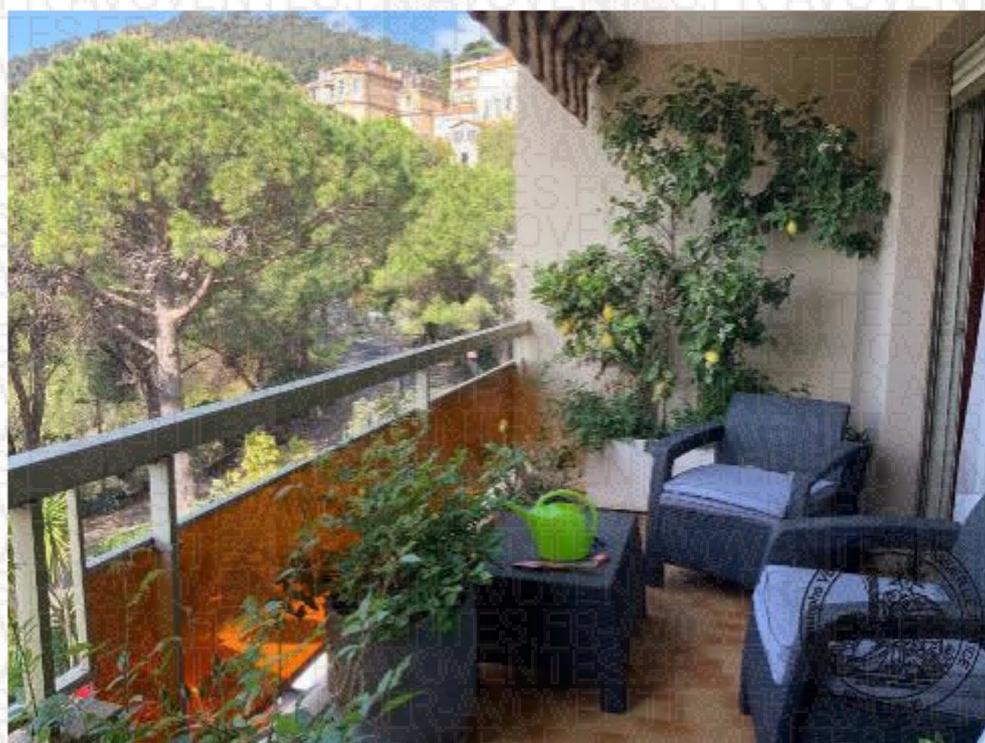
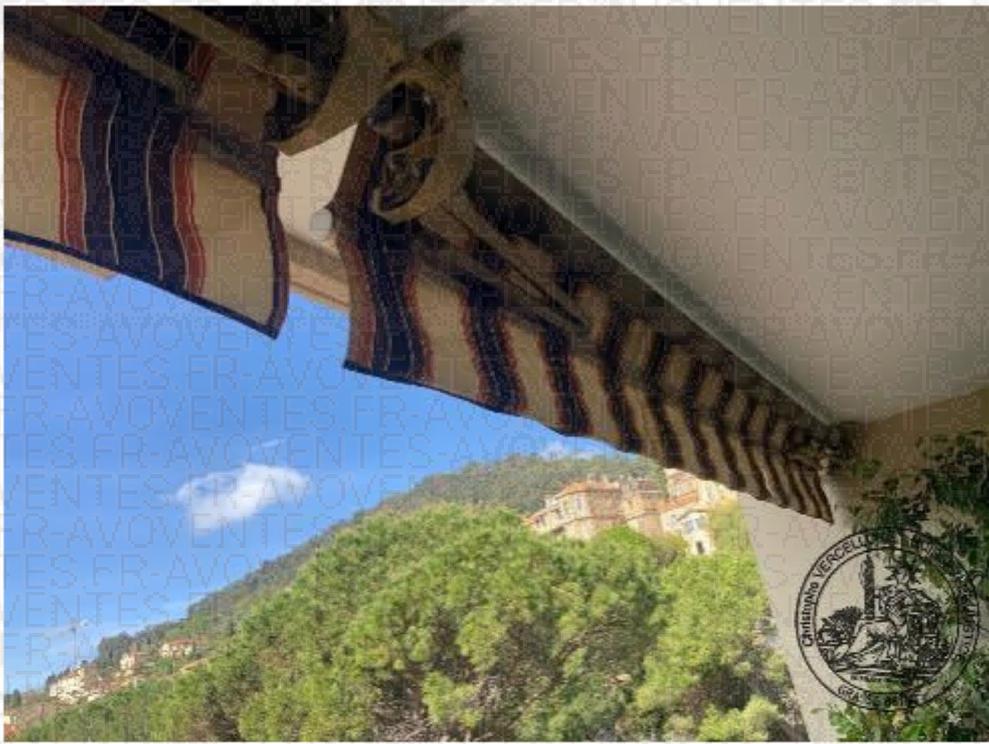
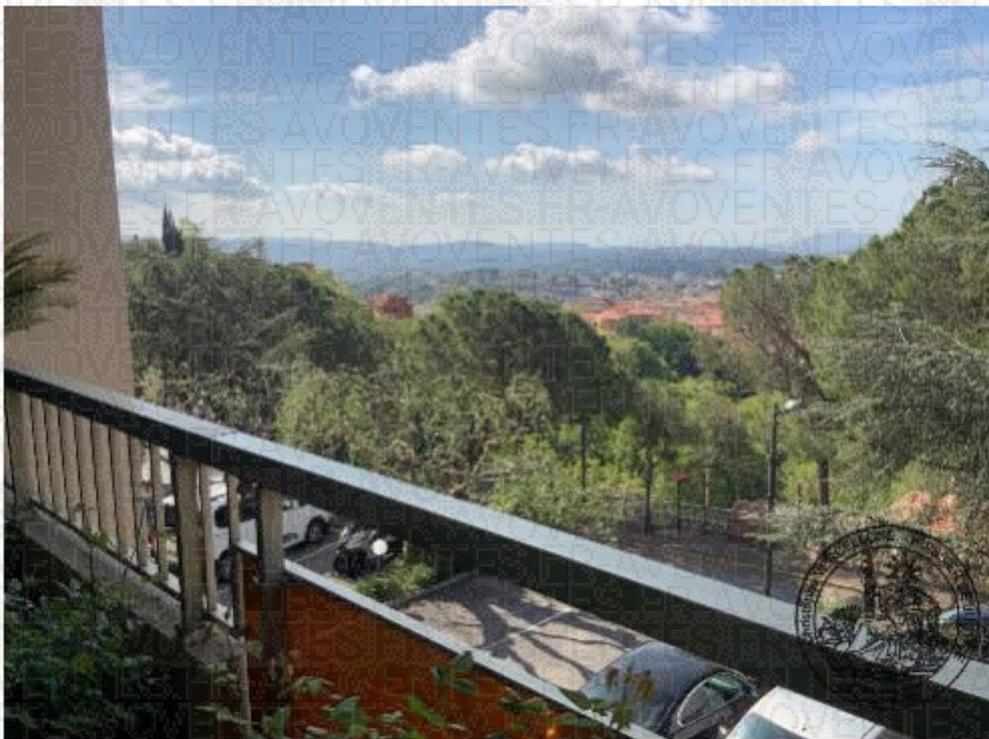
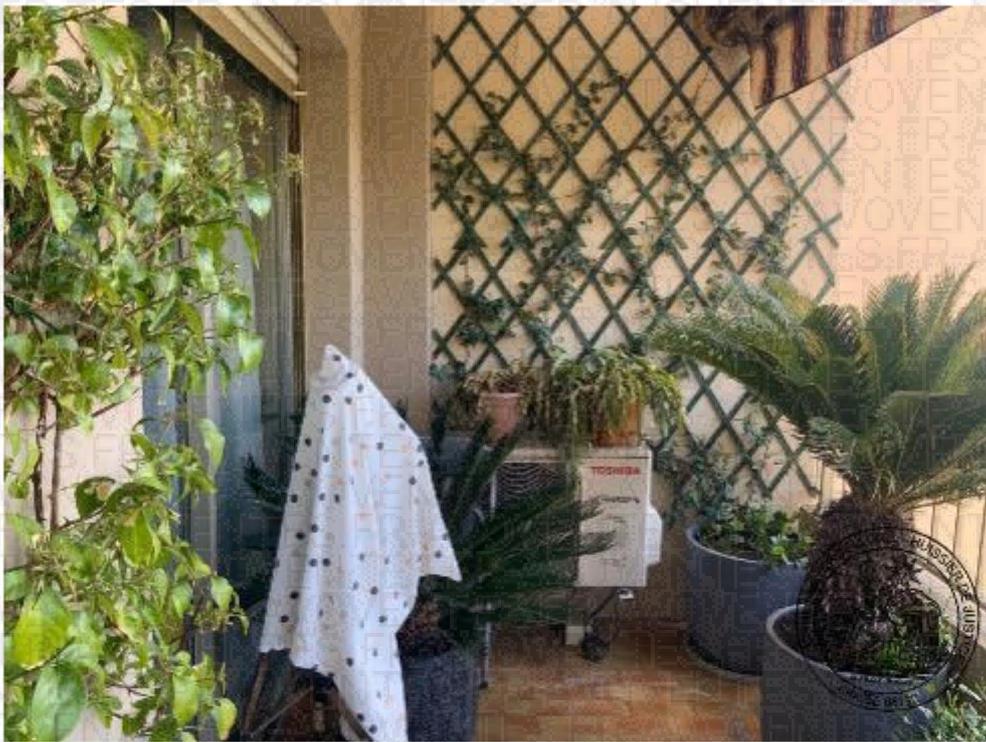
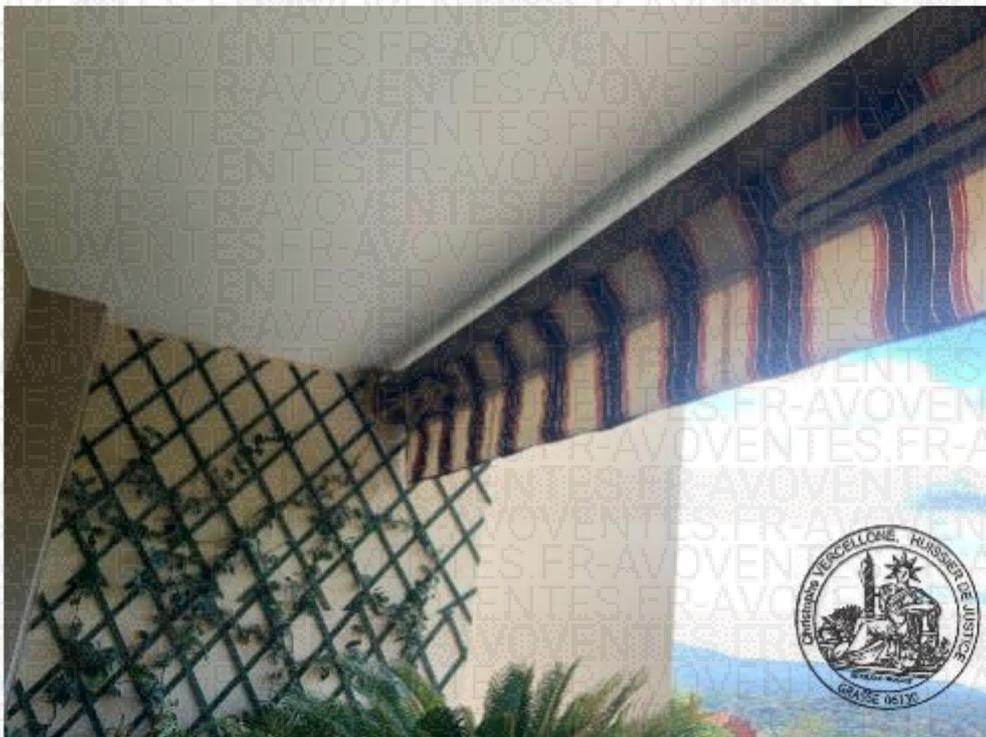
TERRASSE

La terrasse orientée au sud, est accessible depuis le séjour, et depuis la chambre sud.

Le sol est recouvert de carrelage en bon état.

- Un point d'éclairage
- Deux stores banne
- Unité extérieure de climatisation

La surface est d'environ 12 m²

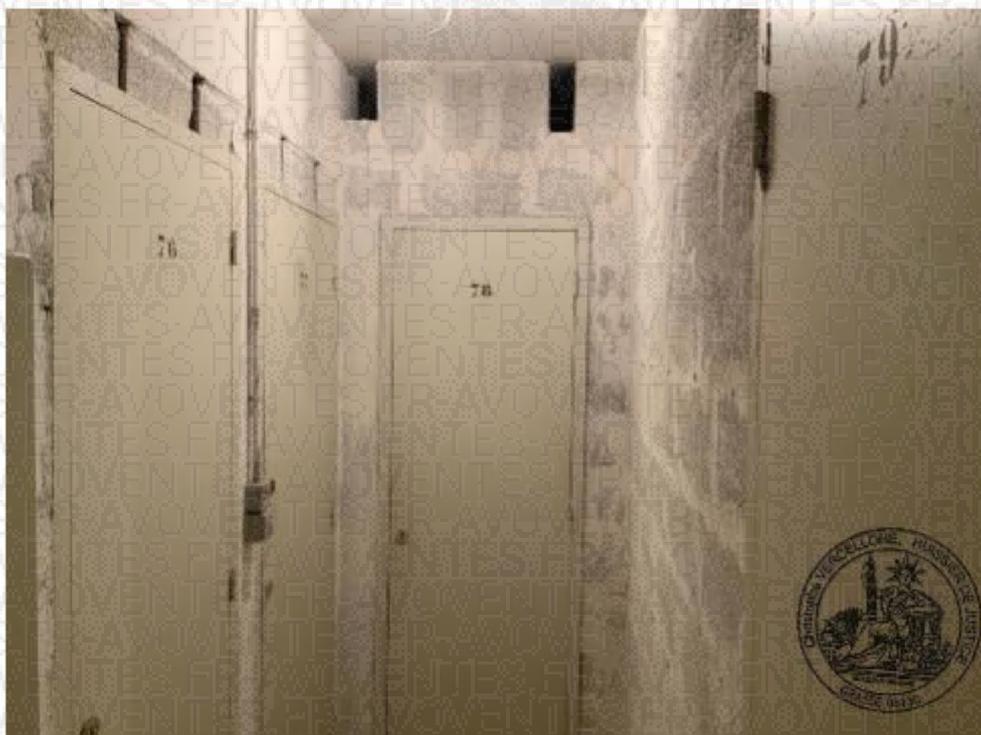
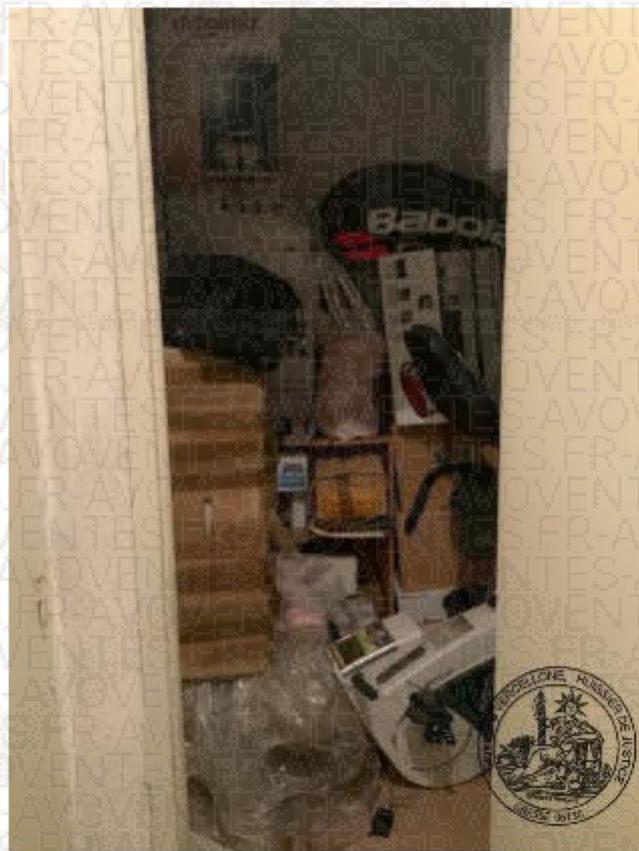
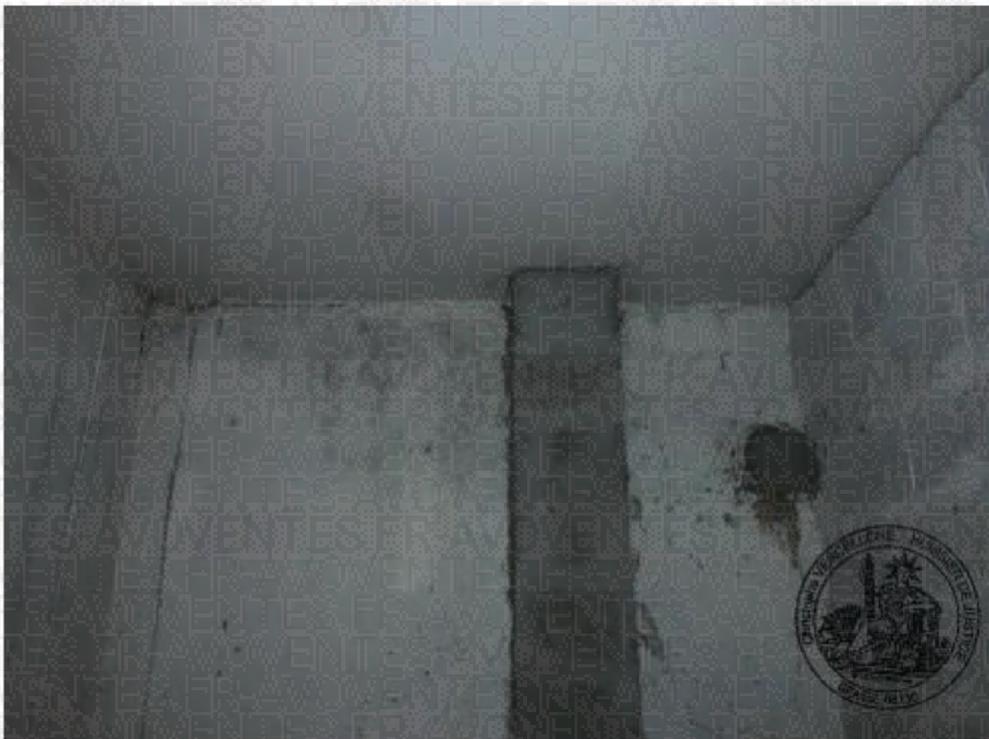
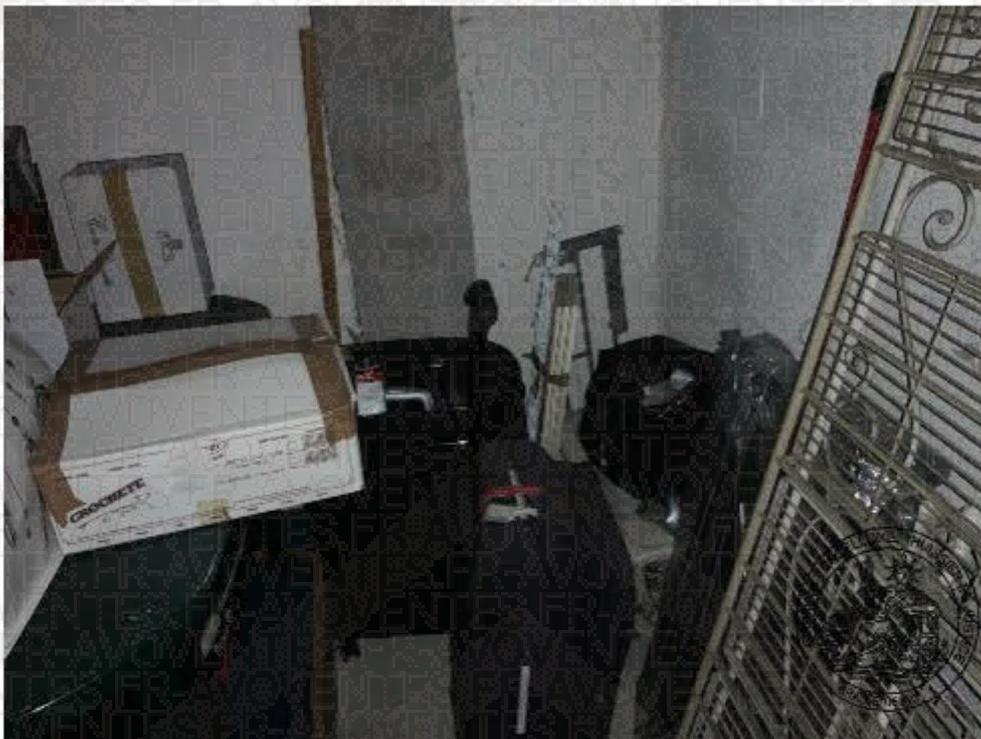
B- LOT n°78 : LOCAL DE RANGEMENT

Ce local est situé au premier étage du bâtiment C, n°78 inscrit sur la porte.

L'accès s'effectue par une porte avec serrure en bon état.

Le **sol** est recouvert d'une chape brute.

Les **murs** sont à l'état brut.

Le **plafond** est à l'état brut :

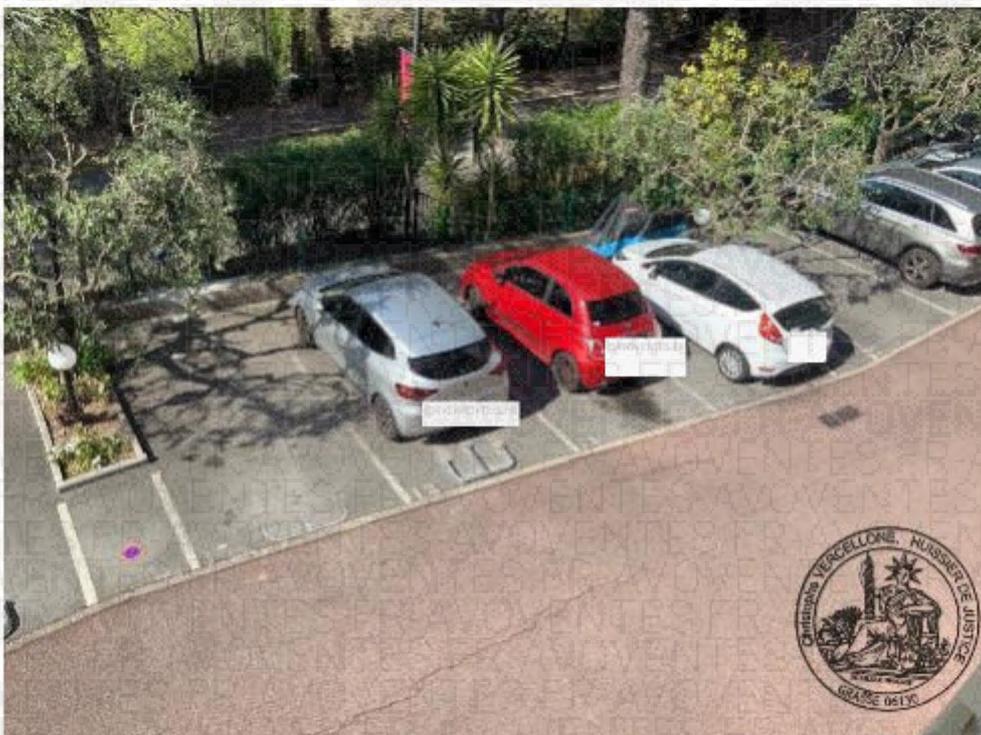
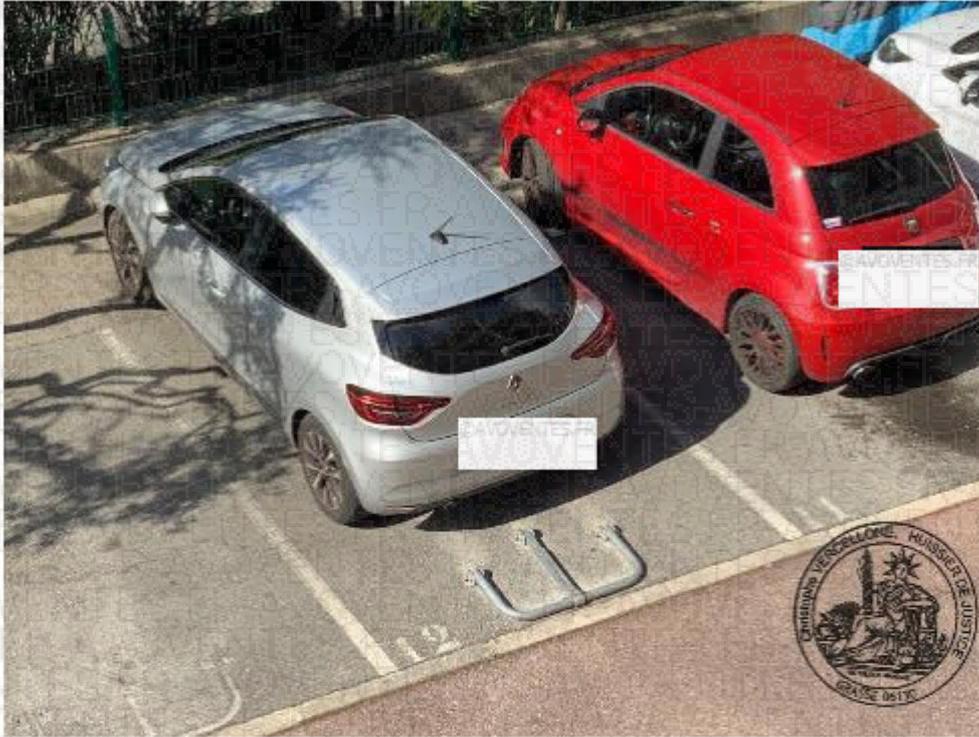
C- LOT 12 : UNE AIRE DE STATIONNEMENT :

me désigne l'emplacement de parking n°12, à l'extérieur et au droit du bâtiment C, le long de la voie de desserte de la résidence. Ce parking est équipé d'un arceau métallique :
